INFORME N° 455 -2012/OEFA-DE

ASUNTO : Evaluación de Línea de Base de Disposición Final inadecuada de Residuos Sólidos en el Distrito de Chorrillos que servirán de insumo para las actividades de Supervisión a Entidades Públicas de la Dirección de Supervisión del OEFA

FECHA : San Isidro, 10 SET. 2012

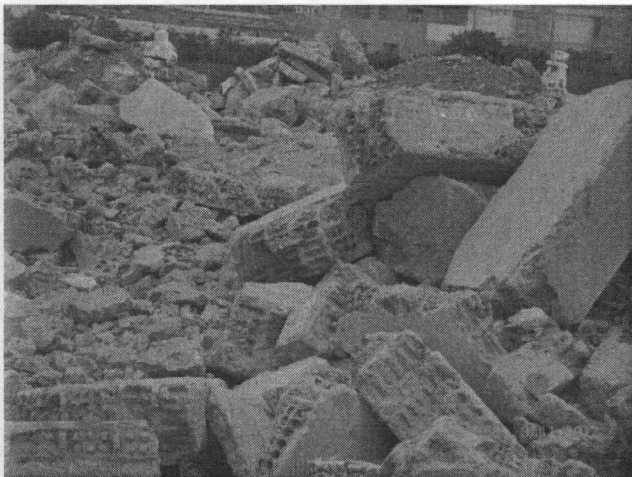
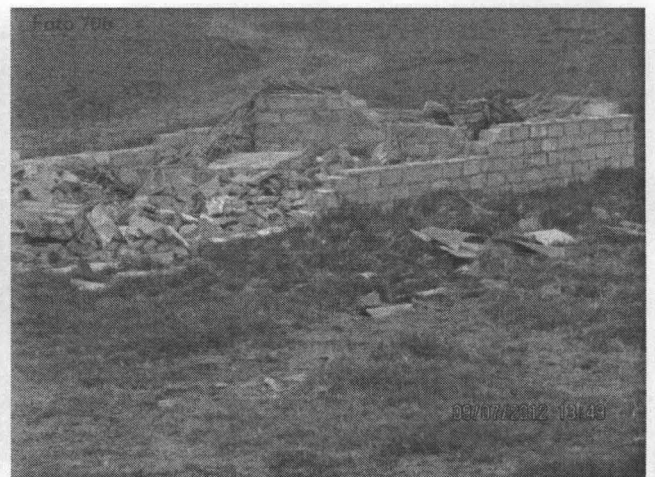
Fotografías N° 70a y 70b. Evidencias de Botadero de residuos de construcción en el interior del Área Natural Protegida de "Los Pantanos de Villa en la parte Sur Este, en el punto de Verificación N° 8. Coordenadas UTM WGS 84 (18L 284473E 8648532N)

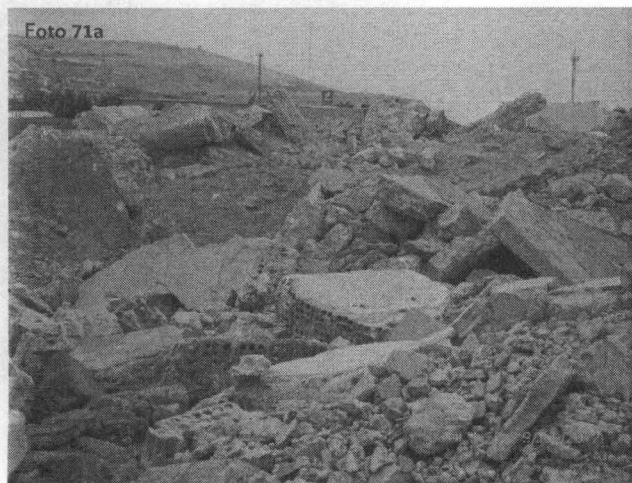
Fotografías N° 71a y 71b. Evidencias de Botadero de residuos de construcción en el interior del Área Natural Protegida de "Los Pantanos de Villa en la parte Sur Este, en el punto de Verificación N° 8. Coordenadas UTMWGS 84 (18L 284473E 8648532N)

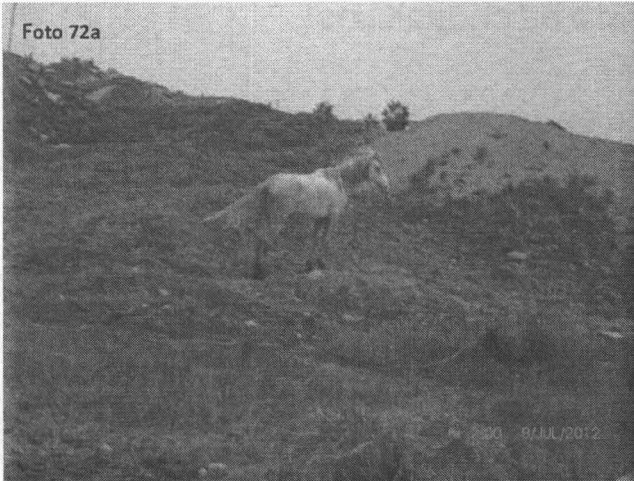
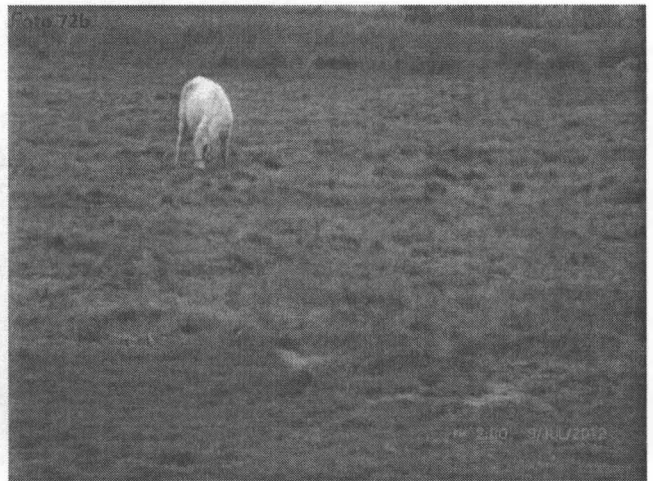
Fotografías N° 72a y 72b. Zona Sur Oeste del Área Natural Protegida de "Los Pantanos de Villa, en el punto de Verificación N° 9. Coordenadas UTM WGS 84 (18L 283558E 8647885N)

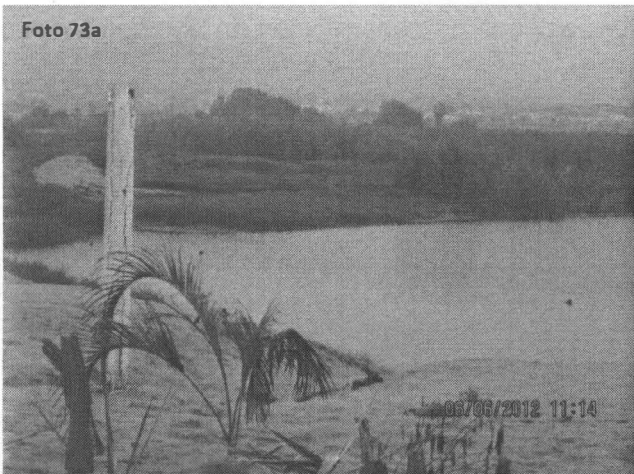
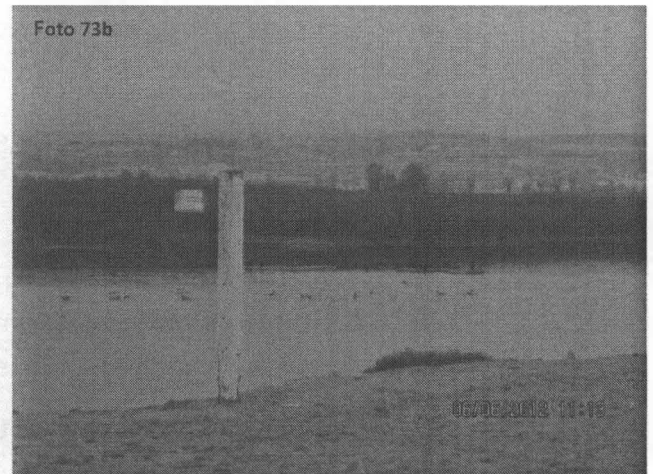
Fotografías N° 73a y 73b. Zona Sur Oeste del Área Natural Protegida de "Los Pantanos de Villa, donde se ubica el Lago Menor, en el punto de Verificación N° 9. Coordenadas UTM WGS 84 (18L 283558E 8647885N)

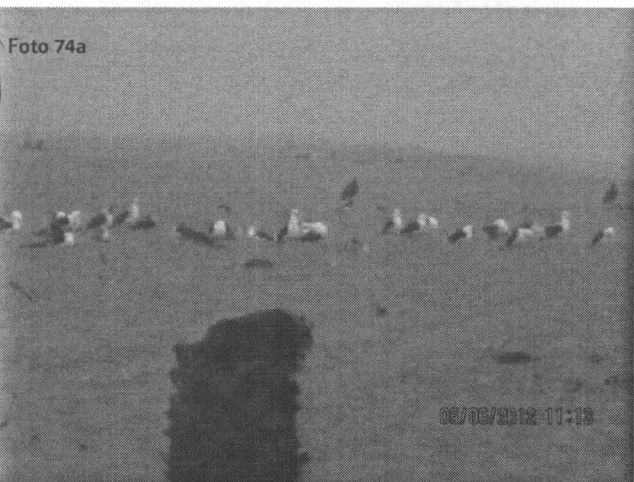
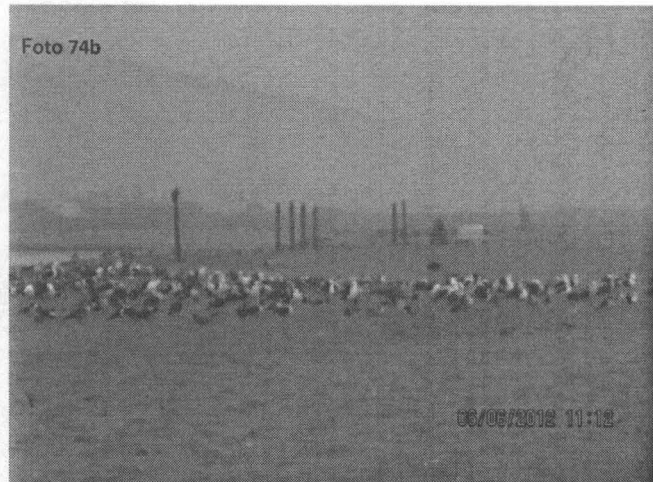
Fotografías N° 74a y 74b. Zona Sur Oeste del Área Natural Protegida de "Los Pantanos de Villa, donde se ubica el Lago Menor, en el punto de Verificación N° 9. Coordenadas UTM WGS 84 (18L 283558E 8647885N)

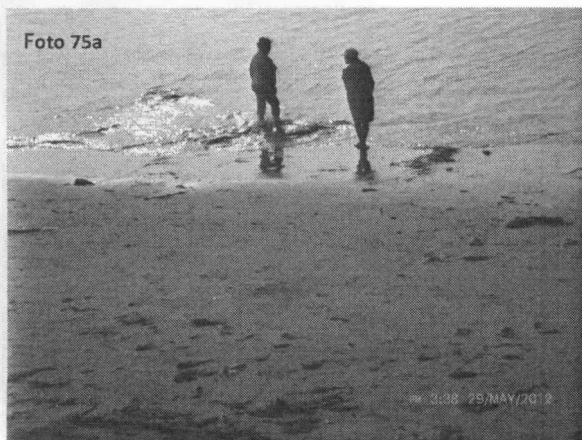
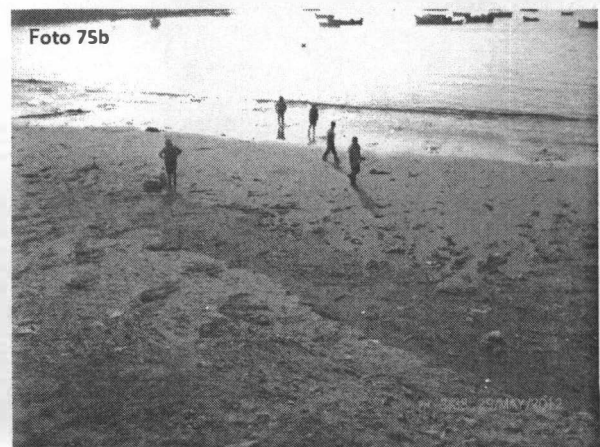
Fotografías N° 75a y 75b. Vista panorámica del interior de la Playa Las Sombrillas, luce bastante limpio de residuos sólidos domésticos en el litoral marino del distrito de Chorrillos. Coordenadas UTM WGS 84 (18L 0279612E 8655187N)

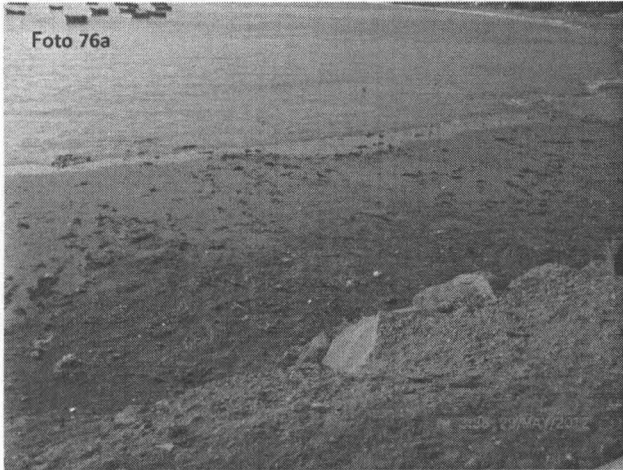
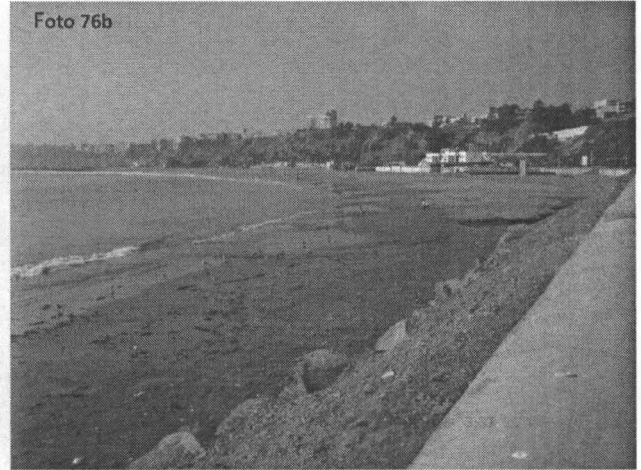
Fotografías N° 76a y 76b. Vista panorámica de la Playa Agua Dulce, luce bastante limpio de residuos sólidos domésticos en el litoral marino del distrito de Chorrillos. Coordenadas UTM WGS 84 (18L 0279551E 8654789N)

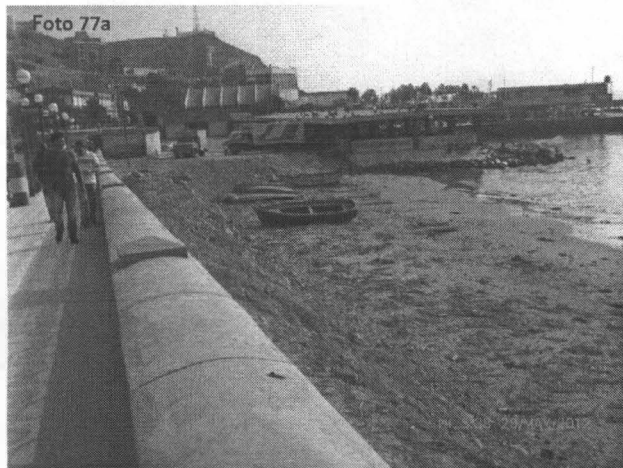
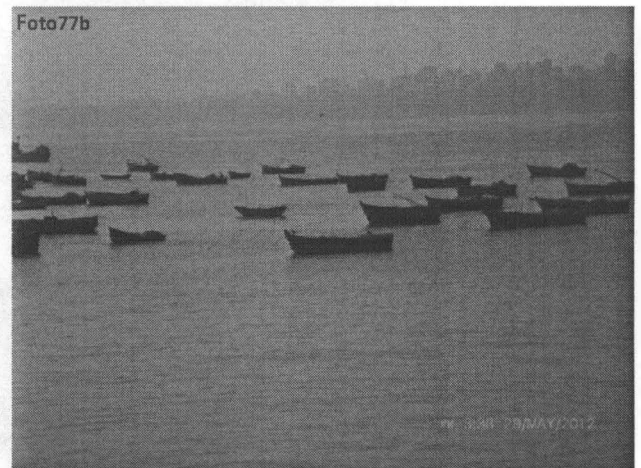
Fotografías N°77a y 77b. Vista panorámica de la Playa Agua Dulce, luce bastante limpio de residuos sólidos domésticos en el litoral marino del distrito de Chorrillos. Coordenadas UTM WGS 84 (18L 0279551E 8654789N)

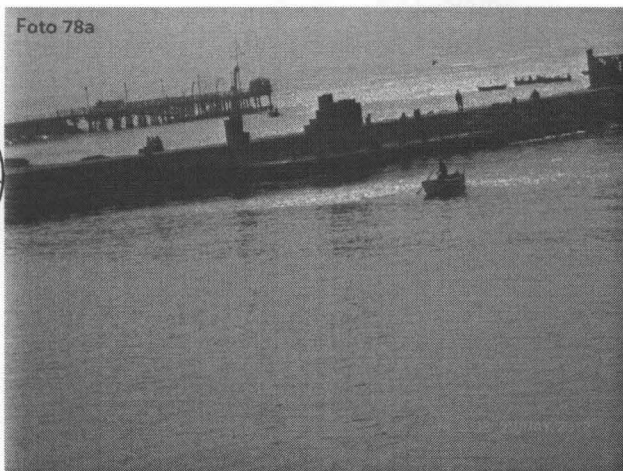
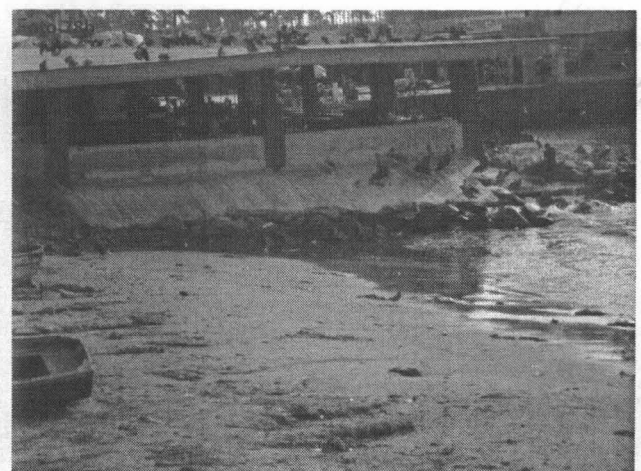
Fotografías N° 78a y 78b. Vista panorámica de la Playa Pescadores, luce bastante limpio de residuos sólidos domésticos en el litoral marino del distrito de Chorrillos. Coordenadas UTM WGS 84 (18L 0279058E 8654179N)

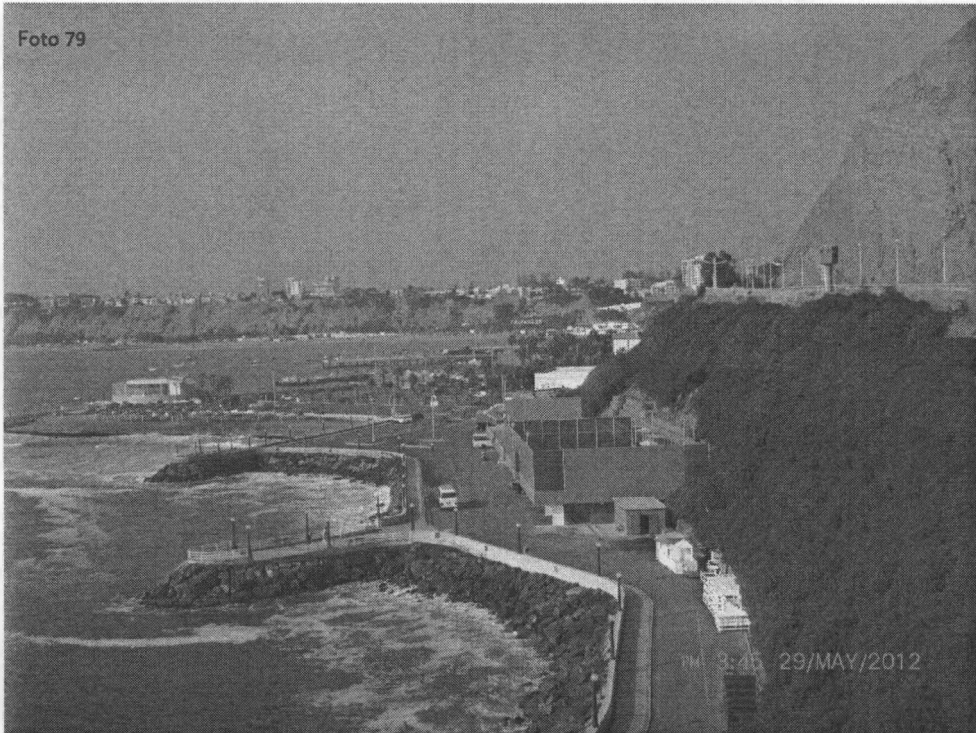
Foto 79

Fotografía N° 79. Vista panorámica de la zona de Playas Privadas del litoral marino del distrito de Chorrillos, lucen bastante limpios de residuos sólidos. . Coordenadas UTM WGS 84 (18L 0279058E 8654179N)

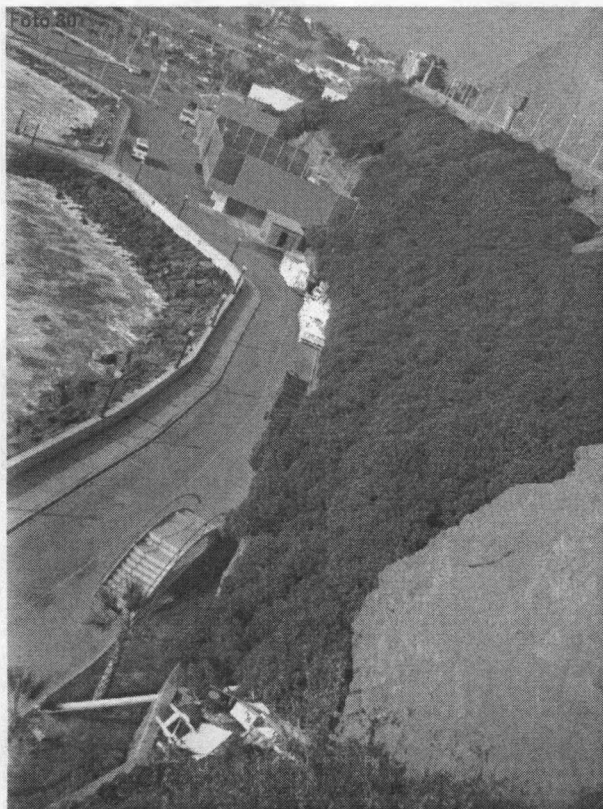
Fotografías N° 80. Vista panorámica de la zona de Playas Privadas del litoral marino del distrito de Chorrillos, lucen bastante limpios de residuos sólidos. . Coordenadas UTM WGS 84 (18L 0279058E 8654179N)

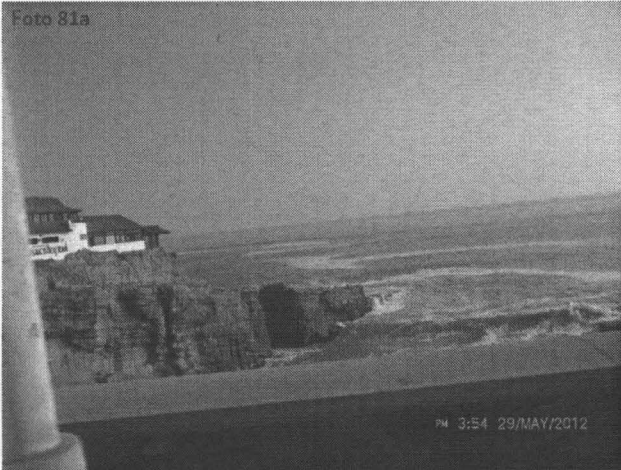
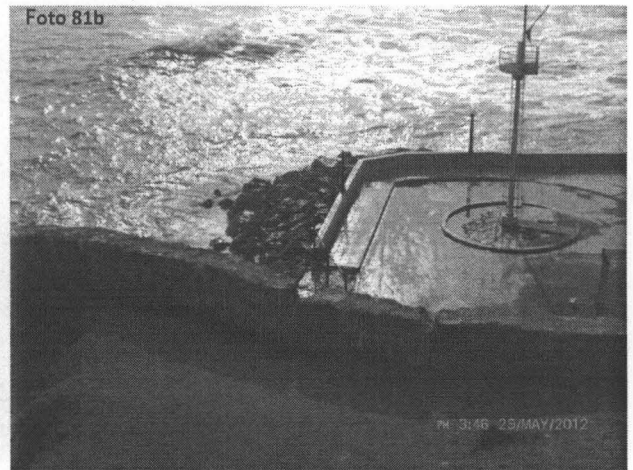
Fotografías N° 81a y 81b. Vista panorámica del mirador de Chorrillos, también luce bastante limpio de residuos sólidos en el litoral marino del distrito de Chorrillos. Coordenadas UTM WGS 84 (18L 0278352E 8654030N)

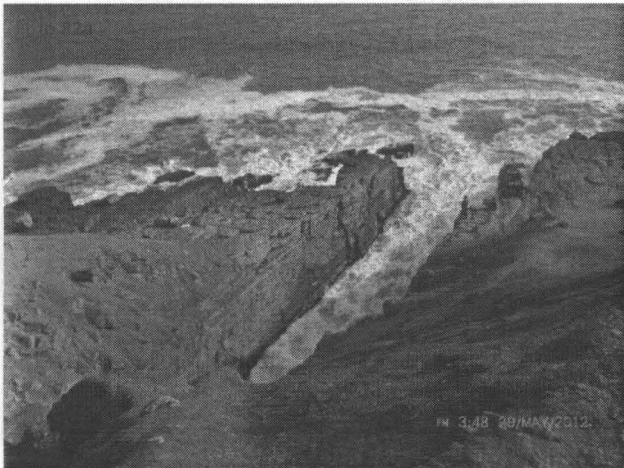
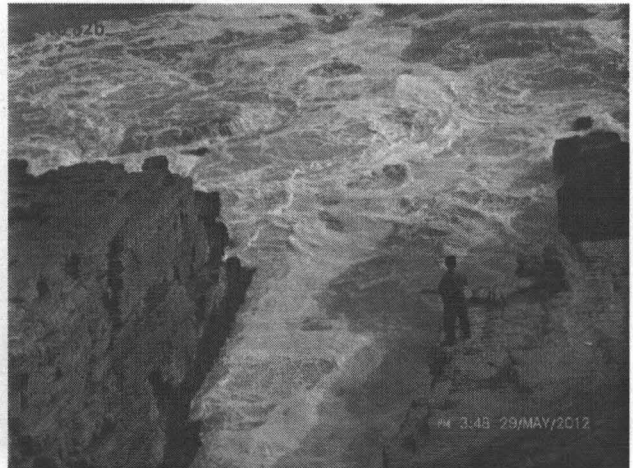
Fotografías N° 82a y 82b. Vista panorámica del mirador de Chorrillos, conocida como El Salto del Fraile, también luce bastante limpio de residuos sólidos en el litoral marino del distrito de Chorrillos. Coordenadas UTM WGS 84 (18L 0278352E 8654030N)

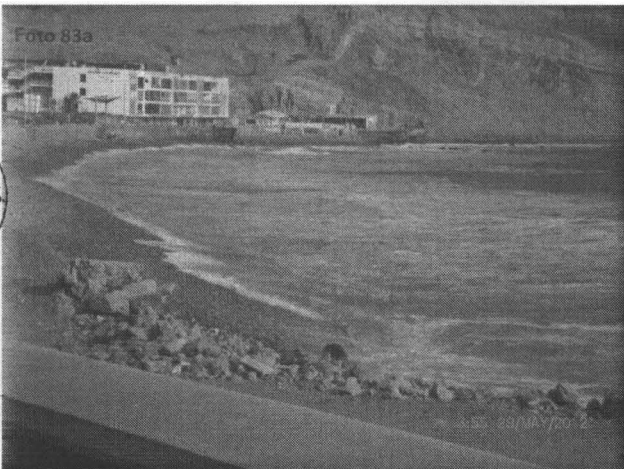
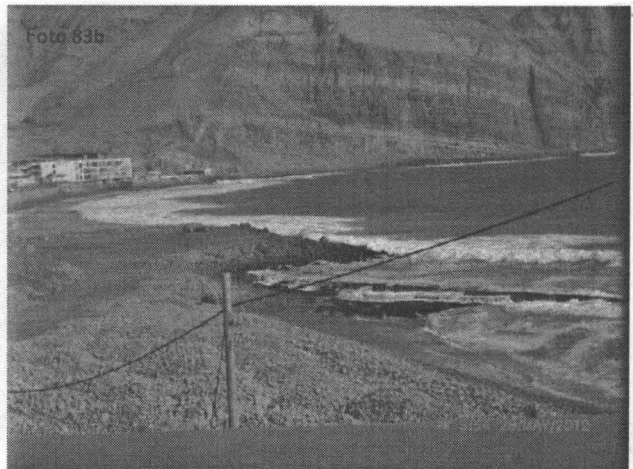
Fotografías N° 83a y 83b. Vista panorámica de la bajada a Playa La Herradura, también luce bastante limpio de residuos sólidos en el litoral marino del distrito de Chorrillos. Coordenadas UTM WGS 84 (18L 0278352E 8654030N)

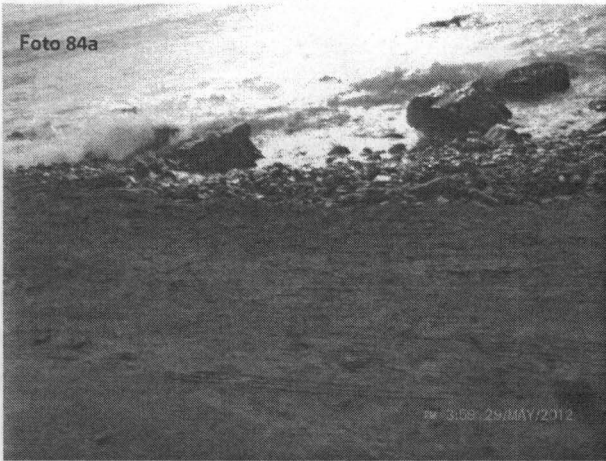
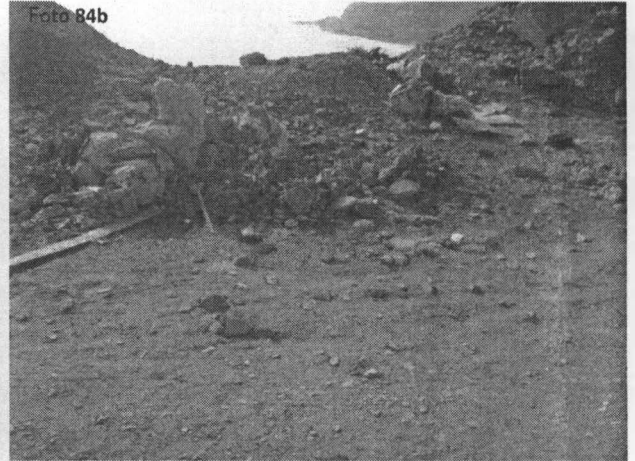
Fotografías N° 84a y 84b. Vista panorámica de la parte central a la Playa La Herradura en el litoral marino del distrito de Chorrillos, se observan algunos montículos de residuos de construcción en las partes laterales de la vía de acceso.
Coordenadas UTM WGS 84 (18L 0278352E 8654030N)

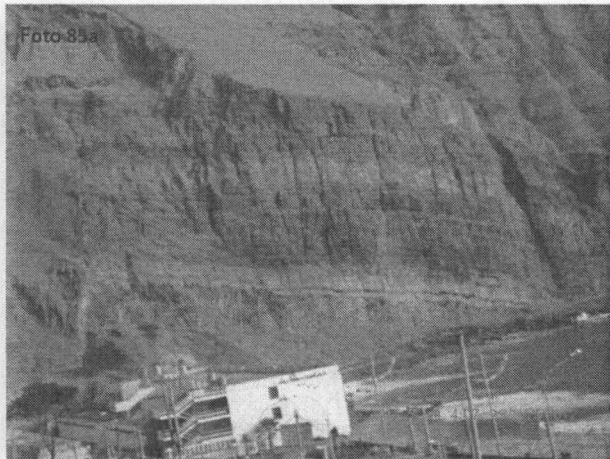
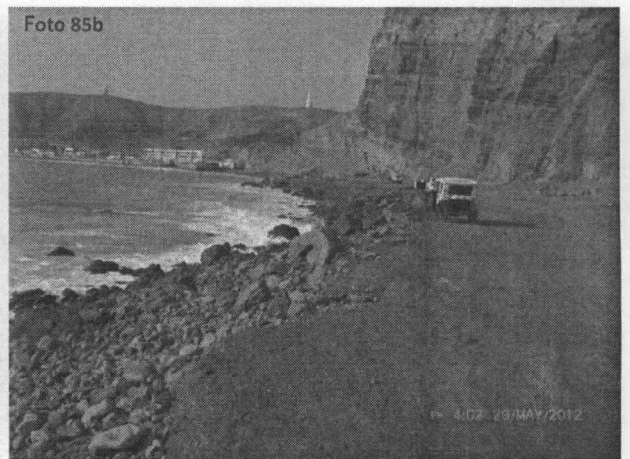
Fotografías N° 85a y 85b. Vista panorámica de la parte central a la Playa La Herradura en el litoral marino del distrito de Chorrillos, se observan algunos montículos de residuos de construcción en las partes laterales de la vía de acceso.
Coordenadas UTM WGS 84 (18L 0278352E 8654030N)

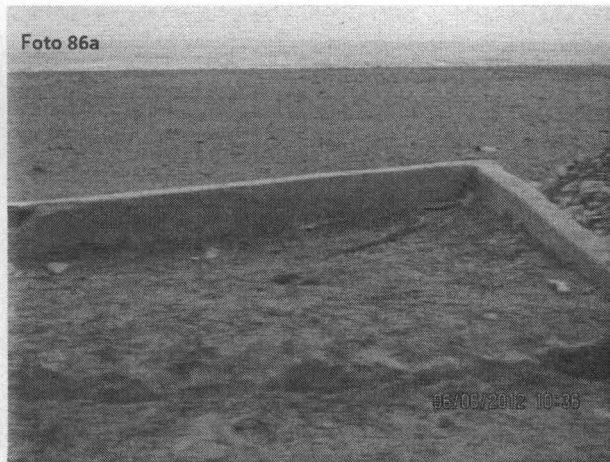
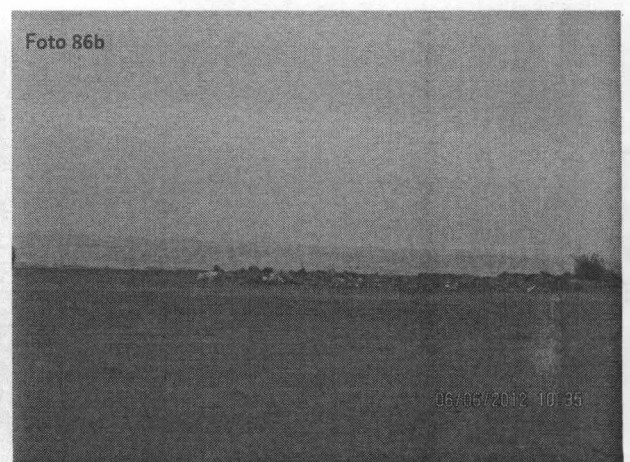
Fotografías N° 86a y 86b. Vista panorámica de la zona de la Alameda Poeta de la Rivera, en el litoral marino del distrito de Chorrillos, se observan algunos montículos de residuos de construcción en las partes laterales de la vía de acceso.
Coordenadas UTM WGS 84 (18L 0280648E 8649097N, 18L 0281536E 8648732N y 18L 0282695E 8648214N)

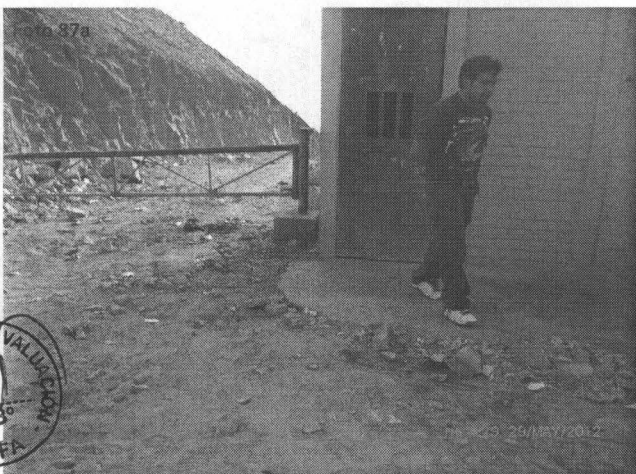
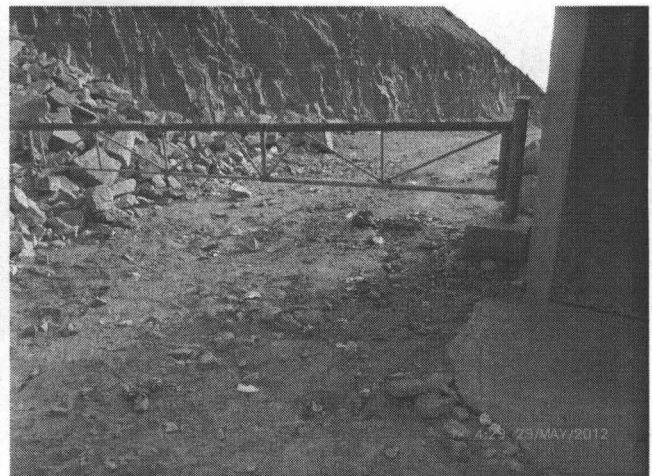
Fotografías N° 87a y 87b. Vista panorámica actual de la zona de acceso a la Playa La Chira, antigua zona de botadero de residuos sólidos del distrito de Chorrillos. Luce custodiado y con tranqueras Coordenadas UTM WGS 84 (18L 0279104E 8650687N)

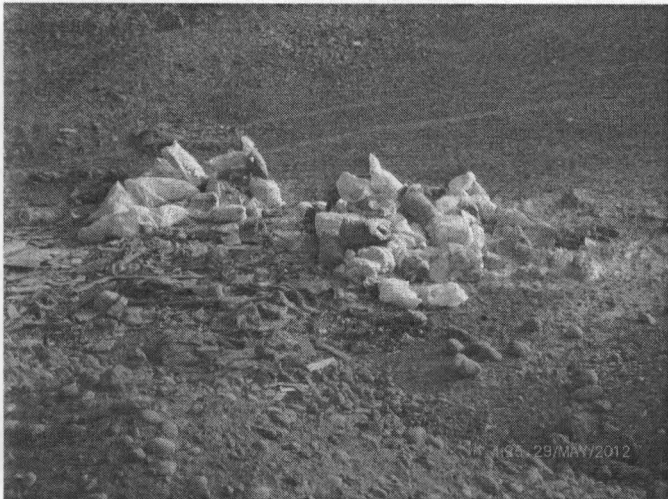
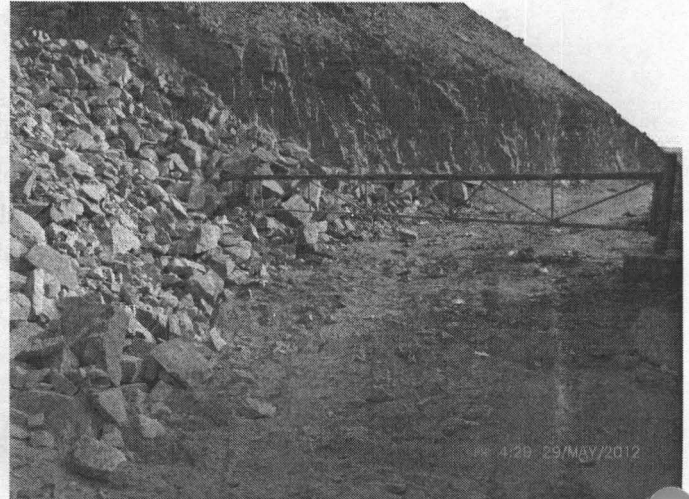
Fotografías N° 88a y 88b. Vista panorámica actual de la zona de acceso e interiores de la Playa La Chira, antigua zona de botadero de residuos sólidos del distrito de Chorrillos. Luce custodiado y con tranqueras Coordinadas UTM WGS 84 (18L 0279104E 8650687N)

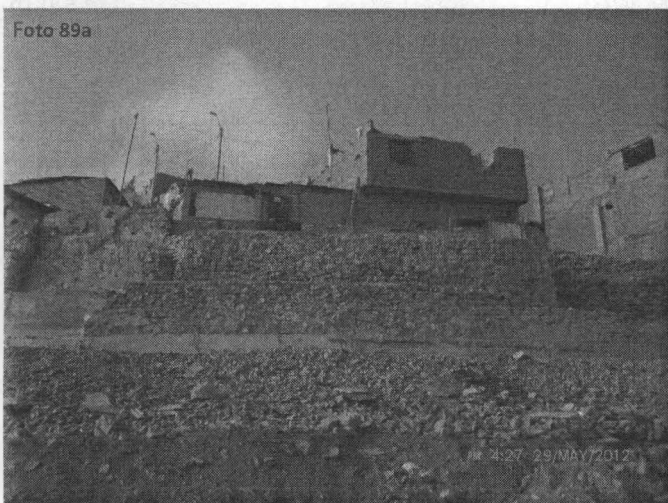
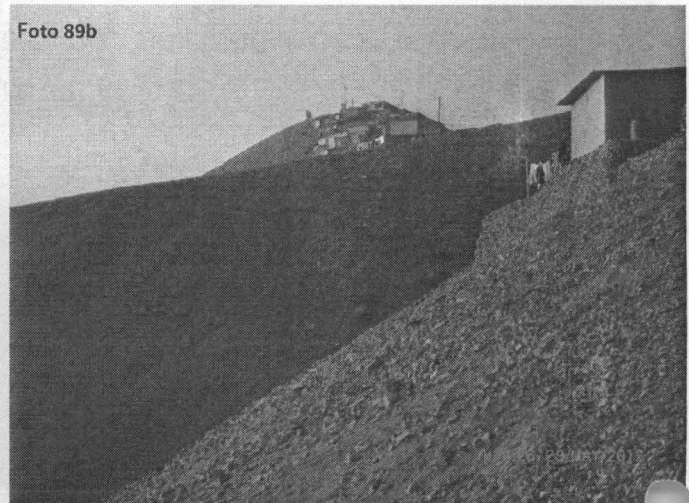
Fotografías N° 89a y 89b. Vista panorámica actual de las partes altas de los Asentamientos Humanos ubicados en la parte alta de Playa La Chira, antigua zona de botadero de residuos sólidos del distrito de Chorrillos. Coordinadas UTM WGS 84 (18L 0279241E 8650660N)
