## INFORME N° 465 -2012/OEFA-DE

ASUNTO : Evaluación de Línea de Base de Disposición Final inadecuada de Residuos Sólidos en el Distrito de Lurín que servirán de insumo para las actividades de Supervisión a Entidades Públicas de la Dirección de Supervisión del OEFA

#### IV. RESULTADOS DE LA EVALUACIÓN – IDENTIFICACIÓN DE BOTADEROS DE RESIDUOS EN EL DISTRITO DE LURIN

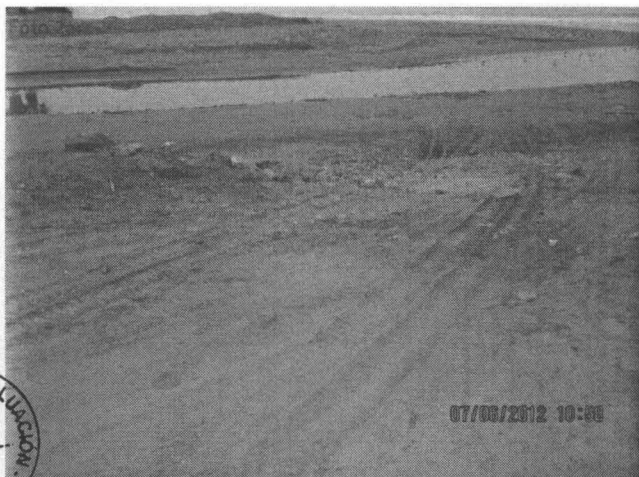
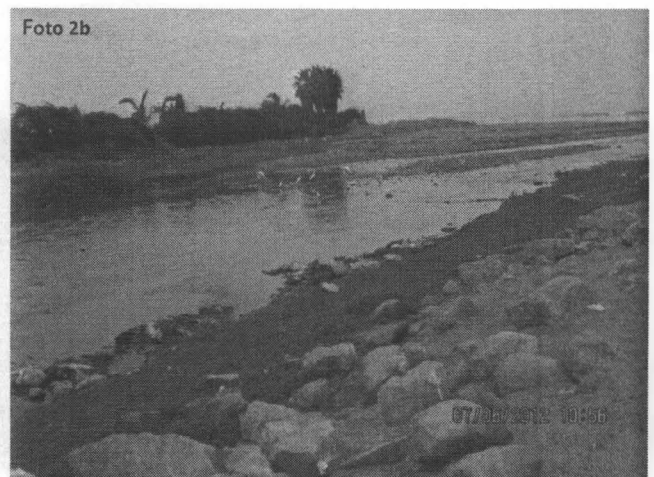
Fotografías N° 2a y 2b. Vista panorámica de la zona de descarga del río Lurín al litoral marino del distrito de Lurín. Coordenadas UTM WGS 84 (18L 0292945E 8642607N)

2. Se constató en la desembocadura del río Lurín, según georeferenciación del cuadro N° 1, un botadero de residuos de construcción mezclados con residuos domésticos, en un área aproximada de 4000m<sup>2</sup>; el ingreso a esta zona es por el puente Bypass de la Panamericana Sur con el río Lurín, en ciertas partes del botadero existen zonas de quema de basura y algunos residuos peligrosos, mezclados con los residuos domésticos, La acumulación de los residuos son de años anteriores, ya que el ingreso actual de vehículos está restringido con tranqueras. Ver fotografías N° 2a, 2b, 3a, 3b, ....hasta .....8a y 8b.

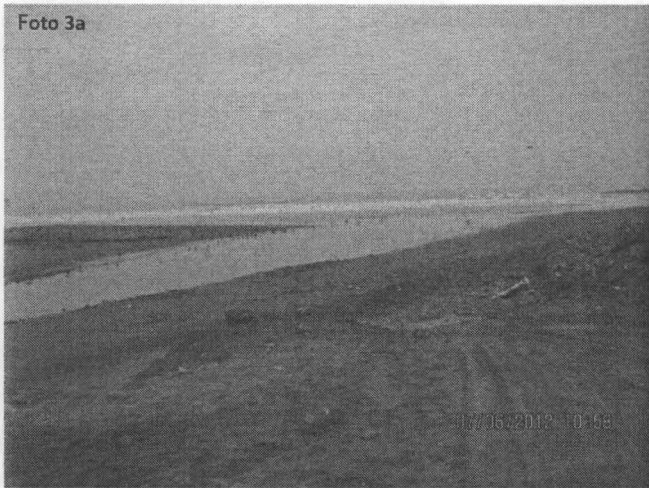
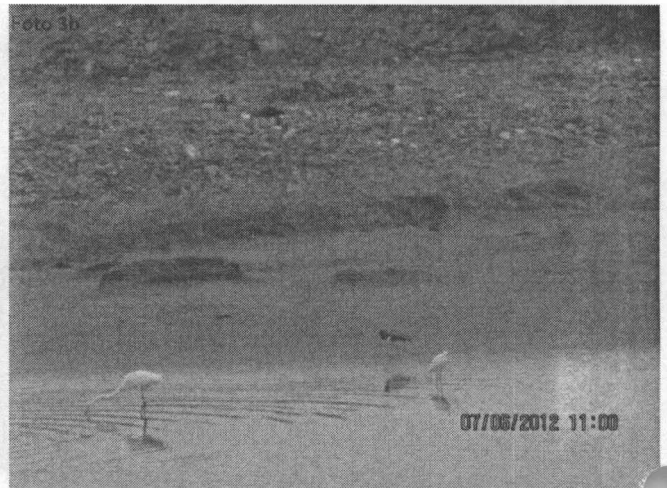
Fotografías N° 3a y 3b. Vista panorámica de la zona de desembocadura del río Lurín al litoral marino del distrito de Lurín. Coordenadas UTM WGS 84 (18L 0292945E 8642607N)

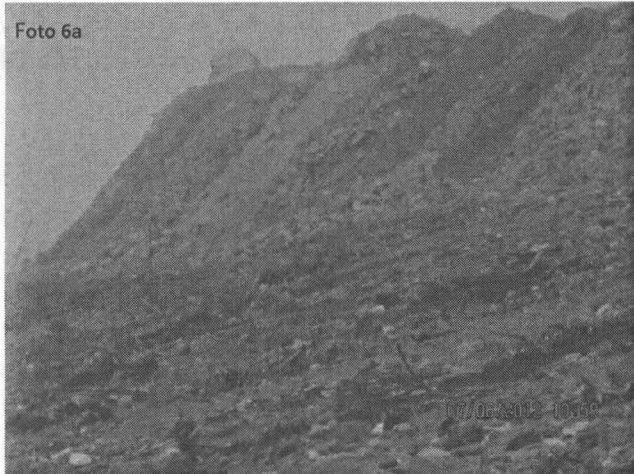
Fotografías N° 6a y 6b. Evidencia de acumulación de residuos de construcción y domésticos en los alrededores a la zona de Desembocadura del río Lurín al litoral marino. Coordenadas UTM WGS 84 (18L 0292783E 8642680N)

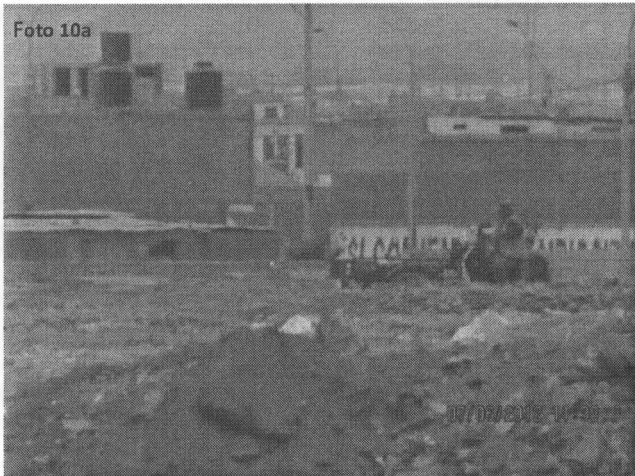
**Fotografías N° 10a y 10b.** Evidencia de zonas de acceso de recicladores al botadero identificado en el Km 34 de la Carretera Panamericana Sur del distrito de Lurín. Coordenadas UTM WGS 84 (18L 0297519E 8640055N)

3. Se verificó el funcionamiento de un botadero de residuos de construcción mezclados con residuos domésticos en los alrededores del Kilometro 34 de la carretera Panamericana Sur, según georeferenciación del cuadro N° 2, en un área aproximada de 8000m<sup>2</sup>, en el interior del botadero se corroboró alto tránsito de vehículos pesados y presencia de recicladores que controlan la forma de disposición final de los residuos, sin las mínimas condiciones técnicas, sanitarias, ni de seguridad, representando un constante riesgo a la salud de las poblaciones vecinas y de los recicladores que manipulan dichos residuos, a si como también generando impactos al ecosistema propio del lugar, principalmente por la alta dispersión de material particulado, generación de olores y proliferación de vectores. Ver fotografías N° 9a, 9b, 10a, 10b, .....hasta .....14a y 14b.

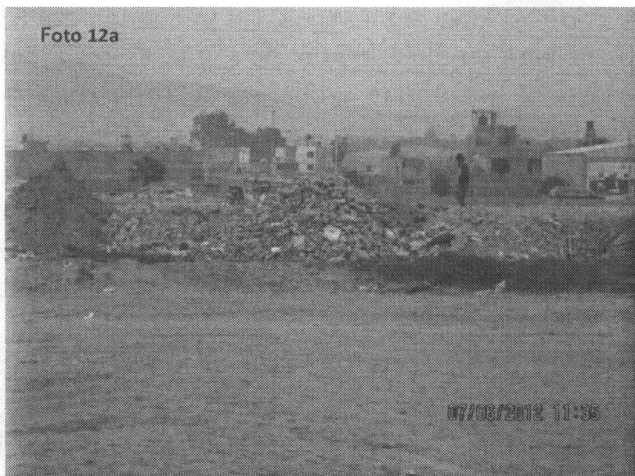
**Fotografías N° 12a y 12b.** Evidencia de botadero de residuos de construcción, mezclados con residuos domésticos en el Km 34 de la Carretera Panamericana Sur del distrito de Lurín. Coordenadas UTM WGS 84 (18L 0297607E 8640101N)

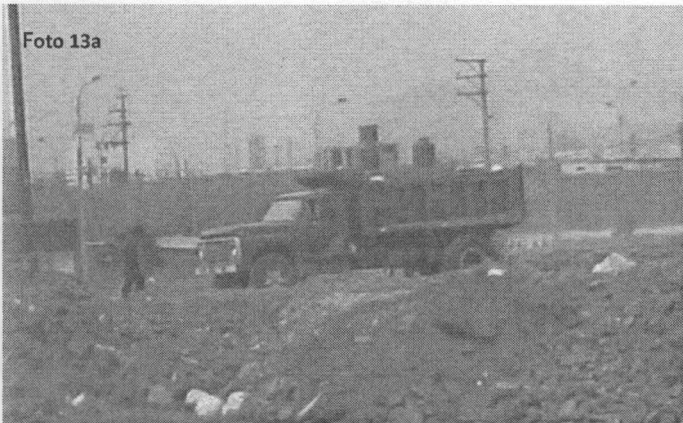
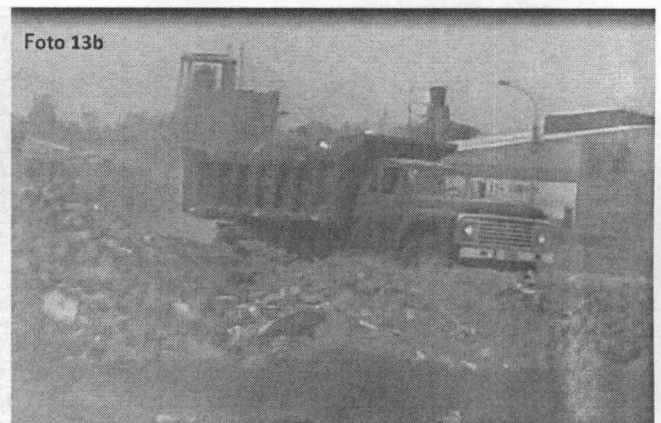
Fotografías N° 13a y 13b. Evidencia de botadero de residuos de construcción, mezclados con residuos domésticos en el Km 34 de la Carretera Panamericana Sur del distrito de Lurín. Coordenadas UTM WGS 84 (18L 0297607E 8640101N)

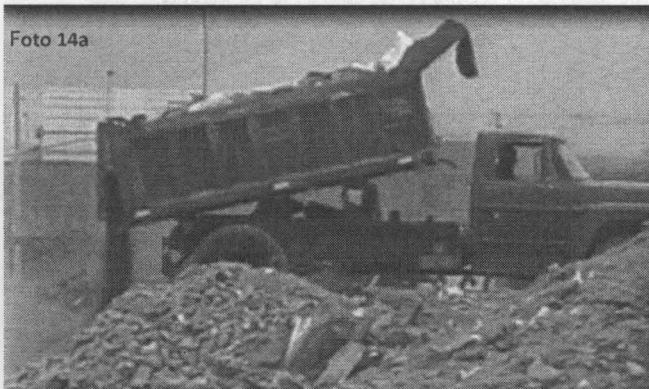
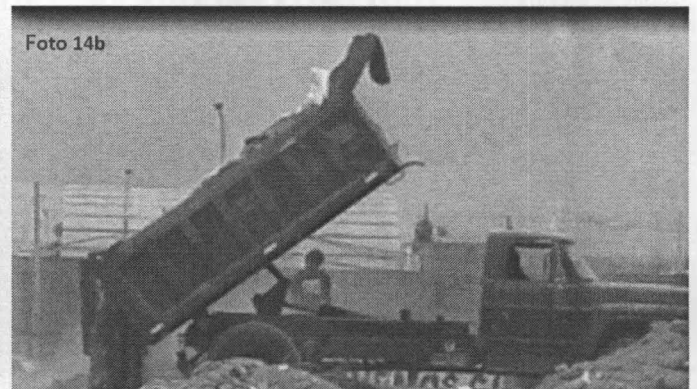
Fotografías N° 14a y 14b. Evidencia de botadero de residuos de construcción, mezclados con residuos domésticos en el Km 34 de la Carretera Panamericana Sur del distrito de Lurín. Coordenadas UTM WGS 84 (18L 0297519E 8640055N)

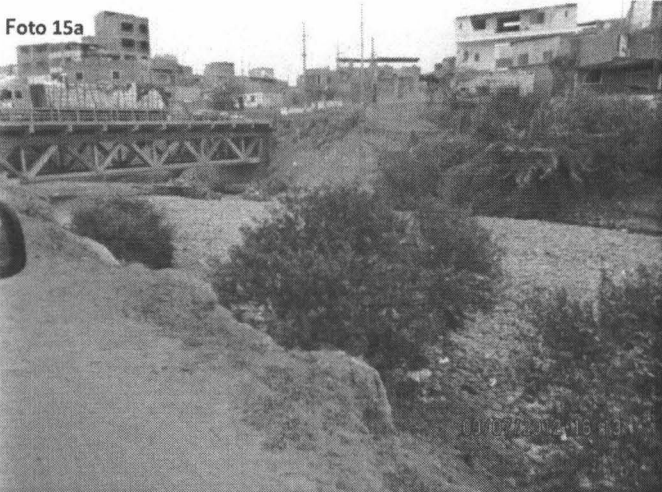
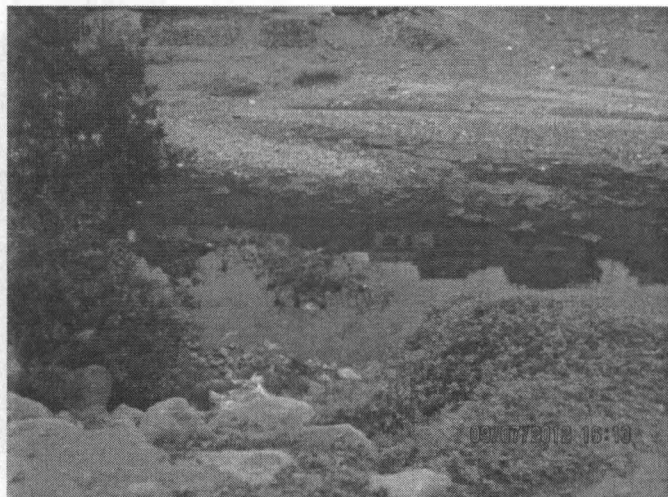
Fotografías N° 15a y 15b. Vista panorámica del cauce del río Lurín cercano al Puente de Chacharronías, en la Antigua Panamericana Sur, del distrito de Lurín. Coordenadas UTM WGS 84 (18L 0294016E 8644947N)

corroboró la existencia de residuos peligrosos dispersos (grasas industriales) en algunos tramos visitados. En general todo el cauce del río Lurín visitado, no cuenta con cerco perimétrico, o muro de contención, lo que facilita el libre tránsito de personas y vehículos para el arrojado de basura y escombros, acrecentando la inseguridad en la zona. En las zonas altas de los asentamientos humanos se observó colectores de alcantarillas directamente conectadas de las viviendas hacia el cauce del río. Ver fotografías N° 15a, 15b, 16a, 16b, .....hasta .....24a y 24b.

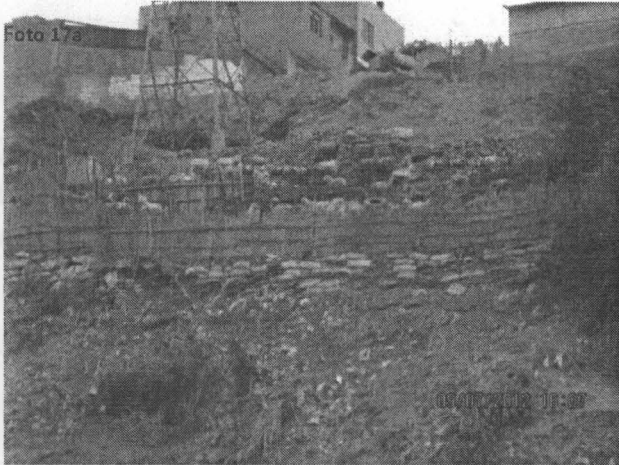
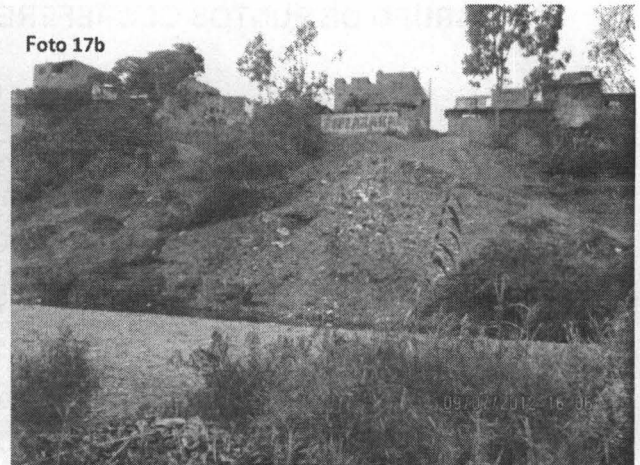
Fotografías N° 17a y 17b. Evidencia de botaderos de residuos sólidos en las laderas colindantes con los asentamientos humanos instalados en el cauce del río Lurín, Coordenadas UTM WGS 84 (18L 0293901E 8644886N)

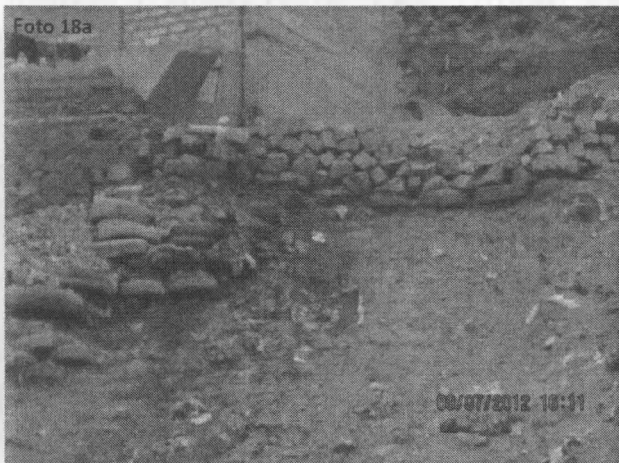
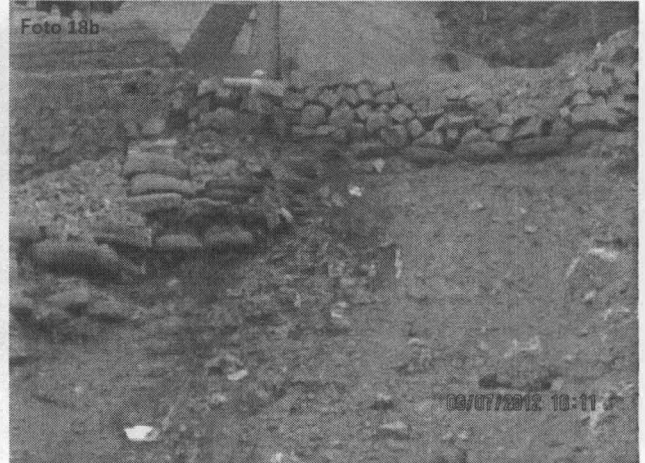
Fotografías N° 18a y 18b. Evidencia de colectores domésticos instalados en los asentamientos humanos con salida directa hacia el cauce del río Lurín, Coordenadas UTM WGS 84 (18L 0293939E 8645030N)

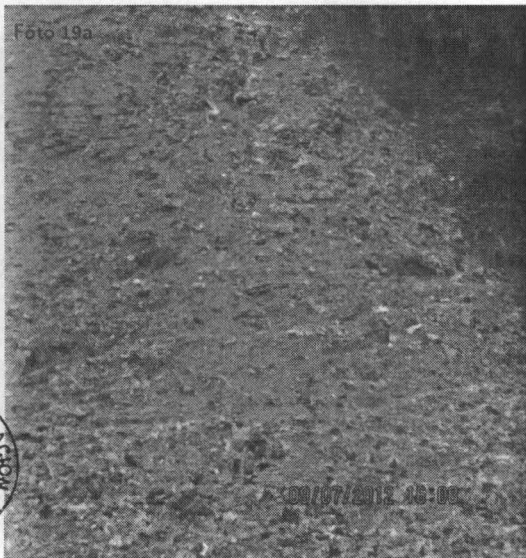
Fotografías N° 19a y 19b. Evidencia de de botaderos de residuos sólidos con presencia de recicladores en las laderas colindantes con los asentamientos humanos instalados en el cauce del río Lurín, Coordenadas UTM WGS 84 (18L 0293939E 8645030N)

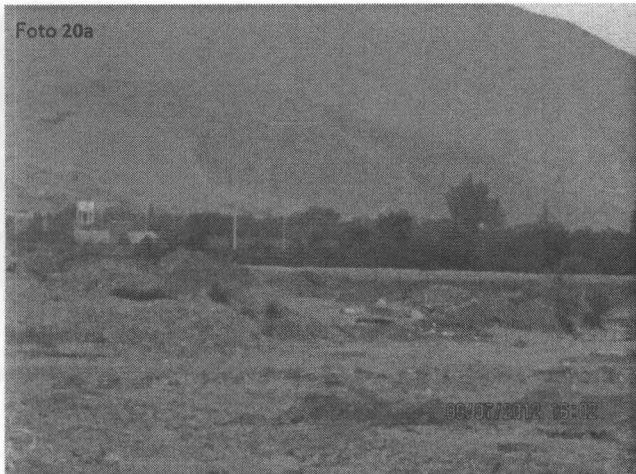
Fotografías N° 20a y 20b. Vista panorámica del cauce del río Lurín aguas arriba del puente de Chicharronerías en la Antigua Panamericana Sur. Nótese la facilidad de acceso a ambos lados del cauce. Coordenadas UTM WGS 84 (18L 0294147E 8645465N)

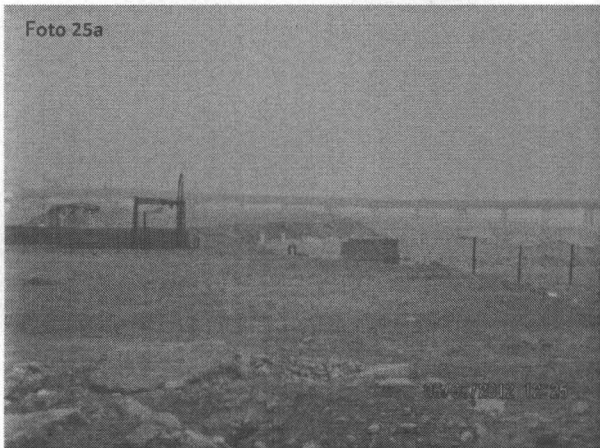
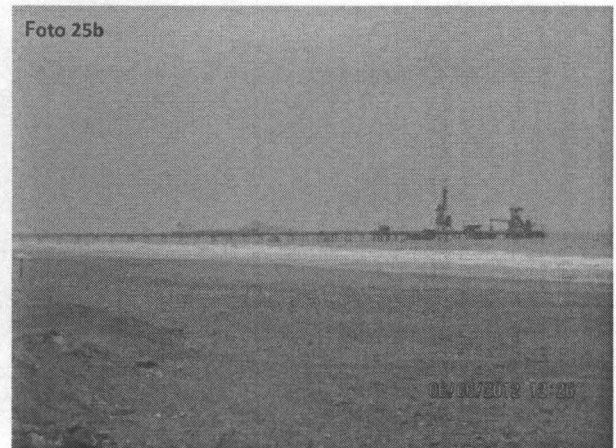
Nombre de la Zona	Coordenadas UTM WGS 84	Mes/Día/año y Hora	Altitud m.s.n.m.	OBSERVACION
ZONA DE PLAYAS DEL DISTRITO DE LURIN, EN EL LADO NORTE CERCA A LOS LIMITES CON EL DISTRITO DE VILLA EL SALVADOR	18L 0289836E 8644807N	6/06/2012 12:28:37 PM	3	Existen acumulaciones de residuos de construcción en zonas puntuales de estas playas.
	18L 0290685E 8644216N	6/06/2012 12:31:18 PM	4

Fotografías N° 25a y 25b. Vista panorámica de las Playas del distrito de Lurín a la altura de la Refinería de Conchan en la Panamericana Sur. Coordenadas UTM WGS 84 (18L 0289836E 8644807N)

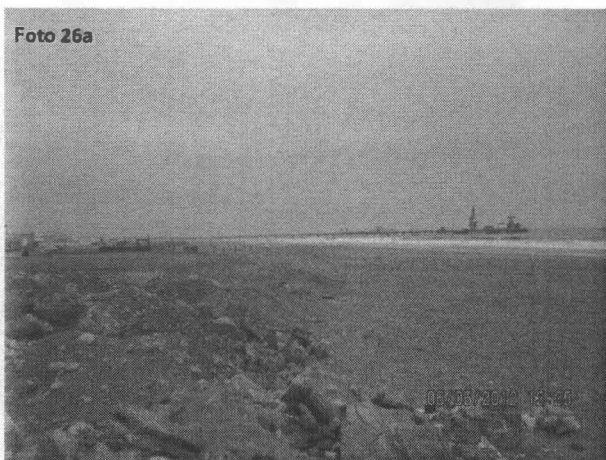
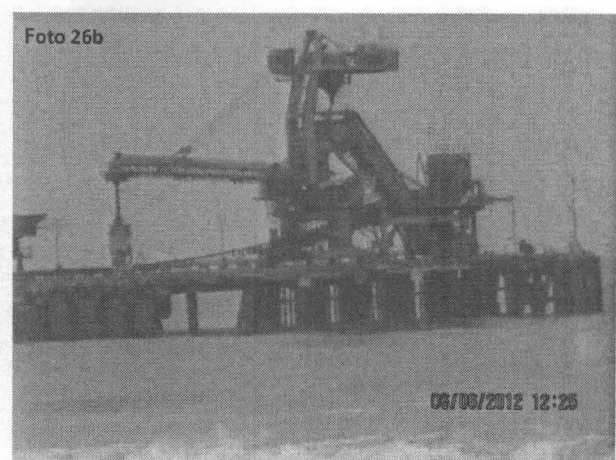
Fotografías N° 26a y 26b. Vista panorámica de las Playas del distrito de Lurín a la altura de la Refinería de Conchan en la Panamericana Sur. Coordenadas UTM WGS 84 (18L 0290685E 8644216N)

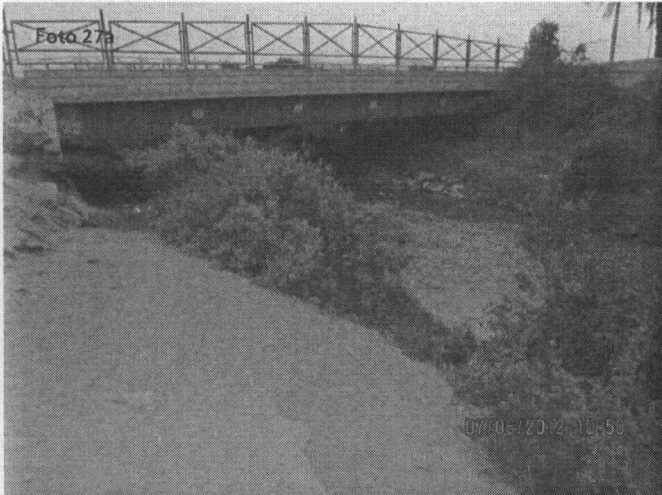
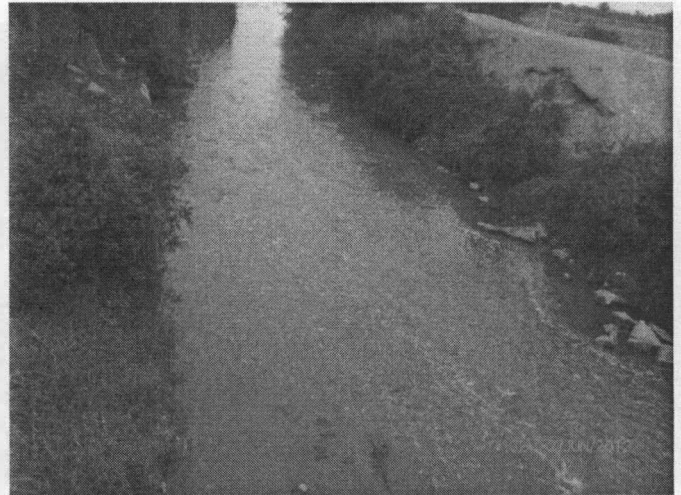
Fotografías N° 27a y 27b. Vista panorámica del río Lurín a la altura del By Pass de la Panamericana Sur. Coordenadas UTM WGS 84 (18L 0293322E 8642891N)

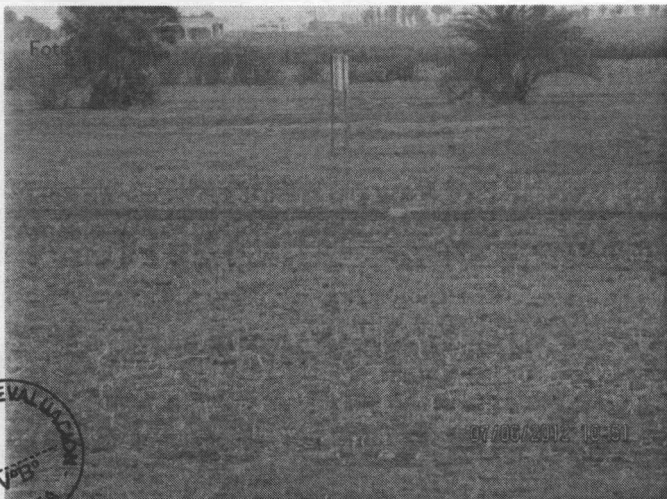
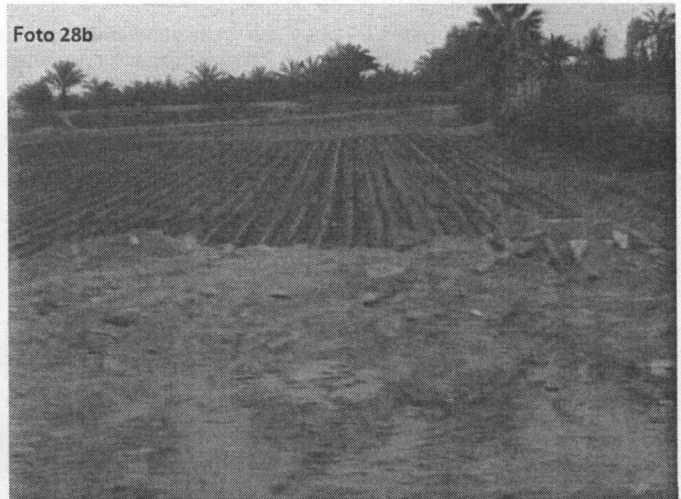
Fotografías N° 28a y 28b. Vista panorámica de zonas agrícolas en los alrededores del By Pass de la Panamericana Sur con el río Lurín. Coordenadas UTM WGS 84 (18L 0293322E 8642891N)

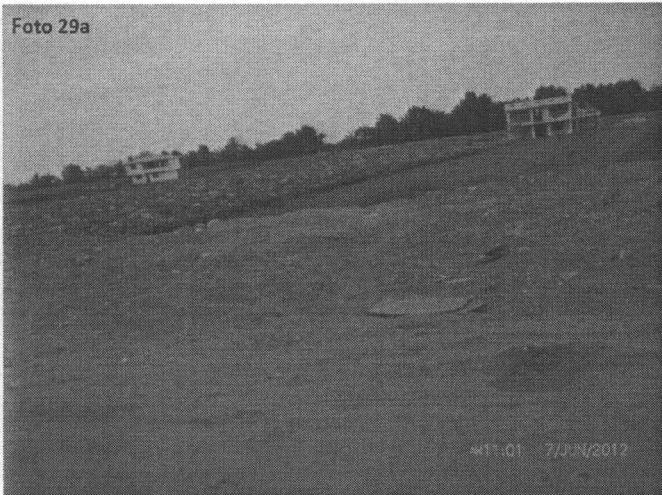
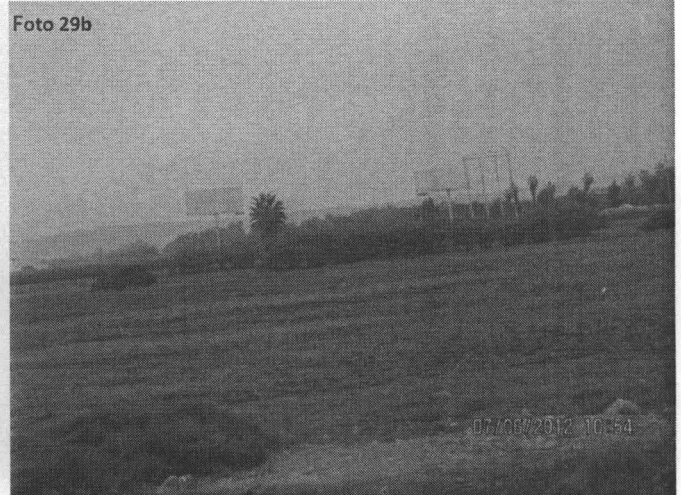
Fotografías N° 29a y 29b. Vista panorámica de zonas agrícolas en los alrededores del By Pass de la Panamericana Sur con el río Lurín. Coordenadas UTM WGS 84 (18L 0293497E 8642778N)

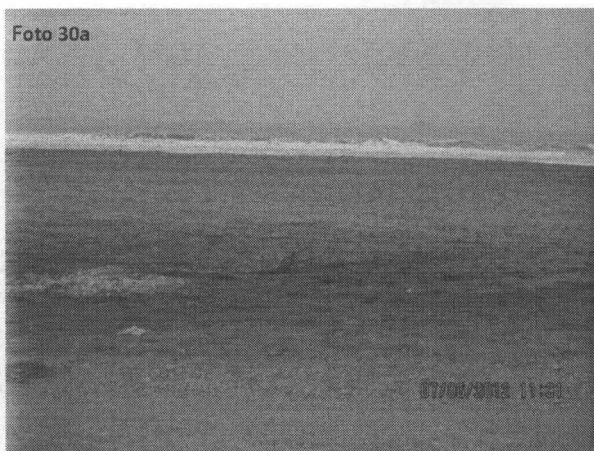
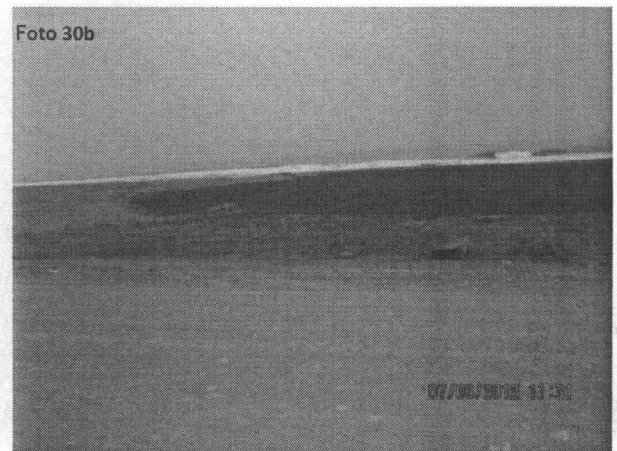
Fotografías N° 30a y 30b. Vista panorámica del lado norte de Playa San Pedro en el litoral marino del distrito de Lurín. Lucen bastante limpios de Residuos Sólidos. Coordenadas UTM WGS 84 (18L 0294682E 8641288N)

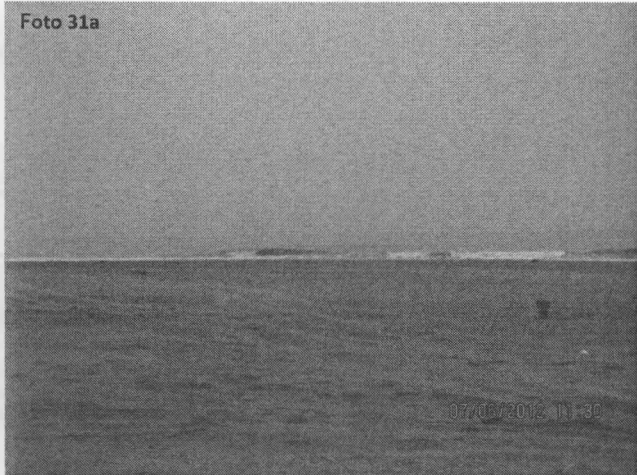
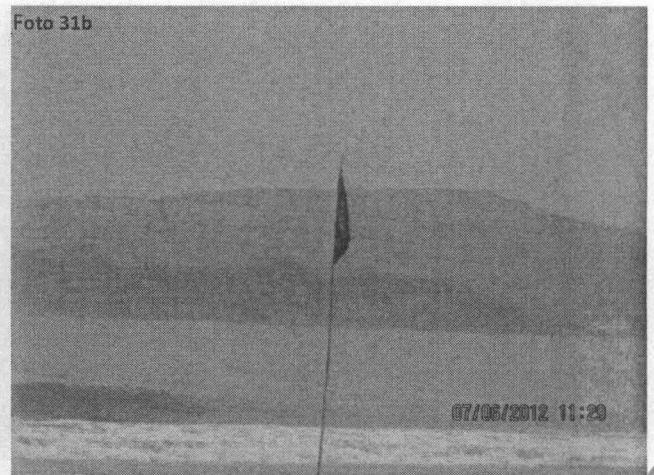
**Fotografías N° 31a y 31b.** Vista panorámica de la zona central de Playa San Pedro en el litoral marino del distrito de Lurín. Lucen bastante limpios de Residuos Sólidos. Coordenadas UTM WGS 84 (18L 029773E 8641854N)

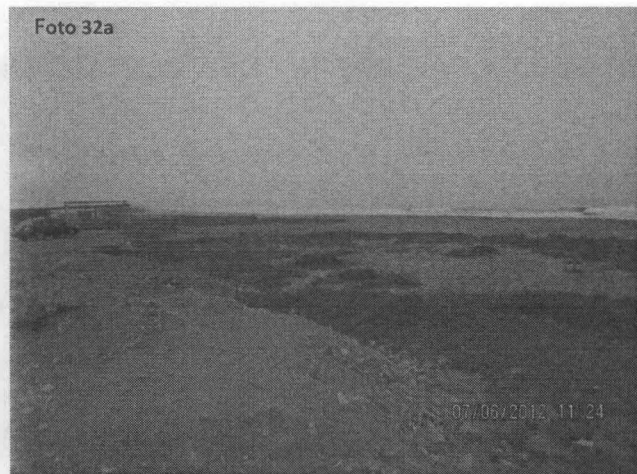
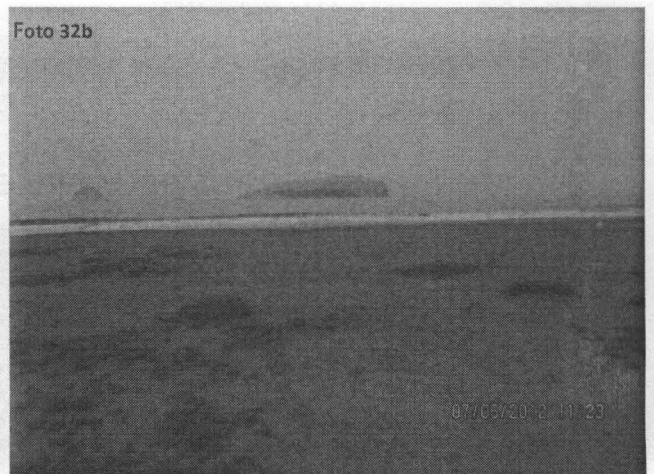
**Fotografías N° 32a y 32b.** Vista panorámica del lado sur de Playa San Pedro en el litoral marino del distrito de Lurín. Lucen bastante limpios de Residuos Sólidos. Coordenadas UTM WGS 84 (18L 0295642E 8640766N)

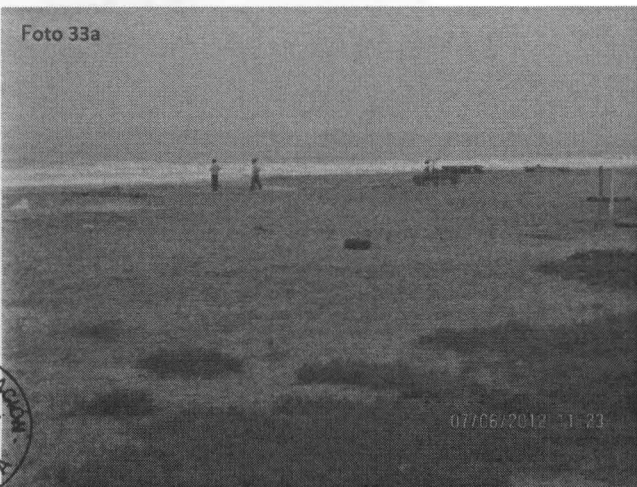
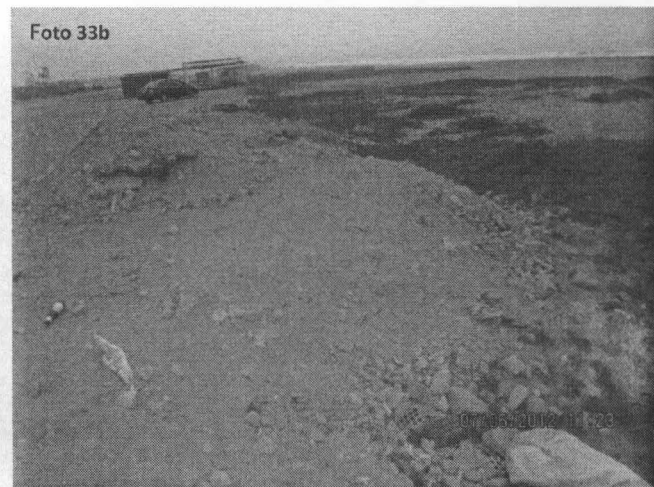
**Fotografías N° 33a y 33b.** Vista panorámica de la zona central de Playa San Pedro en el litoral marino del distrito de Lurín. Lucen bastante limpios de Residuos Sólidos. Coordenadas UTM WGS 84 (18L 029773E 8641854N)

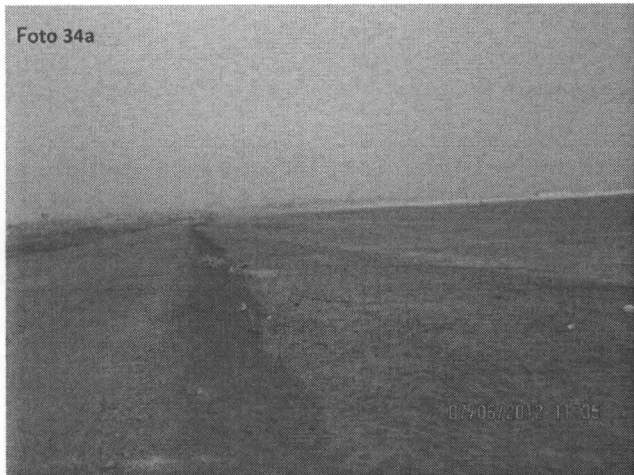
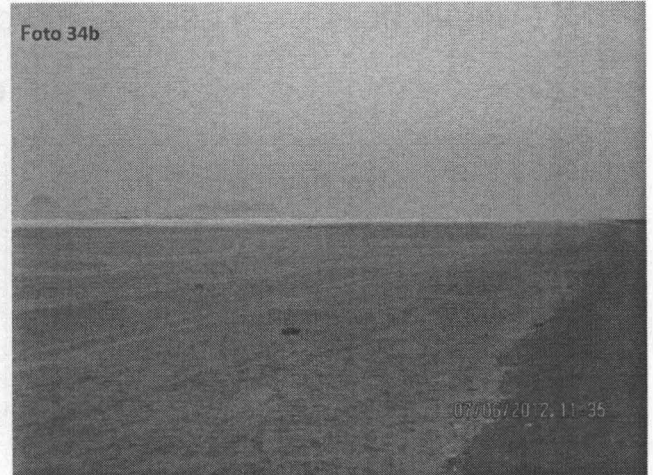
Fotografías N° 34a y 34b. Vista panorámica del lado sur de Playa San Pedro en el litoral marino del distrito de Lurín. Lucen bastante limpios de Residuos Sólidos. Coordenadas UTM WGS 84 (18L 0295642E 8640766N)

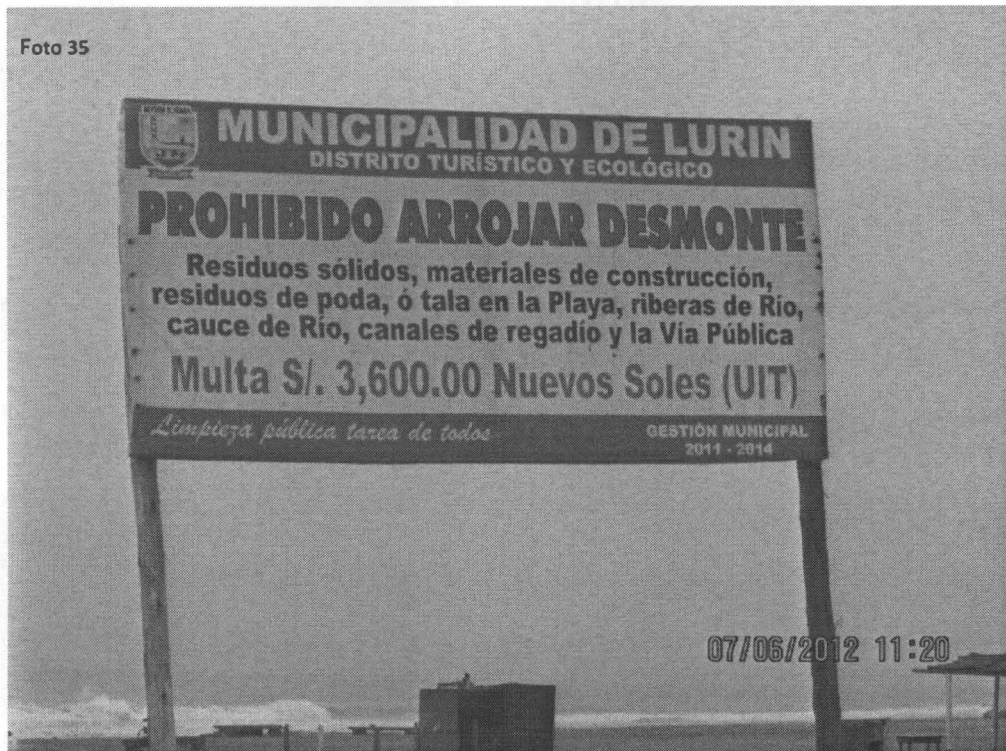
Fotografía N° 35. Evidencia de avisos municipales, prohibiendo el arrojado de residuos sólidos en las vías públicas del distrito de Lurín. . Coordenadas UTM WGS 84 (18L 029773E 8641854N)

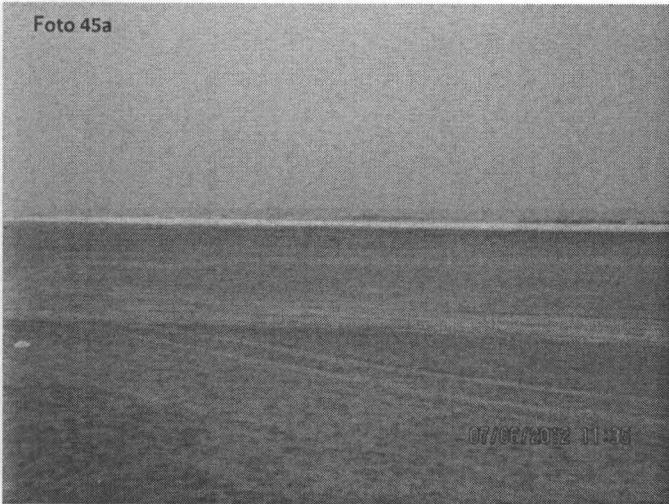
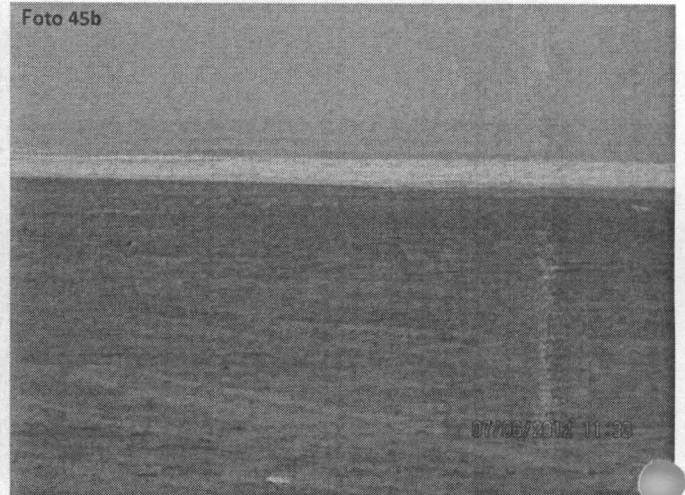
Fotografías N° 45a y 45b. Vista panorámica de la zona sur de Playa Arica en el litoral marino del distrito de Lurín. Luce bastante limpio de residuos sólidos Coordenadas UTM WGS 84 (18L 0298995E 8638909N)

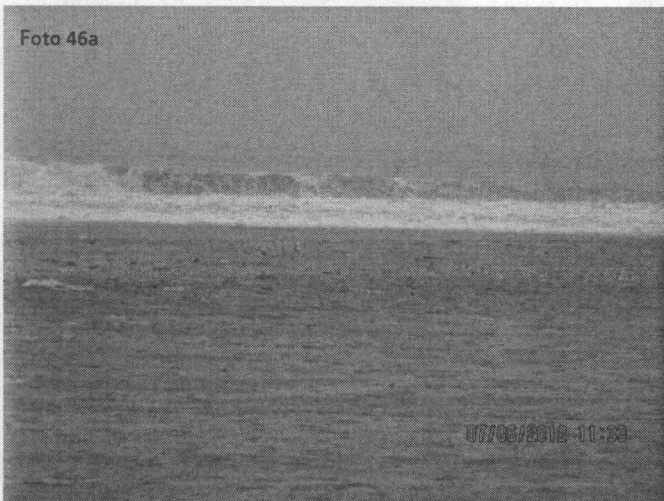
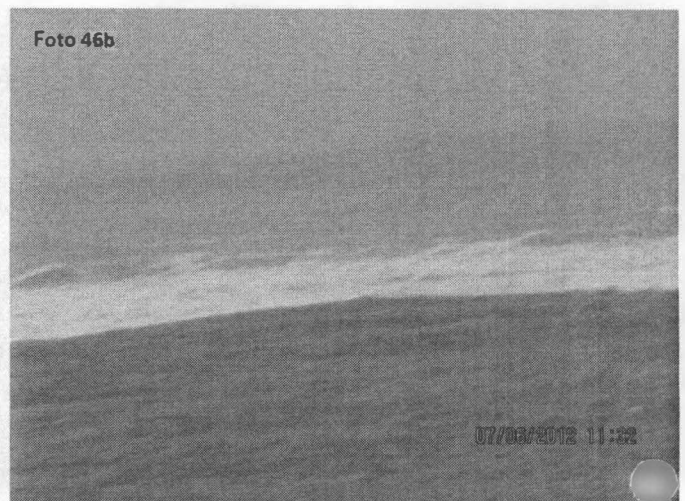
Fotografías N° 46a y 46b. Vista panorámica de la zona sur de Playa Arica en el litoral marino del distrito de Lurín. Luce bastante limpio de residuos sólidos Coordenadas UTM WGS 84 (18L 0298995E 8638909N)

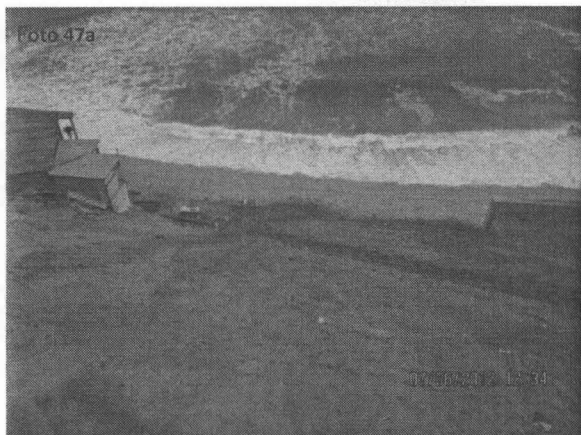
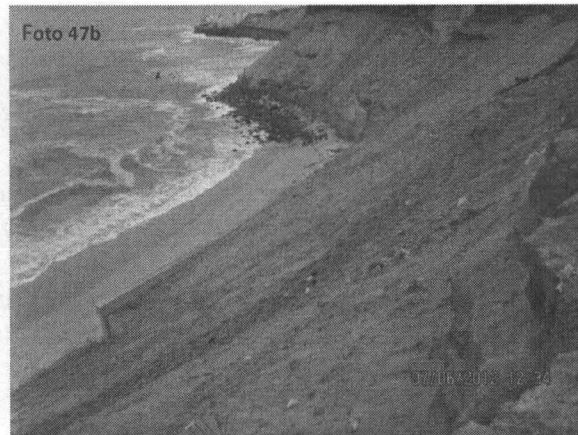
**Fotografías N° 47a y 47b.** Vista panorámica de "Playa Los Pulpos" en el litoral marino del distrito de Lurín.  
Luce bastante limpio de residuos sólidos Coordenadas UTM WGS 84 (18L 0298995E 8638909N)
