INFORME N° 548 -2012-OEFA/DE

ASUNTO : Evaluación de Línea de Base de Disposición Final de Residuos Sólidos en el Distrito de Carabaylo que servirá de insumo para las actividades de Supervisión a Entidades Públicas de la Dirección de Supervisión del OEFA

FECHA : San Isidro, 12 NOV. 2012

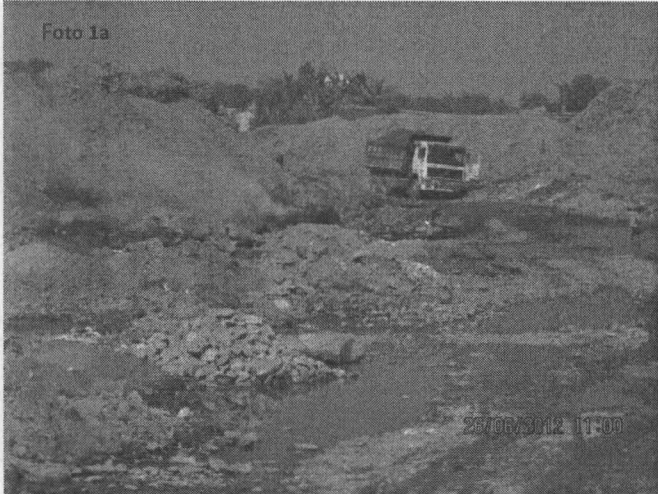
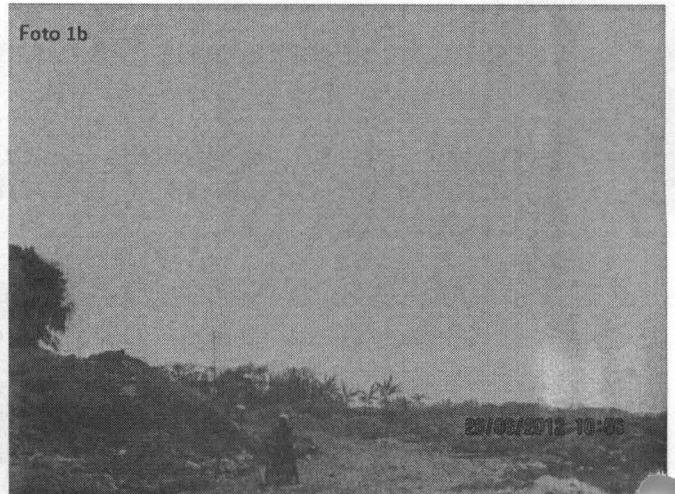
Fotografías N° 1a y 1b. Vista panorámica del final de la calle 19, cruce con el río Chillón para continuar por la Av. Camino Real, hacia San Pedro y Lomas de Carabaylo, nótese la abundancia de residuos de construcción mezclados con residuos domésticos en los alrededores de este cruce. Coordenadas UTM WGS 84 (18L 0278748E 8667558N)

m². Se han evidenciado grandes montículos de residuos sólidos de construcción mezclados con residuos domésticos y presencia de recicladores que realizan quema de basura a cielo abierto, en grandes magnitudes; se constató también alto tránsito de vehículos pesados y personas que improvisan la adecuación del afirmado de la vía relleno con piedras. Ver Fotografías N° 1a, 1b, 2a, 2b,...sucesivamente hasta 8a y 8b.

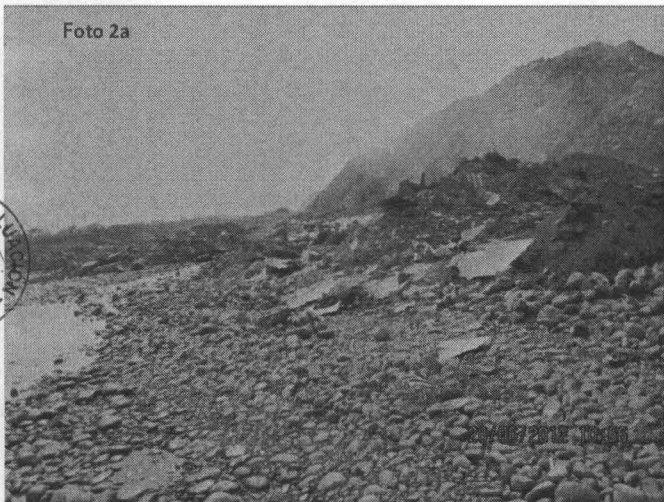
Fotografías N° 2a y 2b. Evidencia de embalses de agua en el cauce del río Chillón producto de las acumulaciones de grandes montículos de residuos de construcción mezclados con residuos domésticos ubicado en el cruce de Calle 19, con el río Chillón y la Av. Camino Real, del distrito de Carabaylo. Coordenadas UTM WGS 84 (18L 0278748E 8667558N)

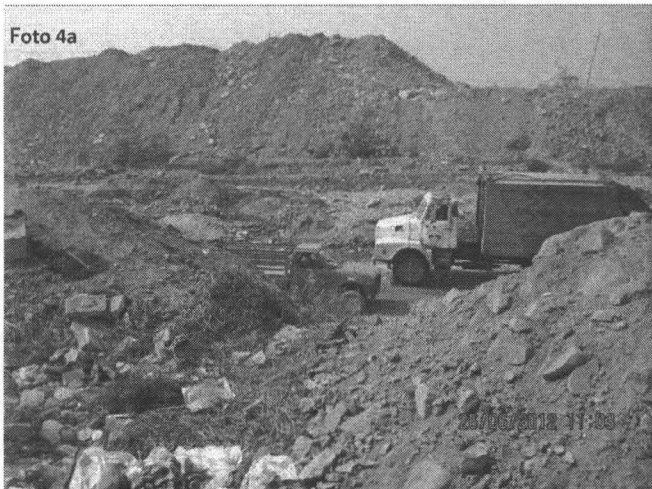
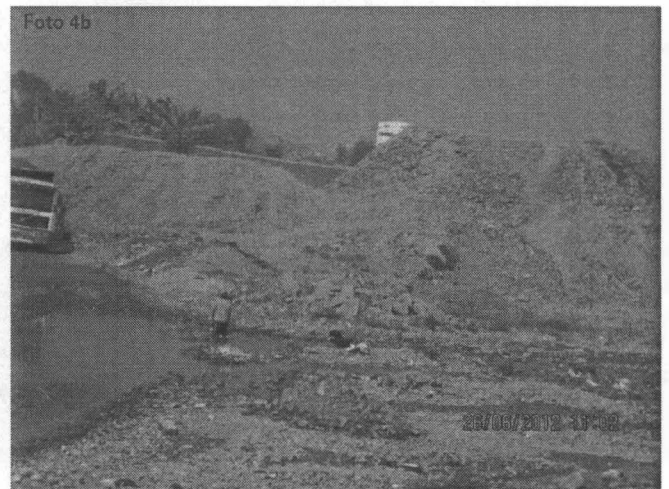
Fotografías N° 4a y 4b. Evidencia de tránsito de vehículos en el cruce de Calle 19, con el río Chillón y la Av. Camino Real, en el distrito de Carabaylo nótese la abundancia de Residuos los residuos de construcción mezclados con residuos domésticos en todos los alrededores de este cruce. Coordenadas UTM WGS 84 (18L 0278758E 8687672N)

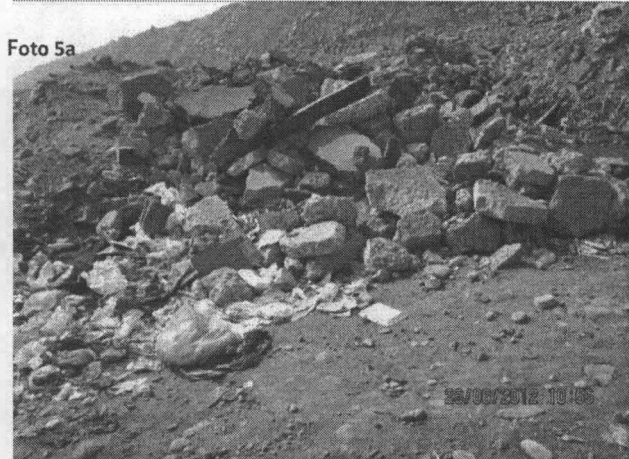
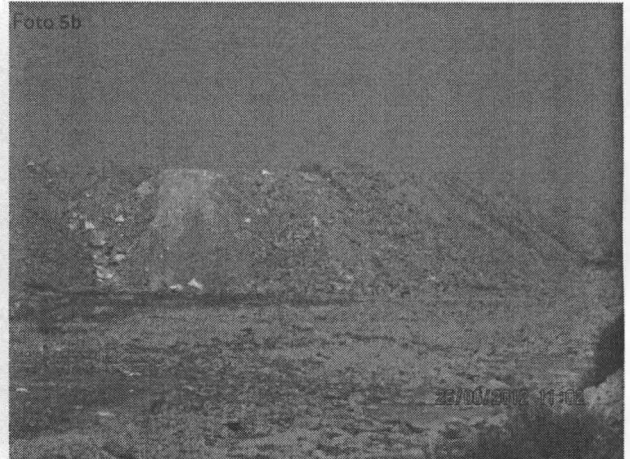
Fotografías N° 5a y 5b. Evidencia de grandes montículos de residuos sólidos de construcción mezclados con residuos domésticos, en el cauce del río Chillón y en los alrededores del cruce de Calle 19, con el río Chillón y la Av. Camino real, en el distrito de Carabaylo. Coordenadas UTM WGS 84 (18L 0278748E 8667558N)

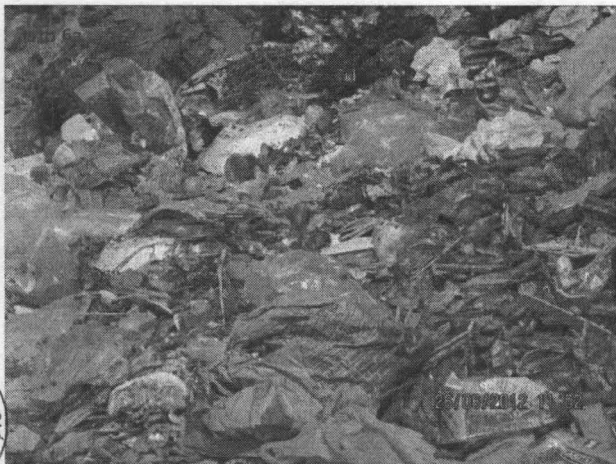
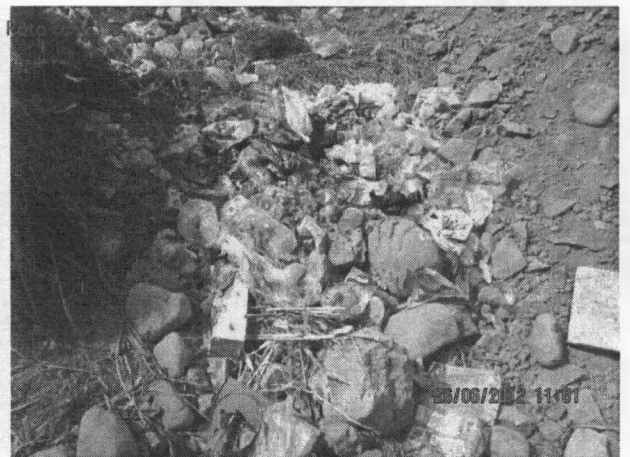
Fotografías N° 6a y 6b. Evidencia de grandes montículos de residuos domésticos en el cauce del río Chillón y en los alrededores del cruce de Calle 19, con el río Chillón y la Av. Camino Real, en el distrito de Carabaylo. Coordenadas UTM WGS 84 (18L 0278758E 8687672N)

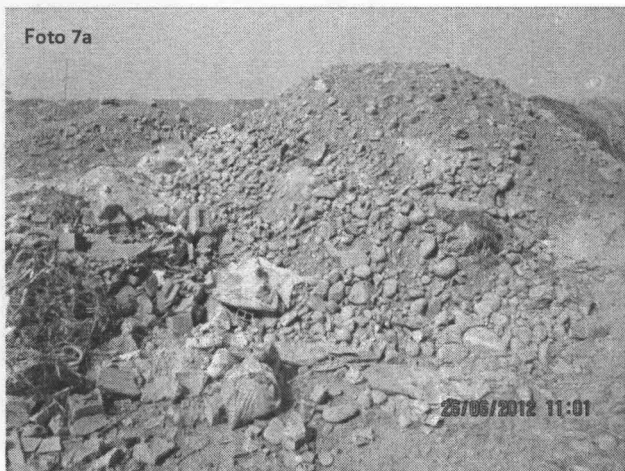
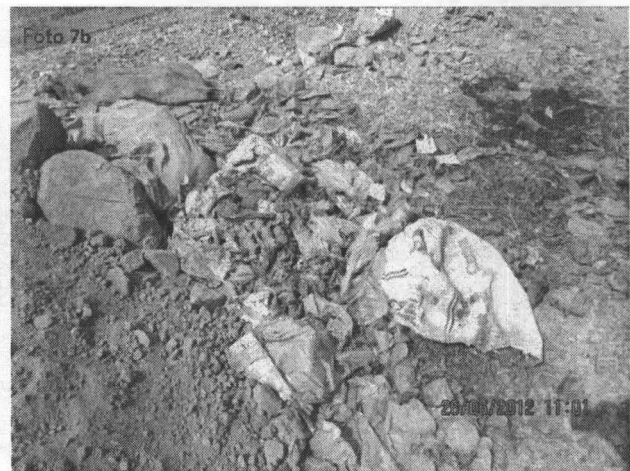
Fotografías N° 7a y 7b. Evidencia de grandes montículos de residuos sólidos de construcción mezclados con residuos domésticos en el cauce del río Chillón y en los alrededores del cruce de Calle 19, con el río Chillón y la Av. Camino Real, en el distrito de Carabaylo. Coordenadas UTM WGS 84 (18L 0278758E 8687672N)

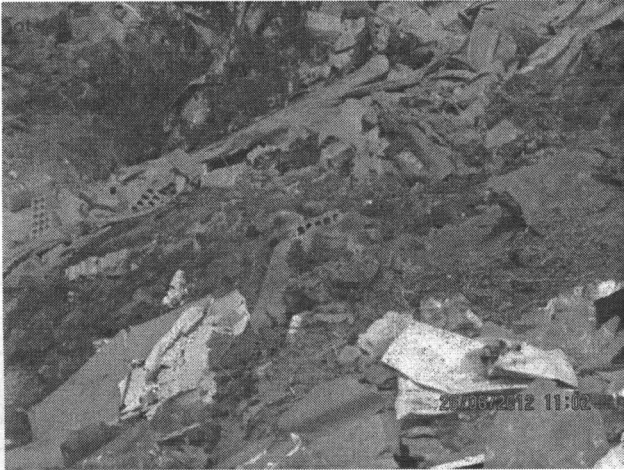
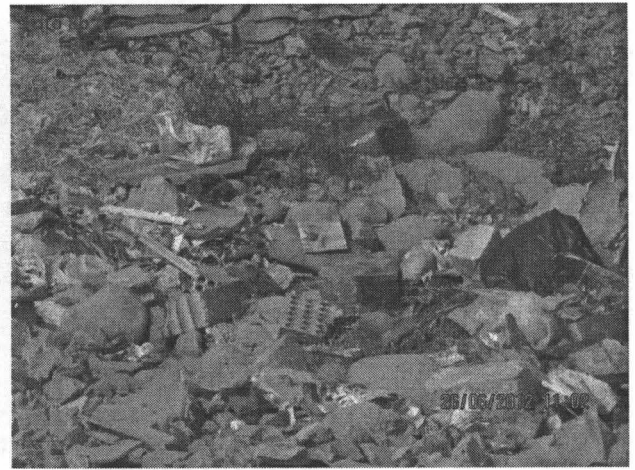
Fotografías N° 8a y 8b. Evidencia de grandes montículos de residuos sólidos de construcción mezclados con residuos domésticos en el cauce del río Chillón y en los alrededores del cruce de Calle 19, con el río Chillón y la Av. Camino Real, en el distrito de Carabayllo. Coordenadas UTM WGS 84 (18L 0278758E 8687672N)

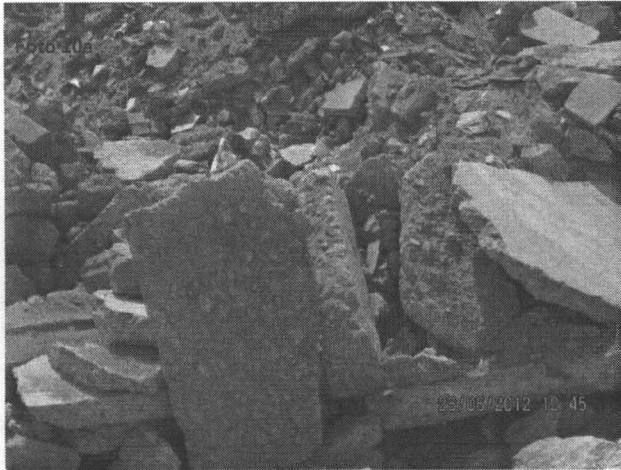
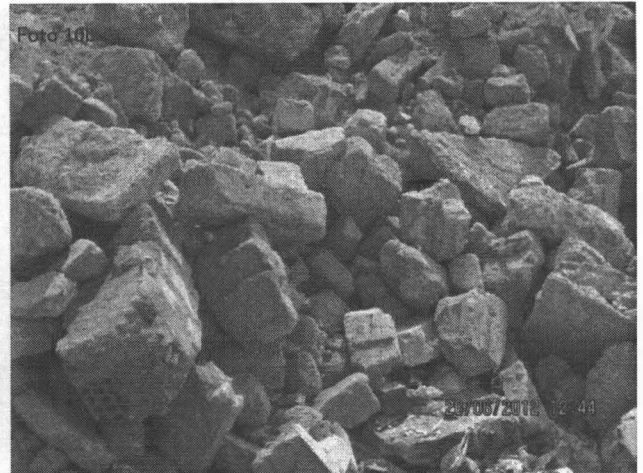
Fotografías N° 10a y 10b. Evidencia de grandes montículos de residuos sólidos de construcción en los alrededores de la Av. Huarangal cerca al cruce con la Av. Valle Hermoso, en el distrito de Carabayllo. Coordenadas UTM WGS 84 (18L 0272473E 8691054N)

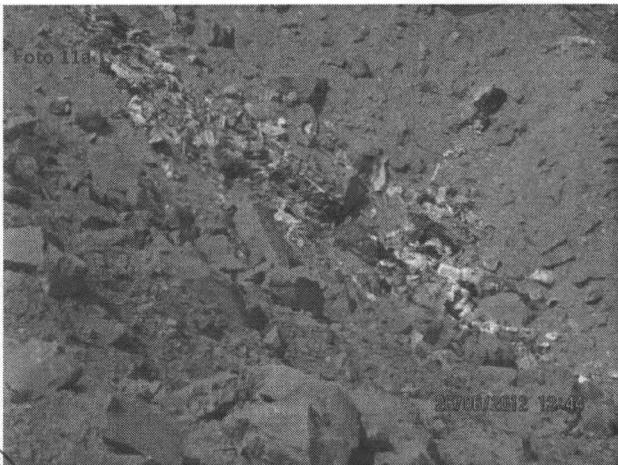
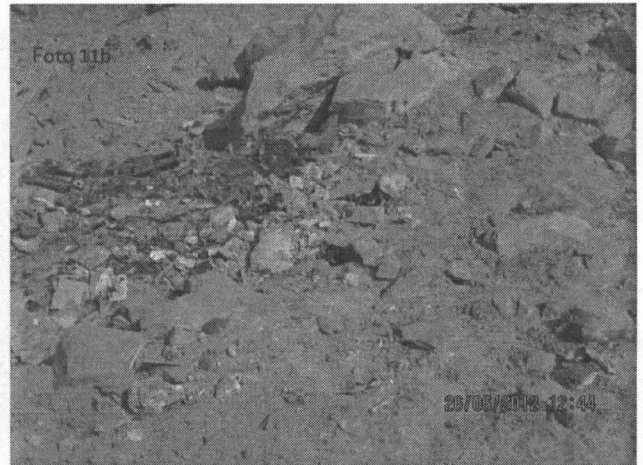
Fotografías N° 11a y 11b. Evidencia de grandes montículos de residuos sólidos de construcción mezclados con residuos domésticos en los alrededores de la Av. Huarangal cerca al cruce con la Av. Valle Hermoso, en el distrito de Carabayllo. Coordenadas UTM WGS 84 (18L 0272473E 8691054N)

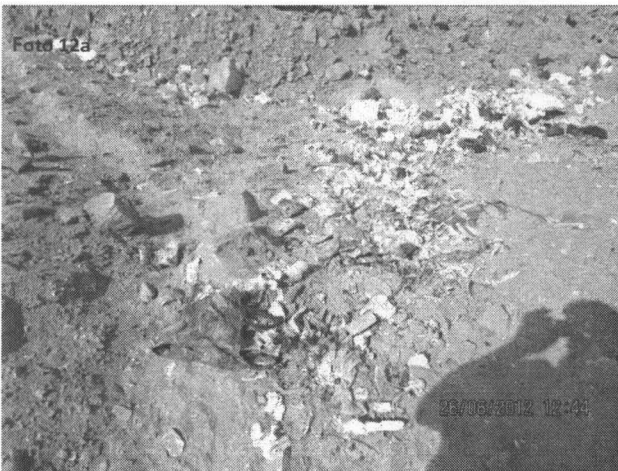
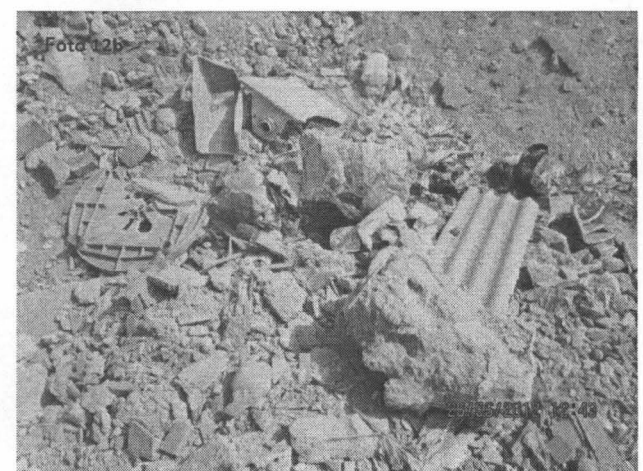
Fotografías N° 12a y 12b. Evidencia de grandes montículos de residuos sólidos de construcción mezclados con residuos domésticos en los alrededores de la Av. Huarangal cerca al cruce con la Av. Valle Hermoso, en el distrito de Carabayllo. Coordenadas UTM WGS 84 (18L 0272473E 8691054N)

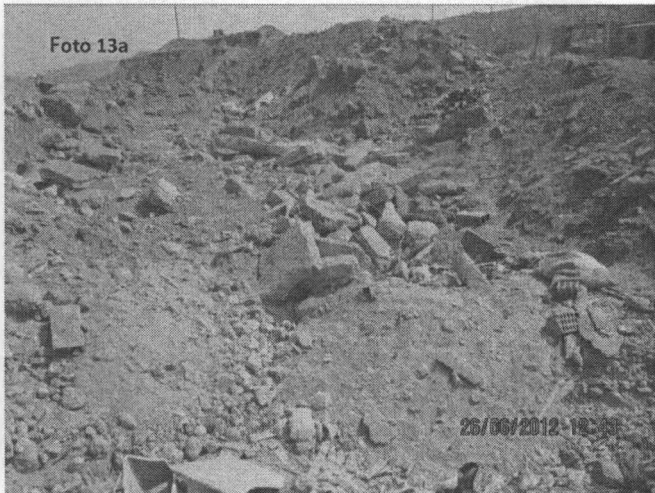
Fotografías N° 13a y 13b. Evidencia de grandes montículos de residuos sólidos de construcción en los alrededores de la Av. Huaranga cerca al cruce con la Av. Valle Hermoso, en el distrito de Carabaylo. Coordenadas UTM WGS 84 (18L 0272473E 8691054N)

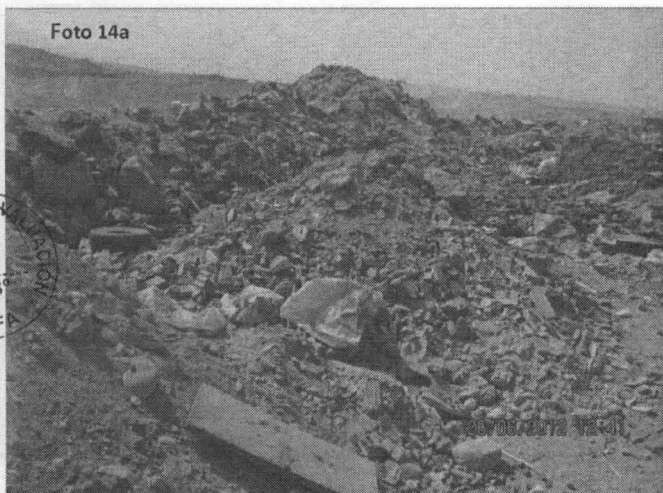
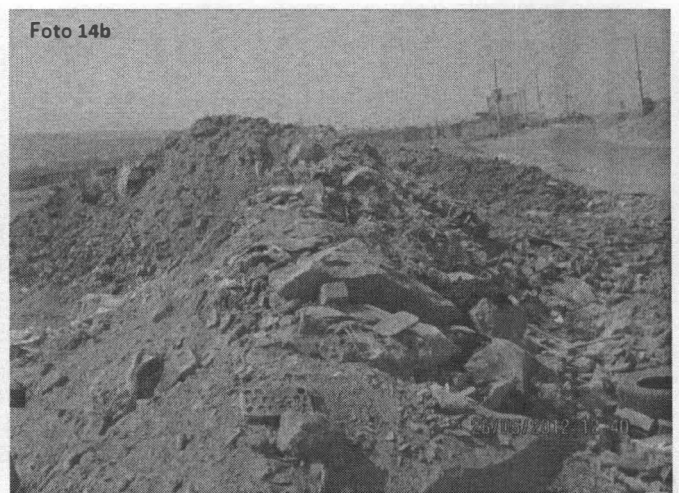
Fotografías N° 14a y 14b. Evidencia de grandes montículos de residuos sólidos de construcción en los alrededores de la Av. Huaranga cerca al cruce con la Av. Valle Hermoso, en el distrito de Carabaylo. Coordenadas UTM WGS 84 (18L 0272473E 8691054N)

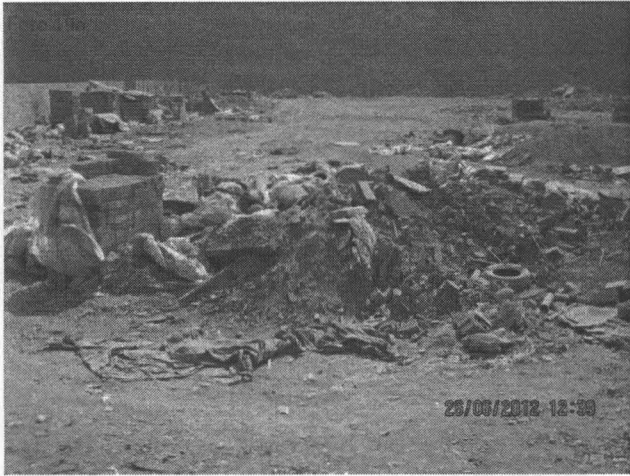
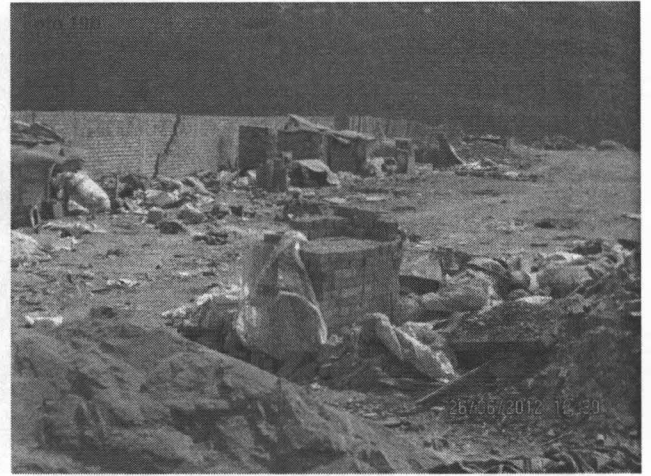
Gran parte de la zona central ya ha sido rellena de residuos y sobre la base de una mala compactación se han instalado varias viviendas improvisadas de recicladores, donde habitan conjuntamente con mujeres y niños dedicados a esta actividad. En la parte posterior, lado Nor-Este, aun se puede apreciar una inmensa fosa de 30 metros de profundidad y unos 100 metros de diámetro sobre la cual se continúan arrojando residuos sólidos de todo tipo; cerca a los bordes y márgenes aledaños a esta zona existen asentamientos humanos, los cuales no sólo utilizan la zona como botadero sino que sus pobladores corren el riesgo inminente de caer y sufrir accidentes constantemente en la fosa.

Fotografías N° 19a y 19b. Evidencia de viviendas improvisadas de recicladores instalados a un costado de la zona central del Botadero conocido como Vasconia, en el distrito de Carabayllo. Coordenadas UTM WGS 84 (18L 0272564E 8691123N)

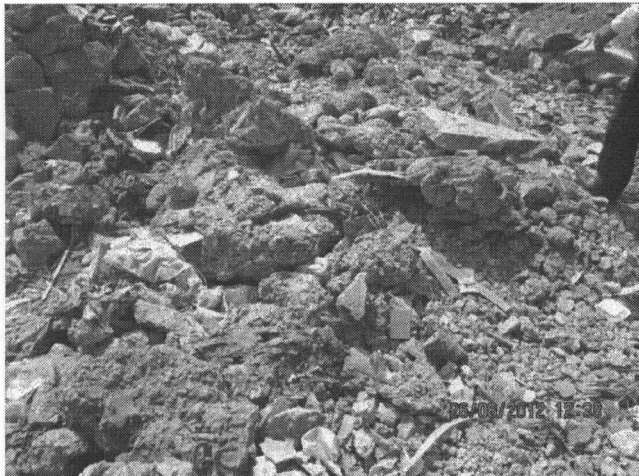
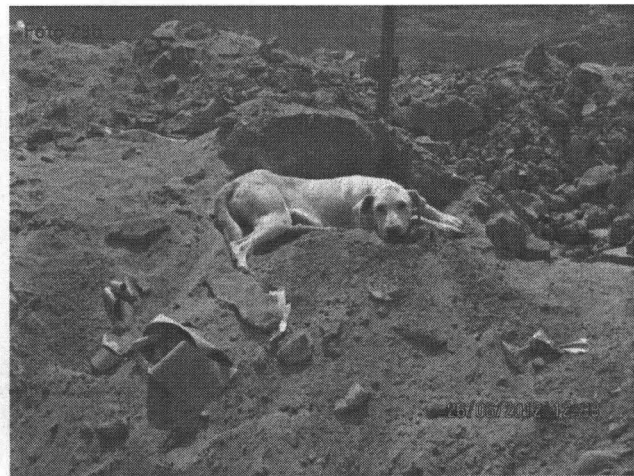
Fotografías N° 23a y 23b. Evidencia de grandes montículos de residuos sólidos industriales y presencia de animales domésticos, en el lado Sur-Este del Botadero conocido como Vasconia, en el distrito de Carabayllo. Coordenadas UTM WGS 84 (18L 0272573E 8691230N)

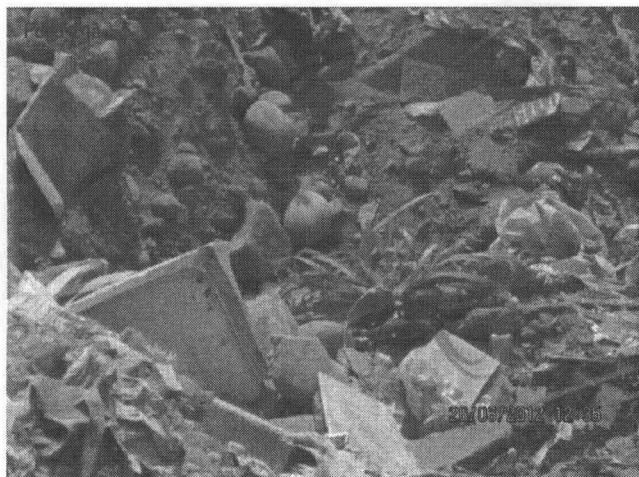
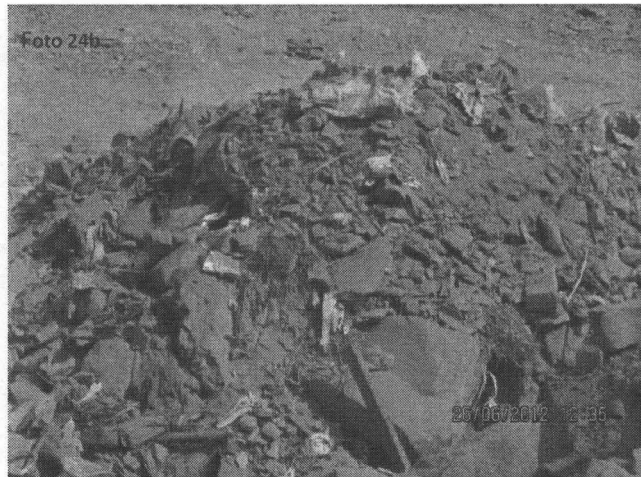
Fotografías N° 24a y 24b. Evidencia de grandes montículos de residuos sólidos industriales mezclados con residuos domésticos, en el lado Sur-Este del Botadero conocido como Vasconia, en el distrito de Carabayllo. Coordenadas UTM WGS 84 (18L 0272573E 8691230N)

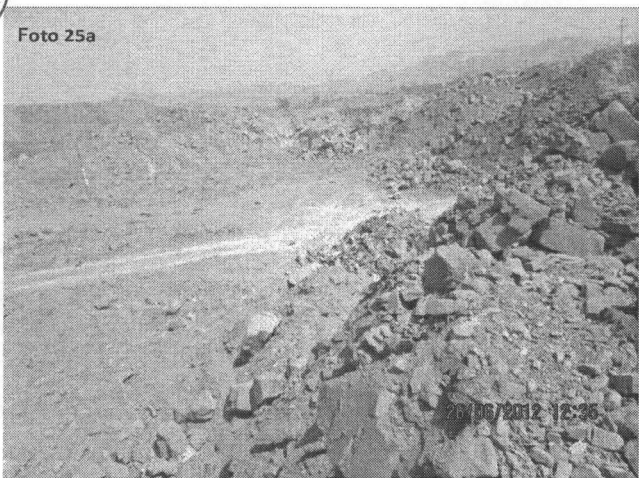
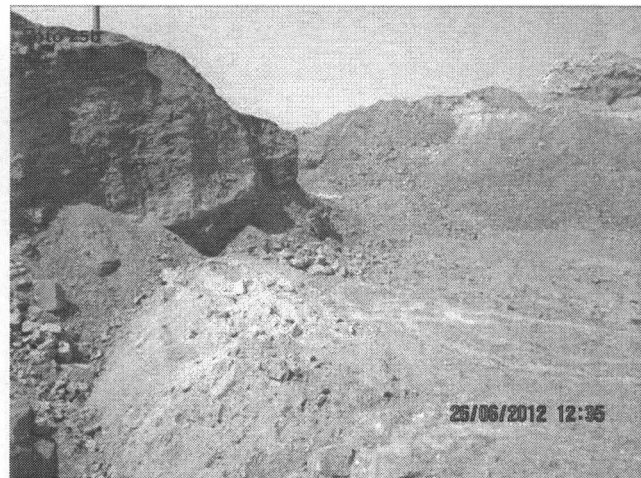
Fotografías N° 25a y 25b. Evidencia de accesos y caminos nuevos para disposición de más residuos sólidos, en el lado Sur-Este del Botadero conocido como Vasconia, en el distrito de Carabayllo. Coordenadas UTM WGS 84 (18L 0272573E 8691230N)

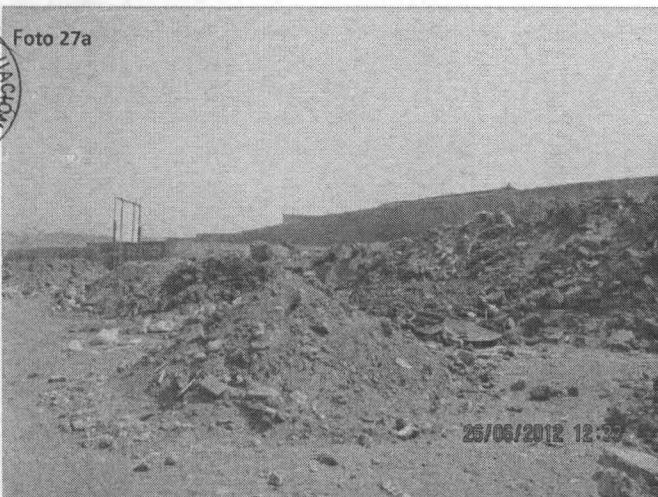
Fotografías N° 27a y 27b. Evidencia de grandes acumulaciones de residuos sólidos de construcción y caminos de acceso para disposición de residuos en la zona Nor-Oeste del Botadero conocido como Vasconia, en el distrito de Carabayllo. Coordenadas UTM WGS 84 (18L 0272335E 8691105N)

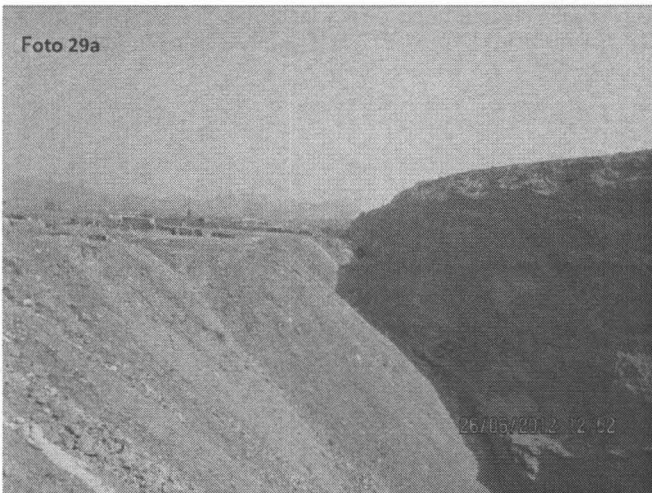
Foto 29a

Fotografías N° 29a y 29b. Vista panorámica de los taludes de acceso a la fosa principal en actividad para el arroj de residuos, en la zona Nor-Este del Botadero conocido como Vasconia, en el distrito de Carabaylo. Coordenadas UTM WGS 84 (18L 0272335E 8691105N)

- Cerca a los bordes y márgenes aledaños a la Fosa identificada existen asentamientos humanos, los cuales no sólo utilizan la zona como botadero sino que sus pobladores corren el riesgo inminente de caer y sufrir accidentes constantemente en la fosa.

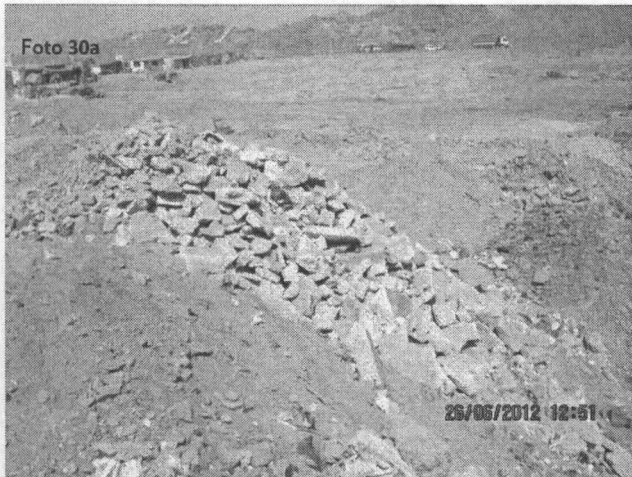
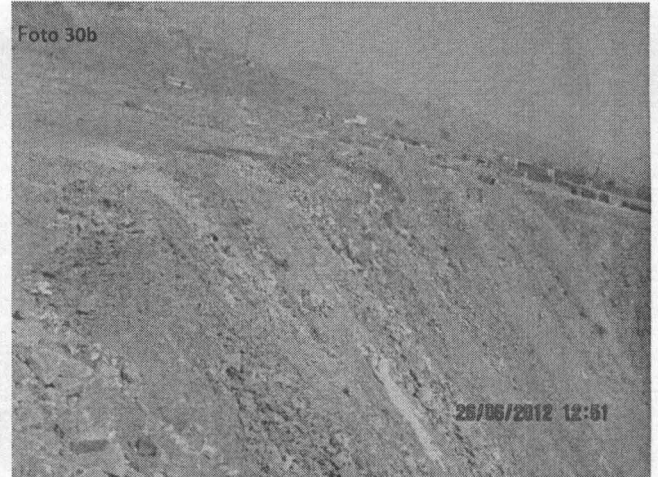
Fotografías N° 30a y 30b. Vista panorámica de los taludes de acceso a la fosa principal en actividad para el arroj de residuos, en la zona Nor-Este del Botadero conocido como Vasconia, en el distrito de Carabaylo. Coordenadas UTM WGS 84 (18L 0272335E 8691105N)

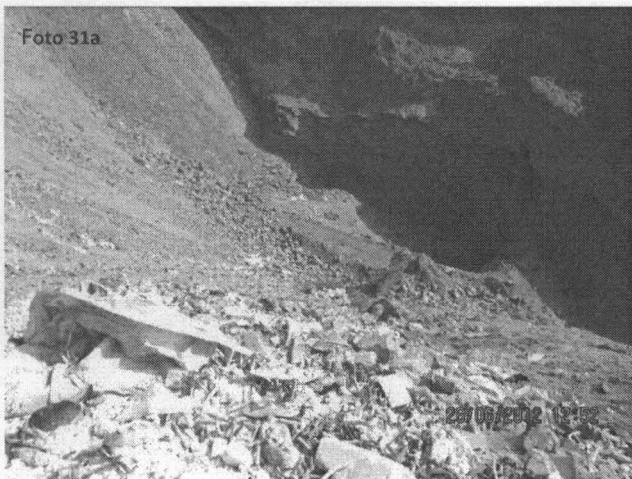
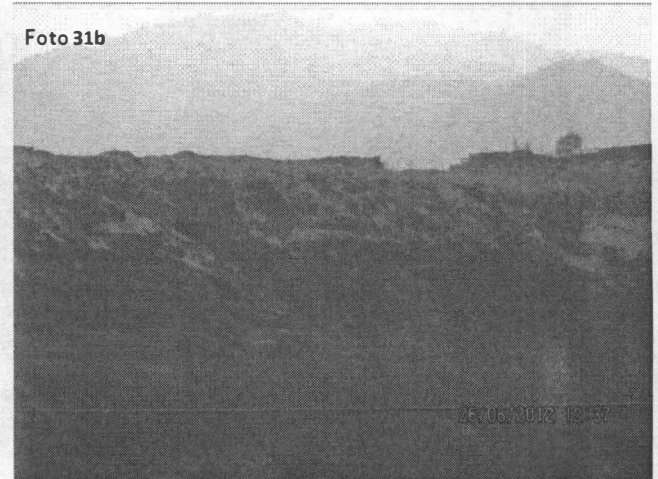
Fotografías N° 31a y 31b. Vista panorámica de la fosa principal en actividad para el arroj de residuos, en la zona Nor-Este del Botadero conocido como Vasconia, en el distrito de Carabaylo. Coordenadas UTM WGS 84 (18L 0272335E 8691105N)

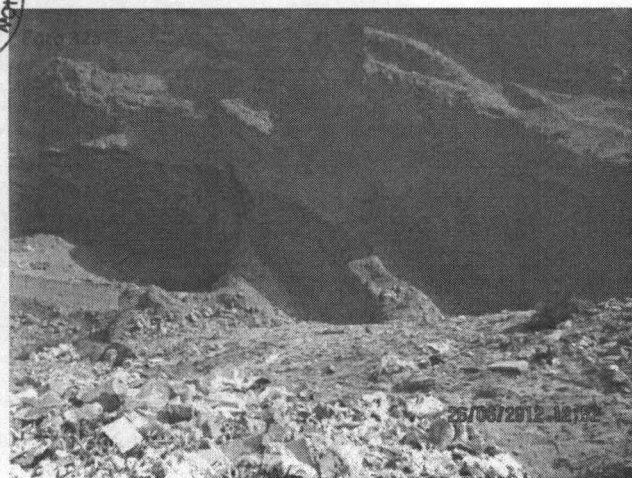
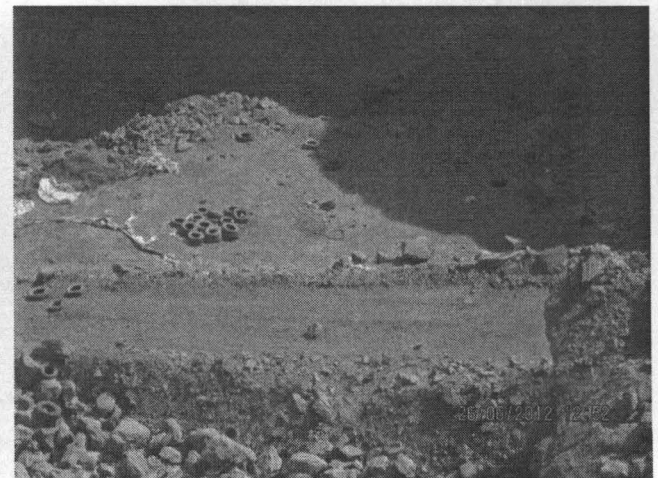
Fotografías N° 32a y 32b. Vista panorámica de la fosa principal en actividad para el arroj de residuos, en la zona Nor-Este del Botadero conocido como Vasconia, en el distrito de Carabaylo. Coordenadas UTM WGS 84 (18L 0272335E 8691105N)

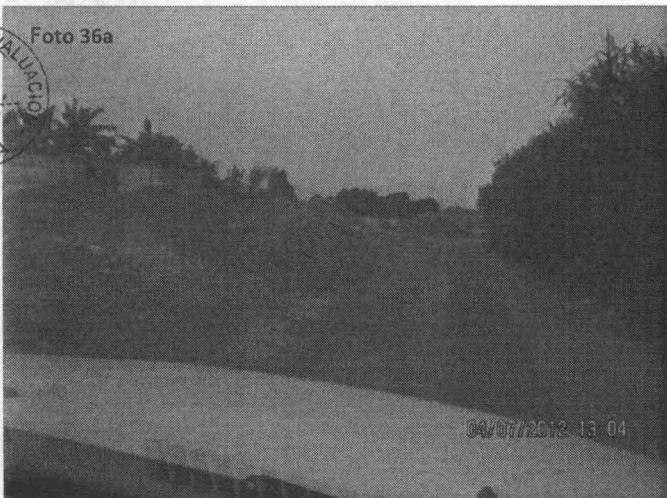
Fotografías N° 36a y 36b. Vista panorámica del acceso único al botadero de grandes magnitudes de la zona de HUACOY, ubicado al final de Calle 19 cruce con el río Chillón, en el distrito de Carabaylo. Coordenadas UTM WGS 84 (18L 0278884E 8687703N)

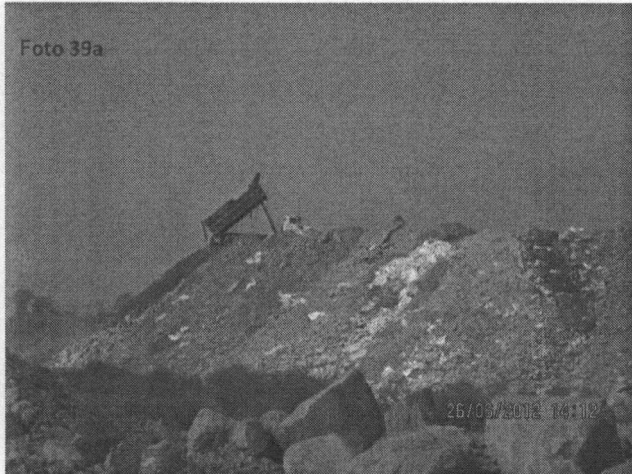
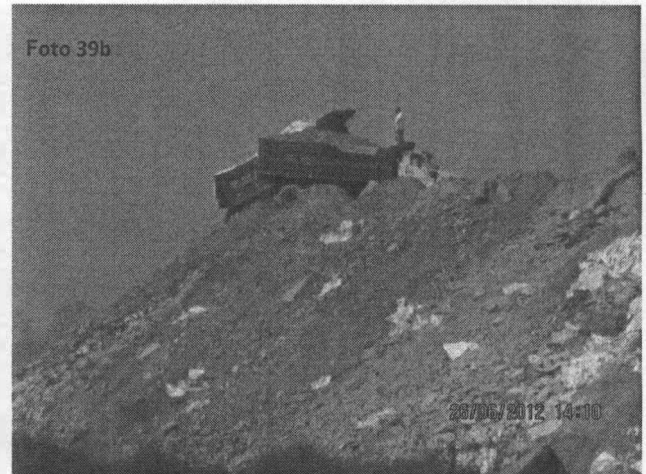
Fotografías N° 39a y 39b. Evidencia de disposición de residuos en grandes cantidades en el Botadero HUACOY. Ubicado cerca al cruce del río Chillón con la Av. El Pacayal, en el distrito de Carabaylo. Coordenadas UTM WGS 84 (18L 0279512E 8688413N)

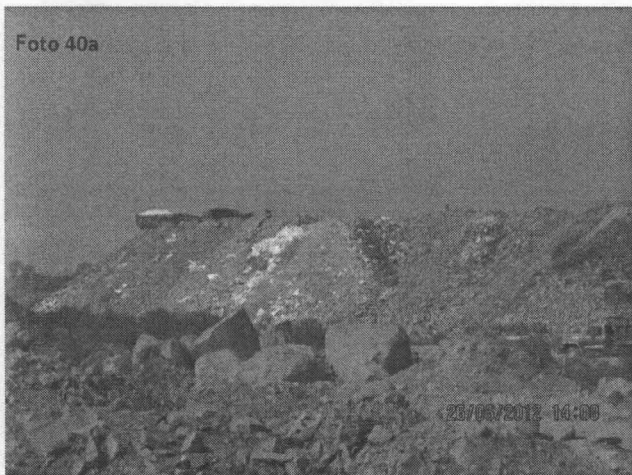
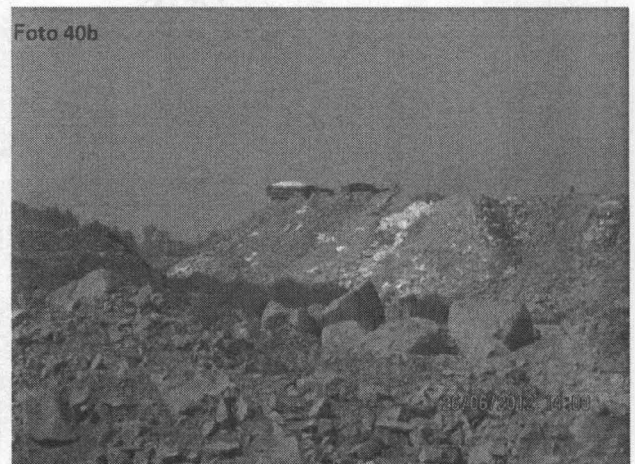
Fotografías N° 40a y 40b. Evidencia de disposición de residuos en grandes cantidades en el Botadero HUACOY. Ubicado cerca al cruce del río Chillón con la Av. El Pacayal, en el distrito de Carabaylo. Coordenadas UTM WGS 84 (18L 0279512E 8688413N)

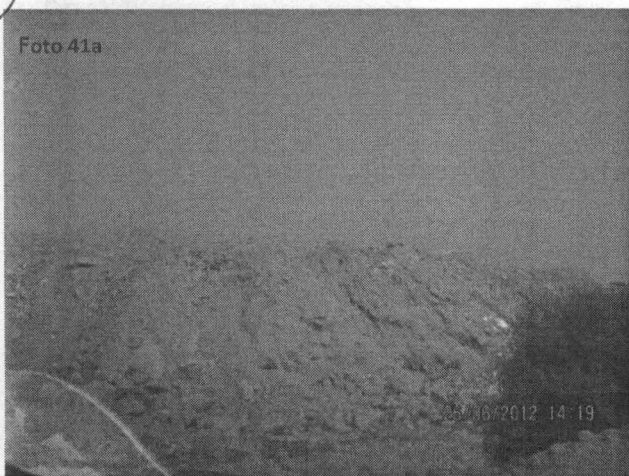
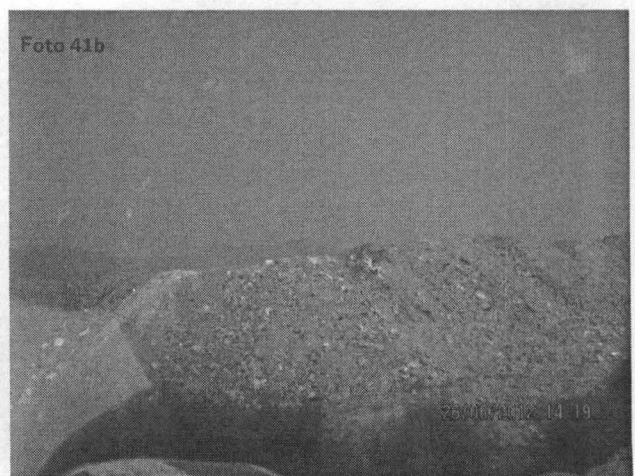
Fotografías N° 41a y 41b. Vista panorámica que evidencia la magnitud de los taludes de residuos sólidos formados en el cauce del río Chillón, producto de la disposición constante de residuos. Ubicado en las zonas aledañas al cruce del río Chillón con la Av. El Pacayal, en el distrito de Carabaylo. Coordenadas UTM WGS 84 (18L 0279423E 8688295N)

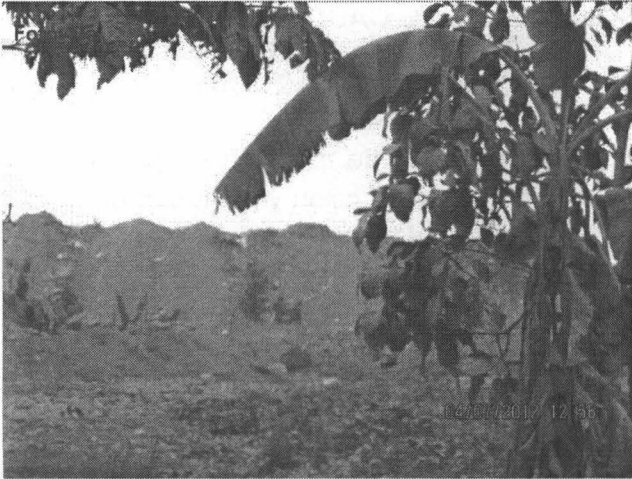
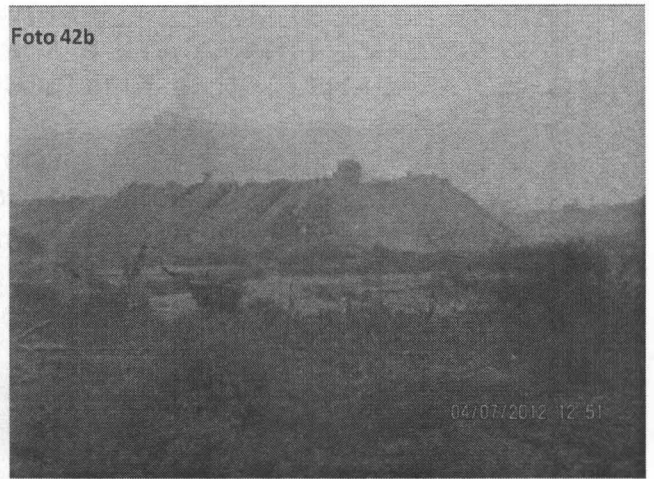
Fotografías N° 42a y 42b. Vista panorámica que evidencia la magnitud de los taludes de residuos sólidos formados en el Botadero HUACOY, en la parte posterior al cauce del río Chillón. Ubicado en las zonas aledañas de la Asociación de Propietarios de Terrenos LA PONDEROSA, en el distrito de Carabaylo. Coordenadas UTM WGS 84 (18L 0279137E 8688005N)

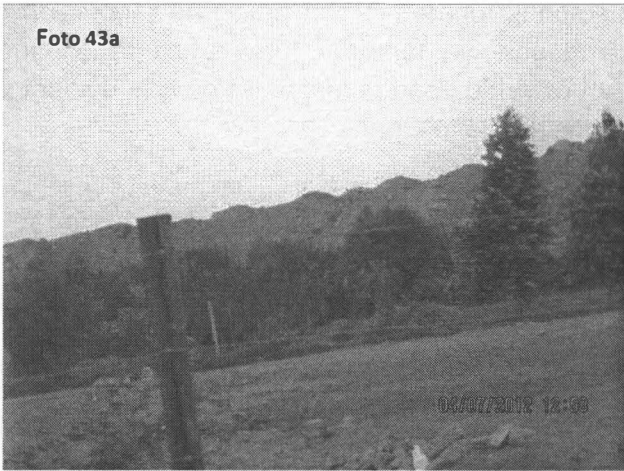
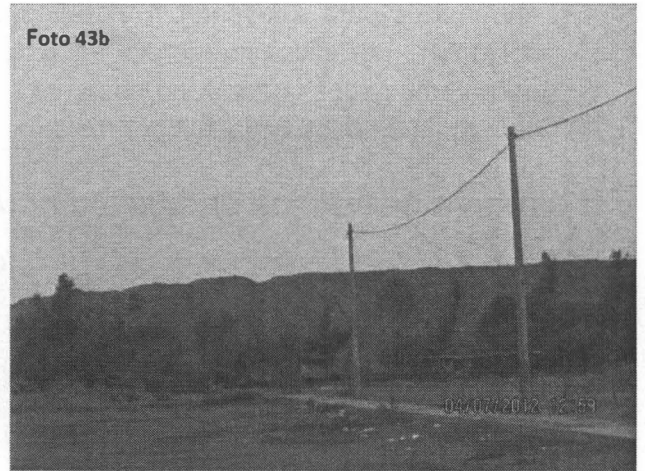
Fotografías N° 43a y 43b. Vista panorámica que evidencia la magnitud de los taludes de residuos sólidos formados en el Botadero HUACOY, en la parte posterior al cauce del río Chillón. Ubicado en las zonas aledañas de la Asociación de Propietarios de Terrenos LA PONDEROSA, en el distrito de Carabaylo. Coordenadas UTM WGS 84 (18L 0279137E 8688005N)

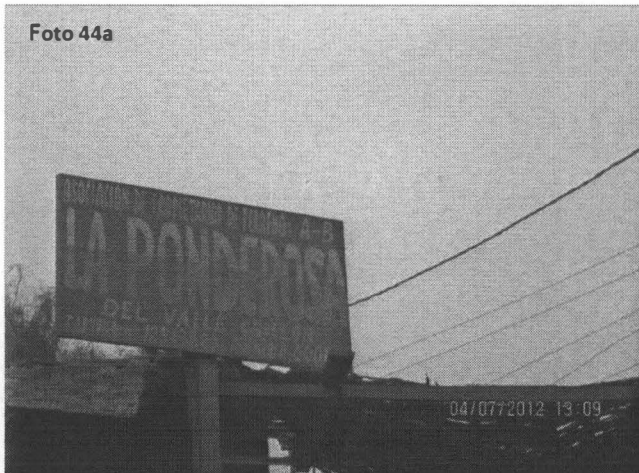
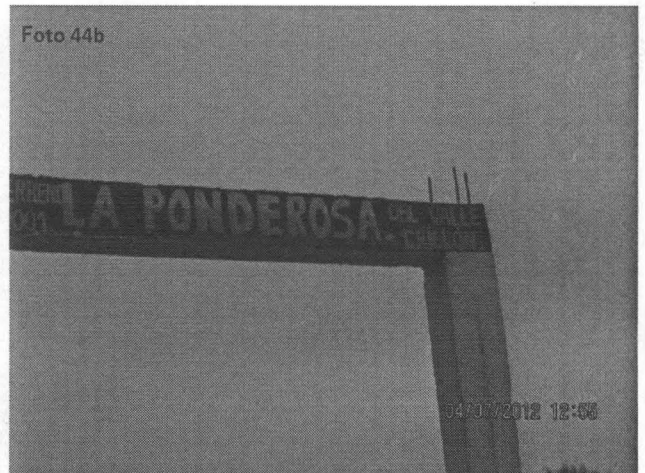
Fotografías N° 44a y 44b. Evidencia de paneles de la Asociación de Propietarios de Terrenos LA PONDEROSA, delimitando sus áreas, en la parte posterior al cauce del río Chillón, en el distrito de Carabaylo. Coordenadas UTM WGS 84 (18L 0279137E 8688005N)

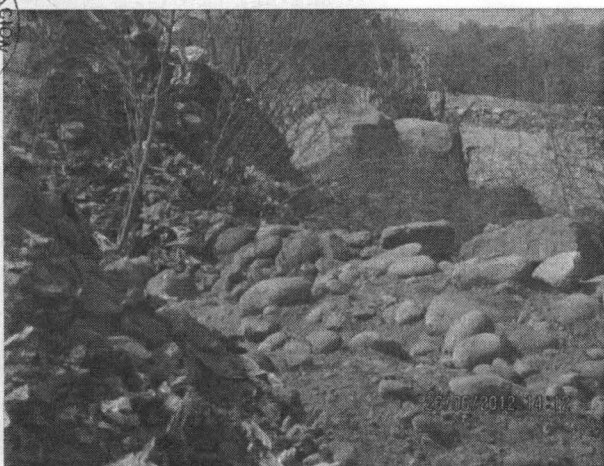
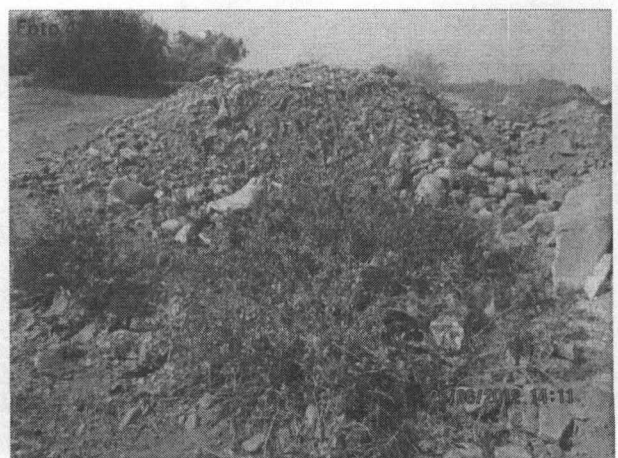
Fotografías N° 45a y 45b. Vista panorámica del cauce del río Chillón, que sirve de Botadero de residuos sólidos en la zona de San Pedro de Carabayllo, en el distrito de Carabayllo. Coordenadas UTM WGS 84 (18L 0279268E 8688284N)

7.5 Se identificó otro botadero de residuos sólidos de mediana magnitud ubicado justo al frente de la zona conocida como Huacoy, en cauce del río Chillón y en el interior de parcelas aledañas en la zona conocida como San Pedro de Carabayllo, conforme a la georeferenciación del Cuadro N° 4, se identificó un área total impactada aproximada de 20 hectáreas. Ver Fotografías N° 45a, 45b, 46a, 46b,...sucesivamente hasta 49a, 49b, 50 y 51. En dicho botadero se constató lo siguiente:

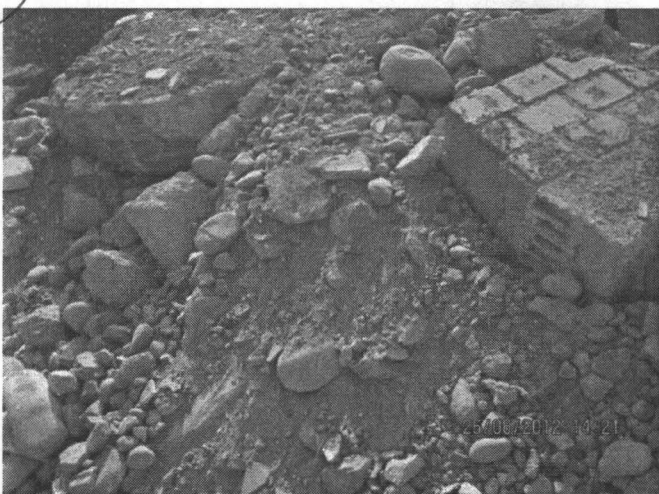
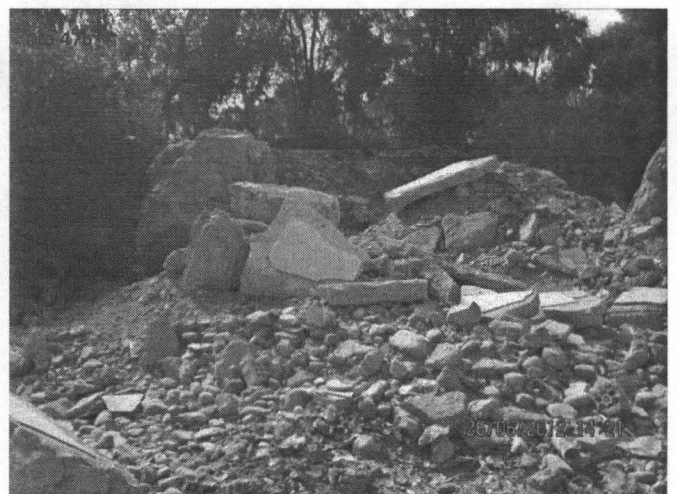
Fotografías N° 47a y 47b. Evidencia de Botadero de residuos sólidos sobre el cauce del río Chillón, en la zona de San Pedro de Carabaylo, en el distrito de Carabaylo. Coordenadas UTM WGS 84 (18L 0279310E 8688345N)

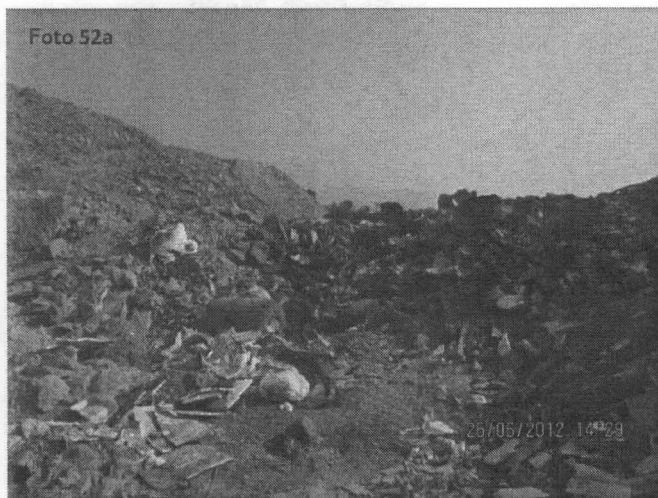
Fotografías N° 52a y 52b. Evidencia de Botadero de residuos sólidos a ambos lados del cauce del río Chillón, ubicado en la zona conocida como Chaperito, en el distrito de Carabayllo. Coordenadas UTM WGS 84 (18L 0278419E 8687077N)

7.6 Se constató la existencia de otro botadero de residuos sólidos sobre ambos márgenes del cauce del río Chillón, en la zona conocida como "Chaperito", ubicado desde los 300 hasta los 700 metros aguas abajo del río Chillón, contados desde la intersección de Calle 19 y Av. Camino Real en el cruce del río Chillón, conforme a la georeferenciación del Cuadro N° 5, haciendo un área total impactada aproximada de 4000m². Ver Fotografías N° 52a, 52b, 53a, 53b,...sucesivamente hasta, 59a y 59b. En dicho Botadero se constató lo siguiente:

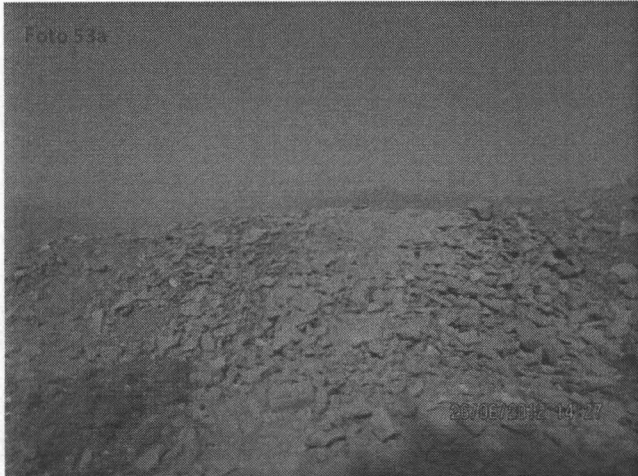
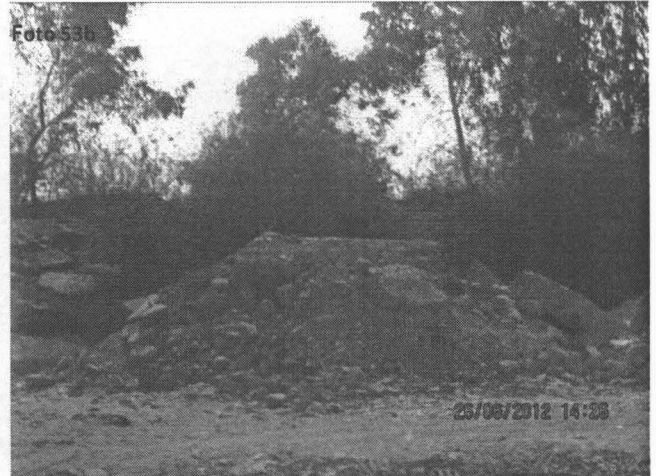
Fotografías N° 53a y 53b. Evidencia de Botadero de residuos sólidos cerca a las zonas agrícolas, a ambos lados del cauce del río Chillón, ubicado en la zona conocida como Chaperito, en el distrito de Carabaylo. Coordenadas UTM WGS 84 (18L 0278365E 8687090N)

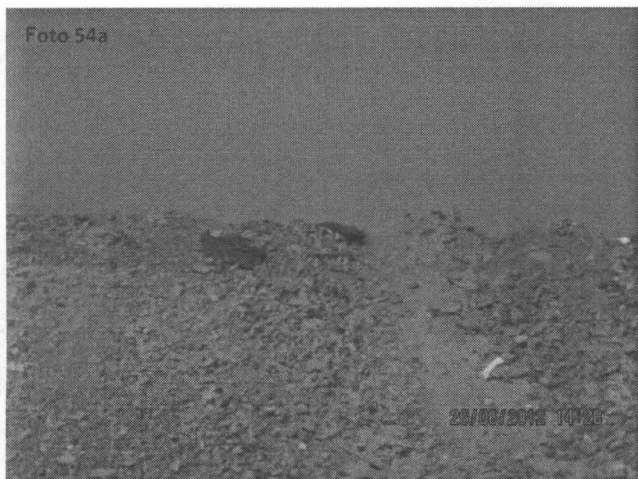
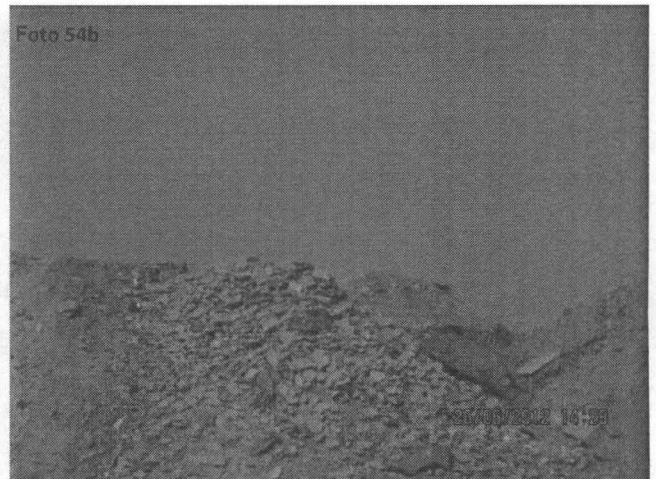
Fotografías N° 54a y 54b. Evidencia de Botaderos de residuos acumulados en el tiempo, formando taludes de gran altura, sobre los bordes del cauce del río Chillón, en la zona conocida como Chaperito, distrito de Carabaylo. Coordenadas UTM WGS 84 (18L 0278504E 8687158N)

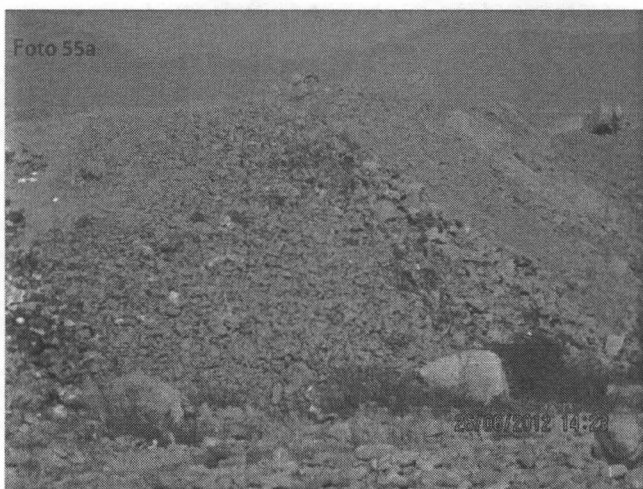
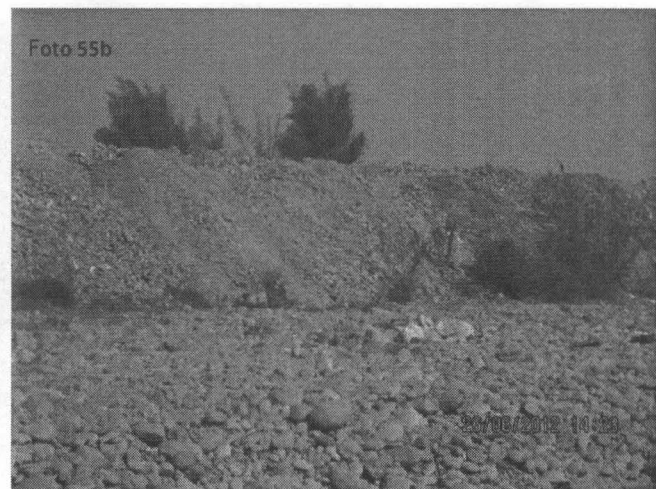
Fotografías N° 55a y 55b. Evidencia de Botaderos de residuos acumulados en el tiempo, formando taludes de gran altura, sobre los bordes del cauce del río Chillón, en la zona conocida como Chaperito, distrito de Carabaylo. Coordenadas UTM WGS 84 (18L 0278504E 8687158N)
