INFORME N° 548 -2012-OEFA/DE

ASUNTO : Evaluación de Línea de Base de Disposición Final de Residuos Sólidos en el Distrito de Carabaylo que servirá de insumo para las actividades de Supervisión a Entidades Públicas de la Dirección de Supervisión del OEFA

FECHA : San Isidro, 12 NOV. 2012

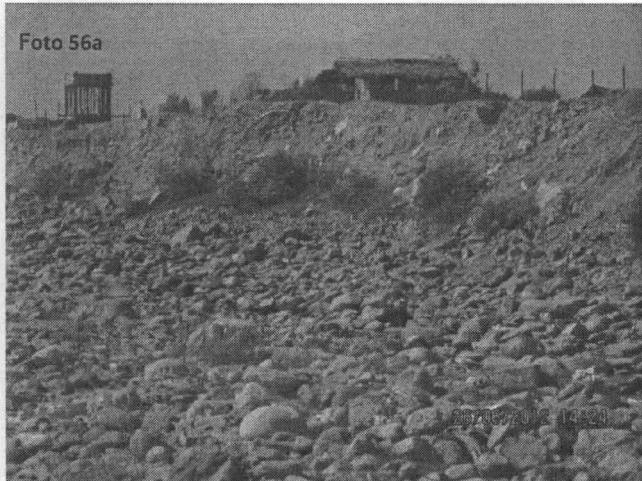
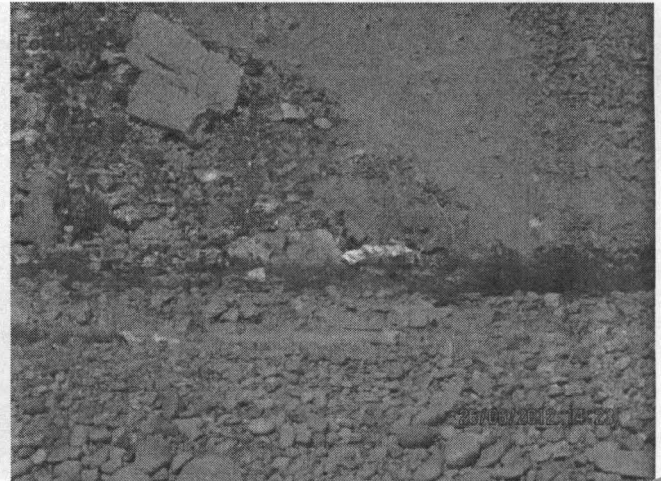
Fotografías N° 56a y 56b. Evidencia de caminos de acceso hacia el interior del cauce del río Chillón, para el tránsito de recicladores informales, en la zona conocida como Chaperito, en el distrito de Carabayllo. Coordenadas UTM WGS 84 (18L 0278477E 8687213N)

7.6 Se constató la existencia de otro botadero de residuos sólidos sobre ambos márgenes del cauce del río Chillón, en la zona conocida como "Chaperito", ubicado desde los 300 hasta los 700 metros aguas abajo del río Chillón, contados desde la intersección de Calle 19 y Av. Camino Real en el cruce del río Chillón, conforme a la georeferenciación del Cuadro N° 5, haciendo un área total impactada aproximada de 4000m². Ver Fotografías N° 52a, 52b, 53a, 53b,...sucesivamente hasta, 59a y 59b. En dicho Botadero se constató lo siguiente:

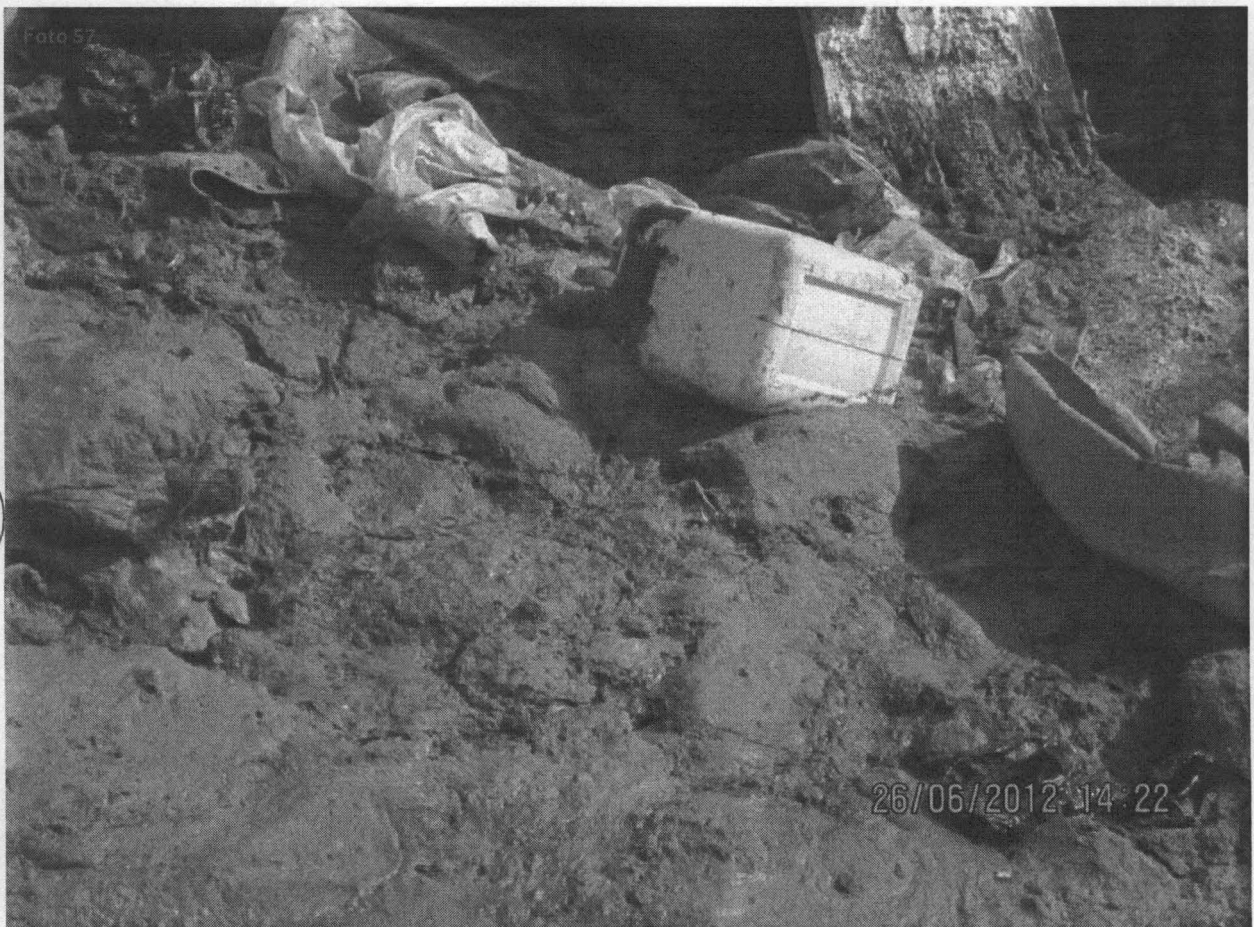
Fotografía N° 57. Evidencia de grandes acumulaciones de residuos orgánicos en proceso de descomposición, con alta presencia de vectores, en la zona conocida como Chaperito, en el distrito de Carabayllo. Coordenadas UTM WGS 84 (18L 0278541E 8687235N)

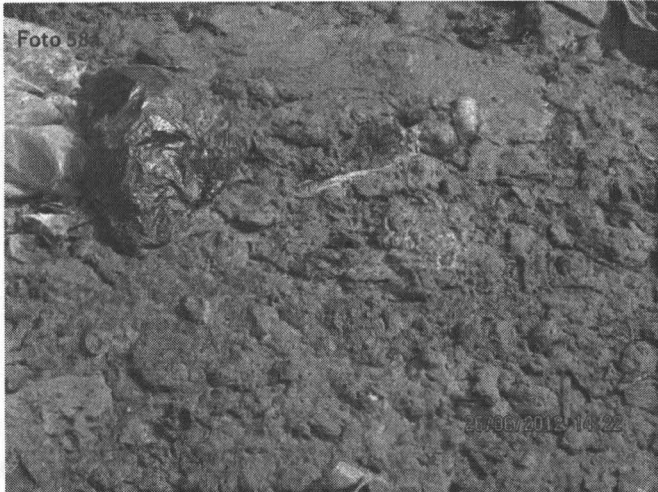
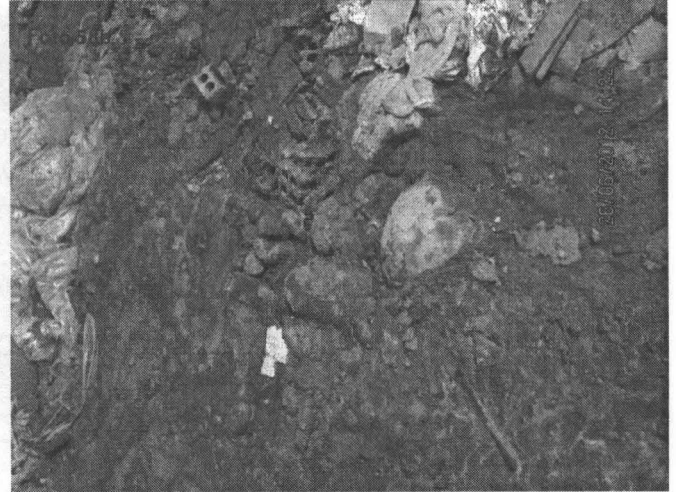
Fotografías N° 58a y 58b. Evidencia de grandes acumulaciones de residuos orgánicos en proceso de descomposición, con alta presencia de vectores, en la zona conocida como Chaperito, en el distrito de Carabayllo. Coordenadas UTM WGS 84 (18L 0278541E 8687235N)

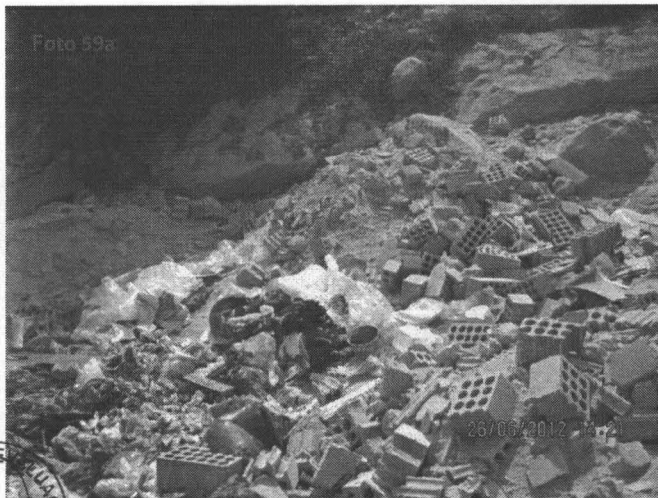
Fotografías N° 59a y 59b. Evidencia de acumulaciones de residuos orgánicos mezclados con residuos de construcción en proceso de descomposición, con alta presencia de vectores, en la zona conocida como Chaperito, en el distrito de Carabayllo. Coordenadas UTM WGS 84 (18L 0278541E 8687235N)

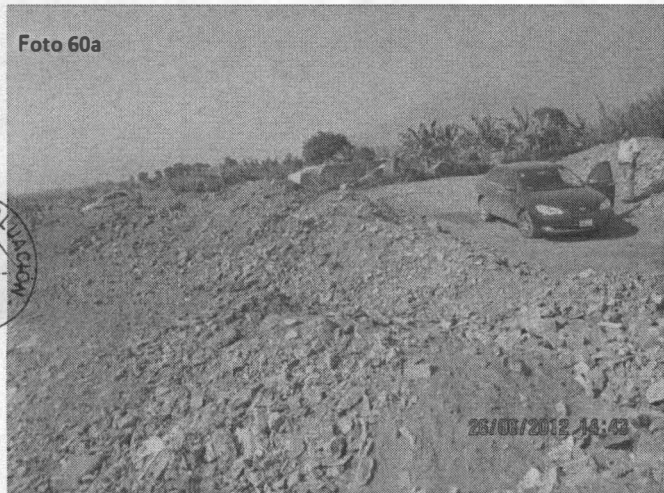
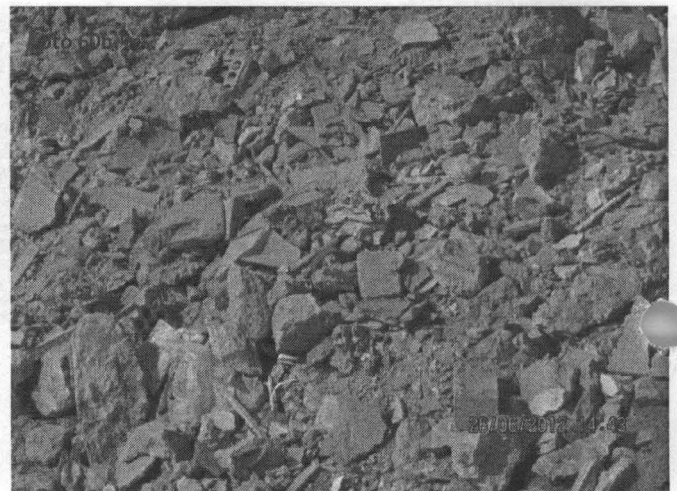
Fotografías N° 60a y 60b. Evidencia de acumulaciones de residuos sólidos sobre el cauce del río Chillón que vienen afectando los canales de regadío y las zonas agrícolas colindantes con la urbanización Santo Domingo del distrito de Carabayllo. Coordenadas UTM WGS 84 (18L 0277767E 8686202N)

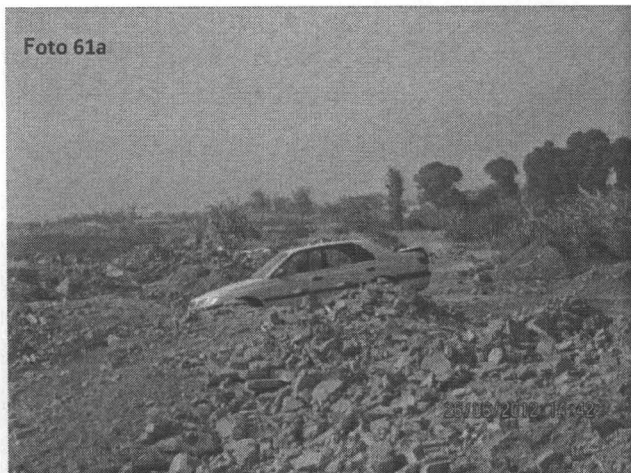
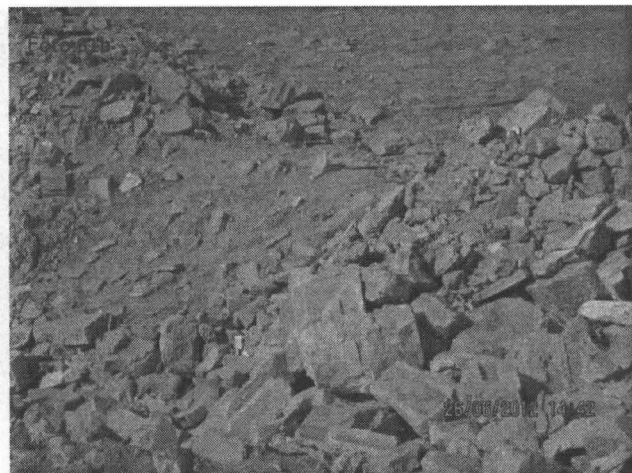
Fotografías N° 61a y 61b. Evidencia de acumulaciones de residuos sólidos sobre el cauce del río Chillón que vienen afectando los canales de regadío y las zonas agrícolas colindantes con la urbanización Santo Domingo, del distrito de Carabaylo. Coordenadas UTM WGS 84 (18L 0277767E 8686202N)

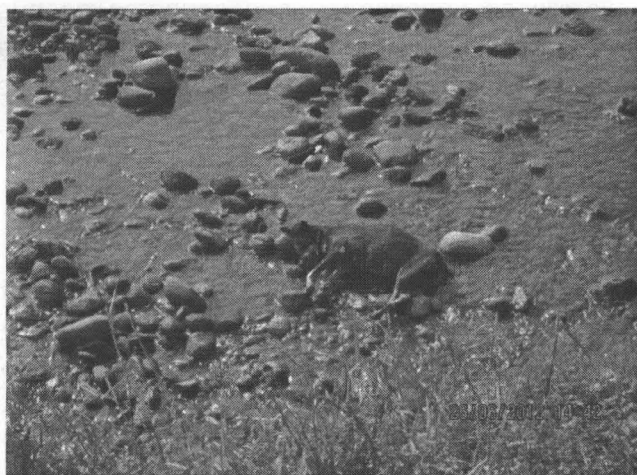
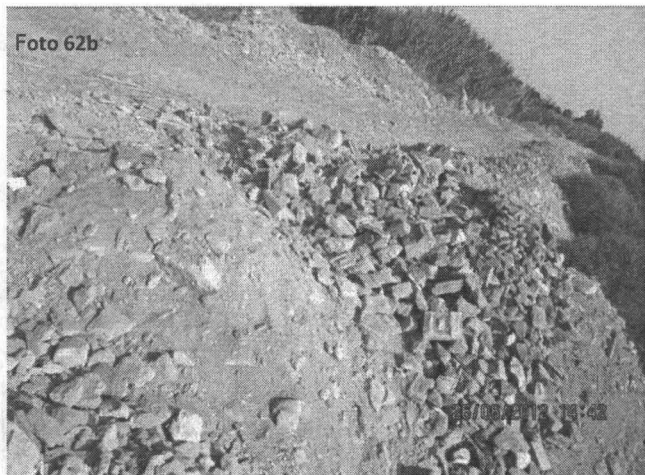
Fotografías N° 62a y 62b. Vista panorámica del cauce del río Chillón a la altura de la urbanización Los Álamos, del distrito de Carabaylo. Coordenadas UTM WGS 84 (18L 0277756E 8686276N)

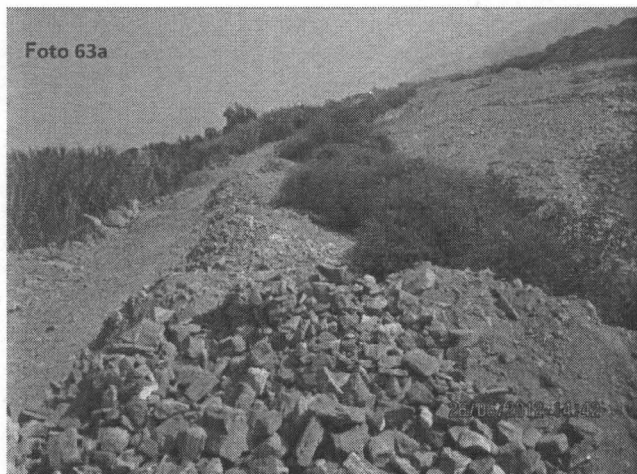
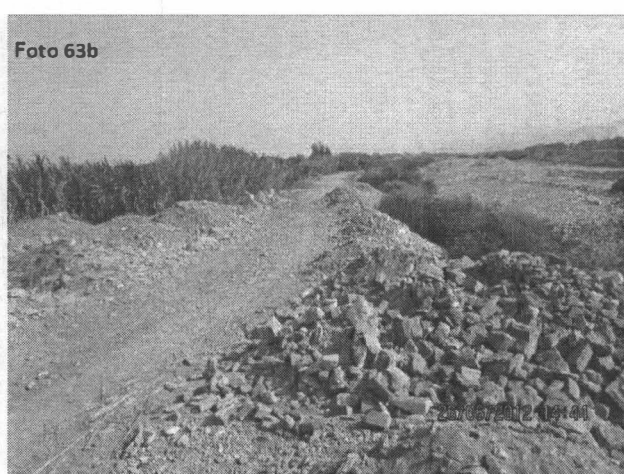
Fotografías N° 63a y 63b. Vista panorámica del cauce del río Chillón con alta presencia de residuos sólidos de construcción a la altura de la urbanización Los Álamos, del distrito de Carabaylo. Coordenadas UTM WGS 84 (18L 0277756E 8686276N)

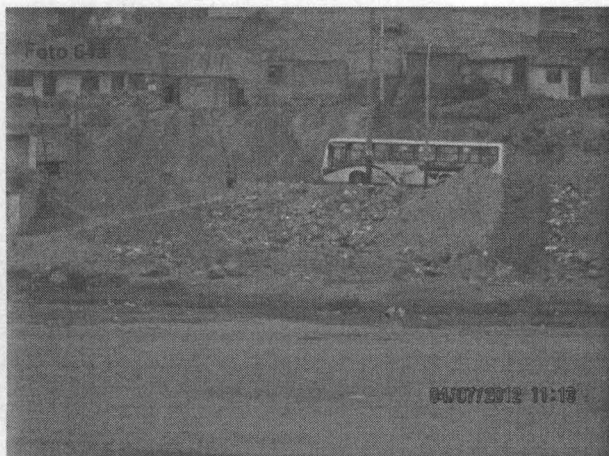
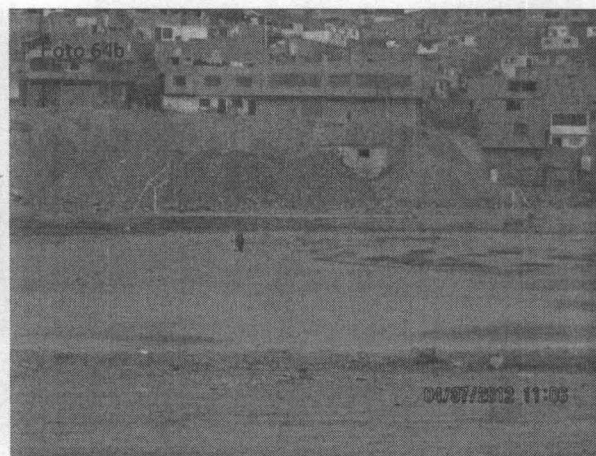
Fotografías N° 64a y 64b. Evidencia de botadero de residuos de construcción mezclados con residuos domésticos, en los alrededores del Estadio "NAN CHANG", en el distrito de Carabayllo. Coordenadas UTM WGS 84 (18L 0280868E 8687430N)

7.8 Se verificó en los alrededores del estadio "NAN CHANG" ubicado entre la Asociación de Vivienda "San Isidro", Asociación de Vivienda "Algarrobos" y el Cuarto Sector de "El Progreso", en el distrito de Carabayllo, en el cruce de la Av. Túpac Amaru y Av. El Pacayal, la existencia de un botadero de residuos de construcción mezclados con residuos domésticos, conforme a la georeferenciación del Cuadro N° 7, en un área total impactada aproximada de 6000 m². Se constató que el arrojo de los residuos es desde la Av. Túpac Amaru (lado Este del estadio, donde existen las mayores acumulaciones de residuos); sin embargo, los residuos también están diseminados en menor grado alrededor de todo el estadio. Los vecinos de los barrios mencionados: Andrés Medrano Soto y Lucia Huamán Ramos, manifiestan que la población se ve obligada a deshacerse de sus residuos ya que por esta zona no pasa el camión de la basura municipal de manera frecuente, a veces pasa una vez por semana lo cual no es suficiente para cubrir las necesidades de dicha población. Ver Fotografías N° 64a, 64b, 65a, 65b,...sucesivamente hasta 72a y 72b.

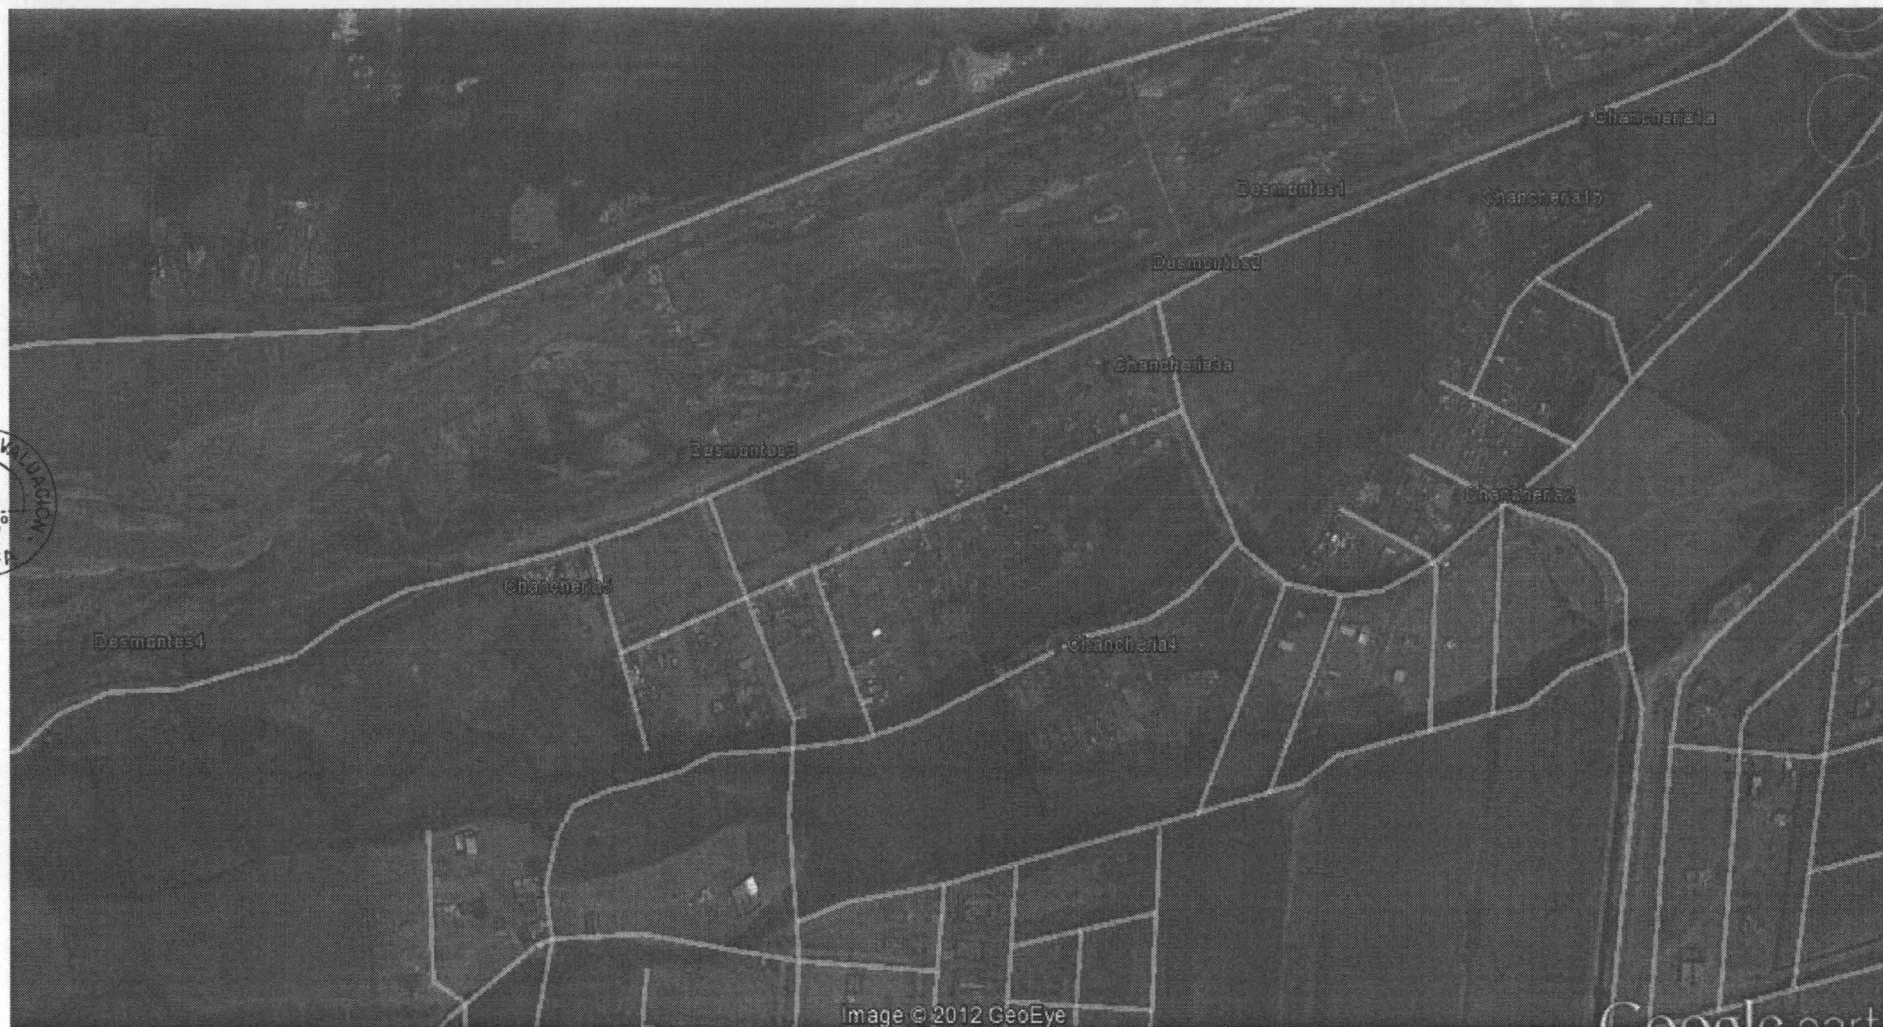
Fotografía N° 73. Imagen satelital de los puntos inspeccionados, donde se evidencia un Botadero de residuos sólidos, reciclaje informal, quema de basura y criadero de cerdos con basura, en los alrededores del cauce del río Chillón, ubicado a 1.2 km aguas arriba del cruce de la Av. El Pacayal con el río Chillón. En el distrito de Carabaylo. Coordenadas UTMWGS 84 (18L 0280335E 8689457N, 18L 0280426E 8689207N y 18L 0279730E 8688492N)

7.9 Se constató la existencia de un botadero de residuos sólidos, así como parcelas dedicadas al reciclaje informal, quema de basura y criadero de cerdos con basura cerca al cauce del río Chillón, ubicado a 1200 metros aguas arriba del cruce de la Av. El Pacayal con el río Chillón, conforme a la georeferenciación del Cuadro N° 8, identificándose un área total aproximada impactada de 30 hectáreas. En el área identificada se aprecian dos zonas bien marcadas y diferenciadas: La primera, el cauce del río Chillón donde se disponen principalmente residuos de construcción mezclados con residuos domésticos en un área aproximada de 13000m². Y la otra parte 17000 m² son parcelas privadas dedicadas al reciclaje informal, quema de basura y crianza de cerdos con basura. El acceso a estas parcelas es bastante inseguro y peligroso, dado que se trata de propiedades privadas, tienen tranqueras de paso, hay presencia de perros entrenados para ahuyentar a extraños y personas lugareñas con poca predisposición de colaborar. Ver Fotografías N° 73, 74a, 74b,...sucesivamente hasta 93a y 93b.

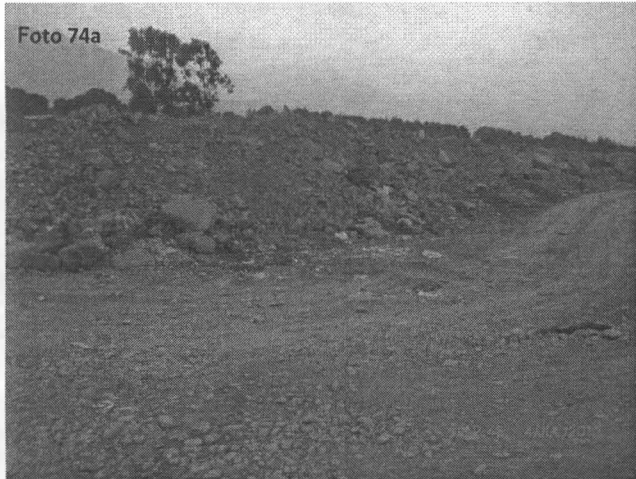
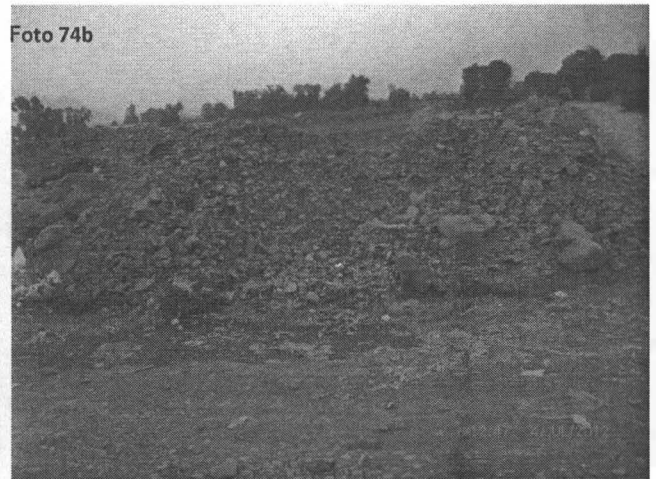
Fotografías N° 74a y 74b. Evidencia de Botadero de residuos sólidos de construcción mezclados con residuos domésticos ubicados a 1.2 Km aguas arriba del cruce de la Av. El Pacayal con el río Chillón. En el distrito de Carabaylo. Coordenadas UTM WGS 84 (18L 0280210E 8689279N)

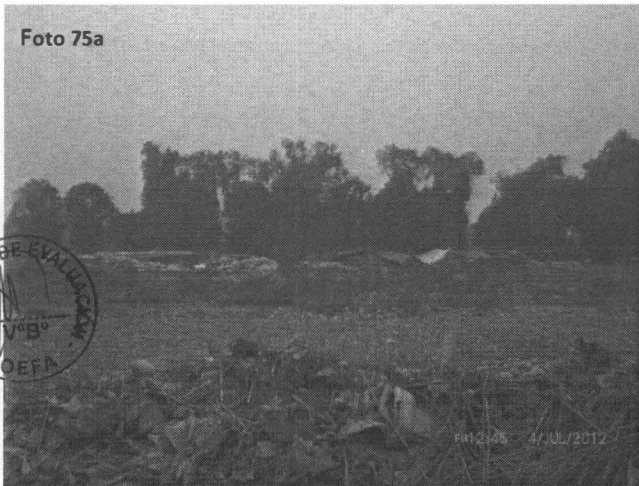
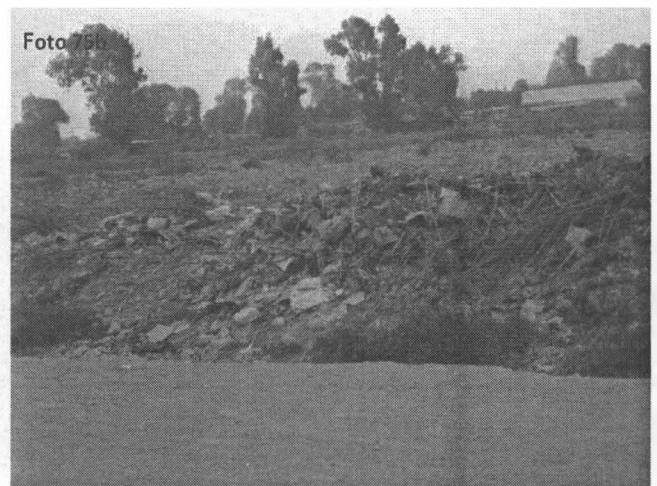
Fotografías N° 75a y 75b. Evidencia de afectación por residuos sólidos a canales de regadío y colectores de drenaje en las zonas agrícolas circundantes al cauce del río Chillón del lugar identificado, En el distrito de Carabaylo. Coordenadas UTM WGS 84 (18L 0280154E 8689179N)

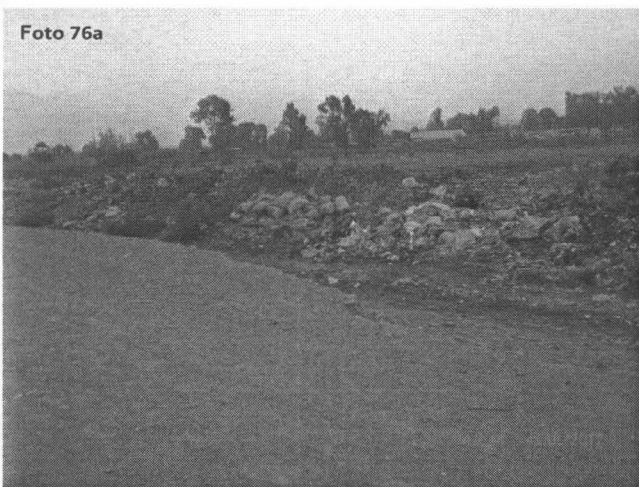
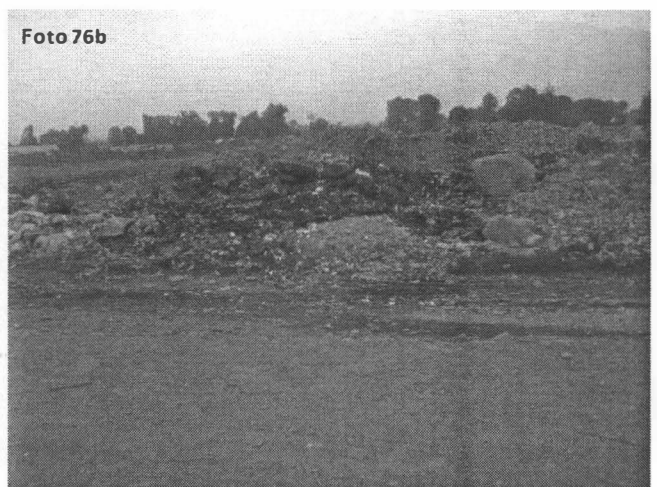
Fotografías N° 76a y 76b. Evidencia de afectación por residuos sólidos a canales de regadío y colectores de drenaje en las zonas agrícolas circundantes al cauce del río Chillón del lugar identificado, En el distrito de Carabaylo. Coordenadas UTM WGS 84 (18L 0280154E 8689179N)

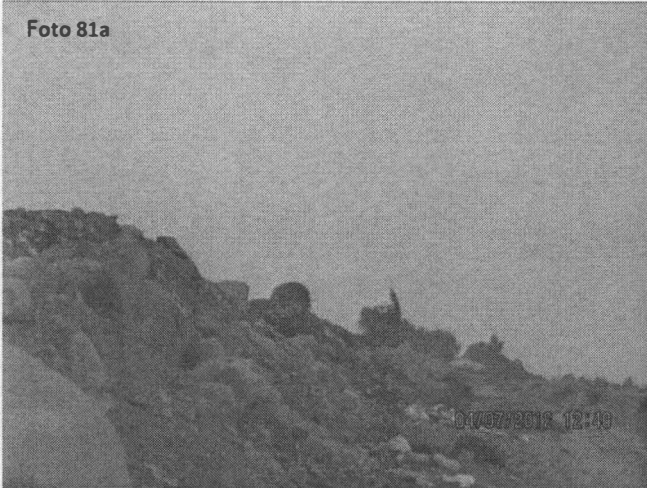
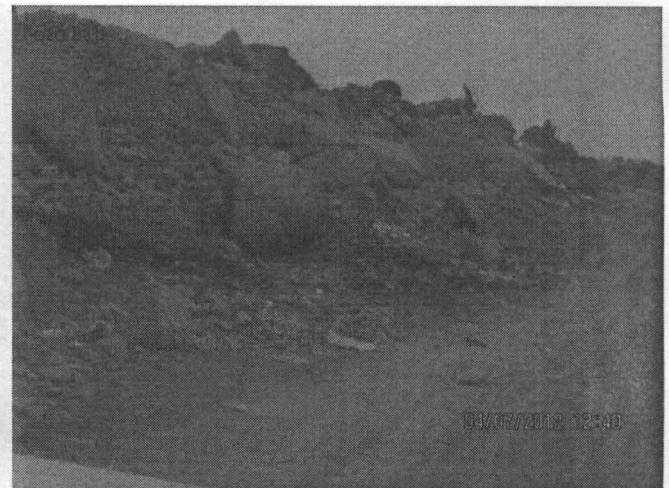
Fotografías N° 81a y 81b. Evidencia de acumulación de residuos sólidos de construcción mezclados con residuos domésticos, cerca al cauce del río Chillón, en el distrito de Carabayllo. Coordenadas UTM WGS 84 (18L 0279978E 8688867N)

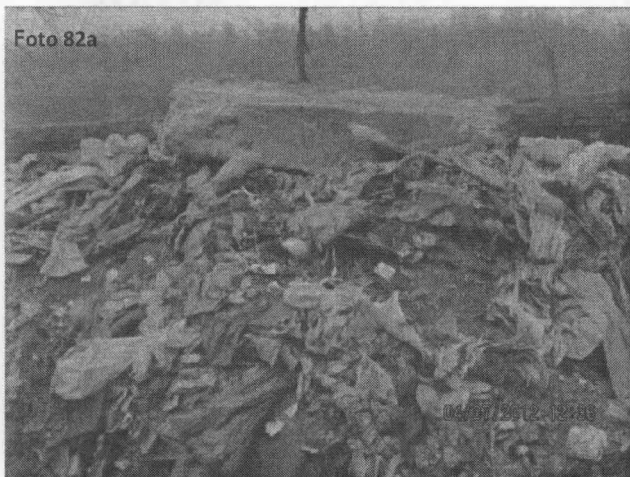
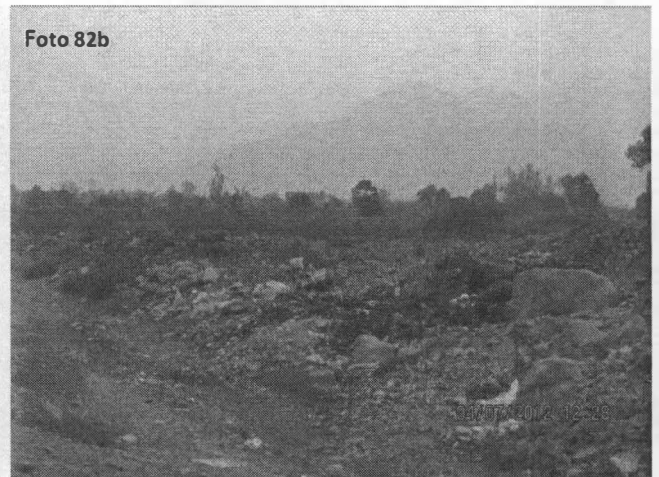
Fotografías N° 82a y 82b. Evidencia de acumulación de grandes cantidades de residuos sólidos domésticos, en los alrededores del cauce del río Chillón, en el distrito de Carabayllo. Coordenadas UTM WGS 84 (18L 0279978E 8688867N)

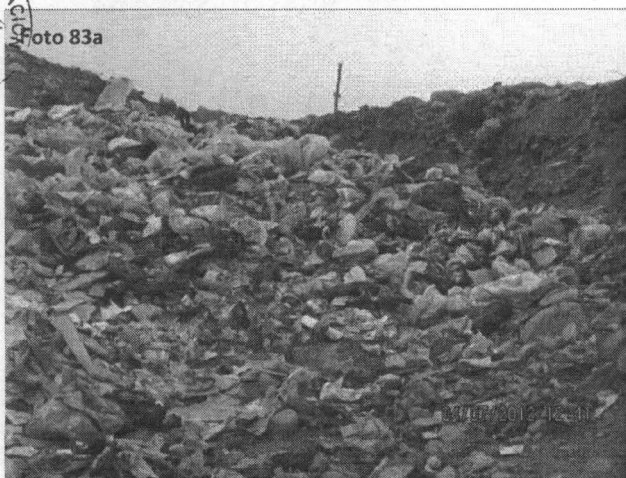
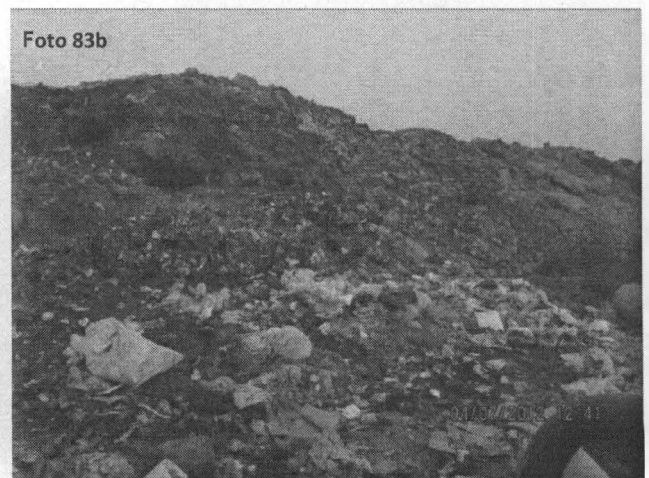
Fotografías N° 83a y 83b. Evidencia de acumulación de grandes cantidades de residuos sólidos domésticos, en los alrededores del cauce del río Chillón, en el distrito de Carabayllo. Coordenadas UTM WGS 84 (18L 0279730E 8688492N)

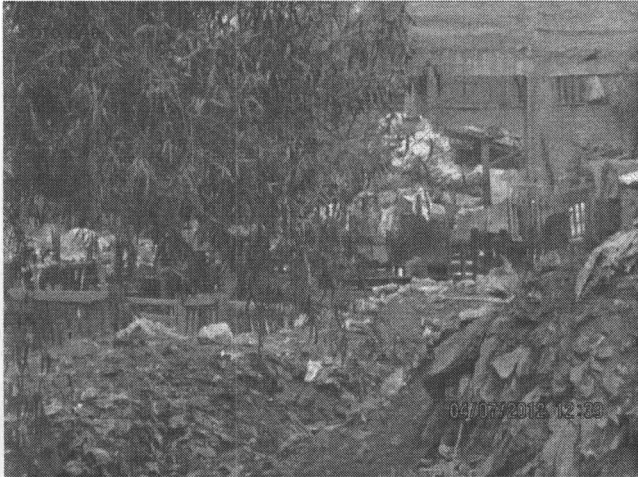
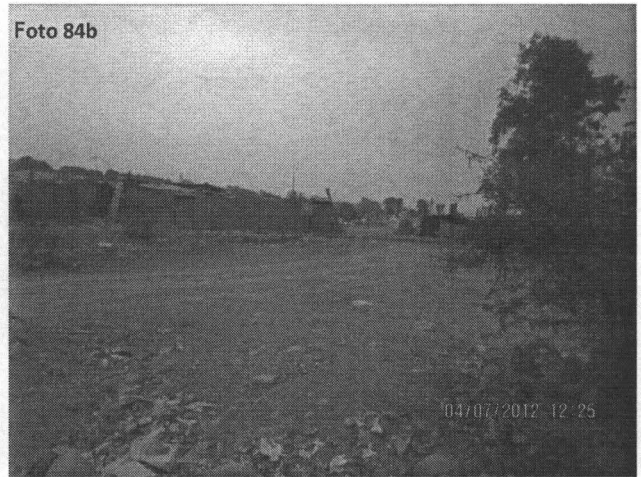
Fotografías N° 84a y 84b. Evidencia de casas improvisadas dedicadas a la crianza de cerdos con basura, reciclaje informal y quema de basura, en los alrededores del cauce del río Chillón, del distrito de Carabaylo. Coordenadas UTM WGS 84 (18L 0280426E 8689207N)

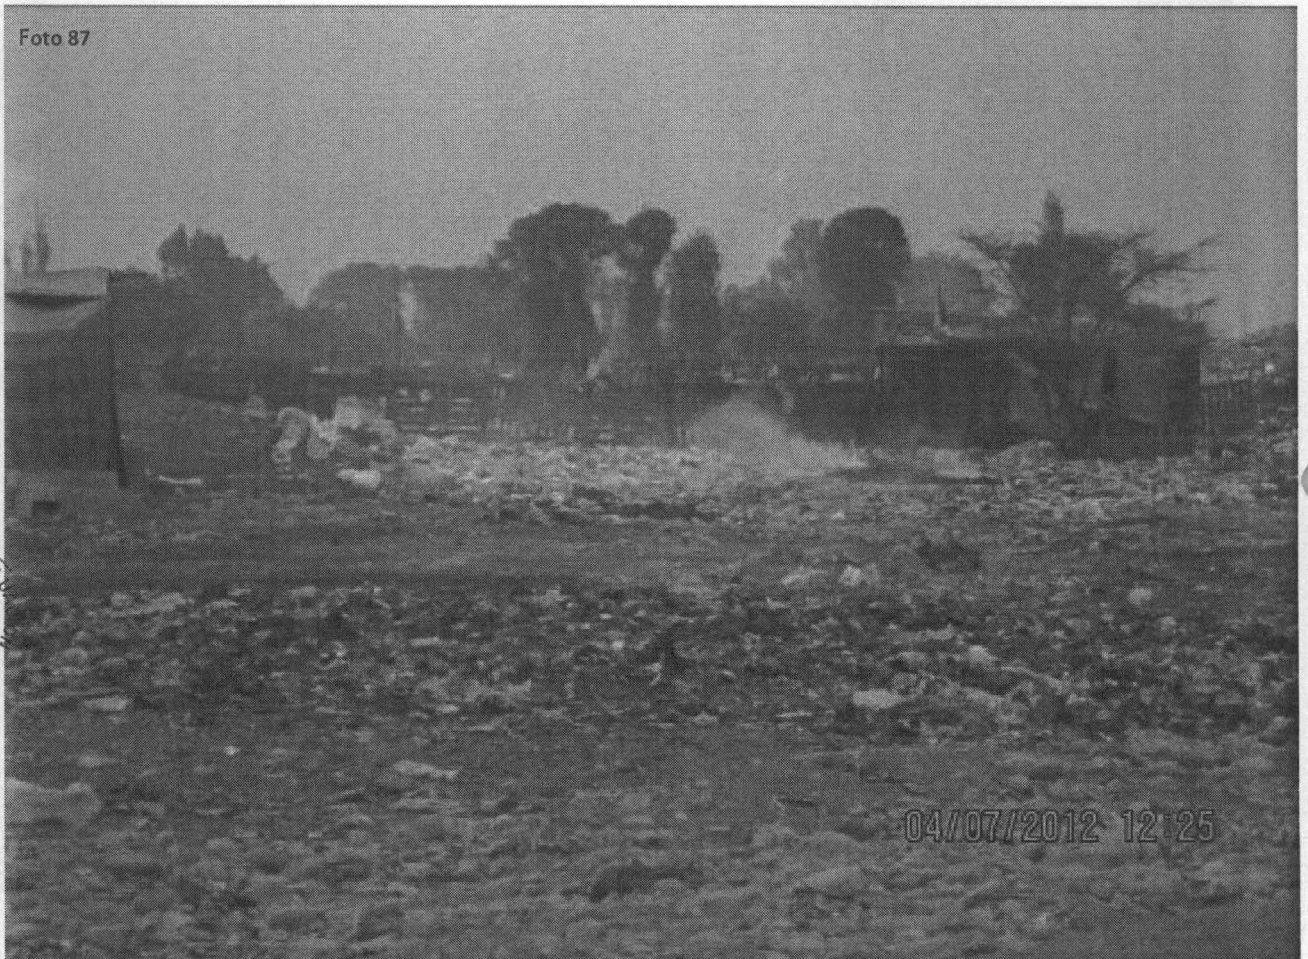
Fotografía N° 87. Evidencia de casas improvisadas dedicadas a la crianza de cerdos con basura, reciclaje informal y quema de basura, en los alrededores del cauce del río Chillón, del distrito de Carabaylo. Coordenadas UTM WGS 84 (18L 0280308E 8689365N)

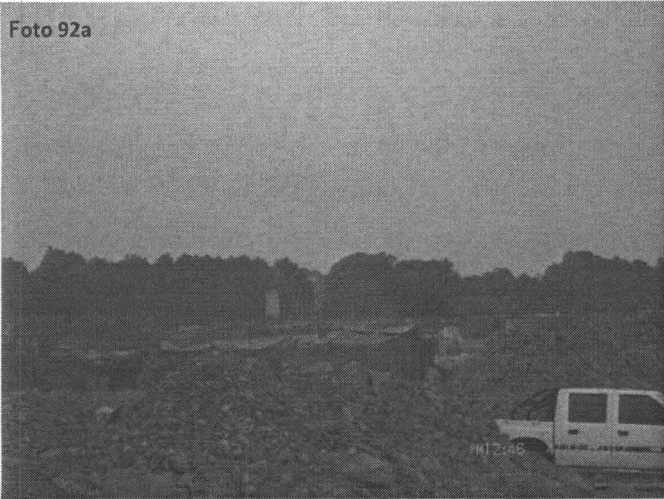
Foto 92a

Fotografías N° 92a y 92b. Evidencia de casas improvisadas dedicadas a la crianza de cerdos con basura, reciclaje informal y quema de basura, en los alrededores del cauce del río Chillón, del distrito de Carabaylo. Coordenadas UTM WGS 84 (18L 0279959E 8688750N)

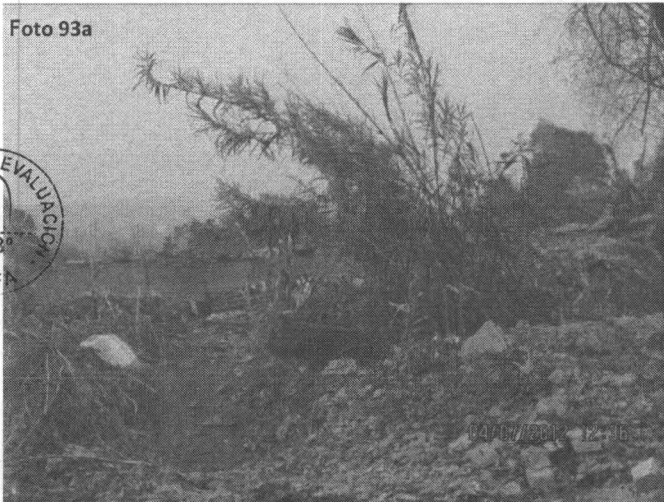
Foto 93a

Fotografías N° 93a y 93b. Evidencia de casas improvisadas dedicadas a la crianza de cerdos con basura, reciclaje informal y quema de basura, en los alrededores del cauce del río Chillón, del distrito de Carabaylo. Coordenadas UTM WGS 84 (18L 0279959E 8688750N)

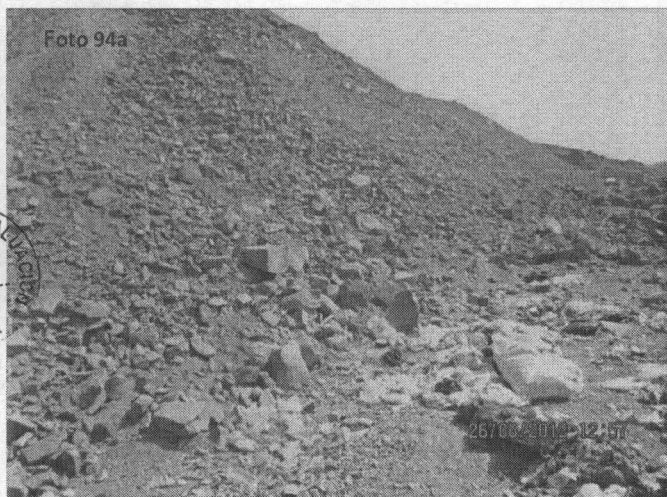
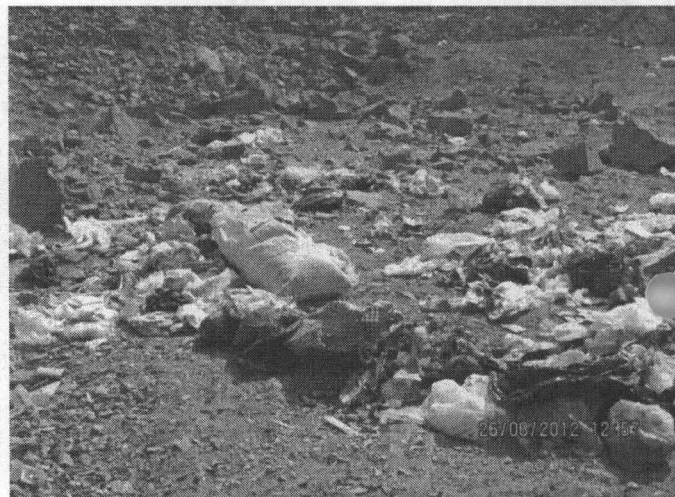
Fotografía N° 94a y 94b. Evidencia de acumulación de residuos sólidos en las cercanías del Asentamiento Humano "Girasoles" ubicado en el lado Sur del Botadero conocido como VASCONIA en el distrito de Carabaylo. Coordenadas UTM WGS 84 (18L 0272905E 8690872N)

7.10 Se verificó la existencia de un punto crítico de acumulación de residuos en las cercanías del Asentamiento Humano "Girasoles" ubicado en el lado Sur del botadero conocido como VASCONIA, en el distrito de Carabayllo, de acuerdo a la georeferenciación del Cuadro N° 09. La magnitud de la acumulación de los residuos, depende del tiempo en que demora pasar por dicho lugar el camión recolector de basura de la municipalidad, dado que los pobladores de dicha zona manifiestan que tienen muy poca frecuencia de recojo de residuos por los compactadores municipales, sólo pasan una vez por semana, lo cual obliga a la población a deshacerse de sus residuos en este lugar el resto de los días. Ver Fotografías N° 94a, 94b, 95a, 95b y 96.

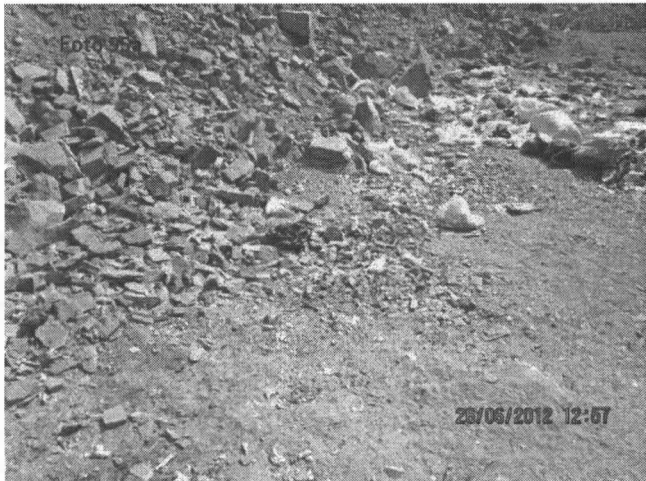
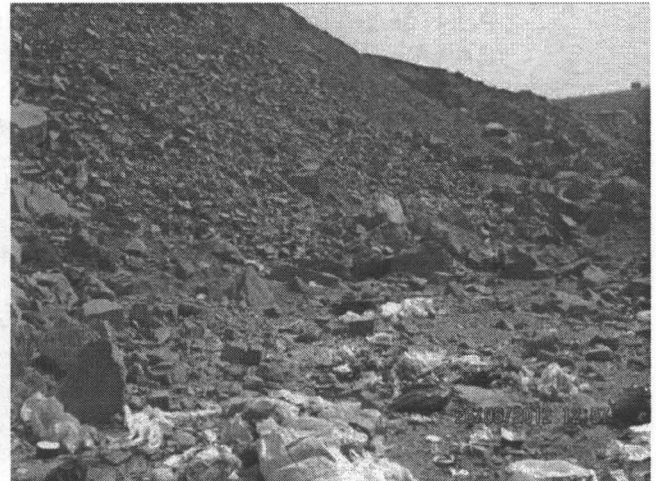
Fotografía N° 95a y 95b. Evidencia de acumulación de residuos sólidos en las cercanías del Asentamiento Humano "Girasoles" ubicado en el lado Sur del Botadero conocido como VASCONIA, en el distrito de Carabayllo. Coordenadas UTM WGS 84 (18L 0272898E 8690907N)

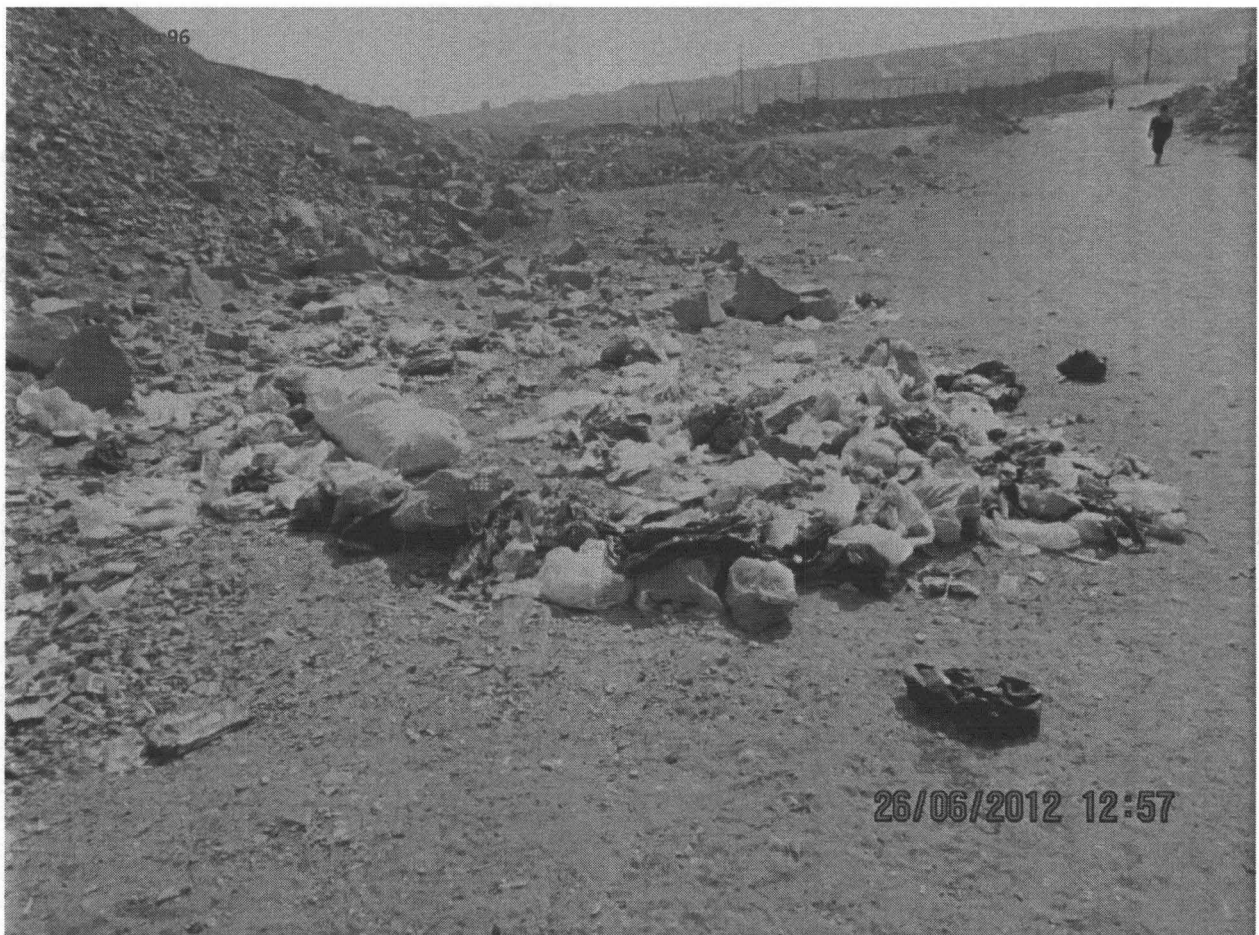
Fotografía N° 96. Evidencia de acumulación de residuos sólidos en las cercanías del Asentamiento Humano "Girasoles" ubicado en el lado Sur del Botadero conocido como VASCONIA, en el distrito de Carabayllo. Coordenadas UTM WGS 84 (18L 0272898E 8690907N)

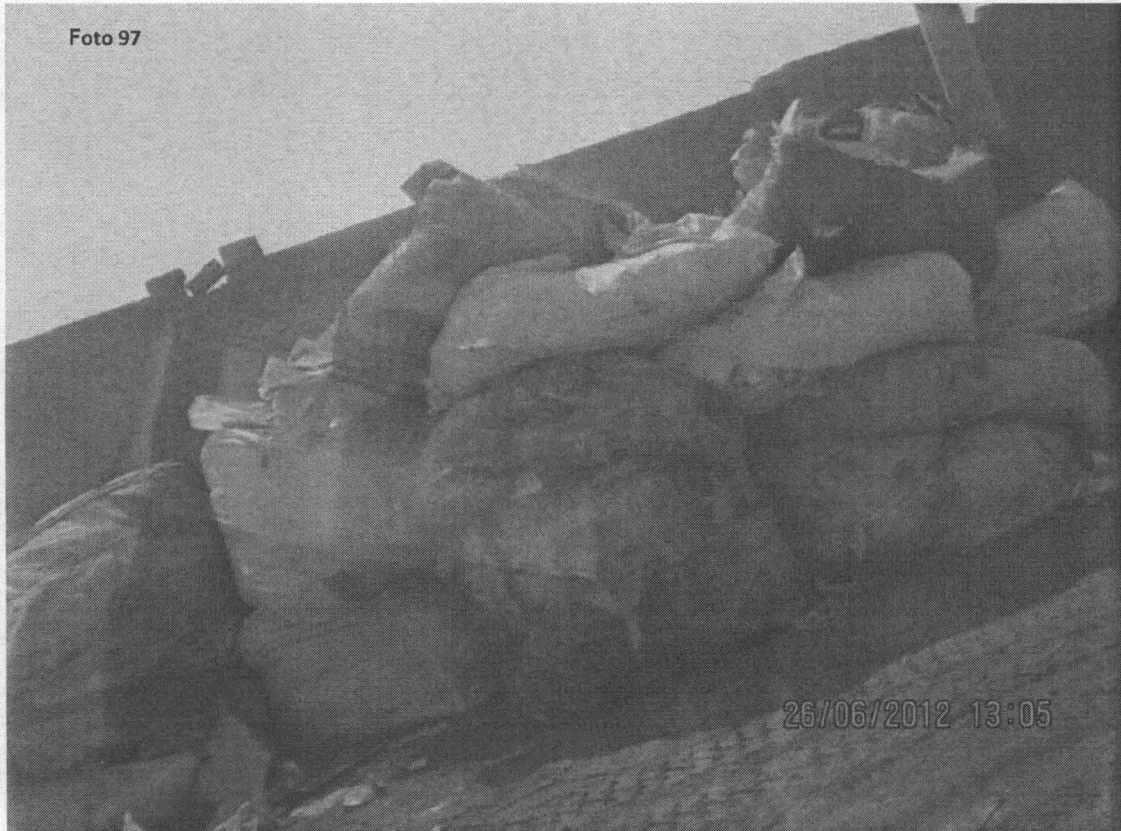
Foto 97

Fotografía N° 97. Evidencia de reciclaje informal de residuos sin las condiciones mínimas sanitarias, en las parcelas Privadas, ubicadas en la parte posterior de las Zonas de "San José" y "Valle Hermoso", en Lomas de Carabayllo. Coordenadas UTM WGS 84 (18L 0273119E 8691467N)

7.11 Se constató la existencia de otro punto crítico en la zona de parcelas privadas ubicadas en la parte posterior de los barrios "San José" y Valle Hermoso", en Lomas de Carabayllo, distrito de Carabayllo, de acuerdo a la georeferenciación del Cuadro N° 10. Hay varias parcelas privadas de viviendas que se dedican al reciclaje informal de residuos sólidos y quema de basura; se observó que no existen las mínimas condiciones sanitarias para el manejo de los residuos en dichas parcelas, el Supervisor de Limpieza de la Municipalidad de Carabayllo, Sr. Manuel Esquivel Zari, manifiesta que a estos lotes no los pueden intervenir porque son propiedad privada y requieren la presencia del Ministerio Público. Ver Fotografías N° 97, 98, 99 y 100.

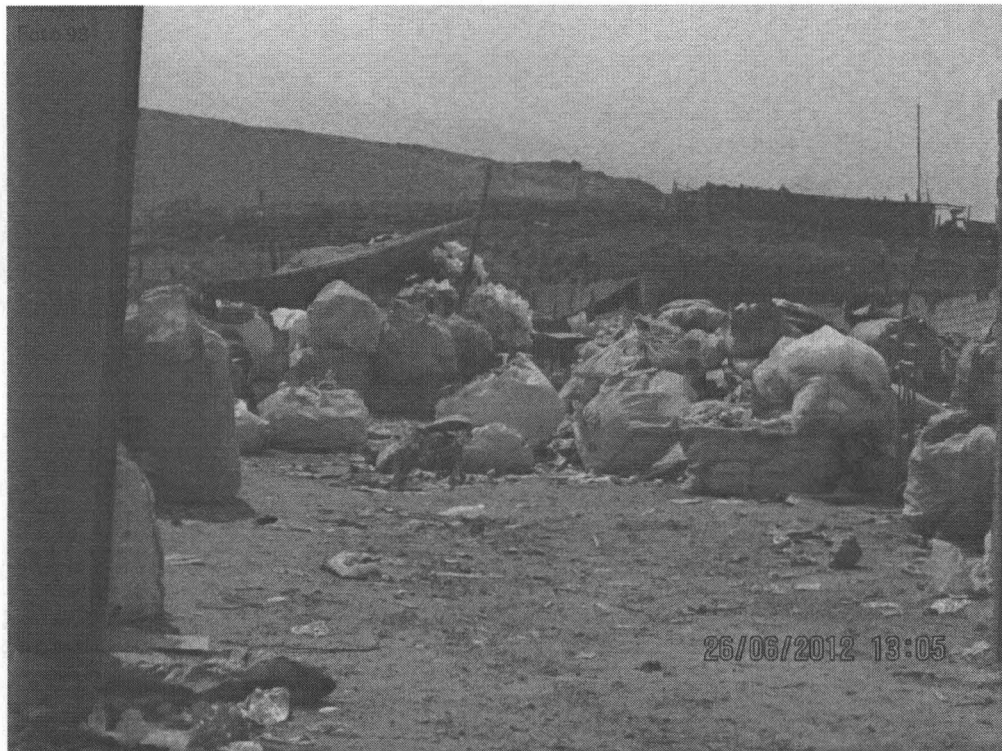
Fotografía N° 98. Evidencia de reciclaje informal de residuos sin las condiciones mínimas sanitarias, en las parcelas Privadas, ubicadas en la parte posterior de las Zonas de "San José" y "Valle Hermoso", en Lomas de Carabayllo. Coordenadas UTM WGS 84 (18L 0273119E 8691467N)

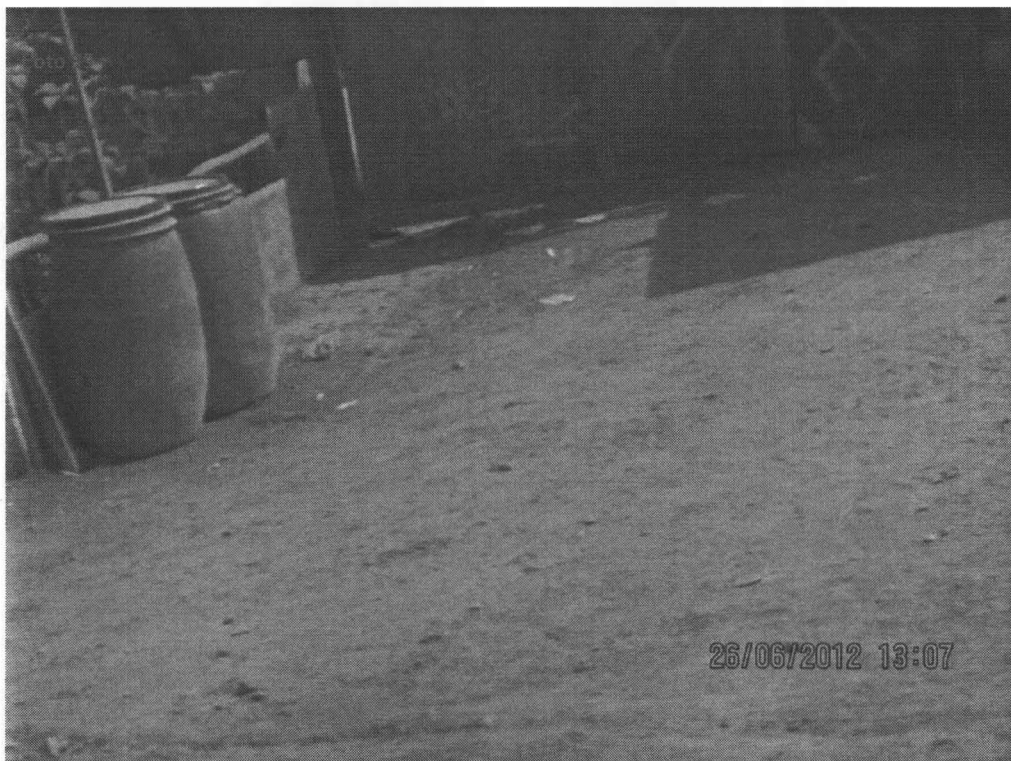
Fotografía N° 99. Evidencia de reciclaje informal de residuos sin las condiciones mínimas sanitarias, en las parcelas Privadas, ubicadas en la parte posterior de las Zonas de "San José" y "Valle Hermoso", en Lomas de Carabayllo. Coordenadas UTM WGS 84 (18L 0273001E 8691391N)
