INFORME N° 548 -2012-OEFA/DE

ASUNTO : Evaluación de Línea de Base de Disposición Final de Residuos Sólidos en el Distrito de Carabaylo que servirá de insumo para las actividades de Supervisión a Entidades Públicas de la Dirección de Supervisión del OEFA

FECHA : San Isidro, 12 NOV. 2012

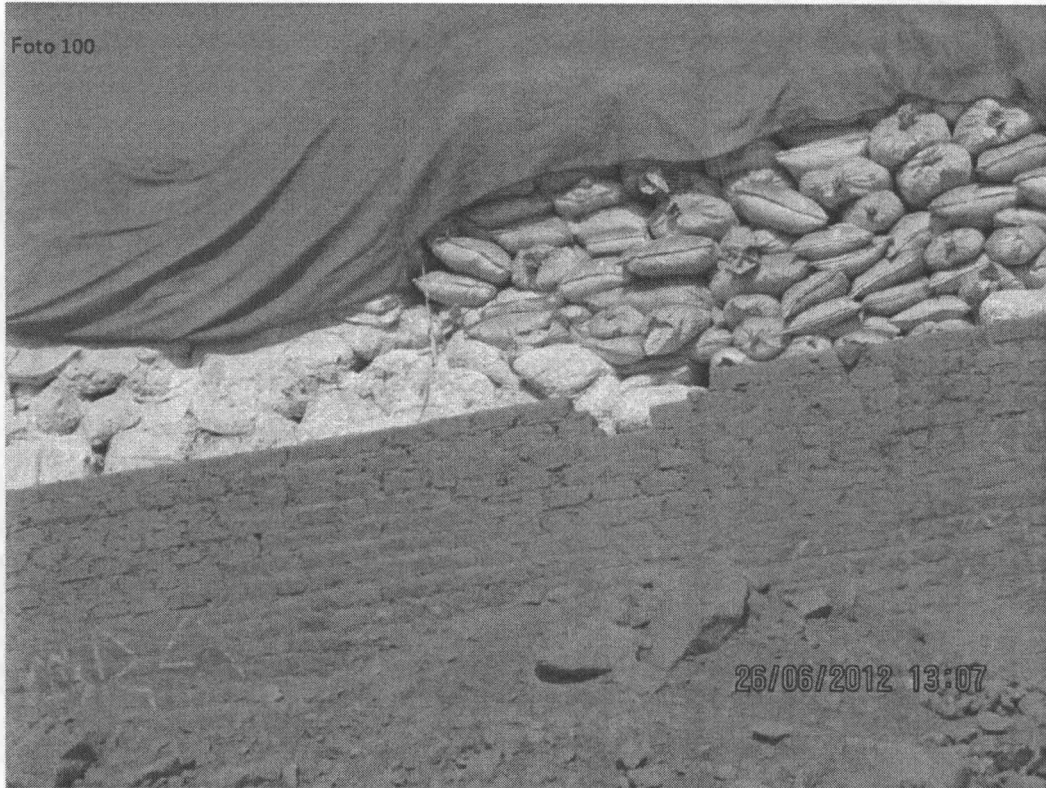
Fotografía N° 100. Evidencia de reciclaje informal de residuos sin las condiciones mínimas sanitarias, en las parcelas Privadas, ubicadas en la parte posterior de las Zonas de "San José" y "Valle Hermoso", en Lomas de Carabayllo. Coordenadas UTM WGS 84 (18L 0273001E 8691391N)

7.11 Se constató la existencia de otro punto crítico en la zona de parcelas privadas ubicadas en la parte posterior de los barrios "San José" y Valle Hermoso", en Lomas de Carabayllo, distrito de Carabayllo, de acuerdo a la georeferenciación del Cuadro N° 10. Hay varias parcelas privadas de viviendas que se dedican al reciclaje informal de residuos sólidos y quema de basura; se observó que no existen las mínimas condiciones sanitarias para el manejo de los residuos en dichas parcelas, el Supervisor de Limpieza de la Municipalidad de Carabayllo, Sr. Manuel Esquivel Zari, manifiesta que a estos lotes no los pueden intervenir porque son propiedad privada y requieren la presencia del Ministerio Público. Ver Fotografías N° 97, 98, 99 y 100.

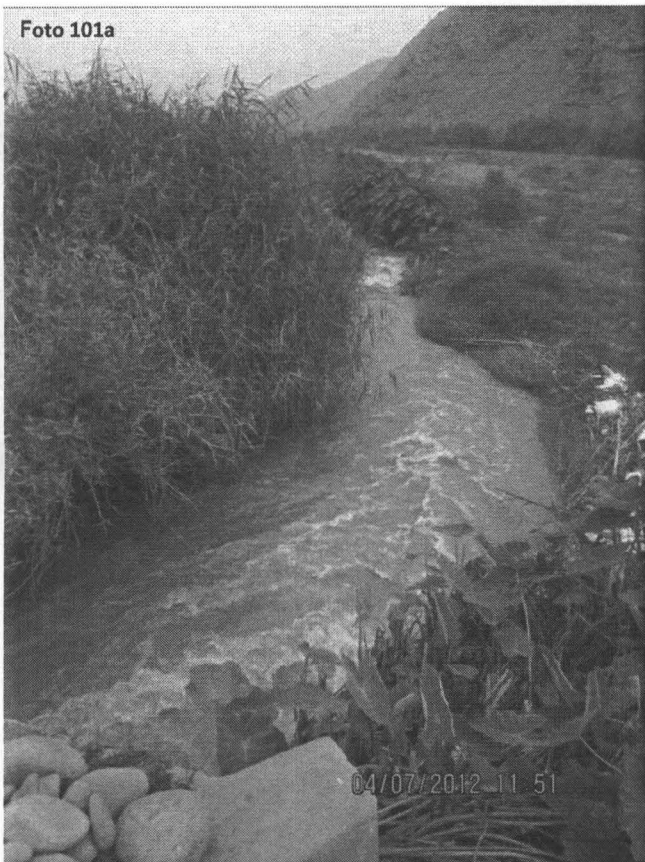
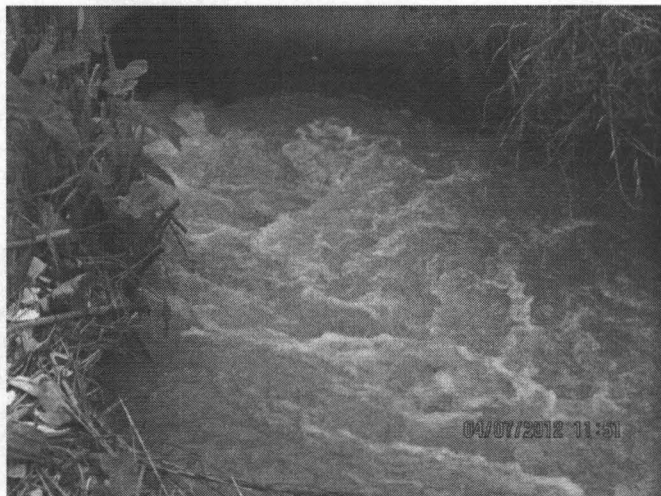
Foto 101a

Fotografía N° 101a y 101b. Zona de desvío del canal de irrigación hacia las zonas agrícolas en el extremo Noreste del cauce del río Chillón, del distrito de Carabaylo, Coordenadas UTM WGS 84 (18L 0281880E 8693206N)

- 7.12 De las visitas de campo a otras zonas del distrito de Carabayllo, sobre el cauce del río Chillón, se constató que en el extremo Nor-Este, de acuerdo a la georeferenciación del Cuadro N° 11, se trata de una gran área dedicada eminentemente a uso agrícola y En todos los alrededores de esta zona evaluada, no se observó ningún tipo de acumulación de residuos sólidos. Ver Fotografías N° 101a, 101b, 102a, 102b, 103a, 103b, 104a y 104b.

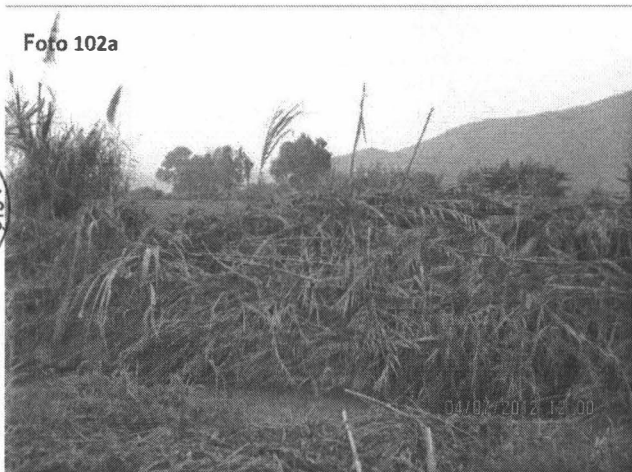
Foto 102a

Fotografía N° 102a y 102b. Zonas eminentemente agrícolas colindantes con el extremo Noreste del cauce del río Chillón, del distrito de Carabaylo. No se aprecian acumulaciones de residuos sólidos. Coordenadas UTM WGS 84 (18L 0281880E 8693206N)

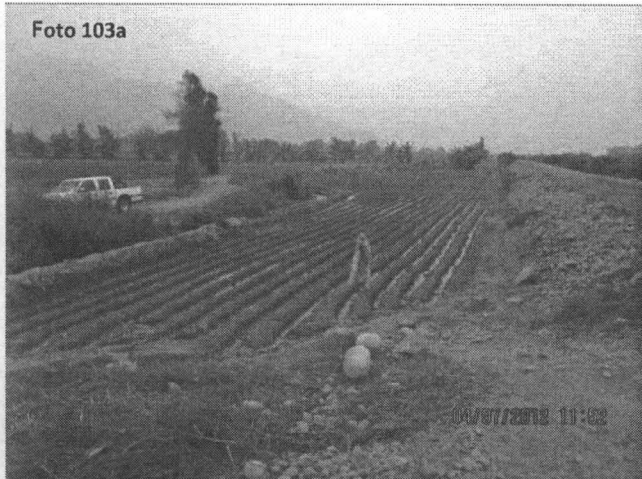
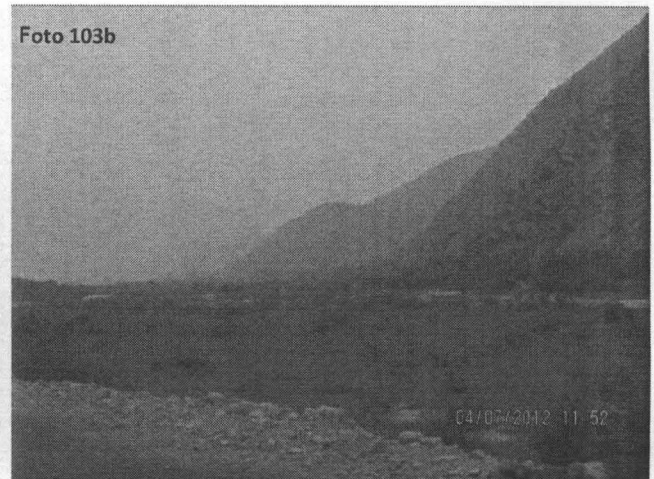
Fotografía N° 103a y 103b. Zonas eminentemente agrícolas colindantes con el extremo Noreste del cauce del río Chillón, del distrito de Carabaylo. No se aprecian acumulaciones de residuos sólidos. Coordenadas UTM WGS 84 (18L 0281880E 8693206N)

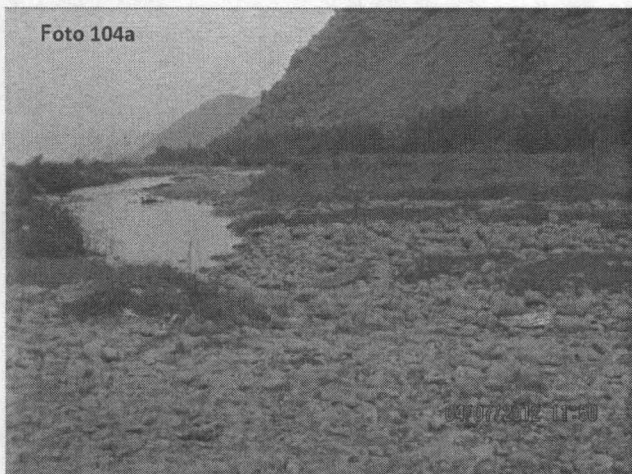
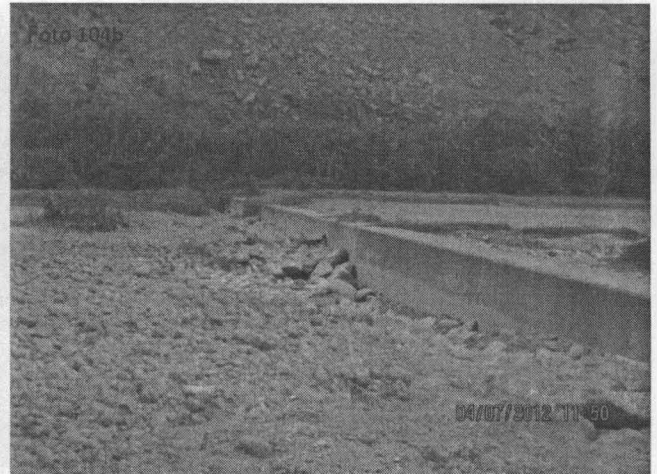
Fotografía N° 104a y 104b. Zonas eminentemente agrícolas colindantes con el extremo Noreste del cauce del río Chillón, del distrito de Carabaylo. No se aprecian acumulaciones de residuos sólidos. Coordenadas UTM WGS 84 (18L 0281880E 8693206N)
