## INFORME N° 135 - 2013-OEFA/DE

ASUNTO : Evaluación de áreas impactadas en el Lote 1 AB, correspondiente a la  
cuenca del Pastaza - Comunidad Nativa Los Jardines

FECHA : San Isidro, 14 MAR. 2013

INFORME N° 065 -2013-OEFA/DE

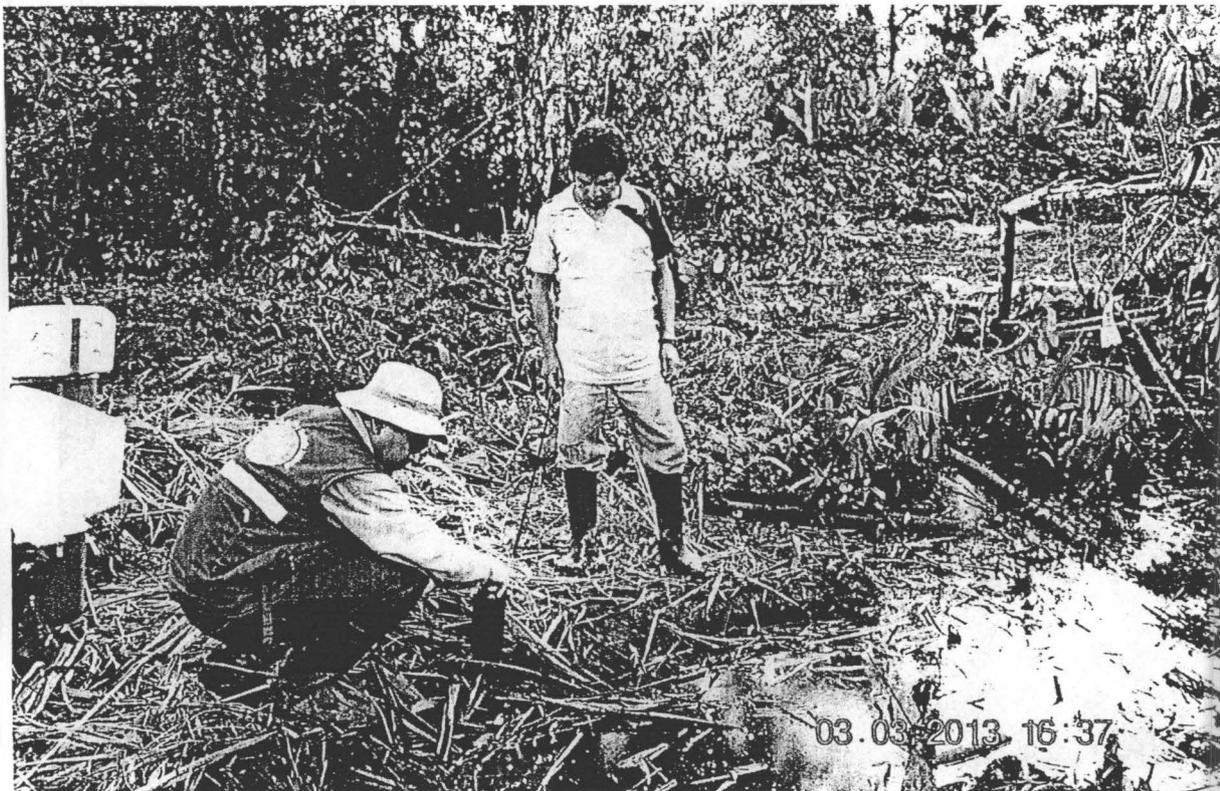
Fotografía 7: Toma de muestra de agua. próximo a este punto se tomaron muestras de sedimento y suelo.

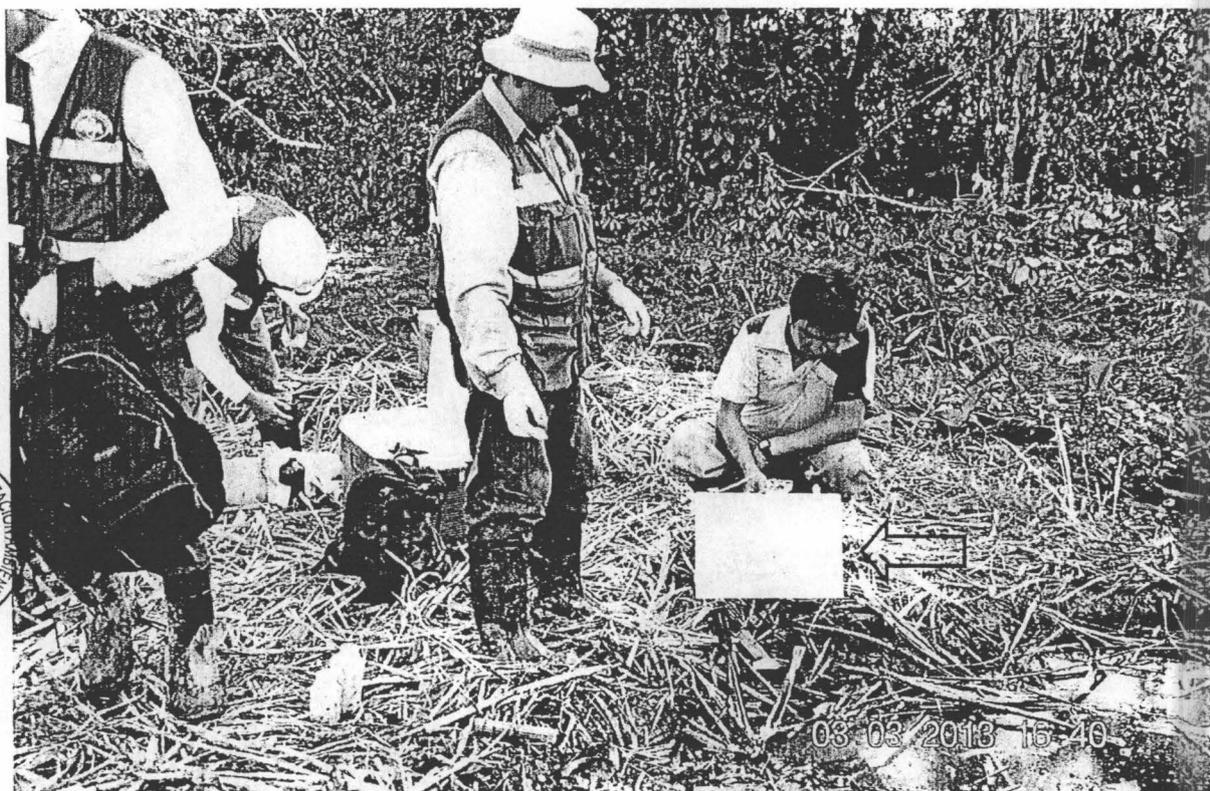
Fotografía 8: Se georeferenció cada punto evaluado y se documentó fotográficamente En esta foto la ubicación del punto evaluado M-04 con coordenadas E 38713 N 9689554.

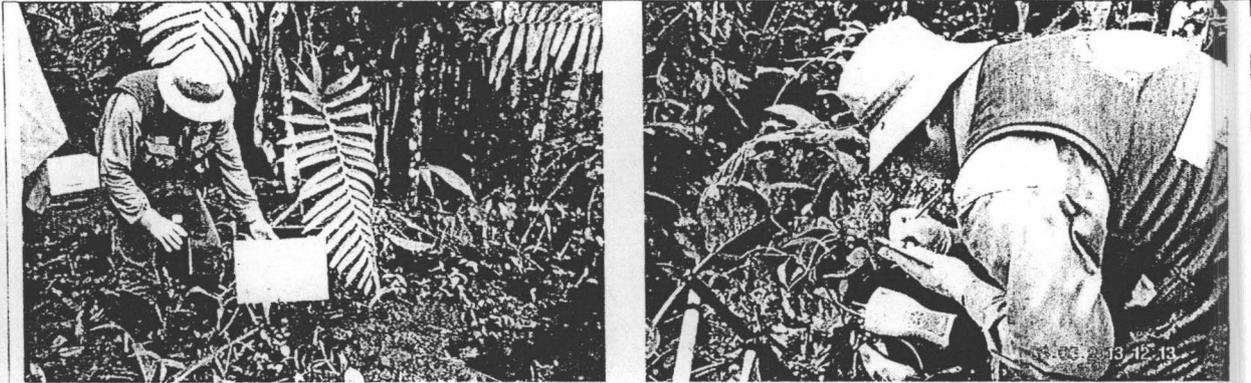
Fotografía N° 21: Muestreo de agua superficial en canal de escorrentía de Zona inundable de Quebrada Ismacaño, a espalda de Comunidad Los Jardines - estación M01

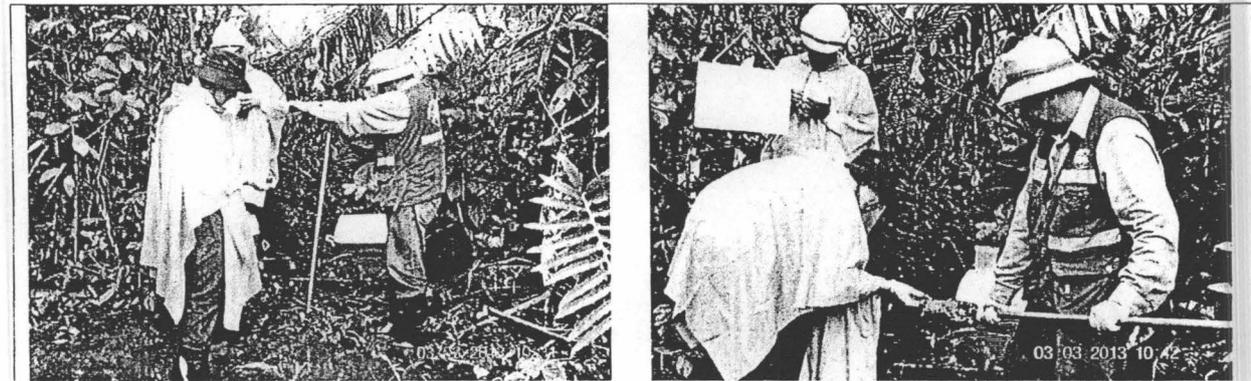
Fotografía N° 22: Muestreo de suelo, en canal de escorrentía de Zona inundable de Quebrada Ismacaño, a espalda de Comunidad Los Jardines - estación S01

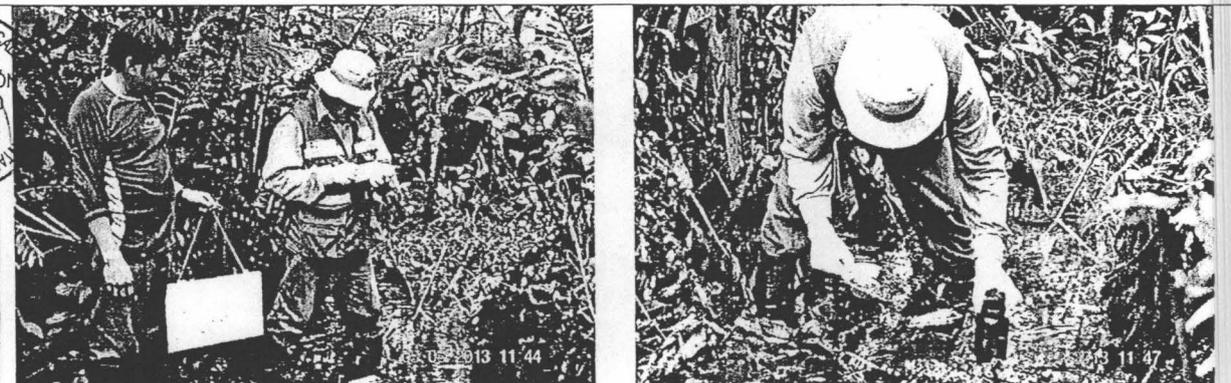
Fotografía N° 23: Muestreo sedimento en zona Inundable de quebrada Ismacaño, a espalda de Comunidad Los Jardines estación SD-02

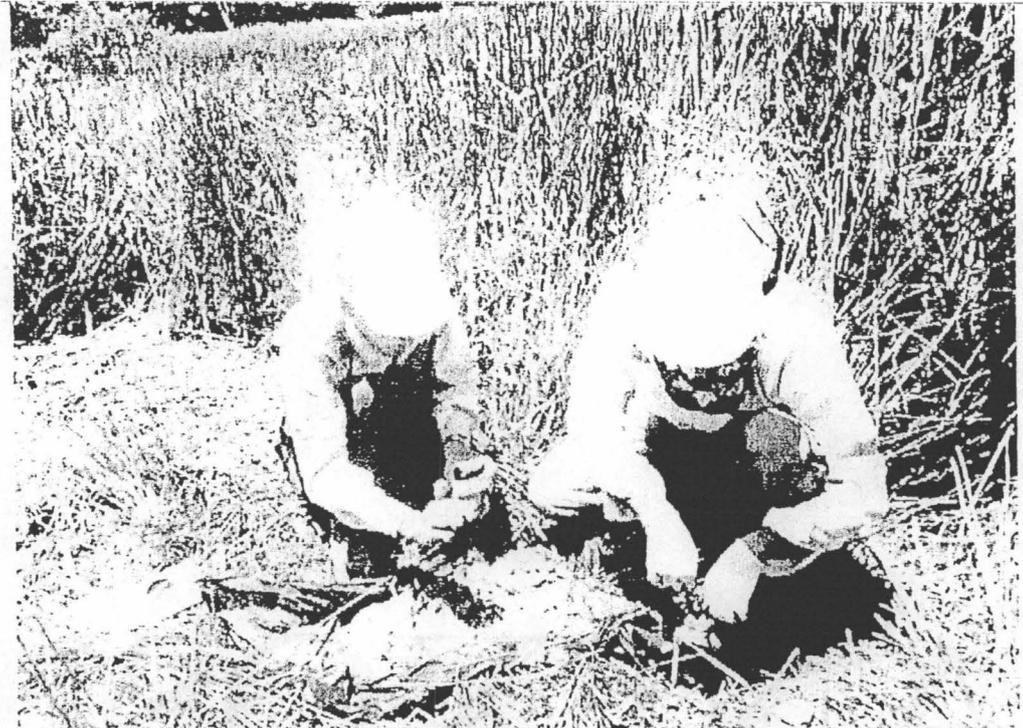
Fotografía N° 1: Personal del Laboratorio Envirolab tomando la muestra de suelos codificada CNOR-OEFA-01-S1, ubicada en Capahuari Norte.

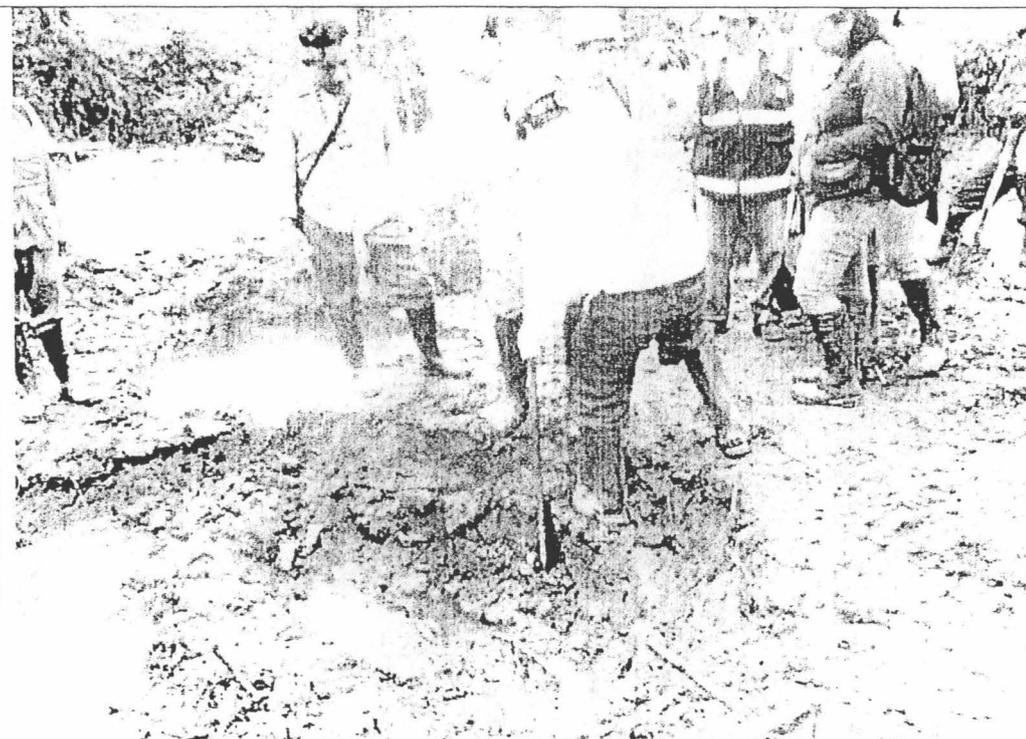
Fotografía N° 4: Vista de la toma de muestra de suelos codificada como Jardines-OEFA-01-P4.

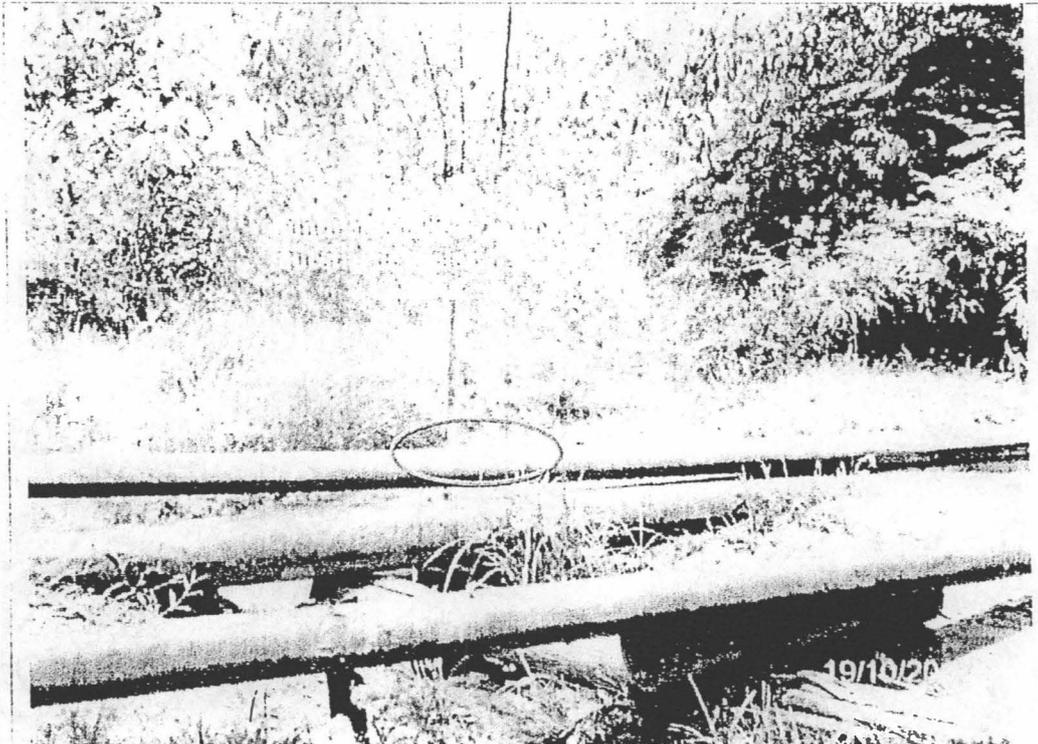
Fotografía N° 5: Vista del área donde se tomó la segunda muestra de suelos codificada como D-capas-OEFA-01-P2.

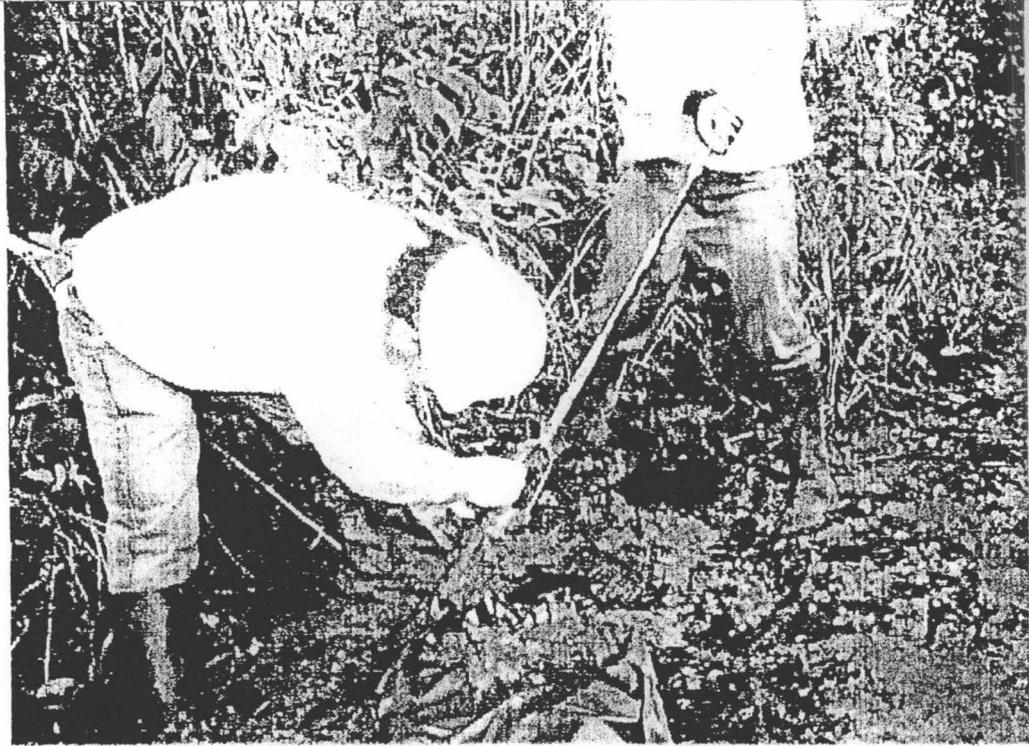
Fotografía N° 7: Vista de la toma de muestra de suelos codificada Csur-C-Safety Basic-OEFA-C1. El punto evaluado corresponde al Sitio PAC del Lote 1-AB denominado CSUR09.
