**INFORME N° 697-2014-OEFA/DE-SDCA**

ASUNTO : Reporte de Campo sobre identificación de área con suelo  
impregnado con hidrocarburo en el Lote VII/VI.

## REPORTE CAMPO

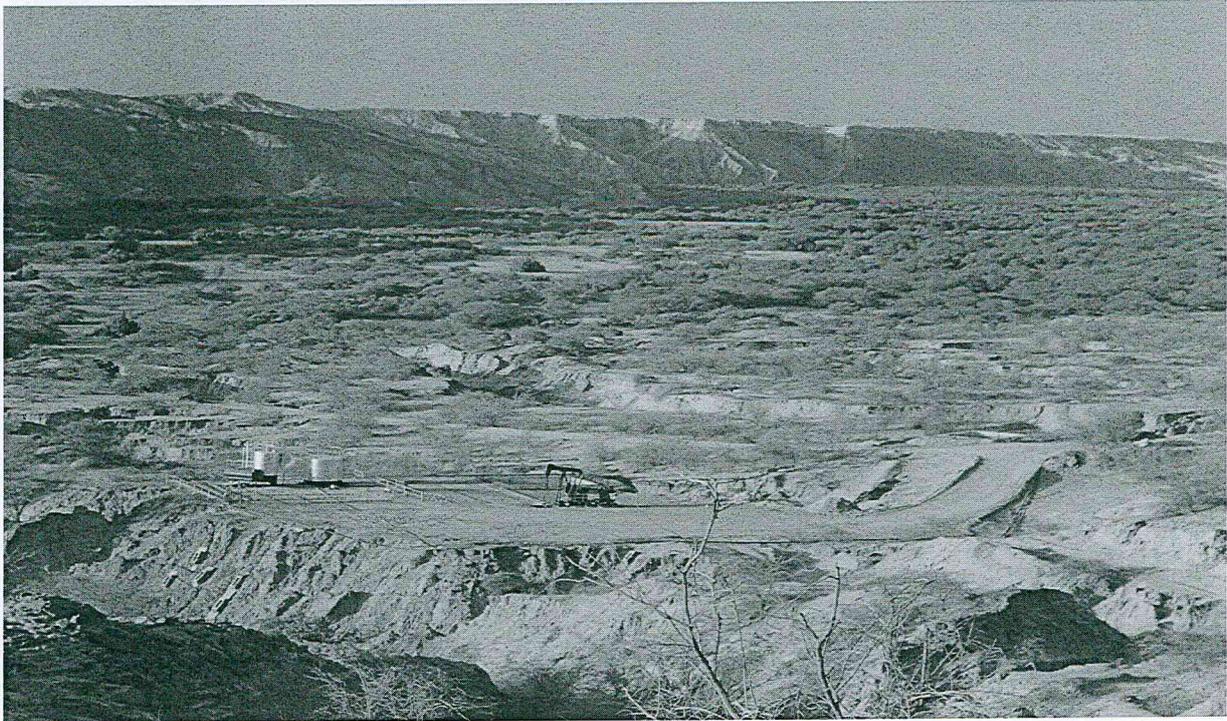
Fotografía N° 1. Vista panorámica de la batería a donde van las tuberías de producción procedentes de los pozos.

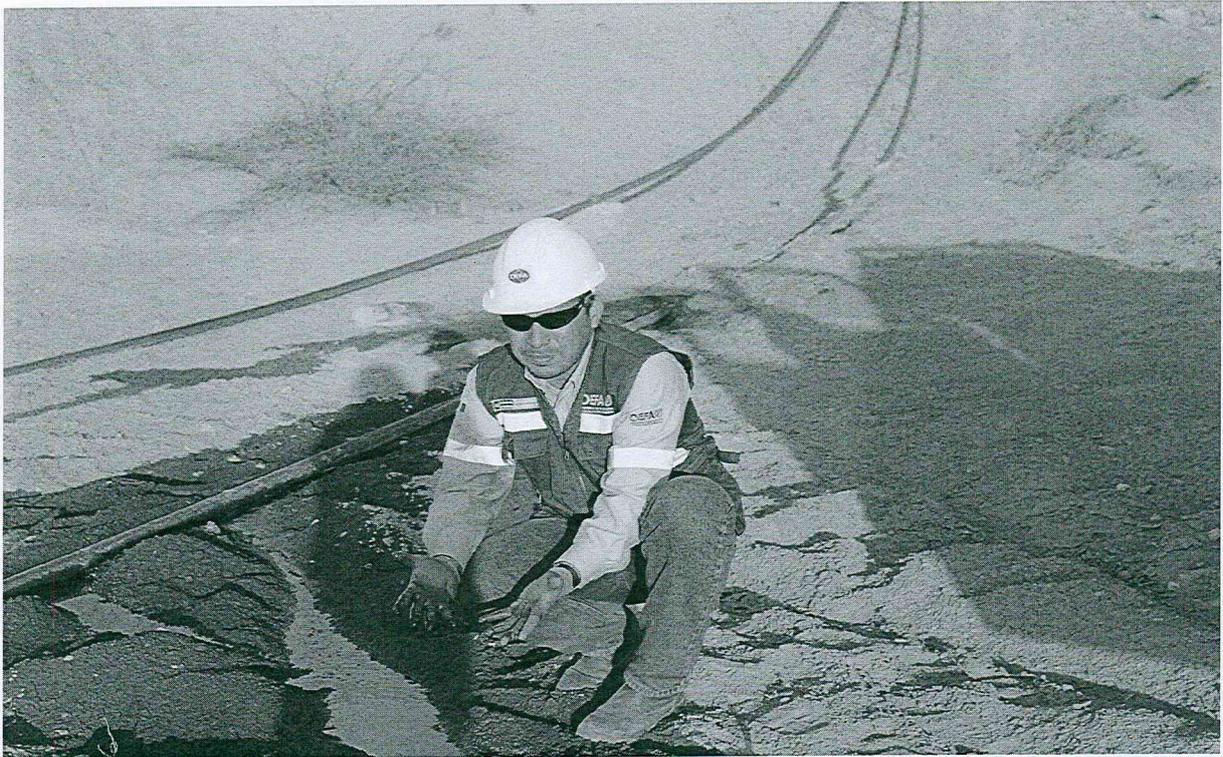
**Fotografía N° 7.** Vista del personal de la Unidad de Identificación de Pasivos Ambientales del Subsector Hidrocarburos de OEFA, en el área afectada.

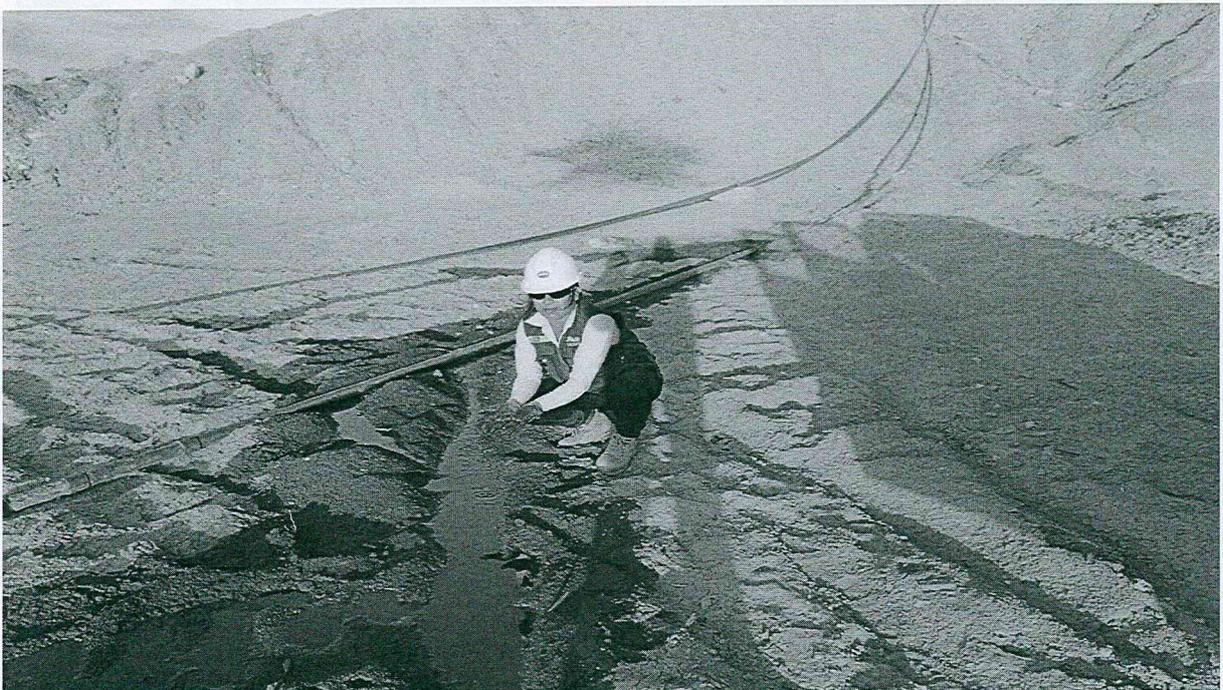
**Fotografía N° 8.** Vista del personal de la Unidad de Identificación de Pasivos Ambientales del Subsector Hidrocarburos de OEFA, en el área afectada.
