# **ANEXO B**

Planes de Evaluación Ambiental en la microcuenca TIGR-

**INFORME N° 00062-2019-OEFA/DEAM-SSIM**

**ASUNTO** : Plan de Evaluación Ambiental del sitio con código S0232 ubicado en el Lote 192, en el ámbito de la cuenca del río Tigre, distrito de Tigre, provincia y departamento de Loreto.

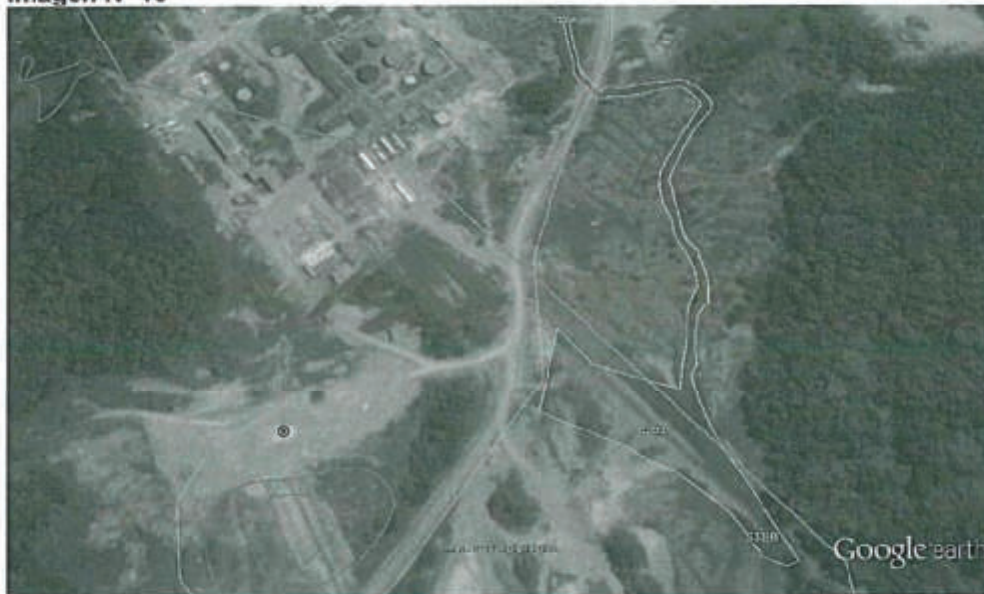
Imagen N° 16

El punto crítico S-33, se encuentra ubicado al lado sureste del campamento San Jacinto así como de los pozos San Jacinto 28H, 13 y 14.

El punto S-33, fue identificado como punto crítico al evidenciarse presencia de hidrocarburos en su fracción media y pesada así como del metal cadmio en concentraciones que superaron los ECA para suelo Agrícola.

De acuerdo a los resultados analíticos obtenidos en el segundo monitoreo y a la metodología aplicada para la determinación de sitios contaminados se identificó al sitio contaminado (Imagen N° 16).

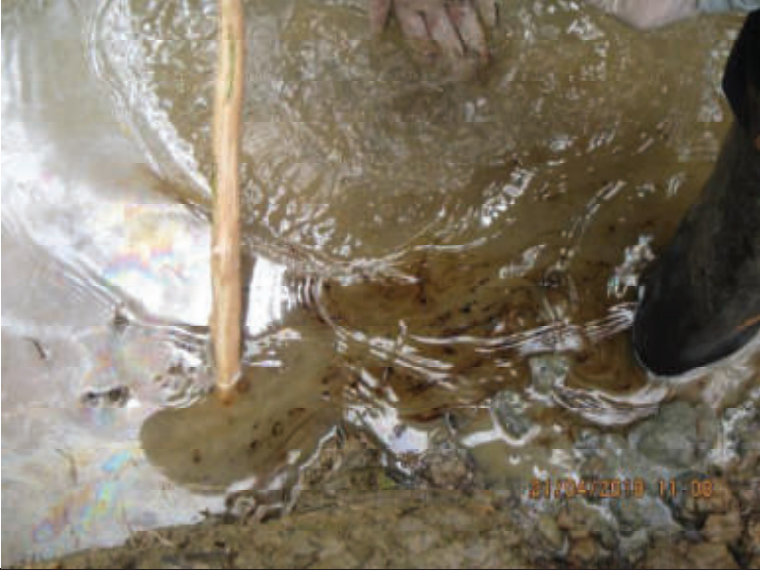
VISITA DE RECONOCIMIENTO DE POSIBLE SITIO IMPACTADO S0232					
CUE: 2018-05-0093			CUC: 001-04-2018-402		
Distrito	Tigre	Provincia	Loreto	Departamento	Loreto
<b>FOTOGRAFÍA N.º 3 R003045</b>

Fecha: 21/04/2018					
Hora: 11:08 horas					
<b>COORDENADAS UTM -WGS84 – ZONA 18M</b>					
Este (m): 0403883					
Norte (m): 9744325					
Altitud (m.s.n.m): 164					
Precisión: ± 3					
<b>DESCRIPCIÓN:</b>		Se evidenció hidrocarburos en fase libre después de realizar los hincados respectivos en la Quebrada 1-S0232.			
VISITA DE RECONOCIMIENTO DE POSIBLE SITIO IMPACTADO S0232					
CUE: 2018-05-0093			CUC: 001-04-2018-402		
Distrito	Tigre	Provincia	Loreto	Departamento	Loreto
<b>FOTOGRAFÍA N.º 4 R003052</b>

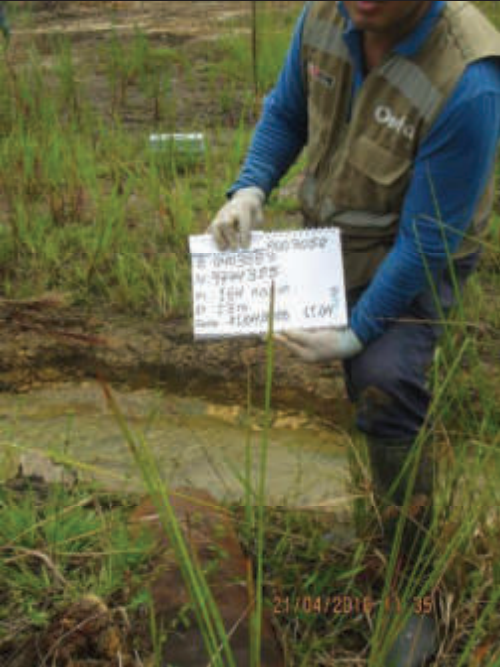
Fecha: 21/04/2018					
Hora: 11:35 horas					
<b>COORDENADAS UTM -WGS84 – ZONA 18M</b>					
Este (m): 0403883					
Norte (m): 9744325					
Altitud (m.s.n.m): 164					
Precisión: ± 3					
<b>DESCRIPCIÓN:</b>		Se puede visualizar que el punto de referencia R003052 se ubica sobre la Quebrada 1-S0232, la cual se encontraba con hidrocarburos en su sedimento como en la parte superficial.

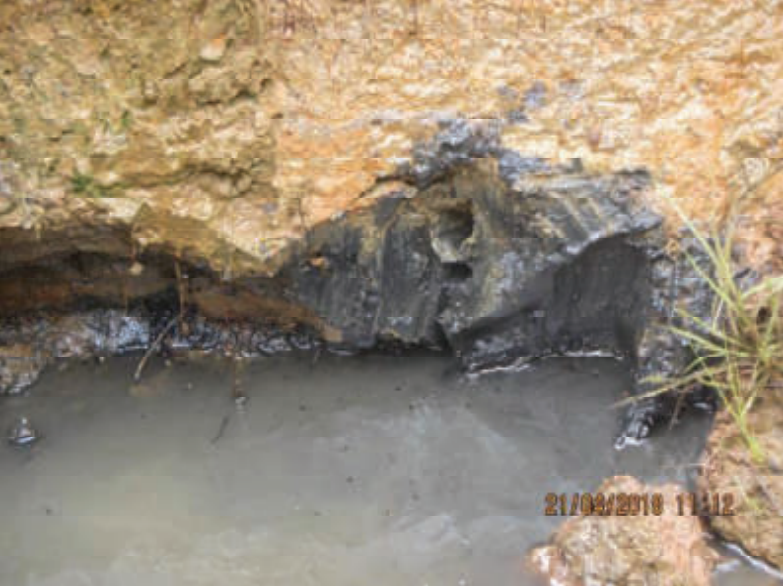
VISITA DE RECONOCIMIENTO DE POSIBLE SITIO IMPACTADO S0232					
CUE: 2018-05-0093			CUC: 001-04-2018-402		
Distrito	Tigre	Provincia	Loreto	Departamento	Loreto
<b>FOTOGRAFÍA N.º 5 R003052</b>

Fecha: 21/04/2018					
Hora: 11:12 horas					
<b>COORDENADAS UTM -WGS84 – ZONA 18M</b>					
Este (m): 0403883					
Norte (m): 9744325					
Altitud (m.s.n.m): 164					
Precisión: ± 3					
<b>DESCRIPCIÓN:</b>		En las paredes de la Quebrada 1-S0232 se evidenció suelo con hidrocarburos.			
VISITA DE RECONOCIMIENTO DE POSIBLE SITIO IMPACTADO S0232					
CUE: 2018-05-0093			CUC: 001-04-2018-402		
Distrito	Tigre	Provincia	Loreto	Departamento	Loreto
<b>FOTOGRAFÍA N.º 6 R003045/R003052</b>

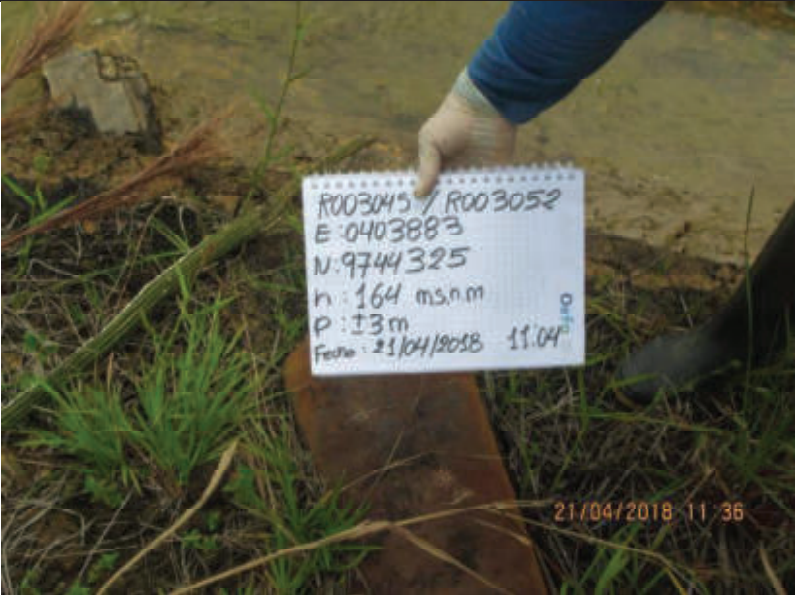
Fecha: 21/04/2018					
Hora: 11:36 horas					
<b>COORDENADAS UTM -WGS 84 – ZONA 18M</b>					
Este (m): 0403883					
Norte (m): 9744325					
Altitud (m.s.n.m): 164					
Precisión: ± 3					
<b>DESCRIPCIÓN:</b>		En los puntos de referencia R003045/R003052 se ubicó restos de materiales de la actividad de hidrocarburos como tuberías.

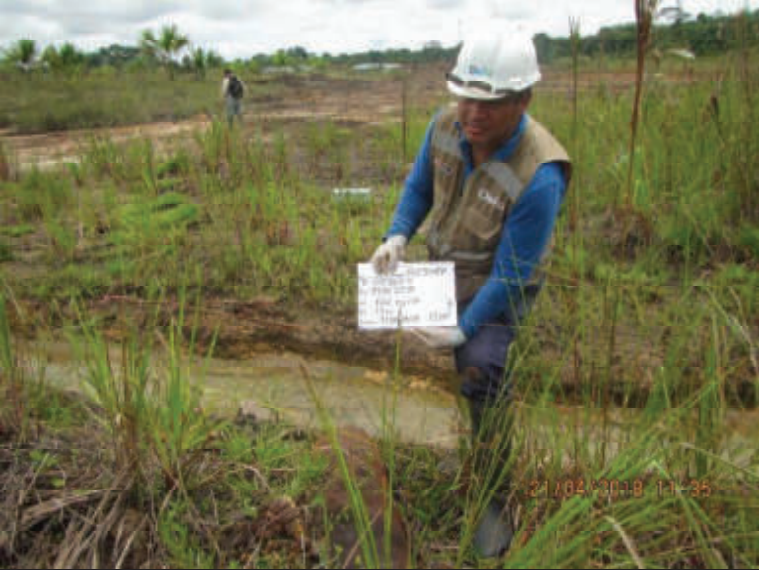
VISITA DE RECONOCIMIENTO DE POSIBLE SITIO IMPACTADO S0232					
CUE: 2018-05-0093			CUC: 001-04-2018-402		
Distrito	Tigre	Provincia	Loreto	Departamento	Loreto
<b>FOTOGRAFÍA N.º 7 R003052</b>

Fecha: 21/04/2018					
Hora: 11:35 horas					
<b>COORDENADAS UTM -WGS84 – ZONA 18M</b>					
Este (m): 0403883					
Norte (m): 9744325					
Altitud (m.s.n.m): 164					
Precisión: ± 3					
<b>DESCRIPCIÓN:</b>		El punto de referencia R003052 se encuentra adyacente a la Bateria San Jacinto, la vegetación en la zona es predominante pastizal.			
VISITA DE RECONOCIMIENTO DE POSIBLE SITIO IMPACTADO S0232					
CUE: 2018-05-0093			CUC: 001-04-2018-402		
Distrito	Tigre	Provincia	Loreto	Departamento	Loreto
<b>FOTOGRAFÍA N.º 8 R003045/R003052</b>

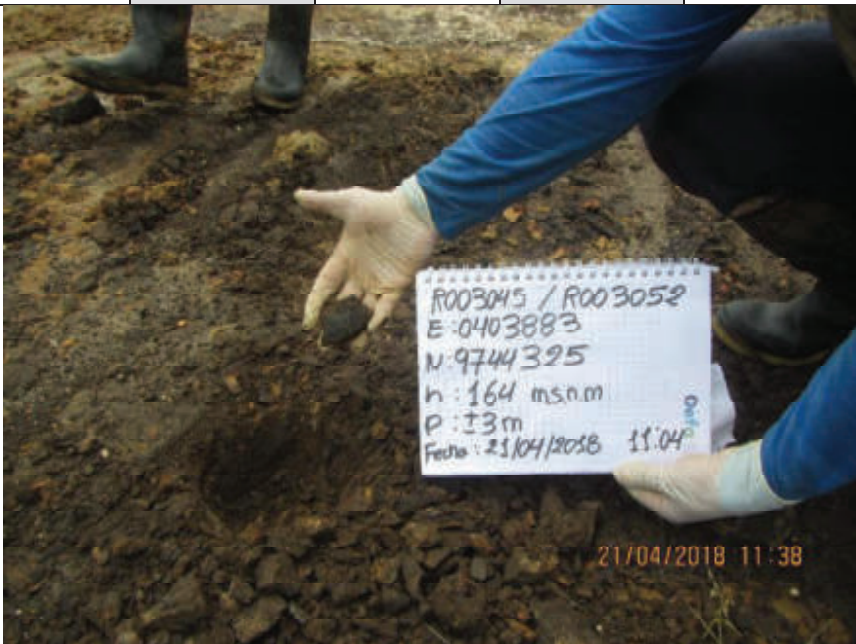
<b>DESCRIPCIÓN:</b>		En los puntos de referencia R003045/R003052 se evidenció suelo con hidrocarburos.

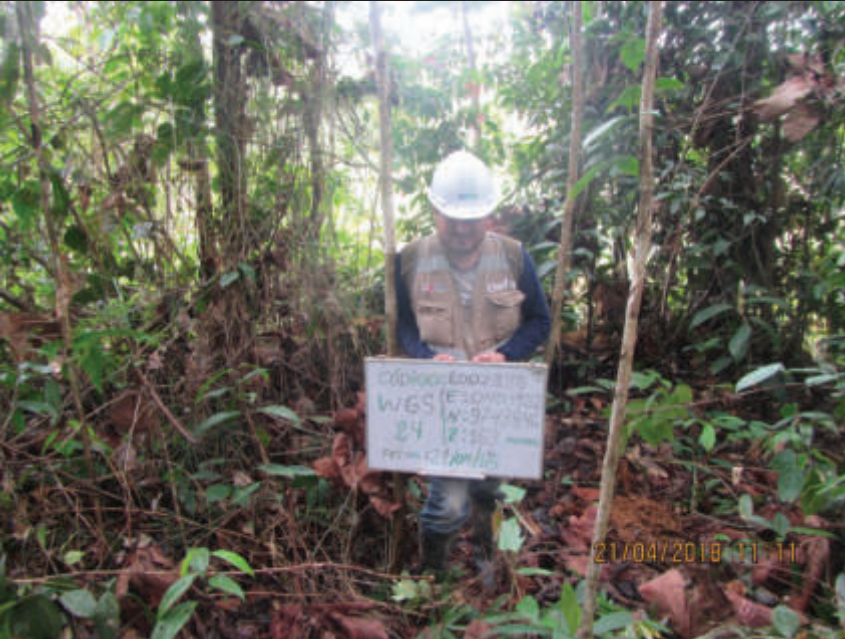
Distrito	Tigre	Provincia	Loreto	Departamento	Loreto
<b>FOTOGRAFÍA N.º 1</b> <b>R002338</b>

Fecha: 21/04/2018					
Hora: 12:05 horas					
<b>COORDENADAS</b> <b>UTM -WGS84 – ZONA 18M</b>					
Este (m): 0403982					
Norte (m): 9743846					
Altitud (m.s.n.m): 169					
Precisión: ± 3					
<b>DESCRIPCIÓN:</b>		Vista de la ubicación de la referencia R002338 relacionada al sitio S0231, a 50 m aproximadamente del derecho de vía del oleoducto.

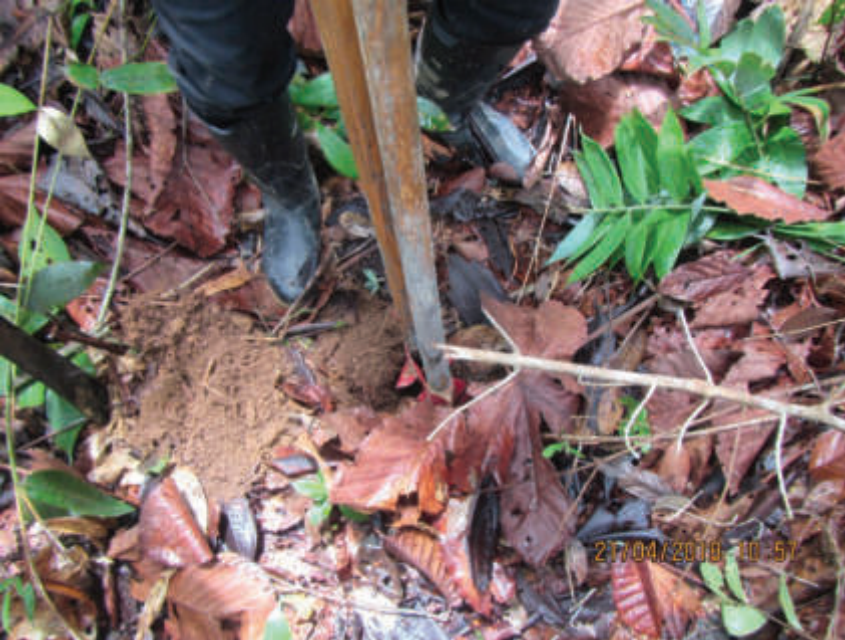
Distrito	Trompeteros	Provincia	Loreto	Departamento	Loreto
<b>FOTOGRAFÍA N.º 2</b> <b>R002338</b>

Fecha: 21/04/2018					
Hora: 10:57 horas					
<b>COORDENADAS</b> <b>UTM -WGS84 – ZONA 18M</b>					
Este (m): 0403982					
Norte (m): 9743846					
Altitud (m.s.n.m): 169					
Precisión: ± 3					
<b>DESCRIPCIÓN:</b>		No se observó afectación a nivel organoléptico en el suelo.

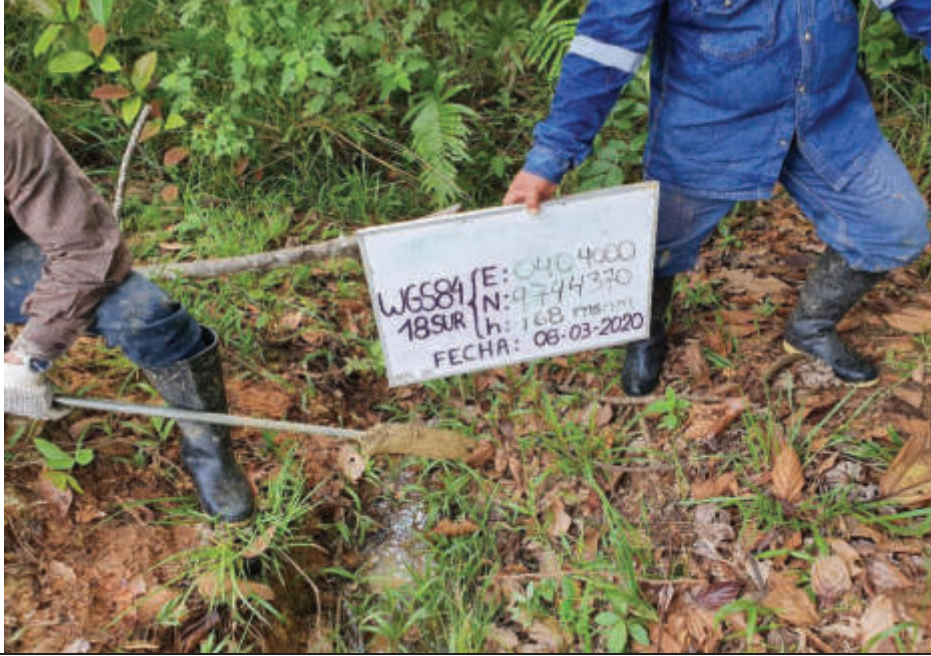
<p><b>FOTOGRAFÍA N.º 01</b></p>

<p>Fecha: 08/03/2020</p>	
<p>Hora: 10:12</p>	
<p><b>COORDENADAS UTM -WGS84 – ZONA 18M</b></p>	
<p>Este (m): 0404000</p>	
<p>Norte (m): 9744370</p>	
<p>Altitud (m s.n.m.): 168</p>	
<p>Precisión: ± 3</p>	
<p><b>DESCRIPCIÓN:</b></p>	<p>Ubicación del hincado N.º1 en suelo saturado de un canal en suelo natural que proviene del tanque sumidero, en el que se evidenció afectación organoléptica (olor) por hidrocarburos.</p>
<p><b>FOTOGRAFÍA N.º 02</b></p>

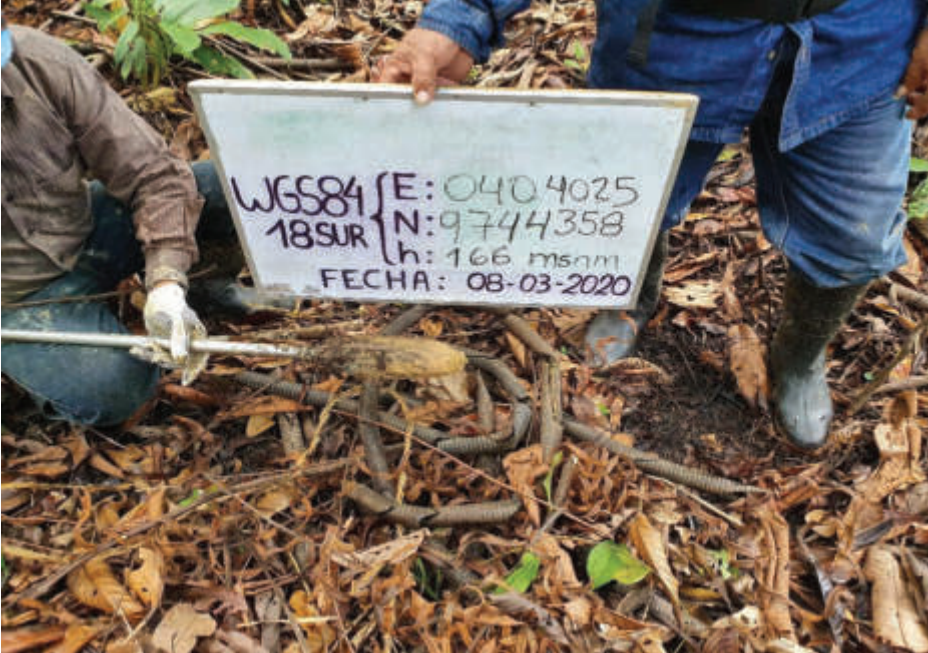
<p><b>FOTOGRAFÍA N.º 03</b></p>

<p>Fecha: 08/03/2020</p>	
<p>Hora: 10:22</p>	
<p><b>COORDENADAS          UTM -WGS84 – ZONA 18M</b></p>	
<p>Este (m): 0404025</p>	
<p>Norte (m): 9744358</p>	
<p>Altitud (m s.n.m.): 166</p>	
<p>Precisión: ± 3</p>	
<p><b>DESCRIPCIÓN:</b></p>	<p>Ubicación del hincado N.º2 en suelo, en el que no se evidenció afectación organoléptica por hidrocarburos pero se observó presencia de residuos industriales de mangueras, pedazos de cilindro y aluminio semienterrado, para actividades con hidrocarburos al lado del hincado. Además, se observó suelo arcilloso de color marrón claro.</p>
<p><b>FOTOGRAFÍA N.º 04</b></p>

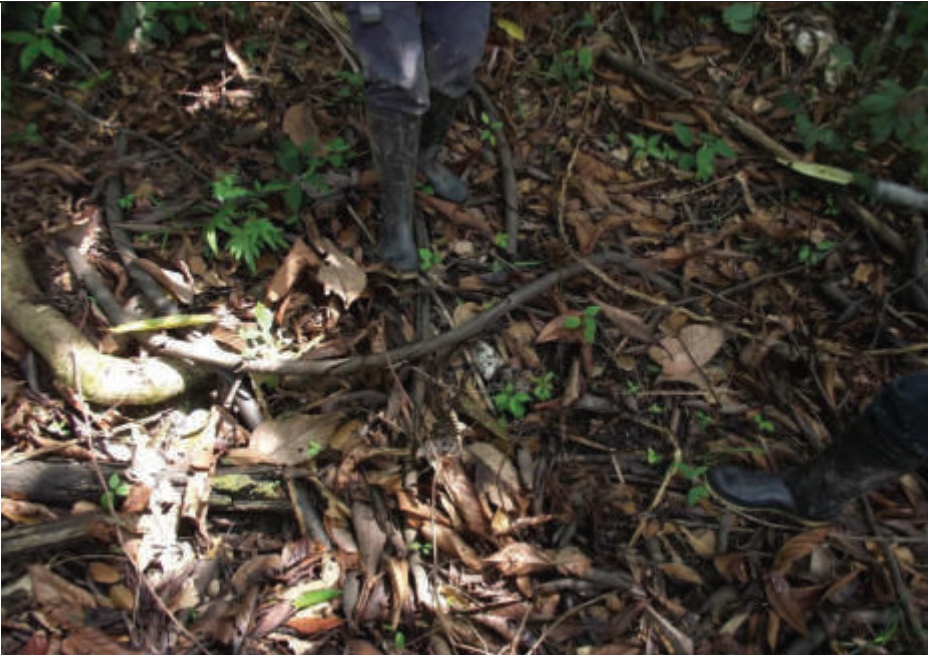
<p>Fecha: 08/03/2020</p>	
<p>Hora: 10:18</p>	
<p><b>COORDENADAS          UTM -WGS84 – ZONA 18M</b></p>	
<p>Este (m): 0404025</p>	
<p>Norte (m): 9744358</p>	
<p>Altitud (m s.n.m.): 166</p>	
<p>Precisión: ± 3</p>	
<p><b>DESCRIPCIÓN:</b></p>	<p>Detalle de residuos industriales de mangueras, pedazos de cilindro y aluminio semienterrado, para actividades con hidrocarburos encontrados entre la hojarasca en los alrededores de la ubicación del hincado N.º2.</p>

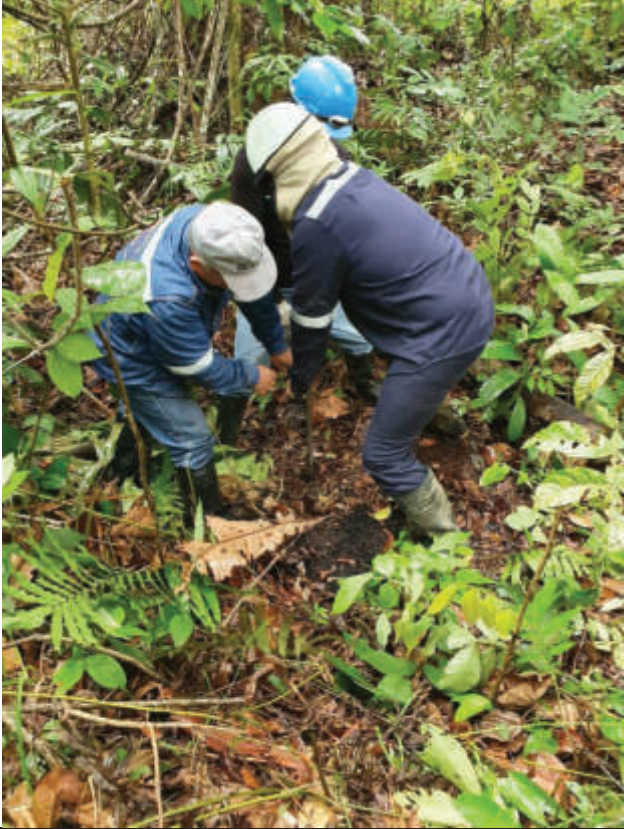
<b>FOTOGRAFÍA N.º 05</b>

Fecha: 09/03/2020		
Hora: 08:22		
<b>COORDENADAS UTM -WGS84 – ZONA 18M</b>		
Este (m): 0404010		
Norte (m): 9744358		
Altitud (m s.n.m.): 167		
Precisión: ± 3		
<b>DESCRIPCIÓN:</b>	Hincado N.º3, en una zona de suelo cubierto con hojarasca y vegetación densa de herbáceas a 0,75 m de profundidad aproximadamente.	
<b>FOTOGRAFÍA N.º 06</b>

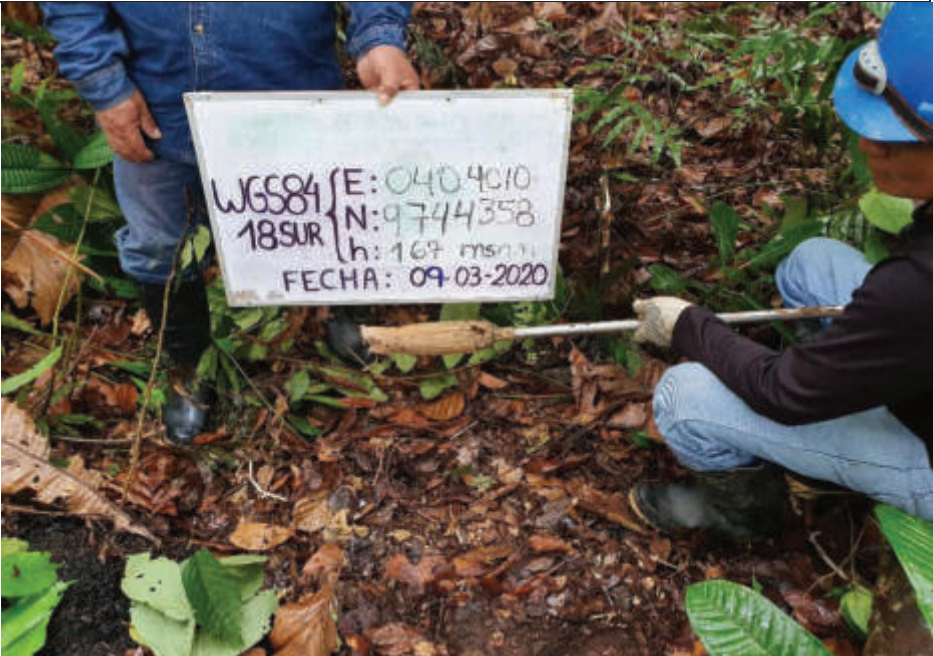
Fecha: 09/03/2020		
Hora: 08:22		
<b>COORDENADAS UTM -WGS84 – ZONA 18M</b>		
Este (m): 0404010		
Norte (m): 9744358		
Altitud (m s.n.m.): 167		
Precisión: ± 3		
<b>DESCRIPCIÓN:</b>	Ubicación del hincado N.º3, en suelo en el que no se evidenció afectación organoléptica por hidrocarburos en el que se observó suelo arcilloso.

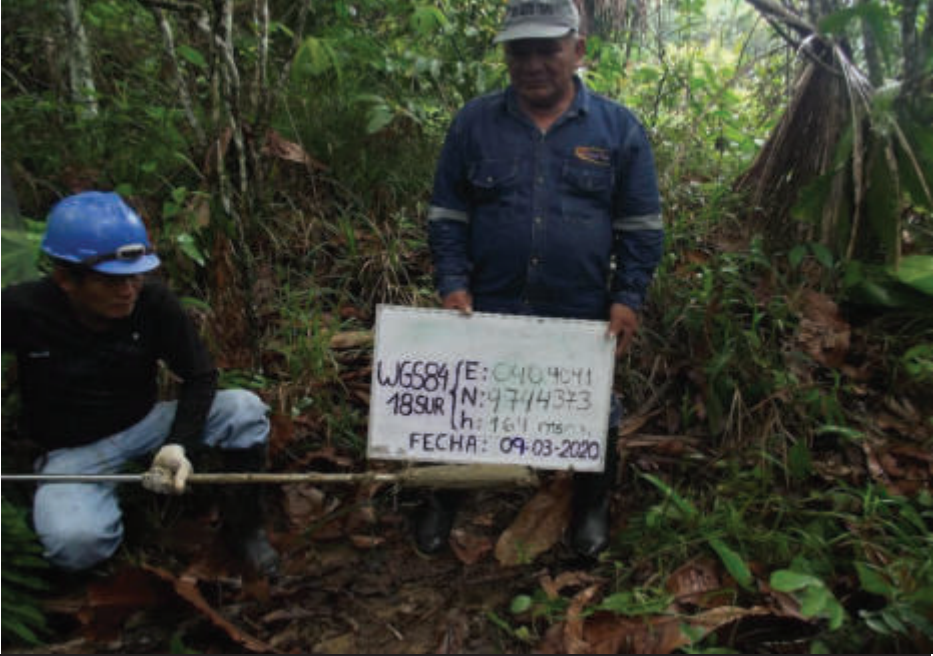
<b>FOTOGRAFÍA N.º 07</b>

Fecha: 09/03/2020	
Hora: 08:32	
<b>COORDENADAS UTM -WGS84 – ZONA 18M</b>	
Este (m): 0404041	
Norte (m): 9744373	
Altitud (m s.n.m.): 164	
Precisión: ± 3	
<b>DESCRIPCIÓN:</b>	Suelo del hincado N.º4 en el que se evidenció afectación organoléptica (olor y color) por hidrocarburos. Ubicado al lado de una línea de escurrimiento.
<b>FOTOGRAFÍA N.º 08</b>

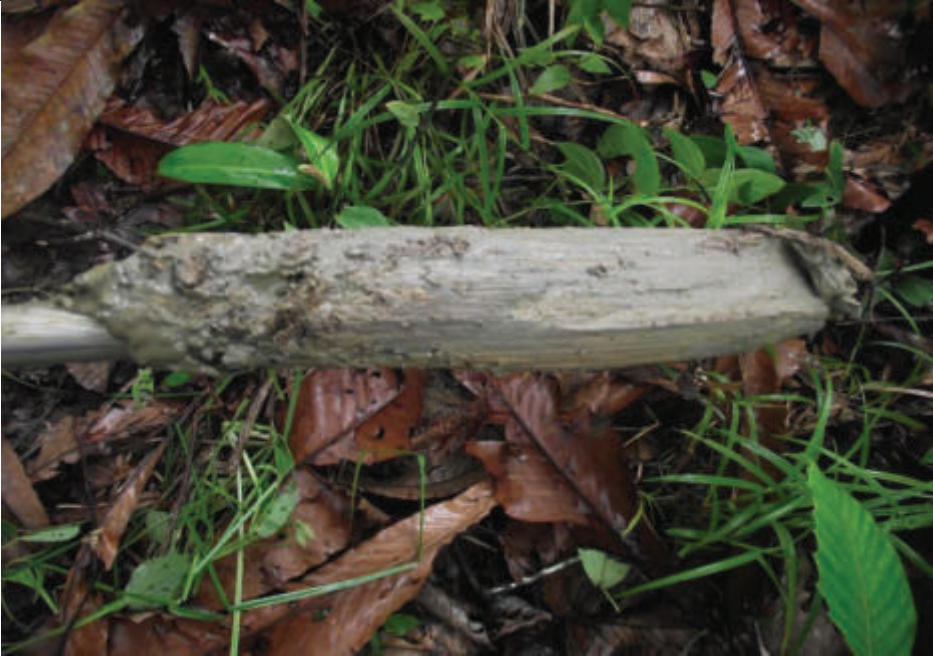
Fecha: 09/03/2020	
Hora: 08:28	
<b>COORDENADAS UTM -WGS84 – ZONA 18M</b>	
Este (m): 0404041	
Norte (m): 9744373	
Altitud (m s.n.m.): 164	
Precisión: ± 3	
<b>DESCRIPCIÓN:</b>	Suelo del hincado N.º4 en el que se observó suelo arcilloso de color gris, con manchas de hidrocarburo.

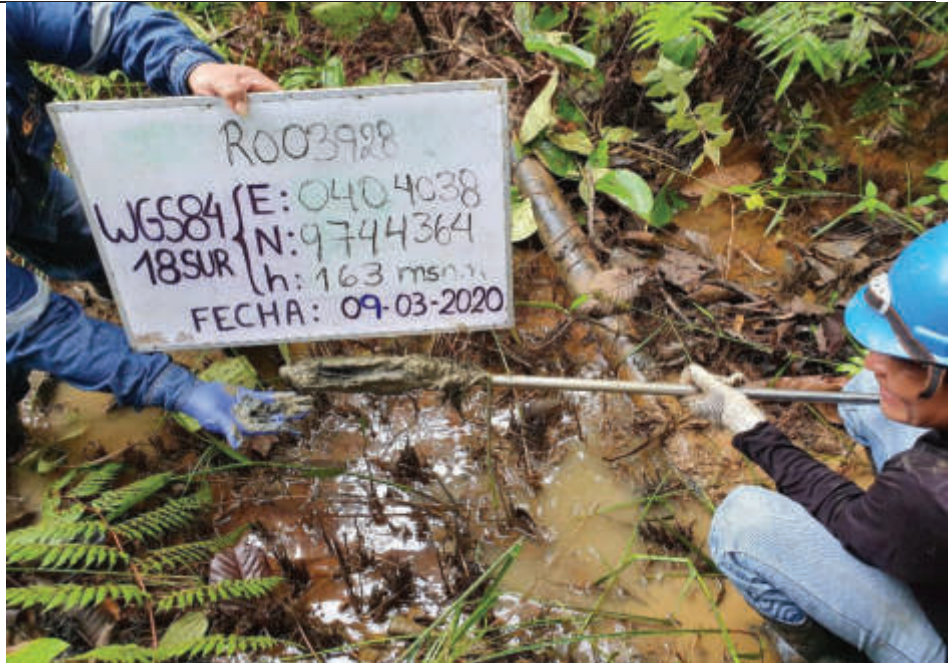
<b>FOTOGRAFÍA N.º 09</b> R003928
Fecha: 09/03/2020
Hora: 08:45
<b>COORDENADAS</b> UTM -WGS84 – ZONA 18M
Este (m): 0404038
Norte (m): 9744364
Altitud (m s.n.m.): 163
Precisión: ± 3

Ubicación del hincado N.º5 en suelo saturado de la referencia R003928, en la continuación del canal en suelo natural que viene del tanque sumidero, a 0,4 m de una tubería que pasa por la zona, en el que se evidenció afectación organoléptica (olor y color) por hidrocarburos.

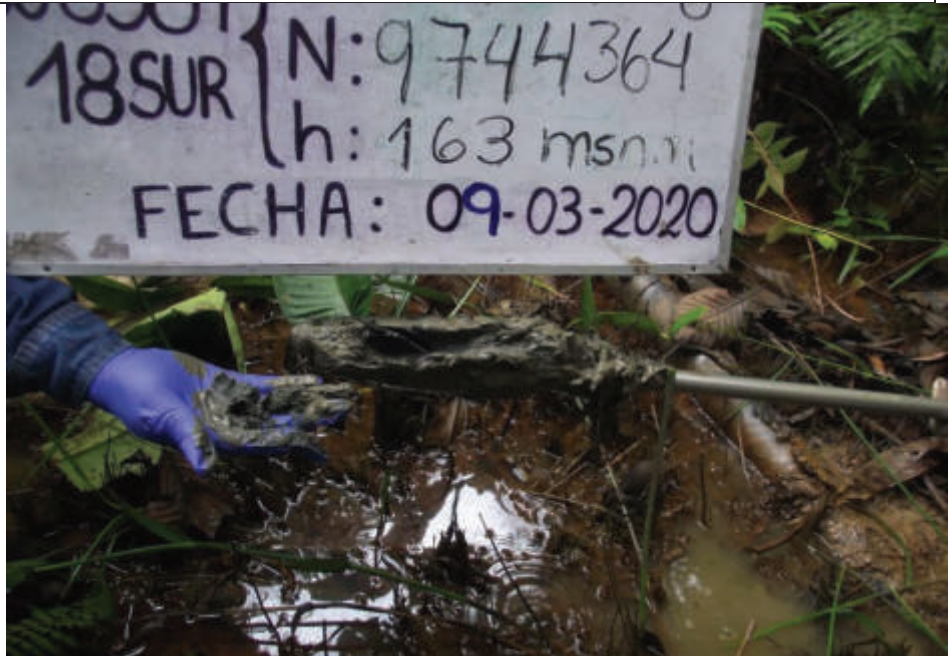
<b>FOTOGRAFÍA N.º 10</b> R003928
Fecha: 09/03/2020
Hora: 08:44
<b>COORDENADAS</b> UTM -WGS84 – ZONA 18M
Este (m): 0404038
Norte (m): 9744364
Altitud (m s.n.m.): 163
Precisión: ± 3

Manchas en el suelo del hincado N.º5 en la referencia R003928, realizado a una profundidad aproximada de 0,6 m y se observó iridiscencia en el agua en el agua del canal de drenaje.

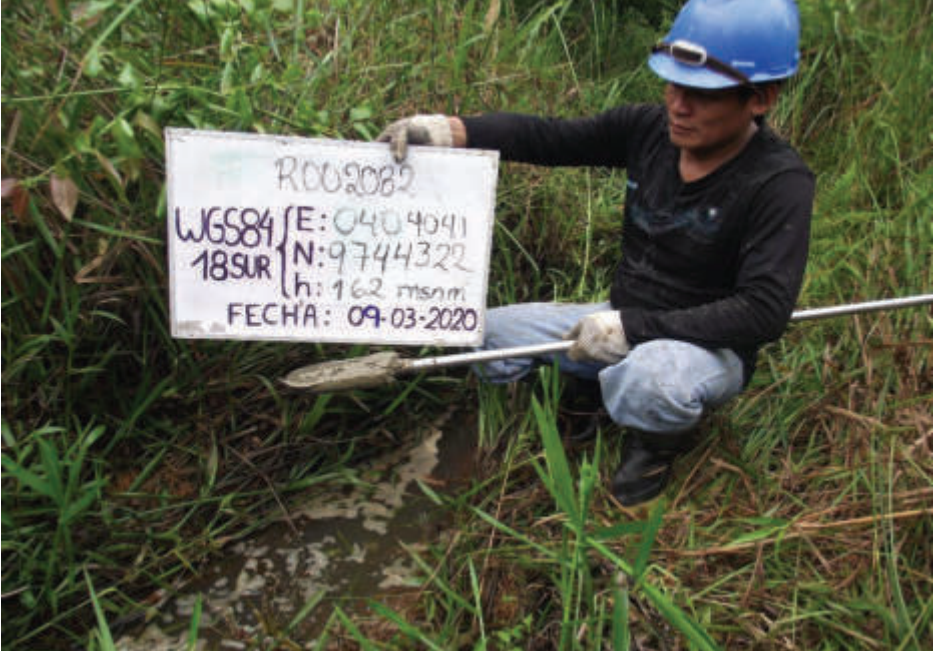
<b>FOTOGRAFÍA N.º 15</b> <b>R002082</b>

<b>Fecha:</b> 09/03/2020	
<b>Hora:</b> 09:28	
<b>COORDENADAS</b> <b>UTM -WGS84 – ZONA 18M</b>	
<b>Este (m):</b> 0404041	
<b>Norte (m):</b> 9744322	
<b>Altitud (m s.n.m.):</b> 162	
<b>Precisión:</b> ± 3	
<b>DESCRIPCIÓN:</b>	Ubicación del hincado N.º8 en el suelo saturado de la referencia R002082, en el que se evidenció afectación organoléptica (olor y color) por hidrocarburos.
<b>FOTOGRAFÍA N.º 16</b>

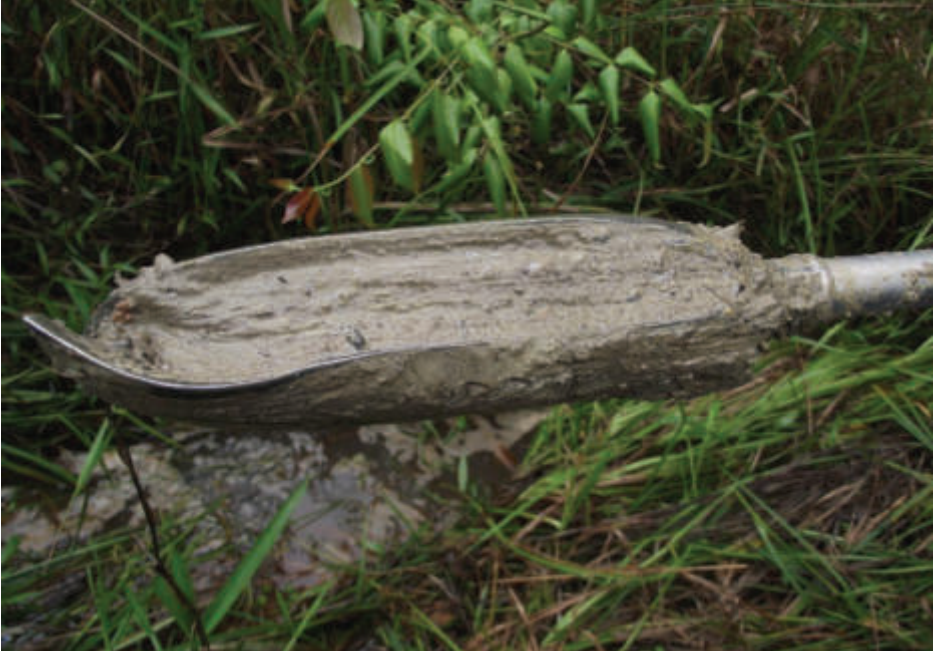
<b>Fecha:</b> 09/03/2020	
<b>Hora:</b> 09:26	
<b>COORDENADAS</b> <b>UTM -WGS84 – ZONA 18M</b>	
<b>Este (m):</b> 0404041	
<b>Norte (m):</b> 9744322	
<b>Altitud (m s.n.m.):</b> 162	
<b>Precisión:</b> ± 3	
<b>DESCRIPCIÓN:</b>	Suelo del hincado N.º8, en el que se observa suelo arcillo arenoso saturado de color gris oscuro. Además, se observa presencia de líneas de escurrimiento en el suelo.

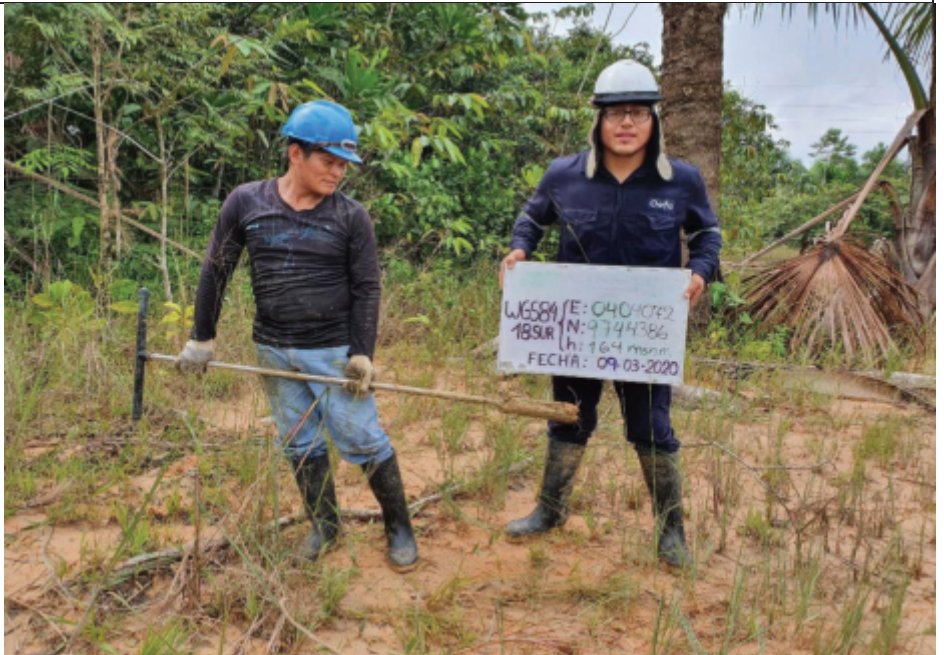
<p>Fecha: 09/03/2020</p>	
<p>Hora: 09:56</p>	
<p><b>COORDENADAS UTM -WGS84 – ZONA 18M</b></p>	
<p>Este (m): 0404072</p>	
<p>Norte (m): 9744386</p>	
<p>Altitud (m s.n.m.): 164</p>	
<p>Precisión: ± 3</p>	
<p><b>DESCRIPCIÓN:</b></p>	<p>Ubicación del hincado N.º10 en suelo, en el que se evidenció afectación organoléptica (olor y color) por hidrocarburos.</p>

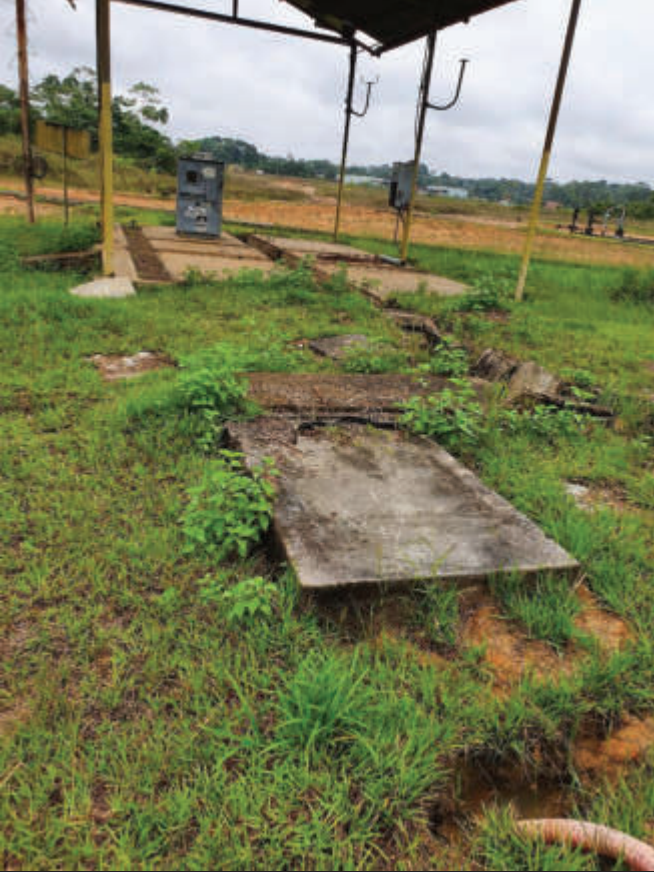
<p><b>FOTOGRAFÍA N.° 21</b></p>

<p>Fecha: 09/03/2020</p>	
<p>Hora: 09:34</p>	
<p><b>COORDENADAS UTM -WGS84 – ZONA 18M</b></p>	
<p>Este (m): 0403995</p>	
<p>Norte (m): 9744369</p>	
<p>Altitud (m s.n.m.): 164</p>	
<p>Precisión: ± 3</p>	
<p><b>DESCRIPCIÓN:</b></p>	<p>Tanque sumidero en la Plataforma E de los pozos SANJ-13 y SANJ-14</p>
<p><b>FOTOGRAFÍA N.° 22</b></p>

**Tanque sumidero:** con un tubo de descarga hacia el oeste del sitio, con afectación por hidrocarburos en el suelo adyacente a esta estructura y alrededor de su canal de descarga, y extendido su efecto por contacto directo, infiltración y escorrentía superficial, existen antecedentes sobre su posible asociación a resultados de excedencia de metales, HTP y HAPs en el lugar.

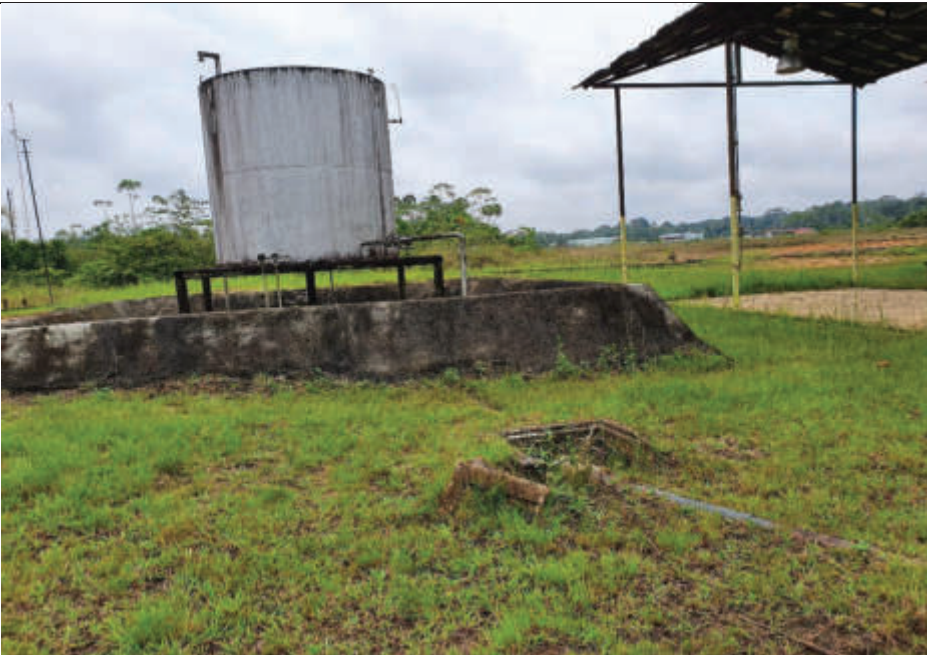
<p>Fecha: 09/03/2020</p>	
<p>Hora: 09:36</p>	
<p><b>COORDENADAS UTM -WGS84 – ZONA 18M</b></p>	
<p>Este (m): 0403962</p>	
<p>Norte (m): 9744285</p>	
<p>Altitud (m s.n.m.): 164</p>	
<p>Precisión: ± 3</p>	
<p><b>DESCRIPCIÓN:</b></p>	<p>Tanque Diesel presente en la Plataforma E</p>

**Tanque diésel:** con capacidad de almacenaje de 100 barriles, el área de contención secundaria aparentemente presenta una fuga, suelo saturado de los alrededores con olor a diésel y formación de iridiscencia.

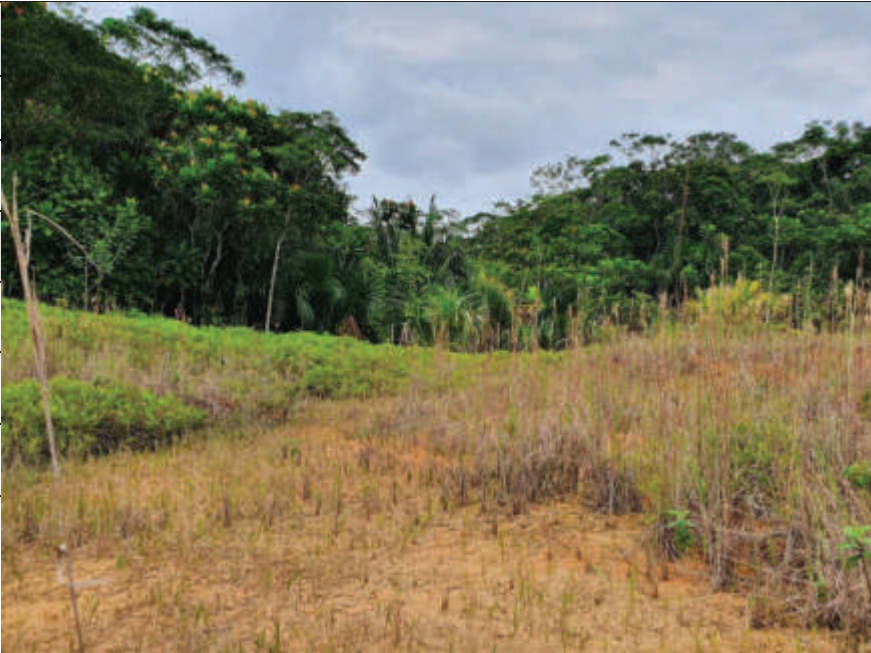
<b>FOTOGRAFÍA N.º 3</b>

Fecha: 09/03/2020	
Hora: 11:46 horas	
<b>COORDENADAS UTM -WGS 84 – ZONA 18M</b>	
Este (m): 0403617	
Norte (m): 9743873	
Altitud (m s.n.m.): 166	
Precisión: ± 3	
<b>DESCRIPCIÓN:</b>	<p>Área remediada del sitio PAC «SJAC15» dentro del sitio S0460, suelo con textura superficial arcillosa, de coloración rojiza, cubierta parcialmente por vegetación herbácea. Palmeras y otros árboles y arbustos de bosque primario al fondo.</p>

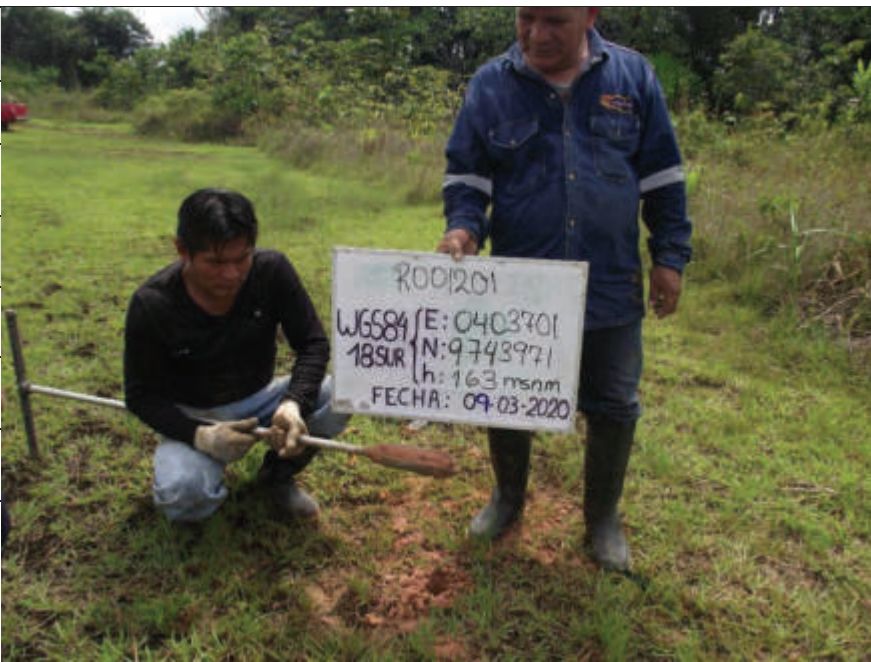
<b>FOTOGRAFÍA N.º 4 Hincado 1 (R001201)</b>

Fecha: 09/03/2020	
Hora: 10:22 horas	
<b>COORDENADAS UTM -WGS 84 – ZONA 18M</b>	
Este (m): 0403701	
Norte (m): 9743971	
Altitud (m s.n.m.): 163	
Precisión: ± 3	
<b>DESCRIPCIÓN:</b>	<p>Hincado N° 1, realizado en la referencia R001201. Suelo de textura arenosa (compactada), de coloración rojiza, se percibió un leve olor a hidrocarburos en el suelo luego del hincado.</p>

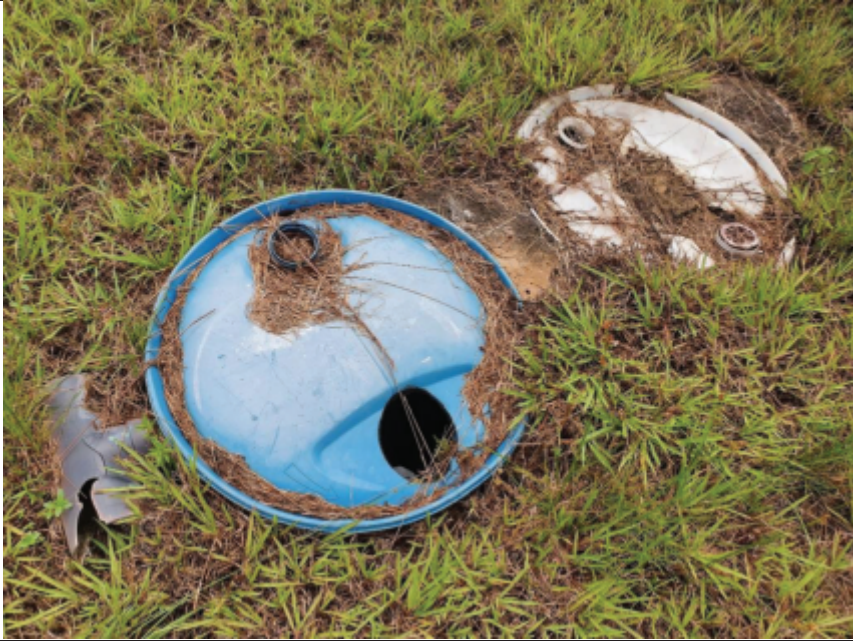
<b>FOTOGRAFÍA N.° 5 R001201</b>

<b>Fecha:</b> 09/03/2020	
<b>Hora:</b> 10:21 horas	
<b>COORDENADAS UTM -WGS 84 – ZONA 18M</b>	
<b>Este (m):</b> 0403701	
<b>Norte (m):</b> 9743971	
<b>Altitud (m s.n.m.):</b> 163	
<b>Precisión:</b> ± 3	
<b>DESCRIPCIÓN:</b>	Bidones de plástico semienterrados en la referencia R001201, al costado del hincado N° 1, zona este del sitio S0460 (próximo a la carretera). Suelo cubierto por vegetación de gramíneas.

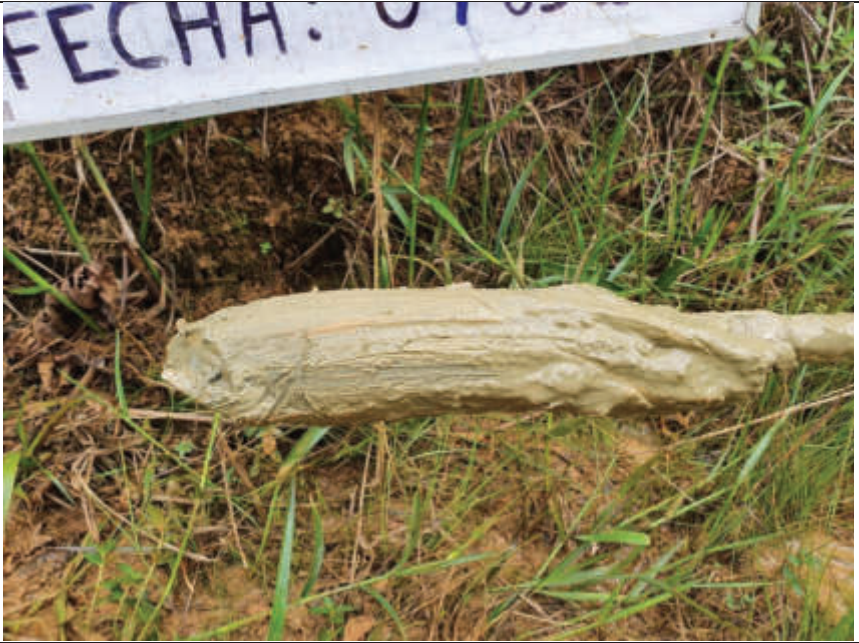
<b>FOTOGRAFÍA N.º 9</b> Hincado 4 (R003929)

Fecha: 09/03/2020	
Hora: 10:59 horas	
<b>COORDENADAS</b> UTM -WGS 84 – ZONA 18M	
Este (m): 0403671	
Norte (m): 9743892	
Altitud (m s.n.m.): 162	
Precisión: ± 3	
<b>DESCRIPCIÓN:</b>	Hincado N° 4, en la referencia R003929, dentro del sitio PAC «SJAC15». Suelo de textura arcillosa, de color pardo, con evidencia de afectación organoléptica por hidrocarburos luego del hincado (manchas oscuras y olor).

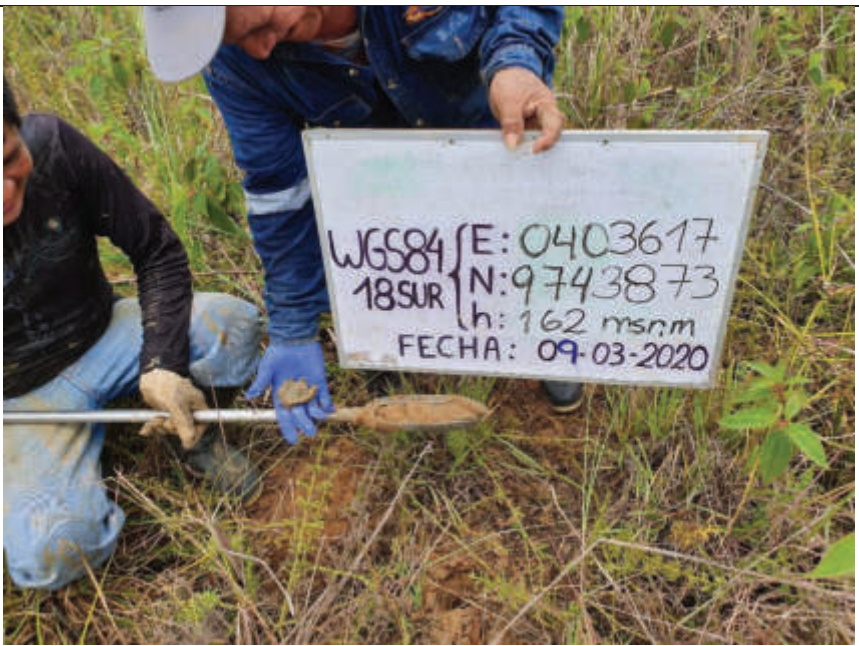
<b>FOTOGRAFÍA N.º 10</b> Hincado 5

Fecha: 09/03/2020	
Hora: 11:11 horas	
<b>COORDENADAS</b> UTM -WGS 84 – ZONA 18M	
Este (m): 0403617	
Norte (m): 9743873	
Altitud (m s.n.m.): 162	
Precisión: ± 3	
<b>DESCRIPCIÓN:</b>	Hincado N° 5, realizado dentro del sitio PAC «SJAC15», en el sector suroeste del sitio S0460, a aproximadamente 75 m suroeste del tanque sumidero. Suelo cubierto por vegetación herbácea secundaria.

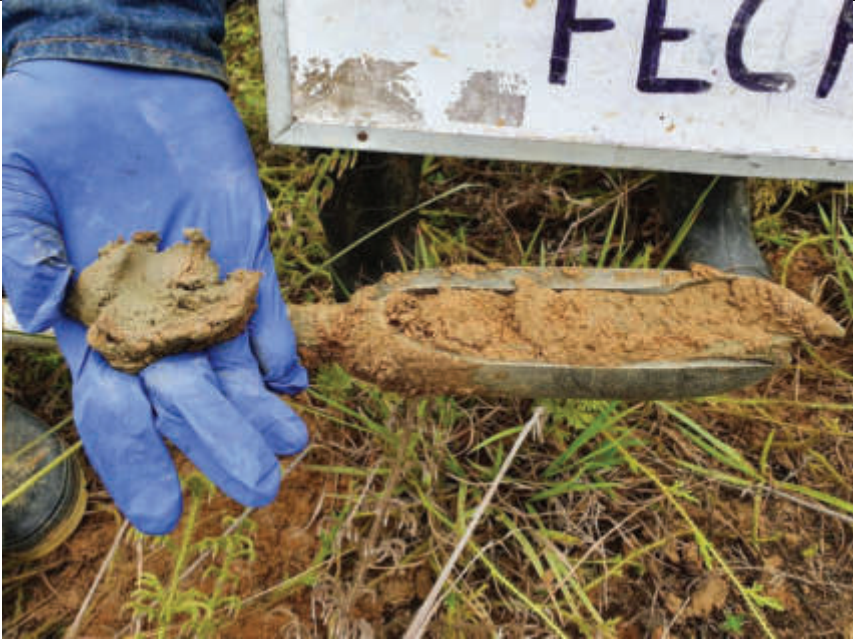
<b>FOTOGRAFÍA N.º 11</b> Hincado 5

Fecha: 09/03/2020	
Hora: 11:11 horas	
<b>COORDENADAS</b> UTM -WGS 84 – ZONA 18M	
Este (m): 0403617	
Norte (m): 9743873	
Altitud (m s.n.m.): 162	
Precisión: ± 3	
<b>DESCRIPCIÓN:</b>	Hincado N° 5, dentro del sitio PAC «SJAC15». Suelo de textura arcillosa, ligeramente rojiza, con evidencia de afectación organoléptica por hidrocarburos luego del hincado (cambio de color y olor).

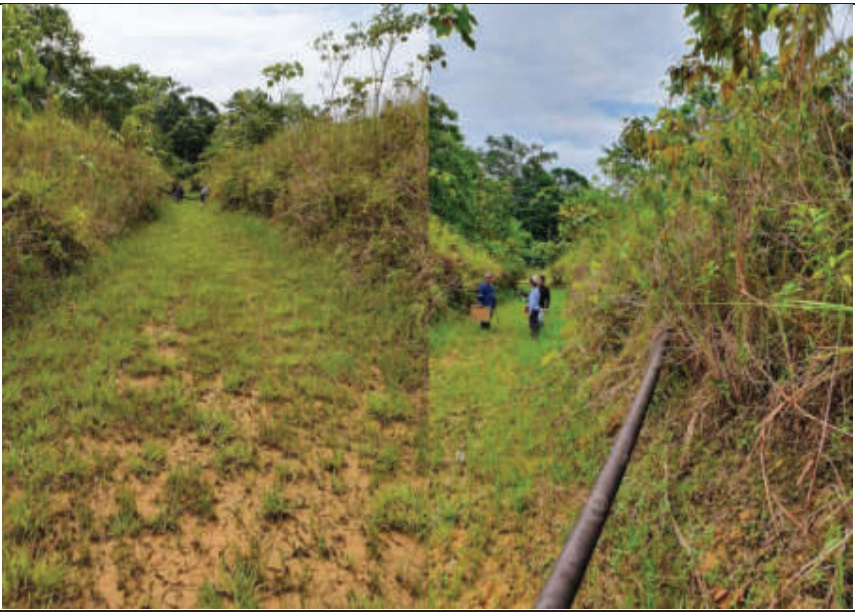
<b>FOTOGRAFÍA N.º 12</b>

Fecha: 09/03/2020	
Hora: 10:51 horas	
<b>COORDENADAS</b> UTM -WGS 84 – ZONA 18M	
Este (m): 0403664	
Norte (m): 9743904	
Altitud (m s.n.m.): 163	
Precisión: ± 3	
<b>DESCRIPCIÓN:</b>	Zona de acceso al sitio PAC «SJAC15». Presencia de tubería intersectando el tramo del recorrido. Vegetación herbácea y arbustiva recubriendo el lugar.

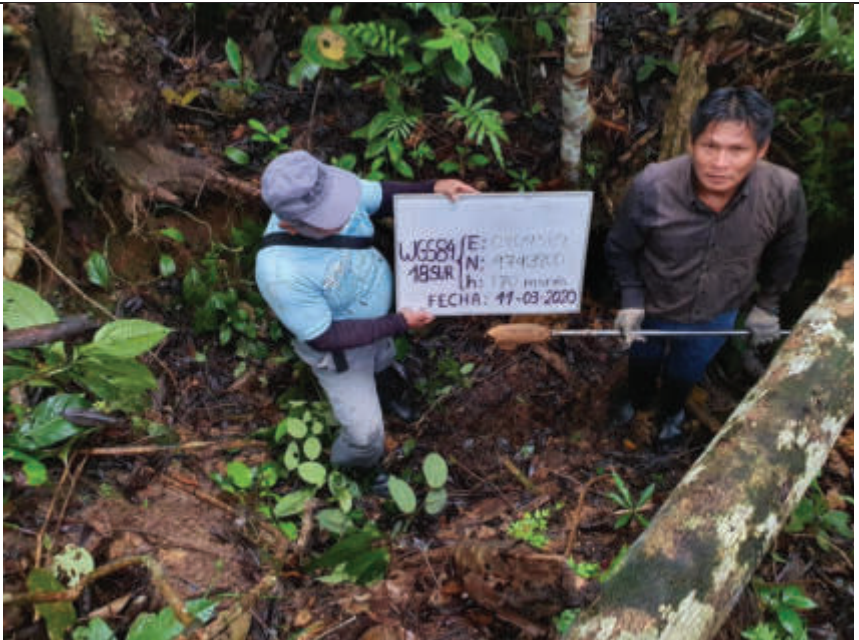
<b>FOTOGRAFÍA N.° 5 Hincado 3</b>

Fecha: 11/03/2020	
Hora: 08:41 horas	
<b>COORDENADAS UTM -WGS 84 – ZONA 18M</b>	
Este (m): 0404589	
Norte (m): 9743900	
Altitud (m s.n.m): 170	
Precisión: ± 3	
<b>DESCRIPCIÓN:</b>	Hincado N° 3 realizado en el lado centro-sur del sitio S0461, abajo de la carretera, cerca de una posible línea de escorrentía superficial. Zona de relieve con moderada a fuerte pendiente, con vegetación de bosque primario de dosel alto, y plántulas en regeneración natural. Sin evidencia de afectación organoléptica por hidrocarburos.

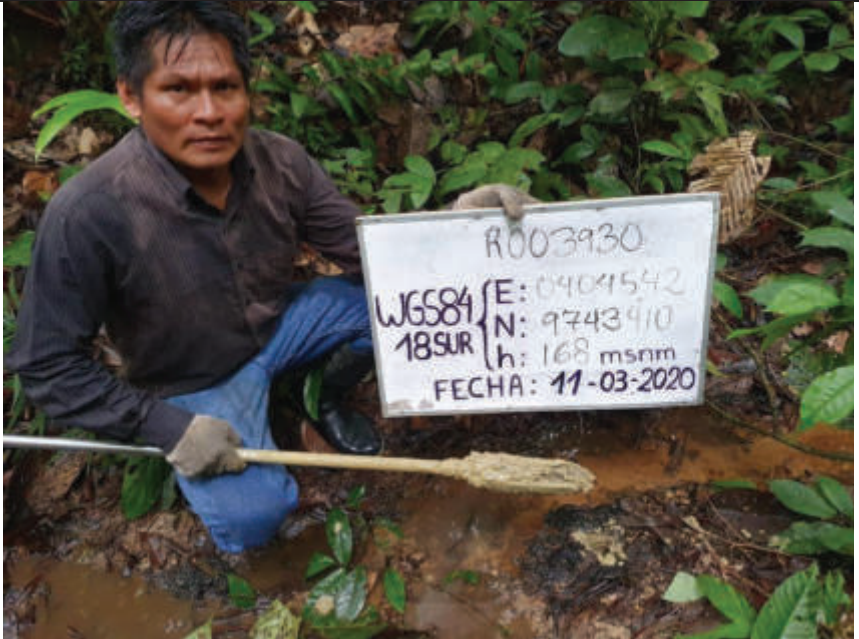
<b>FOTOGRAFÍA N.º 9</b> Hincado 5 (R003930)

Fecha: 11/03/2020		
Hora: 09:06 horas		
<b>COORDENADAS</b> UTM -WGS 84 – ZONA 18M		
Este (m): 0404542		
Norte (m): 9743910		
Altitud (m s.n.m): 168		
Precisión: ± 3		
<b>DESCRIPCIÓN:</b>	Hincado N° 5, en la referencia R003930 reportada por el monitor ambiental, dentro del área del IISC con código SJAC209. Se evidenció afectación (fuerte olor) por hidrocarburos en el sedimento.

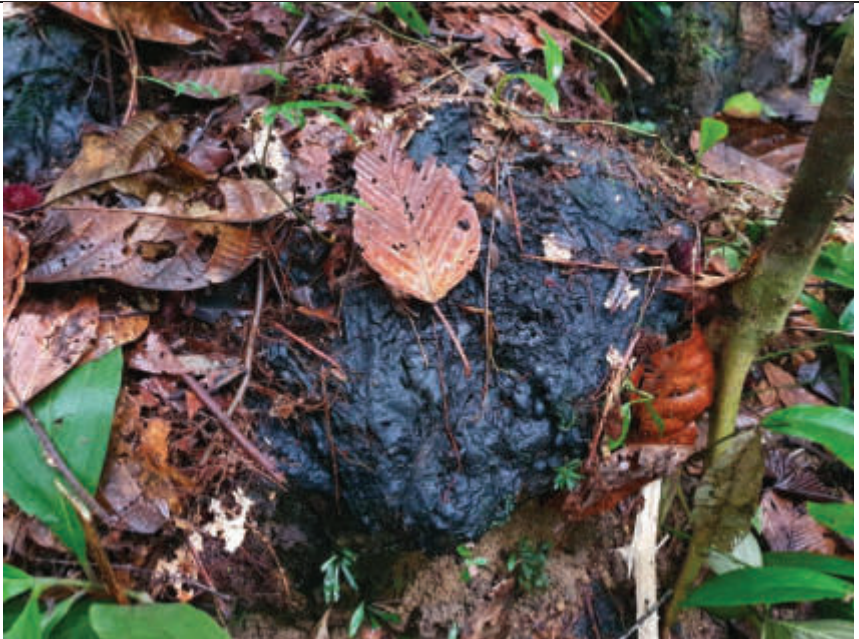
<b>FOTOGRAFÍA N.º 10</b> Hincado 5 (R003930)

Fecha: 11/03/2020		
Hora: 09:06 horas		
<b>COORDENADAS</b> UTM -WGS 84 – ZONA 18M		
Este (m): 0404542		
Norte (m): 9743910		
Altitud (m s.n.m): 168		
Precisión: ± 3		
<b>DESCRIPCIÓN:</b>	Hincado N° 5 en la referencia R003930. Evidencia de hidrocarburo solidificado en el borde de la quebrada (suelo).
