# **ANEXO B**

Planes de Evaluación Ambiental en la microcuenca TIGR-

**INFORME N° 00062-2019-OEFA/DEAM-SSIM**

**ASUNTO** : Plan de Evaluación Ambiental del sitio con código S0232 ubicado en el Lote 192, en el ámbito de la cuenca del río Tigre, distrito de Tigre, provincia y departamento de Loreto.

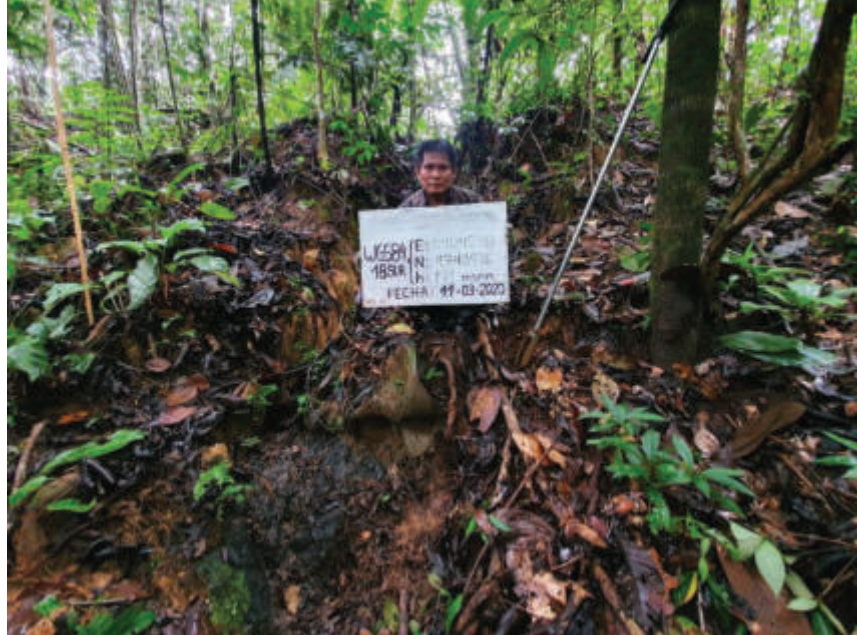
<b>FOTOGRAFÍA N.º 13</b> <b>Hincado 7</b>

<b>Fecha:</b> 11/03/2020	
<b>Hora:</b> 09:24 horas	
<b>COORDENADAS</b> <b>UTM -WGS 84 – ZONA 18M</b>	
<b>Este (m):</b> 0404538	
<b>Norte (m):</b> 9743926	
<b>Altitud (m s.n.m):</b> 171	
<b>Precisión:</b> ± 3	
<b>DESCRIPCIÓN:</b>	Hincado N° 7. Zona de relieve con moderada a fuerte pendiente, con presencia de plántulas en desarrollo y líneas de escorrentía superficial que tributan a la quebrada.

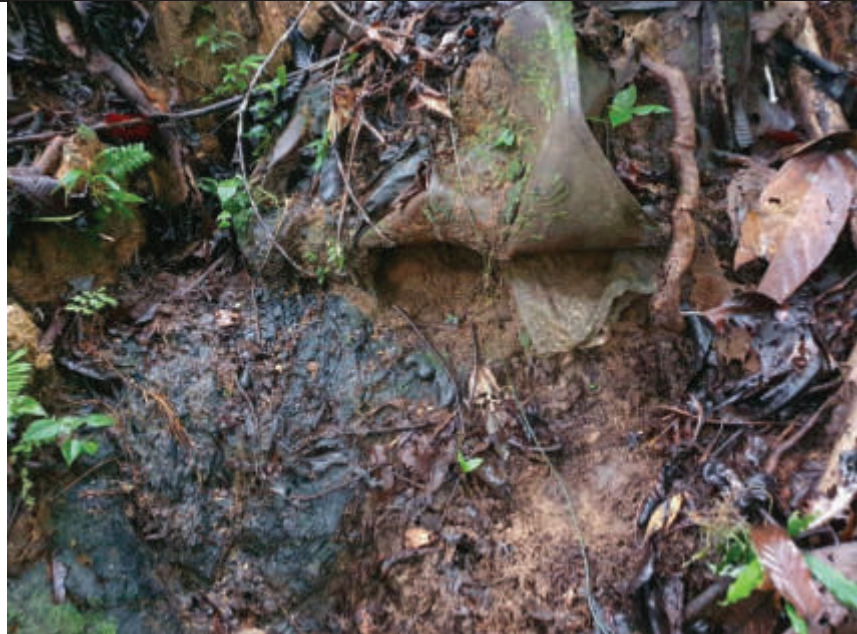
<b>FOTOGRAFÍA N.º 14</b> <b>Hincado 7</b>

<b>Fecha:</b> 11/03/2020	
<b>Hora:</b> 09:24 horas	
<b>COORDENADAS</b> <b>UTM -WGS 84 – ZONA 18M</b>	
<b>Este (m):</b> 0404538	
<b>Norte (m):</b> 9743926	
<b>Altitud (m s.n.m):</b> 171	
<b>Precisión:</b> ± 3	
<b>DESCRIPCIÓN:</b>	Hincado N° 7. Presencia de residuos industriales mal dispuestos (cilindro semienterrado) en la ladera de la quebrada. Presencia de hidrocarburo solidificado (intemperizado) en la superficie del suelo, aparentemente proveniente del cilindro.

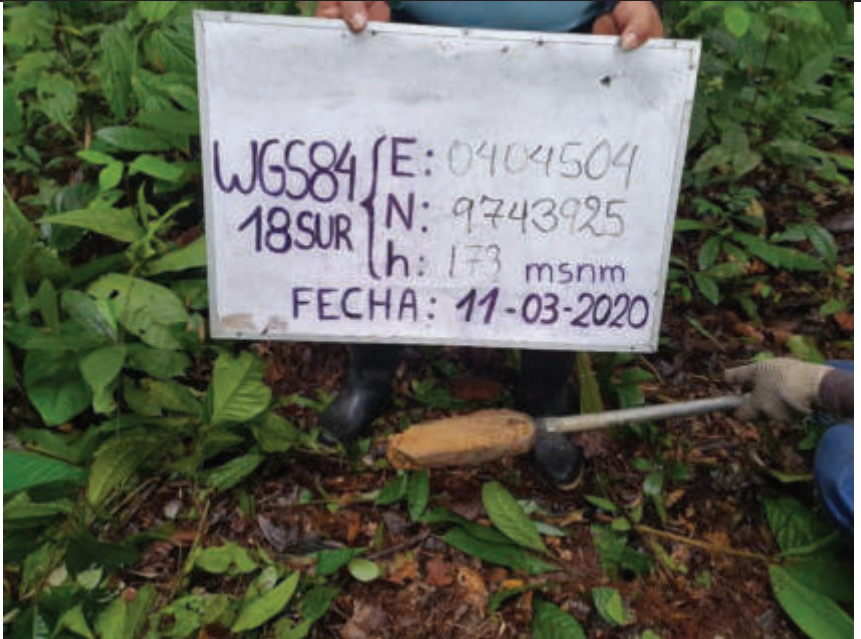
<b>FOTOGRAFÍA N.º 15</b> Hincado 8

Fecha: 11/03/2020	
Hora: 09:36 horas	
<b>COORDENADAS</b> UTM -WGS 84 – ZONA 18M	
Este (m): 0404504	
Norte (m): 9743925	
Altitud (m s.n.m): 173	
Precisión: ± 3	
<b>DESCRIPCIÓN:</b>	Hincado N° 8, al extremo noroeste del sitio S0461. Zona de relieve con moderada pendiente. Suelo de textura arcillosa, rojiza, Sin evidencia de afectación organoléptica por hidrocarburos al realizar el hincado.

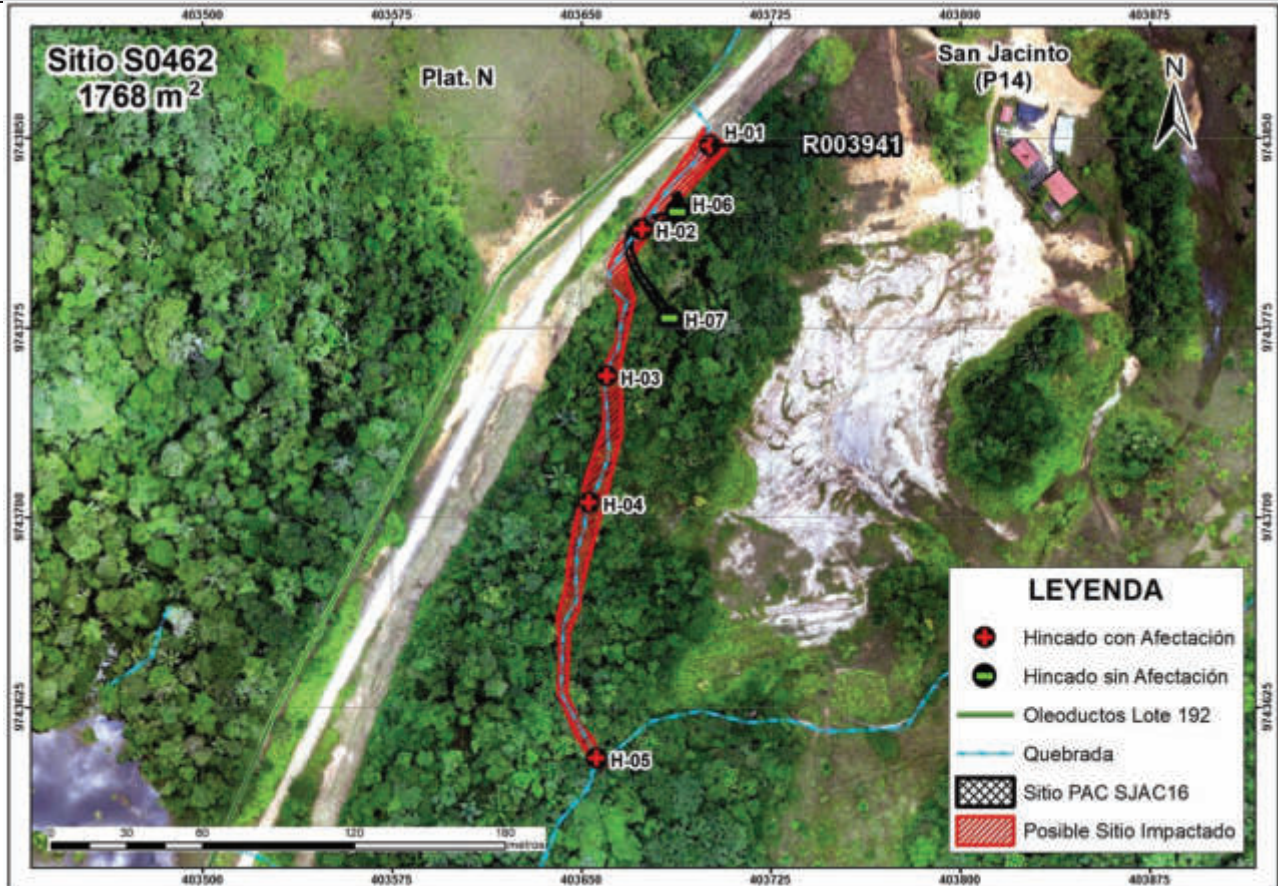
6 MAPA DE EVIDENCIAS ORGANOLÉPTICAS (zonas de hincados y área afectada a nivel organoléptico)

De las observaciones durante los trabajos de reconocimiento y la información en gabinete, se tiene 1 posible fuente primaria de contaminación como los ductos que se encuentra al norte del sitio S0462 y transportan hidrocarburos y aguas de producción desde la plataforma C (pozos SANJ-16D, SANJ-17D y SANJ-20D) hacia la batería San Jacinto; toda vez que se presume un derrame proveniente de estos ductos producto de una supuesta ruptura y/o cambio de la misma de acuerdo a lo manifestado por el monitor ambiental y apoyos locales.

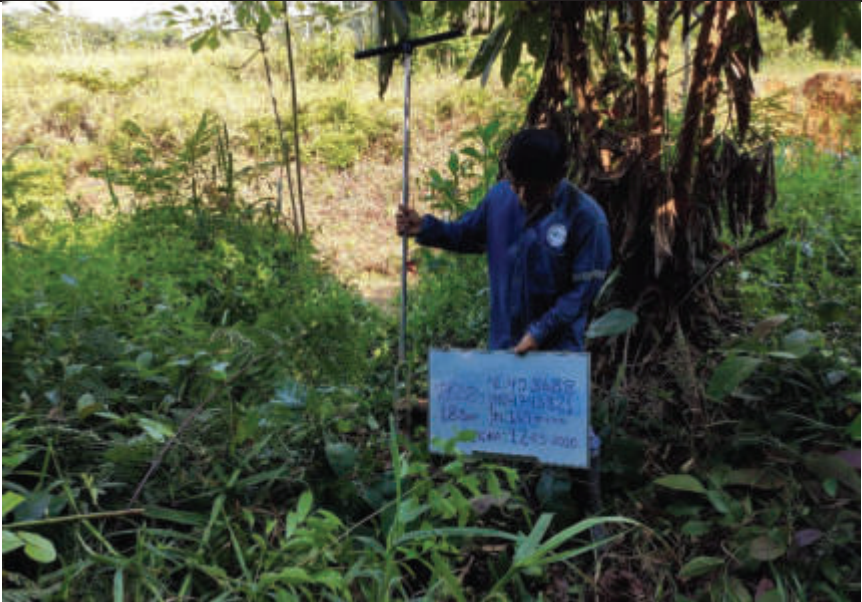
<b>FOTOGRAFÍA N.º 8</b>

Fecha: 12/03/2020	
Hora: - horas	
<b>COORDENADAS UTM -WGS 84 – ZONA 18M</b>	
Este (m): 0403688	
Norte (m): 9743821	
Altitud (m s.n.m.): 169	
Precisión: ± 3	
<b>DESCRIPCIÓN:</b>	El hincado N.º 6, suelo de textura arcillosa sin afectación a nivel organoléptico (color y olor) por hidrocarburos. Se observa la vegetación herbácea en el sitio así como hojarasca en descomposición.

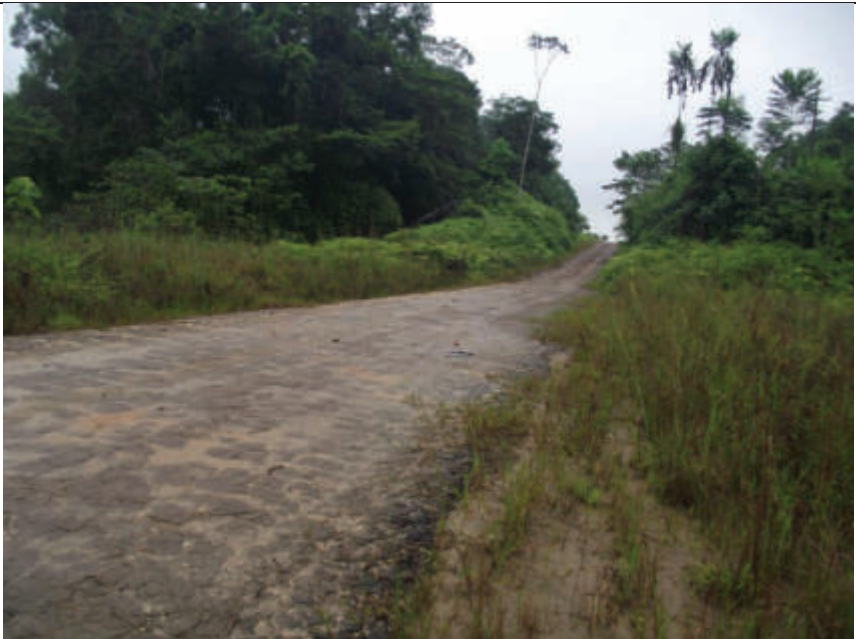
<b>FOTOGRAFÍA N.º 2</b>

<b>Fecha:</b> 10/03/2020	
<b>Hora:</b> 08:39 horas	
<b>COORDENADAS UTM -WGS 84 – ZONA 18M</b>	
<b>Este (m):</b> 0403512	
<b>Norte (m):</b> 9743557	
<b>Altitud (m s.n.m.):</b> 156	
<b>Precisión:</b> ± 3	
<b>DESCRIPCIÓN:</b>	Tramo de la carretera que comunica la plataforma C del pozo SANJ-16D con la Batería San Jacinto, atraviesa el sitio S0463 por el sector este, paralelo al derecho de vía del sistema de ductos. La vegetación circundante es variada (arborescente primaria, y herbácea secundaria).

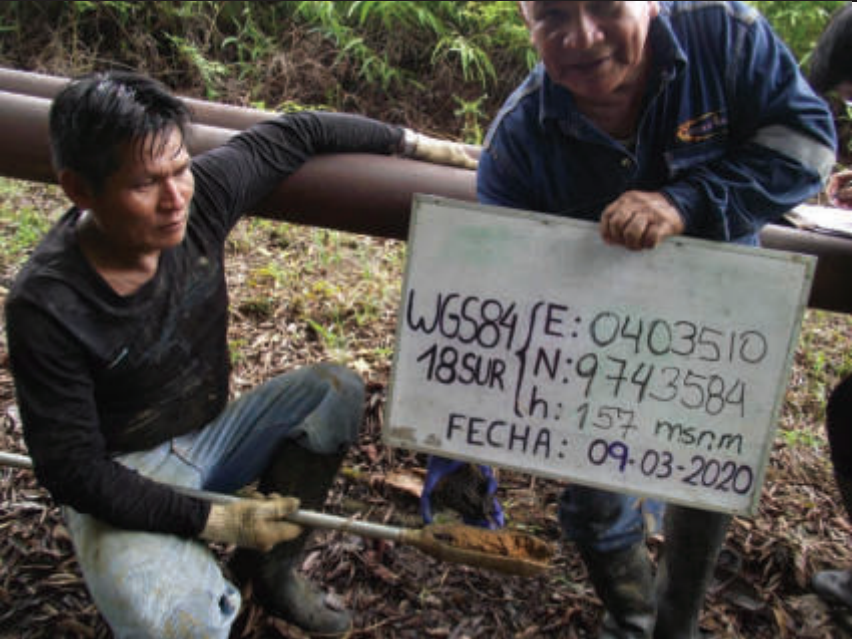
<b>FOTOGRAFÍA N.º 4 Hincado 1</b>

Fecha: 09/03/2020	
Hora: 11:38 horas	
<b>COORDENADAS UTM -WGS 84 – ZONA 18M</b>	
Este (m): 0403510	
Norte (m): 9743584	
Altitud (m s.n.m.): 157	
Precisión: ± 3	
<b>DESCRIPCIÓN:</b>	Hincado N° 1, realizado en el derecho de vía de los ductos que van desde el pozo SANJ-16D hacia la Batería San Jacinto. Presencia de hidrocarburo solidificado (intemperizado, sin percepción de olor) en la superficie del suelo, a lo largo del derecho de vía de este sector.

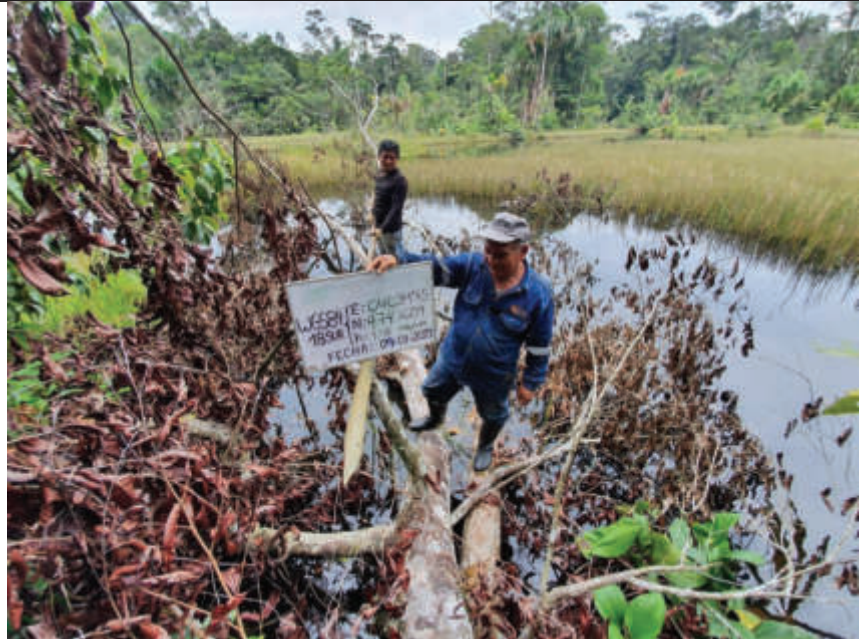
<b>FOTOGRAFÍA N.º 6</b> <b>Hincado 2</b>

<b>Fecha:</b> 09/03/2020	
<b>Hora:</b> 11:56 horas	
<b>COORDENADAS</b> <b>UTM -WGS 84 – ZONA 18M</b>	
<b>Este (m):</b> 0403475	
<b>Norte (m):</b> 9743609	
<b>Altitud (m s.n.m.):</b> 158	
<b>Precisión: ± 3</b>	
<b>DESCRIPCIÓN:</b>	Hincado N° 2, realizado en la cocha S/N del sitio S0463. Sedimento con ligera afectación organoléptica (leve olor) por hidrocarburo e iridescencia en el agua superficial luego del hincado en sedimento. Presencia de troncos y palizada en la cocha.

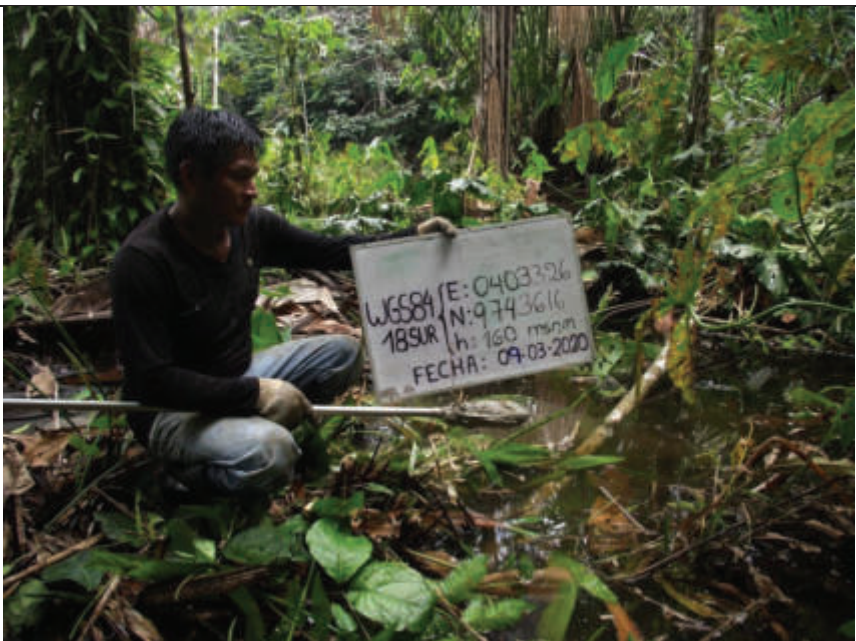
<b>FOTOGRAFÍA N.º 8</b> <b>Hincado 4</b>

Fecha: 09/03/2020		
Hora: 12:24 horas		
<b>COORDENADAS</b> <b>UTM -WGS 84 – ZONA 18M</b>		
Este (m): 0403326		
Norte (m): 9743616		
Altitud (m s.n.m.): 160		
Precisión: ± 3		
<b>DESCRIPCIÓN:</b>	Hincado N° 4, realizado en el extremo oeste del sitio S0463, en un área inundable (aguajal). Sin evidencia de afectación organoléptica en agua y sedimento luego del hincado. Substrato arcilloso-limoso, de coloración grisácea, con material orgánico en proceso de descomposición.

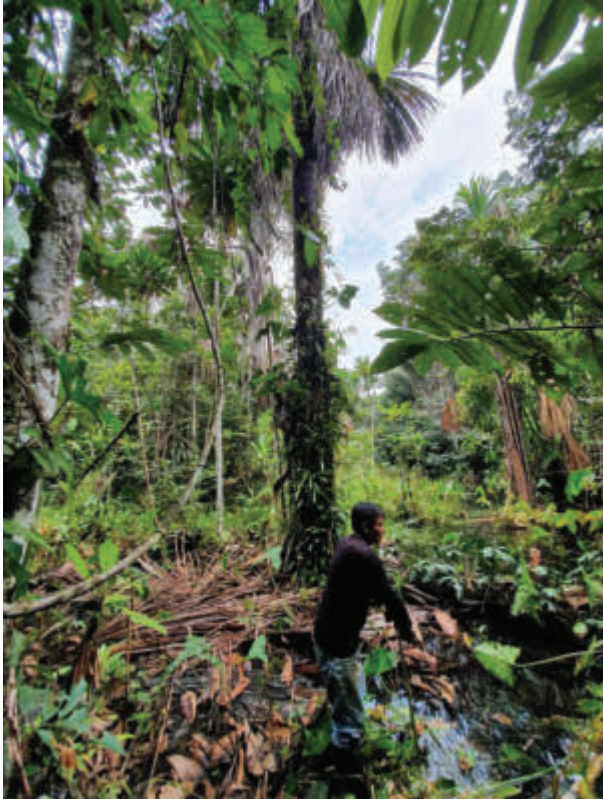
<b>FOTOGRAFÍA N.º 9</b> Hincado 4

Fecha: 09/03/2020	
Hora: 12:22 horas	
<b>COORDENADAS</b> UTM -WGS 84 – ZONA 18M	
Este (m): 0403326	
Norte (m): 9743616	
Altitud (m s.n.m.): 160	
Precisión: ± 3	
<b>DESCRIPCIÓN:</b>	Zona de aguajal alrededor del punto de Hincado N° 4, zona de uso para actividades de recolección, caza y pesca de subsistencia.

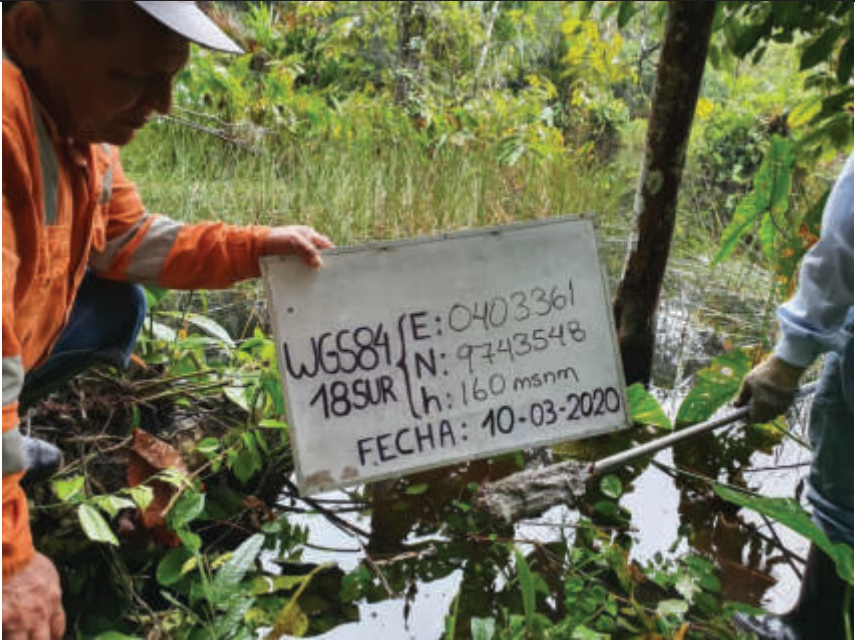
<b>FOTOGRAFÍA N.º 10</b> Hincado 5

Fecha: 10/03/2020	
Hora: 08:19 horas	
<b>COORDENADAS</b> UTM -WGS 84 – ZONA 18M	
Este (m): 0403361	
Norte (m): 9743548	
Altitud (m s.n.m.): 160	
Precisión: ± 3	
<b>DESCRIPCIÓN:</b>	Hincado N° 5, realizado en una zona inundable, en el extremo suroeste de la cocha S/N. Sin evidencia de afectación organoléptica por hidrocarburos luego del hincado en sedimento. Sustrato arcilloso-limoso, de color gris claro, con restos de hojarasca y materia orgánica en descomposición.

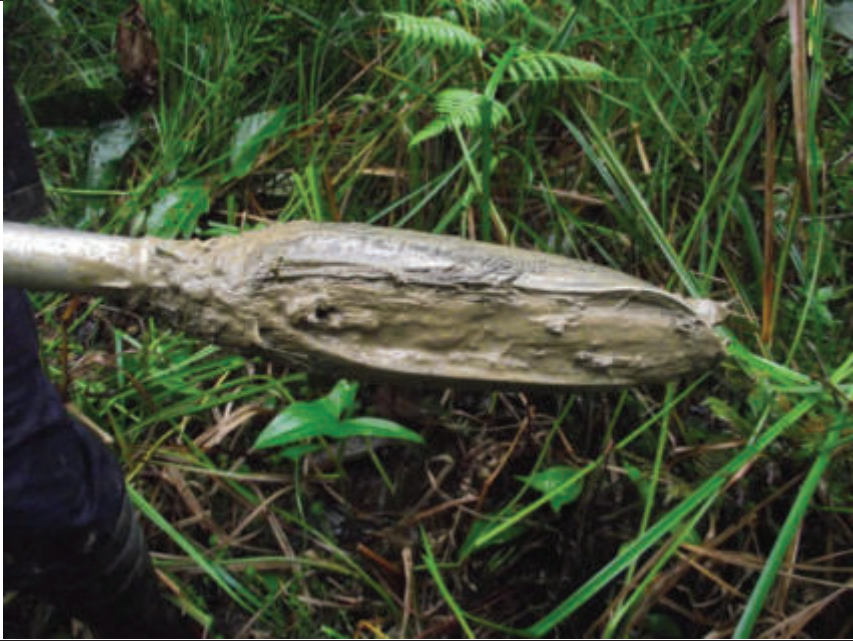
<b>FOTOGRAFÍA N.º 13</b> Hincado 7 (R003931)

Fecha: 10/03/2020	
Hora: 08:50 horas	
<b>COORDENADAS</b> UTM -WGS 84 – ZONA 18M	
Este (m): 0403584	
Norte (m): 9743526	
Altitud (m s.n.m.): 150	
Precisión: ± 3	
<b>DESCRIPCIÓN:</b>	Hincado N° 7, en la referencia R003931. Suelo saturado de textura arcillosa, color pardo, con evidencia de afectación organoléptica por hidrocarburos luego del hincado (cambios de color, iridiscencia y ligero olor).

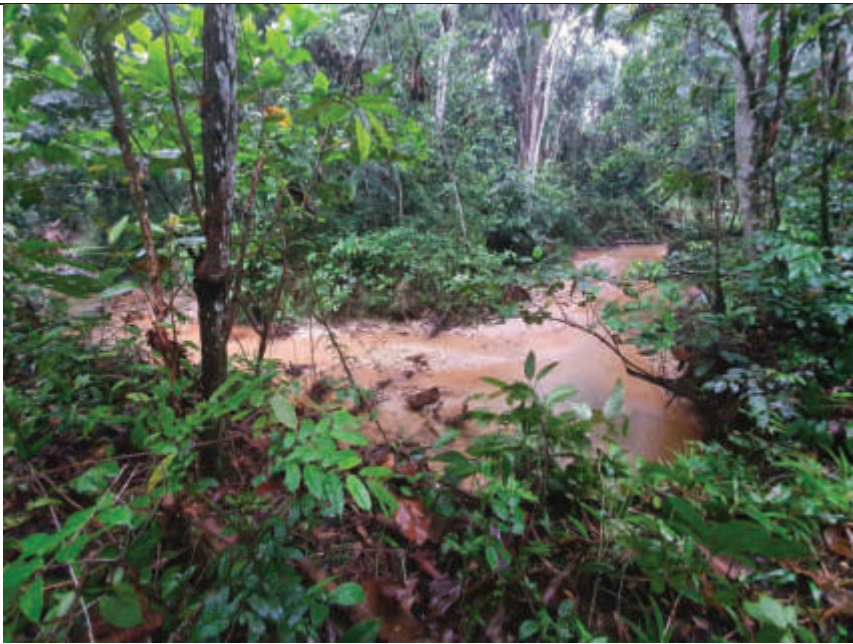
<b>FOTOGRAFÍA N.º 14</b>

Fecha: 10/03/2020	
Hora: 08:56 horas	
<b>COORDENADAS</b> UTM -WGS 84 – ZONA 18M	
Este (m): 0403616	
Norte (m): 9743525	
Altitud (m s.n.m.): 149	
Precisión: ± 3	
<b>DESCRIPCIÓN:</b>	Extremo este del sitio S0463, zona limítrofe con el sitio S0464. Presencia de una quebrada mediana de aguas claras, a aproximadamente 10 m del límite este del sitio. Zona ribereña con vegetación arbustiva y arbórea.

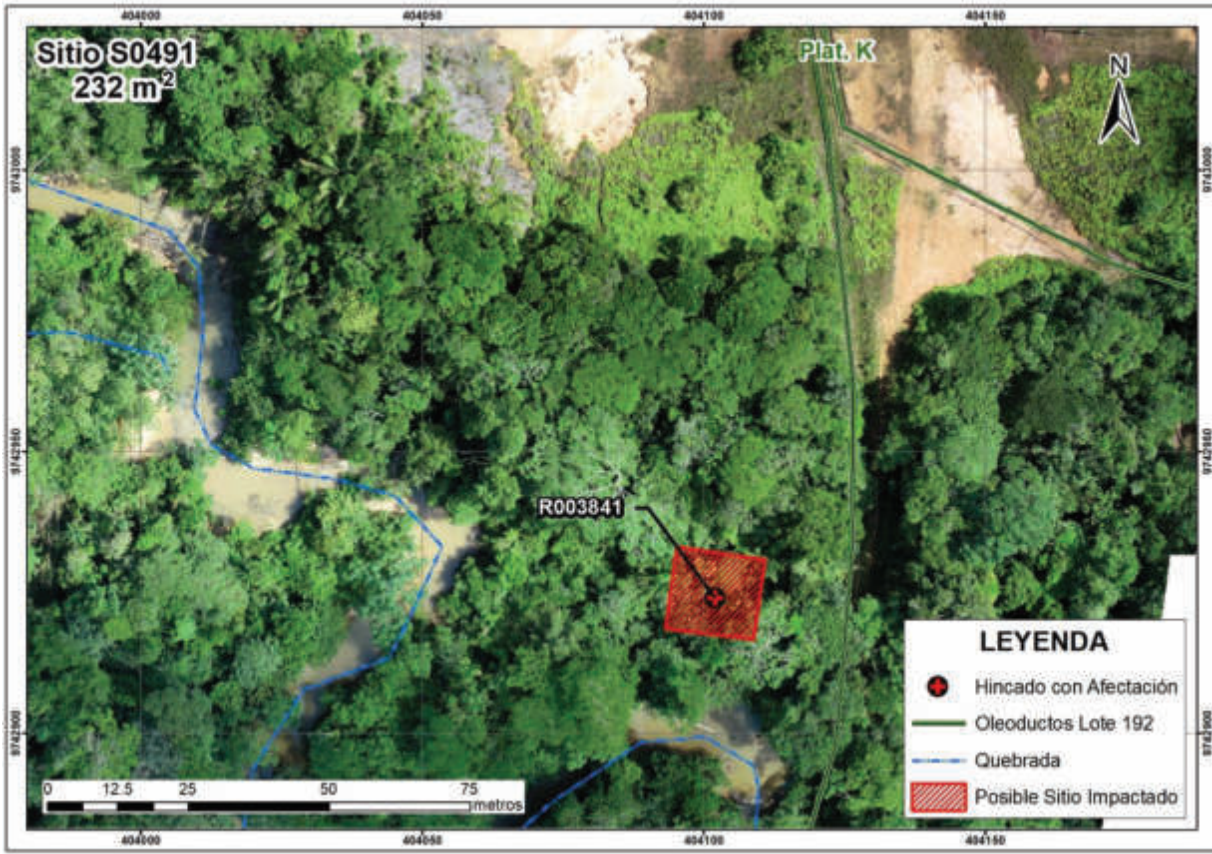
**6 MAPA DE EVIDENCIAS ORGANOLÉPTICAS**

Para el PSI S0491, en el hincado H-01 (en suelo adyacente a la quebrada) se percibió afectación organoléptica (olor) por hidrocarburos, por tanto es necesario evaluar este componente y considerando los criterios de la Guía para el Muestreo de Suelos - ítem 5.2.1 Para el Muestreo de Identificación Para la evaluación de suelo se propone evaluar con 2 puntos de muestreo esta área.

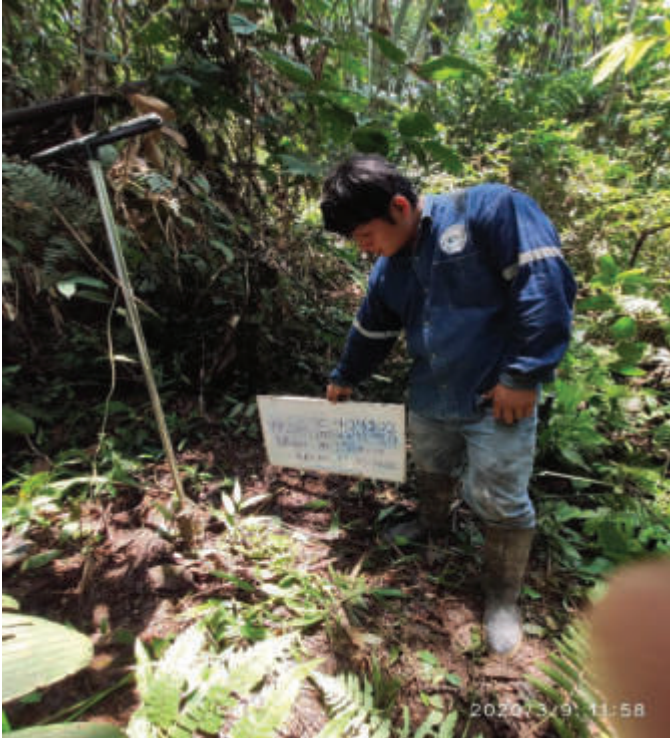
<p><b>FOTOGRAFÍA N.º 1</b> <b>R003841</b></p>

<p><b>Fecha:</b> 09/03/2020</p>	
<p><b>Hora:</b> 10:58 horas</p>	
<p><b>COORDENADAS</b> <b>UTM -WGS 84 – ZONA 18M</b></p>	
<p><b>Este (m):</b> 404102</p>	
<p><b>Norte (m):</b> 9742924</p>	
<p><b>Altitud (m s.n.m.):</b> 158</p>	
<p><b>Precisión: ± 3</b></p>	
<p><b>DESCRIPCIÓN:</b></p>	<p>Ubicación de hincado N° 1 en la coordenadas de las referencia R03841. Bosque adyacente a la plataforma K a menor altitud respecto a esta.</p>
<p><b>FOTOGRAFÍA N.º 2</b></p>

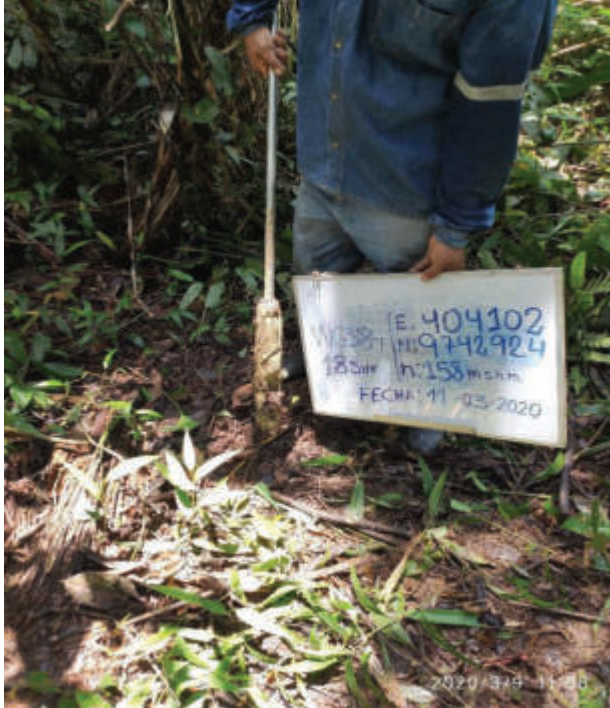
<p><b>Fecha:</b> 09/03/2020</p>	
<p><b>Hora:</b> 11:58 horas</p>	
<p><b>COORDENADAS</b> <b>UTM -WGS 84 – ZONA 18M</b></p>	
<p><b>Este (m):</b> 404102</p>	
<p><b>Norte (m):</b> 9742924</p>	
<p><b>Altitud (m s.n.m.):</b> 158</p>	
<p><b>Precisión: ± 3</b></p>	
<p><b>DESCRIPCIÓN:</b></p>	<p>Ubicación de hincado N° 1. Se percibió afectación en el suelo.</p>

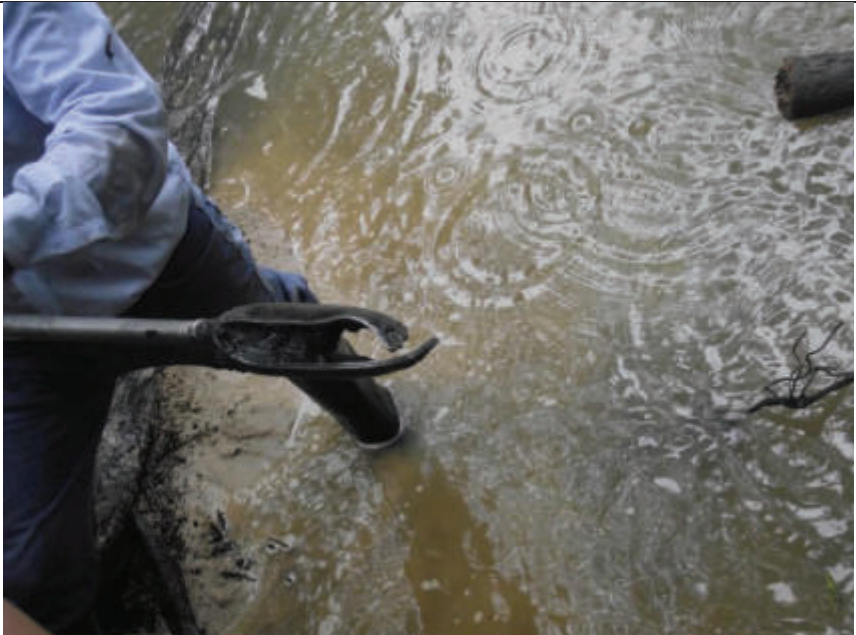
<b>FOTOGRAFÍA N.º 2</b> <b>Hincado 1</b>

Fecha: 10/03/2020	
Hora: 10:54 horas	
<b>COORDENADAS</b> <b>UTM -WGS 84 – ZONA 18M</b>	
Este (m): 0403924	
Norte (m): 9743232	
Altitud (m s.n.m.): 149	
Precisión: ± 3	
<b>DESCRIPCIÓN:</b>	Hincado N° 1. Sedimento de textura arcillosa-arenosa. Evidencia de afectación organoléptica (olor y color) por hidrocarburos al realizar el hincado.

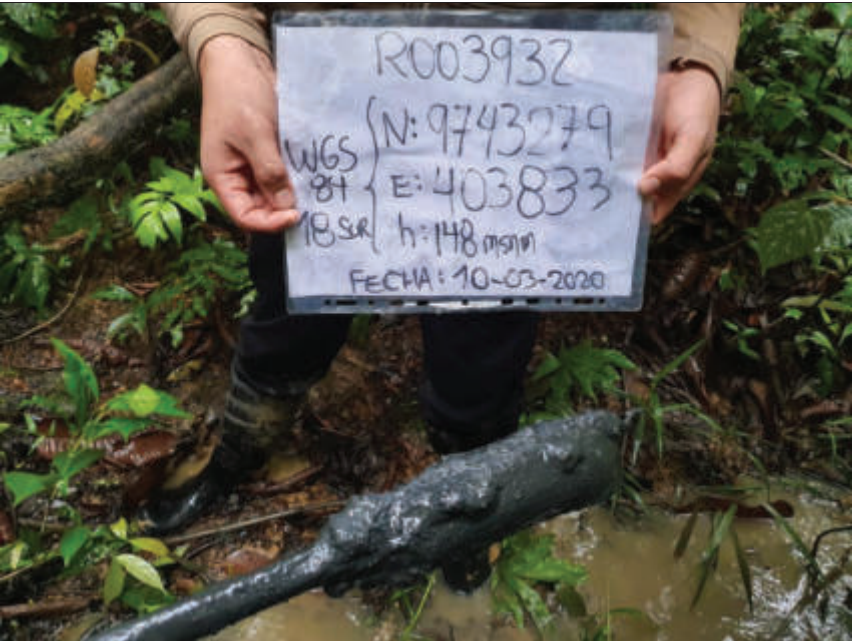
<b>FOTOGRAFÍA N.º 4</b> Hincado 2 (R003932)

Fecha: 10/03/2020	
Hora: 10:36 horas	
<b>COORDENADAS</b> UTM -WGS 84 – ZONA 18M	
Este (m): 0403833	
Norte (m): 9743279	
Altitud (m s.n.m.): 148	
Precisión: ± 3	
<b>DESCRIPCIÓN:</b>	Hincado N° 2 (R003932), en efluente de cocha. Evidencia de afectación organoléptica por hidrocarburos en el sedimento, fuerte olor, coloración oscura y presencia de hidrocarburo en fase libre, al realizar el hincado. Sustrato arcilloso, pardo a nivel superficial y gris oscuro combinado con hidrocarburo debajo. Referencia reportada por el monitor ambiental de la comunidad nativa 12 de Octubre.

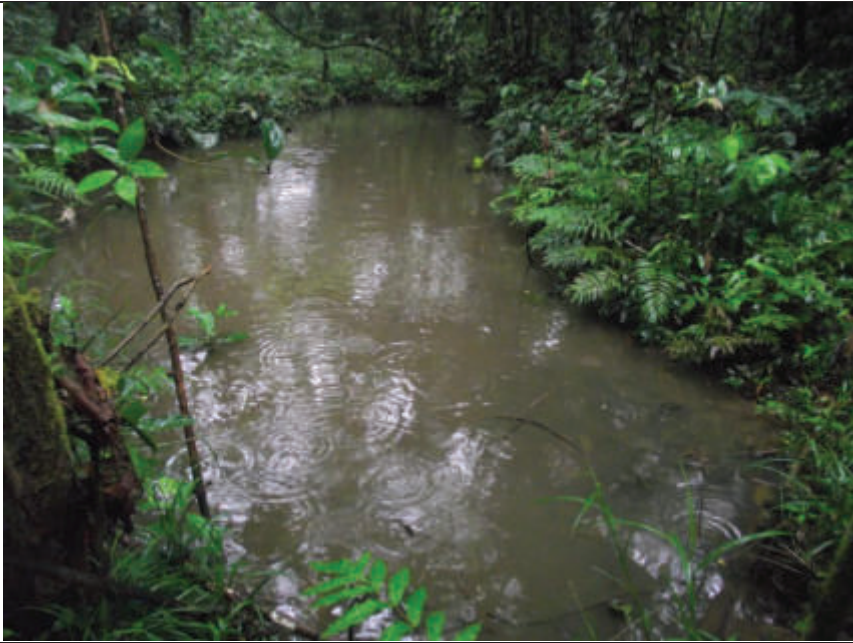
<b>FOTOGRAFÍA N.º 5 Hincado 3</b>

Fecha: 10/03/2020	
Hora: 09:29 horas	
<b>COORDENADAS UTM -WGS 84 – ZONA 18M</b>	
Este (m): 0403830	
Norte (m): 9743310	
Altitud (m s.n.m.): 150	
Precisión: ± 3	
<b>DESCRIPCIÓN:</b>	Hincado N° 3, realizado en una pequeña cocha, en el sector sur-centro del sitio S0464, dentro del área PAC «SJAC33». Zona ribereña con vegetación herbácea y arbustiva, vista de <i>Poáceas</i> (gramalotal) y <i>Pteridophytas</i> (helechos) en la orilla.

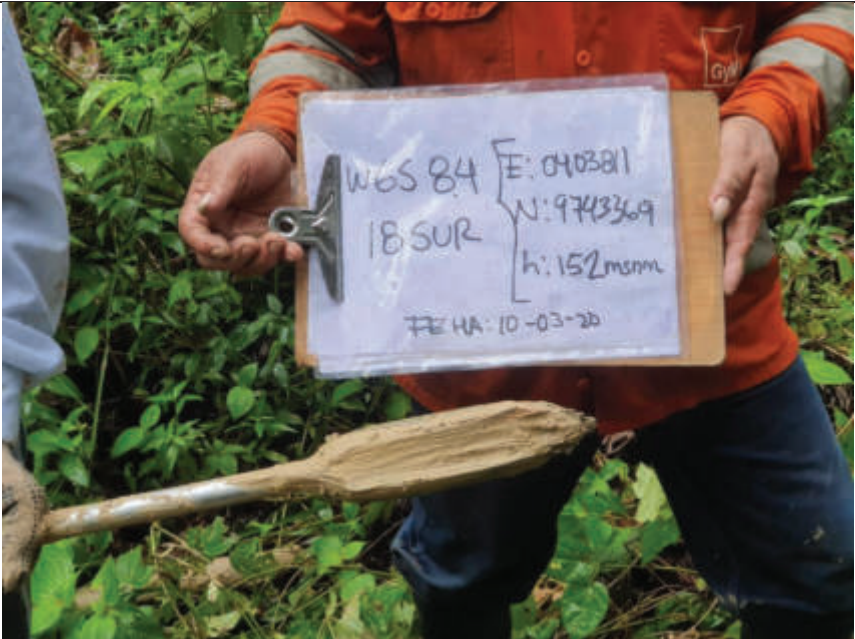
<b>FOTOGRAFÍA N.º 9</b> Hincado 4

Fecha: 09/03/2020	
Hora: 11:29 horas	
<b>COORDENADAS</b> UTM -WGS 84 – ZONA 18M	
Este (m): 0403811	
Norte (m): 9743369	
Altitud (m s.n.m.): 152	
Precisión: ± 3	
<b>DESCRIPCIÓN:</b>	Hincado N° 4. Suelo arcilloso de color pardo, con leve olor a hidrocarburo al realizar el hincado. Profundidad de hincado: 0.5 m.

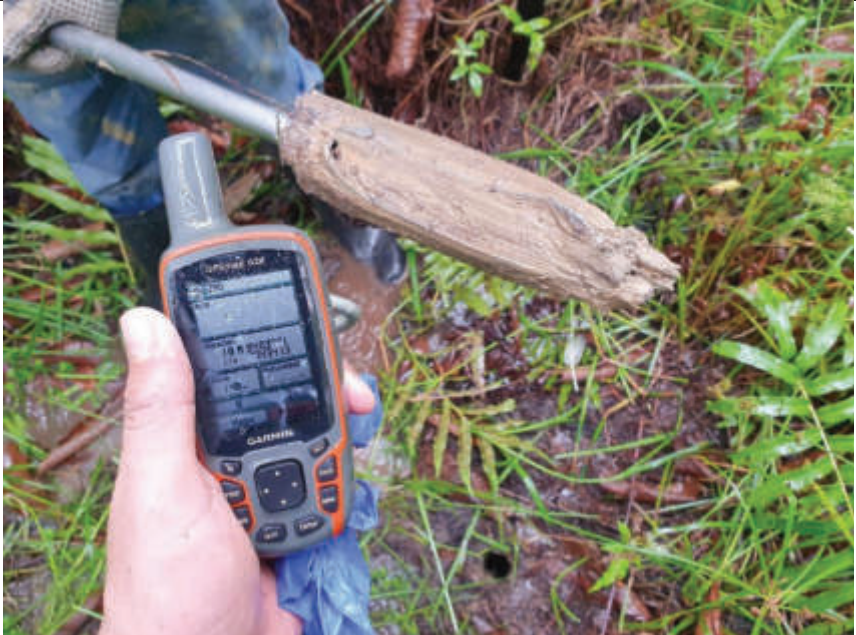
<b>FOTOGRAFÍA N.º 12</b> <b>Hincado 6</b>

Fecha: 10/03/2020	
Hora: 11:44 horas	
<b>COORDENADAS</b> <b>UTM -WGS 84 – ZONA 18M</b>	
Este (m): 0403751	
Norte (m): 9743473	
Altitud (m s.n.m.): 152	
Precisión: ± 3	
<b>DESCRIPCIÓN:</b>	Hincado N° 6, realizado en la zona central del sitio S0464, al lado oeste del área PAC «SJAC33». Hincado en suelo saturado, de textura arcillosa y coloración pardo-rojiza, con evidencia de afectación organoléptica (fuerte olor e iridiscencia) por hidrocarburos luego del hincado.

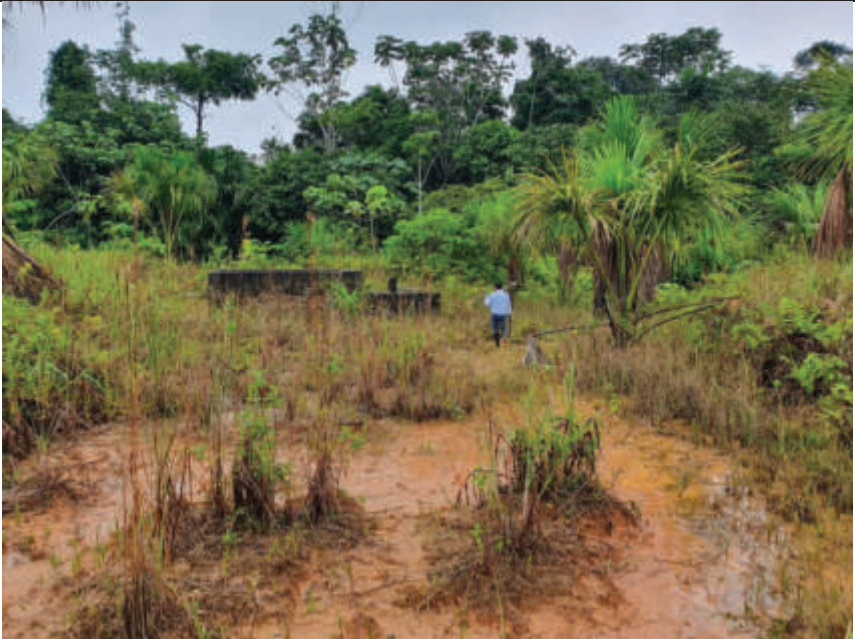
<b>FOTOGRAFÍA N.º 17</b>

Fecha: 10/03/2020	
Hora: 12:00 horas	
<b>COORDENADAS UTM -WGS 84 – ZONA 18M</b>	
Este (m): 0403868	
Norte (m): 9743656	
Altitud (m s.n.m.): 156	
Precisión: ± 3	
<b>DESCRIPCIÓN:</b>	Zona baja deforestada ubicada al norte y fuera del sitio S0464, con vista del dique de contención (al fondo).

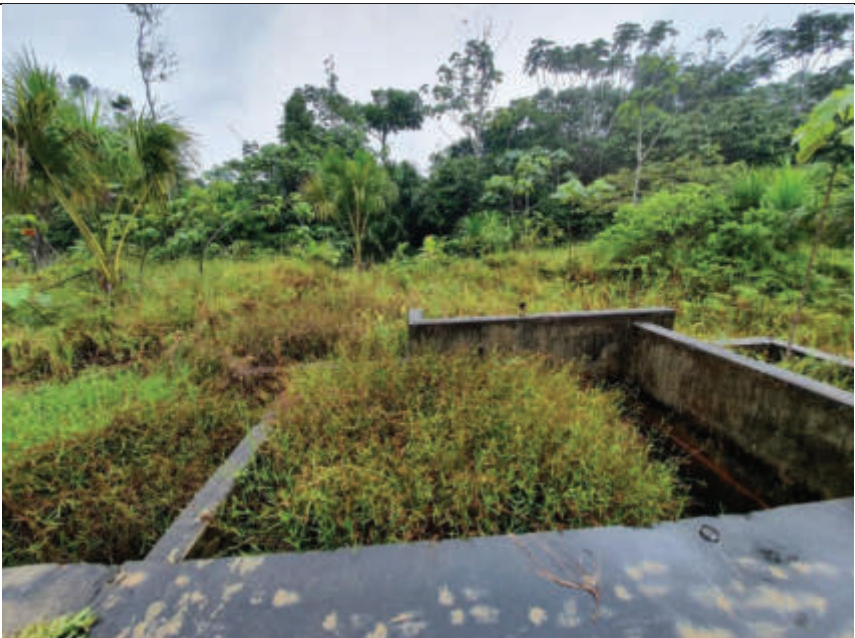
<b>FOTOGRAFÍA N.º 18</b>

Fecha: 10/03/2020	
Hora: 12:01 horas	
<b>COORDENADAS UTM -WGS 84 – ZONA 18M</b>	
Este (m): 0403868	
Norte (m): 9743656	
Altitud (m s.n.m.): 157	
Precisión: ± 3	
<b>DESCRIPCIÓN:</b>	Dique de contención, al norte y fuera del sitio S0464 posiblemente usado para contener las aguas de producción de la batería San Jacinto las cuales eran vertidos a la quebrada s/n. Presencia de vegetación herbácea (Poaceae) dentro y fuera del dique.

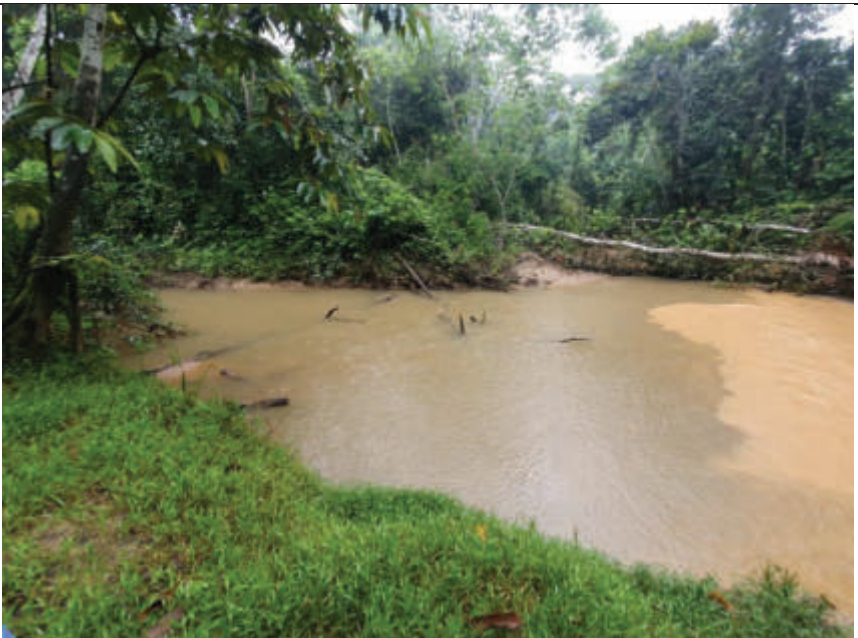
<b>FOTOGRAFÍA N.º 20</b>

Fecha: 10/03/2020	
Hora: 10:51 horas	
<b>COORDENADAS UTM -WGS 84 – ZONA 18M</b>	
Este (m): 0403939	
Norte (m): 9743241	
Altitud (m s.n.m.): 149	
Precisión: ± 3	
<b>DESCRIPCIÓN:</b>	Extremo sur del sitio S0464, zona de mezcla de aguas en la desembocadura de la quebrada s/n en la «Quebrada Piedra Negra», con palizadas en el cauce. Zona ribereña con vegetación herbácea, arbustiva y arbórea.

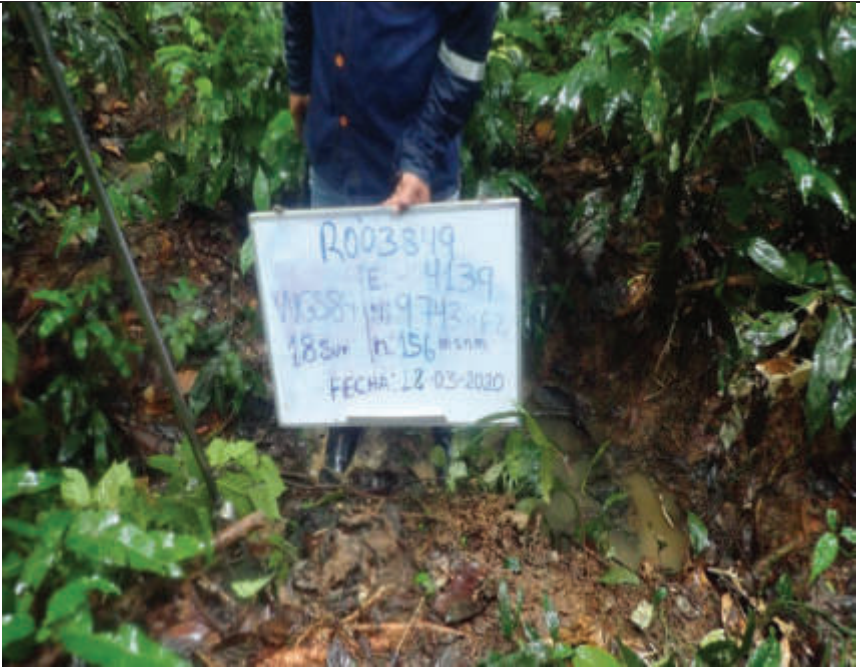
<b>FOTOGRAFÍA 01</b> <b>R003849</b>

<b>Fecha:</b> 12/03/2020	
<b>Hora:</b> 09:15 horas	
<b>COORDENADAS</b> <b>UTM -WGS84 – ZONA 18M</b>	
<b>Este (m):</b> 404139	
<b>Norte (m):</b> 9743662	
<b>Altitud (m s.n.m):</b> 156	
<b>Precisión:</b> ± 3	
<b>DESCRIPCIÓN:</b>	<p>Hincado N° 1. En la referencia R003849, en suelo arcilloso a 0,40 m de profundidad compuesto por un bosque de terraza baja inundable. Presencia de vegetación herbácea y arbustiva en los alrededores de la referencia con presencia de características organolépticas de olor a hidrocarburos.</p>
<b>FOTOGRAFÍA 02</b> <b>R002068, R002684,</b> <b>R001906</b>

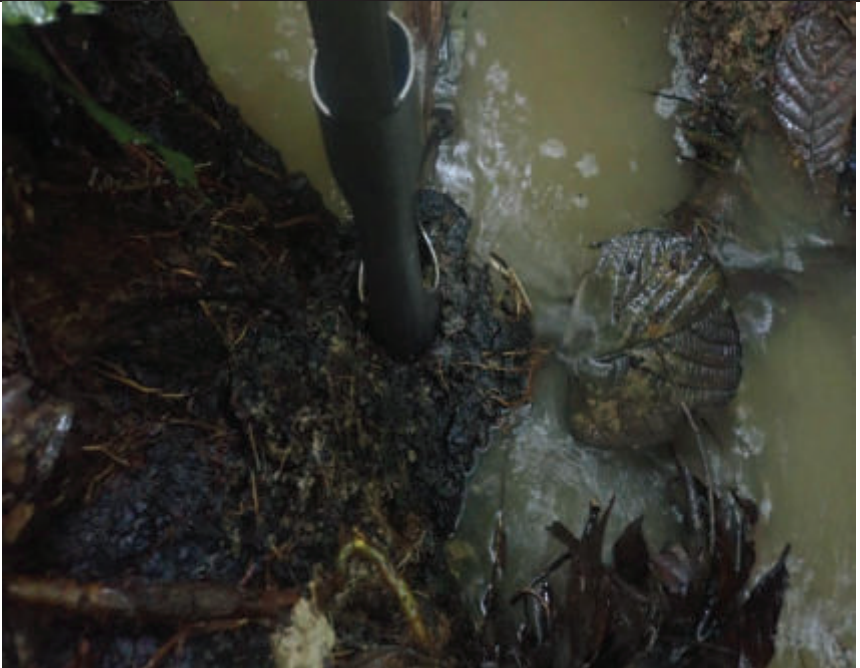
<p><b>FOTOGRAFÍA 03</b>  <b>R002068, R002684,</b>  <b>R001906</b></p>

<p>Fecha: 12/03/2020</p>	
<p>Hora: 09:25 horas</p>	
<p><b>COORDENADAS</b>  <b>UTM -WGS84 – ZONA 18M</b></p>	
<p>Este (m): 404172</p>	
<p>Norte (m): 9743640</p>	
<p>Altitud (m s.n.m): 170</p>	
<p>Precisión: ± 3</p>	
<p><b>DESCRIPCIÓN:</b></p>	<p>Hincado N° 2. En las referencias R002068, R002684, R001906 con suelo arcilloso en un bosque de terraza baja inundable. con presencia de características organolépticas de color y olor a hidrocarburos (hidrocarburos solidificados) a 0,50 m de profundidad.</p>
<p><b>FOTOGRAFÍA 04</b></p>

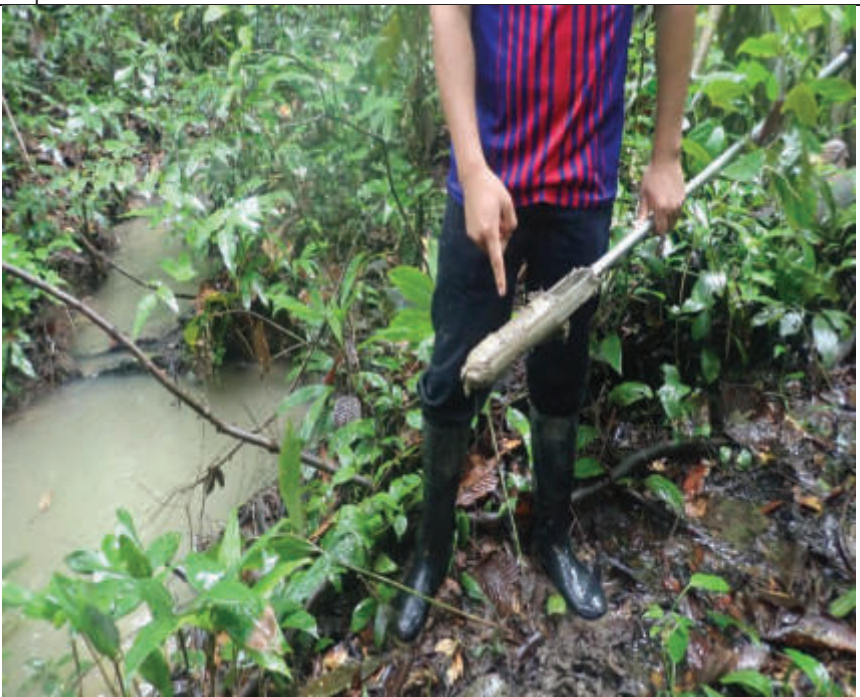
<p>Fecha: 12/03/2020</p>	
<p>Hora: 09:37 horas</p>	
<p><b>COORDENADAS</b>  <b>UTM -WGS84 – ZONA 18M</b></p>	
<p>Este (m): 404113</p>	
<p>Norte (m): 9743675</p>	
<p>Altitud (m s.n.m): 171</p>	
<p>Precisión: ± 3</p>	
<p><b>DESCRIPCIÓN:</b></p>	<p>Hincado N° 3. En sedimento de tipo arcilloso en la quebrada se puede apreciar vegetación herbácea y arbustiva, con 0,50 m de profundidad con afectación de características organolépticas de olor a hidrocarburos.</p>

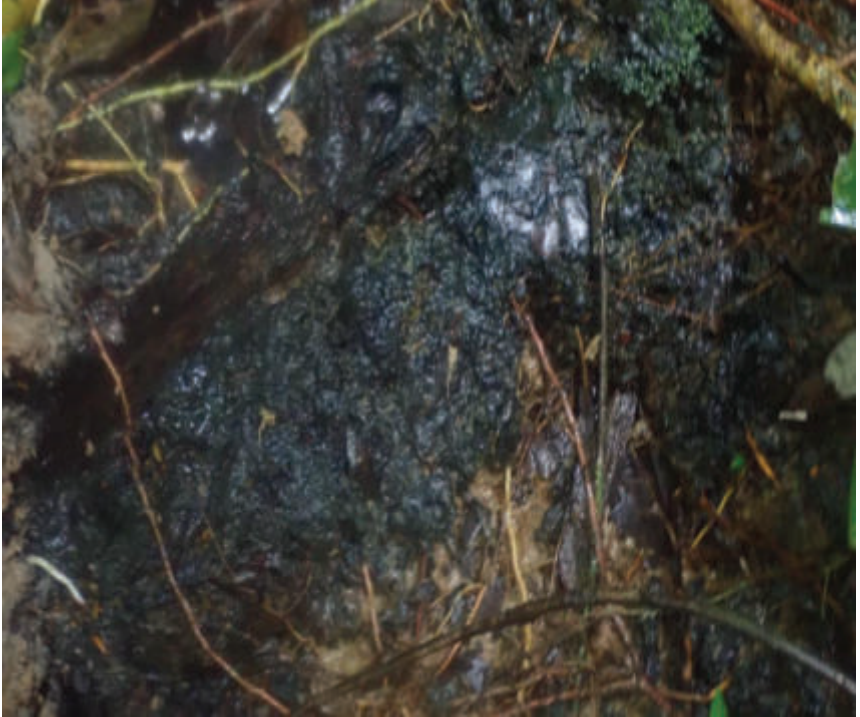
<b>FOTOGRAFÍA 05</b>

<b>Fecha:</b> 12/03/2020	
<b>Hora:</b> 09:45 horas	
<b>COORDENADAS UTM -WGS84 – ZONA 18M</b>	
<b>Este (m):</b> 404078	
<b>Norte (m):</b> 9743697	
<b>Altitud (m s.n.m):</b> 170	
<b>Precisión:</b> ± 3	
<b>DESCRIPCIÓN:</b>	Hincado N° 4 se aprecia suelo con hidrocarburo solidificado en un bosque de terraza baja inundable con suelo arcilloso y presencia de afectación de características organolépticas de color y olor a hidrocarburos con 0,50 m de profundidad.
<b>FOTOGRAFÍA 06</b>

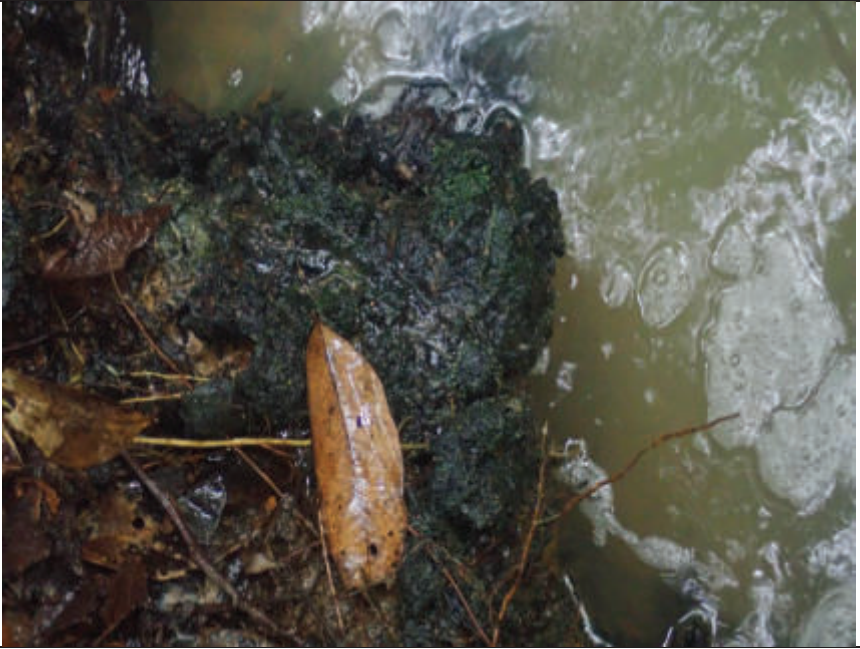
<b>Fecha:</b> 12/03/2020	
<b>Hora:</b> 09:57 horas	
<b>COORDENADAS UTM -WGS84 – ZONA 18M</b>	
<b>Este (m):</b> 404104	
<b>Norte (m):</b> 9743706	
<b>Altitud (m s.n.m):</b> 171	
<b>Precisión:</b> ± 3	
<b>DESCRIPCIÓN:</b>	Hincado N° 5. Presencia de hidrocarburo solidificado con características organolépticas de color y olor a hidrocarburos con 0,50 m de profundidad.

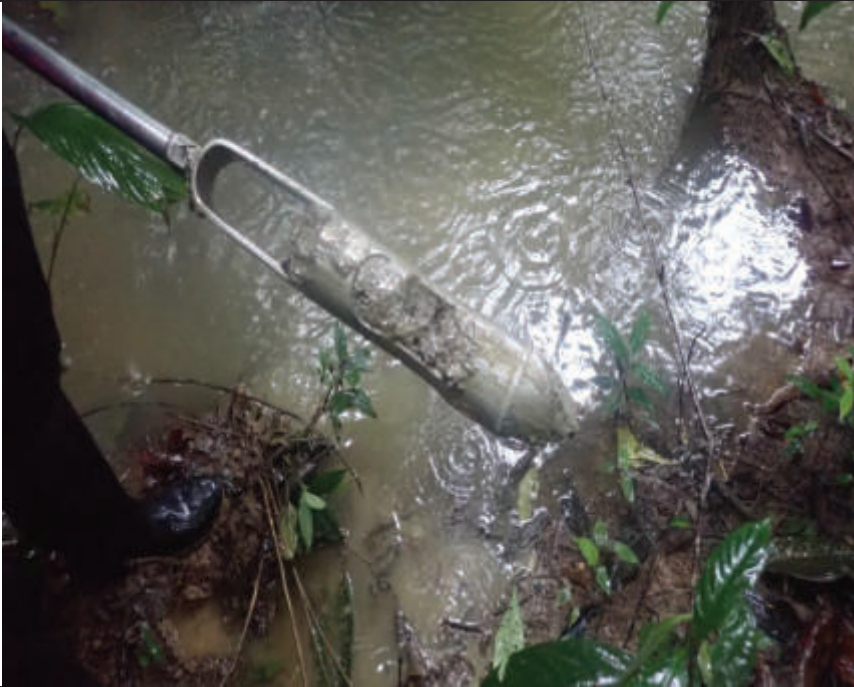
<b>FOTOGRAFÍA 07</b>

Fecha: 12/03/2020	
Hora: 10:03 horas	
<b>COORDENADAS UTM -WGS84 – ZONA 18M</b>	
Este (m): 404093	
Norte (m): 9743462	
Altitud (m s.n.m): 170	
Precisión: ± 3	
<b>DESCRIPCIÓN:</b>	Hincado N° 6. En el sedimento de tipo arcillo ubicado en la quebrada con presencia de color y olor a hidrocarburos e iridiscencia en el agua al momento de realizar el hincado, en un bosque de terraza baja inundable a sus alrededores con 0,50 m de profundidad.
<b>FOTOGRAFÍA 08</b>

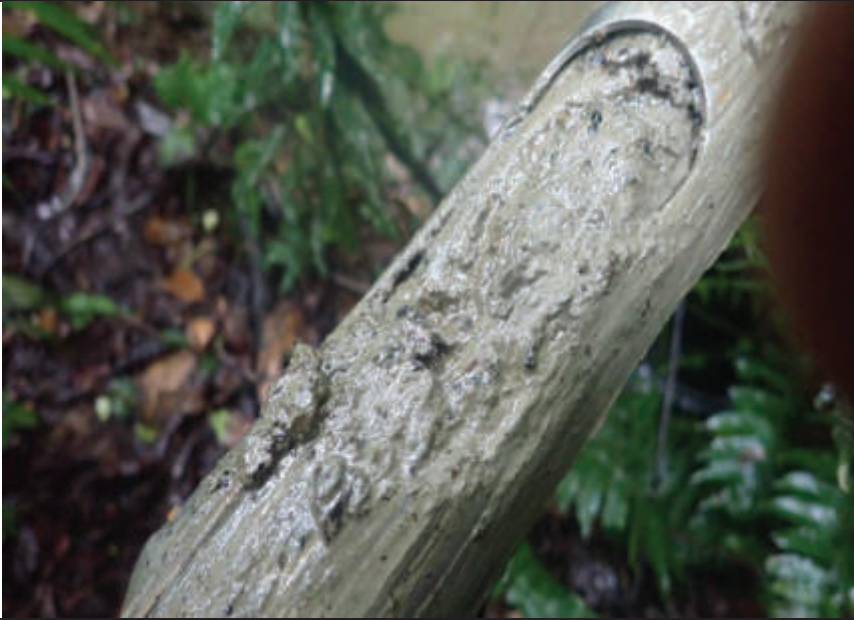
Fecha: 12/03/2020	
Hora: 10:11 horas	
<b>COORDENADAS UTM -WGS84 – ZONA 18M</b>	
Este (m): 404105	
Norte (m): 9743513	
Altitud (m s.n.m): 172	
Precisión: ± 3	
<b>DESCRIPCIÓN:</b>	Hincado N° 7. En el sedimento de tipo arcillo ubicado en la quebrada con presencia de color y olor a hidrocarburos e iridiscencia en el agua al momento de realizar el hincado, en un bosque de terraza baja inundable a sus alrededores con 0,50 m de profundidad.

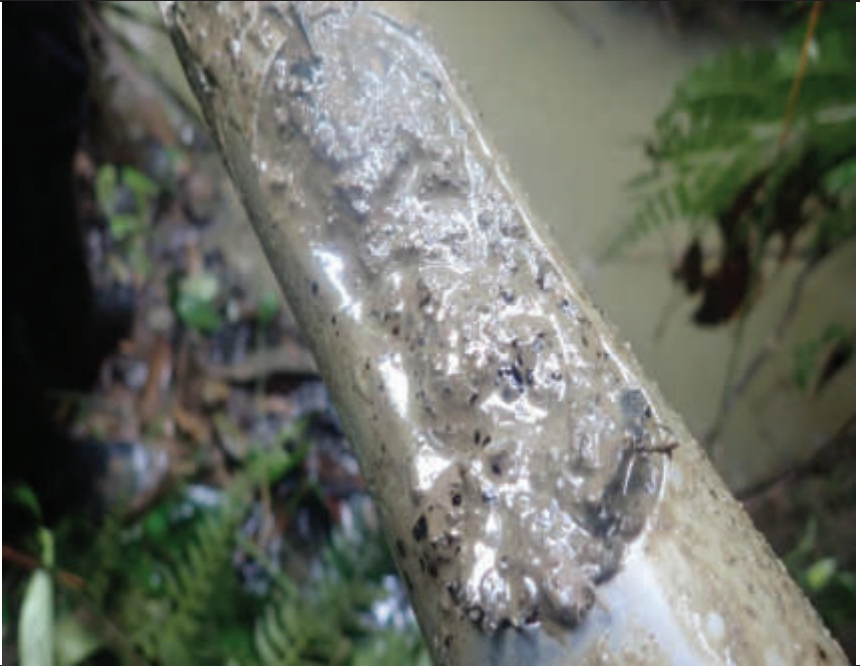
<b>FOTOGRAFÍA 09</b>

<b>Fecha:</b> 12/03/2020	
<b>Hora:</b> 10:22 horas	
<b>COORDENADAS UTM -WGS84 – ZONA 18M</b>	
<b>Este (m):</b> 404095	
<b>Norte (m):</b> 9743543	
<b>Altitud (m s.n.m):</b> 172	
<b>Precisión:</b> ± 3	
<b>DESCRIPCIÓN:</b>	Hincado N° 8. En el sedimento de tipo arcillo ubicado en la quebrada con presencia de color y olor a hidrocarburos e iridiscencia en la quebrada al momento de realizar el hincado, en un bosque de terraza baja inundable a sus alrededores con 0,50 m de profundidad.
<b>FOTOGRAFÍA 10</b>
