# **ANEXO B**

Planes de Evaluación Ambiental en la microcuenca TIGR-

**INFORME N° 00062-2019-OEFA/DEAM-SSIM**

**ASUNTO** : Plan de Evaluación Ambiental del sitio con código S0232 ubicado en el Lote 192, en el ámbito de la cuenca del río Tigre, distrito de Tigre, provincia y departamento de Loreto.

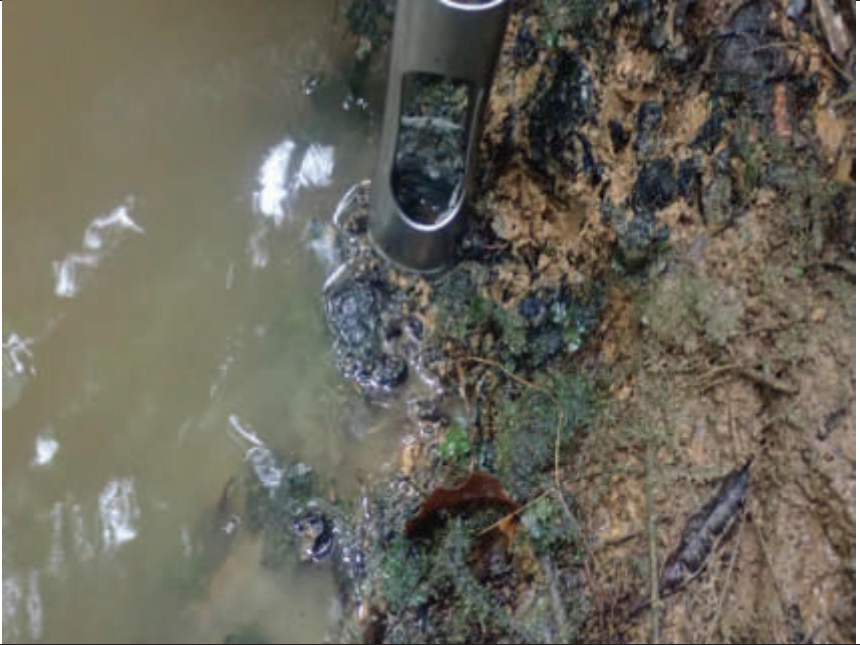
<b>Fecha:</b> 12/03/2020	
<b>Hora:</b> 10:29 horas	
<b>COORDENADAS UTM -WGS84 – ZONA 18M</b>	
<b>Este (m):</b> 404107	
<b>Norte (m):</b> 9743568	
<b>Altitud (m s.n.m):</b> 172	
<b>Precisión:</b> ± 3	
<b>DESCRIPCIÓN:</b>	Hincado N° 9. En el sedimento de tipo arcillo ubicado en la quebrada con presencia de color y olor a hidrocarburos e iridiscencia en el agua al momento de realizar el hincado, también se aprecia hidrocarburo solidificado al costado de la quebrada, en un bosque de terraza baja inundable a sus alrededores con 0,50 m de profundidad.

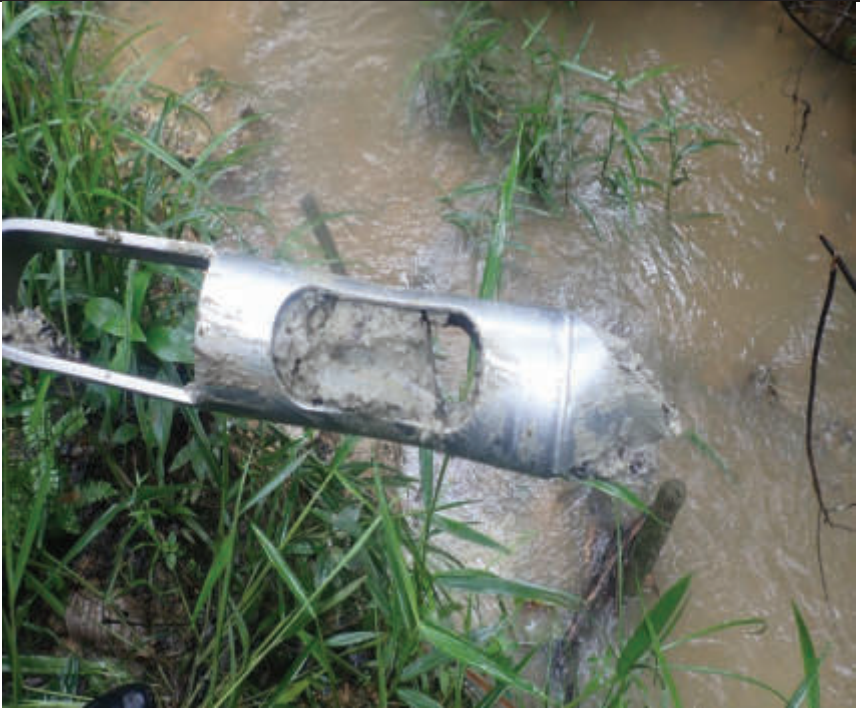
<p><b>FOTOGRAFÍA 13</b></p>

<p><b>Fecha:</b> 12/03/2020</p>	
<p><b>Hora:</b> 10:55 horas</p>	
<p><b>COORDENADAS UTM -WGS84 – ZONA 18M</b></p>	
<p><b>Este (m):</b> 404073</p>	
<p><b>Norte (m):</b> 9743443</p>	
<p><b>Altitud (m s.n.m):</b> 174</p>	
<p><b>Precisión:</b> ± 3</p>	
<p><b>DESCRIPCIÓN:</b></p>	<p>Hincado N° 12. En el sedimento de tipo arcillo ubicado en la quebrada con presencia de olor a hidrocarburos e iridescencia en el agua al momento de realizar el hincado, con vegetación herbácea, en un bosque de terraza baja inundable a sus alrededores con 0,50 m de profundidad.</p>
<p><b>FOTOGRAFÍA 14</b></p>

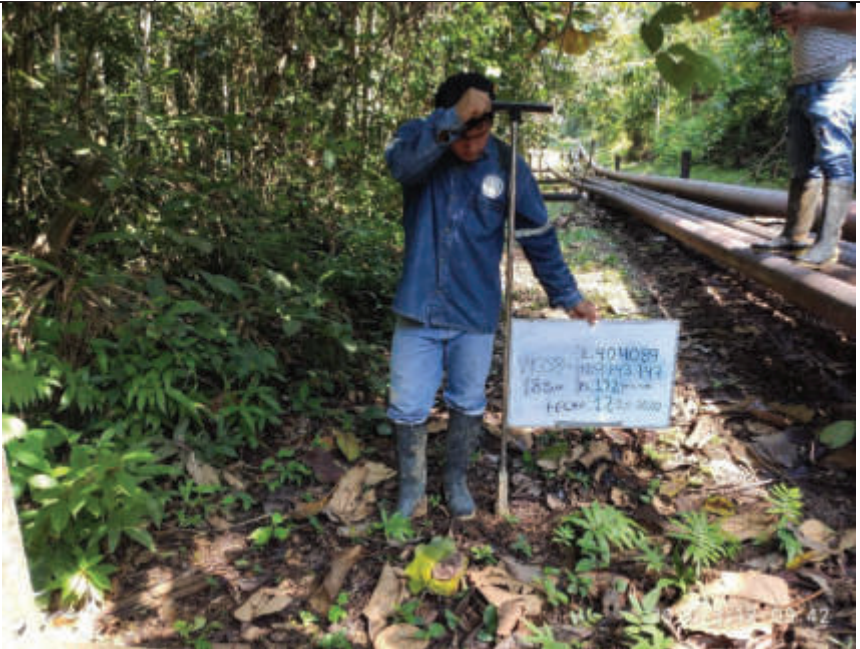
<p><b>Fecha:</b> 12/03/2020</p>	
<p><b>Hora:</b> 11:25 horas</p>	
<p><b>COORDENADAS UTM -WGS84 – ZONA 18M</b></p>	
<p><b>Este (m):</b> 404089</p>	
<p><b>Norte (m):</b> 9743747</p>	
<p><b>Altitud (m s.n.m):</b> 172</p>	
<p><b>Precisión:</b> ± 3</p>	
<p><b>DESCRIPCIÓN:</b></p>	<p>Hincado N° 13. Ubicado al costado de los ductos, el tipo de suelo arcilloso, ubicado en un bosque de terraza baja inundable, con presencia de vegetación herbácea y arbustiva en los alrededores, sin características organolépticas de color y olor a hidrocarburos y con 0,30 m de profundidad.</p>

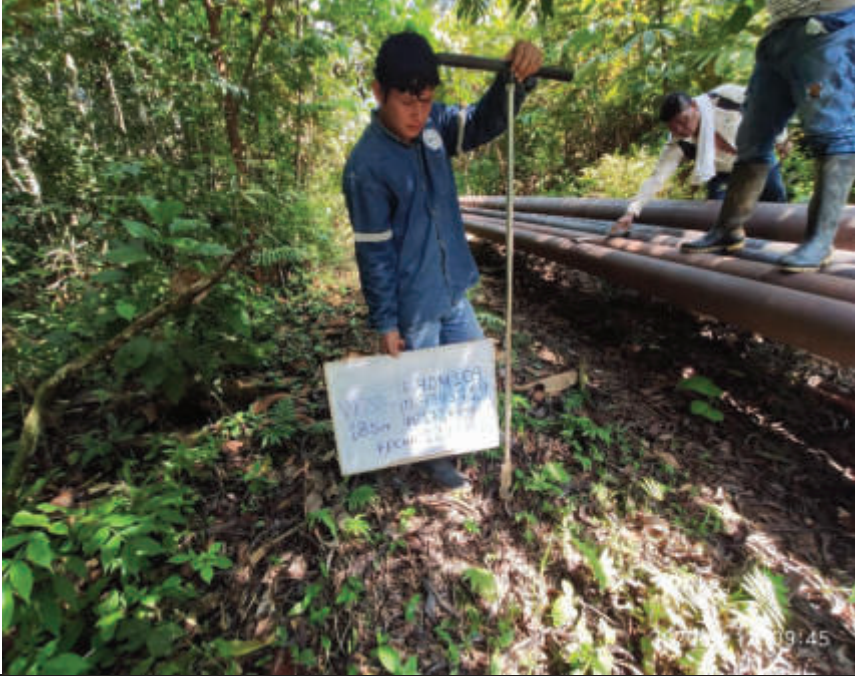
<p><b>FOTOGRAFÍA 15</b></p>

<p>Fecha: 12/03/2020</p>	
<p>Hora: 11:38 horas</p>	
<p><b>COORDENADAS UTM -WGS84 – ZONA 18M</b></p>	
<p>Este (m): 404109</p>	
<p>Norte (m): 9743719</p>	
<p>Altitud (m s.n.m): 172</p>	
<p>Precisión: ± 3</p>	<p><b>DESCRIPCIÓN:</b> Hincado N° 14. En el suelo arcilloso sin presencia de características organoléptica de color y olor a hidrocarburos e iridescencia y 0,30 m de profundidad.</p>
<p><b>FOTOGRAFÍA 16 R002340</b></p>

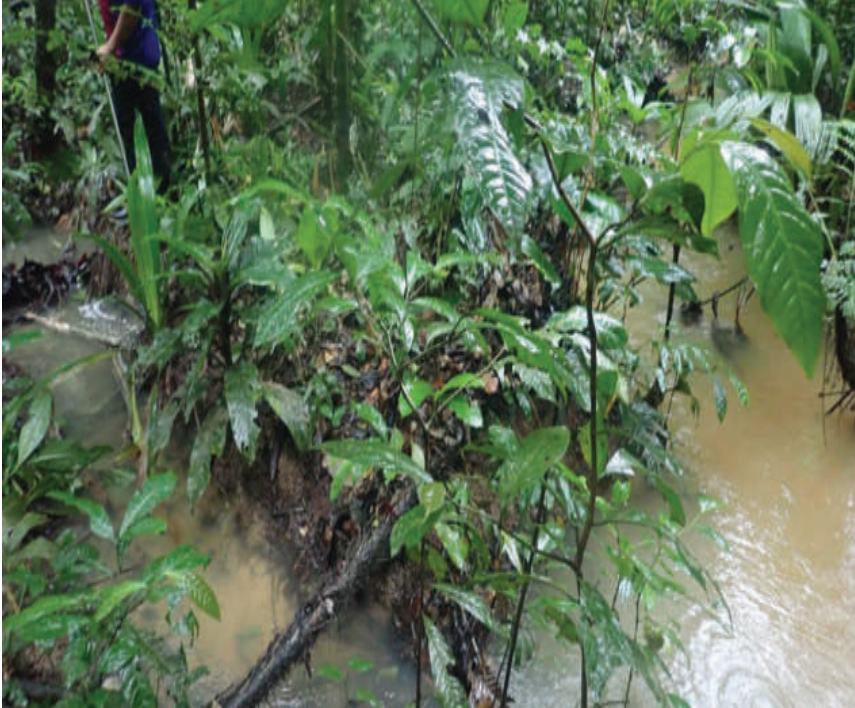
<p>Fecha: 12/03/2020</p>	
<p>Hora: 12:05 horas</p>	
<p><b>COORDENADAS UTM -WGS84 – ZONA 18M</b></p>	
<p>Este (m): 404118</p>	
<p>Norte (m): 9743678</p>	
<p>Altitud (m s.n.m): 170</p>	
<p>Precisión: ± 3</p>	<p><b>DESCRIPCIÓN:</b> Hincado N° 15 No se observó residuos, se observó la unión de dos pequeñas quebradas, ubicado en un bosque de terraza baja inundable, con presencia de vegetación herbácea y arbustiva en los alrededores, sin características organolépticas de hidrocarburos y con 0,50 m de profundidad.</p>

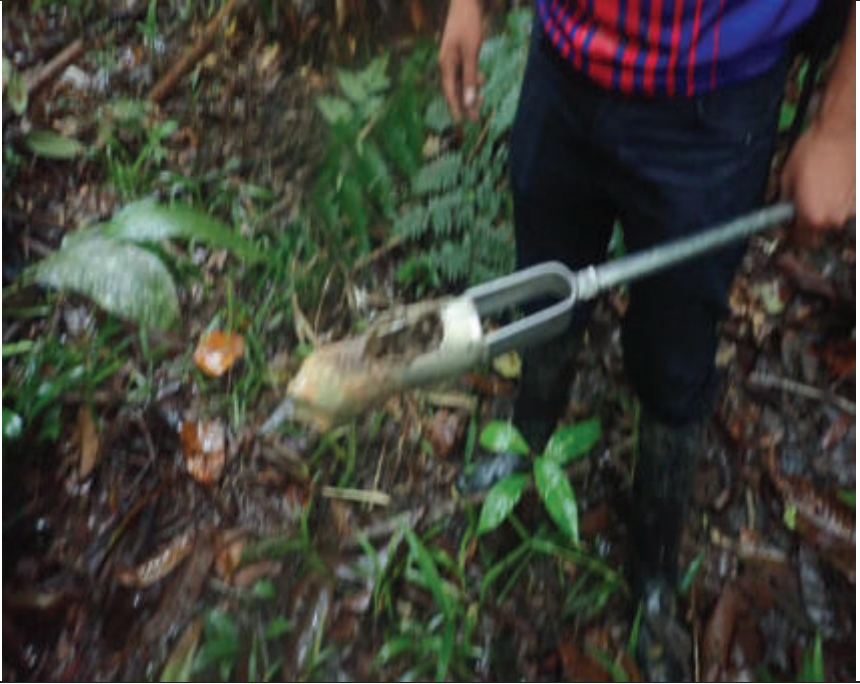
<b>FOTOGRAFÍA 03</b>

<b>Fecha:</b> 12/03/2020	
<b>Hora:</b> 12:45 horas	
<b>COORDENADAS UTM -WGS84 – ZONA 18M</b>	
<b>Este (m):</b> 404310	
<b>Norte (m):</b> 9743435	
<b>Altitud (m s.n.m):</b> 163	
<b>Precisión:</b> ± 3	
<b>DESCRIPCIÓN:</b>	Hincado N° 2. En el suelo arcilloso en un bosque de terraza baja inundable, con abundante hojarasca en descomposición y presencia de características organolépticas de color y olor a hidrocarburos a 0,40 m de profundidad.
<b>FOTOGRAFÍA 04</b>

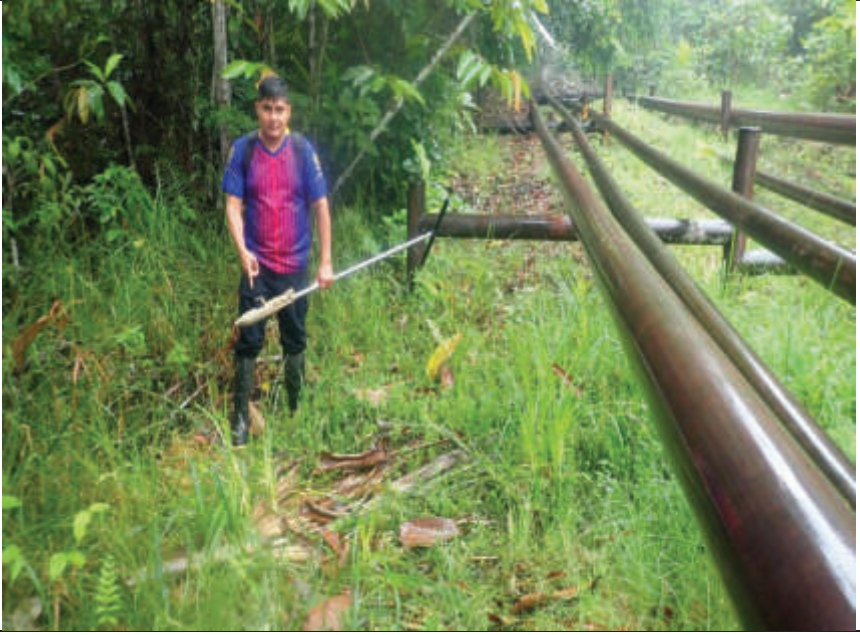
<b>Fecha:</b> 12/03/2020	
<b>Hora:</b> 13:07 horas	
<b>COORDENADAS UTM -WGS84 – ZONA 18M</b>	
<b>Este (m):</b> 404321	
<b>Norte (m):</b> 9743461	
<b>Altitud (m s.n.m):</b> 164	
<b>Precisión:</b> ± 3	
<b>DESCRIPCIÓN:</b>	Hincado N° 3. En suelo de tipo arcilloso al costado de los ductos, se puede apreciar vegetación herbácea y arbustiva, con 0,40 m de profundidad con afectación de características organolépticas de color y olor a hidrocarburos.

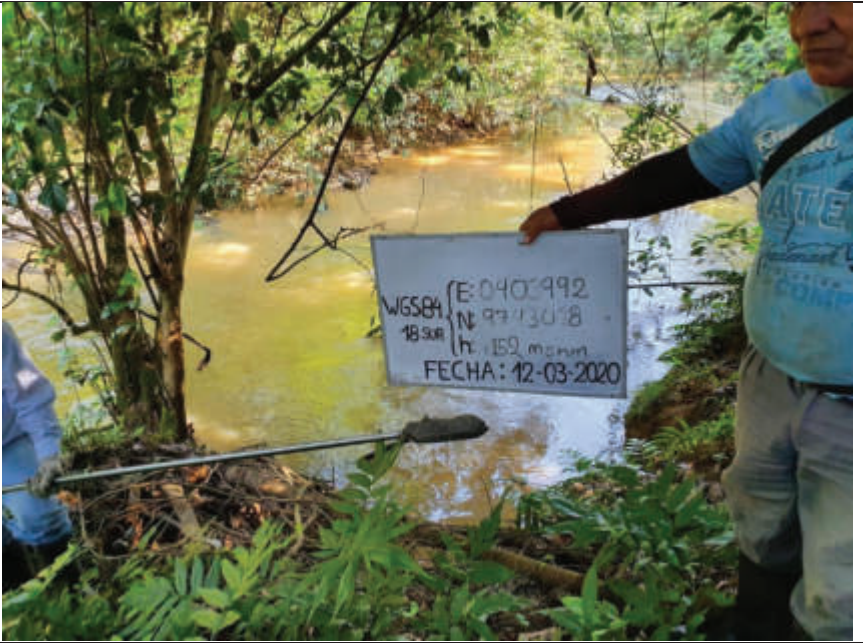
<b>FOTOGRAFÍA N.º 3</b> Hincado 1

Fecha: 12/03/2020	
Hora: 09:29 horas	
<b>COORDENADAS</b> UTM -WGS 84 – ZONA 18M	
Este (m): 0403992	
Norte (m): 9743018	
Altitud (m s.n.m.): 152	
Precisión: ± 3	
<b>DESCRIPCIÓN:</b>	Hincado 1, en sedimento de quebrada. Con leve olor a hidrocarburo e iridiscencia. Zona con vegetación ribereña herbácea y arbórea.

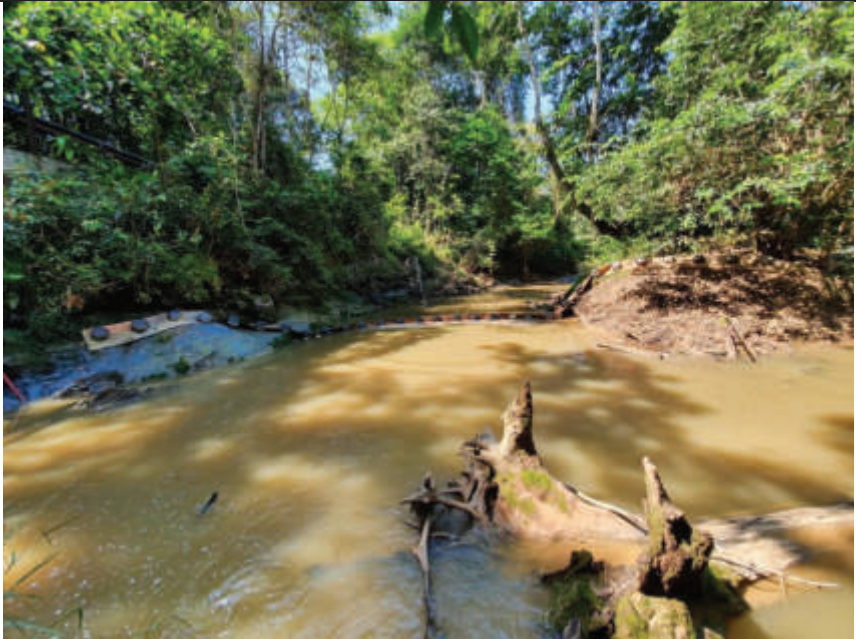
<b>FOTOGRAFÍA N.º 5 R003856</b>

Fecha: 12/03/2020	
Hora: 09:50 horas	
<b>COORDENADAS UTM -WGS 84 – ZONA 18M</b>	
Este (m): 0404112	
Norte (m): 9742891	
Altitud (m s.n.m.): 148	
Precisión: ± 3	
<b>DESCRIPCIÓN:</b>	Presencia de barrera de contención en el canal de la quebrada Piedra Negra, en la referencia R003856.

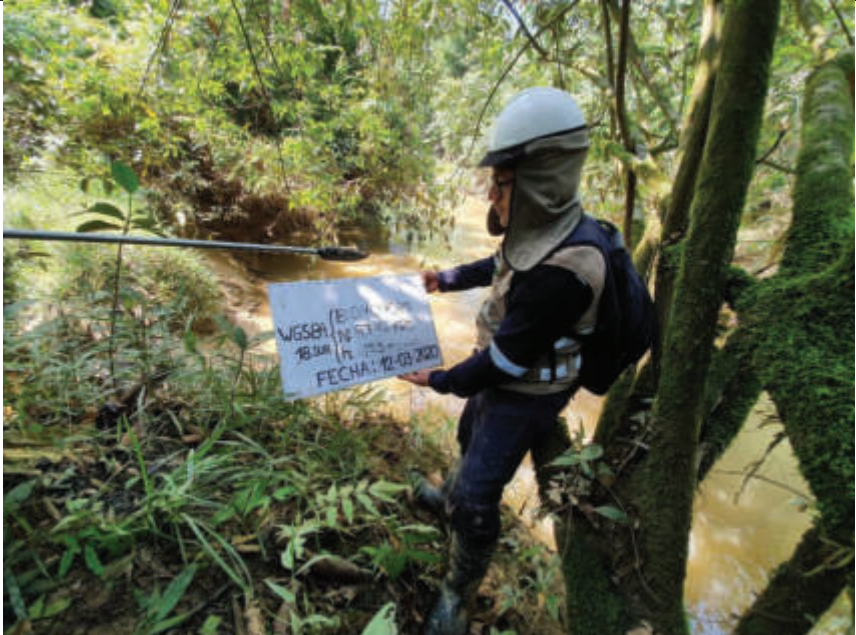
<b>FOTOGRAFÍA N.º 7</b> <b>Hincado 3</b>

Fecha: 12/03/2020	
Hora: 10:13 horas	
<b>COORDENADAS</b> <b>UTM -WGS 84 – ZONA 18M</b>	
Este (m): 0404085	
Norte (m): 9742725	
Altitud (m s.n.m.): 153	
Precisión: ± 3	
<b>DESCRIPCIÓN:</b>	Hincado N° 3, realizado en un afluente de la quebrada Piedra Negra. Esta quebrada viene desde el PSI S0472 y en su tramo inferior pasa al costado del PSI S0473. El hincado se realizó próximo a su desembocadura en la quebrada Piedra Negra.

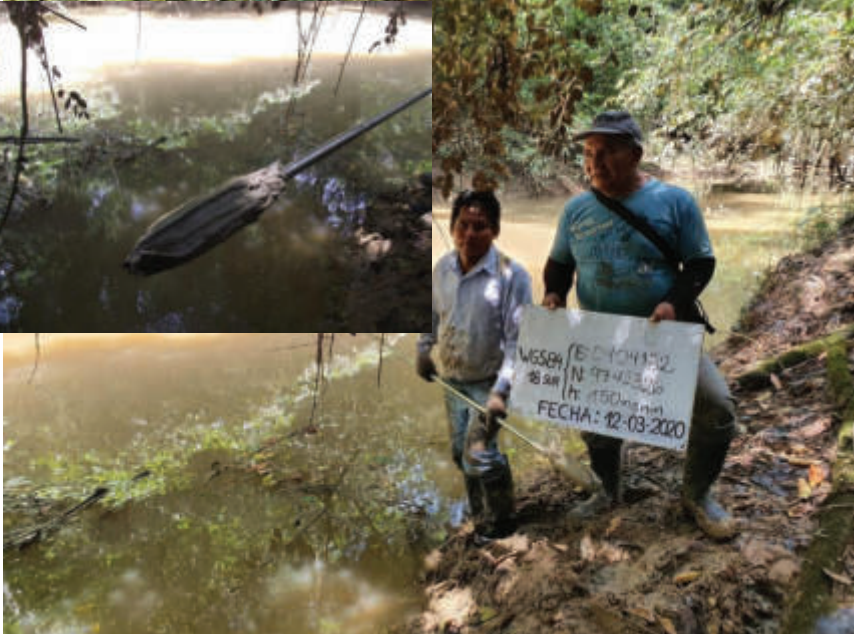
<b>FOTOGRAFÍA N.º 8</b> <b>Hincado 4</b>

Fecha: 12/03/2020	
Hora: 11:10 horas	
<b>COORDENADAS</b> <b>UTM -WGS 84 – ZONA 18M</b>	
Este (m): 0404182	
Norte (m): 9742326	
Altitud (m s.n.m.): 150	
Precisión: ± 3	
<b>DESCRIPCIÓN:</b>	Hincado N° 4, realizado en la quebrada Piedra Negra. Sin evidencias de afectación organoléptica por hidrocarburos.

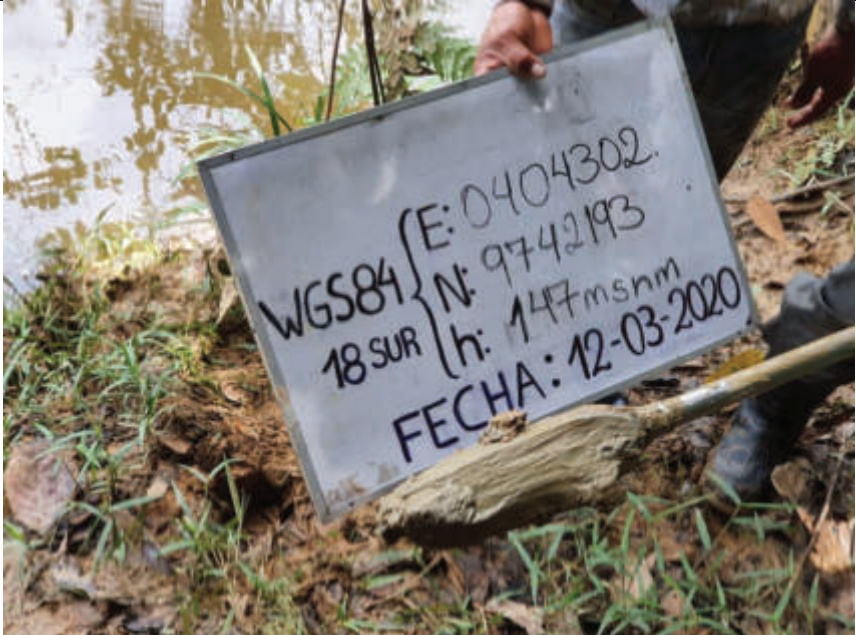
<b>FOTOGRAFÍA N.º 9</b> Hincado 5

Fecha: 12/03/2020	
Hora: 11:28 horas	
<b>COORDENADAS</b> UTM -WGS 84 – ZONA 18M	
Este (m): 0404302	
Norte (m): 9742192	
Altitud (m s.n.m.): 147	
Precisión: ± 3	
<b>DESCRIPCIÓN:</b>	Hincado N° 5, en la quebrada Piedra Negra. Sin evidencias de afectación organoléptica por hidrocarburos. Sedimento de textura predominante arcillosa.

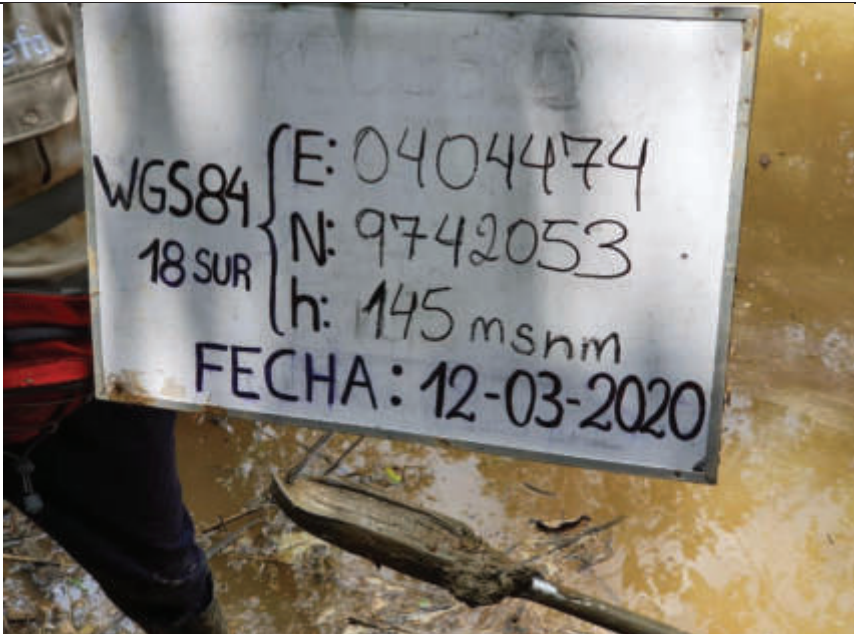
<b>FOTOGRAFÍA N.º 10</b> Hincado 6

Fecha: 12/03/2020	
Hora: 11:49 horas	
<b>COORDENADAS</b> UTM -WGS 84 – ZONA 18M	
Este (m): 0404474	
Norte (m): 9742053	
Altitud (m s.n.m.): 145	
Precisión: ± 3	
<b>DESCRIPCIÓN:</b>	Hincado N° 6 en la quebrada Piedra Negra, con leve olor a hidrocarburo luego del hincado. Cerca de este punto, hacia el lado izquierdo de la quebrada, se ha observado un soporte H (fuera del área del sitio).

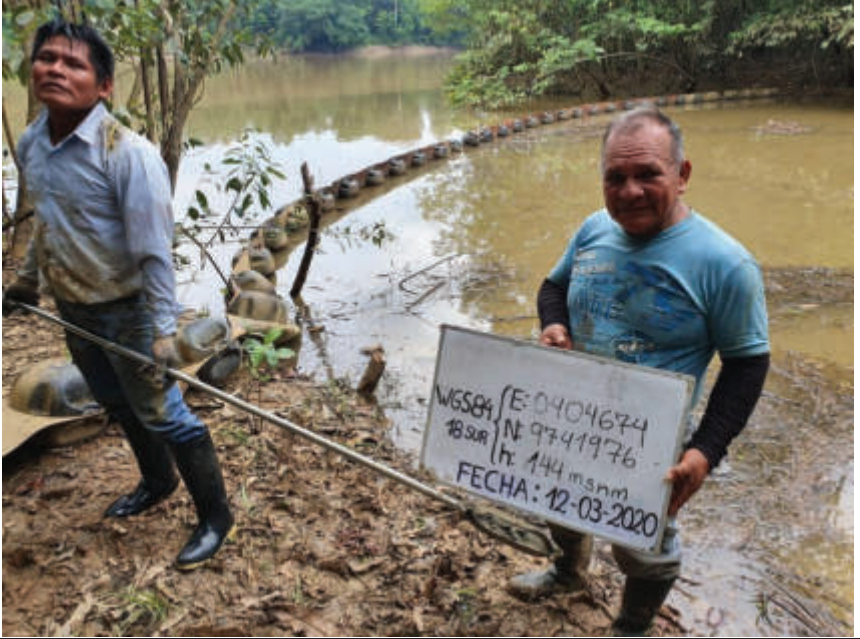
<b>FOTOGRAFÍA N.º 11</b> <b>Hincado 7</b>

<b>Fecha:</b> 12/03/2020	
<b>Hora:</b> 12:20 horas	
<b>COORDENADAS</b> <b>UTM -WGS 84 – ZONA 18M</b>	
<b>Este (m):</b> 0404674	
<b>Norte (m):</b> 9741976	
<b>Altitud (m s.n.m.):</b> 144	
<b>Precisión:</b> ± 3	
<b>DESCRIPCIÓN:</b>	Hincado N° 7, en la zona de desembocadura de la quebrada Piedra Negra en el río Tigre, se evidenció afectación organoléptica (olor, color, y fase libre) por hidrocarburos en el sedimento. Se ha observado una barrera de contención en la quebrada.

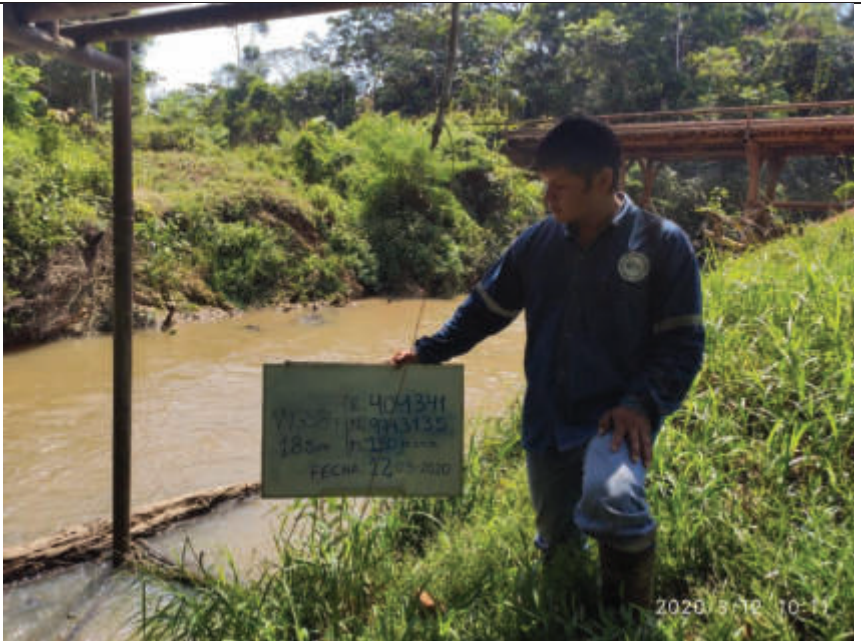
<b>FOTOGRAFÍA N.º 13</b> Hincado 8

Fecha: 12/03/2020		
Hora: 10:11 horas		
<b>COORDENADAS</b> UTM -WGS 84 – ZONA 18M		
Este (m): 404341		
Norte (m): 9743135		
Altitud (m s.n.m.): 150		
Precisión: ± 3		
<b>DESCRIPCIÓN:</b>	Hincado realizado en el extremo este del sitio S0467, bajo las líneas de producción que van desde la Plataforma B hacia la batería San Jacinto, aguas abajo del puente de la carretera que viene desde 12 de Octubre. Vegetación de ribera de bosque secundario. Evidencia de afectación organoléptica en sedimento luego del hincado.

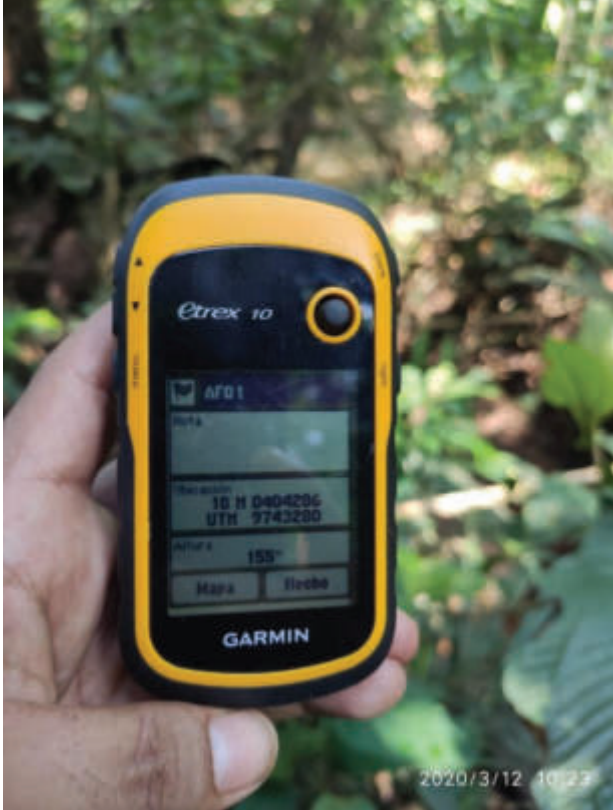
<b>FOTOGRAFÍA N.º 15</b> <b>Hincado 10</b>

Fecha: 12/03/2020	
Hora: 10:23 horas	
<b>COORDENADAS</b> <b>UTM -WGS 84 – ZONA 18M</b>	
Este (m): 0404286	
Norte (m): 9743280	
Altitud (m s.n.m.): 155	
Precisión: ± 3	
<b>DESCRIPCIÓN:</b>	Hincado N° 10, en pequeña quebrada afluente de aguas claras, ubicada al noreste del sitio S0467. Este aportante no está incluido en otras áreas PSI.

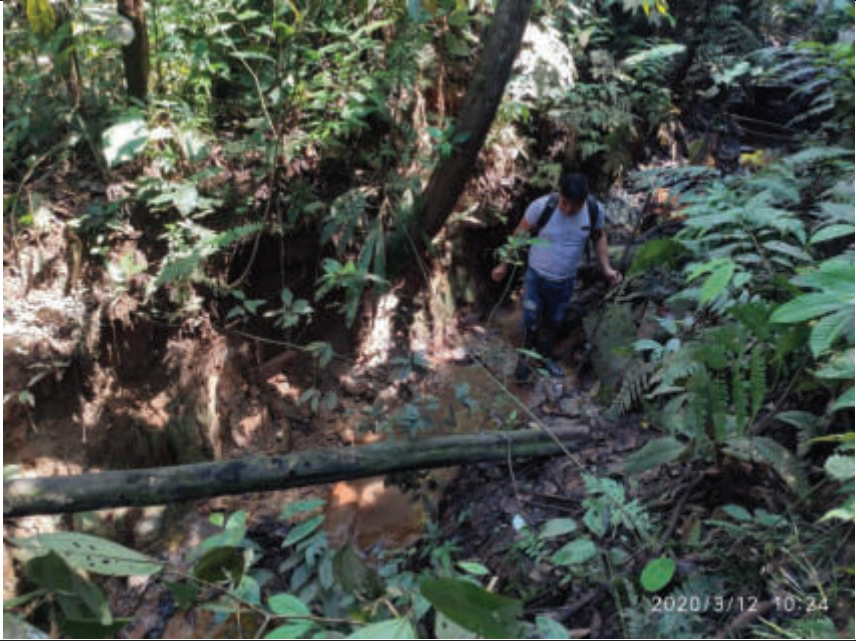
<b>FOTOGRAFÍA N.º 16</b> <b>Hincado 10</b>

Fecha: 12/03/2020	
Hora: 10:24 horas	
<b>COORDENADAS</b> <b>UTM -WGS 84 – ZONA 18M</b>	
Este (m): 0404286	
Norte (m): 9743280	
Altitud (m s.n.m.): 155	
Precisión: ± 3	
<b>DESCRIPCIÓN:</b>	Hincado en sedimento, leve afectación al hincado, zona de suave pendiente, con lento flujo del agua.

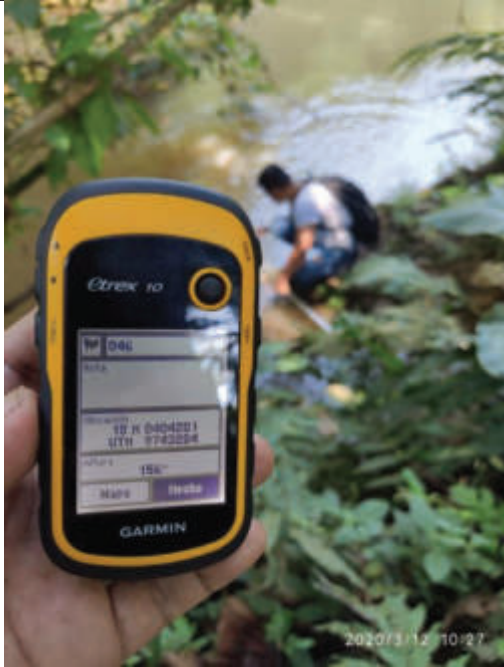
<b>FOTOGRAFÍA N.º 17</b> <b>Hincado 11</b>

<b>Fecha:</b> 12/03/2020	
<b>Hora:</b> 10:27 horas	
<b>COORDENADAS</b> <b>UTM -WGS 84 – ZONA 18M</b>	
<b>Este (m):</b> 0404201	
<b>Norte (m):</b> 9743284	
<b>Altitud (m s.n.m.):</b> 156	
<b>Precisión: ± 3</b>	
<b>DESCRIPCIÓN:</b>	Hincado N° 11, en la quebrada Piedra Negra, con evidencia de afectación organoléptica al realizar el hincado en sedimento.

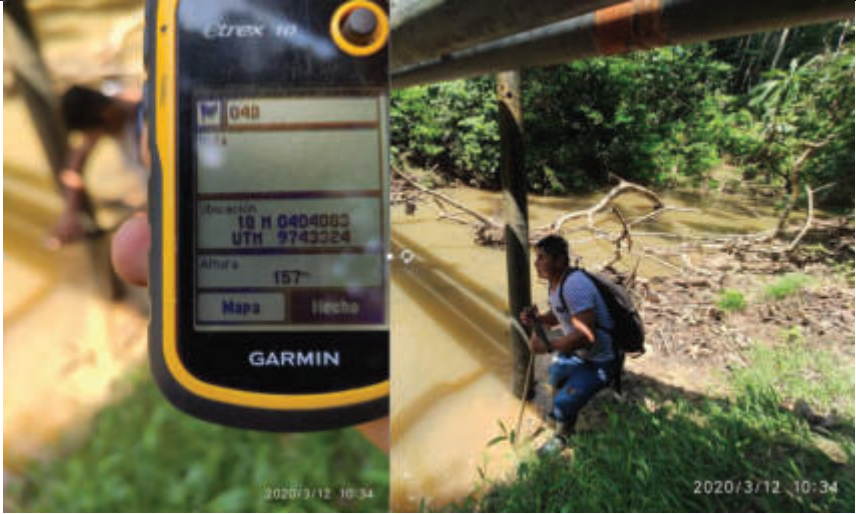
<b>FOTOGRAFÍA N.º 19</b> Hincado 13

Fecha: 12/03/2020	
Hora: 10:34 horas	
<b>COORDENADAS</b> UTM -WGS 84 – ZONA 18M	
Este (m): 0404083	
Norte (m): 9743324	
Altitud (m s.n.m.): 157	
Precisión: ± 3	
<b>DESCRIPCIÓN:</b>	Hincado realizado bajo las líneas de producción de los ductos que van desde las plataformas M, K y del tramo Shivyacu-San Jacinto. Evidencia de afectación organoléptica en sedimento, olor y ligera iridiscencia.

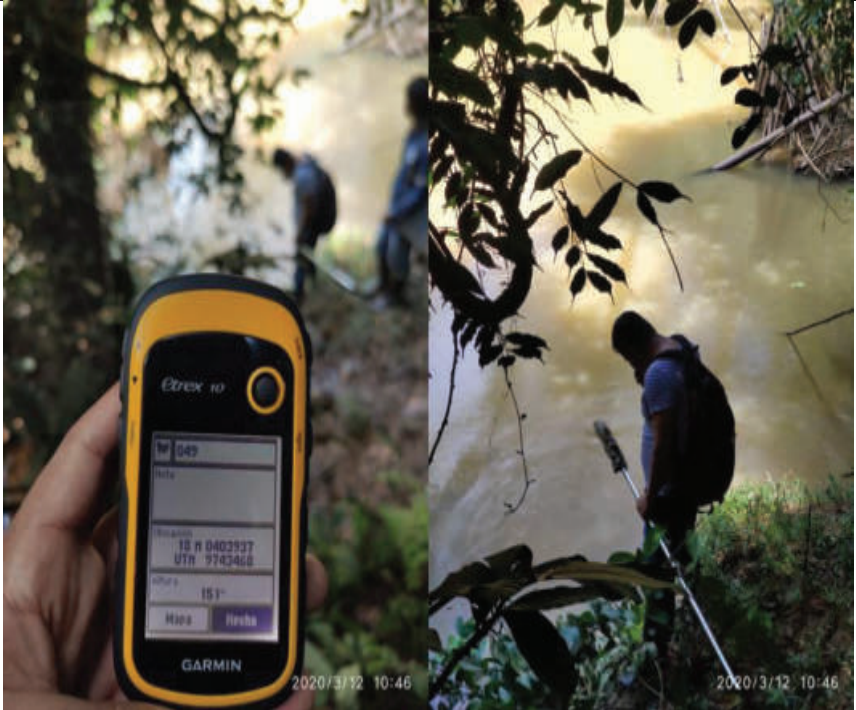
<b>FOTOGRAFÍA N.º 20</b> Hincado 14

Fecha: 12/03/2020	
Hora: 10:46 horas	
<b>COORDENADAS</b> UTM -WGS 84 – ZONA 18M	
Este (m): 0403937	
Norte (m): 9743468	
Altitud (m s.n.m.): 151	
Precisión: ± 3	
<b>DESCRIPCIÓN:</b>	Hincado en sedimento de la quebrada Piedra Negra, con afectación organoléptica (cambios de color, ligero olor) por hidrocarburos.

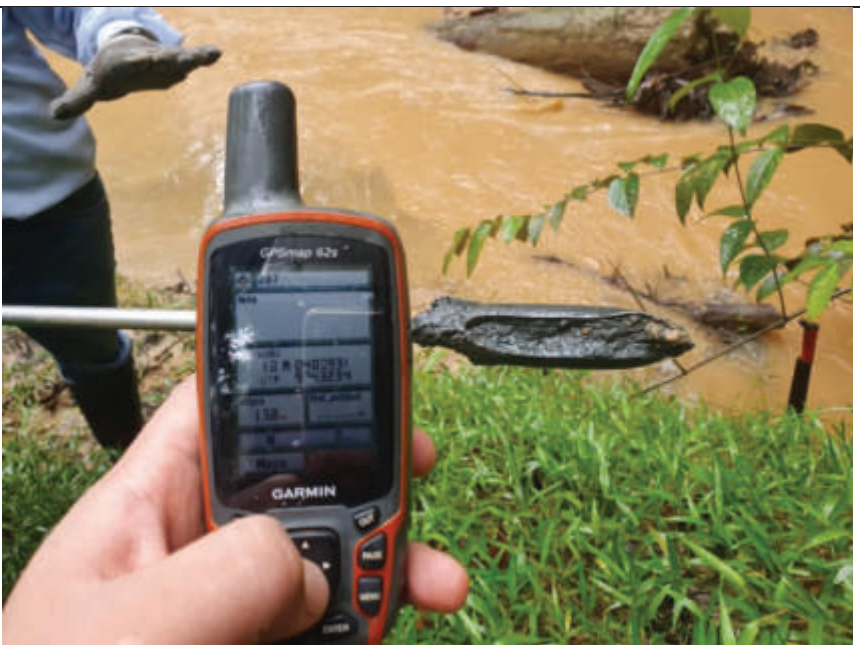
<b>FOTOGRAFÍA N.º 22</b> Hincado 16

Fecha: 10/03/2020	
Hora: 10:58 horas	
<b>COORDENADAS</b> UTM -WGS 84 – ZONA 18M	
Este (m): 0403931	
Norte (m): 9743234	
Altitud (m s.n.m.): 138	
Precisión: ± 3	
<b>DESCRIPCIÓN:</b>	Hincado N° 16 en la quebrada Piedra Negra, sedimento con fuerte olor a hidrocarburo y de aspecto oleoso, formación de iridiscencia luego del hincado.

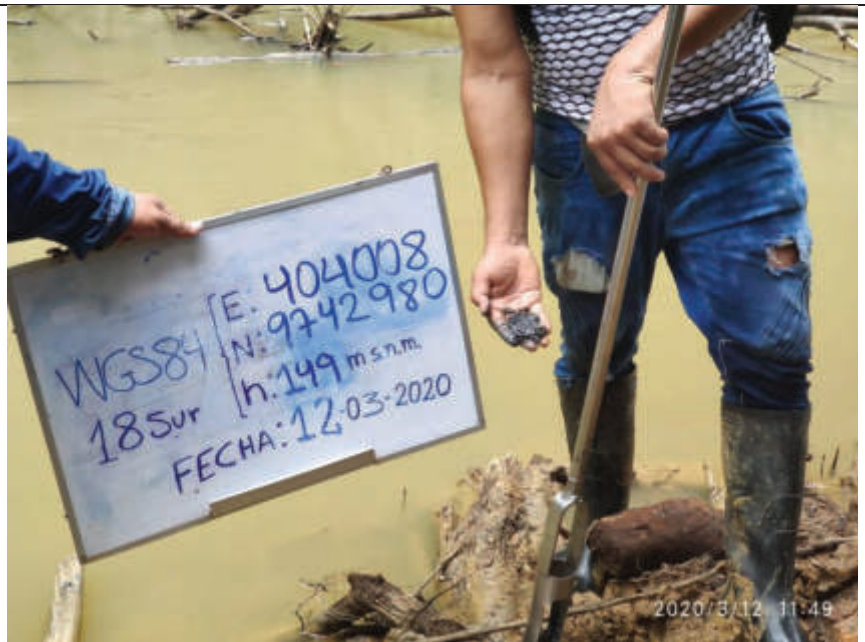
<b>FOTOGRAFÍA N.º 24</b> Hincado 18

Fecha: 12/03/2020	
Hora: 11:49 horas	
<b>COORDENADAS</b> UTM -WGS 84 – ZONA 18M	
Este (m): 0404008	
Norte (m): 9742980	
Altitud (m s.n.m.): 149	
Precisión: ± 3	
<b>DESCRIPCIÓN:</b>	Hincado en la quebrada Piedra Negra, con evidencia de afectación organoléptica por hidrocarburos en sedimento, con leve olor y cambios en la coloración. Sustrato arcilloso-limoso.

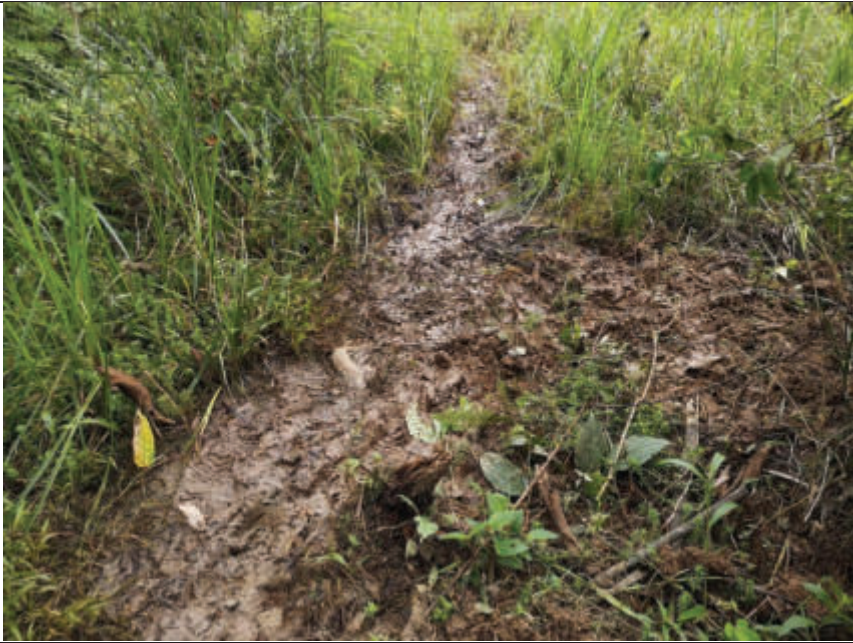
<b>FOTOGRAFÍA N.º 25</b>

Fecha: 12/03/2020	
Hora: 12:39 horas	
<b>COORDENADAS UTM -WGS 84 – ZONA 18M</b>	
Este (m): 0404588	
Norte (m): 9742323	
Altitud (m s.n.m.): 147	
Precisión: ± 3	
<b>DESCRIPCIÓN:</b>	Derrame de diésel próximo a la desembocadura de la quebrada Piedra Negra en el río Tigre, próximo a este punto también se ha encontrado tubería en desuso.

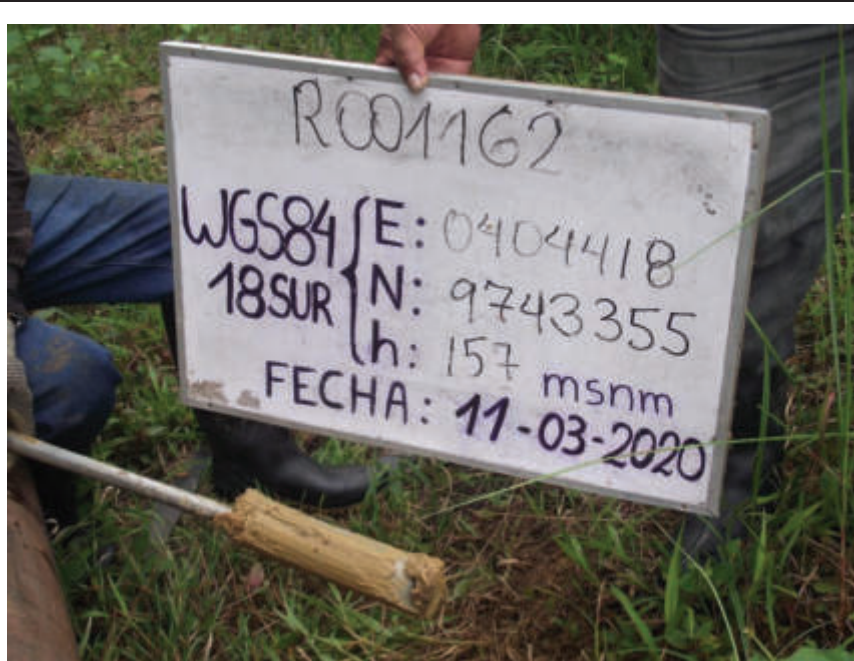
<b>FOTOGRAFÍA N.º 5</b> <b>Hincado 1 (R001162)</b>

<b>Fecha:</b> 11/03/2020	
<b>Hora:</b> 10:12 horas	
<b>COORDENADAS</b> <b>UTM -WGS 84 – ZONA 18M</b>	
<b>Este (m):</b> 0404418	
<b>Norte (m):</b> 9743355	
<b>Altitud (m s.n.m.):</b> 157	
<b>Precisión:</b> ± 3	
<b>DESCRIPCIÓN:</b>	Hincado N° 1, realizado en la referencia R001162. Suelo predominantemente arcilloso, sin evidencia de afectación organoléptica por hidrocarburos, al realizar el hincado.

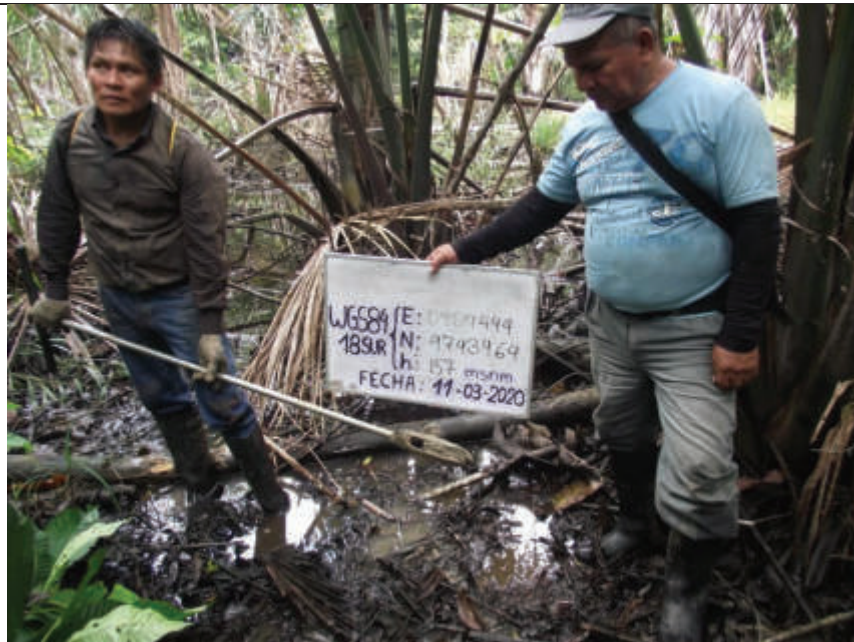
<b>FOTOGRAFÍA N.º 6</b> <b>Hincado 2</b>

<b>Fecha:</b> 11/03/2020	
<b>Hora:</b> 10:23 horas	
<b>COORDENADAS</b> <b>UTM -WGS 84 – ZONA 18M</b>	
<b>Este (m):</b> 0404494	
<b>Norte (m):</b> 9743464	
<b>Altitud (m s.n.m.):</b> 157	
<b>Precisión:</b> ± 3	
<b>DESCRIPCIÓN:</b>	Hincado N° 2, realizado en una zona de aguajal, en el sector norte del sitio S0468. Suelo con leve olor a hidrocarburo luego del hincado. Textura arcillosa, con presencia de hojarasca y palizada, con abundante materia orgánica en descomposición.

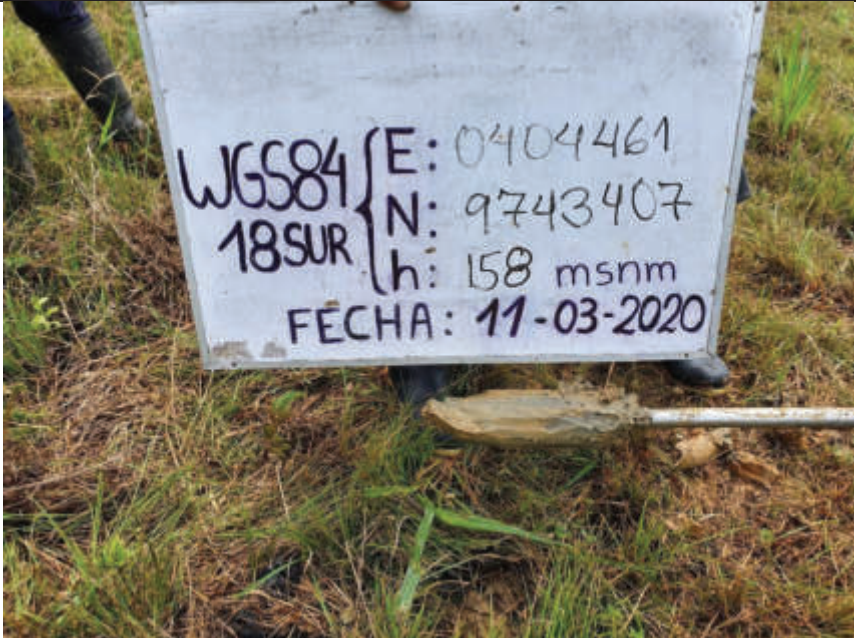
<b>FOTOGRAFÍA N.º 7</b> <b>Hincado 3</b>

Fecha: 11/03/2020	
Hora: 10:31 horas	
<b>COORDENADAS</b> <b>UTM -WGS 84 – ZONA 18M</b>	
Este (m): 0404461	
Norte (m): 9743407	
Altitud (m s.n.m.): 158	
Precisión: ± 3	
<b>DESCRIPCIÓN:</b>	Hincado N° 3, realizado en suelo de bosque secundario. Zona de paso de maquinaria, al costado norte de la Plataforma D. Evidencia de afectación organoléptica por hidrocarburos a 40 cm de profundidad (olor y color oscuro).

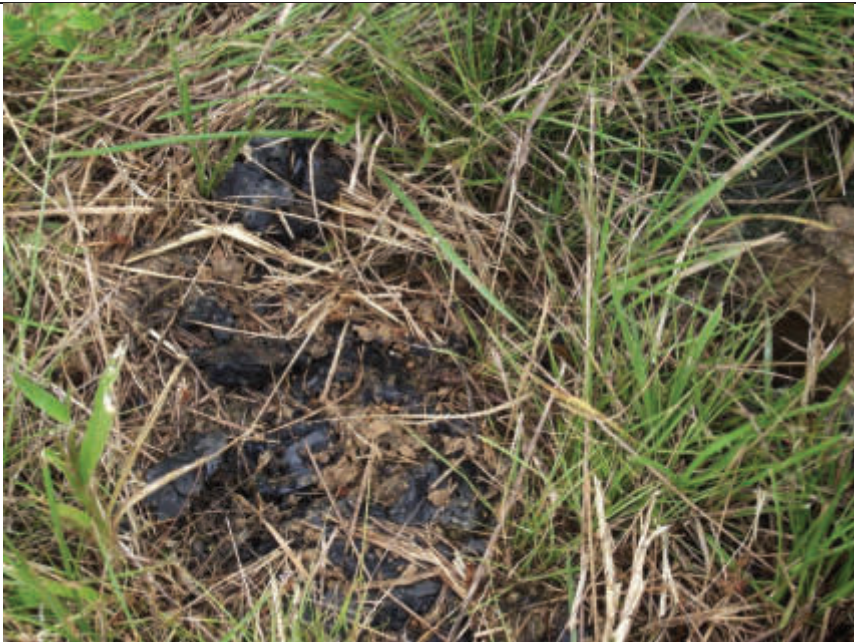
<b>FOTOGRAFÍA N.º 8</b> <b>Hincado 3</b>

Fecha: 11/03/2020	
Hora: 10:31 horas	
<b>COORDENADAS</b> <b>UTM -WGS 84 – ZONA 18M</b>	
Este (m): 0404461	
Norte (m): 9743407	
Altitud (m s.n.m.): 158	
Precisión: ± 3	
<b>DESCRIPCIÓN:</b>	Presencia pequeños bloques de hidrocarburo a nivel superficial en el punto de Hincado N° 3.

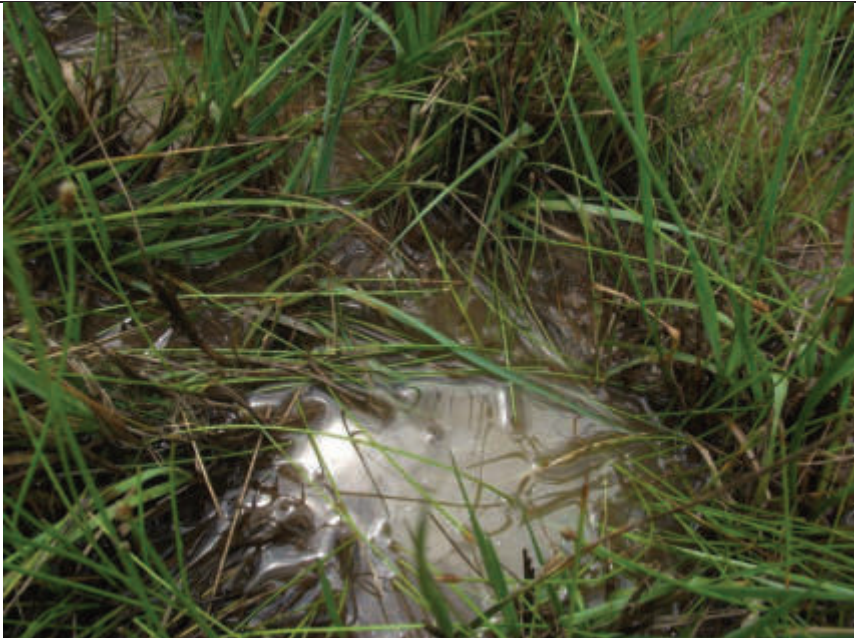
<b>FOTOGRAFÍA N.º 10</b> Hincado 4 (R001163)

Fecha: 11/03/2020	
Hora: 10:40 horas	
<b>COORDENADAS</b> UTM -WGS 84 – ZONA 18M	
Este (m): 0404438	
Norte (m): 9743324	
Altitud (m s.n.m.): 156	
Precisión: ± 3	
<b>DESCRIPCIÓN:</b>	Hincado N° 4, en la referencia R001163. Formación de iridiscencia en suelo saturado luego del hincado.

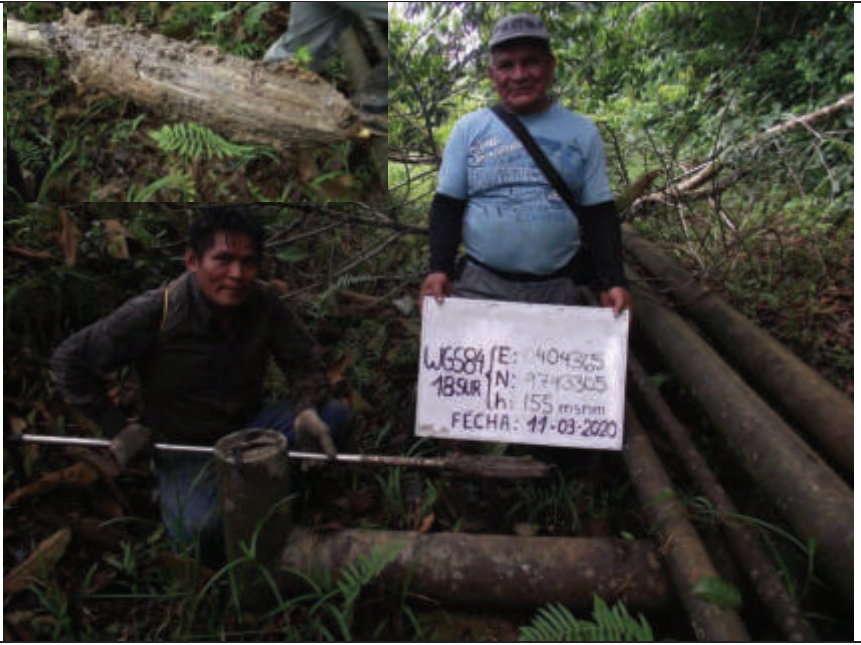
<b>FOTOGRAFÍA N.º 14</b> Hincado 8

Fecha: 11/03/2020		
Hora: 11:16 horas		
<b>COORDENADAS</b> UTM -WGS 84 – ZONA 18M		
Este (m): 0404365		
Norte (m): 9743305		
Altitud (m s.n.m.): 155		
Precisión: ± 3		
<b>DESCRIPCIÓN:</b>	Hincado N° 8, realizado al costado de los ductos procedentes de la Plataforma B del pozo SNAJ-22D, en el sector oeste del sitio S0468. Suelo de textura arcillosa con evidencia de afectación organoléptica por hidrocarburos (olor, cambios de color) al realizar el hincado.

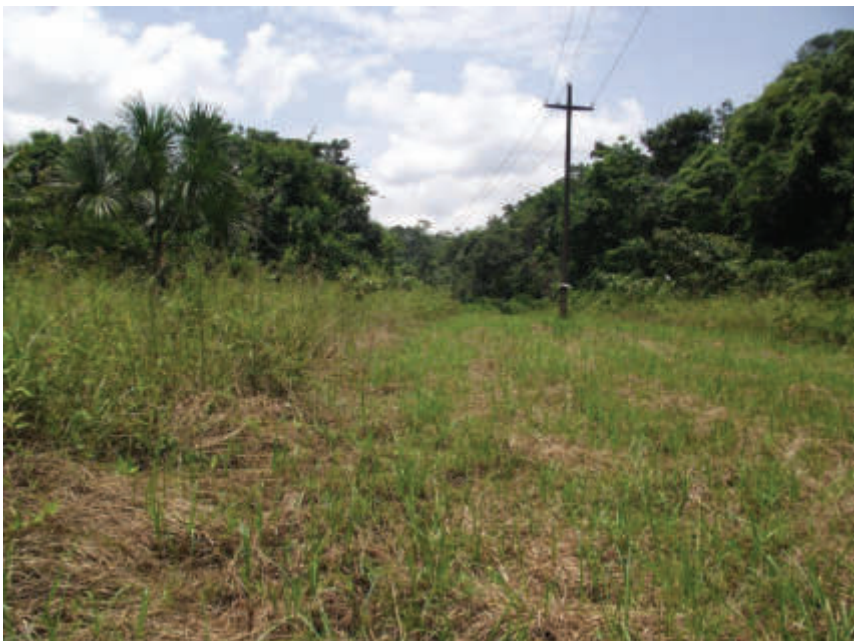
<b>FOTOGRAFÍA N.º 16</b> Hincado 9 (R002057)

Fecha: 11/03/2020	
Hora: 11:52 horas	
<b>COORDENADAS</b> UTM -WGS 84 – ZONA 18M	
Este (m): 0404396	
Norte (m): 9743272	
Altitud (m s.n.m.): 155	
Precisión: ± 3	
<b>DESCRIPCIÓN:</b>	Tendido eléctrico por el punto de hincado N° 9, atraviesa el borde oeste del sitio S0468 de norte a sur. Zona de bosque secundario con predominancia de gramíneas.

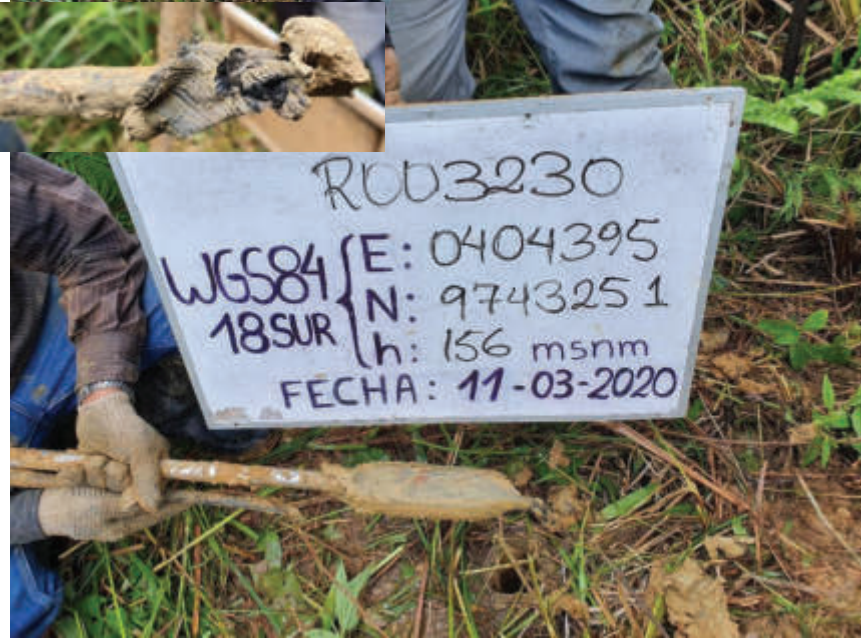
<b>FOTOGRAFÍA N.º 17</b> Hincado 10 (R003230)

Fecha: 11/03/2020	
Hora: 12:07 horas	
<b>COORDENADAS</b> UTM -WGS 84 – ZONA 18M	
Este (m): 0404395	
Norte (m): 9743251	
Altitud (m s.n.m.): 156	
Precisión: ± 3	
<b>DESCRIPCIÓN:</b>	Hincado N° 10, en la referencia R003230, en el lado sur del sitio S0468. Suelo de textura arcillosa, con evidencia de afectación organoléptica por hidrocarburos (olor y cambios de coloración), así como presencia de bloques de hidrocarburo a 0,80 cm de profundidad.

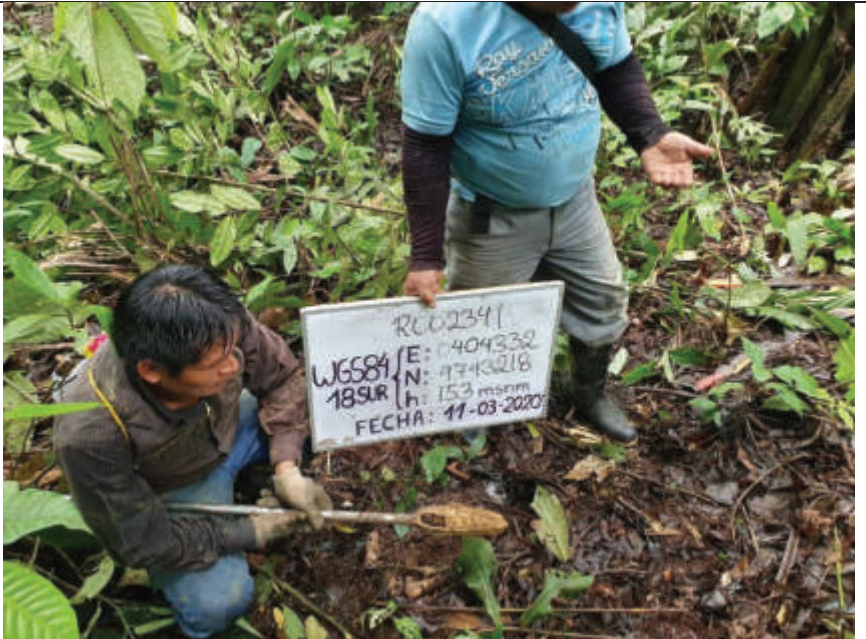
<b>FOTOGRAFÍA N.º 18</b> Hincado 11 (R002341)

Fecha: 11/03/2020	
Hora: 11:31 horas	
<b>COORDENADAS</b> UTM -WGS 84 – ZONA 18M	
Este (m): 0404332	
Norte (m): 9743218	
Altitud (m s.n.m.): 153	
Precisión: ± 3	
<b>DESCRIPCIÓN:</b>	Hincado N° 11, realizado en la referencia R002341, al suroeste del sitio S0468 (fuera del sitio). Suelo de textura arcillosa, sin evidencia de afectación organoléptica por hidrocarburos luego del hincado.

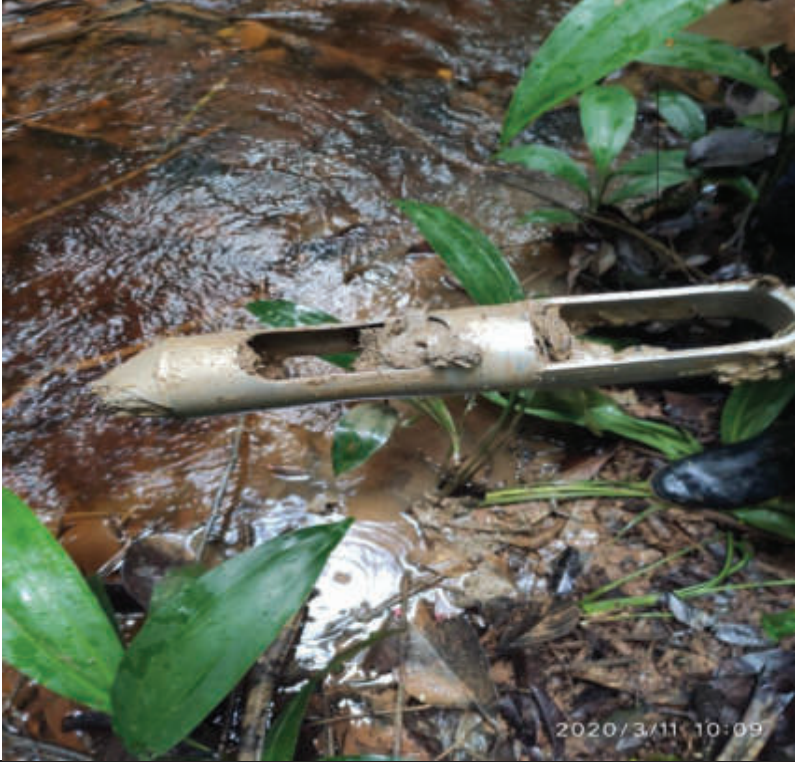
<p><b>FOTOGRAFÍA N.º 5</b></p>

<p>Precisión: ± 3</p>		
<p><b>DESCRIPCIÓN:</b></p>		<p>Ubicación del hincado N° 5 de acuerdo a las coordenadas en mención, sedimento con afectación organoléptico (olor y formación de iridiscencia) por hidrocarburos. Se observa la vegetación herbácea y restos de hojarasca a en la quebrada en el sitio.</p>
<p><b>FOTOGRAFÍA N.º 6</b></p>

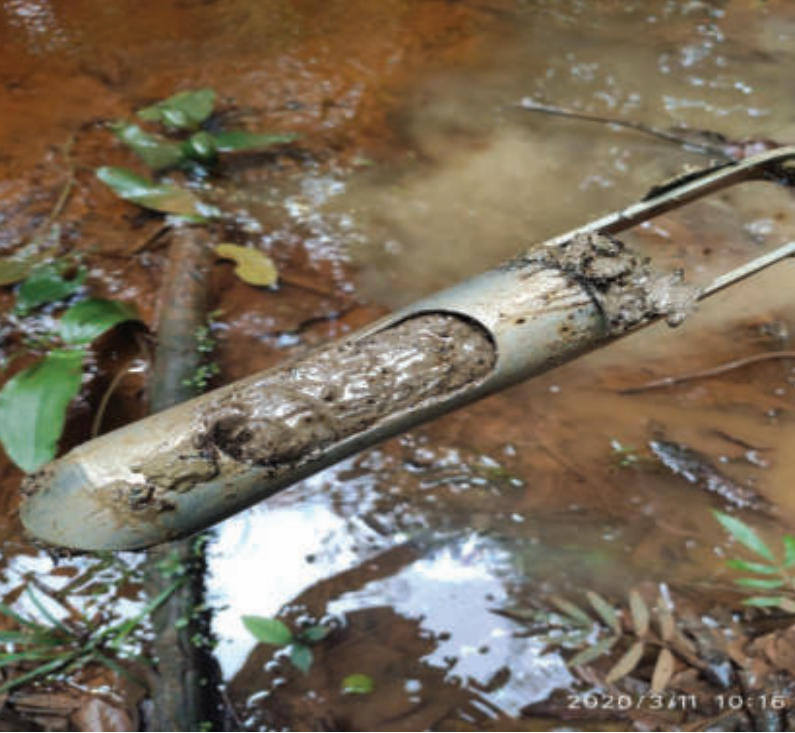
<p>Precisión: ± 3</p>		
<p><b>DESCRIPCIÓN:</b></p>		<p>Ubicación del hincado N° 6 de acuerdo a las coordenadas en mención, sedimento con afectación organoléptico (olor y formación de iridiscencia) por hidrocarburos. Se observa la vegetación herbácea y restos de hojarasca a en la quebrada en el sitio.</p>
