# **ANEXO B**

Planes de Evaluación Ambiental en la microcuenca TIGR-

**INFORME N° 00062-2019-OEFA/DEAM-SSIM**

**ASUNTO** : Plan de Evaluación Ambiental del sitio con código S0232 ubicado en el Lote 192, en el ámbito de la cuenca del río Tigre, distrito de Tigre, provincia y departamento de Loreto.

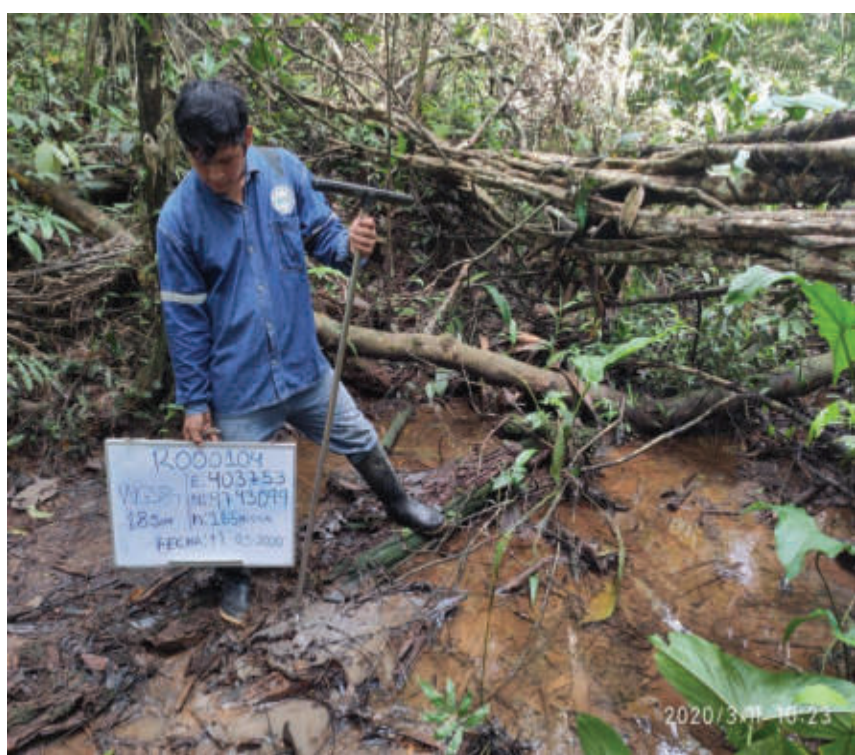
<p><b>FOTOGRAFÍA N.º 9</b> <b>R000104</b></p>

<p>Fecha: 11/03/2020</p>	
<p>Hora: 10:23 horas</p>	
<p><b>COORDENADAS</b> <b>UTM -WGS 84 – ZONA 18M</b></p>	
<p>Este (m): 403753</p>	
<p>Norte (m): 9743099</p>	
<p>Altitud (m.s.n.m): 165</p>	
<p>Precisión: ± 3</p>	
<p><b>DESCRIPCIÓN:</b></p>	<p>Ubicación del hincado N° 9 en la coordenada de la referencia R000104, sedimento con afectación organoléptico (olor) por hidrocarburos. Se observa la vegetación herbácea, arbórea y restos de hojarasca a en la quebrada en el sitio.</p>
<p><b>FOTOGRAFÍA N.º 10</b> <b>R001588</b></p>

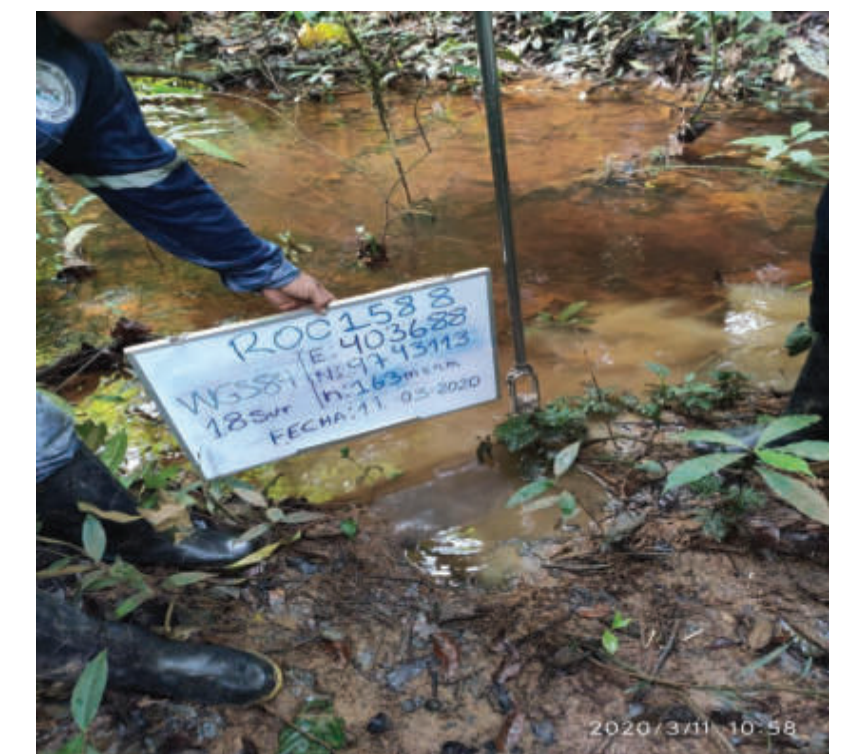
<p>Fecha: 11/03/2020</p>	
<p>Hora: 10:58 horas</p>	
<p><b>COORDENADAS</b> <b>UTM -WGS 84 – ZONA 18M</b></p>	
<p>Este (m): 403688</p>	
<p>Norte (m): 9743113</p>	
<p>Altitud (m.s.n.m): 163</p>	
<p>Precisión: ± 3</p>	
<p><b>DESCRIPCIÓN:</b></p>	<p>Ubicación del hincado N° 10 en la coordenada de la referencia R001588, suelo saturado e inundable con afectación organoléptico (olor) por hidrocarburos. Se observa la vegetación herbácea, arbórea y restos de hojarasca a en la quebrada en el sitio</p>

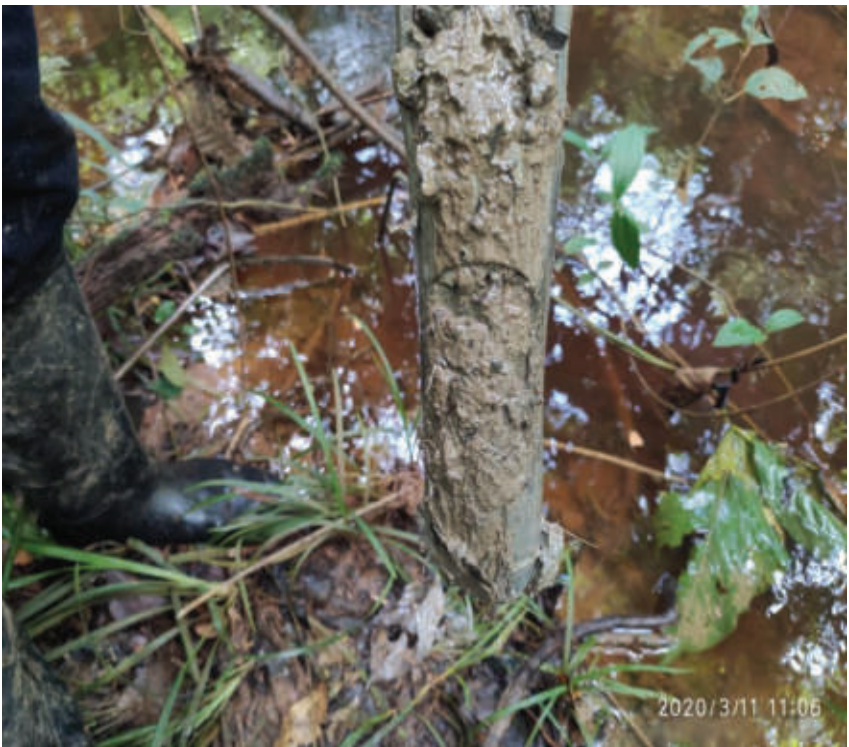
<p><b>FOTOGRAFÍA N.º 11</b></p>

<p>Fecha: 11/03/2020</p>	
<p>Hora: 11:06 horas</p>	
<p><b>COORDENADAS                  UTM -WGS 84 – ZONA 18M</b></p>	
<p>Este (m): 403886</p>	
<p>Norte (m): 9743024</p>	
<p>Altitud (m.s.n.m): 161</p>	<p>Ubicación del hincado N° 11 de acuerdo a las coordenadas en mención, sedimento con afectación organoléptico (olor) por hidrocarburos. Se observa la vegetación arbórea y herbácea en el sitio.</p>
<p>Precisión: ± 3</p>	
<p><b>DESCRIPCIÓN:</b></p>

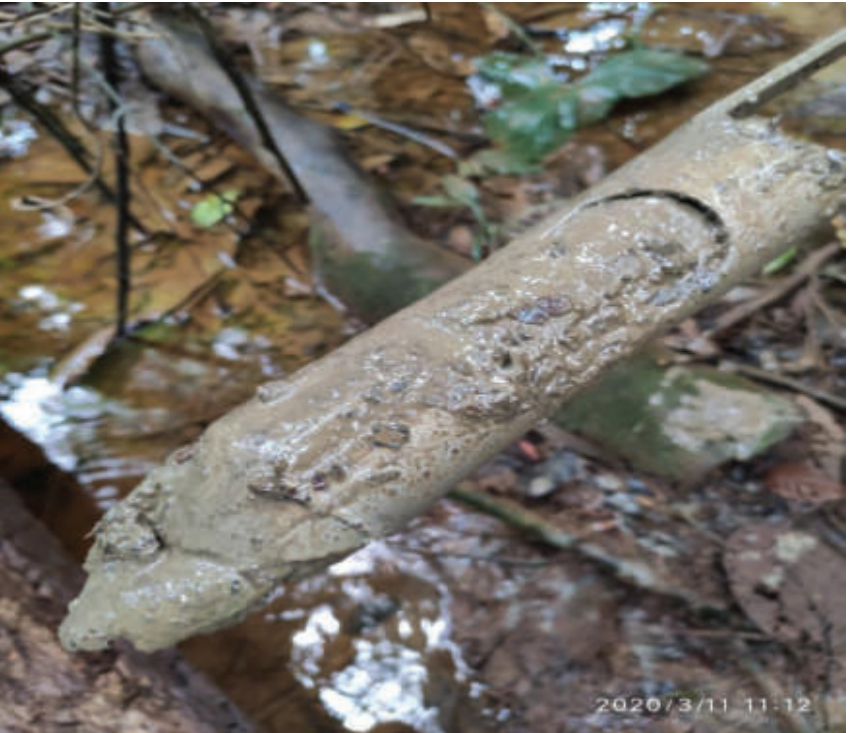
<p><b>FOTOGRAFÍA N.º 12</b></p>	
<p>Fecha: 11/03/2020</p>	
<p>Hora: 11:12 horas</p>	
<p><b>COORDENADAS                  UTM -WGS 84 – ZONA 18M</b></p>	
<p>Este (m): 403930</p>	
<p>Norte (m): 9742971</p>	<p>Ubicación del hincado N° 12 de acuerdo a las coordenadas en mención, sedimento con afectación organoléptico (olor) por hidrocarburos. Se observa la vegetación arbórea y herbácea en el sitio.</p>
<p>Altitud (m.s.n.m): 161</p>

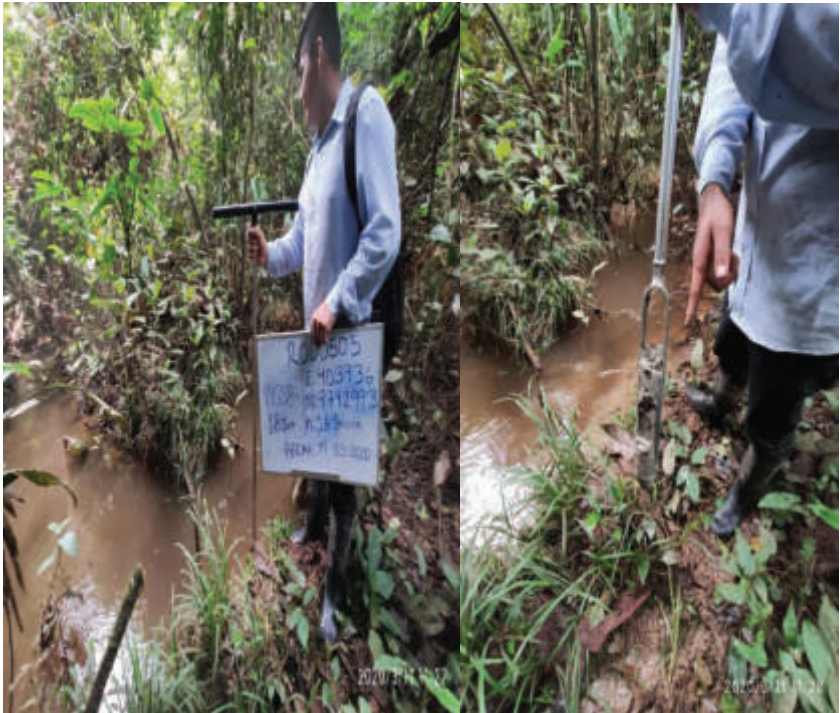
<p><b>FOTOGRAFÍA N.º 13</b>  <b>R000505</b></p>

<p>Fecha: 11/03/2020</p>	
<p>Hora: 11:28 horas</p>	
<p><b>COORDENADAS</b>  <b>UTM -WGS 84 – ZONA 18M</b></p>	
<p>Este (m): 403936</p>	
<p>Norte (m): 9742993</p>	
<p>Altitud (m.s.n.m): 161</p>	
<p>Precisión: ± 3</p>	
<p><b>DESCRIPCIÓN:</b></p>	<p>Ubicación del hincado N° 13 en la coordenada de la referencia R000505, sedimentos con afectación organoléptica (olor) por hidrocarburos. Se observa la vegetación herbácea, arbórea y restos de hojarasca a en la quebrada en el sitio.</p>
<p><b>FOTOGRAFÍA N.º 14</b>  <b>R003248</b></p>

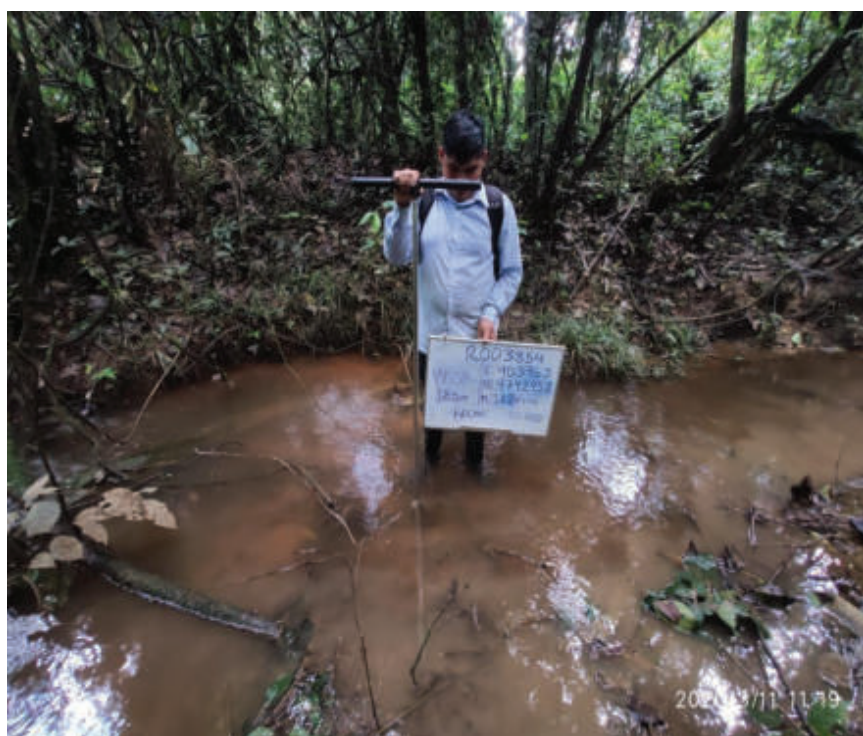
<p><b>FOTOGRAFÍA N.º 15</b> <b>R003854</b></p>

<p>Fecha: 11/03/2020</p>	
<p>Hora: 11:19 horas</p>	
<p><b>COORDENADAS</b> <b>UTM -WGS 84 – ZONA 18M</b></p>	
<p>Este (m): 403963</p>	
<p>Norte (m): 9742958</p>	
<p>Altitud (m.s.n.m): 162</p>	
<p>Precisión: ± 3</p>	
<p><b>DESCRIPCIÓN:</b></p>	<p>Ubicación del hincado N° 15 en la coordenada de la referencia R003854, sedimento con afectación organoléptica (olor) por hidrocarburos. Se observa la vegetación herbácea, arbórea y restos de hojarasca a en la quebrada en el sitio.</p>
<p><b>FOTOGRAFÍA N.º 16</b></p>

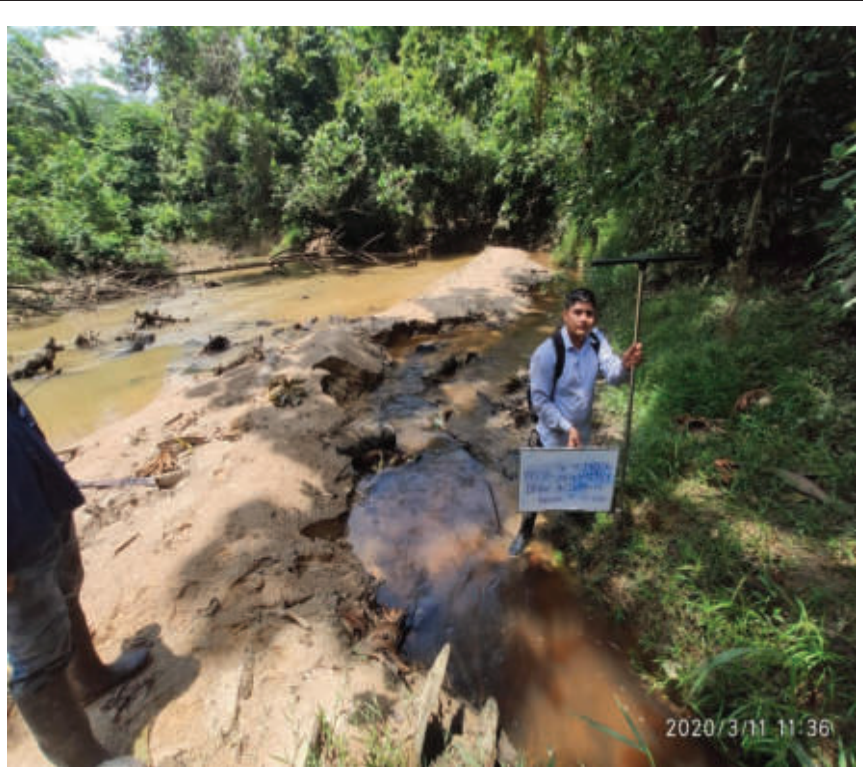
<p>Fecha: 11/03/2020</p>	
<p>Hora: 11:36 horas</p>	
<p><b>COORDENADAS</b> <b>UTM -WGS 84 – ZONA 18M</b></p>	
<p>Este (m): 404006</p>	
<p>Norte (m): 9742964</p>	
<p>Altitud (m.s.n.m): 160</p>	
<p>Precisión: ± 3</p>	
<p><b>DESCRIPCIÓN:</b></p>	<p>Ubicación del hincado N° 16 de acuerdo a las coordenadas en mención, sedimento con afectación organoléptica (olor) por hidrocarburos. Se observa la vegetación herbácea, arbórea y restos de hojarasca a en la quebrada en el sitio. Desembocadura de la quebrada evaluada en la quebrada Piedra negra</p>
