INFORME N° 00105-2021-OEFA/DEAM-SSIM

ASUNTO : Informe de evaluación ambiental para la identificación del sitio impactado por actividades de hidrocarburos con código S0404, ubicado en el Lote 192, microcuenca CORR-08, en el ámbito la cuenca del río Corrientes, distrito Trompeteros, provincia y departamento Loreto.

EXPEDIENTE DE EVALUACIÓN : 2020-05-083

FECHA : Lima, 6 de octubre de 2021

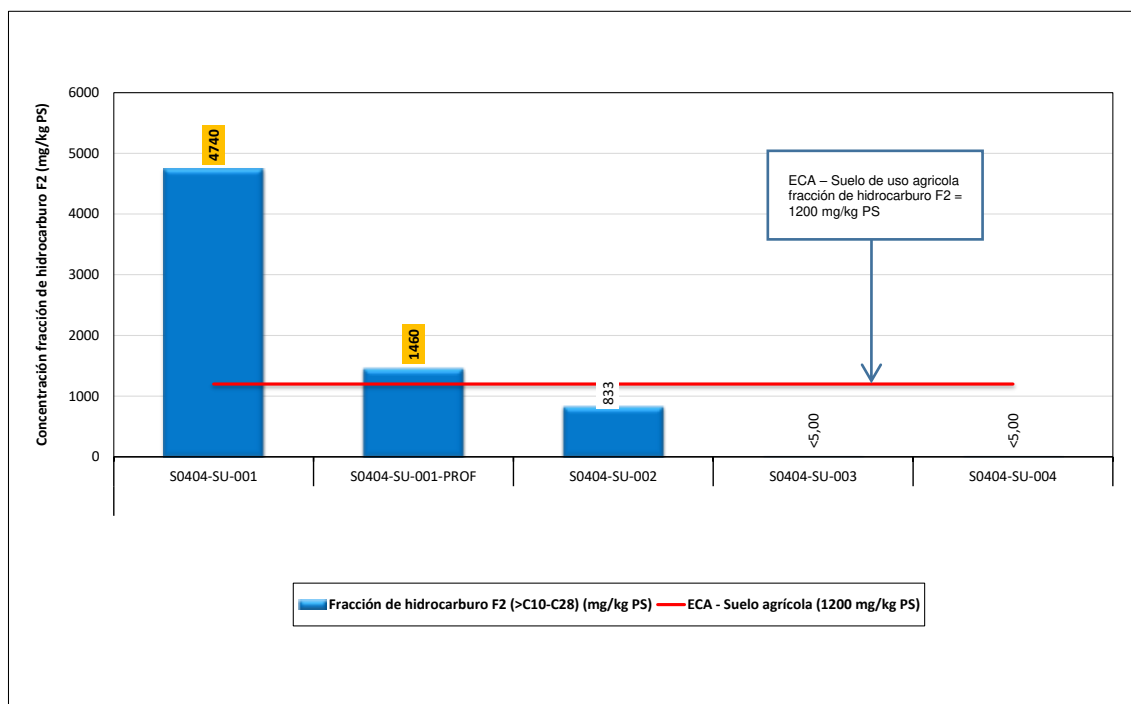
Figura 8.1. Resultados de fracción de hidrocarburos F2 (>C₁₀-C₂₈) en el sitio S0404

En la Figura 8.1 se presentan las concentraciones de fracción de hidrocarburos F2 (>C₁₀-C₂₈) en las muestras de suelo tomadas en el sitio S0404; de las 5 muestras tomadas, las muestras con código S0404-SU-001 (tomada a una profundidad entre 0,8 - 1,2 m) y S0404-SU-001-PROF (tomada a una profundidad entre 2,5 - 2,9 m), superaron los ECA para suelo, uso agrícola, para este parámetro.

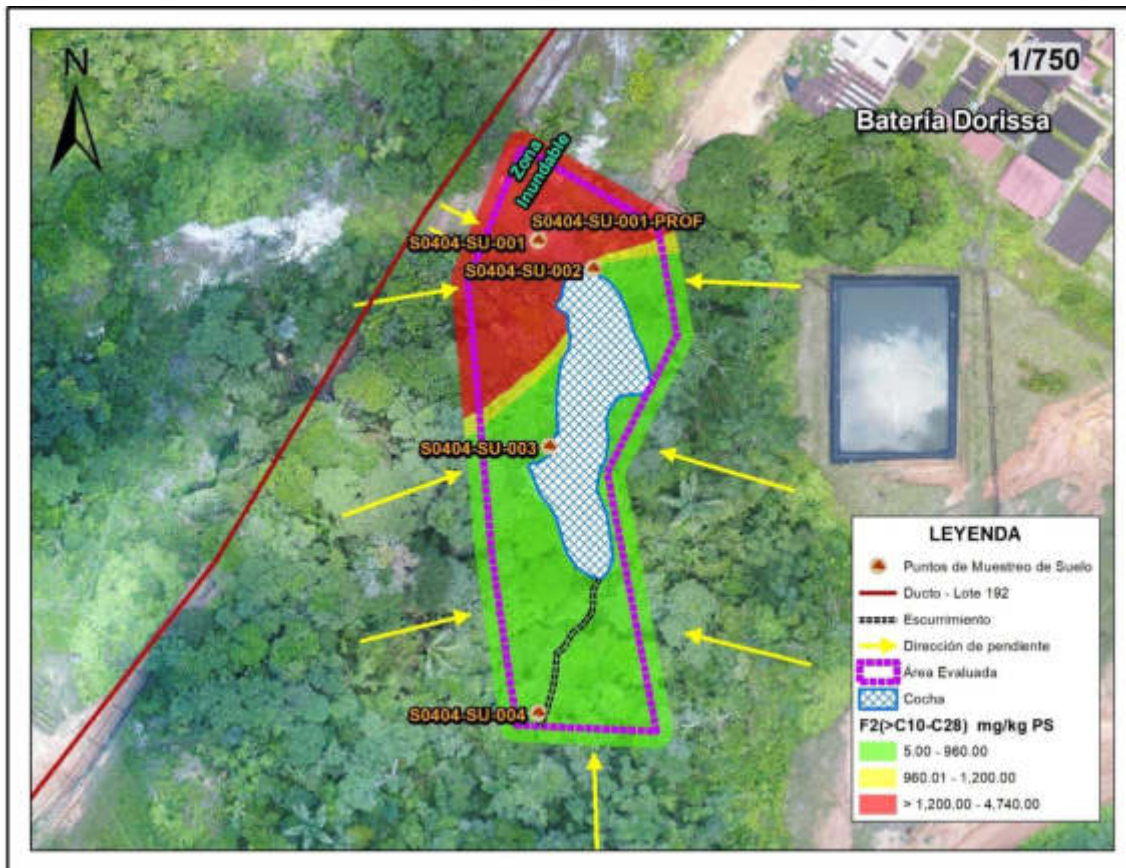
Figura 8.2. Distribución espacial de concentraciones de fracción de hidrocarburos F2 (>C₁₀-C₂₈) en suelo del sitio S0404

Asimismo, a los resultados obtenidos se les realizó el modelamiento de concentraciones mediante la interpolación espacial Kriging ordinario (KO), con la finalidad de advertir la extensión del contaminante en el área de evaluación y su entorno, las concentraciones que exceden los ECA son resaltadas de color rojo, y de color amarillo evidencia la presencia de los contaminantes de interés con concentraciones cercanas al ECA, tal como se puede evidenciar en la siguiente figura:

S0404, y la cercanía entre ambos, es probable que el contaminante derramado podría haber migrado hacia el sector noroeste del sitio, zona donde se reportan las excedencias de fracción de hidrocarburos F2 y F3. (Figuras 8.2 y 8.4).

Las figuras 8.2, 8.4 y 8.8 muestran áreas de dispersión de contaminantes de contaminantes para la fracción de hidrocarburos F2, fracción de hidrocarburos F3 y TPH que excedieron los ECA para suelo y norma de uso referencial para sedimentos, respectivamente. La adición de estas áreas representa un área impactada de 1127 m² (0,113 ha) correspondiente a 742 m² (0,074 ha) para el componente suelo y 385 m² (0,039 ha) para el componente sedimento, tal como se muestra en la **Error! Reference source not found.**

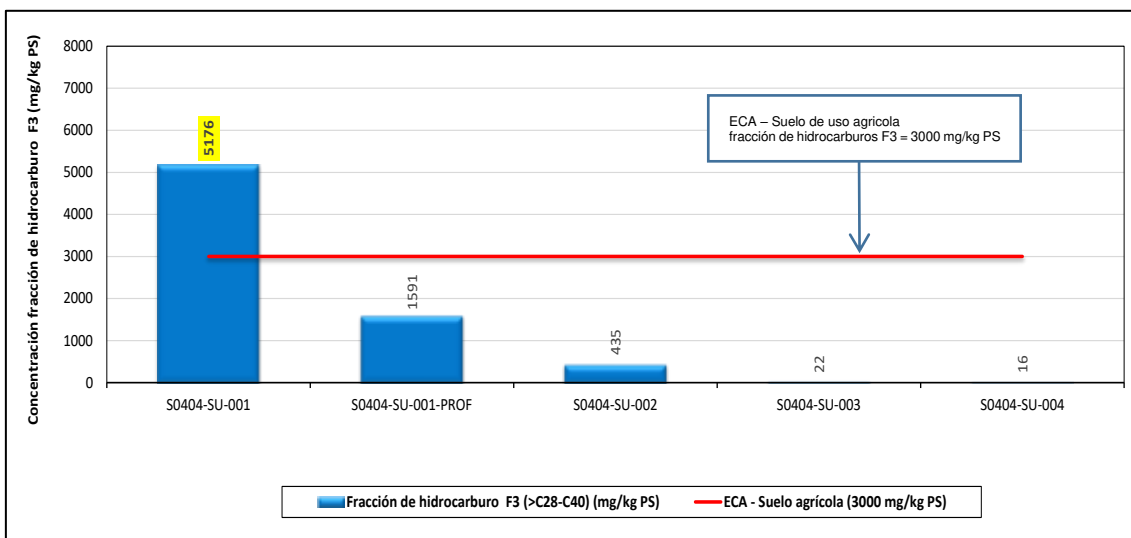
Figura 8.3. Resultados de fracción de hidrocarburos F3 (>C₁₀-C₂₈) en el sitio S0404

En la Figura 8.3 se presentan las concentraciones de fracción de hidrocarburos F3 (>C₂₈-C₄₀) en las muestras de suelo tomadas en el sitio S0404; de las 5 muestras tomadas en el sitio, la muestra con código S0404-SU-001 (tomada a una profundidad entre 0,8 - 1,2 m), superó los ECA para suelo, uso agrícola, para este parámetro.

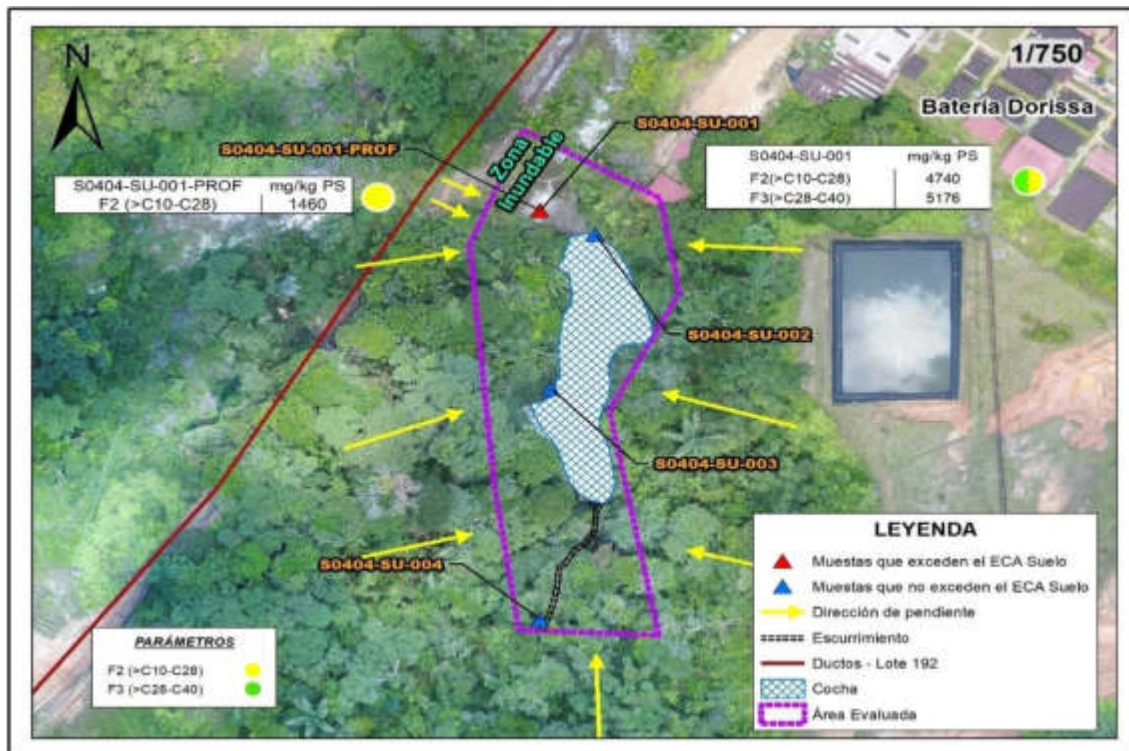
Figura 8.5. Muestras que superan los ECA suelo, en al menos un parámetro en el sitio S0404

En la Figura 8.5 se muestran los puntos de muestreo de suelo que exceden al menos uno de los parámetros de los ECA para suelo, uso agrícola, evaluados en el sitio S0404.

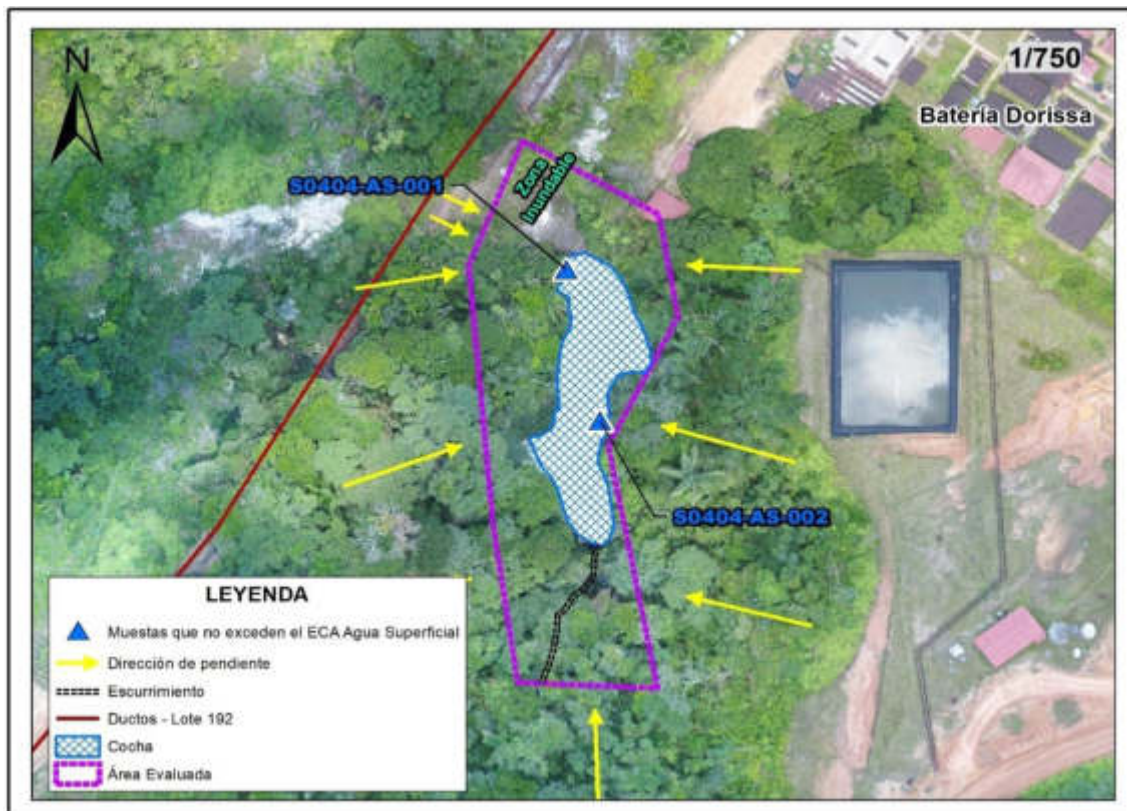
Figura 8.6. Muestras que no superan los ECA para agua superficial en el sitio S0404

En la Figura 8.6 se muestran los puntos de muestreo de agua superficial en el sitio S0404, los cuales no registraron excedencias de los ECA para agua, categoría 4: Conservación del ambiente acuático, subcategoría E1: Lagunas y lagos.

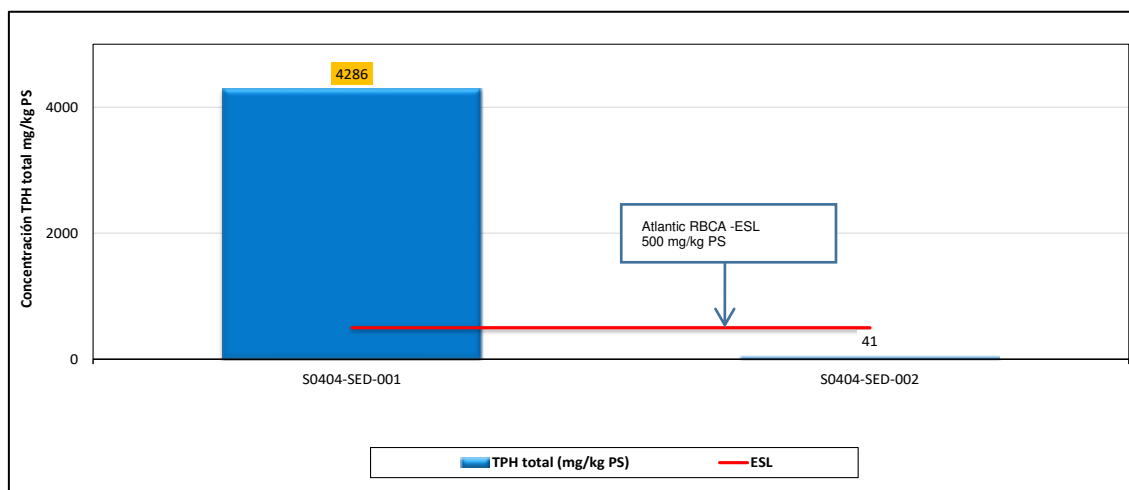
Figura 8.7. Resultados de hidrocarburos totales de petróleo (TPH) en el sitio S0404

En la Figura 8.7 se presentan las concentraciones de TPH en las muestras de sedimento tomadas en el sitio S404; de las 2 muestras tomadas, la muestra con código S0404-SED-001, superó el valor ESL (*Ecological Screening Level*) establecido para TPH en el Protocolo de detección ecológico Anexo 2 del Manual de usuario del Atlantic RBCA para sitios impactados con petróleo en el Atlántico canadiense.

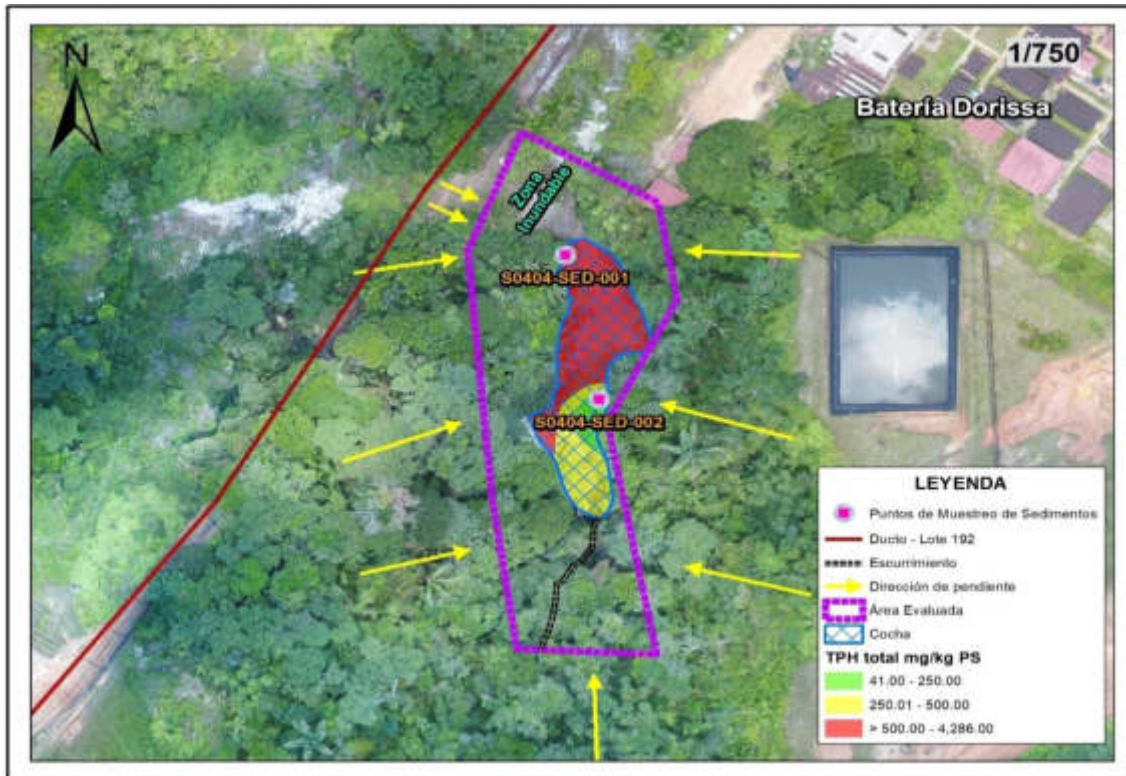
Figura 8.8. Distribución espacial de concentraciones de TPH en sedimento del sitio S0404

Respecto a la evaluación de sedimento en la cocha del sitio S0404, se evidencia la presencia de sedimentos contaminados por hidrocarburos totales de petróleo (C_6-C_{40}) al registrar valores que superan la norma referencial en el punto de muestreo S0404-SED-001. De acuerdo a los resultados obtenidos y al modelamiento de la dispersión del contaminante en el componente sedimento (Figura 8.8), la presencia de TPH estaría relacionada a los ductos cercanos al sitio, donde se tiene registro de una emergencia ambiental de OEFA con código HID_EM_00117, adyacente al lado noroeste del sitio, en las coordenadas UTM WGS 84 367012E/ 9696607N (Fecha de evento 07/02/2016), la cual describe «derrame de fluido de producción ocurrido en la línea de prueba de 6" a 100 m de la Batería Dorissa». Este ducto se encuentra pendiente arriba del sitio, lo que podría haber favorecido el transporte del contaminante en dirección hacia la zona noroeste de la cocha S/N, donde se reporta excedencia de TPH con un valor de 4286 mg/kg PS.

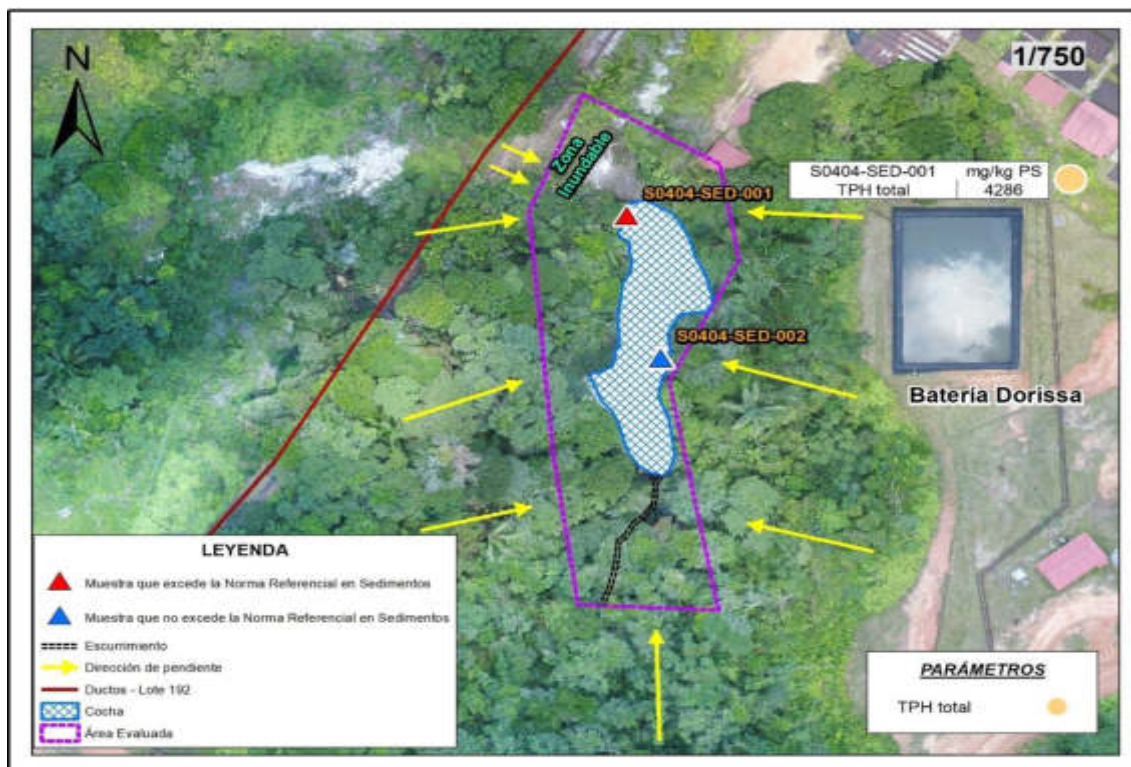
Figura 8.9. Muestras con concentraciones que superan la norma referencial de sedimento para el sitio S0404

En la Figura 8.9 se muestran los puntos de muestreo de sedimento con las excedencias de las normas de uso referencial, evaluados en el sitio S0404.

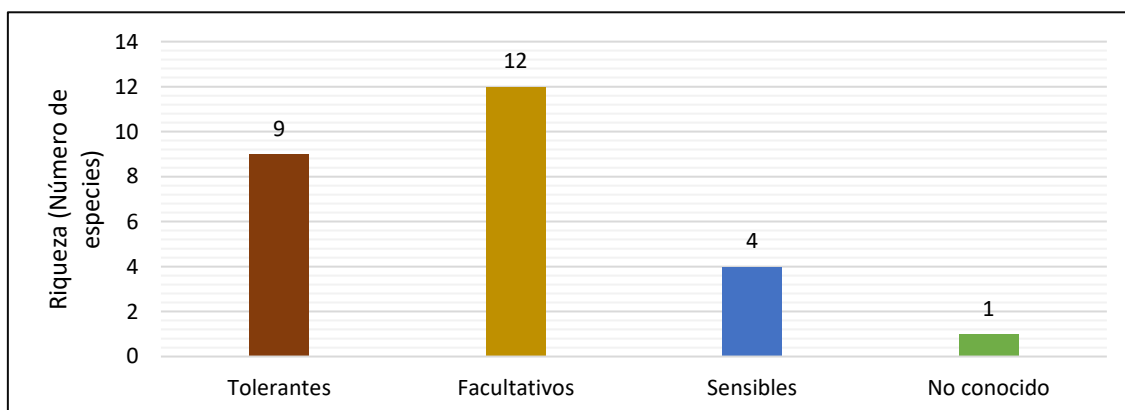
Dentro de los artrópodos solo se registró la clase Insecta (estadios larvarios de insectos), con 24 especies; los órdenes de insectos con mayor riqueza y diversidad fueron Diptera y Odonata, con 8 y 7 especies respectivamente. Del total de especies registradas, 12 son macroinvertebrados facultativos, 9 son tolerantes, 4 sensibles y 1 no conocido.

Figura 8.6. Riqueza de macroinvertebrados bentónicos en el sitio S0404, según su grado de tolerancia

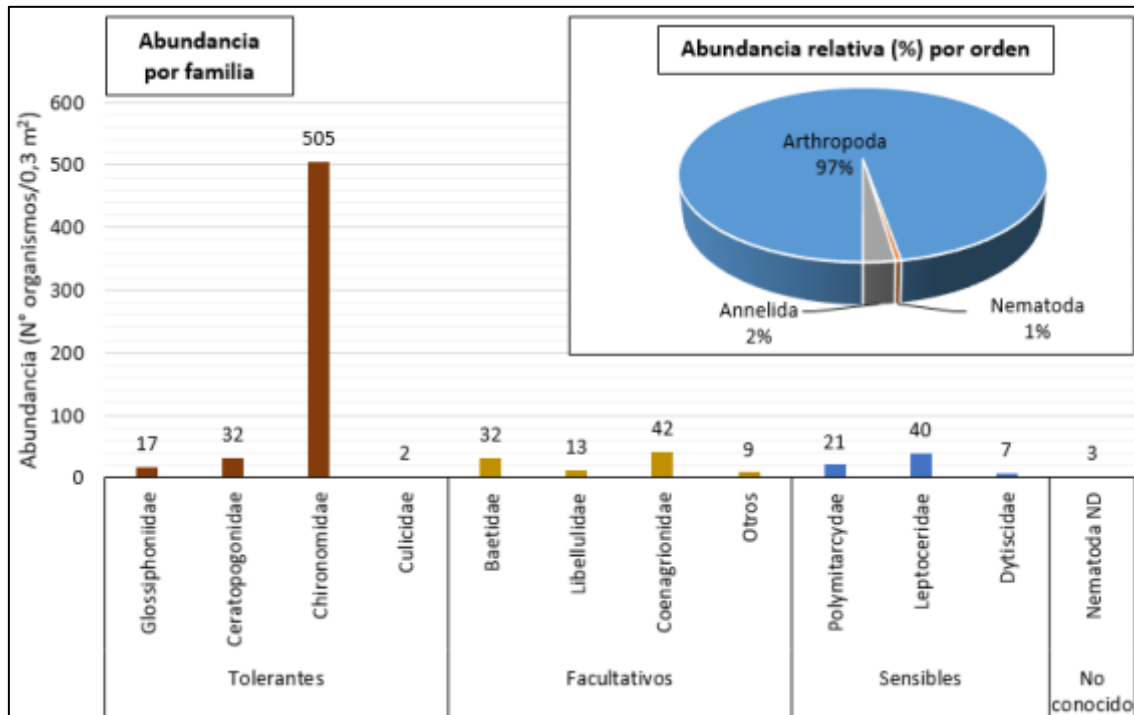
La abundancia total registrada en el sitio S0404 fue de 723 organismos/0,3 m². El phylum Arthropoda fue el más abundante (97%), seguido por Annelida (2%) y Nematoda (1%). Los dípteros de la familia Chironomidae dominaron sobre las demás familias (505 organismos/0,3 m²), resultando en una clara dominancia de los organismos tolerantes sobre los facultativos y los grupos sensibles.

Figura 8.7. Abundancia de la comunidad de macroinvertebrados bentónicos, según orden, familia y grado de tolerancia, registrados en el sitio S0404.

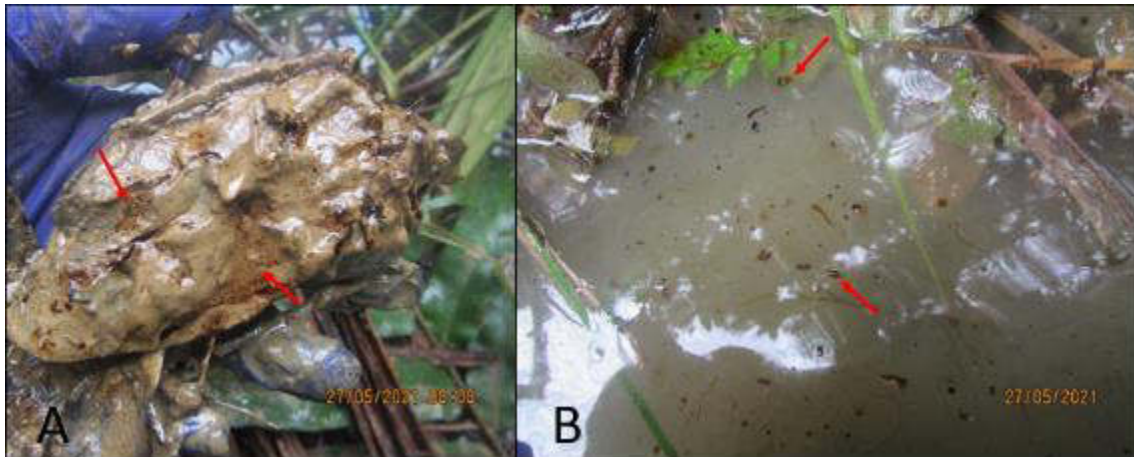
Durante las actividades de ejecución (fase de campo), se evidenció afectación organoléptica por hidrocarburos en el sedimento de la cocha (olor, color). Los resultados obtenidos del análisis de TPH para sedimento en el punto S0404-SED-001 muestran excedencia respecto de la norma de referencia (Norma Canadiense Atlantic RBCA) para este parámetro (THP en sedimento: 4286 mg/Kg PS).

Figura 8.8. Observaciones de campo en sedimento (A) y agua superficial (B), luego de remover el sustrato durante el muestreo hidrobiológico en el sitio S0404

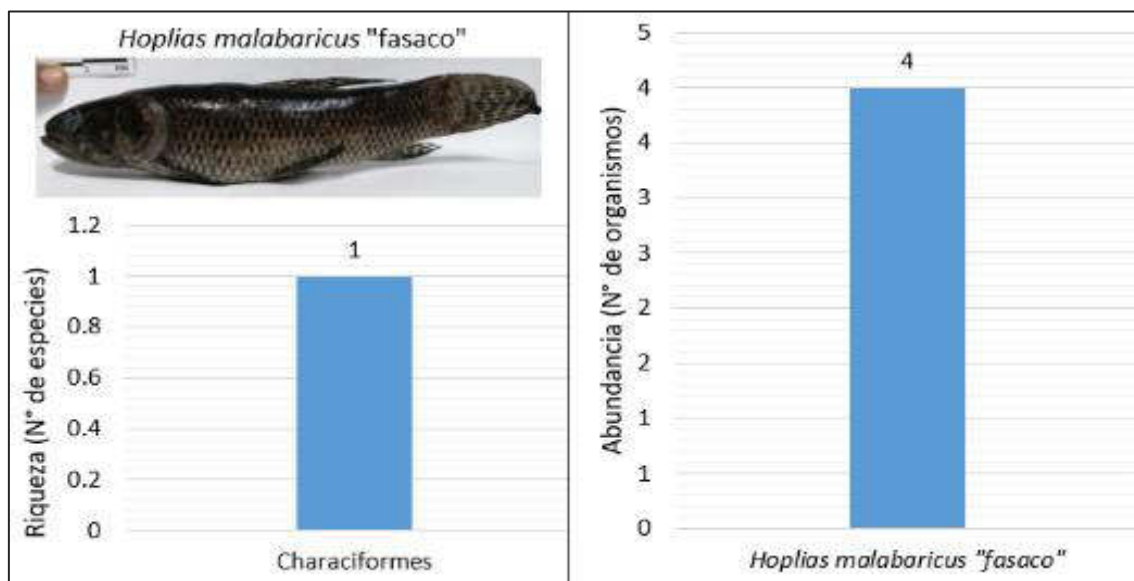
En el sitio S0404 se colectó solo una especie de pez, perteneciente a la familia Erythrinidae y orden Characiformes. La especie registrada fue *Hoplias malabaricus* «fasaco», con una abundancia de 4 ejemplares, ver Figura 8.15.

Figura 8.9. Riqueza y abundancia de peces registrados en el sitio S0404

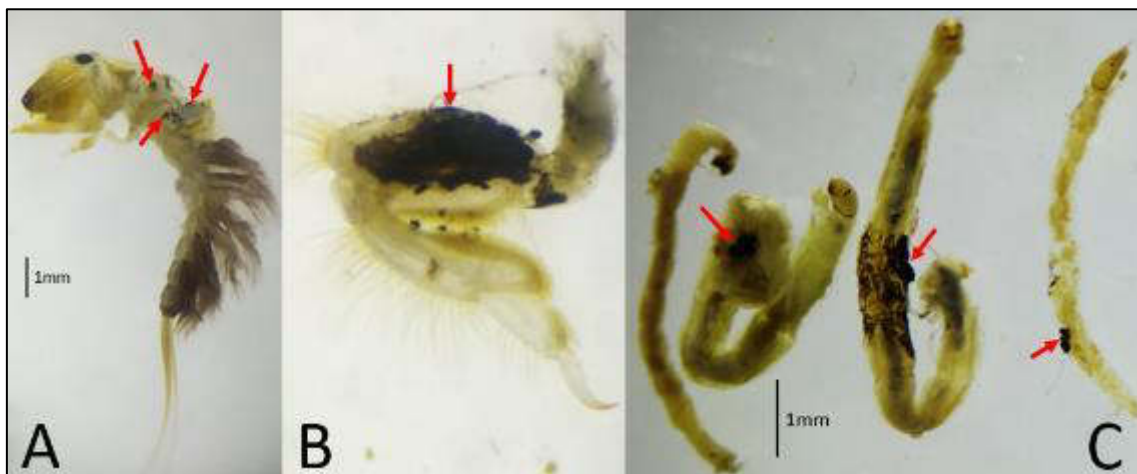
No se evidenció afectación organoléptica por hidrocarburos en los peces analizados, pero algunos macroinvertebrados bentónicos presentaron iridiscencia sobre el cuerpo (observación en campo); asimismo, mediante observaciones con el estereoscopio se evidenció la presencia de manchas oleosas oscuras similares a hidrocarburos sobre el cuerpo de algunos macroinvertebrados, tanto en grupos tolerantes como en grupos sensibles. En la Figura 8.16 se señalan (flechas rojas) algunas manchas observadas en larvas de las familias Polymitarcyidae (A y B) y Chironomidae (C).

Figura 8.106. Análisis organoléptico de macroinvertebrados bentónicos. Larvas con manchas oleosas. A) y B) Familia Polymitarcyidae (sensible); C) Familia Chironomidae (tolerante).

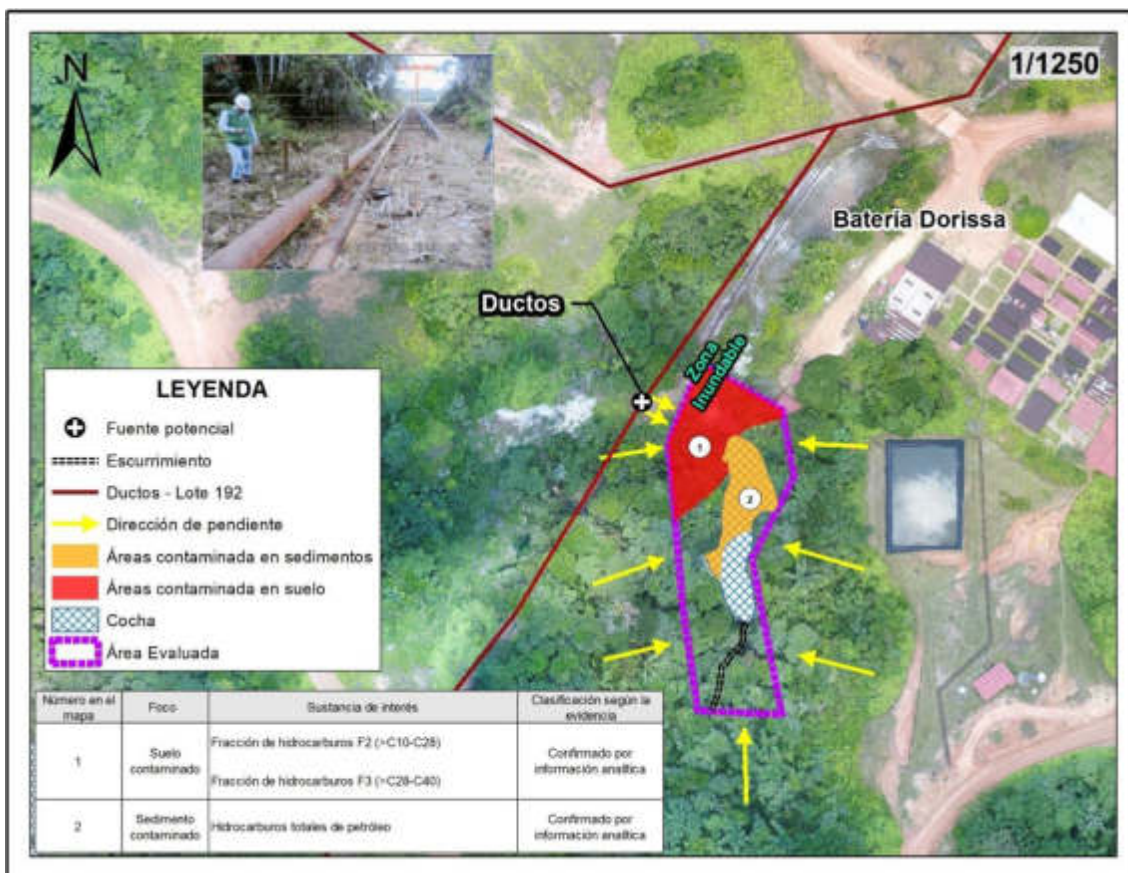
No se registran fuentes potenciales en el sitio; sin embargo, se identificaron fuentes potenciales en el entorno, tales como los ductos provenientes de las plataformas A, F, D, E, J, G y H, que se dirigen a la Batería Dorissa, y relacionados a un evento de derrame pendiente arriba y adyacente al lado noroeste del sitio. No se considera la caseta del transformador eléctrico, debido a que durante la verificación en campo se observó que esta se encuentra encima de loza de concreto y no se registró ningún producto que pueda provocar incidente ambiental. Asimismo, no se considera a los tanques de almacenamiento de hidrocarburo e la Batería Dorissa debido a que se encuentran en pits de concreto y a 150 m de distancia y en sentido opuesto al sitio S0404 (al noreste de la Batería Dorissa y el sitio se encuentra al suroeste), tampoco se considera a la poza de seguridad que se encuentra al este del sitio S0404 ya que se encuentra en una estructura de concreto y revestido de geomembrana, ver Tabla 8.8 y Figura 8.17.

Con respecto a los focos de contaminación en el sitio se considera a los componentes ambientales evaluados (suelo y sedimento), cuyos resultados analíticos registran valores que superan los ECA para suelo, uso agrícola y las normas de uso referencial para el caso de sedimento (Tabla 8.9 y Figura 8.17).

Número en el mapa	Foco	Sustancia de interés	Clasificación según la evidencia
1	Suelo contaminado	Fracción de hidrocarburos F2 (>C ₁₀ -C ₂₈) Fracción de hidrocarburos F3 (>C ₂₈ -C ₄₀)	Confirmado, por información analítica
2	Sedimento contaminado	Hidrocarburos totales de petróleo (C ₆ -C ₄₀)	Confirmado, por información analítica

Figura 8.17. Ubicación de fuentes y focos de contaminación para el sitio S0404

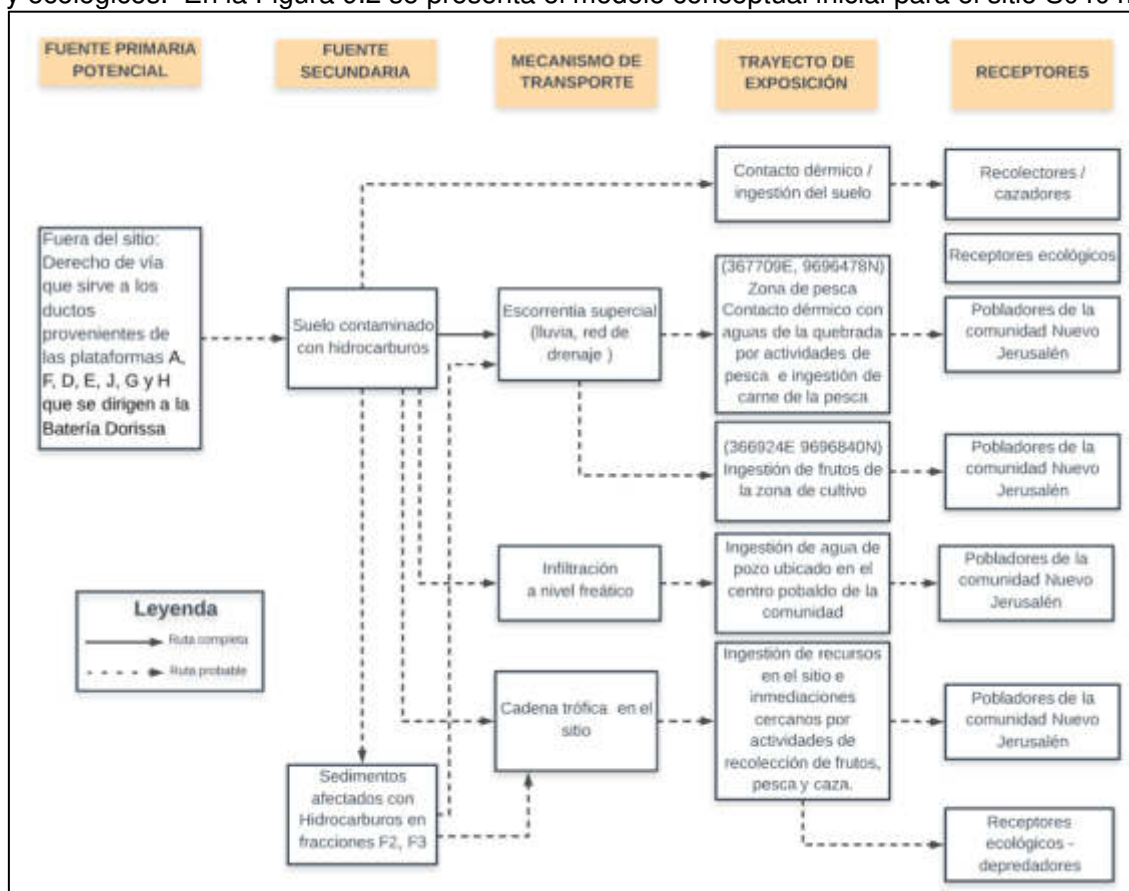
Para el sitio S0404 se estableció el esquema conceptual inicial que muestra la interacción del sitio impactado con los componentes ambientales suelo, y con los receptores humanos y ecológicos. En la Figura 9.2 se presenta el modelo conceptual inicial para el sitio S0404.

Figura 9.6.5.2. Esquema del modelo conceptual inicial para el sitio S0404

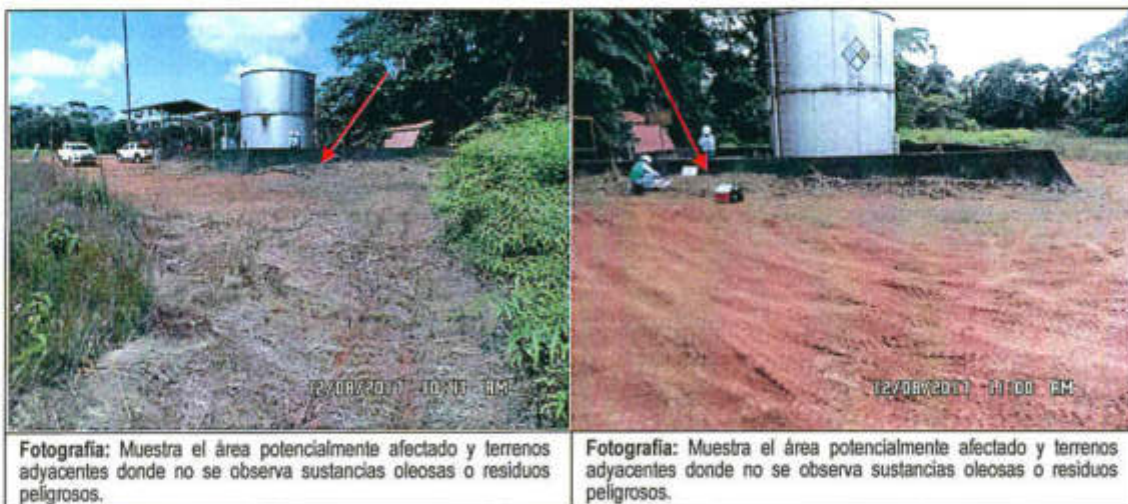
- ✓ Los suelos de los terrenos adyacentes al punto de descarga de agua del drenaje pluvial del área estanca donde se produjo el derrame, se encontraban visualmente limpios y sin trazas de hidrocarburos o sustancias relacionadas con el derrame, conforme se puede ver a continuación:

Fotografía: Muestra el área potencialmente afectado y terrenos adyacentes donde no se observa sustancias oleosas o residuos peligrosos.

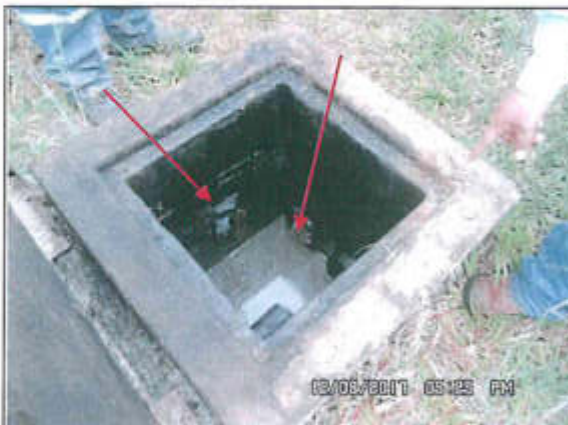
Fotografía: Muestra buzón de reunión del drenaje cerrado de la plataforma de raspatubos, desde donde se dirigen al tanque.

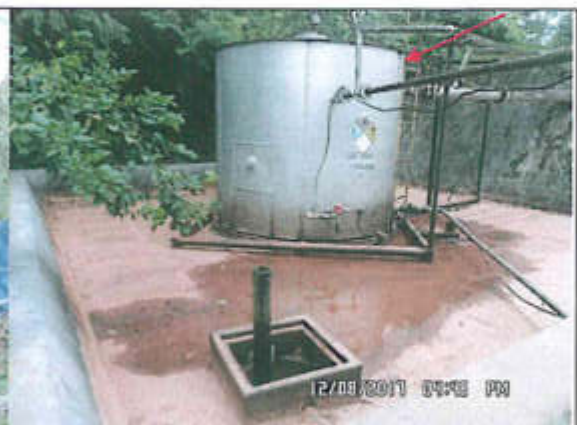
Fotografía: Muestra el tanque de 100 Bls sumidero, que acumula los drenajes cerrados de la plataforma de raspatubos.

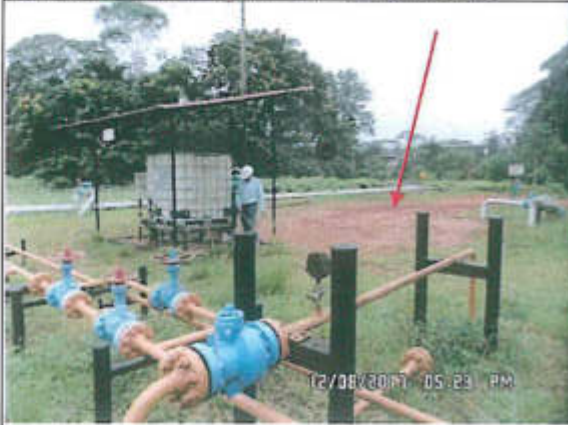
Fotografía: Muestra el área afectada por el derrame en la plataforma de raspatubo.

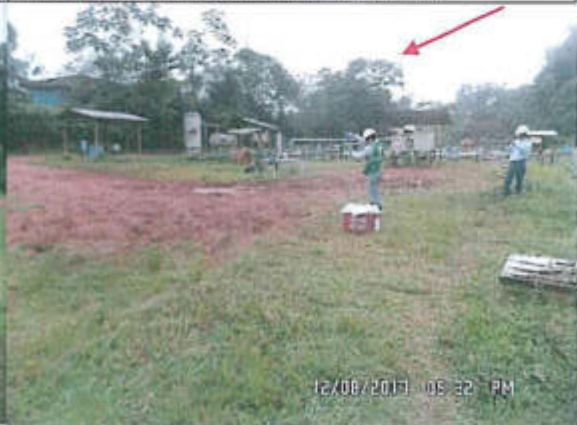
Fotografía: Muestra el área afectada por el derrame en la plataforma de raspatubo.

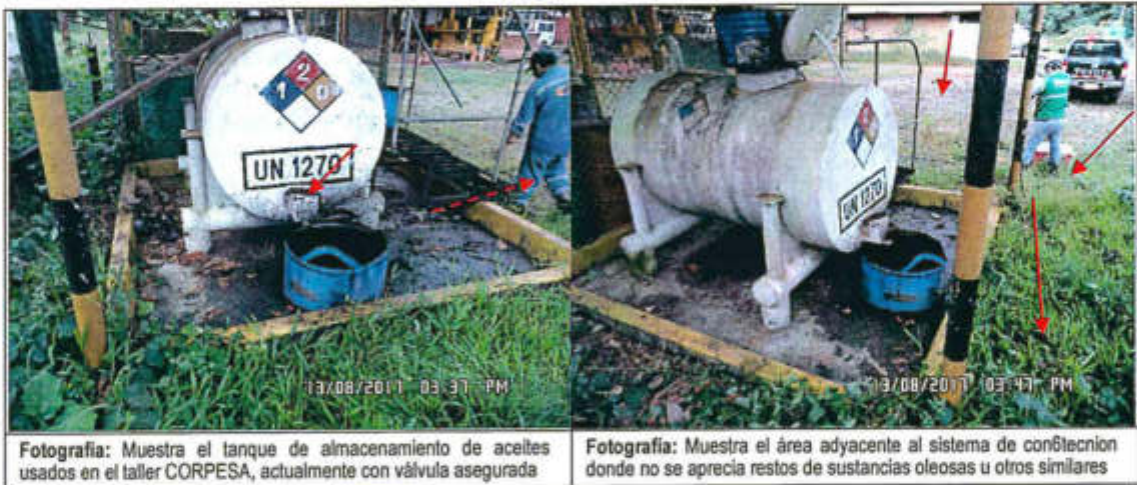
93. El área afectada por el derrame, se circunscribió al área de circulación del taller CORPESA en la que se ubican los talleres de mantenimiento de equipos del Lote 192 adyacente al punto de almacenamiento de residuos peligrosos, el cual había sido afectado por el derrame al dispersarse el derrame en un área de 16 m2 de suelos que corresponde a un área industrial del Lote. No afectó cuerpos de agua.
94. Posteriormente, del 11 al 17 de agosto de 2017, se realizó una supervisión especial donde se verificó lo siguiente:
- ✓ Actualmente el tanque se encuentra operativo e integrado al sistema de mantenimiento, además está resguardado permanentemente por un custodio en la locación. Asimismo, se observó que el área se encontraba limpia (ver fotografías N° 6.01 y 6.02 del Anexo 1):

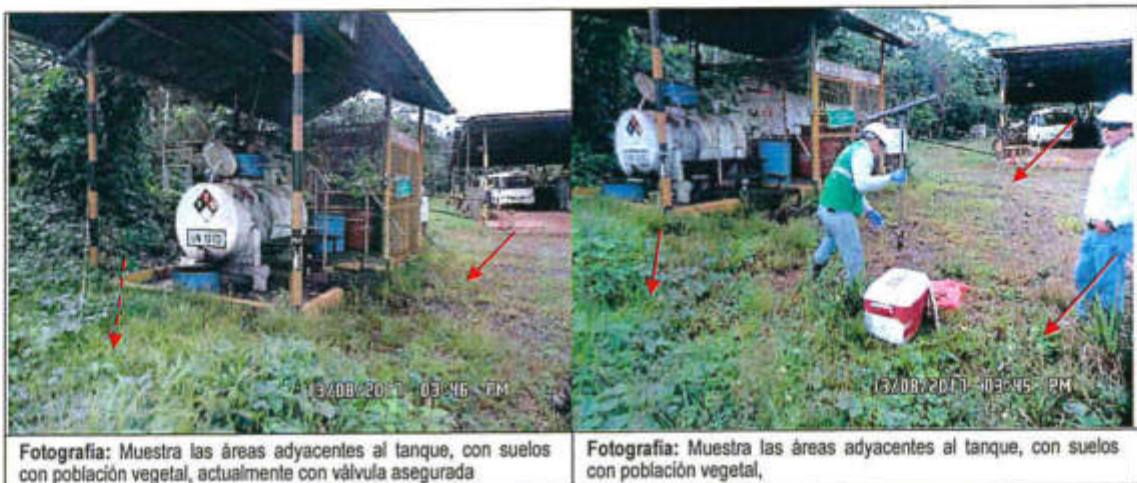
- ✓ Durante la supervisión se verificó que la sustancia derramada y el suelo afectado había sido retirado del sitio:

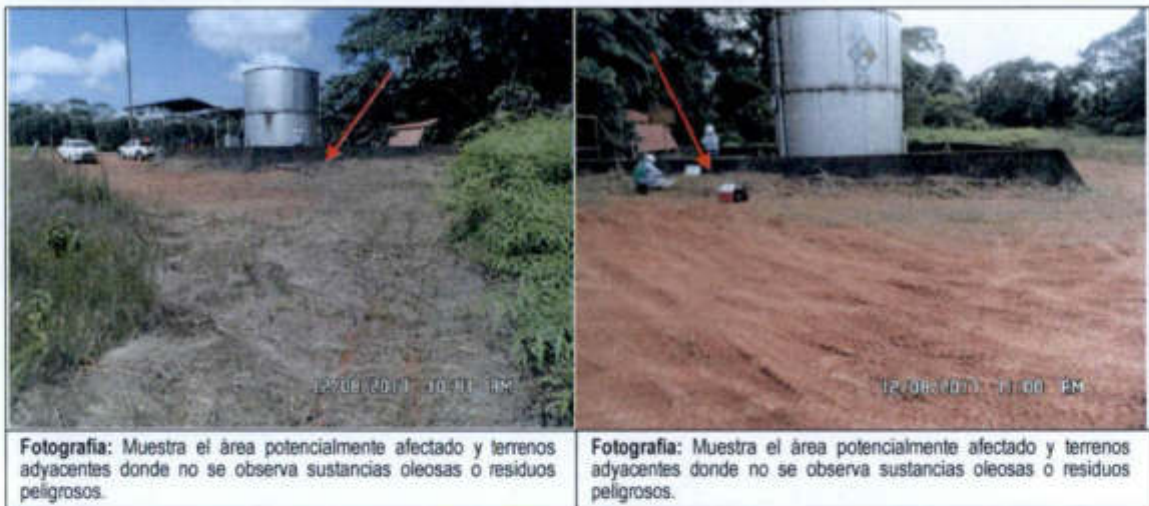
- ✓ Los suelos de los terrenos adyacentes al punto de descarga de agua del drenaje pluvia del área estanca donde se produjo el derrame, se encontraban visualmente limpios y sin trazas de hidrocarburos o sustancias relacionadas con el derrame, conforme se puede ver a continuación:

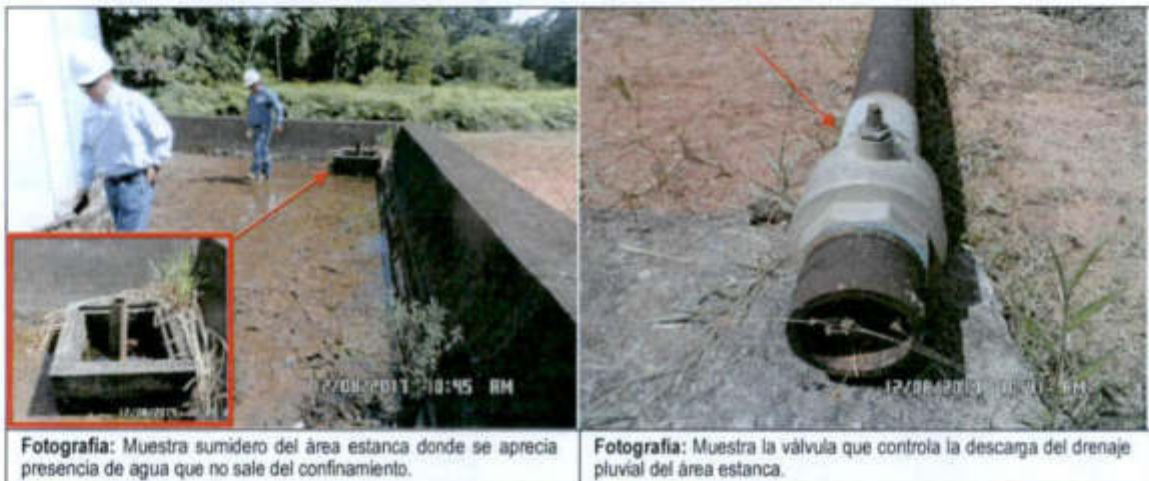
- ✓ Producto de la emergencia ocurrida se derramaron 0.94 Bls de diésel que quedó confinado en el área estanca del tanque de 500 Bls que ocupa un área de aproximadamente 30 m². En dicho punto se verificó la hermeticidad del área estanca, observándose además que el dique de contención era de concreto, y que el sumidero y la válvula de descarga del sistema de contención no presentaban fugas (Fotografías N° 1.01, 1.02, 1.03, 2.03 y 2.04 del Anexo 1):

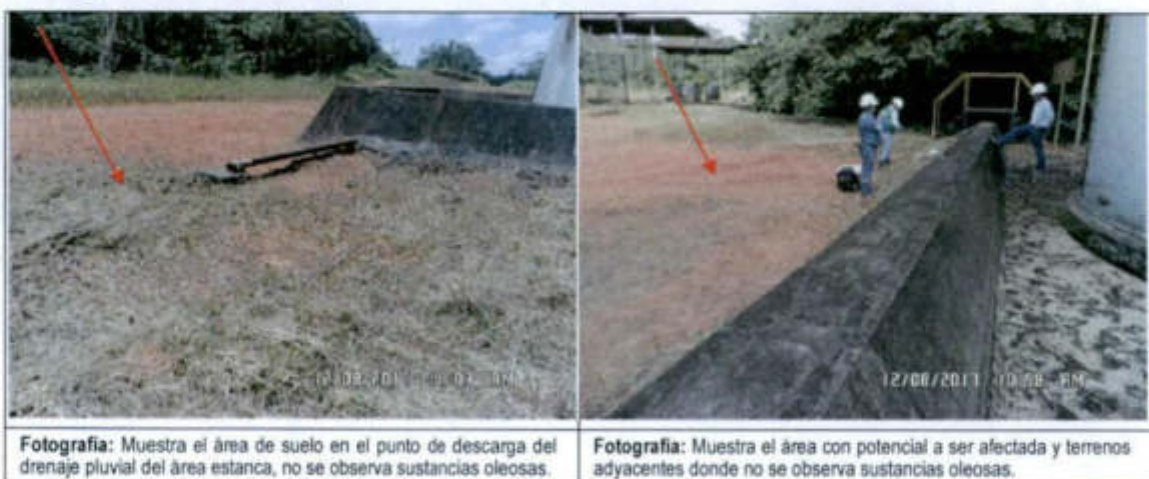
- ✓ Asimismo, se observó que el punto de la falla donde originó el derrame de diésel se encuentra reparado pues el administrado hizo un ajuste y cambio de pernos, quedando operativo (ver fotografías N° 2.01, 2.02 y 2.03 del Anexo 1 del presente informe).
- ✓ Los suelos que habrían sido afectados se encontraron limpios y sin trazas de hidrocarburos o sustancias relacionadas al derrame dado que el administrado habría realizado acciones de limpieza del área afectada (ver fotografías N° 1.03 y 2.04 del Anexo 1):

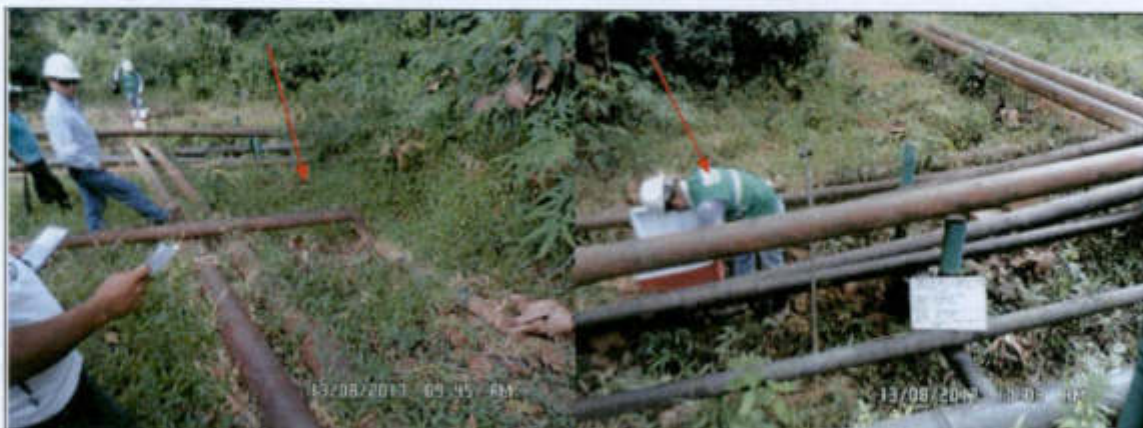
bien el área afectada inicialmente se circunscribe a un espacio de 20 m², se procedió a supervisar la pendiente hasta el punto más bajo de la ladera, donde no se detectó presencia de hidrocarburos o sustancias relacionadas con el derrame en 100m siguiendo el alineamiento del rack de tuberías (ver fotografías N° 3.02 y 3.02-A del Anexo 1):

Fotografía: Muestra el joint 81 en funcionamiento, y el área afectada con presencia de vegetación y sin machas de TPH o similares.

Fotografía: Muestra el área afectada con presencia de vegetación y sin machas de TPH o similares, el área afectada es de uso industrial

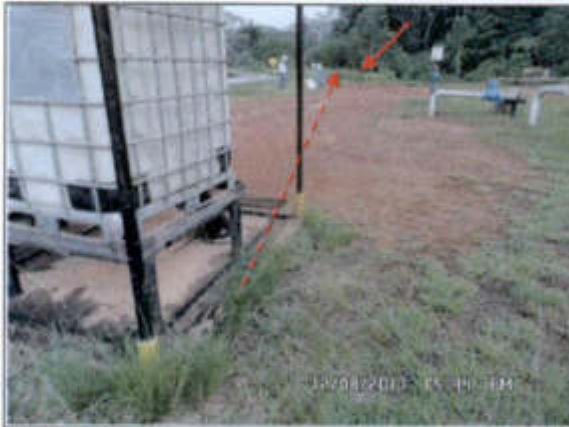
de inyección química, dispersándose la sustancia con dirección a la quebrada Ushpayacu, quedándose retenida en el límite de la plataforma donde fue recuperado y hasta donde el área fue limpiada (ver fotografías N° 5.01, 5.02 y 5.03 del Anexo 1 del presente informe).

Fotografía: Muestra el punto donde se inició el derrame y el área en la cual se dispersó.

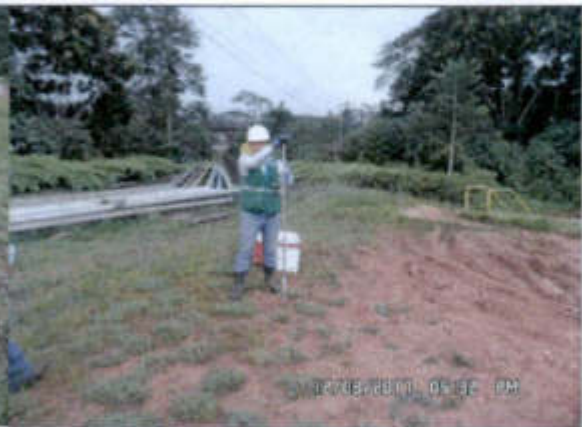
Fotografía: Muestra el límite de la plataforma e inicio de la pendiente del cauce, hasta donde se nota los trabajos de limpieza.

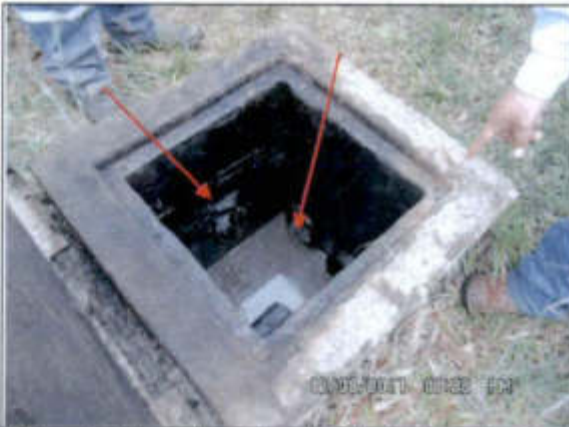
Fotografía: Muestra buzón de reunión del drenaje cerrado de la plataforma de raspatubos, desde donde se dirigen al tanque.

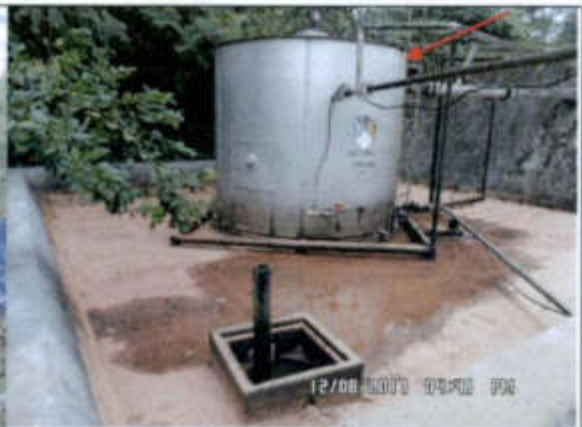
Fotografía: Muestra el tanque de 100 Bis sumidero, que acumula los drenajes cerrados de la plataforma de raspatubos

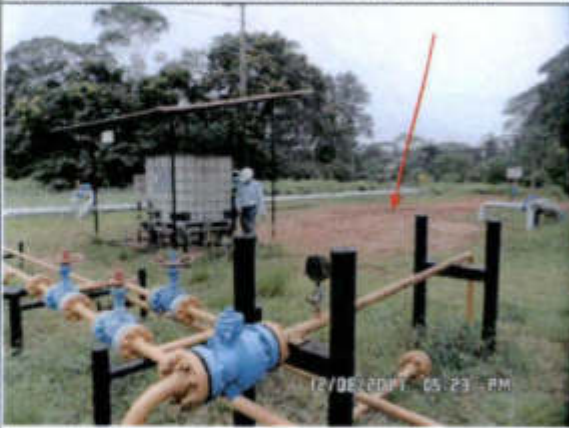
Fotografía: Muestra el área afectada por el derrame en la plataforma de raspatubo.

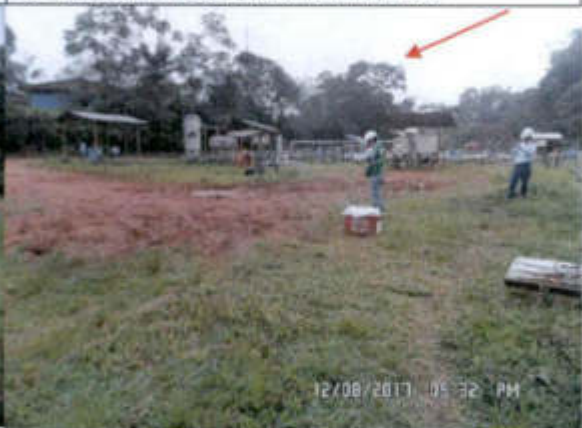
Fotografía: Muestra el área afectada por el derrame en la plataforma de raspatubo.

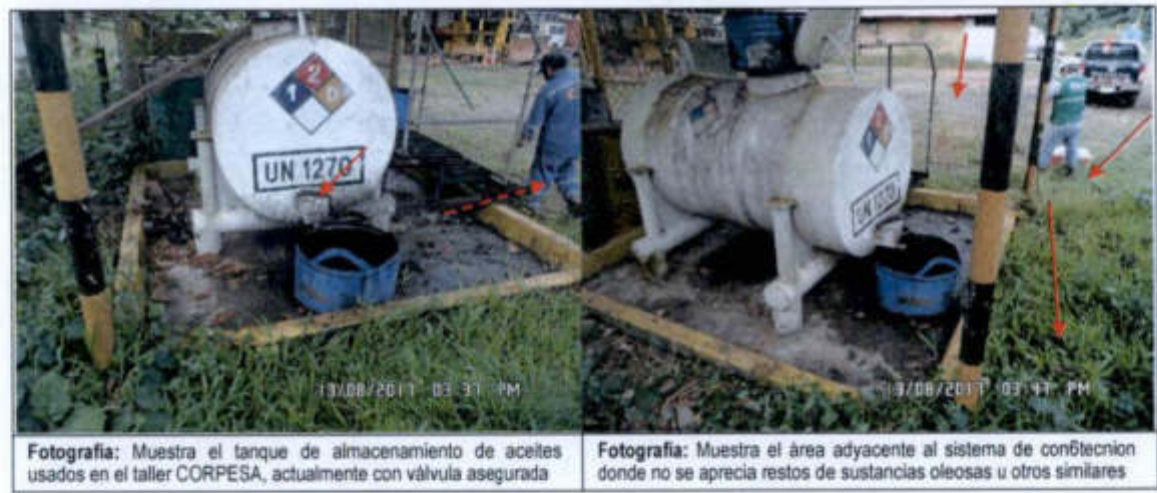
93. El área afectada por el derrame, se circunscribió al área de circulación del taller CORPESA en la que se ubican los talleres de mantenimiento de equipos del Lote 192 adyacente al punto de almacenamiento de residuos peligrosos, el cual había sido afectado por el derrame al dispersarse el derrame en un área de 16 m2 de suelos que corresponde a un área industrial del Lote. No afectó cuerpos de agua.
94. Posteriormente, del 11 al 17 de agosto de 2017, se realizó una supervisión especial donde se verificó lo siguiente:
- ✓ Actualmente el tanque se encuentra operativo e integrado al sistema de mantenimiento, además está resguardado permanentemente por un custodio en la locación. Asimismo, se observó que el área se encontraba limpia (ver fotografías N° 6.01 y 6.02 del Anexo 1):
