INFORME N° 00105-2021-OEFA/DEAM-SSIM

ASUNTO : Informe de evaluación ambiental para la identificación del sitio impactado por actividades de hidrocarburos con código S0404, ubicado en el Lote 192, microcuenca CORR-08, en el ámbito la cuenca del río Corrientes, distrito Trompeteros, provincia y departamento Loreto.

EXPEDIENTE DE EVALUACIÓN : 2020-05-083

FECHA : Lima, 6 de octubre de 2021

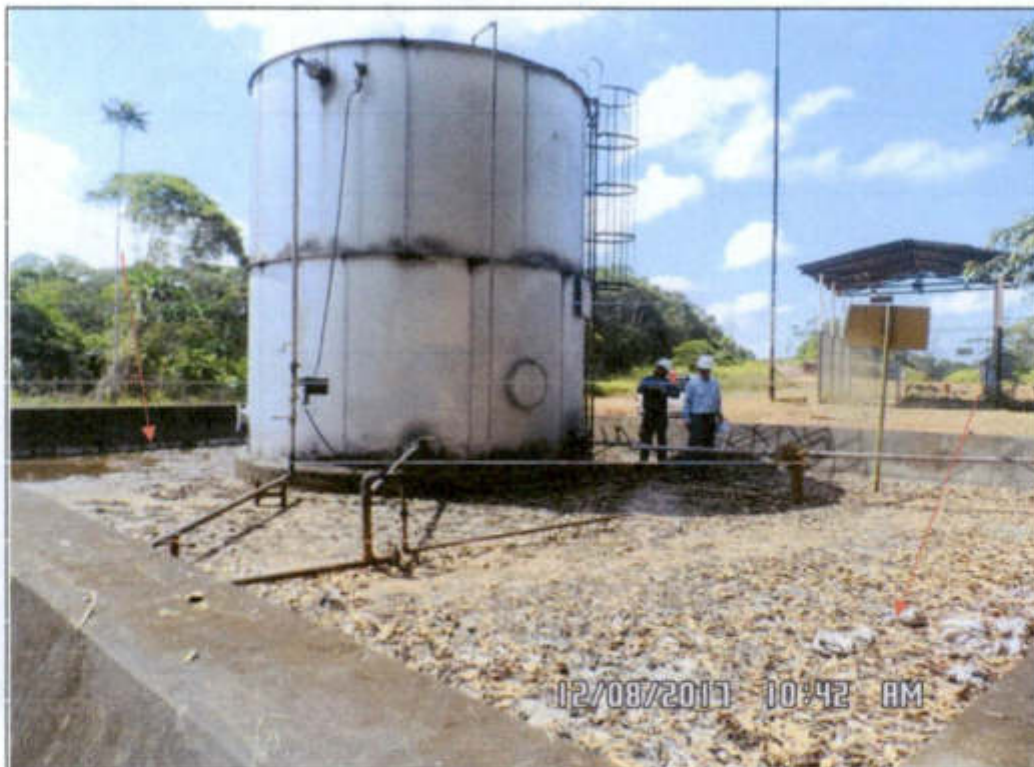
- ✓ Producto de la emergencia ocurrida se derramaron 0.94 Bls de diésel que quedó confinado en el área estanca del tanque de 500 Bls que ocupa un área de aproximadamente 30 m². En dicho punto se verificó la hermeticidad del área estanca, observándose además que el dique de contención era de concreto, y que el sumidero y la válvula de descarga del sistema de contención no presentaban fugas (Fotografías N° 1.01, 1.02, 1.03, 2.03 y 2.04 del Anexo 1):

Fotografía N° 1.01: Muestra el Codo de 1" x 90° en la línea de descarga del tanque, ubicado al lado este del tanque, a 0.15 m sobre la losa del área estancia y dentro del sistema de contención.
(Coordenadas UTM WGS84: 332984 E, 9703865 N).

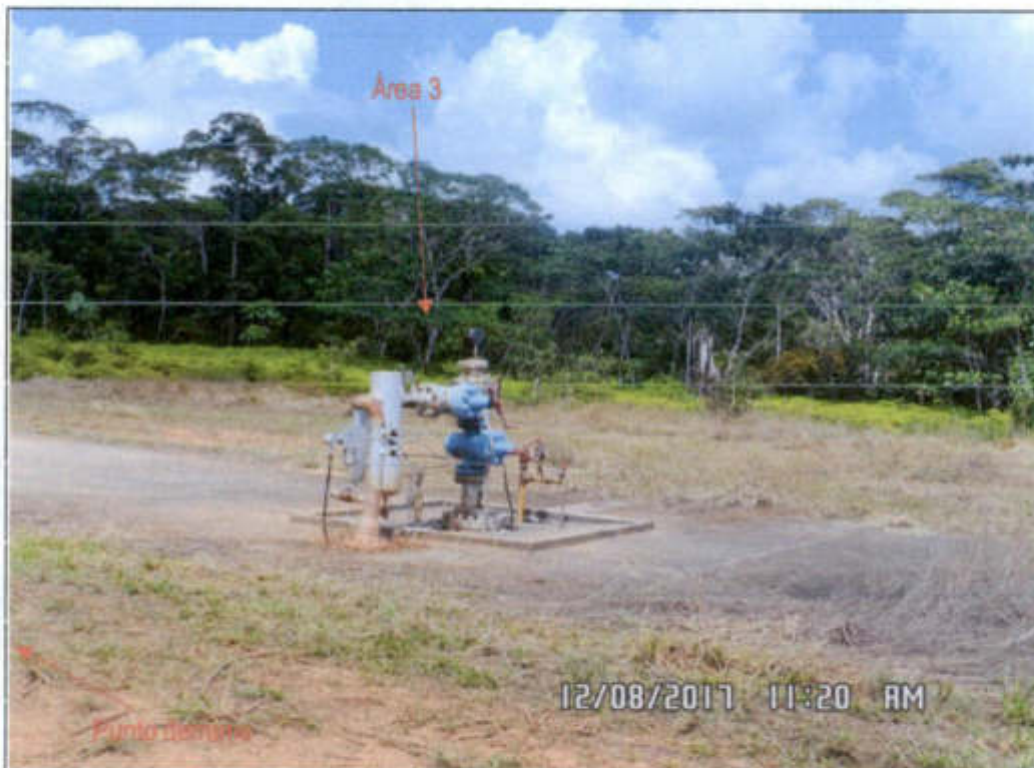
Fotografía N° 2.04: Muestra el Terreno adyacente y fuera del área estanca, visualmente no se aprecia restos de hidrocarburos o material relacionado en el suelo.
(Coordenadas UTM WGS84: 332993 E, 9703881 N).

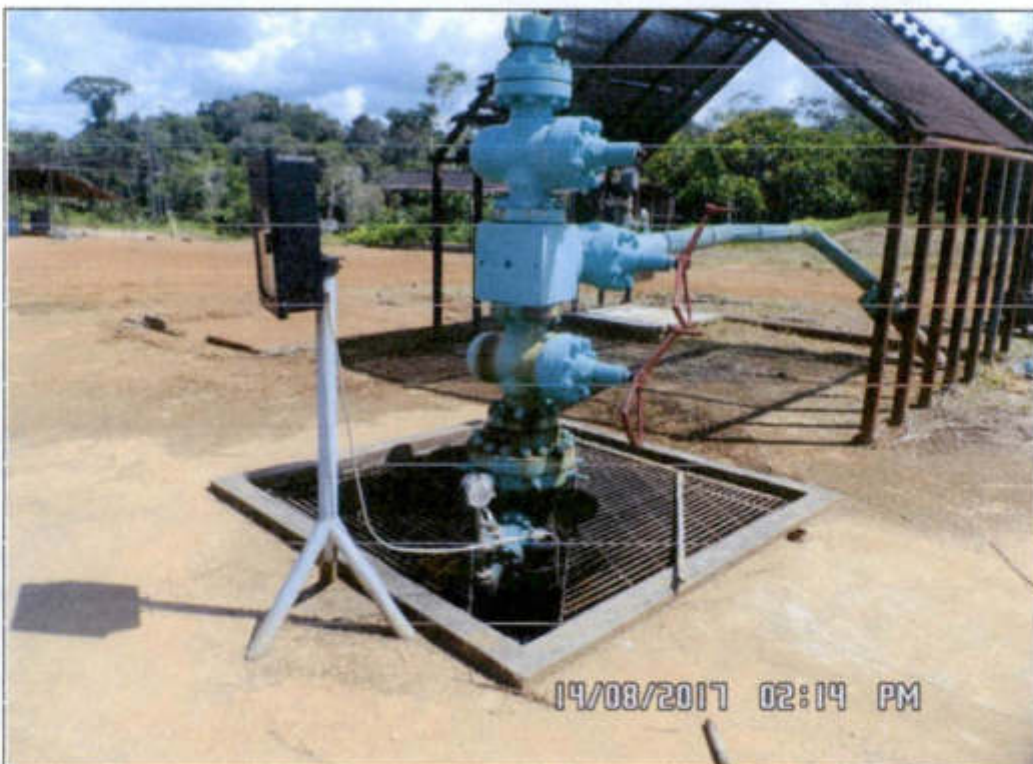
Fotografía N° 7.02: Muestra el área Línea de inyección de 6" punto de falla. Recorre desde las bombas hasta el pozo, 50 m enterrado y 7 m antes del cabezal del pozo es aéreo.
(Coordenadas UTM WGS84: 366074 E, 9697287 N).

107. Posteriormente, durante la supervisión realizada del 11 al 17 de agosto de 2017, se verificó lo siguiente:
- ✓ La línea de inyección del pozo Dorissa 8, conformado por un tubo de acero de 6" fue cambiado. Actualmente la línea y el pozo de inyección están operativos e integrados al sistema de reinyección de agua producida de la Batería Dorissa. Además cuenta con los sistemas de control de presión instalados (manómetro, barton y flujometro) (ver fotografías N° 7.01, 7.02 y 7.03 del Anexo 1).

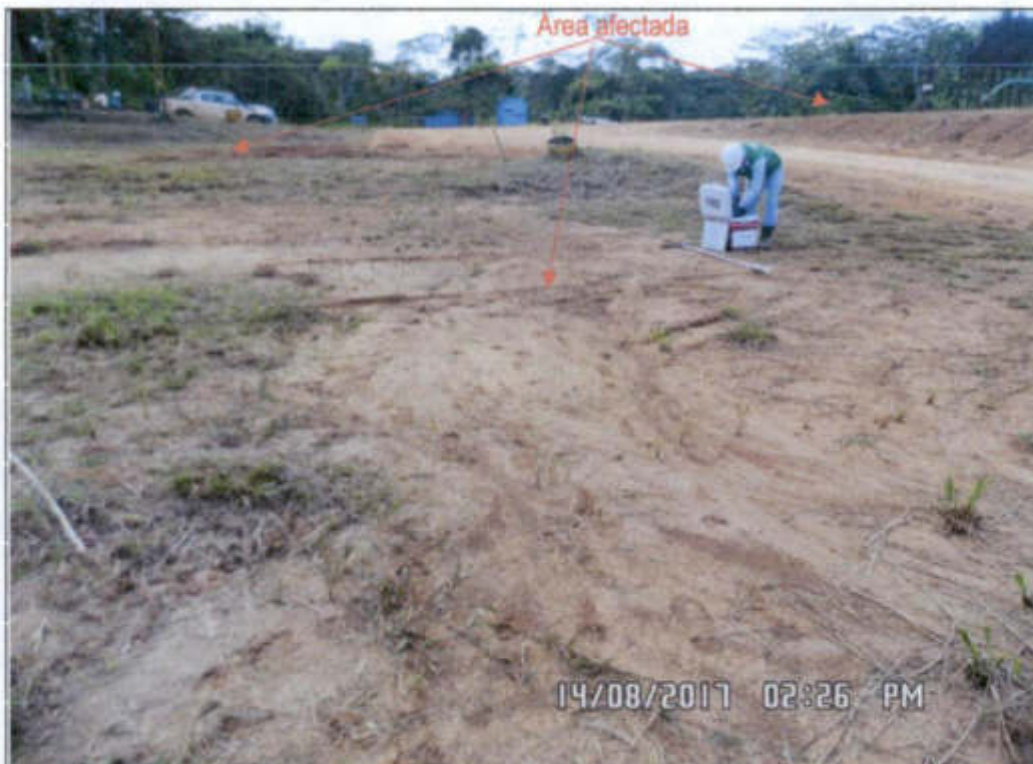
- ✓ Asimismo, se observó que la sustancia derramada y el suelo afectado fue retirado del sitio (ver fotografías N° 7.02, 7.03, 7.04 y 7.04-A del Anexo 1). No obstante, se recabaron muestras de suelos en tres puntos del área involucrada, con el fin de verificar la efectividad de la limpieza.

Fotografía N° 7.04: Muestra el Área posiblemente afectada por el derrame, Terreno adyacente al pozo inyector, se extiende hacia el este, pasando la vía de acceso.
(Coordenadas UTM WGS84: 366058 E, 9697264 N).

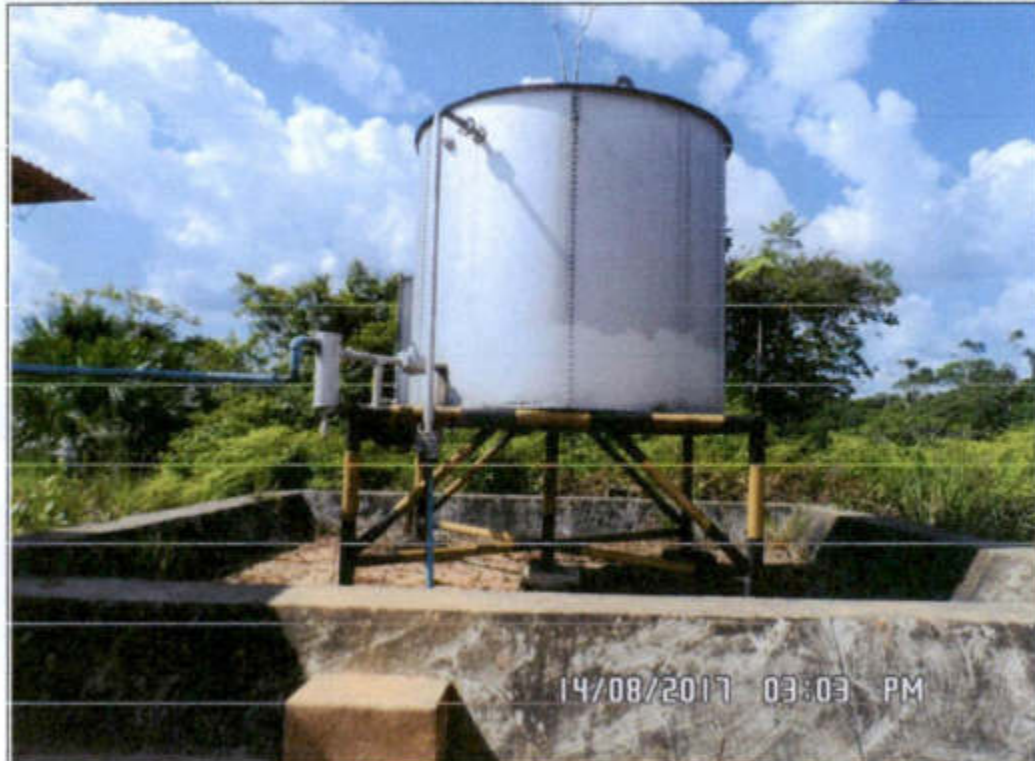
126. Posteriormente, del 11 al 17 de agosto de 2017, se realizó una supervisión especial donde se verificó lo siguiente:
- ✓ Se verificó que la estructura en la cual se produjo la falla que originó el derrame, se encuentra controlado y permanentemente supervisado a fin de evitar una recurrencia de los hechos declarados como emergencia ambiental, el sistema está integrado a las facilidades de las operaciones de la Bateria Dorissa (ver fotografías N° 9.01 y 9.02 del Anexo 1 del presente informe).

Fotografía N° 9.01: Muestra el Tanque de diesel consumo interno, Tanque metálico empacado de 100 Bbls de capacidad, en área estanca de concreto sobre un caballete metálico.
(Coordenadas UTM WGS84: 367264 E, 9696656 N).

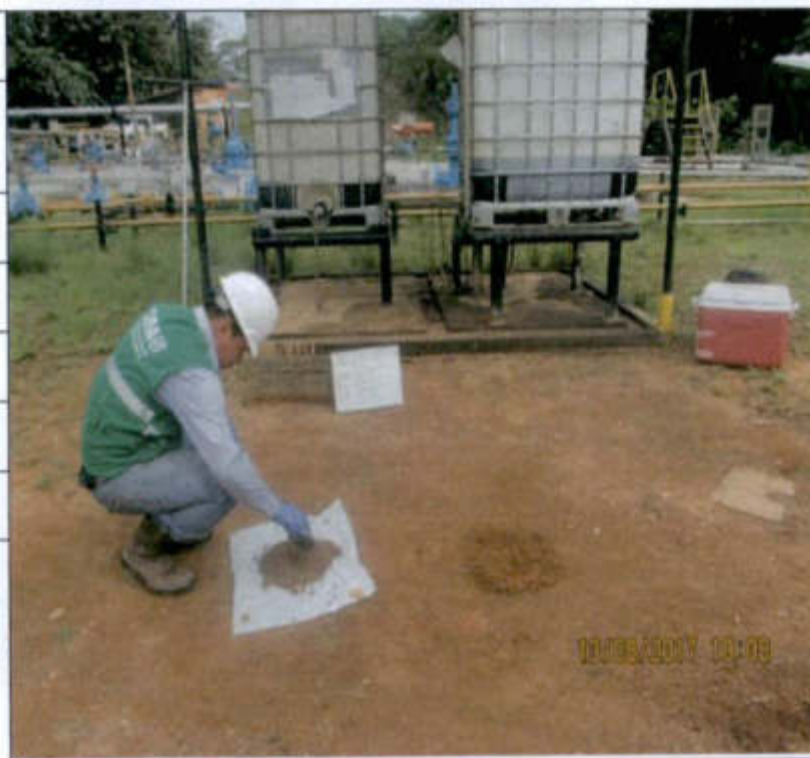
Administrado	Pacific Stratus Energy S.A.
Unidad fiscalizable	Sistema del drenaje de la trampa lanzadora/receptora raspa tubos
Supervisión	Especial (Seguimiento)
Estación de Muestreo	129,6,CAPSUR-2
Matriz	Suelo
UTM - WGS 84 (18M)	E: 341094 N: 9689870
Fecha/Hora	13-08-17 / 10:15
Observación	Ubicado a 2 metros al este del punto de derrame, tanques de combustible, Capahuari Sur

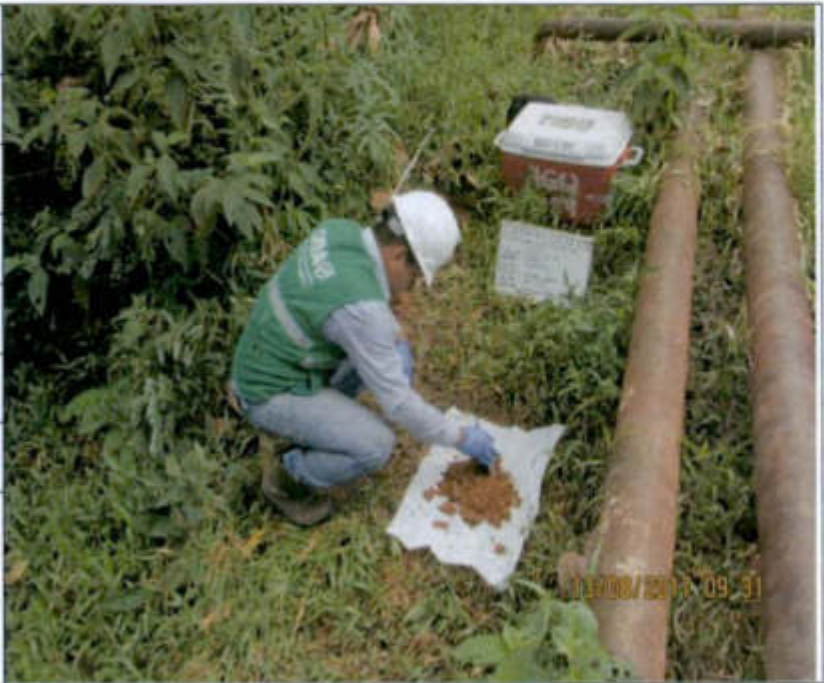
Administrado	Pacific Stratus Energy S.A.
Unidad fiscalizable	Joint 81
Supervisión	Especial (Seguimiento)
Estación de Muestreo	129,6,CS-01
Matriz	Suelo
UTM - WGS 84 (18M)	E: 340892 N: 9689895
Fecha/Hora	13-08-17 / 09:35
Observación	Ubicado en el joint 81 de la línea de producción pozo CS-13.

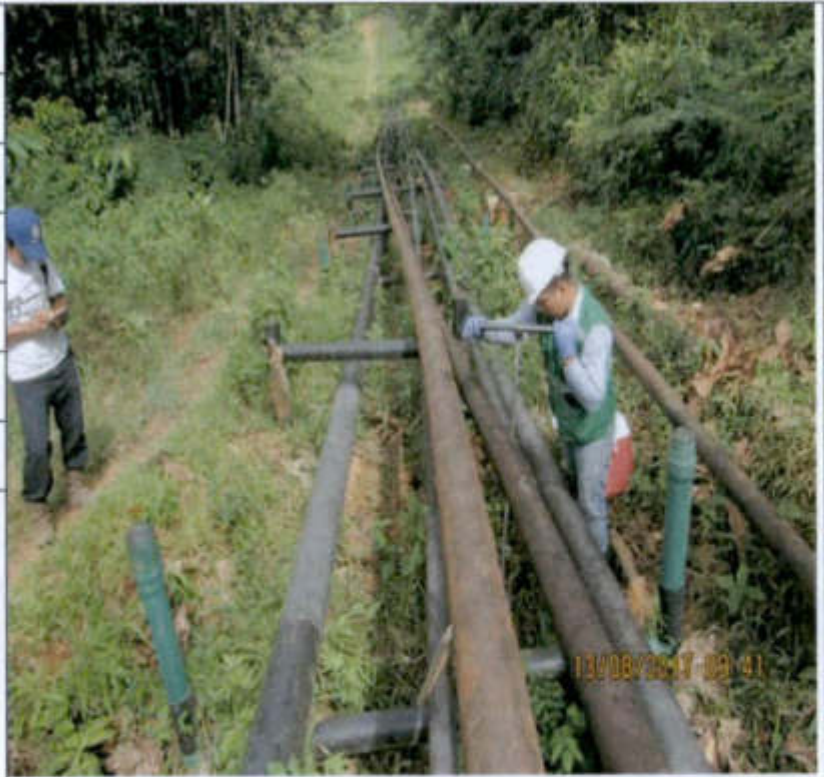
Administrado	Pacific Stratus Energy S.A.
Unidad fiscalizable	Joint 81
Supervisión	Especial (Seguimiento)
Estación de Muestreo	129,6,CS-02
Matriz	Suelo
UTM - WGS 84 (18M)	E: 340888 N: 9689890
Fecha/Hora	13-08-17 / 09:50
Observación	Ubicado a 8 metros de la brida, en el joint 81 de la línea de producción pozo CS-13.

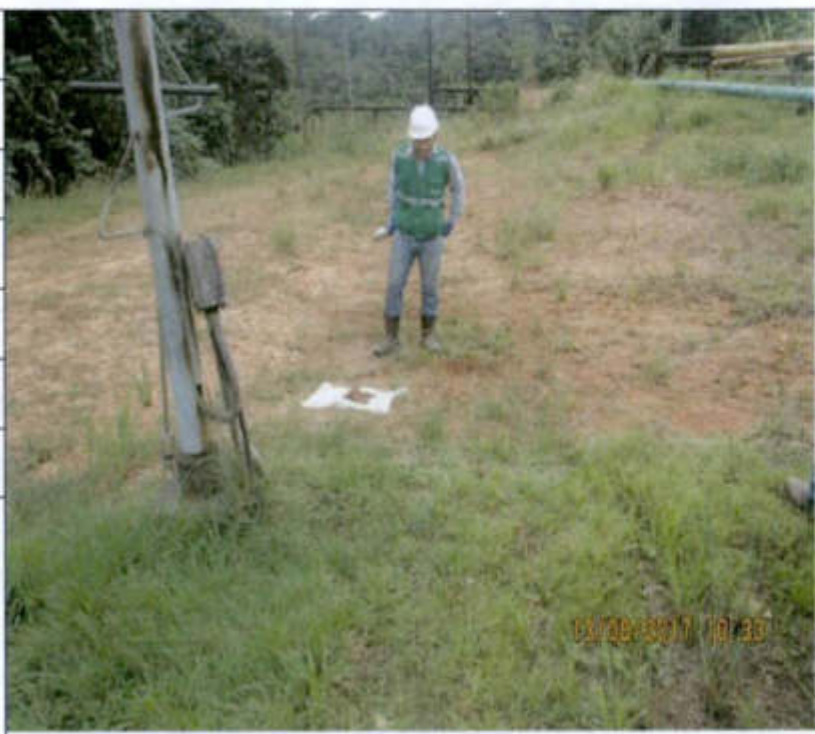
Administrado	Pacific Stratus Energy S.A.
Unidad fiscalizable	Tanque de condensados
Supervisión	Especial (Seguimiento)
Estación de Muestreo	129,6,ESP-03
Matriz	Suelo
UTM - WGS 84 (18M)	E: 341213 N: 9689984
Fecha/Hora	13-08-17 / 10:40
Observación	Ubicado a 4 metros sureste de la zona estanca (parte externa del sistema de contención)

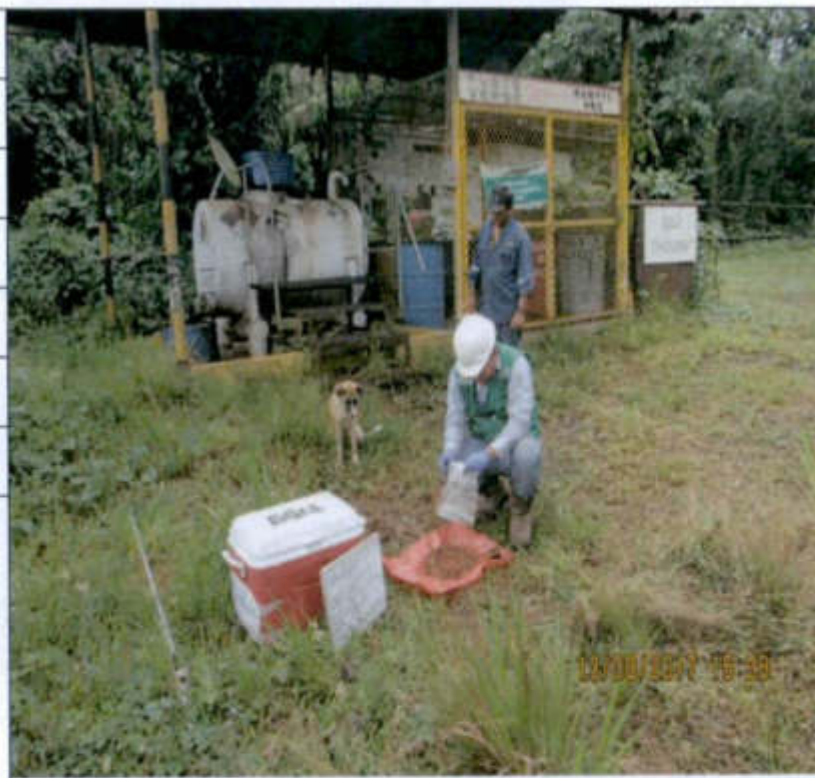
Administrado	Pacific Stratus Energy S.A.
Unidad fiscalizable	Tanque de aceites usados de motores
Supervisión	Especial (Seguimiento)
Estación de Muestreo	129,6,ESP-03
Matriz	Suelo
UTM - WGS 84 (18M)	E: 340603 N: 9689160
Fecha/Hora	13-08-17 / 15:25
Observación	Ubicado a 2 metros frente al tanque de aceites usados.

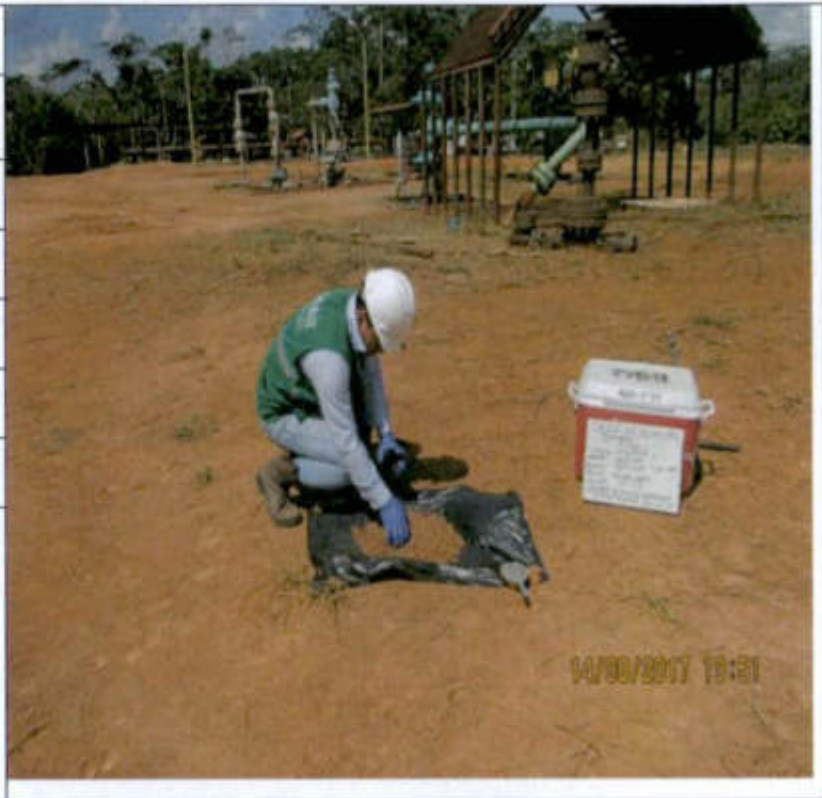
Administrado	Pacific Stratus Energy S.A.
Unidad fiscalizable	Línea de entrada al pozo inyector dorissa 08.
Supervisión	Especial (Seguimiento)
Estación de Muestreo	129,6,ESP-1
Matriz	Suelo
UTM - WGS 84 (18M)	E: 366069 N: 9697291
Fecha/Hora	14-08-17 / 13:53
Observación	Ubicado a 13 m, al Oeste del pozo Dorissa 08, al lado medio de la carretera (vía de acceso) de entrada al pozo.

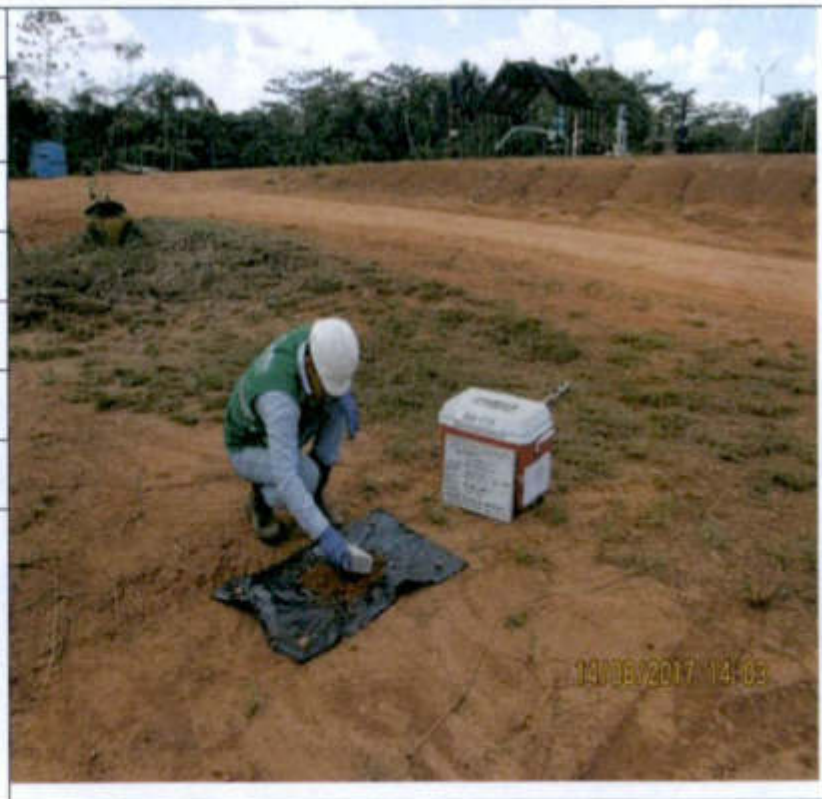
Administrado	Pacific Stratus Energy S.A.
Unidad fiscalizable	Línea de entrada al pozo inyector dorissa 08.
Supervisión	Especial (Seguimiento)
Estación de Muestreo	129,6,ESP-2
Matriz	Suelo
UTM - WGS 84 (18M)	E: 366066 N: 9697254
Fecha/Hora	14-08-17 / 14:05
Observación	Ubicado a 41 m al Suroeste del pozo Dorissa 08, y a 1.5 m a la izquierda de la carretera en sentido de entrada al pozo.

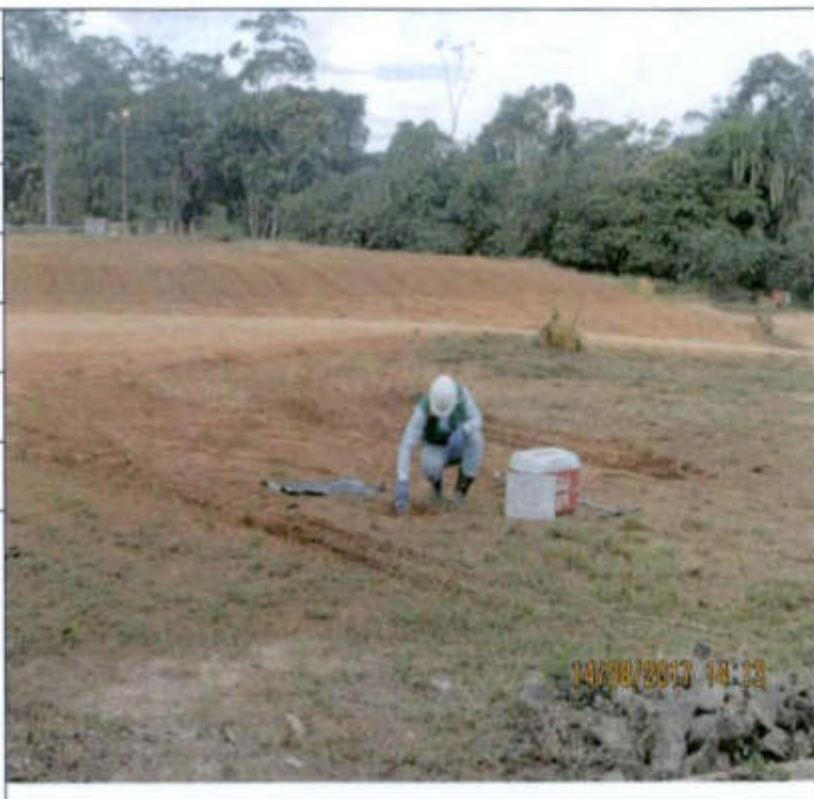
Administrado	Pacific Stratus Energy S.A.
Unidad fiscalizable	Línea de entrada al pozo inyector dorissa 08.
Supervisión	Especial (Seguimiento)
Estación de Muestreo	129,6,ESP-3
Matriz	Suelo
UTM - WGS 84 (18M)	E: 366047 N: 9697279
Fecha/Hora	14-08-17 / 14:20
Observación	Ubicado a 38 m al Suroeste del pozo 8, zona de estacionamiento de vehículos.

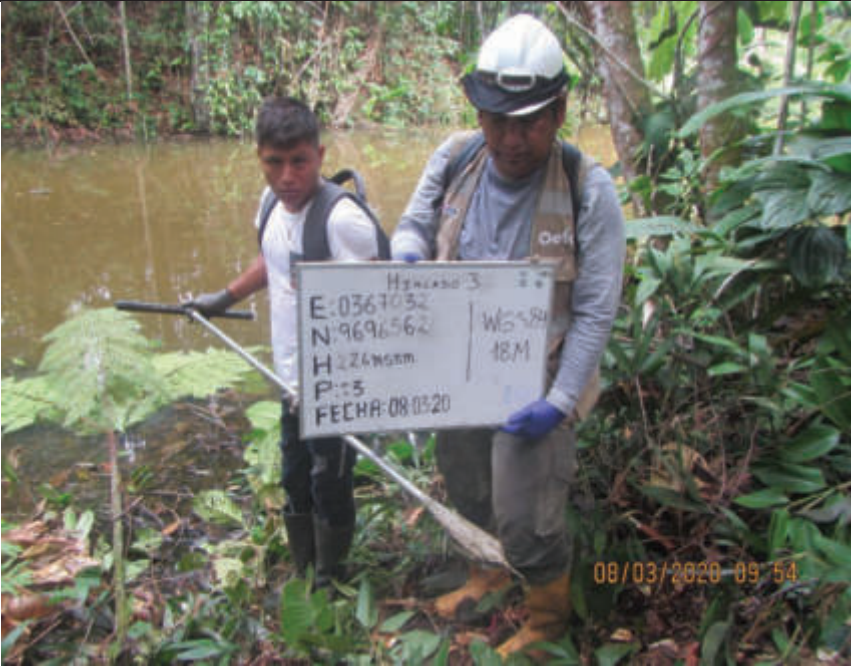
TRABAJO DE RECONOCIMIENTO DE POSIBLE SITIO IMPACTADO S0404					
CUE: 2020-05-083		CÓDIGO DE ACCIÓN: 0002-02-2020-415			
Distrito	Trompeteros	Provincia	Loreto	Departamento	Loreto
FOTOGRAFÍA N.º 5 Hincado 3

Fecha: 08/03/2020					
Hora: 09:54 horas					
COORDENADAS UTM -WGS84 – ZONA 18M					
Este (m): 0367032					
Norte (m): 9696562					
Altitud (m s.n.m.): 226					
Precisión: ± 3					
DESCRIPCIÓN:		Ubicación del hincado 3 realizado en el borde de la «Cocha-S0404» (lado este), donde se percibió afectación organoléptica (olor) por hidrocarburos al remover el sedimento arcilloso limoso de color gris; asimismo, se observa vegetación arbórea y arbustiva, así como abundante hojarasca.			
TRABAJO DE RECONOCIMIENTO DE POSIBLE SITIO IMPACTADO S0404					
CUE: 2020-05-083		CÓDIGO DE ACCIÓN: 0002-02-2020-415			
Distrito	Trompeteros	Provincia	Loreto	Departamento	Loreto
FOTOGRAFÍA N.º 6 Hincado 3

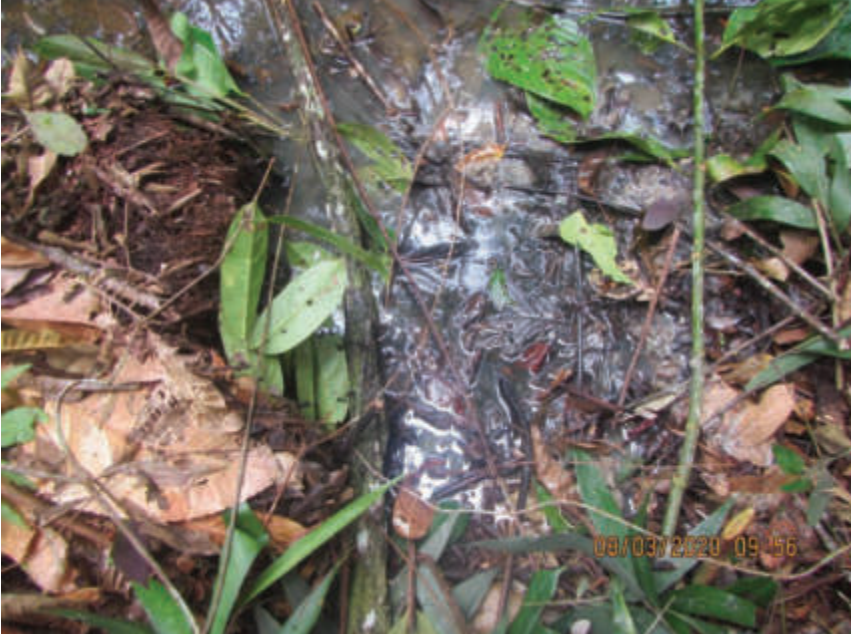
Hora: 09:56 horas					
COORDENADAS UTM -WGS84 – ZONA 18M					
Este (m): 0367032					
Norte (m): 9696562					
Altitud (m s.n.m.): 226					
Precisión: ± 3					
DESCRIPCIÓN:		Vista de la zona donde se realizó hincado 3 en sedimento, donde se observó iridiscencia al realizar el hincado; asimismo, se observa abundante materia orgánica (hojarasca).

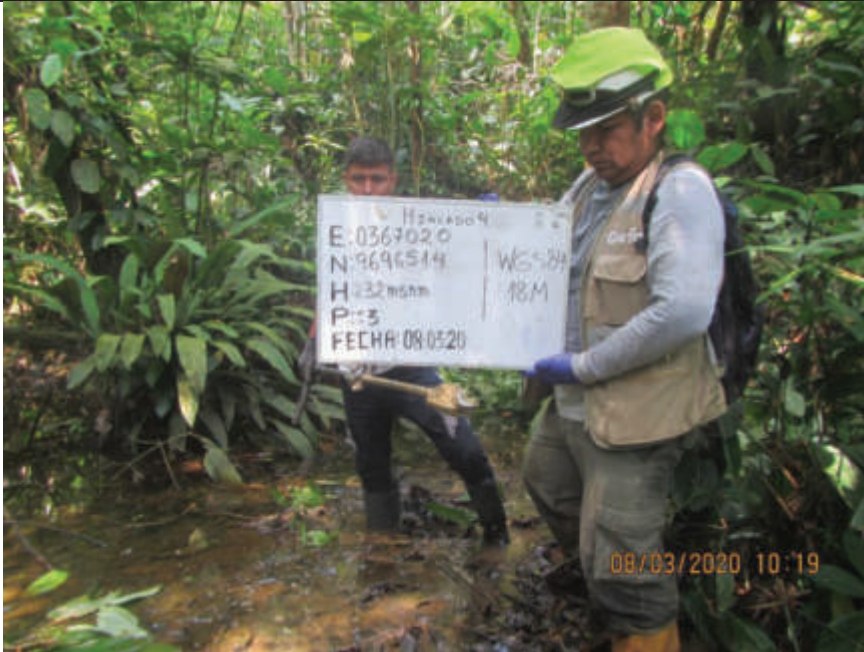
TRABAJO DE RECONOCIMIENTO DE POSIBLE SITIO IMPACTADO S0404					
CUE: 2020-05-083		CÓDIGO DE ACCIÓN: 0002-02-2020-415			
Distrito	Trompeteros	Provincia	Loreto	Departamento	Loreto
FOTOGRAFÍA N.º 7 Hincado 4

Fecha: 08/03/2020					
Hora: 10:19 horas					
COORDENADAS UTM -WGS 84 – ZONA 18M					
Este (m): 367020					
Norte (m): 9696514					
Altitud (m s.n.m.): 232					
Precisión: ± 3					
DESCRIPCIÓN:		Ubicación del hincado 4 realizado en un escurrimiento que ingresa por el lado sur del sitio en dirección hacia la «Cocha-S0404»; asimismo, se observa vegetación arbórea y arbustiva circundante y abundante materia orgánica (hojarasca).			
TRABAJO DE RECONOCIMIENTO DE POSIBLE SITIO IMPACTADO S0404					
CUE: 2020-05-083		CÓDIGO DE ACCIÓN: 0002-02-2020-415			
Distrito	Trompeteros	Provincia	Loreto	Departamento	Loreto
FOTOGRAFÍA N.º 8 Hincado 4

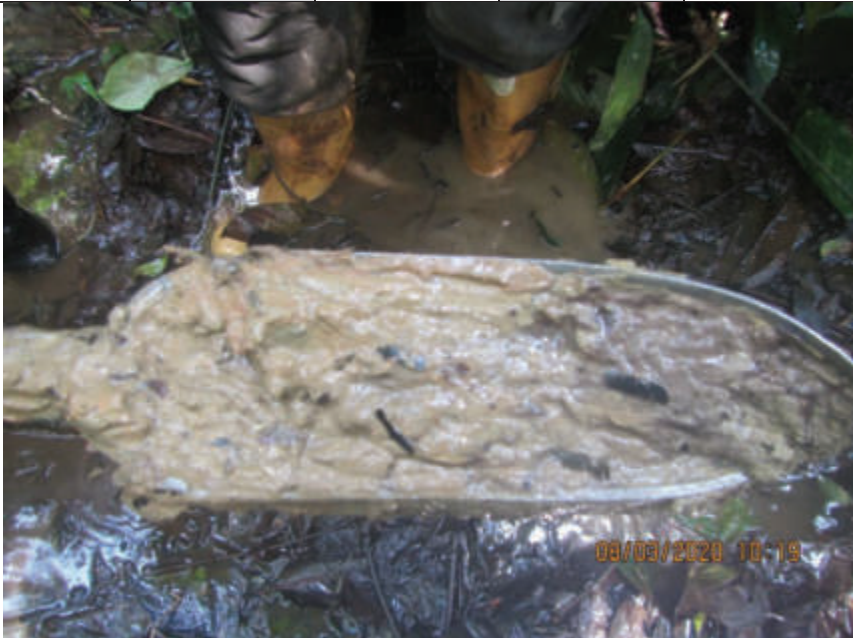
Este (m): 367020					
Norte (m): 9696514					
Altitud (m s.n.m.): 232					
Precisión: ± 3					
DESCRIPCIÓN:		En el hincado 4 se observó suelo arcillo limoso y saturado con afectación organoléptica por hidrocarburos (olor e iridescencia).

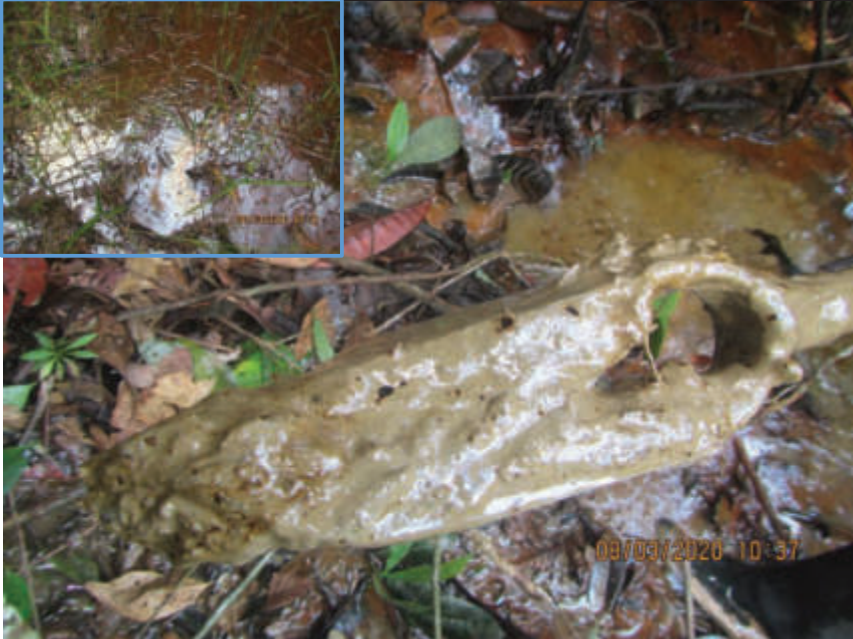
TRABAJO DE RECONOCIMIENTO DE POSIBLE SITIO IMPACTADO S0404					
CUE: 2020-05-083		CÓDIGO DE ACCIÓN: 0002-02-2020-415			
Distrito	Trompeteros	Provincia	Loreto	Departamento	Loreto
FOTOGRAFÍA N.º 11 Hincado 6 R003778

Fecha: 08/03/2020					
Hora: 10:37 horas					
COORDENADAS UTM -WGS 84 – ZONA 18M					
Este (m): 367011					
Norte (m): 9696592					
Altitud (m s.n.m.): 236					
Precisión: ± 3					
DESCRIPCIÓN:		En el hincado 6 (referencia R003778) se observó suelo arcilloso y saturado con afectación organoléptica por hidrocarburo (color, olor y fase libre e iridiscencia).			
TRABAJO DE RECONOCIMIENTO DE POSIBLE SITIO IMPACTADO S0404					
CUE: 2020-05-083		CÓDIGO DE ACCIÓN: 0002-02-2020-415			
Distrito	Trompeteros	Provincia	Loreto	Departamento	Loreto
FOTOGRAFÍA N.º 12 Hincado 7		 			
Fecha: 08/03/2019					
Hora: 10:56 horas					
COORDENADAS UTM -WGS 84 – ZONA 18M					
Este (m): 366996					
Norte (m): 9696546

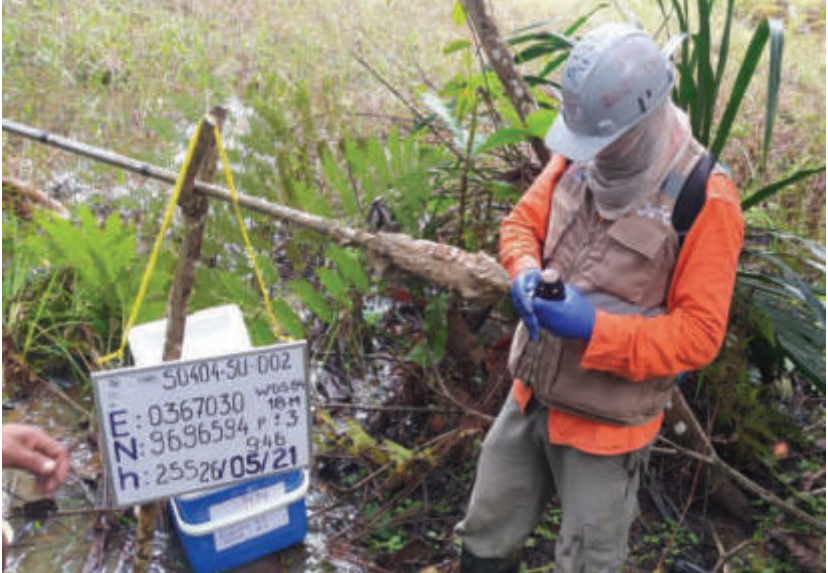
Distrito	Trompeteros	Provincia	Loreto	Departamento	Loreto
Fotografía N.º 3 S0404-SU-002

Fecha: 26/05/2021					
Hora: 09:46					
Coordenadas UTM -WGS 84 – Zona 18M					
Este (m): 0367030					
Norte (m): 9696594					
Altitud (m s. n. m.): 255					
Precisión: ± 3	<p>Descripción: Punto de muestreo de suelo a nivel superficial, asimismo, se ubica aproximadamente a 24 m al sureste de los ductos provenientes de la Plataforma "A" hacia la batería Dorissa.</p>

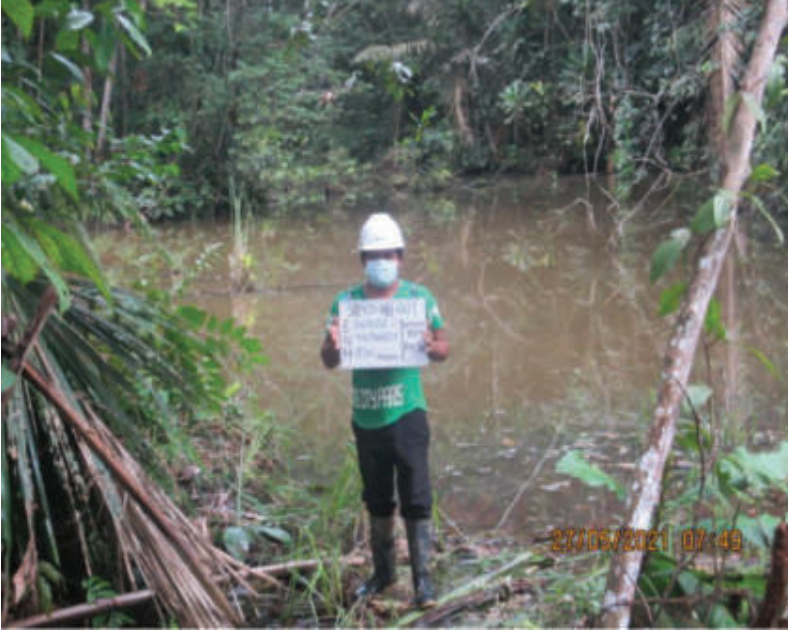
Distrito	Trompeteros	Provincia	Loreto	Departamento	Loreto
Fotografía N.º 12 S0404-HB-001

Fecha: 27/05/2021					
Hora: 07:49					
COORDENADAS UTM -WGS 84 – ZONA 18M					
Este (m): 367037					
Norte (m): 9696604					
Altitud (m s.n.m): 236					
Precisión: ± 3					
DESCRIPCIÓN:		Vista panorámica (de noreste a suroeste) del punto de muestreo S0404-HB-001			
Fotografía N.º 13 S0404-HB-001

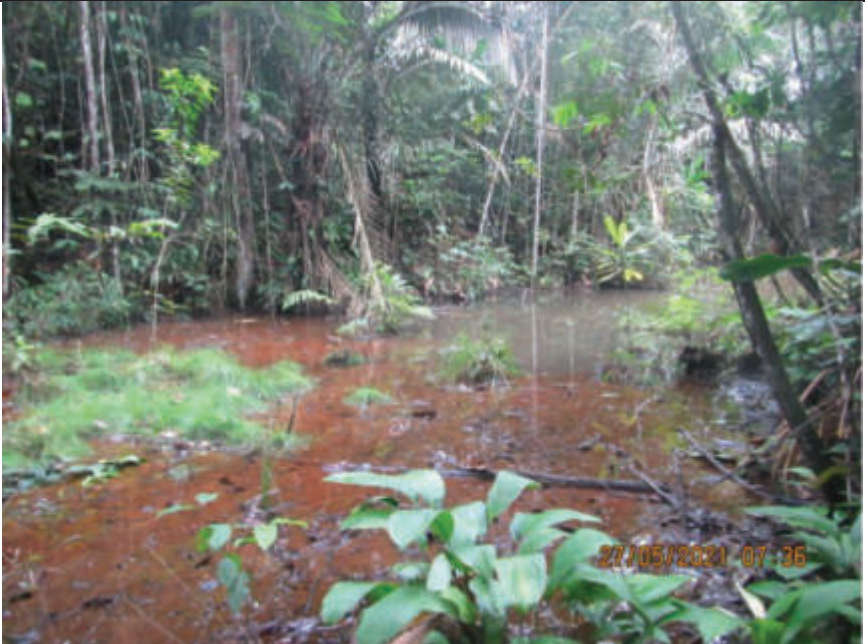
Fecha: 27/05/2021					
Hora: 07:36					
COORDENADAS UTM -WGS 84 – ZONA 18M					
Este (m): 367037					
Norte (m): 9696604					
Altitud (m s.n.m): 236					
Precisión: ± 3					
DESCRIPCIÓN:		Vista panorámica (de sur a norte) de la cocha (Punto S0404-HB-001)

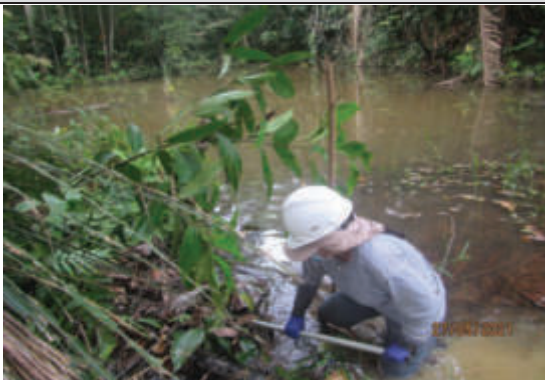
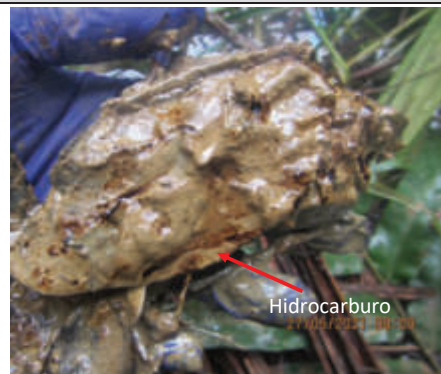
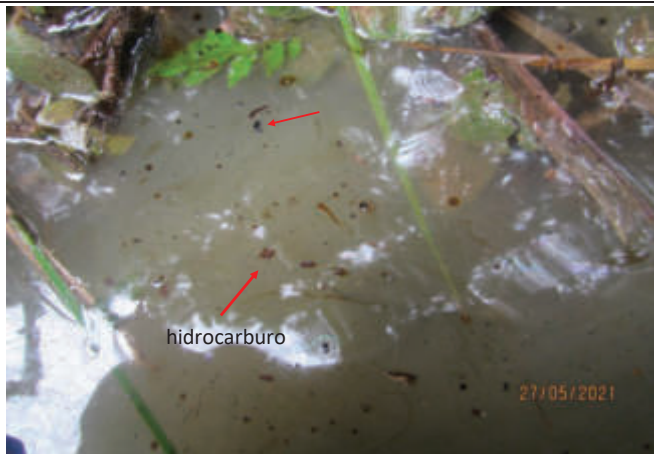
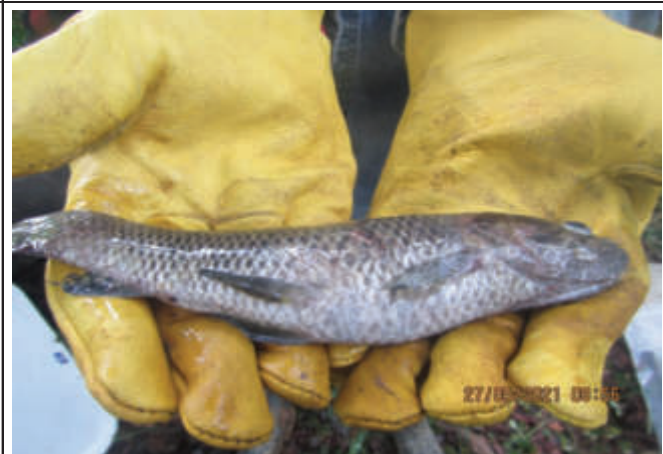
Observaciones: Captura de ejemplares medianos pequeños de "tasaco" usando anzuelos. El sedimento presentó color y olor similar a hidrocarburos después de remover el sustrato para la colecta hidrobiológica. En el sector noroeste la cocha presenta áreas inundables. Los apoyos locales indicaron que no realizan la pesca en este cuerpo de agua. El ancho aproximado de la cocha es de 15 m y una profundidad máxima de 2 m en el centro de la cocha.

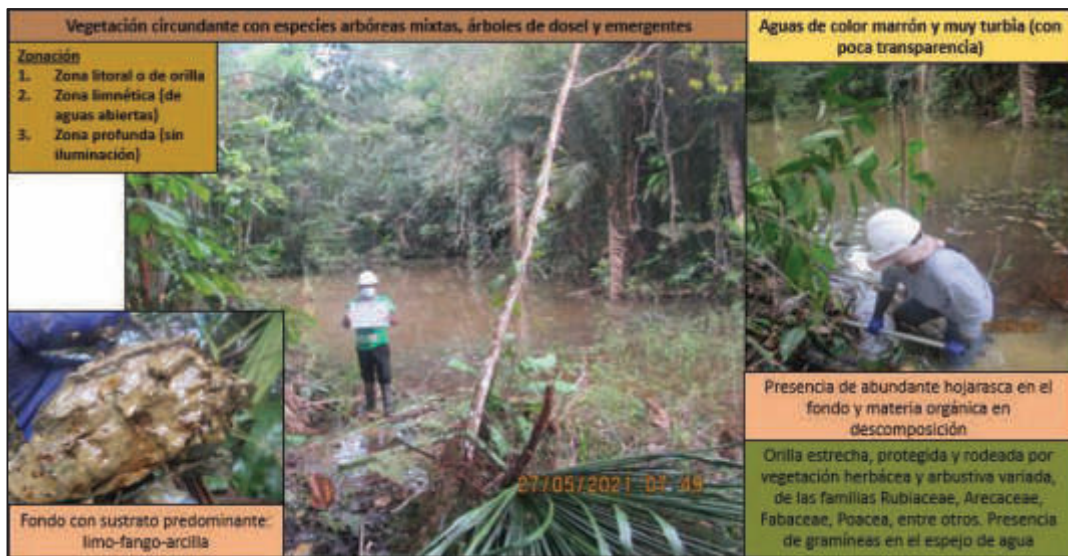
Figura 4.1. Aspectos físicos y limnológicos de la «Cocha S0404»

Ambiente léntico con aguas de apariencia turbia y de color marrón claro, ubicada en un paisaje de bosque de colina baja.

Según la clasificación de Maco (2006) sobre los tipos de ambientes lénticos presentes en la Amazonía peruana, la «Cocha S0404» muestra características similares a un ambiente de aguas mixtas, pero no tiene conectividad inmediata a un río grande por lo que su origen no es fluvial (no meándrico) y tampoco tectónico. El área evaluada fue la totalidad de la cocha, aproximadamente 684 m², con ancho variable y profundidad promedio de 1,0 m (máximo 2,0 m); la orilla fue estrecha, con pendiente de 20° de inclinación, y protegida por vegetación arbustiva y arbórea. El sustrato predominante en la cocha fue limo-fango-arcilla (65 %) y hojarasca (30 %), también se encontraron troncos y palizadas en la cocha. Por tratarse de un ambiente léntico, los microhábitats presentes fueron pozos (someros y profundos) y remansos, con ausencia de zonas de playa. Ver Figura 4.1.

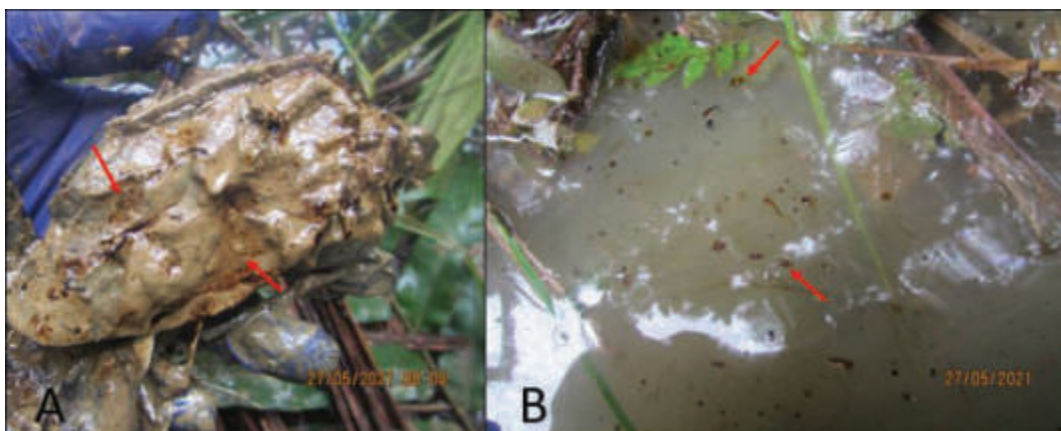
Figura 4.5. Observaciones identificadas en campo en sedimento (A) y agua superficial (B), luego de remover el sustrato durante el muestreo

Durante las actividades de ejecución (fase de campo), se evidenció afectación organoléptica por hidrocarburos en el sedimento de la cocha (olor, color). Los resultados obtenidos del análisis de Hidrocarburos Totales de Petróleo (HTP) en sedimento del punto S0404-SED-001 (punto más próximo a la Batería Dorissa), muestra excedencias respecto de la norma de referencia (Norma Canadiense Atlantic RBCA) para este parámetro, con un valor de HTP (C6-C40) de 4286 mg/Kg (mayor al nivel de detección ecológico). Ver Tabla 4.3 y Figura 4.5.

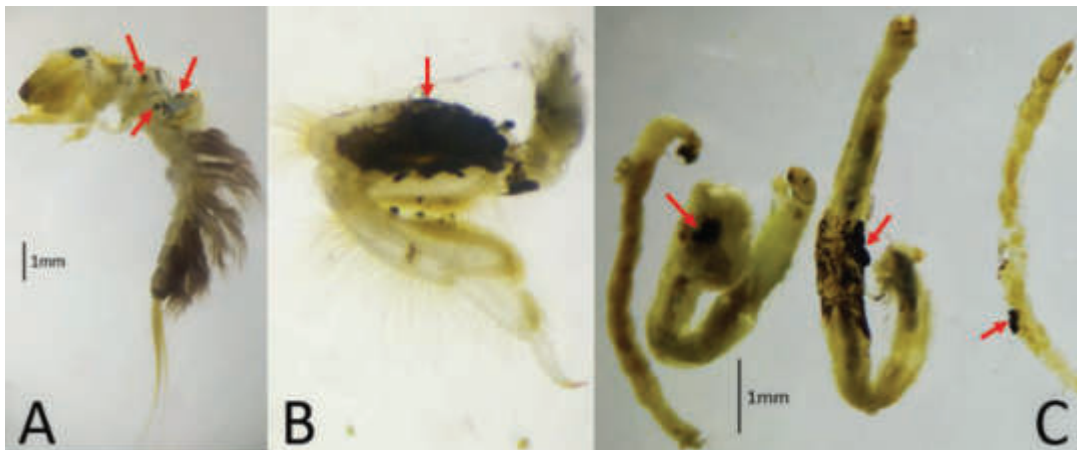
No se evidenció afectación organoléptica por hidrocarburos en los peces analizados, pero algunos macroinvertebrados bentónicos presentaron iridiscencia sobre el cuerpo (observación en campo), y vistas al estereoscopio se evidenció la presencia de manchas oleosas oscuras similares a hidrocarburos sobre el cuerpo de algunos macroinvertebrados, tanto en grupos tolerantes como en grupos sensibles. En la Figura 4.7 se señalan (flechas rojas) algunas manchas oleosas identificadas en larvas de las familias Polymitarcyidae (A y B) y Chironomidae (C).

Figura 4.7. Análisis organoléptico de macroinvertebrados bentónicos. Larvas con manchas oleosas. A) y B) Familia Polymitarcyidae (sensible); C) Familia Chironomidae (tolerante).

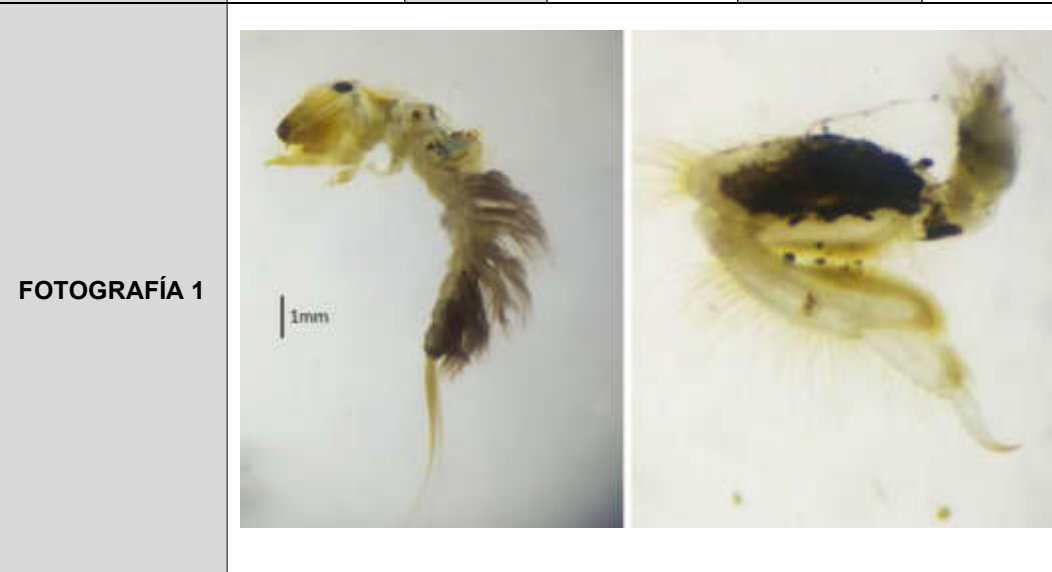
Descripción: Se observó organismos de la familia Polymitarcyidae con una sustancia negra y oleosa adherida al cuerpo.

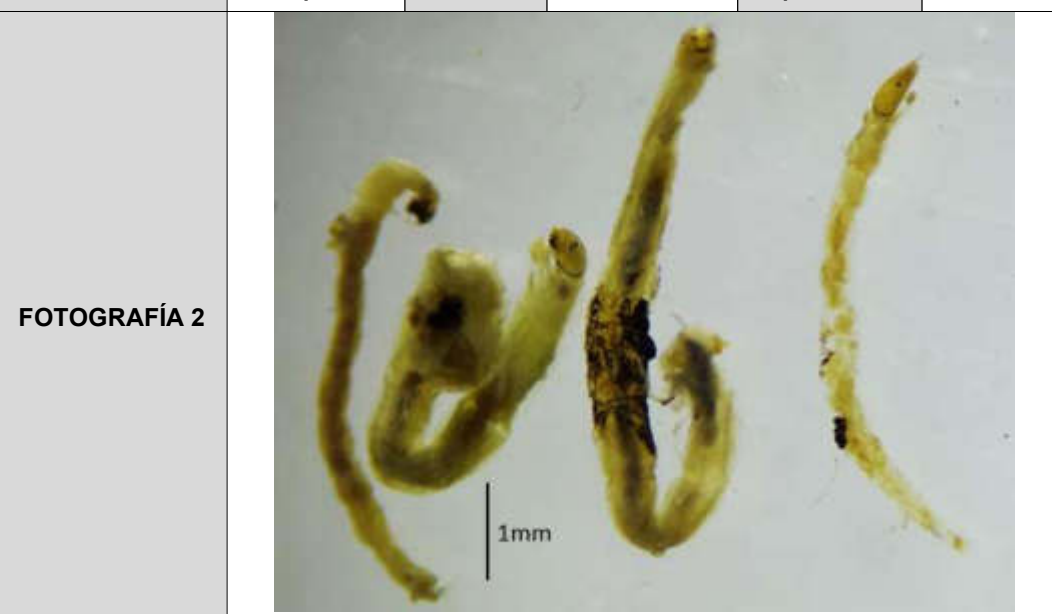
Descripción: Se observó organismos de la familia Chironomidae con una sustancia negra y oleosa adherida al cuerpo.

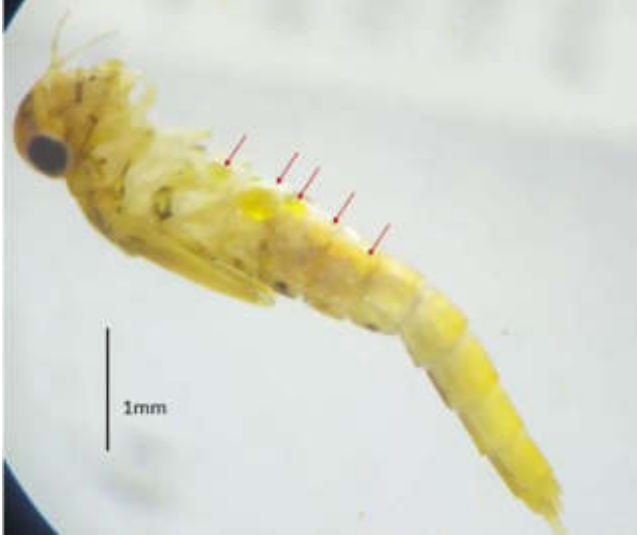
Distrito	Trompeteros	Provincia	Loreto	Departamento	Loreto
<p>FOTOGRAFÍA 3</p>

<p>Descripción:</p>	<p>Se observó organismos de la familia Baetidae con abundante sustancia oleosa debajo de la cutícula.</p>

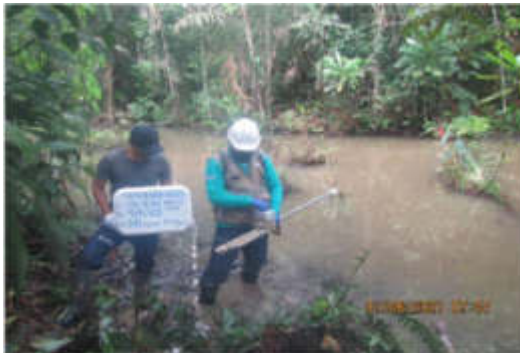
Muestreo de sedimento en la Cocha S0404, de textura limo arcilloso, de color marrón claro abundante hojarasca y materia orgánica en descomposición en la

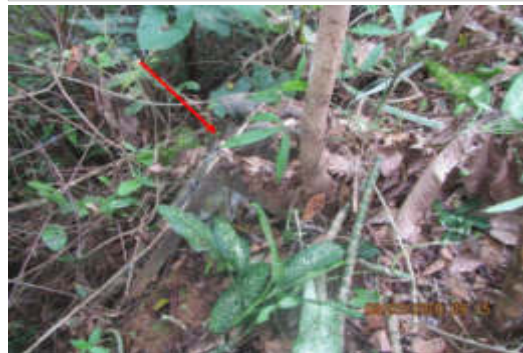
En el hincado2 de reconocimiento se observó un residuo metálico (motor de vehículo pesado) a la intemperie sin una adecuada disposición final.

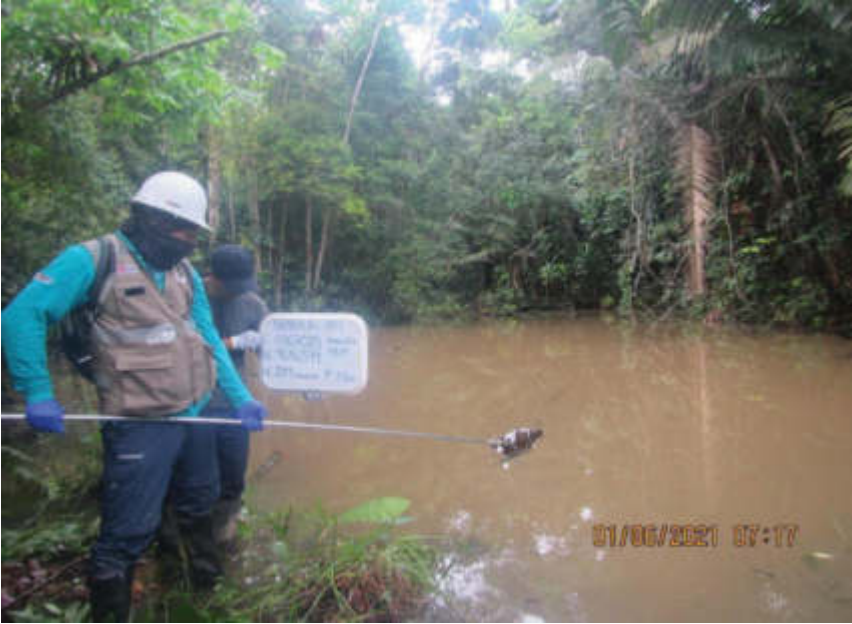
Distrito	Trompeteros	Provincia	Loreto	Departamento	Loreto
Fotografía N.º 07 S0404-AS-001

Fecha: 01/06/2021					
Hora: 07:17					
Coordenadas UTM -WGS 84 – Zona 18M					
Este (m): 0367025					
Norte (m): 9696591					
Altitud (m s. n. m.): 229					
Precisión: ± 3					
Descripción:	Punto ubicado en la Cocha S0404, a 27 m al sureste de los ductos que van desde la Plataforma A hacia Batería Dorissa y 46 m al suroeste de la Batería Dorissa, abundante hojarasca y materia orgánica en descomposición en la orilla, presencia de palmeras, vegetación arbustiva y herbácea alrededor de dicho cuerpo de agua.				
Distrito	Trompeteros	Provincia	Loreto	Departamento	Loreto
Fotografía N.º 08 S0404-AS-002
