INFORME N° 00105-2021-OEFA/DEAM-SSIM

ASUNTO : Informe de evaluación ambiental para la identificación del sitio impactado por actividades de hidrocarburos con código S0404, ubicado en el Lote 192, microcuenca CORR-08, en el ámbito la cuenca del río Corrientes, distrito Trompeteros, provincia y departamento Loreto.

EXPEDIENTE DE EVALUACIÓN : 2020-05-083

FECHA : Lima, 6 de octubre de 2021

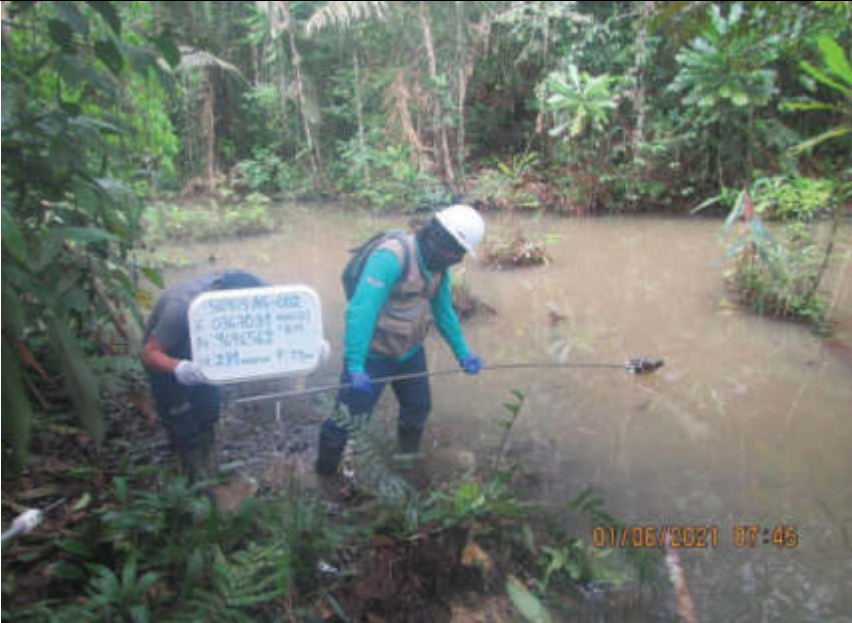
Fecha: 01/06/2021					
Hora: 07:45					
Coordenadas UTM -WGS 84 – Zona 18M					
Este (m): 0367031					
Norte (m): 9696562					
Altitud (m s. n. m.): 231					
Precisión: ± 3					
Descripción:	Punto ubicado en la Cocha S0404, a 47 m al sureste de los ductos que van desde la Plataforma A hacia Batería Dorissa y 64 m al suroeste de la Batería Dorissa,

abundante hojarasca y materia orgánica en descomposición en la orilla, presencia de palmeras, vegetación arbustiva y herbácea alrededor de dicho cuerpo de agua.
