**INFORME N° 350-2014-OEFA/DE-SDCA**

ASUNTO : Reporte del Monitoreo de la Emergencia Ambiental realizado del 06 al 07 de mayo de 2014 en el Yacimiento Jibarito - Lote 1AB, en el distrito de Trompeteros, provincia y departamento de Loreto.

## REPORTE DE MONITOREO AMBIENTAL EN APOYO A LA DIRECCIÓN DE LA SUPERVISIÓN DE LA UNIDAD SUBSECTOR HIDROCARBUROS DE LA OEFA

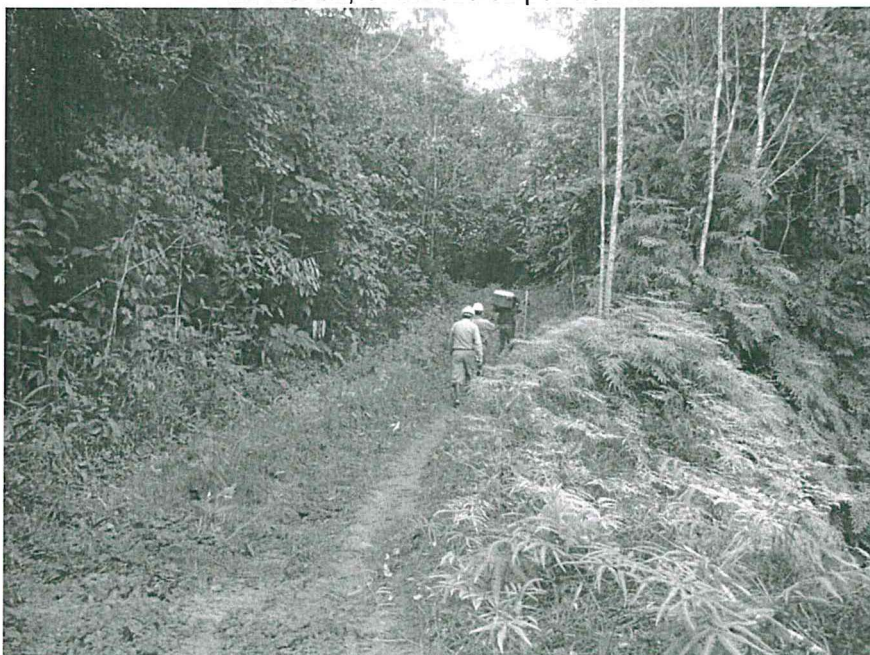
**Fotografía N° 1.** Personal del OEFA dirigiéndose al punto donde ocurrió la emergencia ambiental, el acceso es por trocha.

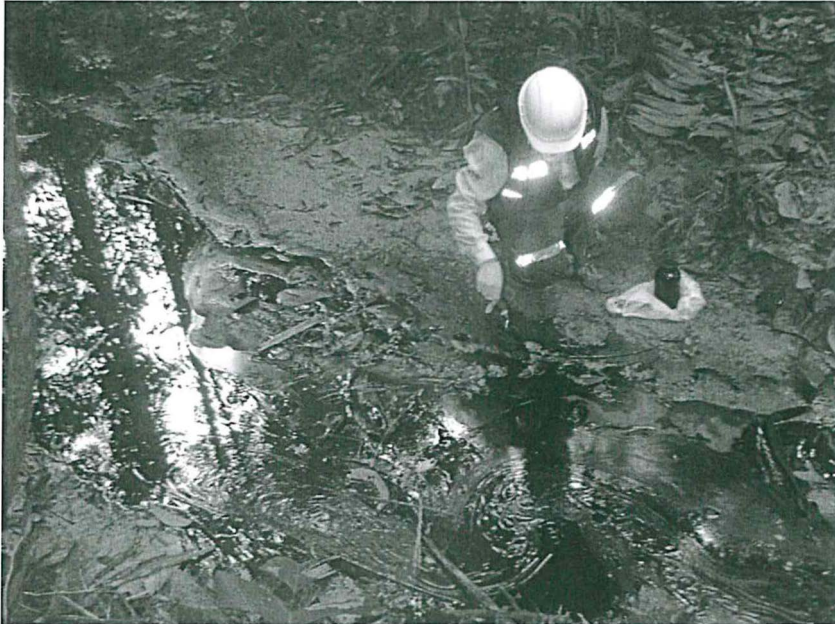
**Fotografía N° 5.** Personal del OEFA, realizando el monitoreo de sedimento en el tercer punto de muestreo.

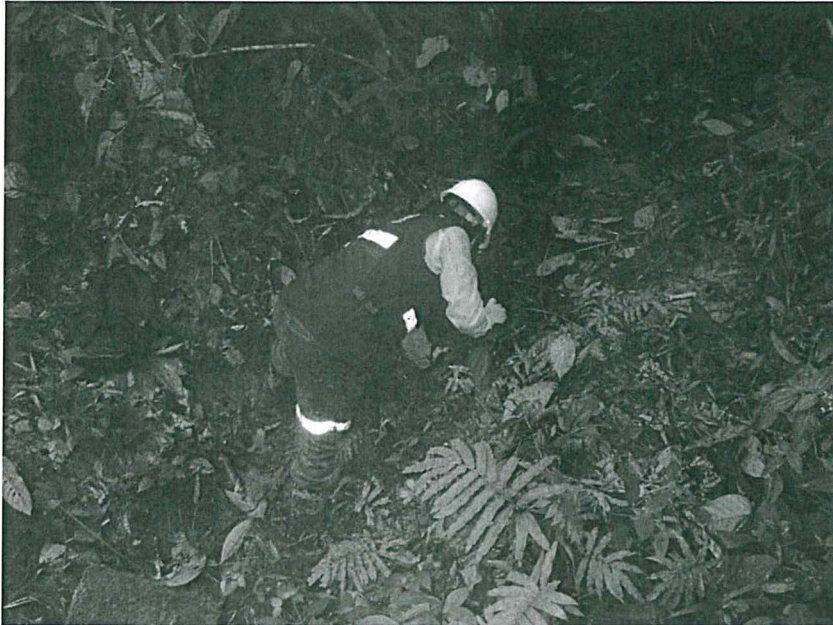
**Fotografía N° 9.** Personal del OEFA, realizando muestreo de agua ubicado aguas arriba y a 90 metros de la emergencia ambiental.

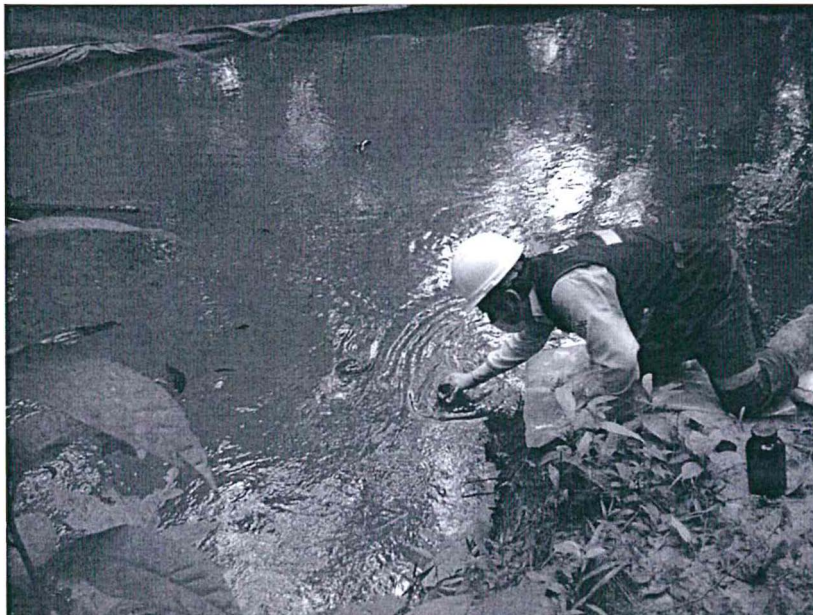
**Fotografía N° 11.** Personal del OEFA, realizando el monitoreo aguas abajo en la Quebrada Pañayacu.
