**INFORME N° 512 - 2014-OEFA/DE-SDCA-CIPASH**

**ASUNTO** : Identificación de pasivo ambiental del subsector hidrocarburos con código de Ficha OEFA F01288, ubicado en el Lote VII/VI (ex Lote VI), en el distrito de Lobitos de la provincia Talara del departamento de Piura.

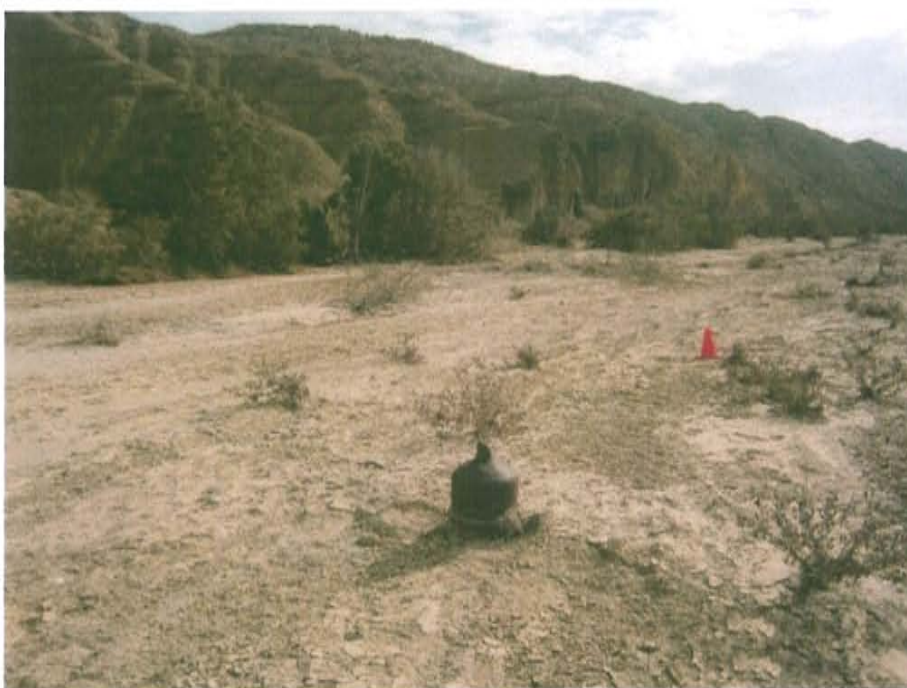
Fotografía N° 2. Vista panorámica de la ubicación del pozo donde se puede observar la vegetación y relieve existente en el área donde se ubica el pozo
