INFORME N° 00129-2025-OEFA/DEAM-SSIM

ASUNTO : Informe de evaluación ambiental para la identificación del sitio impactado por actividades de hidrocarburos con código S0607, ubicado en el Lote 8, microcuenca CORR-14, en el ámbito de la cuenca del río Corrientes, distrito Trompeteros, provincia y departamento Loreto.

EXPEDIENTE DE EVALUACIÓN : 0025-2025-DEAM-ISIM

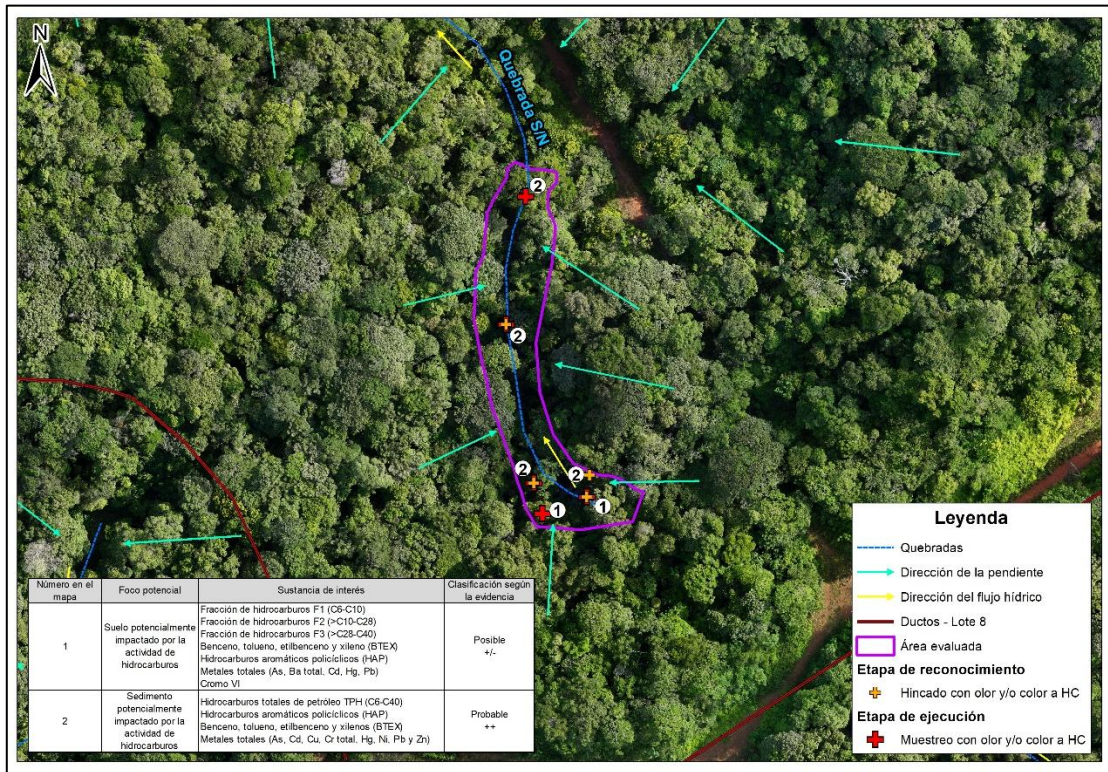
Figura 3.2. Focos de contaminación en el sitio S0607
HC: Hidrocarburos.

La Figura 3.2 presenta la ubicación de los focos potenciales de contaminación en el sitio S0607 y las sustancias de interés.

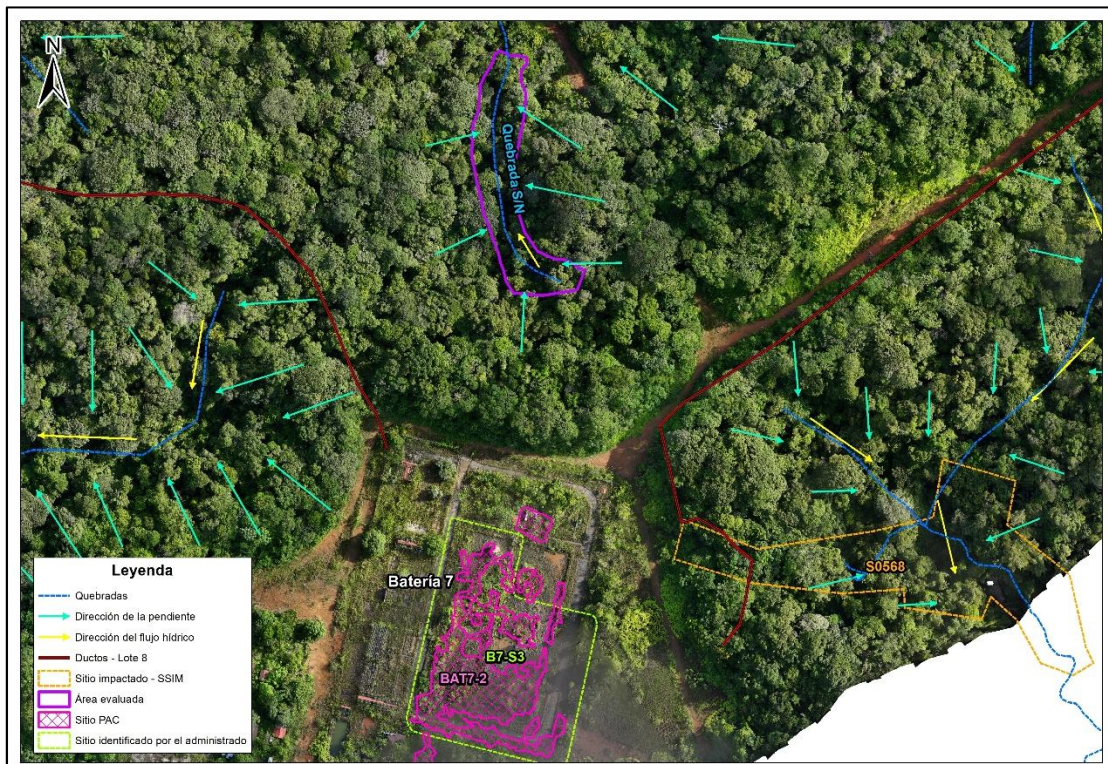
Figura 3.7. Sitios S0568, BAT7-2 y B7-S3 ubicados en el entorno y que no se conectan con el sitio S0607

- Aproximadamente a 140 m en dirección sureste del sitio, se encuentra el sitio impactado S0568 (Figura 3.7), identificado por OEFA mediante Informe N.º 00062-2024-OEFA/DEAM-SSIM, y cuyos resultados analíticos evidencian la presencia de suelo y sedimento contaminados por actividades de hidrocarburos al registrar valores que superan los ECA para Suelo, uso agrícola (Decreto Supremo N.º 011-2017-MINAM) para los parámetros fracción de hidrocarburos F2 y fracción de hidrocarburos F3, así como excedencias del valor referencial ESL (500 mg/kg PS) del «Protocolo de detección ecológico para sitios impactados en el Atlántico de Canadá (Anexo 2) de la Guía de usuario del Atlántico RBCA (Acción correctiva basada en riesgos)» para el parámetro hidrocarburos totales de petróleo (TPH).

- Aproximadamente a 152 m en dirección suroeste del sitio, se encuentra un área determinada en el PAC del Lote 8 con código «Batería 7 – Sitio 2 (BAT7-2)»³⁸ (Figura 3.7). De acuerdo con este documento, respecto al sitio BAT7-2 menciona: «El impacto fue causado por la descarga activa desde los separadores inactivos. Se produjo contaminación extensa de la quebrada aledaña»; además, como tamaño o alcance en el PAC se menciona que «La superficie de la pendiente afectada: 465 m², la profundidad afectada: 0,25 m (en el caso más crítico) y el volumen total estimado: 117 m³». Respecto a este PAC, se colectaron muestras de agua y sedimento (lodos), de cuyos resultados se reportan concentraciones de TPH y cromo, tal como se detalla a continuación:

- Aproximadamente a 115 m en dirección suroeste del sitio S0607, se encuentra un área determinada en el Informe de Identificación de Sitio B7-S3 (en adelante, **IIS B7-S3**), elaborado por Pluspetrol Norte S.A.³⁹ (Figura 3.7). De la revisión de los resultados, no se registran excedencias para ninguno de los parámetros evaluados, según la comparación realizada con los ECA para Suelo, uso industrial (Decreto Supremo N.º 002-2013-MINAM); sin embargo, si se realiza la comparación con los ECA para Suelo, uso agrícola (Decreto Supremo N.º 011-2017-MINAM), se reporta excedencia para el parámetro fracción de hidrocarburos F2. Cabe indicar que, de acuerdo con el modelo digital de terreno de dicho informe, el sitio B7-S3 presenta un rango de altitud variable, con una elevación mínima de 208 m s.n.m hacia el sector sureste del sitio; sin embargo,

el sitio S0607 se ubica al noreste, por lo que este sitio (B7-S3) no tiene conexión hídrica con el sitio S0607, y por ende se descarta a este como foco de contaminación en el entorno.

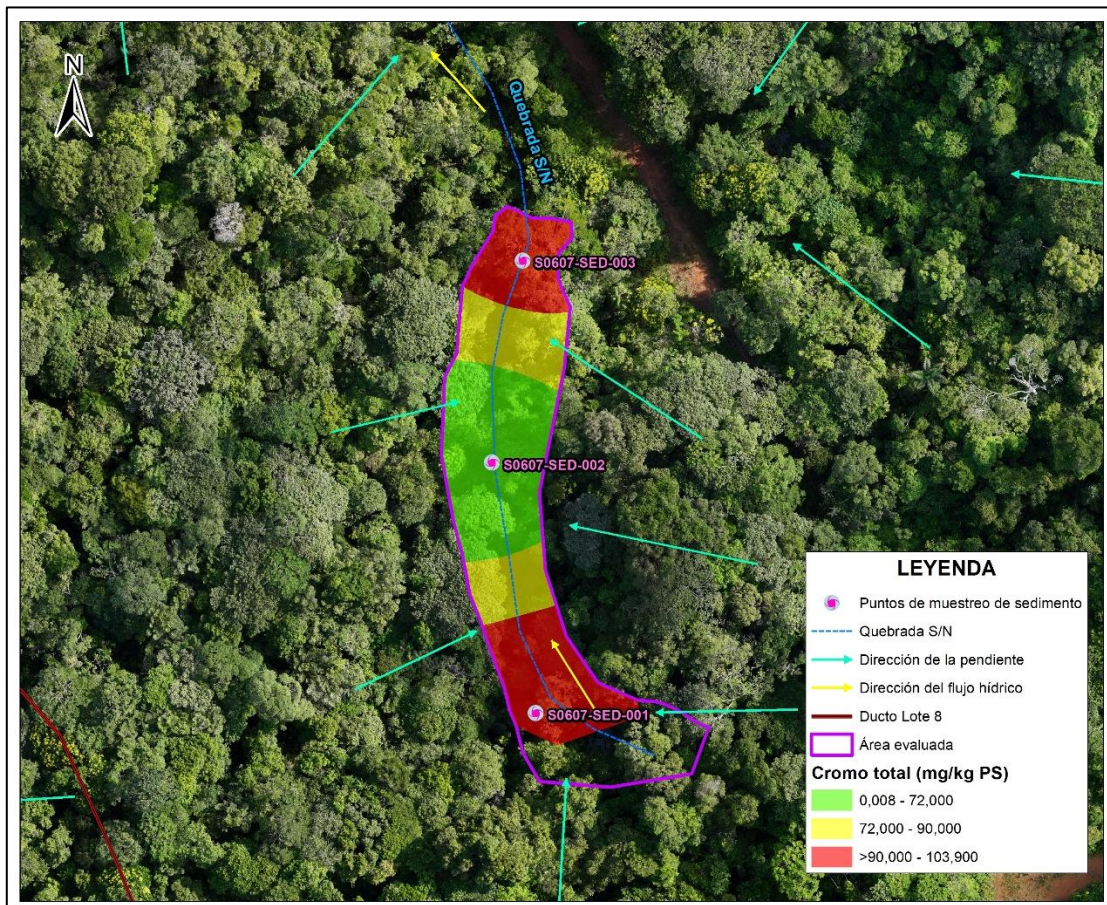
Figura 8.5. Distribución espacial horizontal de concentraciones de cromo total en sedimento del sitio S0607

Igualmente, a los resultados obtenidos se les realizó el modelamiento de distribución espacial de las concentraciones mediante la interpolación geoestadística Kriging ordinario (KO) para estimar la posible extensión del contaminante en el área de evaluación. Las concentraciones que exceden las normas de uso referencial de Canadá se presentan en

color rojo, de color amarillo se evidencia la presencia del contaminante de interés con concentraciones cercanas a las normas referenciales y de color verde se muestran las concentraciones menores, tal como se puede observar en la figura siguiente:

Del análisis de la distribución de los puntos de muestreo de sedimento y valores obtenidos, se tiene que, en los 3 puntos de muestreo ubicados en el tramo de la quebrada S/N que comprende el sitio, se registró presencia de cromo total en el sedimento con valores en el rango de 44,23 mg/kg PS a 119,0 mg/kg PS, siendo 2 de estos puntos (S0607-SED-001 y S0607-SED-003) los que presentan valores que exceden las normas de uso referencial para sedimento para este parámetro (Tabla 8.3); asimismo, en uno de estos puntos (S0607-SED-003) se registró presencia y excedencia de las normas de uso referencial para sedimento para el parámetro dibenzo (a,h) antraceno con un valor de 0,152 mg/kg PS (Tabla 8.4); por lo que, del modelamiento de las concentraciones mediante la interpolación geoestadística Kriging ordinario (KO), la distribución horizontal de la contaminación por estos parámetros (Figura 8.5 y 8.7) se encuentra en el primer y último tramo evaluado de la quebrada S/N que comprende el sitio S0607; y, respecto a la distribución vertical, se registra afectación en el sedimento por cromo total y dibenzo (a,h) antraceno hasta los 0,50 m de profundidad.

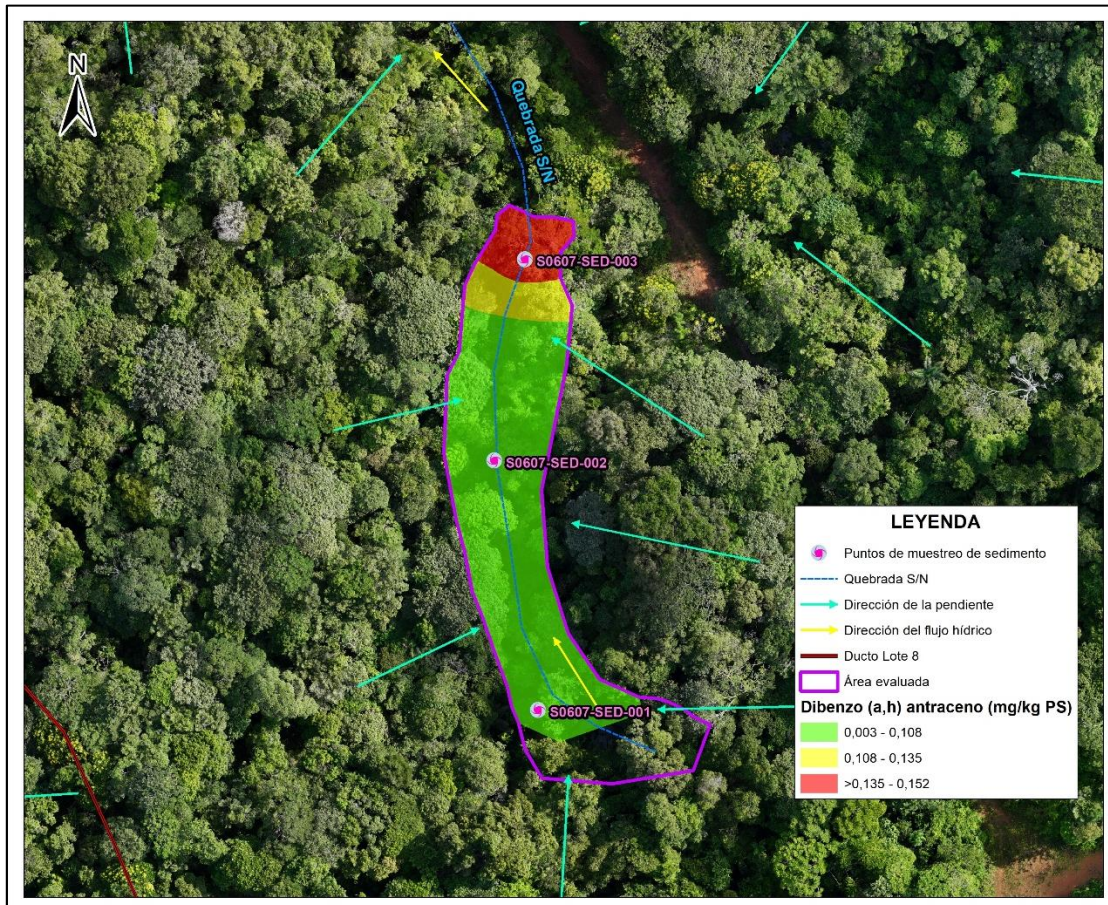
Figura 8.7. Distribución espacial horizontal de concentraciones de dibenzo (a,h) antraceno en sedimento del sitio S0607

En la Figura 8.6 se presentan las concentraciones de dibenzo (a,h) antraceno en las muestras de sedimento tomadas en el tramo de la quebrada S/N que comprende el sitio; de las 3 muestras tomadas, 1 muestra con código S0607-SED-003 supera e valor PEL de la norma de referencia «Guía canadiense de calidad ambiental – Calidad de sedimento para la protección de la vida acuática» y el valor EQS para sedimento de agua dulce de la norma de referencia «Atlantic RBCA - Estándares de calidad ambiental (EQS) ecológicos de TIER I para sedimento», para este parámetro.

Además, a los resultados obtenidos se les realizó el modelamiento de distribución espacial de las concentraciones mediante la interpolación geoestadística Kriging ordinario (KO) para estimar la posible extensión del contaminante en el área de evaluación. La concentración que excede las normas de uso referencial de Canadá se presenta en color rojo, de color amarillo se evidencia la presencia del contaminante de interés con concentraciones cercanas a las normas referenciales y de color verde se muestran las concentraciones menores, tal como se puede observar en la figura siguiente:

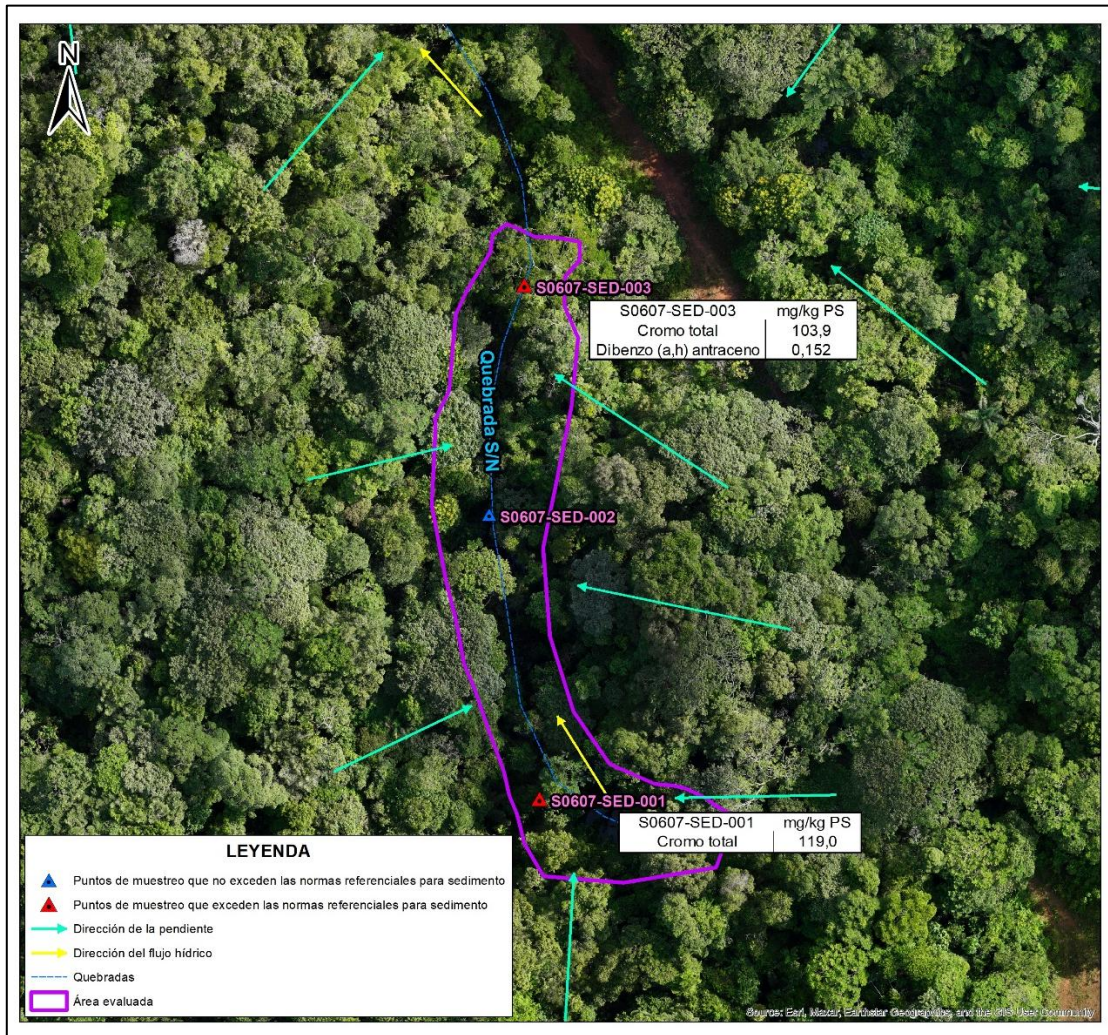
Figura 8.8. Puntos de muestreo que superan las normas referenciales de sedimento en al menos un parámetro en el sitio S0607

En la Figura 8.8 se presentan los puntos de muestreo de sedimento con las excedencias de las normas de uso referencial, evaluados en el sitio S0607.

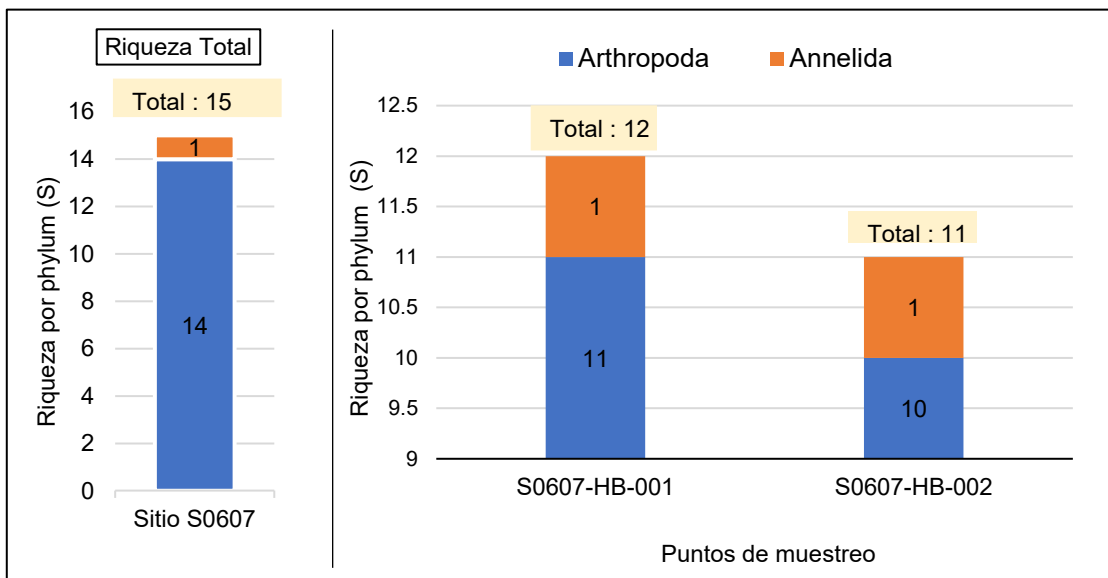
Figura 8.10. Riqueza de la comunidad de macroinvertebrados bentónicos según phylum y por punto de muestreo, registrados en el sitio S0607

De la evaluación de macroinvertebrados bentónicos en el tramo de la quebrada S/N que comprende el sitio S0607, se identificaron 15 taxones distribuidos en 2 phyla: Arthropoda (clase Insecta: 13 especies y clase Arachnida: 1 especie) y Annelida (clase Clitellata: 1 especie). Respecto a la riqueza por punto de muestreo, el punto S0607-HB-001 (12 taxas) presenta una mayor riqueza respecto al punto S0607-HB-002 (11 taxas), ambos con predominancia del phylum Arthropoda, ver Figura 8.10.

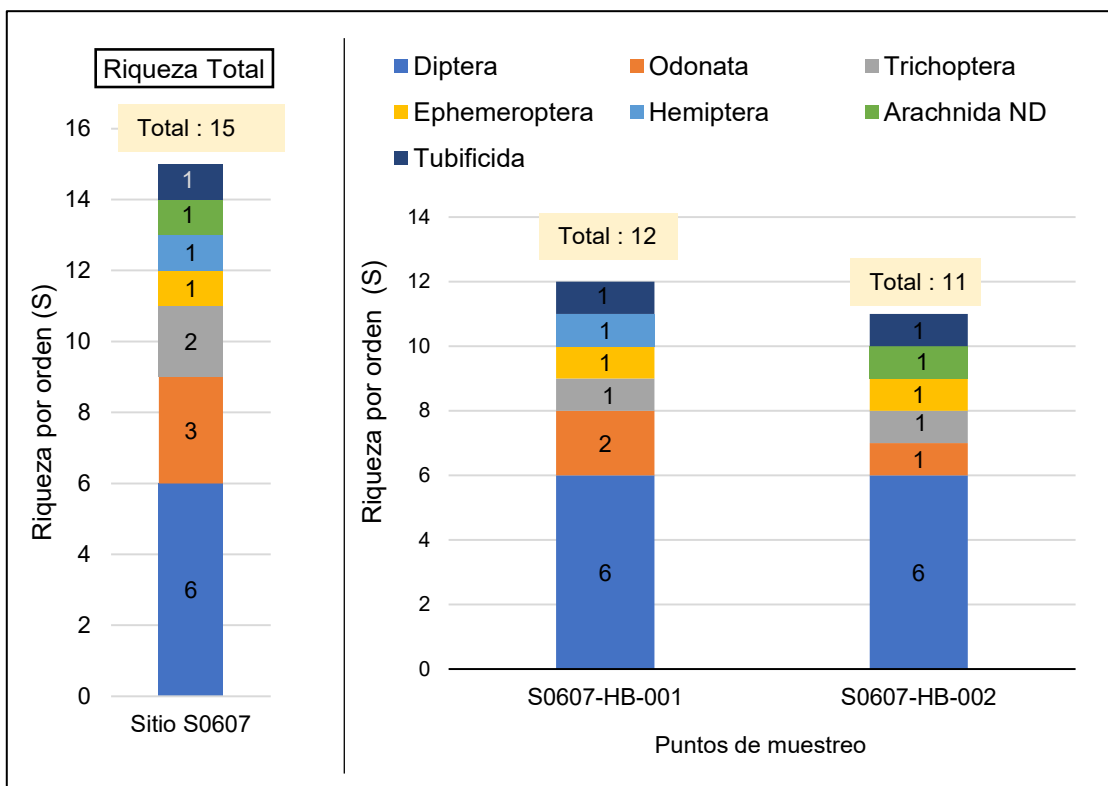
Figura 8.11. Riqueza de la comunidad de macroinvertebrados bentónicos según orden y por punto de muestreo, registrados en el sitio S0607
ND: No determinado.

La clase Insecta (estadios larvarios de insectos) es la predominante, siendo Diptera el orden más diverso con 6 especies, seguido por Odonata con 3 especies, Trichoptera con 2 especies; Ephemeroptera, Hemiptera, Tubificida y Arachnida con solo 1 especie. En ambos puntos de muestreo predominó el orden Diptera, ver Figura 8.11.

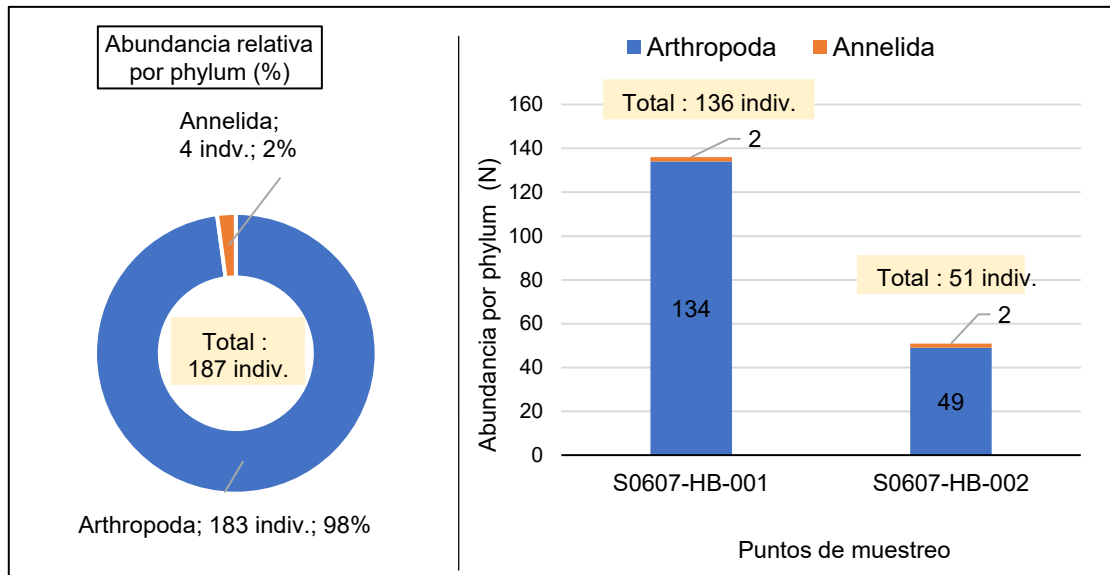
Figura 8.12. Abundancia de la comunidad de macroinvertebrados bentónicos según phylum y por punto de muestreo, registrados en el sitio S0607

La abundancia total de macroinvertebrados bentónicos es de 187 individuos/0,6 m², con mayor abundancia del phylum Arthropoda (183 individuos/0,6 m², 98 %), seguido por Annelida (4 individuos/0,6 m²; 2 %). El punto S0607-HB-001 (136 individuos/0,3 m²,) presenta mayor abundancia de individuos respecto al punto S0607-HB-002 (51 individuos/0,3 m²,), ver Figura 8.12.

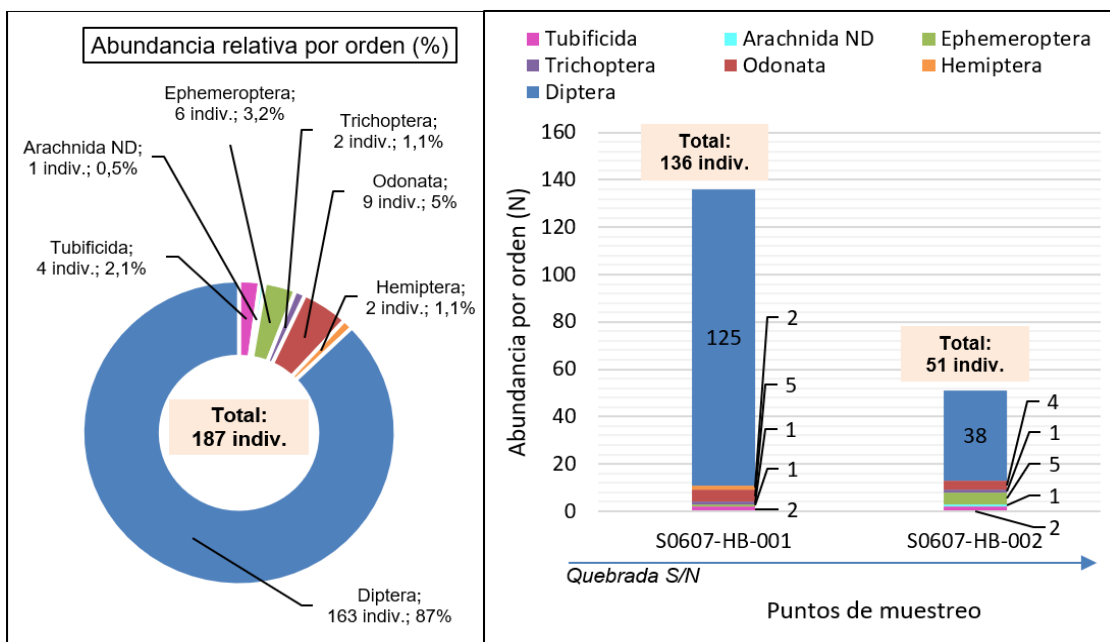
Figura 8.13. Abundancia de la comunidad de macroinvertebrados bentónicos según orden y por puntos de muestreo, registrados en el sitio S0607
ND: No determinado.

A nivel de orden, Diptera (163 individuos/0,6 m²) es el más abundante, seguido por Odonata (9 individuos/0,6 m²), Ephemeroptera (6 individuos/0,6 m²), Tubificida (4 individuos/0,6 m²), Trichoptera (2 individuos/0,6 m²), Hemiptera (2 individuos/0,6 m²) y Arachnida (1 individuo/0,6 m²), ver Figura 8.13.

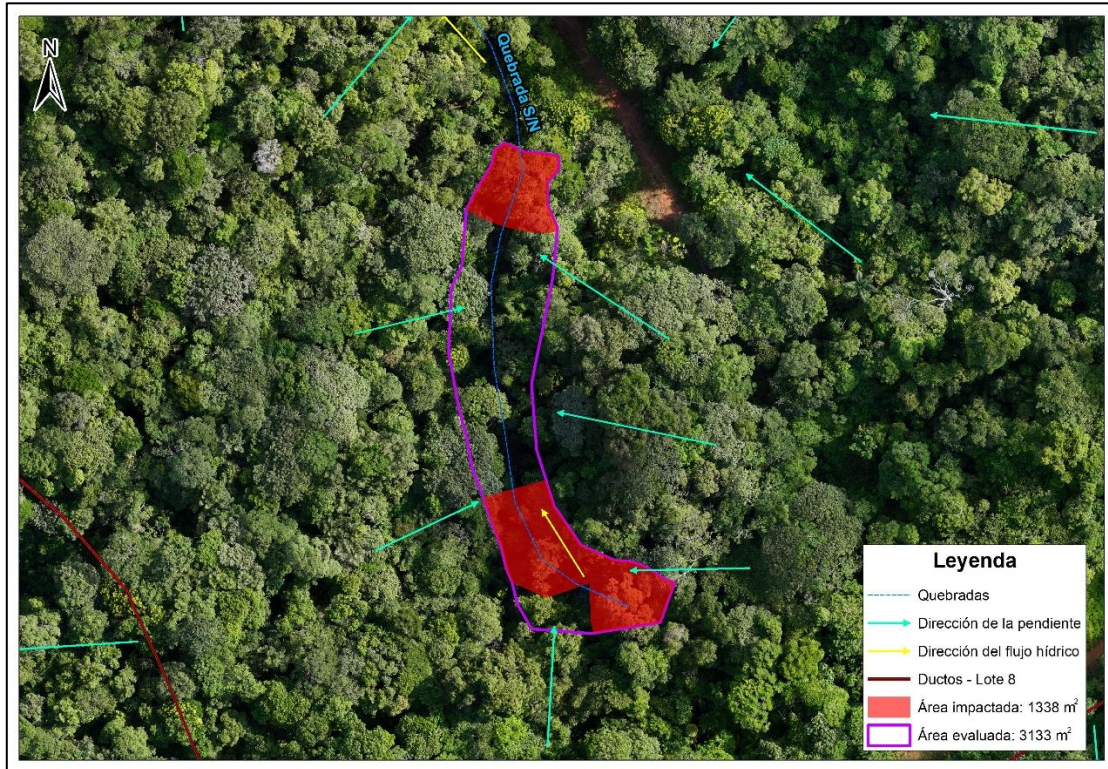
Figura 9.2. Área impactada del sitio S0607

Las figuras 8.2, 8.5 y 8.7 muestran las áreas de dispersión (en el plano horizontal) de los contaminantes de los parámetros que exceden los ECA para Suelo (cromo VI), y los valores de las normas de uso referencial para sedimento (cromo total y dibenzo (a,h) antraceno). La unión y superposición de estas áreas representa un área impactada estimada de 1338 m² (0,1338 ha) para el sitio S0607 como se observa en la Figura 9.2, correspondiente a 317 m² (0,0317 ha) de suelo contaminado y 1021 m² (0,1021 ha) de sedimento contaminado, tal como se muestra en la Figura 9.1.

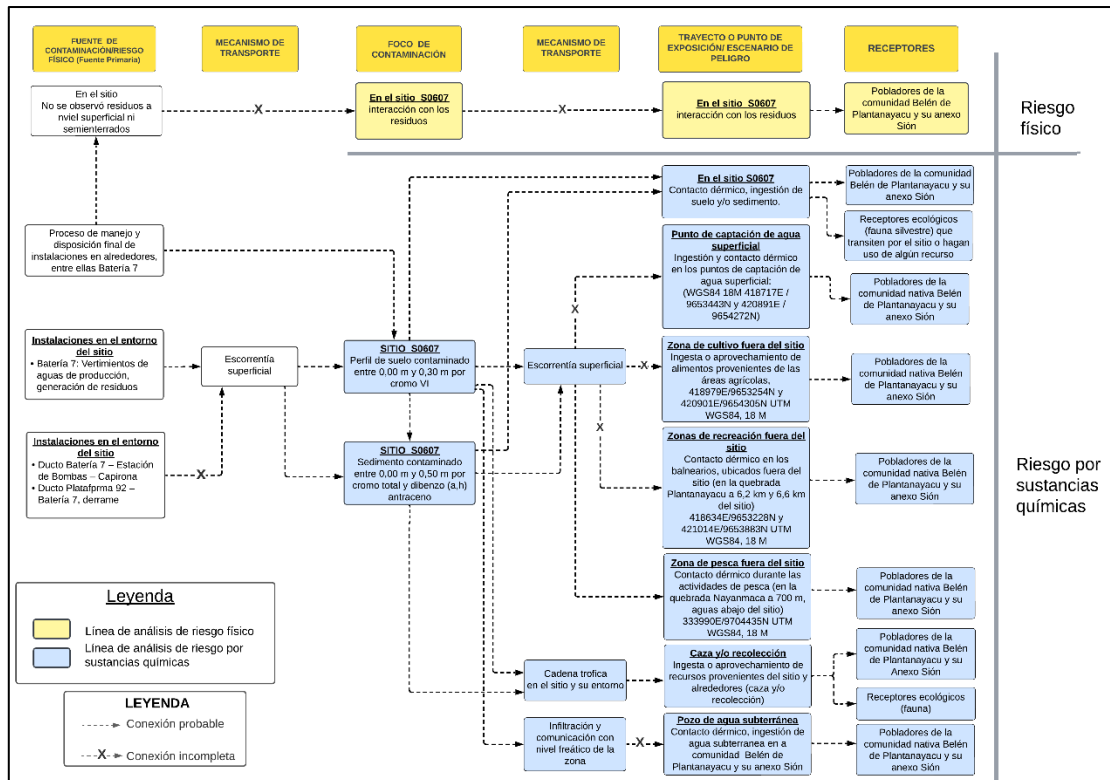
Figura 9.3. Esquema del modelo conceptual inicial para el sitio S0607

El modelo conceptual se ha elaborado considerando los lineamientos de la Guía para la Evaluación de Sitios Contaminados y la Elaboración de Planes dirigidos a la Remedación (2024) que se encuentra alineado con el modelo Fuentes de contaminación – Rutas y vías de exposición - Receptores. Así pues, en relación con dichos elementos y considerando la información disponible del reconocimiento y de la evaluación de los componentes ambientales suelo, sedimento y comunidades hidrobiológicas se ha elaborado el siguiente modelo conceptual inicial para el sitio S0607:

A continuación, se tiene un resumen de los elementos de las rutas de exposición que se presentan en el modelo conceptual: Fuente primaria, fuente secundaria, receptores considerados y sus puntos de exposición, y mecanismos de transporte.

Con la información recopilada sobre cada uno de los elementos de las rutas de exposición por contaminantes químicos, incluyendo las fuentes primarias, mecanismos de transporte, fuentes secundarias, los mecanismos de transporte, los puntos de exposición y los receptores, se desarrolló un esquema detallado (Figura 9.3). Este esquema ilustra múltiples rutas potenciales de exposición asociadas con el sitio. Por un lado, plantea el posible origen de la contaminación en el sitio (Fuentes primarias → Mecanismos de transporte → Foco de contaminación). Por otro lado, plantea la posible interacción de los componentes ambientales contaminados (suelo y sedimento) con los receptores humanos y ecológicos (Foco de contaminación → Mecanismos de transporte → Puntos de exposición → Receptores), identificando así los riesgos asociados al sitio.
