INFORME N° 291 -2013-OEFA/DE

ASUNTO : Evaluación de Línea de Base de Disposición Final inadecuada de Residuos Sólidos en el Distrito de Villa El Salvador, Departamento de Lima, que servirán de insumo para la Sub Dirección de Supervisión a Entidades Públicas del OEFA

FECHA : San Isidro, 13 JUN. 2013

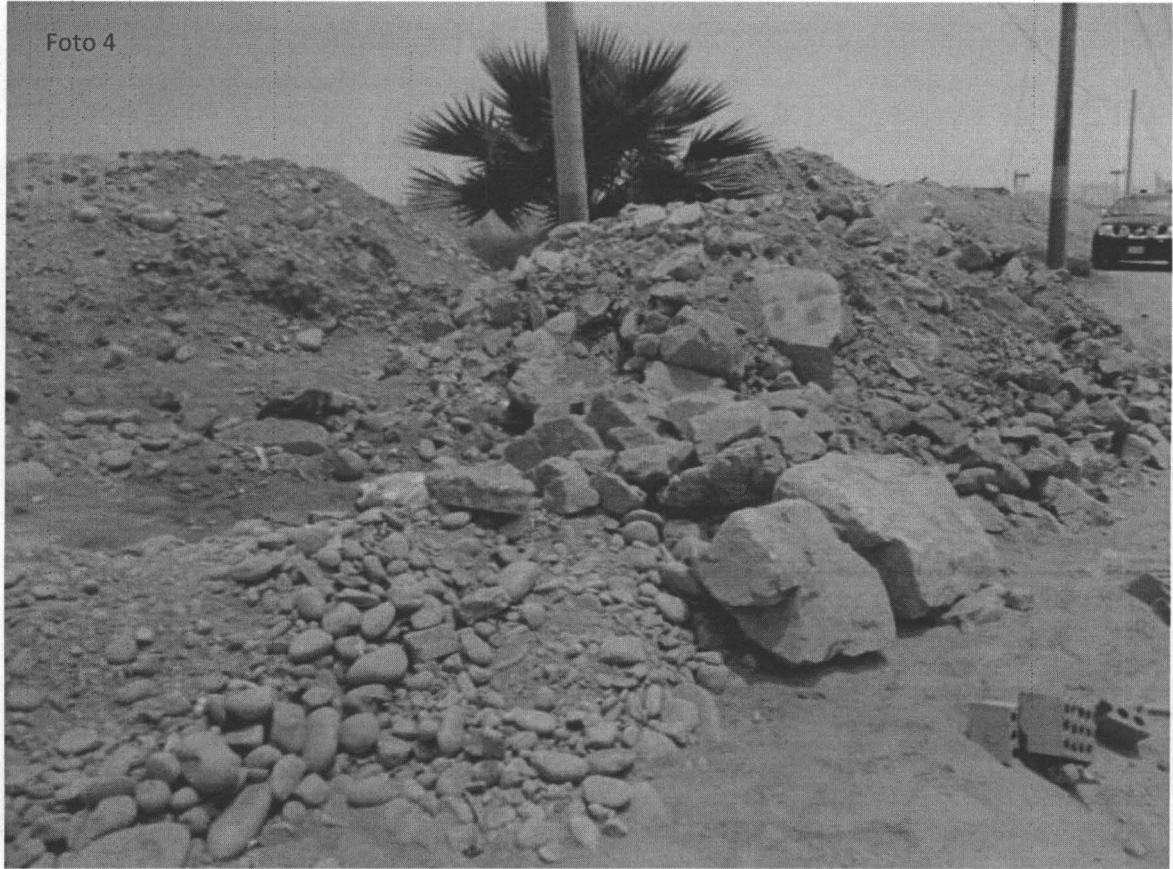
Foto 4

Fotografía N° 4. Evidencia de arrojado de residuos sólidos de construcción, en el punto georeferenciado N° 2, del Cuadro N° 1. Coordenadas UTM WGS 84 (18L 0285087E 8648036N)

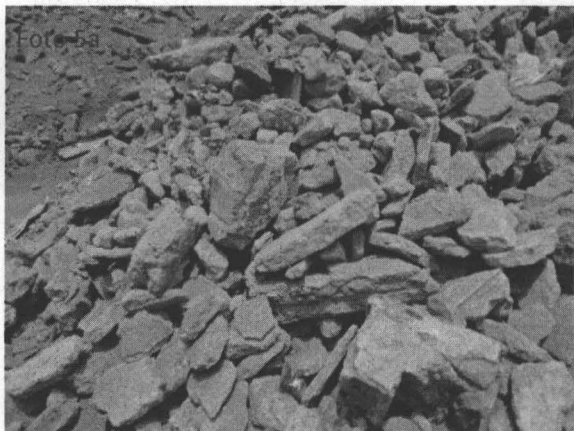
Foto 5a

Fotografías N° 5a y 5b. Evidencias del arrojado de residuos sólidos de construcción, en el punto georeferenciado N° 2, del Cuadro N° 1. Coordenadas UTM WGS 84 (18L 0285087E 8648036N)

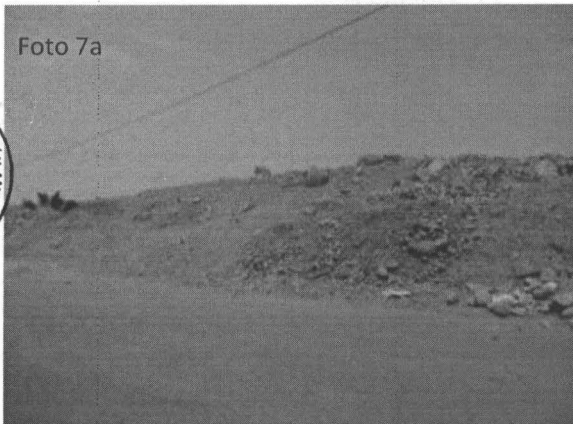
Foto 7a

Fotografías N° 7a y 7b. Evidencias de la magnitud de arrojado de residuos sólidos de construcción, nótese el desnivel generado, en el punto georeferenciado N° 3, del Cuadro N° 1. Coordenadas UTM WGS 84 (18L 0285124E 8647996N)

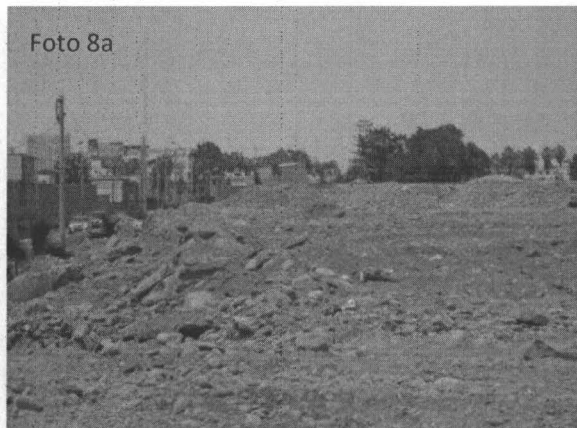
Fotografías N° 8a y 8b. Evidencias de la magnitud de la extensión del botadero de residuos sólidos de construcción, en el punto georeferenciado N° 4, del Cuadro N° 1. Coordenadas UTM WGS 84 (18L 0285088E 8647997N)

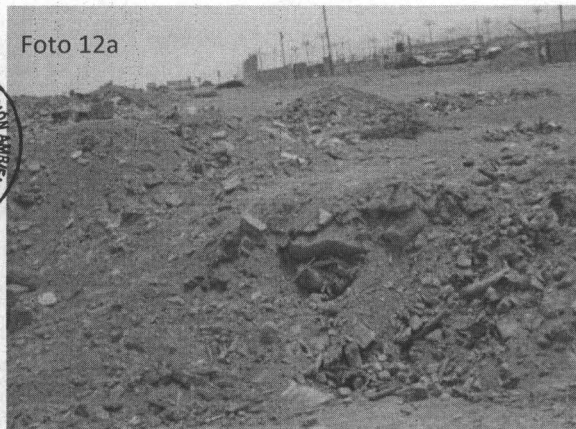
Foto 12a

Fotografías N° 12a y 12b. Evidencias de la magnitud de la extensión del botadero de residuos sólidos de construcción, en el punto georeferenciado N° 1, del Cuadro N° 2. Coordenadas UTM WGS 84 (18L 0286388E 8646575N)

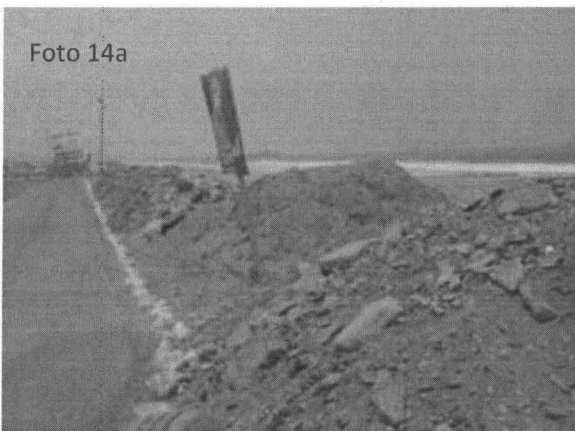
Foto 14a

Fotografías N° 14a y 14b. Evidencias de la magnitud del botadero de residuos sólidos de construcción, en el punto georeferenciado N° 1, del Cuadro N° 2. Coordenadas UTM WGS 84 (18L 0286388E 8646575N)

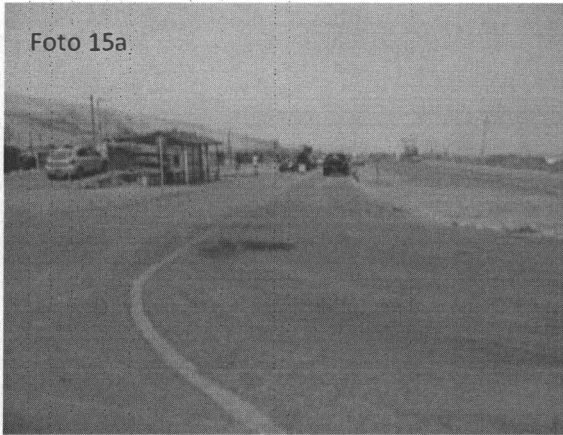
Fotografías N° 15a y 15b. Evidencias de la existencia de circuitos de manejo informales, sobre la base de residuos de construcción que han invadido parte de la playa, en el punto georeferenciado N° 3, del Cuadro N° 2. Coordenadas UTM WGS 84 (18L 0286931E 8646325N)

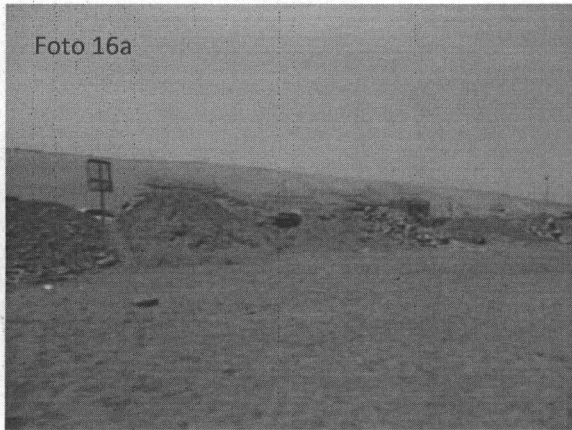
Fotografías N° 16a y 16b. Evidencias de la magnitud del botadero de residuos sólidos de construcción, ubicado en la playa, en el punto georeferenciado N° 3, del Cuadro N° 2. Coordenadas UTM WGS 84 (18L 0286931E 8646325N)

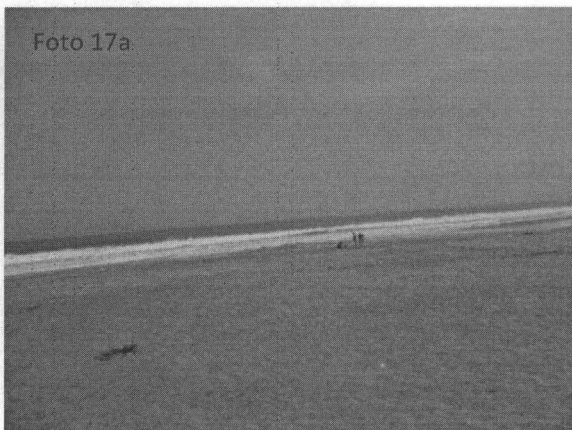
Fotografías N° 17a y 17b. Evidencias de la magnitud del botadero de residuos sólidos de construcción, ubicado en la playa, en el punto georeferenciado N° 3, del Cuadro N° 2. Coordenadas UTM WGS 84 (18L 0286931E 8646325N)

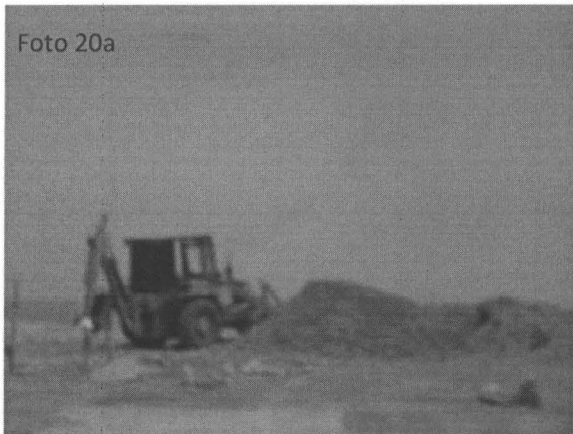
Fotografías N° 20a y 20b. Evidencias del uso de maquinarias y asfalto para acondicionar las pistas, de los circuitos de manejo informales, sobre la base de residuos de construcción que han invadido parte de la playa, en el punto georeferenciado N° 4, del Cuadro N° 2. Coordenadas UTM WGS 84 (18L 0287211E 8646219N)

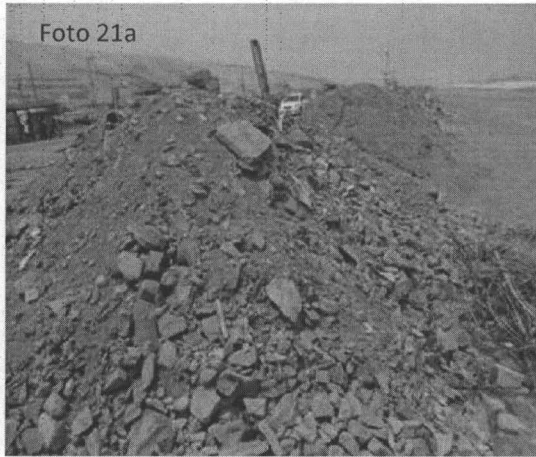
Fotografías N° 21a y 21b. Evidencias de la magnitud del botadero de residuos sólidos de construcción, ubicado en la playa, en el punto georeferenciado N° 4, del Cuadro N° 2. Coordenadas UTM WGS 84 (18L 0287211E 8646219N)

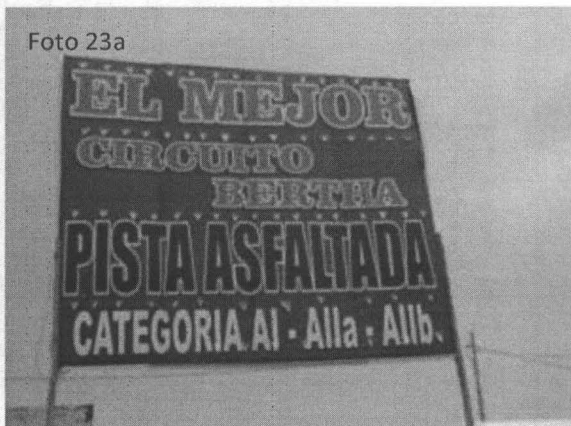
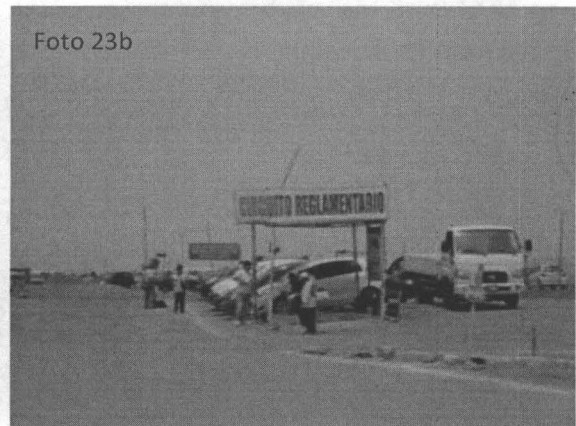
Fotografías N° 23a y 23b. Evidencias de la existencia de circuitos de manejo informales, sobre la base de residuos de construcción que han invadido parte de la playa, en el punto georeferenciado N° 5, del Cuadro N° 2. Coordenadas UTM WGS 84 (18L 0287429E 8646111N)

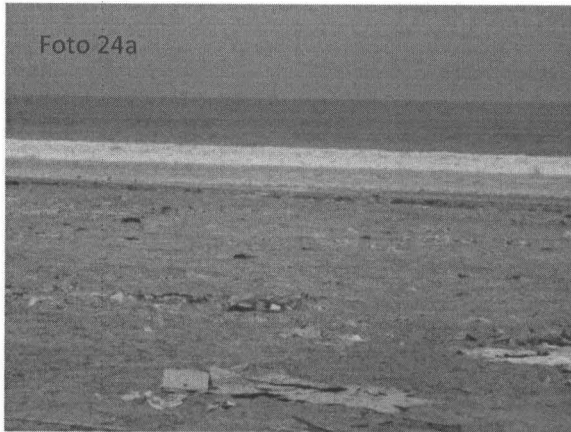
Fotografías N° 24a y 24b. Evidencias de la magnitud del botadero de residuos sólidos de construcción, ubicado en la playa, en el punto georeferenciado N° 5, del Cuadro N° 2. Coordenadas UTM WGS 84 (18L 0287429E 8646111N)

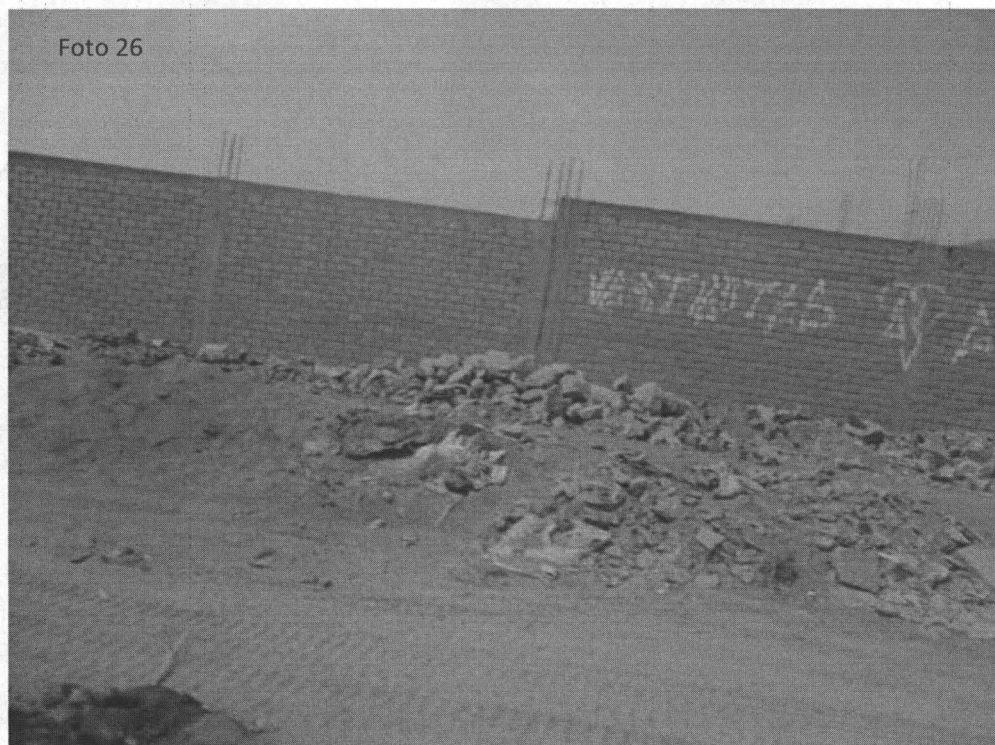
Foto 26

Fotografía N° 26. Zona de acceso a la Calle 3, donde se ubican grandes lotes que se dedican al reciclaje informal de residuos sólidos, en el punto georeferenciado N° 1, del Cuadro N° 3. Coordenadas UTM WGS 84 (18L 0285866E 8647967N)

- 6.4** Se corroboró, la existencia de una zona informal de grandes dimensiones donde existen varios lotes de terreno de gran tamaño, destinados al acopio y reciclaje de residuos sólidos, además de la crianza de aves y cerdos, algunos de dichos lotes sirven de botaderos de residuos de construcción y desmonte, principalmente los que están en la ladera del cerro que colinda con la Panamericana Sur. En toda la zona existe bastante inseguridad con avisos de prevención, de no pasar, no acercarse o no cruzar, y se ubica en el lado sur del Sector 05B, del Distrito de Villa El Salvador, específicamente en los alrededores de (Calle 3, 4, 5, 7 y Av. Circunvalación); sobre un área de 350 hectáreas

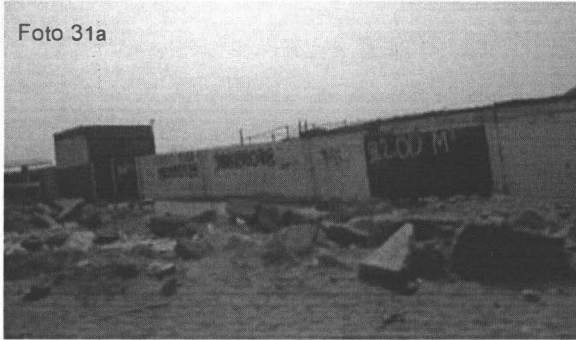
Foto 31a

Fotografías N° 31a y 31b. Vistas de las zonas de acceso a la Calle 5, donde se ubican grandes lotes que se dedican al reciclaje informal de residuos sólidos, crianza de animales domésticos cerdos y aves, algunos de ellos recepcionan residuos de construcción, para nivelar la pendiente del terreno en el punto georeferenciado N° 5, del Cuadro N° 3. Coordenadas UTM WGS 84 (18L 0286218E 8647834N)

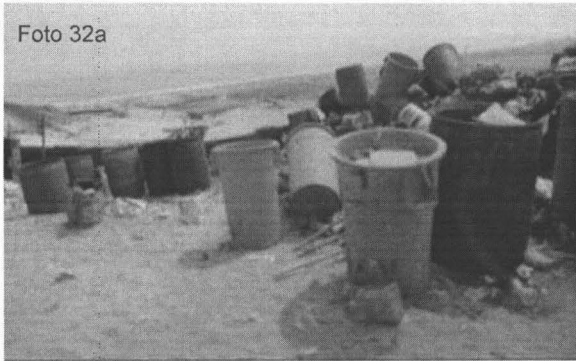
Foto 32a

Fotografías N°32a y 32b. Evidencias de manejo de residuos orgánicos en la vía pública, que sirven de alimento para los cerdos y aves, en el punto georeferenciado N° 5, del Cuadro N° 3. Coordenadas UTM WGS 84 (18L 0286218E 8647834N)

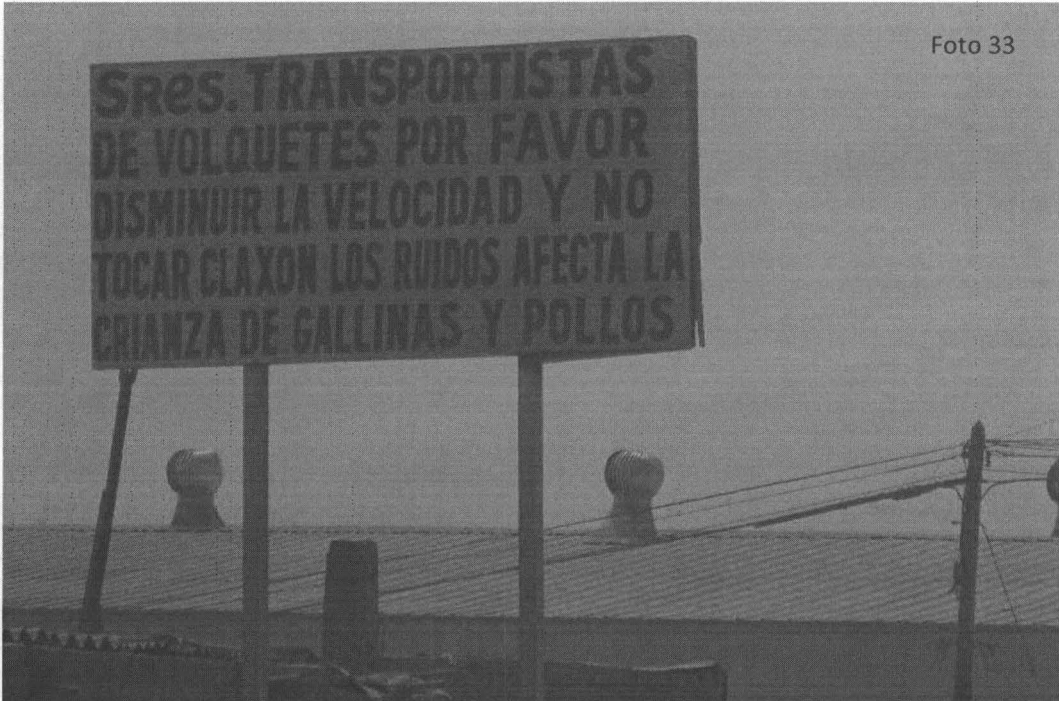
Foto 33

Fotografía N°33. Evidencia de avisos que confirman la actividad en el interior de los lotes, de la Calle 5, en el punto georeferenciado N° 5, del Cuadro N° 3. Coordenadas UTM WGS 84 (18L 0286218E 8647834N)

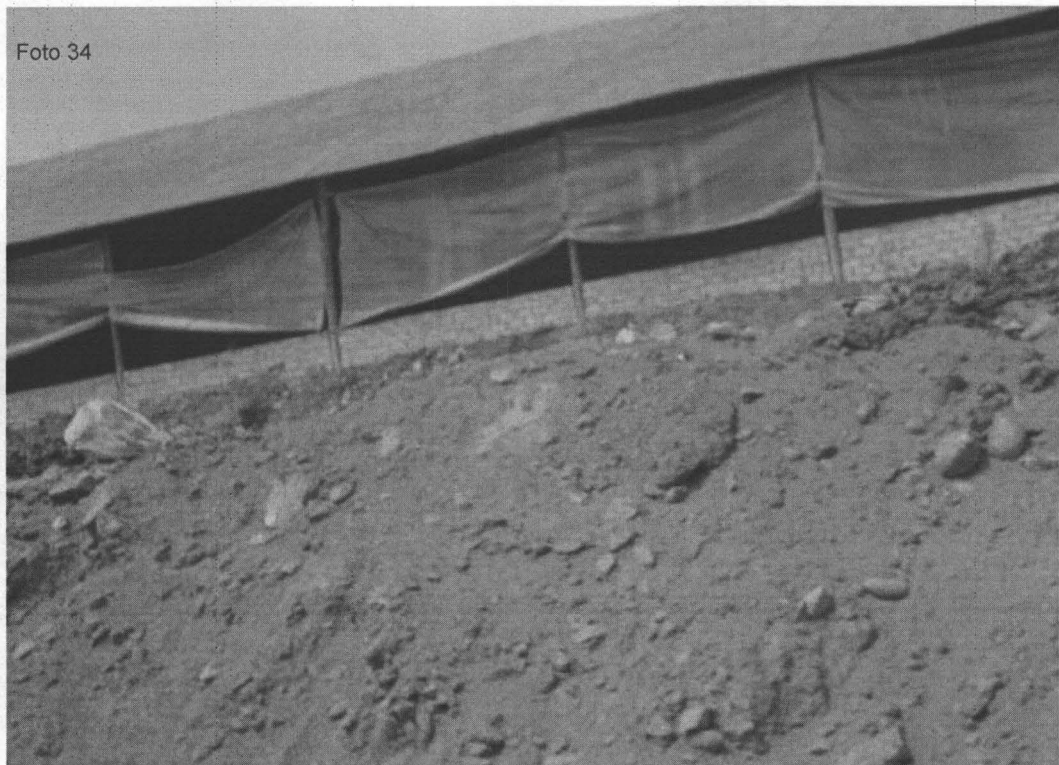
Foto 34

Fotografía N°34. Vista de la infraestructura de granjas en el interior de los lotes, de la Calle 5, en el punto georeferenciado N° 5, del Cuadro N° 3. Coordenadas UTM WGS 84 (18L 0286218E 8647834N)

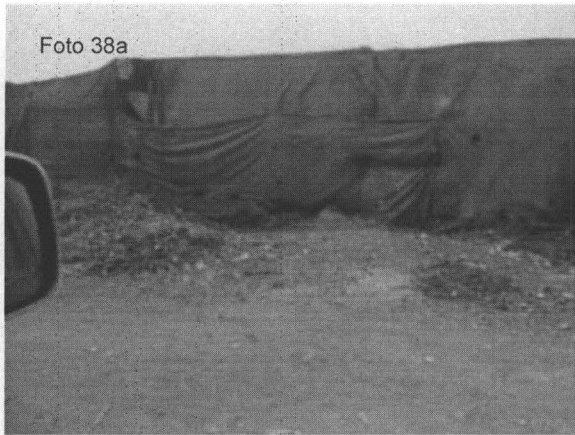
Foto 38a

Fotografías N°38a y 38b. Evidencias de la precariedad de las infraestructuras destinadas al reciclaje informal y a la crianza de cerdos y aves, en el punto georeferenciado N° 7, del Cuadro N° 3. Coordenadas UTM WGS 84 (18L 0286548E 8647797N)

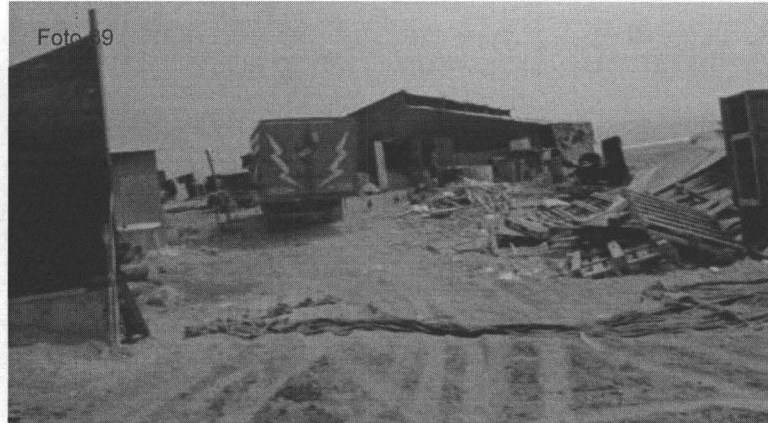
Foto 39

Fotografía N°39. Evidencia de la informalidad de las infraestructuras destinadas al reciclaje informal y a la crianza de cerdos y aves, en el punto georeferenciado N° 7, del Cuadro N° 3. Coordenadas UTM WGS 84 (18L 0286548E 8647797N)

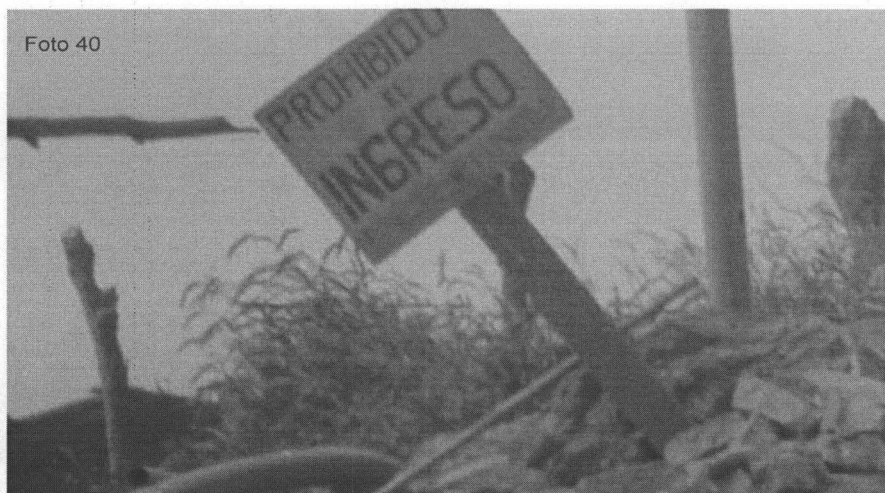
Foto 40

Fotografía N°40. Evidencia de avisos preventivos para no pasar a la zona de botaderos de residuos de construcción al final de la calle 5, en los puntos georeferenciados N° 8 y N° 9, del Cuadro N° 3. Coordenadas UTM WGS 84 (18L 0286466E 8647471N y 18L 0286467E 8647345N)

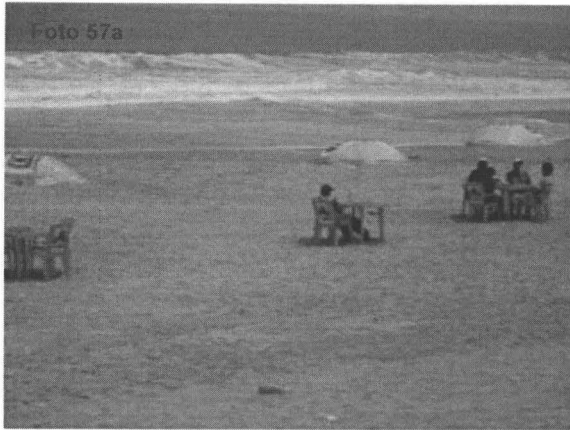
Fotografías N° 57a y 57b. Vistas panorámicas de la Playa Venecia, se encuentra limpio de residuos sólidos, en el punto georeferenciado N° 1, del Cuadro N° 8. Coordenadas UTM WGS 84 (18L 0285131E 8647157N)

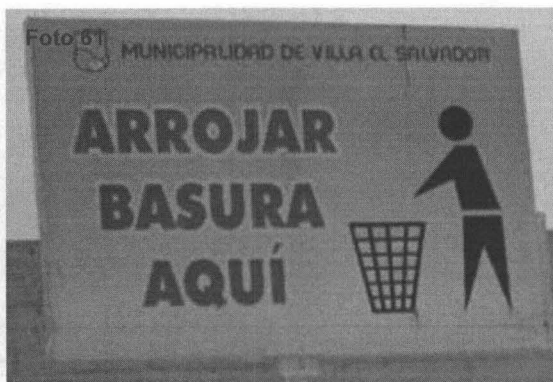
Fotografía N° 61. Evidencia en la zona de ingreso a la Playa Barlovento, de medidas preventivas para la adecuada disposición de los residuos sólidos, en el punto georeferenciado N° 1, del Cuadro N° 9. Coordenadas UTM WGS 84 (18L 0285643E 8646917N)

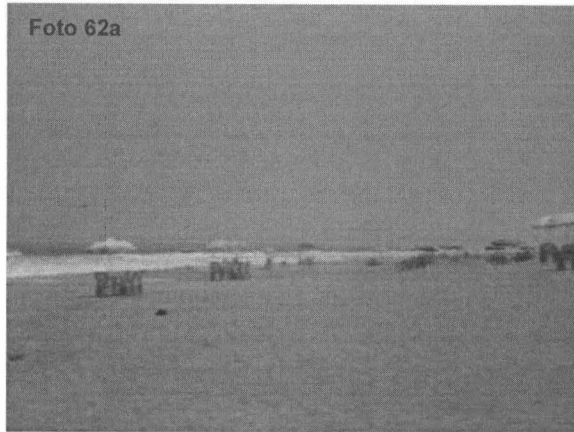
Fotografías N° 62a y 62b. Vistas panorámicas de la Playa Barlovento, se encuentra limpio de residuos sólidos, en el punto georeferenciado N° 1, del Cuadro N° 9. Coordenadas UTM WGS 84 (18L 0285643E 8646917N)

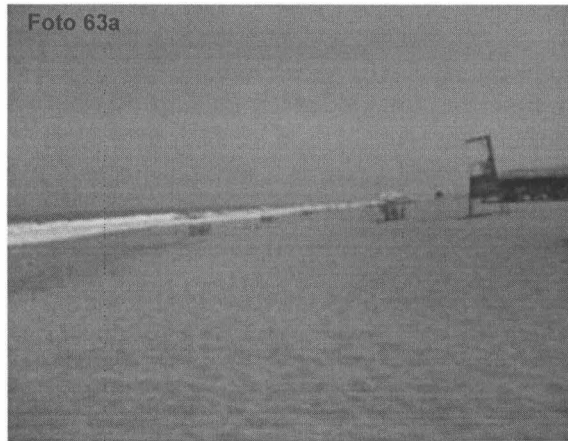
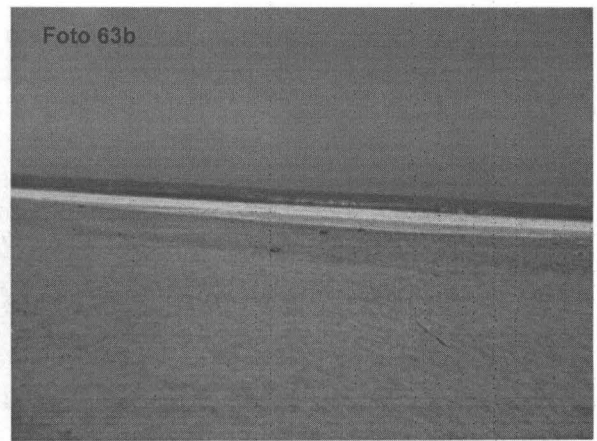
Fotografías N° 63a y 63b. Vistas panorámicas de la Playa Barlovento, se encuentra limpio de residuos sólidos, en el punto georeferenciado N° 2, del Cuadro N° 9. Coordenadas UTM WGS 84 (18L 0285703E 8646898N)

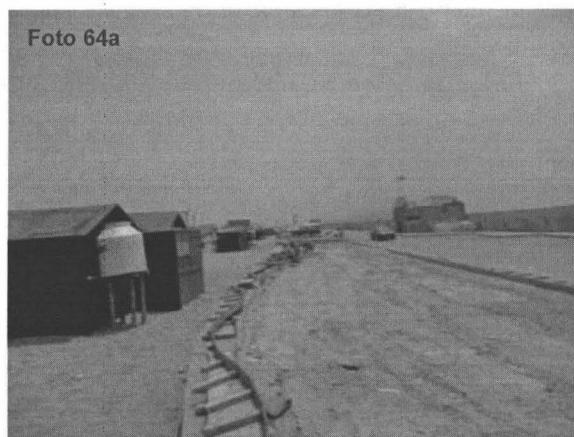
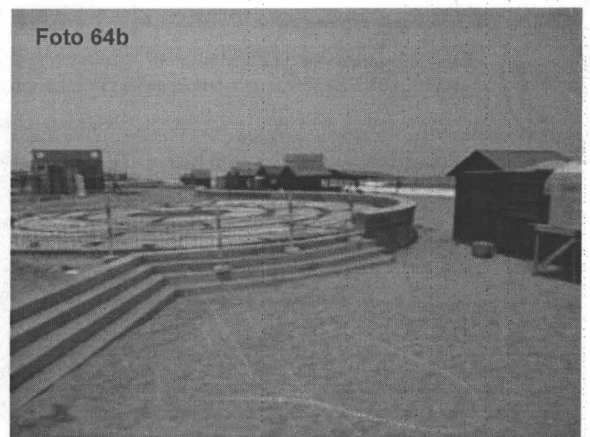
Fotografías N° 64a y 64b. Evidencias en la construcción de una alameda para modernizar la Playa Barlovento, en el punto georeferenciado N° 2, del Cuadro N° 9. Coordenadas UTM WGS 84 (18L 0285703E 8646898N)
