Organismo de Evaluación y
Fiscalización Ambiental - OEFA

INFORME N° 00136-2024-OEFA/DEAM-SSIM

ASUNTO : Informe de evaluación ambiental para la identificación del sitio impactado por actividades de hidrocarburos con código S0561, ubicado en el Lote 8, microcuenca CORR-59, en el ámbito de la cuenca del río Corrientes, distrito Trompeteros, provincia y departamento Loreto.

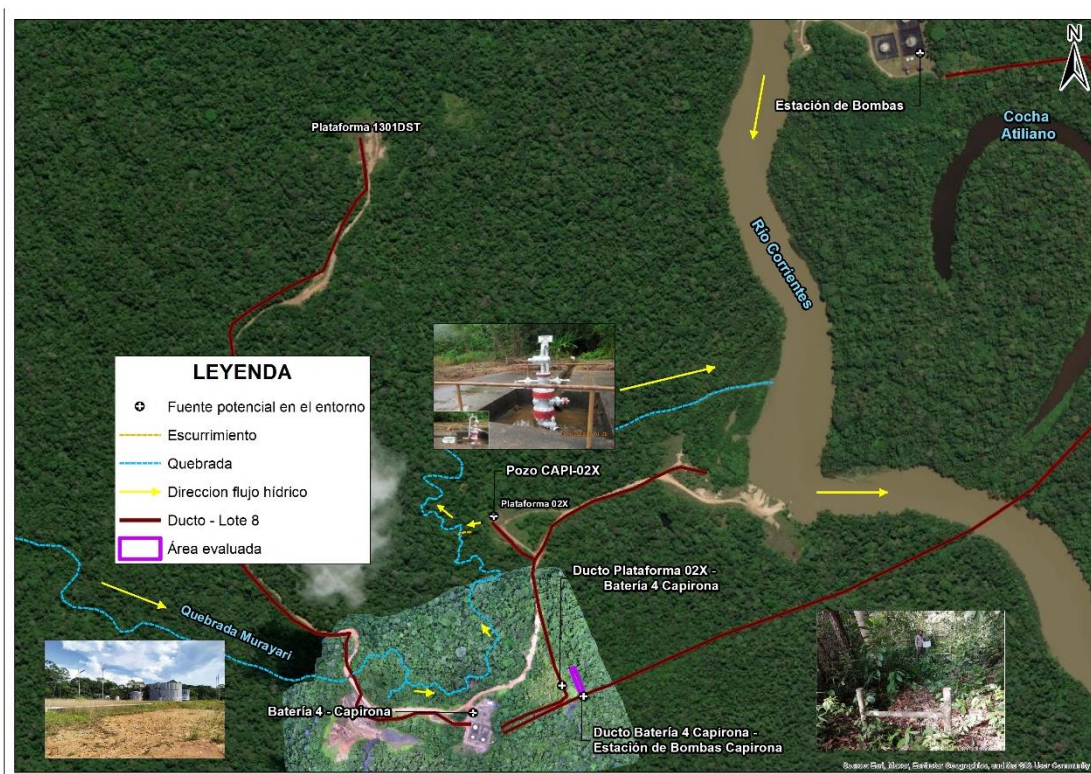
Figura 0.4. Fuentes potenciales en el entorno del sitio S0561

- En dirección oeste, a 47 m del sitio S0561, se encuentra un área determinada en el Plan Ambiental Complementario (PAC) del Lote 8³⁷ con código «BAT4-3» y descrito como «Batería 4 – Sitio 3». De acuerdo con el documento mencionado, respecto a este sitio menciona: «En 1985 en el Sitio 3 ocurrió una rotura de tanque en la Batería 4. El petróleo derramado se esparció hacia el sur-este, bajando una pendiente y estancándose en una laguna al fondo. La pendiente todavía carece de vegetación. Esta laguna de 180 m x 20-40 m, represada detrás del camino al río, todavía está en un 50-60% cubierta por una capa de 0,5 cm de petróleo. Los sedimentos de la quebrada aguas abajo de la laguna (al norte del camino) están contaminados hasta más de 50 cm de profundidad con hidrocarburo. Esta descarga drena a la misma quebrada que los Sitios 2 y 4». Asimismo, como tamaño o alcance indica: «La laguna tiene un área de 3700 m². El impacto se produjo por un derrame histórico a una pequeña laguna, a causa de la rotura de un tanque».

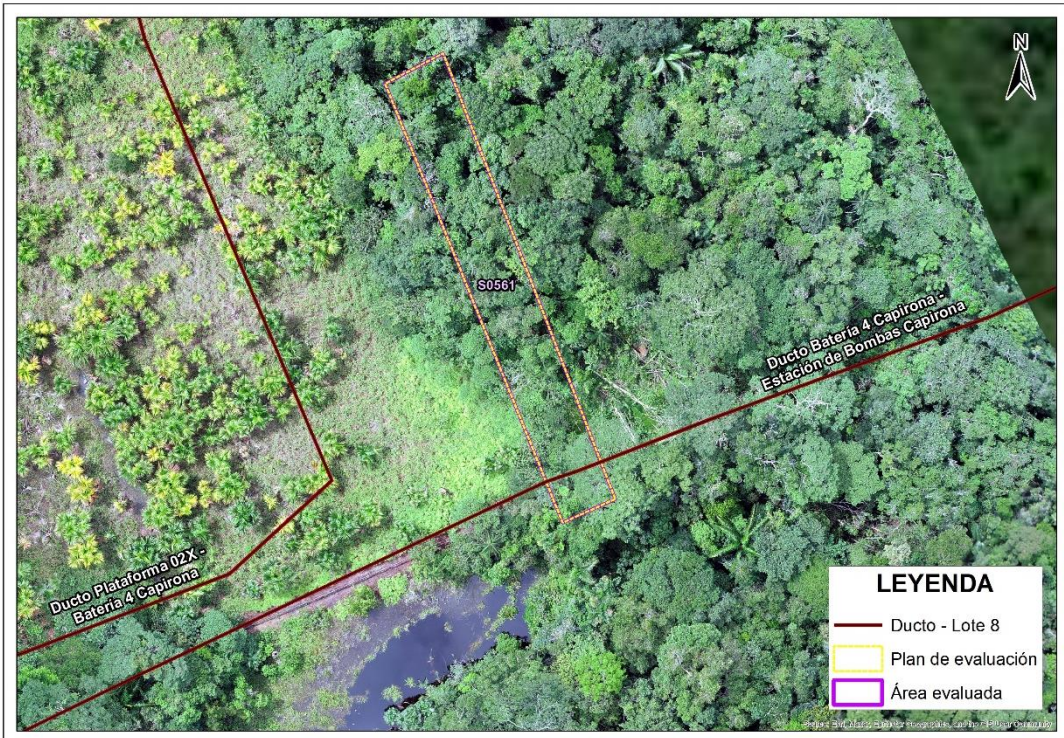
Figura 7.1. Área evaluada del sitio S0561

La evaluación para el sitio S0561 planteó la necesidad de realizar el muestreo ambiental en el componente suelo. El área evaluada fue de 1019 m² (0,1019 ha), que comprende el suelo con presencia de residuos sólidos con disposición final inadecuada (Figura 7.1).

como indicios organoléptico de presencia de hidrocarburos (olor) en el componente suelo, manteniéndose la misma área inicialmente propuesta durante la evaluación del sitio S0561 (0,1019 ha) con la finalidad de evaluar la posible afectación y abarcar la posible área impactada, tal como se muestra en la Figura 7.1.

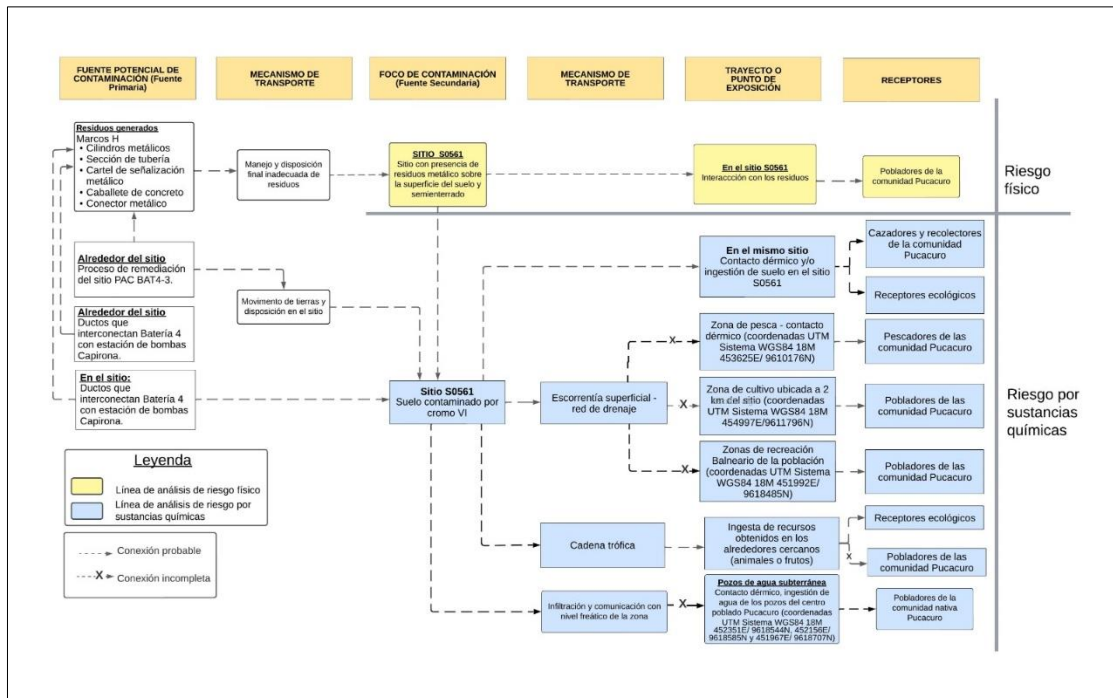
Figura 9.3. Esquema del modelo conceptual inicial para el sitio S0561

El modelo conceptual se ha elaborado considerando los lineamientos de la Guía para la Elaboración de Planes de Descontaminación de suelos (2014) que se encuentra alineado con el modelo Contaminante (fuente secundaria) - Vía de transporte - Receptor. Así pues, en relación con dichos elementos y considerando la información disponible del reconocimiento y de la evaluación de los componentes ambientales suelo, se ha elaborado el siguiente modelo conceptual inicial para el sitio S0561:

A continuación, se tiene un resumen de los elementos de las rutas de exposición que se presentan en el modelo conceptual: Fuente primaria, fuente secundaria, mecanismos de transporte, receptores considerados y sus puntos de exposición.
