ANEXOS

Evaluación ambiental para la identificación del sitio impactado por actividades de hidrocarburos con código S0561-A, ubicado en el Lote 8, microcuenca CORR-59, en el ámbito de la cuenca del río Corrientes, distrito Trompeteros, provincia y departamento Loreto

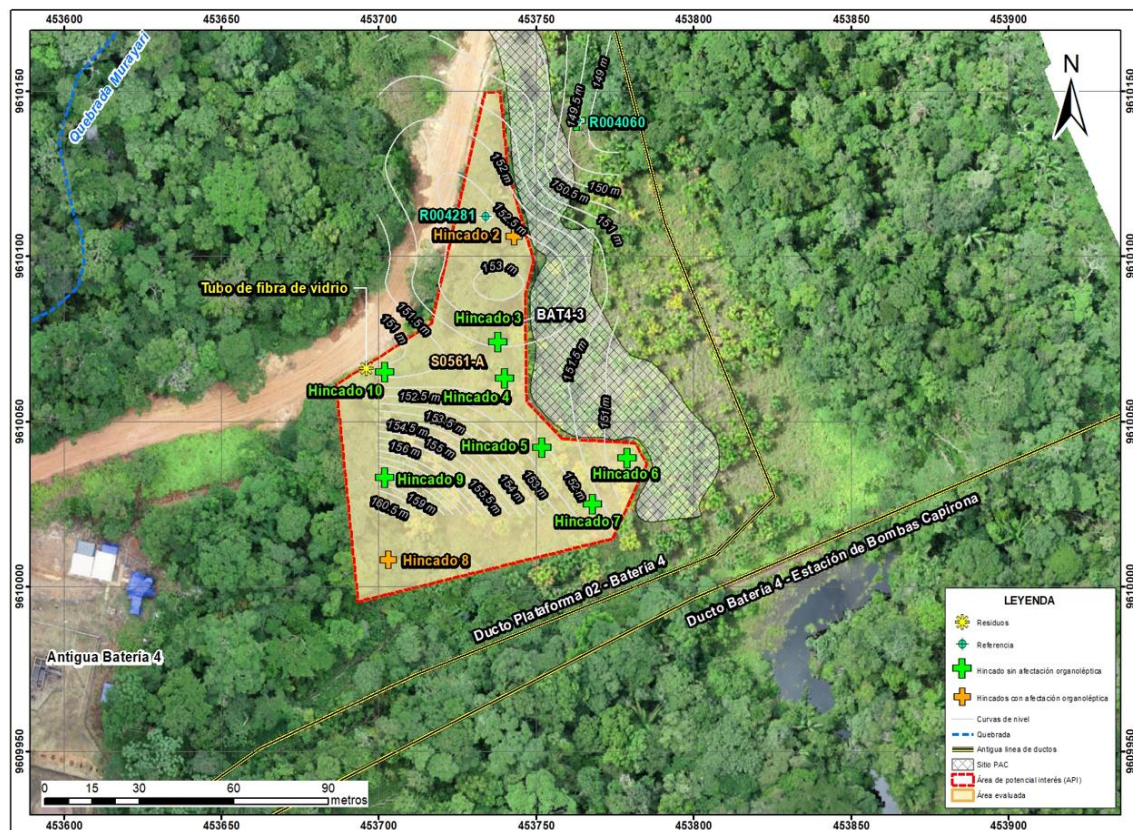
Figura 2. Mapa de hincados realizados en el reconocimiento del sitio S0561-A

Se realizaron hincados en el componente suelo en la ubicación de la referencia R004060 (introduciendo un barreno para explorar a una profundidad de 0,00 – 1,20 en el hincado 1) y en el sitio (a una profundidad de 0,00 – 0,30 m en los hincados del 2 al 10), advirtiéndose a nivel organoléptico olor a hidrocarburos en dicho componente dentro del sitio (entre 0,00 a 0,30 m de profundidad en los hincados 2 y 8), como también presencia de un residuo sólido industrial correspondiente a una sección de tubería de fibra de vidrio de 12 pulgadas en el sector oeste del sitio.

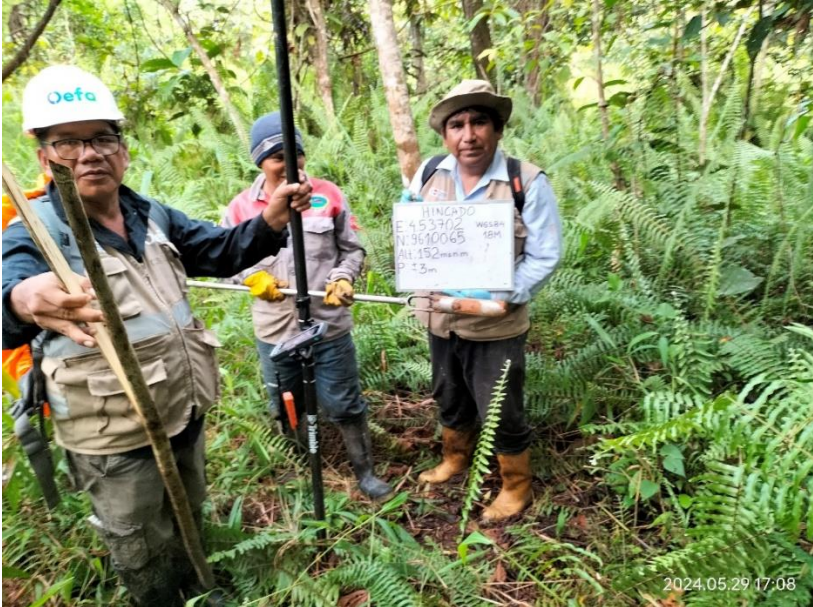
Distrito	Trompeteros	Provincia	Loreto	Departamento	Loreto
Fotografía 10 Hincado 10

Fecha: 29/05/2024					
Hora: 17:08 horas					
COORDENADAS UTM -WGS 84 – ZONA 18M					
Este (m): 453702					
Norte (m): 9610065					
Altitud (m s. n. m.): 152					
Precisión: ± 3					
DESCRIPCIÓN:		Vista del hincado 10, realizado a una profundidad entre 0,00 – 0,30 m, en donde se observó suelo franco arcillo arenoso, de color gris verdoso sin características organolépticas de hidrocarburos, en una zona con presencia de vegetación herbácea y arbustiva en el entorno.

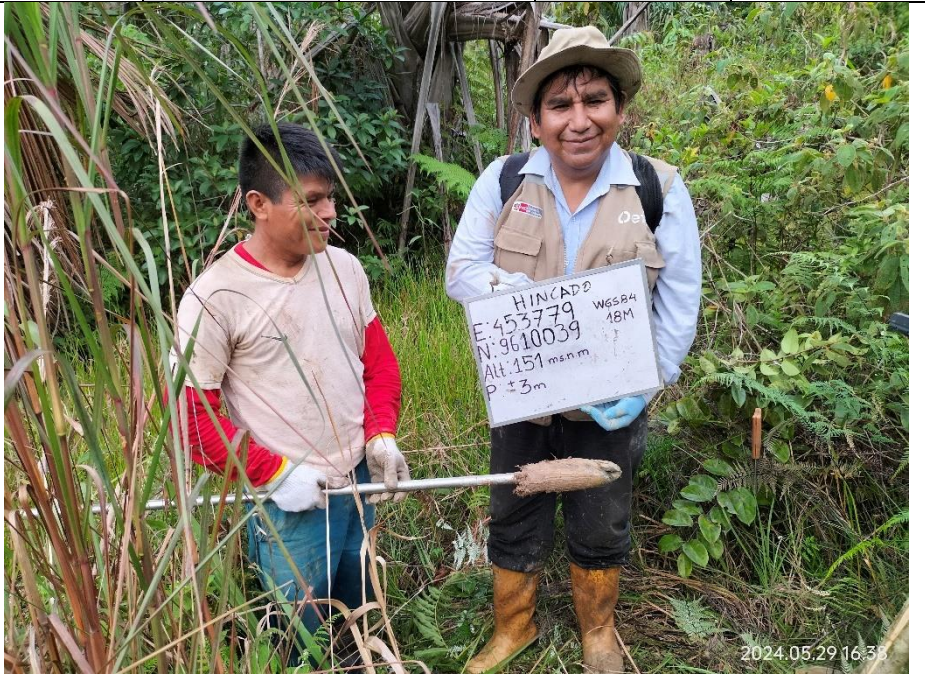
Distrito	Trompeteros	Provincia	Loreto	Departamento	Loreto
Fotografía 6 Hincado 6

DESCRIPCIÓN:	Vista del hincado 6, realizado a una profundidad entre 0,00 – 0,30 m, en donde se observó suelo franco arcillo arenoso color gris verdoso sin características organolépticas de hidrocarburo, en una zona de suelo saturado, con presencia de vegetación herbácea en el entorno.
---------------------	--

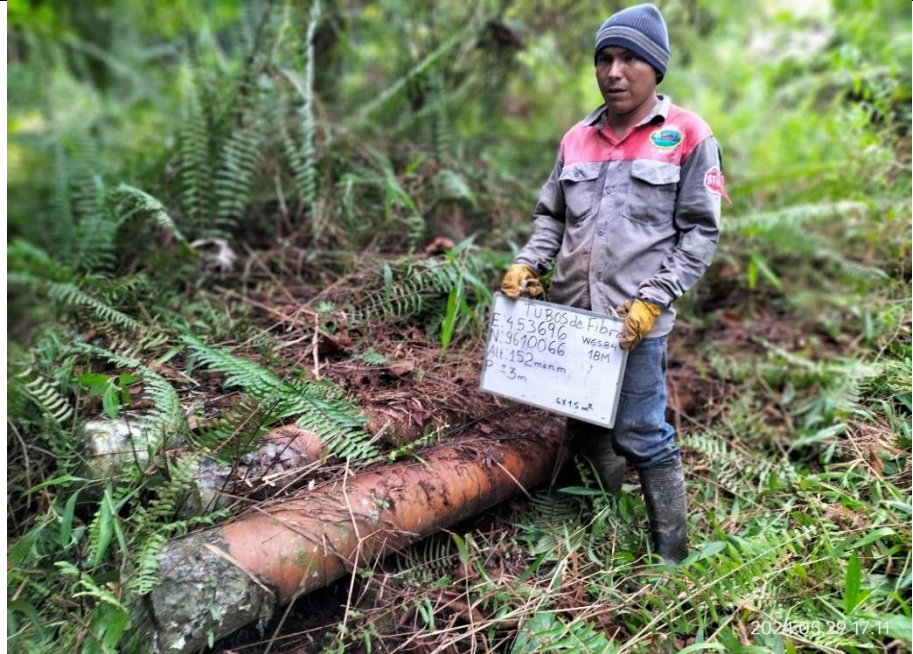
Durante el reconocimiento del sitio en su sector oeste del sitio, se observó una sección de tubería de fibra de vidrio de 12 pulgadas de diámetro en las coordenadas 453696E/9610066N UTM WGS84, 18M (ver Fotografía 11).

Distrito	Trompeteros	Provincia	Loreto	Departamento	Loreto
<p>Fotografía 11 Tubos de fibra vidrio Cerca del hincado 10</p>					
<p>Fecha: 29/05/2024</p>					
<p>Hora: 17:11 horas</p>					
<p>COORDENADAS UTM -WGS 84 – ZONA 18M</p>					
<p>Este (m): 453696</p>					
<p>Norte (m): 9610066</p>					
<p>Altitud (m s. n. m.): 152</p>					
<p>Precisión: ± 3</p>					
<p>DESCRIPCIÓN:</p>					
<p>Se observa una sección de tubería de fibra de vidrio de 12 pulgadas de diámetro ocupando un área aproximada de 9 m². El entorno se compone de vegetación herbazal como helechos.</p>

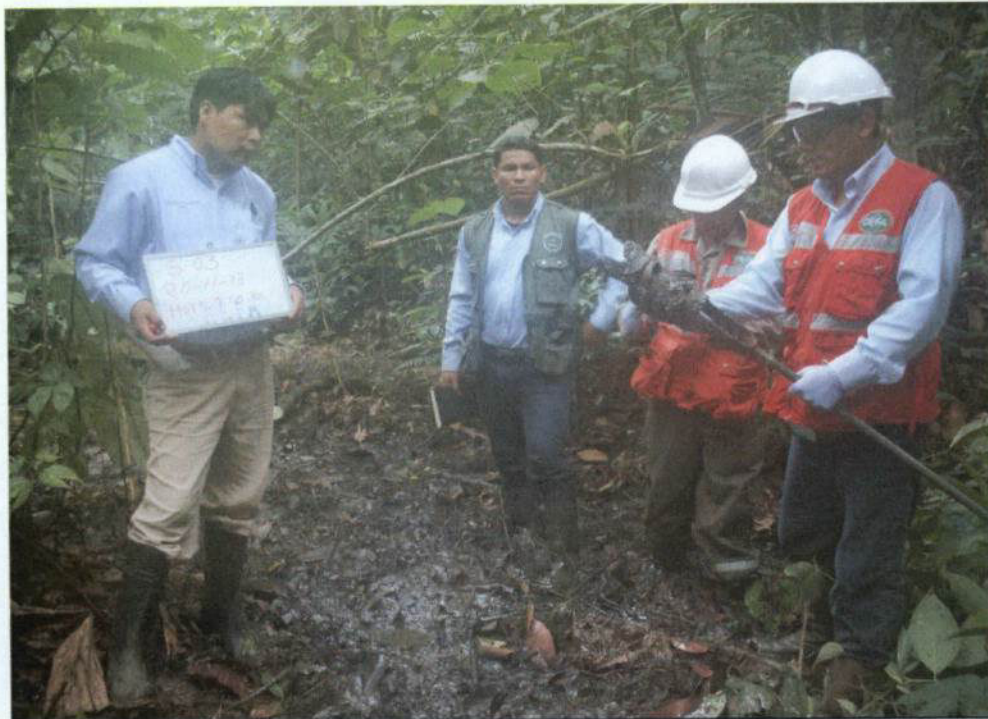
Foto N° 04: Especialistas del OEFA sacando muestras de suelo a 200 m. Noreste de la Batería 7 (zona denominada Colpayacu) en presencia de los representantes del FECONACO.

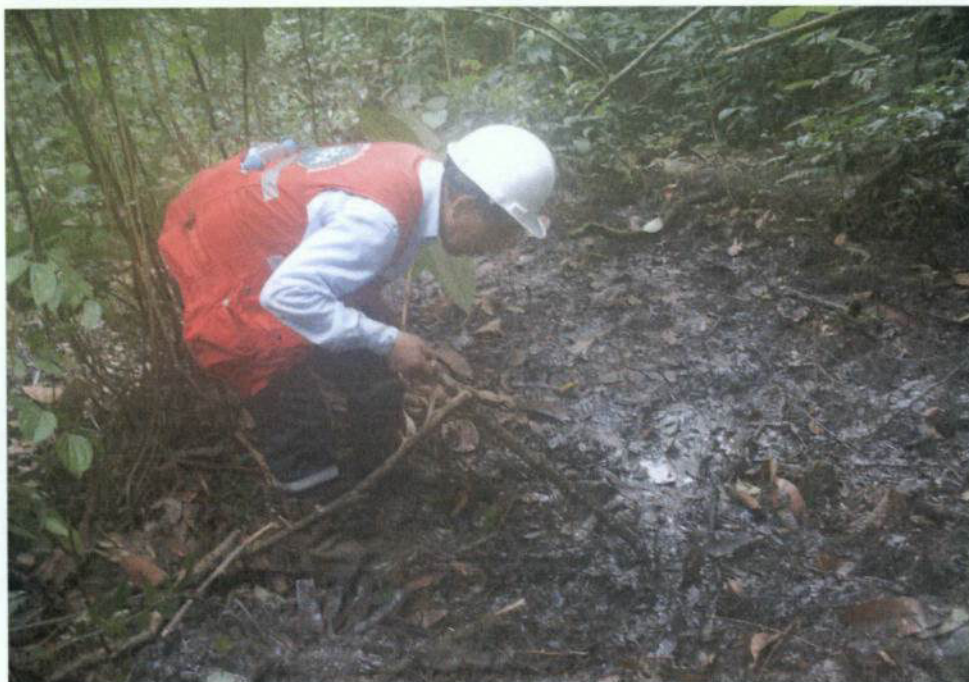
Foto N° 05: El supervisor del OEFA se encuentra buscando suelos contaminados por hidrocarburos, previo a la toma de muestra de suelo.

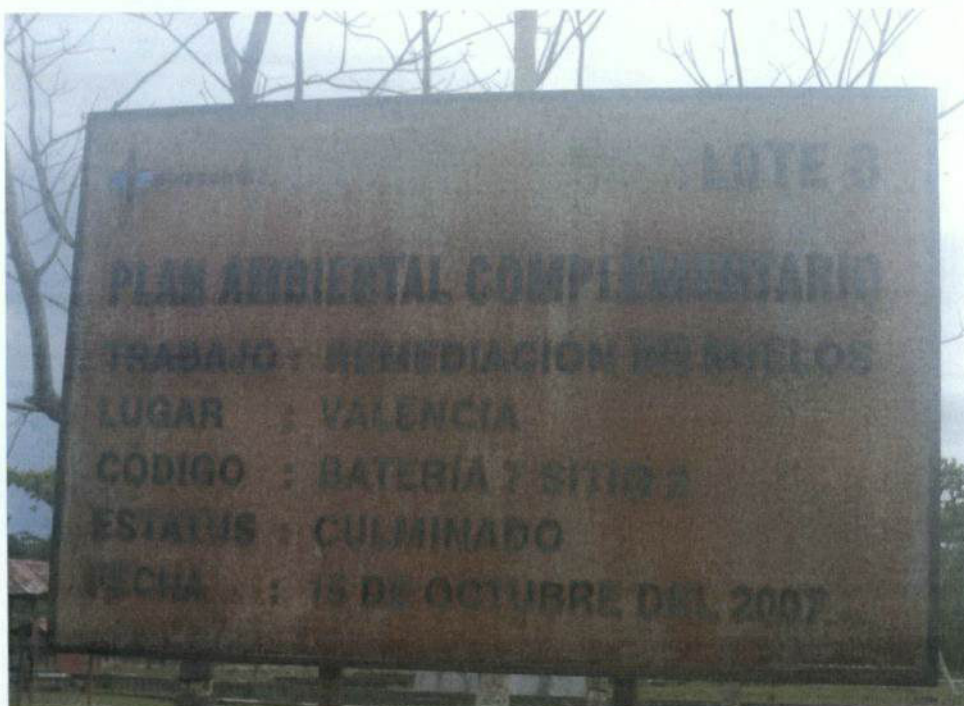
Foto N° 06: Cartel del Plan Ambiental Complementario 2007, el cual indica el trabajo de remediación de suelos impactados por la actividad de hidrocarburo en el yacimiento Valencia del Lote 8 fue culminado. Actualmente dicho yacimiento se encuentra en abandono e inoperativo.

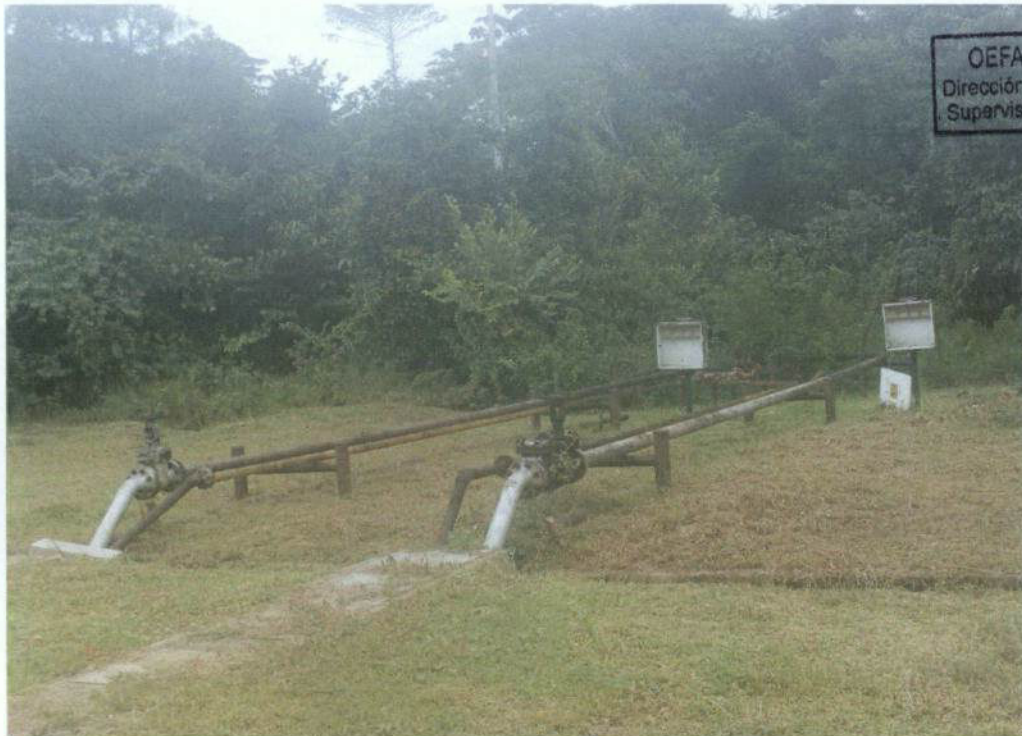
Foto N° 09: Restos de facilidades de producción de la locación 74X en estado de abandono e inoperativo por más de 10 años.

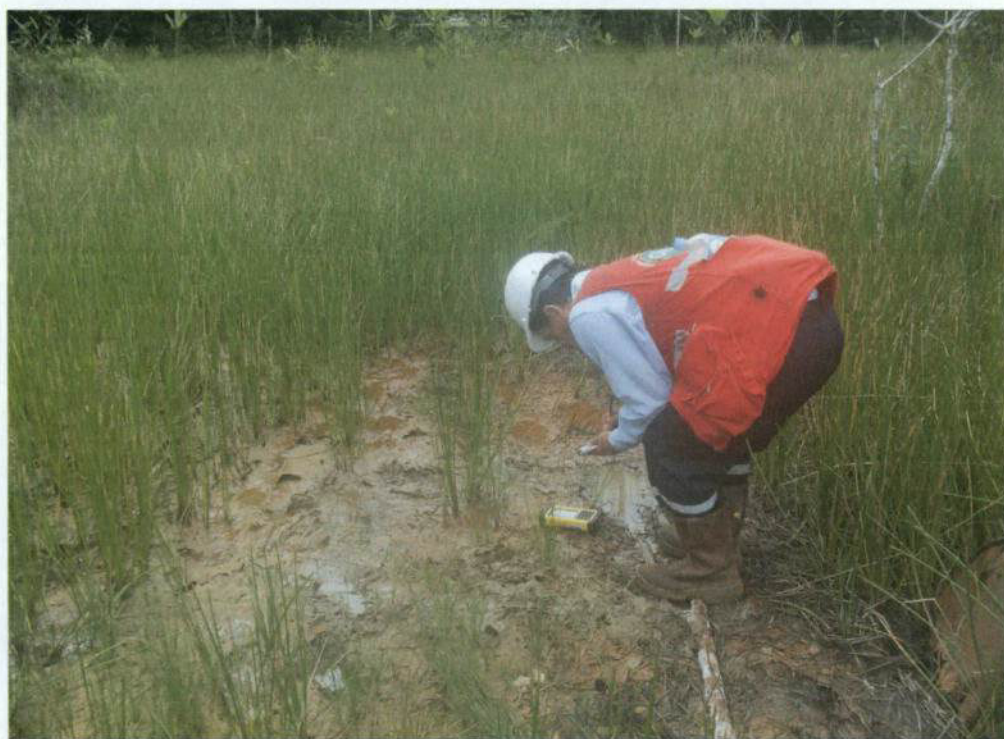
Foto N° 12: El supervisor del OEFA realizando la georeferenciación del punto de toma de muestra de suelo impactado por hidrocarburos a pocos metros del Pozo 74X.

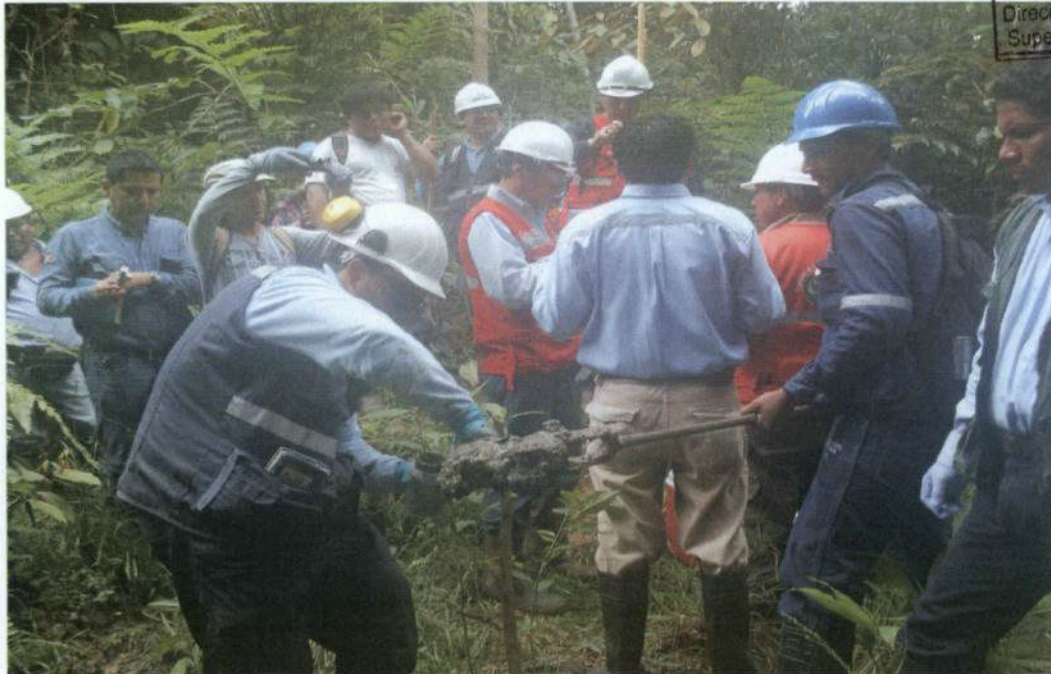
Foto N° 13: Se muestra al grupo técnico de Pluspetrol sacando muestra de suelo en el mismo punto donde se sacó el equipo técnico del OEFA.

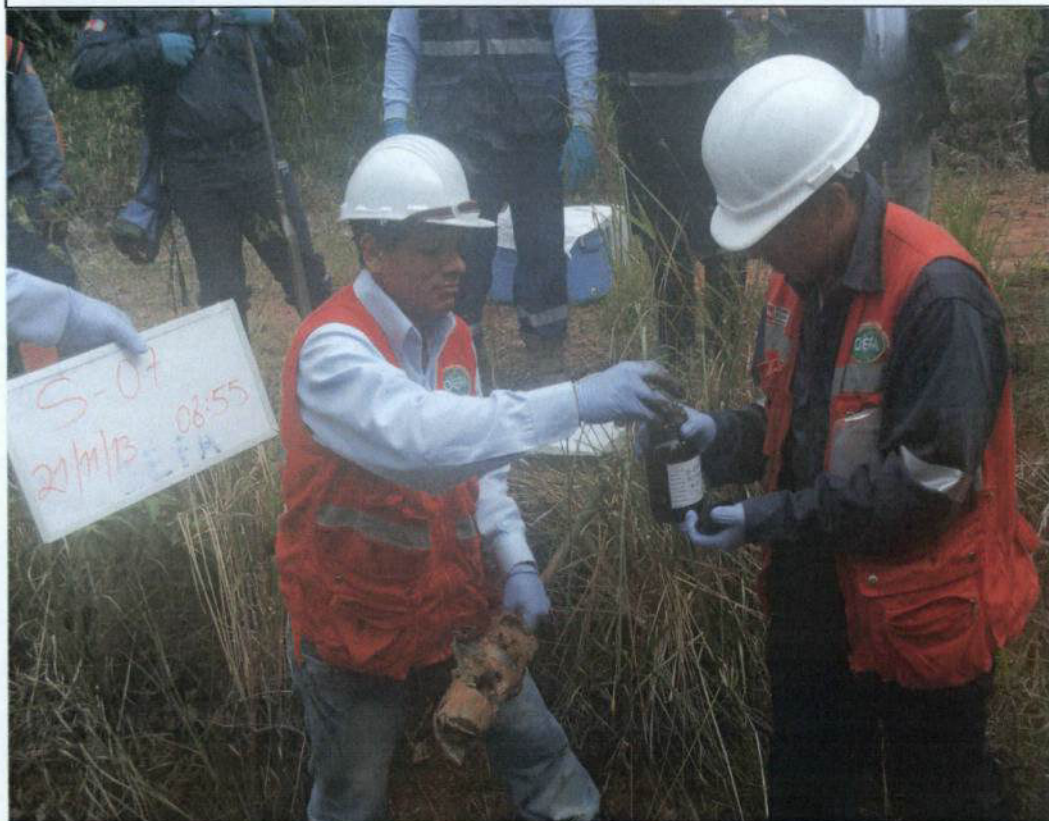
Foto N° 14: A 300 m. Sur de la Plataforma 84X (denominado cocha petroboa) tomando muestra de suelo.

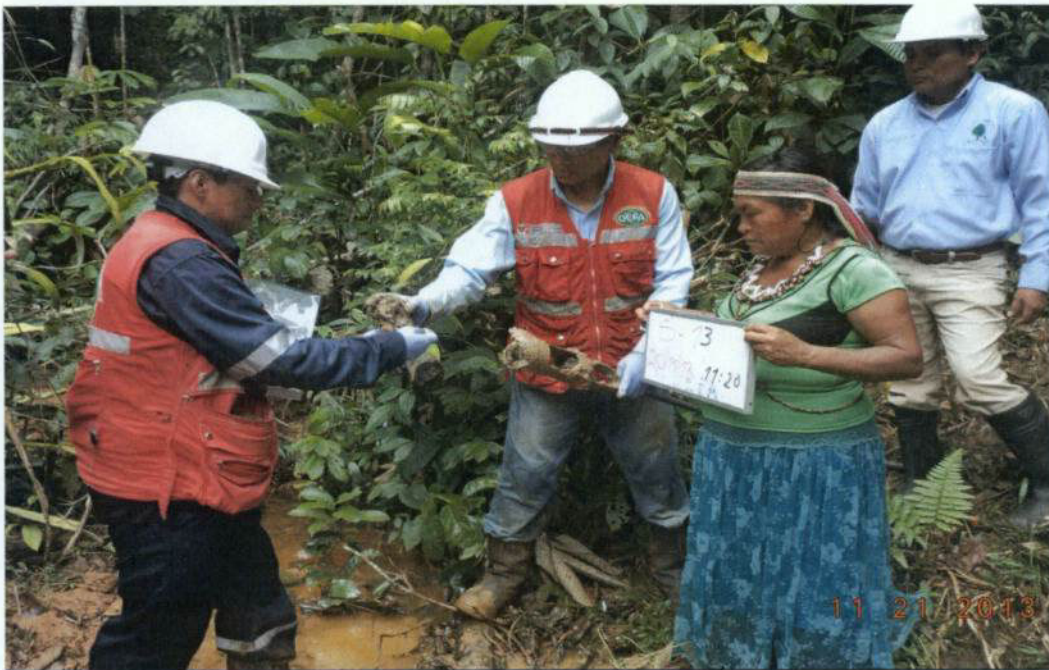
Foto N° 15: El equipo técnico del OEFA sacando muestra a 100 m. al Oeste de la Plataforma 1108, en presencia de la Madre Indígena de Pucacuro.

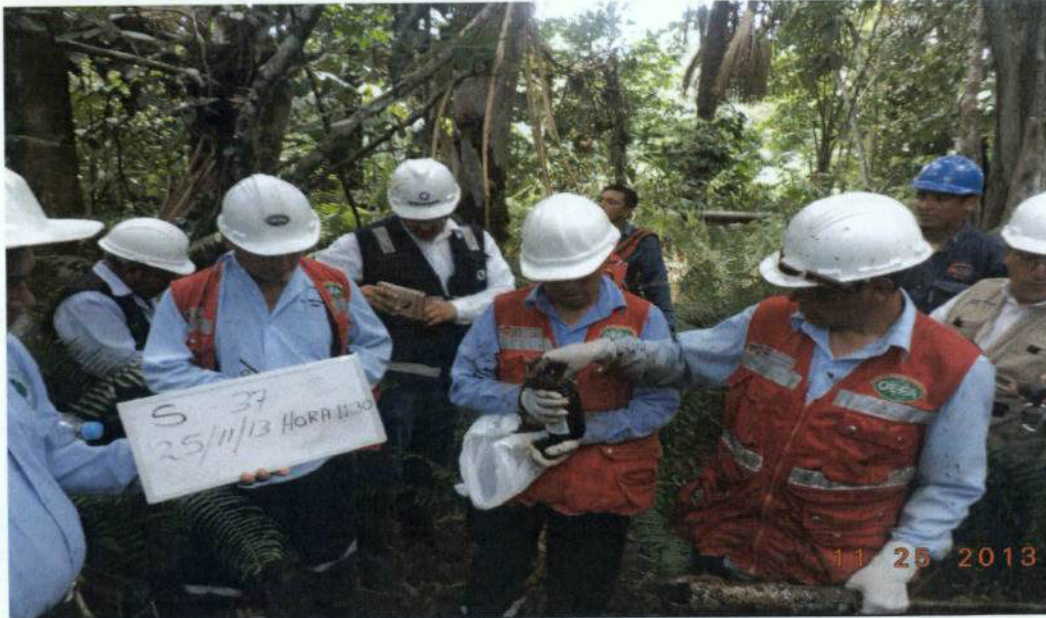
Foto N° 17: El equipo técnico del OEFA sacando muestra de suelo en la antigua zona de derrame de crudo. Se tomó muestra a 300 m. al Sur de la Plataforma 12X.

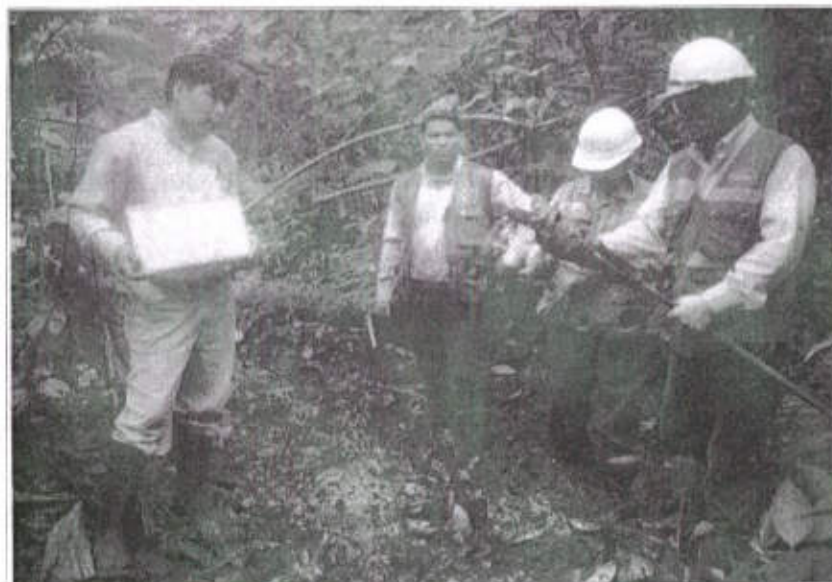
Foto N° 04: Especialistas del OEFA sacando muestras de suelo a 200 m. Noreste de la Batería 7 (zona denominada Colpayacu) en presencia de los representantes del FECONACO.

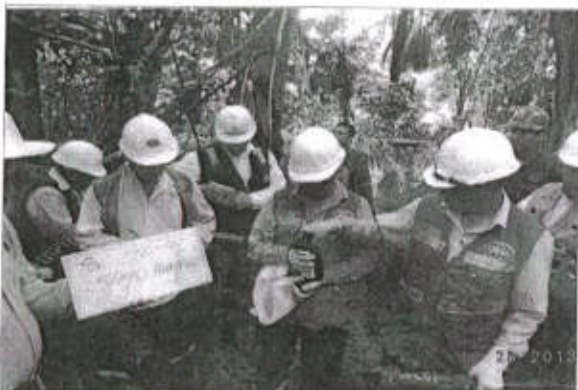
Foto N° 17. El equipo técnico del OEFA sacando muestra de suelo en la antigua zona de derrame de crudo. Se tomó muestra a 300 m. al Sur de la Plataforma 12X.

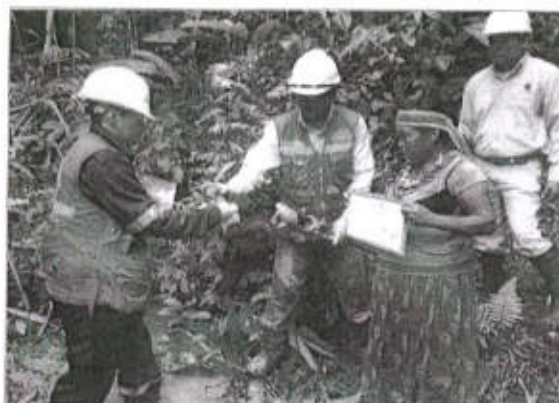
Foto N° 15. El equipo técnico del OEFA sacando muestra a 100 m. al Oeste de la Plataforma 110B, en presencia de la Madre Indígena de Pucacuro.

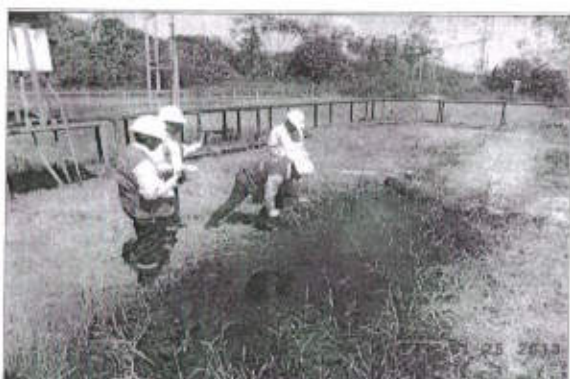
Foto N° 16. El equipo técnico del OEFA sacando muestra de suelo con hidrocarburo al costado de la Batería B. En el lugar se encuentra salchichas absorbentes con crudo que no ha sido recogido, cuya coordenada UTM es 8824931N y 458676E.

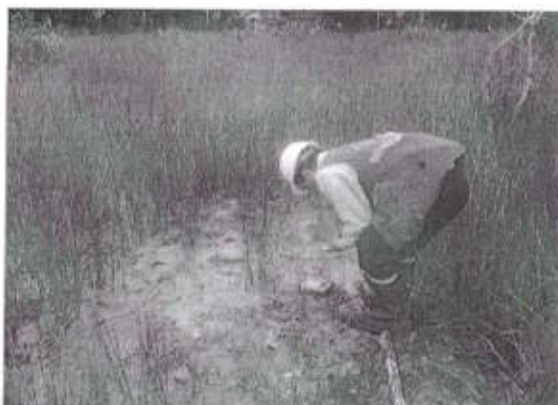
Foto N° 12. El supervisor del OEFA realizando la georeferenciación del punto de toma de muestra de suelo impactado por hidrocarburos a pocos metros del Pozo 74X.

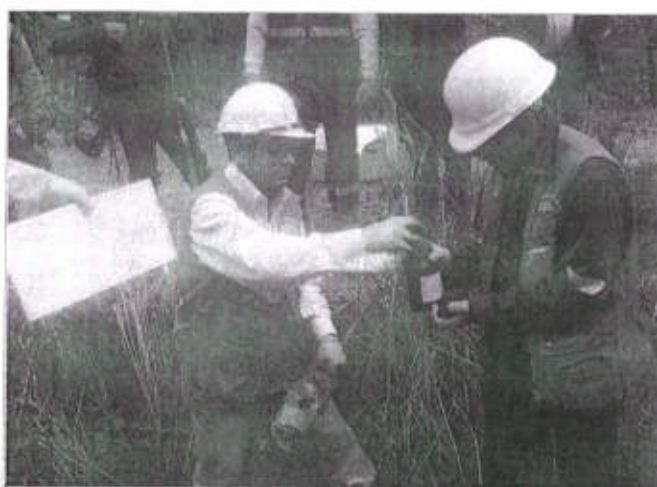
Foto N° 14. A 300 m. Sur de la Plataforma 84X (denominado cocha petroboa) tomando muestra de suelo.

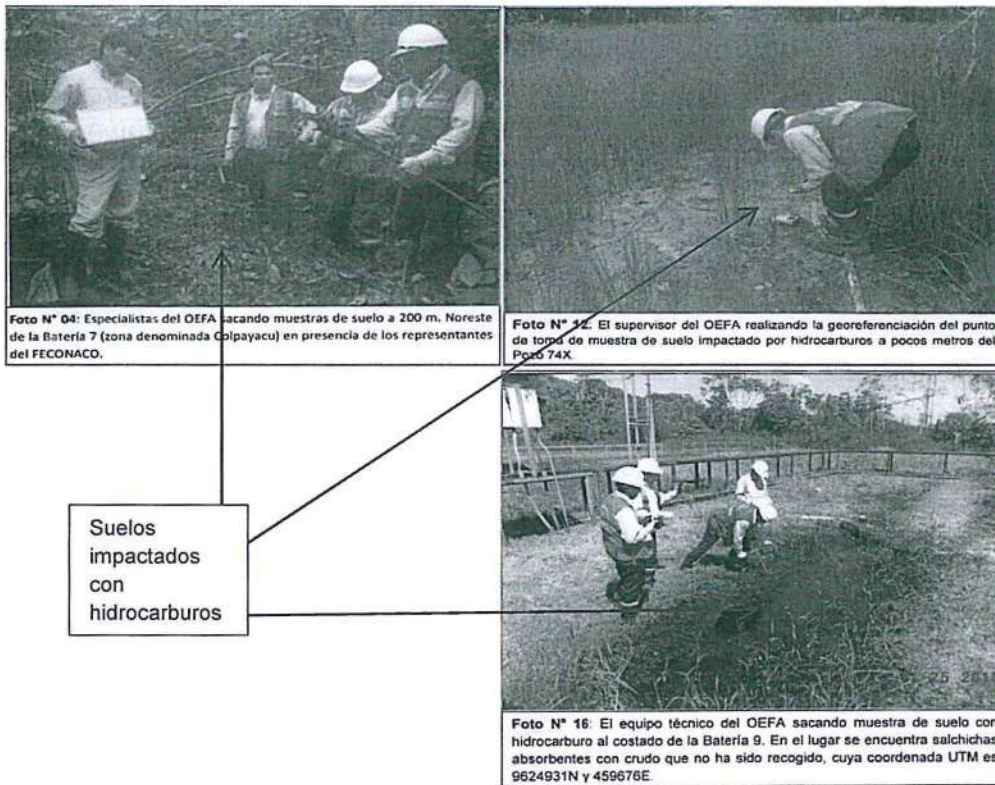
Fotografías N° 4, 12 y 16: Suelos impactados con hidrocarburos

15. De acuerdo al Informe de Supervisión, la Dirección de Supervisión tomó cuarenta y un (41) muestras de los suelos donde se habían identificado la presencia de hidrocarburos¹³.

16. Los resultados fueron analizados en el Informe de Resultados de Monitoreos, el cual concluyó que fueron superados los parámetros correspondientes al suelo de uso agrícola, establecidos en el Decreto Supremo N° 002-2013-MINAM, que aprobó los Estándares de Calidad para Suelos (en lo sucesivo, ECA-Suelo), en los siguientes puntos¹⁴:

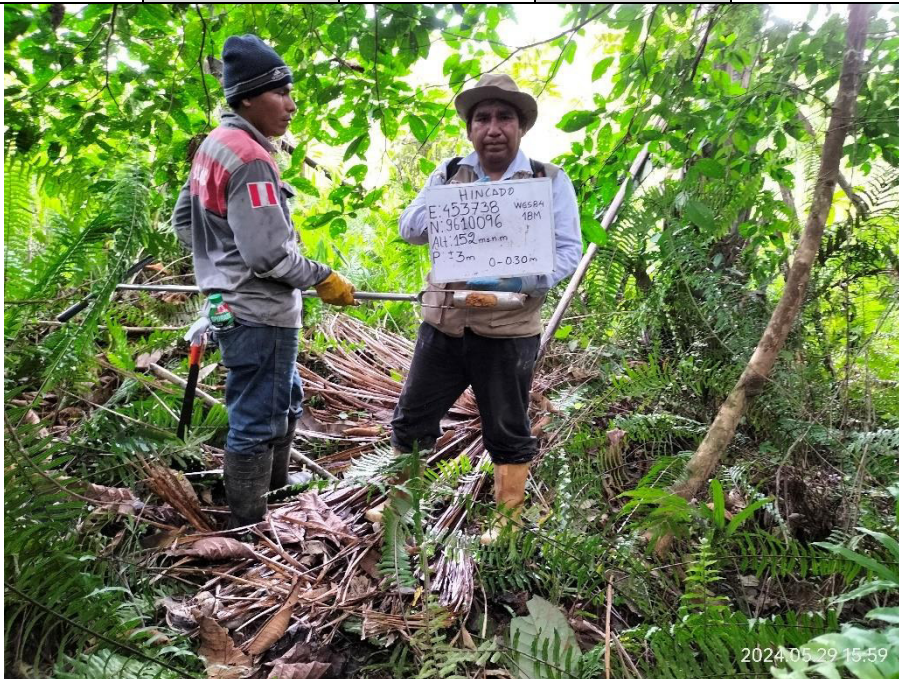
Fotografía 3 Hincado 3
Fecha: 29/05/2024
Hora: 15:59 horas
COORDENADAS UTM -WGS 84 – ZONA 18M
Este (m): 453738
Norte (m): 9610096
Altitud (m s. n. m.): 152
Precisión: ± 3

DESCRIPCIÓN: Vista del hincado 3, realizado entre 0,00 – 0,30 m de profundidad, en donde se observó suelo franco arcillo arenoso sin características organolépticas de hidrocarburos, en una zona con vegetación herbácea, arbustiva y algunos árboles en el entorno inmediato.

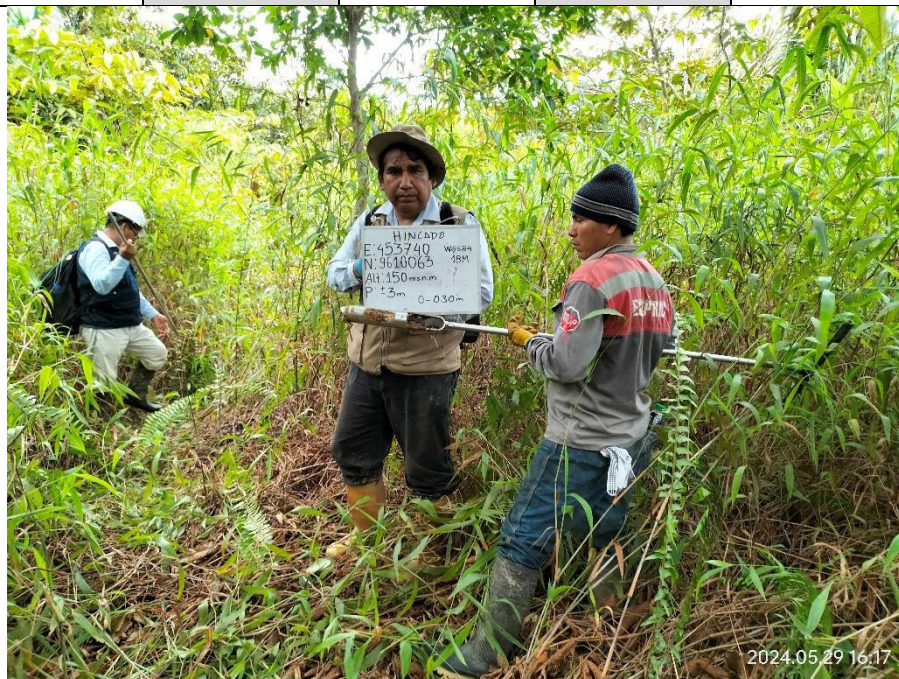
Fotografía 4 Hincado 4
Fecha: 29/05/2024
Hora: 16:17 horas
COORDENADAS UTM -WGS 84 – ZONA 18M
Este (m): 453740
Norte (m): 9610063
Altitud (m s. n. m.): 150
Precisión: ± 3

Vista del hincado 4, realizado a una profundidad entre 0,00 – 0,30 m, en donde se observó suelo franco arcillo arenoso color gris verdoso sin características organolépticas de hidrocarburos, en una zona con presencia de vegetación herbácea y arbustiva en el entorno.

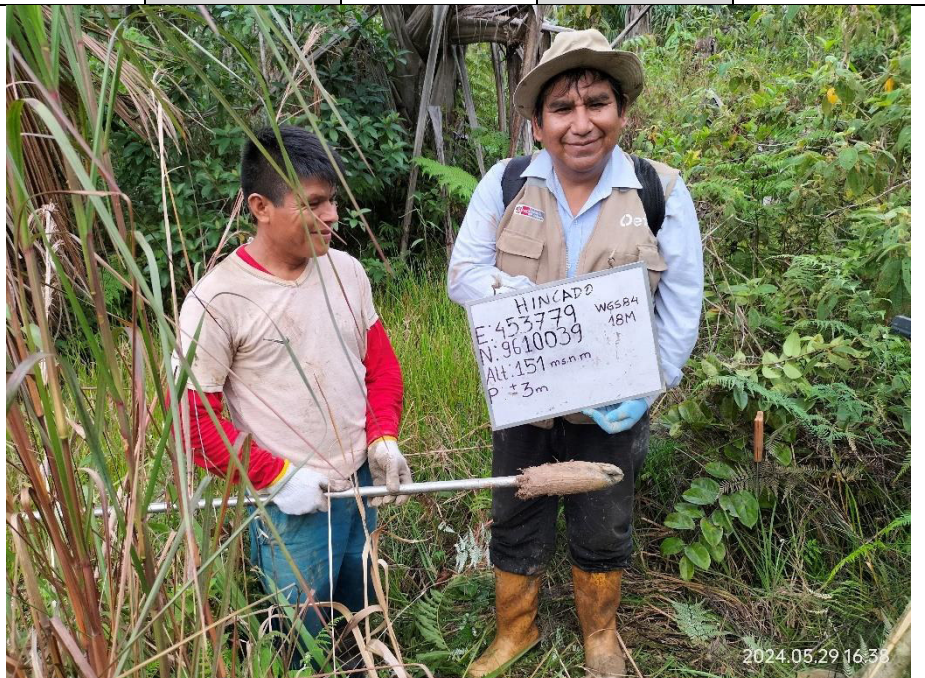
Distrito	Trompeteros	Provincia	Loreto	Departamento	Loreto
Fotografía 6 Hincado 6

DESCRIPCIÓN:	Vista del hincado 6, realizado a una profundidad entre 0,00 – 0,30 m, en donde se observó suelo franco arcillo arenoso color gris verdoso sin características organolépticas de hidrocarburo, en una zona de suelo saturado, con presencia de vegetación herbácea en el entorno.
---------------------	--

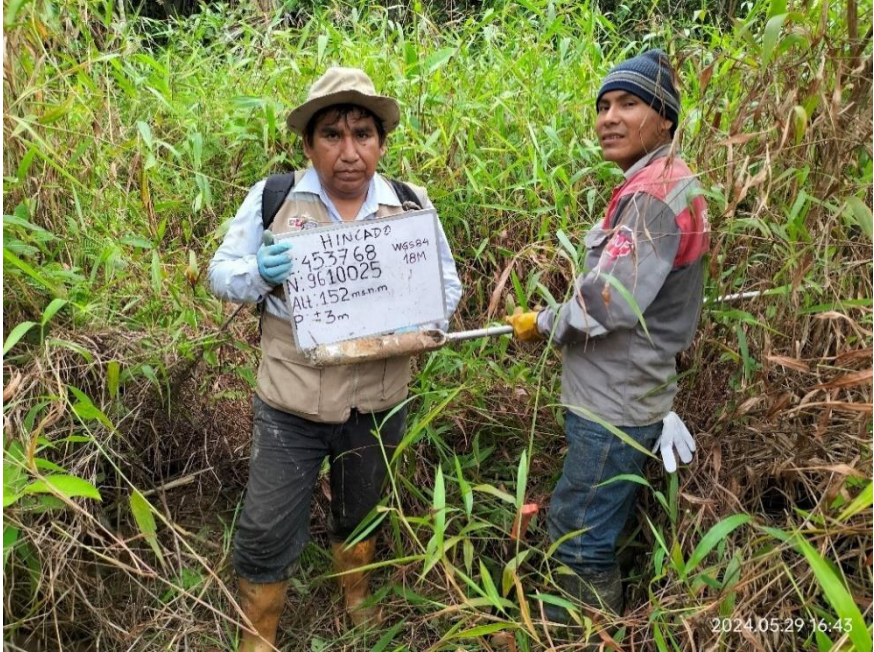
RECONOCIMIENTO DEL SITIO S0561-A					
EXPEDIENTE DE EVALUACIÓN: 0014-2024-DEAM-ISIM			CÓDIGO DE ACCIÓN: 0001-5-2024-415		
Distrito	Trompeteros	Provincia	Loreto	Departamento	Loreto
Fotografía 7 Hincado 7

Fecha: 29/05/2024					
Hora: 16:43 horas					
COORDENADAS UTM -WGS 84 – ZONA 18M					
Este (m): 453768					
Norte (m): 9610025					
Altitud (m s. n. m.): 152					
Precisión: ± 3					
DESCRIPCIÓN:		Vista del hincado 7, realizado a una profundidad entre 0,00 – 0,30 m, en donde se observó suelo franco arcillo arenoso color gris verdoso sin características organolépticas de hidrocarburo, en una zona de suelo saturado, con presencia de vegetación herbácea en el entorno.

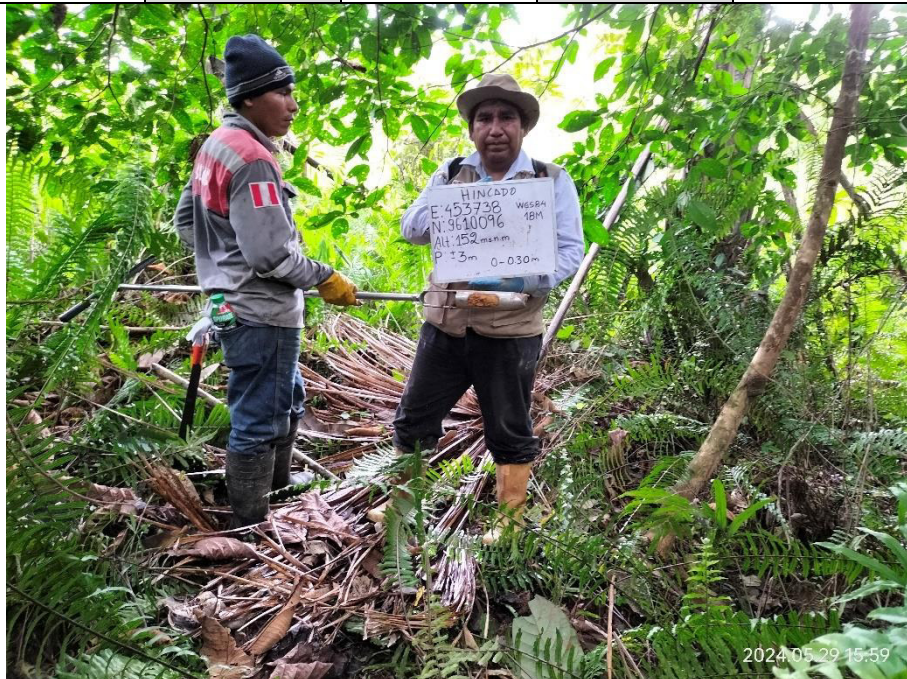
Fotografía 3 Hincado 3
Fecha: 29/05/2024
Hora: 15:59 horas
COORDENADAS UTM -WGS 84 – ZONA 18M
Este (m): 453738
Norte (m): 9610096
Altitud (m s. n. m.): 152
Precisión: ± 3

DESCRIPCIÓN: Vista del hincado 3, realizado entre 0,00 – 0,30 m de profundidad, en donde se observó suelo franco arcillo arenoso sin características organolépticas de hidrocarburos, en una zona con vegetación herbácea, arbustiva y algunos árboles en el entorno inmediato.

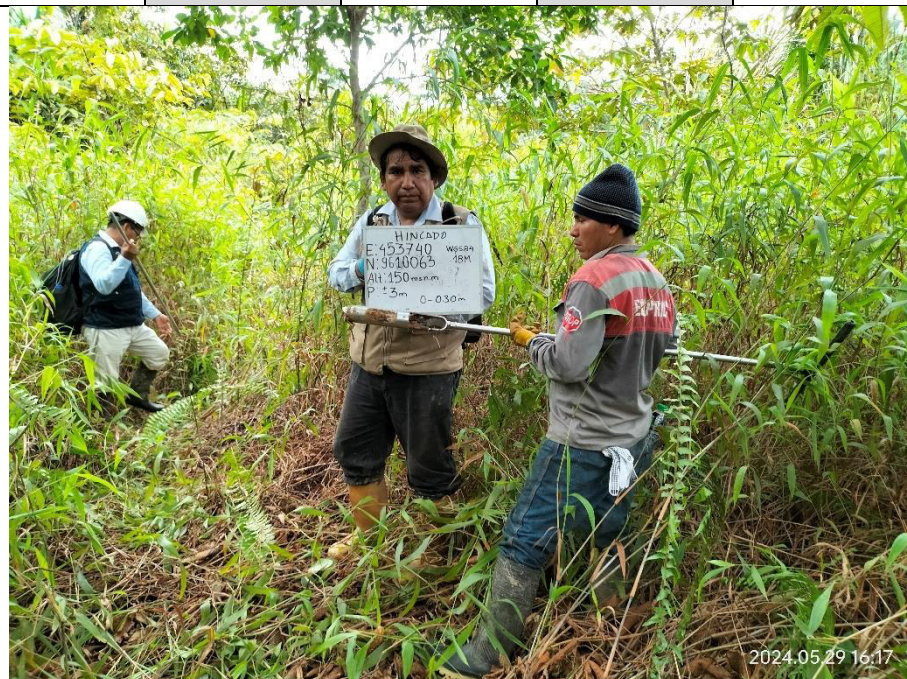
Fotografía 4 Hincado 4
Fecha: 29/05/2024
Hora: 16:17 horas
COORDENADAS UTM -WGS 84 – ZONA 18M
Este (m): 453740
Norte (m): 9610063
Altitud (m s. n. m.): 150
Precisión: ± 3

Vista del hincado 4, realizado a una profundidad entre 0,00 – 0,30 m, en donde se observó suelo franco arcillo arenoso color gris verdoso sin características organolépticas de hidrocarburos, en una zona con presencia de vegetación herbácea y arbustiva en el entorno.

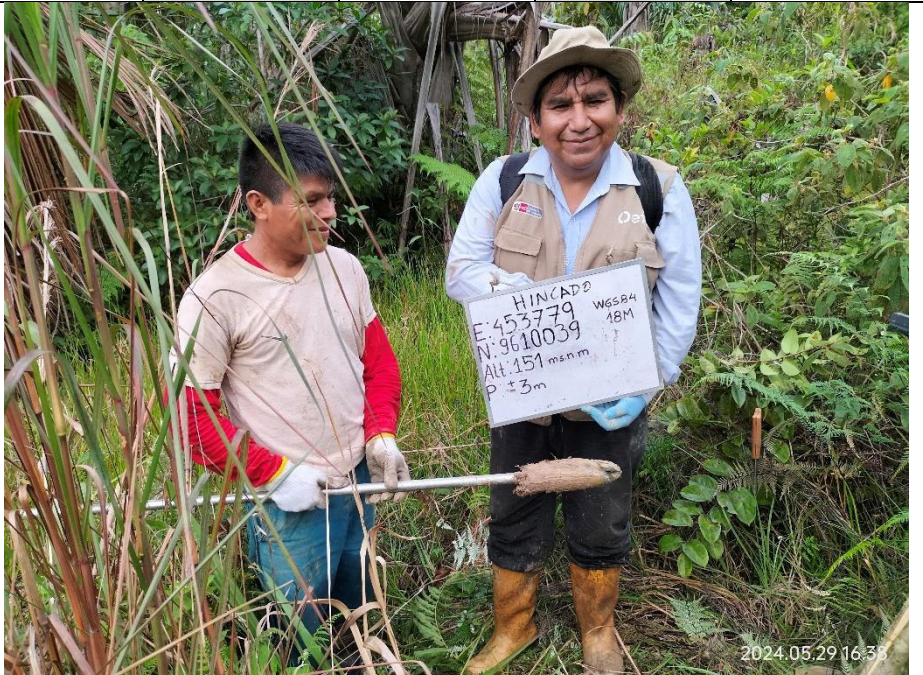
Distrito	Trompeteros	Provincia	Loreto	Departamento	Loreto
Fotografía 6 Hincado 6

DESCRIPCIÓN:	Vista del hincado 6, realizado a una profundidad entre 0,00 – 0,30 m, en donde se observó suelo franco arcillo arenoso color gris verdoso sin características organolépticas de hidrocarburo, en una zona de suelo saturado, con presencia de vegetación herbácea en el entorno.
---------------------	--

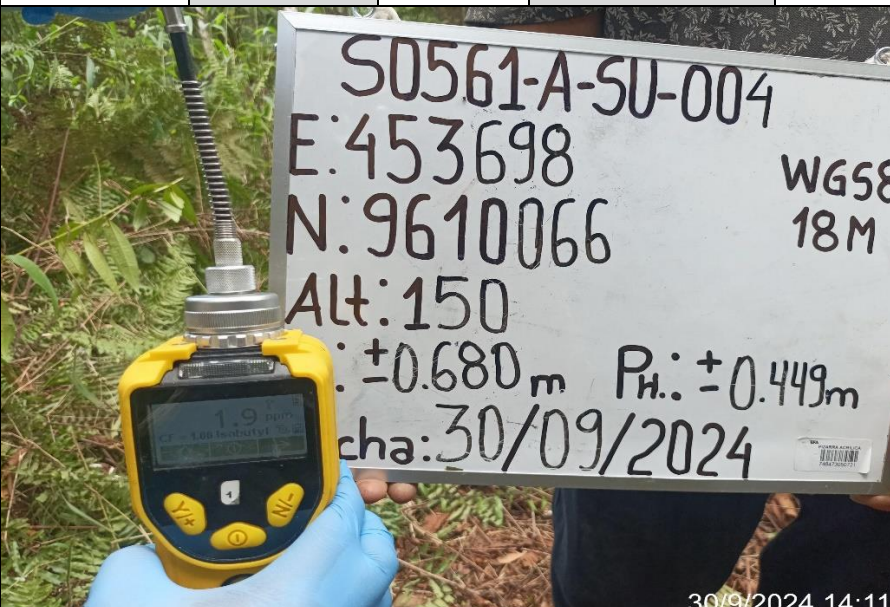
Distrito	Trompeteros	Provincia	Loreto	Departamento	Loreto
Fotografía 8 S0561-A-SU-004

Fecha: 30/09/2024					
Hora: 14:11					
Coordenadas UTM -WGS 84 – Zona 18M					
Este (m): 453698					
Norte (m): 9610066					
Altitud (m s. n. m.): 150					
Precisión vertical: ±0,680 m					
Precisión horizontal: ±0,449 m					
Descripción:	<p>Toma de medición de compuestos orgánicos volátiles (COV) en el punto de muestreo S0561-A-SU-004, reportándose una lectura de 1,9 ppm.</p>

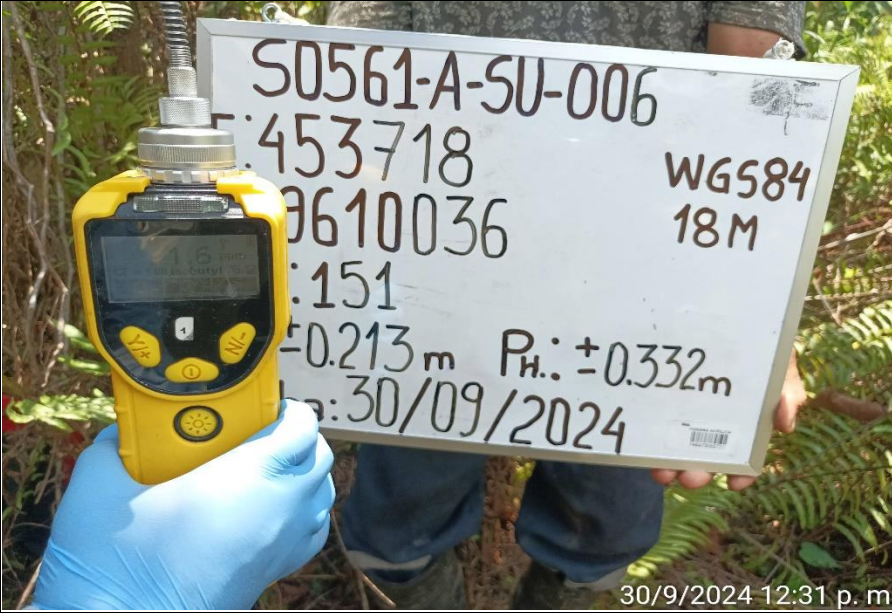
Distrito	Trompeteros	Provincia	Loreto	Departamento	Loreto
Fotografía 14 S0561-A-SU-006

Fecha: 30/09/2024					
Hora: 12:31					
Coordenadas UTM -WGS 84 – Zona 18M					
Este (m): 453718					
Norte (m): 9610036					
Altitud (m s. n. m.): 151					
Precisión vertical: ±0,213 m					
Precisión horizontal: ±0,332 m					
Descripción:	Toma de medición de compuestos orgánicos volátiles (COV) en el punto de muestreo S0561-A-SU-006, reportándose una lectura de 1,6 ppm.

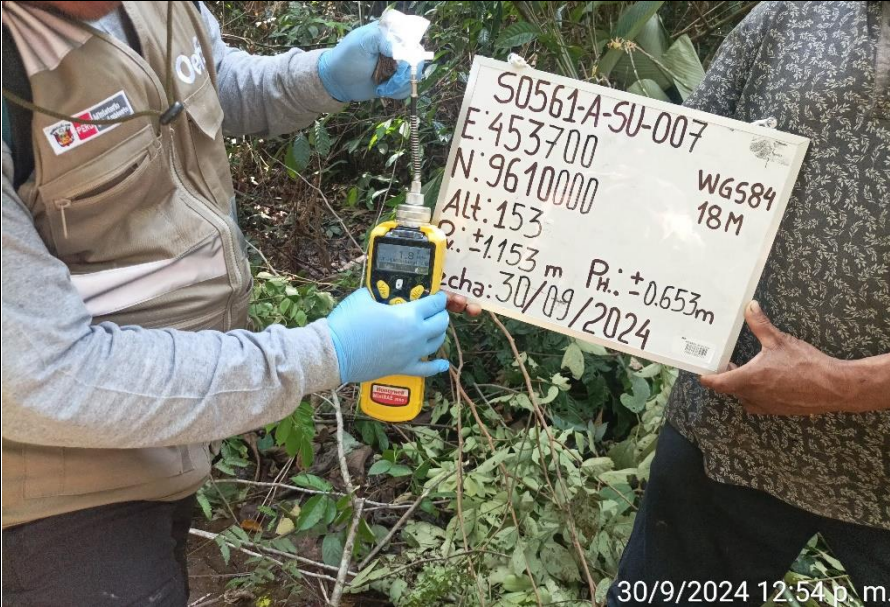
Distrito	Trompeteros	Provincia	Loreto	Departamento	Loreto
Fotografía 16 S0561-A-SU-007

Fecha: 30/09/2024					
Hora: 12:54					
Coordenadas UTM -WGS 84 – Zona 18M					
Este (m): 453700					
Norte (m): 9610000					
Altitud (m s. n. m.): 153					
Precisión vertical: ±1,153 m					
Precisión horizontal: ±0,653 m					
Descripción:	Toma de medición de compuestos orgánicos volátiles (COV) en el punto de muestreo S0561-A-SU-007, reportándose una lectura de 1,8 ppm.

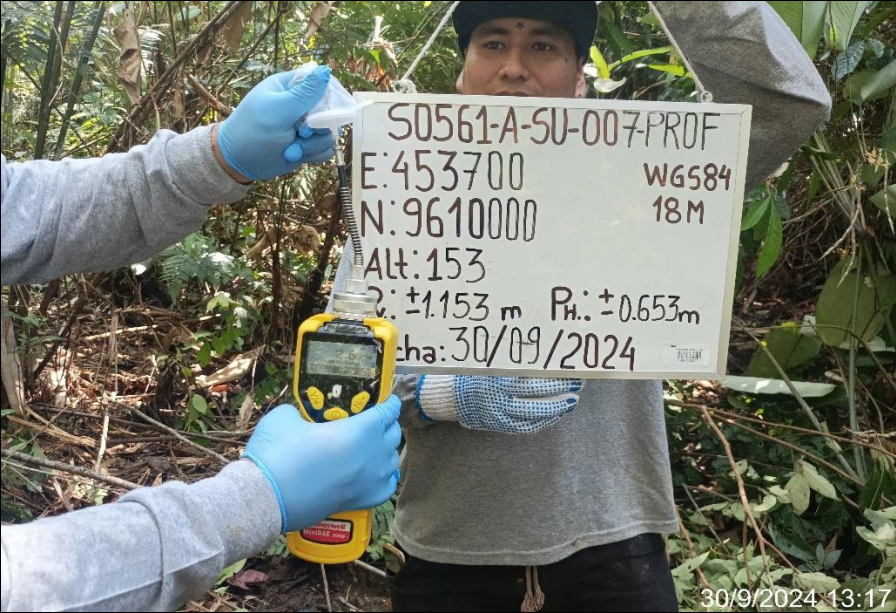
Distrito	Trompeteros	Provincia	Loreto	Departamento	Loreto
Fotografía 18 S0561-A-SU-007-PROF

Fecha: 30/09/2024					
Hora: 13:17					
Coordenadas UTM -WGS 84 – Zona 18M					
Este (m): 453700					
Norte (m): 9610000					
Altitud (m s. n.): 153					
Precisión vertical: ±1,153 m					
Precisión horizontal: ±0,653 m					
Descripción:	Toma de medición de compuestos orgánicos volátiles (COV) en el punto de muestreo S0561-A-SU-007-PROF, reportándose una lectura de 2,6 ppm.

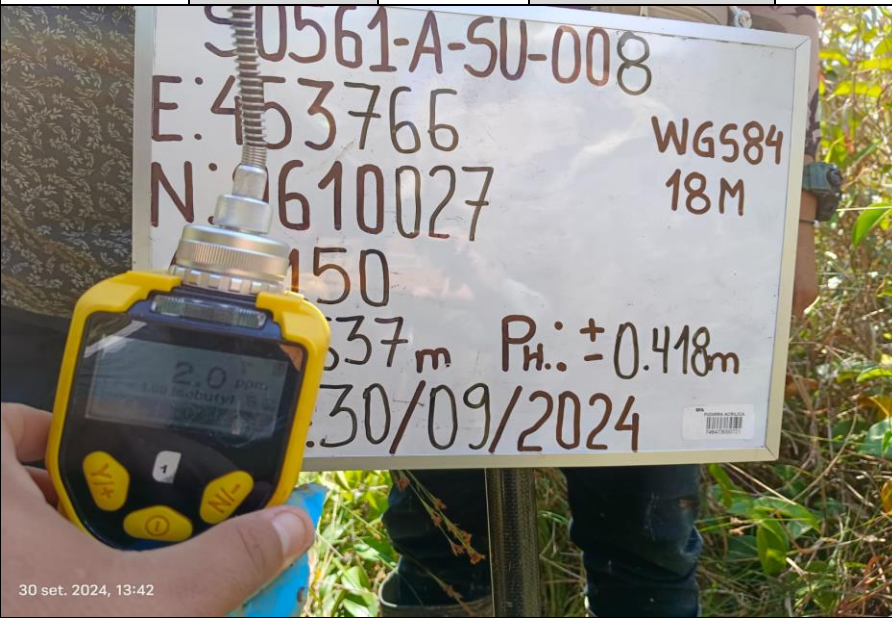
Distrito	Trompeteros	Provincia	Loreto	Departamento	Loreto
Fotografía 20 S0561-A-SU-008

Fecha: 30/09/2024					
Hora: 13:42					
Coordenadas UTM -WGS 84 – Zona 18M					
Este (m): 453766					
Norte (m): 9610027					
Altitud (m s. n. m.): 150					
Precisión vertical: ±0,637 m					
Precisión horizontal: ±0,418 m					
Descripción:	Toma de medición de compuestos orgánicos volátiles (COV) en el punto de muestreo S0561-A-SU-008, reportándose una lectura de 2,0 ppm.

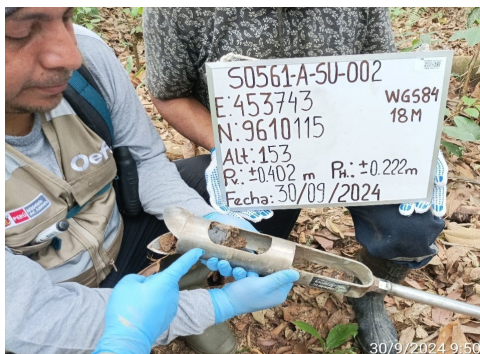
Vista de la toma de muestra de suelo con código S0561-A-SU-002. Se observó suelo seco de textura arcillosa y con indicios organolépticos de hidrocarburos

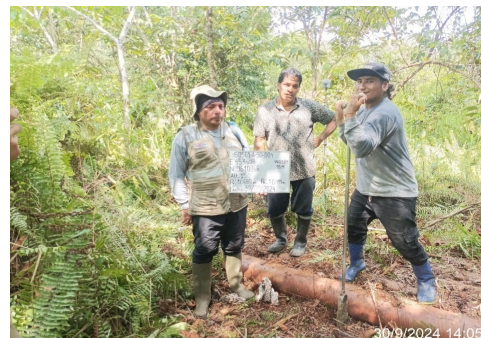
Vista de la toma de muestra de suelo con código S0561-A-SU-004, se observó suelo de textura franco arcilloso de consistencia firme, presencia de residuos sólidos con disposición final inadecuada (retazos de tubos de

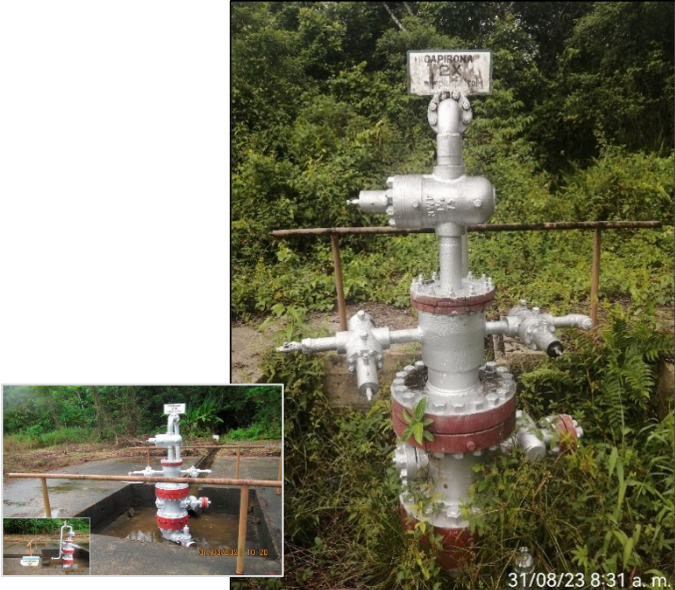
Distrito	Trompeteros	Provincia	Loreto	Departamento	Loreto
FOTOGRAFÍA N.º 3 Pozo CAPI-02X

Fecha: 31/08/2023					
Hora: 08:31					
COORDENADAS UTM -WGS 84 – ZONA 18M					
Este (m): 453614					
Norte (m): 9610530					
Altitud (m s.n.m.): 160					
Precisión: ± 3					
DESCRIPCIÓN:		<p>Vista del pozo CAPI-02X de la Plataforma 02X, ubicado a aproximadamente a 440 m en dirección noroeste del sitio. Se observa que se encuentra dentro de una estructura de concreto, alimentada por canaletas pluviales alrededor de la plataforma Y con presencia de vegetación herbácea.</p> <p>Nota: Fotografía tomada durante las actividades de muestreo en la comisión de servicios con código de acción 0001-8-2023-415.</p>
