# **ANEXOS**

Mapa de ubicación del sitio S0269

INFORME N.º 311 -2018 -OEFA/DEAM-SSIM

ASUNTO : Informe de visita de reconocimiento al posible sitio impactado, identificado con código S0269, ubicado en el ámbito de la cuenca del río Corrientes, distrito de Trompeteros, provincia de Loreto y departamento de Loreto.

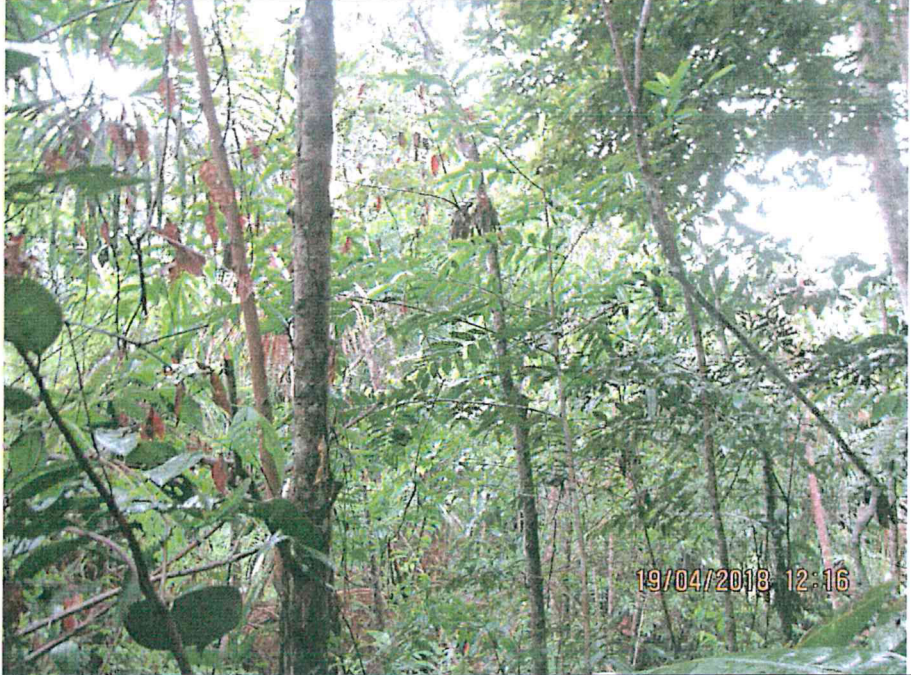
Distrito	Trompeteros	Provincia	Loreto	Departamento	Loreto
<b>FOTOGRAFÍA N.º 5 R001889</b>

Fecha: 19/04/2018					
Hora: 12:16 horas					
<b>COORDENADAS UTM -WGS 84 – ZONA 18M</b>					
Este (m): 0365278					
Norte (m): 9696697					
Altitud (m.s.n.m): 245					
Precisión: ± 3		DESCRIPCIÓN: Vegetación del sitio S0269.

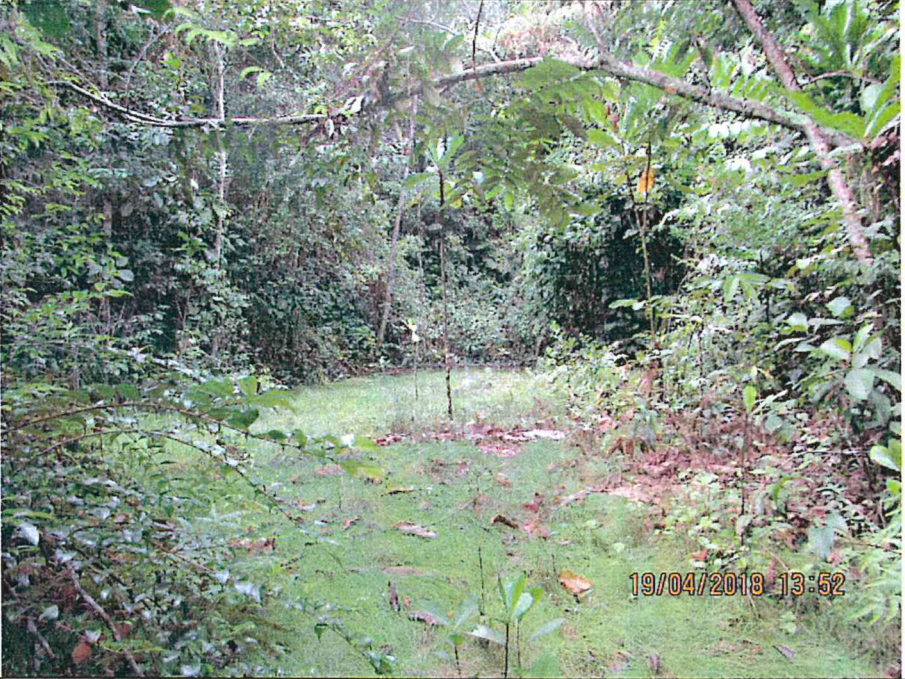
Distrito	Trompeteros	Provincia	Loreto	Departamento	Loreto
<b>FOTOGRAFÍA N.º 7 R003500</b>

Fecha: 19/04/2018					
Hora: 13:52 horas					
<b>COORDENADAS UTM -WGS 84 – ZONA 18M</b>					
Este (m): 0365308					
Norte (m): 9696715					
Altitud (m.s.n.m): 247					
Precisión: ± 3					
<b>DESCRIPCIÓN:</b>		Vista panorámica del sitio S0269.

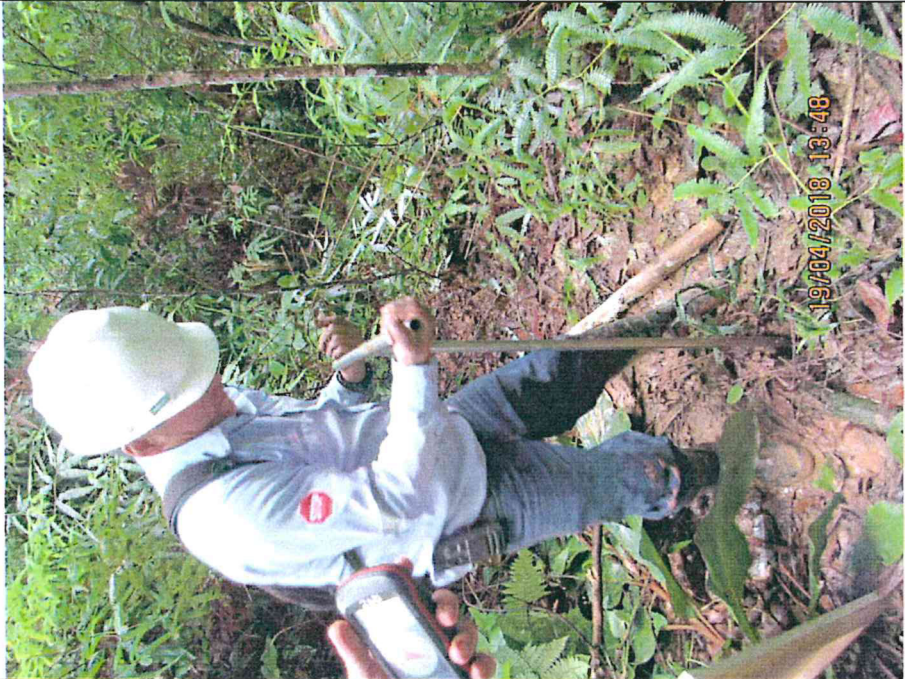
Distrito	Trompeteros	Provincia	Loreto	Departamento	Loreto
<b>FOTOGRAFÍA N.º 8 R003500</b>

Fecha: 19/04/2018					
Hora: 13:48 horas					
<b>COORDENADAS UTM -WGS 84 – ZONA 18M</b>					
Este (m): 0365308					
Norte (m): 9696715					
Altitud (m.s.n.m): 247					
Precisión: ± 3					
<b>DESCRIPCIÓN:</b>		Evaluación del suelo del sitio S0269, en las coordenadas de la referencia R003500.

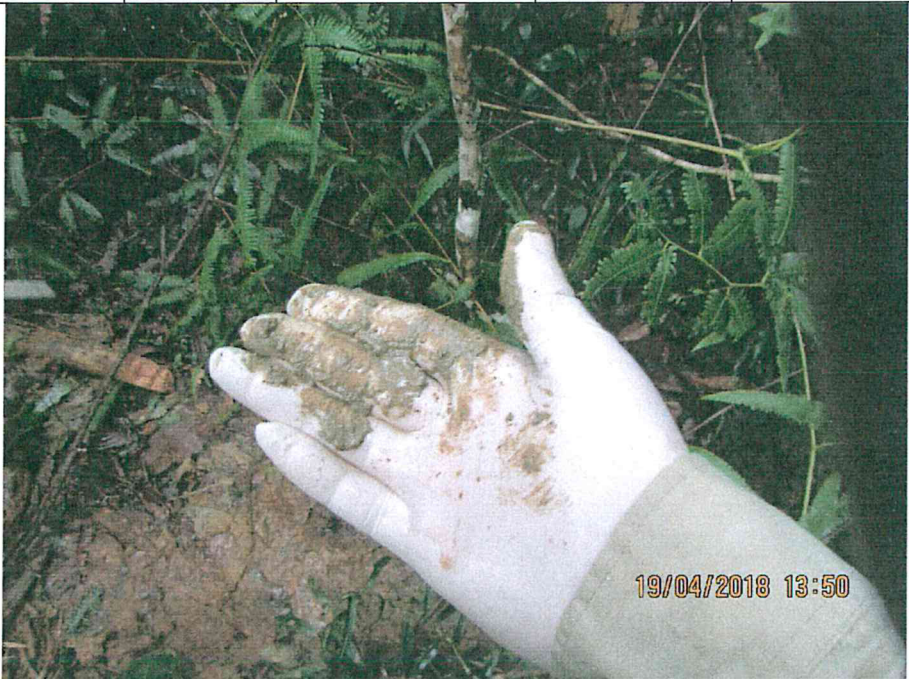
VISITA DE RECONOCIMIENTO DE POSIBLE SITIO IMPACTADO S0269					
CUE: 2018-05-0130			CUC: 02-04-2018-402		
Distrito	Trompeteros	Provincia	Loreto	Departamento	Loreto
<b>FOTOGRAFÍA N.º 9 R003500</b>

Fecha: 19/04/2018					
Hora: 13:50 horas					
<b>COORDENADAS UTM -WGS 84 – ZONA 18M</b>					
Este (m): 0365308					
Norte (m): 9696715					
Altitud (m.s.n.m): 247					
Precisión: ± 3					
<b>DESCRIPCIÓN:</b>		Evaluación del suelo del sitio S0269, en las coordenadas de la referencia R003500.

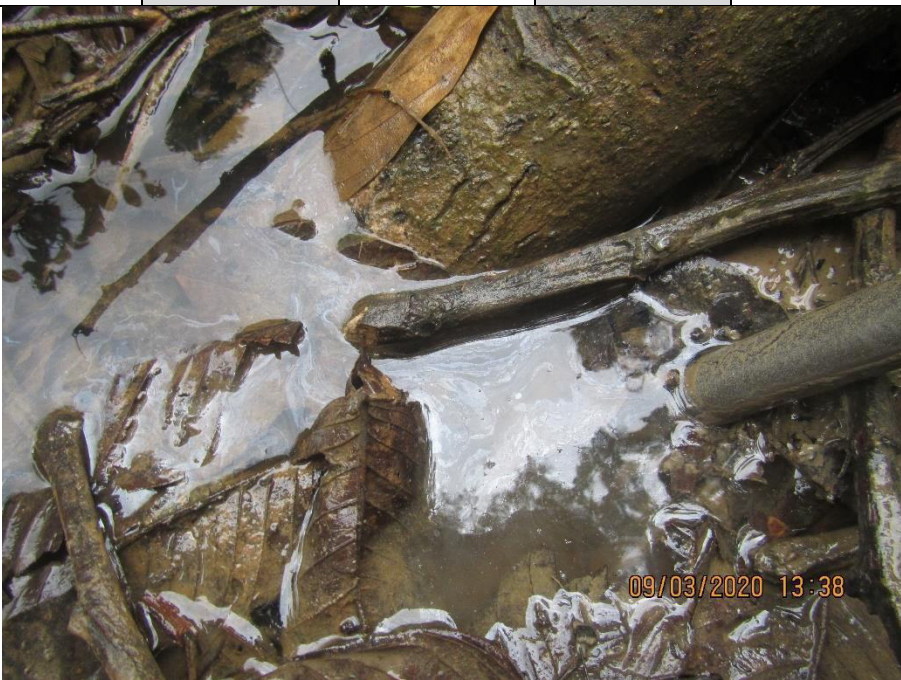
<b>FOTOGRAFÍA N.º 7</b> <b>Hincado 4</b>

<b>DESCRIPCIÓN:</b>	Hincado 4. Se observó afectación organoléptica por hidrocarburos en agua superficial (iridiscencia) y sedimentos (olor e iridiscencia). Hincado a 0,60 m.
---------------------	---

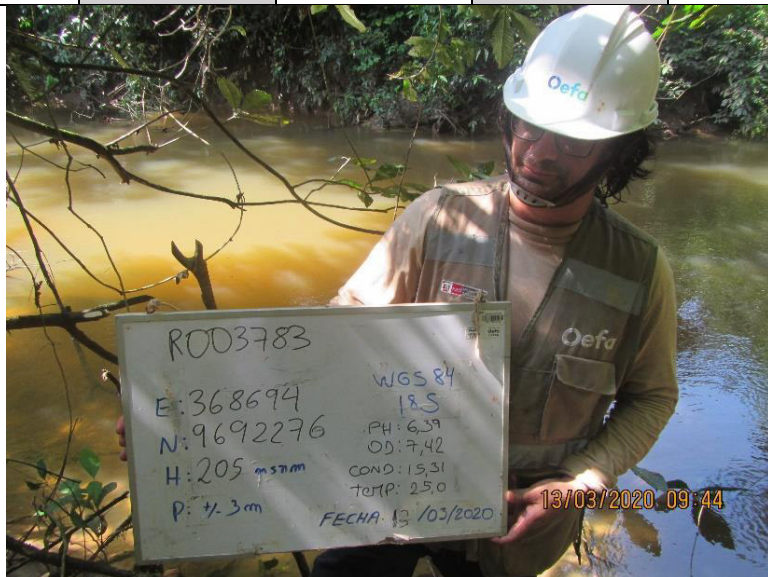
Fecha: 13/03/2020					
Hora: 09:44 horas					
<b>COORDENADAS</b> UTM -WGS84 – ZONA 18M					
Este (m): 0368694					
Norte (m): 9692276					
Altitud (m.s.n.m): 205					
Precisión: ± 3					
<b>DESCRIPCIÓN:</b>		Ubicación de la referencia R003783, en la «Quebrada Pucacuro», a 100 m aguas arriba de la desembocadura de la «Quebrada Choroyacu». Se observa los resultados de los parámetros fisicoquímicos: pH: 6,39, oxígeno disuelto: 7,42 mg/l, conductividad eléctrica: 15,31 µ/cm y temperatura: 25,0 °C.			
TRABAJO DE RECONOCIMIENTO DE POSIBLE SITIO IMPACTADO S0405					
CUE: 2020-05-084			CÓDIGO DE ACCIÓN: 0002-02-2020-415		
Distrito	Trompeteros	Provincia	Loreto	Departamento	Loreto
<b>FOTOGRAFÍA N.º 2</b> R003783

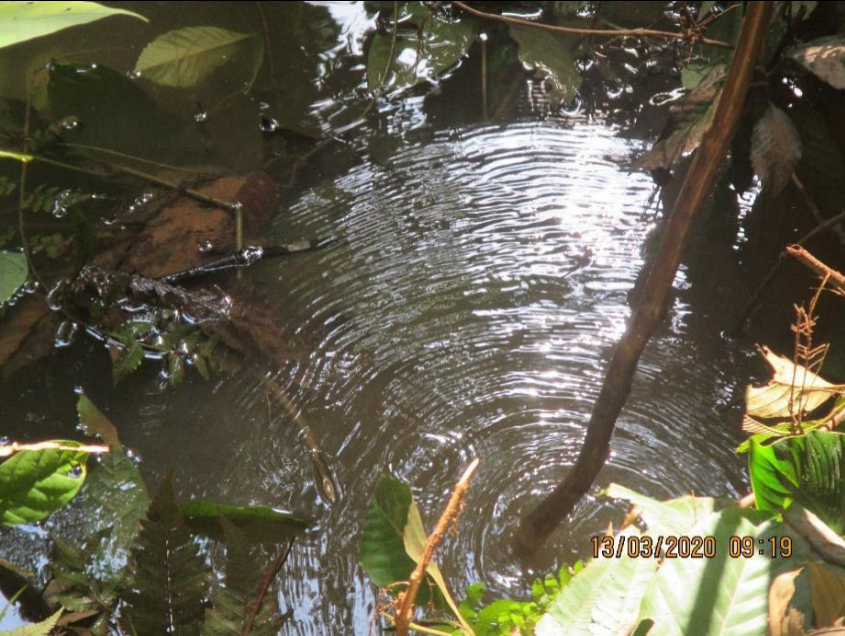
Precisión: ± 3					
<b>DESCRIPCIÓN:</b>		Iridiscencia y películas oleosas en el agua superficial al hacer el hincado en el componente ambiental sedimento de la «Quebrada Pucacuro», en la referencia R003783.

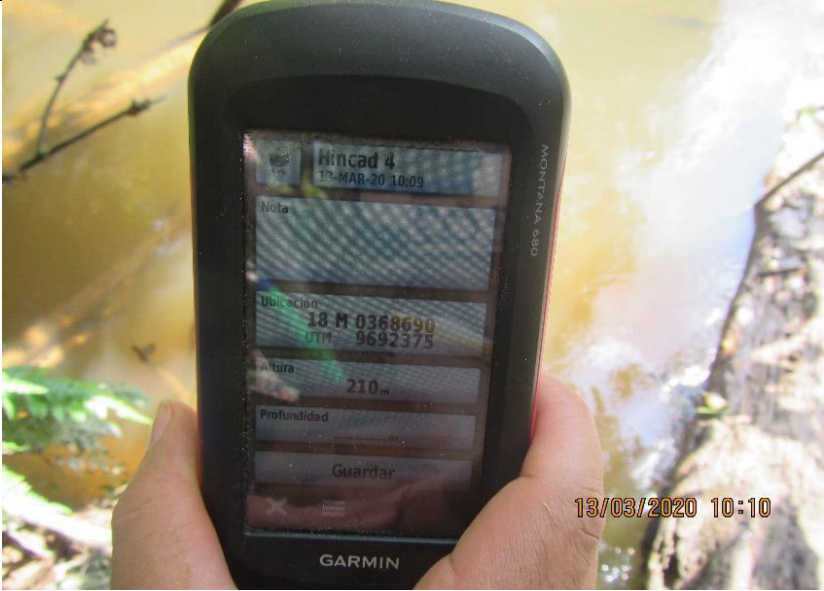
TRABAJO DE RECONOCIMIENTO DE POSIBLE SITIO IMPACTADO S0405					
CUE: 2020-05-084			CÓDIGO DE ACCIÓN: 0002-02-2020-415		
Distrito	Trompeteros	Provincia	Loreto	Departamento	Loreto
<b>FOTOGRAFÍA N.º 5</b>

Fecha: 13/03/2020					
Hora: 10:10 horas					
<b>COORDENADAS UTM -WGS 84 – ZONA 18M</b>					
Este (m): 0368690					
Norte (m): 9692375					
Altitud (m.s.n.m): 210					
Precisión: ± 3					
<b>DESCRIPCIÓN:</b>		Ubicación del hincado 1 del sitio S0405 donde se percibió afectación organoléptica (iridiscencia y películas oleosas) por hidrocarburos en el agua y olor al remover el sedimento en la «Quebrada Pucacuro».

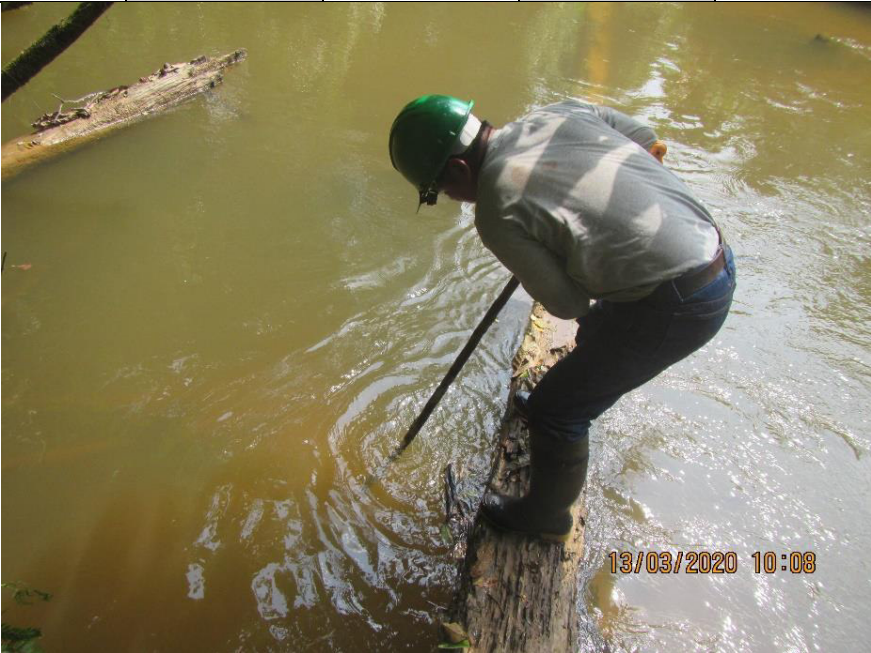
TRABAJO DE RECONOCIMIENTO DE POSIBLE SITIO IMPACTADO S0405					
CUE: 2020-05-084			CÓDIGO DE ACCIÓN: 0002-02-2020-415		
Distrito	Trompeteros	Provincia	Loreto	Departamento	Loreto
<b>FOTOGRAFÍA N.º 6</b>

Fecha: 13/03/2020					
Hora: 10:08 horas					
<b>COORDENADAS UTM -WGS 84 – ZONA 18M</b>					
Este (m): 0368690					
Norte (m): 9692375					
Altitud (m.s.n.m): 210					
Precisión: ± 3					
<b>DESCRIPCIÓN:</b>		En el hincado 1 del sitio S0405 se percibió afectación organoléptica (iridiscencia y películas oleosas) por hidrocarburos en el agua y olor al remover el sedimento, en la «Quebrada Pucacuro»..

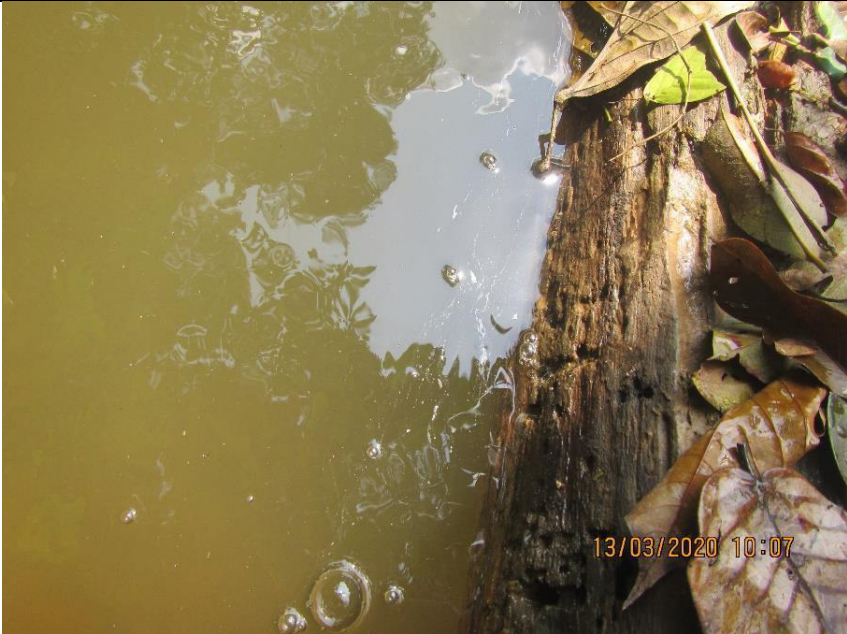
Fecha: 13/03/2020					
Hora: 10:07 horas					
<b>COORDENADAS UTM -WGS 84 – ZONA 18M</b>					
Este (m): 0368690					
Norte (m): 9692375					
Altitud (m.s.n.m): 210					
Precisión: ± 3		13/03/2020 10:07			
<b>DESCRIPCIÓN:</b>		Iridiscencia y películas oleosas al hacer el hincado 1 en el componente ambiental sedimento del sitio S0405, en la «Quebrada Pucacuro».			
TRABAJO DE RECONOCIMIENTO DE POSIBLE SITIO IMPACTADO S0405					
CUE: 2020-05-084			CÓDIGO DE ACCIÓN: 0002-02-2020-415		
Distrito	Trompeteros	Provincia	Loreto	Departamento	Loreto
<b>FOTOGRAFÍA N.º 8</b>

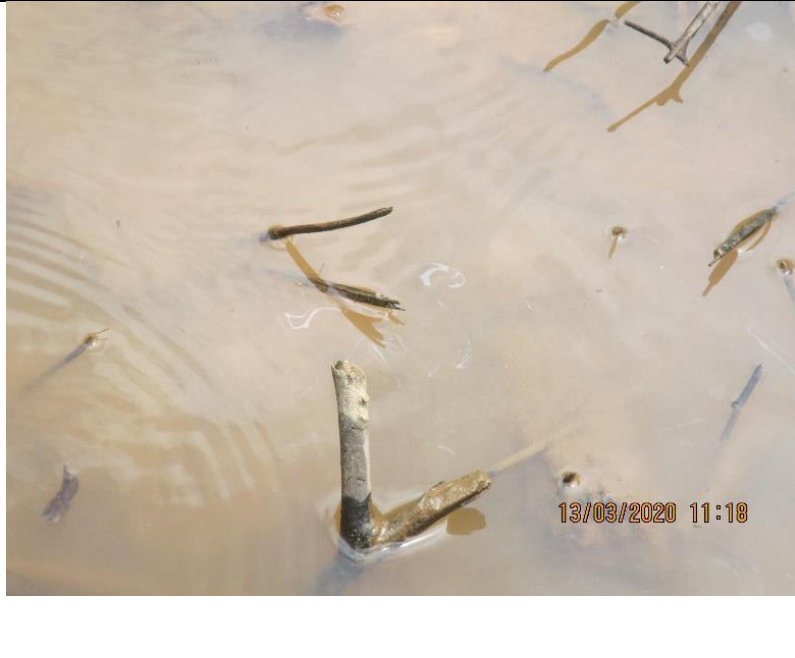
<b>FOTOGRAFÍA N.º 12</b>

**DESCRIPCIÓN:** Iridiscencia y películas oleosas al hacer el hincado 3 en el componente ambiental sedimento del sitio S0405, en la «Quebrada Pucacuro». Asimismo, se observan palizadas en el lecho de la quebrada.

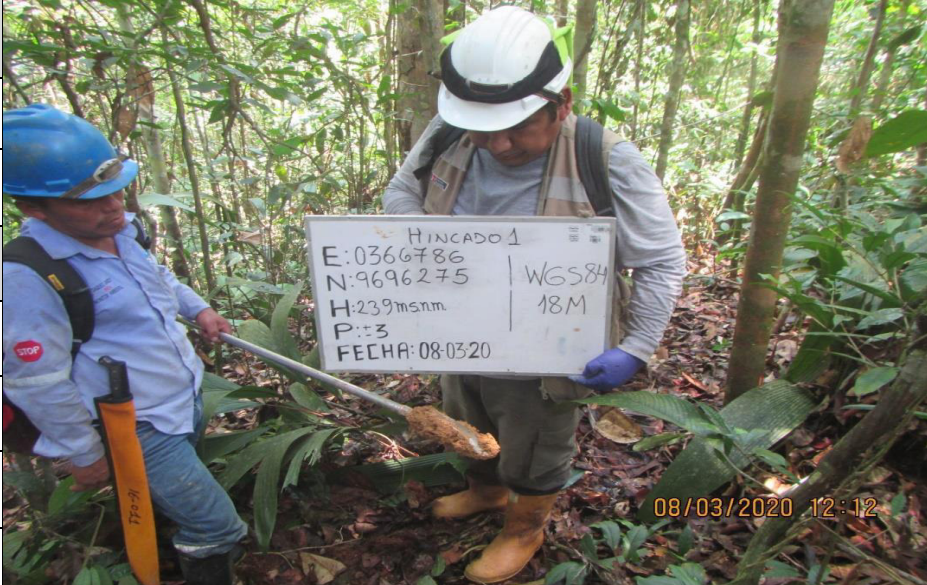
Fecha: 08/03/2020					
Hora: 12:12 horas					
<b>COORDENADAS</b> UTM -WGS84 – ZONA 18M					
Este (m): 0366786					
Norte (m): 9696275					
Altitud (m s.n.m.): 239					
Precisión: ± 3					
<b>DESCRIPCIÓN:</b>		Ubicación del hincado 1 donde no se evidenció afectación organoléptica por hidrocarburos en el suelo arcilloso de color marrón; asimismo, se observa materia orgánica (hojarasca) sobre la superficie del suelo, así como vegetación arbórea y arbustiva circundante.			
TRABAJO DE RECONOCIMIENTO DE POSIBLE SITIO IMPACTADO S0417					
CUE: 2020-05-096			CÓDIGO DE ACCIÓN: 0002-02-2020-415		
Distrito	Trompeteros	Provincia	Loreto	Departamento	Loreto
<b>FOTOGRAFÍA N.º 2</b> Hincado 2

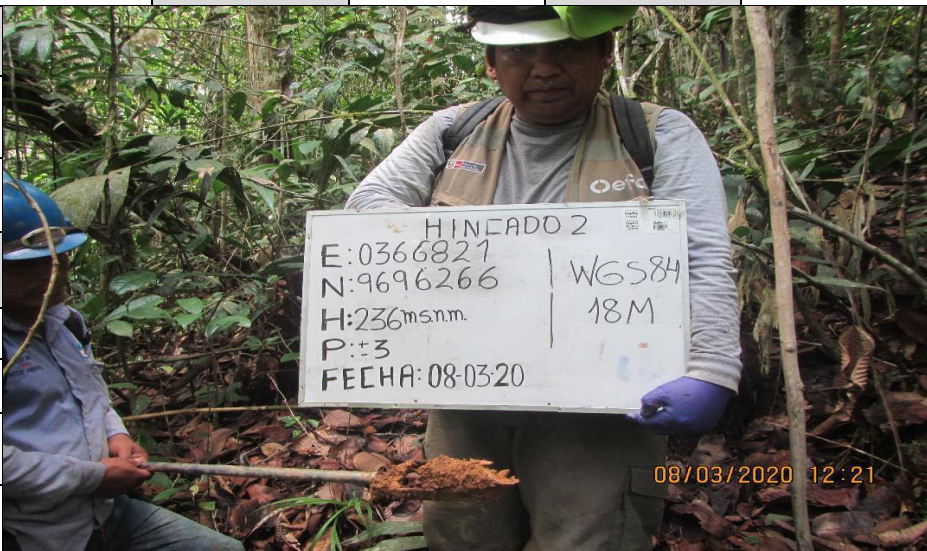
Fecha: 08/03/2020					
Hora: 12:21 horas					
<b>COORDENADAS</b> UTM -WGS84 – ZONA 18M					
Este (m): 0366821					
Norte (m): 9696266					
Altitud (m s.n.m.): 236					
Precisión: ± 3					
<b>DESCRIPCIÓN:</b>		Ubicación del hincado 2 donde no se evidenció afectación organoléptica por hidrocarburos en el suelo arcilloso de color marrón, se observa materia orgánica (hojarasca) sobre la superficie del suelo, así como vegetación arbórea y arbustiva circundante.

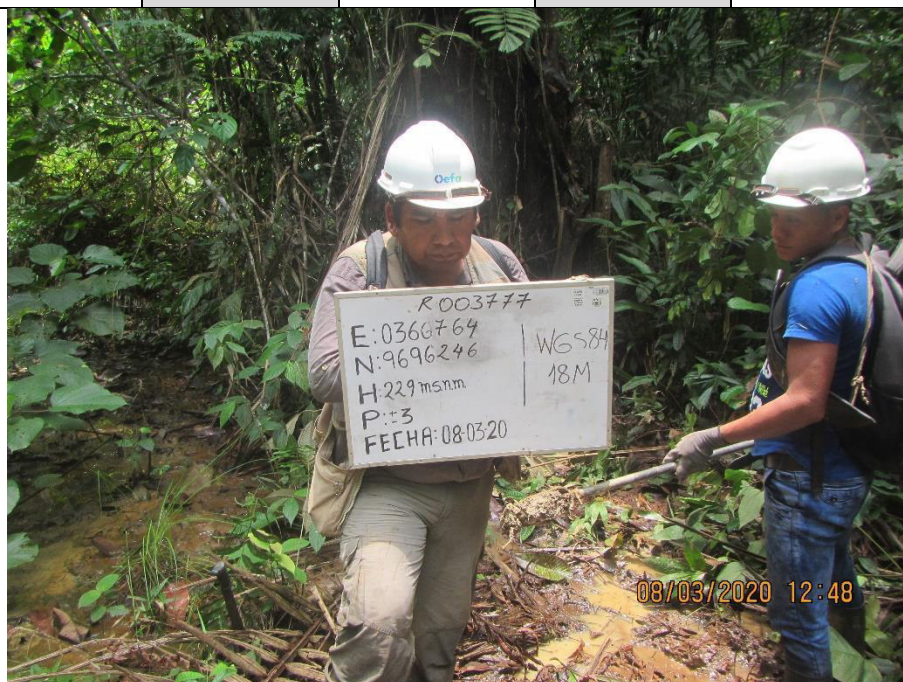
**DESCRIPCIÓN:** Ubicación del hincado 5 realizado en la referencia R003777 donde se observa vegetación arbustiva y arbórea en el entorno, así como materia orgánica (hojarasca) sobre la superficie del suelo.

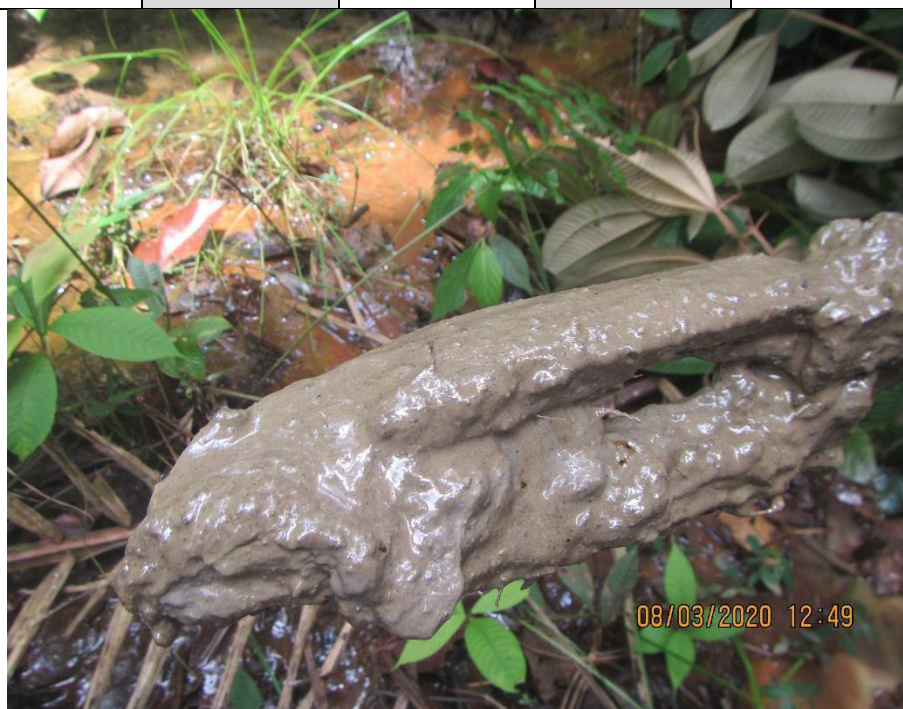
**DESCRIPCIÓN:** En el hincado 5 (R003777) se evidenció afectación organoléptica por hidrocarburos (olor, color, fase libre e iridiscencia) en suelo saturado arcilloso de color gris.

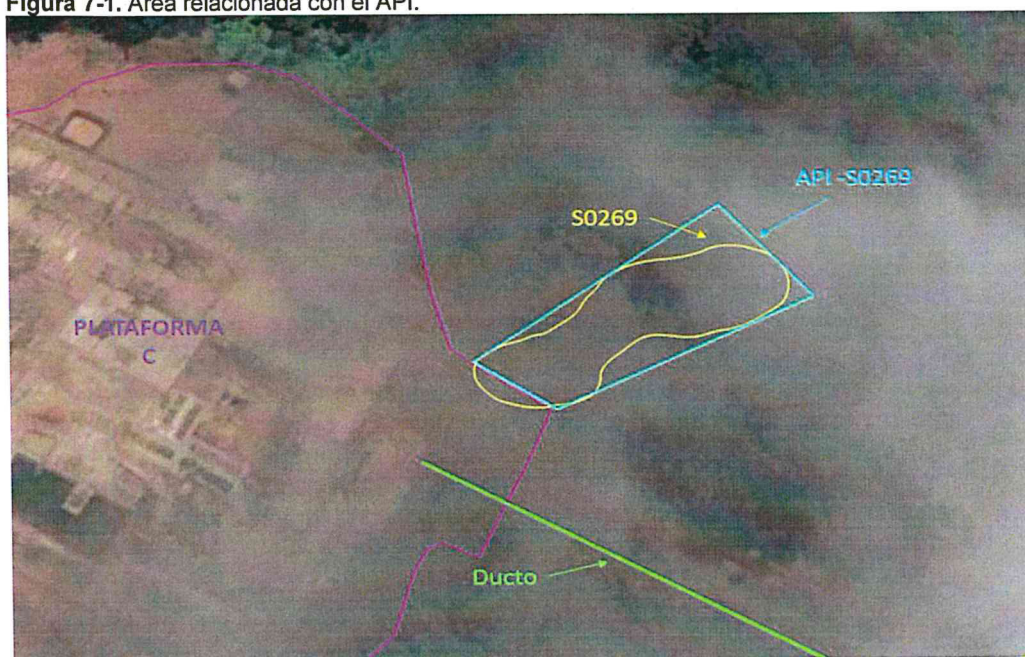
Figura 7-1. Área relacionada con el API.

34. Para la evaluación ambiental del componente suelo se consideró la información obtenida del Informe N.º 0311-2018-OEFA/DEAM-SSIM, que determinó para el sitio S0269 un área evaluada en la visita de reconocimiento de 1175 m<sup>2</sup> (Figura 7-1).
35. Del análisis del área indicada en el párrafo precedente, para el PEA del sitio S0269 se ha considerado un Área de Potencial Interés (en adelante, API) de 1528m<sup>2</sup> excluyendo parte del área de la Plataforma C que contiene al pozo inactivo DORISSA 10 y al pozo productor petrolero DORISSA 11

36. El API determinado para el presente PEA tendrá como objetivo generar información analítica del sitio y confirmar la presencia de sustancia contaminantes asociadas con la actividad de hidrocarburos que fue evidenciado a nivel organoléptico en el sitio, conforme consta en el Informe N.º 0311-2018-OEFA/DEAM-SIM

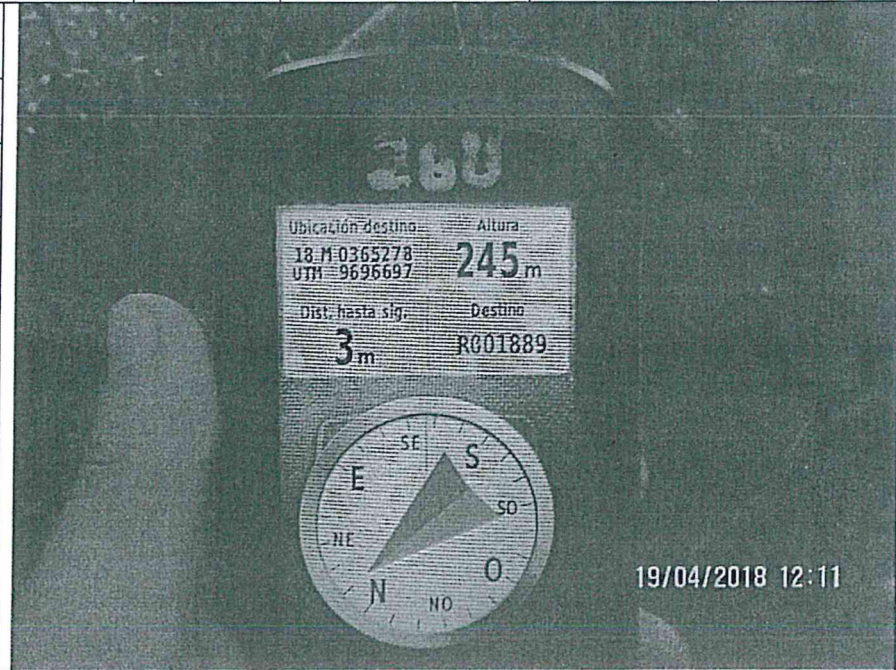
Ubicación del sitio S0269 de acuerdo a las coordenadas de la referencia R001889.

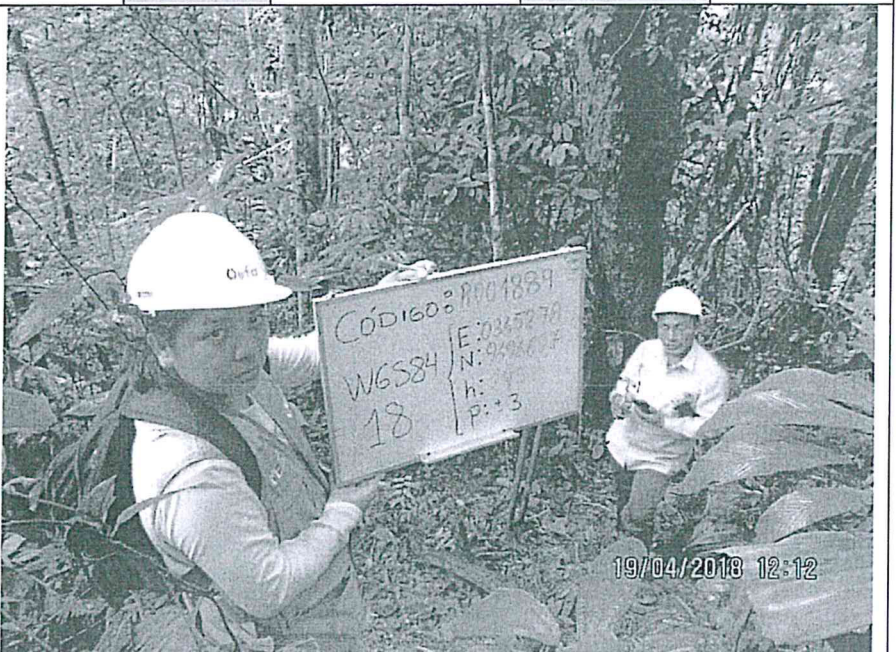
Vista del sitio S0269, se observa una pendiente moderada hacia la referencia R001889.

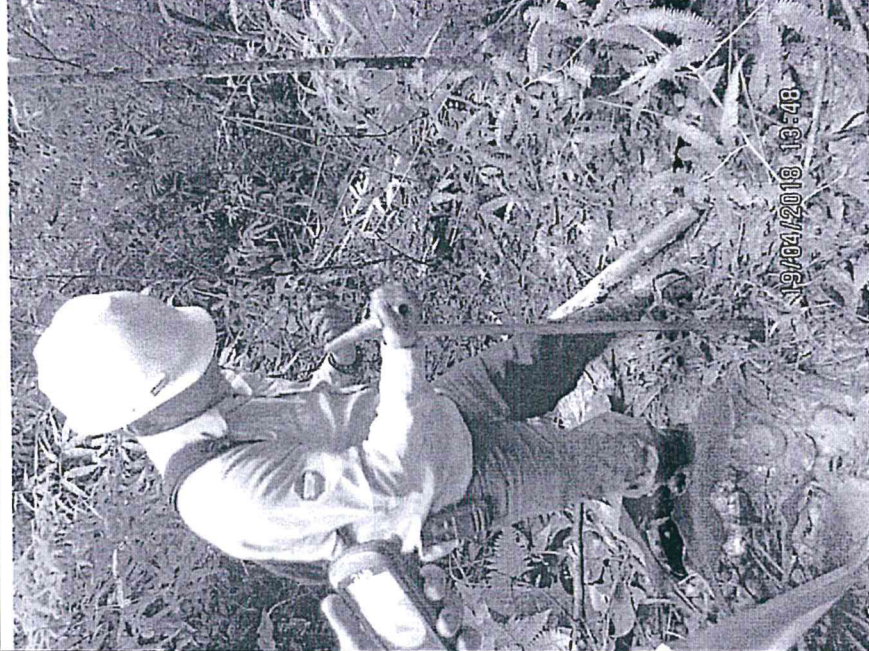
<b>FOTOGRAFÍA N.º 8</b> <b>R003500</b>

**DESCRIPCIÓN:** Evaluación del suelo del sitio S0269, en las coordenadas de la referencia R003500.

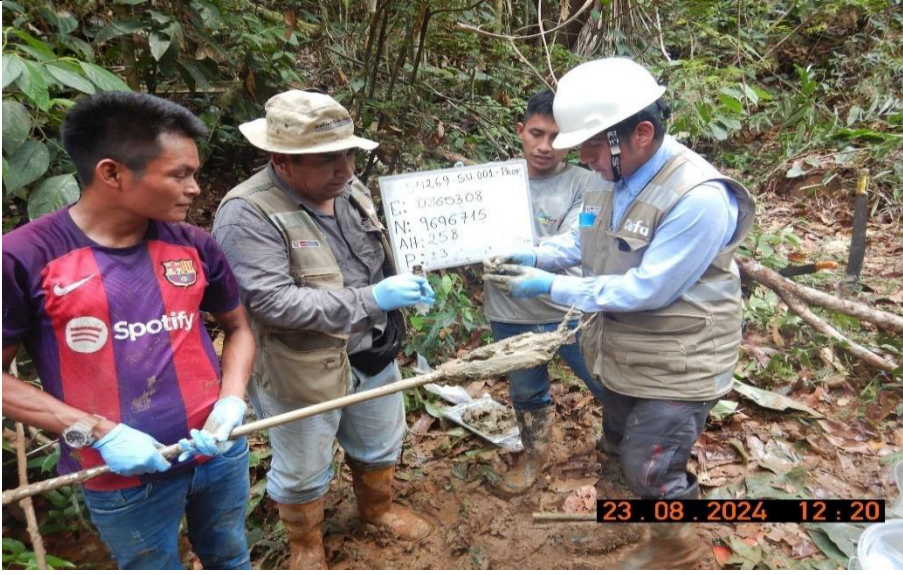
Distrito	Trompeteros	Provincia	Loreto	Departamento	Loreto
<b>Fotografía 3 S0269-SU-001-PROF</b>

Fecha: 23/08/2024					
Hora: 12:20					
<b>Coordenadas UTM -WGS 84 – Zona 18M</b>					
Este (m): 365308					
Norte (m): 9696715					
Altitud (m s. n. m.): 258					
Precisión: ± 3 m					
<b>Descripción:</b>	<p>Vista del muestreo de suelo a un segundo nivel de profundidad en el punto S0269-SU-001. La muestra fue tomada con código S0269-SU-001-PROF a una profundidad de 1,50 – 1,80 m, en donde se observó suelo de textura limo arenosa, color marrón grisáceo y con indicio organoléptico de presencia de hidrocarburo (olor). Nota: La altitud corresponde a un valor entero obtenido del redondeo del dato registrado mediante el equipo GPS diferencial usado en campo (marca Trimble modelo R10 serie 6011F01144).</p>				
Distrito	Trompeteros	Provincia	Loreto	Departamento	Loreto
<b>Fotografía 4 S0269-SU-001- PROF-DUP</b>

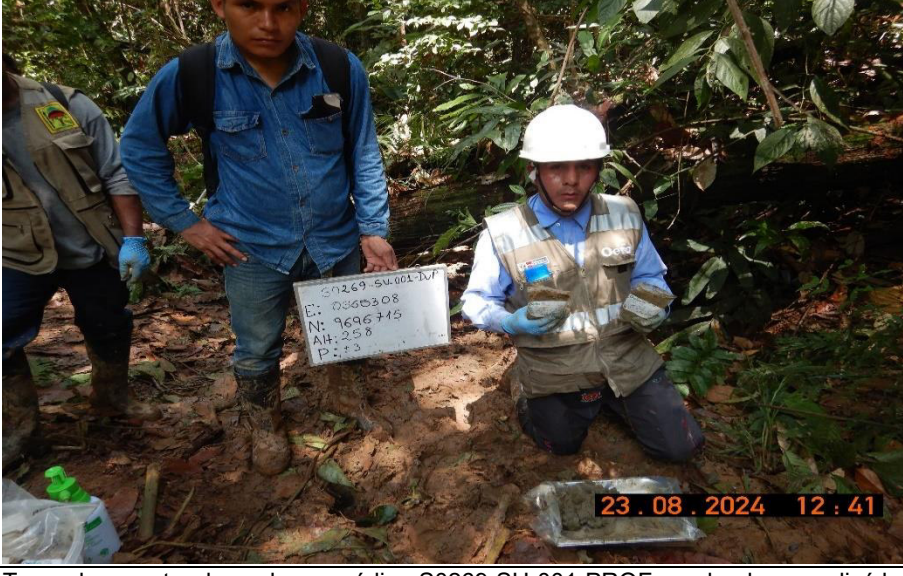
Fecha: 26/08/2024					
Hora: 12:41					
<b>Coordenadas UTM -WGS 84 – Zona 18M</b>					
Este (m): 365308					
Norte (m): 9696715					
Altitud (m s. n. m.): 258					
Precisión: ± 3 m					
<b>Descripción:</b>	<p>Toma de muestra de suelo con código S0269-SU-001-PROF, en donde se realizó la toma de muestra duplicado con código S0269-SU-001-PROF-DUP. Nota: Por error se consignó en la pizarra el código S0269-SU-001-DUP, siendo lo correcto S0269-SU-001-PROF-DUP. Por otro lado, la altitud corresponde a un valor entero obtenido del redondeo del dato registrado mediante el equipo GPS diferencial usado en campo (marca Trimble modelo R10 serie 6011F01144).</p>

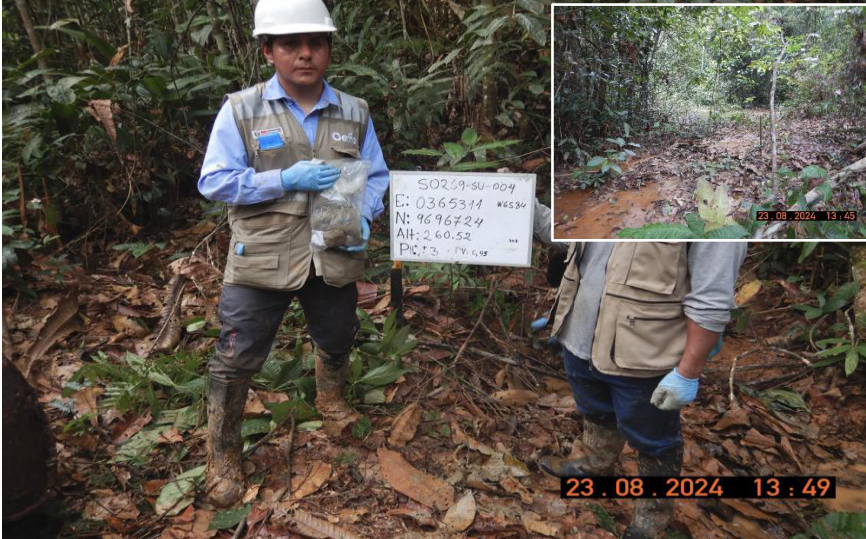
Distrito	Trompeteros	Provincia	Loreto	Departamento	Loreto
<b>Fotografía 9 S0269-SU-004</b>

Fecha: 23/08/2024					
Hora: 13:49					
<b>Coordenadas UTM -WGS 84 – Zona 18M</b>					
Este (m): 365311					
Norte (m): 9696724					
Altitud (m s. n. m.): 261					
Precisión: ± 3 m					
<b>Descripción:</b>	<p>Vista de la ubicación del punto de muestreo de suelo S0269-SU-004, aproximadamente a 100 m al noreste de los pozos DORI-10 y DORI-11D de la Plataforma C. Se observa vegetación de bosque secundario en el entorno.            Nota: La altitud considerada corresponde a un valor entero obtenido del redondeo del dato que se indica en la pizarra y que fue registrado mediante el equipo GPS diferencial usado en campo (marca Trimble modelo R10 serie 6011F01144).</p>				
Distrito	Trompeteros	Provincia	Loreto	Departamento	Loreto
<b>Fotografía 10 S0269-SU-004</b>

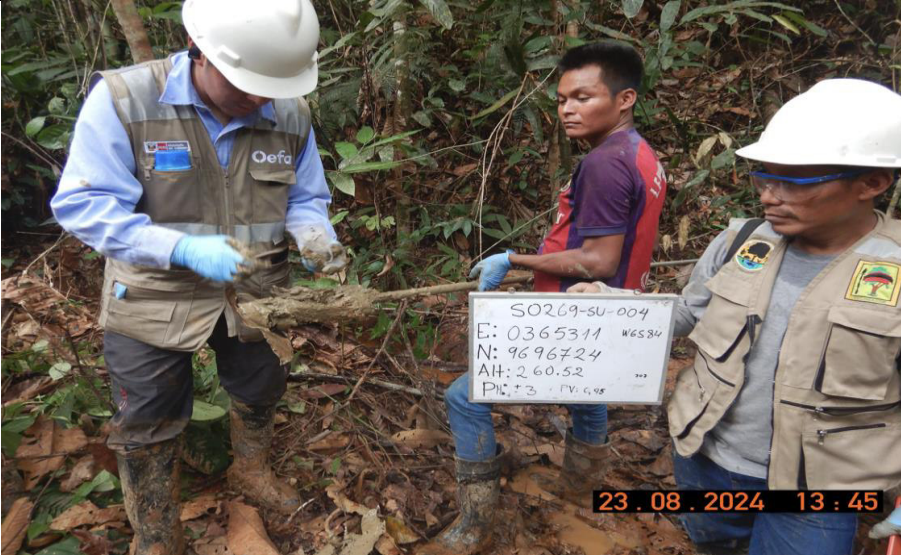
<b>Coordenadas UTM -WGS 84 – Zona 18M</b>					
Este (m): 365311					
Norte (m): 9696724					
Altitud (m s. n. m.): 261					
Precisión: ± 3 m					
<b>Descripción:</b>	<p>Toma de muestra de suelo en el punto S0269-SU-004 a una profundidad de 1,00 – 1,20 m, en donde se observó suelo de textura arcillo limosa, color marrón grisáceo y con indicio organoléptico de presencia de hidrocarburo (olor); asimismo, el entorno es arbóreo.            Nota: La altitud considerada corresponde a un valor entero obtenido del redondeo del dato que se indica en la pizarra y que fue registrado mediante el equipo GPS diferencial usado en campo (marca Trimble modelo R10 serie 6011F01144).</p>

<b>Observaciones:</b>								
<ul style="list-style-type: none"> <li>- Los puntos de muestreo S0269-SU-003 y S0269-SU-004 fueron reubicados por evidencias organolépticas de hidrocarburo (olor) identificadas en campo.</li> <li>- La muestra del punto S0568-SU-004 fue tomada al costado de un cilindro vacío en proceso de degradación, ocupando un área aproximada de 2 m<sup>2</sup>.</li> <li>- Los datos de altura fueron tomados con gps diferencial.</li> </ul>								
Líder de Equipo: Julio Richard Diaz Zegarra						Firma:		
Responsable de toma de muestra: Jonatan Ricapa						Firma:

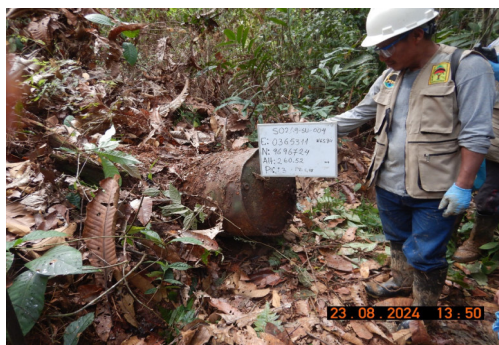
Vista panorámica del punto de muestreo de suelo S0269-SU-004. Se observó un cilindro sobre el suelo y semienterrado en el punto de muestreo.

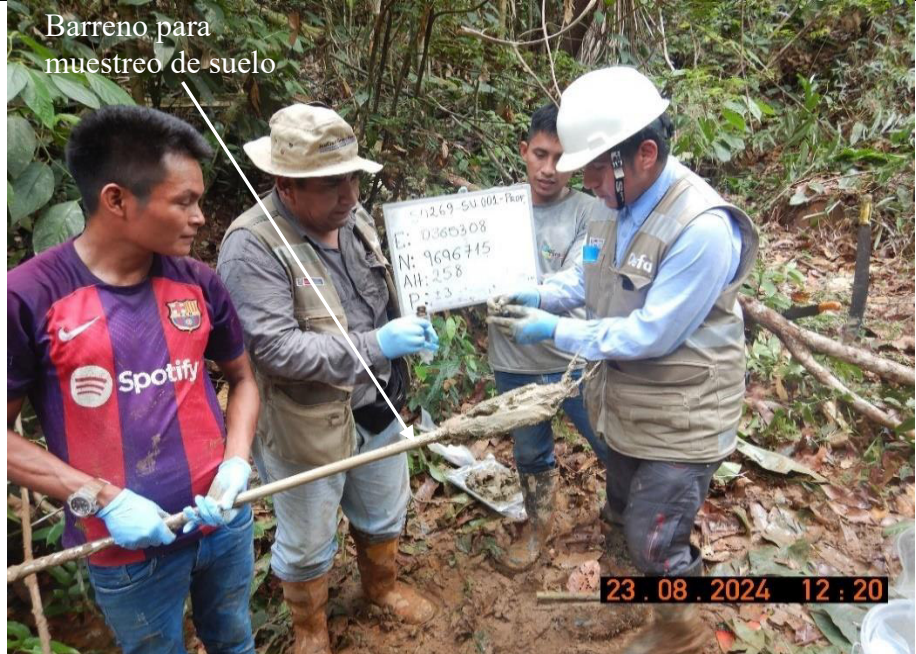
**Descripción:** Vista panorámica del punto de muestreo de suelo S0269-SU-001. La muestra fue tomada con código S0269-SU-001-PROF a una profundidad de 1,50 – 1,80 m utilizando un barreno con extensión, en donde se observó suelo de textura limo arenosa, color marrón grisáceo y con indicio organoléptico de presencia de hidrocarburo (olor).

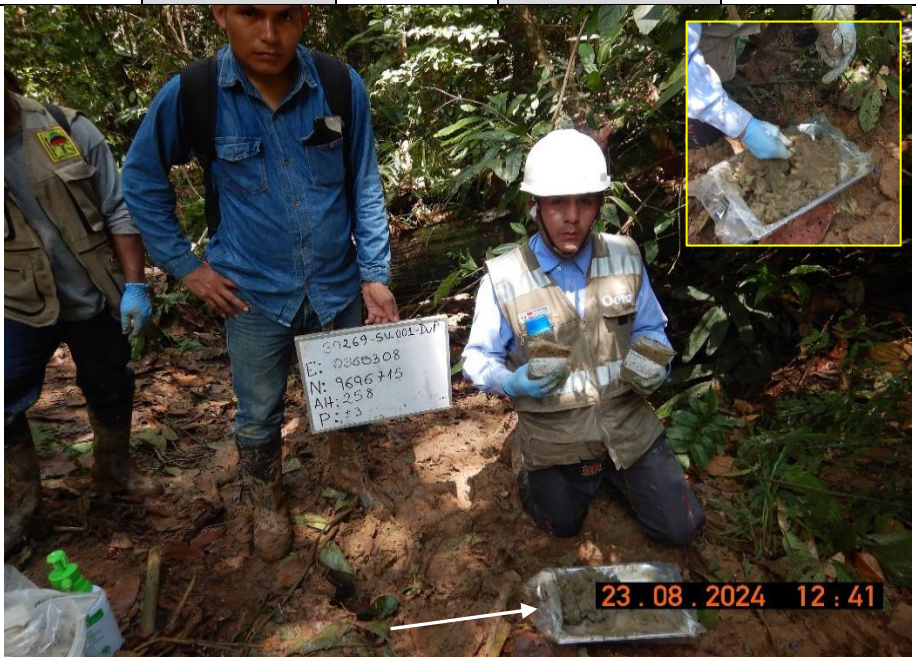
**Descripción:** Vista panorámica del punto de muestreo de suelo S0269-SU-001-PROF, en donde se realizó la toma de muestra duplicado con código S0269-SU-001-PROF-DUP. Nota: Por error se consignó en la pizarra el código S0269-SU-001-DUP, siendo lo correcto S0269-SU-001-PROF-DUP.

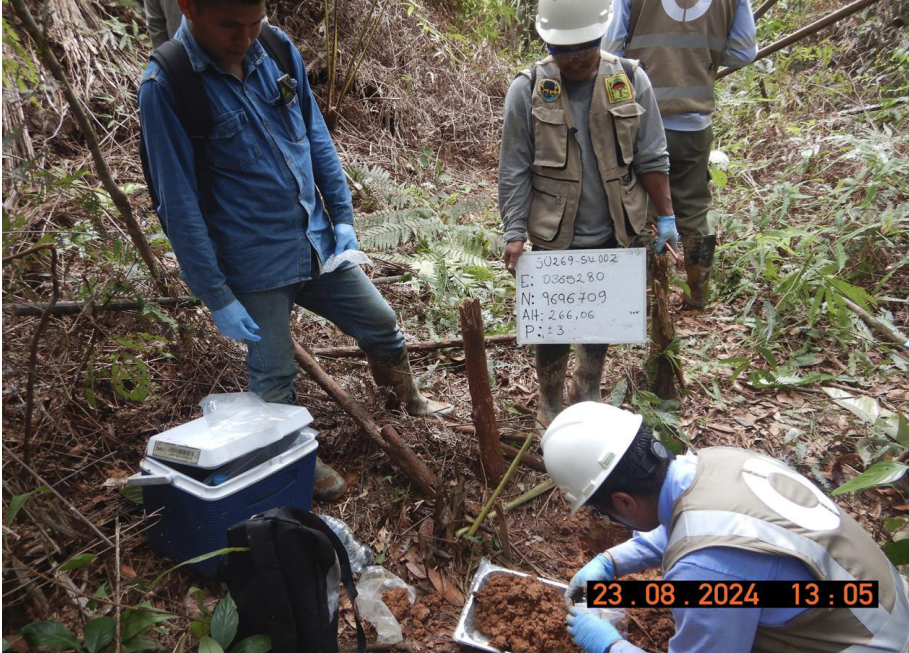
Distrito	Trompeteros	Provincia	Loreto	Departamento	Loreto
<b>Fotografía 5 S0269-SU-002</b>	 				
Fecha: 23/08/2024					
Hora: 13:05					
<b>Coordenadas UTM -WGS 84 – Zona 18M</b>					
Este (m): 365280					
Norte (m): 9696709					
Altitud (m s. n. m.): 266					
Precisión: ± 3 m					
<b>Descripción:</b>	<p>Vista de la ubicación del punto de muestreo de suelo S0569-SU-002, aproximadamente a 65 m al noreste de los pozos DORI-10 y DORI-11D de la Plataforma C. Se observa vegetación de bosque secundario en el entorno.            Nota: La altitud considerada corresponde a un valor entero obtenido del redondeo del dato que se indica en la pizarra y que fue registrado mediante el equipo GPS diferencial usado en campo (marca Trimble modelo R10 serie 6011F01144).</p>

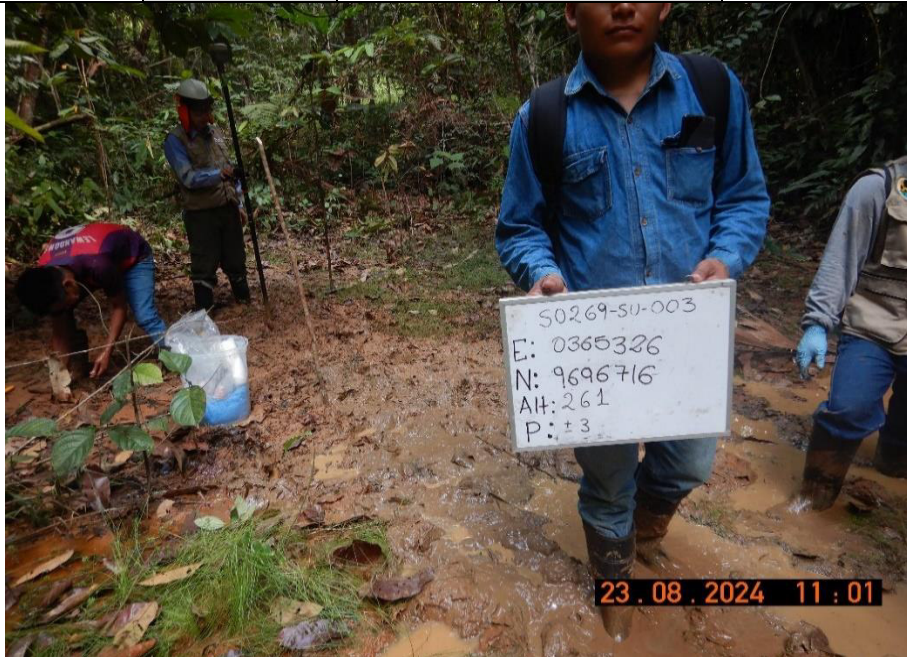
Distrito	Trompeteros	Provincia	Loreto	Departamento	Loreto
<b>Fotografía 7 S0269-SU-003</b>					
Fecha: 23/08/2024					
Hora: 11:01					
Coordenadas UTM -WGS 84 – Zona 18M					
Este (m): 365326					
Norte (m): 9696716					
Altitud (m s. n. m.): 261					
Precisión: ± 3 m

**Descripción:** Vista panorámica del punto de muestreo de suelo S0269-SU-003, aproximadamente a 112 m al noreste de los pozos DORI-10 y DORI-11D de la Plataforma C. Se observó vegetación de bosque secundario en el entorno.

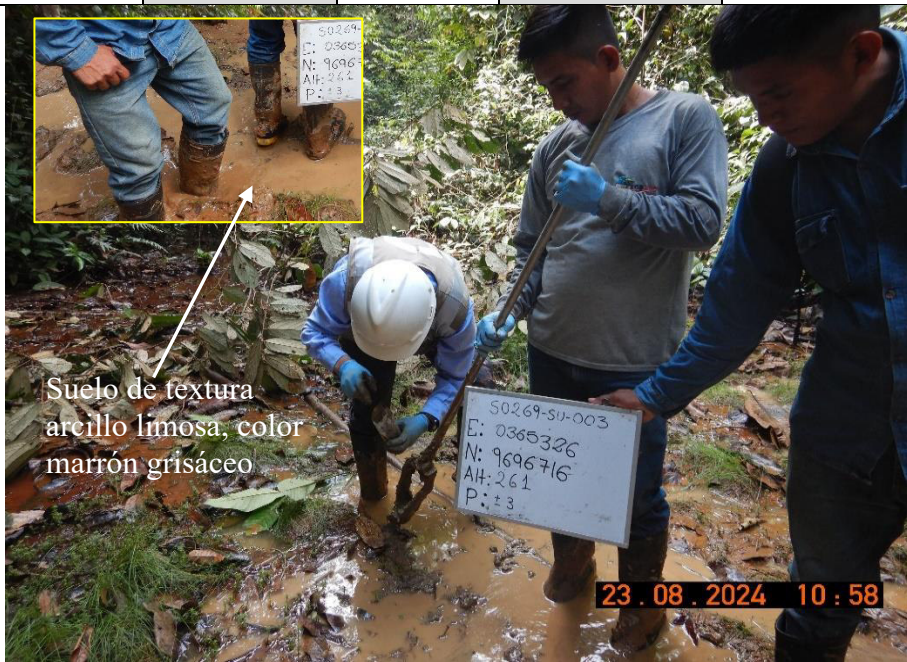
Distrito	Trompeteros	Provincia	Loreto	Departamento	Loreto
<b>Fotografía 8 S0269-SU-003</b>					
Fecha: 23/08/2024					
Hora: 10:58					
Coordenadas UTM -WGS 84 – Zona 18M					
Este (m): 365326					
Norte (m): 9696716					
Altitud (m s. n. m.): 261					
Precisión: ± 3 m

**Descripción:** Toma de muestra de suelo en el punto S0269-SU-003, a una profundidad de 0,70 – 1,00 m, en donde se observó suelo de textura arcillo limosa, color marrón grisáceo y con indicio organoléptico de presencia de hidrocarburo (olor).

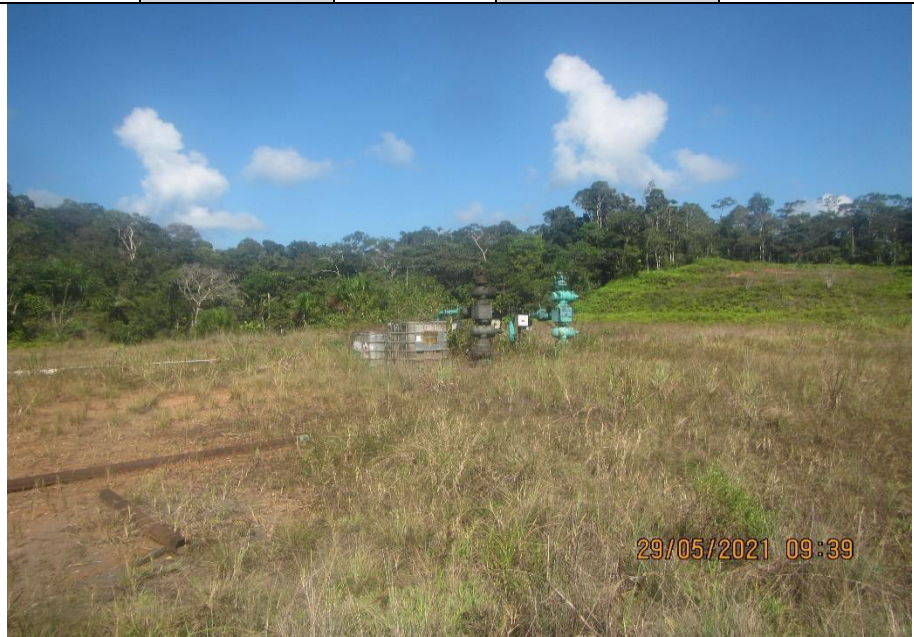
Distrito	Trompeteros	Provincia	Loreto	Departamento	Loreto
<p><b>Fotografía 12</b> <b>Pozos DORI-10 y DORI-11D</b></p>					
<p><b>Fecha:</b> 29/05/2021</p>					
<p><b>Hora:</b> 09:39</p>					
<p><b>Coordenadas UTM -WGS 84 – Zona 18M</b></p>					
<p><b>Este (m):</b> 365216</p>					
<p><b>Norte (m):</b> 9696696</p>					
<p><b>Altitud (m s. n. m.):</b> 245</p>					
<p><b>Precisión:</b> ± 3 m</p>					
<p><b>Descripción:</b> Vista de los pozos DORI-10 y DORI-11D, ubicados en la Plataforma C y sin evidencias organolépticas de hidrocarburos en el entorno circundante; asimismo, se aprecia vegetación herbácea (gramíneas) en los alrededores. Nota: Fotografía tomada en campo durante la etapa de ejecución del sitio S0416 en el marco de la comisión de servicios con código de acción N.º 0001-05-2021-415 (Fuente: Informe N.º 00094-2021-OEFA/DEAM-SSIM).</p>
