**INFORME N° 584 -2013 -OEFA/DE-SDCA**

ASUNTO : Informe de monitoreo ambiental – Centro poblado La Vuelta, distrito de Calango, provincia de Cañete, departamento de Lima, realizado el 23 de agosto del 2013.

Por medio del presente me dirijo a usted, para remitir el informe monitoreo ambiental realizado en el centro poblado La Vuelta, distrito Calango, provincia de Cañete, departamento de Lima, atención a la emergencia ambiental por derrame de aceite dieléctrico, realizado el 23 de agosto del 2013.

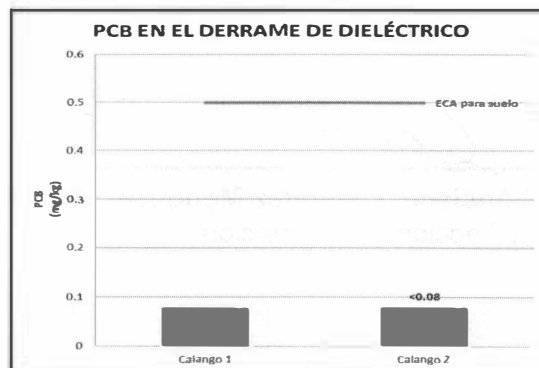
Gráfica N° 1. PCB en suelo dentro del área afectada por el derrame

En el cuadro N° 3 se observa que la concentración de PCB en los puntos evaluados Calango 1 y Calango 2 (ver Anexo 2) no supera el valor establecido para este parámetro en los Estándares de Calidad Ambiental para Suelo, aprobado por el Decreto Supremo 002-2013-MINAM (uso agrícola, debido a las características geográficas de la zona evaluada).
