**INFORME N° 361 -2013-OEFA/DE**

ASUNTO : Evaluación de Línea de Base de Disposición Final inadecuada de Residuos Sólidos en el distrito de Pachacamac, departamento de Lima.

FECHA : San Isidro, 07 AGO. 2013

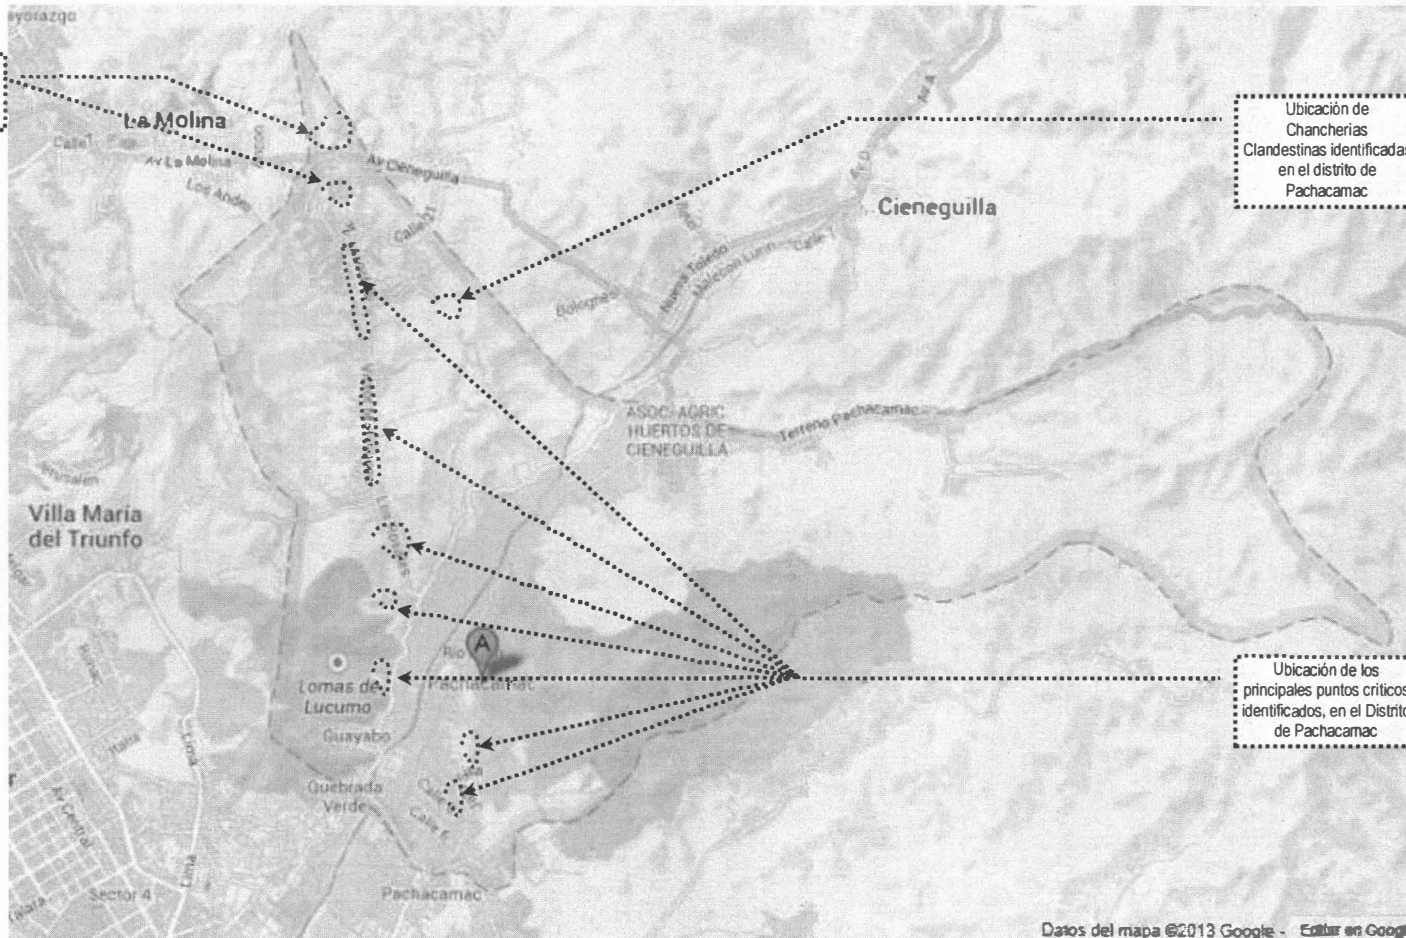
Ubicación de los principales puntos críticos identificados, en el Distrito de Pachacamac

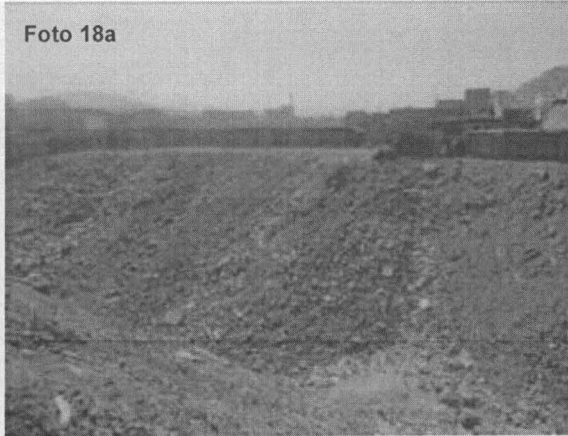
Fotografías N° 18a y 18b. Evidencias de la magnitud de la extensión y profundidad del botadero de residuos sólidos de construcción, en el punto georeferenciado N° 3, del Cuadro N° 2. Coordenadas UTM WGS 84 (18L 0295275E 8662491N)

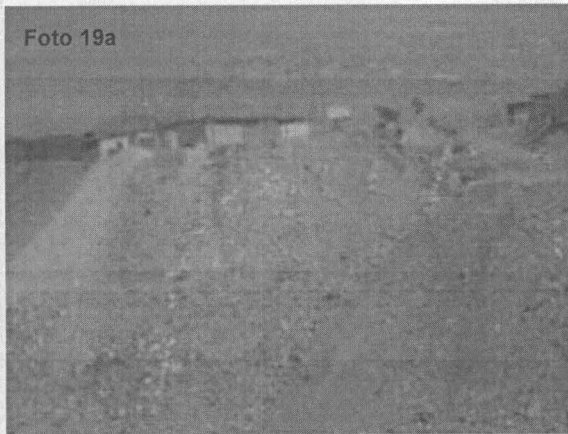
Fotografías N° 19a y 19b. Evidencias de la magnitud de la extensión y profundidad del botadero de residuos sólidos de construcción, en el punto georeferenciado N° 3, del Cuadro N° 2. Coordenadas UTM WGS 84 (18L 0295275E 8662491N)

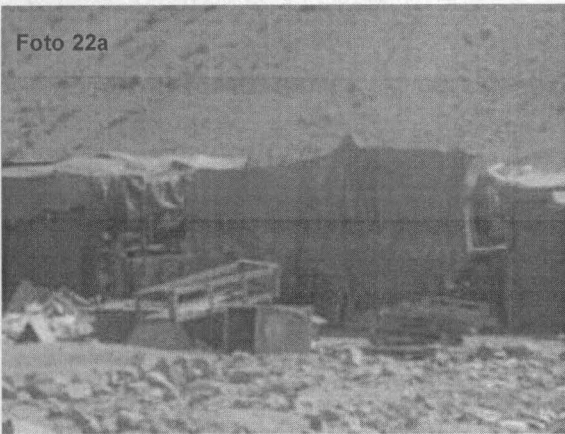
Fotografías N° 22a y 22b. Evidencias de la crianza clandestina de cerdos, en el punto georeferenciado N° 3, del Cuadro N° 3. Coordenadas UTM WGS 84 (18L 0297759E 8661331N)

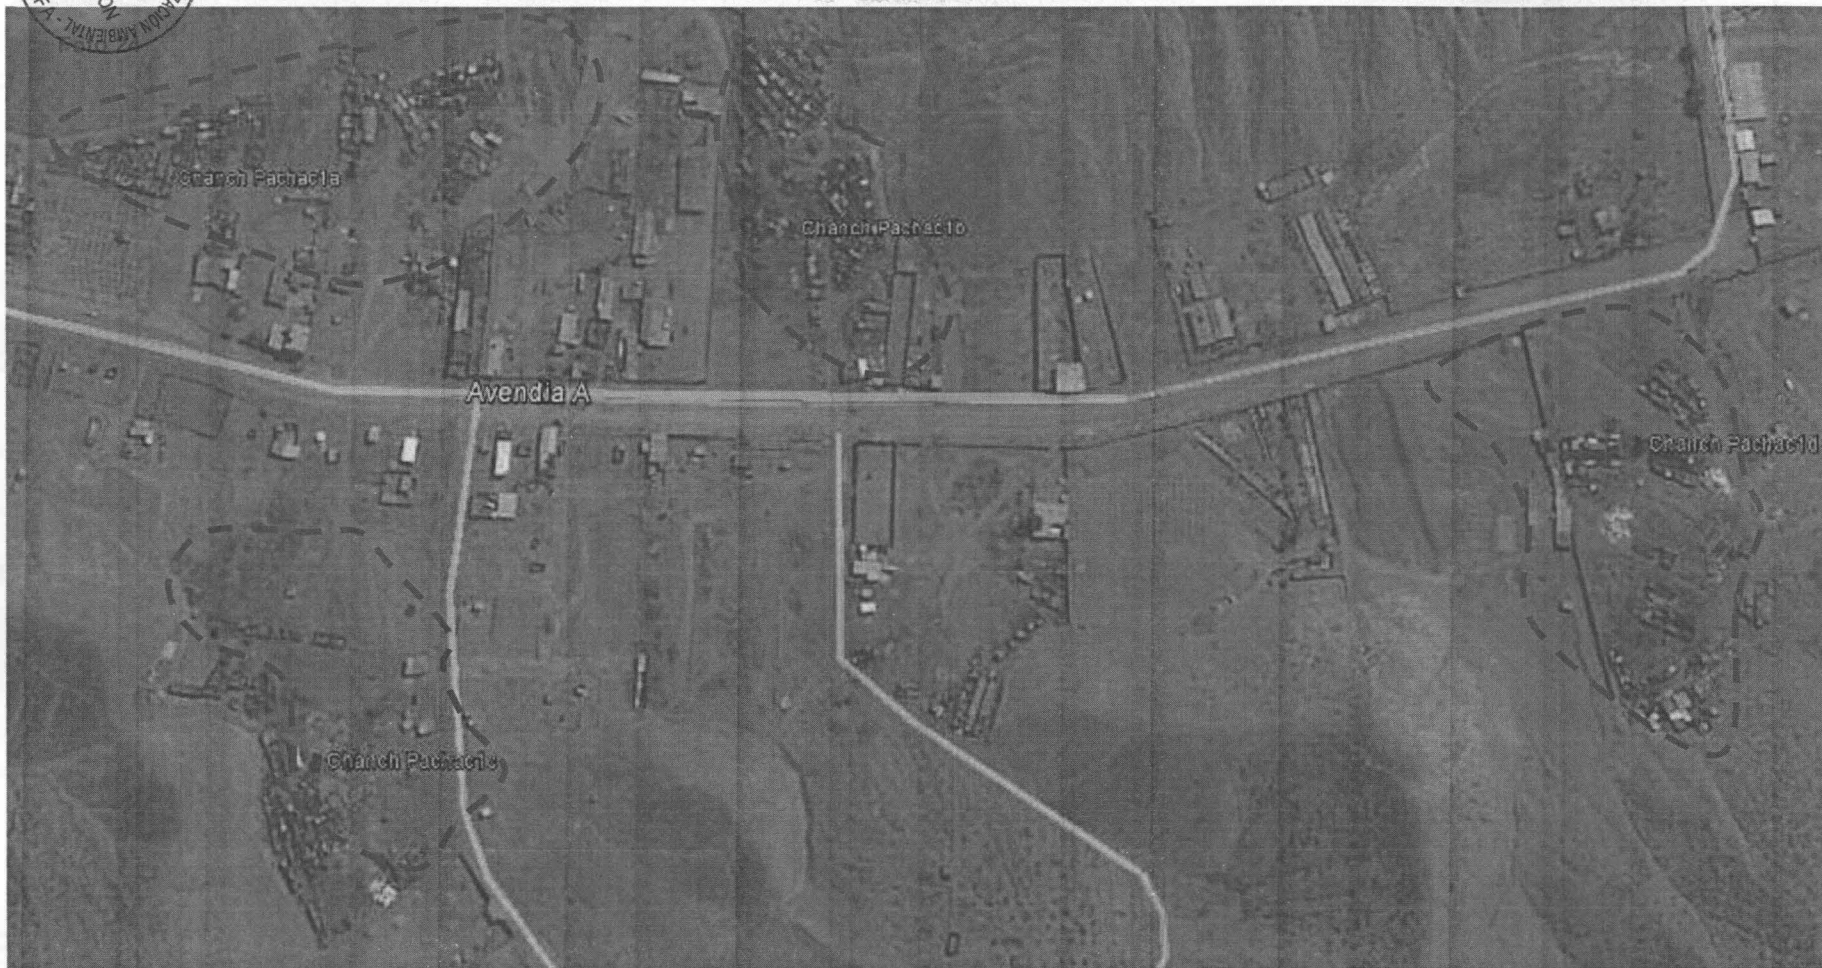
fogones artesanales con desperdicios orgánicos generando humaredas y diseminación partículas y otros olores por esta actividad. En la fotografía N° 24, se puede apreciar la ubicación de las chancherías, y la magnitud de su distribución en el área identificada.

Fotografía N° 24. Imagen satelital donde se evidencia la magnitud de la zona impactada, por la crianza informal de cerdos, en la zona de Vivienda Huertos de Manchay Sector "R" y Asociación de Vivienda Agroindustrial La Unión; en la jurisdicción del Distrito de Pachacamac  
Coordenadas UTM WGS 84 (18L 0297757E 8661592N, 18L 0297969E 8661562N, 18L 0297759E 8661331N y 18L 0298349E 8661464N)

- 7.5** Se corroboró, la existencia de una zona informal de grandes dimensiones 11 000 m<sup>2</sup>, aproximadamente, de lotes de terrenos y parcelas destinadas a la crianza informal de cerdos, se ubica a 1100 metros de distancia de la zona de Vivienda Huertos de Manchay Sector "R" y Asociación de Vivienda Agroindustrial La Unión, conforme a la georeferenciación del Cuadro N° 3, La infraestructura de todos los corrales esta improvisado con maderas, cartones, triplay o plásticos rotos o deteriorados; del interior de estos lugares emanan olores nauseabundos intensos y en varios casos se descargan las excretas de cerdos de los corrales directamente a la avenida principal, algunos de los dueños o encargados de los corrales manifiestan desconocer las condiciones de inocuidad como (vacunas, alimentación, higiene, limpieza y desinfección de corrales); se evidenció la preparación de alimentos de cerdos en fogones artesanales con desperdicios orgánicos generando humaredas, diseminación de partículas y otros olores por esta actividad.

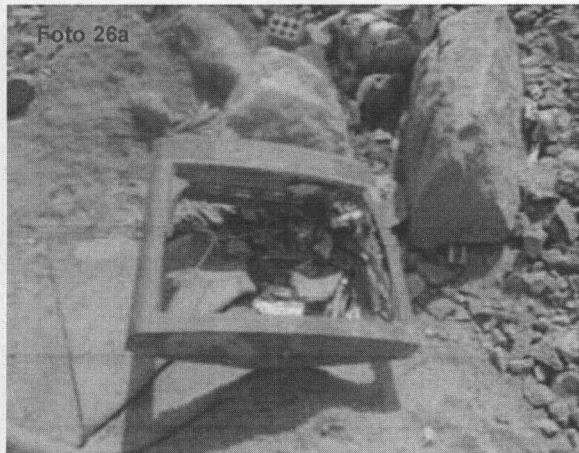
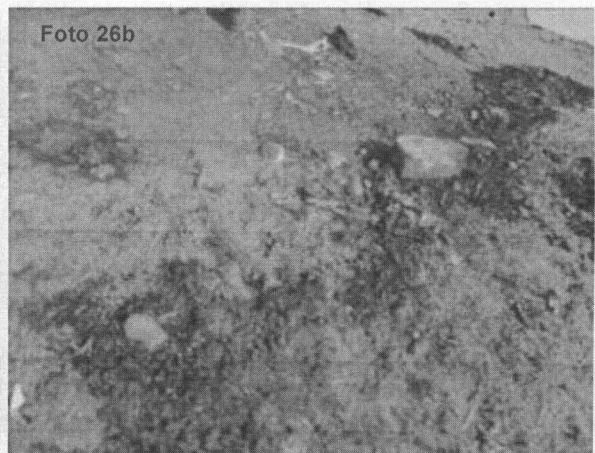
Fotografías N°26a y 26b. Evidencias de residuos de aparatos eléctricos y electrónicos con quema de basura a cielo abierto en el punto georeferenciado N° 1, del Cuadro N° 4. Coordenadas UTM WGS 84 (18L 0295226E 8662284N)

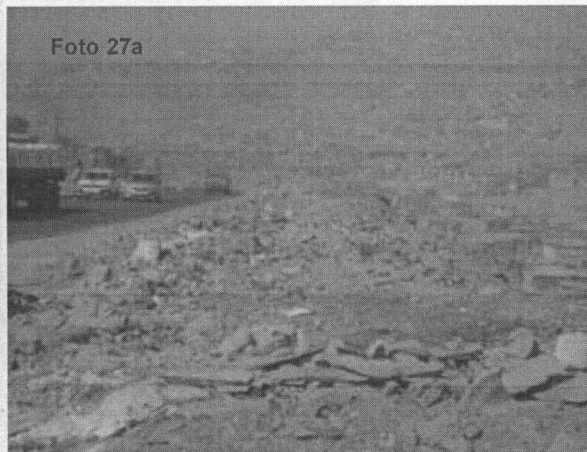
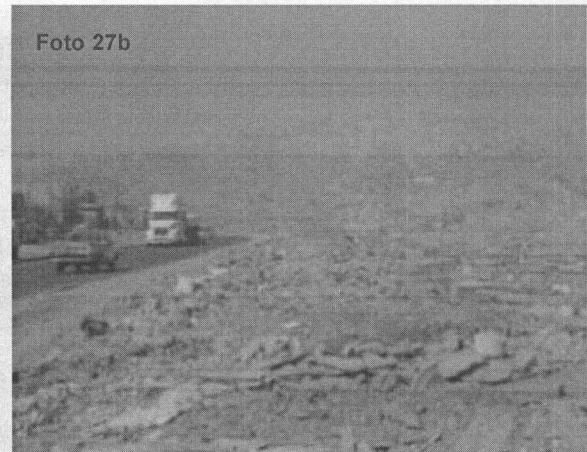
Fotografías N°27a y 27b. Evidencias de acumulaciones de residuos de construcción en las bermas laterales de la Av. Víctor Malásquez, en el punto georeferenciado N° 1, del Cuadro N° 4. Coordenadas UTM WGS 84 (18L 0295226E 8662284N)

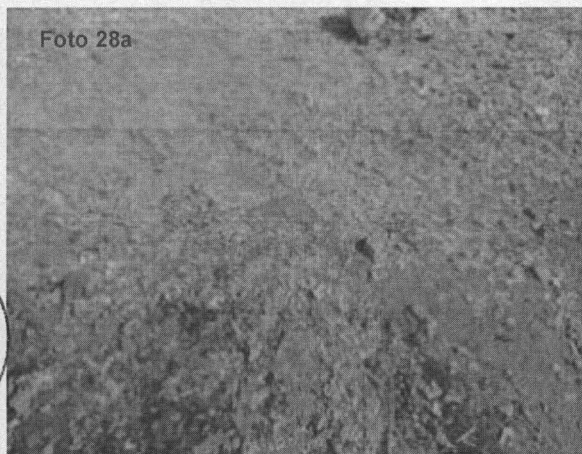
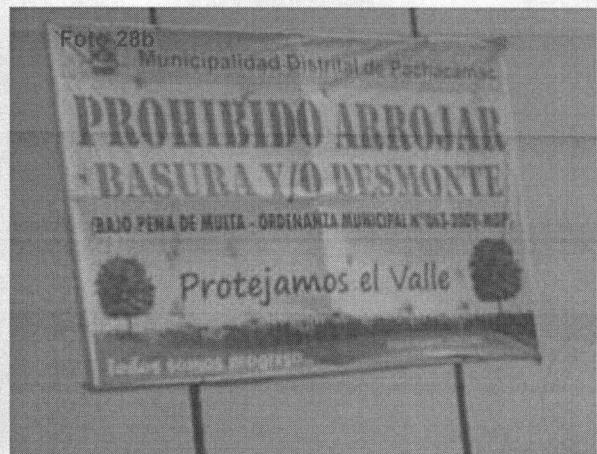
Fotografías N°28a y 28b. Evidencias de acumulaciones de residuos industriales de avícolas y paneles preventivos que prohíben el arrojo de residuos sólidos, en el punto georeferenciado N° 2, del Cuadro N° 4. Coordenadas UTM WGS 84 (18L 0295611E 8661450N)

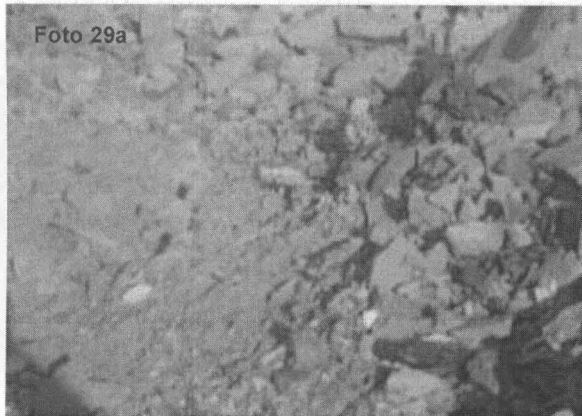
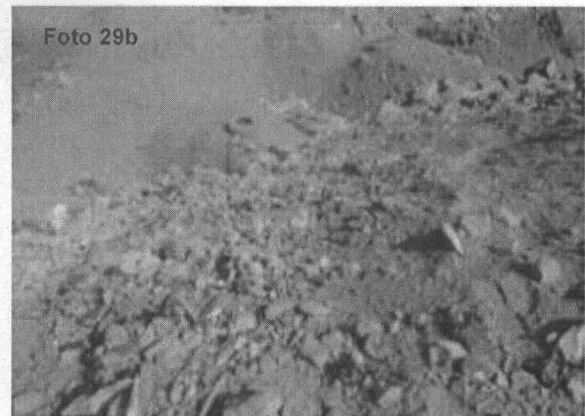
Fotografías N°29a y 29b. Evidencias de la magnitud del desnivel formado por acumulaciones de residuos sólidos, en el punto georeferenciado N° 2, del Cuadro N° 4. Coordenadas UTM WGS 84 (18L 0295611E 8661450N)

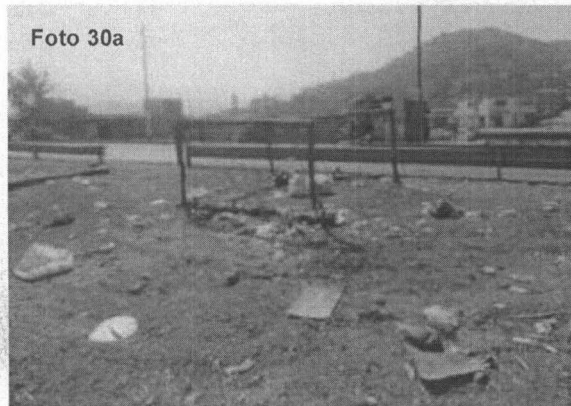
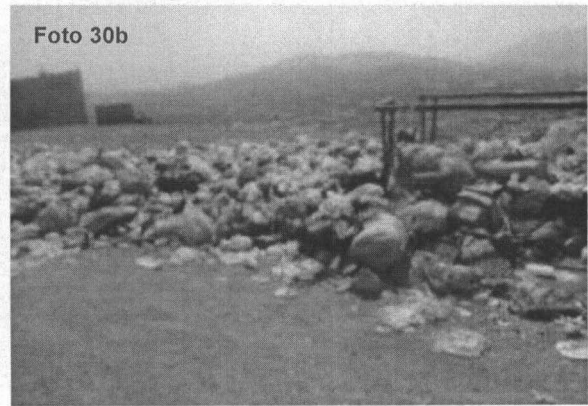
Fotografías N°30a y 30b. Evidencias del puntos de acopio de residuos sin paredes ni recipientes que contenga su dispersión, en la Av. Víctor Malásquez, en el punto georeferenciado N° 2, del Cuadro N° 4. Coordenadas UTM WGS 84 (18L 0295611E 8661450N)

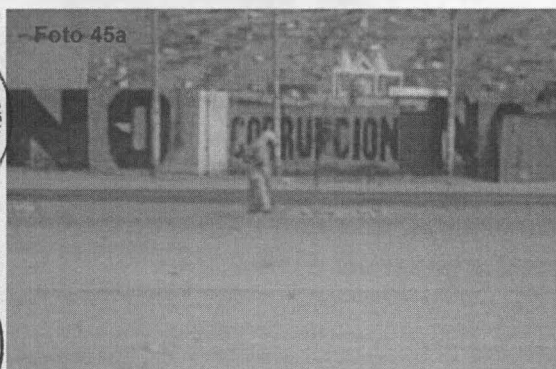
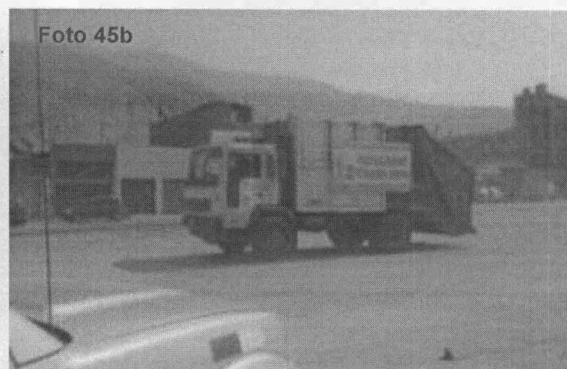
Fotografías N°45a y 45b. Evidencias de la operatividad del barrido de calles y recolección de residuos a cargo de la Municipalidad de Pachacamac, en el punto georeferenciado N° 1, del Cuadro N° 8. Coordenadas UTM WGS 84 (18L 0296577E 8650157N)

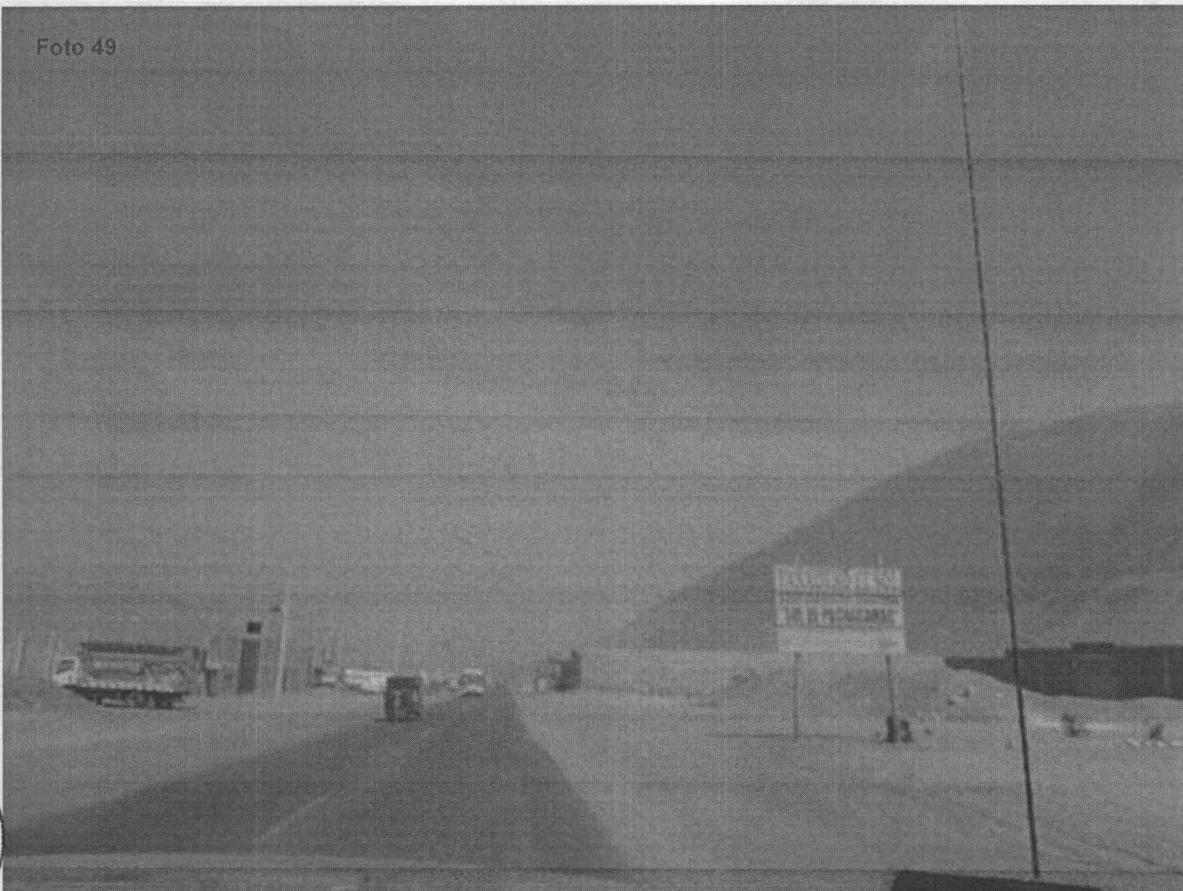
Foto 49

Fotografía N°49. Vista panorámica de la Av. Víctor Malásquez, a la altura de Pampa Chica, en el punto georeferenciado N° 3, del Cuadro N° 8. Coordenadas UTM WGS 84 (18L 0296648E 8655464N)

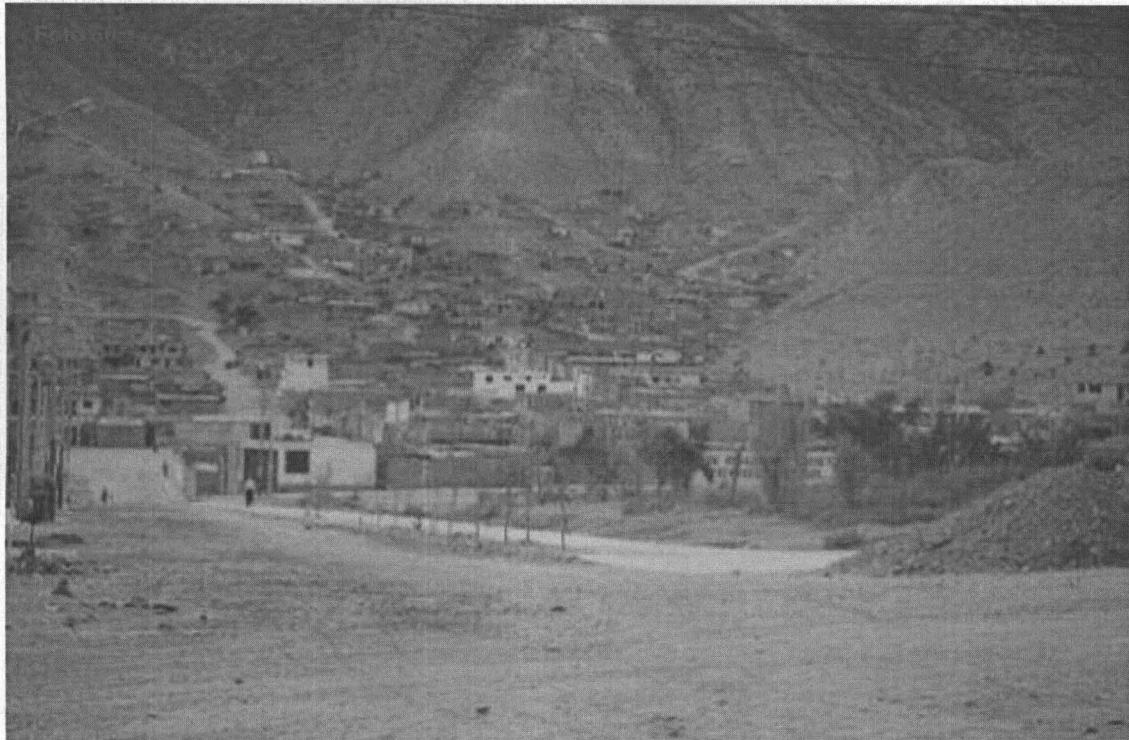
Fotografía N° 50. Vista panorámica de la Av. Manchay, a la altura de Huertos de Manchay Sector Las Palmeras, en el punto georeferenciado N° 4, del Cuadro N° 8. Coordenadas UTM WGS 84 (18L 0296389E 8659249N)

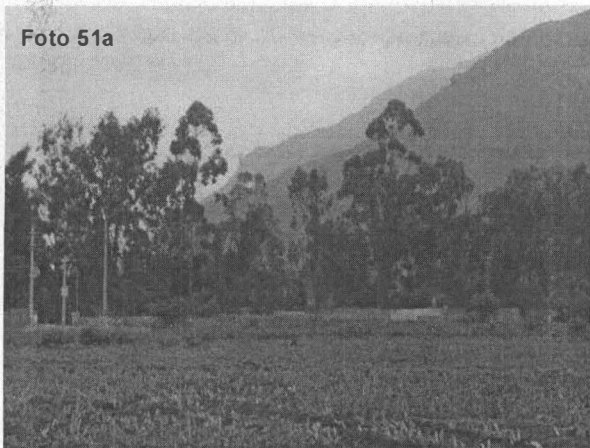
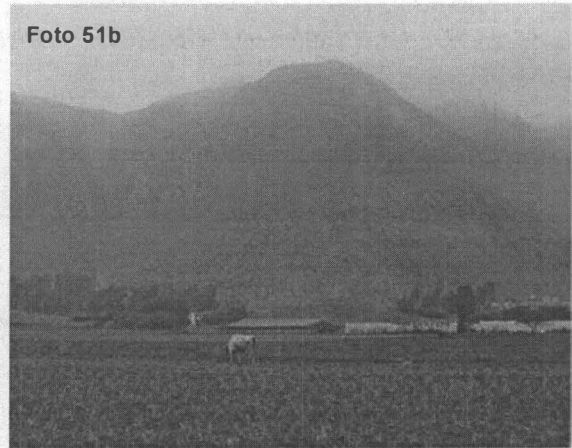
Fotografías N° 51a y 51b. Vistas panorámicas de las zonas agrícolas en la zona de Manchay bajo, en el punto georeferenciado N° 5, del Cuadro N° 8. Coordenadas UTM WGS 84 (18L 0297336E 8653278N)

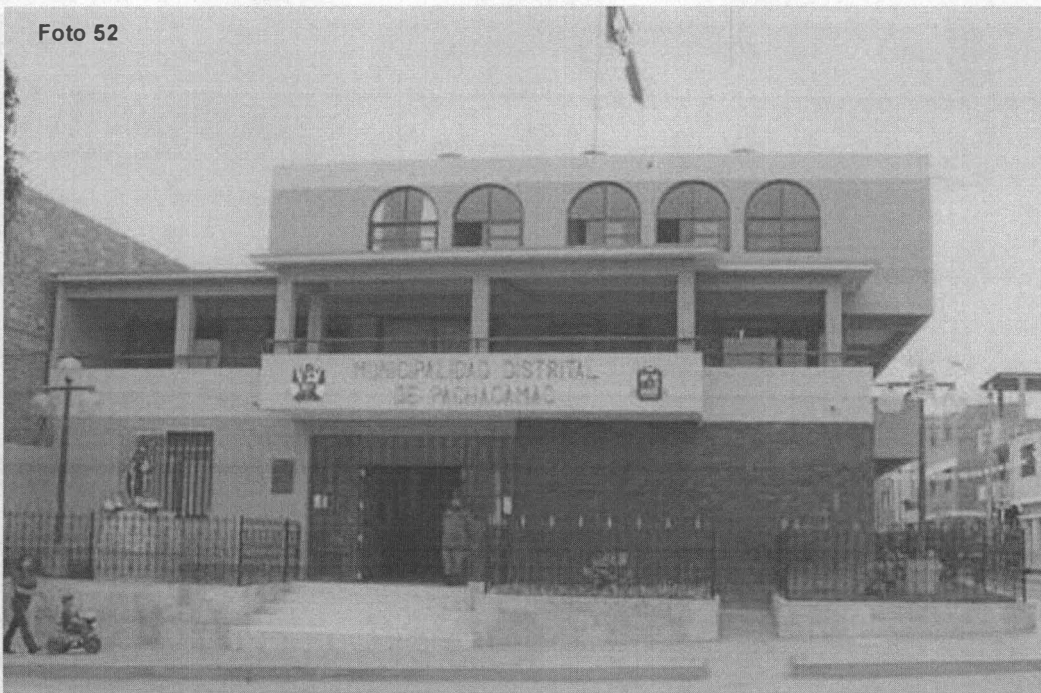
Foto 52

Fotografía N° 52. Vista panorámica del Municipio del Distrito de Pachacamac, en el punto georeferenciado N° 6, del Cuadro N° 8. Coordenadas UTM WGS 84 (18L 0297708E 8647277N)

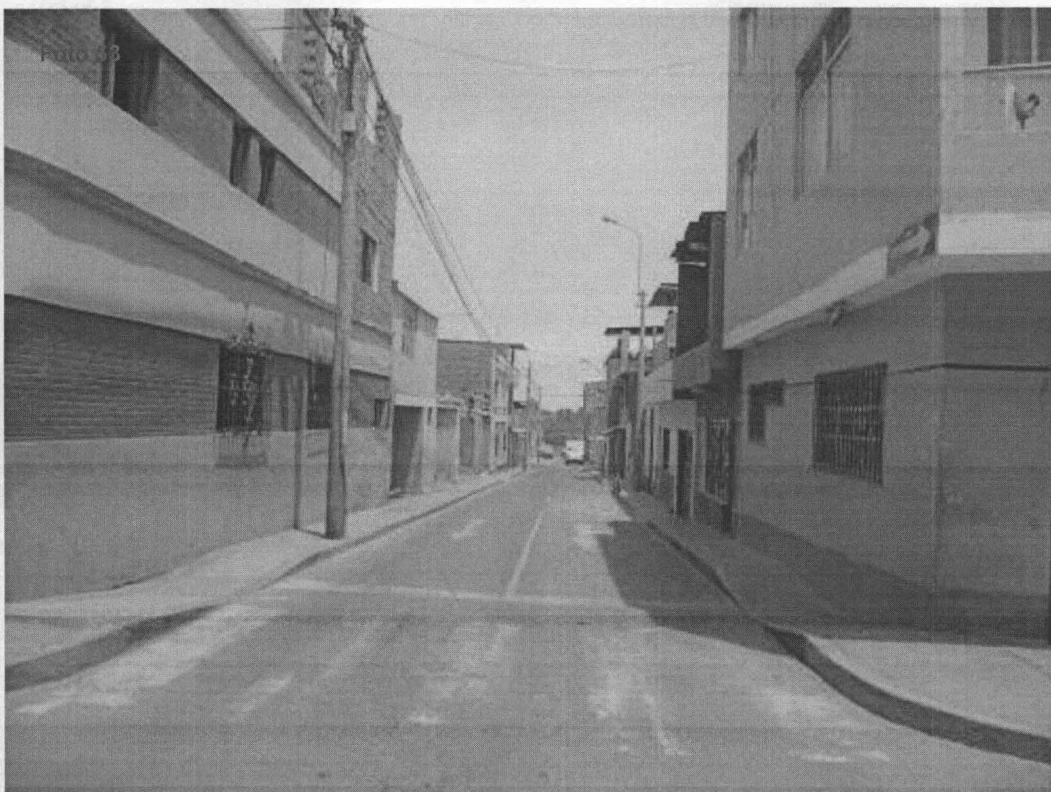
Fotografía N° 53. Vista panorámica de una de las calles de acceso a la plaza de armas del distrito de Pachacamac, en el punto georeferenciado N° 6, del Cuadro N° 8. Coordenadas UTM WGS 84 (18L 0297708E 8647277N)

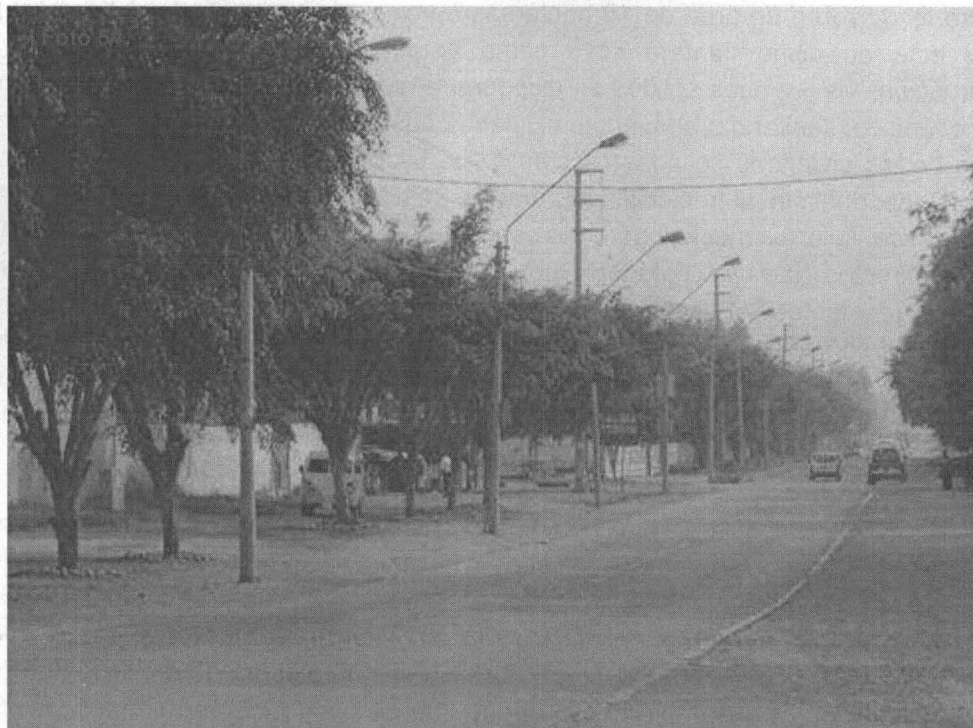
Fotografía N° 54. Vista panorámica de una de las calles de acceso a la plaza de armas del distrito de Pachacamac, en el punto georeferenciado N° 7, del Cuadro N° 8. Coordenadas UTM WGS 84 (18L 0297042E 8646727N)
