**INFORME N° 00127-2025-OEFA/DEAM-SSIM**

**ASUNTO** : Informe de evaluación ambiental para la identificación del sitio impactado por actividades de hidrocarburos con código S0606, ubicado en el Lote 8, microcuenca CORR-14, en el ámbito de la cuenca del río Corrientes, distrito Trompeteros, provincia y departamento Loreto.

**EXPEDIENTE DE EVALUACIÓN** : 0024-2025-DEAM-ISIM

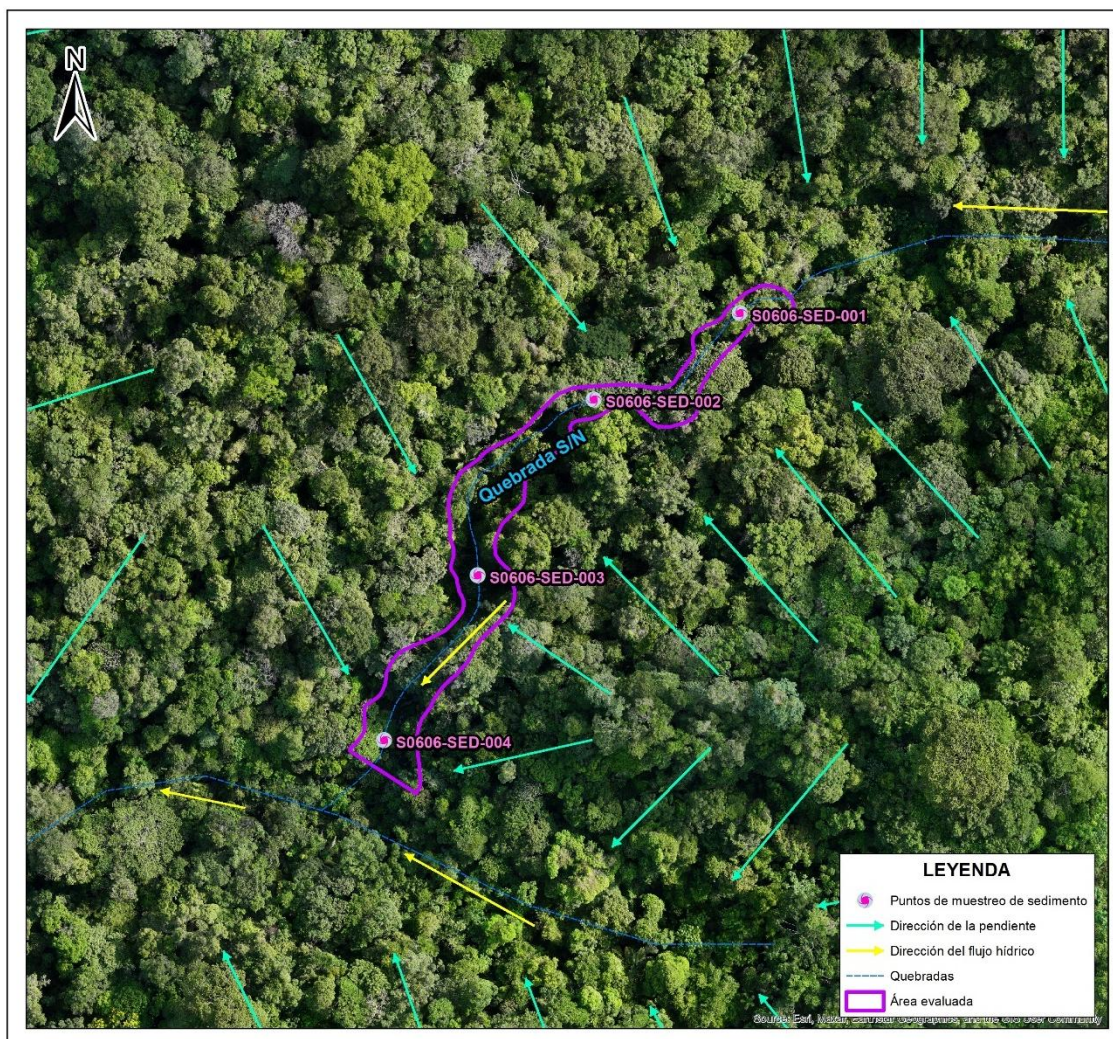
**Figura 7.3.** Ubicación de los puntos de muestreo de sedimento en el sitio S0606

Es importante destacar que, si bien a nivel organoléptico no se visualizan individuos con manchas de hidrocarburos en el cuerpo o aparente daño externo, las excedencias de cromo total (123,9 mg/Kg) y mercurio (0,569 mg/Kg) en el sedimento del punto S0606-SED-003 (S0606-HB-001) podrían estar afectando internamente a los organismos acuáticos, ya que, se ha demostrado que ambos metales se acumulan y movilizan hacia los eslabones superiores de la cadena trófica (Arauzo et al., 2003).

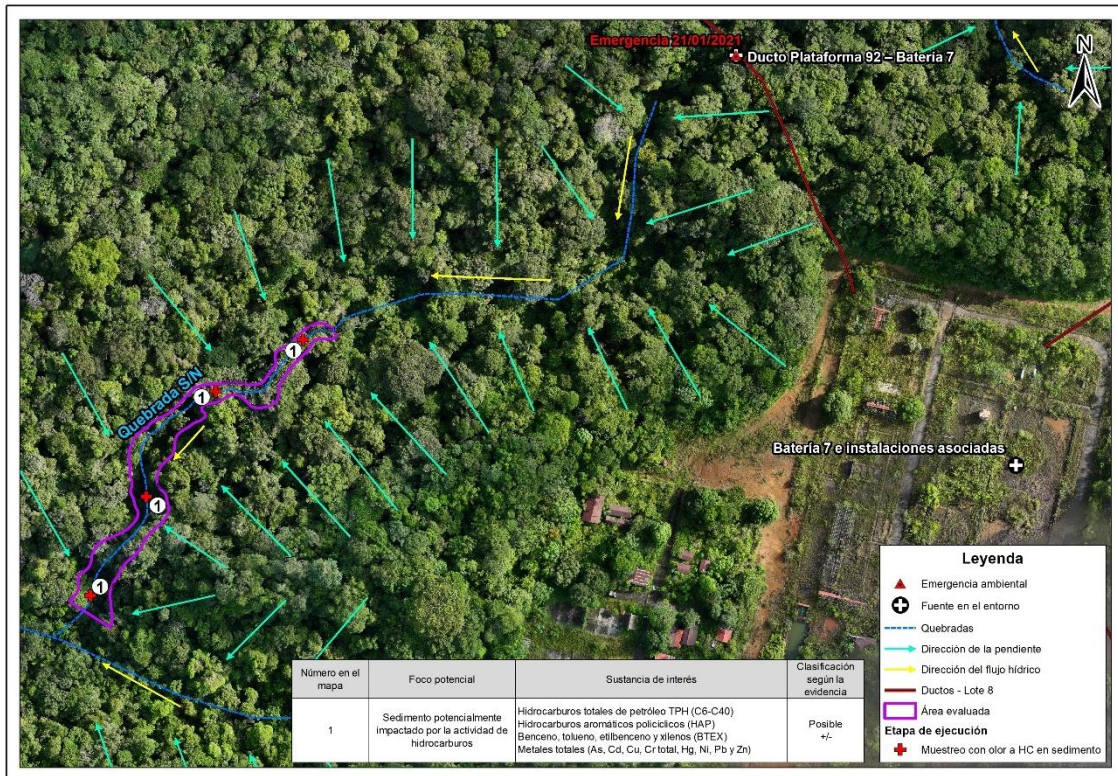
**Figura 7.5.** Ubicación de las posibles fuentes y focos potenciales de contaminación para el sitio S0606

La Figura 7.5. muestra la ubicación de las posibles fuentes de contaminación (instalaciones) en el entorno del sitio y los focos potenciales de contaminación (indicios organolépticos) en el sitio, descritos en la Tabla 3.2 y Tabla 3.4.

Además, se considera como fuente del entorno al ducto proveniente de la Plataforma 92 y que transportaba fluidos de producción hacia la Batería 7, en la medida que se encuentra relacionado a un evento de derrame descrito como «*Fuga de agua con hidrocarburos en la línea flujo de 3" de la Plataforma 92 a la Batería 7 del yacimiento Nueva Esperanza*»<sup>70</sup> que tuvo lugar a 220 m al noreste del sitio, en una zona con mayor pendiente y desde donde fluyen escorrentías en dirección al tramo de la quebrada S/N aguas arriba del sitio,

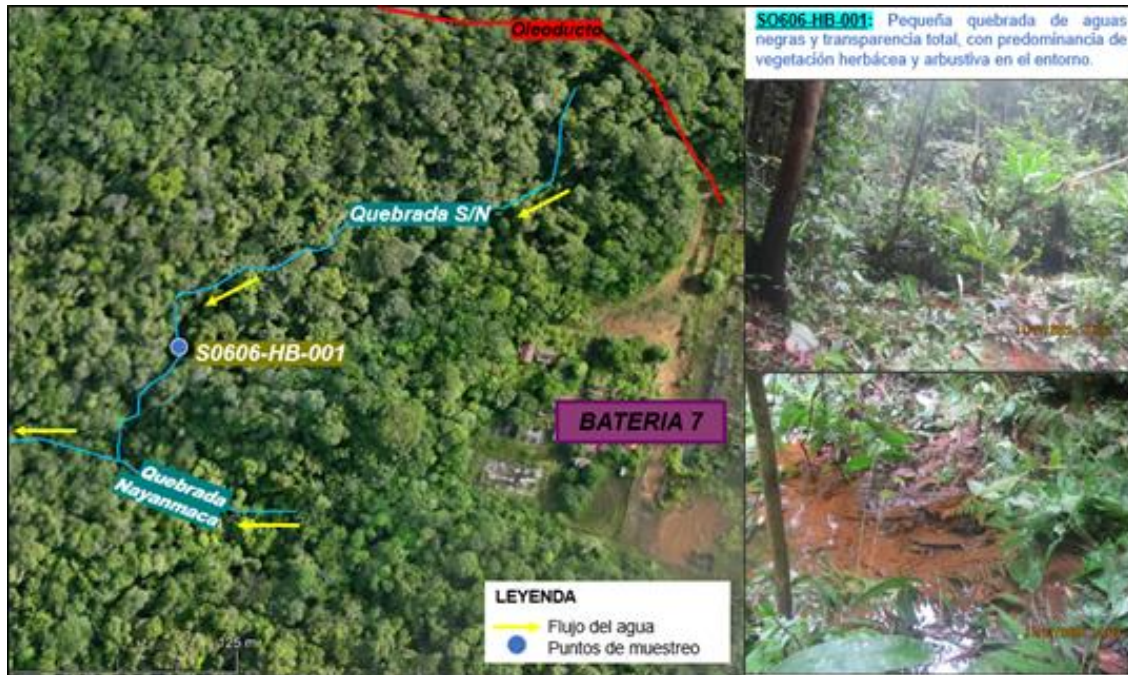
**Figura 8.6.** Punto de muestreo de comunidades hidrobiológicas en el tramo evaluado de la quebrada S/N que comprende el sitio S0606

La quebrada S/N corresponde a un ambiente acuático de aguas negras y transparencia total, que presenta aparente naturalidad en orillas, fondo y cauce, así como conservación del bosque circundante. El sentido de flujo de la quebrada durante las precipitaciones es de noreste a suroeste, y desemboca en la quebrada Nayanmaca, aproximadamente en las coordenadas 420196 E / 9646957 N (UTM WGS84, 18M), aguas abajo del sitio S0606. Respecto a la morfometría, en un recorrido de 30 m de largo de la quebrada, que comprende aguas arriba y aguas abajo del punto S0606-HB-001, se registró una

profundidad promedio de 0,25 m, una profundidad máxima de 0,4 m y un ancho promedio de 1 m, como se observa en la Figura 8.6.

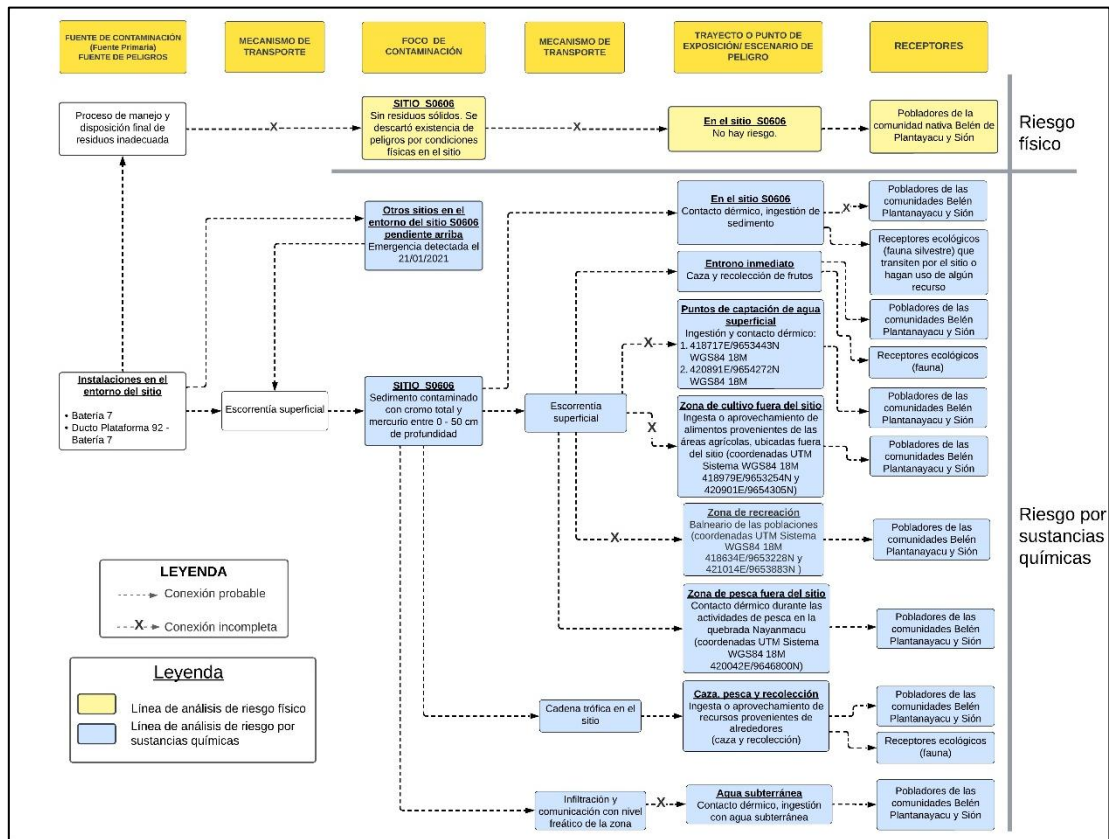
Figura 9.2. Esquema del modelo conceptual inicial para el sitio S0606

- No se cuenta con datos específicos sobre la profundidad del nivel freático, la dirección del flujo subterráneo ni la dinámica hidrogeológica dentro de la microcuenca CORR-14. No se descarta procesos de infiltración hacia el nivel freático desde el sitio.

En relación con las rutas de exposición vinculadas al transporte de los contaminantes a través del flujo de agua subterránea, no se descarta la posibilidad de infiltración desde el sedimento al subsuelo (se encontró sedimento contaminado en una profundidad de 0,50 m) y al agua subterránea. Sin embargo, la interacción entre el agua subterránea en el sitio y los receptores humanos se descarta con base en la información obtenida de los pobladores de las comunidades Belén de Plantanayacu y Sión, quienes indicaron que actualmente no se utiliza agua subterránea en la comunidad ni en sus alrededores. Además, aun considerando la posible existencia de pozos en los centros poblados identificados, la migración del contaminante a través del agua subterránea desde el sitio hasta los pozos es improbable debido a la presencia de barreras naturales como quebradas y el río Corrientes, que se interponen entre el sitio y los centros poblados, además de la gran distancia entre ellos. Por ello se descarta y se muestra en el modelo conceptual como conexión incompleta.
