**INFORME N° 472 - 2015-OEFA/DE-SDCA-CIPASH**

**ASUNTO** : Identificación de pasivo ambiental del subsector hidrocarburos  
con código de Ficha OEFA F02807, ubicado en el Lote III, en el  
distrito La Brea de la provincia Talara del departamento de  
Piura.

**FECHA** : San Isidro, **31 MAR. 2015**

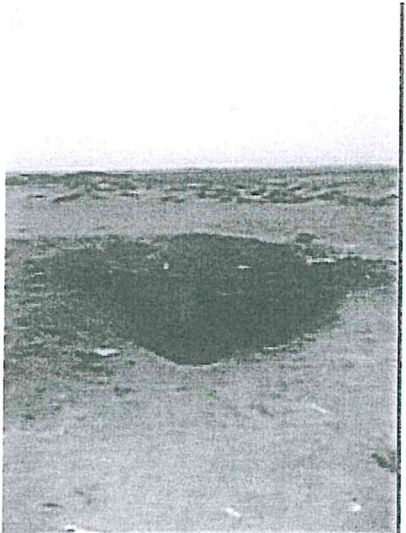
| Foto N° 1 | Foto N° 2 |

| Foto N° 1 | Foto N° 2 |
|---|---|
| Pozo con presencia de fluido y un envase plástico. | Suelo contaminado alrededor del pozo. |

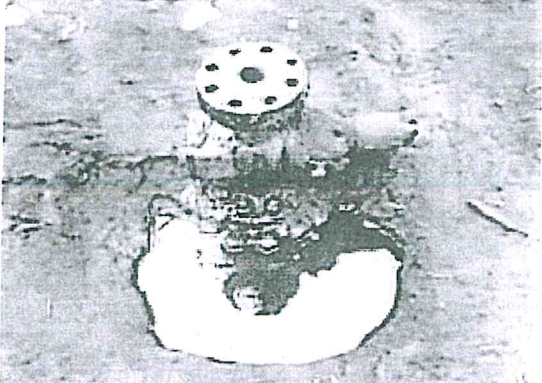
| Foto N° 3 | Foto N° 4 |

El pozo ATA 5920 se ubica aproximadamente a 4 kilómetros del pozo 4913 y no cuenta con camino de acceso para automóviles. Presenta fluido y suelo contaminado alrededor del cabezal, en un área de 4 m<sup>2</sup> aproximadamente. Asimismo, se presencié un ligero burbujeo y se identificó una posible intervención artesanal por la presencia de envases en la locación.

| Foto N° 3 | Foto N° 4 |
|---|---|
| Pozo con presencia de fluido. | Suelo contaminado alrededor del pozo. |

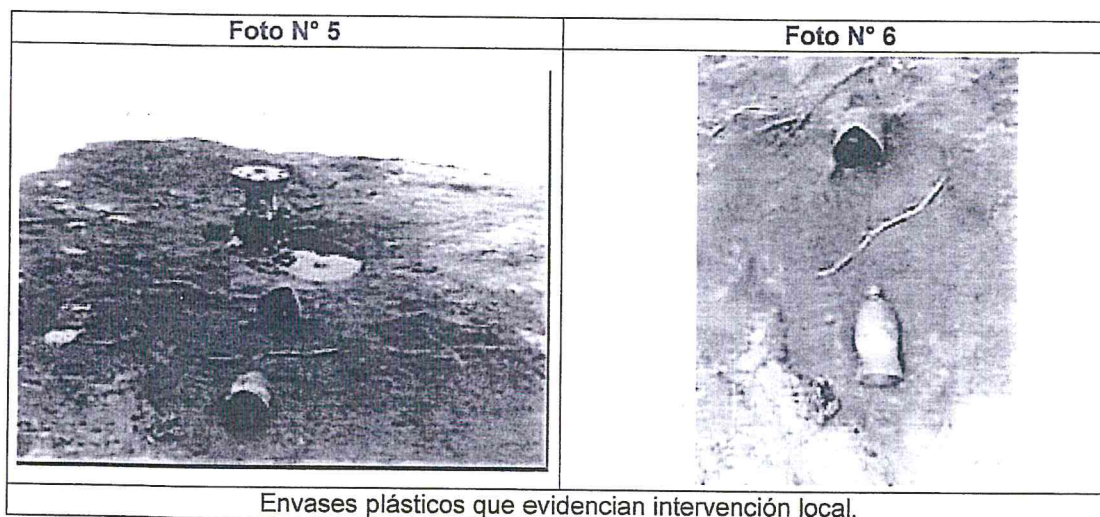
El pozo ATA 5199 presenta suelo contaminado en un área de 4 m<sup>2</sup> aproximadamente, el forro del pozo se encuentra enterrado.

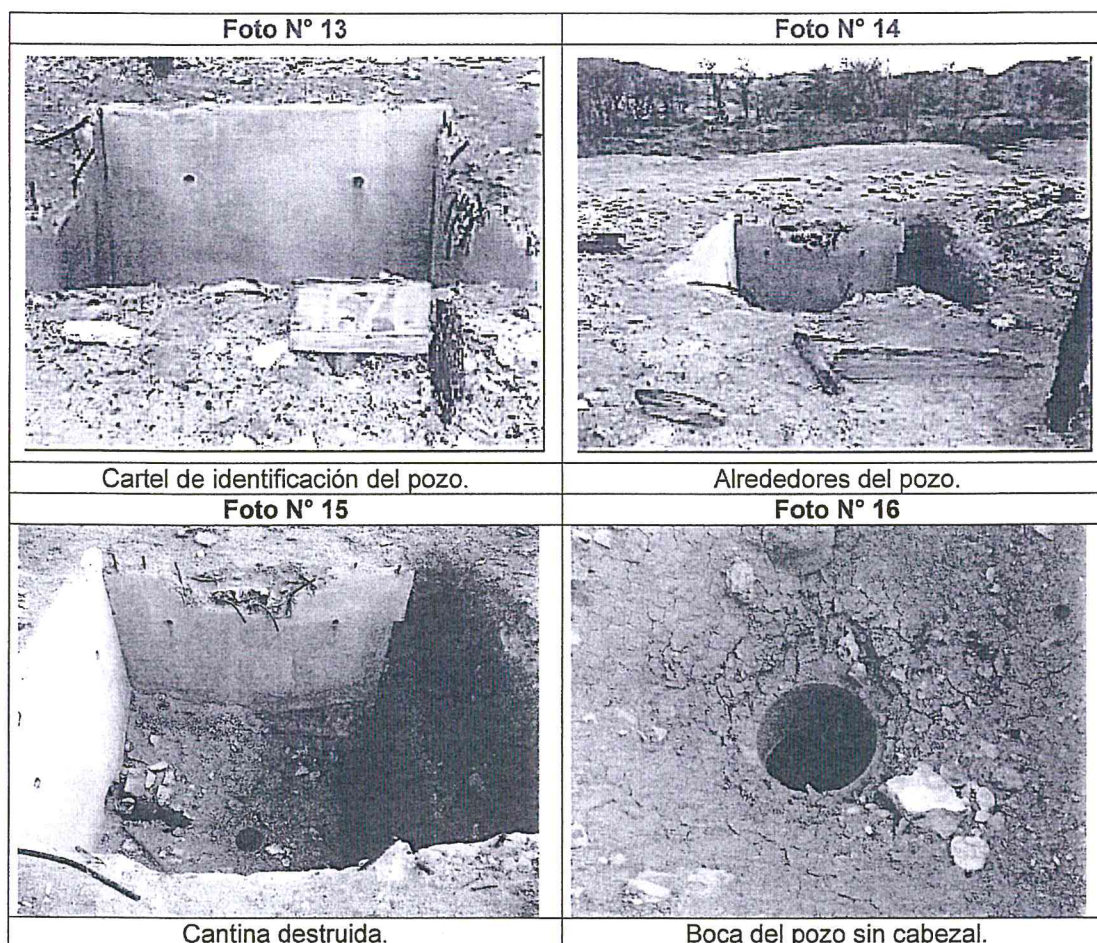
El pozo ATA 4556 se encuentra tapado con un bloque de cemento, debajo del cual se encuentra el casing sin cabezal. El terreno cercano al pozo presenta suelo impregnado con hidrocarburos que ha sido tapado con plástico negro y cubierto con tierra, hasta una distancia del pozo de 45 metros aproximadamente.

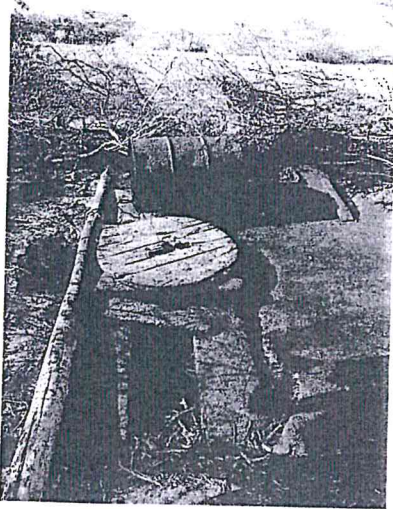
| Foto N° 28 | Foto N° 29 |

El pozo DPA 2029 se ubica a unos 15 metros de la carretera Panamericana Norte, presenta suelo contaminado en los alrededores del pozo. Asimismo, se evidenció extracción artesanal.

| Foto N° 28 | Foto N° 29 |
|---|---|
| Indicios de extracción artesanal. | Pozo cubierto con tapa de madera. |

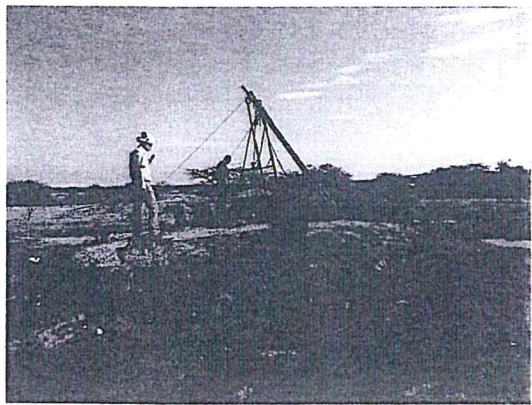
| Foto N° 35 | Foto N° 36 |

| Foto N° 35 | Foto N° 36 |
|---|---|
| Pozos 3560 y 3560A uno al lado del otro. | Contaminación en los alrededores de los pozos. |

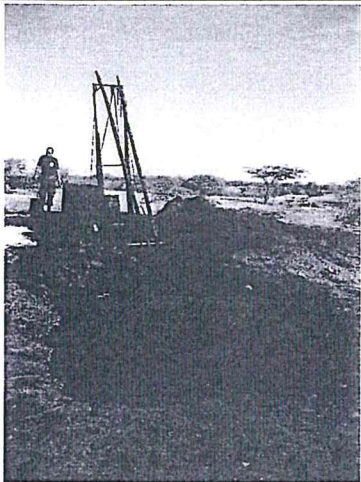
| Foto N° 35 | Foto N° 36 |
|---|---|
| Foto N° 37 | Foto N° 38 |

| Foto N° 35 | Foto N° 36 |
|---|---|
| Instalaciones e implementos que evidencian extracción artesanal de crudo. | |

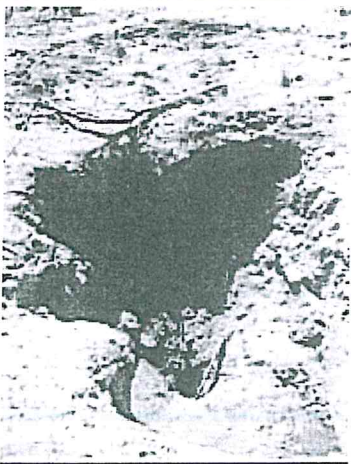
| Foto N° 49 | Foto N° 50 |

El pozo ATA 2590 tiene un casing de 51/2" de diámetro, se encontraba seco, sin nivel de fluido.

| Foto N° 49 | Foto N° 50 |
|---|---|
| Cantina destruida. | Boca del pozo sin cabezal. |

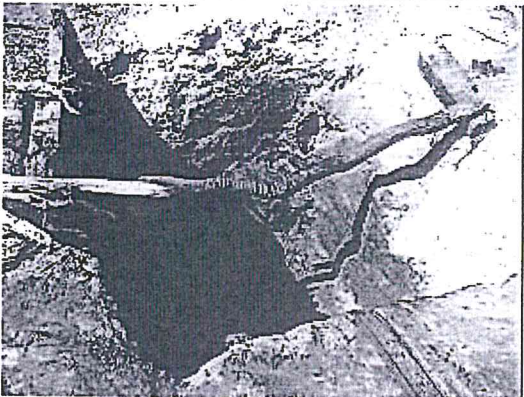
| Foto N° 51 | Foto N° 52 |

El pozo ATA 2591 presenta casing de 51/2" recostado en el de 133/8" de diámetro. El área de la locación es de 9 m<sup>2</sup> aproximadamente y hay presencia de suelo contaminado en los alrededores. Se presenció nivel de fluido a la vista y evidente extracción artesanal que, según refirieron y por los implementos encontrados en el lugar, se realiza mediante jalado con burro.

| Foto N° 51 | Foto N° 52 |
|---|---|
| Instalaciones que evidencian extracción artesanal. | Implementos para extracción artesanal y pozo sin cabezal. |

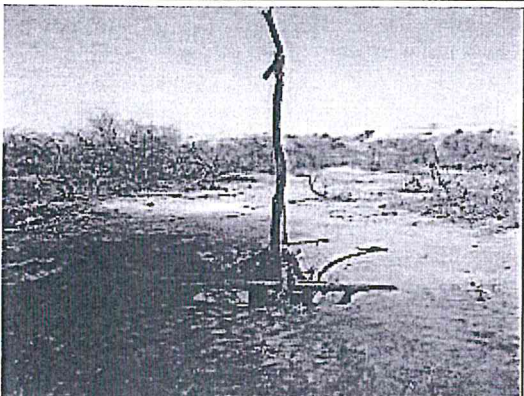
| Foto N° 53 | Foto N° 54 |

El pozo ATA 2540 presenta casing de 95/8" con tapa ranurada que se encuentra cubierta con trapos, así como instalaciones artesanales. No se visualizó fluido, se presenció suelo contaminado en un área de 4 m<sup>2</sup> aproximadamente.

| Foto N° 53 | Foto N° 54 |
|---|---|
| Instalaciones para extracción artesanal. | Pozo tapado con trapos. |

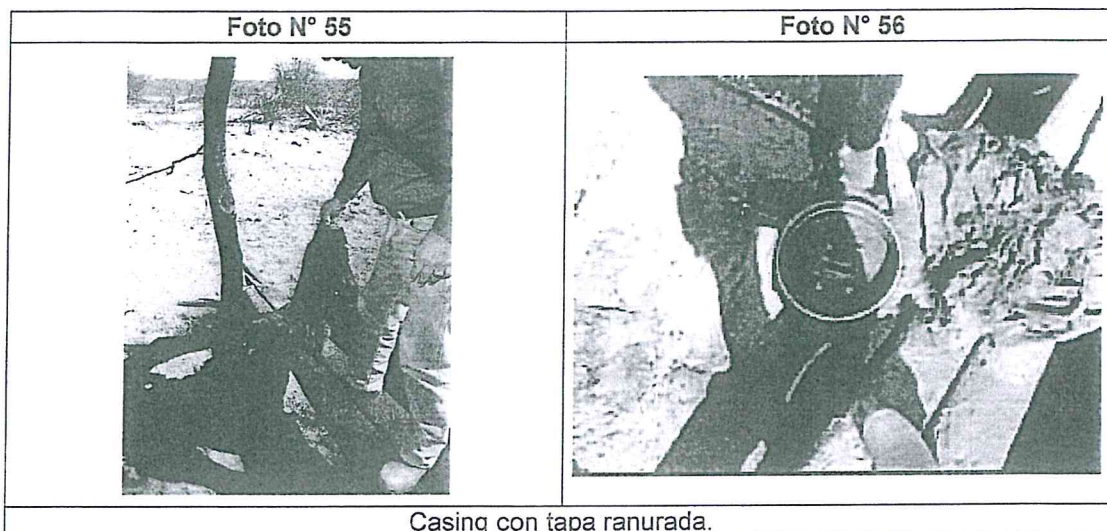
El pozo ATA 2576 presenta casing de 95/8" de diámetro, brida empernada visible, nivel de fluido y cantina en buen estado. Se observó suelo contaminado en un área de 9 m<sup>2</sup> aproximadamente, sin fluido en superficie. Se encontraron pedazos de madera en los alrededores.

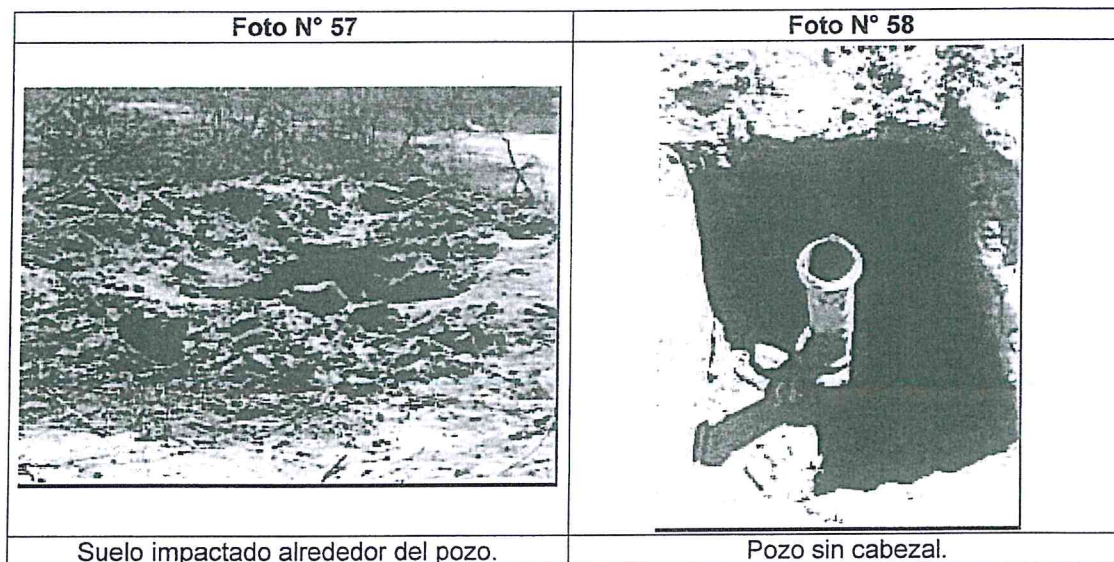
El pozo ATA 2634 presenta casing de 51/2 " y de 13 3/8" de diámetro y cantina de madera, sin nivel de fluido visible. Se observaron instalaciones para extracción artesanal (tubo con aparejo para extraer crudo), el área impactada es de 7 m<sup>2</sup> aproximadamente.

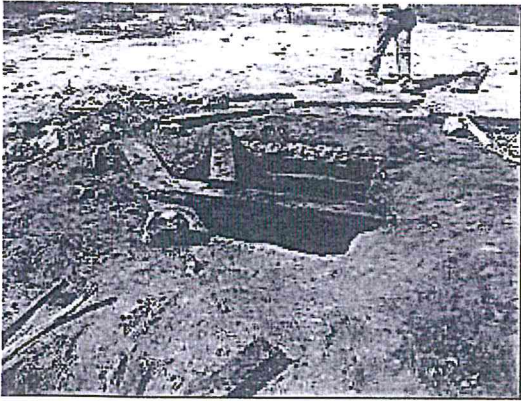
| <p style="text-align: center;">Tablas de madera para posible extracción artesanal.</p> | <p style="text-align: center;">Cantina de madera.</p> |

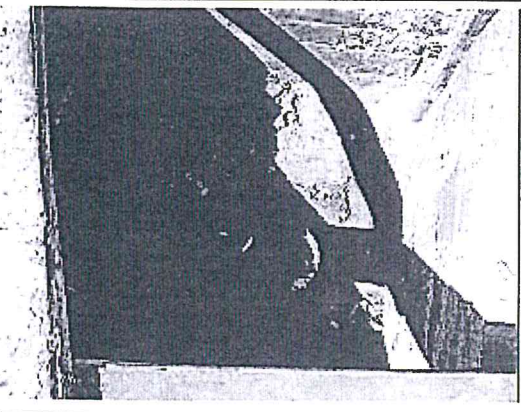
| <p style="text-align: center;">Pozo sin cabezal.</p> | |

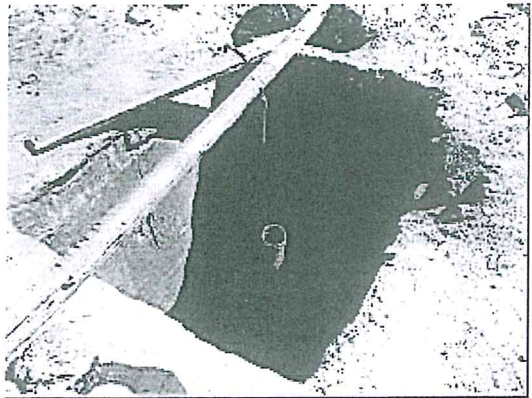
| Foto N° 63 | Foto N° 64 |

| Foto N° 63 | Foto N° 64 |
|---|---|
| Instalaciones para extracción artesanal. | Pozo sin cabezal. |

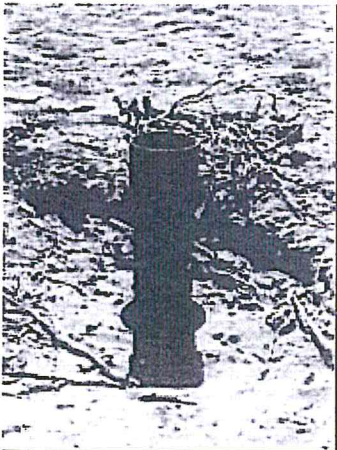
| Foto N° 67 | Foto N° 68 |

| Foto N° 67 | Foto N° 68 |
|---|---|
| Pozo sin cabezal. | Tope a 50 cm. aproximadamente. |

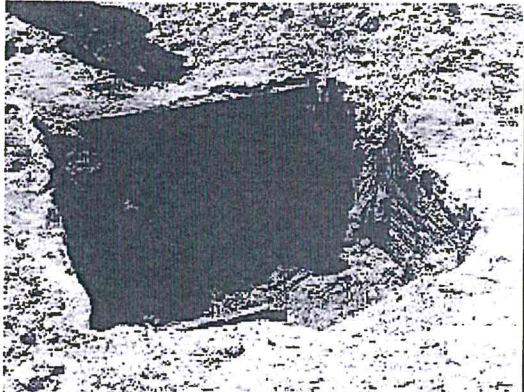
| Foto N° 69 | Foto N° 70 |

El pozo ATA 2577 presenta casing de 51/2" de diámetro, cantina en mala condición y nivel de fluido. No cuenta con cabezal. Se presenciaron implementos para extracción artesanal. El área impactada es de 6 m<sup>2</sup> aproximadamente.

| Foto N° 69 | Foto N° 70 |
|---|---|
| Cantina de madera. | Pozo sin cabezal y balde para extracción artesanal. |

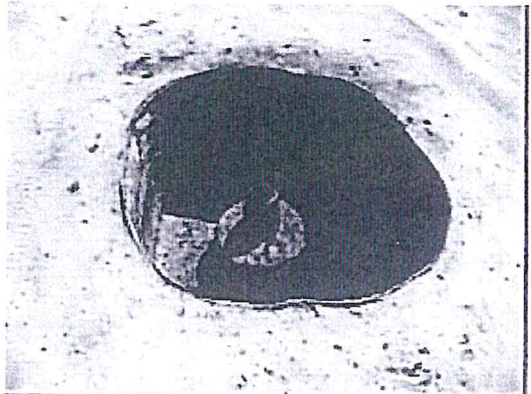
| Foto N° 75 | Foto N° 76 |

| Foto N° 75 | Foto N° 76 |
|---|---|
| Cilindro de cantina. | Presencia de fluido. |

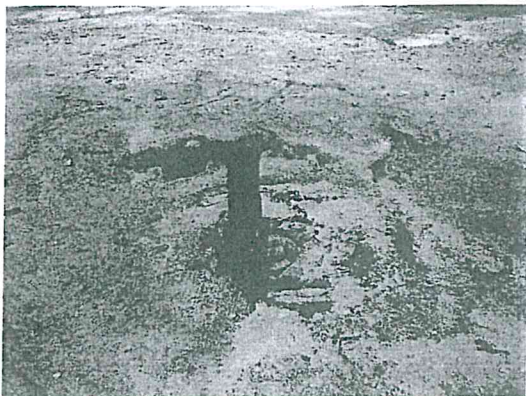
| Foto N° 79 | Foto N° 80 |

| Foto N° 79 | Foto N° 80 |
|---|---|
| Pozo sin cabezal. | Con nivel de fluido. |

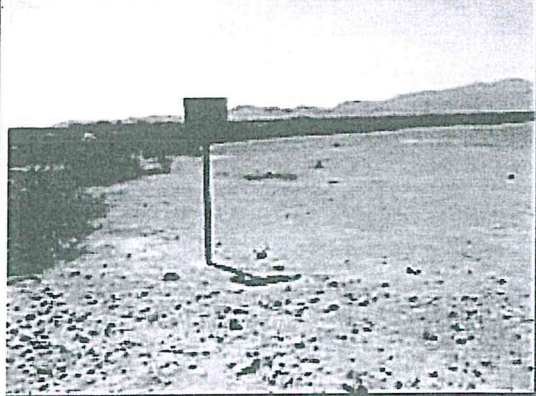
| Foto N° 81 | Foto N° 82 |

| Foto N° 81 | Foto N° 82 |
|---|---|
| Pozo sin cabezal. | Cartel de ubicación del pozo. |

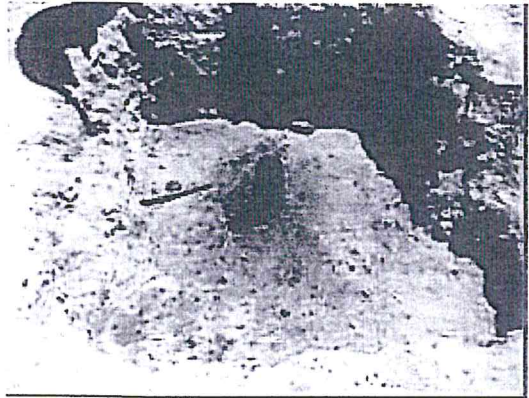
| Foto N° 83 | Foto N° 84 |

| Foto N° 83 | Foto N° 84 |
|---|---|
| Suelo impactado alrededor del pozo. | Pozo sin cabezal. |

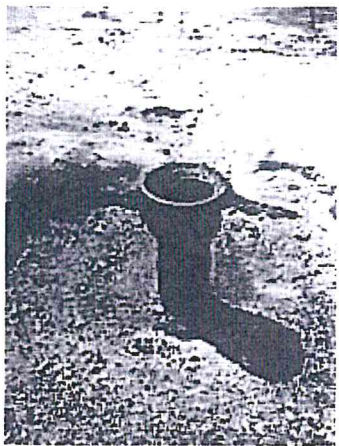
| Foto N° 91 | Foto N° 92 |

El pozo ATA 2368 presenta casing "spool" de 13 3/8" de diámetro, con nivel de fluido 120 pies de profundidad aproximadamente, sin cabezal. Se presume extracción artesanal. El área de suelo impactado es de 3 m<sup>2</sup> aproximadamente.

| Foto N° 91 | Foto N° 92 |
|---|---|
| Suelo impactado alrededor del pozo. | Pozo sin cabezal con nivel de fluido. |

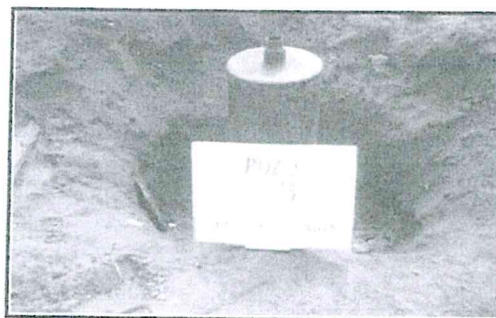
| Pozo (Well) | Pool | Status Entregado<br>Perú-Petro | Status<br>Actualmente | Coordenadas<br>UTM Norte | Coordenadas<br>UTM Este | Comentario |
|---|---|---|---|---|---|---|
| 4913 | Portachuelo<br>Oeste | ATA | ATA | 9463167.3 | 481537.2 | Cantina con afloramiento<br>de fluido y fuga por casing<br>"Pasivo Ambiental" |

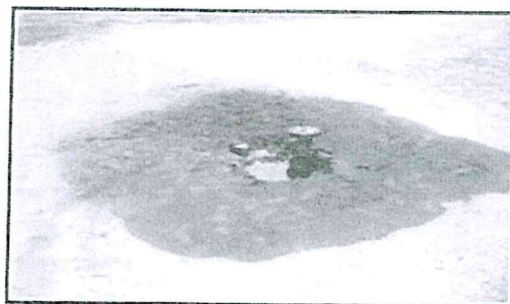
**2. POZO 5920:**

| Pozo (Well) | Pool | Status Entregado<br>Perú-Petro | Status<br>Actualmente | Coordenadas<br>UTM Norte | Coordenadas<br>UTM Este | Comentario |
|---|---|---|---|---|---|---|
| 5920 | Portachuelo<br>Oeste | ATA | ATA | 9461979.8 | 482268.1 | Cantina con<br>afloramiento de fluido<br>"Pasivo Ambiental" |

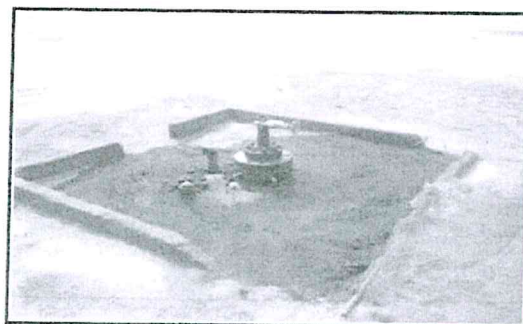
**3. POZO 5199:**

| Pozo (Well) | Pool | Status Entregado<br>Perú-Petro | Status<br>Actualmente | Coordenadas<br>UTM Norte | Coordenadas<br>UTM Este | Comentario |
|---|---|---|---|---|---|---|
| 5199 | Portachuelo | ATA | ATA | 9463113.1 | 483996.5 | Cantina con<br>afloramiento de fluido<br>"Pasivo Ambiental" |

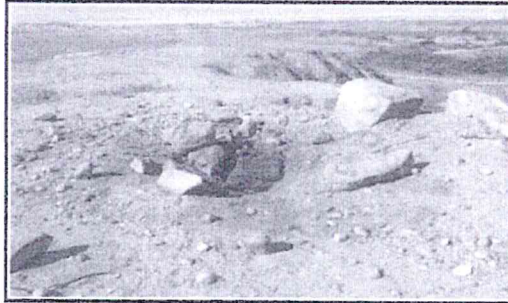
#### 4. POZO 8036:

| Pozo (Well) | Pool | Status Entregado<br>Perú-Petro | Status<br>Actualmente | Coordenadas<br>UTM Norte | Coordenadas<br>UTM Este | Comentario |
|---|---|---|---|---|---|---|
| 8036 | Mirador | DPA | DPA | 9461114.1 | 485913.7 | Cantina con<br>afloramiento de fluido,<br>pozo sin cabezal<br>"Pasivo Ambiental" |

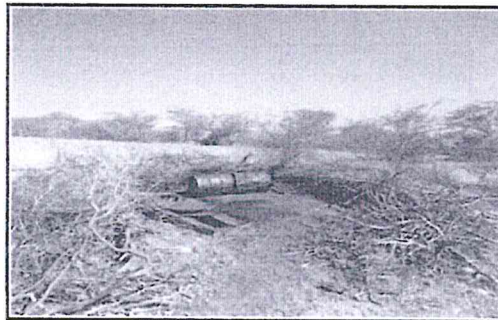
#### 5. POZO 2029:

| Pozo (Well) | Pool | Status Entregado<br>Perú-Petro | Status<br>Actualmente | Coordenadas<br>UTM Norte | Coordenadas<br>UTM Este | Comentario |
|---|---|---|---|---|---|---|
| 2029 | La Brea | DPA | DPA | 9486165.9 | 486282.8 | Cantina con<br>afloramiento de fluido,<br>"Pasivo Ambiental" |

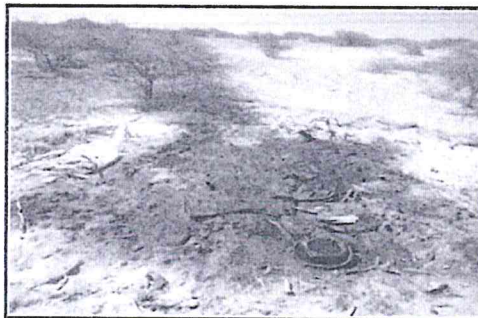
#### 6. POZO 1863:

| Pozo (Well) | Pool | Status Entregado<br>Perú-Petro | Status<br>Actualmente | Coordenadas<br>UTM Norte | Coordenadas<br>UTM Este | Comentario |
|---|---|---|---|---|---|---|
| 1863 | La Brea | ATA | ATA | 9486416.5 | 483583.6 | Afloramiento de fluido,<br>pozo sin cabezal "Pasivo<br>Ambiental" |

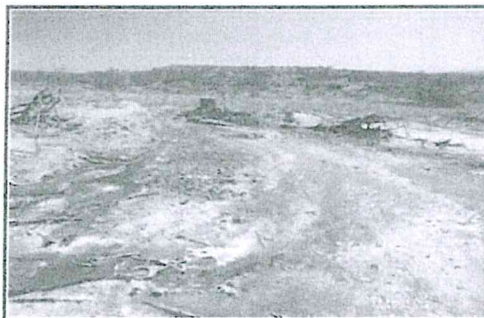
### 7. POZO 3290:

| Pozo (Well) | Pool | Status Entregado<br>Perú-Petro | Status<br>Actualmente | Coordenadas<br>UTM Norte | Coordenadas<br>UTM Este | Comentario |
|---|---|---|---|---|---|---|
| 3290 | La Brea | DPA | DPA | 9486653 | 483159 | Afloramiento de fluido,<br>pozo sin cabezal "Pasivo<br>Ambiental" |

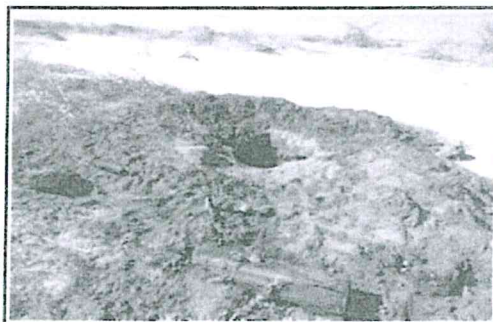
### 8. POZO 2549:

| Pozo (Well) | Pool | Status Entregado<br>Perú-Petro | Status<br>Actualmente | Coordenadas<br>UTM Norte | Coordenadas<br>UTM Este | Comentario |
|---|---|---|---|---|---|---|
| 2549 | La Brea | APA | APA | 9486437.2 | 483243.1 | Afloramiento de fluido,<br>pozo sin cabezal "Pasivo<br>Ambiental" |

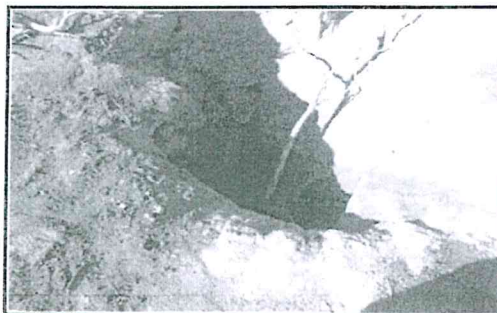
### 9. POZO 2590:

| Pozo (Well) | Pool | Status Entregado<br>Perú-Petro | Status<br>Actualmente | Coordenadas<br>UTM Norte | Coordenadas<br>UTM Este | Comentario |
|---|---|---|---|---|---|---|
| 2590 | La Brea | ATA | ATA | 9486295.7 | 483340.3 | Afloramiento de fluido,<br>pozo sin cabezal "Pasivo<br>Ambiental" |

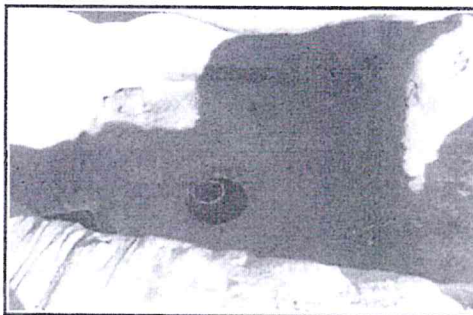
#### 10. POZO 2591:

| Pozo (Well) | Pool | Status Entregado<br>Perú-Petro | Status<br>Actualmente | Coordenadas<br>UTM Norte | Coordenadas<br>UTM Este | Comentario |
|---|---|---|---|---|---|---|
| 2591 | La Brea | ATA | ATA | 9486159.4 | 483272.4 | Afloramiento de fluido,<br>pozo sin cabezal "Pasivo<br>Ambiental" |

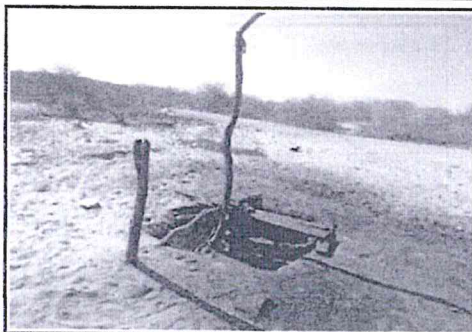
#### 11. POZO 2540:

| Pozo (Well) | Pool | Status Entregado<br>Perú-Petro | Status<br>Actualmente | Coordenadas<br>UTM Norte | Coordenadas<br>UTM Este | Comentario |
|---|---|---|---|---|---|---|
| 2540 | La Brea | ATA | ATA | 9486127 | 483418.2 | Afloramiento de fluido,<br>pozo sin cabezal "Pasivo<br>Ambiental" |

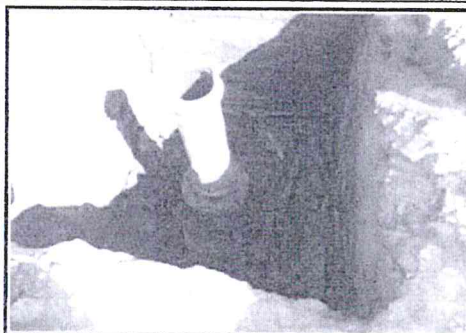
#### 12. POZO 2576:

| Pozo (Well) | Pool | Status Entregado<br>Perú-Petro | Status<br>Actualmente | Coordenadas<br>UTM Norte | Coordenadas<br>UTM Este | Comentario |
|---|---|---|---|---|---|---|
| 2576 | La Brea | ATA | ATA | 9485980.4 | 483454.8 | Cantina impactada, pozo<br>sin cabezal "Pasivo<br>Ambiental" |

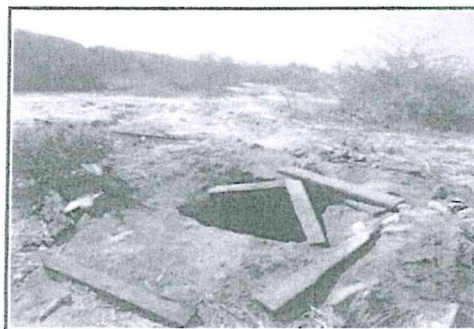
### 13. POZO 2634:

| Pozo (Well) | Pool | Status Entregado<br>Perú-Petro | Status<br>Actualmente | Coordenadas<br>UTM Norte | Coordenadas<br>UTM Este | Comentario |
|---|---|---|---|---|---|---|
| 2634 | La Brea | ATA | ATA | 9485861.2 | 483547.8 | Cantina impactada, pozo sin cabezal "Pasivo Ambiental" |

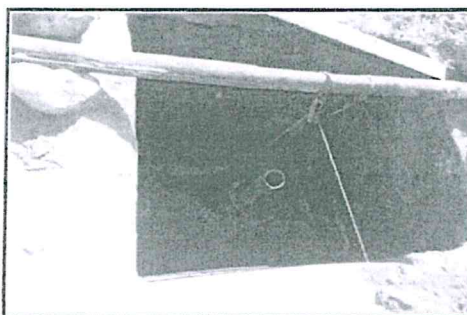
### 14. POZO 2617:

| Pozo (Well) | Pool | Status Entregado<br>Perú-Petro | Status<br>Actualmente | Coordenadas<br>UTM Norte | Coordenadas<br>UTM Este | Comentario |
|---|---|---|---|---|---|---|
| 2617 | La Brea | ATA | ATA | 9485972.1 | 483653.2 | Cantina impactada, pozo sin cabezal "Pasivo Ambiental" |

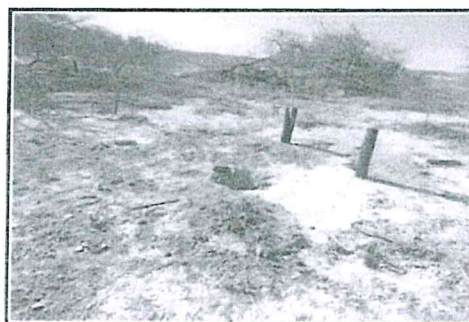
### 15. POZO 1817:

| Pozo (Well) | Pool | Status Entregado<br>Perú-Petro | Status<br>Actualmente | Coordenadas<br>UTM Norte | Coordenadas<br>UTM Este | Comentario |
|---|---|---|---|---|---|---|
| 1817 | La Brea | APA | APA | 9486073.6 | 483728.8 | Cantina impactada, pozo sin cabezal "Pasivo Ambiental" |

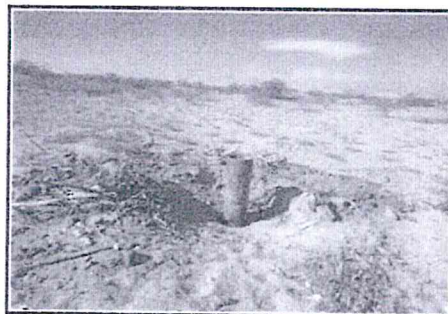
**16. POZO 1807:**

| Pozo (Well) | Pool | Status Entregado<br>Perú-Petro | Status<br>Actualmente | Coordenadas<br>UTM Norte | Coordenadas<br>UTM Este | Comentario |
|---|---|---|---|---|---|---|
| 1807 | La Brea | DPA | DPA | 9486238.8 | 483860.2 | Cantina impactada, pozo sin cabezal "Pasivo Ambiental" |

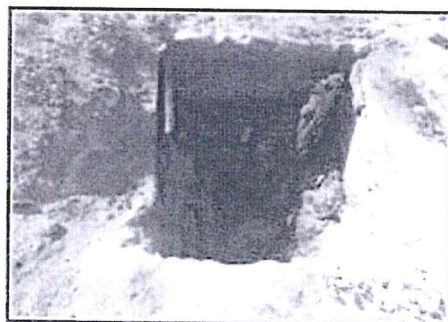
**17. POZO 2577:**

| Pozo (Well) | Pool | Status Entregado<br>Perú-Petro | Status<br>Actualmente | Coordenadas<br>UTM Norte | Coordenadas<br>UTM Este | Comentario |
|---|---|---|---|---|---|---|
| 2577 | La Brea | ATA | ATA | 9486245.8 | 484004.2 | Cantina impactada, pozo sin cabezal "Pasivo Ambiental" |

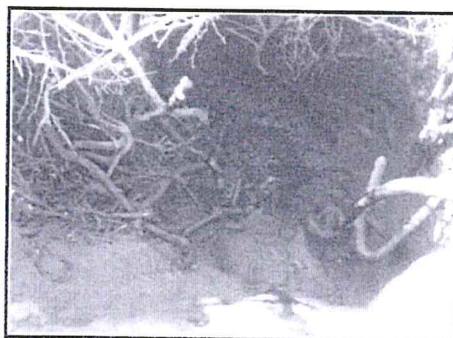
**18. POZO 2051:**

| Pozo (Well) | Pool | Status Entregado<br>Perú-Petro | Status<br>Actualmente | Coordenadas<br>UTM Norte | Coordenadas<br>UTM Este | Comentario |
|---|---|---|---|---|---|---|
| 2051 | La Brea | APA | APA | 9486397.8 | 485388.5 | Cantina impactada, pozo sin cabezal "Pasivo Ambiental" |

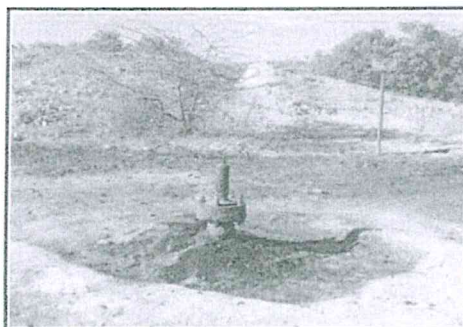
### 19. POZO 2004:

| Pozo (Well) | Pool | Status Entregado<br>Perú-Petro | Status<br>Actualmente | Coordenadas<br>UTM Norte | Coordenadas<br>UTM Este | Comentario |
|---|---|---|---|---|---|---|
| 2004 | La Brea | ATA | ATA | 9485524.9 | 485459.5 | Cantina y locación<br>impactada con Fluido<br>"Pasivo Ambiental" |

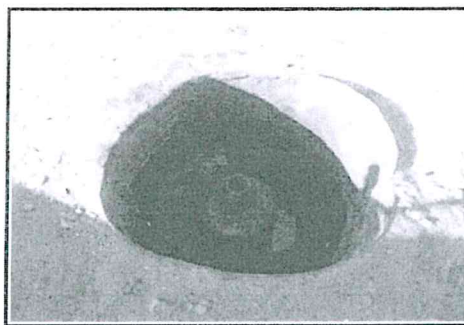
### 20. POZO 2015:

| Pozo (Well) | Pool | Status Entregado<br>Perú-Petro | Status<br>Actualmente | Coordenadas<br>UTM Norte | Coordenadas<br>UTM Este | Comentario |
|---|---|---|---|---|---|---|
| 2015 | La Brea | ATA | ATA | 9485599.3 | 485818.2 | Cantina impactada, pozo<br>sin cabezal "Pasivo<br>Ambiental" |

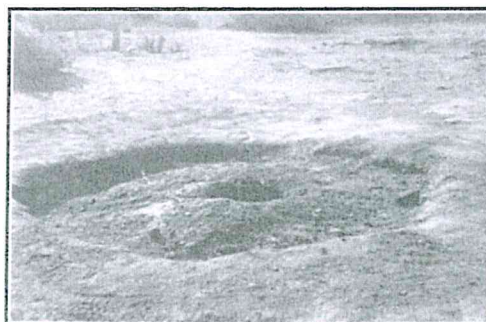
### 21. POZO 2014:

| Pozo (Well) | Pool | Status Entregado<br>Perú-Petro | Status<br>Actualmente | Coordenadas<br>UTM Norte | Coordenadas<br>UTM Este | Comentario |
|---|---|---|---|---|---|---|
| 2014 | La Brea | ATA | ATA | 9485722 | 485782 | Cantina impactada, pozo<br>sin cabezal "Pasivo<br>Ambiental" |

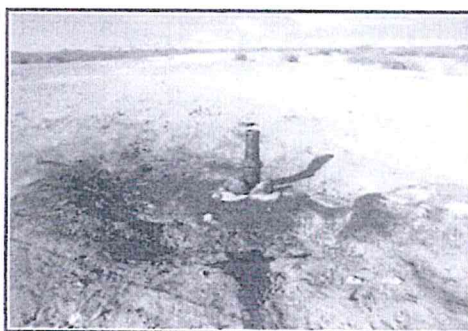
## 22. POZO 2652:

| Pozo (Well) | Pool | Status Entregado<br>Perú-Petro | Status<br>Actualmente | Coordenadas<br>UTM Norte | Coordenadas<br>UTM Este | Comentario |
|---|---|---|---|---|---|---|
| 2652 | La Brea | ATA | ATA | 9485829.2 | 485959.4 | Cantina impactada, pozo sin cabezal "Pasivo Ambiental" |

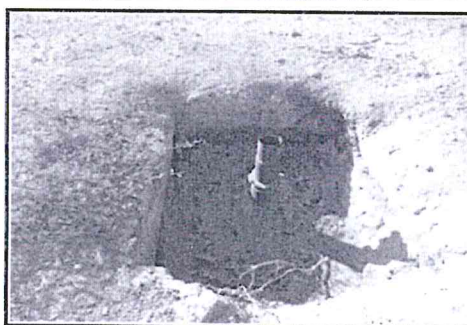
## 23. POZO 2651:

| Pozo (Well) | Pool | Status Entregado<br>Perú-Petro | Status<br>Actualmente | Coordenadas<br>UTM Norte | Coordenadas<br>UTM Este | Comentario |
|---|---|---|---|---|---|---|
| 2651 | La Brea | ATA | ATA | 9485932.7 | 486112.7 | Cantina impactada, pozo sin cabezal "Pasivo Ambiental" |

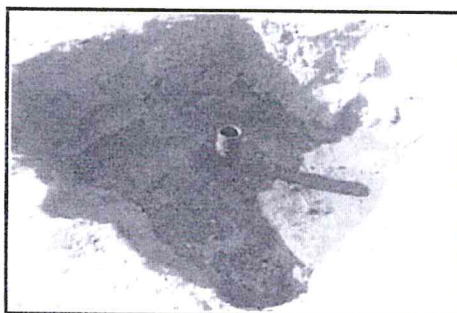
## 24. POZO 2021:

| Pozo (Well) | Pool | Status Entregado<br>Perú-Petro | Status<br>Actualmente | Coordenadas<br>UTM Norte | Coordenadas<br>UTM Este | Comentario |
|---|---|---|---|---|---|---|
| 2021 | La Brea | ATA | ATA | 9485983.7 | 485970.4 | Cantina impactada, pozo sin cabezal "Pasivo Ambiental" |

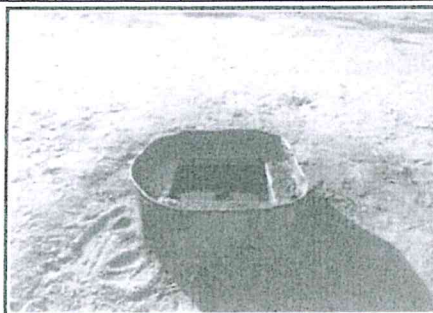
**25. POZO 2025:**

El pozo ATA 2025 presenta fluido dentro de cantina artesanal, el cual cubre el casing (no visualizado). Dentro de la cantina (cilindro), así como alrededor de ésta se presenció suelo contaminado.

| Pozo (Well) | Pool | Status Entregado<br>Perú-Petro | Status<br>Actualmente | Coordenadas<br>UTM Norte | Coordenadas<br>UTM Este | Comentario |
|---|---|---|---|---|---|---|
| 2025 | La Brea | ATA | ATA | 9486086.4 | 486105.4 | Cantina impactada, pozo<br>sin cabezal "Pasivo<br>Ambiental" |

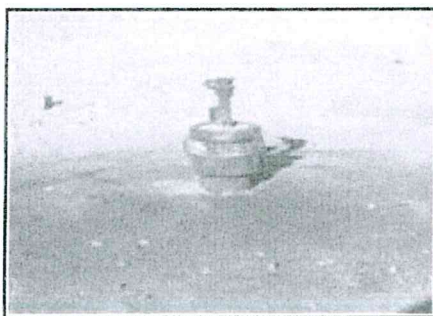
**26. POZO 2335:**

El pozo ATA 2335 presenta válvula de compuerta y tubing de 2 3/8" de diámetro, con nivel de fluido a 40 pies de profundidad aproximadamente. El área de suelo impactado en los alrededores es de 4 m<sup>2</sup> aproximadamente.

| Pozo (Well) | Pool | Status Entregado<br>Perú-Petro | Status<br>Actualmente | Coordenadas<br>UTM Norte | Coordenadas<br>UTM Este | Comentario |
|---|---|---|---|---|---|---|
| 2335 | La Brea | ATA | ATA | 9484931.1 | 486300.2 | Cantina y locación<br>impactada con fluido<br>"Pasivo Ambiental" |

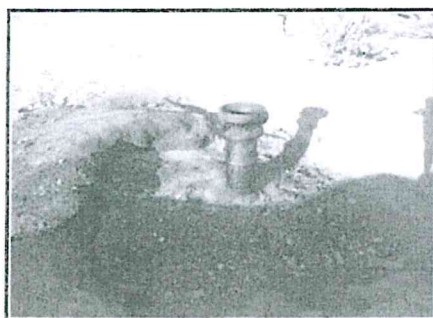
**27. POZO 2368:**

| Pozo (Well) | Pool | Status Entregado<br>Perú-Petro | Status<br>Actualmente | Coordenadas<br>UTM Norte | Coordenadas<br>UTM Este | Comentario |
|---|---|---|---|---|---|---|
| 2368 | La Brea | ATA | ATA | 9485025.6 | 486410.8 | Cantina impactada, pozo<br>sin cabezal "Pasivo<br>Ambiental" |

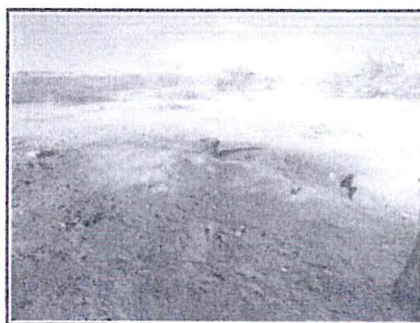
### 28. POZO 2191:

El pozo ATA 2191 presenta casing "spool" de 13 3/8" de diámetro, con nivel a 60 pies de profundidad aproximadamente. El área de suelo impactado es de 9 m<sup>2</sup> aproximadamente.

| Pozo (Well) | Pool | Status Entregado<br>Perú-Petro | Status<br>Actualmente | Coordenadas<br>UTM Norte | Coordenadas<br>UTM Este | Comentario |
|---|---|---|---|---|---|---|
| 2191 | La Brea | ATA | ATA | 9484782.2 | 485842.1 | Cantina impactada, pozo<br>sin cabezal "Pasivo<br>Ambiental" |

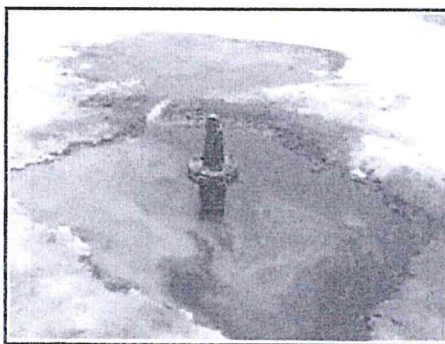
### 29. POZO 4143:

El pozo ATA 4143 presenta casing y brida corroídos, fluye agua y trazas de crudo. El fluido se acumula en la cantina y se desborda por un extremo, impactando el suelo, en una extensión de 20 m<sup>2</sup> aproximadamente.

| Pozo (Well) | Pool | Status Entregado<br>Perú-Petro | Status<br>Actualmente | Coordenadas<br>UTM Norte | Coordenadas<br>UTM Este | Comentario |
|---|---|---|---|---|---|---|
| 4143 | La Brea | ATA | ATA | 9483716 | 486026.9 | Cantina y locación<br>impactada con fluido<br>"Pasivo Ambiental" |

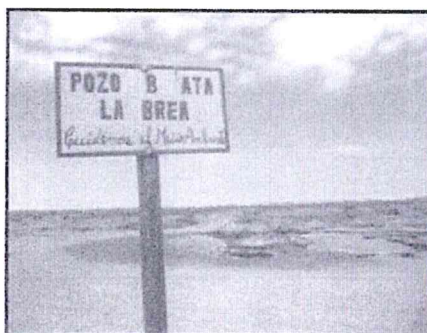
### 30. POZO "B":

| Pozo (Well) | Pool | Status Entregado<br>Perú-Petro | Status<br>Actualmente | Coordenadas<br>UTM Norte | Coordenadas<br>UTM Este | Comentario |
|---|---|---|---|---|---|---|
| B | La Brea | DPA | DPA | 9485500.5 | 485210.2 | Cantina y locación<br>impactada con fluido<br>"Pasivo Ambiental" |

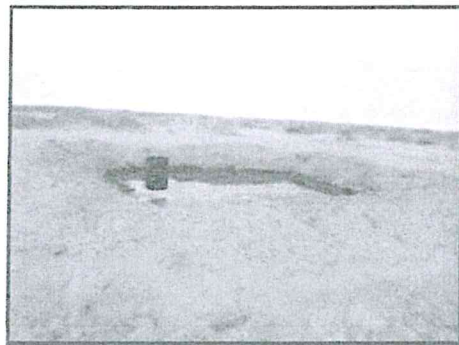
### 31. POZO 2040:

| Pozo (Well) | Pool | Status Entregado<br>Perú-Petro | Status<br>Actualmente | Coordenadas<br>UTM Norte | Coordenadas<br>UTM Este | Comentario |
|---|---|---|---|---|---|---|
| 2040 | La Brea | DPA | DPA | 9485519.4 | 485199.4 | Cantina impactada, pozo<br>sin cabezal "Pasivo<br>Ambiental" |

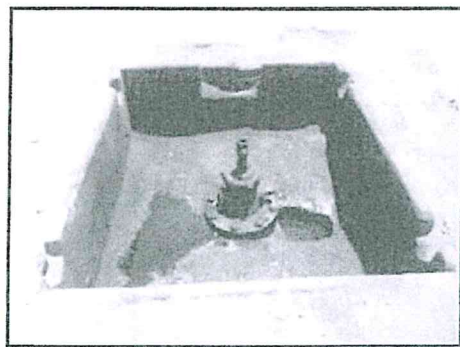
### 32. POZO 4298:

El pozo DPA 4298 presenta brida, válvula superior de 2" de diámetro y tapón ciego lateral, se aprecia fuga de fluido y gas en solución (ligero burbujeo). La cantina se encuentra en buenas condiciones. Se apreció suelo contaminado dentro de la cantina y alrededor de ésta.

| Pozo (Well) | Pool | Status Entregado<br>Perú-Petro | Status<br>Actualmente | Coordenadas<br>UTM Norte | Coordenadas<br>UTM Este | Comentario |
|---|---|---|---|---|---|---|
| 4298 | Boca | DPA | DPA | 9482422.8 | 481885 | Cantina y locación<br>impactada con Fluido<br>"Pasivo Ambiental" |

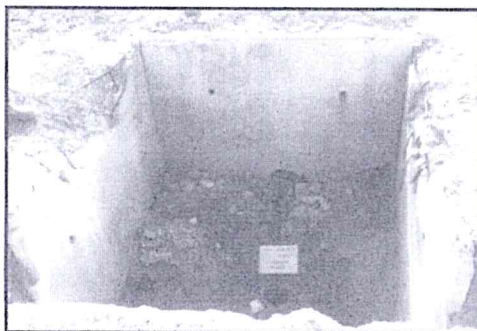
**33. POZO 5670:**

| Pozo (Well) | Pool | Status Entregado<br>Peru-Petro | Status<br>Actualmente | Coordenadas<br>UTM Norte | Coordenadas<br>UTM Este | Comentario |
|---|---|---|---|---|---|---|
| 5670 | Rocoto | ATA | ATA | 9505394.87 | 478328.27 | Cantina impactada,<br>pozo sin cabezal<br>"Pasivo Ambiental" |

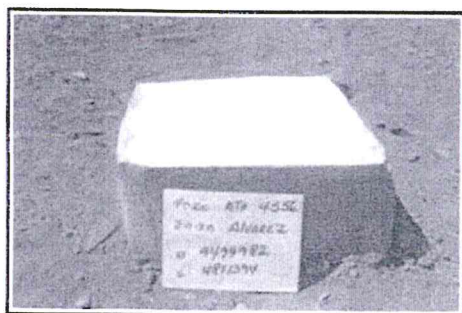
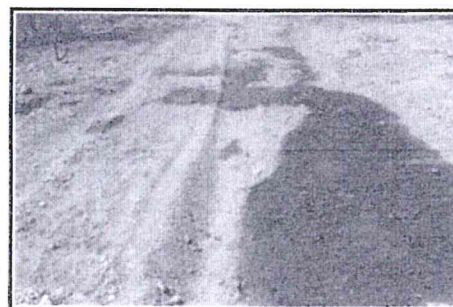
**34. POZO 4556:**

| Pozo (Well) | Pool | Status Entregado<br>Peru-Petro | Status<br>Actualmente | Coordenadas<br>UTM Norte | Coordenadas<br>UTM Este | Comentario |
|---|---|---|---|---|---|---|
| 4556 | Alvarez | ATA | ATA | 9499982.87 | 481403.27 | Pozo cementado,<br>locación presenta<br>afloramiento de HC;<br>"Pasivo Ambiental" |

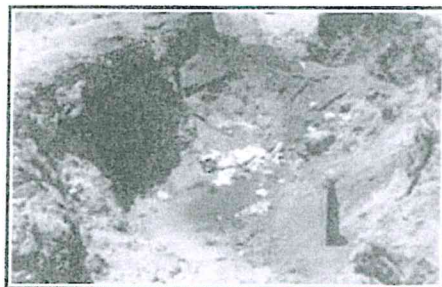
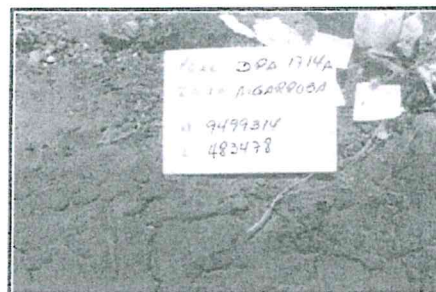
| Pozo (Well) | Pool | Status Entregado<br>Perú-Petro | Status<br>Actualmente | Coordenadas<br>UTM Norte | Coordenadas<br>UTM Este | Comentario |
|---|---|---|---|---|---|---|
| 1714A | Algarroba | DPA | DPA | 9499314.87 | 483478.27 | Pozo enterrado, locación<br>presenta afloramiento de<br>HC; "Pasivo Ambiental" |

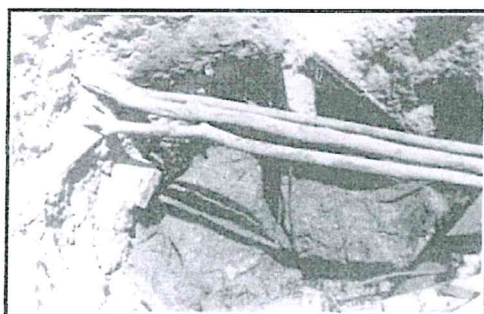
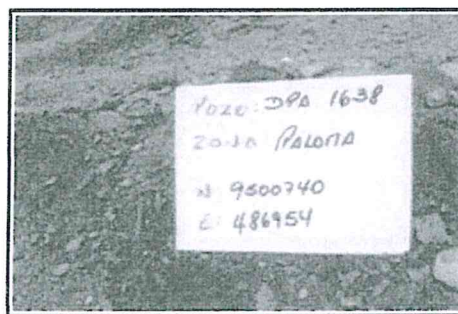
### 36. POZO 1638:

| Pozo (Well) | Pool | Status Entregado<br>Perú-Petro | Status<br>Actualmente | Coordenadas<br>UTM Norte | Coordenadas<br>UTM Este | Comentario |
|---|---|---|---|---|---|---|
| 1638 | Paloma | DPA | DPA | 9500740.87 | 486954.27 | Pozo enterrado, locación<br>presenta afloramiento de<br>HC; "Pasivo Ambiental" |

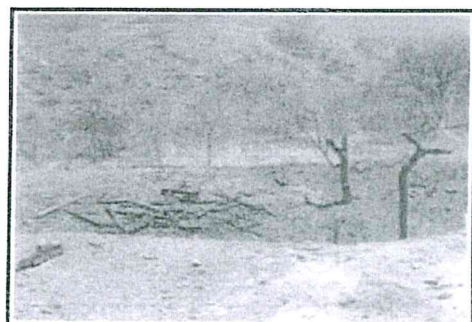
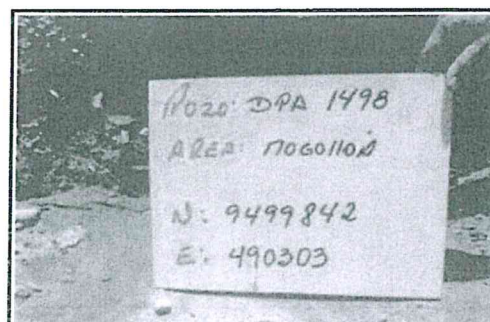
### 37. POZO 1498:

| Pozo (Well) | Pool | Status Entregado<br>Perú-Petro | Status<br>Actualmente | Coordenadas<br>UTM Norte | Coordenadas<br>UTM Este | Comentario |
|---|---|---|---|---|---|---|
| 1498 | Mogollon | DPA | DPA | 9499842.87 | 490303.27 | Pozo enterrado, locación<br>presenta afloramiento de<br>HC; "Pasivo Ambiental" |

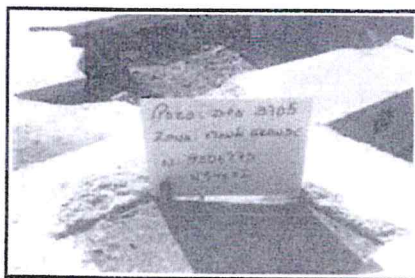
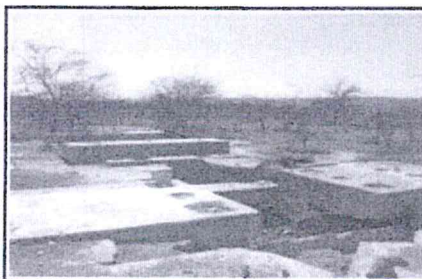
### 38. POZO 3705:

| Pozo (Well) | Pool | Status Entregado<br>Perú-Petro | Status<br>Actualmente | Coordenadas<br>UTM Norte | Coordenadas<br>UTM Este | Comentario |
|---|---|---|---|---|---|---|
| 3705 | Monte Grande | DPA | DPA | 9506772.87 | 494652.27 | Pozo enterrado, se<br>evidencian bases de concreto<br>"Pasivo Ambiental" |

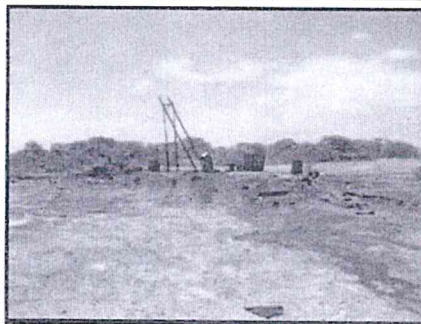
### 39. POZO 3560:

| Pozo (Well) | Pool | Status Entregado<br>Perú-Petro | Status<br>Actualmente | Coordenadas<br>UTM Norte | Coordenadas<br>UTM Este | Comentario |
|---|---|---|---|---|---|---|
| 3560 | Zorro | DPA | DPA | 9491891.87 | 486806.27 | Pozo enterrado, locación<br>presenta afloramiento de<br>HC; "Pasivo Ambiental" |

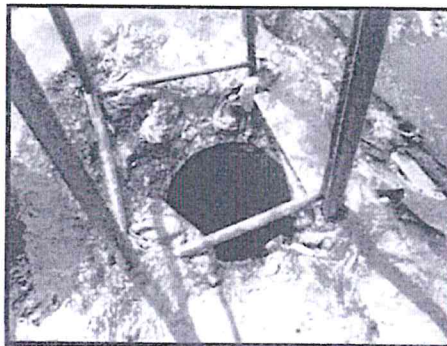
### 40. POZO 3560 A:

| Pozo (Well) | Pool | Status Entregado<br>Perú-Petro | Status<br>Actualmente | Coordenadas<br>UTM Norte | Coordenadas<br>UTM Este | Comentario |
|---|---|---|---|---|---|---|
| 3560 A | Zorro | ATA | ATA | 491886.87 | 486814.27 | Cantina impactada, pozo<br>sin cabezal "Pasivo<br>Ambiental" |

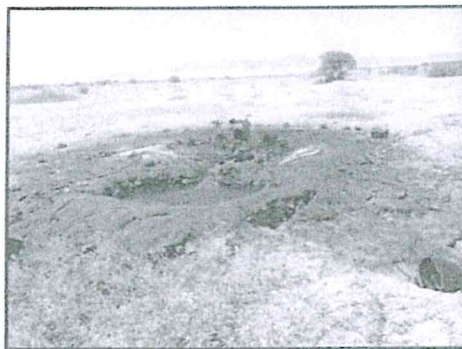
41. POZO 3662:

| Pozo (Well) | Pool | Status Entregado<br>Perú-Petro | Status<br>Actualmente | Coordenadas<br>UTM Norte | Coordenadas<br>UTM Este | Comentario |
|---|---|---|---|---|---|---|
| 3662 | Zorro | ATA | ATA | 9492149.87 | 486355.27 | Cantina impactada, pozo<br>sin cabezal "Pasivo<br>Ambiental" |
