**INFORME N° 468 - 2015-OEFA/DE-SDCA-CIPASH**

**ASUNTO :** Identificación de pasivo ambiental del subsector hidrocarburos  
con código de Ficha OEFA F02803, ubicado en el Lote III, en el  
distrito de La Brea de la provincia Talara del departamento de  
Piura.

**FECHA :** San Isidro, **31 MAR. 2015**

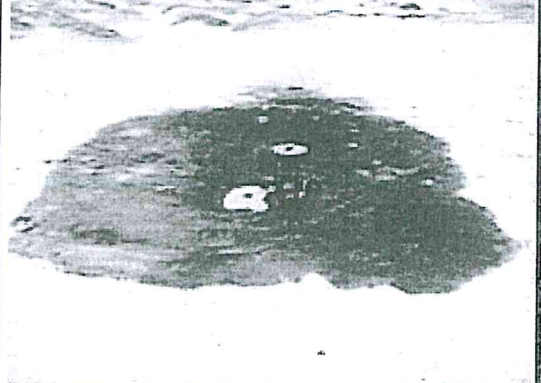
| Foto N° 3 | Foto N° 4 |

El pozo ATA 5920 se ubica aproximadamente a 4 kilómetros del pozo 4913 y no cuenta con camino de acceso para automóviles. Presenta fluido y suelo contaminado alrededor del cabezal, en un área de 4 m<sup>2</sup> aproximadamente. Asimismo, se presenció un ligero burbujeo y se identificó una posible intervención artesanal por la presencia de envases en la locación.

| Foto N° 3 | Foto N° 4 |
|---|---|
| Pozo con presencia de fluido. | Suelo contaminado alrededor del pozo. |

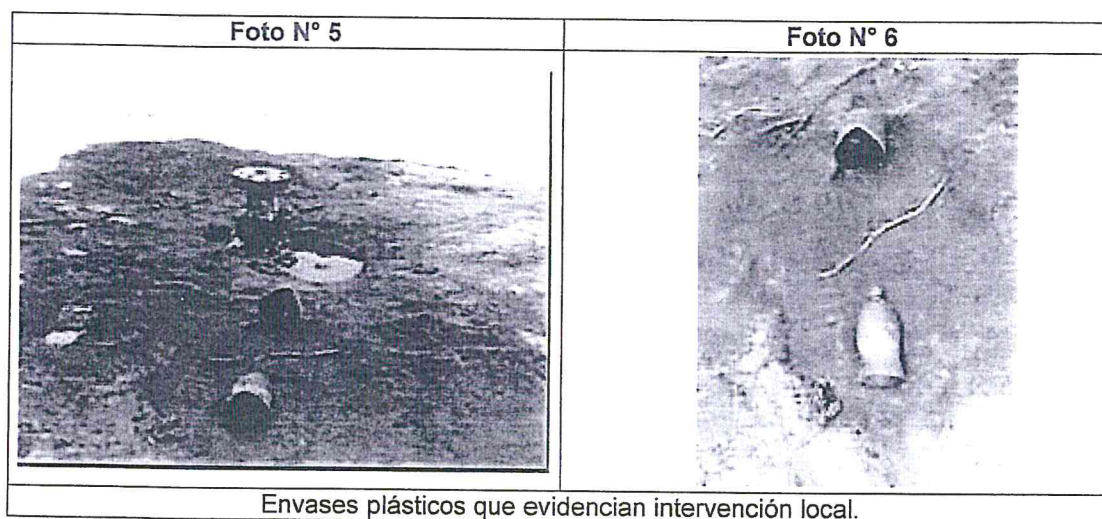
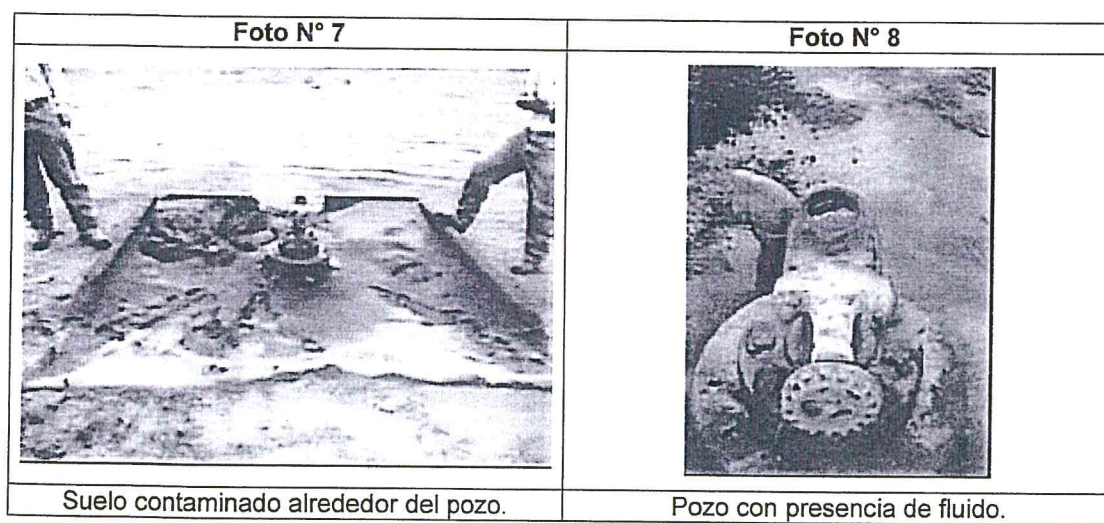
▪ Pozo 5199

El pozo ATA 5199 presenta suelo contaminado en un área de 4 m<sup>2</sup> aproximadamente, el forro del pozo se encuentra enterrado.

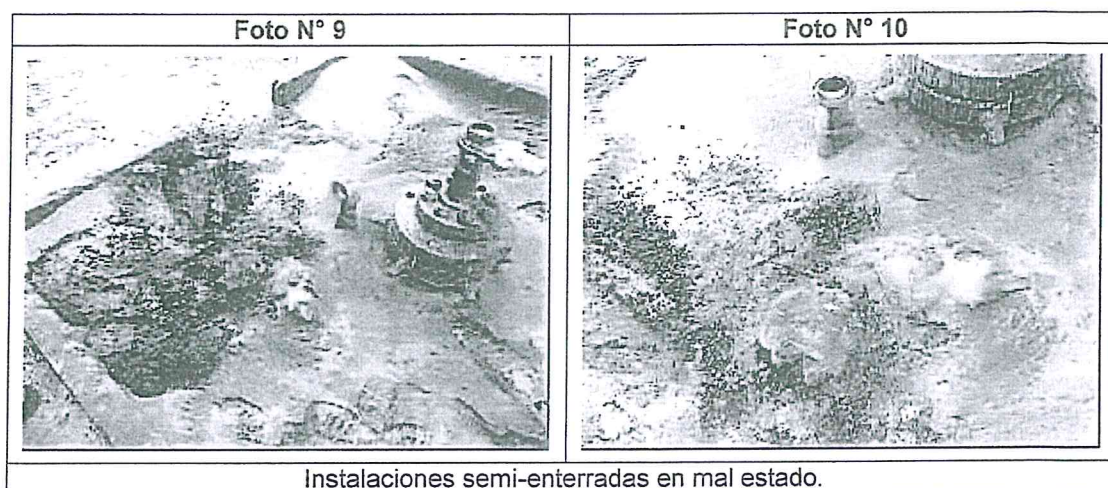
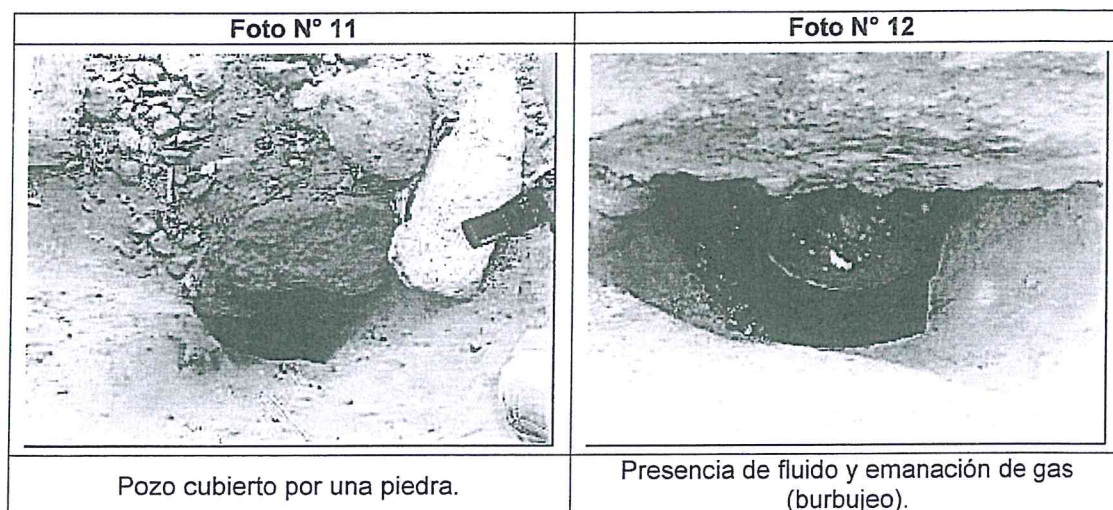
■ Pozo 8036

El pozo DPA 8036 se ubica en la cima del cerro de la zona Mirador y se encuentra semitapado con una roca, presenta burbujeo, emisión de gas y fluido.

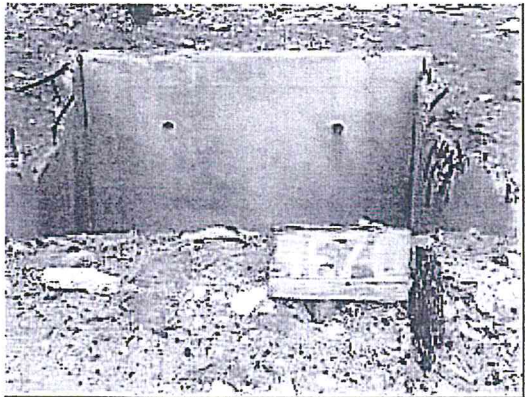
| <p align="center">Cartel de identificación del pozo.</p> | <p align="center">Alrededores del pozo.</p> |

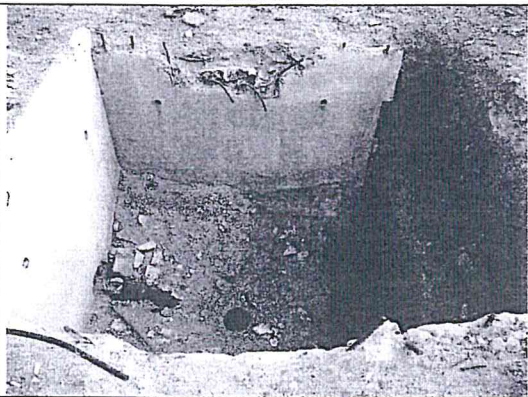
El pozo ATA 5670 presenta nivel de fluido y un casing de 9 5/8".

| <p align="center">Cantina destruida.</p> | <p align="center">Boca del pozo sin cabezal.</p> |

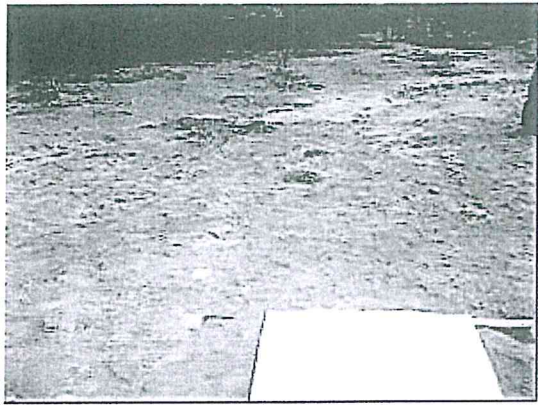
| Foto N° 17 | Foto N° 18 |
|---|---|
| Boca del pozo cubierta con bloque de cemento. | Terreno impactado. |

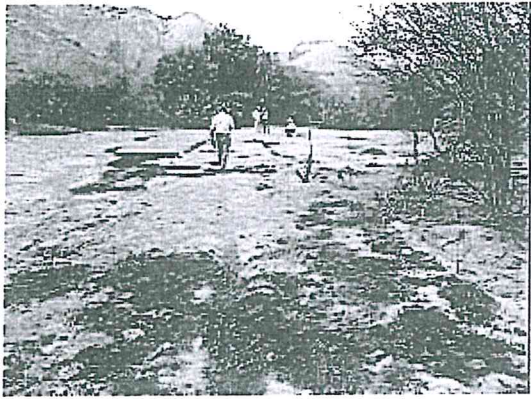
| Foto N° 17 | Foto N° 18 |
|---|---|
| Suelo contaminado. | Suelo contaminado cubierto con plástico y suelo sin contaminar encima. |

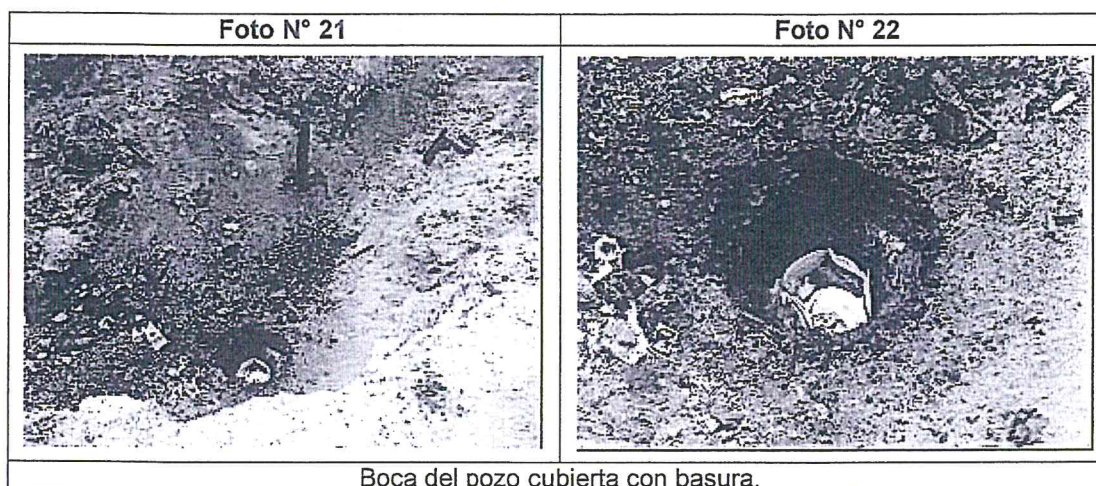
▪ Pozo 1714A

El pozo DPA 1714A presenta en los alrededores acumulaciones de tierra empetrolada. La boca del pozo se encuentra en un hueco, no tiene cantina y esta tapada con basura.

Boca del pozo cubierta con basura.

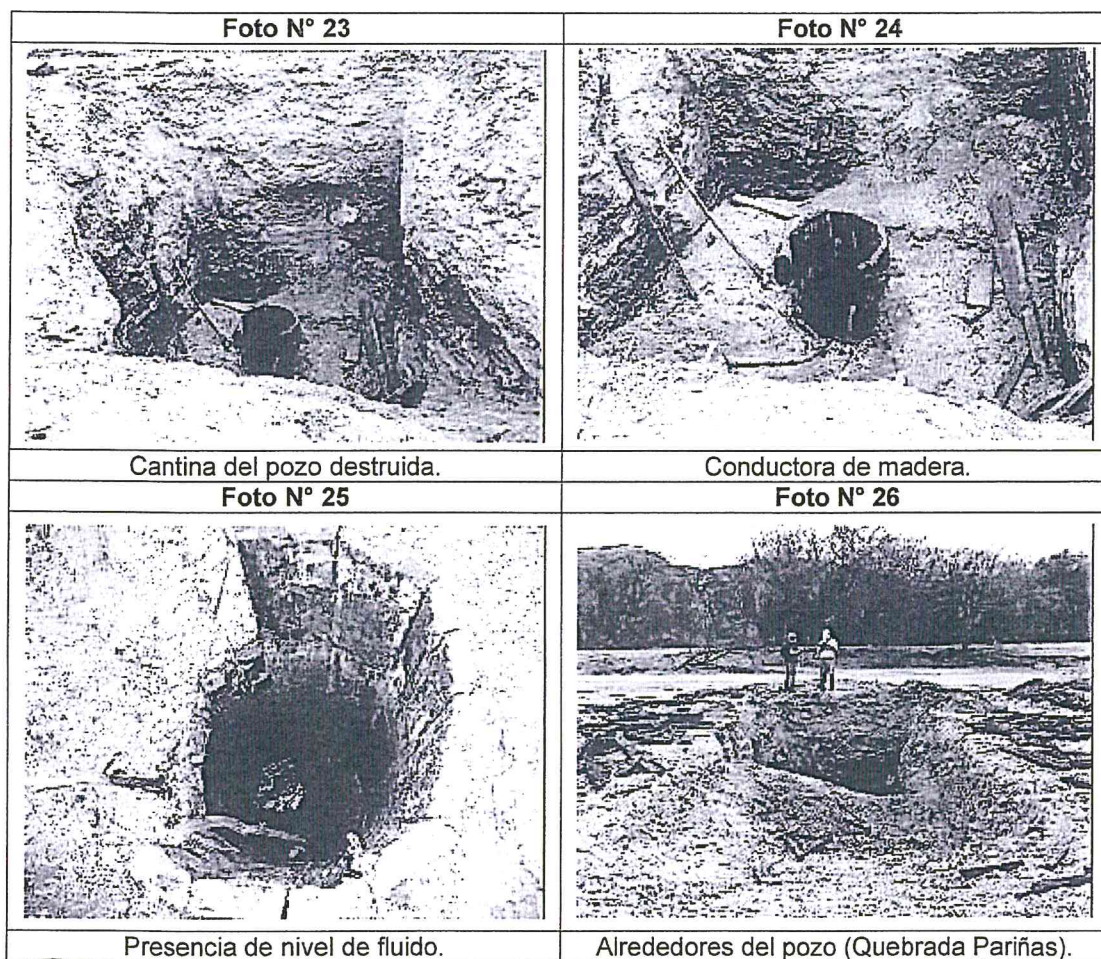
▪ Pozo 1638

El pozo DPA 1638 se encuentra en la quebrada Pariñas dentro de una excavación, presenta una conductora de 20" y cantina de madera, con nivel de fluido. Se observó la presencia de tablas de madera en los alrededores del pozo, por lo que podría realizarse extracción artesanal.

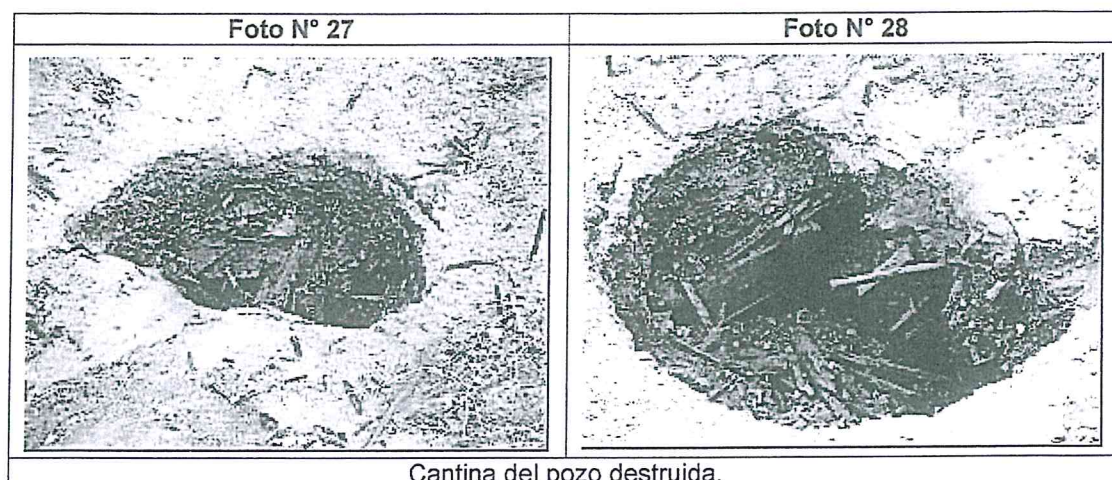
## ■ Pozo1498

El pozo DPA 1498 se encuentra en la quebrada Pariñas, con cantina de madera en mala condición, no presenta nivel de fluido.

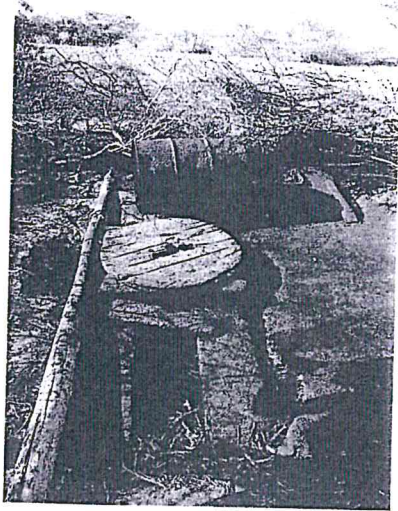
El pozo DPA 2029 se ubica a unos 15 metros de la carretera Panamericana Norte, presenta suelo contaminado en los alrededores del pozo. Asimismo, se evidenció extracción artesanal.

| Foto N° 28 | Foto N° 29 |
|---|---|
| Indicios de extracción artesanal. | Pozo cubierto con tapa de madera. |

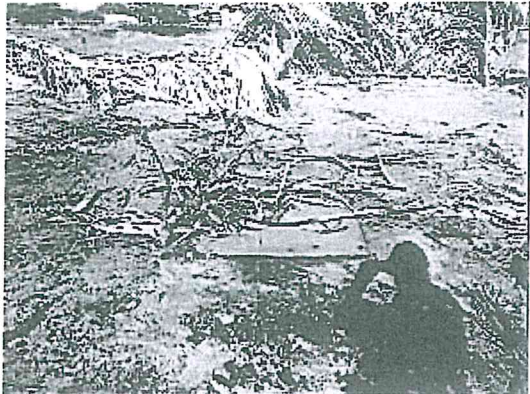
| Foto N° 30 | Foto N° 31 |
|---|---|
| Pozo cubierto con tabla de triplay y ramas. | Boca del pozo debajo de la tabla. |

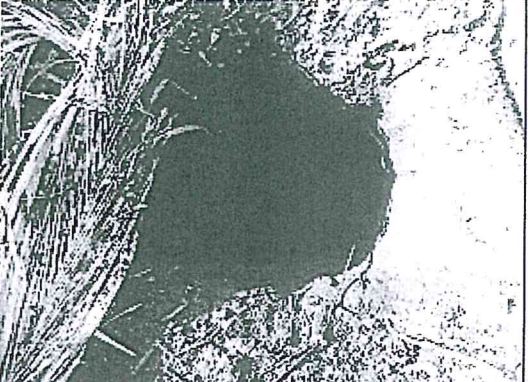
| Foto N° 30 | Foto N° 31 |
|---|---|
| Boca del pozo. | Presencia de nivel de fluido. |

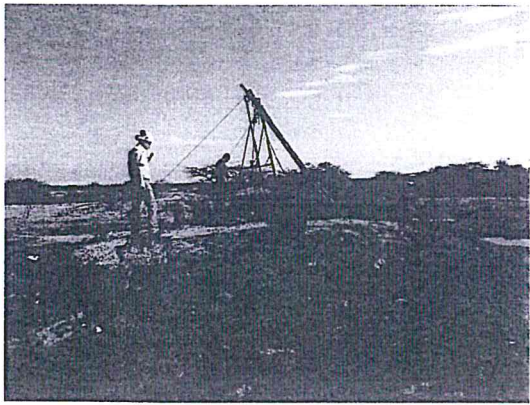
| Foto N° 35 | Foto N° 36 |
|---|---|
| Pozos 3560 y 3560A uno al lado del otro. | Contaminación en los alrededores de los pozos. |

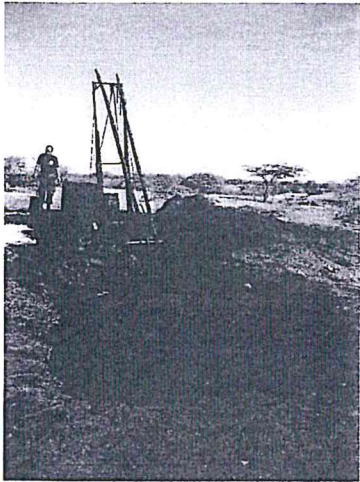
| Foto N° 35 | Foto N° 36 |
|---|---|
| Instalaciones e implementos que evidencian extracción artesanal de crudo. | |

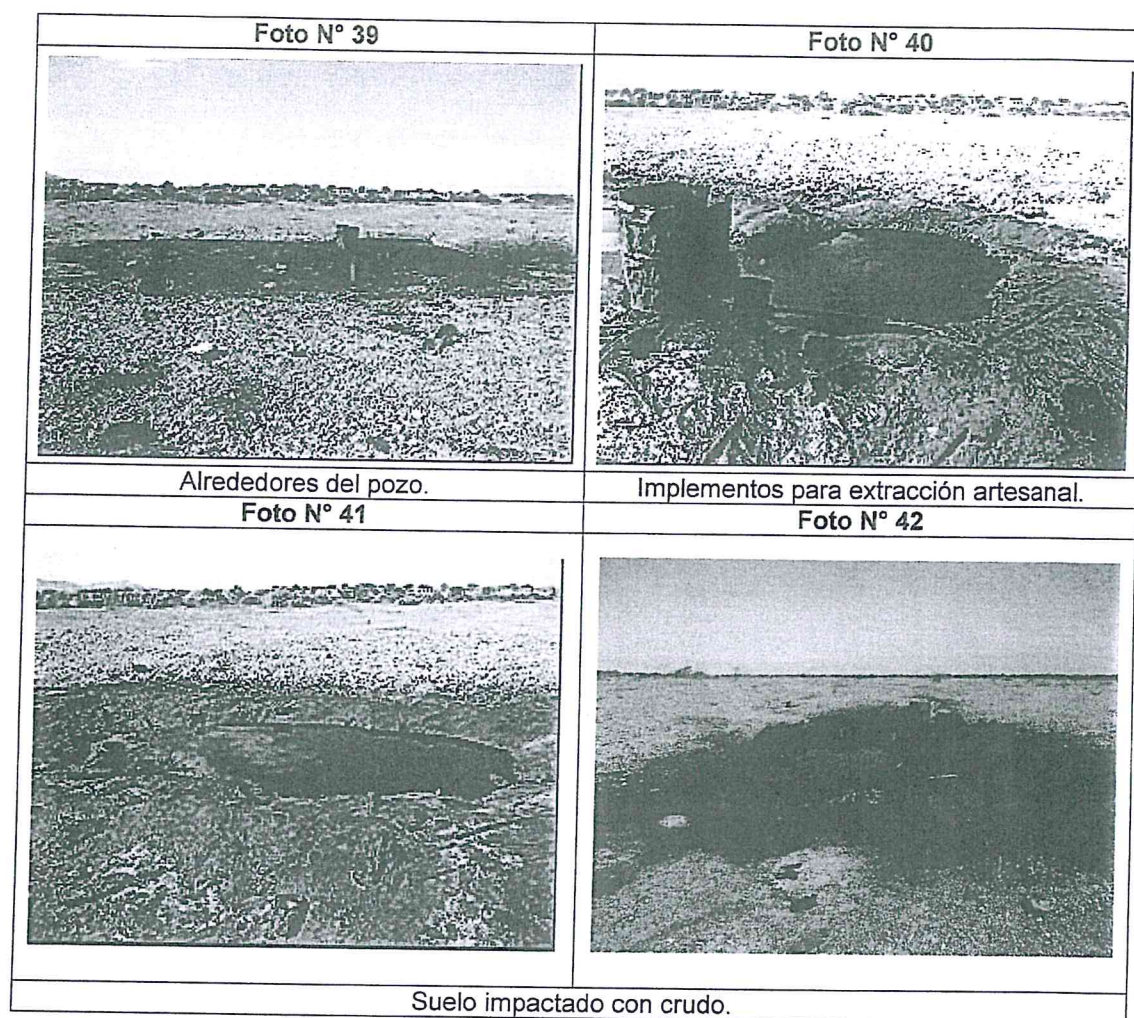
▪ Pozo 3662

El pozo ATA 3262 presenta fluido en superficie y suelo contaminado en los alrededores. Se evidenció también extracción artesanal.

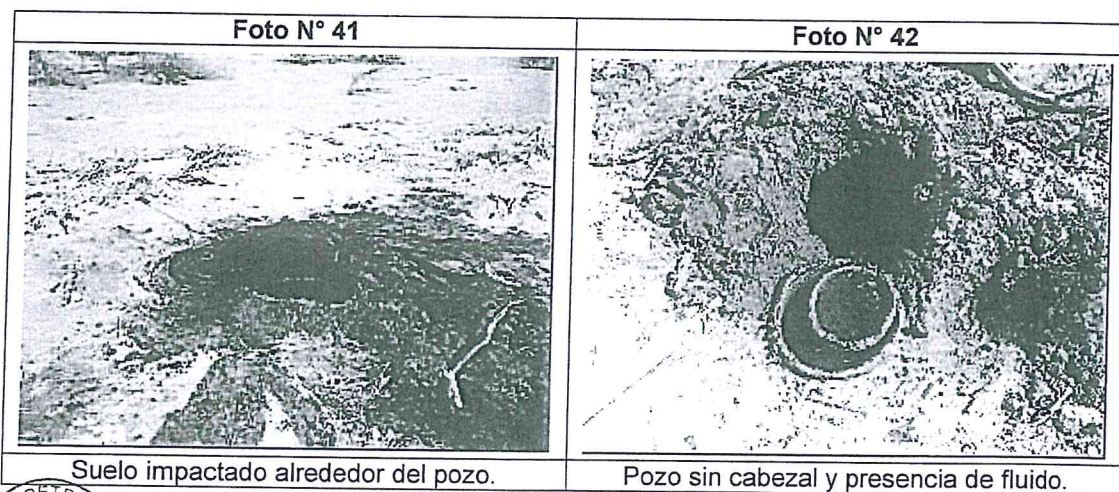
▪ Pozo 1863

El pozo ATA 1863 se encuentra sin cabezal, presenta fluido en superficie y suelo contaminado en sus alrededores.

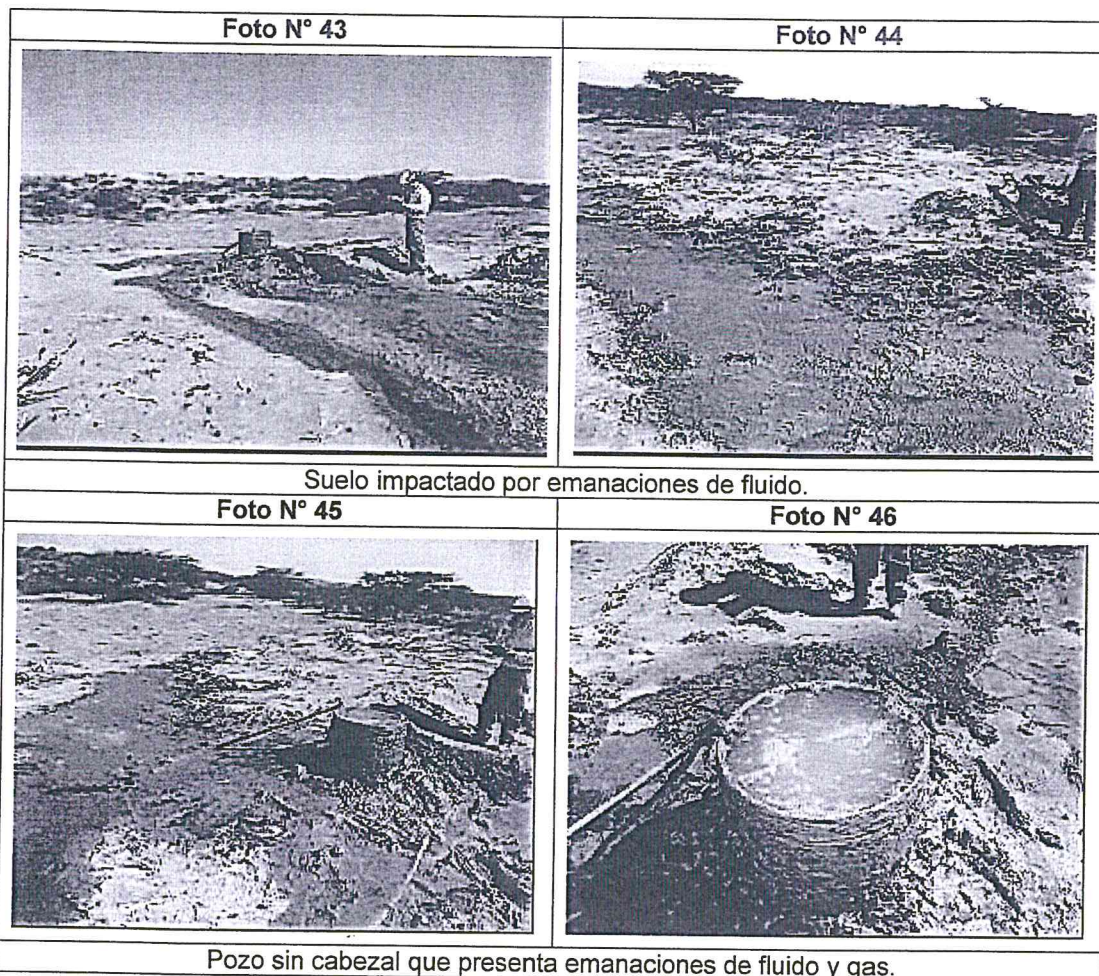
▪ Pozo 3290

El pozo DPA 3290 presenta conductora de 20" de diámetro, se encuentra emanando fluido y se observa constante burbujeo. El suelo de los alrededores se encuentra impactado en un área de 40 m<sup>2</sup> aproximadamente.

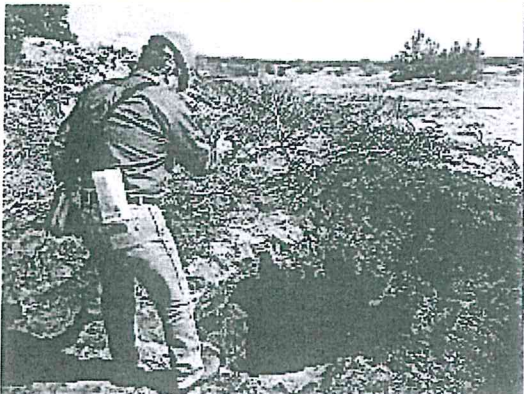
El pozo APA 2549 se encuentra dentro de una excavación, a los alrededores se observó acumulación de suelo contaminado, el área impactada es de 10 m<sup>2</sup> aproximadamente. No se observó cabezal ni casing en el pozo.

| Foto N° 47 | Foto N° 48 |
|---|---|
| Acumulación de suelo impactado alrededor del pozo. | Boca del pozo sin cabezal. |

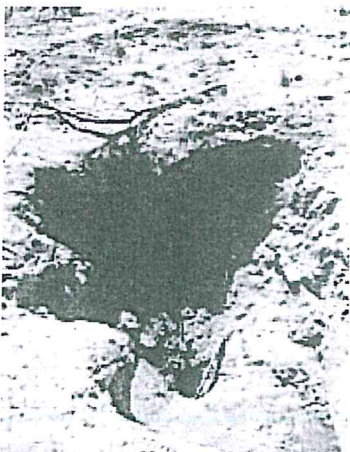
El pozo ATA 2590 tiene un casing de 5 1/2" de diámetro, se encontraba seco, sin nivel de fluido.

| Foto N° 49 | Foto N° 50 |
|---|---|
| Cantina destruida. | Boca del pozo sin cabezal. |

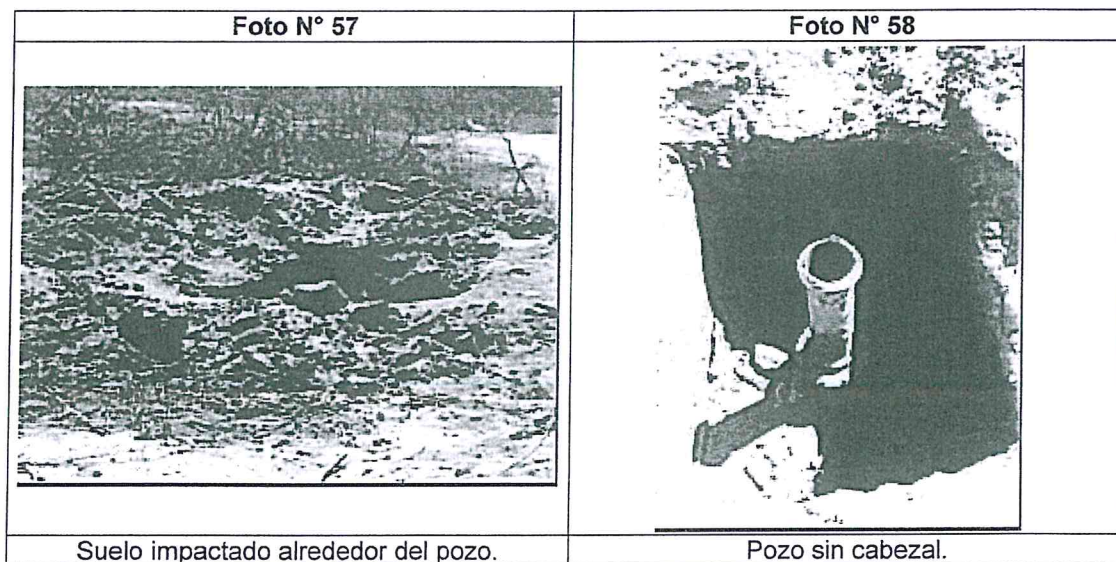
▪ Pozo 2576

El pozo ATA 2576 presenta casing de 95/8" de diámetro, brida empernada visible, nivel de fluido y cantina en buen estado. Se observó suelo contaminado en un área de 9 m<sup>2</sup> aproximadamente, sin fluido en superficie. Se encontraron pedazos de madera en los alrededores.

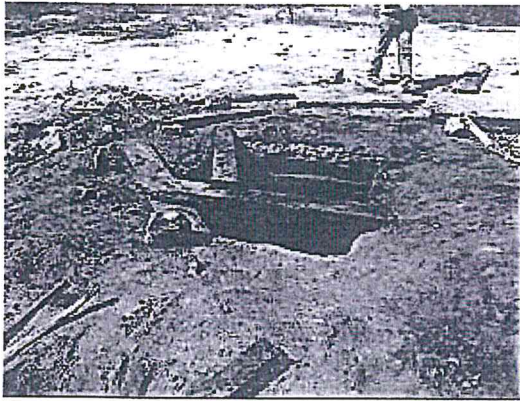
El pozo ATA 2634 presenta casing de 51/2 " y de 13 3/8" de diámetro y cantina de madera, sin nivel de fluido visible. Se observaron instalaciones para extracción artesanal (tubo con aparejo para extraer crudo), el área impactada es de 7 m<sup>2</sup> aproximadamente.

| <p>Tablas de madera para posible extracción artesanal.</p> | <p>Cantina de madera.</p> |

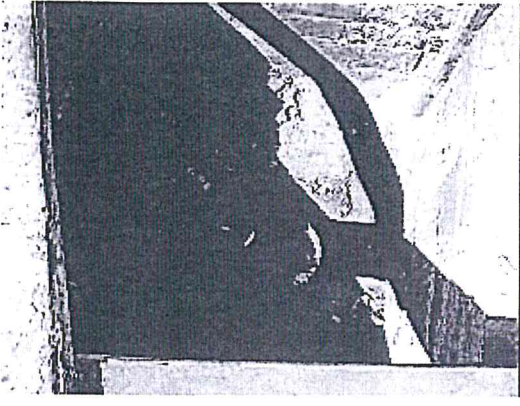
| <p><b>Foto N° 61</b></p> | <p><b>Foto N° 62</b></p> |

| <p>Pozo sin cabezal.</p> | |

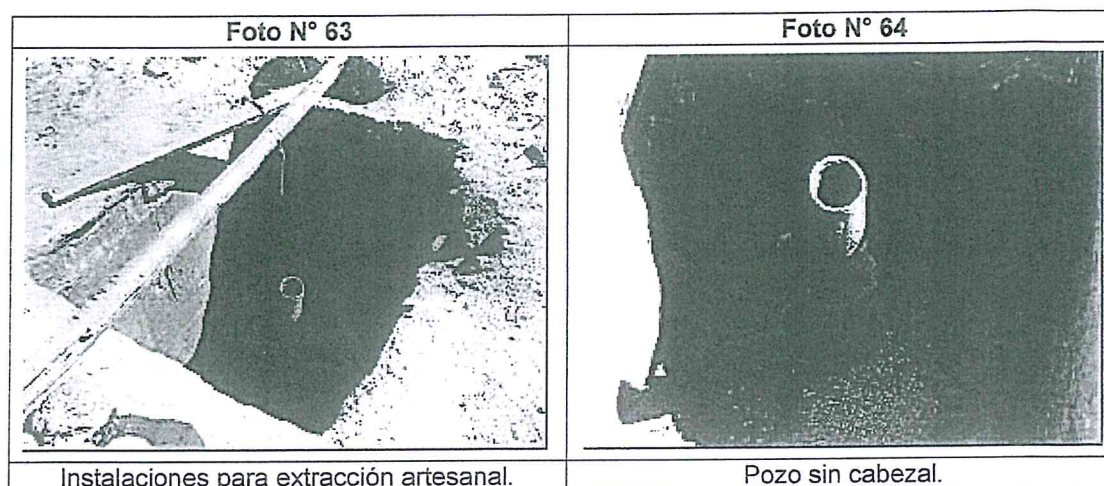
▪ Pozo 2617

El pozo ATA 2617 presenta casing de 4 1/2 " y de 13 3/8" de diámetro, sin cabezal y sin nivel de fluido en el momento de la visita; sin embargo, se observó la presencia de instalaciones para extracción artesanal, por lo que se presume que el pozo recupera nivel de fluido. El área de suelo impactada es de 8 m<sup>2</sup> aproximadamente.

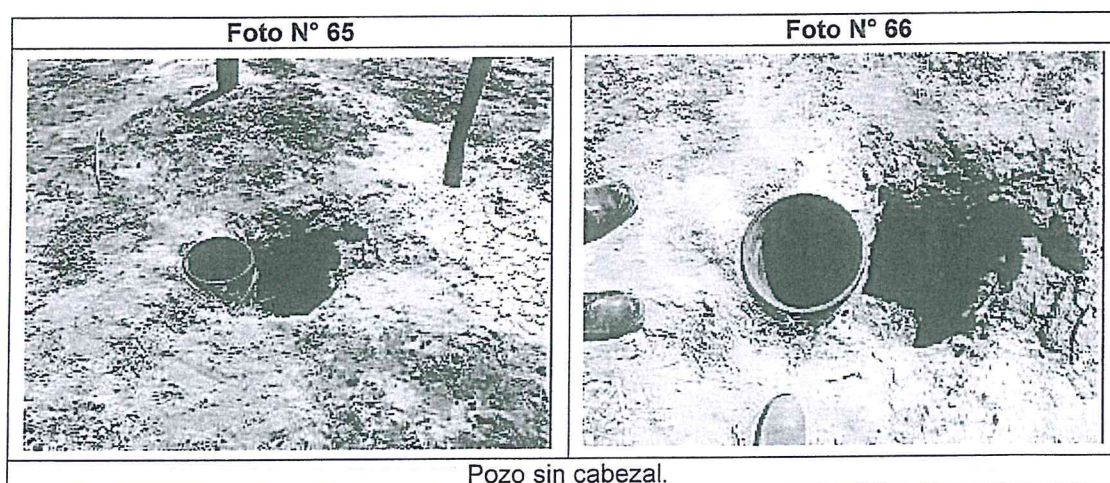
▪ Pozo 1817

El pozo APA 1817 presenta casing de 13 3/8" de diámetro, sin cabezal y con tope sólido dentro del casing a 1.5 metros aproximadamente. No se evidencia presencia de fluido ni impacto reciente en la superficie.

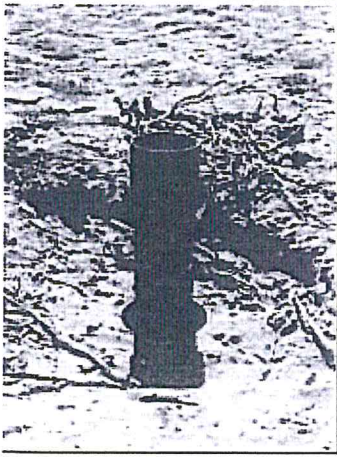
El pozo DPA 1807 presenta casing de 13 3/8" sobre superficie y casing exterior de 20" de diámetro a ras del suelo, sin cabezal y con tope sólido dentro del casing a 0.50 metros aproximadamente. No se evidencia presencia de fluido ni impacto reciente en los alrededores del pozo.

| Foto N° 67 | Foto N° 68 |
|---|---|
| Pozo sin cabezal. | Tope a 50 cm. aproximadamente. |

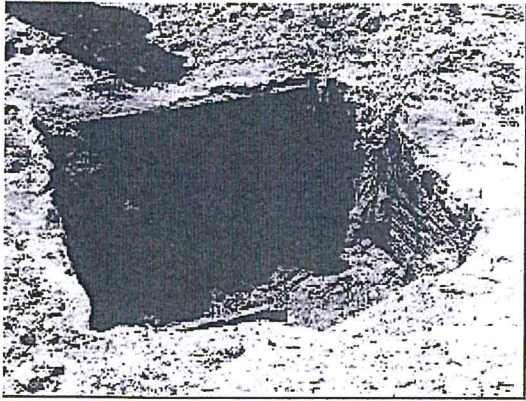
El pozo ATA 2577 presenta casing de 51/2" de diámetro, cantina en mala condición y nivel de fluido. No cuenta con cabezal. Se presenciaron implementos para extracción artesanal. El área impactada es de 6 m<sup>2</sup> aproximadamente.

| Foto N° 69 | Foto N° 70 |
|---|---|
| Cantina de madera. | Pozo sin cabezal y balde para extracción artesanal. |

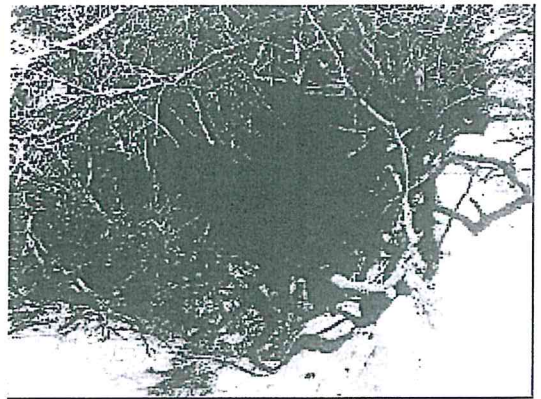
El pozo APA 2051 se encuentra en una cantina en la que se han colocado ramas espinosas, al parecer, para camuflar el pozo. No se visualiza cabezal ni casing por la presencia de fluido, también hay burbujeo. En los alrededores del pozo hay suelo contaminado en un área de 4 m<sup>2</sup> aproximadamente y aparentemente habría extracción artesanal.

| Foto N° 71 | Foto N° 72 |
|---|---|
| Cantina del pozo destruida y camuflada con ramas secas. | Presencia de fluido y emanación de gas (burbujeo). |

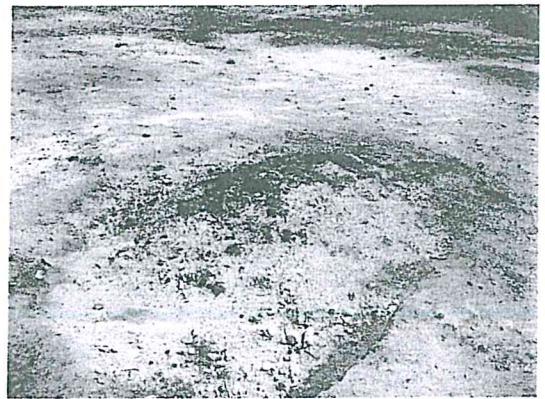
El pozo ATA 2004 presenta casing de 5 1/2" de diámetro, a nivel del suelo, registrando nivel de fluido y sin cantina. Pup joint con brida empernada conectada al casing, recientemente robada, ya que en el informe presentado por InterOil el pozo tenía instalación. El suelo superficial impactado es de 1 m<sup>2</sup> aproximadamente.

| Foto N° 73 | Foto N° 74 |
|---|---|
| Pozo sin cabezal. | Nivel de fluido. |

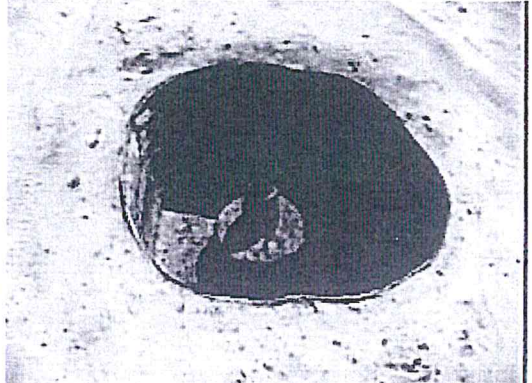
El pozo ATA 2015 se encuentra a un lado del camino (carrozable), presenta casing 4 1/2" de diámetro, con nivel de fluido y presencia de fluido en la cantina (cilindro). Presenta también ligero burbujeo. No se observó superficie impactada alrededor del pozo.

| Foto N° 75 | Foto N° 76 |
|---|---|
| Cilindro de cantina. | Presencia de fluido. |

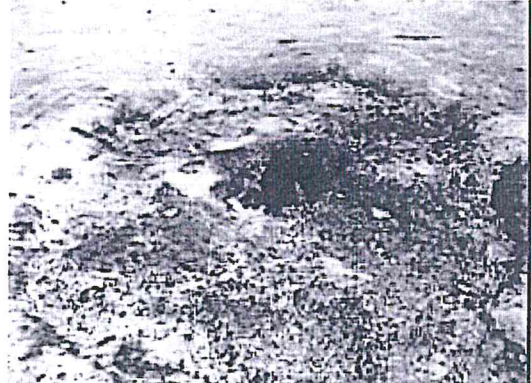
El pozo ATA 2014 presenta casing de 4 1/2" de diámetro, con nivel de fluido cercano a la superficie. La cantina se encuentra enterrada. El área de suelo impactado es de 4 m<sup>2</sup> aproximadamente.

| Foto N° 77 | Foto N° 78 |
|---|---|
| Suelo impactado alrededor del pozo. | Pozo sin cabezal con nivel de fluido. |

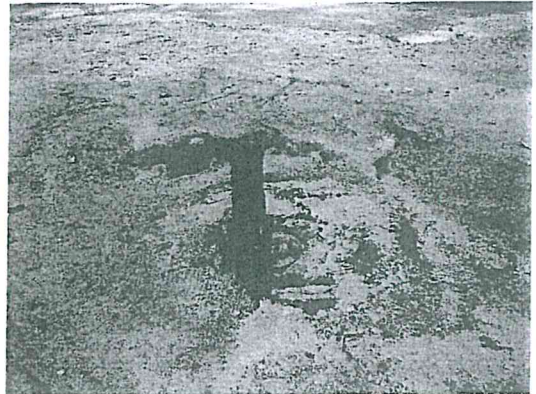
El pozo ATA 2652 presenta casing de 4 1/2" de diámetro elevado sobre superficie en 0.5 m. aproximadamente y nivel de fluido cercano a la superficie. La cantina se encuentra enterrada. El área de suelo impactado es de 3 m<sup>2</sup> aproximadamente.

| Foto N° 79 | Foto N° 80 |
|---|---|
| Pozo sin cabezal. | Con nivel de fluido. |

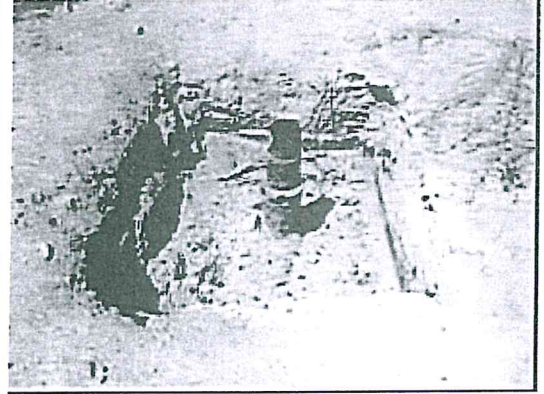
El pozo ATA 2651 presenta brida, casing de 5 ½" de diámetro, sin cabezal y sin nivel de fluido. La cantina de madera se encuentra semi destruida. La locación se encuentra sin presencia de fluido y sin superficie contaminada alrededor.

| Foto N° 81 | Foto N° 82 |
|---|---|
| Pozo sin cabezal. | Cartel de ubicación del pozo. |

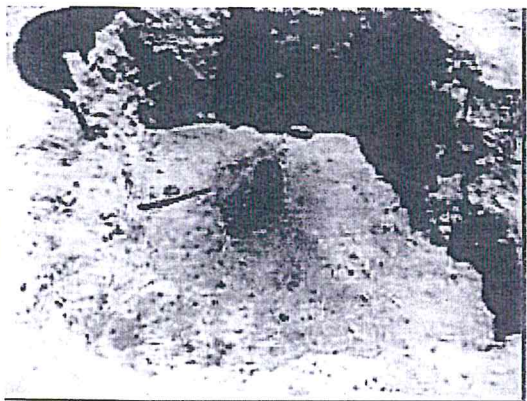
El pozo ATA 2021 presenta casing de 5 ½" de diámetro, sin cabezal, cantina semi destruida y sin nivel de fluido. Se observó suelo contaminado alrededor del casing.

| Foto N° 83 | Foto N° 84 |
|---|---|
| Suelo impactado alrededor del pozo. | Pozo sin cabezal. |

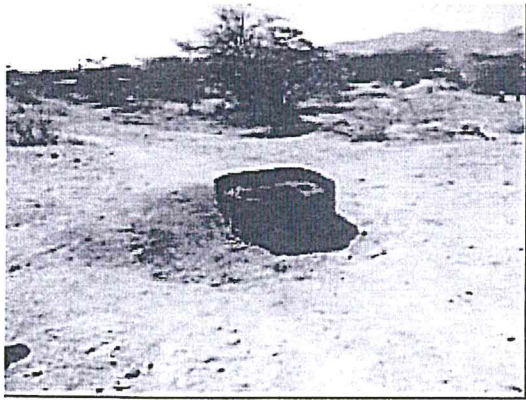
El pozo ATA 2025 presenta fluido dentro de cantina artesanal, el cual cubre el casing (no visualizado). Dentro de la cantina (cilindro), así como alrededor de ésta se presenció suelo contaminado.

| Foto N° 85 | Foto N° 86 |
|---|---|
| Suelo impactado alrededor del cilindro. | Presencia de fluido en superficie y emanación de gas (burbujeo). |

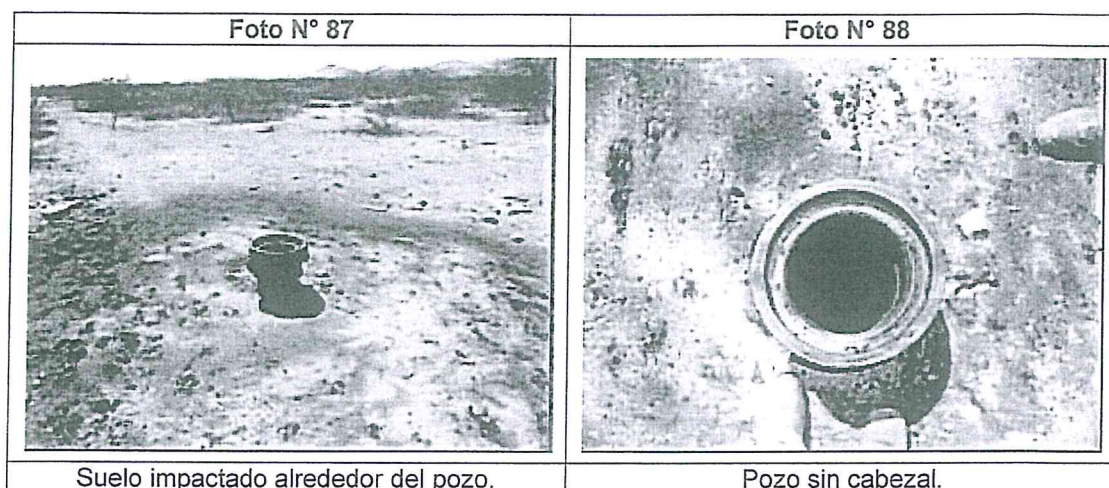
▪ Pozo 2191

El pozo ATA 2191 presenta casing "spool" de 13 3/8" de diámetro, con nivel a 60 pies de profundidad aproximadamente. El área de suelo impactado es de 9 m<sup>2</sup> aproximadamente.

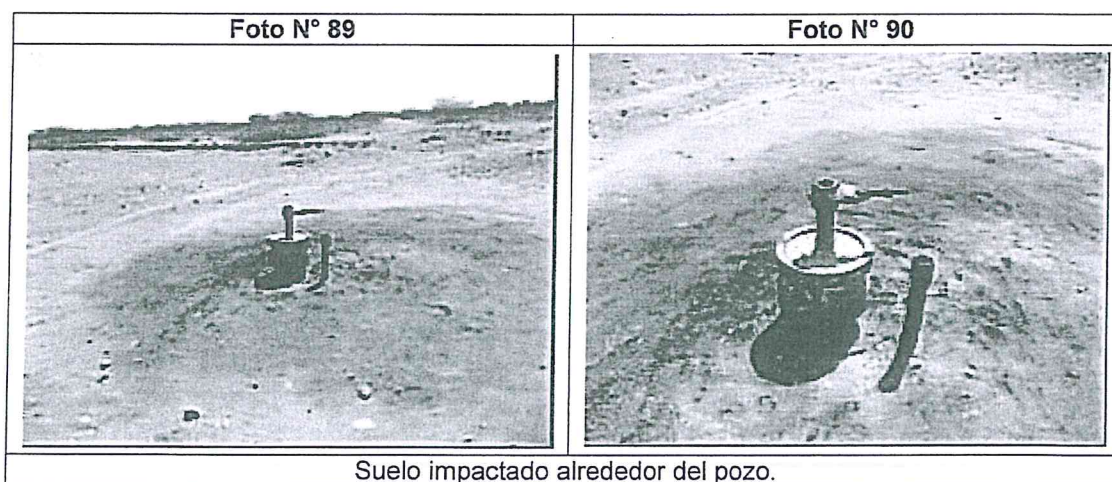
## ■ Pozo 2335

El pozo ATA 2335 presenta válvula de compuerta y tubing de 23/8" de diámetro, con nivel de fluido a 40 pies de profundidad aproximadamente. El área de suelo impactado en los alrededores es de 4 m<sup>2</sup> aproximadamente.

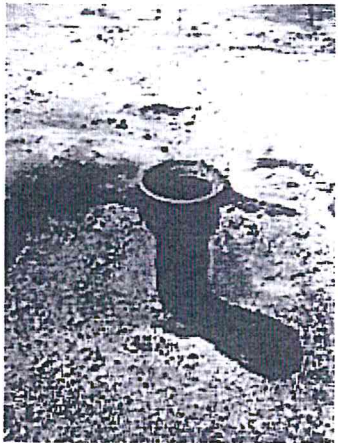
El pozo ATA 2368 presenta casing "spool" de 13 3/8" de diámetro, con nivel de fluido 120 pies de profundidad aproximadamente, sin cabezal. Se presume extracción artesanal. El área de suelo impactado es de 3 m<sup>2</sup> aproximadamente.

| Foto N° 91 | Foto N° 92 |
|---|---|
| Suelo impactado alrededor del pozo. | Pozo sin cabezal con nivel de fluido. |

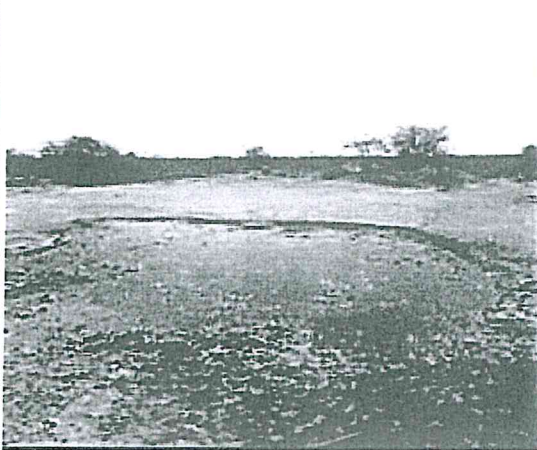
El pozo ATA 4143 presenta casing y brida corroídos, fluye agua y trazas de crudo. El fluido se acumula en la cantina y se desborda por un extremo, impactando el suelo, en una extensión de 20 m<sup>2</sup> aproximadamente.

| Foto N° 95 | Foto N° 96 |
|---|---|
| Suelo impactado. | Pozo emanando fluido con trazas de crudo. |

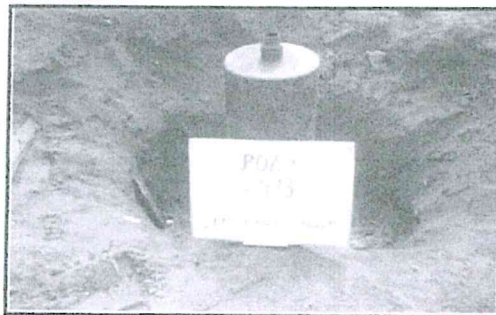
| Pozo (Well) | Pool | Status Entregado<br>Perú-Petro | Status<br>Actualmente | Coordenadas<br>UTM Norte | Coordenadas<br>UTM Este | Comentario |
|---|---|---|---|---|---|---|
| 4913 | Portachuelo<br>Oeste | ATA | ATA | 9463167.3 | 481537.2 | Cantina con afloramiento<br>de fluido y fuga por casing<br>"Pasivo Ambiental" |

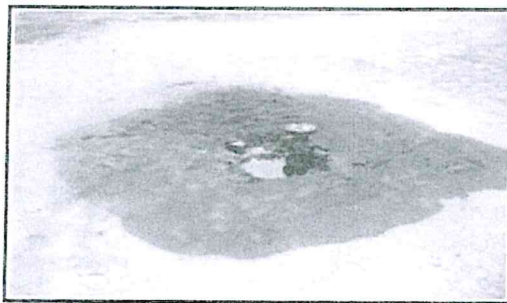
#### 2. POZO 5920:

| Pozo (Well) | Pool | Status Entregado<br>Perú-Petro | Status<br>Actualmente | Coordenadas<br>UTM Norte | Coordenadas<br>UTM Este | Comentario |
|---|---|---|---|---|---|---|
| 5920 | Portachuelo<br>Oeste | ATA | ATA | 9461979.8 | 482268.1 | Cantina con<br>afloramiento de fluido<br>"Pasivo Ambiental" |

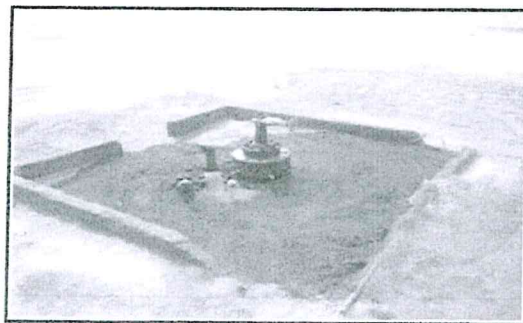
#### 3. POZO 5199:

| Pozo (Well) | Pool | Status Entregado<br>Perú-Petro | Status<br>Actualmente | Coordenadas<br>UTM Norte | Coordenadas<br>UTM Este | Comentario |
|---|---|---|---|---|---|---|
| 5199 | Portachuelo | ATA | ATA | 9463113.1 | 483996.5 | Cantina con<br>afloramiento de fluido<br>"Pasivo Ambiental" |

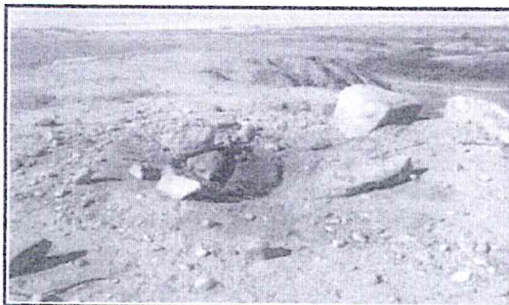
4. POZO 8036:

| Pozo (Well) | Pool | Status Entregado<br>Perú-Petro | Status<br>Actualmente | Coordenadas<br>UTM Norte | Coordenadas<br>UTM Este | Comentario |
|---|---|---|---|---|---|---|
| 8036 | Mirador | DPA | DPA | 9461114.1 | 485913.7 | Cantina con<br>afloramiento de fluido,<br>pozo sin cabezal<br>"Pasivo Ambiental" |

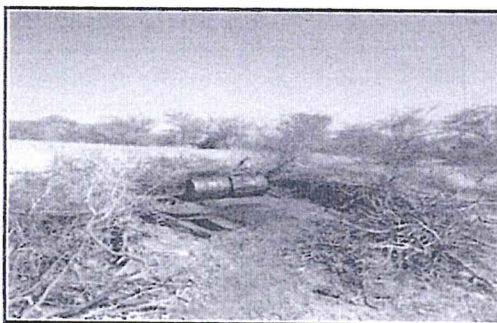
5. POZO 2029:

| Pozo (Well) | Pool | Status Entregado<br>Perú-Petro | Status<br>Actualmente | Coordenadas<br>UTM Norte | Coordenadas<br>UTM Este | Comentario |
|---|---|---|---|---|---|---|
| 2029 | La Brea | DPA | DPA | 9486165.9 | 486282.8 | Cantina con<br>afloramiento de fluido,<br>"Pasivo Ambiental" |

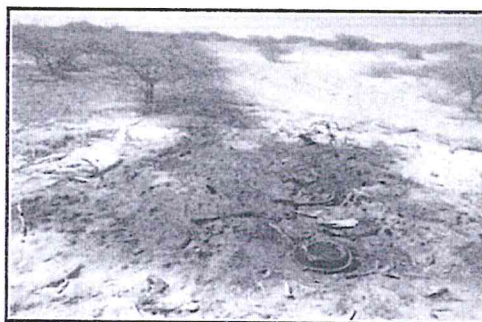
6. POZO 1863:

| Pozo (Well) | Pool | Status Entregado<br>Perú-Petro | Status<br>Actualmente | Coordenadas<br>UTM Norte | Coordenadas<br>UTM Este | Comentario |
|---|---|---|---|---|---|---|
| 1863 | La Brea | ATA | ATA | 9486416.5 | 483583.6 | Afloramiento de fluido,<br>pozo sin cabezal "Pasivo<br>Ambiental" |

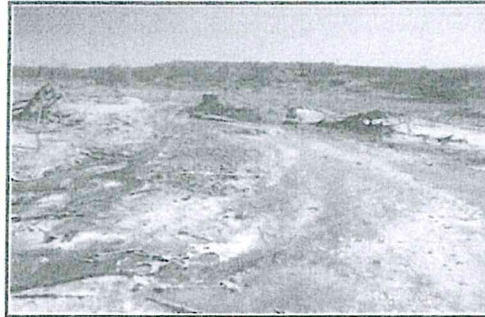
7. POZO 3290:

| Pozo (Well) | Pool | Status Entregado<br>Perú-Petro | Status<br>Actualmente | Coordenadas<br>UTM Norte | Coordenadas<br>UTM Este | Comentario |
|---|---|---|---|---|---|---|
| 3290 | La Brea | DPA | DPA | 9486653 | 483159 | Afloramiento de fluido,<br>pozo sin cabezal "Pasivo<br>Ambiental" |

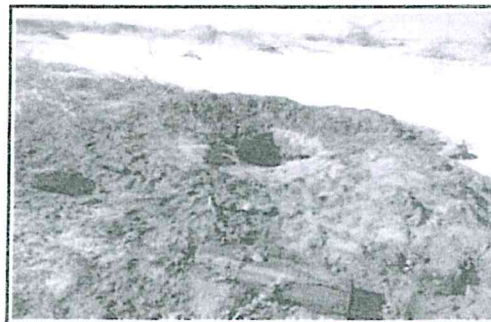
8. POZO 2549:

| Pozo (Well) | Pool | Status Entregado<br>Perú-Petro | Status<br>Actualmente | Coordenadas<br>UTM Norte | Coordenadas<br>UTM Este | Comentario |
|---|---|---|---|---|---|---|
| 2549 | La Brea | APA | APA | 9486437.2 | 483243.1 | Afloramiento de fluido,<br>pozo sin cabezal "Pasivo<br>Ambiental" |

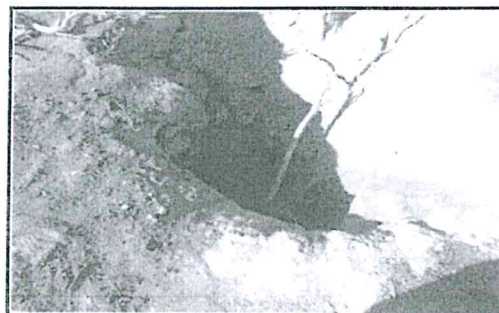
9. POZO 2590:

| Pozo (Well) | Pool | Status Entregado<br>Perú-Petro | Status<br>Actualmente | Coordenadas<br>UTM Norte | Coordenadas<br>UTM Este | Comentario |
|---|---|---|---|---|---|---|
| 2590 | La Brea | ATA | ATA | 9486295.7 | 483340.3 | Afloramiento de fluido,<br>pozo sin cabezal "Pasivo<br>Ambiental" |

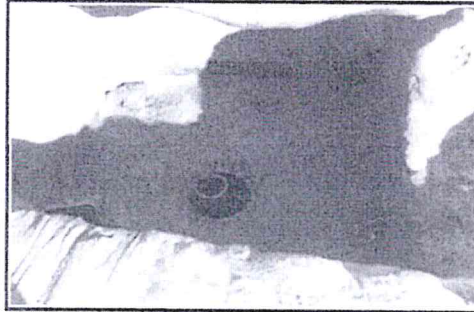
#### 10. POZO 2591:

| Pozo (Well) | Pool | Status Entregado<br>Perú-Petro | Status<br>Actualmente | Coordenadas<br>UTM Norte | Coordenadas<br>UTM Este | Comentario |
|---|---|---|---|---|---|---|
| 2591 | La Brea | ATA | ATA | 9486159.4 | 483272.4 | Afloramiento de fluido,<br>pozo sin cabezal "Pasivo<br>Ambiental" |

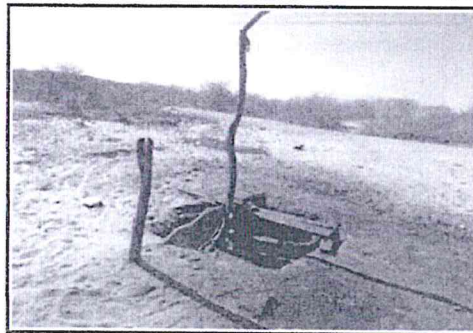
| Pozo (Well) | Pool | Status Entregado<br>Perú-Petro | Status<br>Actualmente | Coordenadas<br>UTM Norte | Coordenadas<br>UTM Este | Comentario |
|---|---|---|---|---|---|---|
| 2540 | La Brea | ATA | ATA | 9486127 | 483418.2 | Afloramiento de fluido,<br>pozo sin cabezal "Pasivo<br>Ambiental" |

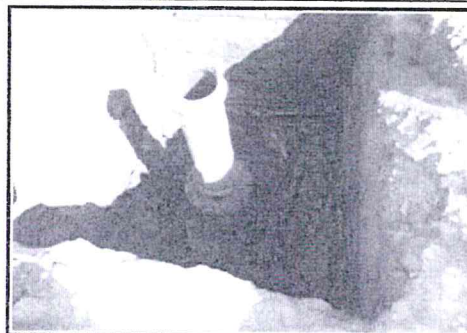
#### 12. POZO 2576:

| Pozo (Well) | Pool | Status Entregado<br>Perú-Petro | Status<br>Actualmente | Coordenadas<br>UTM Norte | Coordenadas<br>UTM Este | Comentario |
|---|---|---|---|---|---|---|
| 2576 | La Brea | ATA | ATA | 9485980.4 | 483454.8 | Cantina impactada, pozo<br>sin cabezal "Pasivo<br>Ambiental" |

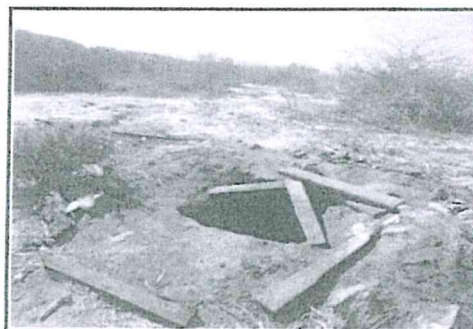
### 13. POZO 2634:

| Pozo (Well) | Pool | Status Entregado<br>Perú-Petro | Status<br>Actualmente | Coordenadas<br>UTM Norte | Coordenadas<br>UTM Este | Comentario |
|---|---|---|---|---|---|---|
| 2634 | La Brea | ATA | ATA | 9485861.2 | 483547.8 | Cantina impactada, pozo sin cabezal "Pasivo Ambiental" |

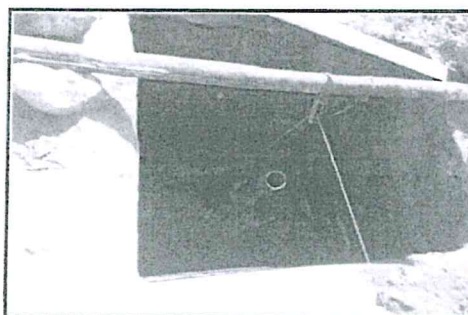
### 14. POZO 2617:

| Pozo (Well) | Pool | Status Entregado<br>Perú-Petro | Status<br>Actualmente | Coordenadas<br>UTM Norte | Coordenadas<br>UTM Este | Comentario |
|---|---|---|---|---|---|---|
| 2617 | La Brea | ATA | ATA | 9485972.1 | 483653.2 | Cantina impactada, pozo sin cabezal "Pasivo Ambiental" |

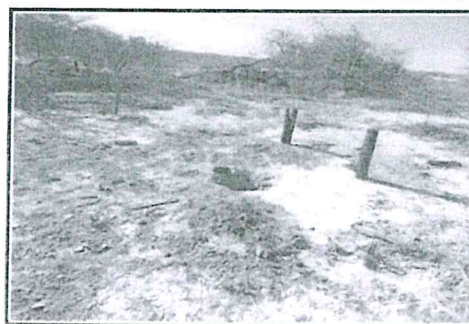
### 15. POZO 1817:

| Pozo (Well) | Pool | Status Entregado<br>Perú-Petro | Status<br>Actualmente | Coordenadas<br>UTM Norte | Coordenadas<br>UTM Este | Comentario |
|---|---|---|---|---|---|---|
| 1817 | La Brea | APA | APA | 9486073.6 | 483728.8 | Cantina impactada, pozo sin cabezal "Pasivo Ambiental" |

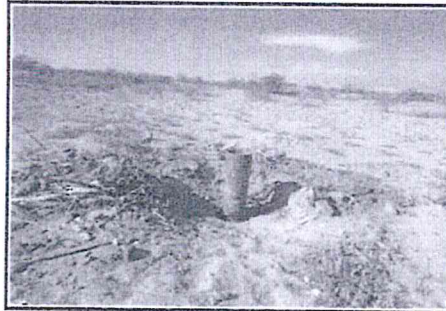
**16. POZO 1807:**

| Pozo (Well) | Pool | Status Entregado<br>Perú-Petro | Status<br>Actualmente | Coordenadas<br>UTM Norte | Coordenadas<br>UTM Este | Comentario |
|---|---|---|---|---|---|---|
| 1807 | La Brea | DPA | DPA | 9486238.8 | 483860.2 | Cantina impactada, pozo sin cabezal "Pasivo Ambiental" |

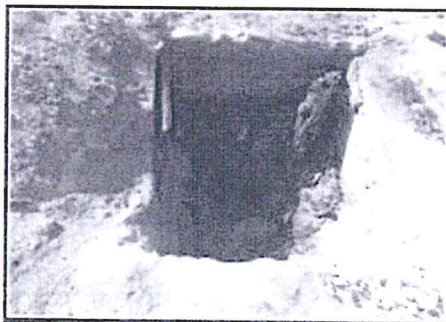
**17. POZO 2577:**

| Pozo (Well) | Pool | Status Entregado<br>Perú-Petro | Status<br>Actualmente | Coordenadas<br>UTM Norte | Coordenadas<br>UTM Este | Comentario |
|---|---|---|---|---|---|---|
| 2577 | La Brea | ATA | ATA | 9486245.8 | 484004.2 | Cantina impactada, pozo sin cabezal "Pasivo Ambiental" |

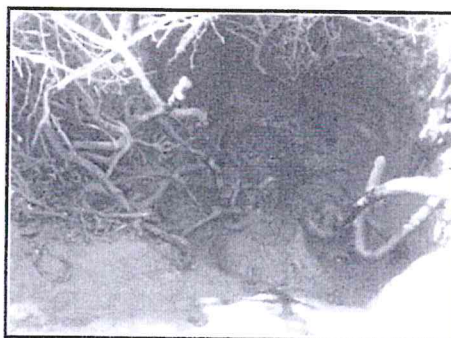
**18. POZO 2051:**

| Pozo (Well) | Pool | Status Entregado<br>Perú-Petro | Status<br>Actualmente | Coordenadas<br>UTM Norte | Coordenadas<br>UTM Este | Comentario |
|---|---|---|---|---|---|---|
| 2051 | La Brea | APA | APA | 9486397.8 | 485388.5 | Cantina impactada, pozo sin cabezal "Pasivo Ambiental" |

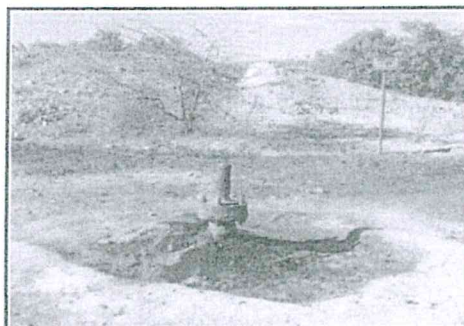
### 19. POZO 2004:

| Pozo (Well) | Pool | Status Entregado Perú-Petro | Status Actualmente | Coordenadas UTM Norte | Coordenadas UTM Este | Comentario |
|---|---|---|---|---|---|---|
| 2004 | La Brea | ATA | ATA | 9485524.9 | 485459.5 | Cantina y locación impactada con Fluido "Pasivo Ambiental" |

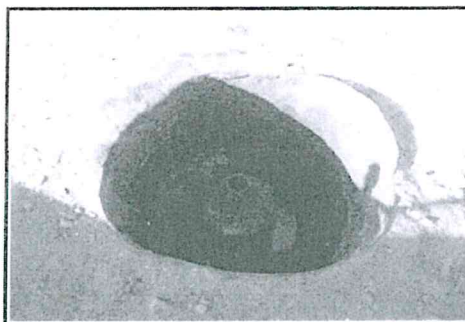
### 20. POZO 2015:

| Pozo (Well) | Pool | Status Entregado Perú-Petro | Status Actualmente | Coordenadas UTM Norte | Coordenadas UTM Este | Comentario |
|---|---|---|---|---|---|---|
| 2015 | La Brea | ATA | ATA | 9485599.3 | 485818.2 | Cantina impactada, pozo sin cabezal "Pasivo Ambiental" |
