**INFORME N° 468 - 2015-OEFA/DE-SDCA-CIPASH**

**ASUNTO :** Identificación de pasivo ambiental del subsector hidrocarburos  
con código de Ficha OEFA F02803, ubicado en el Lote III, en el  
distrito de La Brea de la provincia Talara del departamento de  
Piura.

**FECHA :** San Isidro, **31 MAR. 2015**

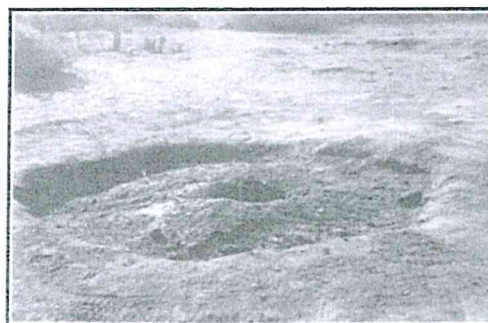
### 21. POZO 2014:

| Pozo (Well) | Pool | Status Entregado Perú-Petro | Status Actualmente | Coordenadas UTM Norte | Coordenadas UTM Este | Comentario |
|---|---|---|---|---|---|---|
| 2014 | La Brea | ATA | ATA | 9485722 | 485782 | Cantina impactada, pozo sin cabezal "Pasivo Ambiental" |

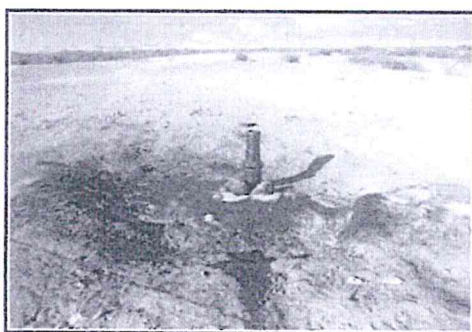
## 22. POZO 2652:

| Pozo (Well) | Pool | Status Entregado<br>Perú-Petro | Status<br>Actualmente | Coordenadas<br>UTM Norte | Coordenadas<br>UTM Este | Comentario |
|---|---|---|---|---|---|---|
| 2652 | La Brea | ATA | ATA | 9485829.2 | 485959.4 | Cantina impactada, pozo<br>sin cabezal "Pasivo<br>Ambiental" |

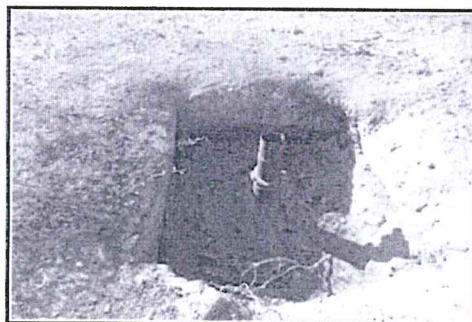
## 23. POZO 2651:

| Pozo (Well) | Pool | Status Entregado<br>Perú-Petro | Status<br>Actualmente | Coordenadas<br>UTM Norte | Coordenadas<br>UTM Este | Comentario |
|---|---|---|---|---|---|---|
| 2651 | La Brea | ATA | ATA | 9485932.7 | 486112.7 | Cantina impactada, pozo<br>sin cabezal "Pasivo<br>Ambiental" |

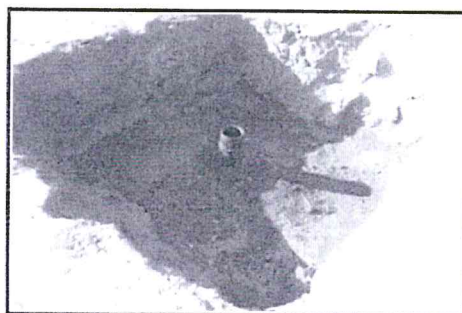
## 24. POZO 2021:

| Pozo (Well) | Pool | Status Entregado<br>Perú-Petro | Status<br>Actualmente | Coordenadas<br>UTM Norte | Coordenadas<br>UTM Este | Comentario |
|---|---|---|---|---|---|---|
| 2021 | La Brea | ATA | ATA | 9485983.7 | 485970.4 | Cantina impactada, pozo<br>sin cabezal "Pasivo<br>Ambiental" |

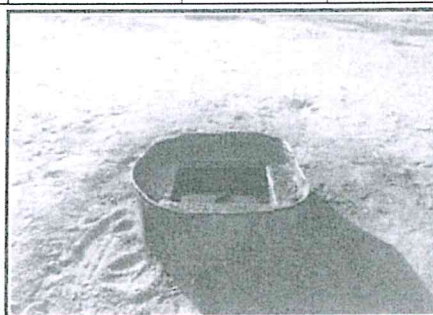
### 25. POZO 2025:

| Pozo (Well) | Pool | Status Entregado<br>Perú-Petro | Status<br>Actualmente | Coordenadas<br>UTM Norte | Coordenadas<br>UTM Este | Comentario |
|---|---|---|---|---|---|---|
| 2025 | La Brea | ATA | ATA | 9486086.4 | 486105.4 | Cantina impactada, pozo<br>sin cabezal "Pasivo<br>Ambiental" |

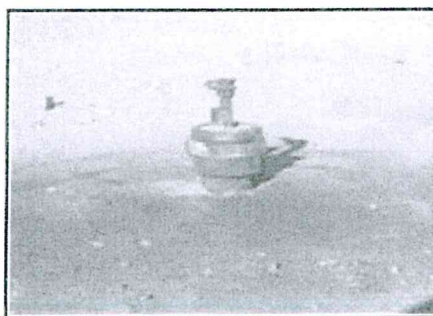
### 26. POZO 2335:

| Pozo (Well) | Pool | Status Entregado<br>Perú-Petro | Status<br>Actualmente | Coordenadas<br>UTM Norte | Coordenadas<br>UTM Este | Comentario |
|---|---|---|---|---|---|---|
| 2335 | La Brea | ATA | ATA | 9484931.1 | 486300.2 | Cantina y locación<br>impactada con fluido<br>"Pasivo Ambiental" |

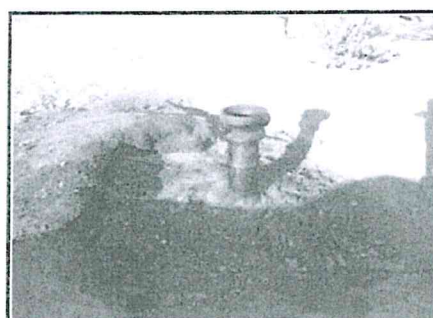
### 27. POZO 2368:

| Pozo (Well) | Pool | Status Entregado<br>Perú-Petro | Status<br>Actualmente | Coordenadas<br>UTM Norte | Coordenadas<br>UTM Este | Comentario |
|---|---|---|---|---|---|---|
| 2368 | La Brea | ATA | ATA | 9485025.6 | 486410.8 | Cantina impactada, pozo<br>sin cabezal "Pasivo<br>Ambiental" |

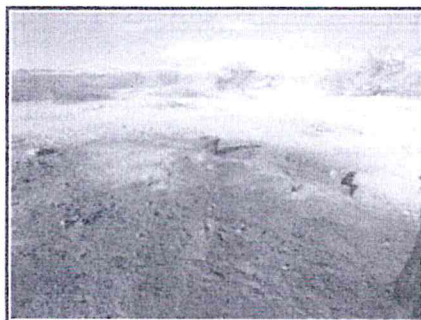
### 28. POZO 2191:

| Pozo (Well) | Pool | Status Entregado<br>Perú-Petro | Status<br>Actualmente | Coordenadas<br>UTM Norte | Coordenadas<br>UTM Este | Comentario |
|---|---|---|---|---|---|---|
| 2191 | La Brea | ATA | ATA | 9484782.2 | 485842.1 | Cantina impactada, pozo<br>sin cabezal "Pasivo<br>Ambiental" |

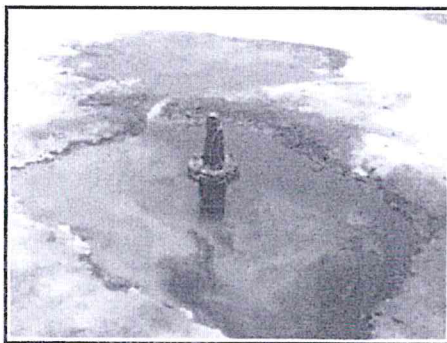
### 29. POZO 4143:

El pozo ATA 4143 presenta casing y brida corroídos, fluye agua y trazas de crudo. El fluido se acumula en la cantina y se desborda por un extremo, impactando el suelo, en una extensión de 20 m<sup>2</sup> aproximadamente.

| Pozo (Well) | Pool | Status Entregado<br>Perú-Petro | Status<br>Actualmente | Coordenadas<br>UTM Norte | Coordenadas<br>UTM Este | Comentario |
|---|---|---|---|---|---|---|
| 4143 | La Brea | ATA | ATA | 9483716 | 486026.9 | Cantina y locación<br>impactada con fluido<br>"Pasivo Ambiental" |

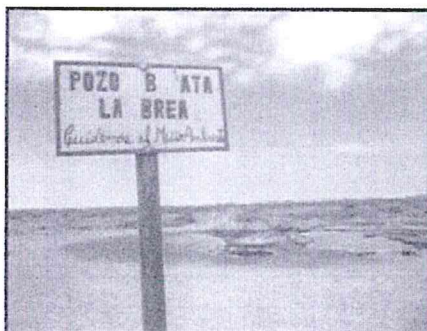
### 30. POZO "B":

| Pozo (Well) | Pool | Status Entregado<br>Perú-Petro | Status<br>Actualmente | Coordenadas<br>UTM Norte | Coordenadas<br>UTM Este | Comentario |
|---|---|---|---|---|---|---|
| B | La Brea | DPA | DPA | 9485500.5 | 485210.2 | Cantina y locación<br>impactada con fluido<br>"Pasivo Ambiental" |

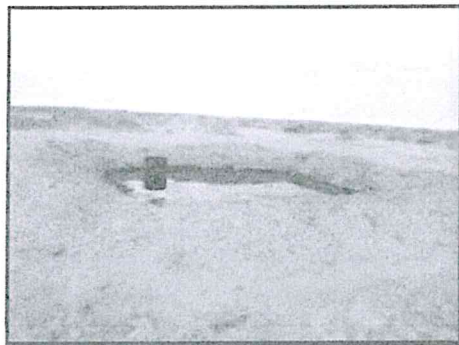
### 31. POZO 2040:

| Pozo (Well) | Pool | Status Entregado<br>Perú-Petro | Status<br>Actualmente | Coordenadas<br>UTM Norte | Coordenadas<br>UTM Este | Comentario |
|---|---|---|---|---|---|---|
| 2040 | La Brea | DPA | DPA | 9485519.4 | 485199.4 | Cantina impactada, pozo<br>sin cabezal "Pasivo<br>Ambiental" |

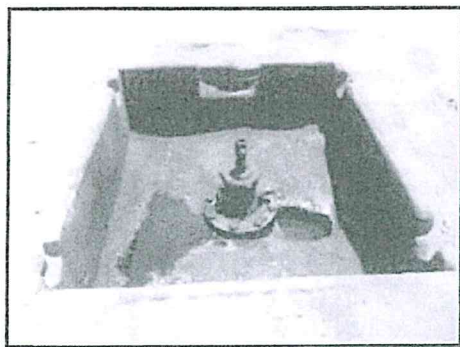
### 32. POZO 4298:

El pozo DPA 4298 presenta brida, válvula superior de 2" de diámetro y tapón ciego lateral, se aprecia fuga de fluido y gas en solución (ligero burbujeo). La cantina se encuentra en buenas condiciones. Se apreció suelo contaminado dentro de la cantina y alrededor de ésta.

| Pozo (Well) | Pool | Status Entregado<br>Perú-Petro | Status<br>Actualmente | Coordenadas<br>UTM Norte | Coordenadas<br>UTM Este | Comentario |
|---|---|---|---|---|---|---|
| 4298 | Boca | DPA | DPA | 9482422.8 | 481885 | Cantina y locación<br>impactada con Fluido<br>"Pasivo Ambiental" |

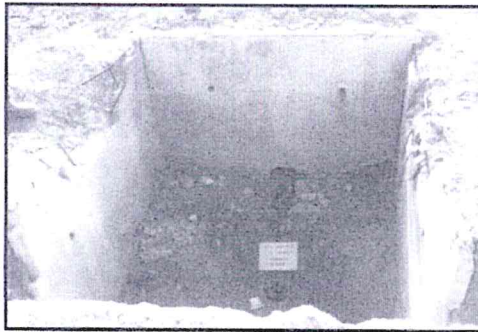
**33. POZO 5670:**

| Pozo (Well) | Pool | Status Entregado<br>Peru-Petro | Status<br>Actualmente | Coordenadas<br>UTM Norte | Coordenadas<br>UTM Este | Comentario |
|---|---|---|---|---|---|---|
| 5670 | Rocoto | ATA | ATA | 9505394.87 | 478328.27 | Cantina impactada,<br>pozo sin cabezal<br>"Pasivo Ambiental" |

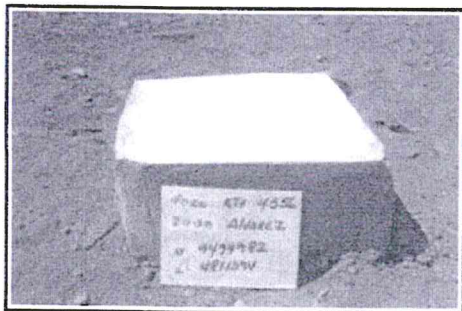
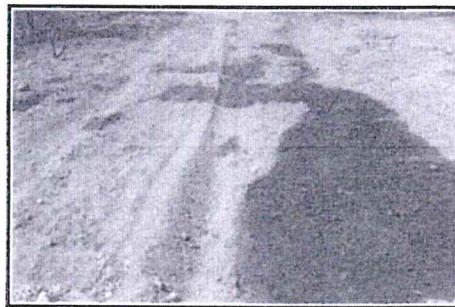
**34. POZO 4556:**

| Pozo (Well) | Pool | Status Entregado<br>Peru-Petro | Status<br>Actualmente | Coordenadas<br>UTM Norte | Coordenadas<br>UTM Este | Comentario |
|---|---|---|---|---|---|---|
| 4556 | Alvarez | ATA | ATA | 9499982.87 | 481403.27 | Pozo cementado,<br>locación presenta<br>afloramiento de HC;<br>"Pasivo Ambiental" |

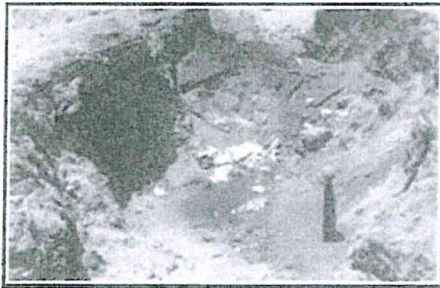
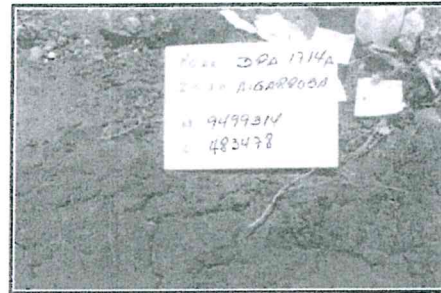
### 35. POZO 1714A:

| Pozo (Well) | Pool | Status Entregado<br>Perú-Petro | Status<br>Actualmente | Coordenadas<br>UTM Norte | Coordenadas<br>UTM Este | Comentario |
|---|---|---|---|---|---|---|
| 1714A | Algarroba | DPA | DPA | 9499314.87 | 483478.27 | Pozo enterrado, locación<br>presenta afloramiento de<br>HC; "Pasivo Ambiental" |

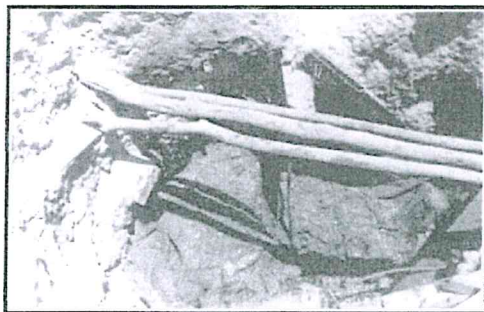
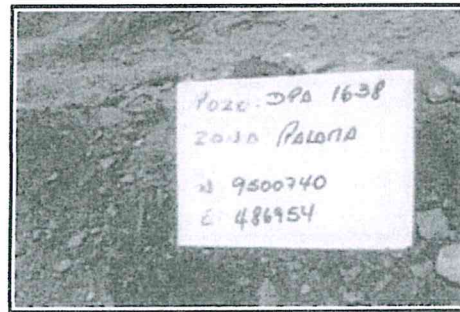
### 36. POZO 1638:

| Pozo (Well) | Pool | Status Entregado<br>Perú-Petro | Status<br>Actualmente | Coordenadas<br>UTM Norte | Coordenadas<br>UTM Este | Comentario |
|---|---|---|---|---|---|---|
| 1638 | Paloma | DPA | DPA | 9500740.87 | 486954.27 | Pozo enterrado, locación<br>presenta afloramiento de<br>HC; "Pasivo Ambiental" |

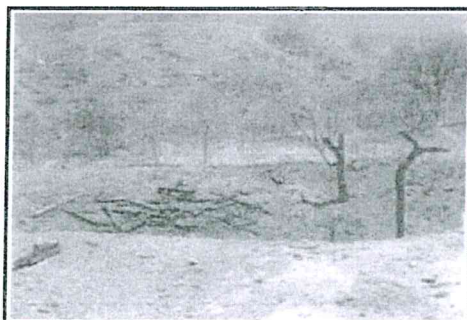
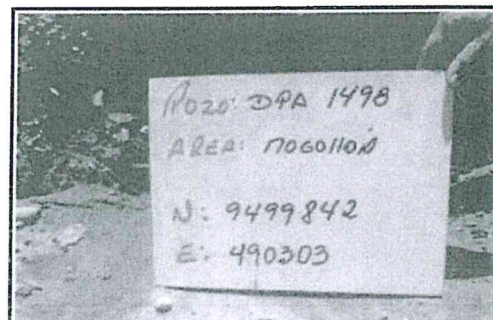
### 37. POZO 1498:

| Pozo (Well) | Pool | Status Entregado<br>Perú-Petro | Status<br>Actualmente | Coordenadas<br>UTM Norte | Coordenadas<br>UTM Este | Comentario |
|---|---|---|---|---|---|---|
| 1498 | Mogollon | DPA | DPA | 9499842.87 | 490303.27 | Pozo enterrado, locación<br>presenta afloramiento de<br>HC; "Pasivo Ambiental" |

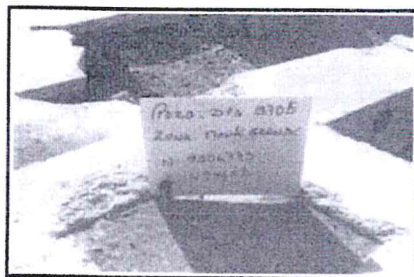
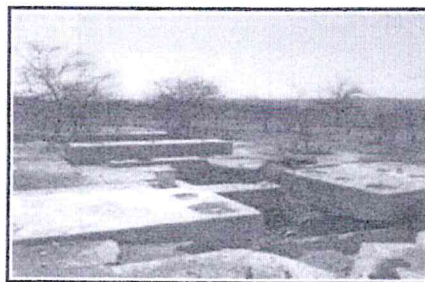
### 38. POZO 3705:

| Pozo (Well) | Pool | Status Entregado<br>Perú-Petro | Status<br>Actualmente | Coordenadas<br>UTM Norte | Coordenadas<br>UTM Este | Comentario |
|---|---|---|---|---|---|---|
| 3705 | Monte Grande | DPA | DPA | 9506772.87 | 494652.27 | Pozo enterrado, se evidencian bases de concreto "Pasivo Ambiental" |

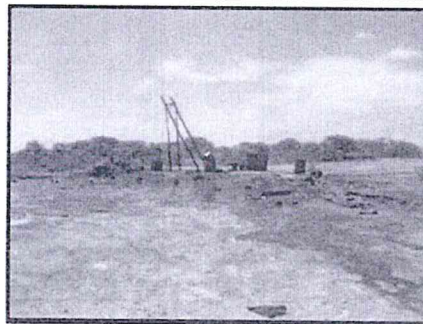
### 39. POZO 3560:

| Pozo (Well) | Pool | Status Entregado<br>Perú-Petro | Status<br>Actualmente | Coordenadas<br>UTM Norte | Coordenadas<br>UTM Este | Comentario |
|---|---|---|---|---|---|---|
| 3560 | Zorro | DPA | DPA | 9491891.87 | 486806.27 | Pozo enterrado, locación presenta afloramiento de HC; "Pasivo Ambiental" |

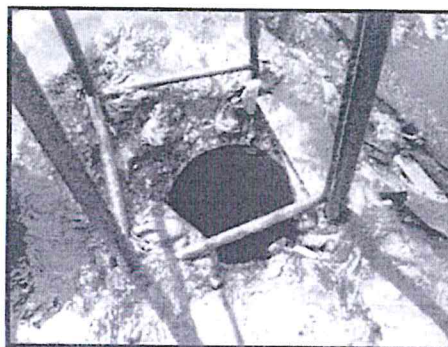
### 40. POZO 3560 A:

| Pozo (Well) | Pool | Status Entregado<br>Perú-Petro | Status<br>Actualmente | Coordenadas<br>UTM Norte | Coordenadas<br>UTM Este | Comentario |
|---|---|---|---|---|---|---|
| 3560 A | Zorro | ATA | ATA | 491886.87 | 486814.27 | Cantina impactada, pozo sin cabezal "Pasivo Ambiental" |

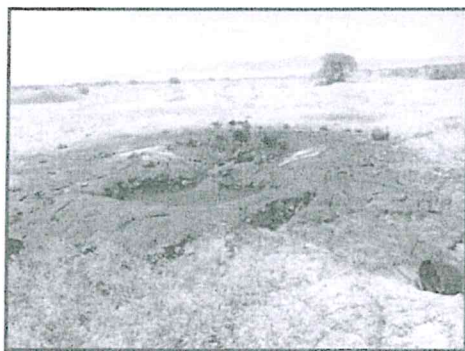
**41. POZO 3662:**

| Pozo (Well) | Pool | Status Entregado<br>Perú-Petro | Status<br>Actualmente | Coordenadas<br>UTM Norte | Coordenadas<br>UTM Este | Comentario |
|---|---|---|---|---|---|---|
| 3662 | Zorro | ATA | ATA | 9492149.87 | 486355.27 | Cantina impactada, pozo<br>sin cabezal "Pasivo<br>Ambiental" |
