Organismo de Evaluación y
Fiscalización Ambiental - OEFA

INFORME N° 00124-2024-OEFA/DEAM-SSIM

ASUNTO : Informe de evaluación ambiental para la identificación del sitio impactado por actividades de hidrocarburos con código S0391, ubicado en el Lote 192, microcuenca CORR-34, en el ámbito de la cuenca del río Corrientes, distrito Trompeteros, provincia y departamento Loreto.

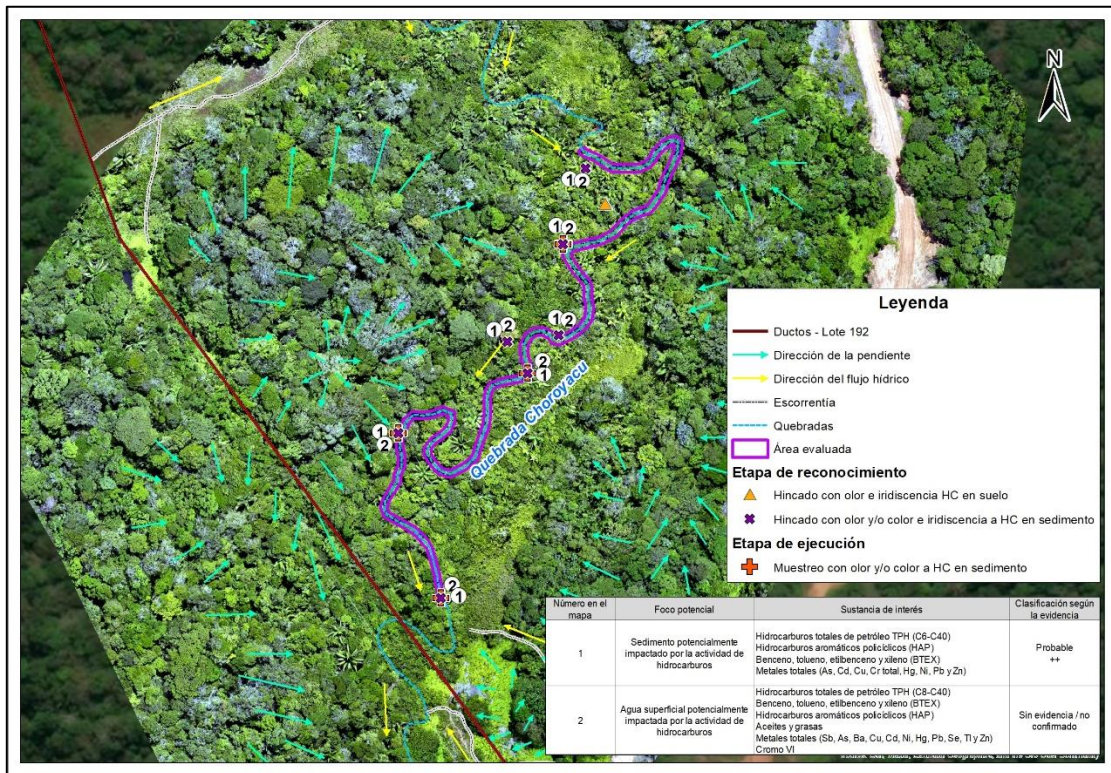
Figura 3.2. Focos potenciales de contaminación en el sitio S0391

La Figura 3.2 presenta la ubicación de los focos potenciales de contaminación en el sitio S0391 y las sustancias de interés.

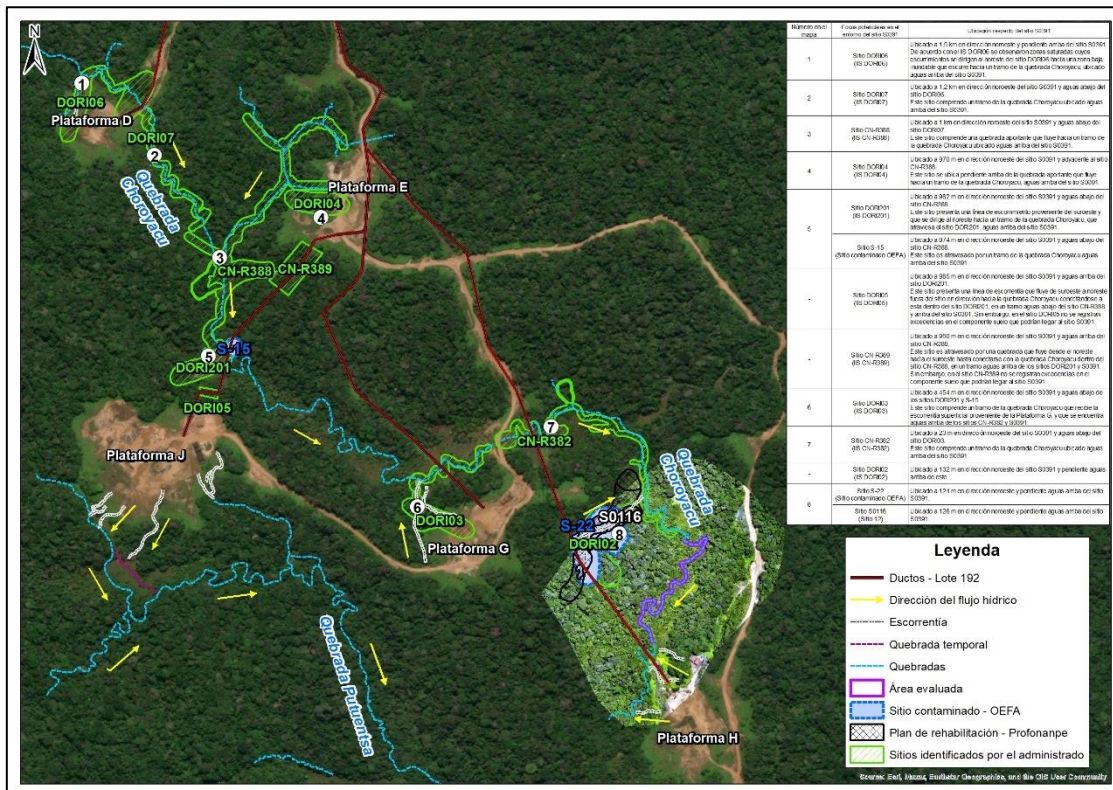
Figura 3.6. Focos potenciales de contaminación en el entorno del sitio S0391

Al respecto de los sitios CN-R389 y DORI05, si bien se encuentran aguas arriba manteniendo conexión hídrica con el sitio S0391, estos no representarían focos potenciales de contaminación del entorno dado que, de acuerdo con lo mencionado anteriormente, sus resultados analíticos no reportan excedencias analíticas para ningún parámetro en el componente suelo evaluado. Además, no se considera al sitio DORI02 como foco del entorno más próximo al sitio S0391 debido a que, si bien reportaron una zona con afectación organoléptica por hidrocarburos que escurre hacia un tramo de la quebrada Choroyacu aguas arriba del sitio S0391, tampoco registraron excedencias analíticas de fracción de hidrocarburos F2 y F3 en el componente suelo.

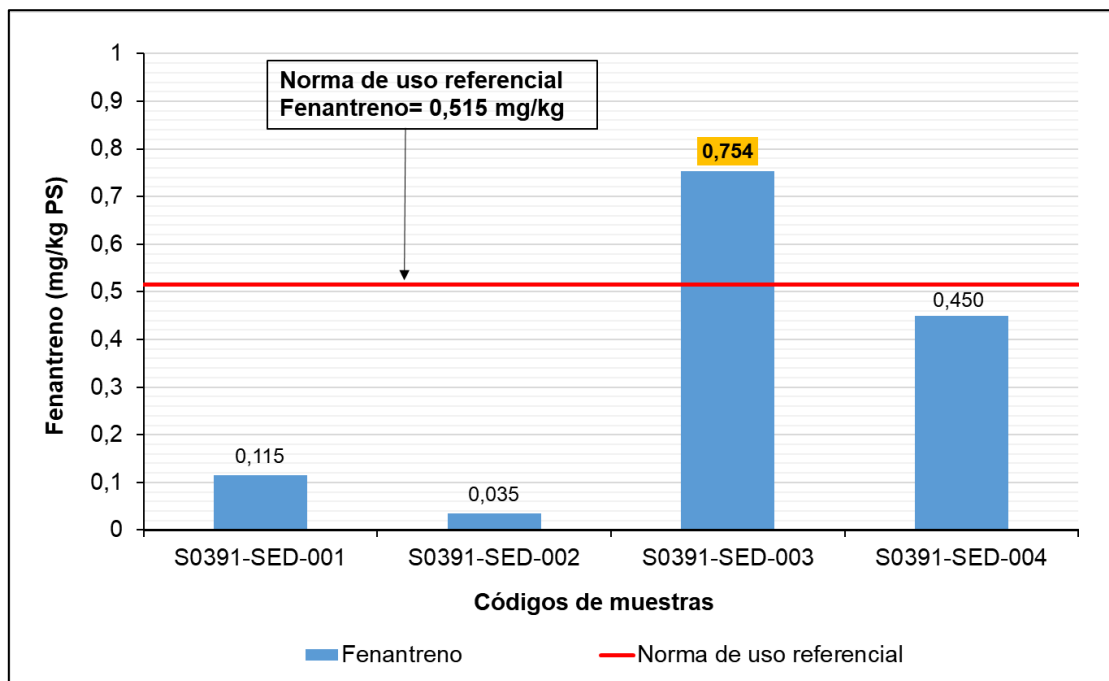
Figura 8.3. Resultados de fenantreno de las muestras de sedimento en el sitio S0391

En la Figura 8.3 se presentan las concentraciones de fenantreno en las muestras de sedimento tomadas en el tramo de la quebrada Choroyacu que comprende el sitio; de las 4 muestras tomadas, 1 muestra con código S0391-SED-003 supera el valor PEL de la norma de referencia «Guía canadiense de calidad ambiental – Calidad de sedimento para la protección de la vida acuática» y el valor EQS para sedimento de agua dulce de la norma de referencia «Atlántico RBCA - Estándares de calidad ambiental (EQS) ecológicos de TIER I para sedimento», para este parámetro.

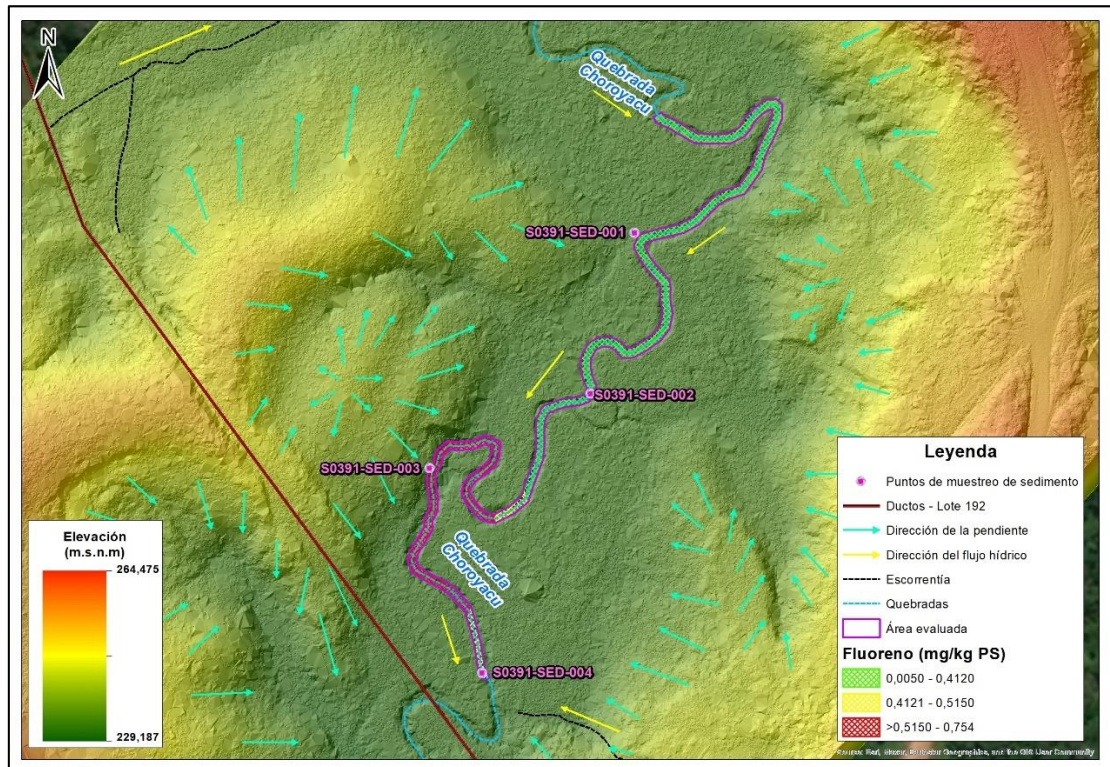
Figura 8.4. Distribución espacial de concentraciones de fenantreno en sedimento del sitio S0391

Igualmente, a los resultados obtenidos se les realizó el modelamiento de distribución espacial de las concentraciones mediante la interpolación geoestadística Kriging ordinario (KO) para estimar la posible extensión del contaminante en el área de evaluación. Las concentraciones que exceden las normas referenciales de Canadá se presentan en color rojo, de color amarillo se evidencia la presencia del contaminante de interés con concentraciones cercanas a las normas referenciales y de color verde se muestran las concentraciones menores, tal como se puede observar en la figura siguiente:

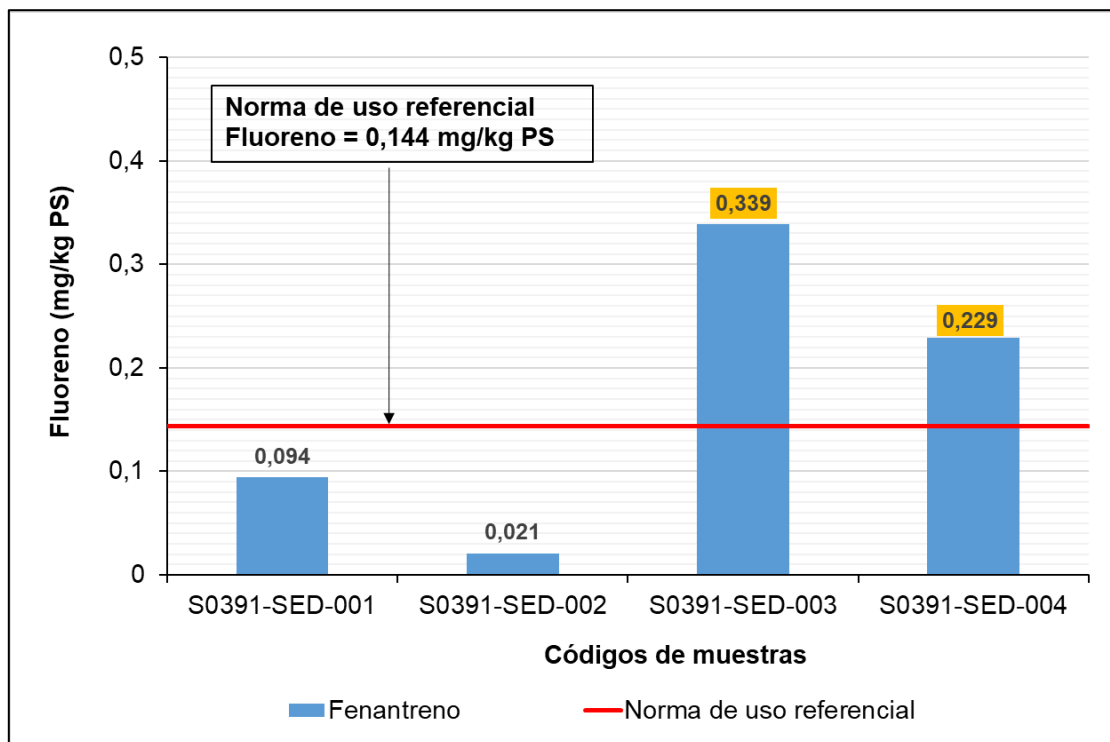
Figura 8.5. Resultados de fluoreno de las muestras de sedimento en el sitio S0391

En la Figura 8.5 se presentan las concentraciones de fluoreno en las muestras de sedimento tomadas en el tramo de la quebrada Choroyacu que comprende el sitio; de las 4 muestras tomadas, 2 muestras con código S0391-SED-003 y S0391-SED-004 superan el valor PEL de la norma de referencia «Guía canadiense de calidad ambiental – Calidad de sedimento para la protección de la vida acuática» y el valor EQS para sedimento de agua dulce de la norma de referencia «Atlantic RBCA - Estándares de calidad ambiental (EQS) ecológicos de TIER I para sedimento» para este parámetro.

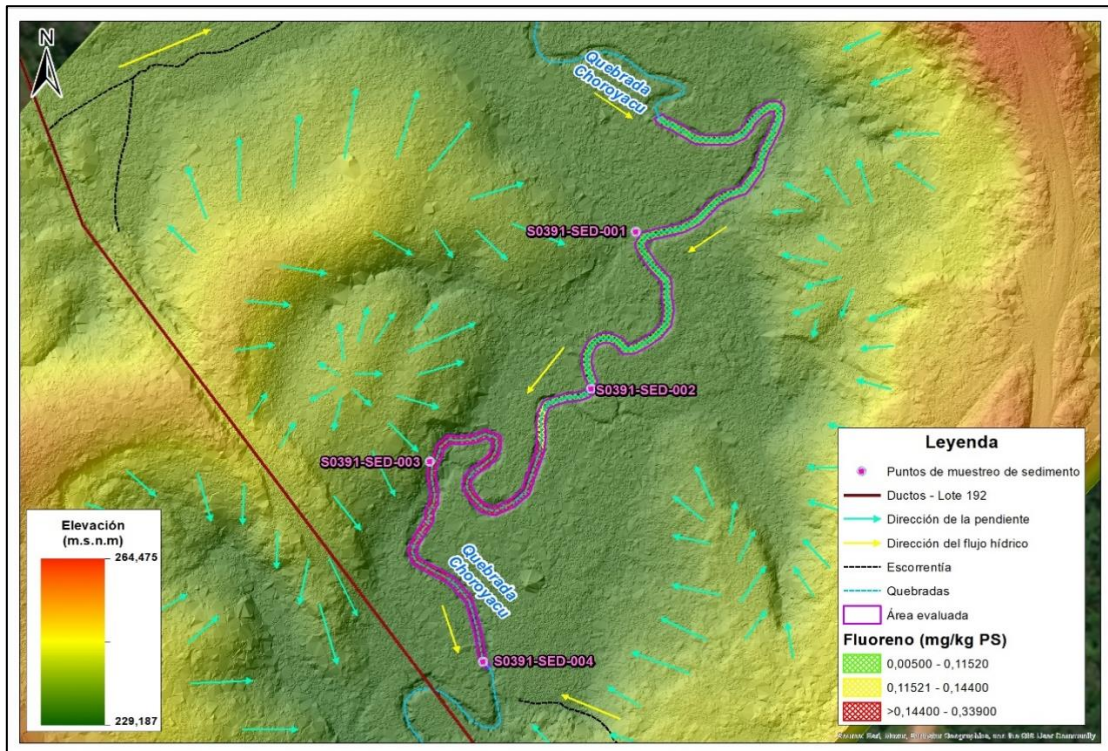
Además, a los resultados obtenidos se les realizó el modelamiento de distribución espacial de las concentraciones mediante la interpolación geoestadística Kriging ordinario (KO) para estimar la posible extensión del contaminante en el área de evaluación. Las concentraciones que exceden las normas referenciales de Canadá se presentan en color rojo, de color amarillo se evidencia la presencia del contaminante de interés con concentraciones cercanas a las normas referenciales y de color verde se muestran las concentraciones menores, tal como se puede observar en la figura siguiente:

Figura 8.6. Distribución espacial de concentraciones de fluoreno en sedimento del sitio S0391

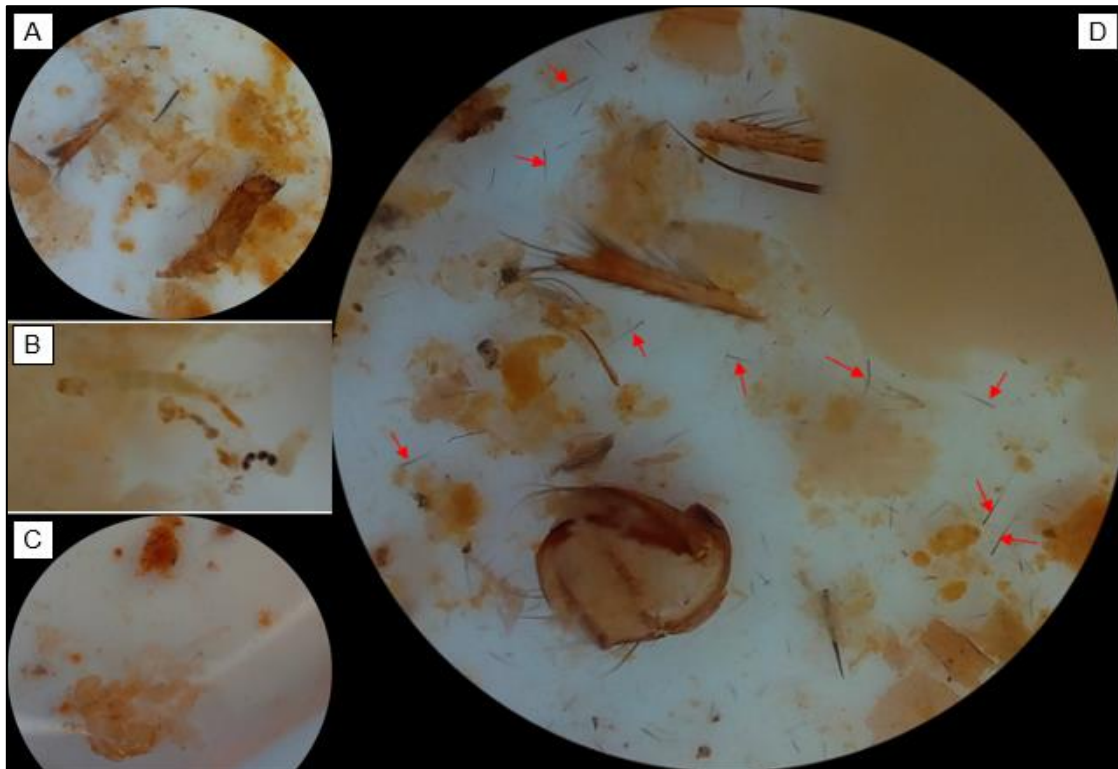
Del análisis de contenido estomacal de un individuo juvenil de *Bujurquina moriorum* «bujurqui», se observan larvas de insectos acuáticos y restos de alimento en proceso de digestión, lo cual confirma que en etapa juvenil su alimentación es principalmente insectívora y que también ingiere otros invertebrados (ver Figura 8.16).

Figura 8.16. Contenido estomacal de *Bujurquina moriorum* «bujurqui». Se observan restos de alimento en proceso de digestión (A, D) y algunas larvas de insectos acuáticos (B, C). Asimismo, se observan numerosas tricomas dispersas en el material estomacal digerido (flechas rojas)

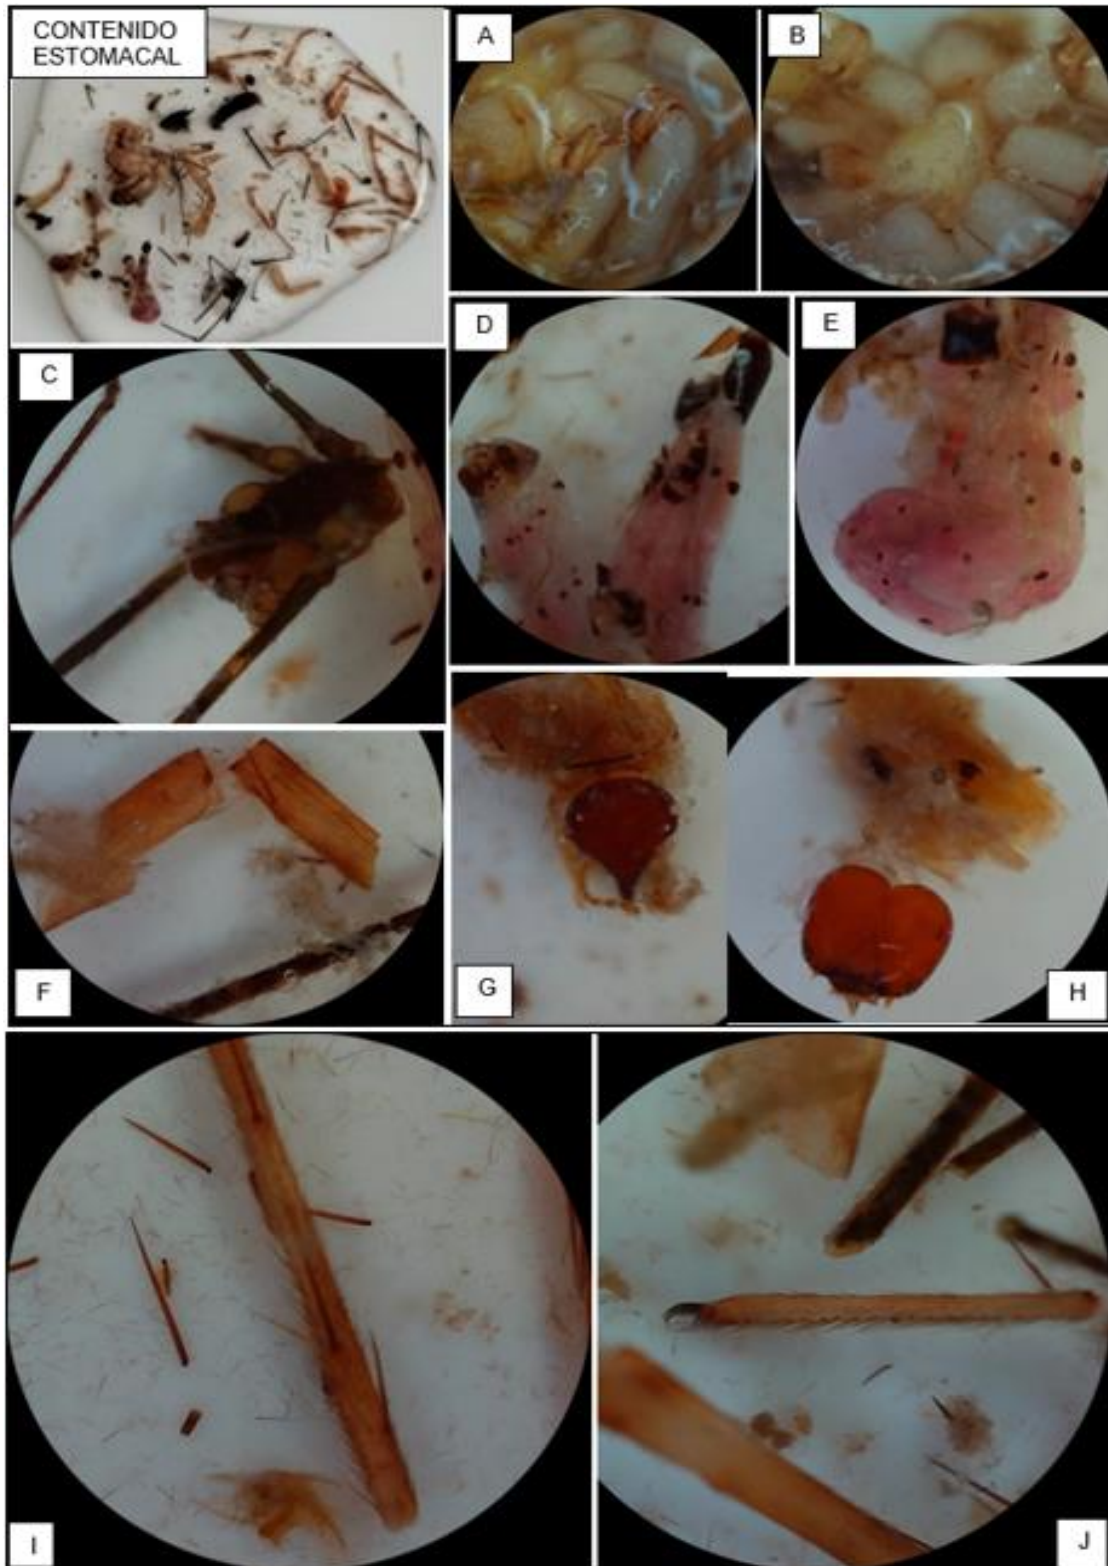
Del análisis de contenido estomacal de 2 individuos adultos de *Bryconops melanurus* «mojarra», se observa una gran diversidad de invertebrados terrestres y acuáticos formando parte de la dieta del pez, entre los que destacan insectos y arácnidos adultos, lo cual confirma que esta especie en etapa adulta es principalmente invertívora (ver Figuras 8.17 y 8.18).

Figura 8.17. Contenido estomacal de *Bryconops melanurus* «mojarra». Se observan arácnidos terrestres adultos (A, B, C) e insectos en estadios larvarios (D, E), así como piezas de extremidades y piezas cefálicas en proceso de digestión (F, G, H, I, J)

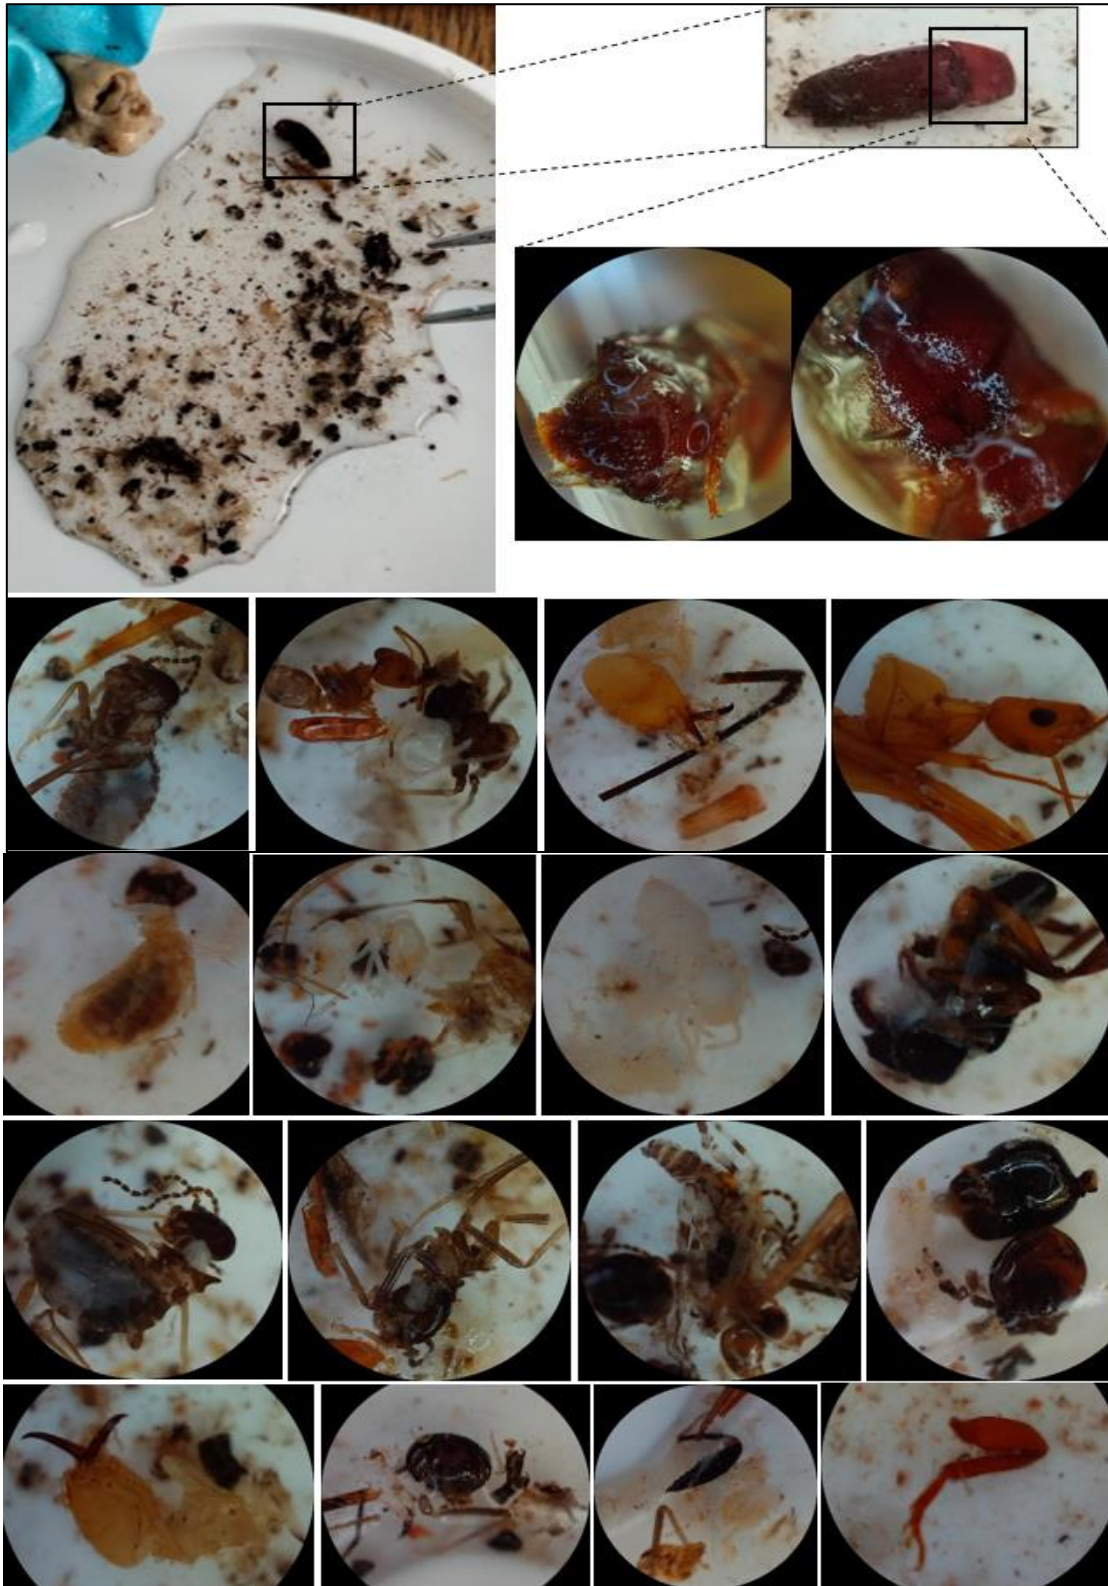
Figura 8.18. Contenido estomacal de *Bryconops melanurus* «mojarra». Se observa diversidad de insectos y arácnidos terrestres y acuáticos, principalmente adultos, así como piezas de extremidades, piezas torácicas y cefálicas en proceso de digestión

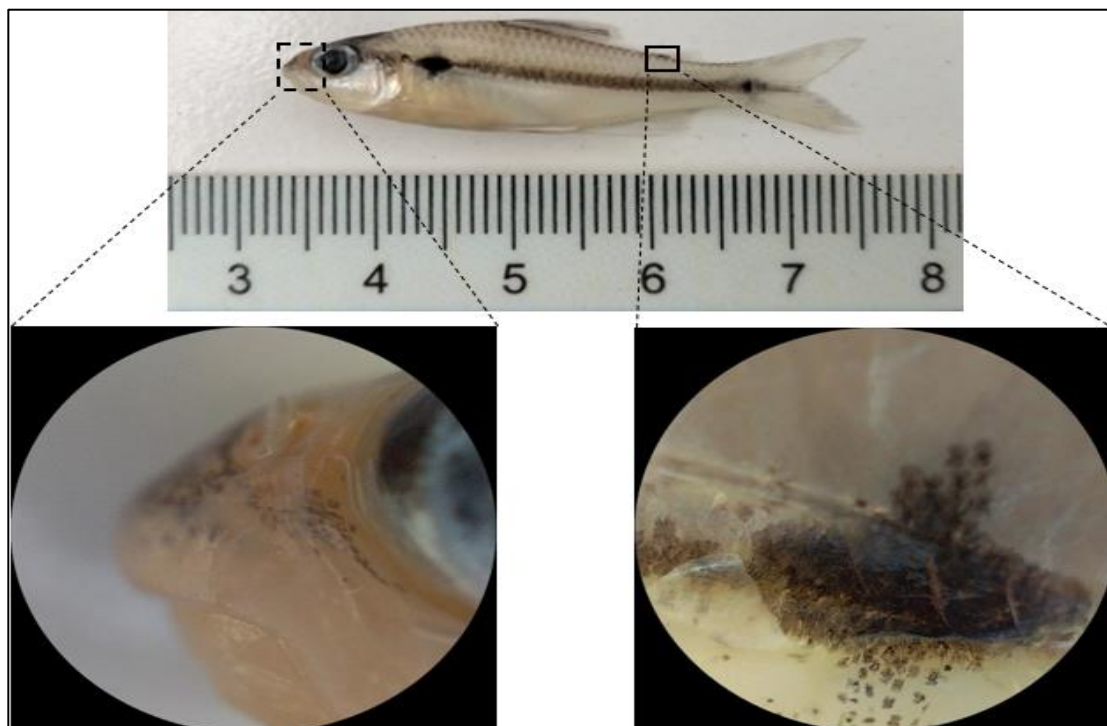
Del diagnóstico sensorial y organoléptico externo de peces Characiformes (con escamas), no se percibe iridiscencia ni manchas de hidrocarburos adheridas o impregnadas en estructuras como piel, escamas, ni en la cavidad oral ni branquial de los peces analizados. El patrón de pigmentación, el estado de las espinas y radios de las aletas, y otras estructuras, se encuentran en aparente buen estado físico (sin deformidades, con pigmentación normal, sin hematomas ni quistes, etc.), ver Figura 8.19.

Figura 8.19. Análisis organoléptico externo de *Creagrutus cochui* «mojarrita». Se observa individuo adulto con patrón de pigmentación normal, así como con estructuras externas como piel, escamas, aletas, entre otros, en aparente buen estado

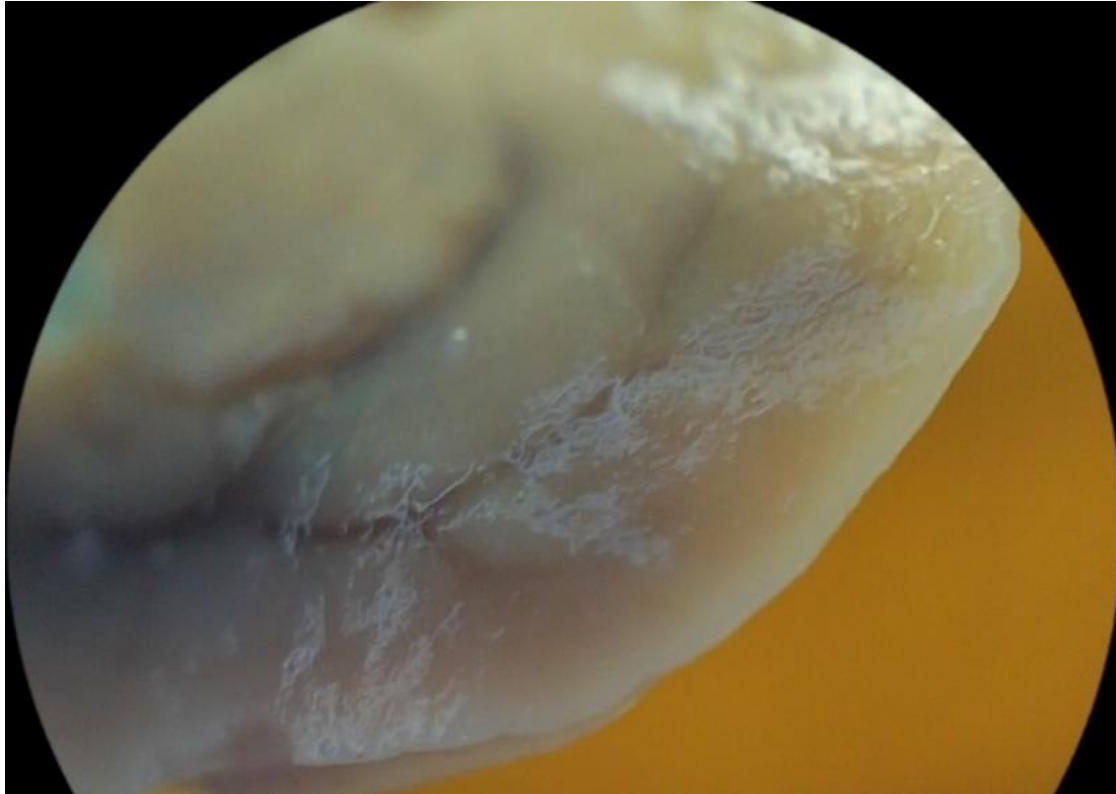
De la evaluación interna de la especie de consumo *Bryconops melanurus* «mojarra», se observa que, el hígado presenta apariencia normal, sin cambios en el color ni textura, así como ausencia de manchas, quistes, entre otras anomalías (ver Figura 8.20).

Figura 8.20. Hígado de *Bryconops melanurus* «mojarra». Se observa que presenta color normal característico, textura lisa, ausencia de manchas, quistes, entre otras anomalías

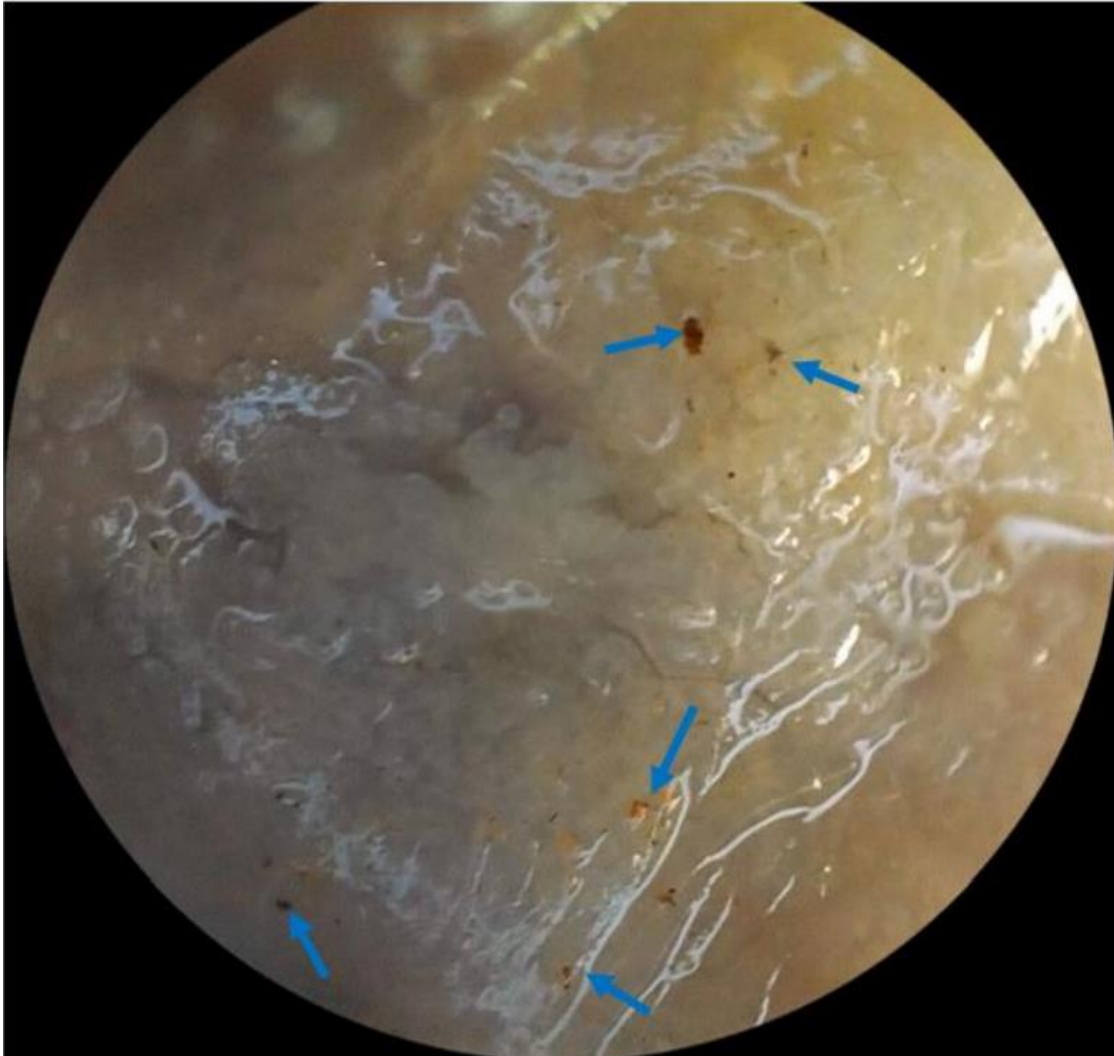
Además, de la disección y análisis interno del estómago de esta especie, se observa que los pliegues de la capa mucosa de este órgano (superficie interna que tiene contacto con el alimento) presenta un aspecto normal, sin manchas de hidrocarburos o sustancias similares en los peces analizados (ver Figura 8.21).

Figura 8.21. Vista interna de la cavidad estomacal de *Bryconops melanurus* «mojarra». Se observa pliegues de la capa mucosa de aspecto normal y con restos de alimento adheridos en la superficie (flecha azul), sin manchas de hidrocarburos ni sustancias similares a nivel interno

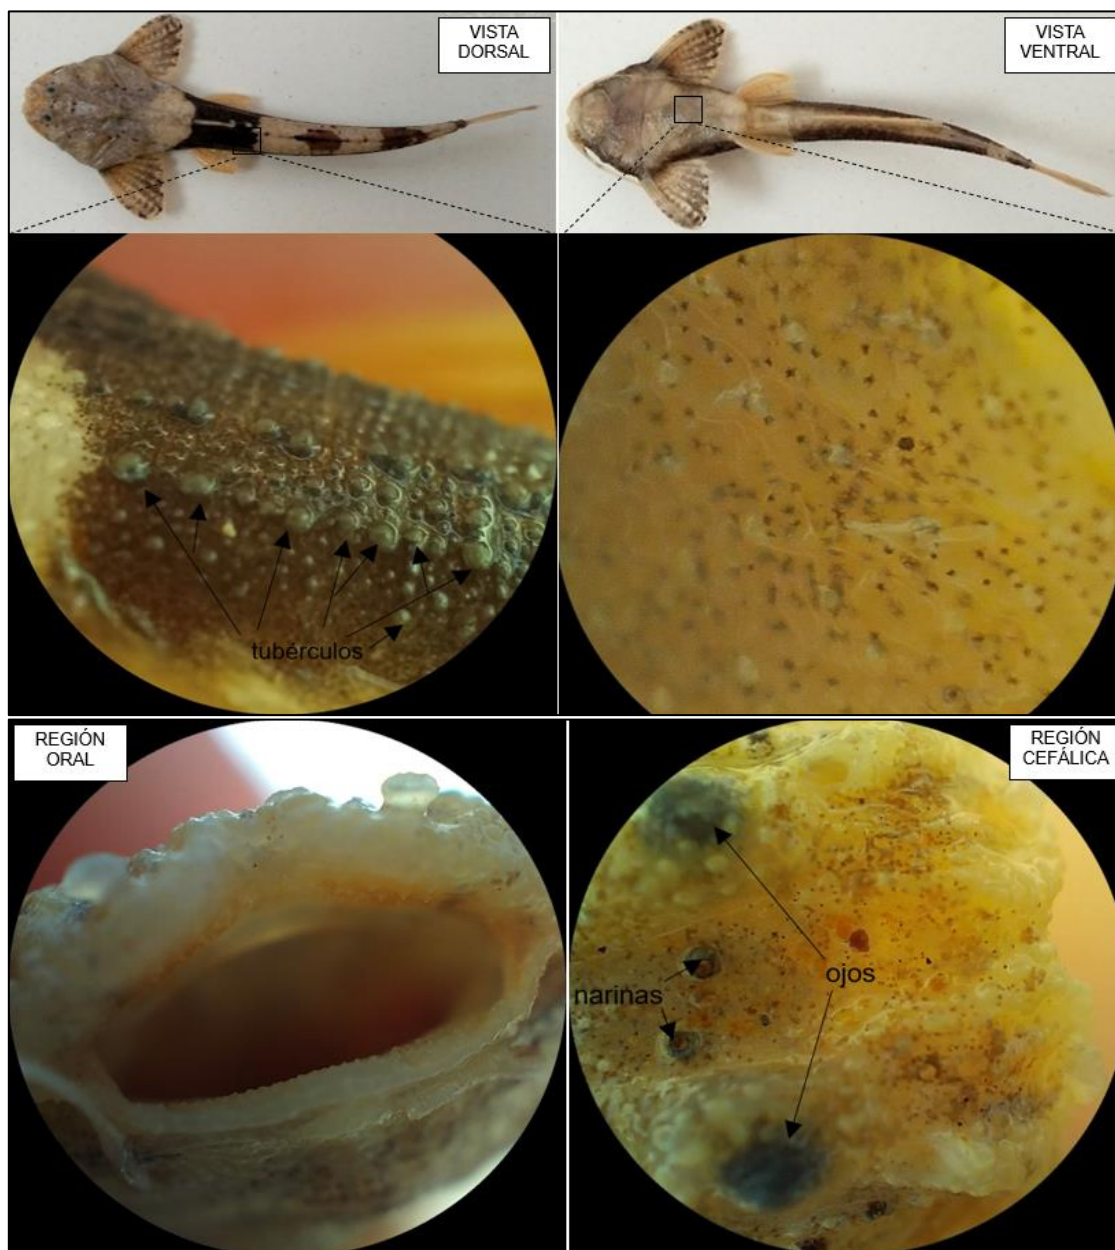
De la evaluación externa de la especie bentónica (especie que habita en el fondo de los ambientes acuáticos) *Bunocephalus coracoideus* «sapo cunshi», del orden Siluriformes, se observan estructuras como la piel, barbillas, narinas, zona oral, zona opercular, espinas y radios de aletas, así como las superficies dorsal y ventral del cuerpo, en aparente buen estado (ver Figura 8.22).

Figura 8.22. Análisis organoléptico externo de *Bunocephalus coracoideus* «sapo cunshi». No se evidencia manchas de hidrocarburos ni sustancias similares en la zona dorsal, zona ventral, región cefálica, región oral, ni en estructuras como piel, barbillas, aletas, entre otros

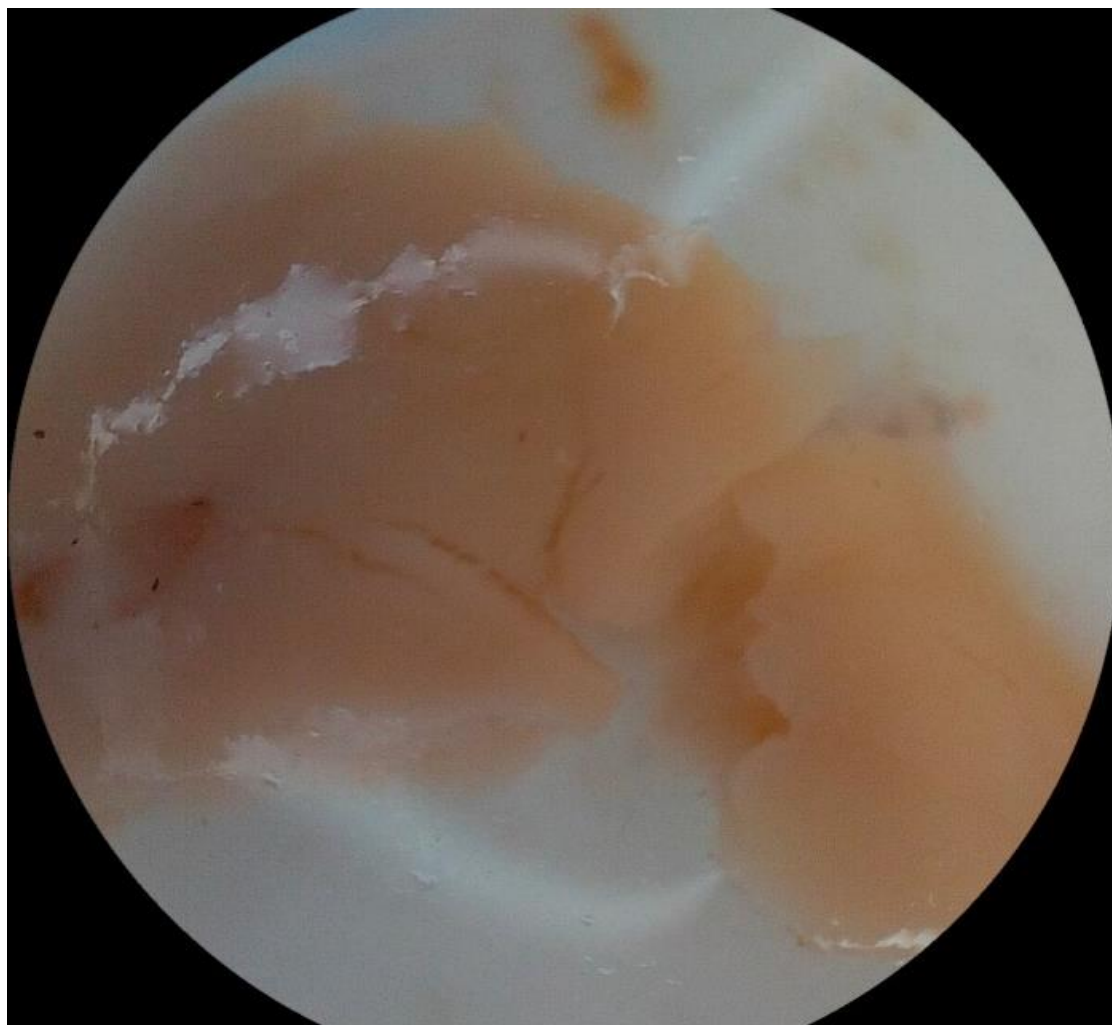
Del análisis interno de un individuo juvenil de *Bujurquina moriorum* «bujurqui», se observa que el hígado muestra una apariencia normal en color, textura, entre otros (ver Figura 8.24).

Figura 8.24. Análisis interno de *Bujurquina moriorum* «bujurqui». Se observa hígado en aparente buen estado
