Organismo de Evaluación y Fiscalización Ambiental - OEFA

INFORME N° 00004-2026-OEFA/DEAM-SSIM

ASUNTO : Informe de evaluación ambiental para la identificación del sitio impactado por actividades de hidrocarburos con código S0535, ubicado en el Lote 192, microcuenca TIGR-14, en el ámbito de la cuenca del río Tigre, distrito Tigre, provincia y departamento Loreto.

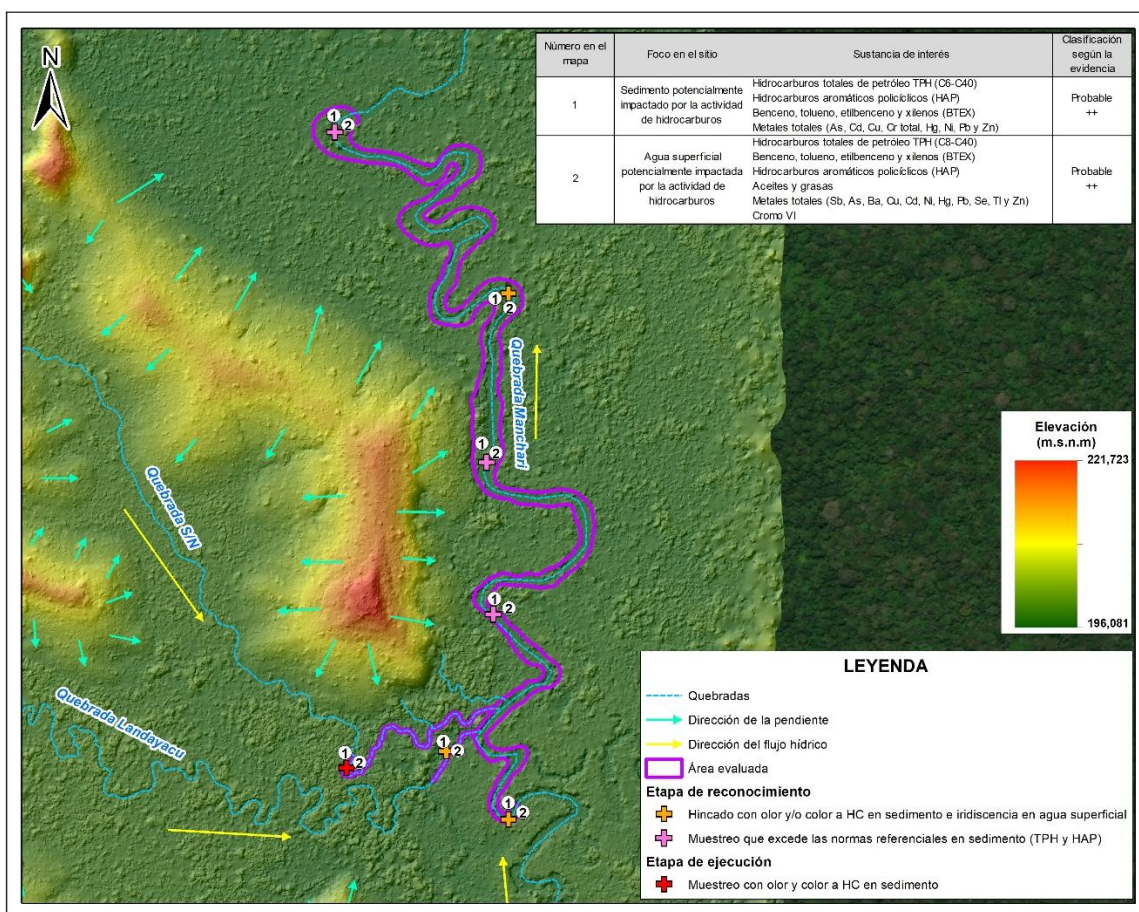
Figura 3.2. Posibles focos de contaminación en el sitio S0535
 HC: Hidrocarburos.

La Figura 3.2 presenta la ubicación de los posibles focos de contaminación en el sitio S0535 y las sustancias de interés.

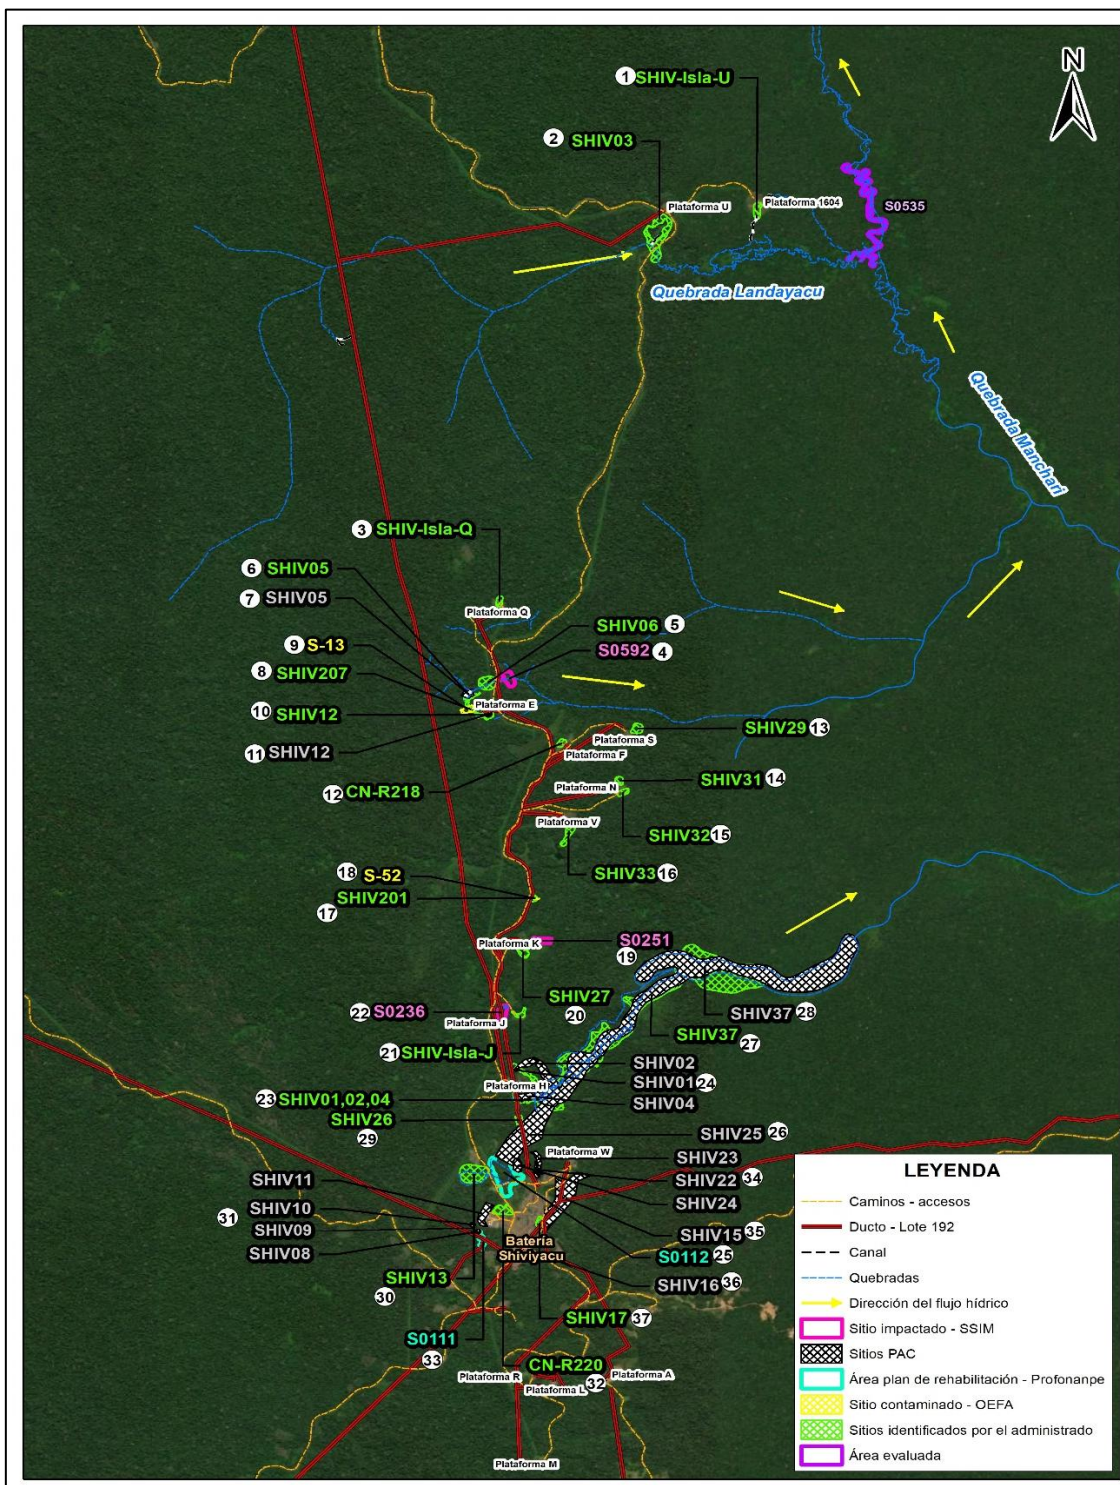
Figura 3.6. Posibles focos de contaminación en el entorno del sitio S0535

Nota: Los focos del entorno del sitio S0535 indicados en esta figura se encuentran descritos, según orden numérico, en la «Tabla 3.16. Descripción de posibles focos de contaminación en el entorno del sitio S0535».

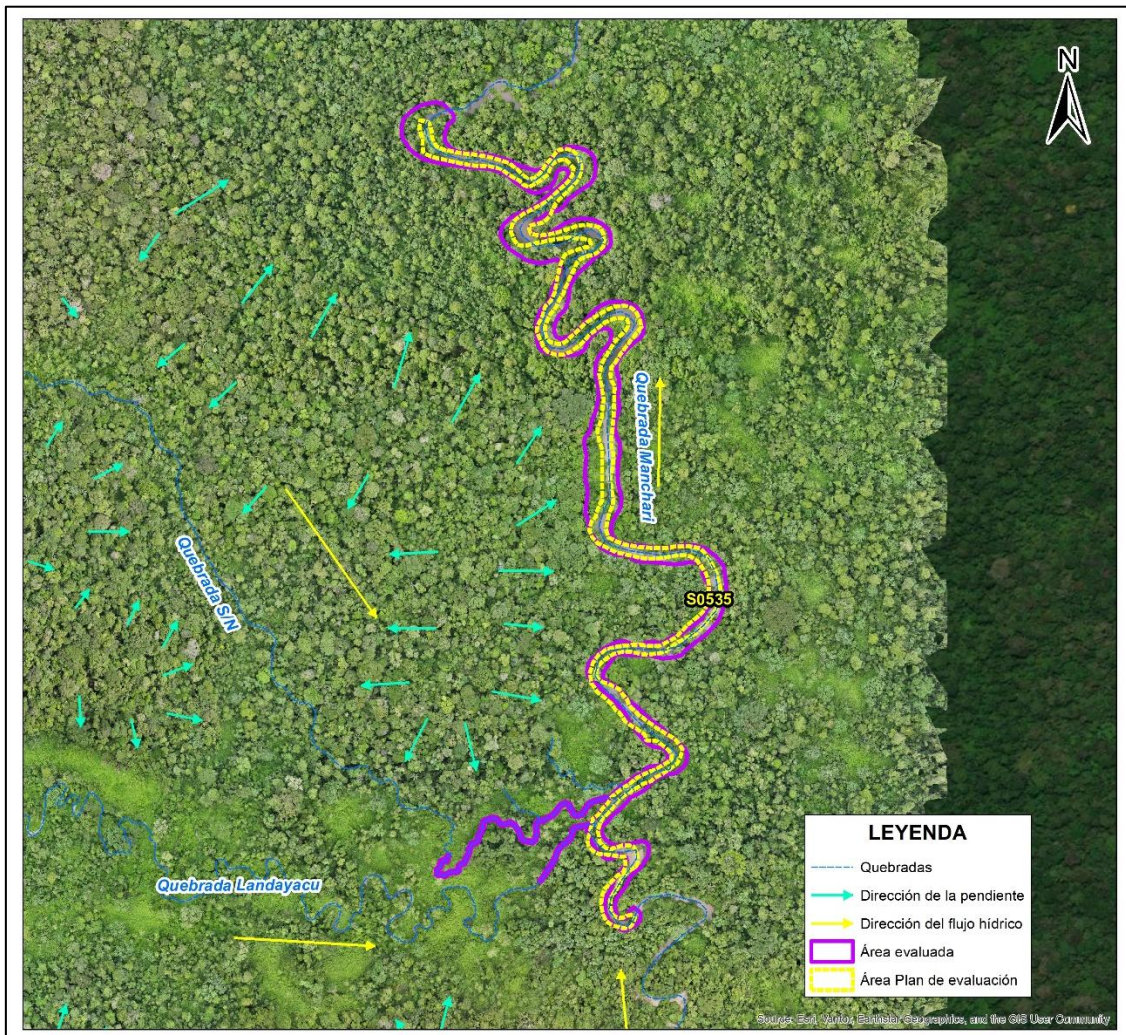
Figura 7.1. Área evaluada del sitio S0535

Sin embargo, considerando que durante la etapa de ejecución (segundo muestreo), realizado en setiembre de 2025 (Reporte de campo N.º 128-2025-SIM), se registraron indicios organolépticos de hidrocarburos en la quebrada S/N (color y olor en sedimento), además que, durante el reconocimiento del sitio también se había advertido presencia organoléptica de hidrocarburos en la quebrada Landayacu (color y olor en sedimento e iridiscencia en agua superficial), y dado que, ambos cuerpos de agua confluyen en la quebrada Manchari, se amplió el área del sitio hacia los tramos de estas quebradas aportantes con evidencias de afectación por hidrocarburos, modificándose de esta manera el área inicialmente propuesta y resultando en un área evaluada de 43354 m² (4,3354 ha) para el sitio S0535, que incluye los componentes agua superficial, sedimento y comunidades hidrobiológicas, tanto en puntos dentro del sitio como fuera del mismo (en la quebrada Manchari, aguas arriba del tramo que comprende el sitio), tal como se muestra en la Figura 7.1.

La Figura 7.1 también muestra el ortomosaico del sitio S0535, donde se observa la quebrada Manchari y sus aportantes (quebrada Landayacu y quebrada S/N), así como la cobertura boscosa y herbácea en el entorno del sitio (Figura 7.1).

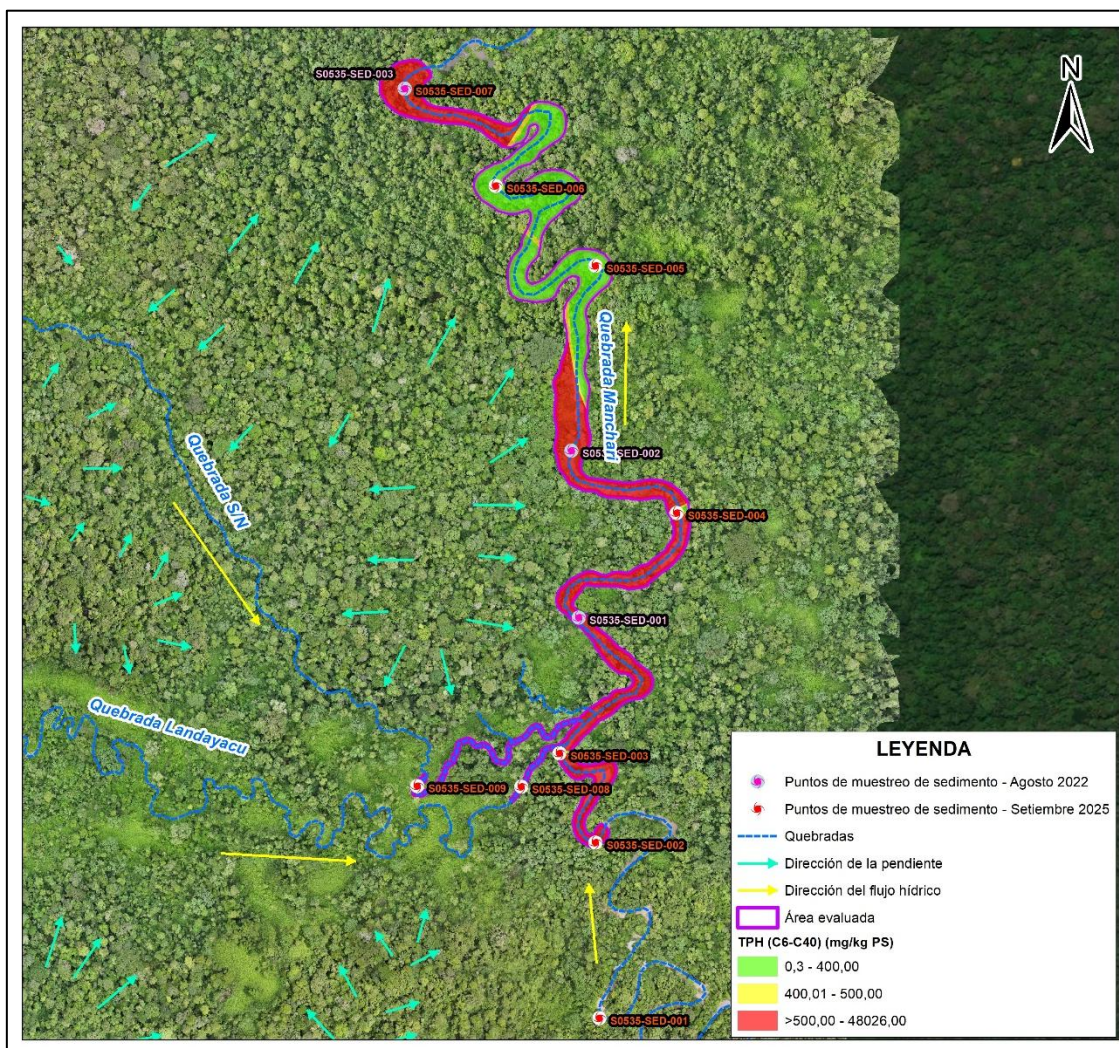
Figura 8.2. Distribución espacial horizontal de concentraciones de hidrocarburos totales de petróleo (C6-C40) en sedimento para el sitio S0535

En el mapa resultante, las concentraciones de TPH que exceden la norma de uso referencial de Canadá son resaltadas de color rojo, de color amarillo se evidencia la presencia del contaminante de interés con concentraciones cercanas a la norma de uso referencial y de verde se muestran las concentraciones menores, tal como se puede observar en la siguiente figura:

Asimismo, del modelamiento de la dispersión de contaminantes mediante la interpolación geoestadística Kriging ordinario (KO), se tiene que la distribución horizontal de la contaminación delimita un área impactada de 25690 m², mostrando cuatro sectores con contaminación (figuras 8.2, 8.4, 8.6, 8.8, 8.10, 8.12, 8.14, 8.16, 8.18, 8.20, 8.22 y 9.1). Por otro lado, los resultados deben interpretarse con precaución, ya que el modelo podría sobreestimar o subestimar la distribución real de la contaminación debido a que la interpolación empleó un muestreo dirigido. Por tanto, el área estimada debe interpretarse como una aproximación técnica conservadora, sujeta a validación mediante campañas de caracterización complementaria. Respecto a la distribución vertical, se registra afectación en el sedimento por TPH y HAP (acenafteno, antraceno, benzo (a) antraceno, benzo (a) pireno, benzo (g,h,i) perileno, criseno, dibenzo (a,h) antraceno, fenantreno, fluoreno, y pireno), donde el perfil evaluado abarcó muestras entre 0 a 0,50 m de profundidad por debajo de la columna de agua.

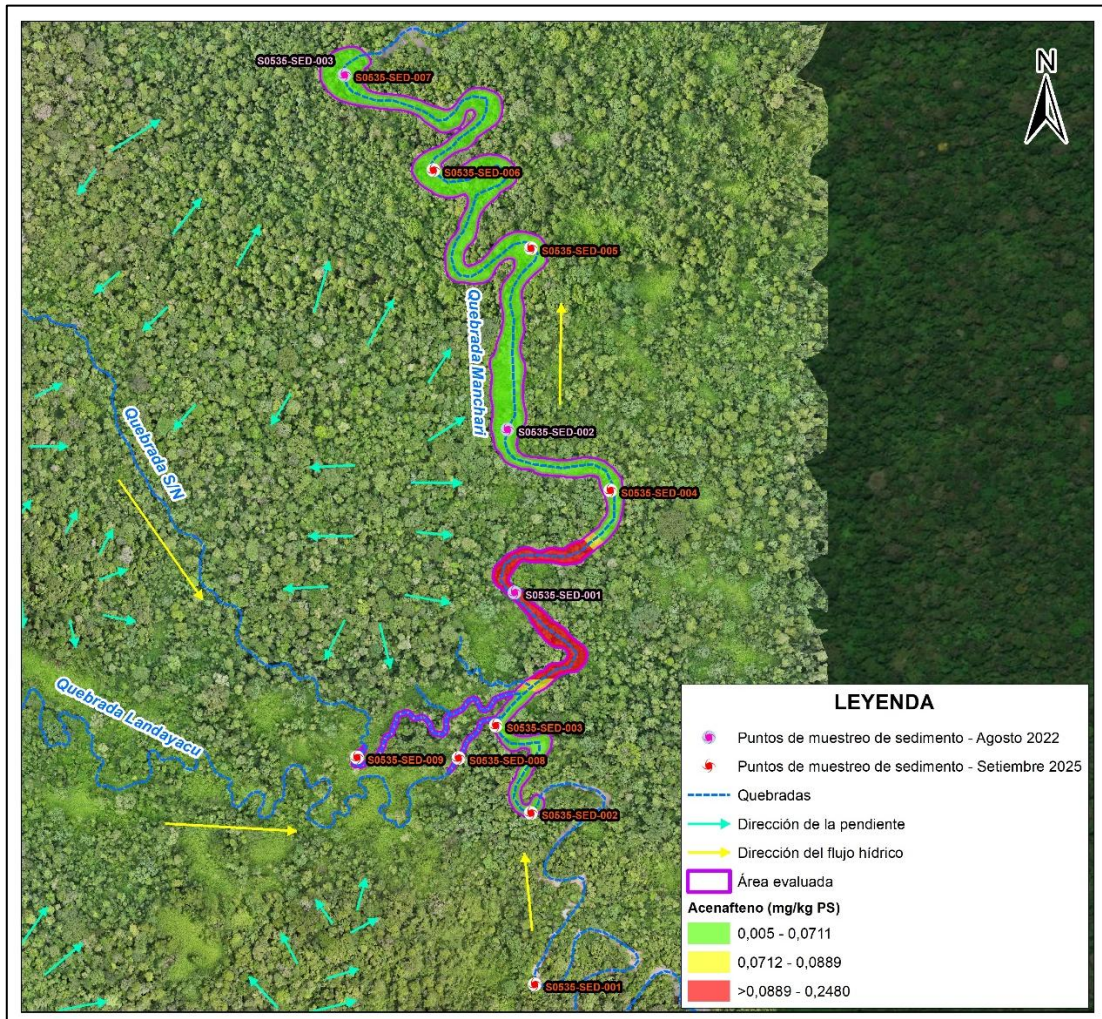
Figura 8.4. Distribución espacial horizontal de concentraciones de acenafeno en el sedimento para el sitio S0535

Igualmente, a los resultados obtenidos se les realizó el modelamiento de distribución espacial de concentraciones mediante la interpolación espacial Kriging ordinario (KO), con la finalidad de advertir la posible extensión del contaminante en el área de evaluación. Las concentraciones de acenafteno que exceden las normas de uso referencial de Canadá para sedimento son resaltadas de color rojo, de color amarillo se evidencia la presencia del contaminante de interés con concentraciones cercanas a las normas referenciales y de verde las concentraciones menores, tal como se puede observar en la siguiente figura:

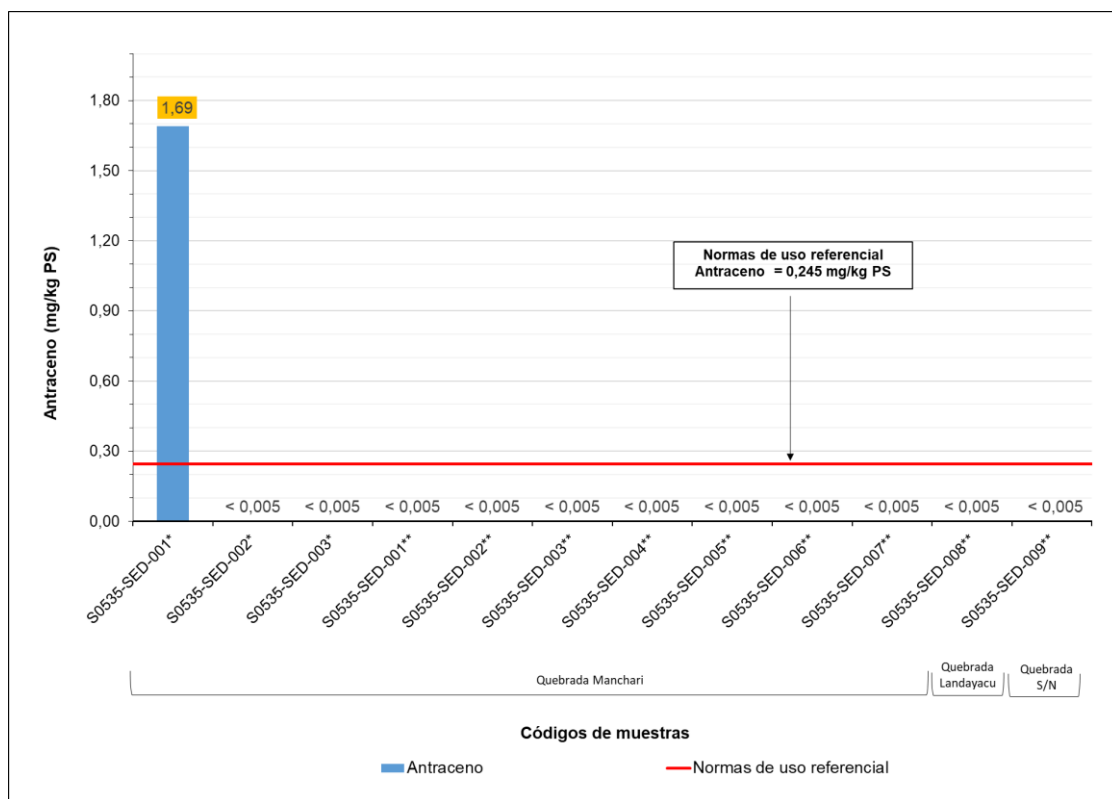
Figura 8.5. Resultados de antraceno de las muestras de sedimento para el sitio S0535

En la Figura 8.5 se presentan las concentraciones de antraceno en las muestras de sedimento tomadas para el sitio S0535. De las 12 muestras tomadas, 1 muestra con código S0535-SED-001 (tomada en la quebrada Manchari, agosto 2022) supera las normas de uso referencial para sedimento, para este parámetro.

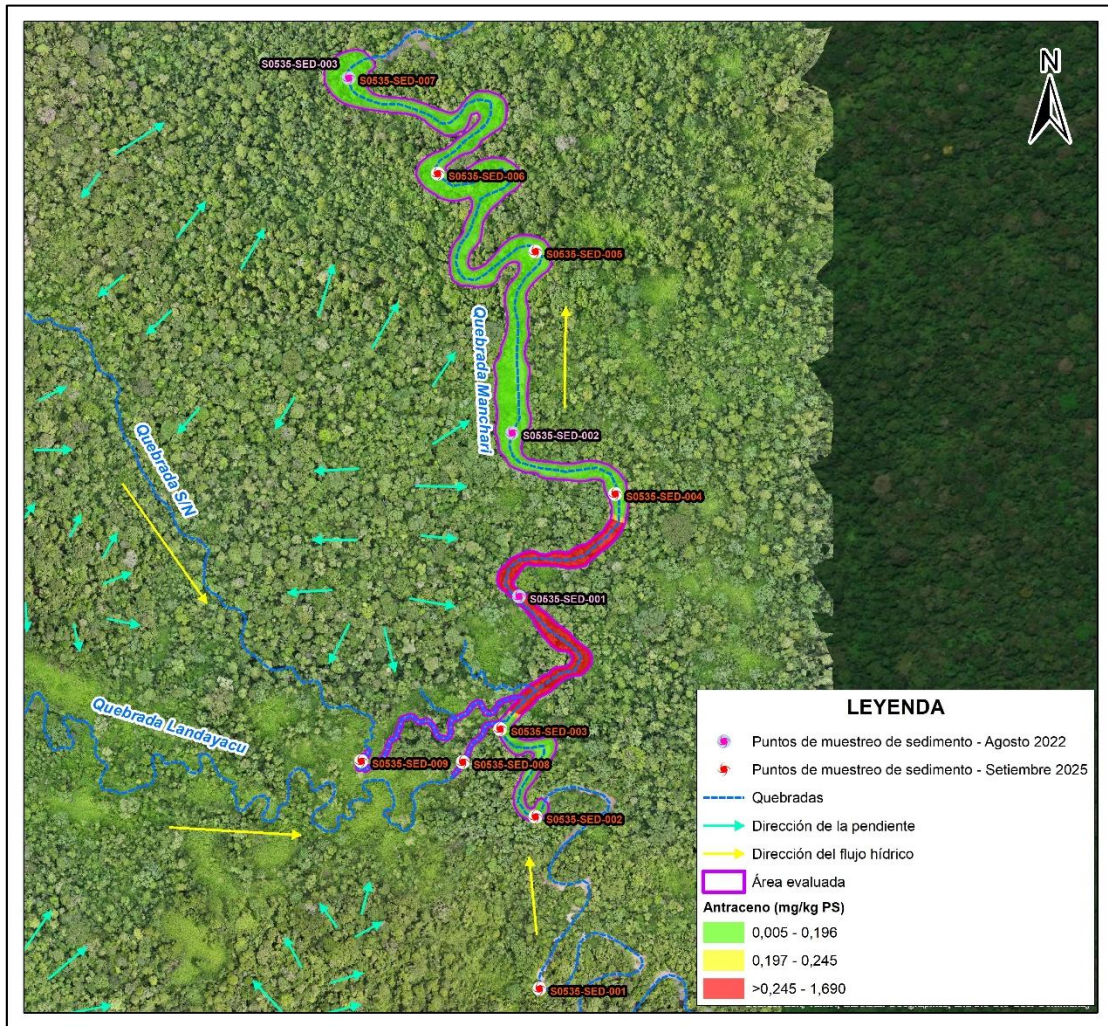
Figura 8.6. Distribución espacial horizontal de concentraciones de antraceno en el sedimento para el sitio S0535

Asimismo, a los resultados obtenidos se les realizó el modelamiento de distribución espacial de concentraciones mediante la interpolación espacial Kriging ordinario (KO), con la finalidad de advertir la posible extensión del contaminante en el área de evaluación. Las concentraciones de antraceno que exceden las normas de uso referencial de Canadá para sedimento son resaltadas de color rojo, de color amarillo se evidencia la presencia del contaminante de interés con concentraciones cercanas a las normas referenciales y de verde las concentraciones menores, tal como se puede observar en la siguiente figura:

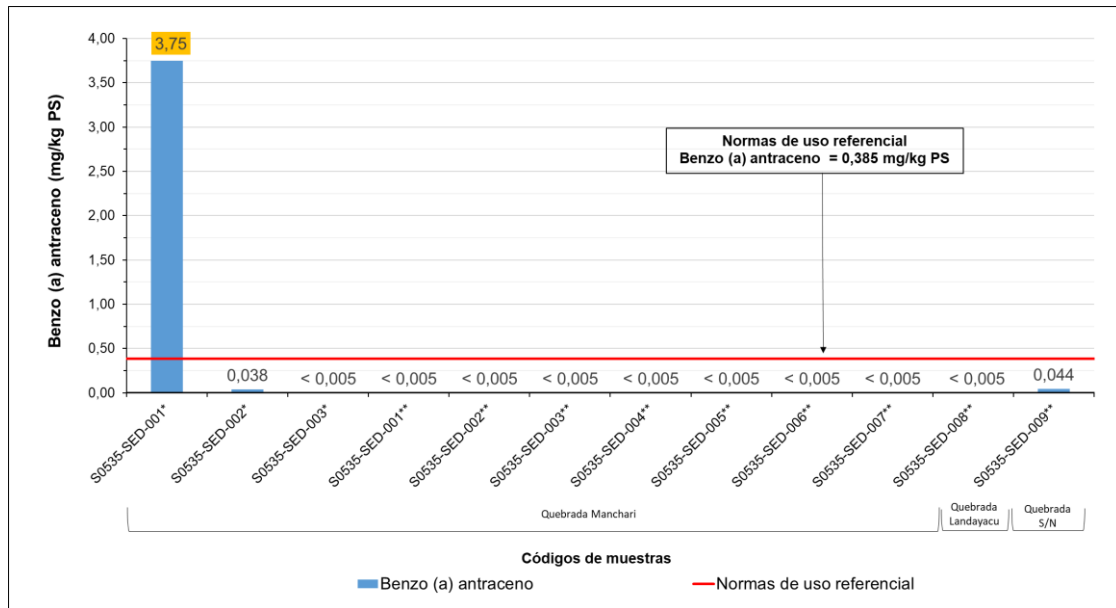
Figura 8.7. Resultados de benzo (a) antraceno de las muestras de sedimento para el sitio S0535

En la Figura 8.7 se presentan las concentraciones de benzo (a) antraceno en las muestras de sedimento tomadas para el sitio S0535. De las 12 muestras tomadas, 1 muestra con código S0535-SED-001 (tomada en la quebrada Manchari, agosto 2022) supera las normas de uso referencial para sedimento, para este parámetro.

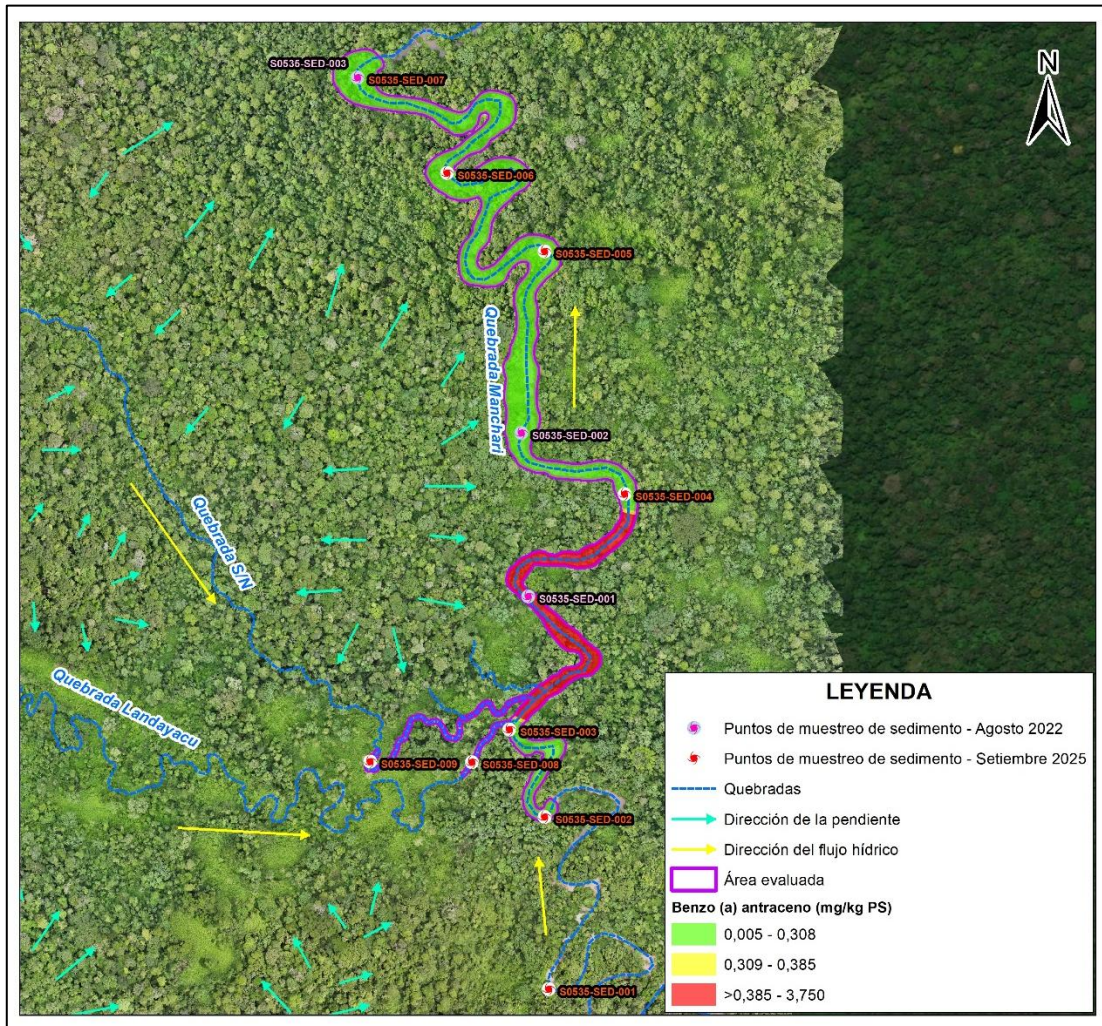
Figura 8.8. Distribución espacial horizontal de concentraciones de benzo (a) antraceno en el sedimento para el sitio S0535

Además, a los resultados obtenidos se les realizó el modelamiento de distribución espacial de concentraciones mediante la interpolación espacial Kriging ordinario (KO), con la finalidad de advertir la posible extensión del contaminante en el área de evaluación. Las concentraciones de benzo (a) antraceno que exceden las normas de uso referencial de Canadá para sedimento son resaltadas de color rojo, de color amarillo se evidencia la presencia del contaminante de interés con concentraciones cercanas a las normas referenciales y de verde las concentraciones menores, tal como se puede observar en la siguiente figura:

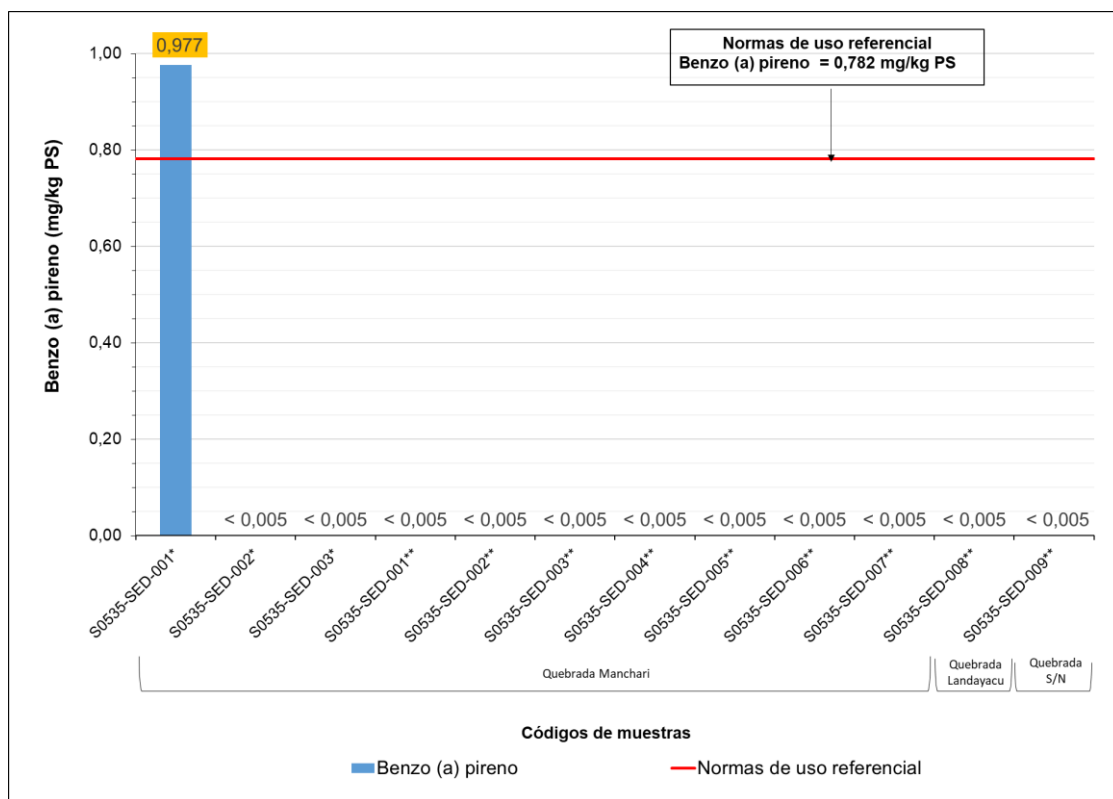
Figura 8.9. Resultados de benzo (a) pireno de las muestras de sedimento para el sitio S0535
 (*): Muestras colectadas durante el reconocimiento (primer muestreo, agosto, 2022).
 (**): Muestras colectadas durante la etapa de ejecución (segundo muestreo, setiembre 2025).

En la Figura 8.9 se presentan las concentraciones de benzo (a) pireno en las muestras de sedimento tomadas para el sitio S0535. De las 12 muestras tomadas, 1 muestra con código S0535-SED-001 (tomada en la quebrada Manchari, agosto 2022) supera las normas de uso referencial para sedimento, para este parámetro.

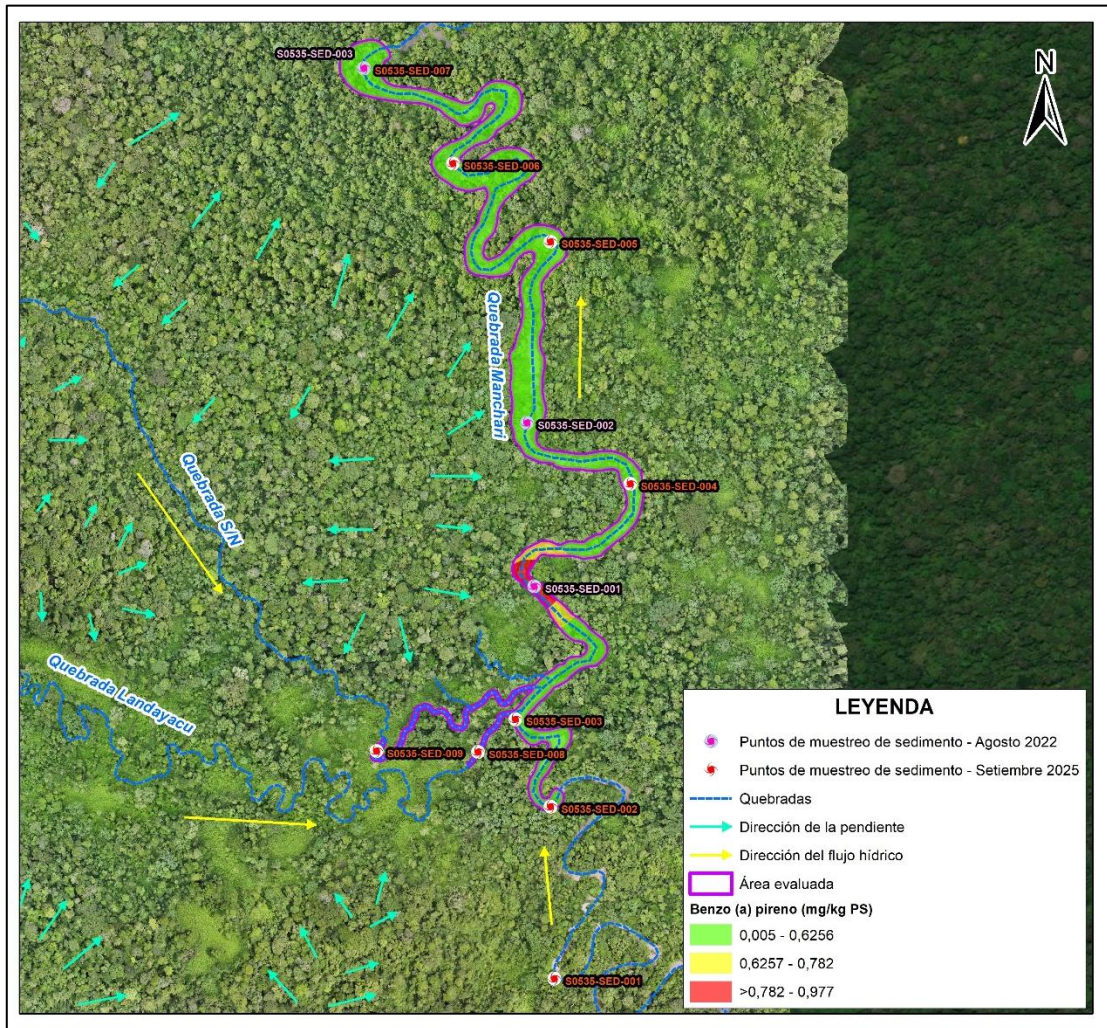
Figura 8.10. Distribución espacial horizontal de concentraciones de benzo (a) pireno en el sedimento para el sitio S0535

Igualmente, a los resultados obtenidos se les realizó el modelamiento de distribución espacial de concentraciones mediante la interpolación espacial Kriging ordinario (KO), con la finalidad de advertir la posible extensión del contaminante en el área de evaluación. Las concentraciones de benzo (a) pireno que exceden las normas de uso referencial de Canadá para sedimento son resaltadas de color rojo, de color amarillo se evidencia la presencia del contaminante de interés con concentraciones cercanas a las normas referenciales y de verde las concentraciones menores, tal como se puede observar en la siguiente figura:

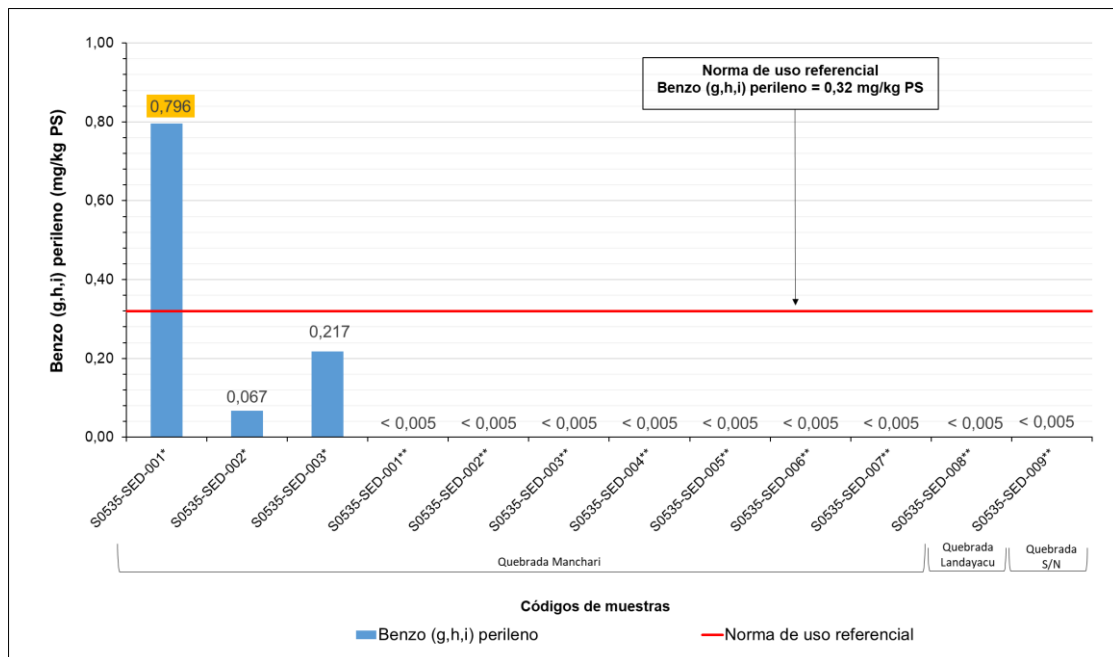
Figura 8.11. Resultados de benzo (g,h,i) perileno de las muestras de sedimento para el sitio S0535

En la Figura 8.11 se presentan las concentraciones de benzo (g,h,i) perileno en las muestras de sedimento tomadas para el sitio S0535. De las 12 muestras tomadas, 1 muestra con código S0535-SED-001 (tomada en la quebrada Manchari, agosto 2022) supera la norma de uso referencial para sedimento, para este parámetro.

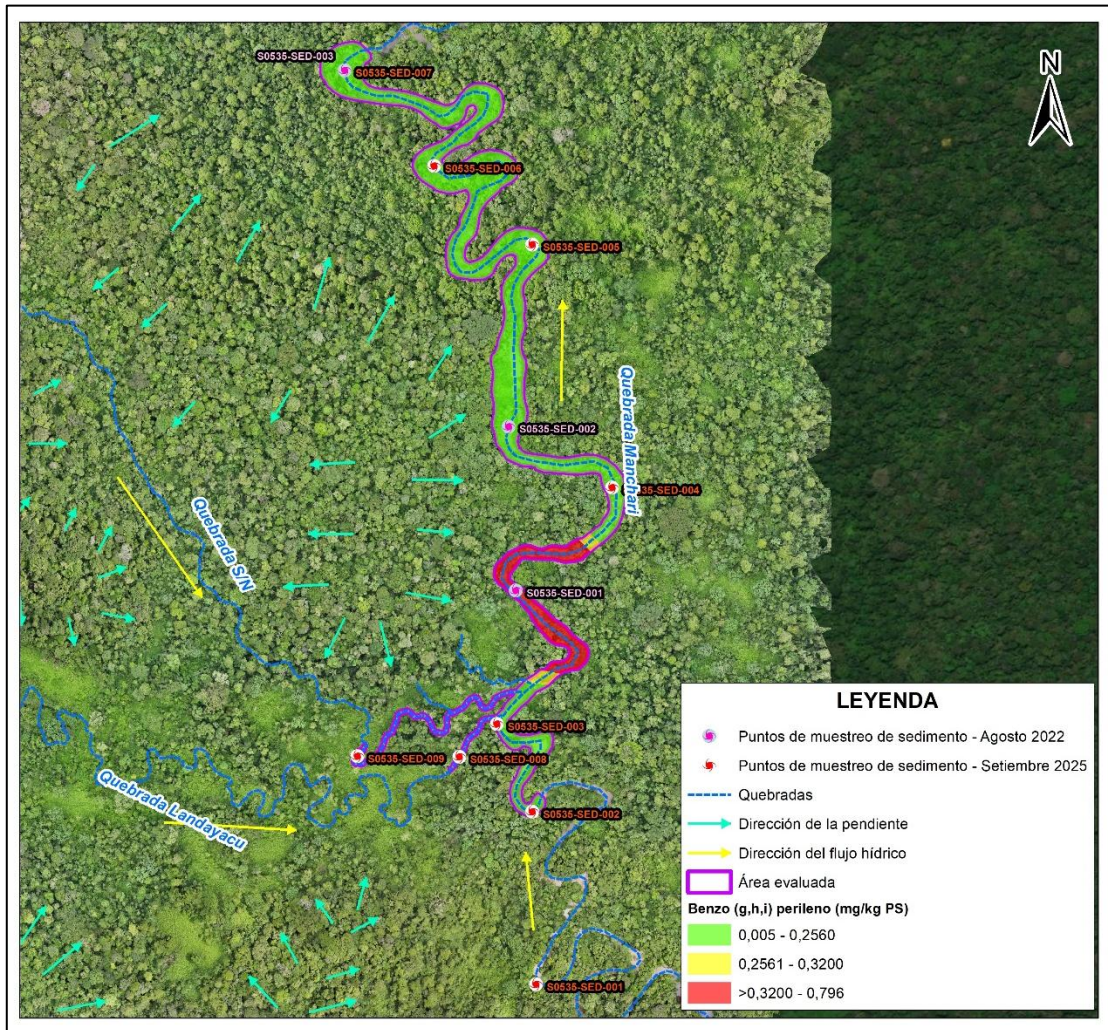
Figura 8.12. Distribución espacial horizontal de concentraciones de benzo (g,h,i) perileno en el sedimento para el sitio S0535

Además, a los resultados obtenidos se les realizó el modelamiento de distribución espacial de concentraciones mediante la interpolación espacial Kriging ordinario (KO), con la finalidad de advertir la posible extensión del contaminante en el área de evaluación. Las concentraciones de benzo (g,h,i) perileno que exceden la norma de uso referencial de Canadá para sedimento son resaltadas de color rojo, de color amarillo se evidencia la presencia del contaminante de interés con concentraciones cercanas a la norma referencial y de verde las concentraciones menores, tal como se puede observar en la siguiente figura:

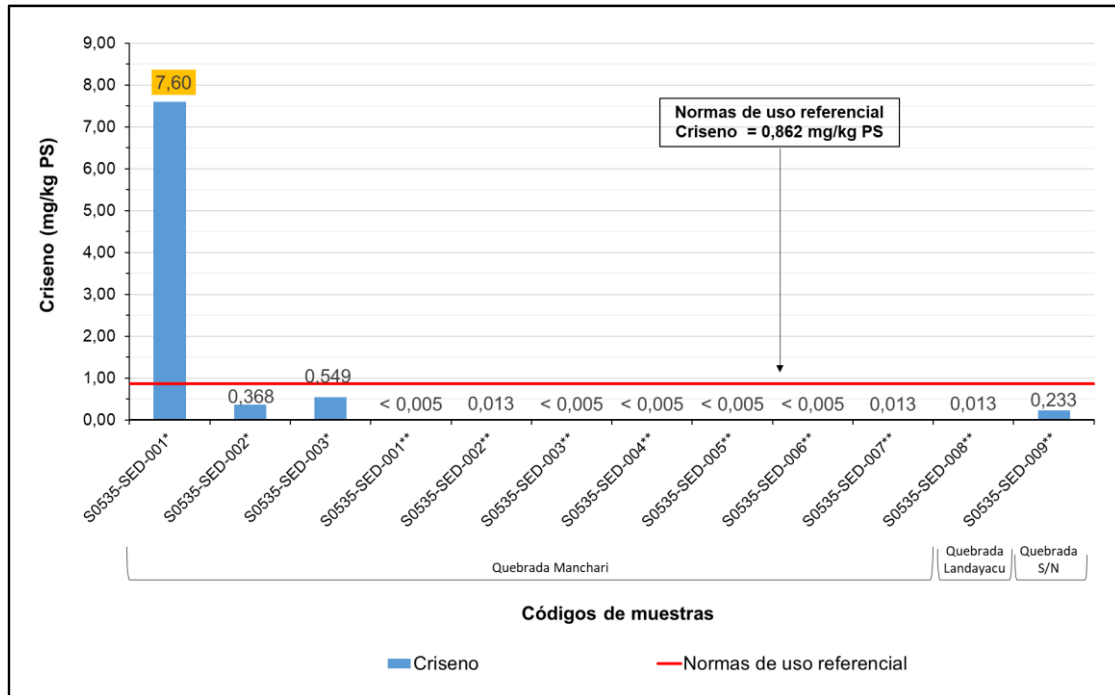
Figura 8.13. Resultados de criseno de las muestras de sedimento para el sitio S0535

En la Figura 8.13 se presentan las concentraciones de criseno en las muestras de sedimento tomadas para el sitio S0535. De las 12 muestras tomadas, 1 muestra con código S0535-SED-001 (tomada en la quebrada Manchari, agosto 2022) supera las normas de uso referencial para sedimento, para este parámetro.

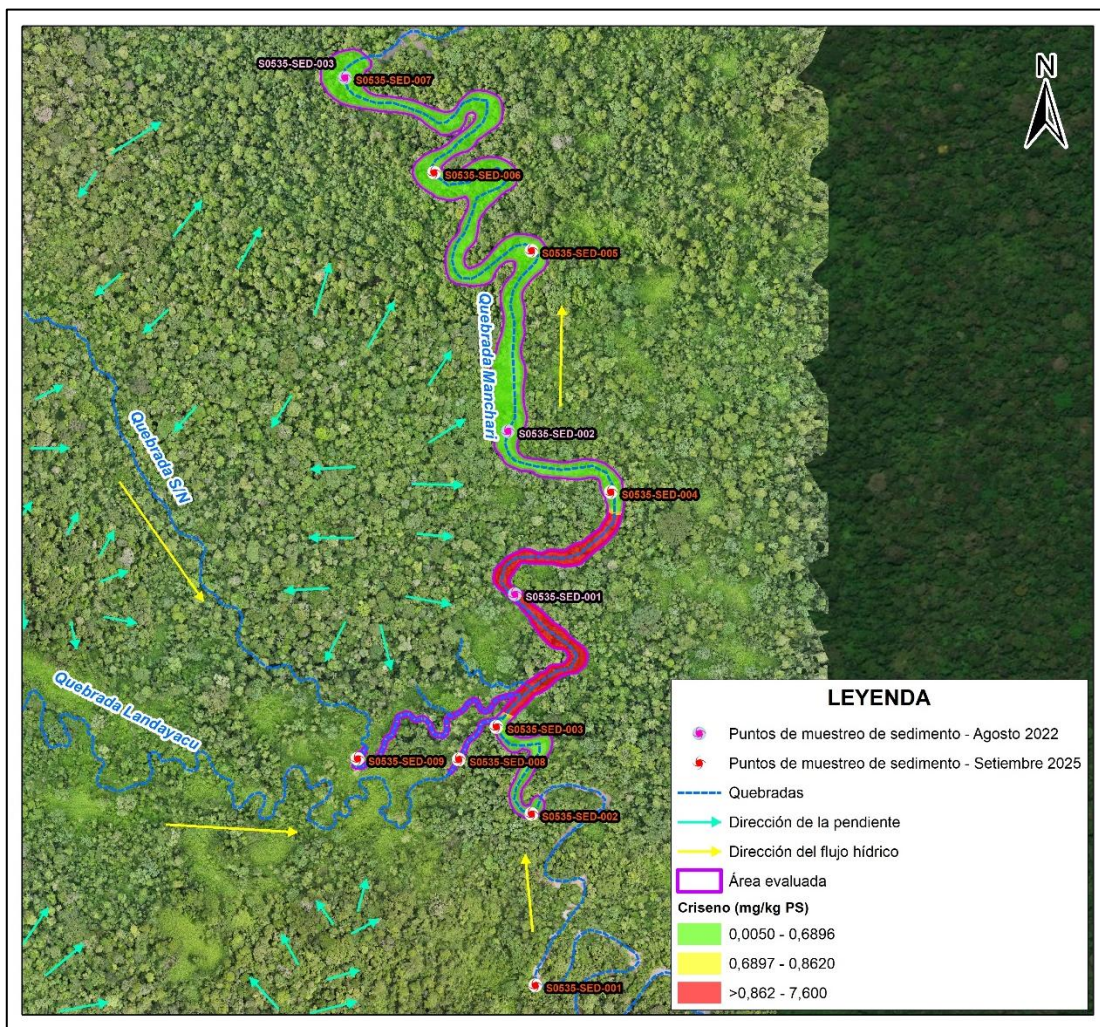
Figura 8.14. Distribución espacial horizontal de concentraciones de criseno en sedimento para el sitio S0535

Igualmente, a los resultados obtenidos se les realizó el modelamiento de distribución espacial de concentraciones mediante la interpolación espacial Kriging ordinario (KO), con la finalidad de advertir la posible extensión del contaminante en el área de evaluación. Las concentraciones de criseno que exceden las normas de uso referencial de Canadá para sedimento son resaltadas de color rojo, de color amarillo se evidencia la presencia del contaminante de interés con concentraciones cercanas a las normas referenciales y de verde las concentraciones menores, tal como se puede observar en la siguiente figura:

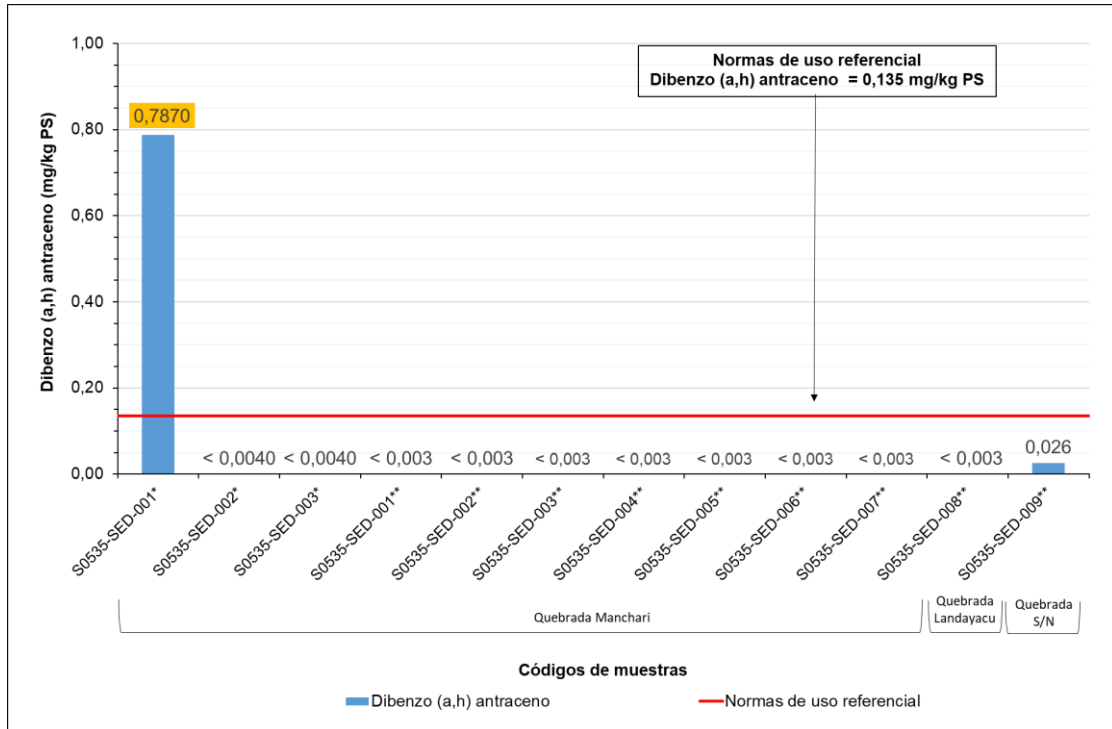
Figura 8.15. Resultados de dibenzo (a,h) antraceno de las muestras de sedimento para el sitio S0535

En la Figura 8.15 se presentan las concentraciones de dibenzo (a,h) antraceno en las muestras de sedimento tomadas para el sitio S0535. De las 12 muestras tomadas, 1 muestra con código S0535-SED-001 (tomada en la quebrada Manchari, agosto 2022) supera las normas de uso referencial para sedimento, para este parámetro.

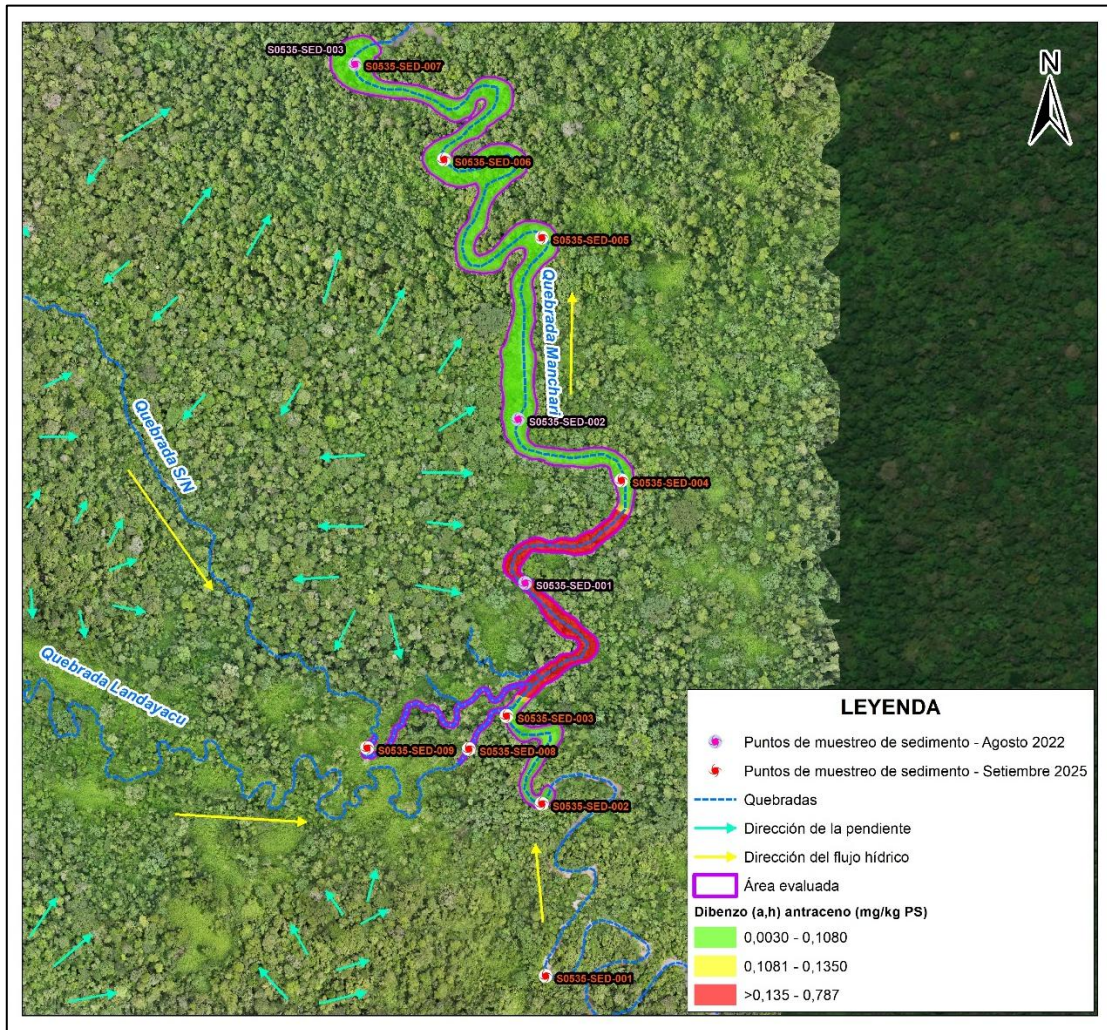
Figura 8.16. Distribución espacial horizontal de concentraciones de dibenzo (a,h) antraceno en sedimento para el sitio S0535

Asimismo, a los resultados obtenidos se les realizó el modelamiento de distribución espacial de concentraciones mediante la interpolación espacial Kriging ordinario (KO), con la finalidad de advertir la posible extensión del contaminante en el área de evaluación. Las concentraciones de dibenzo (a,h) antraceno que exceden las normas de uso referencial de Canadá para sedimento son resaltadas de color rojo, de color amarillo se evidencia la presencia del contaminante de interés con concentraciones cercanas a las normas referenciales y de verde las concentraciones menores, tal como se puede observar en la siguiente figura:

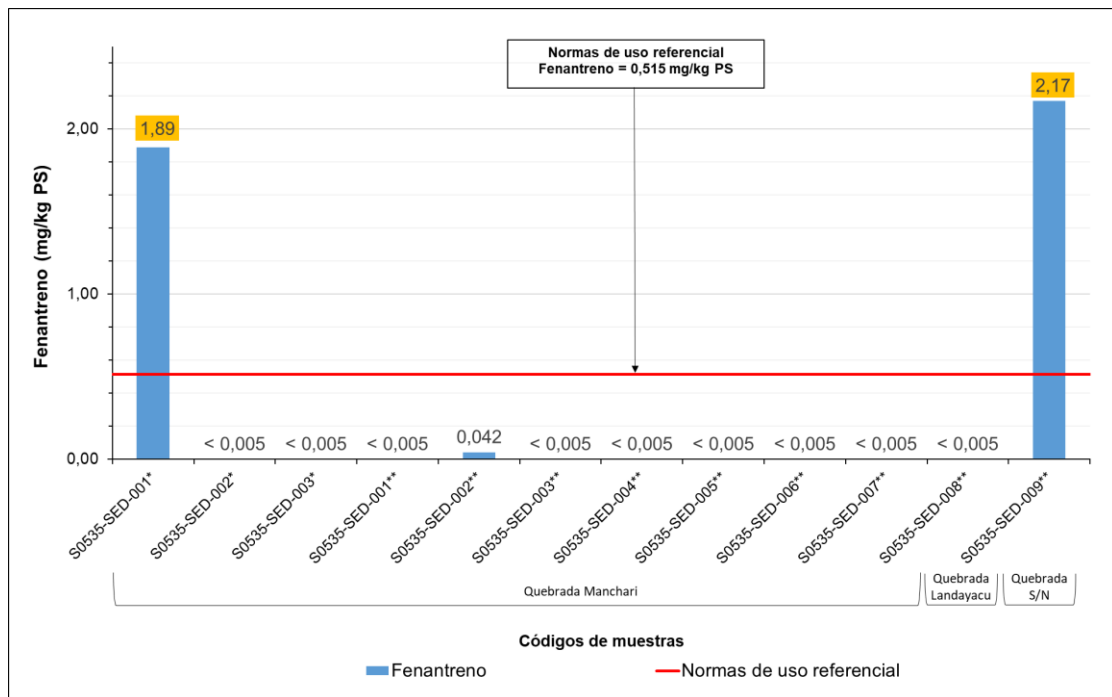
Figura 8.17. Resultados de fenantreno de las muestras de sedimento para el sitio S0535

En la Figura 8.17 se presentan las concentraciones de fenantreno en las muestras de sedimento tomadas para el sitio S0535. De las 12 muestras tomadas, 2 muestras con códigos S0535-SED-001 (tomada en la quebrada Manchari, agosto 2022) y S0535-SED-009 (tomada en la quebrada S/N, setiembre 2025) superan las normas de uso referencial para sedimento, para este parámetro.
