Organismo de Evaluación y Fiscalización Ambiental - OEFA

INFORME N° 00004-2026-OEFA/DEAM-SSIM

ASUNTO : Informe de evaluación ambiental para la identificación del sitio impactado por actividades de hidrocarburos con código S0535, ubicado en el Lote 192, microcuenca TIGR-14, en el ámbito de la cuenca del río Tigre, distrito Tigre, provincia y departamento Loreto.

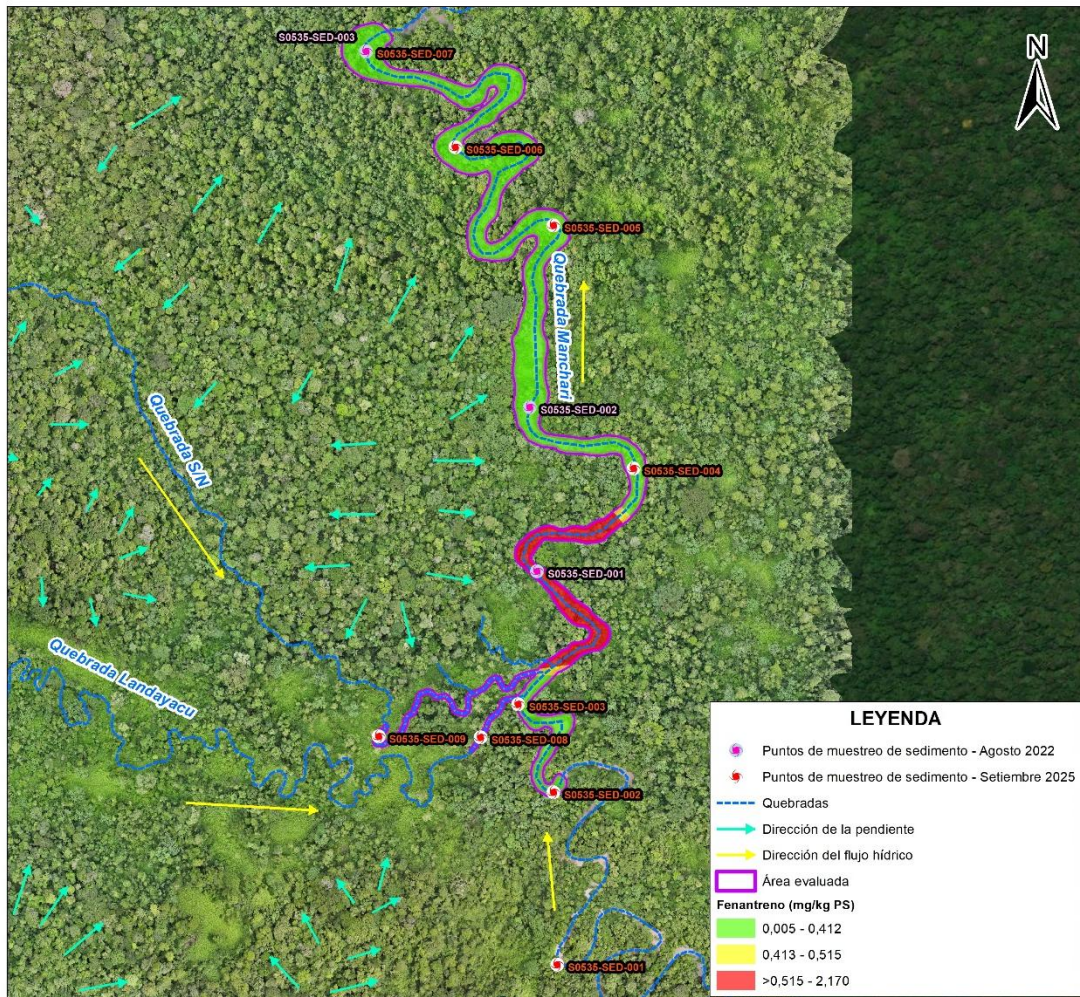
Figura 8.18. Distribución espacial horizontal de concentraciones de fenantreno en sedimento para el sitio S0535

Además, a los resultados obtenidos se les realizó el modelamiento de distribución espacial de concentraciones mediante la interpolación espacial Kriging ordinario (KO), con la finalidad de advertir la posible extensión del contaminante en el área de evaluación. Las concentraciones de fenantreno que exceden las normas de uso referencial de Candá para sedimento son resaltadas de color rojo, de color amarillo se evidencia la presencia del contaminante de interés con concentraciones cercanas a las normas referenciales y de verde las concentraciones menores, tal como se puede observar en la siguiente figura:

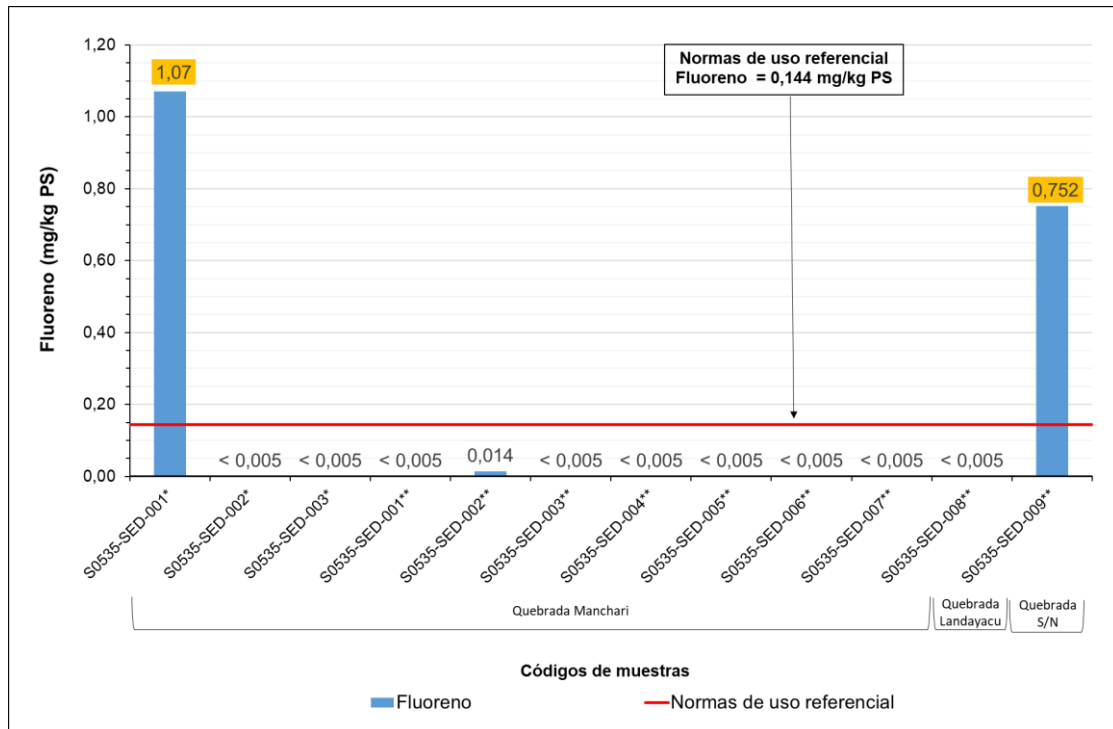
Figura 8.19. Resultados de fluoreno de las muestras de sedimento para el sitio S0535

En la Figura 8.19 se presentan las concentraciones de fluoreno en las muestras de sedimento tomadas para el sitio S0535. De las 12 muestras tomadas, 2 muestras con códigos S0535-SED-001 (tomada en la quebrada Manchari, agosto 2022) y S0535-SU-009 (tomada en la quebrada S/N, setiembre 2025) superan las normas de uso referencial para sedimento, para este parámetro.

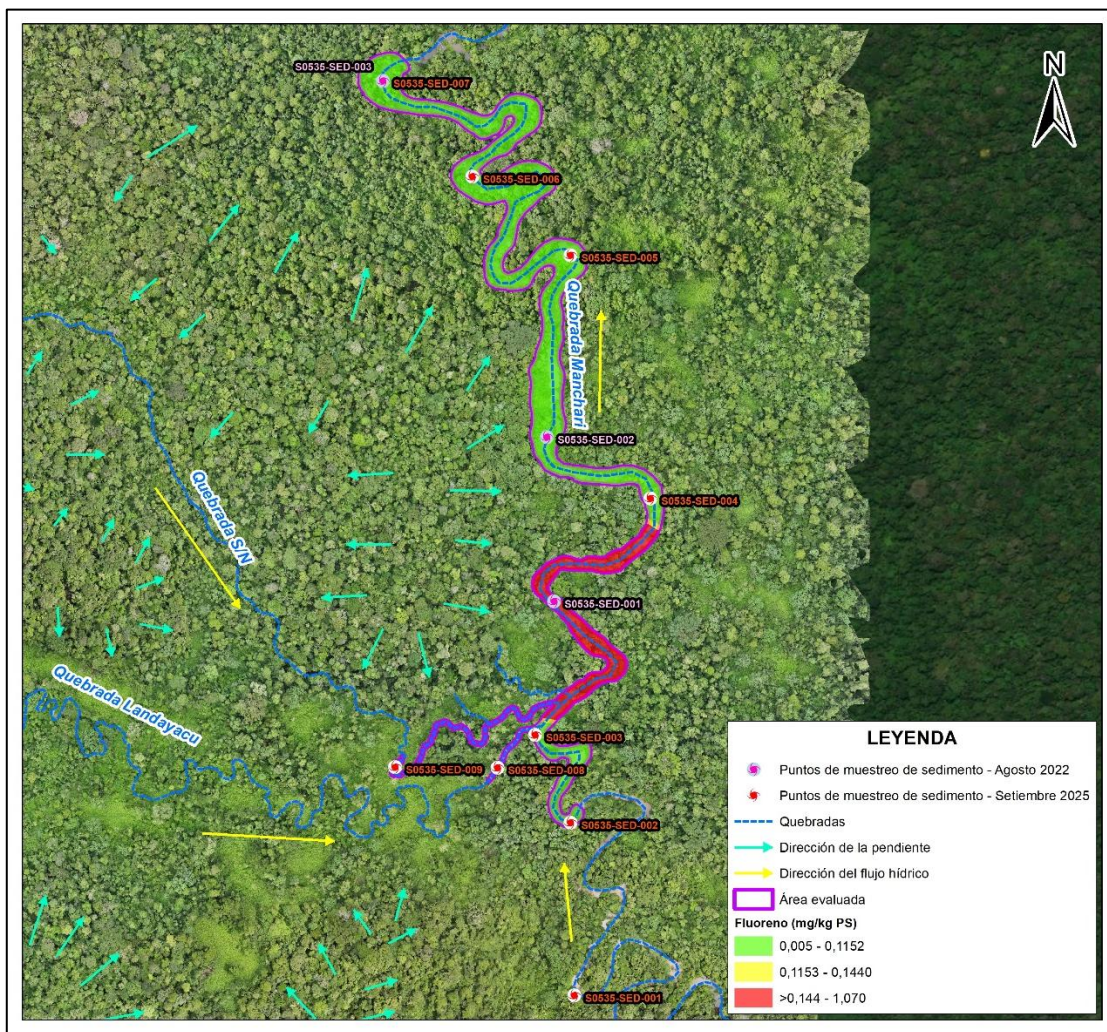
Figura 8.20. Distribución espacial horizontal de concentraciones de fluoreno en sedimento para el sitio S0535

Igualmente, a los resultados obtenidos se les realizó el modelamiento de distribución espacial de concentraciones mediante la interpolación espacial Kriging ordinario (KO), con la finalidad de advertir la posible extensión del contaminante en el área de evaluación. Las concentraciones de fluoreno que exceden las normas de uso referencial de Canadá para sedimento son resaltadas de color rojo, de color amarillo se evidencia la presencia del contaminante de interés con concentraciones cercanas a las normas referenciales y de verde las concentraciones menores, tal como se puede observar en la siguiente figura:

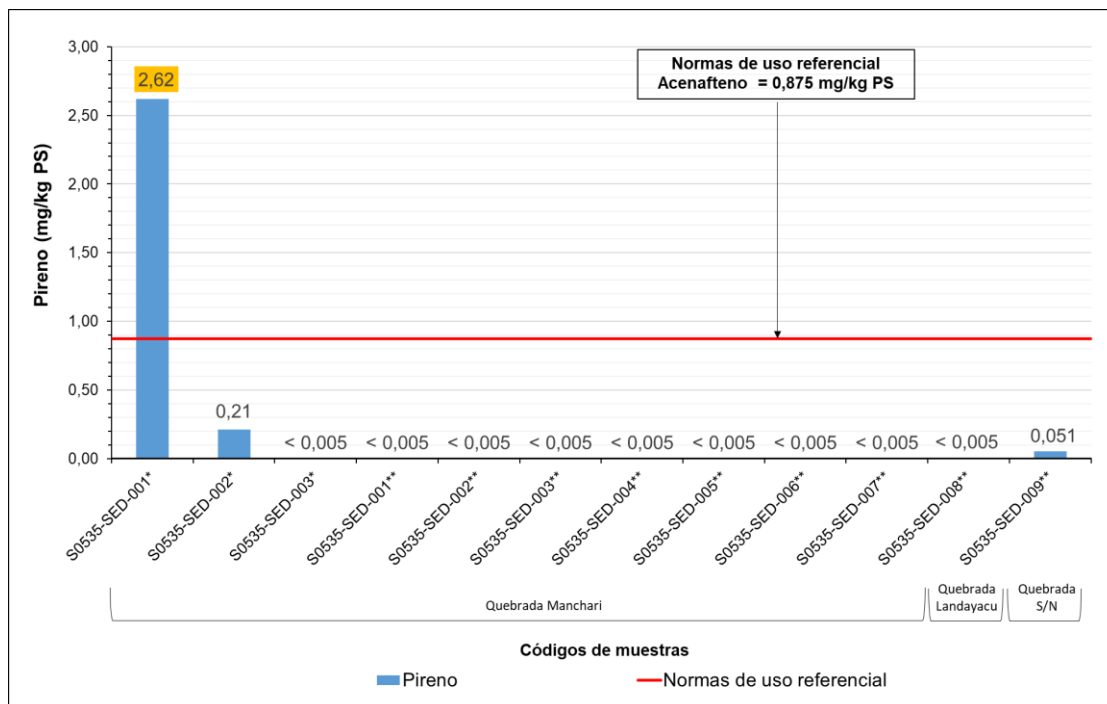
Figura 8.21. Resultados de pireno de las muestras de sedimento para el sitio S0535

En la Figura 8.21 se presentan las concentraciones de pireno en las muestras de sedimento tomadas para el sitio S0535. De las 12 muestras tomadas, 1 muestra con código S0535-SED-001 (tomada en la quebrada Manchari, agosto 2022) supera las normas de uso referencial para sedimento, para este parámetro.

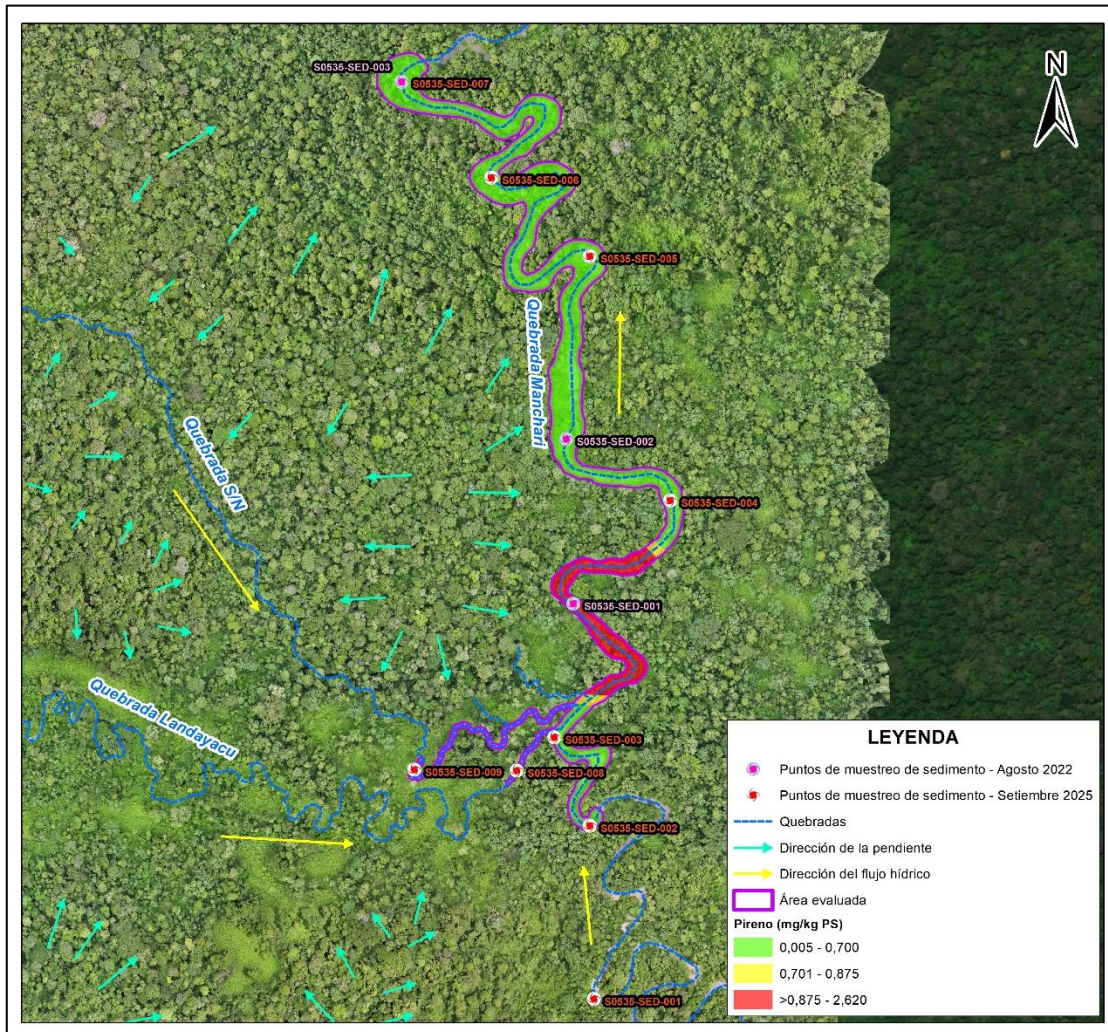
Figura 8.22. Distribución espacial horizontal de concentraciones de pireno en sedimento para el sitio S0535

Asimismo, a los resultados obtenidos se les realizó el modelamiento de distribución espacial de concentraciones mediante la interpolación espacial Kriging ordinario (KO), con la finalidad de advertir la posible extensión del contaminante en el área de evaluación. Las concentraciones de pireno que exceden las normas de uso referencial de Canadá para sedimento son resaltadas de color rojo, de color amarillo se evidencia la presencia del contaminante de interés con concentraciones cercanas a las normas referenciales y de verde las concentraciones menores, tal como se puede observar en la siguiente figura:

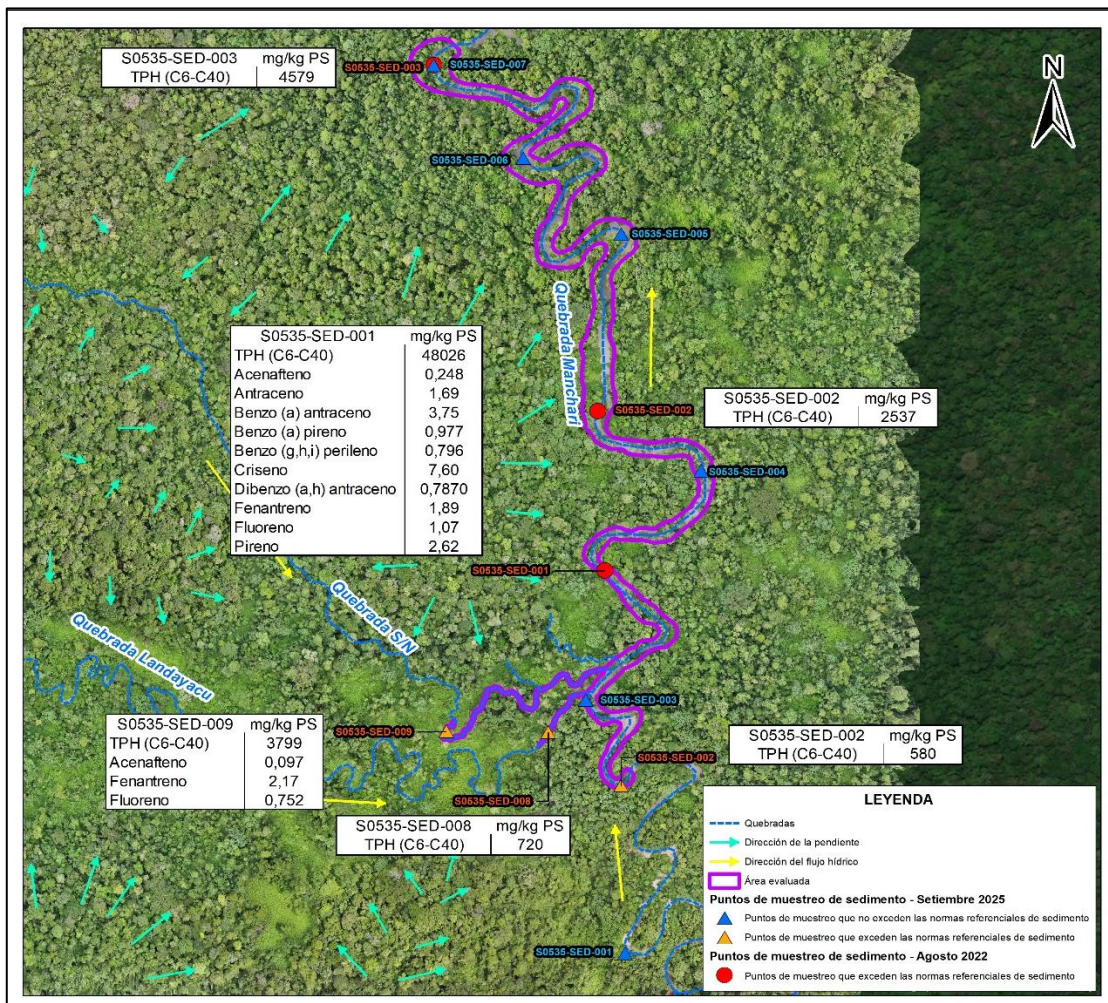
Figura 8.23. Puntos de muestreo que superan las normas referenciales de sedimento en al menos un parámetro para el sitio S0535.

En la Figura 8.23 se muestran los puntos de muestreo de sedimento con las excedencias de las normas de uso referencial, evaluados para el sitio S0535.

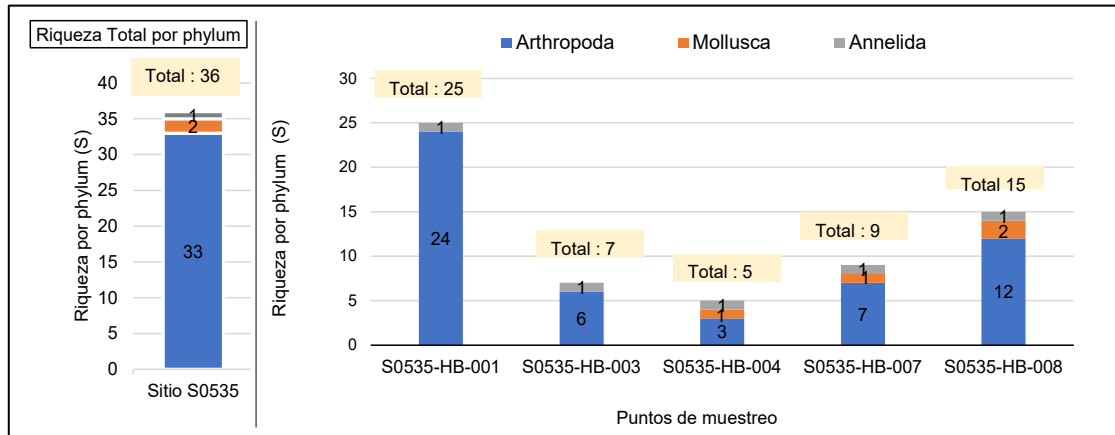
Figura 8.26. Riqueza total de macroinvertebrados bentónicos según phylum y por punto de muestreo, registrados para el sitio S0535 (setiembre, 2025)

La mayor riqueza y diversidad se encontró en el punto S0535-HB-001, en la quebrada Manchari (aguas arriba de la desembocadura de la quebrada Landayacu), con 25 especies respecto de los demás puntos aguas abajo de la quebrada Manchari (S0535-HB-003, S0535-HB-004, S0535-HB-007) y de la quebrada Landayacu (S0535-HB-008), siendo el phylum Arthropoda el predominante en todos los puntos de muestreo (ver Figura 8.26).

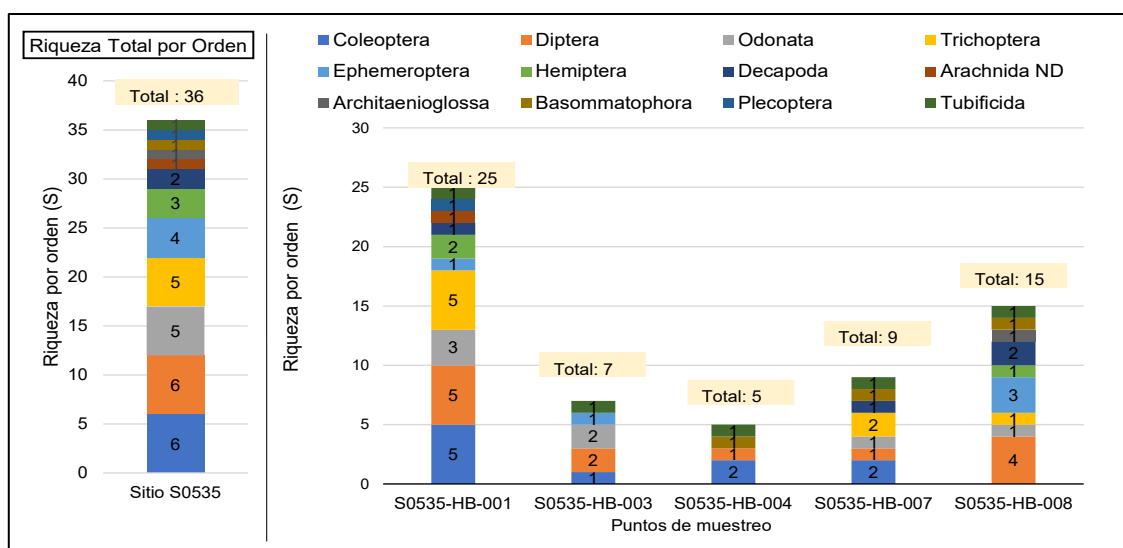
Figura 8.27. Riqueza de la comunidad de macroinvertebrados bentónicos según orden y por punto de muestreo, registrados en el sitio S0535 (setiembre, 2025)
ND: No determinado.

En la quebrada Manchari, el punto de muestreo S0535-HB-001, ubicado aguas arriba de la desembocadura de Landayacu, presentó menor concentración de TPH (21 mg/kg PS), y registró mayor número de órdenes, siendo los más representativos Coleoptera, Diptera, Trichoptera y Odonata, conformados principalmente por las familias Elmidae, Chironomidae, Helicopsychidae y Baetidae. En contraste, el punto de muestreo S0535-HB-004, también ubicado en la quebrada Manchari, pero aguas abajo de la desembocadura de Landayacu, presentó mayor concentración de TPH (192 mg/kg PS) y menor número de órdenes respecto del punto S0535-HB-001. Por otro lado, en la quebrada Landayacu, el punto de muestreo S0535-HB-008 presentó mayor predominancia del orden Diptera (ver Figura 8.27).

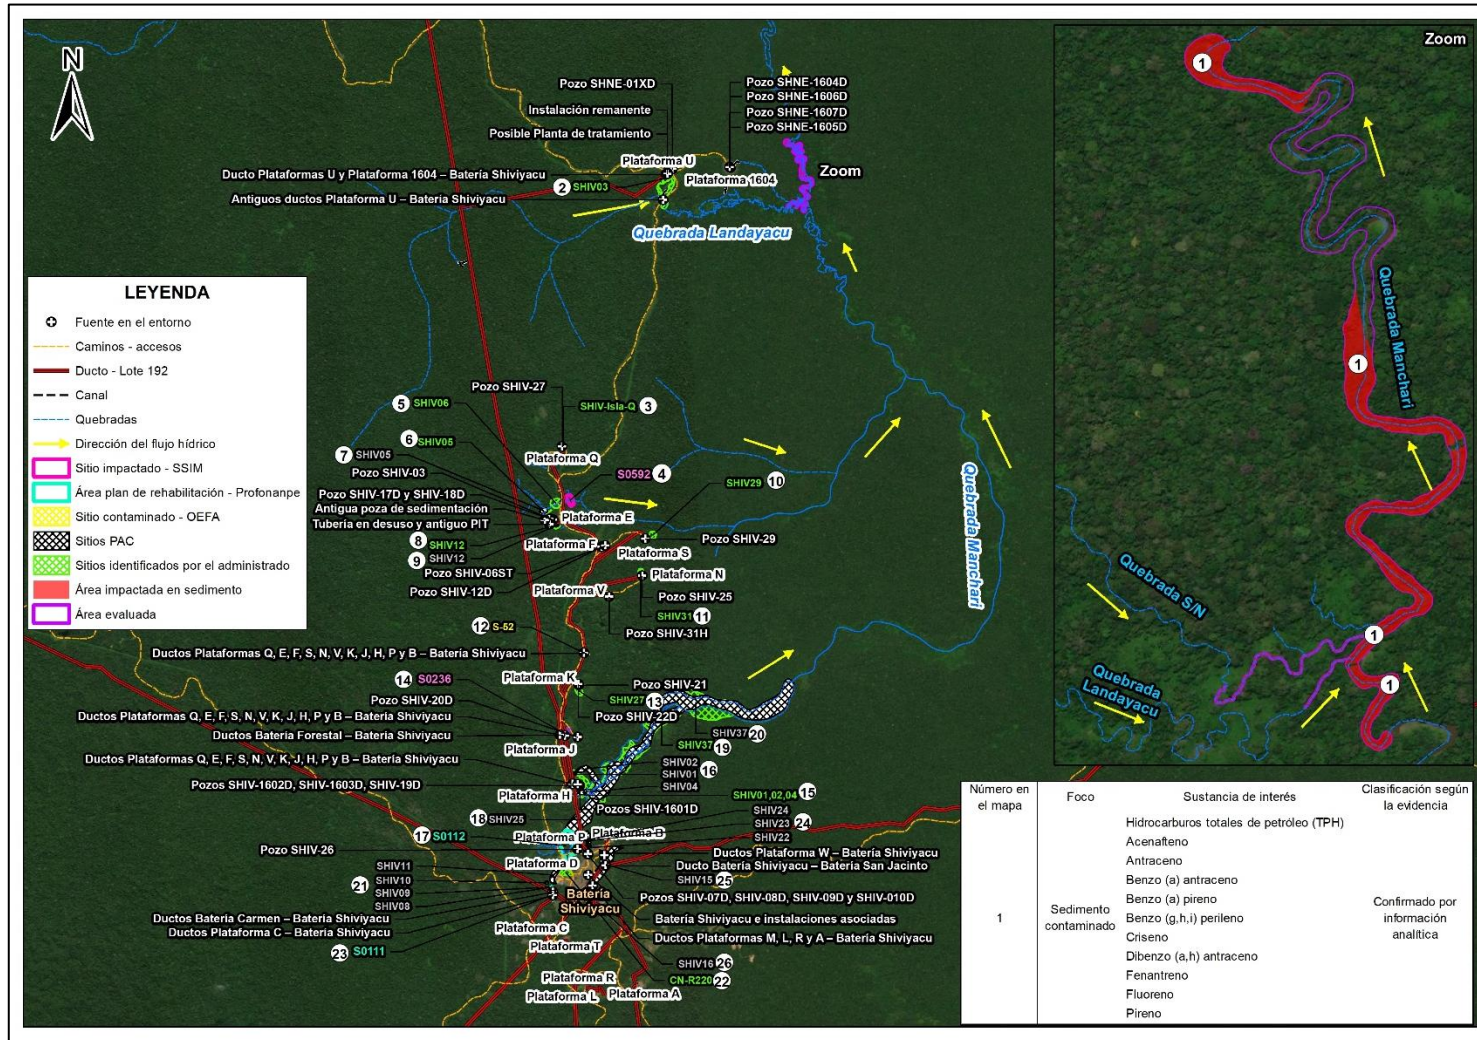
Figura 8.38. Fuentes y focos de contaminación para el sitio S0535

Con respecto a las fuentes secundarias (focos) de contaminación en el sitio, se considera al componente ambiental evaluado sedimento, cuyos resultados analíticos registran valores que superan las normas de uso referencial para sedimento (Tabla 8.8 y Figura 8.38).

La evidencia recopilada sugiere que el flujo de agua superficial (escorrentía y flujo de cauce) es viable y podría haber sido el mecanismo de transporte predominante que movilizó el contaminante desde las instalaciones ubicadas en los alrededores (ver Tabla 8.7) hacia el sedimento del sitio S0535 (Figura 8.38).

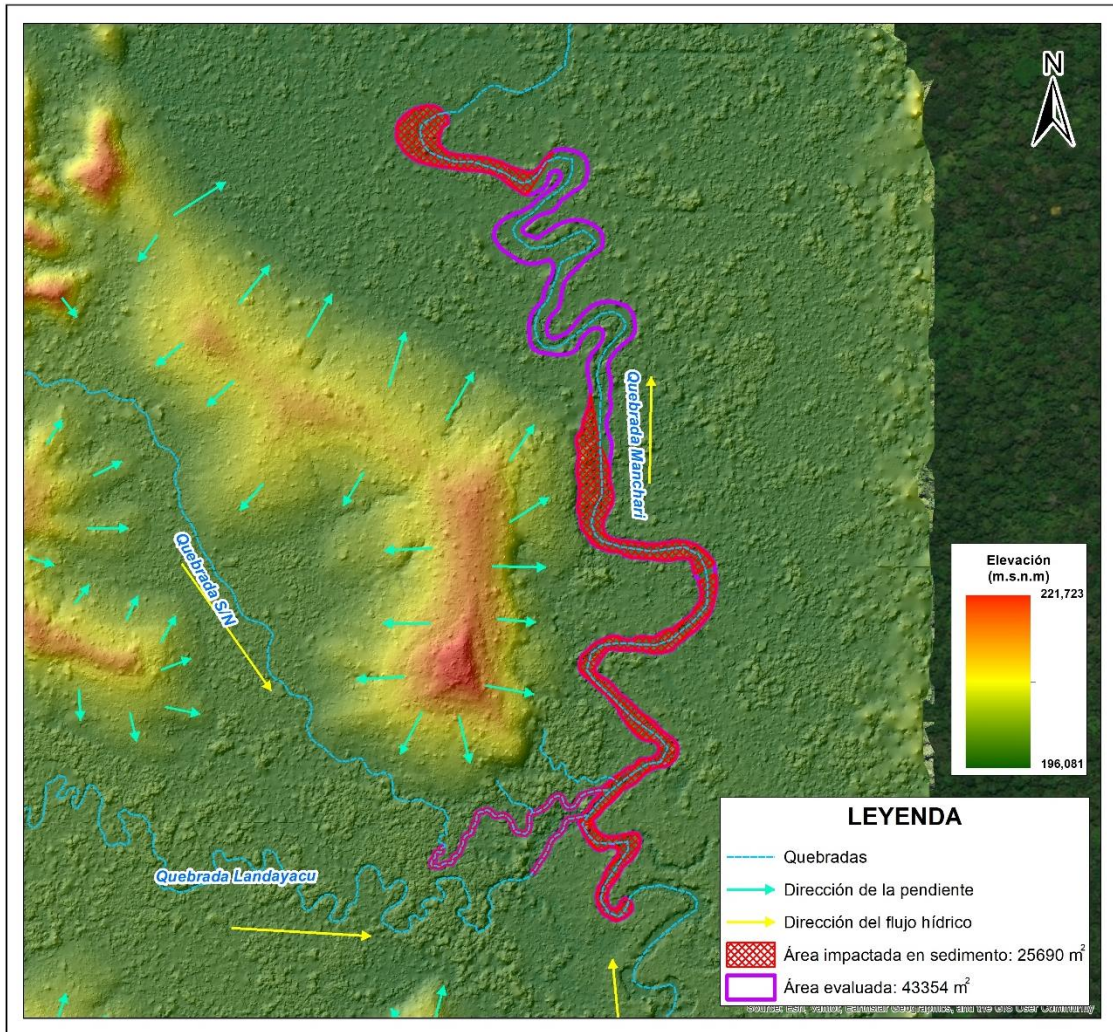
Figura 9.1. Área impactada del sitio S0535

Asimismo, del modelamiento de la dispersión de contaminantes mediante la interpolación geoestadística Kriging ordinario (KO), se tiene que la distribución horizontal de la contaminación delimita un área impactada de 25690 m², mostrando cuatro sectores con contaminación (figuras 8.2, 8.4, 8.6, 8.8, 8.10, 8.12, 8.14, 8.16, 8.18, 8.20, 8.22 y 9.1). Por otro lado, los resultados deben interpretarse con precaución, ya que el modelo podría sobreestimar o subestimar la distribución real de la contaminación debido a que la interpolación empleó un muestreo dirigido. Por tanto, el área estimada debe interpretarse como una aproximación técnica conservadora, sujeta a validación mediante campañas de caracterización complementaria. Respecto a la distribución vertical, se registra afectación en el sedimento por TPH y HAP (acenafteno, antraceno, benzo (a) antraceno, benzo (a) pireno, benzo (g,h,i) perileno, criseno, dibenzo (a,h) antraceno, fenantreno, fluoreno, y pireno), donde el perfil evaluado abarcó muestras entre 0 a 0,50 m de profundidad por debajo de la columna de agua.

Las figuras 8.2, 8.4, 8.6, 8.8, 8.10, 8.12, 8.14, 8.16, 8.18, 8.20 y 8.22 muestran las áreas de dispersión (en el plano horizontal) de los contaminantes TPH y HAP (acenafteno, antraceno, benzo (a) antraceno, benzo (a) pireno, benzo (g,h,i) perileno, criseno, dibenzo (a,h) antraceno, fenantreno, fluoreno, y pireno), que exceden las normas de uso referencial para sedimento. Ante la ausencia de estándares nacionales para sedimentos, se emplearon valores internacionales de referencia (Guía Canadiense CCME y Guía Atlantic RBCA) como criterios técnicos orientativos, conforme al principio de razonabilidad técnica. La unión y superposición de estas áreas representa un área impactada estimada de 25690 m² (2,569 ha) para el sitio S0535, correspondiente a sedimento contaminado, tal como se muestra en la Figura 9.1.

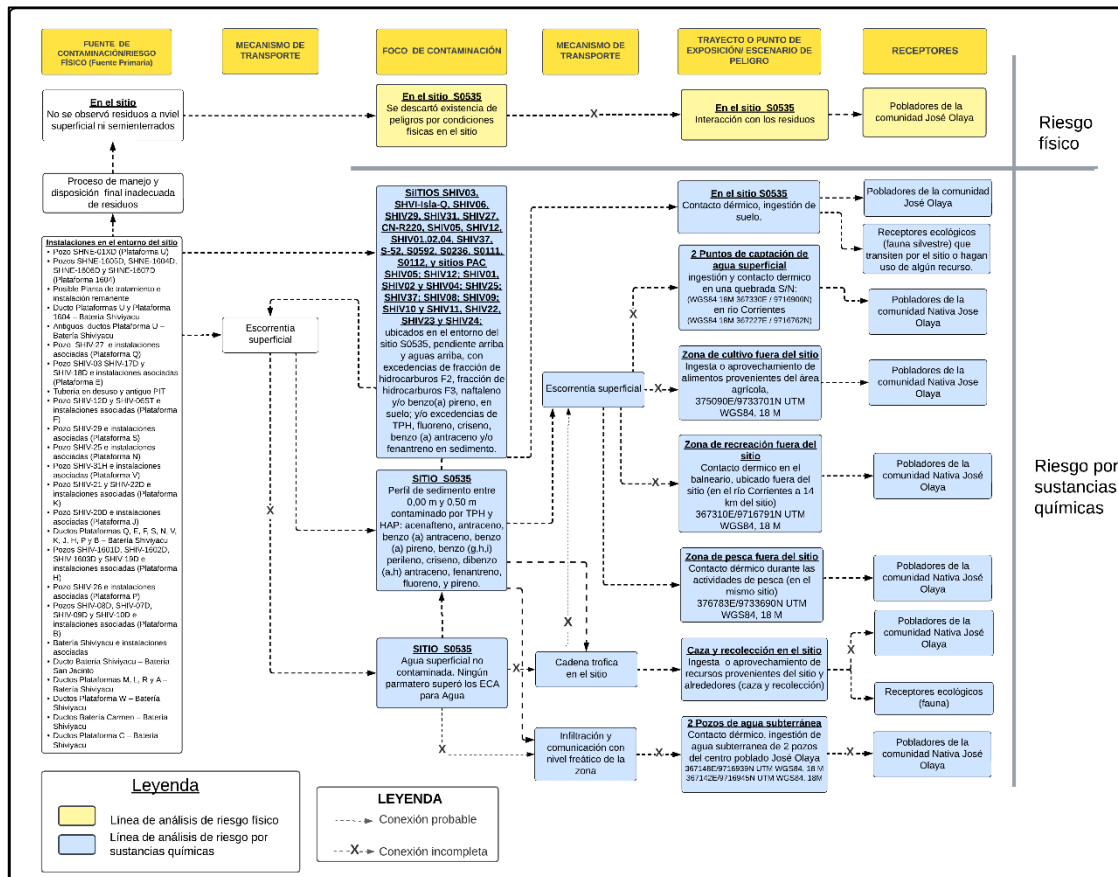
Figura 9.2. Esquema del modelo conceptual inicial para el sitio S0535

En el caso del sitio S0535, la evaluación registró contaminación en el componente sedimento. Paralelamente al muestreo, se verificaron mecanismos de transporte y se elaboró el inventario de puntos de exposición (véase Anexo G), lo que permitió no evidenciar conexión directa del sitio con algunos puntos y mantener plausible la conexión con otros, condicionada a una eventual liberación de sustancias.

Con la información recopilada sobre cada uno de los elementos de las rutas de exposición por contaminantes químicos, incluyendo las fuentes primarias, mecanismos de transporte, fuentes secundarias, los mecanismos de transporte, los puntos de exposición y los receptores, se desarrolló un esquema detallado (Figura 9.2). Este esquema ilustra rutas potenciales de exposición asociadas con el sitio.
