# **ANEXOS**

Mapa de ubicación del sitio S0569

Ficha de reconocimiento N.º 003-2024-SSIM

Sitio: S0569

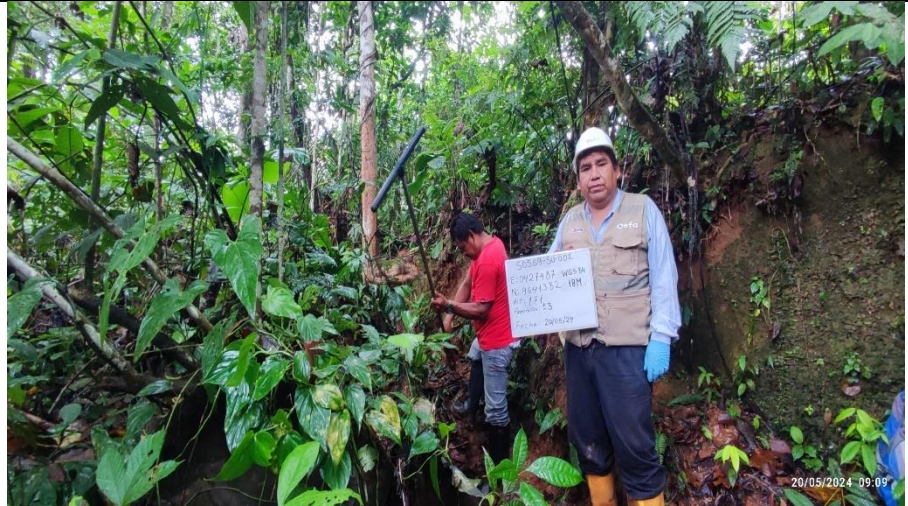
Vista de la ubicación del punto de muestreo S0569-SU-002, aproximadamente a 160 m al noroeste del Embarcadero P18 y a 45 m al este del ducto que transportaba hidrocarburos desde la Batería 7 - Nueva Esperanza hacia la Batería 4 - Capirona. También se observa el bosque secundario del entorno.

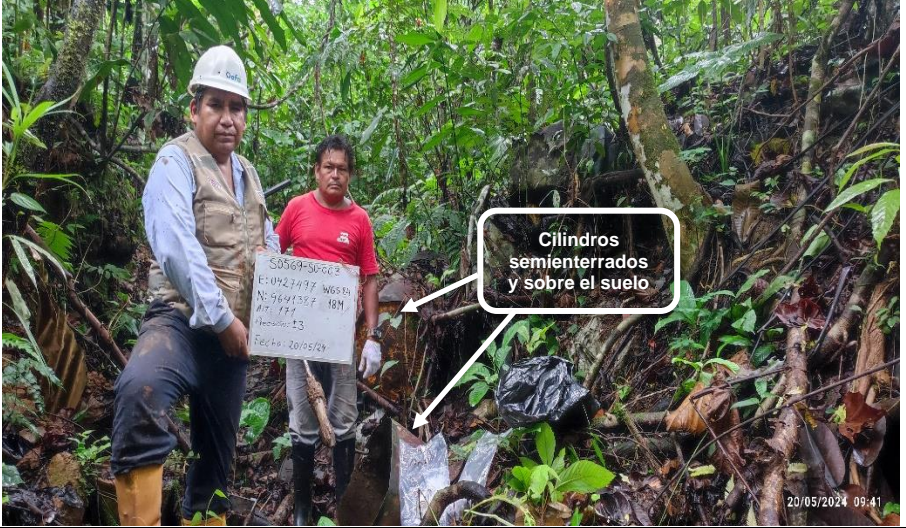
Distrito	Trompeteros	Provincia	Loreto	Departamento	Loreto
<b>Fotografía 05 S0569-SU-003</b>

Fecha: 20/05/2024					
Hora: 09:41					
<b>Coordenadas UTM WGS 84 – Zona 19 L</b>					
Este (m): 427497					
Norte (m): 9641387					
Altitud (m s. n. m.): 171					
Precisión: ± 3 m	<p>Vista de la ubicación del punto de muestreo S0569-SU-003, aproximadamente a 155 m al noroeste del Embarcadero PI18 y a 55 m al este del ducto que transportaba hidrocarburos desde la Batería 7 - Nueva Esperanza hacia la Batería 4 - Capirona. Se observaron residuos como cilindros metálicos semienterrados y sobre el suelo, entre otros residuos, dispersos alrededor del punto de muestreo; asimismo, se observó un camino de uso por la fauna silvestre.</p>				
Distrito	Trompeteros	Provincia	Loreto	Departamento	Loreto
<b>Fotografía 06 S0569-SU-003</b>

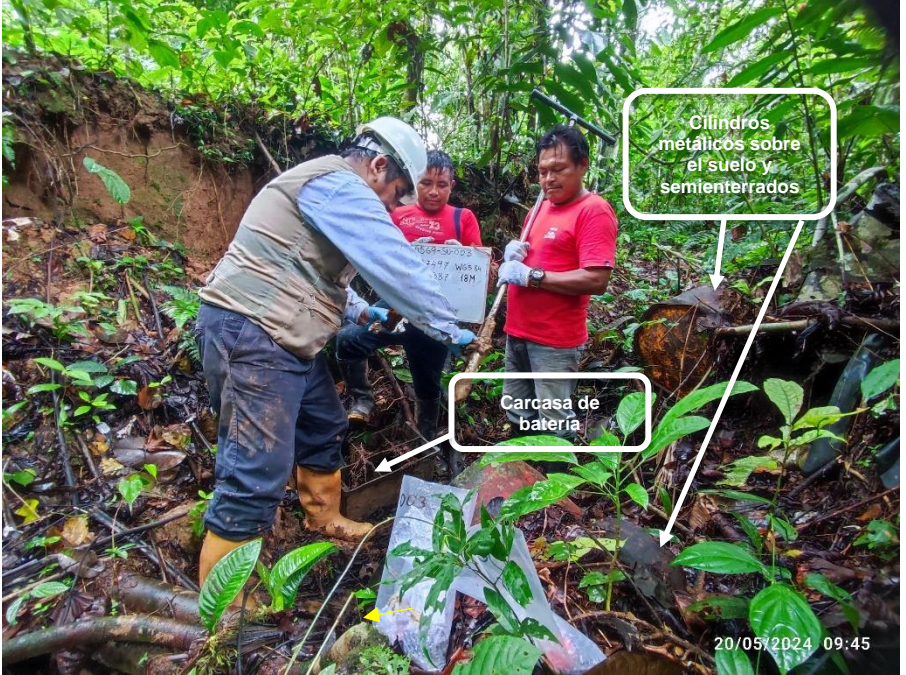
Este (m): 427497					
Norte (m): 9641387					
Altitud (m s. n. m.): 171					
Precisión: ± 3 m	<p>Toma de muestra de suelo con código S0569-SU-003 a un primer nivel de profundidad entre 0,00 – 0,30 m, en donde se observó suelo de textura limo arcillosa, color pardo amarillento y sin indicios organolépticos de presencia de hidrocarburos. Respecto a los residuos en este punto, además de los cilindros, también se observó carcasa de batería, entre otros residuos, dispersos alrededor del punto de muestreo.</p>

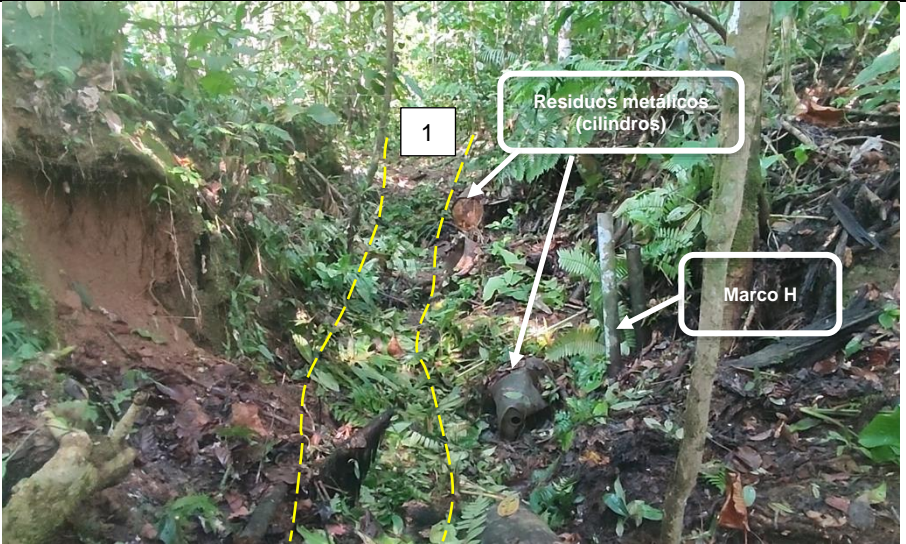
<b>Distrito</b>	Trompetero	<b>Provincia</b>	Loreto	<b>Departamento</b>	Loreto
<b>Fotografía 18</b> <b>Vista panorámica del enfoque de la cámara trampa CT-SJ-18</b>

**Descripción:** La cámara se instaló dirigida al centro de la zanja en dirección de noreste a suroeste donde se observó un camino de fauna silvestre. La zanja está rodeada de una vegetación secundaria (bosque en sucesión), con sotobosque semidenso, en la cual se observan plántulas de la familia Fabaceae, Piperaceae, Marantaceae, Melastomataceae, entre otras; asimismo, el dosel se encuentra entre los 15 y 18 m de altura, con árboles sin flores ni frutos.  
Nota: La altitud considerada corresponde a la altitud obtenida con el equipo GPS diferencial (marca Trimble modelo R10 serie 6011F01144) en el reconocimiento del sitio (25/02/2024) durante la comisión de servicios con código de acción N.º 0001-2-2024-415 realizado del 17 al 28 de febrero de 2024, debido a que dicho equipo registra una medición más precisa y detallada del terreno con un error mínimo, respecto de la altitud indicada en la pizarra que fue obtenida con equipo GPS navegador.

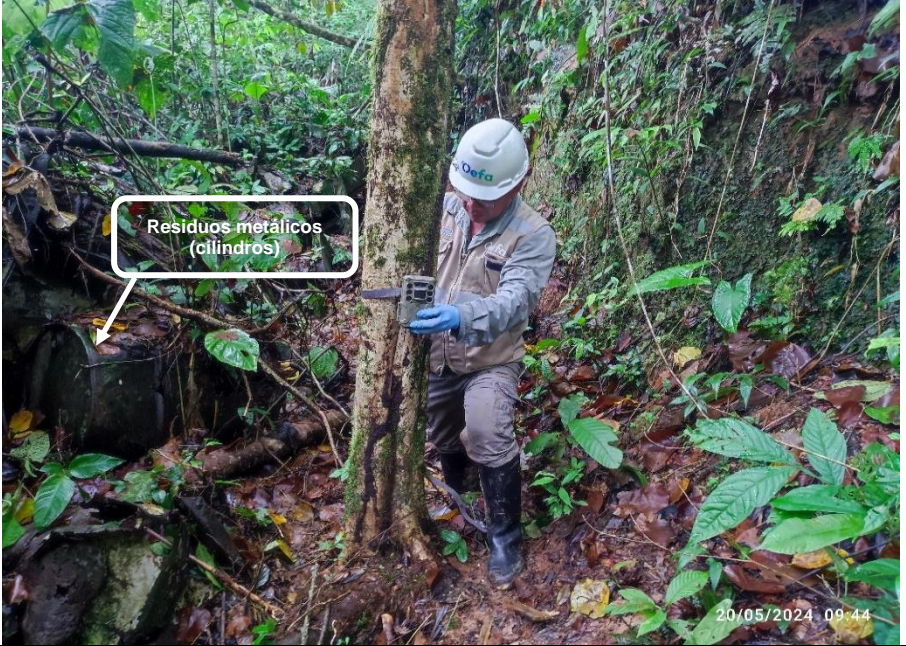
Distrito	Trompeteros	Provincia	Loreto	Departamento	Loreto
<b>Fotografía 20</b> Desinstalación de la cámara trampa CT-SJ-18

Fecha: 20/05/2024					
Hora: 09:44					
<b>Coordenadas UTM</b> WGS 84 – Zona 19 L					
Este (m): 427502					
Norte (m): 9641387					
Altitud (m s. n. m.): 171					
Precisión: ± 3 m					
<b>Descripción:</b>	Desinstalación de la cámara trampa CT-SJ-18. Se observa residuos metálicos como cilindros en el entorno de la ubicación de la cámara trampa. Nota: La altitud considerada corresponde a la altitud obtenida con el equipo GPS diferencial (marca Trimble modelo R10 serie 6011F01144) en el reconocimiento del sitio (25/02/2024) durante la comisión de servicios con código de acción N.º 0001-2-2024-415 realizado del 17 al 28 de febrero de 2024, debido a que dicho equipo registra una medición más precisa y detallada del terreno con un error mínimo, respecto de la altitud indicada en la pizarra que fue obtenida con equipo GPS navegador.

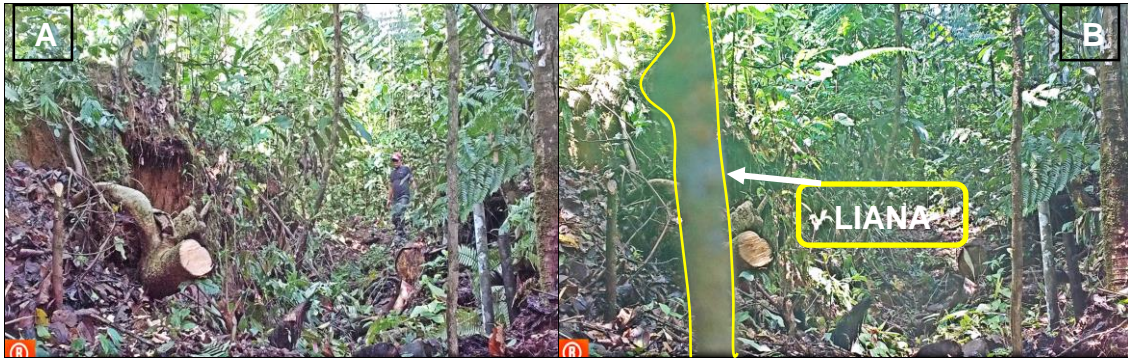
**Figura 4.1.** A: Vista panorámica del sitio donde se instaló la cámara trampa CT-SJ-18. B: Liana que se desprendió de un árbol y cayó delante del sensor de la cámara trampa CT-SJ-18.

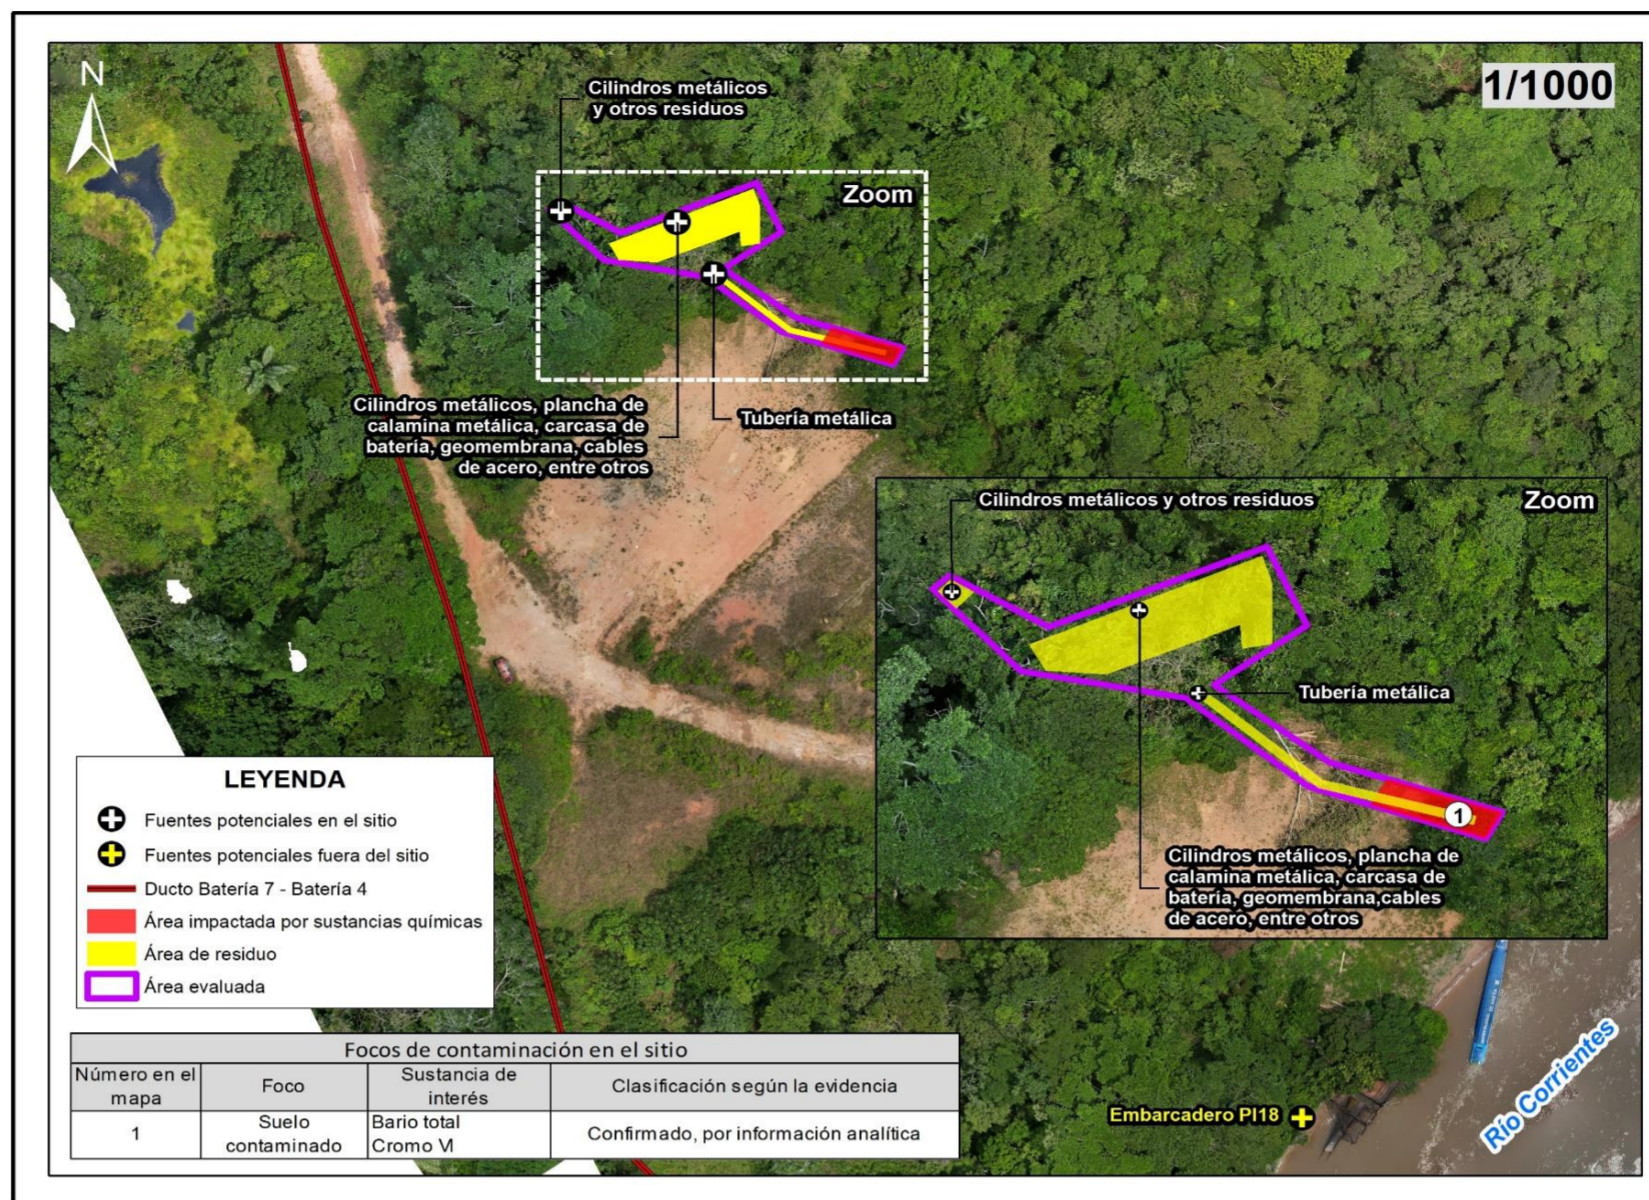
Sitio S0569: Fuentes y focos de contaminación

F) Presencia de residuos en superficie lixiviables (describir) - incluye estructuras metálicas	-	-	Durante las actividades de ejecución, se observó la presencia de una zanja con presencia de residuos sólidos industriales deteriorados en estado de oxidación y corrosión (cilindros metálicos semienterrados, estructuras metálicas, secciones de tubería metálicas, container, marco H, carcasa de batería, tuberías, rejas metálicas, entre otros residuos), en las coordenadas 427487E/9641382N, 427597E/9641387N, 427509E/9641391N y 427509E/9641384N, UTM WGS 84, 18M; además, se observaron cilindros metálicos y otros residuos en las coordenadas 427478E/9641389N, UTM WGS 84, 18M; y una tubería metálica de 8 pulgadas de diámetro y 32 m de longitud entre las coordenadas 427503E/9641378N y 427529E/9641367N, UTM WGS 84, 18M.

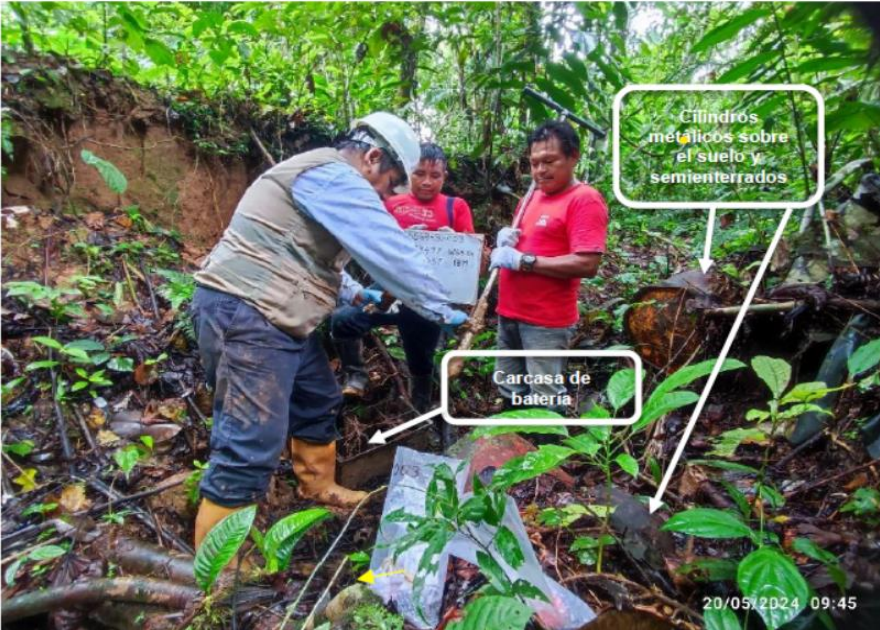
Este (m): 427497					
Norte (m): 9641387					
Altitud (m s. n. m.): 171					
Precisión: ± 3 m					
<b>DESCRIPCIÓN:</b>		<p>Vista de la toma de muestra de suelo en el punto S0569-SU-003, en cuyos alrededores se observaron cilindros metálicos semienterrados y sobre el suelo, carcasa de batería, entre otros residuos (plancha de calamina metálica, geomembrana, cables de acero, etc.). Estos residuos se ubican dentro de una zanja observada en el sitio.</p>
