Evaluación ambiental para la identificación del sitio impactado por actividades de hidrocarburos con código S0578, ubicado en la microcuenca CORR-18, en el ámbito de la cuenca del río Corrientes, distrito Trompeteros, provincia y departamento Loreto

EVALUACIÓN AMBIENTAL PARA LA IDENTIFICACIÓN DEL SITIO IMPACTADO

MAPA DE PUNTOS Y MUESTRAS QUE EXCEDEN EL ECA SUELO EN EL SITIO CON CÓDIGO S0578

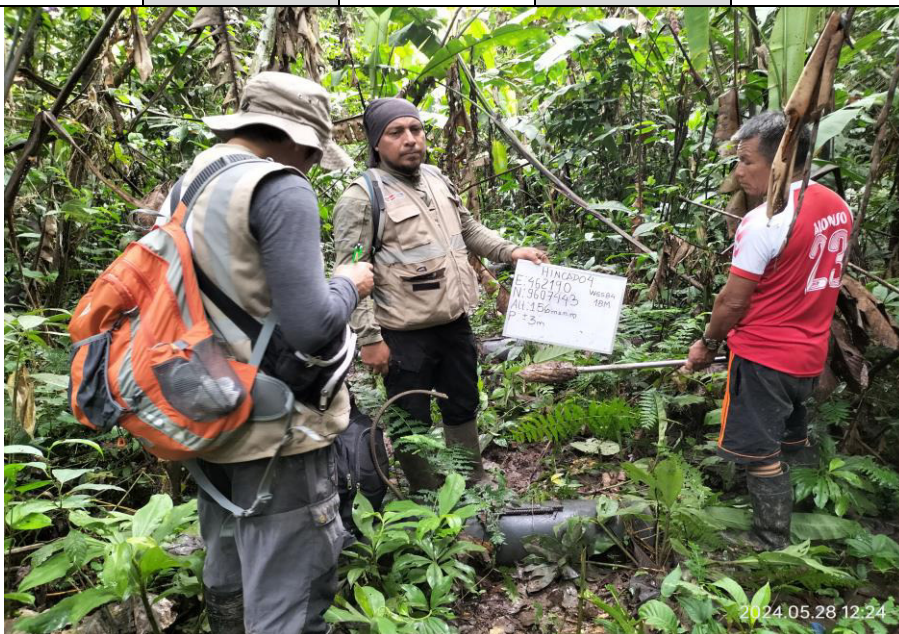
Distrito	Trompeteros	Provincia	Loreto	Departamento	Loreto
Fotografía 5 Hincado 4					
Fecha: 28/05/2024					
Hora: 12:24					
COORDENADAS UTM WGS84 – ZONA 18M					
Este (m): 462190					
Norte (m): 9607443					
Altitud (m s. n. m.): 156					
Precisión: ± 3					
DESCRIPCIÓN:					
<p>Hincado 4, realizado a una profundidad de 0,00 – 0,50 m en donde se observó suelo húmedo de textura arcillosa de color pardo sin evidencias organolépticas de presencia de hidrocarburos; asimismo, se observa residuo metálico (tubería de 11 pulgadas de 1,50 m de longitud) mal dispuesto en el sitio. El área también presenta bosque aluvial compuesto de vegetación arbustiva con abundante materia orgánica (hojarasca) de 5 cm de espesor.</p>

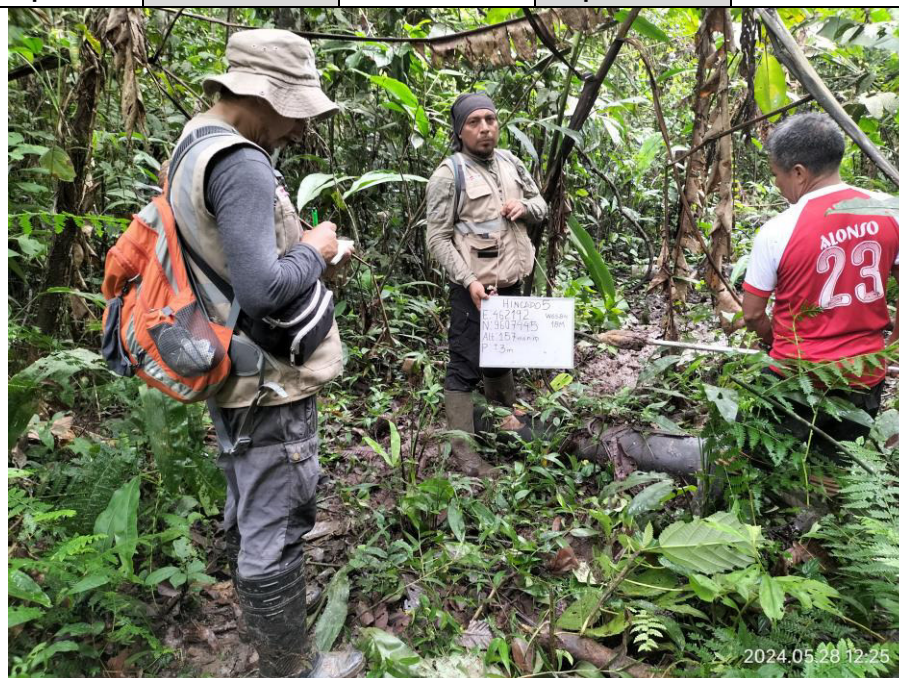
4	462195	9607446	0,00-0,50 m	Suelo	No	No	No	SI	-	Hincado 3, ubicado a 18 m aproximadamente al sureste de la referencia R004216. Se observó suelo arcilloso de color pardo sin evidencias organolépticas de presencia de hidrocarburos. Sin embargo, se observa residuo metálico (tubería de 11 pulgadas de 1,50 m de longitud) mal dispuesto en el sitio (ver Fotografía 4).
5	462190	9607443	0,00-0,50 m	Suelo	No	No	No	SI	-	Hincado 4, ubicado a 20 m aproximadamente al sureste de la referencia R004216. Se observó suelo arcilloso de color pardo sin evidencias organolépticas de presencia de hidrocarburos. Sin embargo, se observa residuo metálico (tubería de 11 pulgadas de 1,50 m de longitud) mal dispuesto en el sitio (ver Fotografía 5).
6	462192	9607445	0,00-0,50 m	Suelo	No	No	No	SI	-	Hincado 5, ubicado a 19 m aproximadamente al sureste de la referencia R004216. Se observó suelo arcilloso de color pardo sin evidencias organolépticas de presencia de hidrocarburos. Sin embargo, se observa residuo metálico (tubería de 11 pulgadas de 1,50 m de longitud) mal dispuesto en el sitio (ver Fotografía 6).

Distrito	Trompeteros	Provincia	Loreto	Departamento	Loreto
Fotografía 6 Hincado 5					
Fecha: 28/05/2024					
Hora: 12:25					
COORDENADAS UTM WGS84 – ZONA 18M					
Este (m): 462192					
Norte (m): 9607445					
Altitud (m s. n. m.): 157					
Precisión: ± 3					
DESCRIPCIÓN:					
<p>Hincado 5, fue realizado a una profundidad de 0,00 – 0,50 m en donde se observó suelo húmedo de textura arcillosa de color pardo sin evidencias organolépticas de presencia de hidrocarburos; asimismo, se observa residuo metálico (tubería de 11 pulgadas de 1,50 m de longitud) mal dispuesto en el sitio. El área también presenta vegetación arbustiva con abundante materia orgánica (hojarasca) de 5 cm de espesor.</p>

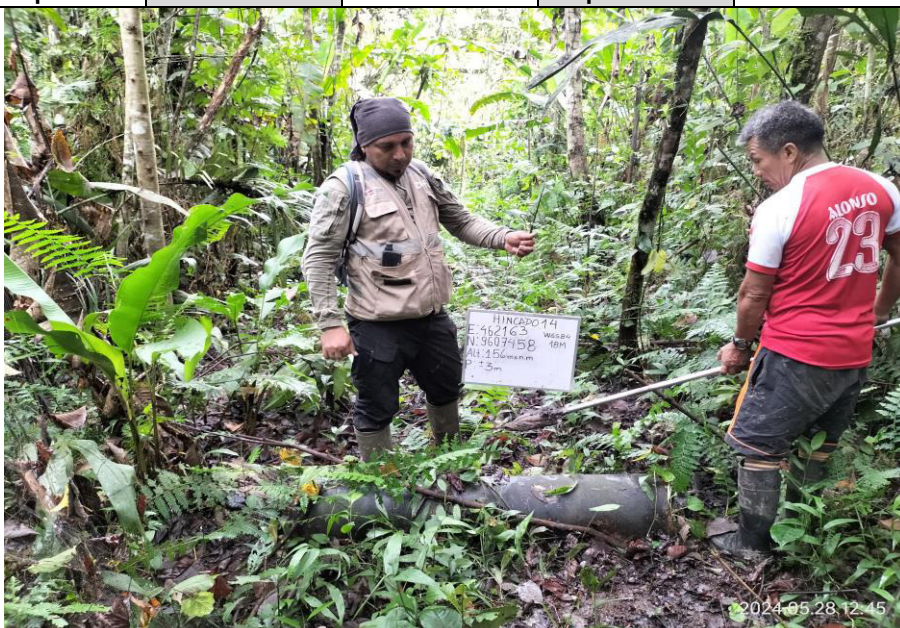
N.º	Coordenadas UTM WGS84 – Zona 18M		Profundidad de hincado	Componente ambiental	Hidrocarburos			Residuos	Otros	Observación
	Este (m)	Norte (m)			Fase libre	Color	Olor			
										organolépticas de presencia de hidrocarburos. Sin embargo, se observan residuos metálicos (3 secciones de tuberías de 11 pulgadas de 1,50 m de longitud cada uno) mal dispuestos en el sitio (ver Fotografía 13).
14	462161	9607457	0,00-0,80 m	Suelo	No	No	No	SI	-	Hincado 13, ubicado a 27 m aproximadamente al suroeste de la referencia R004216. Se observó suelo arcilloso de color pardo sin evidencias organolépticas de presencia de hidrocarburos. Sin embargo, se observa residuo metálico (tubería de 11 pulgadas de 1,50 m de longitud) mal dispuesto en el sitio (ver Fotografía 14).
15	462163	9607458	0,00-0,50 m	Suelo	No	No	No	SI	-	Hincado 14, ubicado a 25 m aproximadamente al suroeste de la referencia R004216. Se observó suelo arcilloso de color pardo sin evidencias organolépticas de presencia de hidrocarburos. Sin embargo, se observa residuo metálico (tubería de 11 pulgadas de 1,50 m de longitud) mal dispuesto en el sitio (ver Fotografía 15).

Distrito	Trompeteros	Provincia	Loreto	Departamento	Loreto
Fotografía 15 Hincado 14					
Fecha: 28/05/2024					
Hora: 12:45					
COORDENADAS UTM WGS84 – ZONA 18M					
Este (m): 462163					
Norte (m): 9607458					
Altitud (m s. n. m.): 156					
Precisión: ± 3					
DESCRIPCIÓN:					
Hincado 14, realizado a una profundidad de 0,00 – 0,50 m en donde no se observó suelo húmedo de textura arcillosa de color pardo sin evidencias organolépticas de presencia de hidrocarburos; asimismo, se observa residuo metálico (tuberías de 11 pulgadas de 1,50 m de longitud) mal dispuesto en el sitio. El área también presenta vegetación arbustiva con abundante materia orgánica (hojarasca) de 5 cm de espesor.

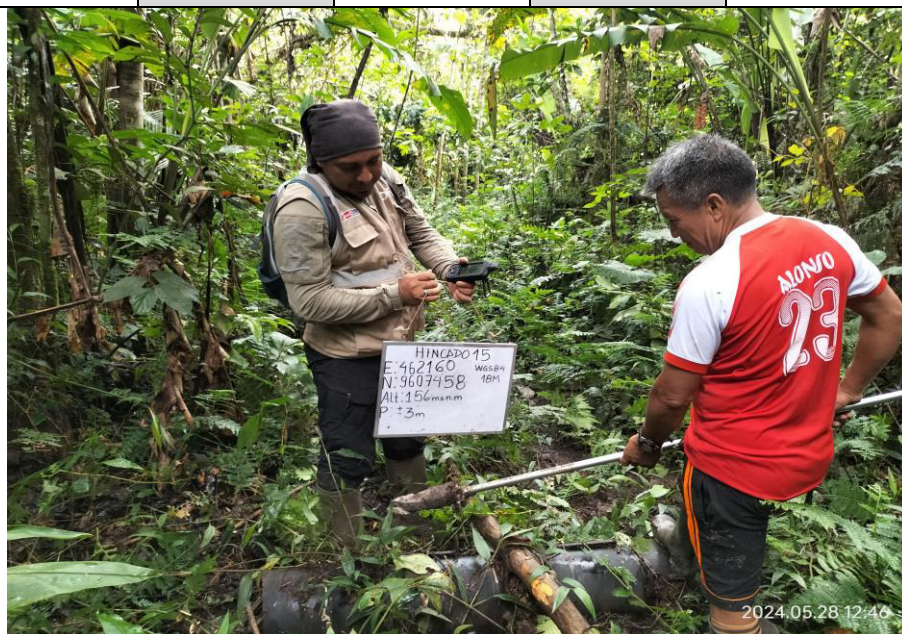
Distrito	Trompeteros	Provincia	Loreto	Departamento	Loreto
Fotografía 16 Hincado 15					
Fecha: 28/05/2024					
Hora: 12:46					
COORDENADAS UTM WGS84 – ZONA 18M					
Este (m): 462160					
Norte (m): 9607458					
Altitud (m s. n. m.): 156					
Precisión: ± 3					
DESCRIPCIÓN:					
Hincado 15, realizado a una profundidad de 0,00 – 0,50 m en donde se observó suelo húmedo de textura arcillosa de color pardo sin evidencias organolépticas de presencia de hidrocarburos; asimismo, se observa residuo metálico (tuberías de 11 pulgadas de 1,50 m de longitud) mal dispuesto en el sitio. El área también presenta vegetación arbustiva con abundante materia orgánica (hojarasca) de 5 cm de espesor.

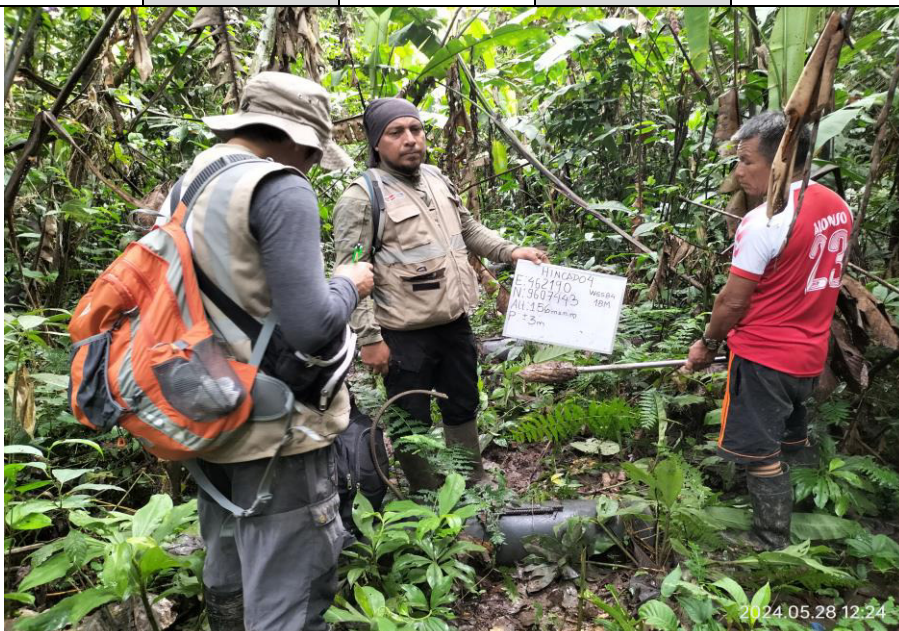
Distrito	Trompeteros	Provincia	Loreto	Departamento	Loreto
Fotografía 5 Hincado 4					
Fecha: 28/05/2024					
Hora: 12:24					
COORDENADAS UTM WGS84 – ZONA 18M					
Este (m): 462190					
Norte (m): 9607443					
Altitud (m s. n. m.): 156					
Precisión: ± 3					
DESCRIPCIÓN:					
<p>Hincado 4, realizado a una profundidad de 0,00 – 0,50 m en donde se observó suelo húmedo de textura arcillosa de color pardo sin evidencias organolépticas de presencia de hidrocarburos; asimismo, se observa residuo metálico (tubería de 11 pulgadas de 1,50 m de longitud) mal dispuesto en el sitio. El área también presenta bosque aluvial compuesto de vegetación arbustiva con abundante materia orgánica (hojarasca) de 5 cm de espesor.</p>

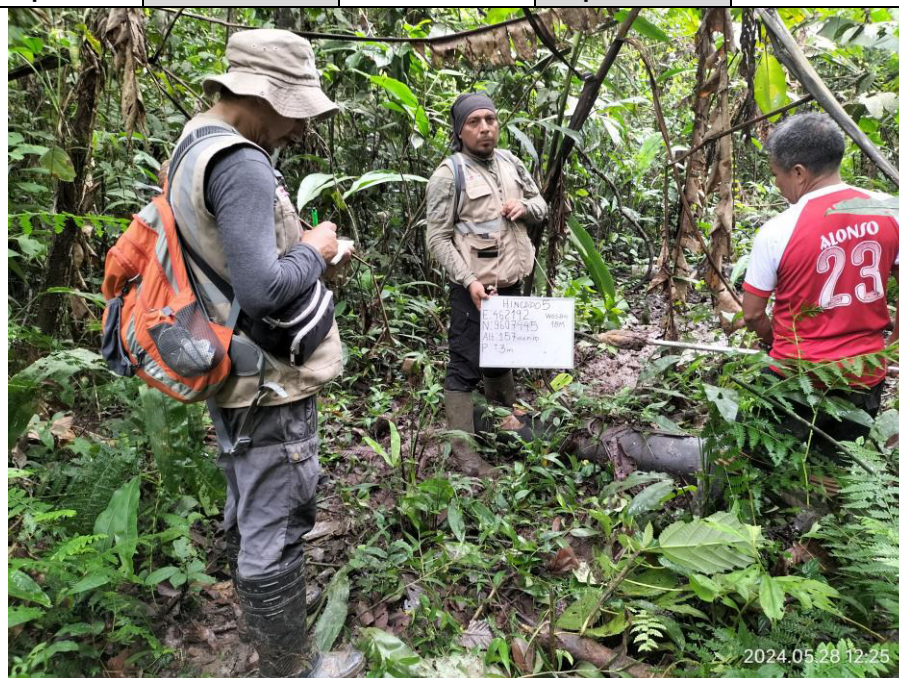
Distrito	Trompeteros	Provincia	Loreto	Departamento	Loreto
Fotografía 6 Hincado 5					
Fecha: 28/05/2024					
Hora: 12:25					
COORDENADAS UTM WGS84 – ZONA 18M					
Este (m): 462192					
Norte (m): 9607445					
Altitud (m s. n. m.): 157					
Precisión: ± 3					
DESCRIPCIÓN:					
<p>Hincado 5, fue realizado a una profundidad de 0,00 – 0,50 m en donde se observó suelo húmedo de textura arcillosa de color pardo sin evidencias organolépticas de presencia de hidrocarburos; asimismo, se observa residuo metálico (tubería de 11 pulgadas de 1,50 m de longitud) mal dispuesto en el sitio. El área también presenta vegetación arbustiva con abundante materia orgánica (hojarasca) de 5 cm de espesor.</p>

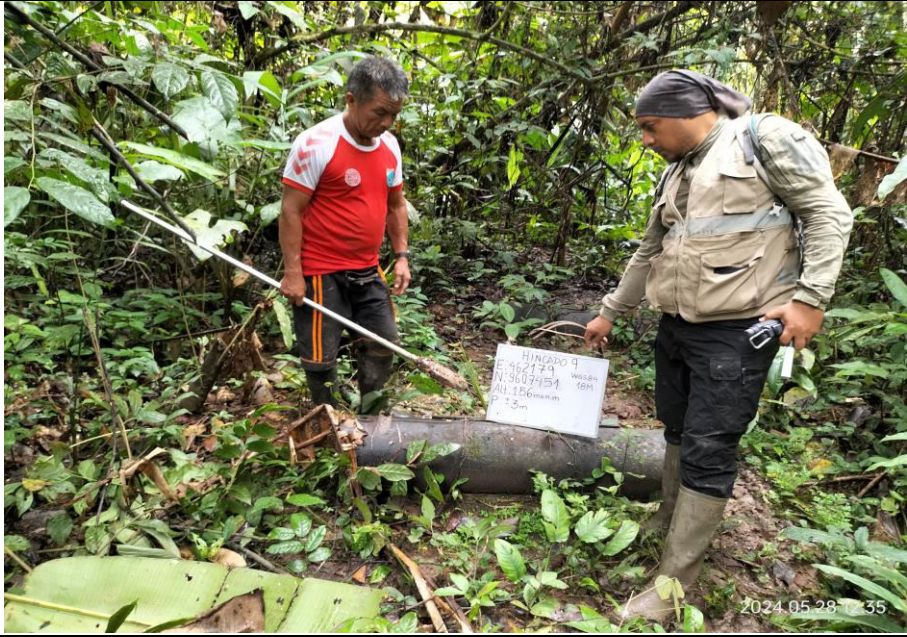
Distrito	Trompeteros	Provincia	Loreto	Departamento	Loreto
Fotografía 10 Hincado 9

Fecha: 28/05/2024					
Hora: 12:35					
COORDENADAS UTM WGS84 – ZONA 18M					
Este (m): 462179					
Norte (m): 9607451					
Altitud (m s. n. m.): 156					
Precisión: ± 3					
DESCRIPCIÓN:		<p>Hincado 9, realizado a una profundidad de 0,00 – 0,50 m en donde se observó suelo mojado de textura arcillosa de color pardo sin evidencias organolépticas de presencia de hidrocarburos; asimismo, se observa residuo metálico (tubería de 11 pulgadas de 1,50 m de longitud) mal dispuesto en el sitio. El área también presenta vegetación arbustiva con abundante materia orgánica (hojarasca) de 5 cm de espesor.</p>

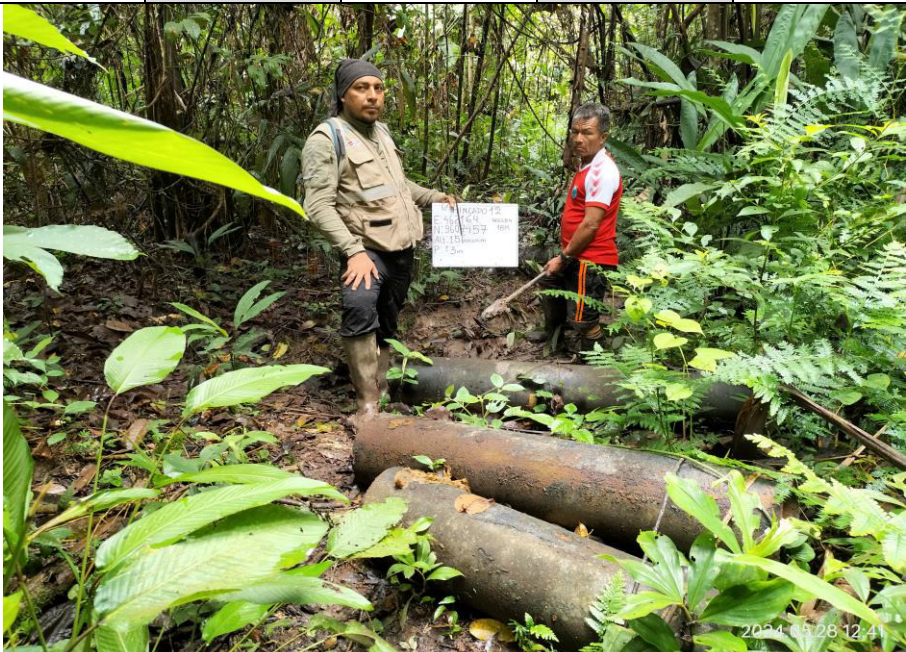
Distrito	Trompeteros	Provincia	Loreto	Departamento	Loreto
Fotografía 13 Hincado 12

Fecha: 28/05/2024					
Hora: 12:41					
COORDENADAS UTM WGS84 – ZONA 18M					
Este (m): 462164					
Norte (m): 9607457					
Altitud (m s. n. m.): 156					
Precisión: ± 3					
DESCRIPCIÓN:		<p>Hincado 12, realizado a una profundidad entre 0,00 – 0,80 m en donde se observó suelo mojado de textura arcillosa de color pardo sin evidencias organolépticas de presencia de hidrocarburos; asimismo, se observan residuos metálicos (3 secciones de tuberías de 11 pulgadas de 1,50 m de longitud cada uno) mal dispuestos en el sitio. El área también presenta vegetación arbustiva con abundante materia orgánica (hojarasca) de 5 cm de espesor.</p>			
Distrito	Trompeteros	Provincia	Loreto	Departamento	Loreto
Fotografía 14 Hincado 13

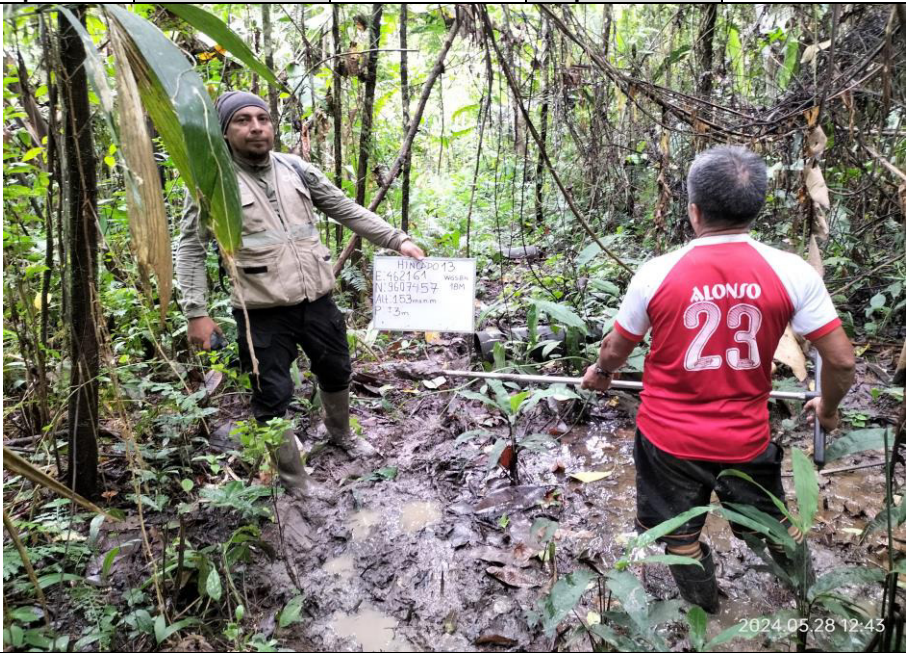
Fecha: 28/05/2024					
Hora: 12:43					
COORDENADAS UTM WGS84 – ZONA 18M					
Este (m): 462161

Norte (m): 9607457					
Altitud (m s. n. m.): 153					
Precisión: ± 3					
DESCRIPCIÓN:		<p>Hincado 13, realizado a una profundidad de 0,00 – 0,80 m en donde se observó suelo mojado de textura arcilloso de color pardo sin evidencias organolépticas de presencia de hidrocarburos; asimismo, se observa residuo metálico (tuberías de 11 pulgadas de 1,50 m de longitud) mal dispuesto en el sitio. El área también presenta vegetación arbustiva con abundante materia orgánica (hojarasca) de 5 cm de espesor.</p>

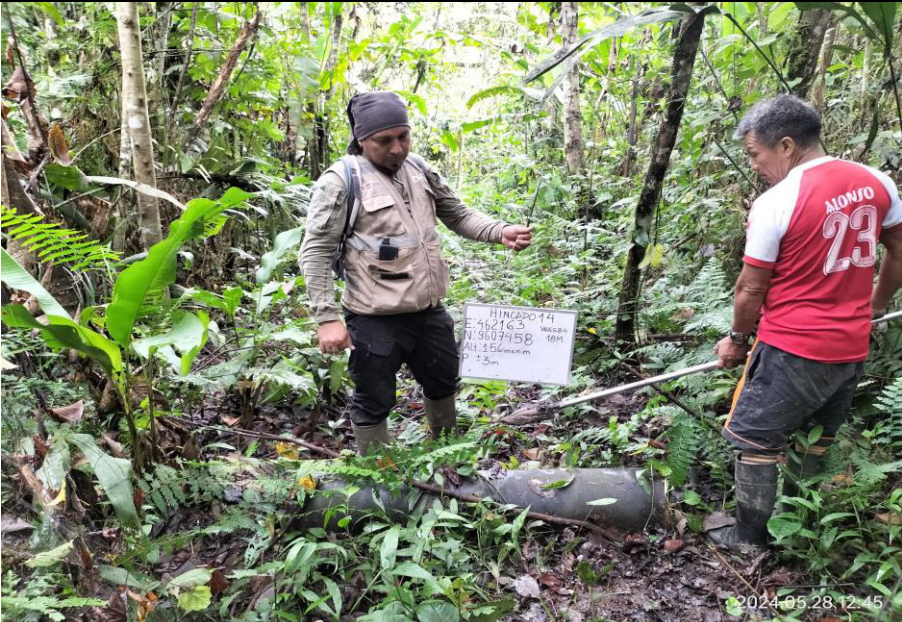
Distrito	Trompeteros	Provincia	Loreto	Departamento	Loreto
<p>Fotografía 15 Hincado 14</p>					
<p>Fecha: 28/05/2024</p>					
<p>Hora: 12:45</p>					
<p>COORDENADAS UTM WGS84 – ZONA 18M</p>					
<p>Este (m): 462163</p>					
<p>Norte (m): 9607458</p>					
<p>Altitud (m s. n. m.): 156</p>					
<p>Precisión: ± 3</p>					
<p>DESCRIPCIÓN:</p> <p>Hincado 14, realizado a una profundidad de 0,00 – 0,50 m en donde no se observó suelo húmedo de textura arcillosa de color pardo sin evidencias organolépticas de presencia de hidrocarburos; asimismo, se observa residuo metálico (tuberías de 11 pulgadas de 1,50 m de longitud) mal dispuesto en el sitio. El área también presenta vegetación arbustiva con abundante materia orgánica (hojarasca) de 5 cm de espesor.</p>

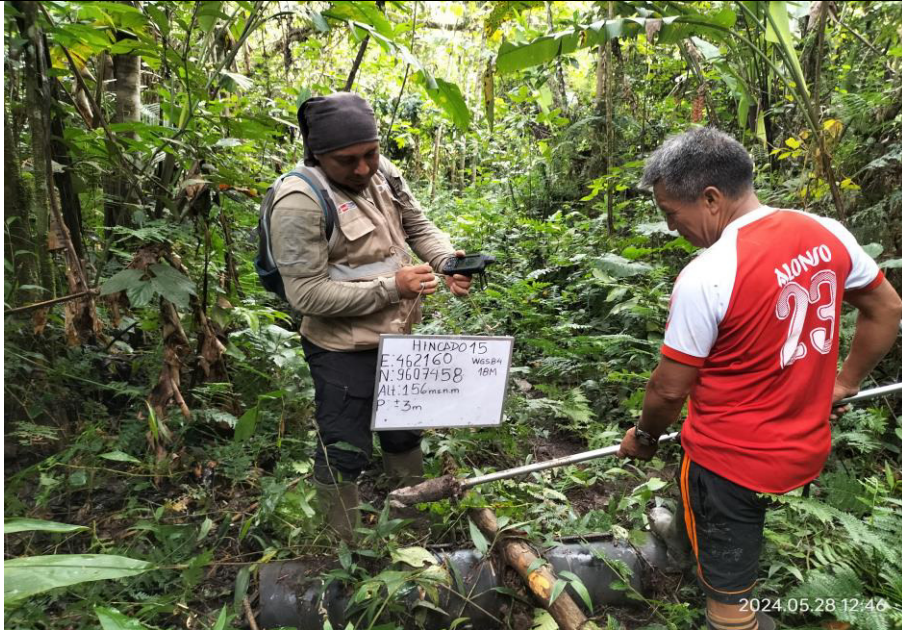
Distrito	Trompeteros	Provincia	Loreto	Departamento	Loreto
<p>Fotografía 16 Hincado 15</p>					
<p>Fecha: 28/05/2024</p>					
<p>Hora: 12:46</p>

<p>COORDENADAS UTM WGS84 – ZONA 18M</p>					
<p>Este (m): 462160</p>					
<p>Norte (m): 9607458</p>					
<p>Altitud (m s. n. m.): 156</p>					
<p>Precisión: ± 3</p>					
<p>DESCRIPCIÓN:</p> <p>Hincado 15, realizado a una profundidad de 0,00 – 0,50 m en donde se observó suelo húmedo de textura arcillosa de color pardo sin evidencias organolépticas de presencia de hidrocarburos; asimismo, se observa residuo metálico (tuberías de 11 pulgadas de 1,50 m de longitud) mal dispuesto en el sitio. El área también presenta vegetación arbustiva con abundante materia orgánica (hojarasca) de 5 cm de espesor.</p>

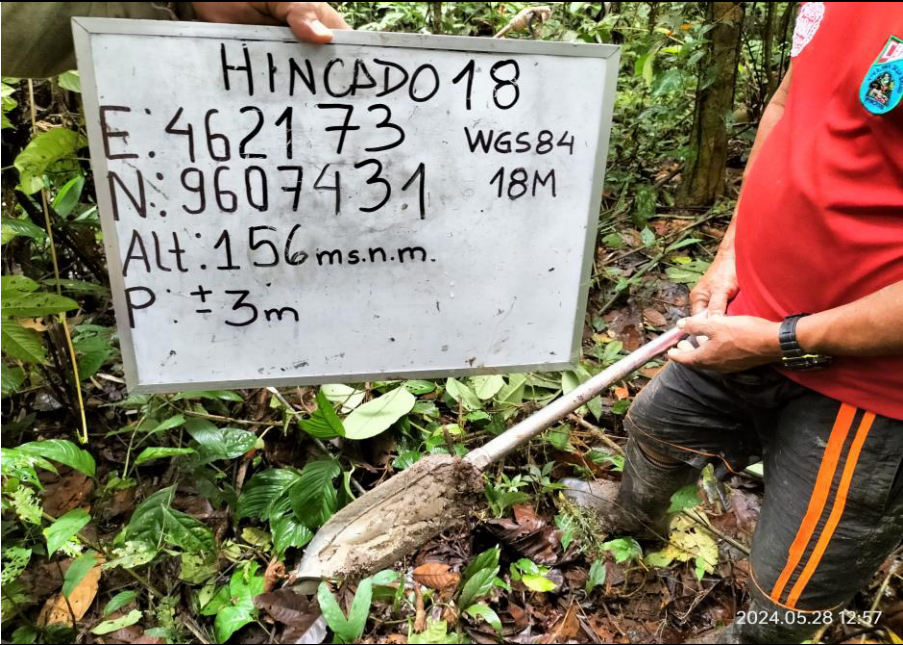
Distrito	Trompeteros	Provincia	Loreto	Departamento	Loreto
Fotografía 19 Hincado 18

Fecha: 28/05/2024					
Hora: 12:57					
COORDENADAS UTM WGS84 – ZONA 18M					
Este (m): 462173					
Norte (m): 9607431					
Altitud (m s. n. m.): 156					
Precisión: ± 3					
DESCRIPCIÓN:	<p>Hincado 18, realizado a una profundidad de 0,00 – 0,40 m en donde se observó suelo de textura arcilloso de color pardo sin evidencias organolépticas de presencia de hidrocarburos sobre el suelo. El área también presenta bosque primario compuesto de vegetación arbórea y arbustiva con abundante materia orgánica (hojarasca) de 5 cm de espesor.</p>				
Distrito	Trompeteros	Provincia	Loreto	Departamento	Loreto
Fotografía 20 Hincado 19

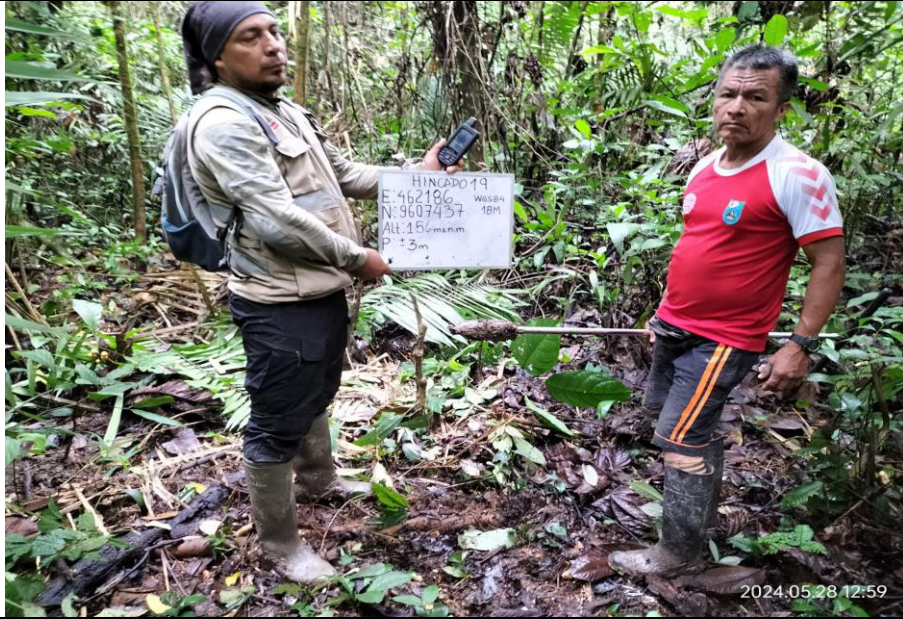
Fecha: 26/02/2024					
Hora: 12:59					
COORDENADAS UTM WGS84 – ZONA 18M					
Este (m): 462186					
Norte (m): 9607437					
Altitud (m s. n. m.): 156					
Precisión: ± 3					
DESCRIPCIÓN:	<p>Hincado 19, realizado a una profundidad entre 0,00 – 0,40 m en donde se observó suelo húmedo de textura arcillosa de color pardo sin evidencias organolépticas de presencia de hidrocarburos. El área también presenta vegetación arbustiva con abundante materia orgánica (hojarasca) de 5 cm de espesor.</p>

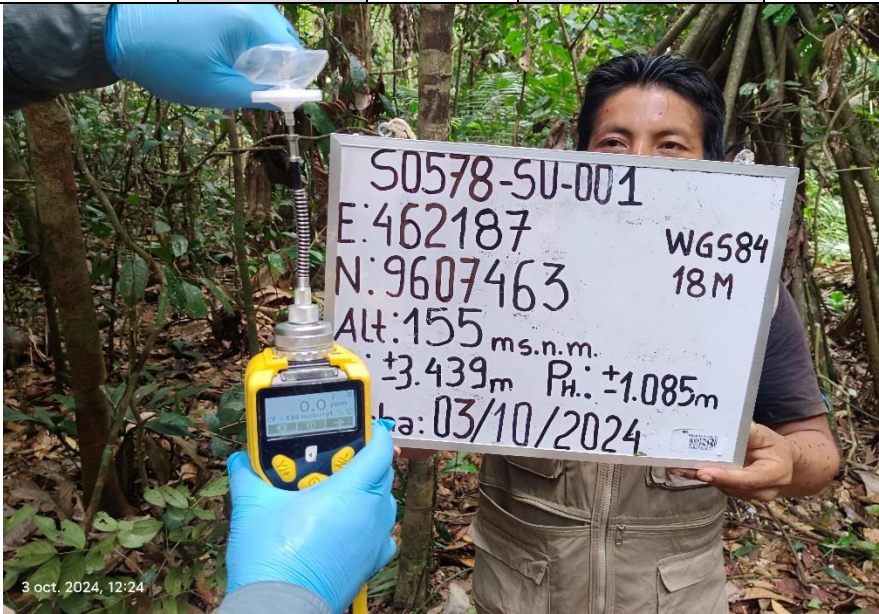
Distrito	Trompeteros	Provincia	Loreto	Departamento	Loreto
Fotografía 2 S0578-SU-001/R004216

Fecha: 03/10/2024					
Hora: 10:24					
Coordenadas UTM -WGS 84 – Zona 18M					
Este (m): 462187					
Norte (m): 9607463					
Altitud (m s. n. m.): 155					
Precisión vertical: ±3,439 m					
Precisión horizontal: ±1,085 m					
Descripción:	Toma de medición de compuestos orgánicos volátiles (COV) en el punto de muestreo S0578-SU-001, reportándose una lectura de 0,0 ppm.

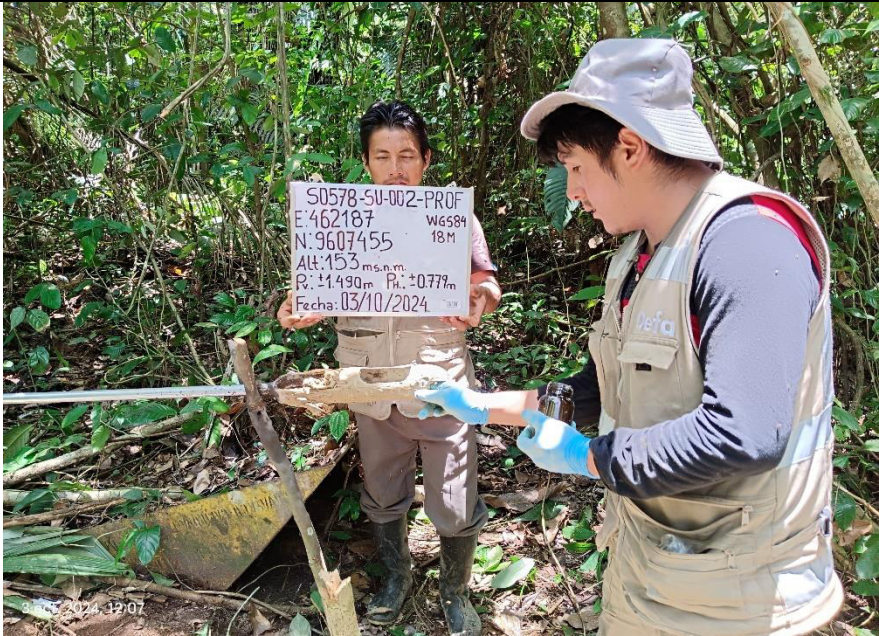
Distrito	Trompeteros	Provincia	Loreto	Departamento	Loreto
Fotografía 5 S0578-SU-002-PROF

Fecha: 03/10/2024					
Hora: 12:07					
Coordenadas UTM -WGS 84 – Zona 18M					
Este (m): 462187					
Norte (m): 9607455					
Altitud (m s. n. m.): 153					
Precisión vertical: ±1,490 m					
Precisión horizontal: ±0,779 m					
Descripción:	Toma de muestra de suelo con código S0578-SU-002-PROF, sin indicios organolépticos de hidrocarburos, la muestra fue tomada a una profundidad de entre 1,20-1,50 metros, rodeado de vegetación arbustiva y abundante hojarasca en la superficie.

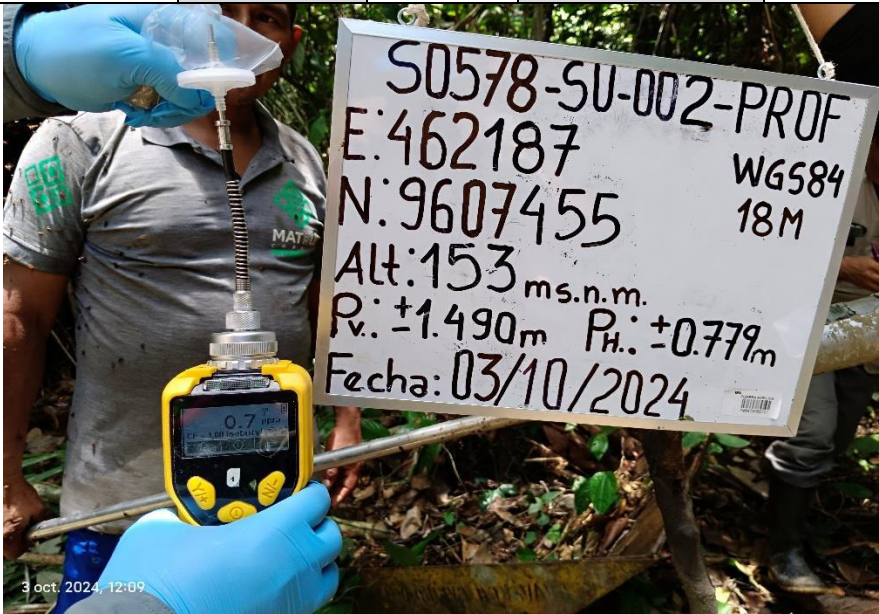
Distrito	Trompeteros	Provincia	Loreto	Departamento	Loreto
Fotografía 6 S0578-SU-002-PROF

Fecha: 03/10/2024					
Hora: 12:09					
Coordenadas UTM -WGS 84 – Zona 18M					
Este (m): 462187					
Norte (m): 9607455					
Altitud (m s. n. m.): 153					
Precisión vertical: ±1,490 m					
Precisión horizontal: ±0,779 m					
Descripción:	Toma de medición de compuestos orgánicos volátiles (COV) en el punto de muestreo S0578-SU-002-PROF, reportándose una lectura de 0,7 ppm.

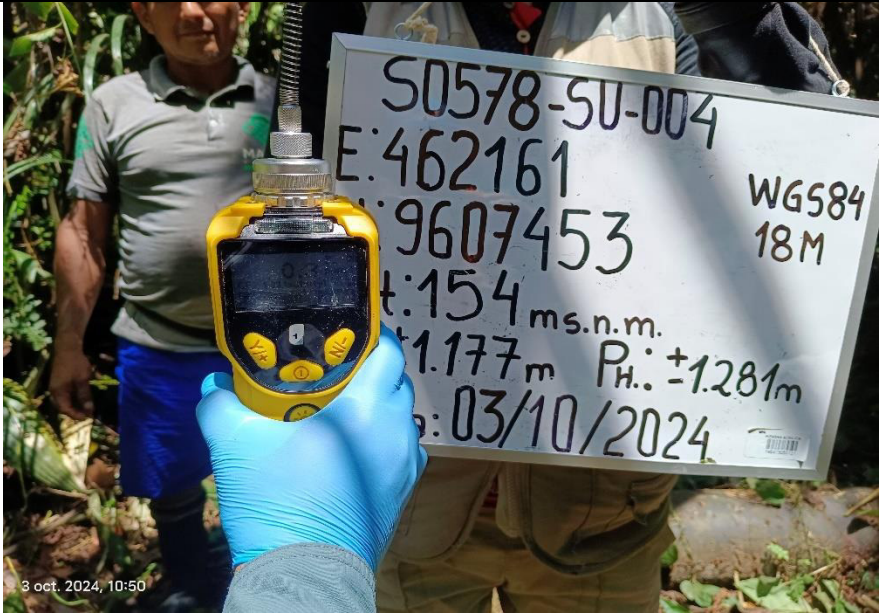
Distrito	Trompeteros	Provincia	Loreto	Departamento	Loreto
Fotografía 10 S0578-SU-004

Fecha: 03/10/2024					
Hora: 10:50					
Coordenadas UTM -WGS 84 – Zona 18M					
Este (m): 462161					
Norte (m): 9607453					
Altitud (m s. n. m.): 154					
Precisión vertical: ±1,177 m					
Precisión horizontal: ±1,281 m					
Descripción:	<p>Toma de medición de compuestos orgánicos volátiles (COV) en el punto de muestreo S0578-SU-004, reportándose una lectura de 0,3 ppm.</p>

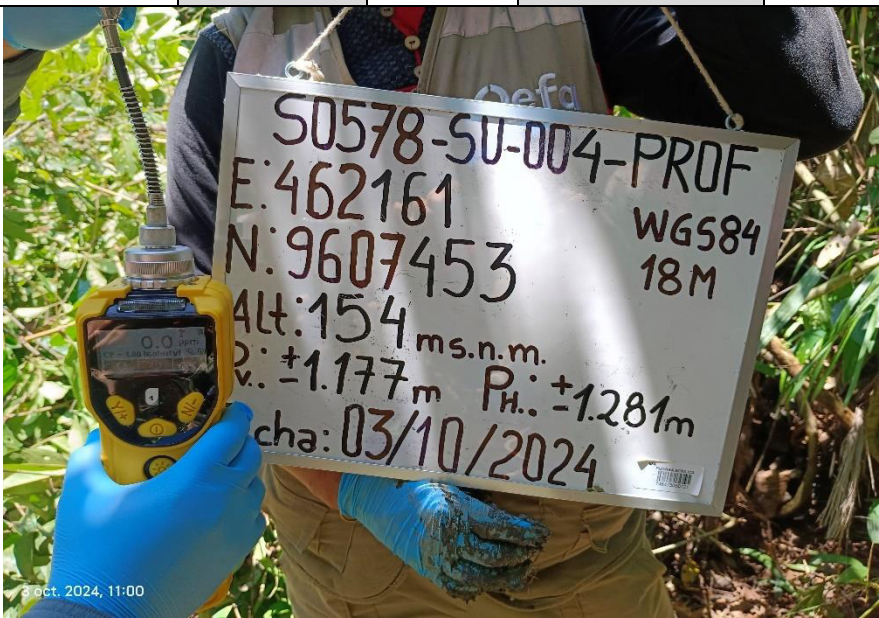
Distrito	Trompeteros	Provincia	Loreto	Departamento	Loreto
Fotografía 12 S0578-SU-004-PROF

Fecha: 03/10/2024					
Hora: 11:00					
Coordenadas UTM -WGS 84 – Zona 18M					
Este (m): 462161					
Norte (m): 9607453					
Altitud (m s. n. m.): 154					
Precisión vertical: ±1,177 m					
Precisión horizontal: ±1,281 m					
Descripción:	<p>Toma de medición de compuestos orgánicos volátiles (COV) en el punto de muestreo S0578-SU-004-PROF, reportándose una lectura de 0,0 ppm.</p>

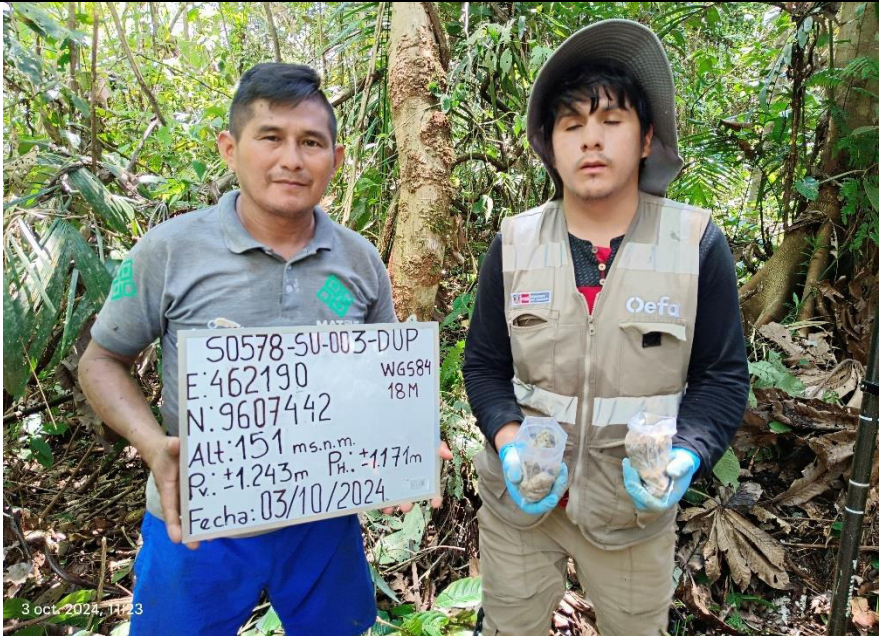
Distrito	Trompeteros	Provincia	Loreto	Departamento	Loreto
Fotografía 15 S0578-SU-003-DUP

Fecha: 03/10/2024					
Hora: 11:23					
Coordenadas UTM -WGS 84 – Zona 18M					
Este (m): 462190					
Norte (m): 9607442					
Altitud (m s. n. m.): 151					
Precisión vertical: ±1,243 m					
Precisión horizontal: ±1,171 m					
Descripción:

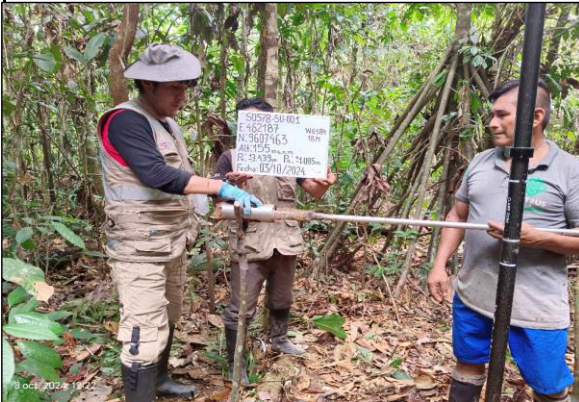
Toma de muestra de suelo en el punto con código S0578-SU-001, sin indicios organolépticos de hidrocarburos, la muestra fue tomado a una profundidad de entre 0,70-0,90 metros, rodeado de vegetación arbustiva y arbórea

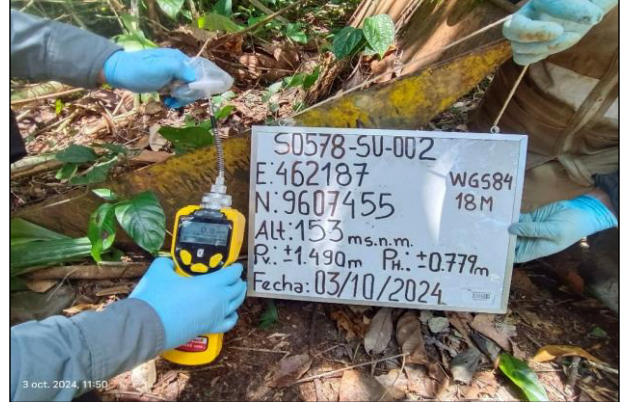
Toma de medición de compuestos orgánicos volátiles (COV) en la muestra de suelo con código S0578-SU-002, reportándose una lectura de 0,8 ppm.

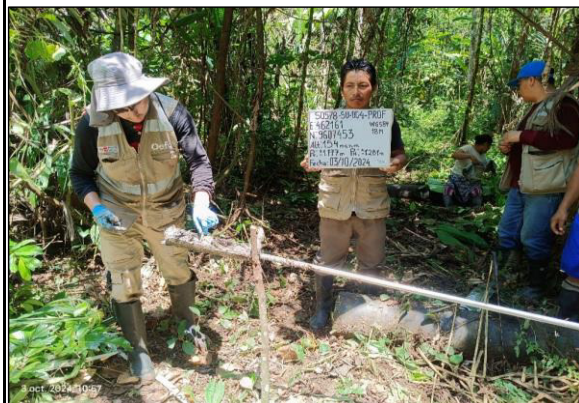
Toma de muestra de suelo en el punto con código S0578-SU-004-PROF, sin indicios organolépticos de hidrocarburos, la muestra fue tomado a una profundidad de entre 0,90-1,20 metros, rodeado de vegetación herbácea y arbustiva. Se observó residuo sólido metálico (tubería de 11 pulgadas de 1,50 m de longitud),

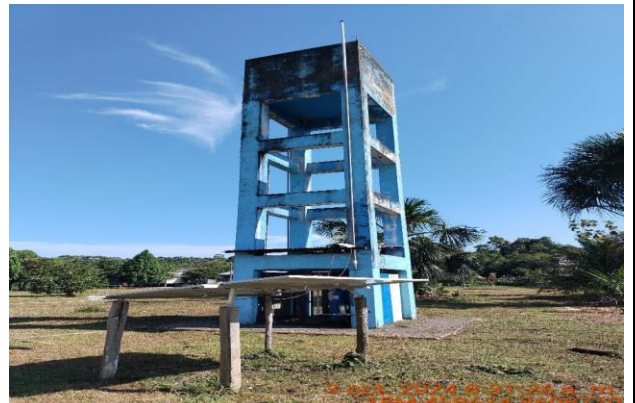
Pozo de agua subterránea y almacenamiento utilizado para consumo de agua por la CCNN Nuevo Peruanito.

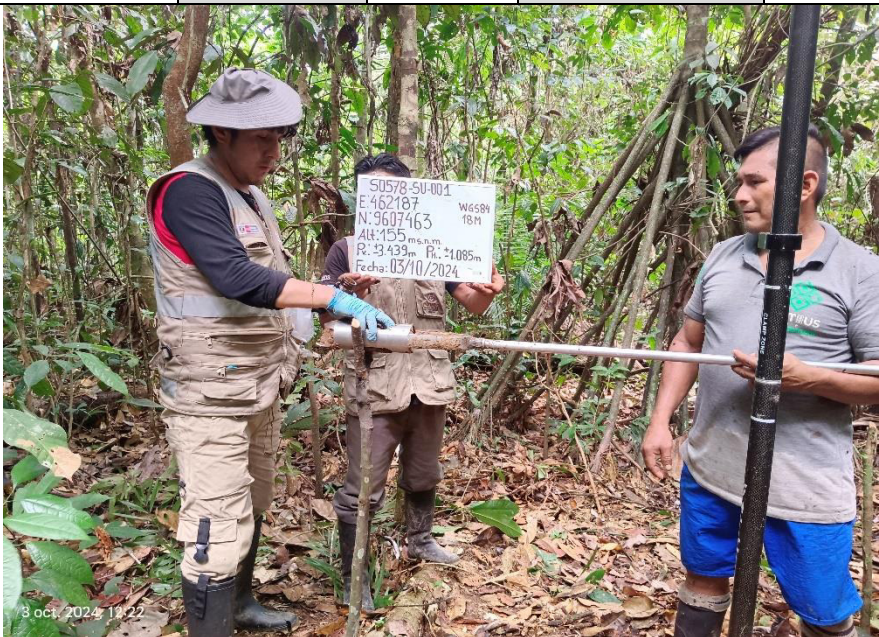
Distrito	Trompeteros	Provincia	Loreto	Departamento	Loreto
Fotografía 1 S0578-SU-001/R004216

Fecha: 03/10/2024					
Hora: 12:22					
Coordenadas UTM -WGS 84 – Zona 18M					
Este (m): 462187					
Norte (m): 9607463					
Altitud (m s. n. m.): 155					
Precisión vertical: ±3,439 m					
Precisión horizontal: ±1,085 m					
Descripción:	Toma de muestra de suelo en el punto con código S0578-SU-001 a una profundidad de 0,70-0,90 m, en donde se observó suelo franco arcilloso húmedo y sin indicios organolépticos de hidrocarburos. El punto de muestreo se ubica en la referencia R004216 rodeado de vegetación arbustiva y arbórea con abundante hojarasca.

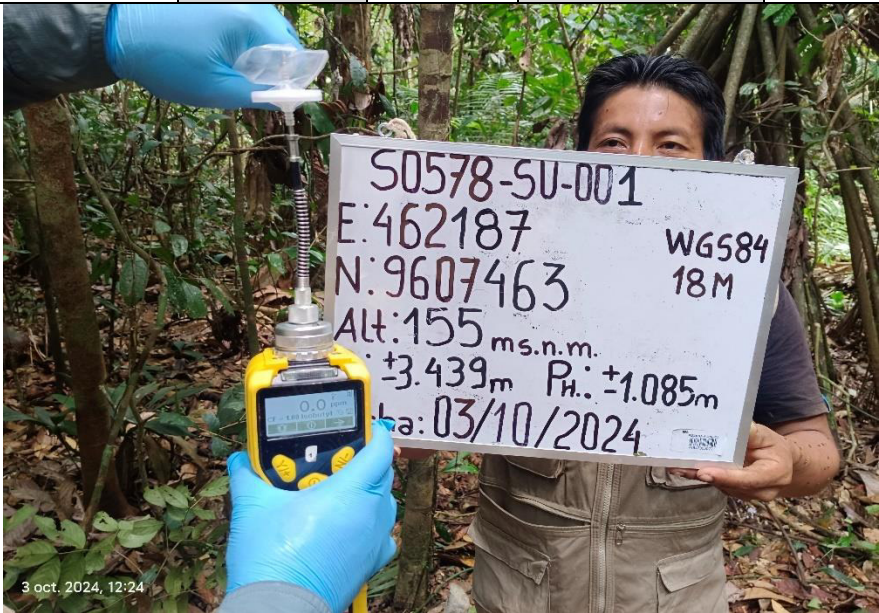
Distrito	Trompeteros	Provincia	Loreto	Departamento	Loreto
Fotografía 2 S0578-SU-001/R004216

Fecha: 03/10/2024					
Hora: 12:24					
Coordenadas UTM -WGS 84 – Zona 18M					
Este (m): 462187					
Norte (m): 9607463					
Altitud (m s. n. m.): 155					
Precisión vertical: ±3,439 m					
Precisión horizontal: ±1,085 m					
Descripción:	Medición de compuestos orgánicos volátiles (COV) en la muestra de suelo con código S0578-SU-001, reportándose una lectura de 0,0 ppm.

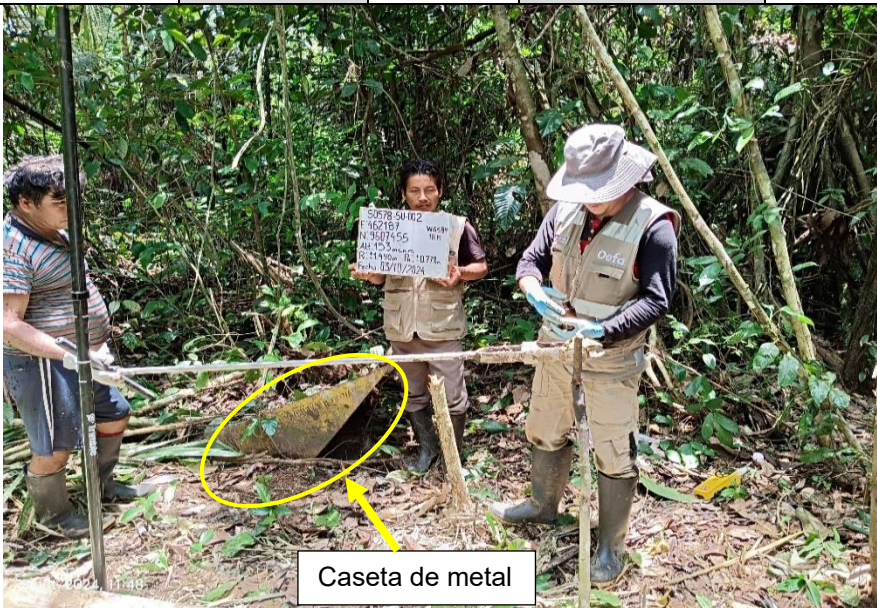
Distrito	Trompeteros	Provincia	Loreto	Departamento	Loreto
Fotografía 3 S0578-SU-002 Residuo (restos de caseta metálica)

N.º	Ubicación de residuos		Descripción de residuos
	Coordenadas UTM WGS84 – Zona 18M		
	Este (m)	Norte (m)	
1	462187	9607455	En el punto de muestreo con código S0578-SU-002, restos de una caseta de metal (0,90 m x 1,50 m) en proceso de corrosión que se encuentra mal dispuesto en el sitio con un área de 1,35 m ² . (ver Fotografía N.º 3 del Anexo 2).
2	462161	9607453	En el punto de muestreo con código S0578-SU-004, se pudo apreciar restos de residuo de tubería metálica de 11 pulgadas (0,2794 m) por 1,50 m de longitud con un área de 0,4191 m ² que servían antiguamente como soporte al ducto que se encuentra mal dispuesto en el sitio. (ver Fotografía N.º 9 del Anexo 2).

Fecha: 03/10/2024					
Hora: 11:48					
Coordenadas UTM -WGS 84 – Zona 18M					
Este (m): 462187					
Norte (m): 9607455					
Altitud (m s. n. m.): 153					
Precisión vertical: ±1,490 m					
Precisión horizontal: ±0,779 m					
Descripción:	<p>Toma de muestra de suelo en el punto con código S0578-SU-002, a una profundidad de 0,70-0,90 m, en donde se observó suelo arcilloso húmedo y sin indicios organolépticos de hidrocarburos. Asimismo, se observó restos de una caseta de metal de 0,90 m x 1,50 m (con un área aproximada de 1,35 m²) en proceso de corrosión, así como vegetación arbustiva en el entorno y abundante hojarasca en la superficie.</p>				
Distrito	Trompeteros	Provincia	Loreto	Departamento	Loreto
Fotografía 4 S0578-SU-002

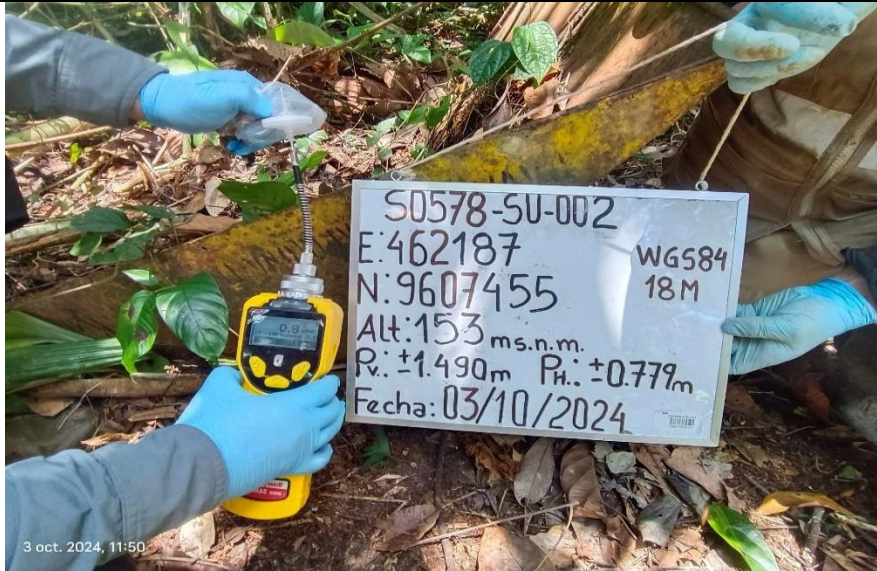
Coordenadas UTM -WGS 84 – Zona 18M					
Este (m): 462187					
Norte (m): 9607455					
Altitud (m s. n. m.): 153					
Precisión vertical: ±1,490 m					
Precisión horizontal: ±0,779 m					
Descripción:	<p>Medición de compuestos orgánicos volátiles (COV) en la muestra de suelo con código S0578-SU-002, reportándose una lectura de 0,8 ppm.</p>

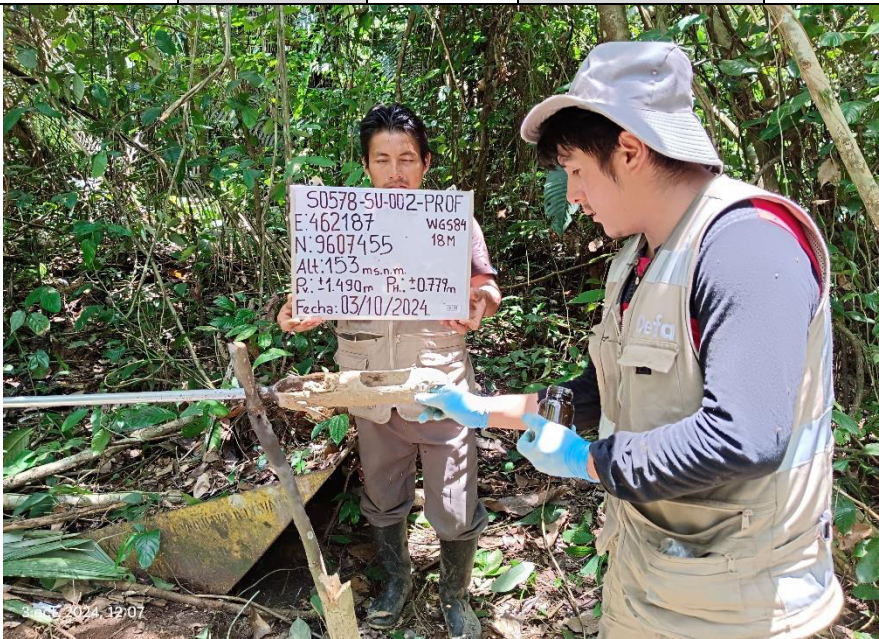
Distrito	Trompeteros	Provincia	Loreto	Departamento	Loreto
Fotografía 5 S0578-SU-002-PROF

Fecha: 03/10/2024					
Hora: 12:07					
Coordenadas UTM -WGS 84 – Zona 18M					
Este (m): 462187					
Norte (m): 9607455					
Altitud (m s. n. m.): 153					
Precisión vertical: ±1,490 m					
Precisión horizontal: ±0,779 m					
Descripción:	Toma de muestra de suelo con código S0578-SU-002-PROF, colectada a un segundo nivel de profundidad en el punto S0578-SU-002, a una profundidad de 1,20-1,50 m, en donde se observó suelo arcilloso húmedo sin indicios organolépticos de hidrocarburos.

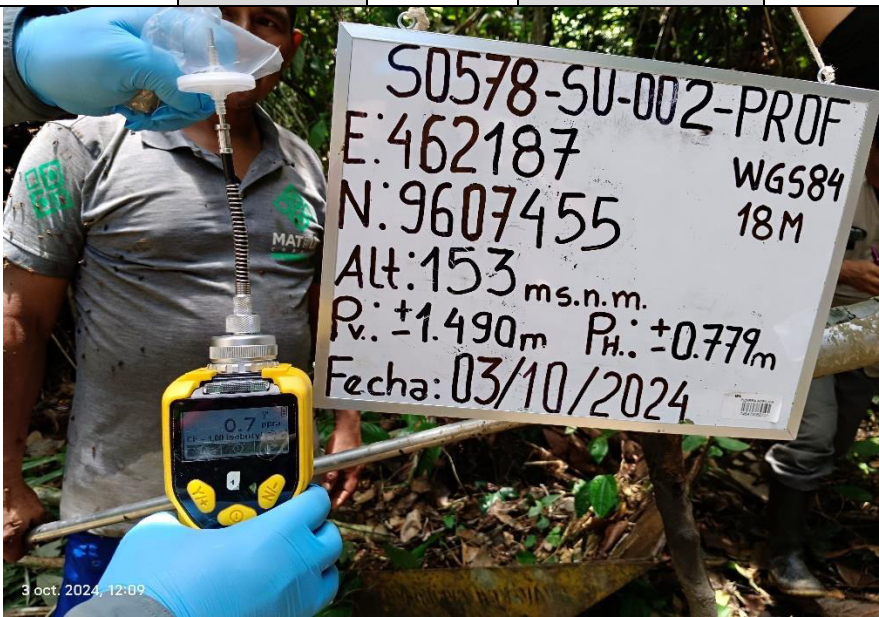
Distrito	Trompeteros	Provincia	Loreto	Departamento	Loreto
Fotografía 6 S0578-SU-002-PROF

Fecha: 03/10/2024					
Hora: 12:09					
Coordenadas UTM -WGS 84 – Zona 18M					
Este (m): 462187					
Norte (m): 9607455					
Altitud (m s. n. m.): 153					
Precisión vertical: ±1,490 m					
Precisión horizontal: ±0,779 m					
Descripción:	Medición de compuestos orgánicos volátiles (COV) en la muestra de suelo con código S0578-SU-002-PROF, reportándose una lectura de 0,7 ppm.

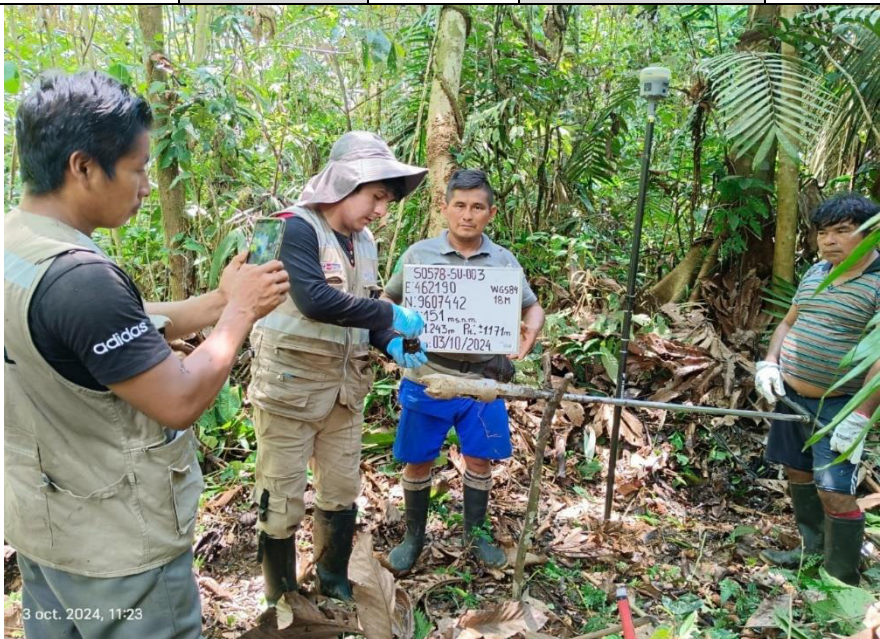
Distrito	Trompeteros	Provincia	Loreto	Departamento	Loreto
Fotografía 7 S0578-SU-003

Fecha: 03/10/2024					
Hora: 11:23					
Coordenadas UTM -WGS 84 – Zona 18M					
Este (m): 462190					
Norte (m): 9607442					
Altitud (m s. n. m.): 151					
Precisión vertical: ±1,243 m					
Precisión horizontal: ±1,171 m					
Descripción:	Toma de muestra de suelo en el punto con código S0578-SU-003 a una profundidad de 0,60-0,80 m, en donde se observó suelo arcilloso húmedo y sin indicios organolépticos de hidrocarburos; asimismo, se observó vegetación arbustiva y arbórea, con abundante hojarasca en la superficie.

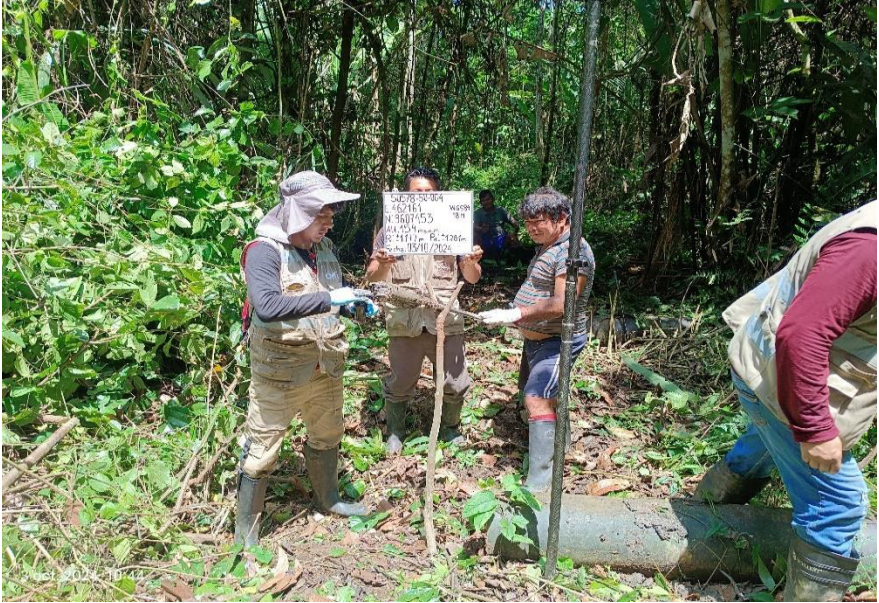
Distrito	Trompeteros	Provincia	Loreto	Departamento	Loreto
Fotografía 9 S0578-SU-004 Residuo (sección de tubería metálica)

Fecha: 03/10/2024					
Hora: 10:44					
Coordenadas UTM -WGS 84 – Zona 18M					
Este (m): 462161					
Norte (m): 9607453					
Altitud (m s. n. m.): 154					
Precisión vertical: ±1,177 m					
Precisión horizontal: ±1,281 m					
Descripción:	<p>Toma de muestra de suelo en el punto con código S0578-SU-004 a una profundidad de 0,50-0,70 m, en donde se observó suelo arcilloso húmedo y sin indicios organolépticos de hidrocarburos. Asimismo, se observó una sección de tubería metálica de 11 pulgadas de diámetro y 1,50 m de longitud, mal dispuestos en el sitio y que servían como soporte a la línea del ducto en tiempo pasados.</p>

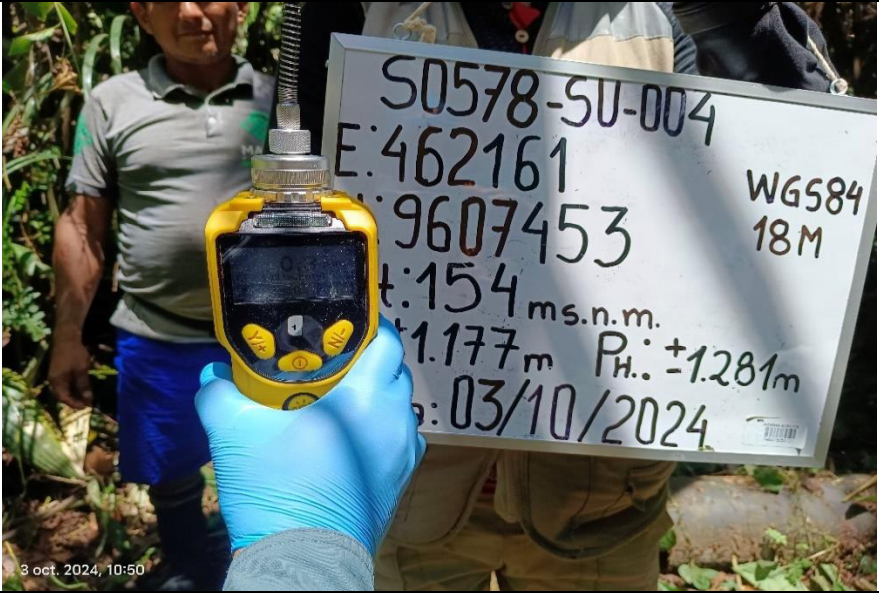
Distrito	Trompeteros	Provincia	Loreto	Departamento	Loreto
Fotografía 10 S0578-SU-004

Fecha: 03/10/2024					
Hora: 10:50					
Coordenadas UTM -WGS 84 – Zona 18M					
Este (m): 462161					
Norte (m): 9607453					
Altitud (m s. n. m.): 154					
Precisión vertical: ±1,177 m					
Precisión horizontal: ±1,281 m					
Descripción:	<p>Medición de compuestos orgánicos volátiles (COV) en la muestra de suelo con código S0578-SU-004, reportándose una lectura de 0,3 ppm.</p>
