Evaluación ambiental para la identificación del sitio impactado por actividades de hidrocarburos con código S0578, ubicado en la microcuenca CORR-18, en el ámbito de la cuenca del río Corrientes, distrito Trompeteros, provincia y departamento Loreto

EVALUACIÓN AMBIENTAL PARA LA IDENTIFICACIÓN DEL SITIO IMPACTADO

MAPA DE PUNTOS Y MUESTRAS QUE EXCEDEN EL ECA SUELO EN EL SITIO CON CÓDIGO S0578

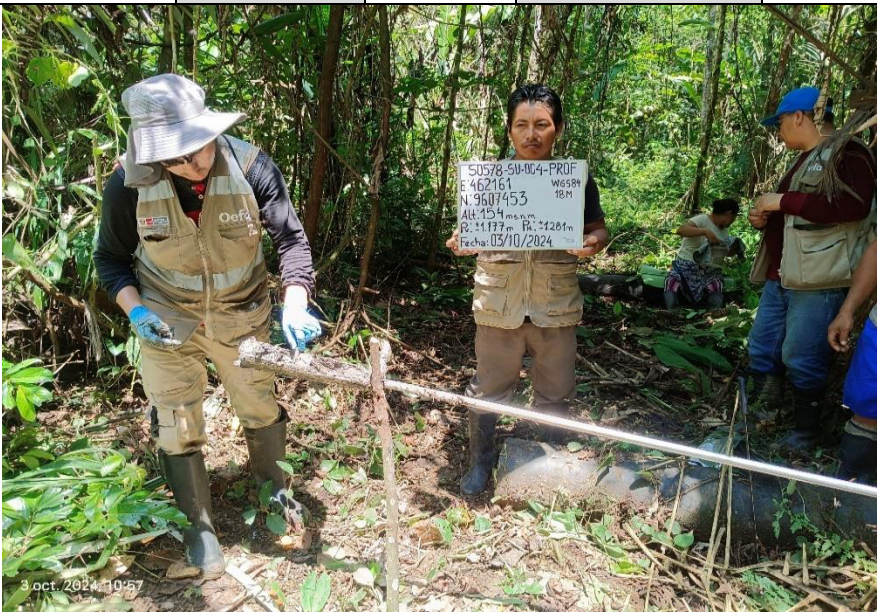
Distrito	Trompeteros	Provincia	Loreto	Departamento	Loreto
Fotografía 11 S0578-SU-004-PROF

Fecha: 03/10/2024					
Hora: 10:57					
Coordenadas UTM -WGS 84 – Zona 18M					
Este (m): 462161					
Norte (m): 9607453					
Altitud (m s. n. m.): 154					
Precisión vertical: ±1,177 m					
Precisión horizontal: ±1,281 m					
Descripción:	Toma de muestra de suelo con código S0578-SU-004-PROF, colectada a un segundo nivel de profundidad en el punto S0578-SU-004 a una profundidad de 0,90-1,20 m, en donde se observó suelo limo arcilloso húmedo sin indicios organolépticos de hidrocarburos, así como vegetación herbácea y arbustiva en el entorno.

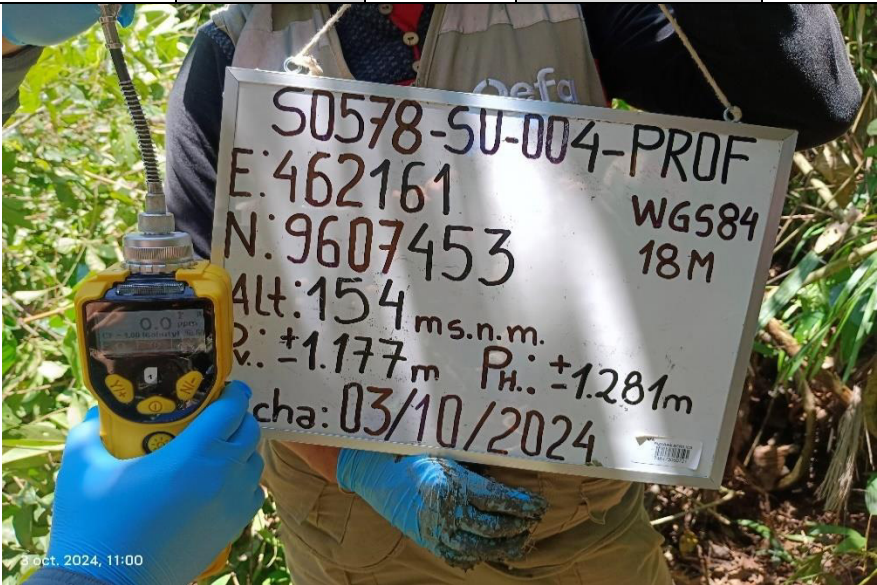
Distrito	Trompeteros	Provincia	Loreto	Departamento	Loreto
Fotografía 12 S0578-SU-004-PROF

Fecha: 03/10/2024					
Hora: 11:00					
Coordenadas UTM -WGS 84 – Zona 18M					
Este (m): 462161					
Norte (m): 9607453					
Altitud (m s. n. m.): 154					
Precisión vertical: ±1,177 m					
Precisión horizontal: ±1,281 m					
Descripción:	Medición de compuestos orgánicos volátiles (COV) en la muestra de suelo con código S0578-SU-004-PROF, reportándose una lectura de 0,0 ppm.

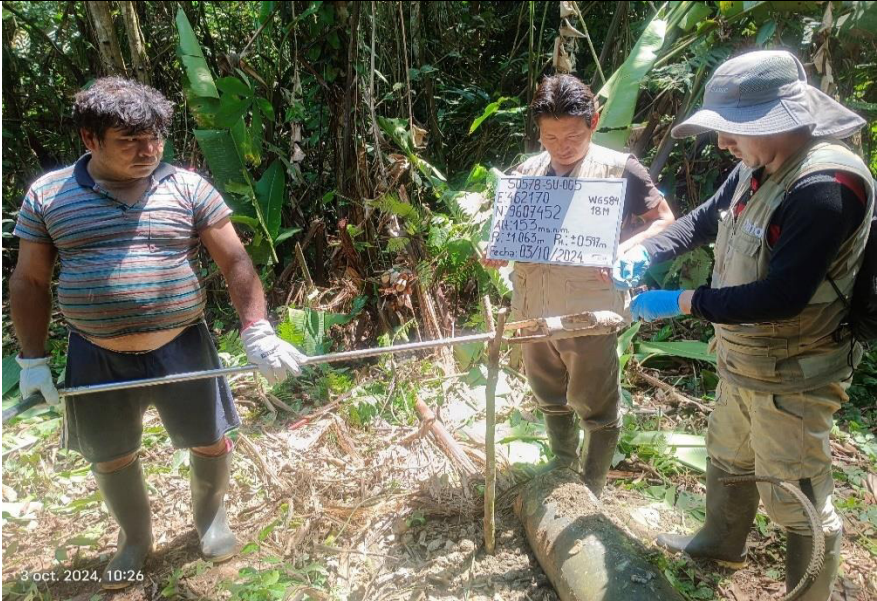
Distrito	Trompeteros	Provincia	Loreto	Departamento	Loreto
Fotografía 13 S0578-SU-005 Residuo (sección de tubería metálica)

Fecha: 03/10/2024					
Hora: 10:26					
Coordenadas UTM -WGS 84 – Zona 18M					
Este (m): 462170					
Norte (m): 9607452					
Altitud (m s. n. m.): 153					
Precisión vertical: ±1,063 m					
Precisión horizontal: ±0,597 m					
Descripción:	<p>Toma de muestra de suelo en el punto con código S0578-SU-005, a una profundidad de 0,40-0,80 m, en donde se observó suelo arcillo arenoso húmedo y sin indicios organolépticos de hidrocarburos. Asimismo, se observó una sección de tubería metálica (de 11 pulgadas de diámetro y 1,50 m de longitud), al costado del punto de muestreo y que servía como soporte para el ducto que se desplazaba por el área del sitio en tiempo pasados.</p>				
Distrito	Trompeteros	Provincia	Loreto	Departamento	Loreto
Fotografía 14 S0578-SU-005

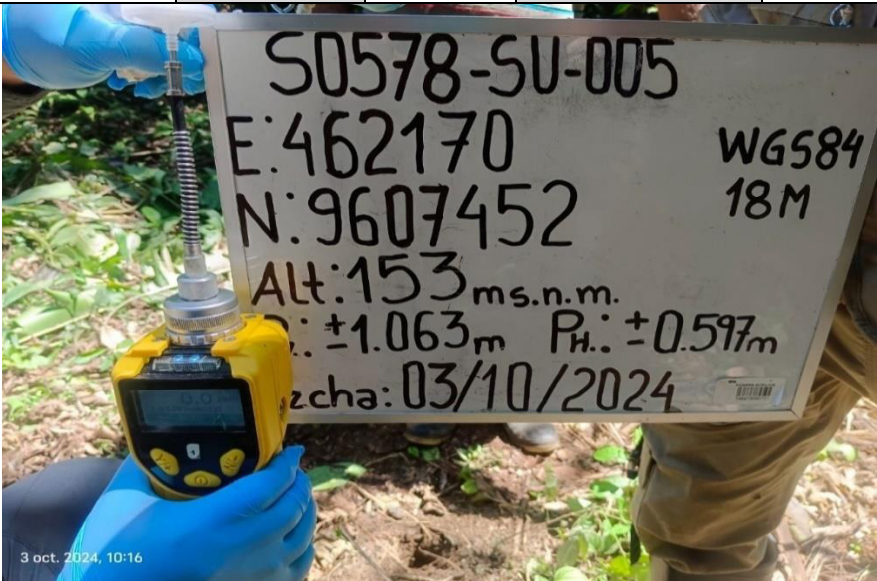
Hora: 10:16					
Coordenadas UTM -WGS 84 – Zona 18M					
Este (m): 462170					
Norte (m): 9607452					
Altitud (m s. n. m.): 153					
Precisión vertical: ±1,063 m					
Precisión horizontal: ±0,597 m					
Descripción:	<p>Medición de compuestos orgánicos volátiles (COV) en la muestra de suelo con código S0578-SU-005, reportándose una lectura de 0,0 ppm.</p>

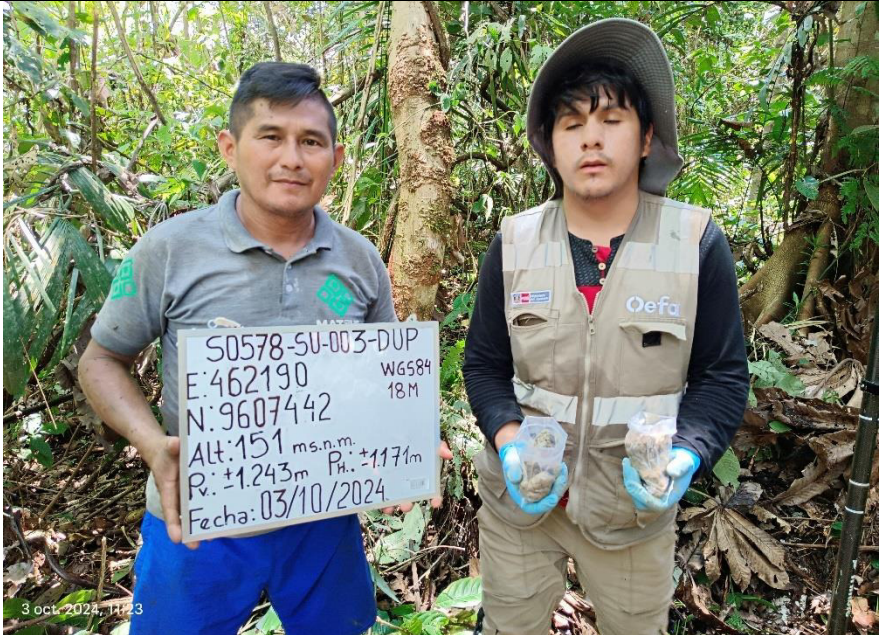
Distrito	Trompeteros	Provincia	Loreto	Departamento	Loreto
Fotografía 15 S0578-SU-003-DUP

Fecha: 03/10/2024					
Hora: 11:23					
Coordenadas UTM -WGS 84 – Zona 18M					
Este (m): 462190					
Norte (m): 9607442					
Altitud (m s. n. m.): 151					
Precisión vertical: ±1,243 m					
Precisión horizontal: ±1,171 m					
Descripción:	Toma de muestra duplicado de suelo para metales con código con código S0578-SU-003-DUP, la muestra fue tomada en el punto de muestreo con código S0578-003, para el control de calidad; asimismo, se observó vegetación herbácea y arbustiva.

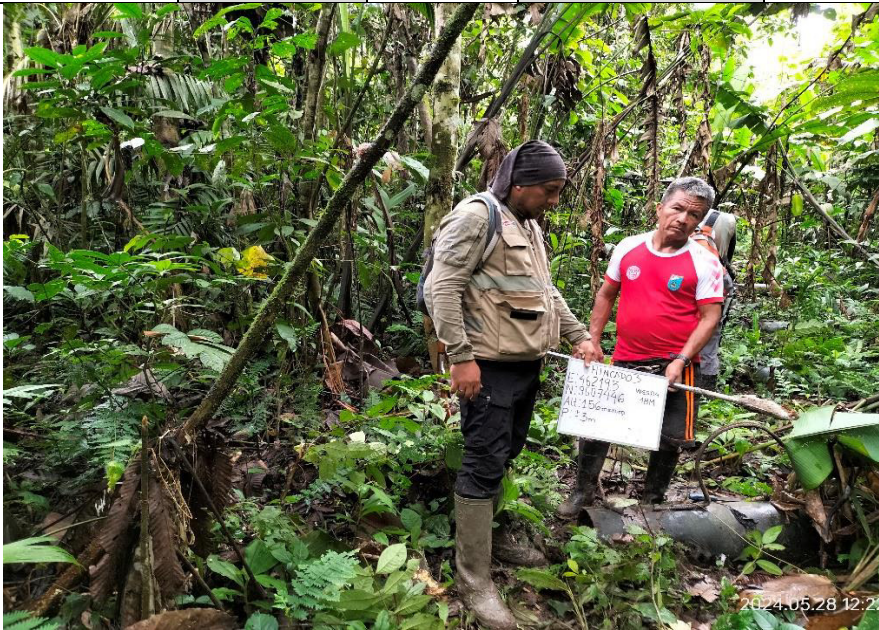
Distrito	Trompeteros	Provincia	Loreto	Departamento	Loreto
Fotografía 18 Hincado 3 Residuo (sección de tubería metálica)

Fecha: 28/05/2024					
Hora: 12:22					
COORDENADAS UTM WGS84 – ZONA 18M					
Este (m): 462195					
Norte (m): 9607446					
Altitud (m s. n. m.): 156					
Precisión: ± 3					
Descripción:	Hincado 3, Se observa residuo metálico (tubería de 11 pulgadas de 1,50 m de longitud) mal dispuesto en el sitio. El área también presenta vegetación arbustiva con abundante materia orgánica (hojarasca) de 5 cm de espesor.

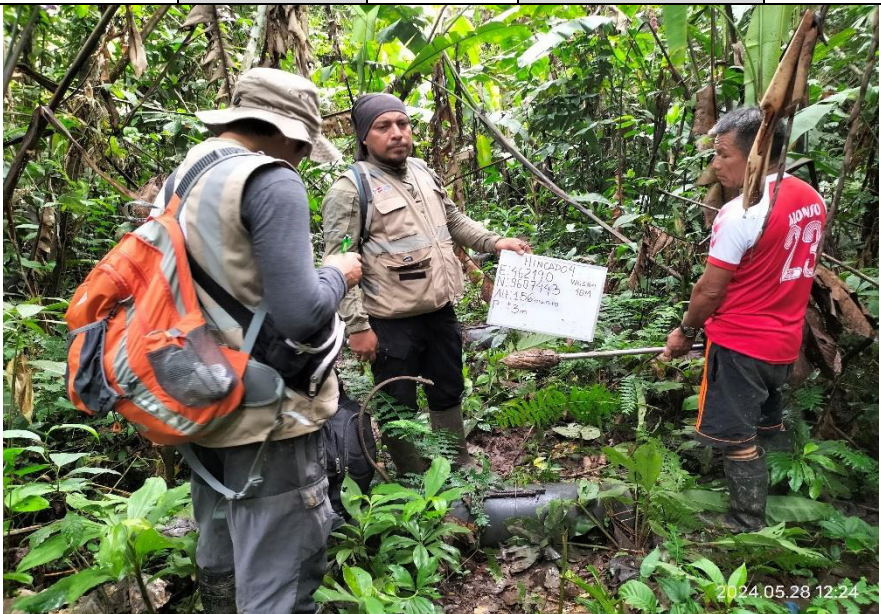
Distrito	Trompeteros	Provincia	Loreto	Departamento	Loreto
Fotografía 19 Hincado 4 Residuo (sección de tubería metálica)

Fecha: 28/05/2024					
Hora: 12:24					
COORDENADAS UTM WGS84 - ZONA 18M					
Este (m): 462190					
Norte (m): 9607443					
Altitud (m s. n. m.): 156					
Precisión: ± 3					
Descripción:	Hincado 4, Se observa residuo metálico (tubería de 11 pulgadas de 1,50 m de longitud) mal dispuesto en el sitio. El área también presenta bosque aluvial compuesto de vegetación arbustiva con abundante materia orgánica (hojarasca) de 5 cm de espesor.				
Distrito	Trompeteros	Provincia	Loreto	Departamento	Loreto
Fotografía 20 Hincado 5 Residuo (sección de tubería metálica)

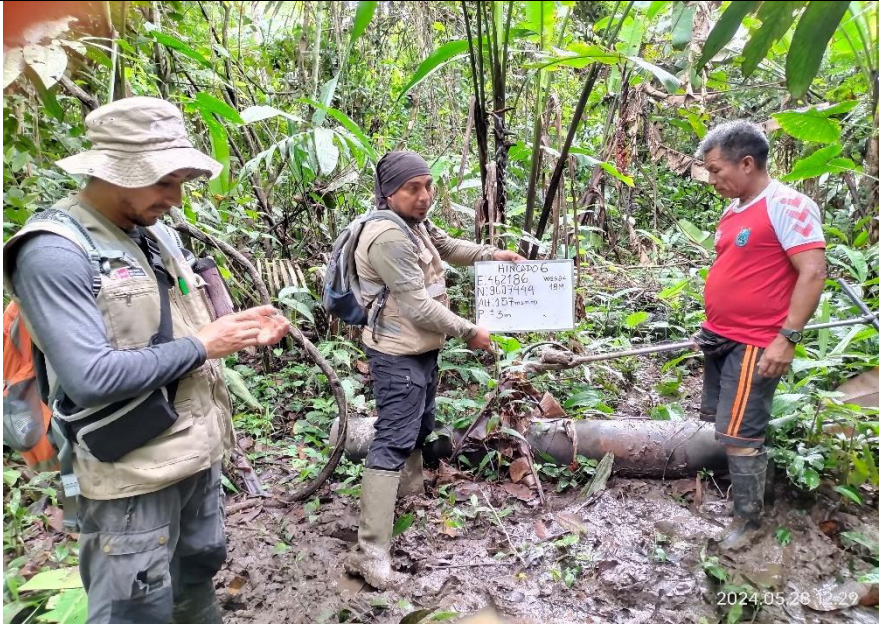
Distrito	Trompeteros	Provincia	Loreto	Departamento	Loreto
Fotografía 21 Hincado 6 Residuo (sección de tubería metálica)

Fecha: 28/05/2024					
Hora: 12:29					
COORDENADAS UTM WGS84 - ZONA 18M					
Este (m): 462186					
Norte (m): 9607444					
Altitud (m s. n. m.): 157					
Precisión: ± 3					
Descripción:	Hincado 6; Se observa residuo metálico (tubería de 11 pulgadas de 1,50 m de longitud) mal dispuesto en el sitio. El área también presenta vegetación arbustiva con abundante materia orgánica (hojarasca) de 5 cm de espesor.

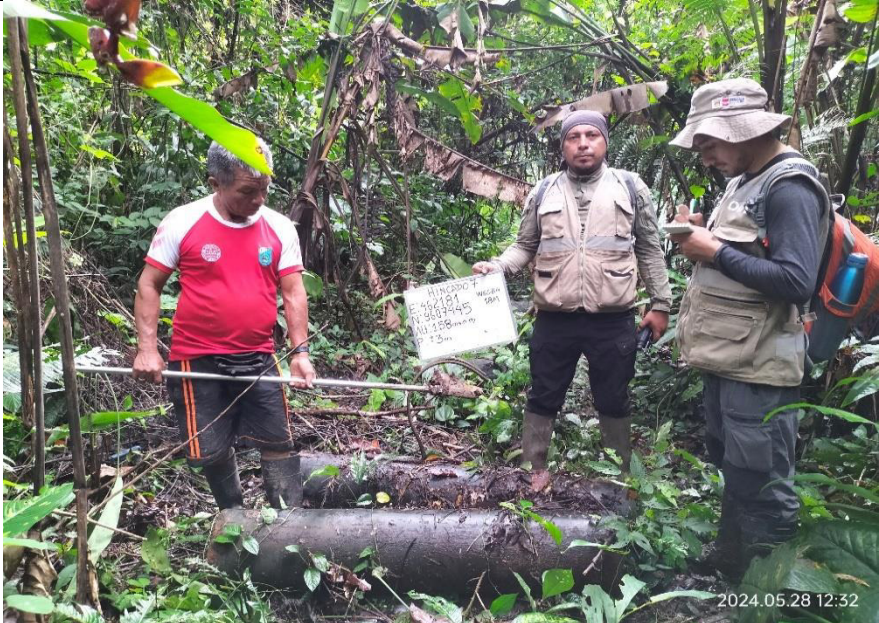
Distrito	Trompeteros	Provincia	Loreto	Departamento	Loreto
Fotografía 22 Hincado 7 Residuos (secciones de tuberías metálicas)

Fecha: 28/05/2024					
Hora: 12:32					
COORDENADAS UTM WGS84 - ZONA 18M					
Este (m): 462181					
Norte (m): 9607445					
Altitud (m s. n. m.): 158					
Precisión: ± 3					
Descripción:	Hincado 7, se observan residuos metálicos (2 secciones de tuberías de 11 pulgadas de 1,50 m de longitud cada uno) mal dispuesto en el sitio. El área también presenta vegetación arbustiva con abundante materia orgánica (hojarasca) de 5 cm de espesor.

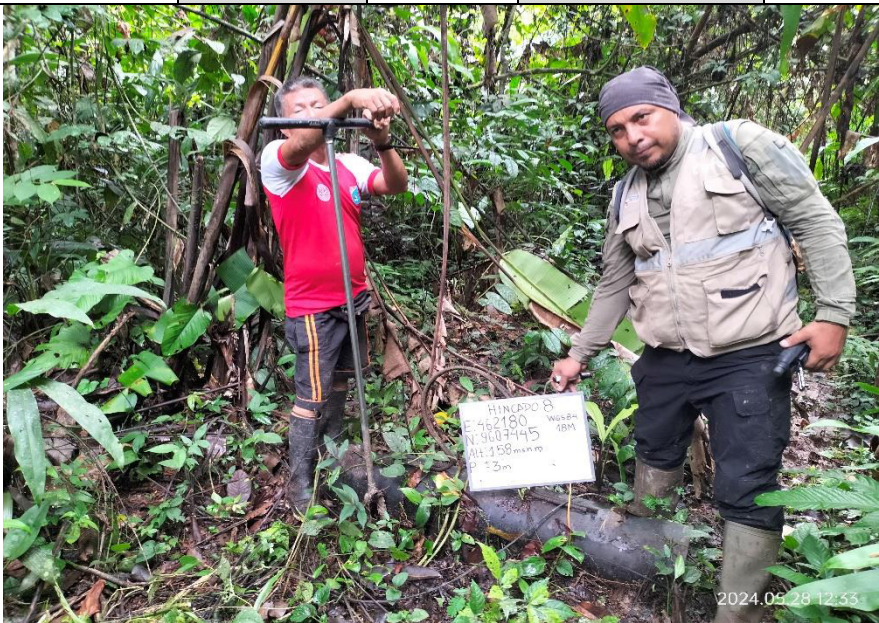
Distrito	Trompeteros	Provincia	Loreto	Departamento	Loreto
Fotografía 23 Hincado 8 Residuo (sección de tubería metálica)

Fecha: 28/05/2024					
Hora: 12:33					
COORDENADAS UTM WGS84 - ZONA 18M					
Este (m): 462180					
Norte (m): 9607445					
Altitud (m s. n. m.): 158					
Precisión: ± 3					
Descripción:	Hincado 8, se observa residuo metálico (tubería de 11 pulgadas de 1,50 m de longitud) mal dispuesto en el sitio. El área también presenta vegetación arbustiva con abundante materia orgánica (hojarasca) de 5 cm de espesor.				
Distrito	Trompeteros	Provincia	Loreto	Departamento	Loreto
Fotografía 24 Hincado 9 Residuo (sección de tubería metálica)

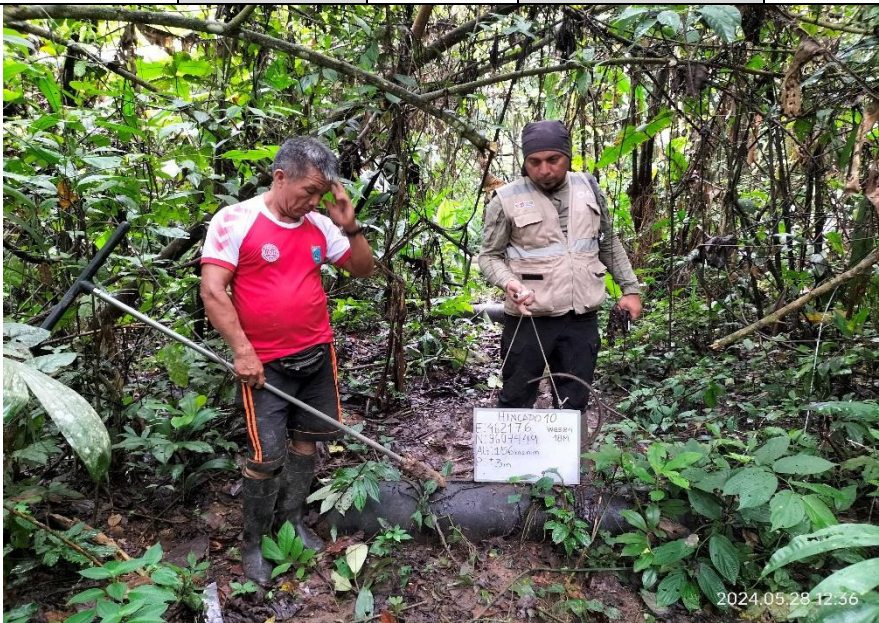
Distrito	Trompeteros	Provincia	Loreto	Departamento	Loreto
Fotografía 25 Hincado 10 Residuo (sección de tubería metálica)

Fecha: 28/05/2024					
Hora: 12:36					
COORDENADAS UTM WGS84 – ZONA 18M					
Este (m): 462176					
Norte (m): 9607449					
Altitud (m s. n. m.): 156					
Precisión: ± 3					
Descripción:	Hincado 10, se observa residuo metálico (tubería de 11 pulgadas de 1,50 m de longitud) mal dispuesto en el sitio. El área también presenta bosque aluvial compuesto de vegetación arbustiva con abundante materia orgánica (hojarasca) de 5 cm de espesor.

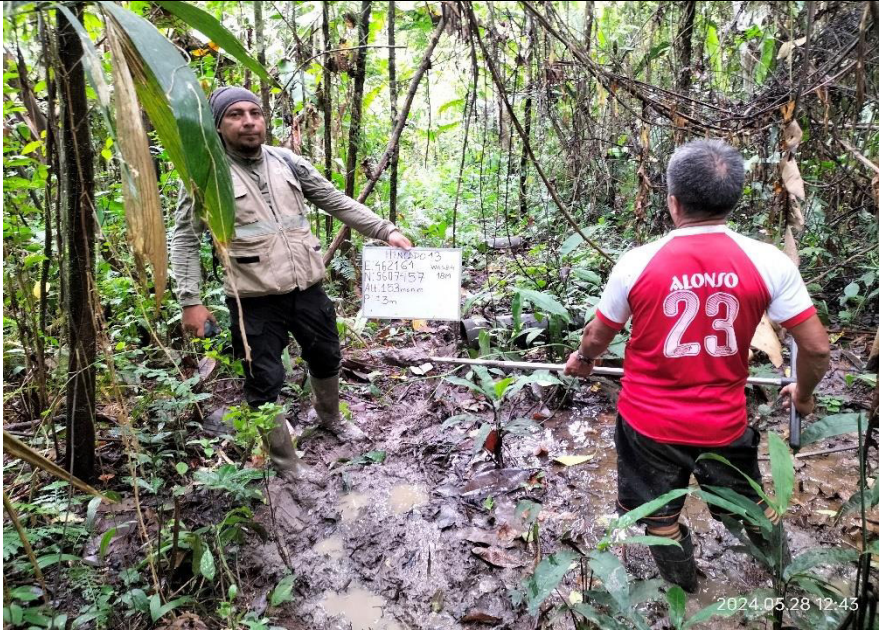
Distrito	Trompeteros	Provincia	Loreto	Departamento	Loreto
Fotografía 27 Hincado 13 Residuo (sección de tubería metálica)

Fecha: 28/05/2024					
Hora: 12:43					
COORDENADAS UTM WGS84 - ZONA 18M					
Este (m): 462161					
Norte (m): 9607457					
Altitud (m s. n. m.): 153					
Precisión: ± 3					
Descripción:	Hincado 13, se observa residuo metálico (tuberías de 11 pulgadas de 1,50 m de longitud) mal dispuesto en el sitio. El área también presenta vegetación arbustiva con abundante materia orgánica (hojarasca) de 5 cm de espesor.				
Distrito	Trompeteros	Provincia	Loreto	Departamento	Loreto
Fotografía 28 Hincado 14 Residuo (sección de tubería metálica)
