ANEXOS

Evaluación ambiental para la identificación del sitio impactado por actividades de hidrocarburos con código S0609, ubicado en el Lote 192, microcuenca PAS-16, en el ámbito de la cuenca del río Pastaza, distrito Andoas, provincia Datem del Marañón y departamento Loreto

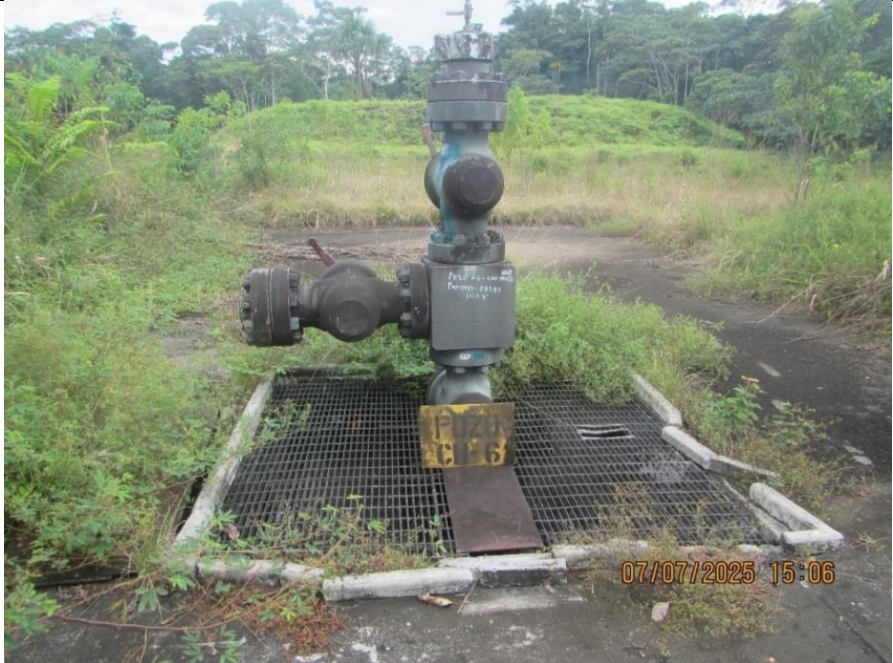
Distrito	Andoas	Provincia	Datem del Maraón	Departamento	Loreto
Fotografía 11 Pozo CAPN-06

Descripción: Vista panorámica de pozo CAPN-06 en la Plataforma E, ubicado aproximadamente a 150 m al noreste de la referencia R004317. Durante la visita de campo no se observó actividad en el pozo, el cual se encontró dentro de una estructura de concreto (cantina), protegido por una rejilla metálica. Además, el entorno circundante a dicho pozo se observó vegetación predominantemente herbácea.

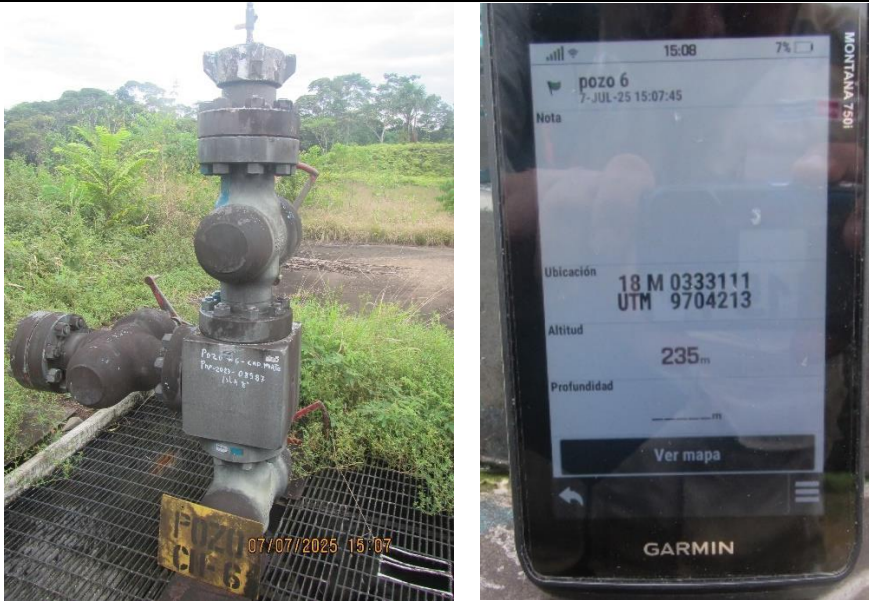
Distrito	Andoas	Provincia	Datem del Maraón	Departamento	Loreto
Fotografía 12 Pozo CAPN-06

Descripción: Pozo CAPN-06, ubicado en la zona central de la Plataforma E.

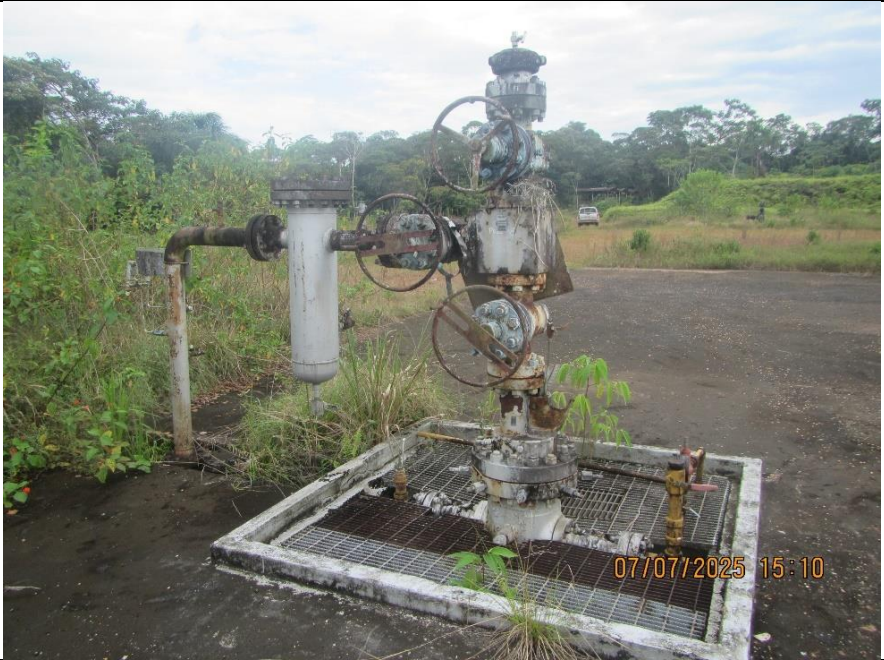
Distrito	Andoas	Provincia	Datem del Maraón	Departamento	Loreto
Fotografía 13 Pozo CAPN-08ST3

Fecha: 07/07/2025					
Hora: 15:10					
Coordenadas UTM -WGS 84 – Zona 18M					
Este (m): 333150					
Norte (m): 9704245					
Altitud (m s. n. m.): 235					
Precisión: ± 3 m	<p>Descripción: Vista panorámica de pozo CAPN-08ST3 en la Plataforma E, aproximadamente a 200 m al noreste de la referencia R004317. Durante la visita de campo no se observó actividad en el pozo, el cual se encontró dentro de una estructura de concreto (cantina), protegido por una rejilla metálica. Además, el entorno circundante a dicho pozo se observó vegetación predominantemente herbácea.</p>				
Distrito	Andoas	Provincia	Datem del Maraón	Departamento	Loreto
Fotografía 14 Pozo CAPN-08ST3

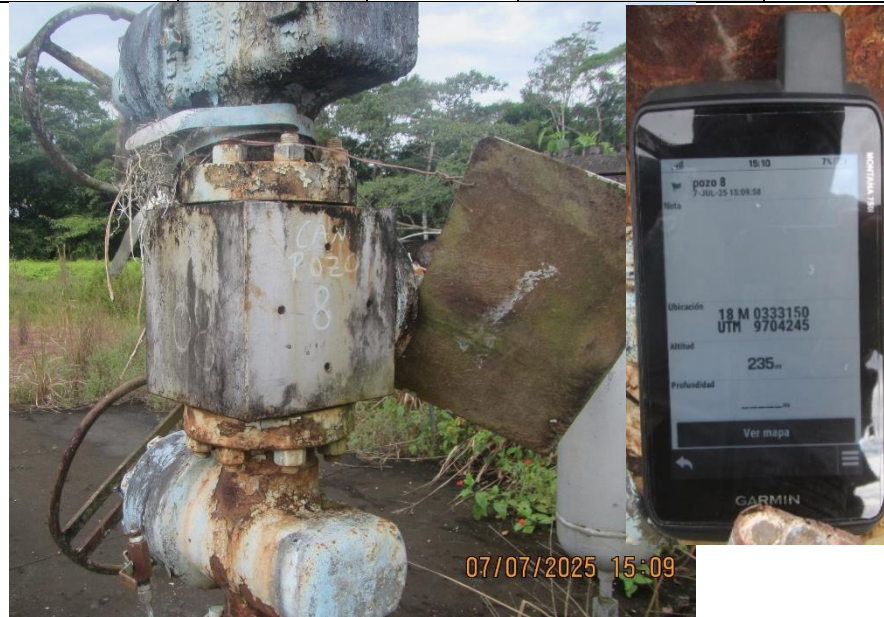
Precisión: ± 3 m	<p>Descripción: Pozo CAPN-08ST3, ubicado en la zona central de la Plataforma E, ubicado a 55 m al norte del pozo CAPN-06.</p>

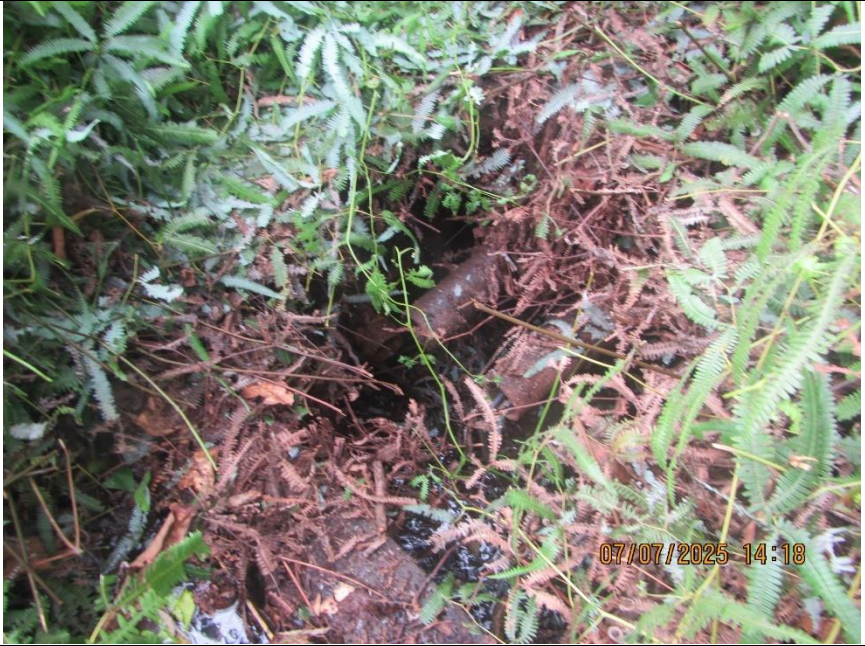
Distrito	Andoas	Provincia	Datem del Maraón	Departamento	Loreto
Fotografía 15 Trampa de grasa

Fecha: 07/07/2025					
Hora: 14:18					
Coordenadas UTM -WGS 84 – Zona 18M					
Este (m): 333157					
Norte (m): 9704198					
Altitud (m s. n. m.): 235					
Precisión: ± 3 m	<p>Descripción: Vista de la trampa de grasa ubicada en el sector centro oeste de la Plataforma E. Se observa abundante vegetación herbácea recubriendo dicha trampa y en el entorno.</p>				
Distrito	Andoas	Provincia	Datem del Maraón	Departamento	Loreto
Fotografía 16 Tanque de almacenamiento de diésel

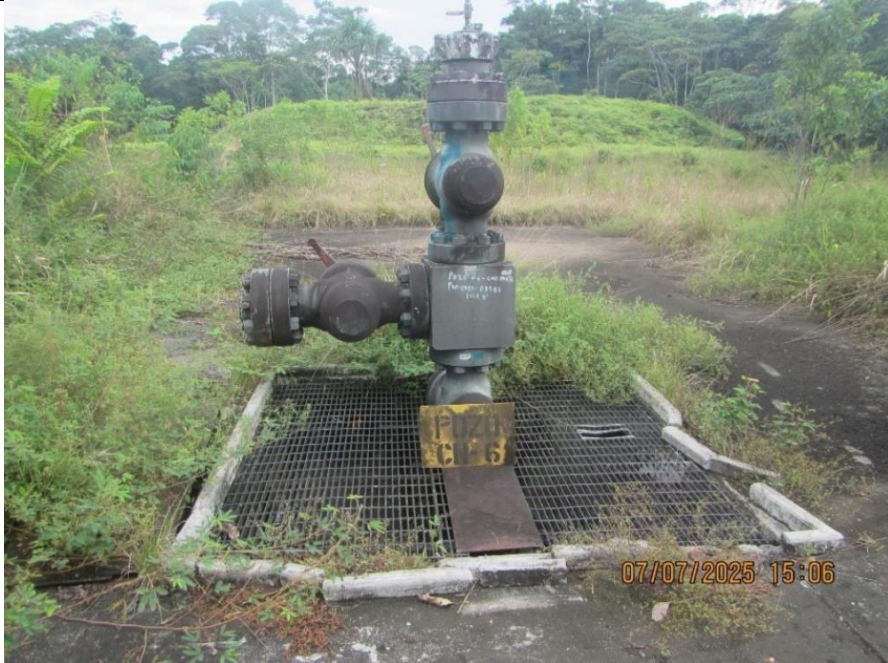
Distrito	Andoas	Provincia	Datem del Maraón	Departamento	Loreto
Fotografía 11 Pozo CAPN-06

Descripción: Vista panorámica de pozo CAPN-06 en la Plataforma E, ubicado aproximadamente a 150 m al noreste de la referencia R004317. Durante la visita de campo no se observó actividad en el pozo, el cual se encontró dentro de una estructura de concreto (cantina), protegido por una rejilla metálica. Además, el entorno circundante a dicho pozo se observó vegetación predominantemente herbácea.

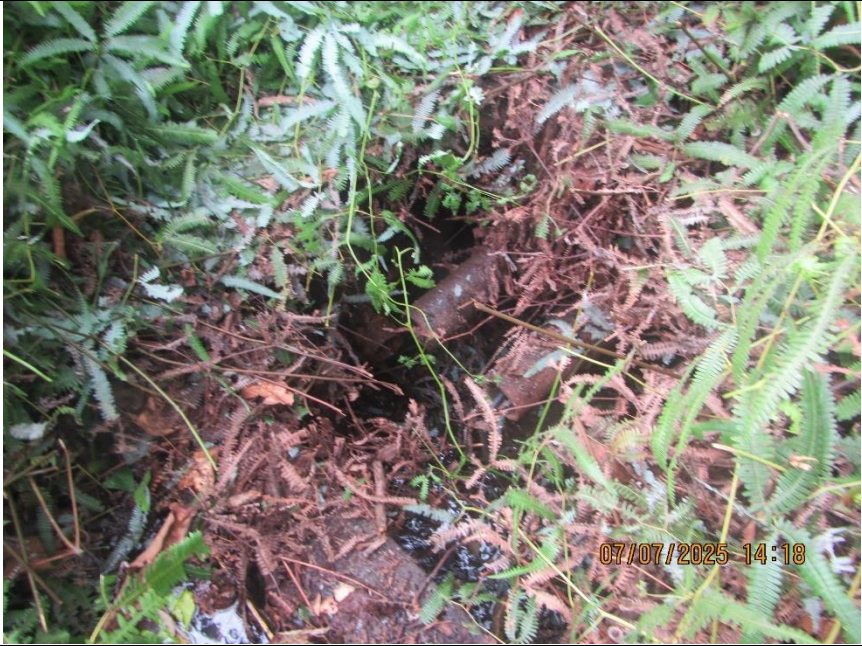
Distrito	Andoas	Provincia	Datem del Maraón	Departamento	Loreto
Fotografía 15 Trampa de grasa

Fecha: 07/07/2025					
Hora: 14:18					
Coordenadas UTM -WGS 84 – Zona 18M					
Este (m): 333157					
Norte (m): 9704198					
Altitud (m s. n. m.): 235					
Precisión: ± 3 m	07/07/2025 14:18				
Descripción:	Vista de la trampa de grasa ubicada en el sector centro oeste de la Plataforma E. Se observa abundante vegetación herbácea recubriendo dicha trampa y en el entorno.				
Distrito	Andoas	Provincia	Datem del Maraón	Departamento	Loreto
Fotografía 16 Tanque de almacenamiento de diésel

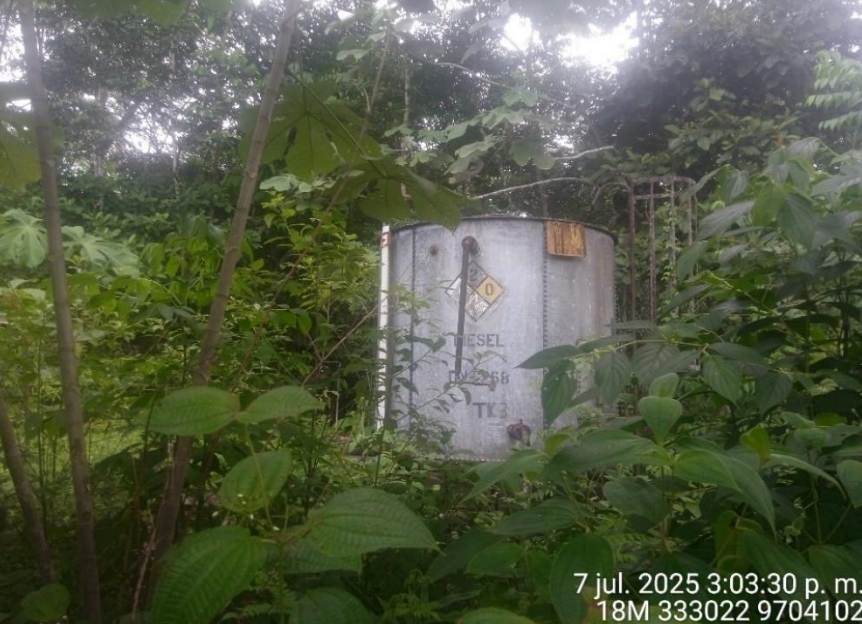
Fecha: 07/07/2025					
Hora: 15:03					
Coordenadas UTM -WGS 84 – Zona 18M					
Este (m): 333022					
Norte (m): 9704102					
Altitud (m s. n. m.): 235	7 jul. 2025 3:03:30 p. m. 18M 333022 9704102				
Precisión: ± 3 m					
Descripción:	Vista panorámica del tanque de almacenamiento de diésel, ubicado en el sector suroeste de la Plataforma E, próximo a la referencia R004317. Se observa abundante vegetación herbácea y arbustiva en el entorno, recubriendo parcialmente los accesos hacia dicha instalación.

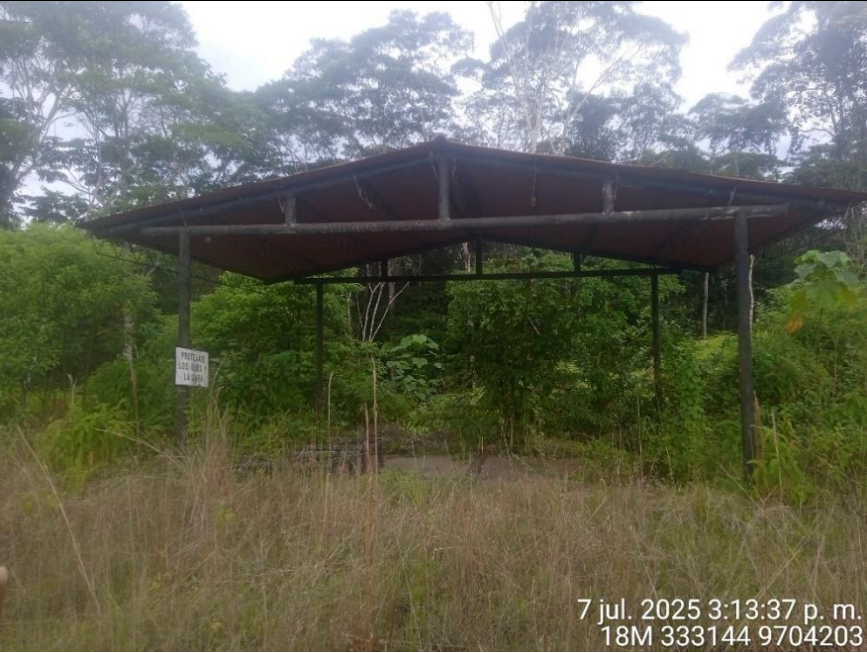
Distrito	Andoas	Provincia	Datem del Maraón	Departamento	Loreto
Fotografía 17 Caseta de productos químicos

<p>7 jul. 2025 3:13:37 p. m. 18M 333144 9704203</p>				
Fecha: 07/07/2025					
Hora: 15:13					
Coordenadas UTM -WGS 84 – Zona 18M					
Este (m): 333144					
Norte (m): 9704203					
Altitud (m s. n. m.): 235					
Precisión: ± 3 m					
Descripción:	Vista panorámica de la caseta de productos químicos, ubicada en el sector centro este de la Plataforma E, próximo a la trampa de grasa. Se encontró bajo un techo a dos aguas, con una base cementada, y rodeado por abundante vegetación herbácea y arbustiva en el entorno.				
Distrito	Andoas	Provincia	Datem del Maraón	Departamento	Loreto
Fotografía 18 Caseta de generadores

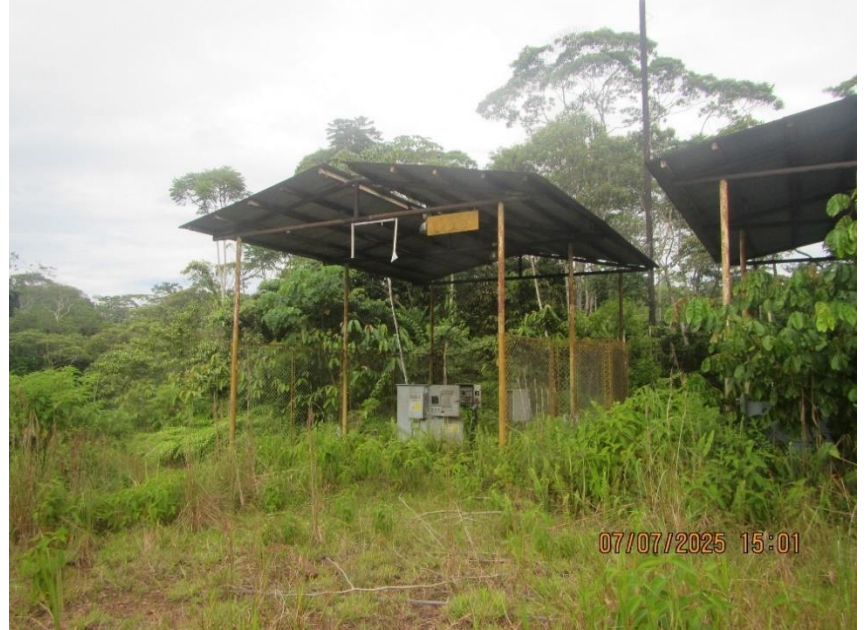
Precisión: --					
Descripción:	Vista panorámica de la caseta de generadores. Se ubica en el sector suroeste de la Plataforma E, próximo al tanque de almacenamiento de diésel. Se encontró bajo un techo a dos aguas, con una base cementada y cerco perimétrico de alambre. Se observa abundante vegetación herbácea y arbustiva en la ruta de acceso a esta instalación.

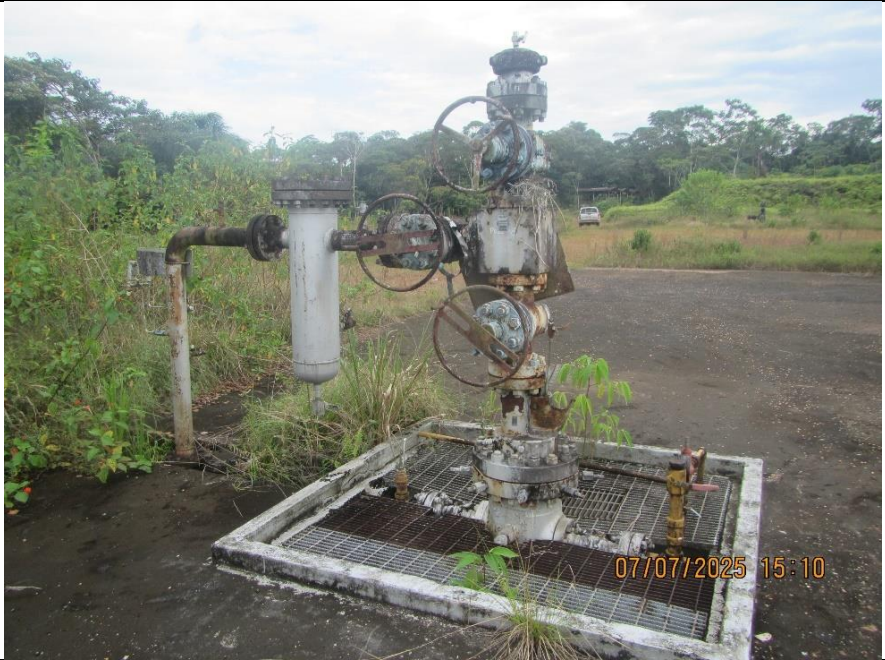
Distrito	Andoas	Provincia	Datem del Maraón	Departamento	Loreto
Fotografía 13 Pozo CAPN-08ST3

Fecha: 07/07/2025					
Hora: 15:10					
Coordenadas UTM -WGS 84 – Zona 18M					
Este (m): 333150					
Norte (m): 9704245					
Altitud (m s. n. m.): 235					
Precisión: ± 3 m	<p>Descripción: Vista panorámica de pozo CAPN-08ST3 en la Plataforma E, aproximadamente a 200 m al noreste de la referencia R004317. Durante la visita de campo no se observó actividad en el pozo, el cual se encontró dentro de una estructura de concreto (cantina), protegido por una rejilla metálica. Además, el entorno circundante a dicho pozo se observó vegetación predominantemente herbácea.</p>				
Distrito	Andoas	Provincia	Datem del Maraón	Departamento	Loreto
Fotografía 14 Pozo CAPN-08ST3

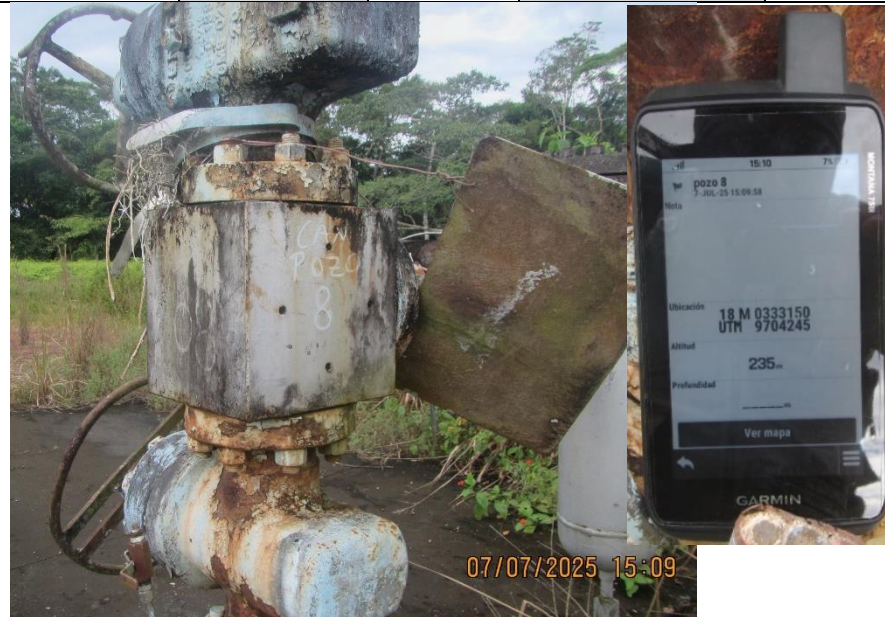
Fecha: 07/07/2025					
Hora: 15:09					
Coordenadas UTM -WGS 84 – Zona 18M					
Este (m): 333150					
Norte (m): 9704245					
Altitud (m s. n. m.): 235

Precisión: ± 3 m	<p>Descripción: Pozo CAPN-08ST3, ubicado en la zona central de la Plataforma E, ubicado a 55 m al norte del pozo CAPN-06.</p>

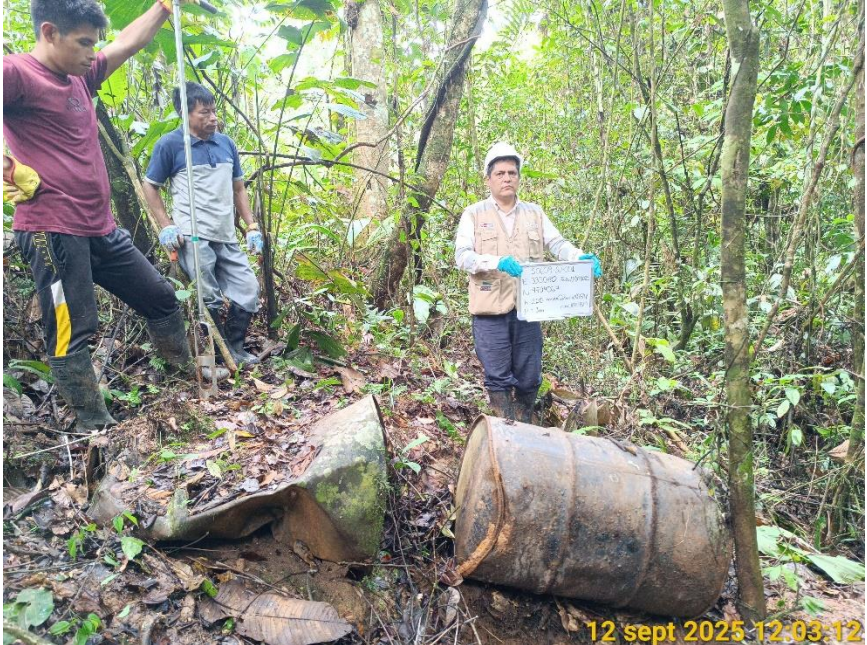
Distrito	Andoas	Provincia	Datem del Marañón	Departamento	Loreto
Fotografía 1 S0609-SU-001

<p style="text-align: right; color: yellow;">12 sept 2025 12:03:12</p>				
Fecha: 12/09/2025					
Hora: 12:03					
Coordenadas UTM - WGS 84 – Zona 18M					
Este (m): 332080					
Norte (m): 9704067					
Altitud (m. s. n. m.): 220					
Precisión: ± 3 m					
Descripción:	Vista panorámica del punto de muestreo S0609-SU-001 donde se observaron 2 cilindros metálicos vacíos, uno semienterrado (abollado) y otro sobre el suelo, mal dispuestos en proceso de oxidación y corrosión, rodeado de vegetación arbórea, arbustiva y herbácea, con materia orgánica de baja y mediana degradación.				
Distrito	Andoas	Provincia	Datem del Marañón	Departamento	Loreto
Fotografía 2 S0609-SU-001

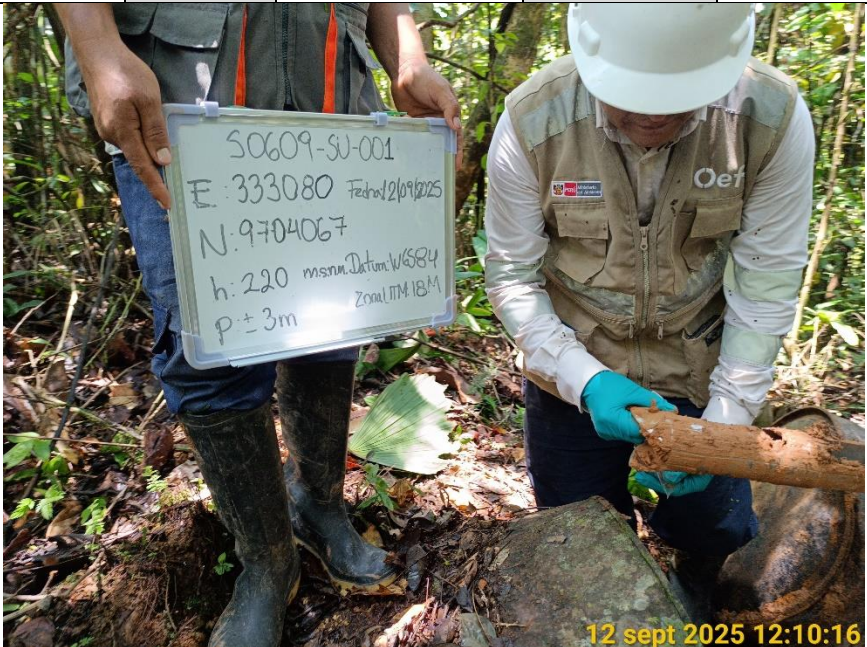
<p style="text-align: right; color: yellow;">12 sept 2025 12:10:16</p>				
Fecha: 12/09/2025					
Hora: 12:10					
Coordenadas UTM - WGS 84 – Zona 18M

Este (m): 332080					
Norte (m): 9704067					
Altitud (m. s. n. m.): 220					
Precisión: ± 3 m					
Descripción:	Toma de muestra de suelo en el punto de muestreo S0609-SU-001, donde se observó suelo arcilloso, húmedo y firme, de color rojo claro, sin indicios organolépticos (olor y color) de presencia de hidrocarburos. La muestra fue tomada a una profundidad de entre 0,00 m - 0,30 m.

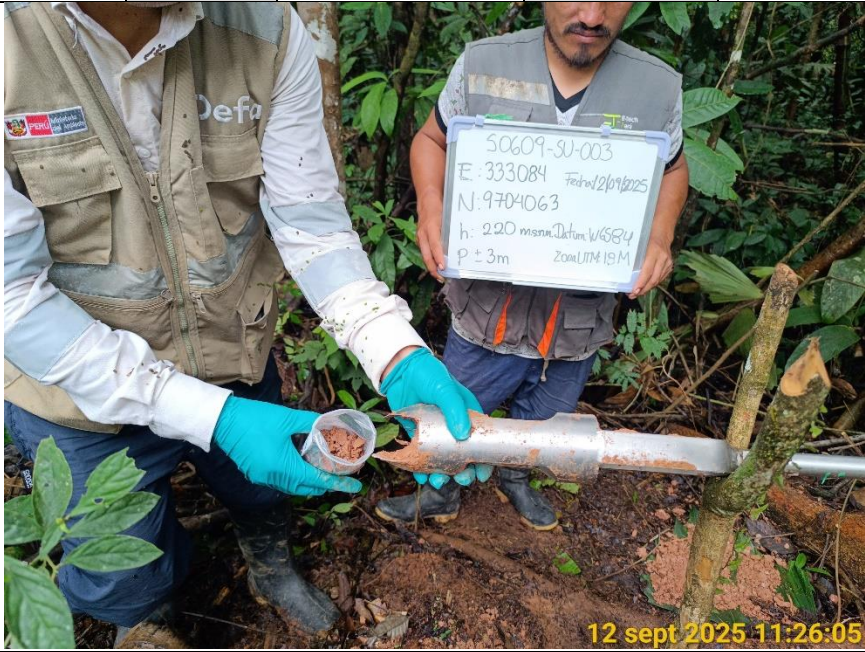
Distrito	Andoas	Provincia	Datem del Maraón	Departamento	Loreto
Fotografía 7 S0609-SU-003

<p style="text-align: right; color: orange;">12 sept 2025 11:26:05</p>				
Fecha: 12/09/2025					
Hora: 11:26					
Coordenadas UTM - WGS 84 – Zona 18M					
Este (m): 333084					
Norte (m): 9704063					
Altitud (m. s. n. m.): 220					
Precisión: ± 3 m					
Descripción:	Toma de muestra de suelo en el punto de muestreo S0609-SU-003, donde se observó suelo arcilloso, húmedo y firme, de color rojo sin indicios organolépticos (olor y color) de presencia de hidrocarburos. La muestra fue tomada a una profundidad de entre 0,00 m - 0,30 m.

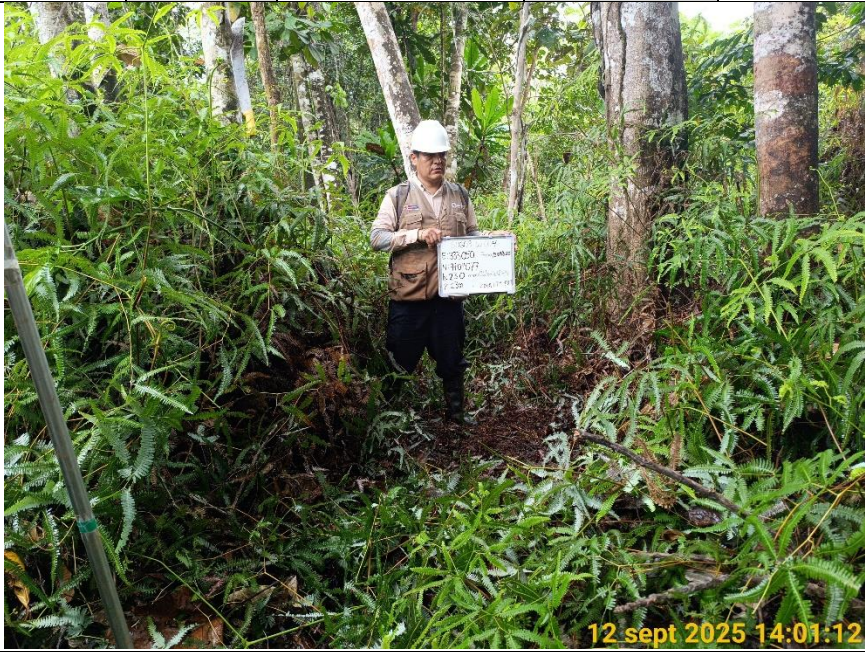
Distrito	Andoas	Provincia	Datem del Marañón	Departamento	Loreto
Fotografía 9 S0609-SU-004 (Referencia R004317)

Fecha: 12/09/2025					
Hora: 14:01					
Coordenadas UTM - WGS 84 – Zona 18M					
Este (m): 333050					
Norte (m): 9704077					
Altitud (m. s. n. m.): 230					
Precisión: ± 3 m	12 sept 2025 14:01:12				
Descripción:	Vista panorámica de punto de muestreo S0609-SU-004, rodeado de vegetación arbórea, arbustiva y herbácea, con materia orgánica de mediana y baja degradación.

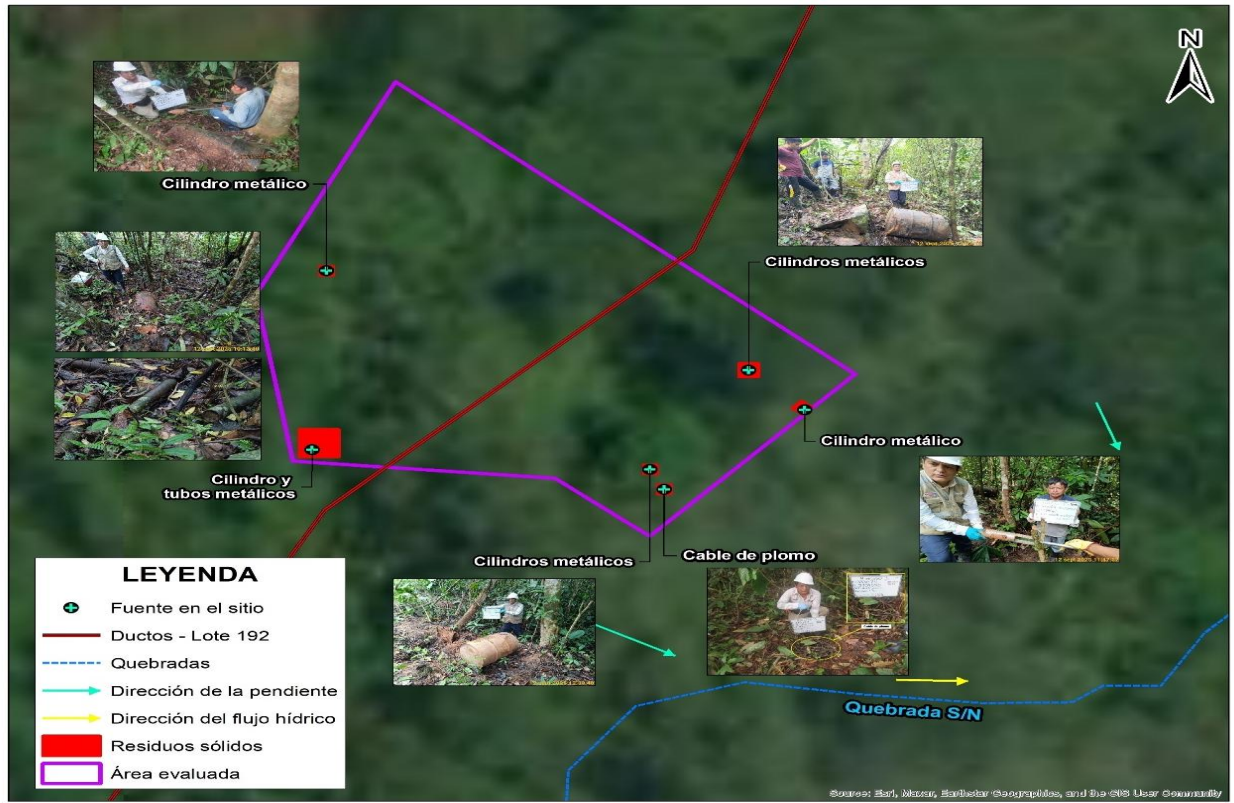
Sitio S0609: Área impactada por residuos sólidos

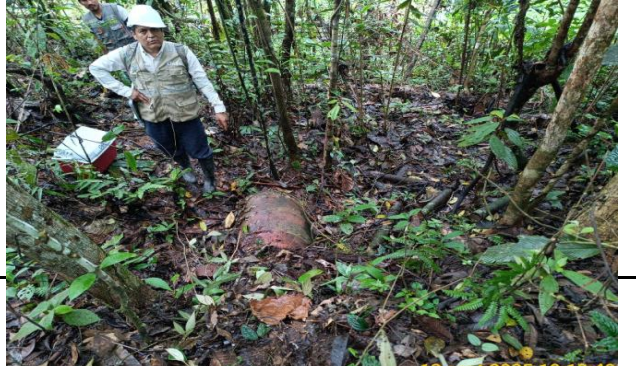
Vista de cilindro semienterrados mal dispuesto a 18 m al suroeste del punto de muestreo

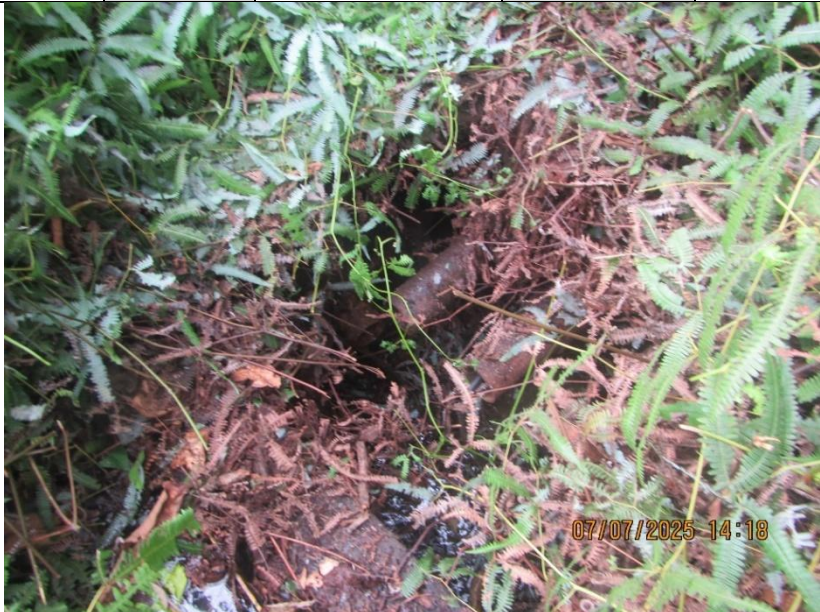
Distrito	Andoas	Provincia	Datem del Marañón	Departamento	Loreto
FOTOGRAFÍA N.º 12 Trampa de grasa (Plataforma E)

Fecha: 07/07/2025					
Hora: 14:18					
Coordenadas UTM -WGS 84 – Zona 18M					
Este (m): 333157					
Norte (m): 9704198					
Altitud (m s. n. m.): 235					
Precisión: ± 3	<p>Descripción: Vista de la trampa de grasa ubicada en el sector centro oeste de la Plataforma E. Se observa abundante vegetación herbácea recubriendo dicha trampa y en el entorno. Nota: Foto tomada durante las actividades de reconocimiento del sitio S0609 en el marco de la comisión de servicios con código de acción N.º 0002-7-2025-415 (Fuente: Ficha de reconocimiento de sitio N° 083-2025-SSIM).</p>

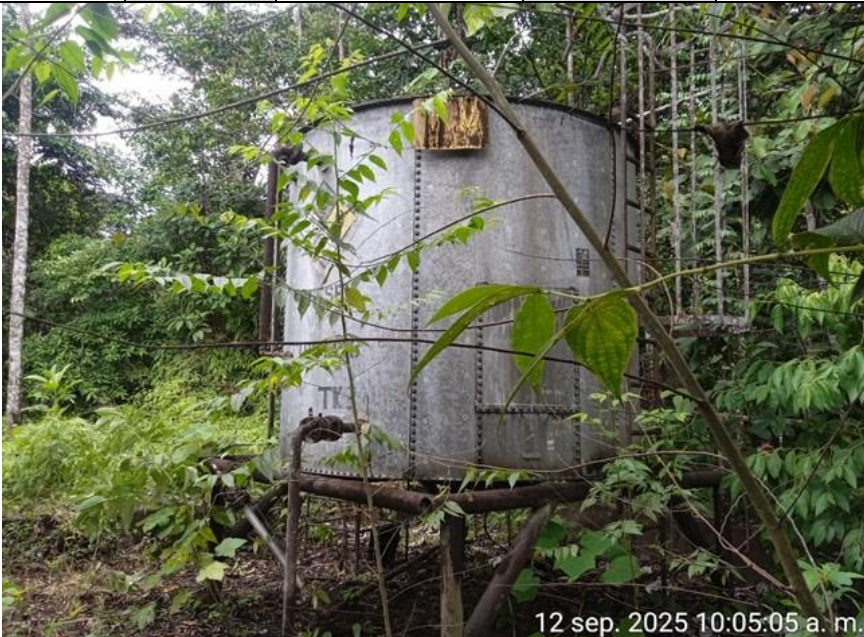
Distrito	Andoas	Provincia	Datem del Marañón	Departamento	Loreto
FOTOGRAFÍA N.º 13 Tanque de almacenamiento de diésel

<p>12 sep. 2025 10:05:05 a. m.</p>				
Fecha: 12/09/2025					
Hora: 10:05					
Coordenadas UTM -WGS 84 – Zona 18M					
Este (m): 333022					
Norte (m): 9704102					
Altitud (m s. n. m.): 235					
Precisión: ± 3 m					
Descripción:	Vista panorámica de tanque de almacenamiento de diésel, ubicado a 37 m al noroeste de la referencia R004317, rodeado por abundante vegetación herbácea y arbustiva.

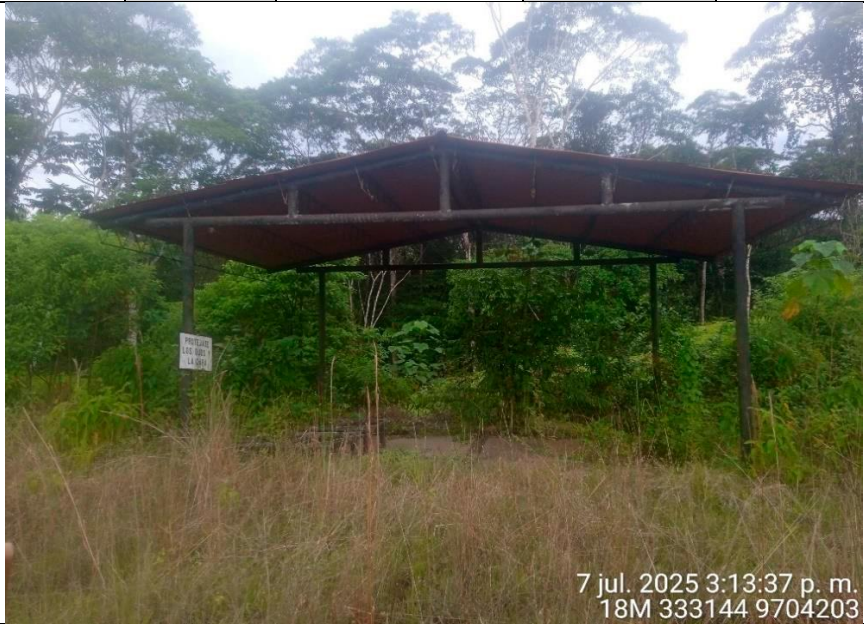
Distrito	Andoas	Provincia	Datem del Marañón	Departamento	Loreto
FOTOGRAFÍA N.º 14 Caseta de productos químicos

<p>7 jul. 2025 3:13:37 p. m. 18M 333144 9704203</p>				
Fecha: 07/07/2025					
Hora: 15:13					
Coordenadas UTM -WGS 84 – Zona 18M					
Este (m): 333144					
Norte (m): 9704203					
Altitud (m s. n. m.): 235					
Precisión: ± 3					
Descripción:	Vista panorámica de la Caseta de productos químicos, se encontró bajo un techo con una base cementada, y rodeado por abundante vegetación herbácea y arbustiva en el entorno. Nota: Foto tomada durante las actividades de reconocimiento del sitio S0609 en el marco de la comisión de servicios con código de acción N.º 0002-7-2025-415 (Fuente: Ficha de reconocimiento de sitio N.º 083-2025-SSIM).

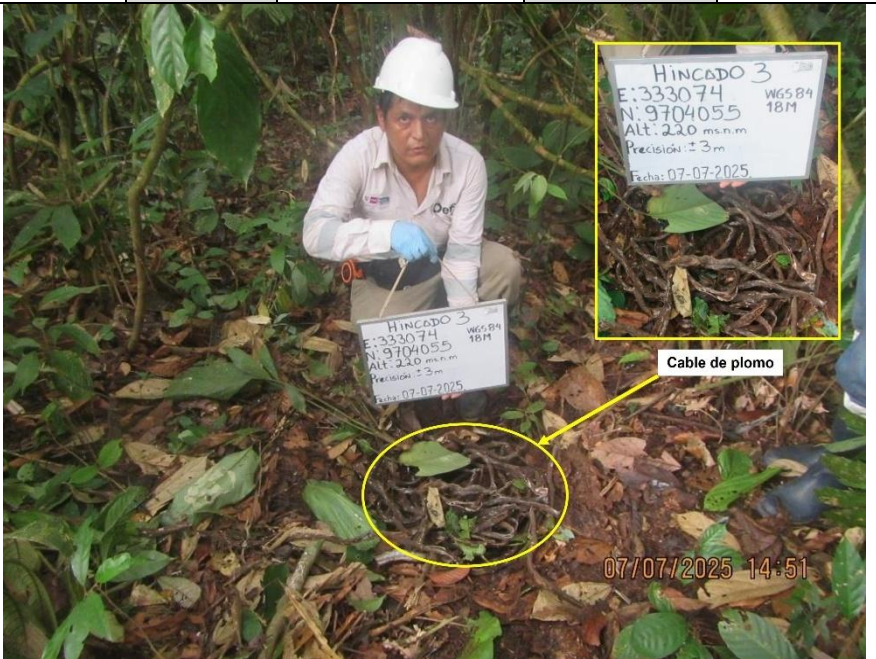
Distrito	Andoas	Provincia	Datem del Marañón	Departamento	Loreto
FOTOGRAFÍA N.º 16 Cable de plomo

Fecha: 07/07/2025					
Hora: 14:51					
Coordenadas UTM -WGS 84 – Zona 18M					
Este (m): 333074					
Norte (m): 9704055					
Altitud (m s. n. m.): 220					
Precisión: ± 3					
Descripción:	Vista panorámica residuos sólidos correspondientes a cable de plomo sobre el suelo, los cuales se encuentran rodeados de hojarasca, ubicado en el hincado 3, a aproximadamente a 32 m al sureste de la referencia R004317. Nota: Foto tomada durante las actividades de reconocimiento del sitio S0609 en el marco de la comisión de servicios con código de acción N.º 0002-7-2025-415 (Fuente: Ficha de reconocimiento de sitio N° 083-2025-SSIM).
