**INFORME N° 603 - 2012-OEFA/DE**

ASUNTO : Resultados de los análisis de metales totales en suelo superficial de la zona de influencia del derrame de concentrado de cobre del mineroducto de la Compañía Minera Antamina (Km 108-500) en el distrito de Cajacay-Ancash, programado del 18 al 20 de octubre de 2012

FECHA : San Isidro, **17 DIC. 2012**

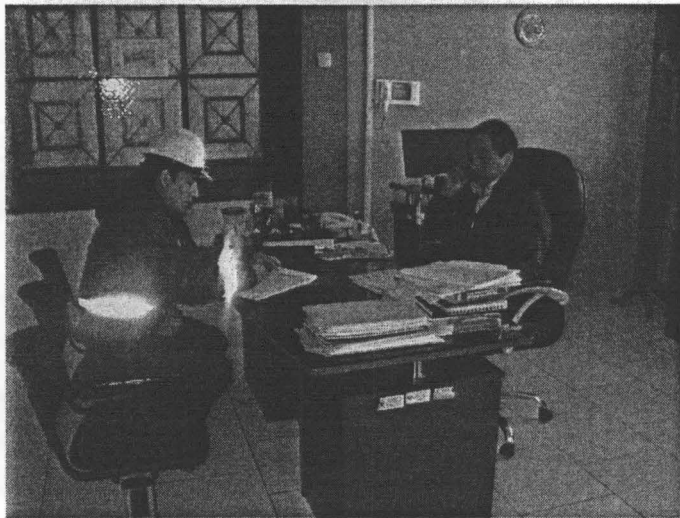
FOTO N° 1

Coordinación con el Alcalde de Cajacay sobre las actividades de monitoreo de suelo, el día 19 de Octubre de 2012

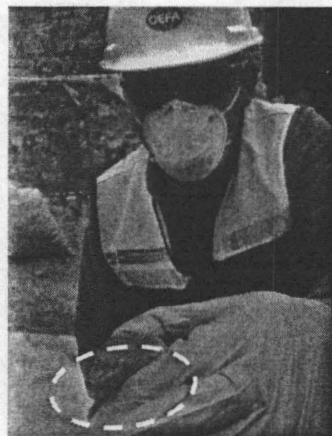
FOTO N° 8

3.3 El material extraño de característica diferente al del suelo, en color, infiltrada en el suelo, a la altura del punto SUE-5 (Ver Foto 8 del Anexo 3), presenta concentraciones de metales que superan referencialmente los resultados del punto blanco (SUE-6), tales como el arsénico (3160.6%), cobre (19652.9%), plomo (1279.4%) y zinc (2498.1%), de acuerdo a lo indicado en el punto 2.2 del presente informe.

SUE-5A: Capillania, a 30 mts. al suroeste de la zona del derrame (material extraño)
