**INFORME N° 030 -2017-OEFA/DE-SDCA-CMVA**

**ASUNTO** : Informe de Evidencias de Evaluación, identificadas durante la visita de reconocimiento a los sitios de derrame de petróleo en el ámbito del Oleoducto Norperuano, del 16 al 31 de marzo de 2017

**REFERENCIA** : C.U.C.: 0011-03-2017-22

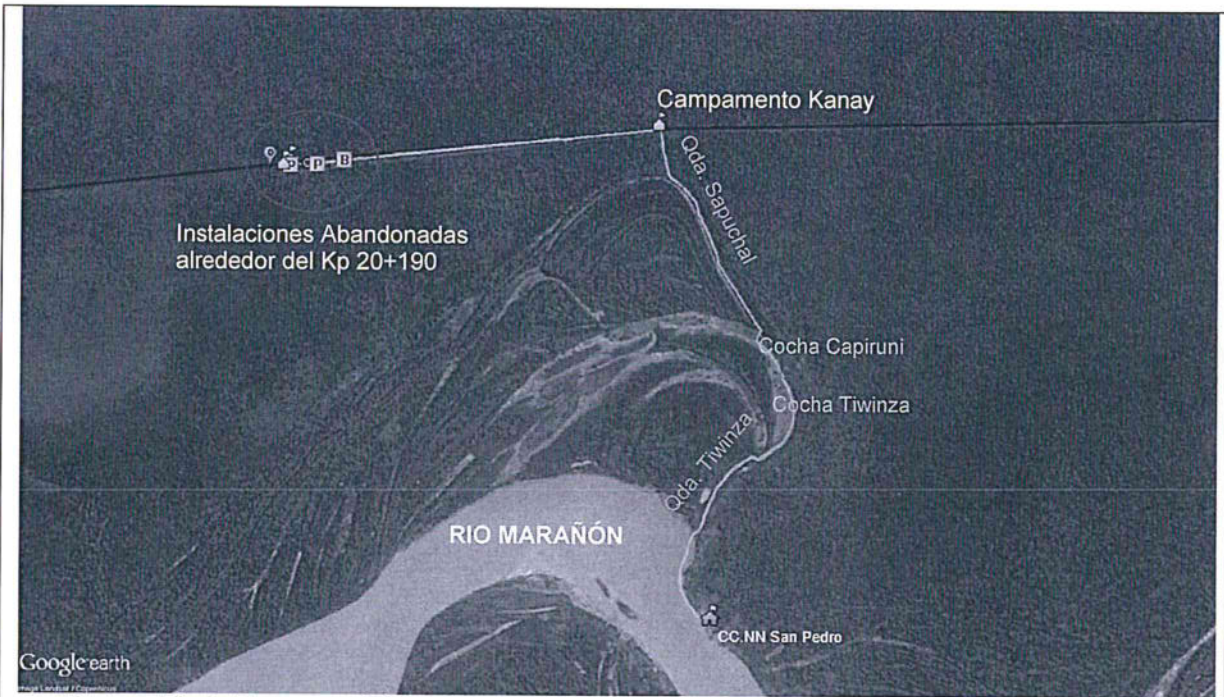
Finalmente, en las ilustraciones N° 1 y 2 se presentan el acceso desde la comunidad nativa San Pedro al sitio de derrame y la ubicación de las estructuras de madera abandonadas respectivamente, lo cual también pueden ser visualizadas en el mapa de ubicación (Ver Anexo 1).

Ilustración 1: Esquema del acceso al sitio de derrame en el Kp 20 + 190 desde la Comunidad Nativa de San Pedro
