**INFORME N° 145 2011 / OEFA - DE**

Asunto : Visita de evaluación ambiental del centro de beneficio de animales "camal" de la Provincia de Tayacaja - Huancavelica.

Fecha : 16 MAYO 2011

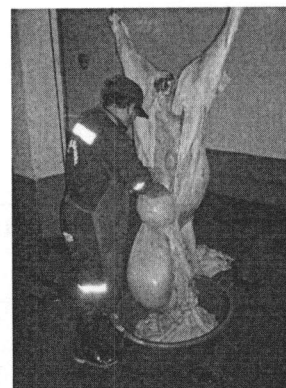
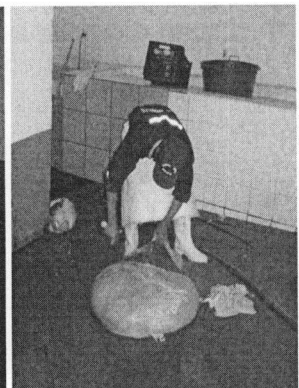
El proceso de matanza en ambas secciones se realiza sobre el piso de cemento hasta el proceso de sangrado propiamente dicho para luego proceder al izado de los animales con ganchos a las barras fijas y en el caso de animales mayores (vacunos y animales de gran tamaño) son izados mediante el uso de teches mecánicos.

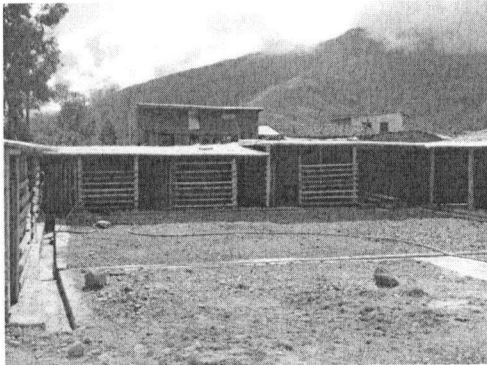
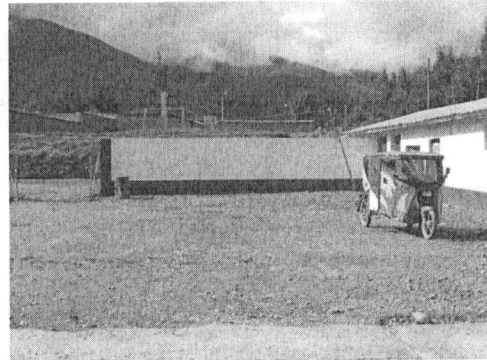
Se localiza exactamente en la zona de ingreso y salida del camal municipal y comunica a la zona de beneficio como a la zona de los corrales, el patio de maniobras es suelo afirmado.

El patio de maniobras es la vía por donde ingresan y salen vehículos que transportan los animales o los canales así como es la zona de ingreso y salida del personal y del público en general y en un sector cercano a la zona de faenado realizan el lavado de los vehículos.

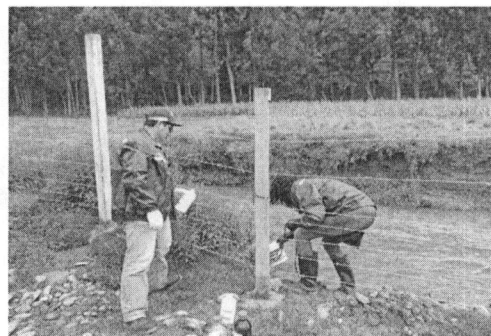
- A 25m aguas arriba del punto de descarga (A).
- Vertimiento de las aguas residuales (B)
- En el punto de mezcla del vertimiento con el cuerpo receptor (C).
- A 6 m aguas abajo del punto de descarga (D).

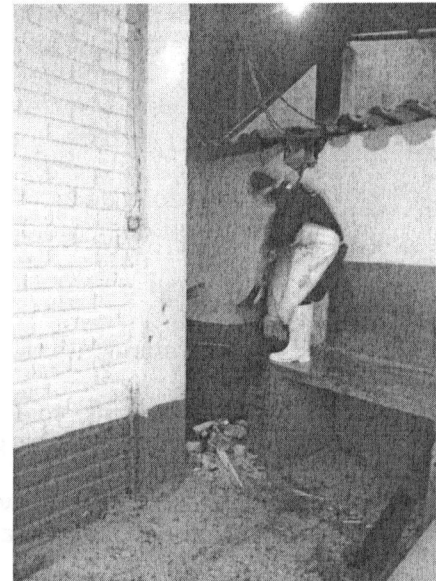
Respecto del manejo de las vísceras y canales calificadas como no aptos para consumo humano y que presentan infecciones clasifican como residuos patogénicos; estos residuos no se manejan adecuadamente lo que implica un riesgo alto de contaminación cruzada con aquellas vísceras o canales aptos para consumo humano; por lo que debe implementarse un procedimiento para su retiro de la línea de procesamiento hasta su eliminación como medida preventiva.

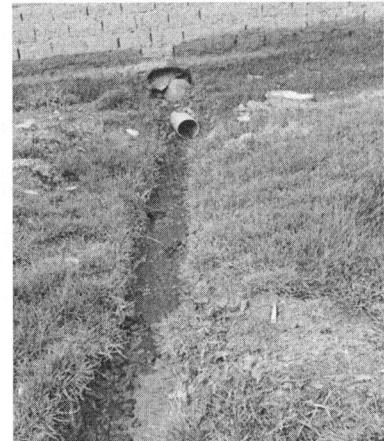
Si bien la infraestructura de los corrales de reposo brinda la protección de los animales, el sistema de evacuación del agua de lavado de los corrales carece de un sistema de retención de sólidos (trampa de sólidos), descargando los efluentes a través de un canal no impermeabilizado en su tramo final directamente al río Opamayo aportando una carga orgánica adicional a la descarga del vertimiento del proceso de faenado propiamente dicho.
