**INFORME N° 589 - 2015-OEFA/DE-SDCA-CIPASH**

**ASUNTO :** Identificación de pasivo ambiental del subsector hidrocarburos, con  
código de Ficha OEFA F01656, ubicado en el Lote III, distrito de La  
Brea Negritos de la provincia de Talara del departamento de Piura.

### III. IDENTIFICACIÓN DE PASIVO AMBIENTAL DEL SUBSECTOR HIDROCARBUROS CON CÓDIGO DE FICHA F01656.

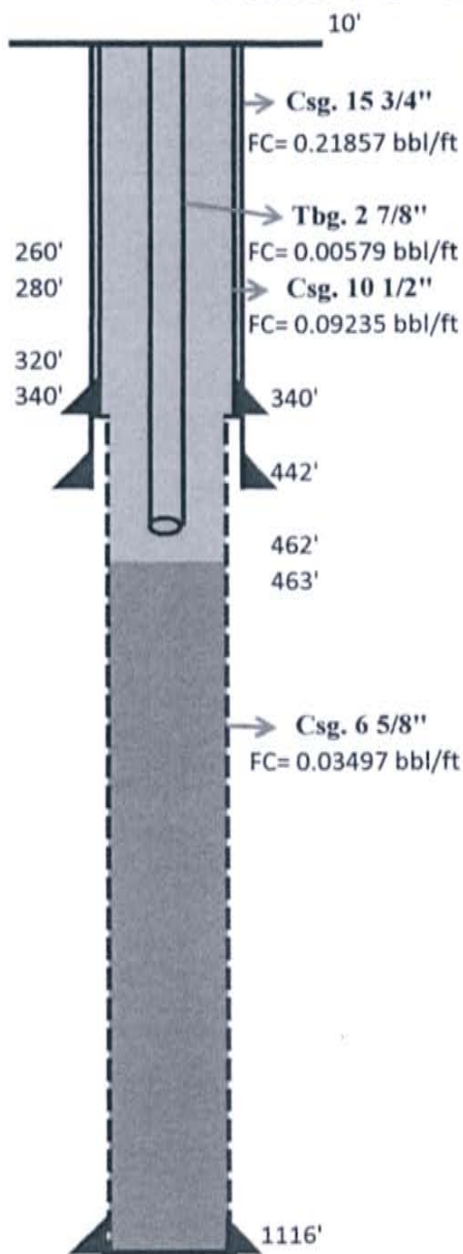
### POZO : T - 2001 LA BREA - TAPON N° 01

- 1.- Profundidad de punta de tubos 462'.
- 2.- Fondo con tubería a 463'.
- 3.- Composición de mezcla: Cemento Pacasmayo Tipo I + 2% de Silicato de Sodio + 2% de Cloruro de Calcio + 0.2% de Antiespumante (AE-11L).
- 4.- Volumen de mezcla 30 Bbls.
- 5.- Cantidades:

- El primer tapón, fue calculado hasta superficie considerando 30 % en exceso de cemento. El tope bajo encontrado indica desplazamiento parcial del cemento hacia el fondo y lateralmente por posible rotura o no existencia de forros.

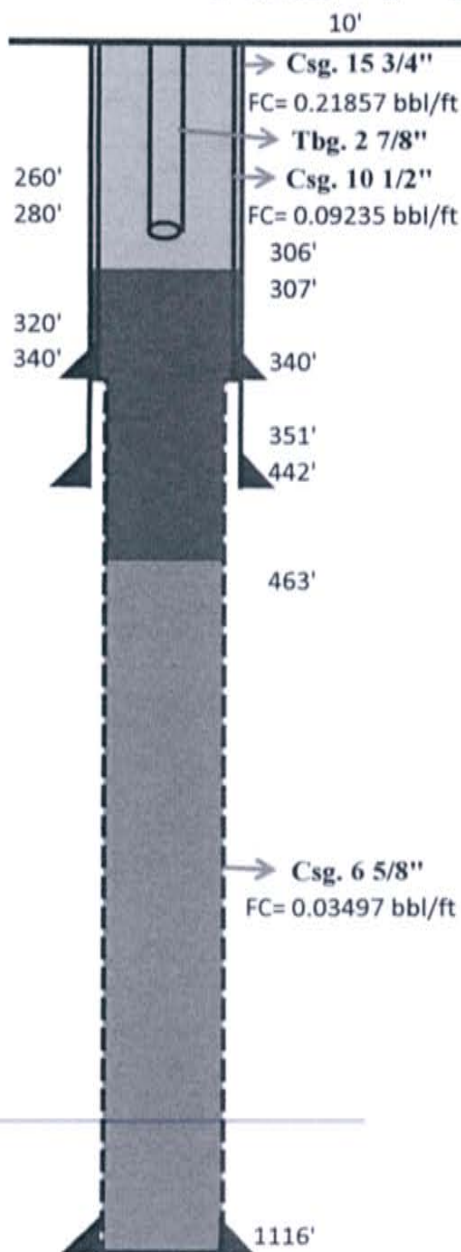
### POZO : T - 2001 LA BREA - TAPON N° 03

- 1.- Profundidad de punta de tubos 306'.
- 2.- Fondo con tubería a 307'.
- 3.- Composición de mezcla: Cemento Pacasmayo Tipo I + 2% de Silicato de Sodio + 2% de Cloruro de Calcio + 0.2% de Antiespumante (AE-11L).
- 4.- Volumen de mezcla 30 Bbls.
- 5.- Cantidades:

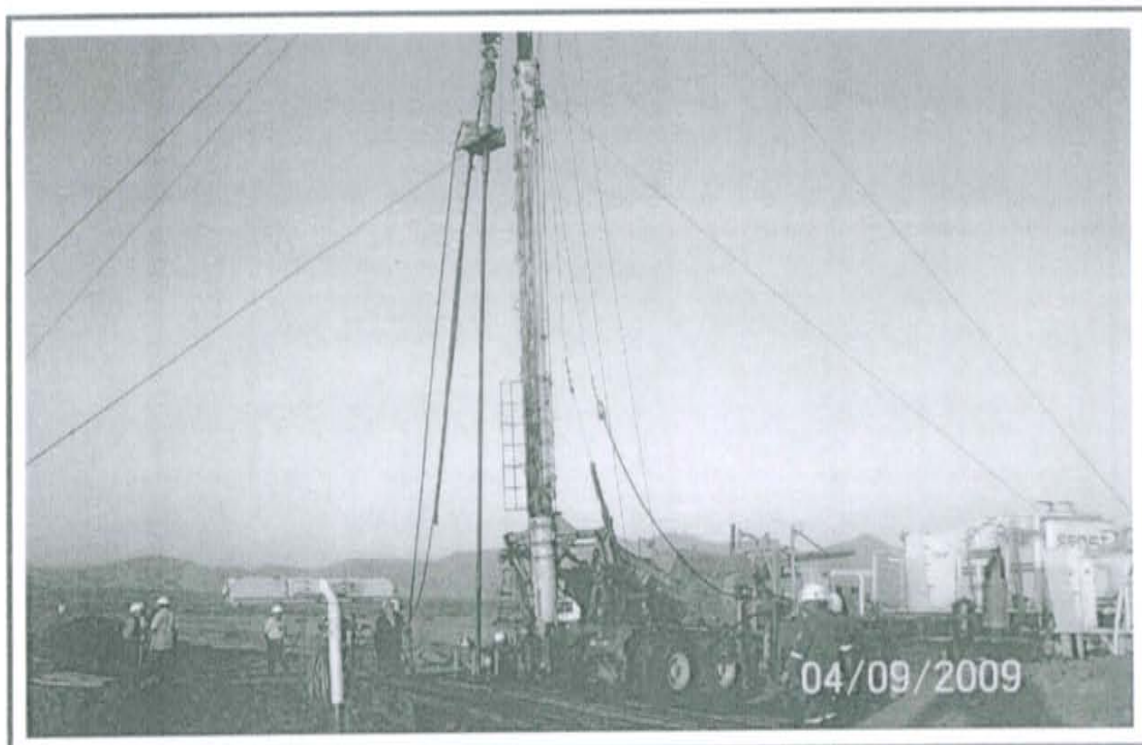
Foto 2. Estado inicial de la ubicación de pozo, situación de la cantina y terraplén, durante el año 2009.

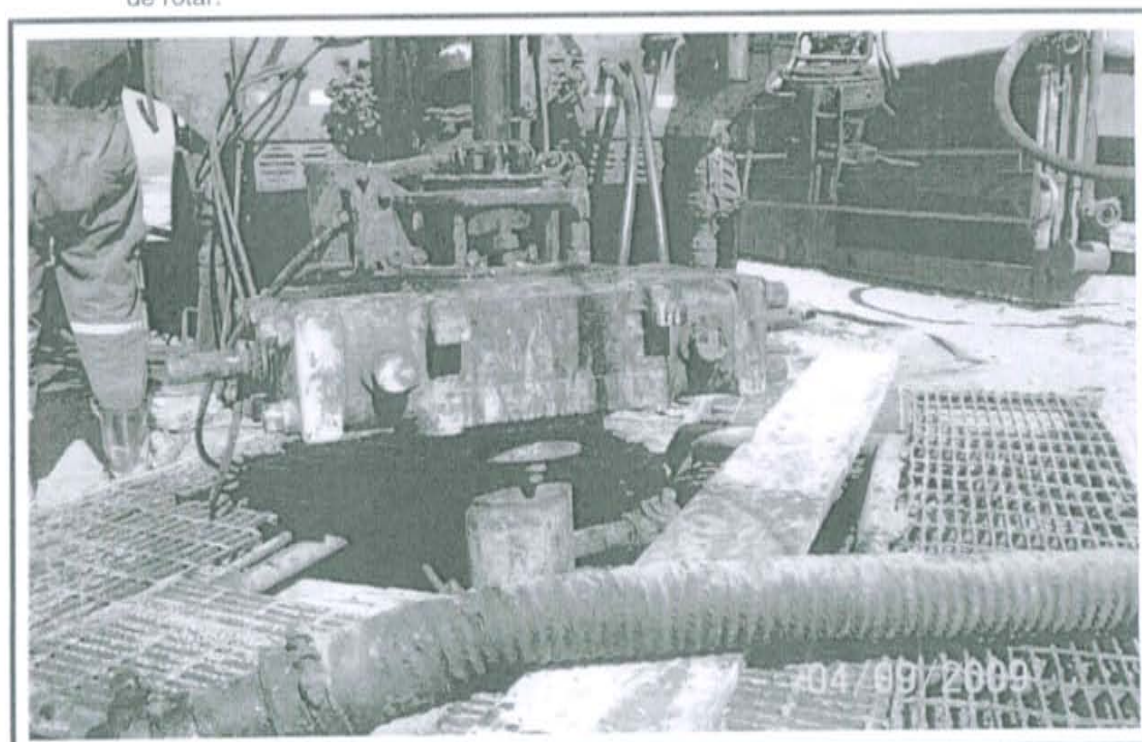
Foto 3. Unidad de Servicio de Pozos (equipo 3), realizando maniobras. Obsérvese el equipo de rotar.

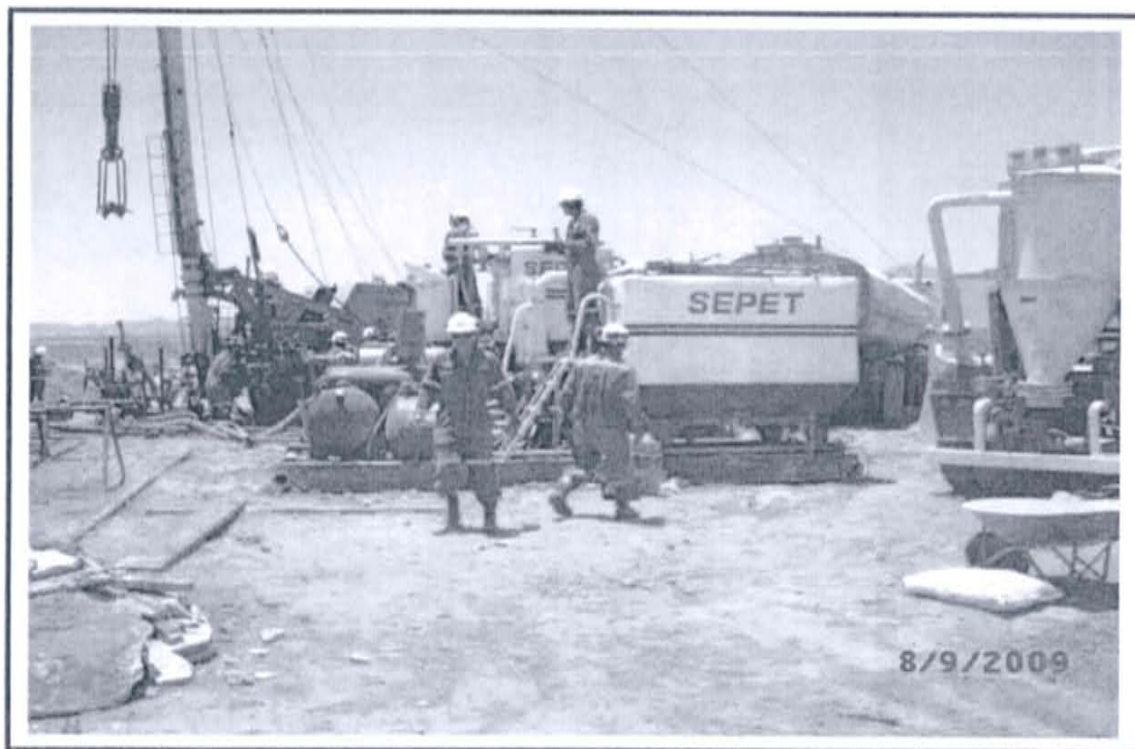
Foto 4. Obsérvese carrete adaptador con salida lateral y encima impide reventones (BOP).

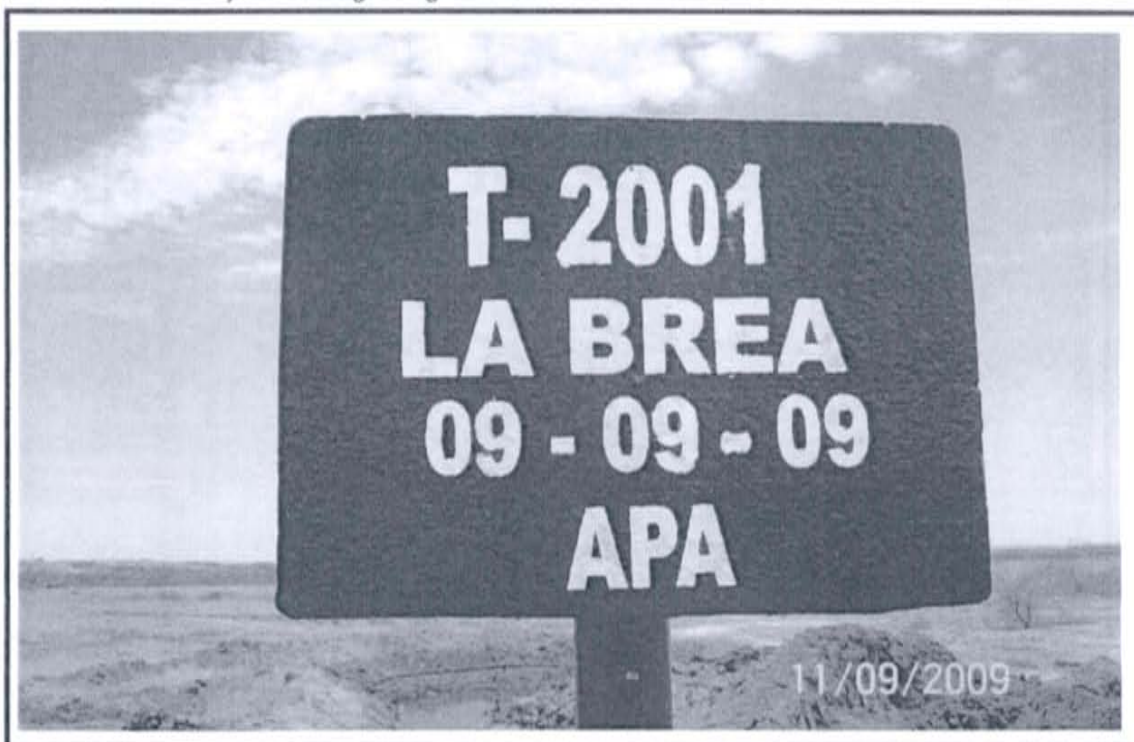
Foto 8. Vista panorámica del Pozo T 2001 La Brea concluido, mostrando terraplén limpio, tubo de 2 mts y letrero según reglamento.
