INFORME N° 00017-2025-OEFA/DEAM-SSIM

ASUNTO : Informe de evaluación ambiental para la identificación del sitio impactado por actividades de hidrocarburos con código S0578, ubicado en la microcuenca CORR-18, en el ámbito de la cuenca del río Corrientes, distrito Trompeteros, provincia y departamento Loreto.

EXPEDIENTE DE EVALUACIÓN : 0012-2024-DEAM-ISIM

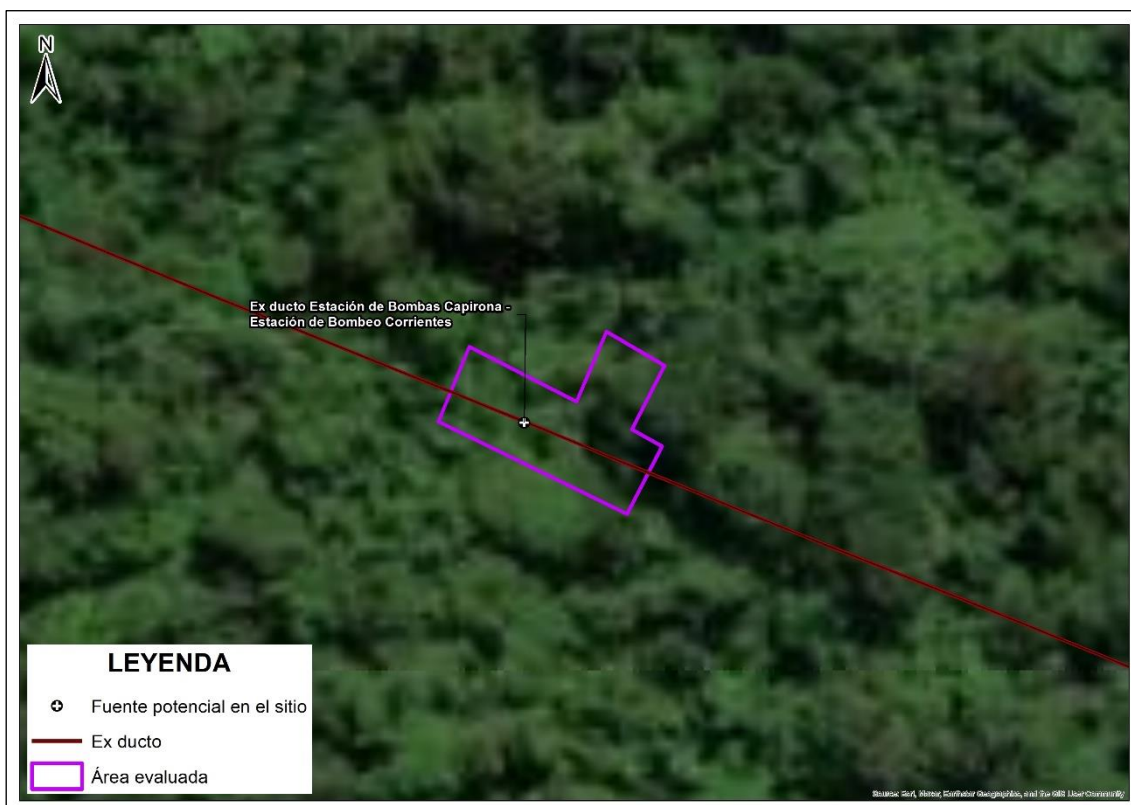
Figura 3.2. Fuente potencial de contaminación en el sitio S0578

Durante las actividades de ejecución en campo, no se observaron áreas de almacenamiento de sustancias en el sitio S0578; sin embargo, se observaron residuos sólidos industriales como restos de una caseta de protección catódica (que servía de protección contra la corrosión de tuberías) y secciones de tuberías metálicas de 11 pulgadas de diámetro (que antiguamente servían como soporte al ducto). Las secciones de tuberías se encuentran dispersas en el antiguo derecho de vía (DdV) por donde se desplazaba el ducto (retirado en este tramo) que iba de la Estación de Bombas - Capirona hasta la Estación de Bombeo Corrientes del Campamento Percy Rozas.

En la Tabla 3.1 y Figura 3.2 se detallan los residuos sólidos que fueron observados en el sitio S0578 durante el reconocimiento y/o ejecución de los muestreos en campo, que podrían representar o haber representado fuentes potenciales de contaminación en el sitio, así como su estado y los posibles indicios de afectación asociados a estos.

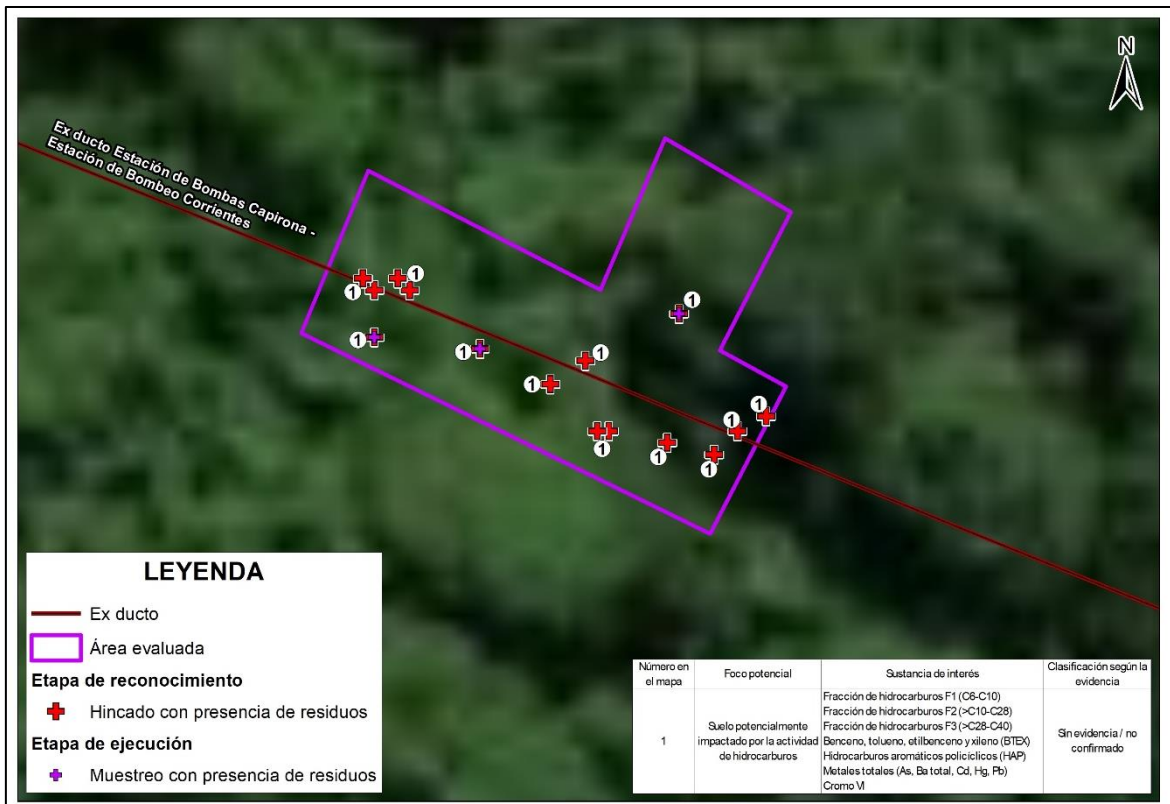
Figura 3.4. Focos potenciales de contaminación en el sitio S0578

La Figura 3.3 presenta la ubicación de los focos potenciales de contaminación en el sitio S0578 y las sustancias de interés.

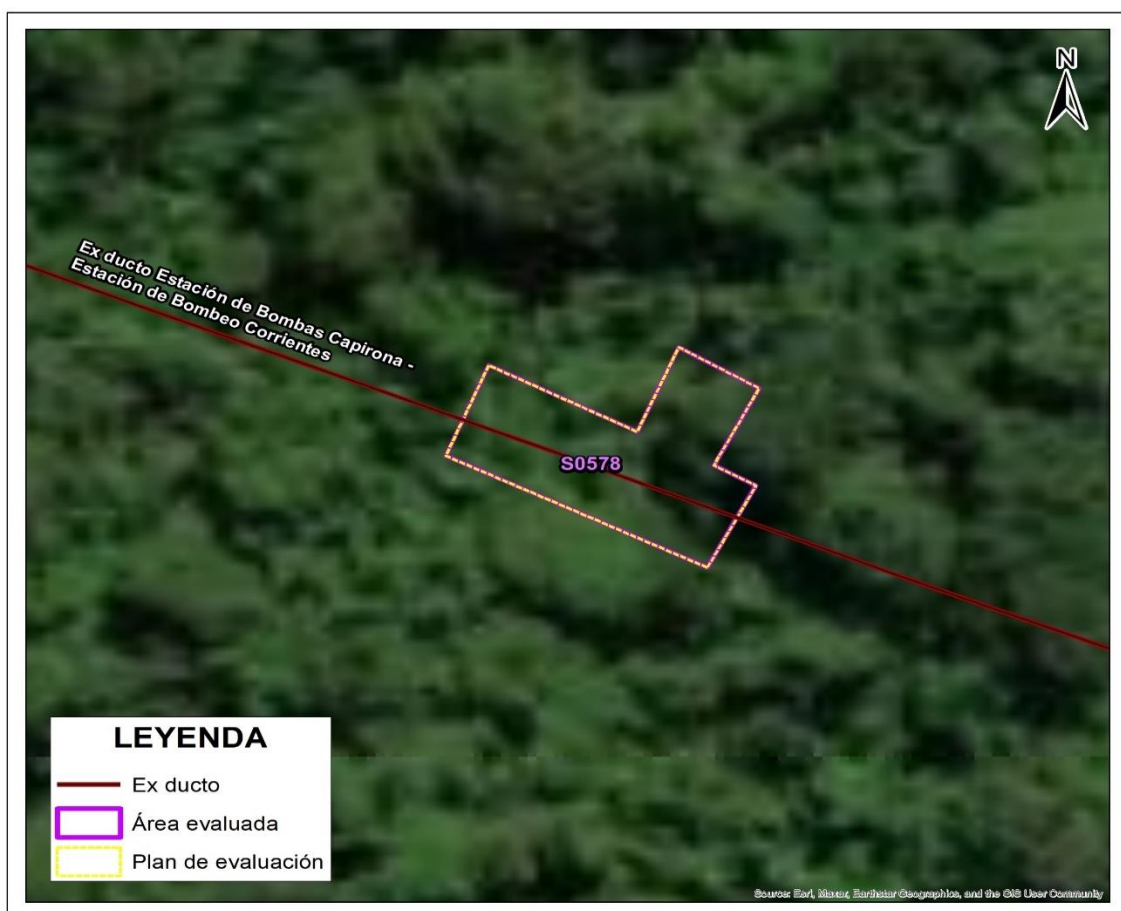
Figura 7.1. Área evaluada del sitio S0578.

La evaluación para el sitio S0578 planteó la necesidad de realizar el muestreo ambiental en el componente suelo. El área evaluada fue de 742 m² (0,0742 ha), que comprende zonas con presencia de residuos sólidos con disposición final inadecuada.

En el PE de la microcuenca CORR-18, para determinar el área de estudio para la evaluación del sitio S0578, se tomó la información recogida durante el reconocimiento del sitio (Ficha de reconocimiento de sitio N.º 050-2024-SSIM e Informe N.º 00092-2024-OEFA/DEAM-SSIM), en el que sobre la base del área evaluada de 1804 m² (0,1804 ha) se determinó un Área de Potencial Interés (en adelante, **API**) de 742 m² (0,0742 ha) donde se reportaron residuos sólidos metálicos; asimismo, durante la ejecución del muestreo, también se registró la presencia de dichos residuos sólidos, manteniendo de esta manera la misma área inicialmente propuesta como API de 742 m² (0,0742 ha) para ser evaluada por posible afectación, tal como se muestra en la Figura 7.1.

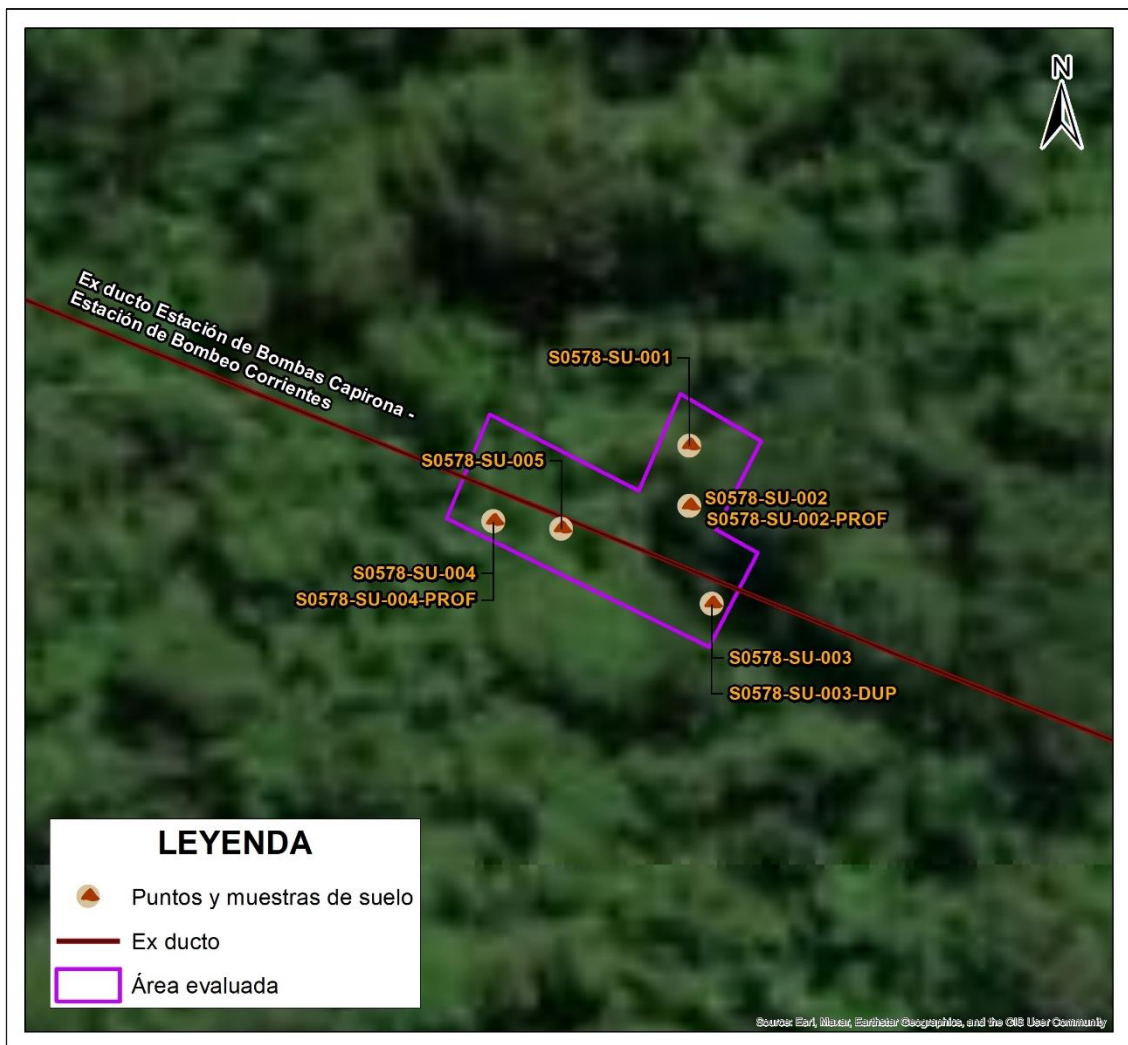
Figura 7.2. Ubicación de los puntos de muestreo y muestras de suelo en el sitio S0578

La distribución de las muestras se presenta en la Figura 7.2 y Anexo A.2.

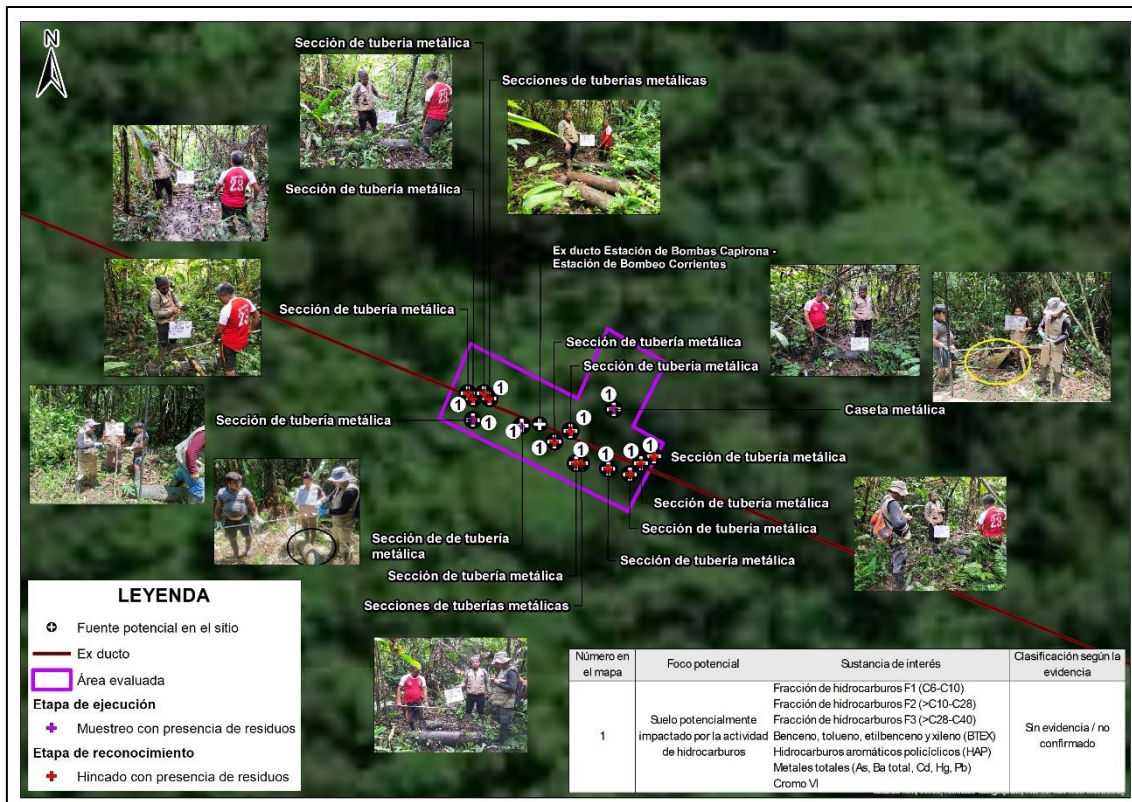
Figura 7.3. Ubicación de las fuentes y focos potenciales de contaminación en el sitio S0578

La Figura 7.3. muestra la ubicación de las fuentes potenciales (instalaciones y residuos) y los focos de contaminación (indicios organolépticos) en el sitio, descritos en la Tabla 3.1, Tabla 3.2 y Tabla 3.3.

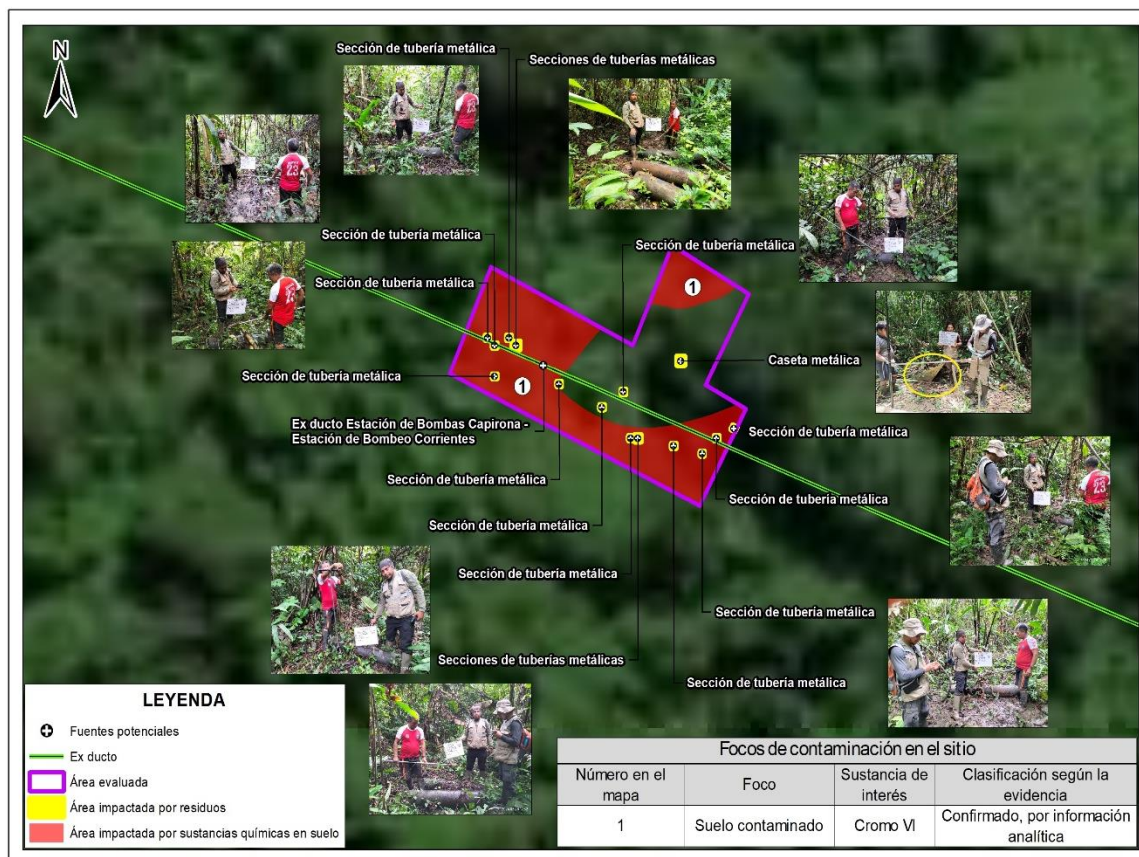
Figura 8.5. Fuentes y focos potenciales de contaminación para el sitio S0578

Con respecto a los focos de contaminación en el sitio se considera al componente ambiental evaluado suelo, cuyos resultados analíticos registran valores que superan los ECA para Suelo, uso agrícola (Tabla 8.4 y Figura 8.5).

Número en el mapa	Foco	Sustancia de interés	Clasificación según la evidencia
1	Suelo contaminado	Cromo VI	Confirmado por información analítica

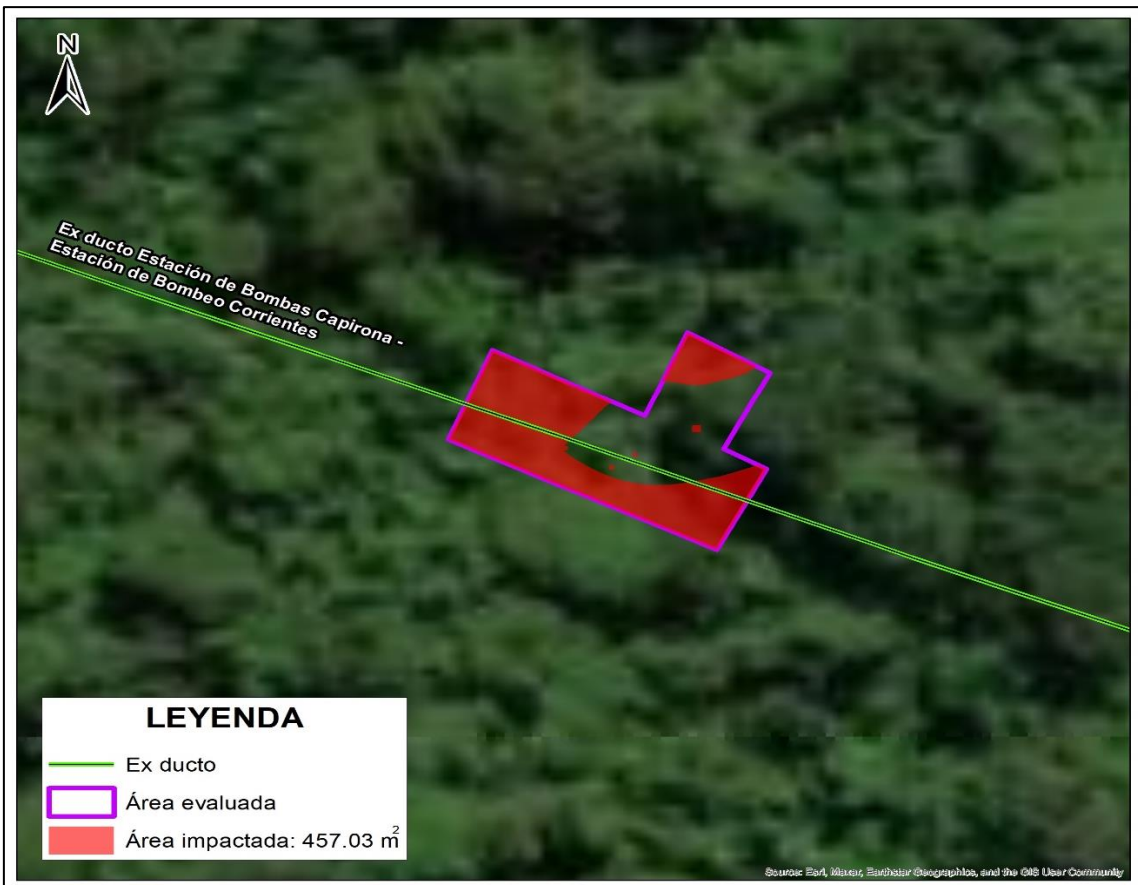
Figura 9.2. Área impactada del sitio S0578

La Figura 8.2, muestra el área de dispersión (en el plano horizontal) del contaminante que excede los ECA para Suelo, uso agrícola (cromo VI); asimismo, la Figuras 3.3 y 8.4 muestran las ubicaciones y áreas de emplazamiento de los residuos sólidos industriales (secciones de tuberías metálicas y restos de caseta metálica). La unión y superposición de estas áreas representa un área impactada de 457,03 m² (0,0457 ha) para el sitio S0578 como se observa en la Figura 9.2, correspondiente a 454,48 m² (0,0454 ha) de suelo contaminado por cromo VI y 8,49 m² (0,0008 ha) de residuos sólidos industriales con disposición final inadecuada, tal como se observa en la Figura 9.1.
