2020-I01-024736

INFORME N° 00127-2024-OEFA/DEAM-SSIM

ASUNTO : Informe de evaluación ambiental para la identificación del sitio impactado por actividades de hidrocarburos con código S0393, ubicado en el Lote 192, microcuenca CORR-34, en el ámbito de la cuenca del río Corrientes, distrito Trompeteros, provincia y departamento Loreto.

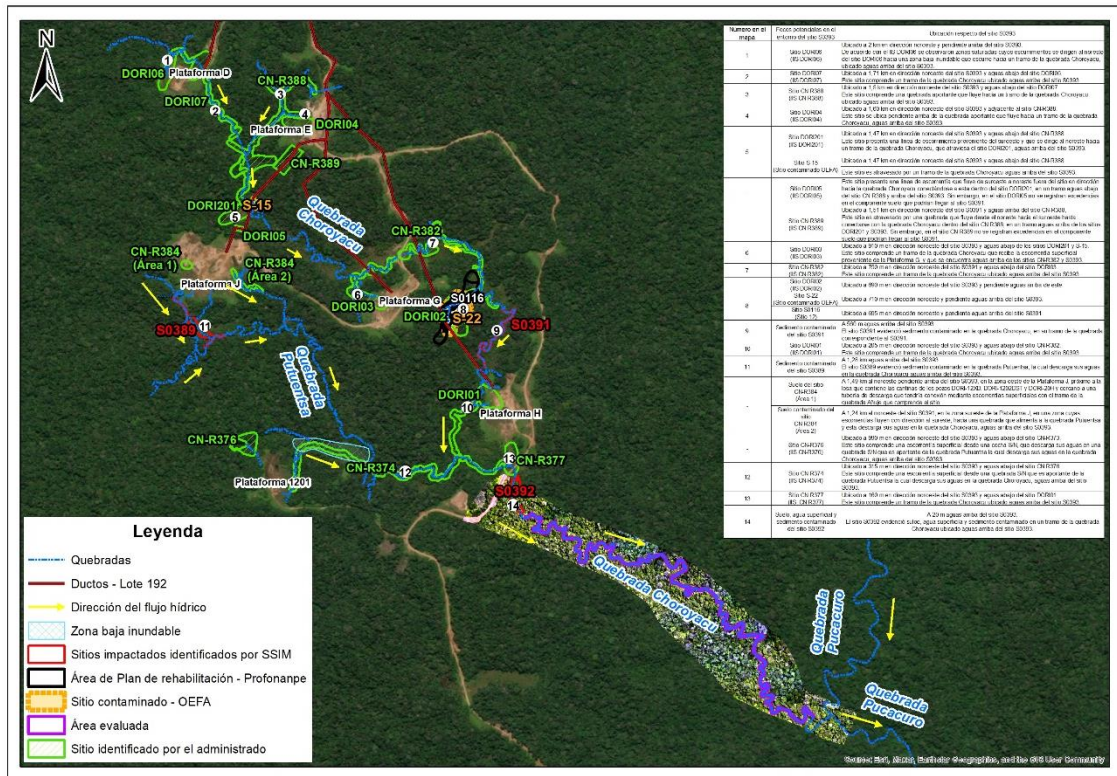
Figura 3.6. Focos potenciales de contaminación en el entorno del sitio S0393

- A 810 m en dirección noroeste del sitio S0393, se encuentra un área determinada en el Informe de Identificación de Sitio DORI02 (en adelante, IIS **DORI02**), elaborado por Pluspetrol Norte S.A.⁵⁰ (Figura 3.6). De la revisión de los resultados, se reportan

- A 315 m en dirección noroeste del sitio S0393, se encuentra un área determinada en el Informe de Identificación de Sitio CN-R374 (en adelante, IIS **CN-R374**), elaborado por Pluspetrol Norte S.A.⁵⁷ (Figura 3.6). De la revisión de los resultados, no se reportan excedencias para los parámetros evaluados, según la comparación realizada con los ECA para Suelo, uso industrial (Decreto Supremo N.º 002-2013-MINAM); asimismo, si se comparan los resultados analíticos con los ECA para Suelo, uso agrícola, aprobados mediante Decreto Supremo N.º 011-2017-MINAM, se registran excedencias para los parámetros fracción de hidrocarburos F2 y bario total.

- A 160 m en dirección noroeste del sitio S0393, se encuentra un área determinada en el Informe de Identificación de Sitio CN-R377 (en adelante, IIS **CN-R377**), elaborado por Pluspetrol Norte S.A.⁵⁸ (Figura 3.6). De la revisión de los resultados, se reportan excedencias para los parámetros fracción de hidrocarburos F2 y fracción de hidrocarburos F3, según la comparación realizada con los ECA para Suelo, uso industrial (Decreto Supremo N.º 002-2013-MINAM); asimismo, si se comparan los resultados analíticos con los ECA para Suelo, uso agrícola, aprobados mediante Decreto Supremo N.º 011-2017-MINAM, también se registran excedencias para dichos parámetros, así como para fracción de hidrocarburos F1.

Al respecto de los sitios CN-R389 y DORI05, si bien se encuentran aguas arriba manteniendo conexión hídrica con el sitio S0393, estos no representarían focos potenciales de contaminación del entorno dado que, de acuerdo con lo mencionado anteriormente, sus resultados analíticos no reportan excedencias analíticas para ningún parámetro en el componente suelo evaluado. Además, no se considera a los sitios DORI02, CN-R384 y CN-R376 como focos del entorno al sitio S0393 debido a que, si bien reportaron zonas con afectación organoléptica por hidrocarburos que escurren hacia la quebrada Choroyacu o a quebradas aportantes a esta en tramos aguas arriba del sitio S0393, sus resultados analíticos al ser comparadas con los ECA para suelo, uso industrial y/o agrícola, tampoco registran excedencias analíticas de fracción de hidrocarburos F1, F2 y F3 en el componente suelo.

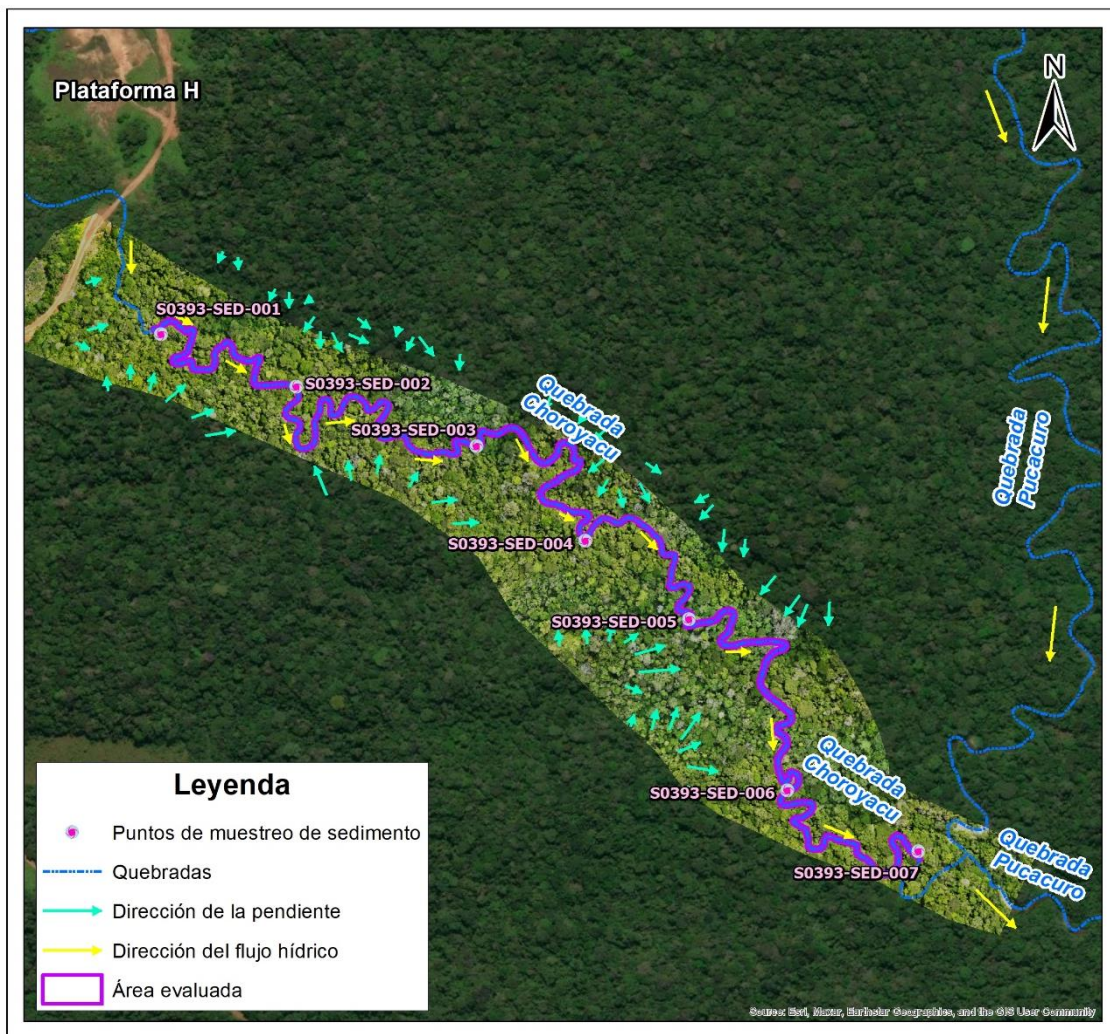
Figura 7.4. Ubicación de los puntos de muestreo de sedimento en el sitio S0393

Sin embargo, en la etapa de ejecución durante las actividades de muestreo en campo, además de registrarse indicios organolépticos de hidrocarburos (olor) en el componente sedimento (Reporte de campo N.º 056-2024-SSIM), también se realizó la validación del cauce del tramo de la quebrada Choroyacu que comprende el sitio S0393, actualizándose dicho cauce según lo observado en campo y de acuerdo con la información del levantamiento de superficie terrestre para el sitio, considerando como área final evaluada al área que comprende el cauce de la quebrada comprendida por los componentes sedimento y agua, de esta manera actualizando el área inicialmente propuesta y resultando un área evaluada de 12160 m² (1,216 ha), tal como se muestra en la Figura 7.1.

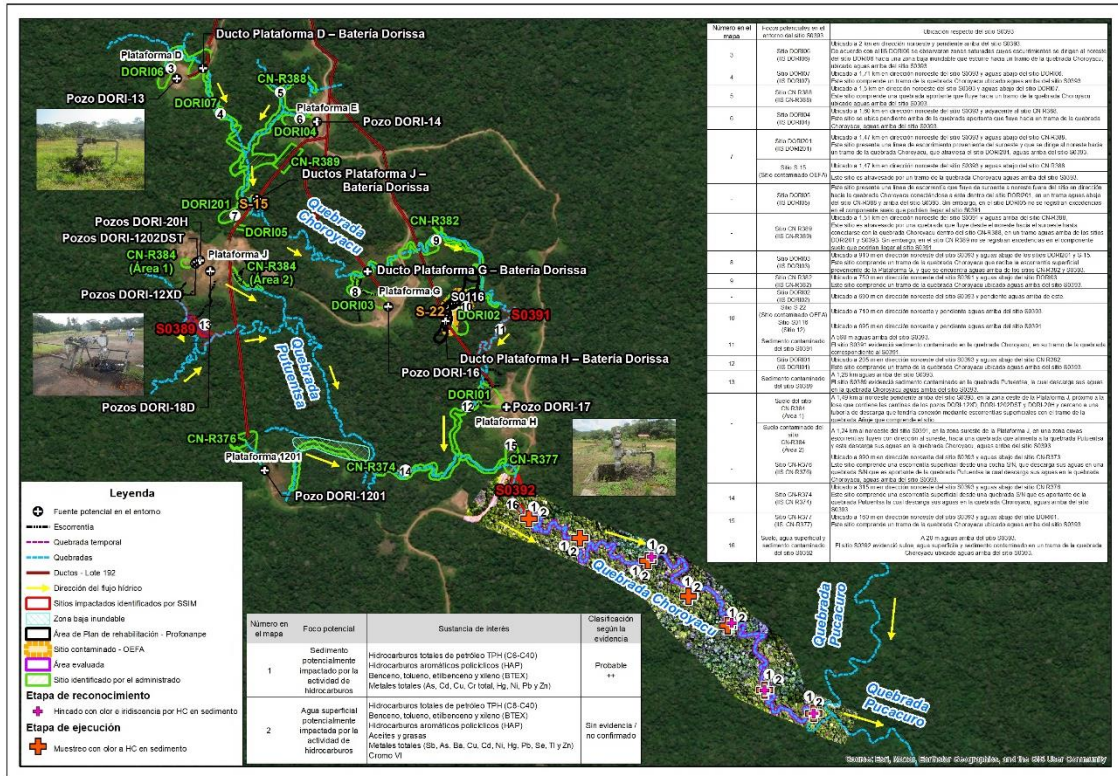
Figura 7.6. Ubicación de las fuentes y focos potenciales de contaminación para el sitio S0393 HC: Hidrocarburo.

Nota: Debido posiblemente al error propio del equipo GPS navegador usado en campo, algunas ubicaciones de hincados o puntos con indicios organolépticos de presencia de hidrocarburos registrados durante el reconocimiento y muestreo se observan fuera de la quebrada del sitio S0393. Al respecto, cabe precisar que dichos hincados y puntos de muestreo se realizaron en el mismo cuerpo de agua dentro del área evaluada.

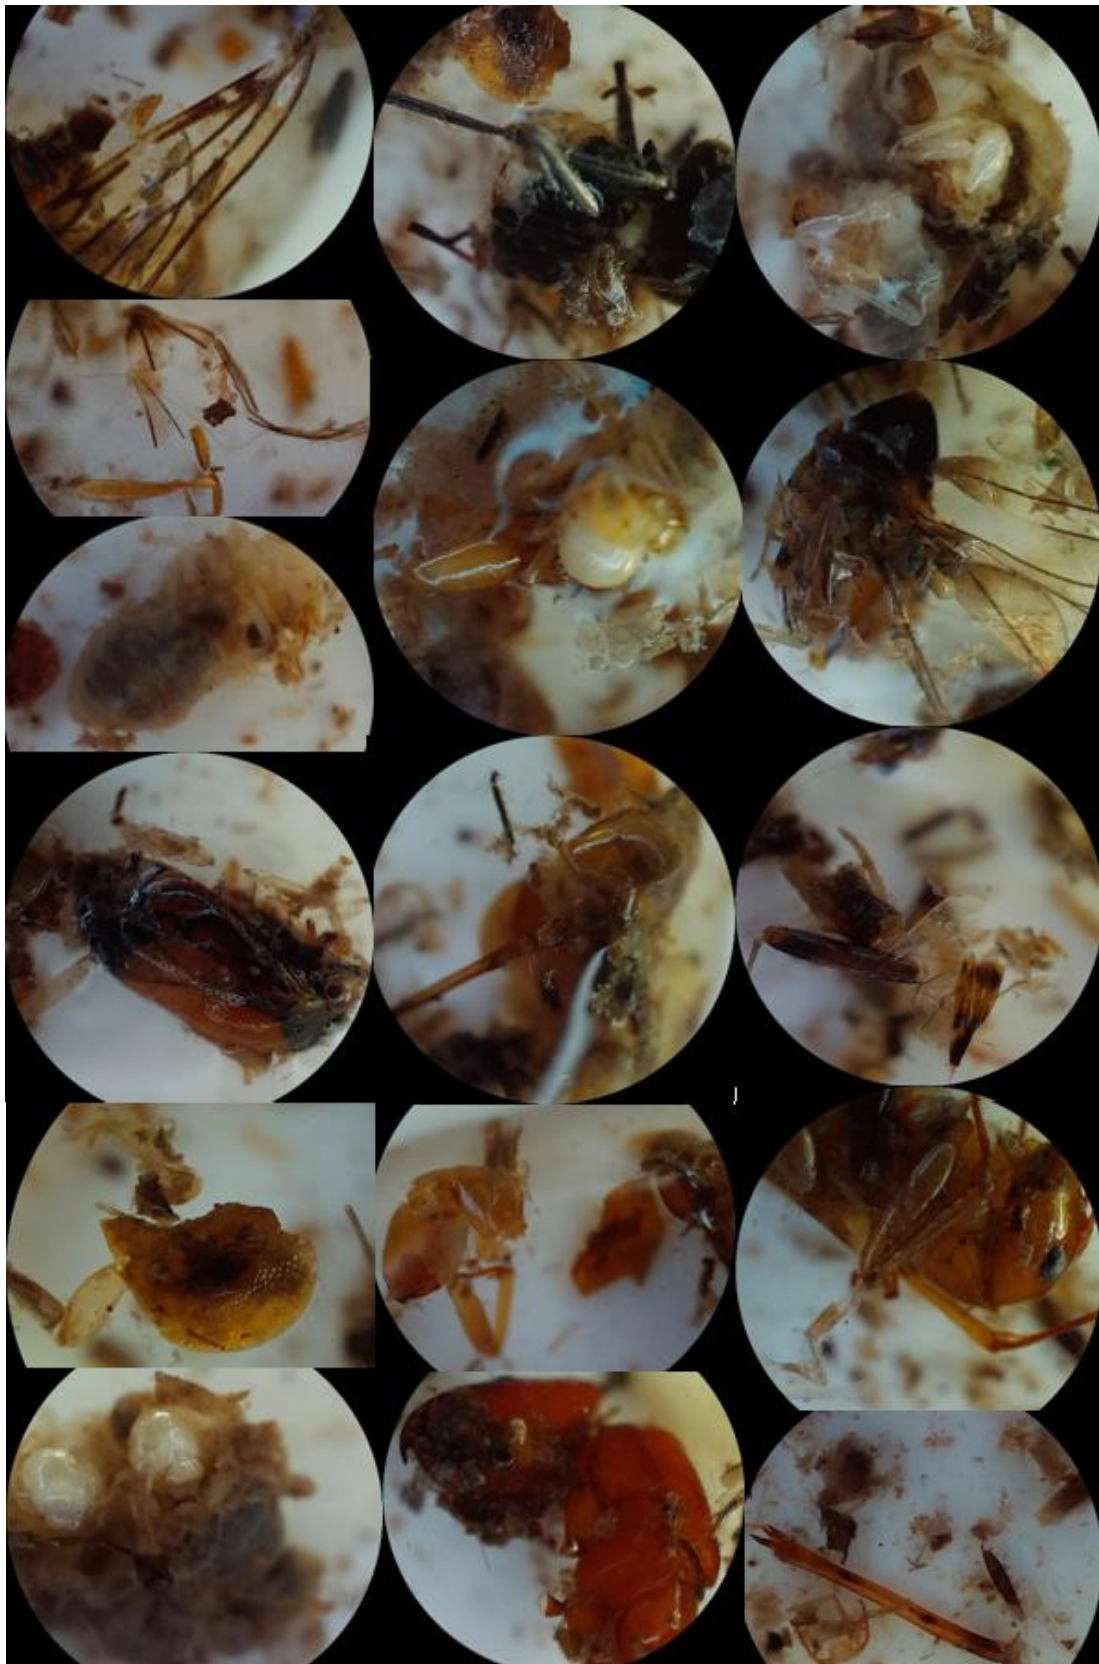
Del análisis de contenido estomacal del pez bentónico *Duringlanis perugiae* «aceitero», se observa una gran diversidad de invertebrados terrestres y acuáticos como parte de la dieta del pez, entre ellos, insectos y arácnidos adultos, como se observa en la Figura 8.14.

Figura 8.14. Contenido estomacal de *Deringlanis perugiae* «aceitero». Se observa diversidad de insectos y arácnidos acuáticos y terrestres en proceso de digestión

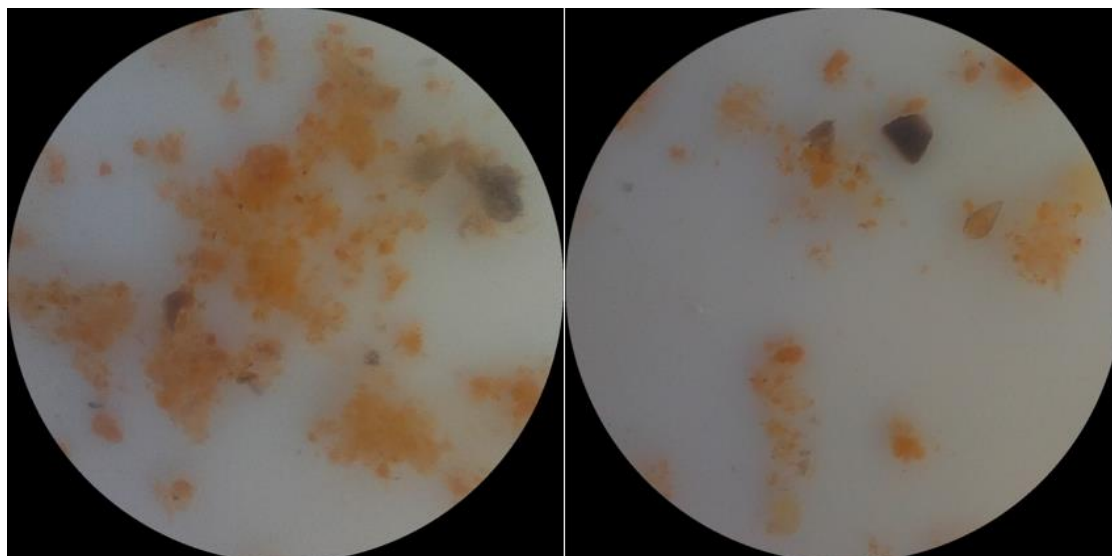
Del análisis de contenido estomacal de *Bujurquina apoparuana* «bujurqui», se observa presencia de alimento blando en avanzado estado de digestión, por lo cual no es posible la identificación de la fuente alimenticia (ver Figura 8.15).

Figura 8.15. Contenido estomacal de *Bujurquina apoparuana* «bujurqui». Se observa predominancia de restos de alimento blando, muy digerido y dispersos, sin identificar

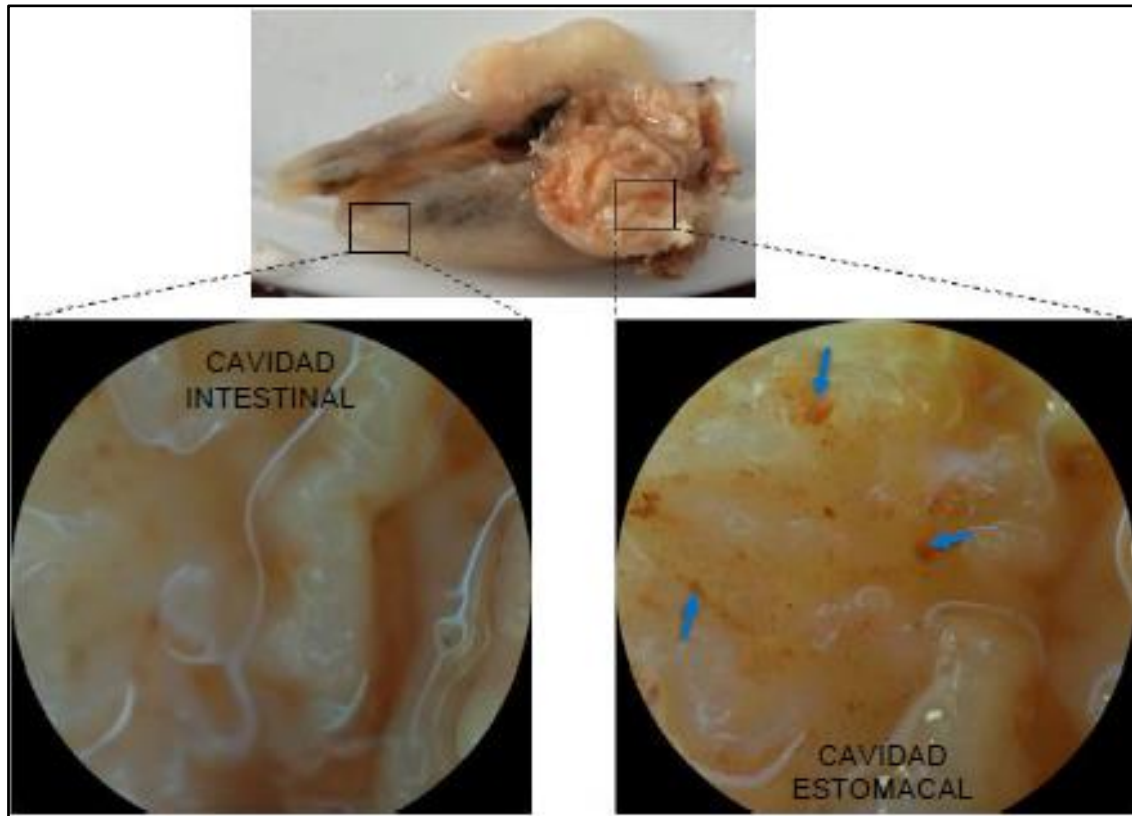
De la evaluación interna de la especie de consumo *Bujurquina apoparuaba* «bujurqui», se observa que el hígado presenta numerosas manchas oscuras en la superficie (ver Figura 8.18). Asimismo, de la disección y análisis interno del estómago e intestino de esta especie, se observa que los pliegues de la capa mucosa de ambos órganos (superficie interna que tiene contacto con el alimento) presentan un aspecto normal, sin manchas de hidrocarburos ni sustancias similares en los peces analizados (ver Figura 8.19).

Figura 8.19. Vista interna de la cavidad intestinal y estomacal de *Bujurquina apoparuaba* «bujurqui». Se observa pliegues de la capa mucosa de aspecto normal y con restos de alimento adheridos en la pared (flecha azul)

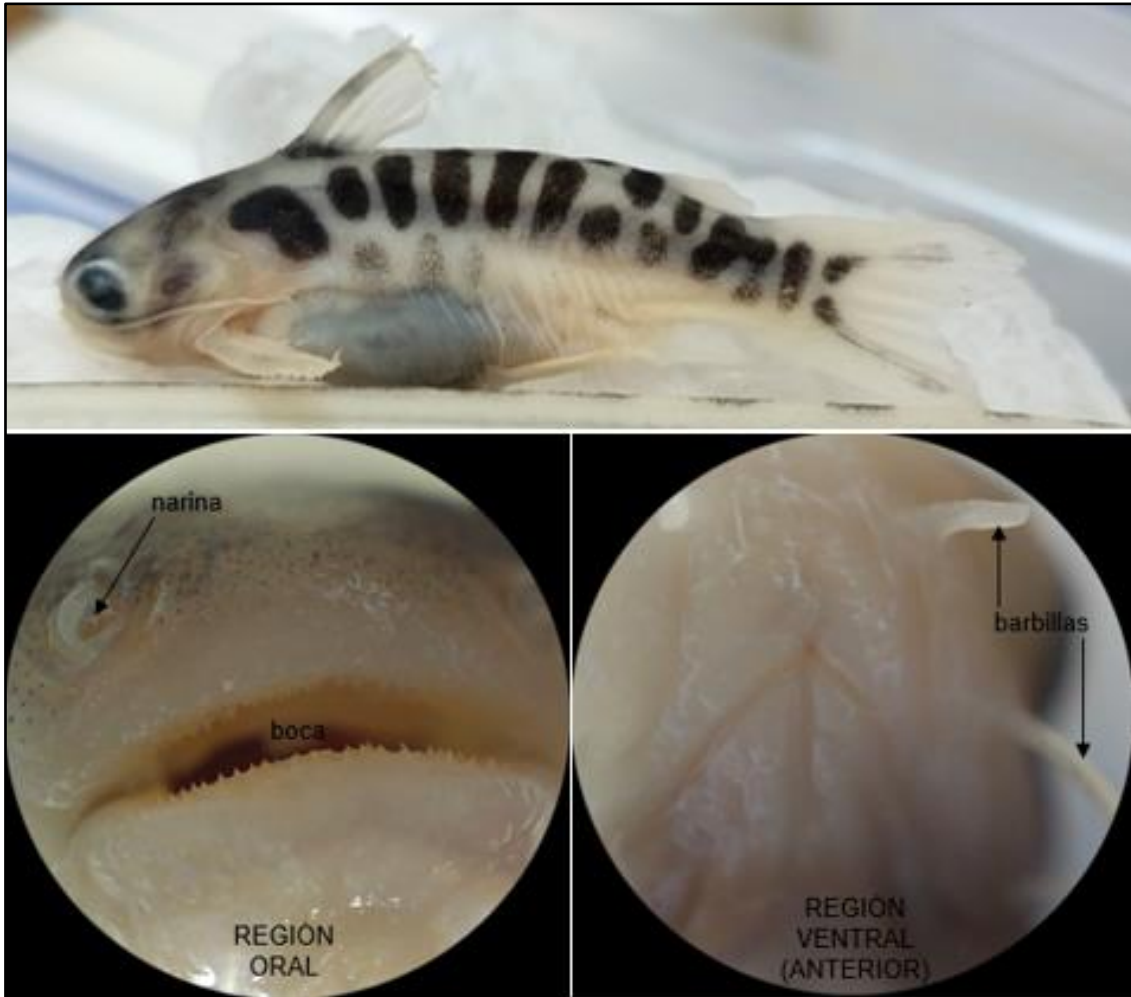
De la evaluación externa de las especies bentónicas (especies que habitan en el fondo de los ambientes acuáticos) *Duringlanis perugiae* «aceitero», *Bunocephalus coracoideus* «sapo cunshi», y *Limatulichthys griseus* «shitari», peces del orden Siluriformes, se observan que estructuras como la piel, barbillas, narinas, zona oral, zona opercular, espinas y radios de aletas, así como las placas dorsales, ventrales, entre otras, se encuentran en aparente buen estado (ver Figuras 8.20, 8.21 y 8.22).

Figura 8.20. Análisis organoléptico externo de *Duringlanis perugiae* «aceitero». Se observa individuo adulto en aparente buen estado, sin presencia de manchas de hidrocarburos ni sustancias similares en piel, barbillas, cavidad oral, cavidad opercular, entre otros

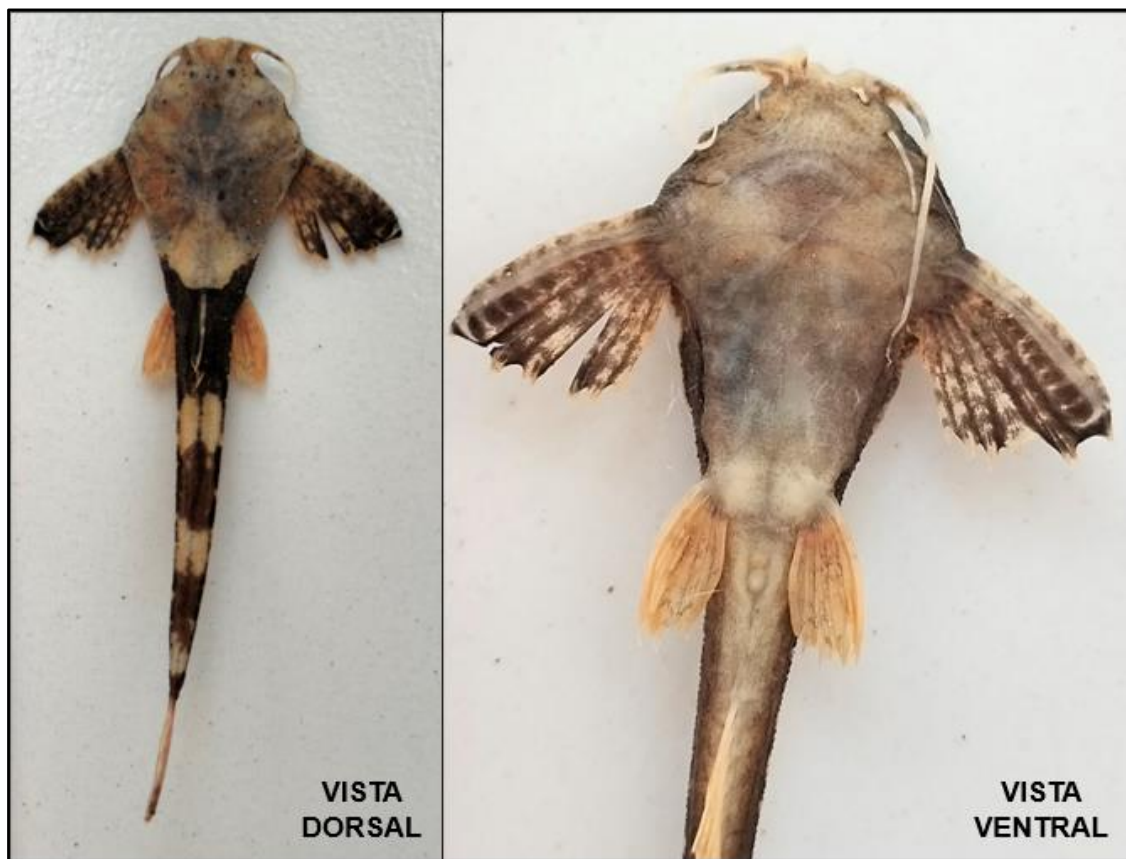
Figura 8.21. Análisis organoléptico de *Buniocephalus coracoideus* «sapo cunshi». No se evidencian manchas de hidrocarburos ni sustancias similares en la zona dorsal, zona ventral, región cefálica, región oral, ni en estructuras como piel, barbillas, aletas, entre otros.

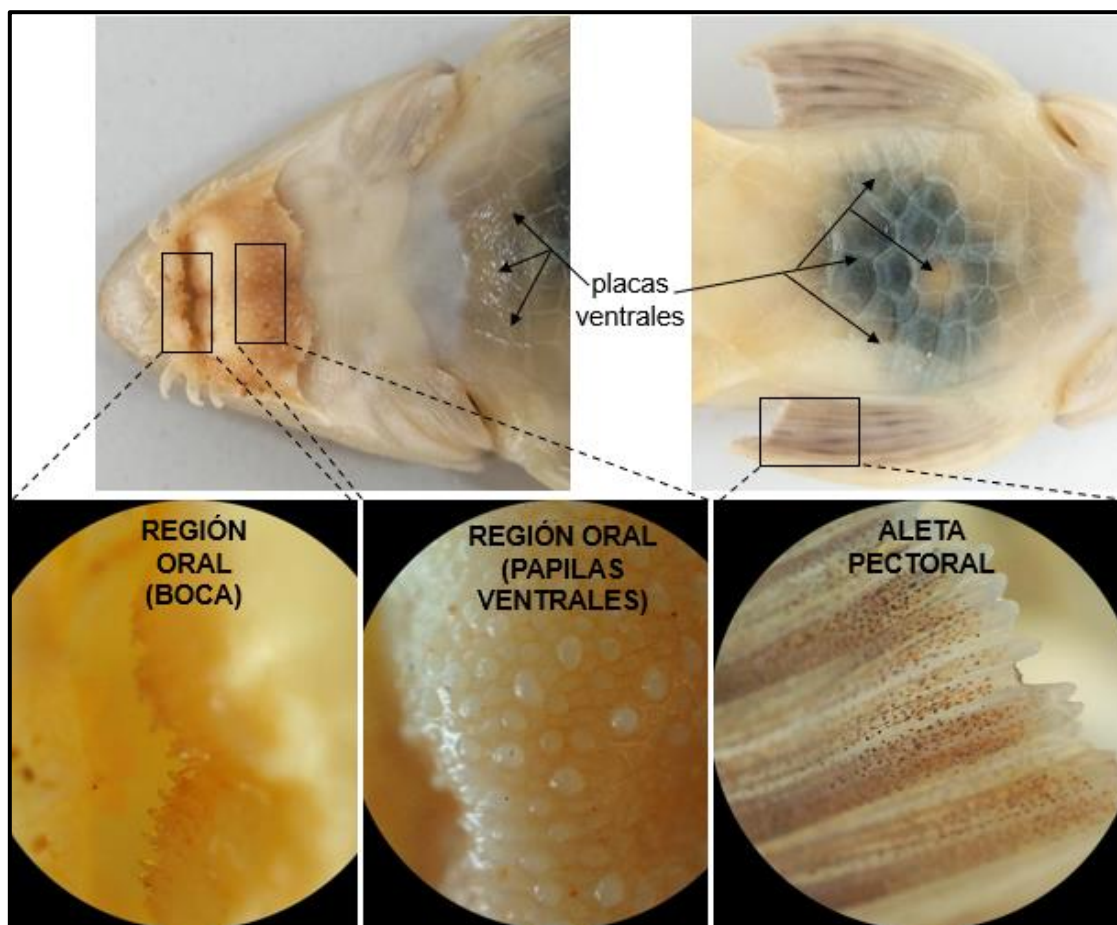
Figura 8.22. Análisis organoléptico de *Limatulichthys griseus* «shitari». Se observa individuo adulto en aparente buen estado, sin manchas de hidrocarburos ni sustancias similares en la zona ventral del cuerpo, región oral, y estructuras como piel, barbillas, papilas, aletas, entre otros

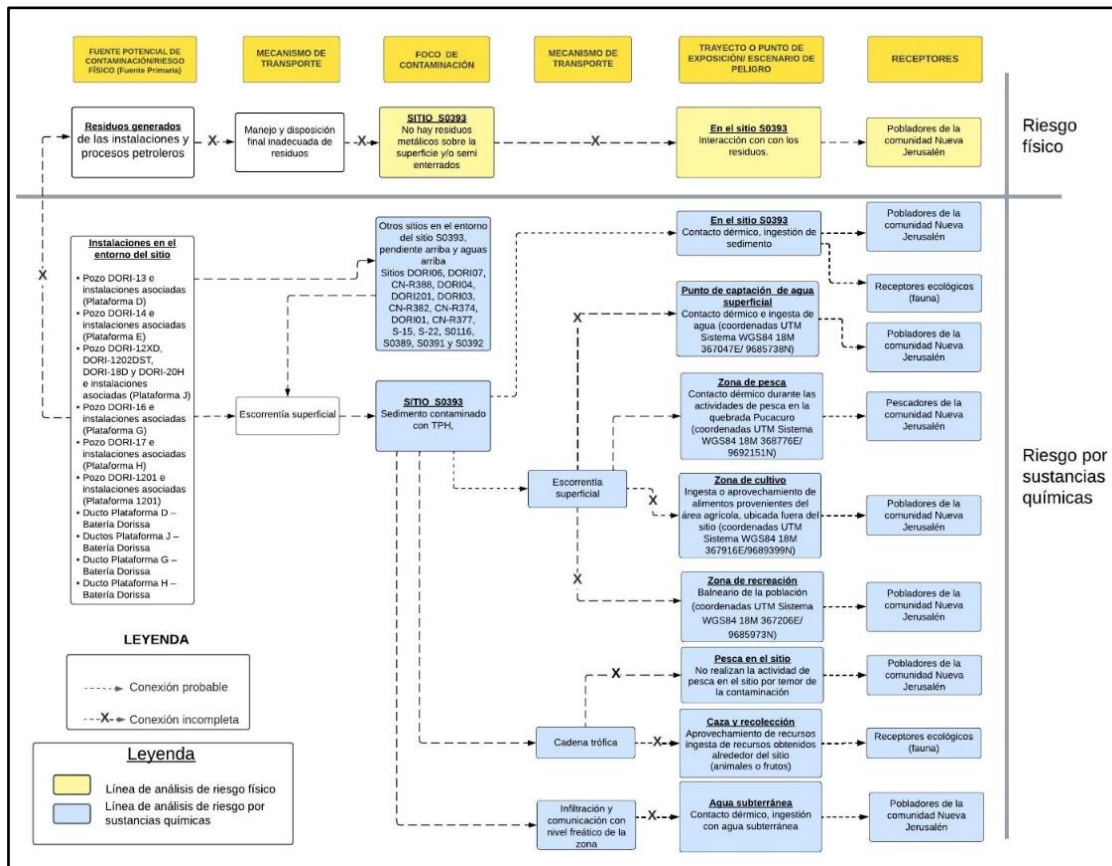
Figura 9.2. Esquema del modelo conceptual inicial para el sitio S0393

Con la información recopilada sobre cada uno de los elementos de las rutas de exposición por contaminantes químicos, incluyendo las fuentes primarias, mecanismos de transporte, fuentes secundarias, los puntos de exposición y los receptores, se desarrolló un esquema detallado (Figura 9.2). Este esquema ilustra múltiples rutas potenciales de exposición asociadas con el sitio. Por un lado, plantea el posible origen de la contaminación en el sitio (Fuentes primarias → Mecanismos de transporte → Foco de contaminación). Por otro lado, plantea la posible interacción del componente ambiental contaminado (sedimento) con los receptores humanos y ecológicos (Foco de contaminación → Mecanismos de transporte → Puntos de exposición → Receptores), identificando así los riesgos asociados al sitio.

En relación con las rutas de exposición vinculadas al transporte de los contaminantes a través del flujo de agua subterránea, no se descarta la posibilidad de infiltración desde el sedimento al subsuelo (se encontró sedimento contaminado en una profundidad de 0,30 m) y al agua subterránea. Sin embargo, la interacción entre el agua subterránea en el sitio y los receptores humanos se descarta con base en la información obtenida de los pobladores de la comunidad Nueva Jerusalén, quienes indicaron que actualmente no se utiliza agua subterránea en la comunidad ni en sus alrededores. Además, aun considerando la posible existencia de pozos en el centro poblado identificado, la migración del contaminante a través del agua subterránea desde el sitio hasta los pozos es improbable debido a la presencia de barreras naturales como quebradas, una de ellas la quebrada Pucacuro, que se interponen entre el sitio y los centros poblados, además de la gran distancia entre ellos. Por ello, se descarta y se muestra en el modelo conceptual como conexión incompleta.
