Organismo de Evaluación y
Fiscalización Ambiental - OEFA

INFORME N° 00064-2024-OEFA/DEAM-SSIM

ASUNTO : Informe de evaluación ambiental para la identificación del sitio impactado por actividades de hidrocarburos con código S0569, ubicado en la microcuenca CORR-19, en el ámbito de la cuenca del río Corrientes, distrito Trompeteros, provincia y departamento Loreto

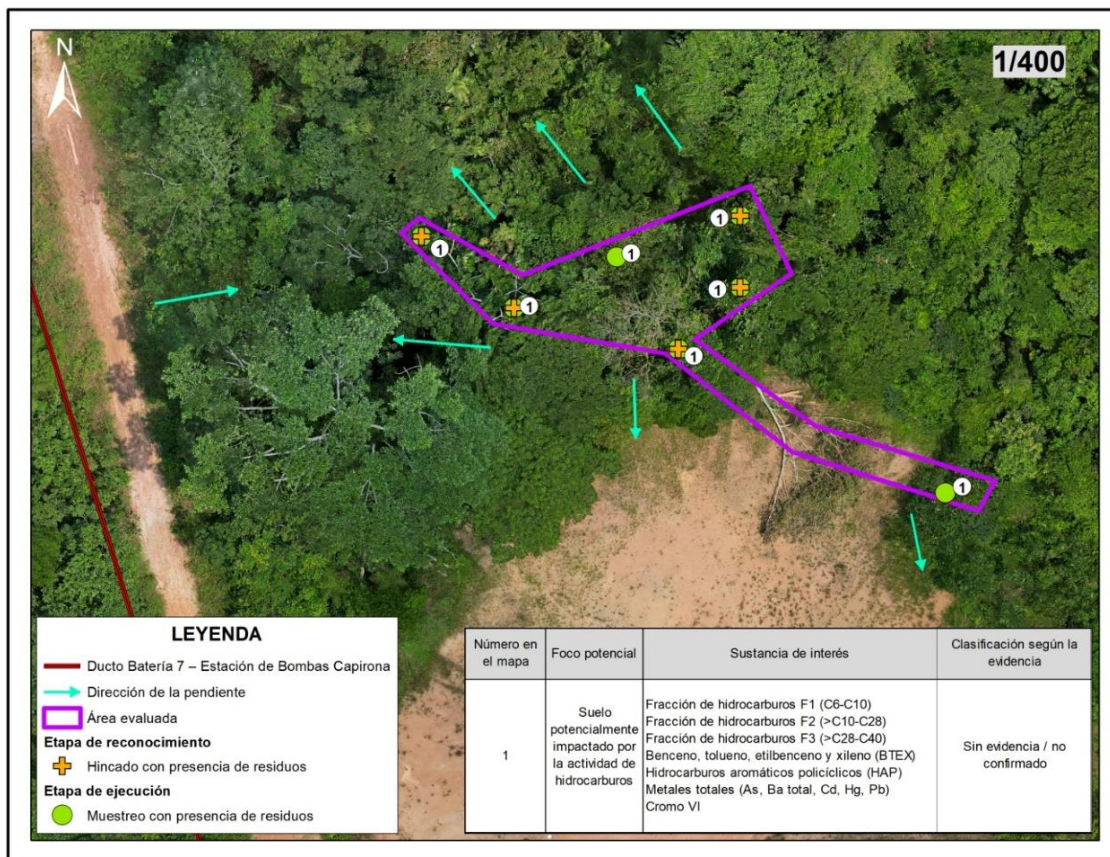
La Figura 3.3 presenta la ubicación de los focos potenciales de contaminación en el sitio S0569 y las sustancias de interés.

Figura 3.3. Focos potenciales de contaminación en el sitio S0569 y su entorno

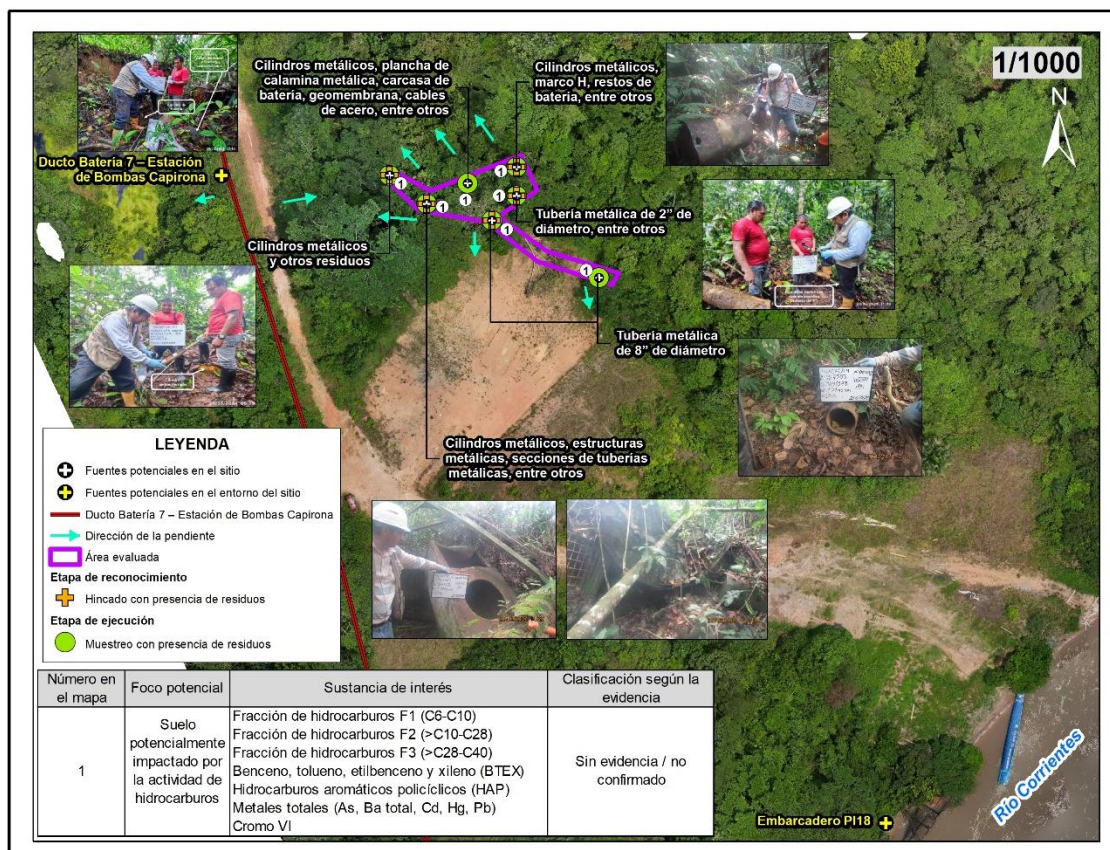
La Figura 7.4. muestra la ubicación de las fuentes potenciales (instalaciones y residuos) en el sitio y entorno, así como los focos potenciales de contaminación (indicios organolépticos) en el sitio, descritos en la Tabla 3.1, Tabla 3.3 y Tabla 3.5.

Figura 7.4. Ubicación de las fuentes y focos potenciales de contaminación para el sitio S0569

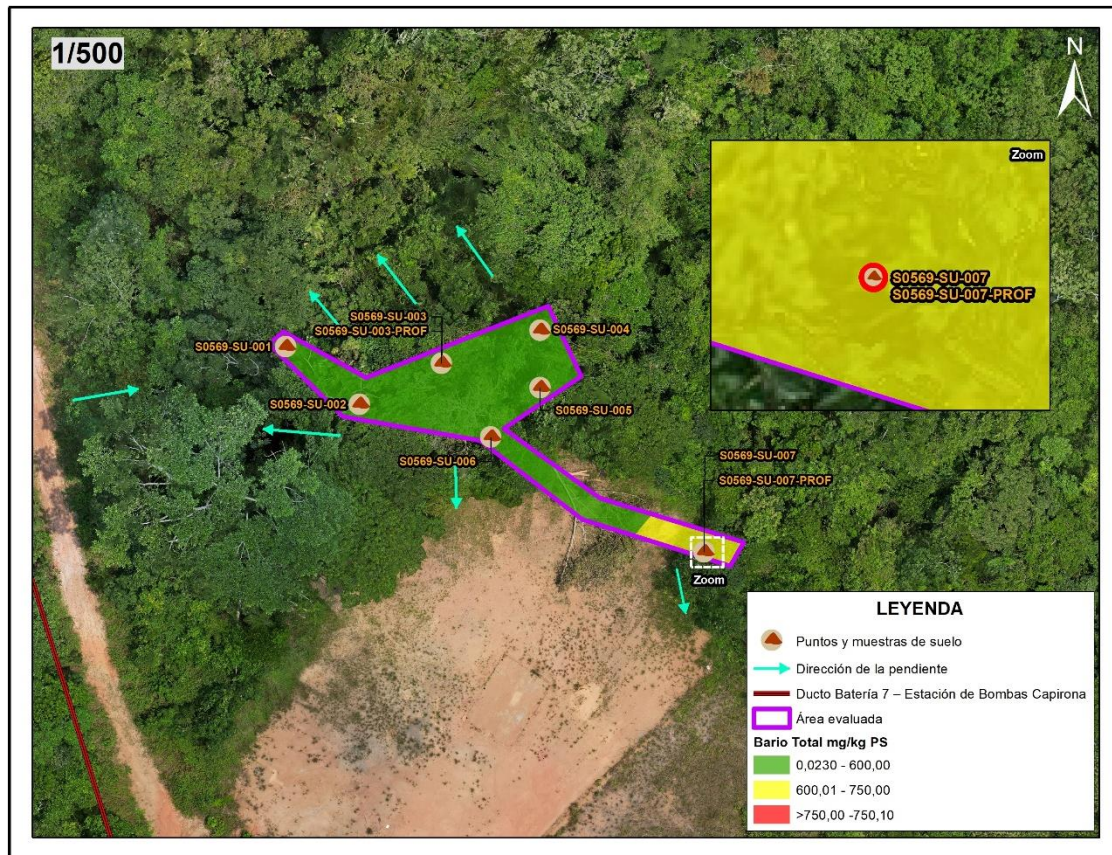
Asimismo, a los resultados obtenidos se les realizó el modelamiento de concentraciones mediante la interpolación espacial Kriging ordinario (KO), con la finalidad de advertir la extensión del contaminante en el área de evaluación. Las concentraciones de bario total que exceden los ECA son resaltadas de color rojo, de color amarillo se evidencia la presencia del contaminante de interés con concentraciones cercanas al ECA y de verde las concentraciones menores, tal como se puede evidenciar en la siguiente figura:

Figura 8.2. Distribución espacial de concentraciones de bario total en suelo del sitio S0569

Considerando el plano horizontal, la muestra de suelo que registra excedencias se ubica debajo de la zona ocupada por el residuo de una tubería metálica de 8" pulgadas de diámetro y 32 m de longitud; por lo que, del modelamiento de las concentraciones mediante la interpolación geoestadística Kriging ordinario (KO), la distribución horizontal de la contaminación en el sitio S0569 se encuentra en el sector sureste del sitio (Figura 8.2 y 8.4); y, respecto a la distribución vertical se registra afectación por bario total y cromo VI en el suelo entre 1,00 y 1,20 m de profundidad.

Las figuras 8.2 y 8.4 muestran las áreas de dispersión (en el plano horizontal) de contaminantes de los parámetros que excedieron los ECA para Suelo, uso agrícola (bario total y cromo VI); asimismo, la Figura 8.6 muestra las áreas de emplazamiento de los residuos sólidos industriales con disposición final inadecuada (cilindros metálicos, estructuras metálicas, secciones de tuberías metálicas, tubería metálica de 32 m de longitud, entre otros). La unión de estas áreas representa un área impactada de 205 m² (0,0205 ha) para el sitio S0569 como se observa en la Figura 9.5, correspondiente a 39 m² (0,0039 ha) de suelo contaminado y 167,5 m² (0,0168 ha) de residuos sólidos industriales con disposición final inadecuada, tal como se muestra en la Figura 9.4.

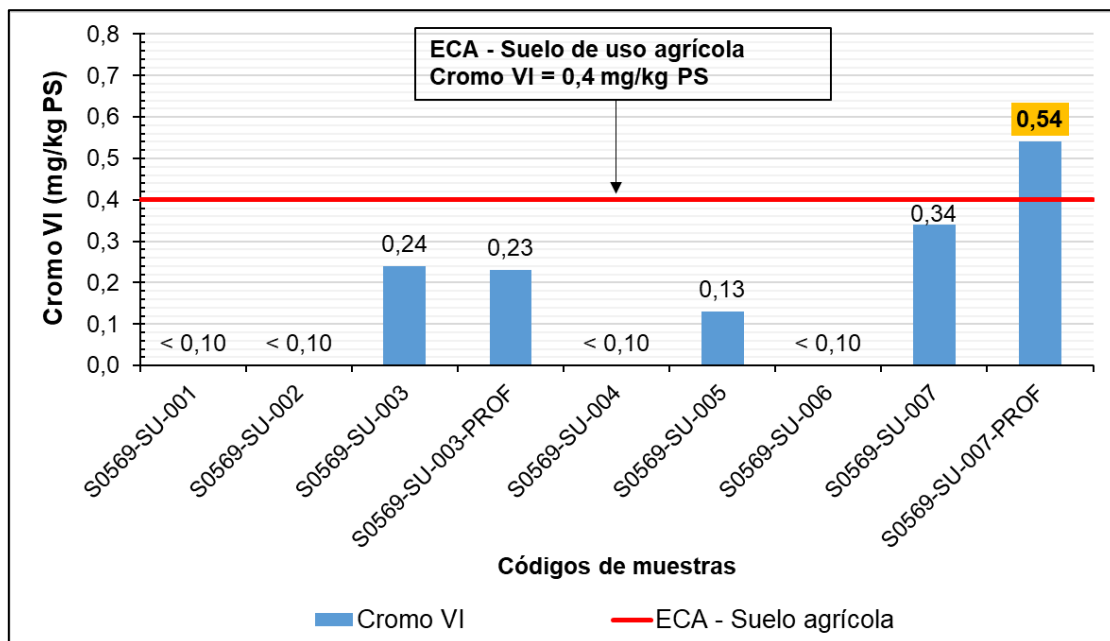
En la Figura 8.3 se presentan las concentraciones de cromo VI en las muestras de suelo tomadas en el sitio S0569; de las 9 muestras tomadas, 1 muestra con código S0569-SU-007-PROF (tomadas a una profundidad entre 1,00 m – 1,20 m) supera los ECA para Suelo, uso agrícola, para este parámetro.

Figura 8.3. Resultados de cromo VI de las muestras de suelo en el sitio S0569

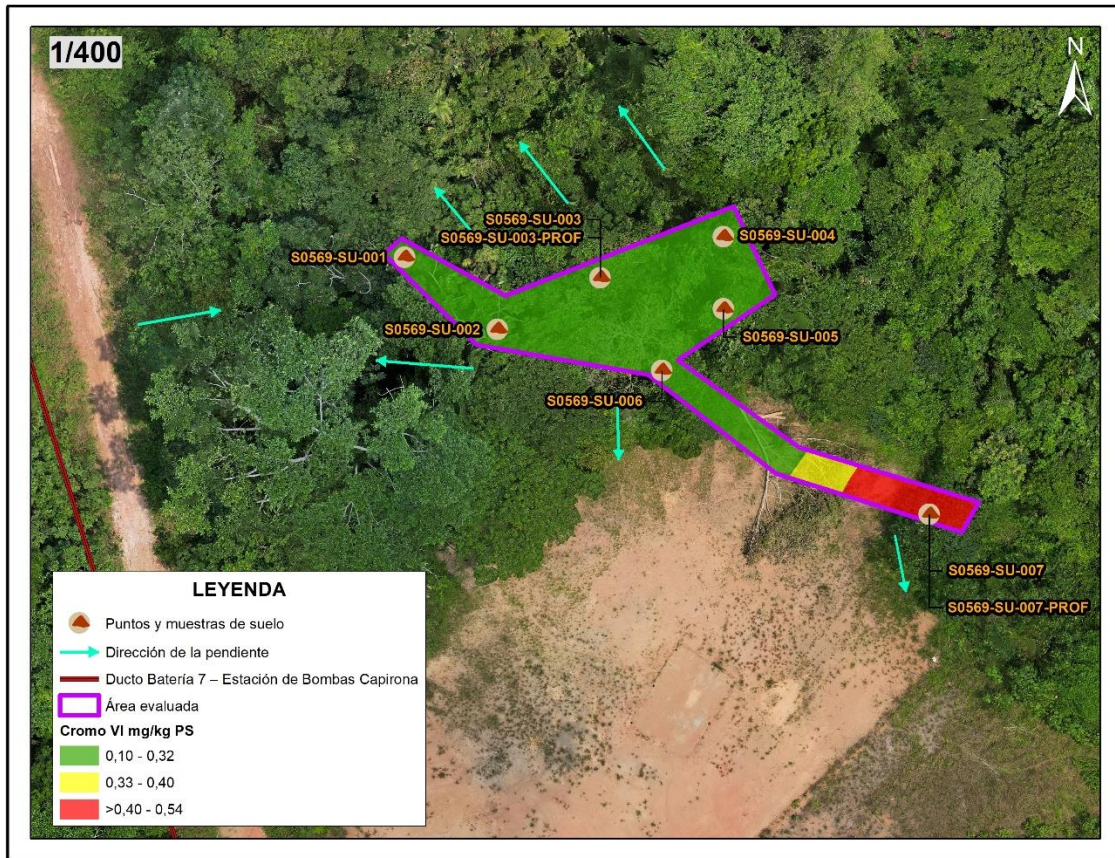
Asimismo, a los resultados obtenidos se les realizó el modelamiento de concentraciones mediante la interpolación espacial Kriging ordinario (KO), con la finalidad de advertir la extensión del contaminante en el área de evaluación. Las concentraciones de cromo VI que exceden los ECA son resaltadas de color rojo, de color amarillo se evidencia la presencia del contaminante de interés con concentraciones cercanas al ECA y de verde las concentraciones menores, tal como se puede evidenciar en la siguiente figura:

Figura 8.4. Distribución espacial de concentraciones de cromo VI en suelo del sitio S0569

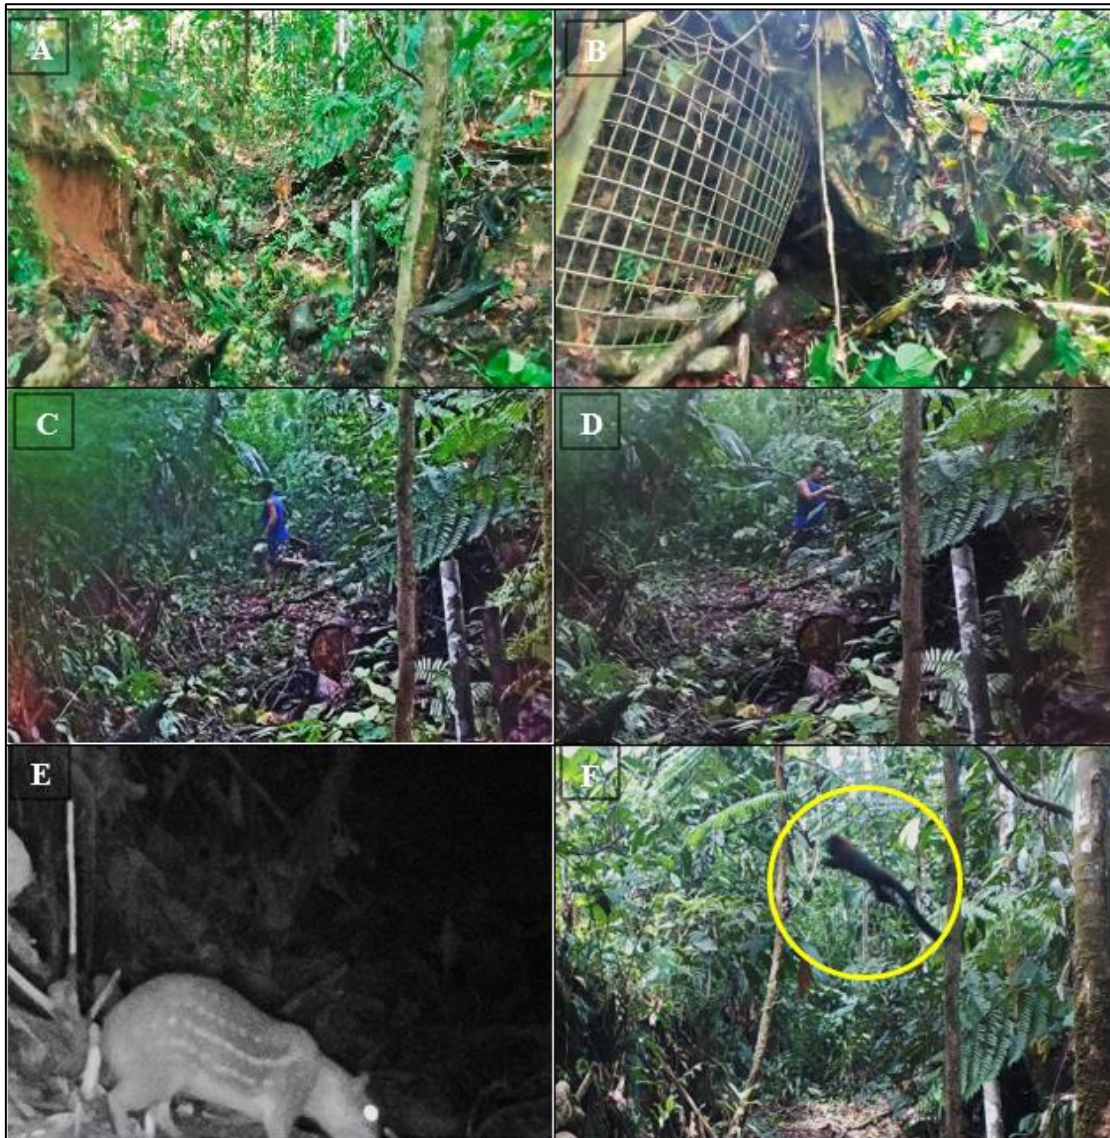
El sitio S0569 se encuentra a 2,6 km del centro poblado de la comunidad nativa San José de Nueva Esperanza. En este sitio se encuentra una zanja que servía como botadero de chatarra, y en la cual se instaló la cámara CT-SJ-18. Al respecto, en la zanja se observan estructuras metálicas, tuberías de diferentes diámetros, rejas metálicas, carcasas de batería, así como restos de container. Esta zanja está siendo utilizada por murciélagos como refugio para conciliar el sueño diurno (Figura 8.11, Fotos A y B).

Los pobladores mencionan que acuden al sitio y sus alrededores en busca de alimento (cacería), realizando esta actividad de camino a sus chacras y en ocasiones lo realizan de manera específica (Figura 8.11, Fotos C y D). Por esta razón, la fauna silvestre está bajo la presión de la actividad de caza, siendo la especie más valorada el majaz (*Cuniculus paca*), ver Figura 8.11, Foto E).

Por otro lado, en el sitio se tiene el registro del pequeño primate conocido localmente como pichico (*Leontocebus lagonotus*), uno de los registros poco comunes captados por la cámara trampa CT-SJ-18. Al respecto, en la imagen se observan al menos 3 individuos de esta especie desplazándose en la zanja de un lado a otro (Figura 8.11, Foto F).

Figura 8.11. Registros fotográficos que evidencian la interacción de los mamíferos mayores con el sitio S0569. **A:** Vista panorámica del sitio y la zanja donde se instaló la cámara trampa CT-SJ-18, en ella se observan mitades de cilindros metálicos semienterrados, estructuras tipo marco H, entre otros. **B:** Vista panorámica del sitio y la zanja donde se instaló la cámara trampa CT-SJ-18, en donde se observan tuberías de diferentes diámetros, rejas metálicas, restos de container. **C y D:** Poblador local realizando actividades de caza en el sitio S0569. **E:** Majaz (*Cuniculus paca*). **F:** Pichico (*Leontocebus lagonotus*)

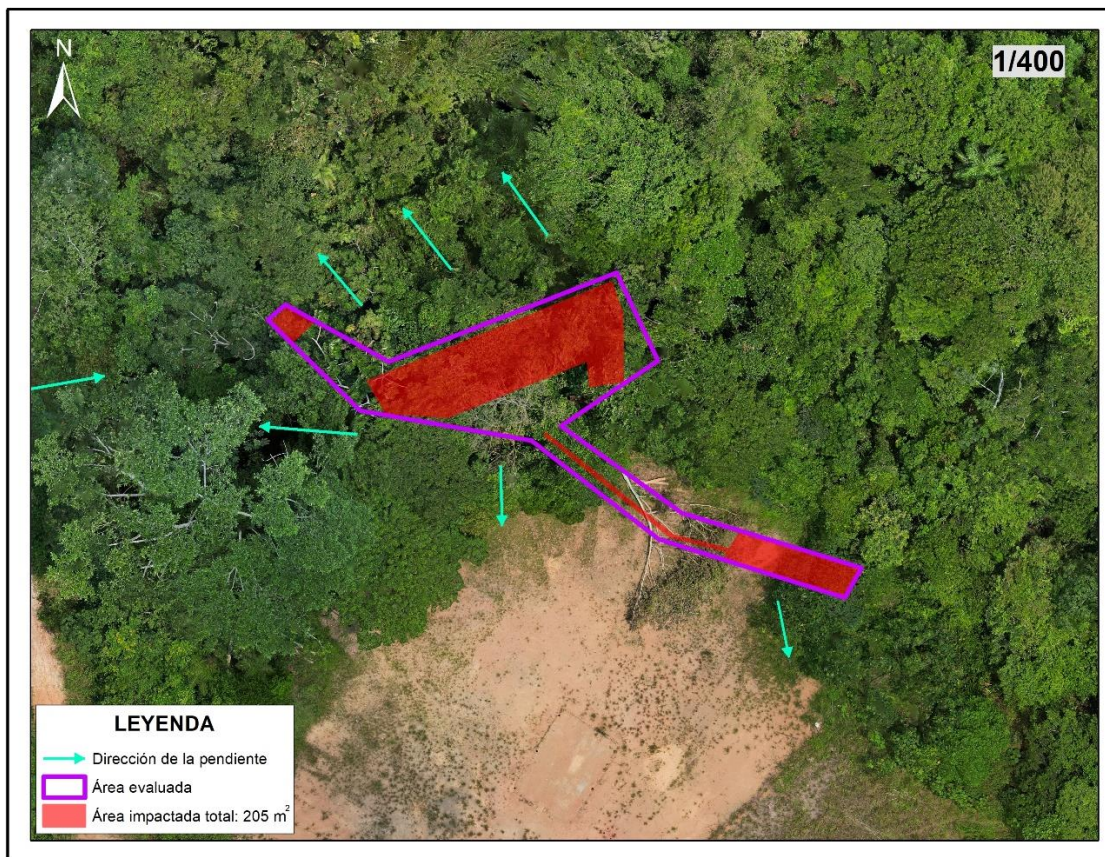
Figura 9.2. Área impactada del sitio S0569

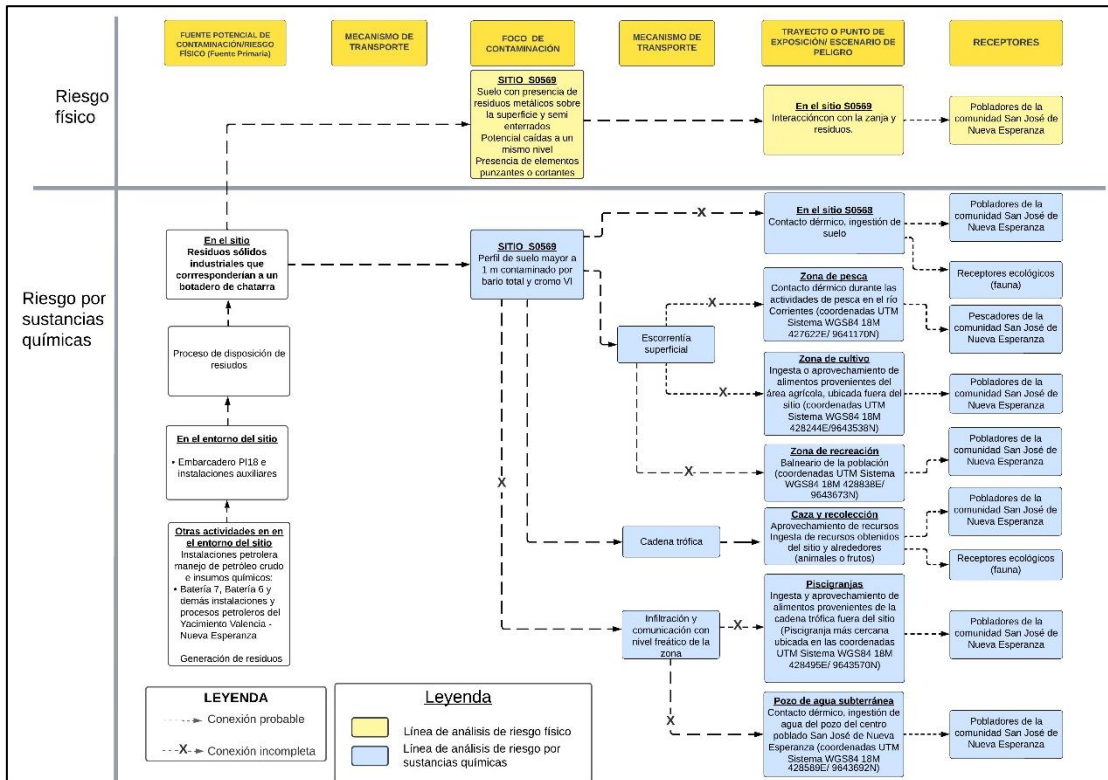
Figura 9.3. Esquema del modelo conceptual inicial para el sitio S0569
