ANEXOS

Evaluación ambiental para la identificación del sitio impactado por actividades de hidrocarburos con código S0606, ubicado en el Lote 8, microcuenca CORR-14, en el ámbito de la cuenca del río Corrientes, distrito Trompeteros, provincia y departamento Loreto

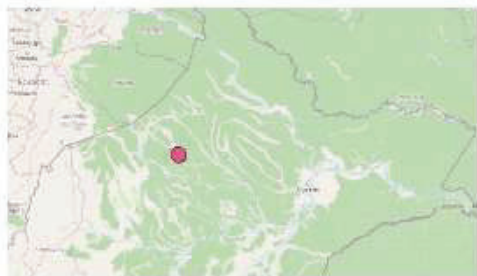
Mapa de puntos de monitoreo

Monitoreo realizado el 08/01/2025, identificándose crudos enterrados y vegetación muerta

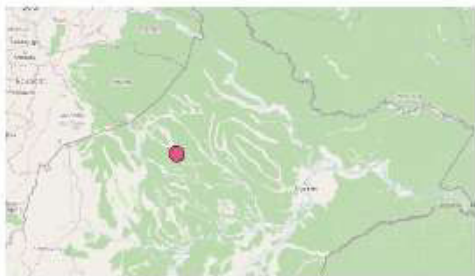
Mapa de puntos de monitoreo

Monitoreo realizado el 08/01/2025, identificándose crudos enterrados y vegetación muerta

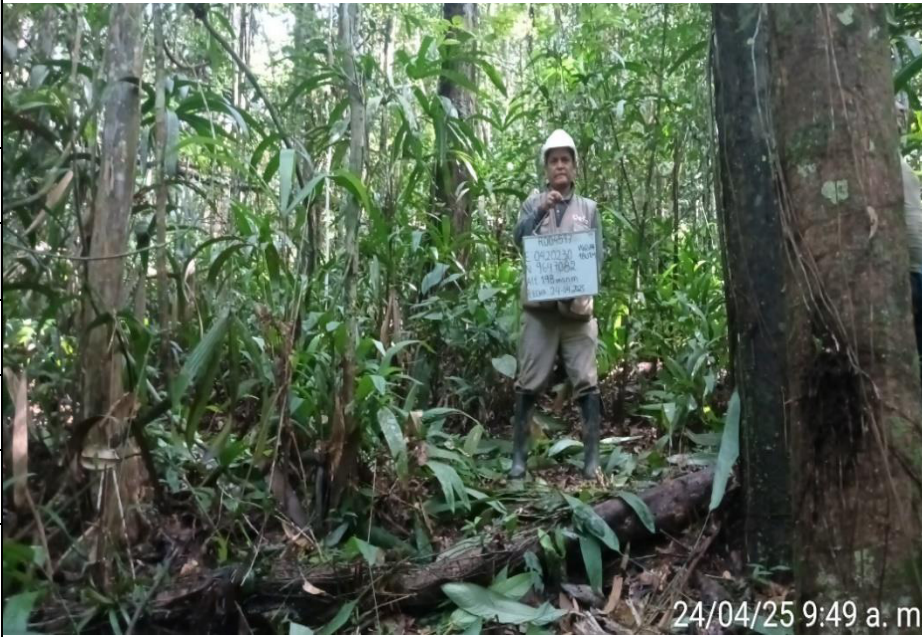
Distrito	Trompeteros	Provincia	Loreto	Departamento	Loreto
Fotografía 1 Referencia R004597

Fecha: 24/04/2025					
Hora: 09:49					
Coordenadas UTM -WGS84 – Zona 18M					
Este (m): 420230					
Norte (m): 9647082					
Altitud (m. s. n. m.): 198					
Precisión: ± 3 m					
Descripción:	Vista panorámica de la ubicación de la referencia R004597. Se observó que se encuentra en una zona de bosque secundario, con presencia de vegetación herbácea, arbustiva densa y arbórea.

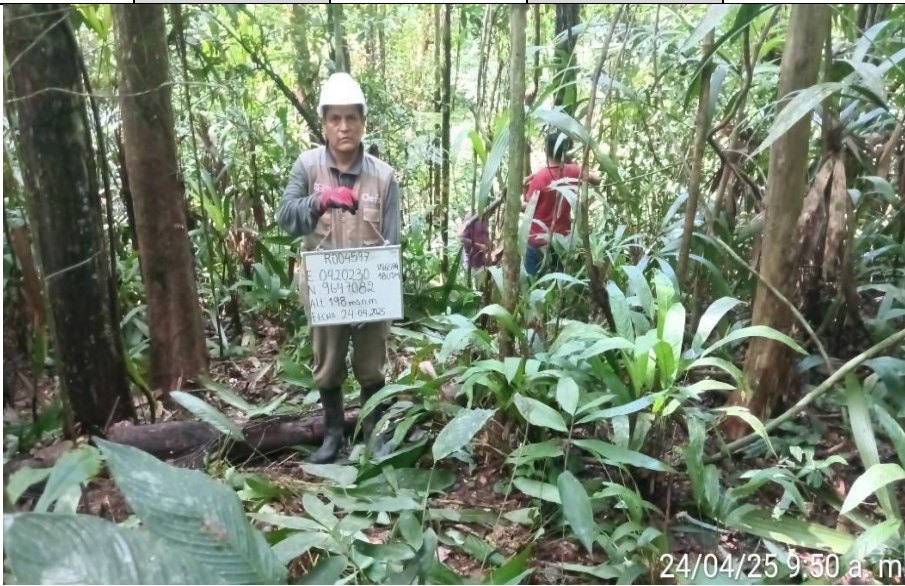
Distrito	Trompeteros	Provincia	Loreto	Departamento	Loreto
Fotografía 2 Referencia R004597

Fecha: 24/04/2025					
Hora: 09:50					
Coordenadas UTM -WGS84 – Zona 18M					
Este (m): 420230					
Norte (m): 9647082					
Altitud (m s. n. m.): 198					
Precisión: ± 3 m					
Descripción:	Durante el reconocimiento en campo, se observó que la ubicación de la referencia R004597, corresponde a una zona de bosque secundario situado a mayor altitud con respecto a su entorno adyacente.

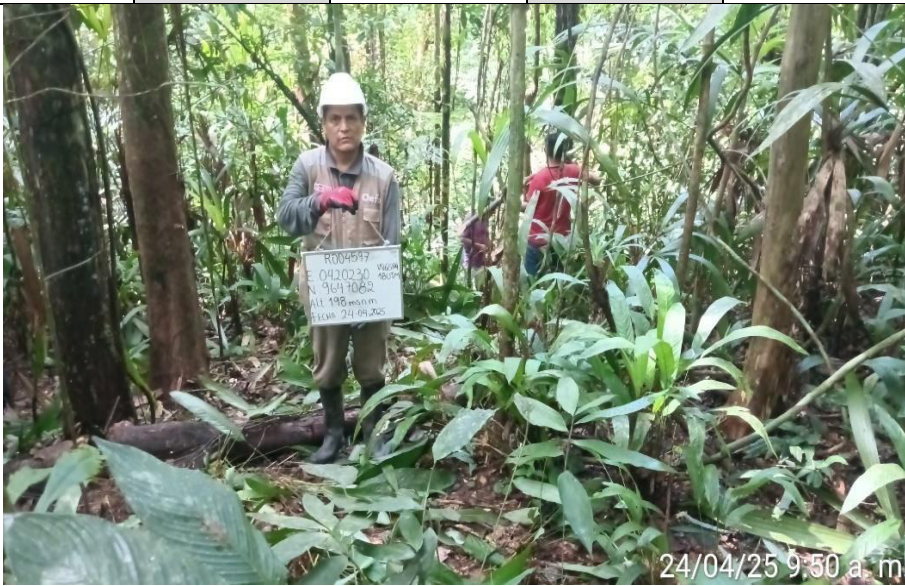
Distrito	Trompeteros	Provincia	Loreto	Departamento	Loreto
Fotografía 2 Referencia R004597

Fecha: 24/04/2025					
Hora: 09:50					
Coordenadas UTM -WGS84 – Zona 18M					
Este (m): 420230					
Norte (m): 9647082					
Altitud (m s. n. m.): 198					
Precisión: ± 3 m					
Descripción:	Durante el reconocimiento en campo, se observó que la ubicación de la referencia R004597, corresponde a una zona de bosque secundario situado a mayor altitud con respecto a su entorno adyacente.

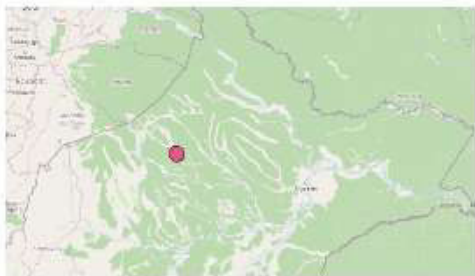
Mapa de puntos de monitoreo

Monitoreo realizado el 08/01/2025, identificándose crudos enterrados y vegetación muerta

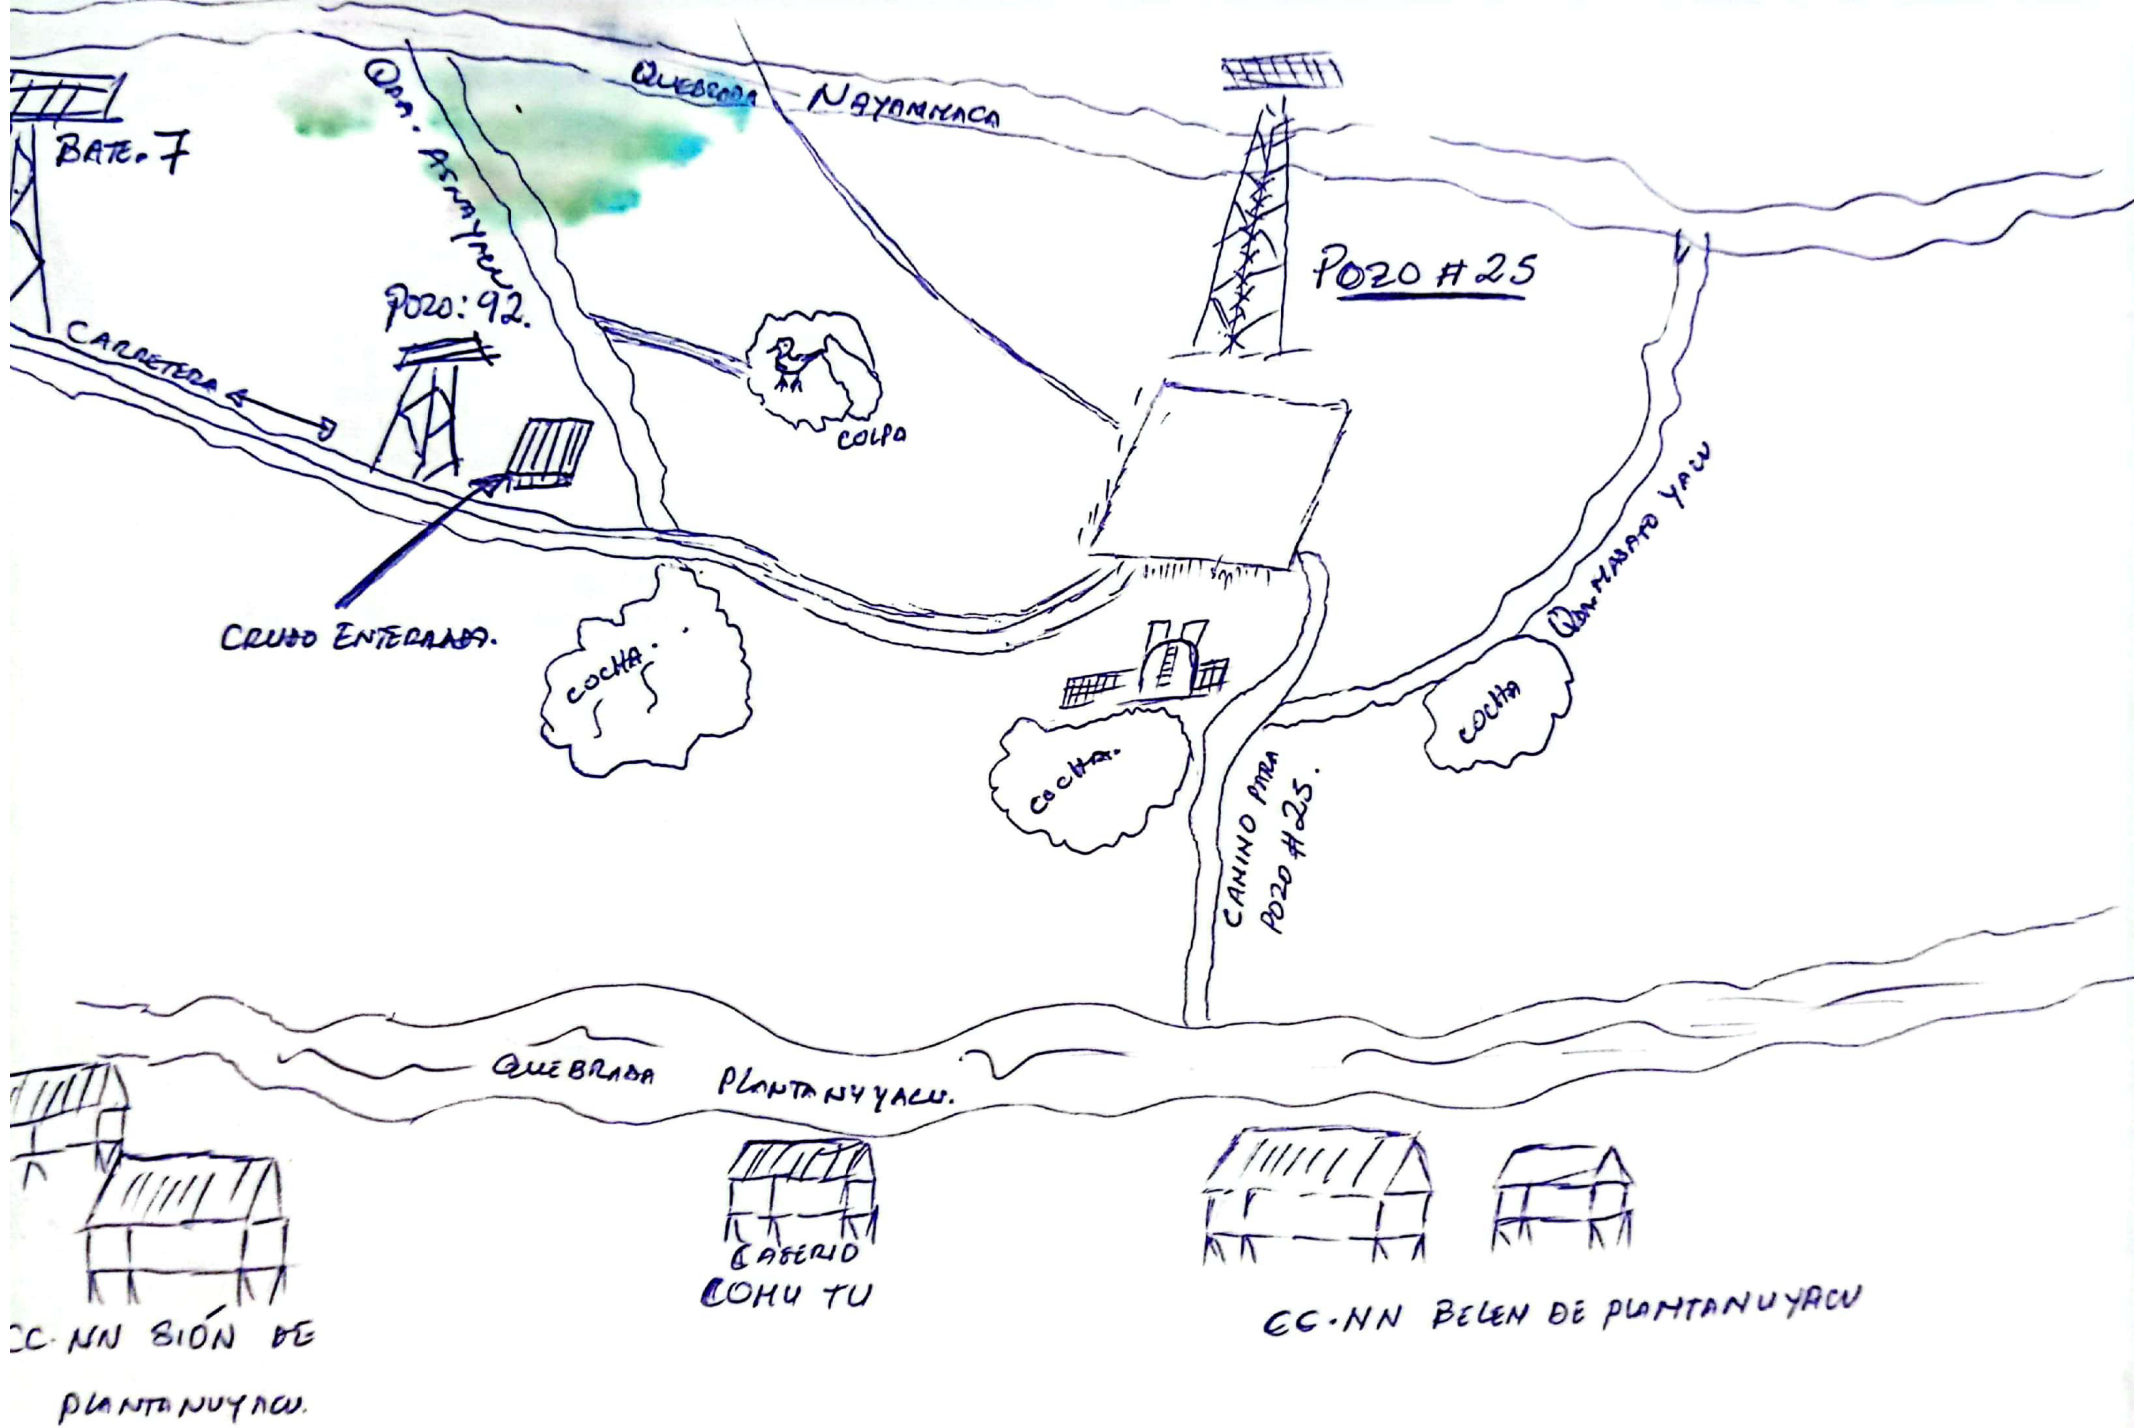
CROQUIS DEL LUGAR DESDE LA COMUNIDAD

200 m. x 50 m. o lmba.

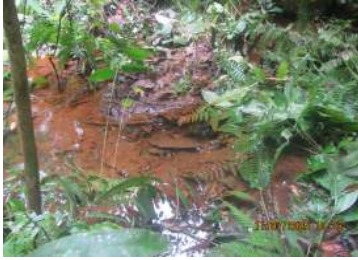
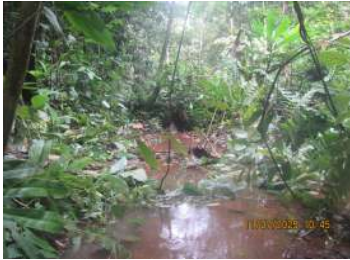
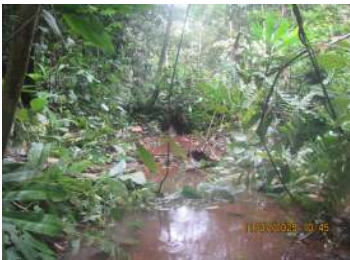
IMÁGENES DEL ECOSISTEMA EVALUADO		
Foto panorámica del punto de muestreo	1. Condición del canal	2. Alteración hidrológica

Observaciones: No se ha identificado presencia de hidrocarburos en agua ni sedimento. Se observaron peces como: mojarritas, bujurquis y flechitas.

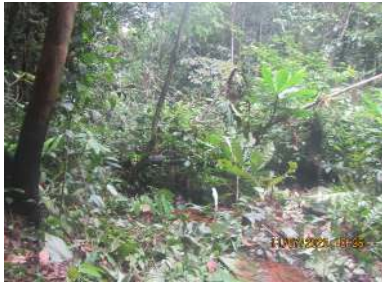
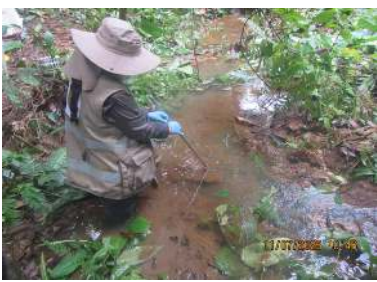
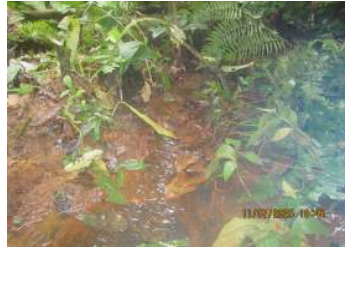
3. Zona ribereña	4. Estabilidad de la orilla	5. Apariencia del agua

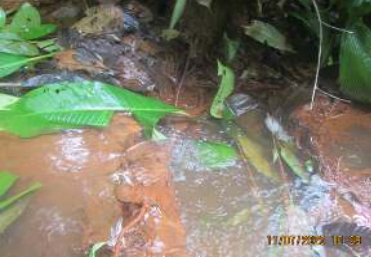
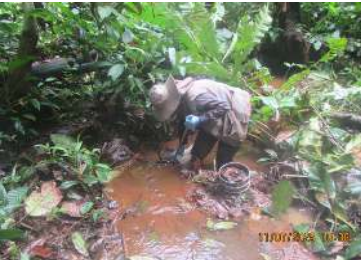
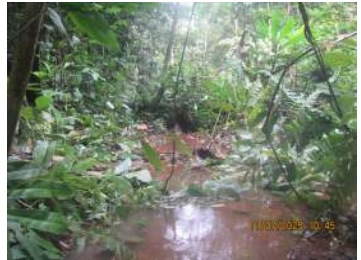
6. Enriquecimiento de nutrientes	7. Barreras al movimiento de los peces	8. Cobertura para peces (troncos, ramas, vegetación inclinada sobre la quebrada, piedras, etc.)

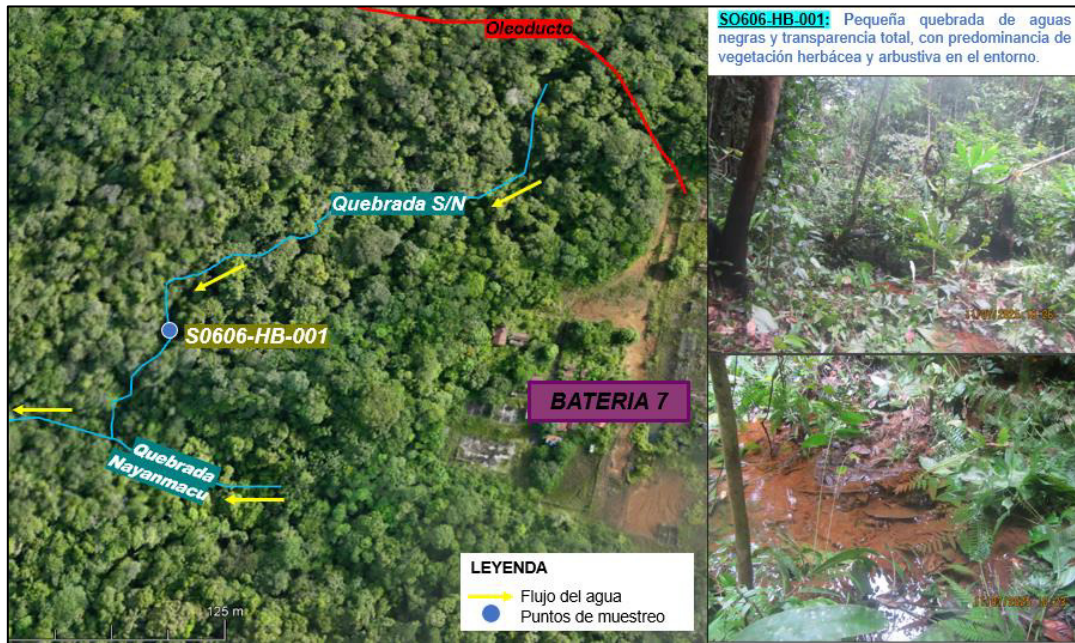
Figura 4.1. Punto de muestreo de comunidades hidrobiológicas, en el sitio S0606

Ambiente acuático de aguas negras y transparencia total, con aparente naturalidad en orillas, fondo y cauce, así como conservación del bosque circundante. El sentido de flujo en la quebrada fue de noreste a suroeste, y desemboca en la quebrada Nayanmacu, aproximadamente en las coordenadas 420196 E / 9646957 N (UTM WGS84, 18M), aguas abajo del sitio S0606. Respecto a la morfometría, en un recorrido de 30 m de largo de la quebrada, que comprende aguas arriba y aguas abajo del punto S0606-HB-001, se registró una profundidad promedio de 0,25 m, profundidad máxima de 0,4 m, y un ancho promedio de 1 m, como se muestra en la Figura 4.1.

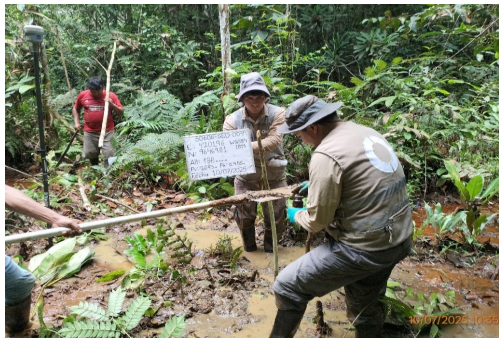
Vista de la toma de muestra de sedimento en el punto de muestreo con código S0606-SED-004. Organolépticamente se evidenció olor

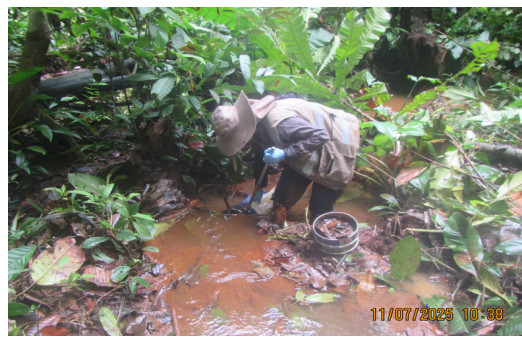
Colecta de macroinvertebrados bentónicos con red tipo D-Net, en la estación de muestreo S0606-HB-001, en una zona de
