Ministerio  
del AmbienteOrganismo de Evaluación y  
Fiscalización Ambiental - OEFA

**INFORME N° 441 - 2015-OEFA/DE-SDCA-CIPASH****31 MAR. 2015**

**ASUNTO** : Identificación de pasivo ambiental del subsector hidrocarburos  
con código de Ficha OEFA F02806, ubicado en el Lote III, en el  
distrito La Brea de la provincia Talara del departamento de  
Piura.

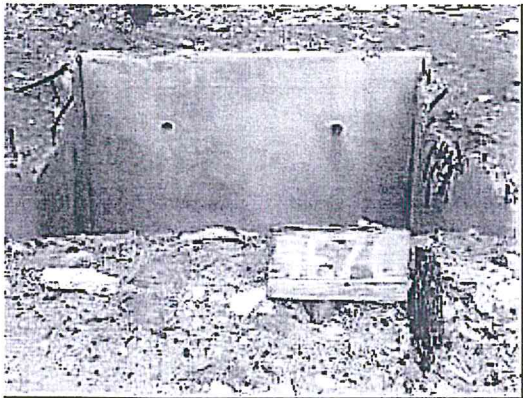
| <p>Cartel de identificación del pozo.</p> | <p>Alrededores del pozo.</p> |

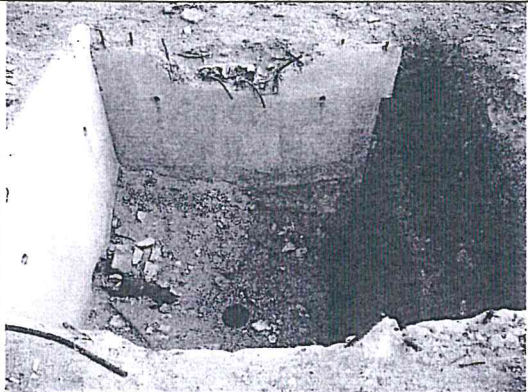
| <p>Cantina destruida.</p> | <p>Boca del pozo sin cabezal.</p> |

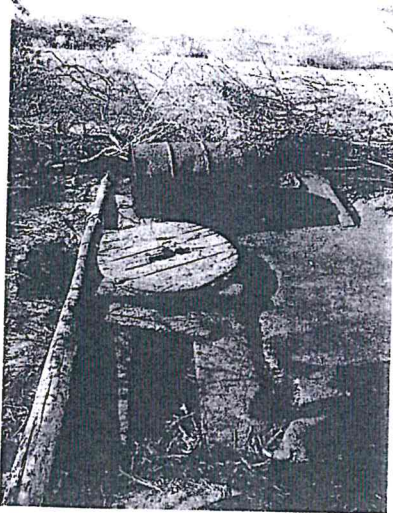
El pozo DPA 2029 se ubica a unos 15 metros de la carretera Panamericana Norte, presenta suelo contaminado en los alrededores del pozo. Asimismo, se evidenció extracción artesanal.

| Foto N° 28 | Foto N° 29 |
|---|---|
| Indicios de extracción artesanal. | Pozo cubierto con tapa de madera. |

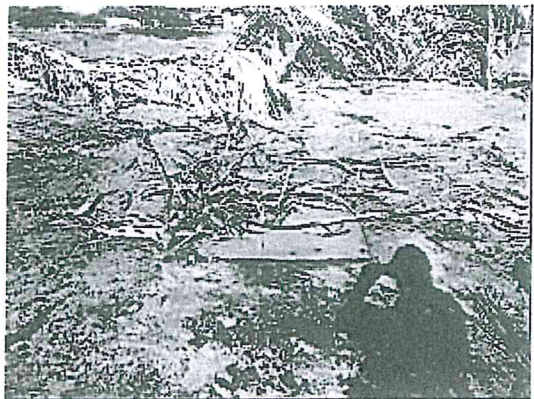
El pozo 2028, no identificado en el informe N° 018-2011-SSGS/JSGS de InterOil, se ubica a unos 20 metros de la carretera Panamericana Norte. El pozo se encontró debajo de una tabla de triplay y camuflado con ramas y hojas de palmera, presenta solo el casing, nivel de fluido y, evidentemente, extracción artesanal.

| <p style="text-align: center;">Pozo cubierto con tabla de triplay y ramas.</p> | <p style="text-align: center;">Boca del pozo debajo de la tabla.</p> |

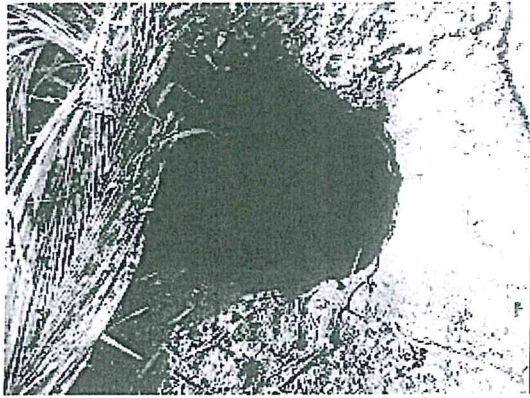
| <p style="text-align: center;">Boca del pozo.</p> | <p style="text-align: center;">Presencia de nivel de fluido.</p> |

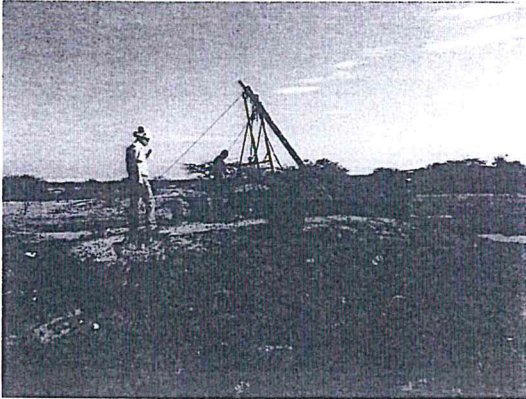
| Foto N° 35 | Foto N° 36 |
|---|---|
| Pozos 3560 y 3560A uno al lado del otro. | Contaminación en los alrededores de los pozos. |

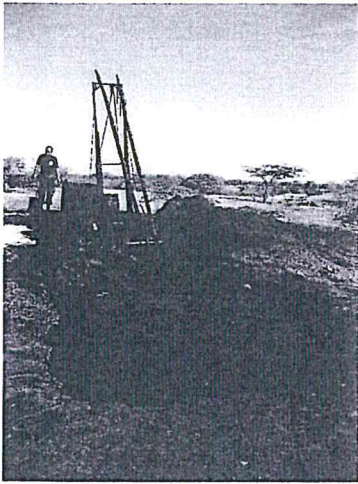
| Foto N° 35 | Foto N° 36 |
|---|---|
| Instalaciones e implementos que evidencian extracción artesanal de crudo. | |

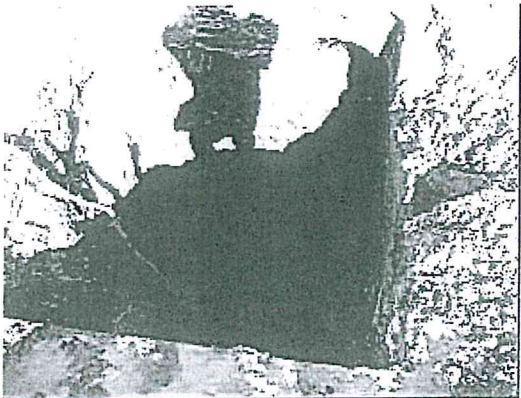
| Foto N° 47 | Foto N° 48 |
|---|---|
| Acumulación de suelo impactado alrededor del pozo. | Boca del pozo sin cabezal. |

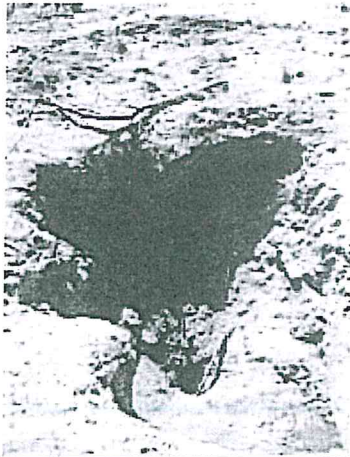
El pozo ATA 2590 tiene un casing de 5 1/2" de diámetro, se encontraba seco, sin nivel de fluido.

| Foto N° 49 | Foto N° 50 |
|---|---|
| Cantina destruida. | Boca del pozo sin cabezal. |

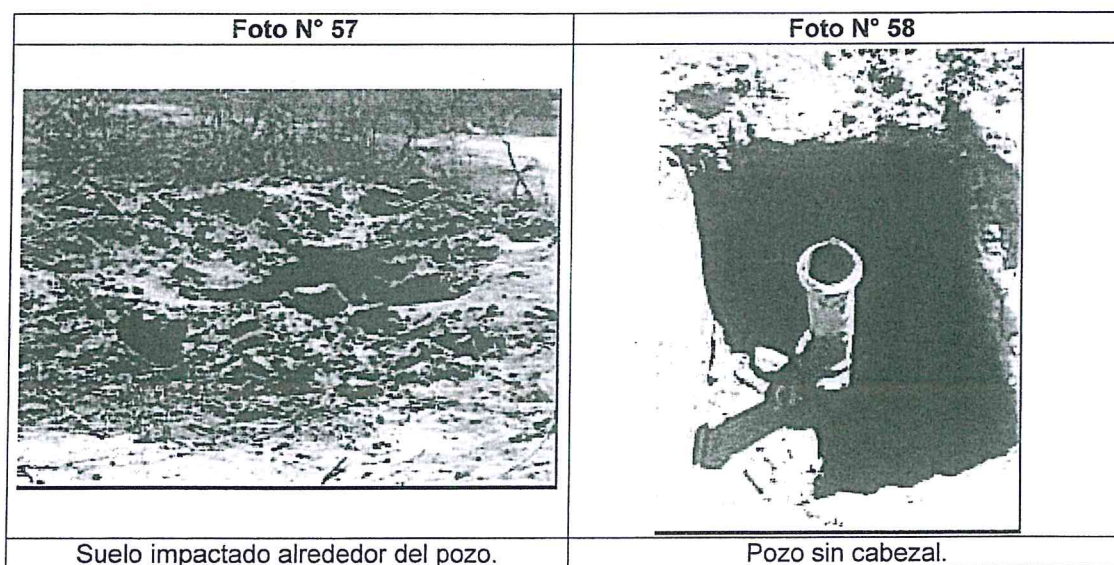
■ Pozo 2634

El pozo ATA 2634 presenta casing de 51/2 " y de 13 3/8" de diámetro y cantina de madera, sin nivel de fluido visible. Se observaron instalaciones para extracción artesanal (tubo con aparejo para extraer crudo), el área impactada es de 7 m<sup>2</sup> aproximadamente.

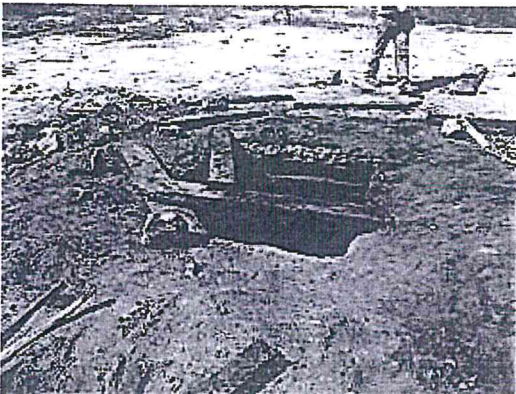
| <p style="text-align: center;">Tablas de madera para posible extracción artesanal.</p> | <p style="text-align: center;">Cantina de madera.</p> |

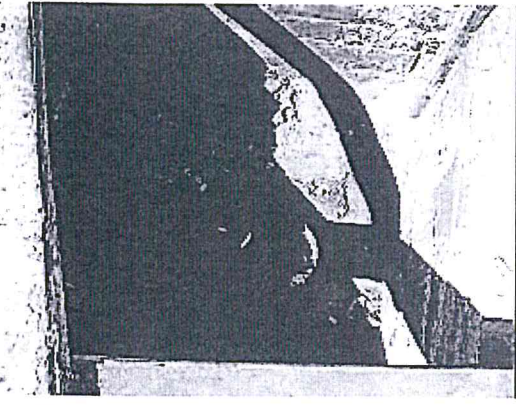
| <p>Pozo sin cabezal.</p> | |

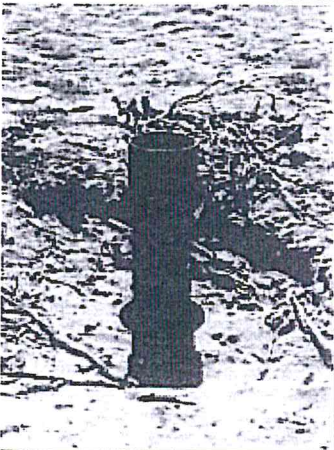
| Foto N° 67 | Foto N° 68 |
|---|---|
| Pozo sin cabezal. | Tope a 50 cm. aproximadamente. |

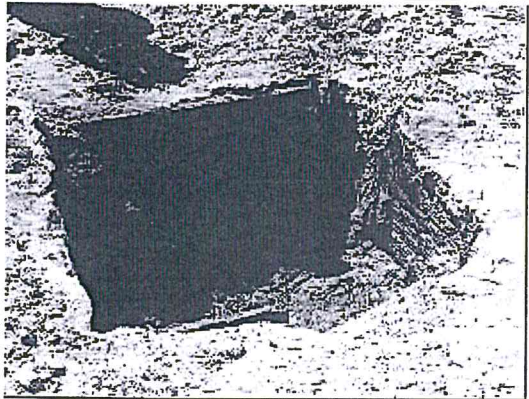
El pozo ATA 2577 presenta casing de 51/2" de diámetro, cantina en mala condición y nivel de fluido. No cuenta con cabezal. Se presenciaron implementos para extracción artesanal. El área impactada es de 6 m<sup>2</sup> aproximadamente.

| Foto N° 69 | Foto N° 70 |
|---|---|
| Cantina de madera. | Pozo sin cabezal y balde para extracción artesanal. |

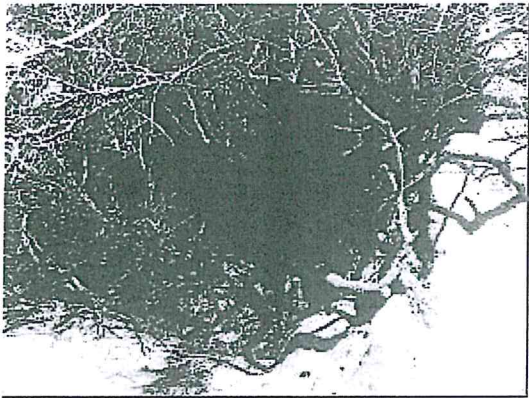
| Foto N° 71 | Foto N° 72 |
|---|---|
| Cantina del pozo destruida y camuflada con ramas secas. | Presencia de fluido y emanación de gas (burbujeo). |

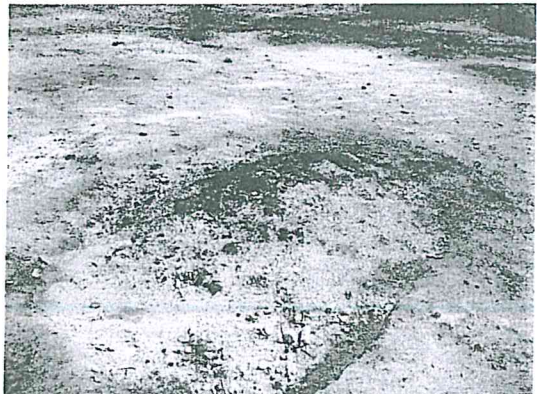
El pozo ATA 2004 presenta casing de 5 1/2" de diámetro, a nivel del suelo, registrando nivel de fluido y sin cantina. Pup joint con brida empernada conectada al casing, recientemente robada, ya que en el informe presentado por Interoil el pozo tenía instalación. El suelo superficial impactado es de 1 m<sup>2</sup> aproximadamente.

| Foto N° 73 | Foto N° 74 |
|---|---|
| Pozo sin cabezal. | Nivel de fluido. |

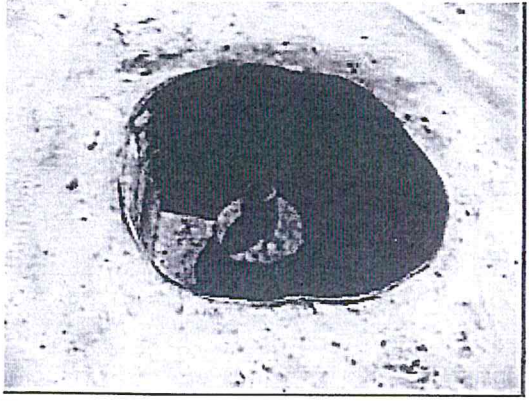
| Foto N° 75 | Foto N° 76 |
|---|---|
| Cilindro de cantina. | Presencia de fluido. |

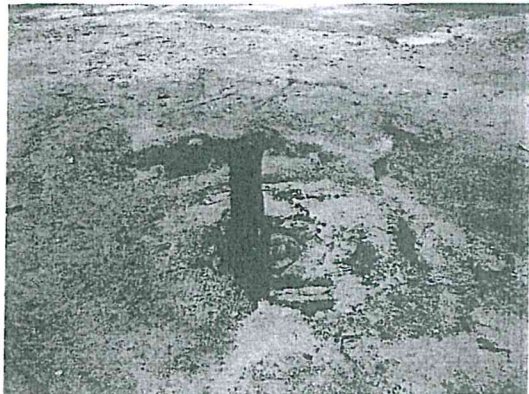
| Foto N° 79 | Foto N° 80 |
|---|---|
| Pozo sin cabezal. | Con nivel de fluido. |

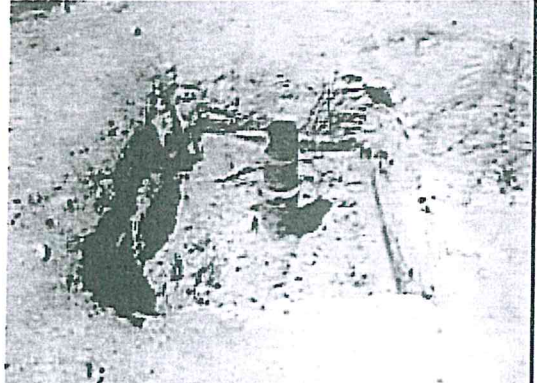
| Foto N° 81 | Foto N° 82 |

El pozo ATA 2651 presenta brida, casing de 5 ½" de diámetro, sin cabezal y sin nivel de fluido. La cantina de madera se encuentra semi destruida. La locación se encuentra sin presencia de fluido y sin superficie contaminada alrededor.

| Foto N° 81 | Foto N° 82 |
|---|---|
| Pozo sin cabezal. | Cartel de ubicación del pozo. |

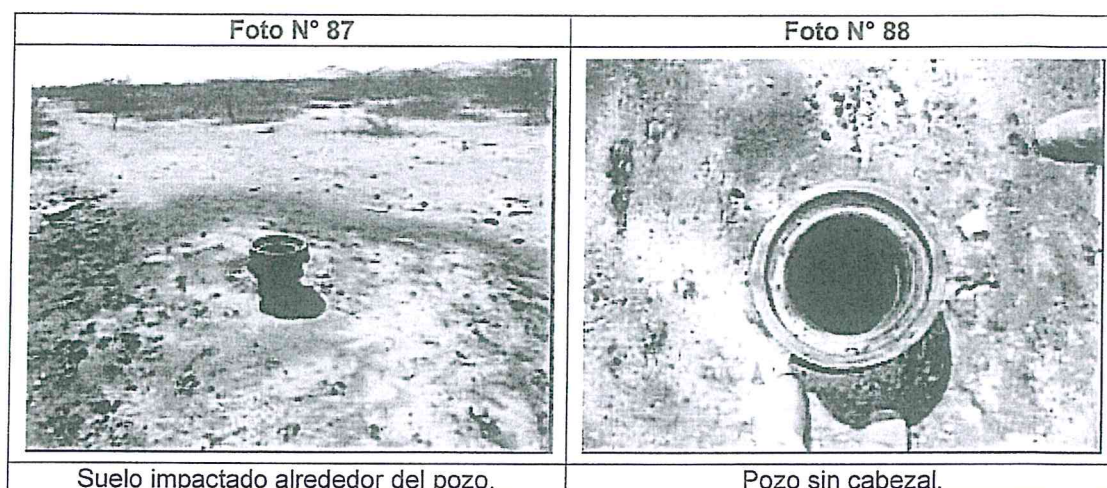
▪ Pozo 2191

El pozo ATA 2191 presenta casing "spool" de 13 3/8" de diámetro, con nivel a 60 pies de profundidad aproximadamente. El área de suelo impactado es de 9 m<sup>2</sup> aproximadamente.

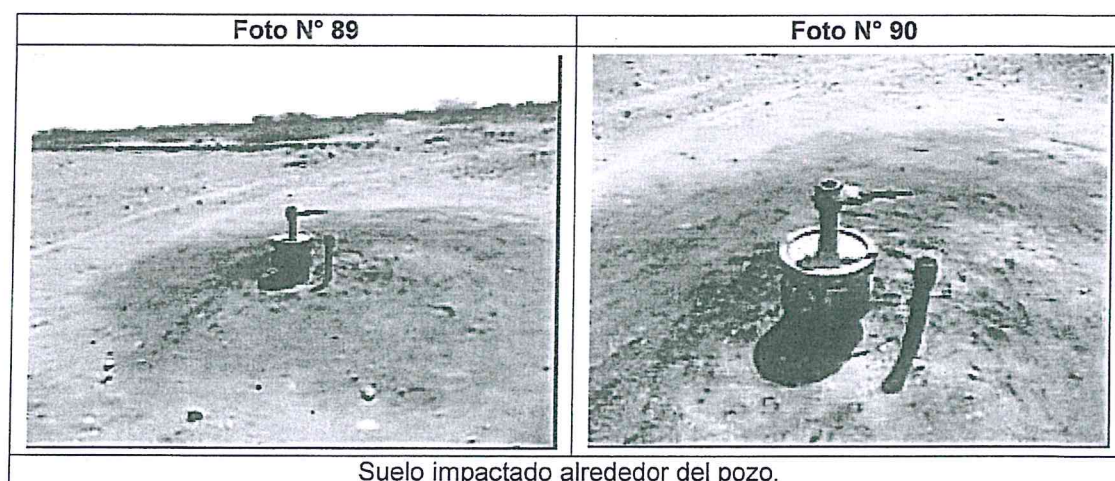
## ▪ Pozo 2335

El pozo ATA 2335 presenta válvula de compuerta y tubing de 23/8" de diámetro, con nivel de fluido a 40 pies de profundidad aproximadamente. El área de suelo impactado en los alrededores es de 4 m<sup>2</sup> aproximadamente.

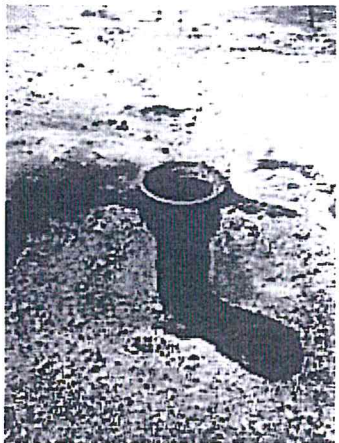
| Foto N° 91 | Foto N° 92 |

El pozo ATA 2368 presenta casing "spool" de 13 3/8" de diámetro, con nivel de fluido 120 pies de profundidad aproximadamente, sin cabezal. Se presume extracción artesanal. El área de suelo impactado es de 3 m<sup>2</sup> aproximadamente.

| Foto N° 91 | Foto N° 92 |
|---|---|
| Suelo impactado alrededor del pozo. | Pozo sin cabezal con nivel de fluido. |

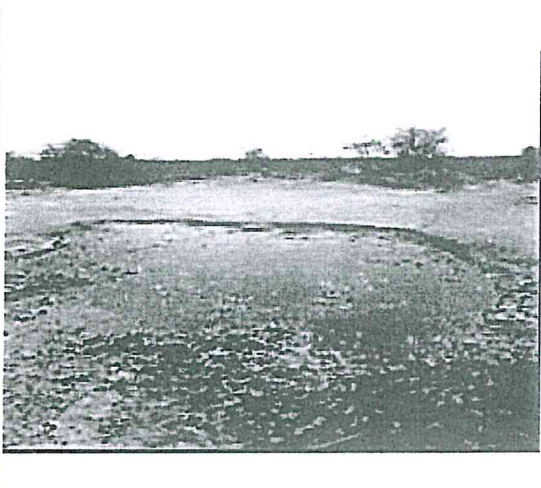
| Foto N° 95 | Foto N° 96 |

El pozo ATA 4143 presenta casing y brida corroídos, fluye agua y trazas de crudo. El fluido se acumula en la cantina y se desborda por un extremo, impactando el suelo, en una extensión de 20 m<sup>2</sup> aproximadamente.

| Foto N° 95 | Foto N° 96 |
|---|---|
| Suelo impactado. | Pozo emanando fluido con trazas de crudo. |

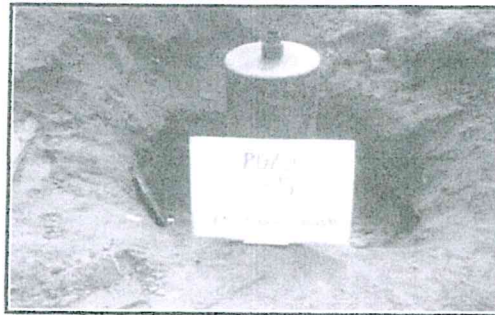
| Pozo (Well) | Pool | Status Entregado<br>Perú-Petro | Status<br>Actualmente | Coordenadas<br>UTM Norte | Coordenadas<br>UTM Este | Comentario |
|---|---|---|---|---|---|---|
| 4913 | Portachuelo<br>Oeste | ATA | ATA | 9463167.3 | 481537.2 | Cantina con afloramiento<br>de fluido y fuga por casing<br>"Pasivo Ambiental" |

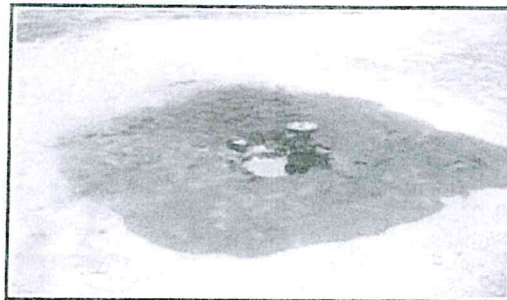
**2. POZO 5920:**

| Pozo (Well) | Pool | Status Entregado<br>Perú-Petro | Status<br>Actualmente | Coordenadas<br>UTM Norte | Coordenadas<br>UTM Este | Comentario |
|---|---|---|---|---|---|---|
| 5920 | Portachuelo<br>Oeste | ATA | ATA | 9461979.8 | 482268.1 | Cantina con<br>afloramiento de fluido<br>"Pasivo Ambiental" |

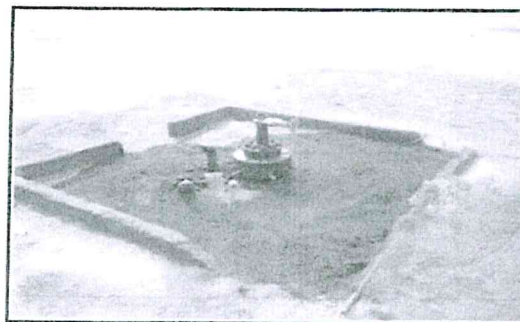
**3. POZO 5199:**

| Pozo (Well) | Pool | Status Entregado<br>Perú-Petro | Status<br>Actualmente | Coordenadas<br>UTM Norte | Coordenadas<br>UTM Este | Comentario |
|---|---|---|---|---|---|---|
| 5199 | Portachuelo | ATA | ATA | 9463113.1 | 483996.5 | Cantina con<br>afloramiento de fluido<br>"Pasivo Ambiental" |

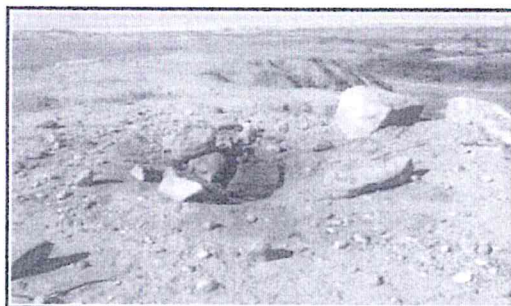
#### 4. POZO 8036:

| Pozo (Well) | Pool | Status Entregado<br>Perú-Petro | Status<br>Actualmente | Coordenadas<br>UTM Norte | Coordenadas<br>UTM Este | Comentario |
|---|---|---|---|---|---|---|
| 8036 | Mirador | DPA | DPA | 9461114.1 | 485913.7 | Cantina con<br>afloramiento de fluido,<br>pozo sin cabezal<br>"Pasivo Ambiental" |

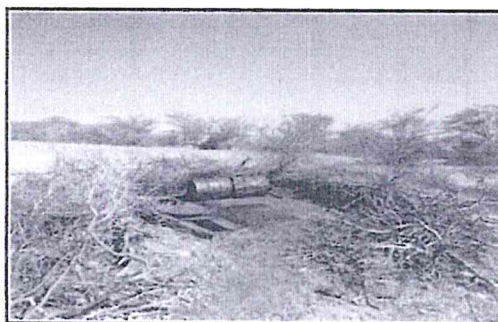
#### 5. POZO 2029:

| Pozo (Well) | Pool | Status Entregado<br>Perú-Petro | Status<br>Actualmente | Coordenadas<br>UTM Norte | Coordenadas<br>UTM Este | Comentario |
|---|---|---|---|---|---|---|
| 2029 | La Brea | DPA | DPA | 9486165.9 | 486282.8 | Cantina con<br>afloramiento de fluido,<br>"Pasivo Ambiental" |

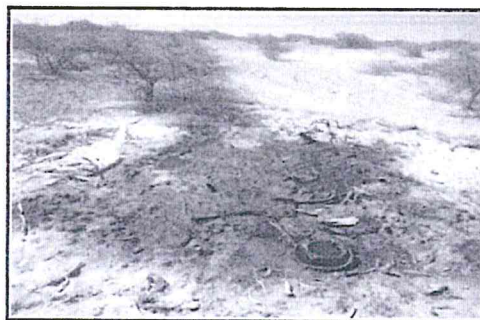
#### 6. POZO 1863:

| Pozo (Well) | Pool | Status Entregado<br>Perú-Petro | Status<br>Actualmente | Coordenadas<br>UTM Norte | Coordenadas<br>UTM Este | Comentario |
|---|---|---|---|---|---|---|
| 1863 | La Brea | ATA | ATA | 9486416.5 | 483583.6 | Afloramiento de fluido,<br>pozo sin cabezal "Pasivo<br>Ambiental" |

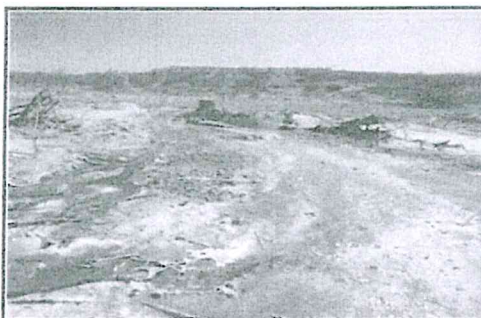
### 7. POZO 3290:

| Pozo (Well) | Pool | Status Entregado<br>Perú-Petro | Status<br>Actualmente | Coordenadas<br>UTM Norte | Coordenadas<br>UTM Este | Comentario |
|---|---|---|---|---|---|---|
| 3290 | La Brea | DPA | DPA | 9486653 | 483159 | Afloramiento de fluido,<br>pozo sin cabezal "Pasivo<br>Ambiental" |

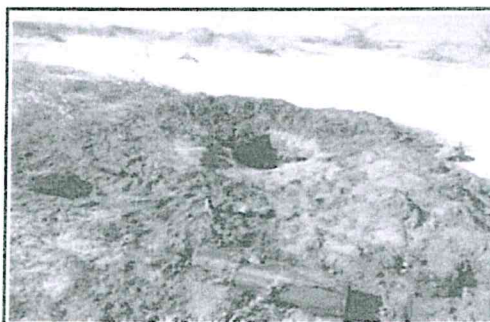
### 8. POZO 2549:

| Pozo (Well) | Pool | Status Entregado<br>Perú-Petro | Status<br>Actualmente | Coordenadas<br>UTM Norte | Coordenadas<br>UTM Este | Comentario |
|---|---|---|---|---|---|---|
| 2549 | La Brea | APA | APA | 9486437.2 | 483243.1 | Afloramiento de fluido,<br>pozo sin cabezal "Pasivo<br>Ambiental" |

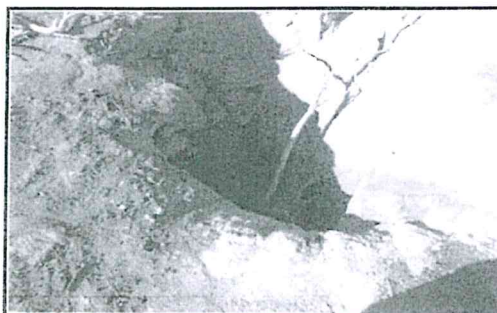
### 9. POZO 2590:

| Pozo (Well) | Pool | Status Entregado<br>Perú-Petro | Status<br>Actualmente | Coordenadas<br>UTM Norte | Coordenadas<br>UTM Este | Comentario |
|---|---|---|---|---|---|---|
| 2590 | La Brea | ATA | ATA | 9486295.7 | 483340.3 | Afloramiento de fluido,<br>pozo sin cabezal "Pasivo<br>Ambiental" |

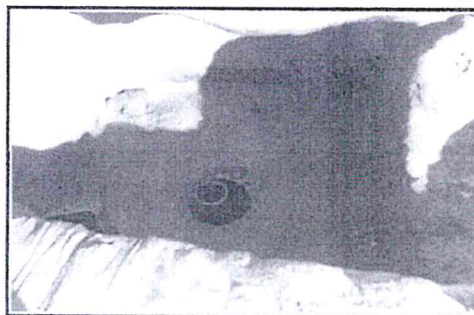
**10. POZO 2591:**

| Pozo (Well) | Pool | Status Entregado<br>Perú-Petro | Status<br>Actualmente | Coordenadas<br>UTM Norte | Coordenadas<br>UTM Este | Comentario |
|---|---|---|---|---|---|---|
| 2591 | La Brea | ATA | ATA | 9486159.4 | 483272.4 | Afloramiento de fluido,<br>pozo sin cabezal "Pasivo<br>Ambiental" |

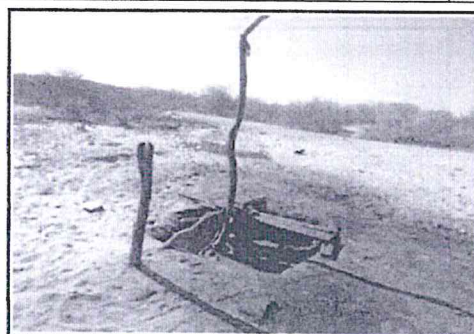
**11. POZO 2540:**

| Pozo (Well) | Pool | Status Entregado<br>Perú-Petro | Status<br>Actualmente | Coordenadas<br>UTM Norte | Coordenadas<br>UTM Este | Comentario |
|---|---|---|---|---|---|---|
| 2540 | La Brea | ATA | ATA | 9486127 | 483418.2 | Afloramiento de fluido,<br>pozo sin cabezal "Pasivo<br>Ambiental" |

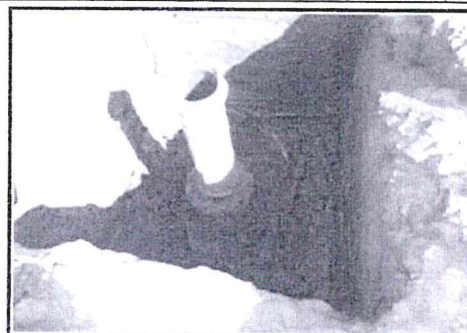
**12. POZO 2576:**

| Pozo (Well) | Pool | Status Entregado<br>Perú-Petro | Status<br>Actualmente | Coordenadas<br>UTM Norte | Coordenadas<br>UTM Este | Comentario |
|---|---|---|---|---|---|---|
| 2576 | La Brea | ATA | ATA | 9485980.4 | 483454.8 | Cantina impactada, pozo<br>sin cabezal "Pasivo<br>Ambiental" |

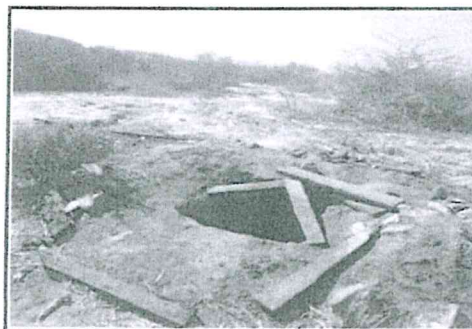
**13. POZO 2634:**

| Pozo (Well) | Pool | Status Entregado<br>Perú-Petro | Status<br>Actualmente | Coordenadas<br>UTM Norte | Coordenadas<br>UTM Este | Comentario |
|---|---|---|---|---|---|---|
| 2634 | La Brea | ATA | ATA | 9485861.2 | 483547.8 | Cantina impactada, pozo sin cabezal "Pasivo Ambiental" |

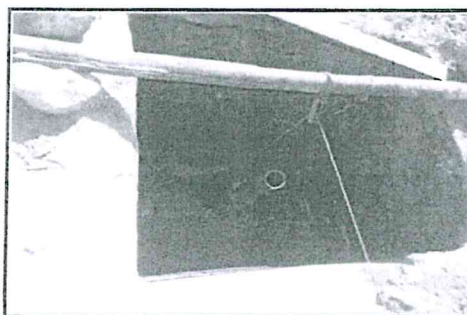
**14. POZO 2617:**

| Pozo (Well) | Pool | Status Entregado<br>Perú-Petro | Status<br>Actualmente | Coordenadas<br>UTM Norte | Coordenadas<br>UTM Este | Comentario |
|---|---|---|---|---|---|---|
| 2617 | La Brea | ATA | ATA | 9485972.1 | 483653.2 | Cantina impactada, pozo sin cabezal "Pasivo Ambiental" |

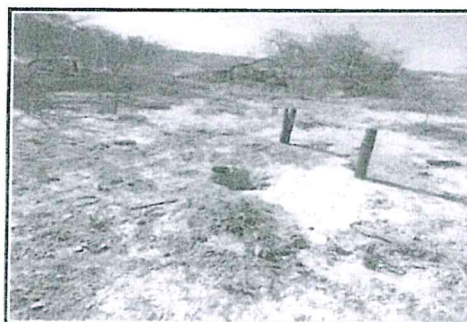
**15. POZO 1817:**

| Pozo (Well) | Pool | Status Entregado<br>Perú-Petro | Status<br>Actualmente | Coordenadas<br>UTM Norte | Coordenadas<br>UTM Este | Comentario |
|---|---|---|---|---|---|---|
| 1817 | La Brea | APA | APA | 9486073.6 | 483728.8 | Cantina impactada, pozo sin cabezal "Pasivo Ambiental" |

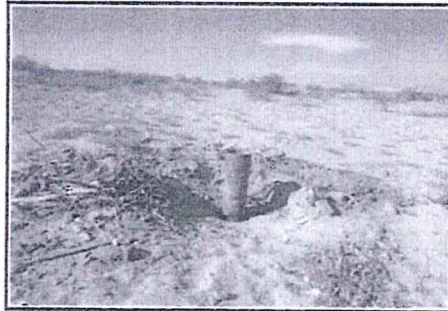
#### 16. POZO 1807:

| Pozo (Well) | Pool | Status Entregado<br>Perú-Petro | Status<br>Actualmente | Coordenadas<br>UTM Norte | Coordenadas<br>UTM Este | Comentario |
|---|---|---|---|---|---|---|
| 1807 | La Brea | DPA | DPA | 9486238.8 | 483860.2 | Cantina impactada, pozo sin cabezal "Pasivo Ambiental" |

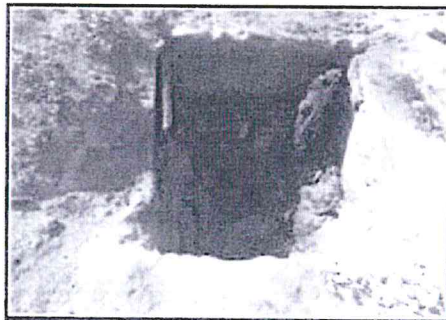
#### 17. POZO 2577:

| Pozo (Well) | Pool | Status Entregado<br>Perú-Petro | Status<br>Actualmente | Coordenadas<br>UTM Norte | Coordenadas<br>UTM Este | Comentario |
|---|---|---|---|---|---|---|
| 2577 | La Brea | ATA | ATA | 9486245.8 | 484004.2 | Cantina impactada, pozo sin cabezal "Pasivo Ambiental" |

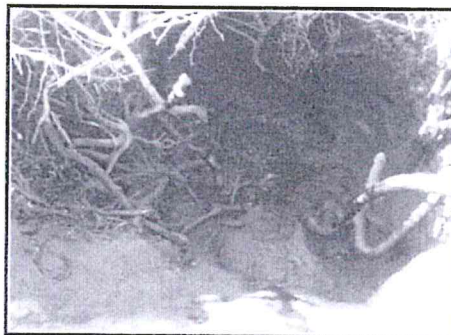
#### 18. POZO 2051:

| Pozo (Well) | Pool | Status Entregado<br>Perú-Petro | Status<br>Actualmente | Coordenadas<br>UTM Norte | Coordenadas<br>UTM Este | Comentario |
|---|---|---|---|---|---|---|
| 2051 | La Brea | APA | APA | 9486397.8 | 485388.5 | Cantina impactada, pozo sin cabezal "Pasivo Ambiental" |

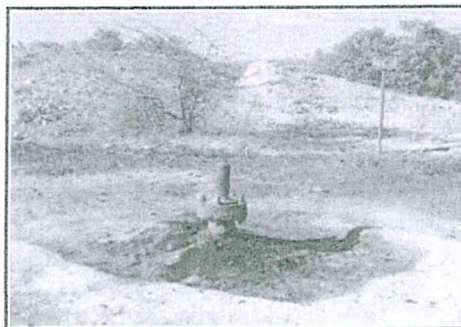
#### 19. POZO 2004:

| Pozo (Well) | Pool | Status Entregado<br>Perú-Petro | Status<br>Actualmente | Coordenadas<br>UTM Norte | Coordenadas<br>UTM Este | Comentario |
|---|---|---|---|---|---|---|
| 2004 | La Brea | ATA | ATA | 9485524.9 | 485459.5 | Cantina y locación<br>impactada con Fluido<br>"Pasivo Ambiental" |

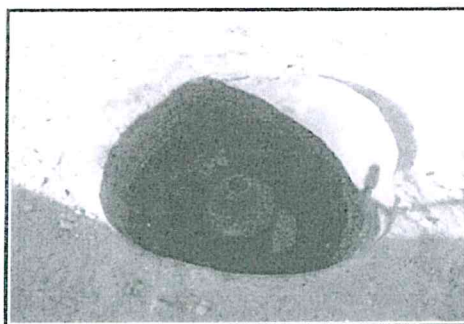
#### 20. POZO 2015:

| Pozo (Well) | Pool | Status Entregado<br>Perú-Petro | Status<br>Actualmente | Coordenadas<br>UTM Norte | Coordenadas<br>UTM Este | Comentario |
|---|---|---|---|---|---|---|
| 2015 | La Brea | ATA | ATA | 9485599.3 | 485818.2 | Cantina impactada, pozo<br>sin cabezal "Pasivo<br>Ambiental" |

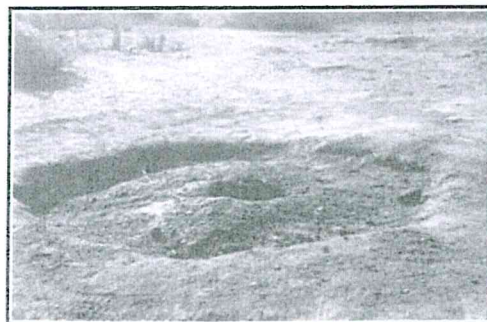
#### 21. POZO 2014:

| Pozo (Well) | Pool | Status Entregado<br>Perú-Petro | Status<br>Actualmente | Coordenadas<br>UTM Norte | Coordenadas<br>UTM Este | Comentario |
|---|---|---|---|---|---|---|
| 2014 | La Brea | ATA | ATA | 9485722 | 485782 | Cantina impactada, pozo<br>sin cabezal "Pasivo<br>Ambiental" |

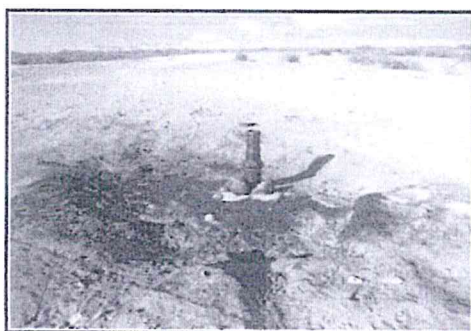
## 22. POZO 2652:

| Pozo (Well) | Pool | Status Entregado<br>Perú-Petro | Status<br>Actualmente | Coordenadas<br>UTM Norte | Coordenadas<br>UTM Este | Comentario |
|---|---|---|---|---|---|---|
| 2652 | La Brea | ATA | ATA | 9485829.2 | 485959.4 | Cantina impactada, pozo<br>sin cabezal "Pasivo<br>Ambiental" |

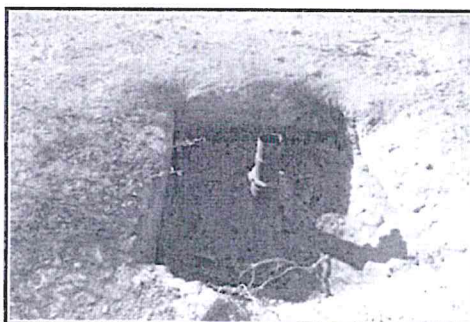
## 23. POZO 2651:

| Pozo (Well) | Pool | Status Entregado<br>Perú-Petro | Status<br>Actualmente | Coordenadas<br>UTM Norte | Coordenadas<br>UTM Este | Comentario |
|---|---|---|---|---|---|---|
| 2651 | La Brea | ATA | ATA | 9485932.7 | 486112.7 | Cantina impactada, pozo<br>sin cabezal "Pasivo<br>Ambiental" |

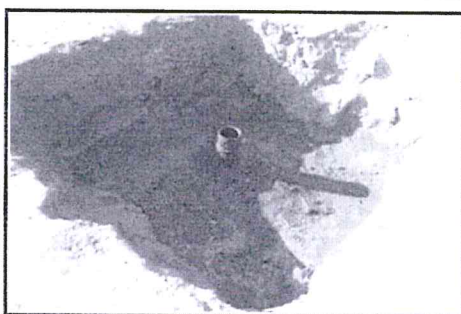
## 24. POZO 2021:

| Pozo (Well) | Pool | Status Entregado<br>Perú-Petro | Status<br>Actualmente | Coordenadas<br>UTM Norte | Coordenadas<br>UTM Este | Comentario |
|---|---|---|---|---|---|---|
| 2021 | La Brea | ATA | ATA | 9485983.7 | 485970.4 | Cantina impactada, pozo<br>sin cabezal "Pasivo<br>Ambiental" |

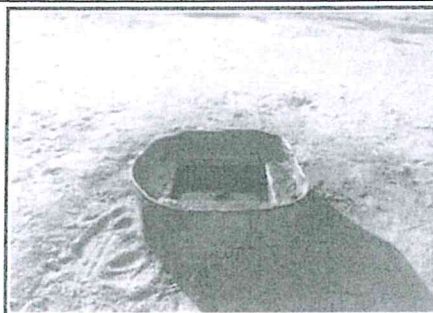
### 25. POZO 2025:

| Pozo (Well) | Pool | Status Entregado<br>Perú-Petro | Status<br>Actualmente | Coordenadas<br>UTM Norte | Coordenadas<br>UTM Este | Comentario |
|---|---|---|---|---|---|---|
| 2025 | La Brea | ATA | ATA | 9486086.4 | 486105.4 | Cantina impactada, pozo sin cabezal "Pasivo Ambiental" |

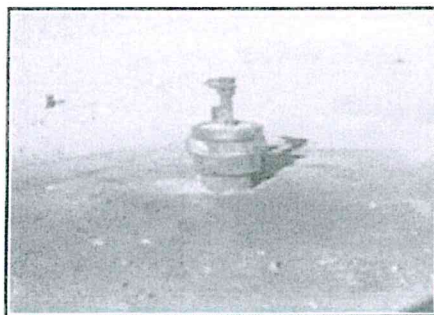
### 26. POZO 2335:

| Pozo (Well) | Pool | Status Entregado<br>Perú-Petro | Status<br>Actualmente | Coordenadas<br>UTM Norte | Coordenadas<br>UTM Este | Comentario |
|---|---|---|---|---|---|---|
| 2335 | La Brea | ATA | ATA | 9484931.1 | 486300.2 | Cantina y locación impactada con fluido "Pasivo Ambiental" |

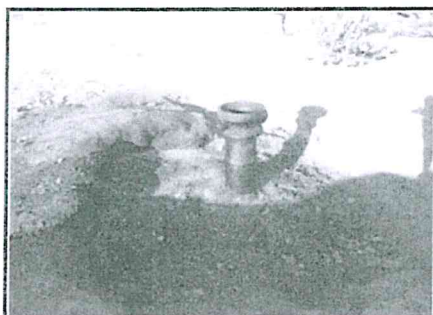
### 27. POZO 2368:

| Pozo (Well) | Pool | Status Entregado<br>Perú-Petro | Status<br>Actualmente | Coordenadas<br>UTM Norte | Coordenadas<br>UTM Este | Comentario |
|---|---|---|---|---|---|---|
| 2368 | La Brea | ATA | ATA | 9485025.6 | 486410.8 | Cantina impactada, pozo sin cabezal "Pasivo Ambiental" |

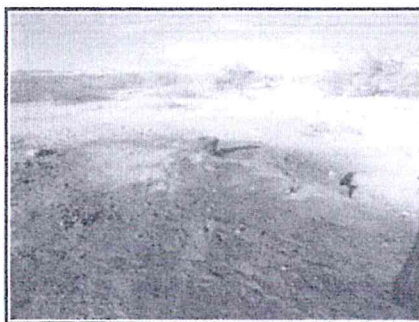
### 28. POZO 2191:

| Pozo (Well) | Pool | Status Entregado<br>Perú-Petro | Status<br>Actualmente | Coordenadas<br>UTM Norte | Coordenadas<br>UTM Este | Comentario |
|---|---|---|---|---|---|---|
| 2191 | La Brea | ATA | ATA | 9484782.2 | 485842.1 | Cantina impactada, pozo sin cabezal "Pasivo Ambiental" |

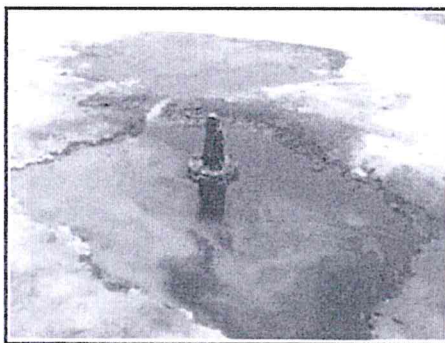
### 29. POZO 4143:

| Pozo (Well) | Pool | Status Entregado<br>Perú-Petro | Status<br>Actualmente | Coordenadas<br>UTM Norte | Coordenadas<br>UTM Este | Comentario |
|---|---|---|---|---|---|---|
| 4143 | La Brea | ATA | ATA | 9483716 | 486026.9 | Cantina y locación impactada con fluido "Pasivo Ambiental" |

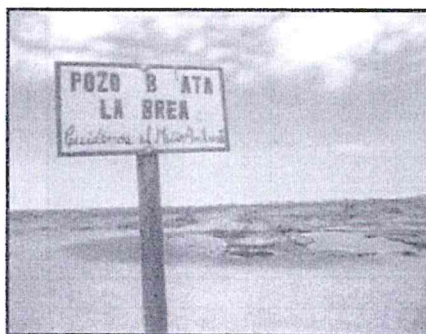
### 30. POZO "B":

| Pozo (Well) | Pool | Status Entregado<br>Perú-Petro | Status<br>Actualmente | Coordenadas<br>UTM Norte | Coordenadas<br>UTM Este | Comentario |
|---|---|---|---|---|---|---|
| B | La Brea | DPA | DPA | 9485500.5 | 485210.2 | Cantina y locación impactada con fluido "Pasivo Ambiental" |

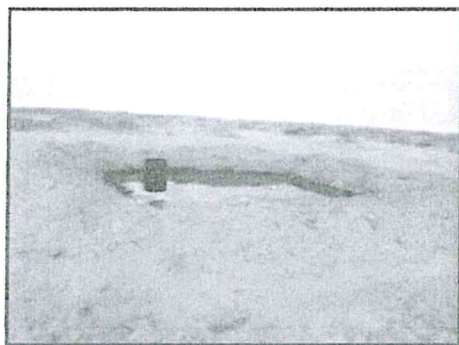
### 31. POZO 2040:

| Pozo (Well) | Pool | Status Entregado<br>Perú-Petro | Status<br>Actualmente | Coordenadas<br>UTM Norte | Coordenadas<br>UTM Este | Comentario |
|---|---|---|---|---|---|---|
| 2040 | La Brea | DPA | DPA | 9485519.4 | 485199.4 | Cantina impactada, pozo<br>sin cabezal "Pasivo<br>Ambiental" |

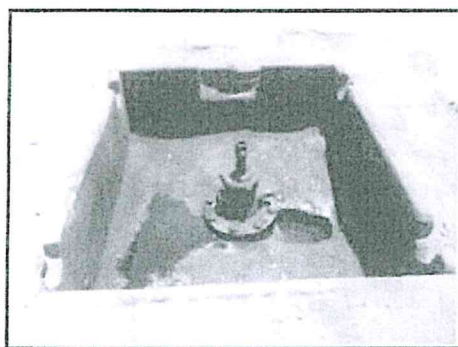
### 32. POZO 4298:

| Pozo (Well) | Pool | Status Entregado<br>Perú-Petro | Status<br>Actualmente | Coordenadas<br>UTM Norte | Coordenadas<br>UTM Este | Comentario |
|---|---|---|---|---|---|---|
| 4298 | Boca | DPA | DPA | 9482422.8 | 481885 | Cantina y locación<br>impactada con Fluido<br>"Pasivo Ambiental" |

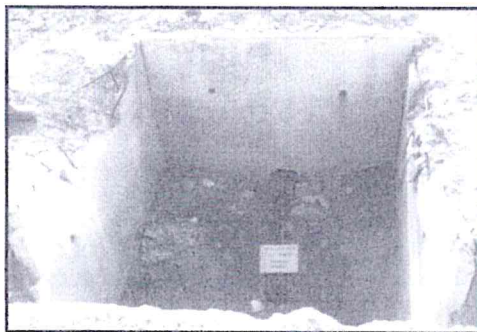
| Pozo (Well) | Pool | Status Entregado<br>Peru-Petro | Status<br>Actualmente | Coordenadas<br>UTM Norte | Coordenadas<br>UTM Este | Comentario |
|---|---|---|---|---|---|---|
| 5670 | Rocoto | ATA | ATA | 9505394.87 | 478328.27 | Cantina impactada,<br>pozo sin cabezal<br>"Pasivo Ambiental" |

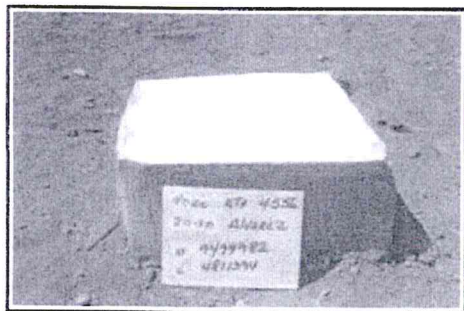
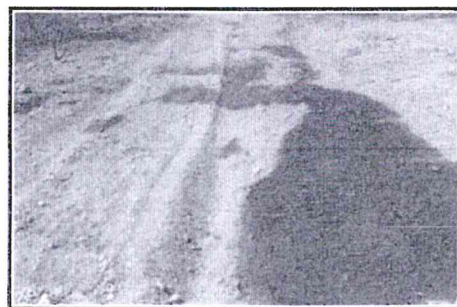
**34. POZO 4556:**

| Pozo (Well) | Pool | Status Entregado<br>Peru-Petro | Status<br>Actualmente | Coordenadas<br>UTM Norte | Coordenadas<br>UTM Este | Comentario |
|---|---|---|---|---|---|---|
| 4556 | Alvarez | ATA | ATA | 9499982.87 | 481403.27 | Pozo cementado,<br>locación presenta<br>afloramiento de HC;<br>"Pasivo Ambiental" |

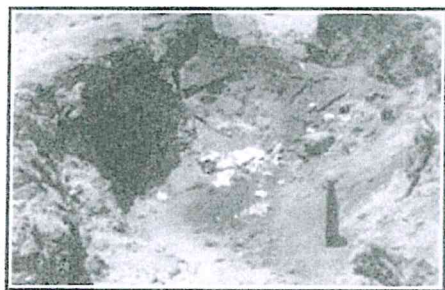
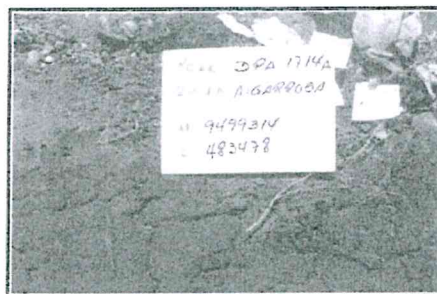
### 35. POZO 1714A:

| Pozo (Well) | Pool | Status Entregado<br>Perú-Petro | Status<br>Actualmente | Coordenadas<br>UTM Norte | Coordenadas<br>UTM Este | Comentario |
|---|---|---|---|---|---|---|
| 1714A | Algarroba | DPA | DPA | 9499314.87 | 483478.27 | Pozo enterrado, locación<br>presenta afloramiento de<br>HC; "Pasivo Ambiental" |

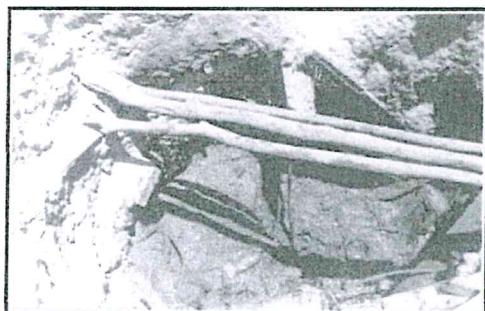
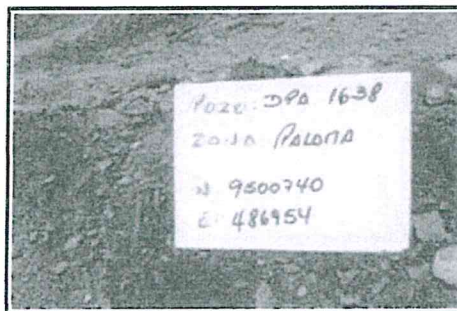
### 36. POZO 1638:

| Pozo (Well) | Pool | Status Entregado<br>Perú-Petro | Status<br>Actualmente | Coordenadas<br>UTM Norte | Coordenadas<br>UTM Este | Comentario |
|---|---|---|---|---|---|---|
| 1638 | Paloma | DPA | DPA | 9500740.87 | 486954.27 | Pozo enterrado, locación<br>presenta afloramiento de<br>HC; "Pasivo Ambiental" |

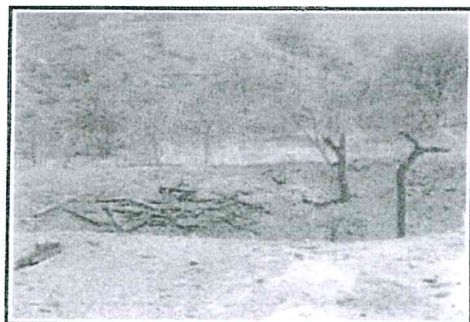
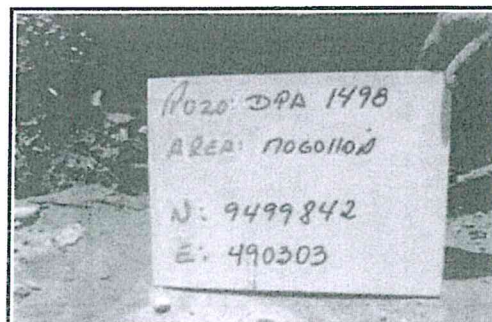
### 37. POZO 1498:

| Pozo (Well) | Pool | Status Entregado<br>Perú-Petro | Status<br>Actualmente | Coordenadas<br>UTM Norte | Coordenadas<br>UTM Este | Comentario |
|---|---|---|---|---|---|---|
| 1498 | Mogollon | DPA | DPA | 9499842.87 | 490303.27 | Pozo enterrado, locación<br>presenta afloramiento de<br>HC; "Pasivo Ambiental" |

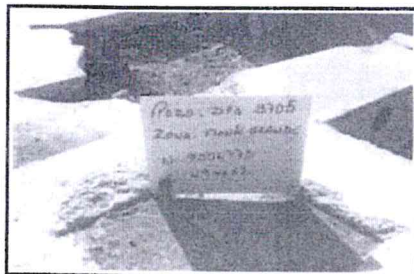
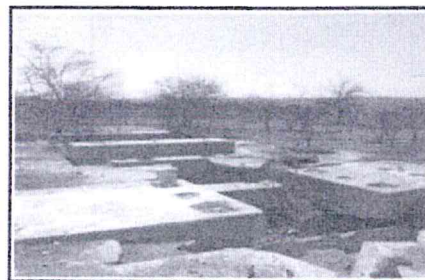
### 38. POZO 3705:

| Pozo (Well) | Pool | Status Entregado<br>Perú-Petro | Status<br>Actualmente | Coordenadas<br>UTM Norte | Coordenadas<br>UTM Este | Comentario |
|---|---|---|---|---|---|---|
| 3705 | Monte Grande | DPA | DPA | 9506772.87 | 494652.27 | Pozo enterrado, se<br>evidencian bases de concreto<br>"Pasivo Ambiental" |

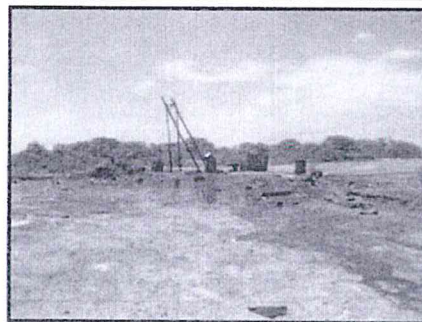
### 39. POZO 3560:

| Pozo (Well) | Pool | Status Entregado<br>Perú-Petro | Status<br>Actualmente | Coordenadas<br>UTM Norte | Coordenadas<br>UTM Este | Comentario |
|---|---|---|---|---|---|---|
| 3560 | Zorro | DPA | DPA | 9491891.87 | 486806.27 | Pozo enterrado, locación<br>presenta afloramiento de<br>HC: "Pasivo Ambiental" |

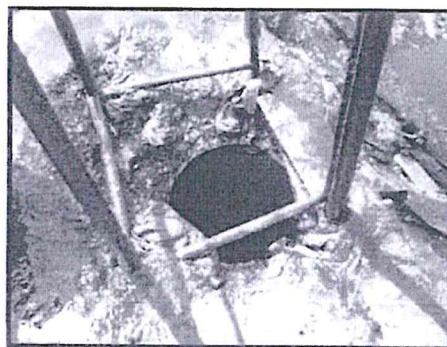
### 40. POZO 3560 A:

| Pozo (Well) | Pool | Status Entregado<br>Perú-Petro | Status<br>Actualmente | Coordenadas<br>UTM Norte | Coordenadas<br>UTM Este | Comentario |
|---|---|---|---|---|---|---|
| 3560 A | Zorro | ATA | ATA | 491886.87 | 486814.27 | Cantina impactada, pozo<br>sin cabezal "Pasivo<br>Ambiental" |

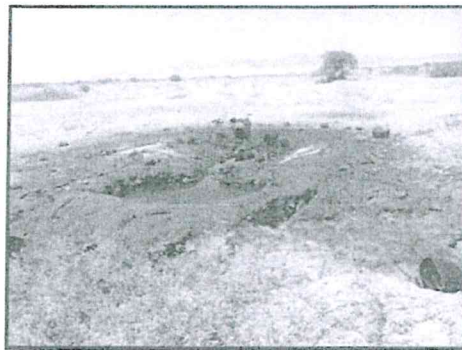
**41. POZO 3662:**

| Pozo (Well) | Pool | Status Entregado<br>Perú-Petro | Status<br>Actualmente | Coordenadas<br>UTM Norte | Coordenadas<br>UTM Este | Comentario |
|---|---|---|---|---|---|---|
| 3662 | Zorro | ATA | ATA | 9492149.87 | 486355.27 | Cantina impactada, pozo<br>sin cabezal "Pasivo<br>Ambiental" |
