**INFORME N° 467 - 2015-OEFA/DE-SDCA-CIPASH**

ASUNTO : Identificación de pasivo ambiental del subsector hidrocarburos  
con código de Ficha OEFA F01369, ubicado en el Lote III, en el  
distrito La Brea de la provincia Talara del departamento de  
Piura.

1. El presente Informe tiene por objeto comunicar que el pozo mal abandonado (con código PERUPETRO T3290) y el suelo contaminado circundante a él, constituyen un pasivo ambiental del subsector hidrocarburos, identificado con código de Ficha OEFA F01369. Este pasivo ambiental se encuentra ubicado en el distrito La Brea de la provincia Talara del departamento de Piura, el cual fue verificado y evaluado en campo el 1 de febrero de 2015.

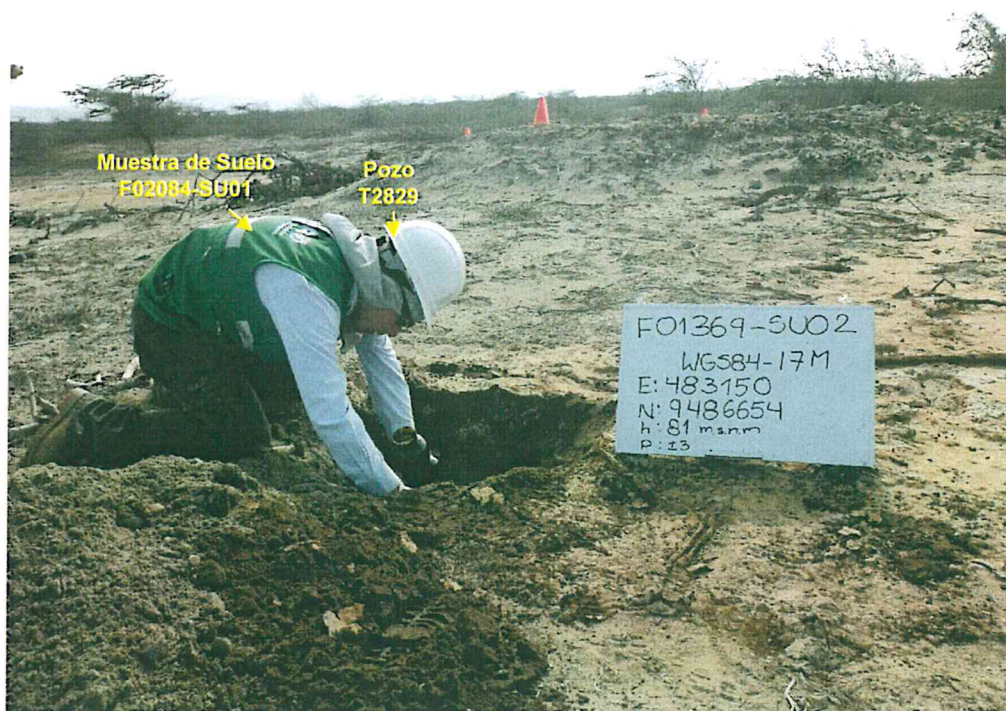
Fotografía N° 3. Toma de muestra de suelo en el punto F01369-SU02, ubicado a 6 m aproximadamente del Pozo T3290.

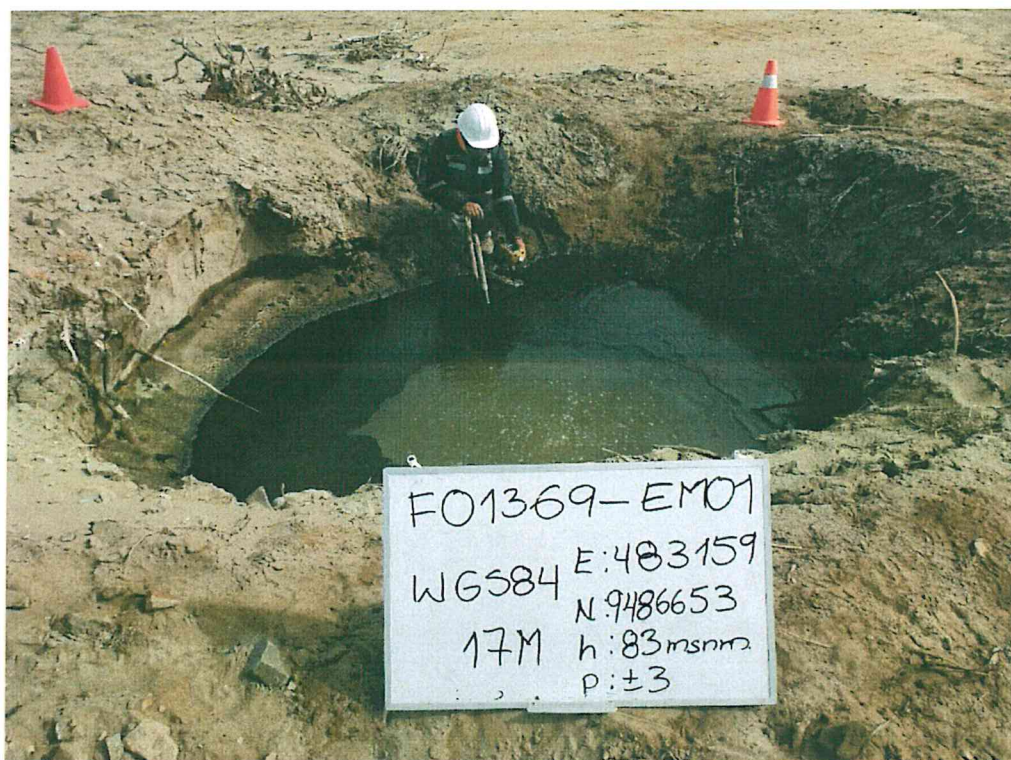
Fotografía N° 4. Medición en el punto F01369-EM01, ubicado en la fuente de emisión.

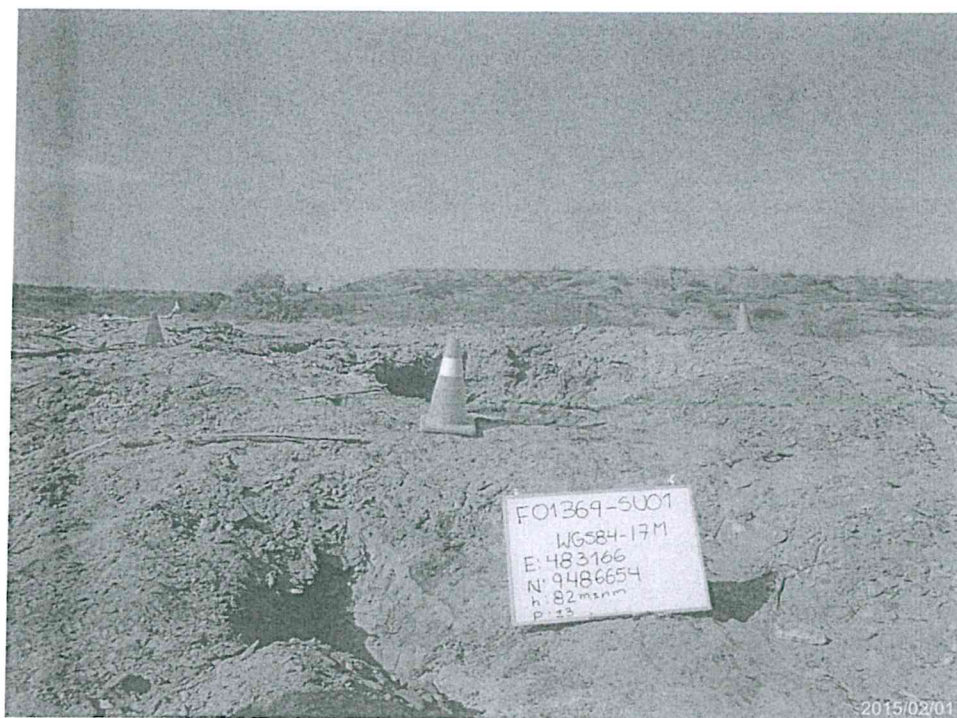
Fotografía N° 1. Toma de muestra de suelo en el punto F01369-SU01, ubicado a 3 m aproximadamente del Pozo T3290.

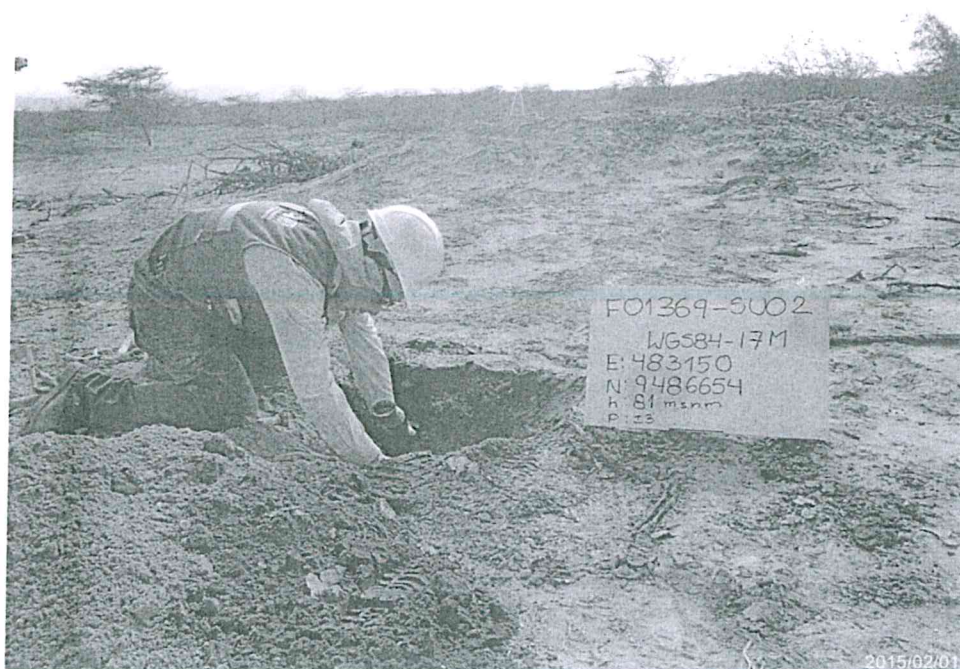
Fotografía N° 2. Toma de muestra de suelo en el punto F01369-SU02, ubicado a 6 m aproximadamente del Pozo T3290.

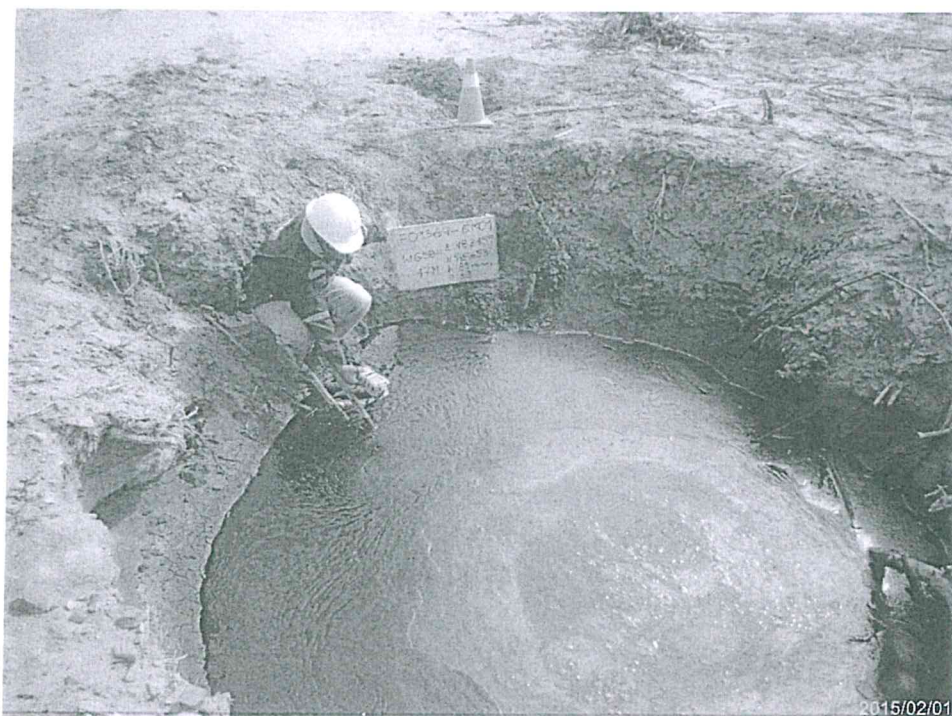
Fotografía N° 1. Medición en el punto F01369-EM01, ubicado en la fuente de emisión.

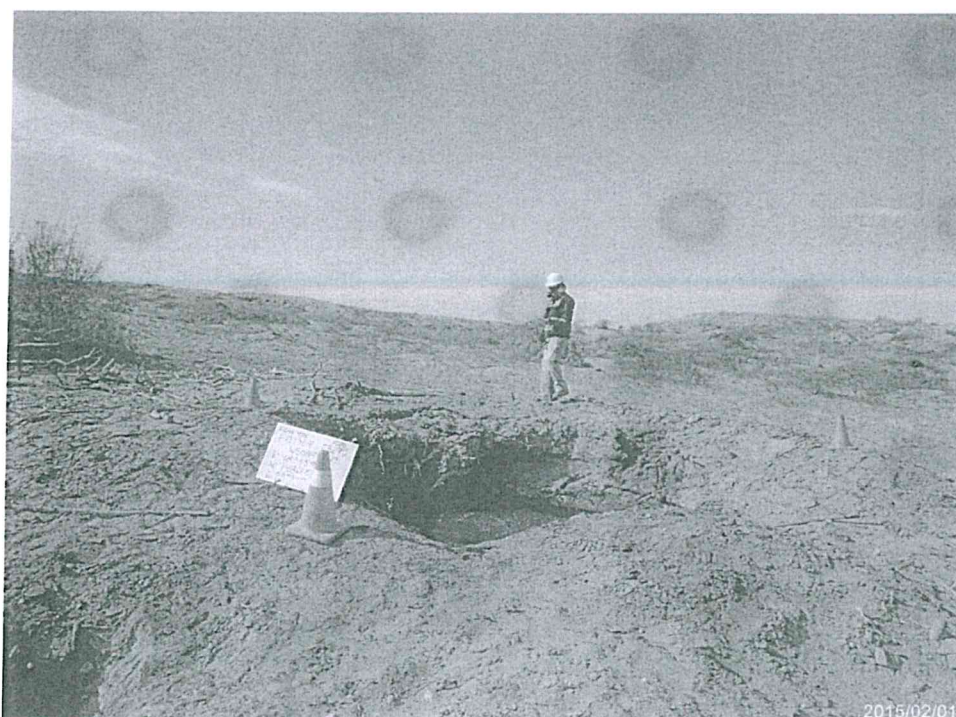
Fotografía N° 2. Mediciones en F01369-VA01, recorrido en el área circundante a la fuente de emisión.

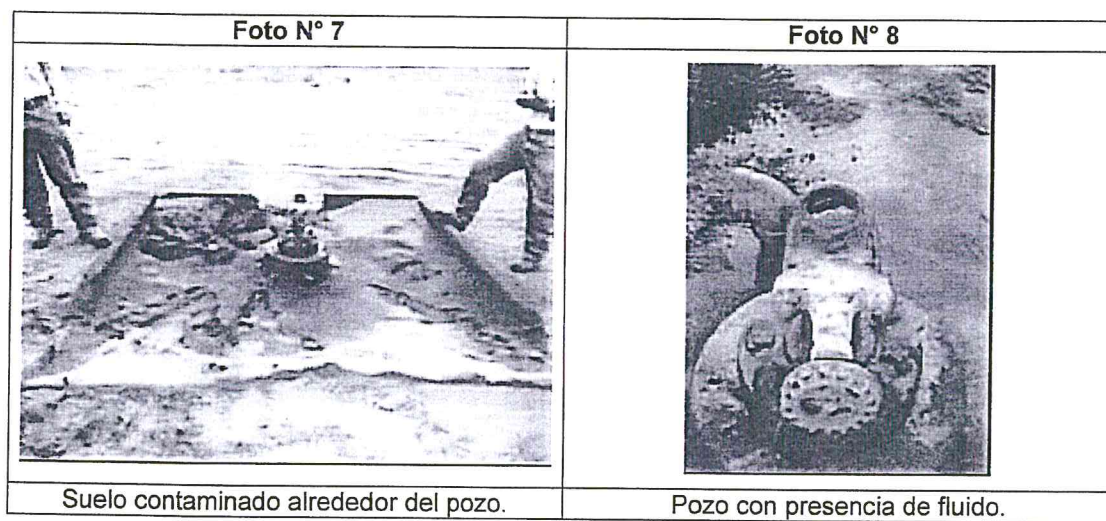
▪ Pozo 5199

El pozo ATA 5199 presenta suelo contaminado en un área de 4 m<sup>2</sup> aproximadamente, el forro del pozo se encuentra enterrado.

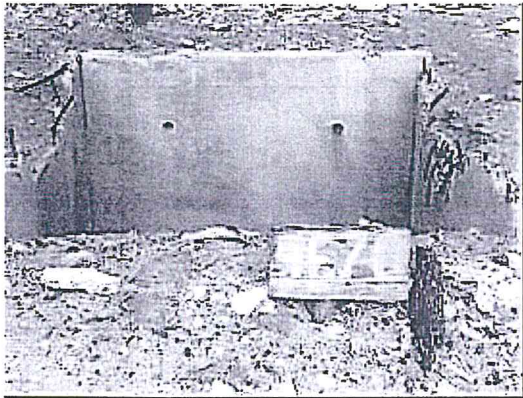
| Foto N° 13 | Foto N° 14 |
|---|---|
| Cartel de identificación del pozo. | Alrededores del pozo. |

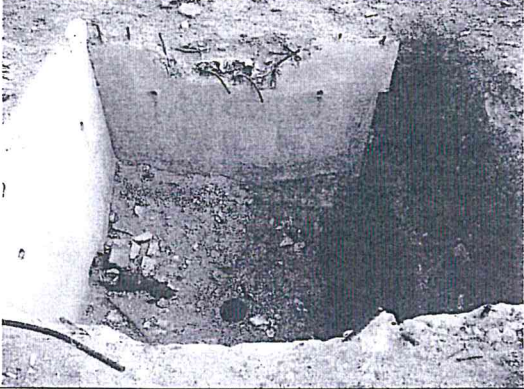
| Foto N° 13 | Foto N° 14 |
|---|---|
| Cantina destruida. | Boca del pozo sin cabezal. |

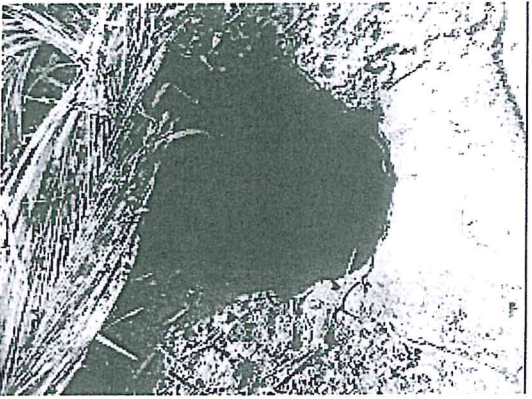
| Foto N° 30 | Foto N° 31 |
|---|---|
| Boca del pozo. | Presencia de nivel de fluido. |

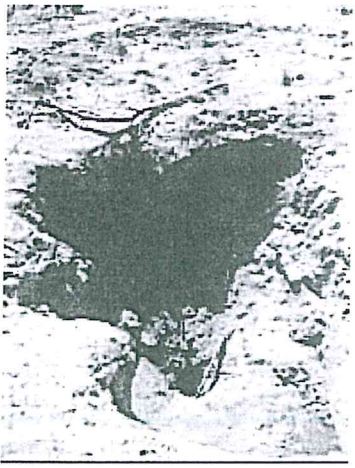
El pozo ATA 2590 tiene un casing de 51/2" de diámetro, se encontraba seco, sin nivel de fluido.

| Foto N° 49 | Foto N° 50 |
|---|---|
| Cantina destruida. | Boca del pozo sin cabezal. |

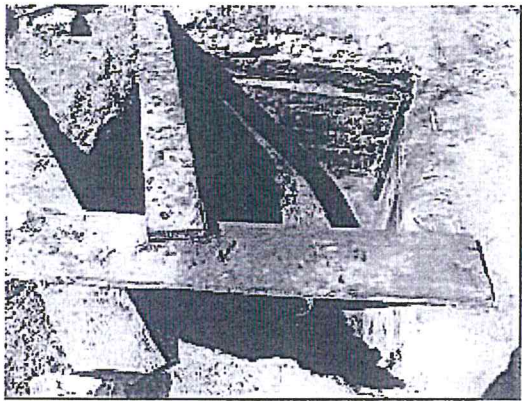
El pozo ATA 2634 presenta casing de 5 1/2 " y de 13 3/8" de diámetro y cantina de madera, sin nivel de fluido visible. Se observaron instalaciones para extracción artesanal (tubo con aparejo para extraer crudo), el área impactada es de 7 m<sup>2</sup> aproximadamente.

| <p style="text-align: center;">Tablas de madera para posible extracción artesanal.</p> | <p style="text-align: center;">Cantina de madera.</p> |

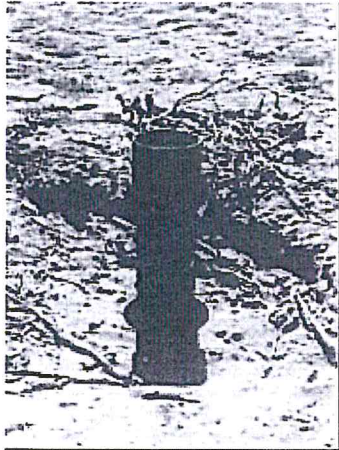
| Foto N° 67 | Foto N° 68 |
|---|---|
| Pozo sin cabezal. | Tope a 50 cm. aproximadamente. |

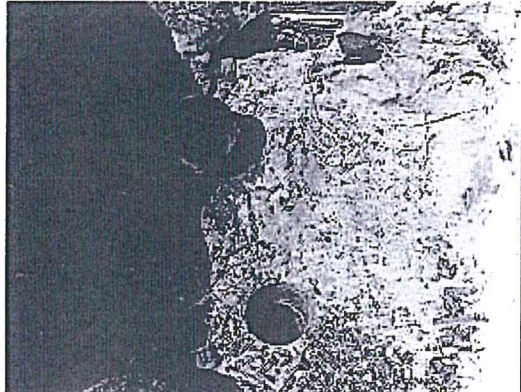
El pozo ATA 2577 presenta casing de 51/2" de diámetro, cantina en mala condición y nivel de fluido. No cuenta con cabezal. Se presenciaron implementos para extracción artesanal. El área impactada es de 6 m<sup>2</sup> aproximadamente.

| Foto N° 69 | Foto N° 70 |
|---|---|
| Cantina de madera. | Pozo sin cabezal y balde para extracción artesanal. |

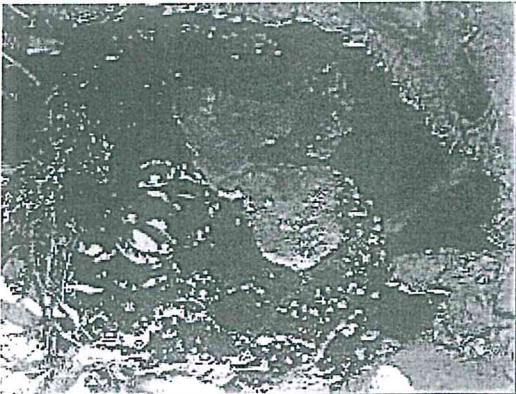
| Foto N° 71 | Foto N° 72 |
|---|---|
| Cantina del pozo destruida y camuflada con ramas secas. | Presencia de fluido y emanación de gas (burbujeo). |

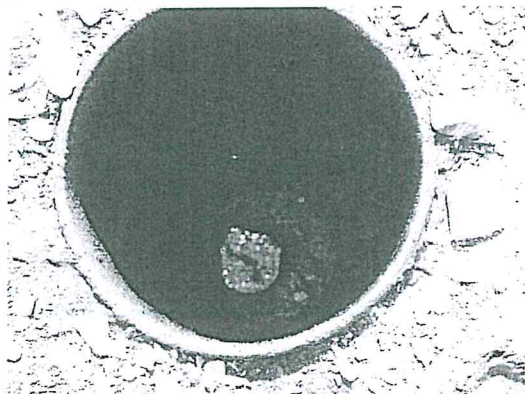
El pozo ATA 2004 presenta casing de 5 1/2" de diámetro, a nivel del suelo, registrando nivel de fluido y sin cantina. Pup joint con brida empernada conectada al casing, recientemente robada, ya que en el informe presentado por InterOil el pozo tenía instalación. El suelo superficial impactado es de 1 m<sup>2</sup> aproximadamente.

| Foto N° 73 | Foto N° 74 |
|---|---|
| Pozo sin cabezal. | Nivel de fluido. |

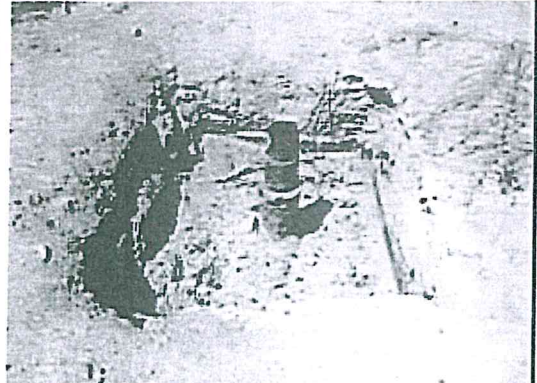
El pozo ATA 2651 presenta brida, casing de 5 ½" de diámetro, sin cabezal y sin nivel de fluido. La cantina de madera se encuentra semi destruida. La locación se encuentra sin presencia de fluido y sin superficie contaminada alrededor.

| Foto N° 81 | Foto N° 82 |
|---|---|
| Pozo sin cabezal. | Cartel de ubicación del pozo. |

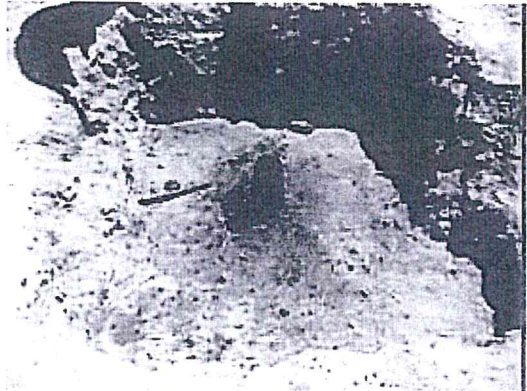
| Foto N° 83 | Foto N° 84 |
|---|---|
| Suelo impactado alrededor del pozo. | Pozo sin cabezal. |

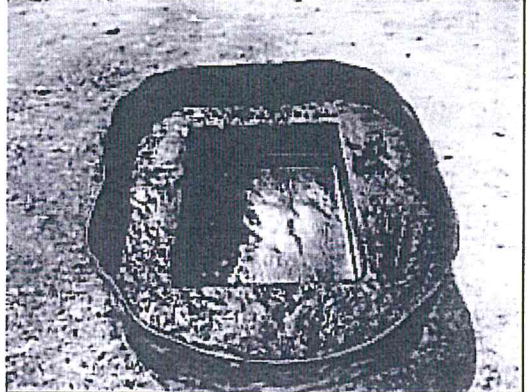
El pozo ATA 2025 presenta fluido dentro de cantina artesanal, el cual cubre el casing (no visualizado). Dentro de la cantina (cilindro), así como alrededor de ésta se presenció suelo contaminado.

| Foto N° 85 | Foto N° 86 |
|---|---|
| Suelo impactado alrededor del cilindro. | Presencia de fluido en superficie y emanación de gas (burbujeo). |

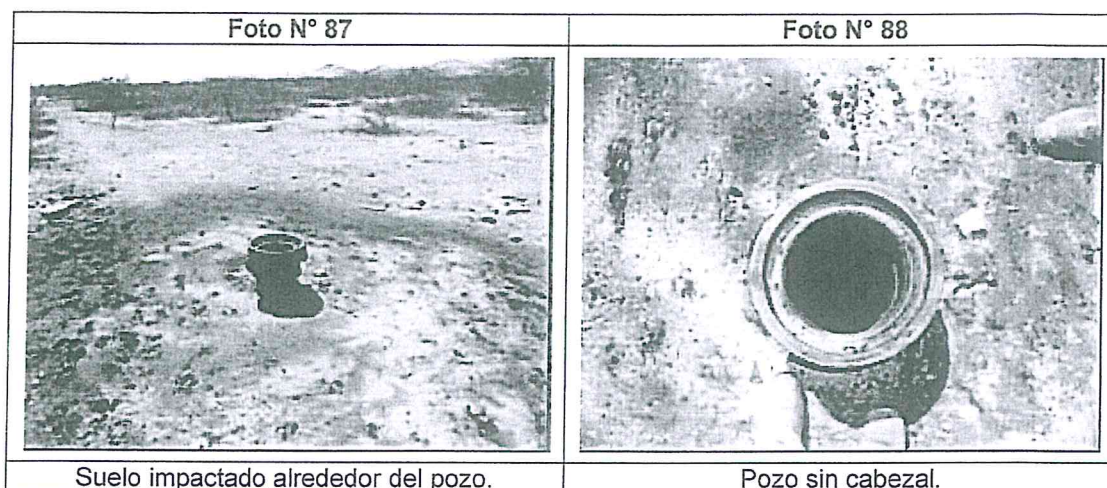
▪ Pozo 2191

El pozo ATA 2191 presenta casing "spool" de 13 3/8" de diámetro, con nivel a 60 pies de profundidad aproximadamente. El área de suelo impactado es de 9 m<sup>2</sup> aproximadamente.

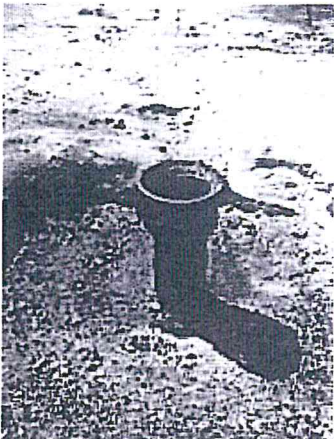
| Foto N° 91 | Foto N° 92 |
|---|---|
| Suelo impactado alrededor del pozo. | Pozo sin cabezal con nivel de fluido. |

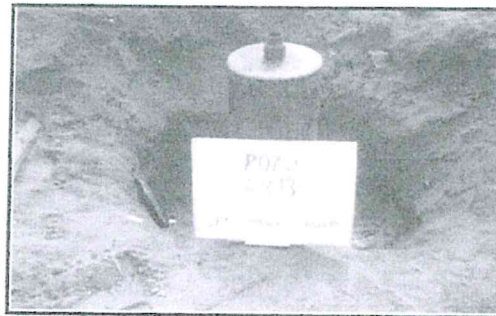
| Pozo (Well) | Pool | Status Entregado<br>Perú-Petro | Status<br>Actualmente | Coordenadas<br>UTM Norte | Coordenadas<br>UTM Este | Comentario |
|---|---|---|---|---|---|---|
| 4913 | Portachuelo<br>Oeste | ATA | ATA | 9463167.3 | 481537.2 | Cantina con afloramiento<br>de fluido y fuga por casing<br>"Pasivo Ambiental" |

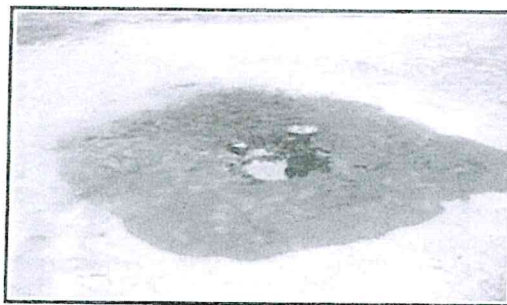
**2. POZO 5920:**

| Pozo (Well) | Pool | Status Entregado<br>Perú-Petro | Status<br>Actualmente | Coordenadas<br>UTM Norte | Coordenadas<br>UTM Este | Comentario |
|---|---|---|---|---|---|---|
| 5920 | Portachuelo<br>Oeste | ATA | ATA | 9461979.8 | 482268.1 | Cantina con<br>afloramiento de fluido<br>"Pasivo Ambiental" |

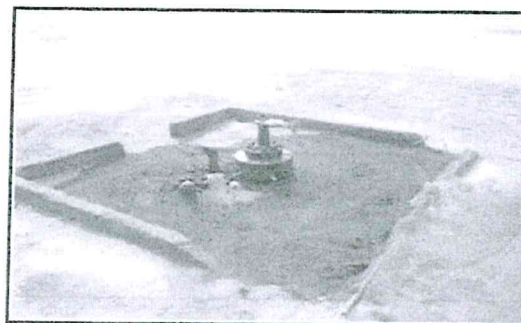
**3. POZO 5199:**

| Pozo (Well) | Pool | Status Entregado<br>Perú-Petro | Status<br>Actualmente | Coordenadas<br>UTM Norte | Coordenadas<br>UTM Este | Comentario |
|---|---|---|---|---|---|---|
| 5199 | Portachuelo | ATA | ATA | 9463113.1 | 483996.5 | Cantina con<br>afloramiento de fluido<br>"Pasivo Ambiental" |

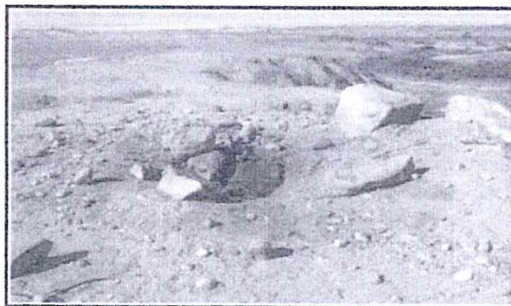
#### 4. POZO 8036:

| Pozo (Well) | Pool | Status Entregado<br>Perú-Petro | Status<br>Actualmente | Coordenadas<br>UTM Norte | Coordenadas<br>UTM Este | Comentario |
|---|---|---|---|---|---|---|
| 8036 | Mirador | DPA | DPA | 9461114.1 | 485913.7 | Cantina con<br>afloramiento de fluido,<br>pozo sin cabezal<br>"Pasivo Ambiental" |

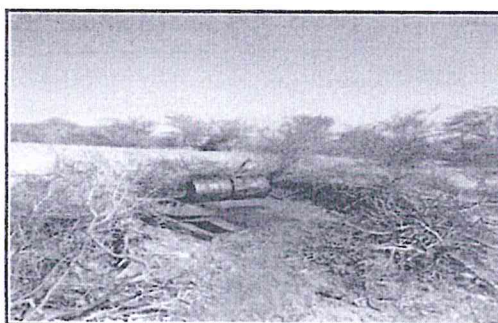
#### 5. POZO 2029:

| Pozo (Well) | Pool | Status Entregado<br>Perú-Petro | Status<br>Actualmente | Coordenadas<br>UTM Norte | Coordenadas<br>UTM Este | Comentario |
|---|---|---|---|---|---|---|
| 2029 | La Brea | DPA | DPA | 9486165.9 | 486282.8 | Cantina con<br>afloramiento de fluido,<br>"Pasivo Ambiental" |

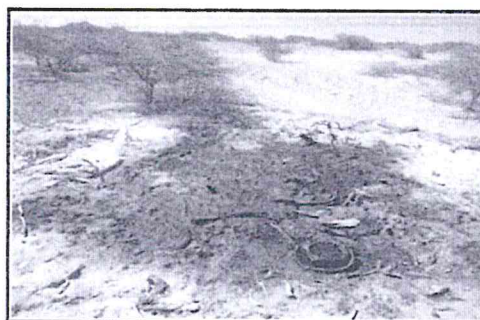
#### 6. POZO 1863:

| Pozo (Well) | Pool | Status Entregado<br>Perú-Petro | Status<br>Actualmente | Coordenadas<br>UTM Norte | Coordenadas<br>UTM Este | Comentario |
|---|---|---|---|---|---|---|
| 1863 | La Brea | ATA | ATA | 9486416.5 | 483583.6 | Afloramiento de fluido,<br>pozo sin cabezal "Pasivo<br>Ambiental" |

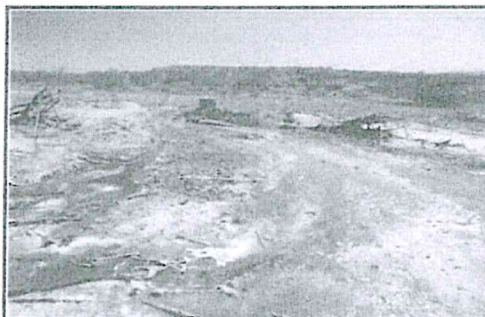
### 7. POZO 3290:

| Pozo (Well) | Pool | Status Entregado<br>Perú-Petro | Status<br>Actualmente | Coordenadas<br>UTM Norte | Coordenadas<br>UTM Este | Comentario |
|---|---|---|---|---|---|---|
| 3290 | La Brea | DPA | DPA | 9486653 | 483159 | Afloramiento de fluido,<br>pozo sin cabezal "Pasivo<br>Ambiental" |

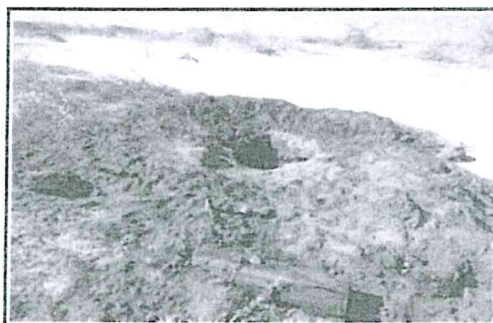
### 8. POZO 2549:

| Pozo (Well) | Pool | Status Entregado<br>Perú-Petro | Status<br>Actualmente | Coordenadas<br>UTM Norte | Coordenadas<br>UTM Este | Comentario |
|---|---|---|---|---|---|---|
| 2549 | La Brea | APA | APA | 9486437.2 | 483243.1 | Afloramiento de fluido,<br>pozo sin cabezal "Pasivo<br>Ambiental" |

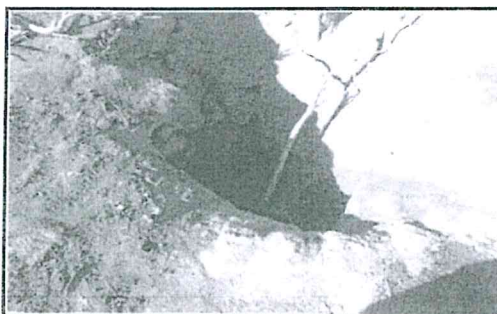
### 9. POZO 2590:

| Pozo (Well) | Pool | Status Entregado<br>Perú-Petro | Status<br>Actualmente | Coordenadas<br>UTM Norte | Coordenadas<br>UTM Este | Comentario |
|---|---|---|---|---|---|---|
| 2590 | La Brea | ATA | ATA | 9486295.7 | 483340.3 | Afloramiento de fluido,<br>pozo sin cabezal "Pasivo<br>Ambiental" |

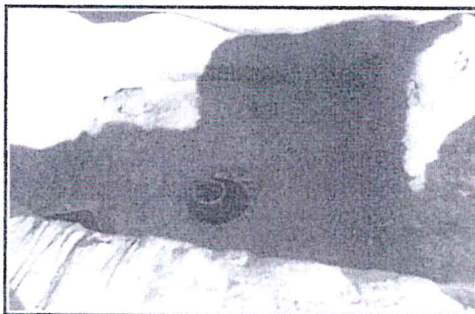
#### 10. POZO 2591:

| Pozo (Well) | Pool | Status Entregado<br>Perú-Petro | Status<br>Actualmente | Coordenadas<br>UTM Norte | Coordenadas<br>UTM Este | Comentario |
|---|---|---|---|---|---|---|
| 2591 | La Brea | ATA | ATA | 9486159.4 | 483272.4 | Afloramiento de fluido,<br>pozo sin cabezal "Pasivo<br>Ambiental" |

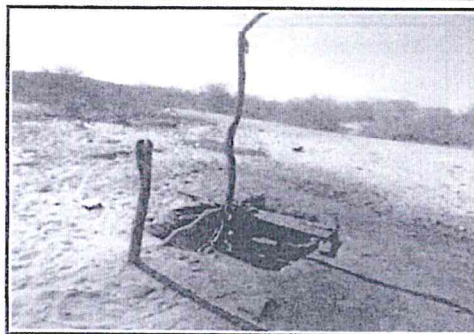
| Pozo (Well) | Pool | Status Entregado<br>Perú-Petro | Status<br>Actualmente | Coordenadas<br>UTM Norte | Coordenadas<br>UTM Este | Comentario |
|---|---|---|---|---|---|---|
| 2540 | La Brea | ATA | ATA | 9486127 | 483418.2 | Afloramiento de fluido,<br>pozo sin cabezal "Pasivo<br>Ambiental" |

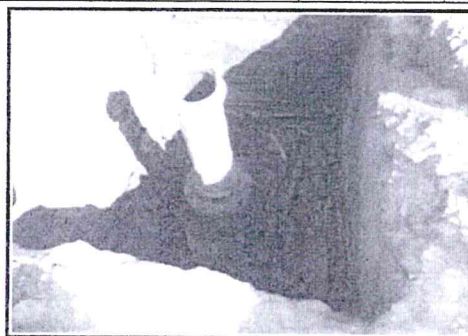
#### 12. POZO 2576:

| Pozo (Well) | Pool | Status Entregado<br>Perú-Petro | Status<br>Actualmente | Coordenadas<br>UTM Norte | Coordenadas<br>UTM Este | Comentario |
|---|---|---|---|---|---|---|
| 2576 | La Brea | ATA | ATA | 9485980.4 | 483454.8 | Cantina impactada, pozo<br>sin cabezal "Pasivo<br>Ambiental" |

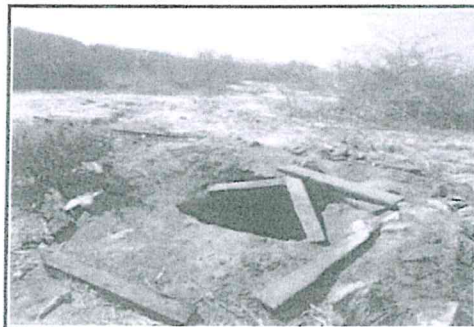
### 13. POZO 2634:

| Pozo (Well) | Pool | Status Entregado Perú-Petro | Status Actualmente | Coordenadas UTM Norte | Coordenadas UTM Este | Comentario |
|---|---|---|---|---|---|---|
| 2634 | La Brea | ATA | ATA | 9485861.2 | 483547.8 | Cantina impactada, pozo sin cabezal "Pasivo Ambiental" |

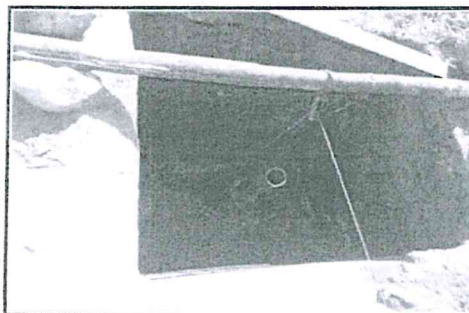
### 14. POZO 2617:

| Pozo (Well) | Pool | Status Entregado Perú-Petro | Status Actualmente | Coordenadas UTM Norte | Coordenadas UTM Este | Comentario |
|---|---|---|---|---|---|---|
| 2617 | La Brea | ATA | ATA | 9485972.1 | 483653.2 | Cantina impactada, pozo sin cabezal "Pasivo Ambiental" |

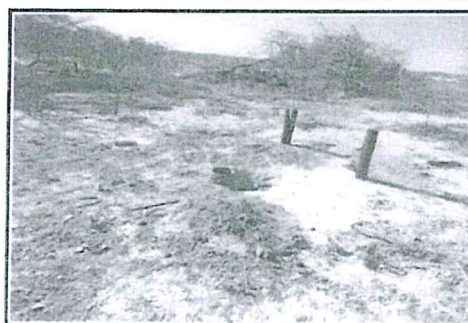
### 15. POZO 1817:

| Pozo (Well) | Pool | Status Entregado Perú-Petro | Status Actualmente | Coordenadas UTM Norte | Coordenadas UTM Este | Comentario |
|---|---|---|---|---|---|---|
| 1817 | La Brea | APA | APA | 9486073.6 | 483728.8 | Cantina impactada, pozo sin cabezal "Pasivo Ambiental" |

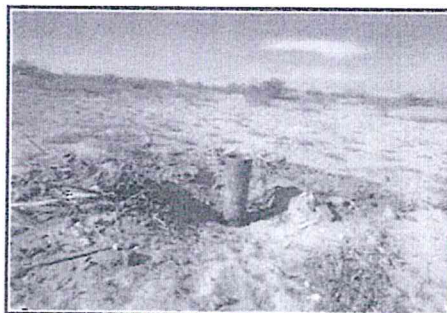
**16. POZO 1807:**

| Pozo (Well) | Pool | Status Entregado<br>Perú-Petro | Status<br>Actualmente | Coordenadas<br>UTM Norte | Coordenadas<br>UTM Este | Comentario |
|---|---|---|---|---|---|---|
| 1807 | La Brea | DPA | DPA | 9486238.8 | 483860.2 | Cantina impactada, pozo sin cabezal "Pasivo Ambiental" |

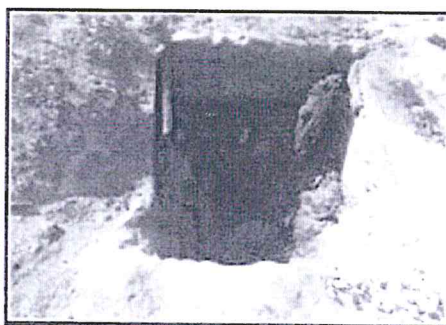
**17. POZO 2577:**

| Pozo (Well) | Pool | Status Entregado<br>Perú-Petro | Status<br>Actualmente | Coordenadas<br>UTM Norte | Coordenadas<br>UTM Este | Comentario |
|---|---|---|---|---|---|---|
| 2577 | La Brea | ATA | ATA | 9486245.8 | 484004.2 | Cantina impactada, pozo sin cabezal "Pasivo Ambiental" |

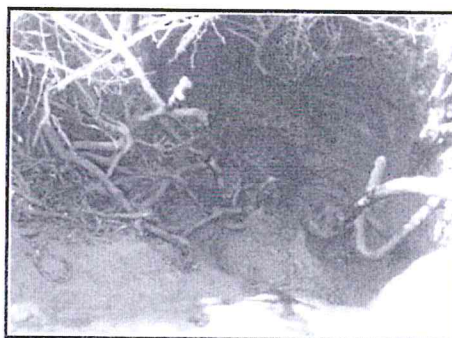
**18. POZO 2051:**

| Pozo (Well) | Pool | Status Entregado<br>Perú-Petro | Status<br>Actualmente | Coordenadas<br>UTM Norte | Coordenadas<br>UTM Este | Comentario |
|---|---|---|---|---|---|---|
| 2051 | La Brea | APA | APA | 9486397.8 | 485388.5 | Cantina impactada, pozo sin cabezal "Pasivo Ambiental" |

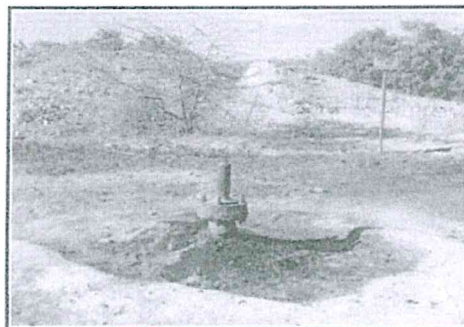
### 19. POZO 2004:

| Pozo (Well) | Pool | Status Entregado<br>Perú-Petro | Status<br>Actualmente | Coordenadas<br>UTM Norte | Coordenadas<br>UTM Este | Comentario |
|---|---|---|---|---|---|---|
| 2004 | La Brea | ATA | ATA | 9485524.9 | 485459.5 | Cantina y locación<br>impactada con Fluido<br>"Pasivo Ambiental" |

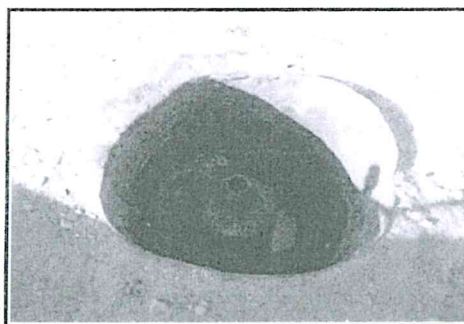
### 20. POZO 2015:

| Pozo (Well) | Pool | Status Entregado<br>Perú-Petro | Status<br>Actualmente | Coordenadas<br>UTM Norte | Coordenadas<br>UTM Este | Comentario |
|---|---|---|---|---|---|---|
| 2015 | La Brea | ATA | ATA | 9485599.3 | 485818.2 | Cantina impactada, pozo<br>sin cabezal "Pasivo<br>Ambiental" |

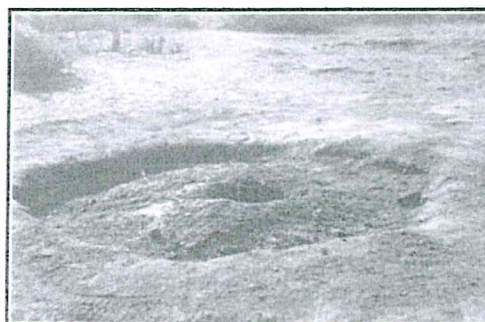
### 21. POZO 2014:

| Pozo (Well) | Pool | Status Entregado<br>Perú-Petro | Status<br>Actualmente | Coordenadas<br>UTM Norte | Coordenadas<br>UTM Este | Comentario |
|---|---|---|---|---|---|---|
| 2014 | La Brea | ATA | ATA | 9485722 | 485782 | Cantina impactada, pozo<br>sin cabezal "Pasivo<br>Ambiental" |

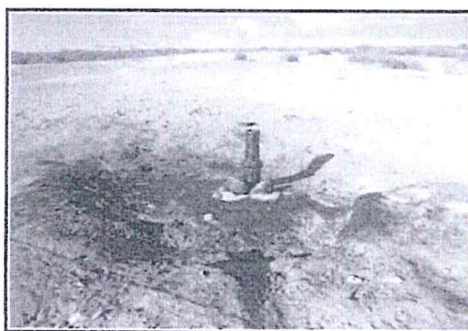
## 22. POZO 2652:

| Pozo (Well) | Pool | Status Entregado<br>Perú-Petro | Status<br>Actualmente | Coordenadas<br>UTM Norte | Coordenadas<br>UTM Este | Comentario |
|---|---|---|---|---|---|---|
| 2652 | La Brea | ATA | ATA | 9485829.2 | 485959.4 | Cantina impactada, pozo<br>sin cabezal "Pasivo<br>Ambiental" |

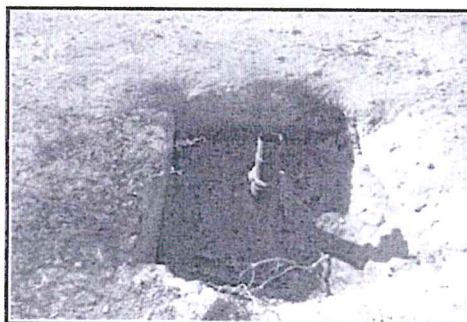
## 23. POZO 2651:

| Pozo (Well) | Pool | Status Entregado<br>Perú-Petro | Status<br>Actualmente | Coordenadas<br>UTM Norte | Coordenadas<br>UTM Este | Comentario |
|---|---|---|---|---|---|---|
| 2651 | La Brea | ATA | ATA | 9485932.7 | 486112.7 | Cantina impactada, pozo<br>sin cabezal "Pasivo<br>Ambiental" |

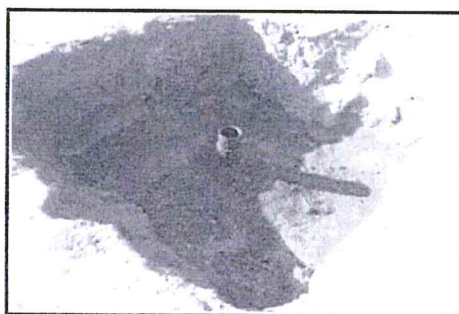
## 24. POZO 2021:

| Pozo (Well) | Pool | Status Entregado<br>Perú-Petro | Status<br>Actualmente | Coordenadas<br>UTM Norte | Coordenadas<br>UTM Este | Comentario |
|---|---|---|---|---|---|---|
| 2021 | La Brea | ATA | ATA | 9485983.7 | 485970.4 | Cantina impactada, pozo<br>sin cabezal "Pasivo<br>Ambiental" |

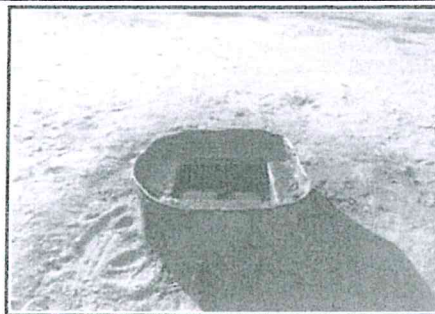
### 25. POZO 2025:

| Pozo (Well) | Pool | Status Entregado<br>Perú-Petro | Status<br>Actualmente | Coordenadas<br>UTM Norte | Coordenadas<br>UTM Este | Comentario |
|---|---|---|---|---|---|---|
| 2025 | La Brea | ATA | ATA | 9486086.4 | 486105.4 | Cantina impactada, pozo sin cabezal "Pasivo Ambiental" |

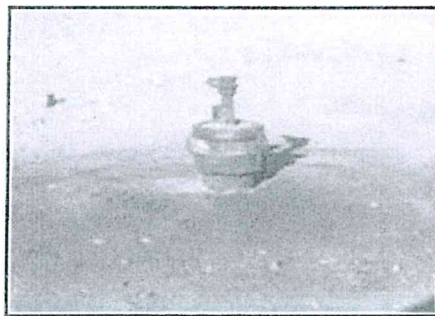
### 26. POZO 2335:

| Pozo (Well) | Pool | Status Entregado<br>Perú-Petro | Status<br>Actualmente | Coordenadas<br>UTM Norte | Coordenadas<br>UTM Este | Comentario |
|---|---|---|---|---|---|---|
| 2335 | La Brea | ATA | ATA | 9484931.1 | 486300.2 | Cantina y locación impactada con fluido "Pasivo Ambiental" |

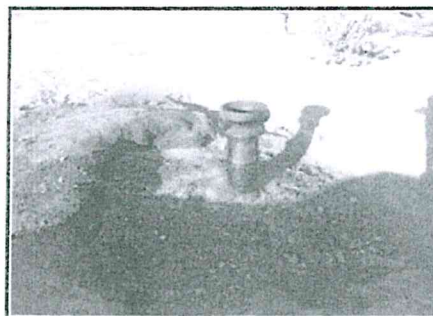
### 27. POZO 2368:

| Pozo (Well) | Pool | Status Entregado<br>Perú-Petro | Status<br>Actualmente | Coordenadas<br>UTM Norte | Coordenadas<br>UTM Este | Comentario |
|---|---|---|---|---|---|---|
| 2368 | La Brea | ATA | ATA | 9485025.6 | 486410.8 | Cantina impactada, pozo sin cabezal "Pasivo Ambiental" |

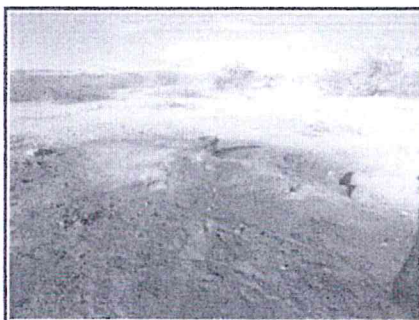
### 28. POZO 2191:

| Pozo (Well) | Pool | Status Entregado<br>Perú-Petro | Status<br>Actualmente | Coordenadas<br>UTM Norte | Coordenadas<br>UTM Este | Comentario |
|---|---|---|---|---|---|---|
| 2191 | La Brea | ATA | ATA | 9484782.2 | 485842.1 | Cantina impactada, pozo<br>sin cabezal "Pasivo<br>Ambiental" |

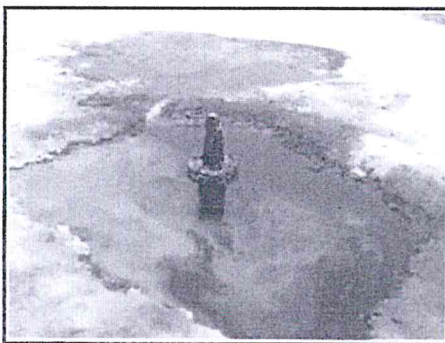
### 29. POZO 4143:

El pozo ATA 4143 presenta casing y brida corroídos, fluye agua y trazas de crudo. El fluido se acumula en la cantina y se desborda por un extremo, impactando el suelo, en una extensión de 20 m<sup>2</sup> aproximadamente.

| Pozo (Well) | Pool | Status Entregado<br>Perú-Petro | Status<br>Actualmente | Coordenadas<br>UTM Norte | Coordenadas<br>UTM Este | Comentario |
|---|---|---|---|---|---|---|
| 4143 | La Brea | ATA | ATA | 9483716 | 486026.9 | Cantina y locación<br>impactada con fluido<br>"Pasivo Ambiental" |

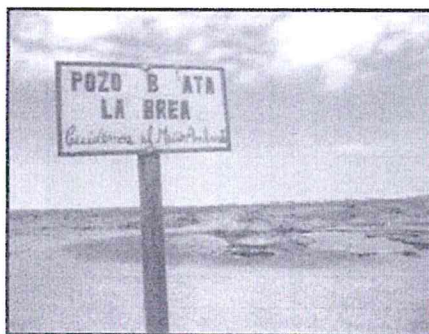
### 30. POZO "B":

| Pozo (Well) | Pool | Status Entregado<br>Perú-Petro | Status<br>Actualmente | Coordenadas<br>UTM Norte | Coordenadas<br>UTM Este | Comentario |
|---|---|---|---|---|---|---|
| B | La Brea | DPA | DPA | 9485500.5 | 485210.2 | Cantina y locación<br>impactada con fluido<br>"Pasivo Ambiental" |

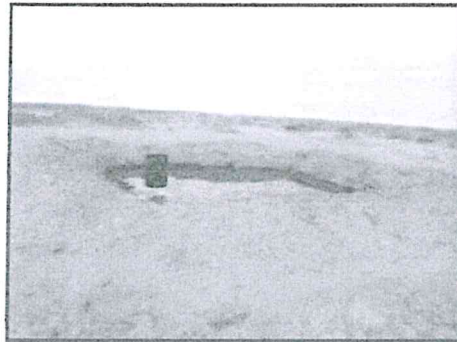
### 31. POZO 2040:

| Pozo (Well) | Pool | Status Entregado<br>Perú-Petro | Status<br>Actualmente | Coordenadas<br>UTM Norte | Coordenadas<br>UTM Este | Comentario |
|---|---|---|---|---|---|---|
| 2040 | La Brea | DPA | DPA | 9485519.4 | 485199.4 | Cantina impactada, pozo<br>sin cabezal "Pasivo<br>Ambiental" |

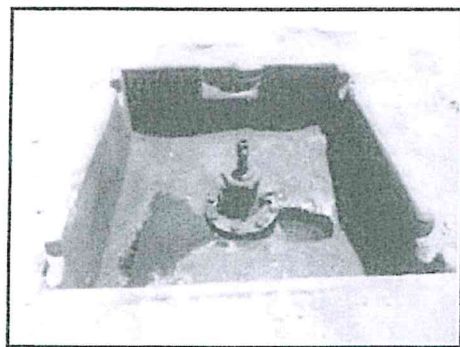
### 32. POZO 4298:

El pozo DPA 4298 presenta brida, válvula superior de 2" de diámetro y tapón ciego lateral, se aprecia fuga de fluido y gas en solución (ligero burbujeo). La cantina se encuentra en buenas condiciones. Se apreció suelo contaminado dentro de la cantina y alrededor de ésta.

| Pozo (Well) | Pool | Status Entregado<br>Perú-Petro | Status<br>Actualmente | Coordenadas<br>UTM Norte | Coordenadas<br>UTM Este | Comentario |
|---|---|---|---|---|---|---|
| 4298 | Boca | DPA | DPA | 9482422.8 | 481885 | Cantina y locación<br>impactada con Fluido<br>"Pasivo Ambiental" |

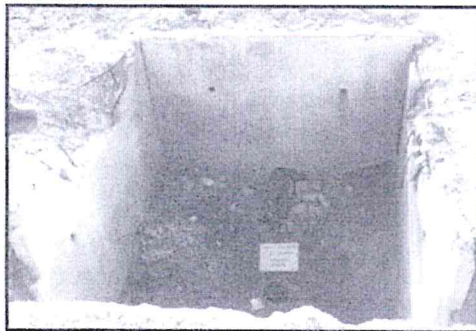
**33. POZO 5670:**

| Pozo (Well) | Pool | Status Entregado<br>Peru-Petro | Status<br>Actualmente | Coordenadas<br>UTM Norte | Coordenadas<br>UTM Este | Comentario |
|---|---|---|---|---|---|---|
| 5670 | Rocoto | ATA | ATA | 9505394.87 | 478328.27 | Cantina impactada,<br>pozo sin cabezal<br>"Pasivo Ambiental" |

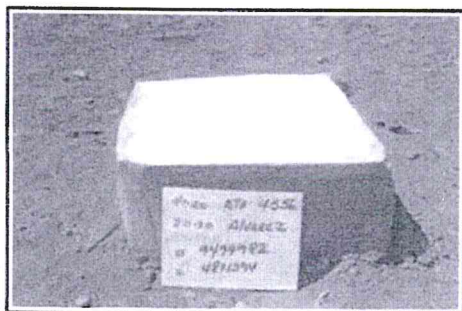
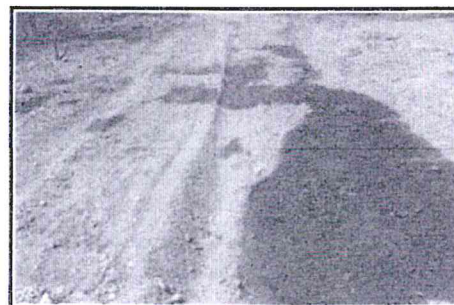
**34. POZO 4556:**

| Pozo (Well) | Pool | Status Entregado<br>Peru-Petro | Status<br>Actualmente | Coordenadas<br>UTM Norte | Coordenadas<br>UTM Este | Comentario |
|---|---|---|---|---|---|---|
| 4556 | Alvarez | ATA | ATA | 9499982.87 | 481403.27 | Pozo cementado,<br>locación presenta<br>afloramiento de HC;<br>"Pasivo Ambiental" |

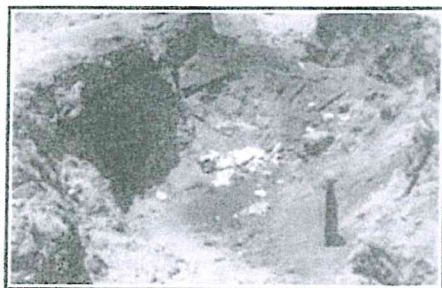
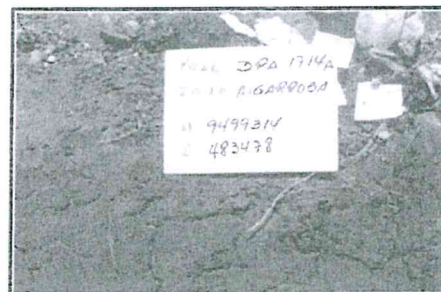
### 35. POZO 1714A:

| Pozo (Well) | Pool | Status Entregado Perú-Petro | Status Actualmente | Coordenadas UTM Norte | Coordenadas UTM Este | Comentario |
|---|---|---|---|---|---|---|
| 1714A | Algarroba | DPA | DPA | 9499314.87 | 483478.27 | Pozo enterrado, locación presenta afloramiento de HC; "Pasivo Ambiental" |

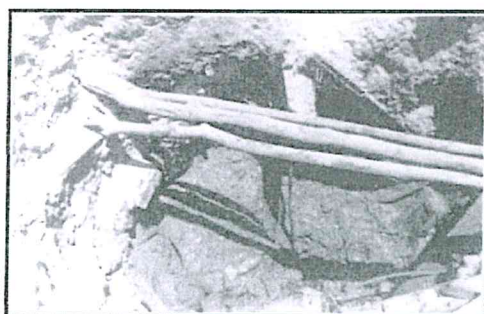
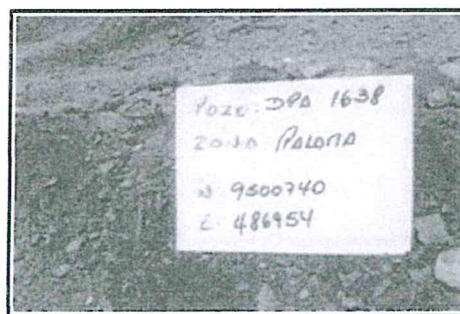
### 36. POZO 1638:

| Pozo (Well) | Pool | Status Entregado Perú-Petro | Status Actualmente | Coordenadas UTM Norte | Coordenadas UTM Este | Comentario |
|---|---|---|---|---|---|---|
| 1638 | Paloma | DPA | DPA | 9500740.87 | 486954.27 | Pozo enterrado, locación presenta afloramiento de HC; "Pasivo Ambiental" |

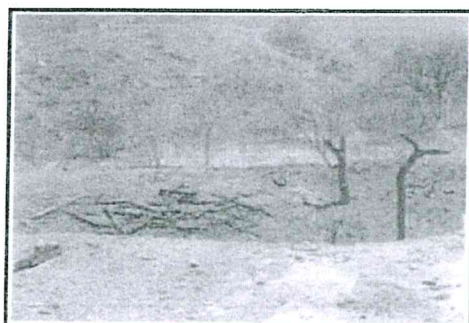
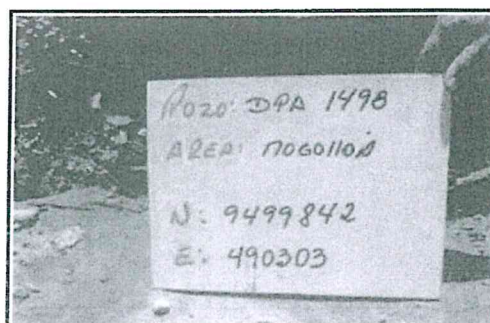
### 37. POZO 1498:

| Pozo (Well) | Pool | Status Entregado Perú-Petro | Status Actualmente | Coordenadas UTM Norte | Coordenadas UTM Este | Comentario |
|---|---|---|---|---|---|---|
| 1498 | Mogollon | DPA | DPA | 9499842.87 | 490303.27 | Pozo enterrado, locación presenta afloramiento de HC; "Pasivo Ambiental" |

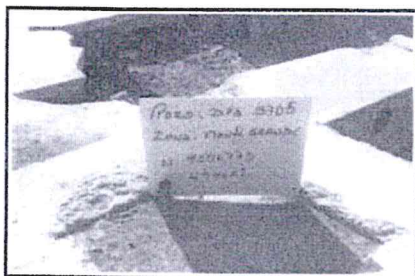
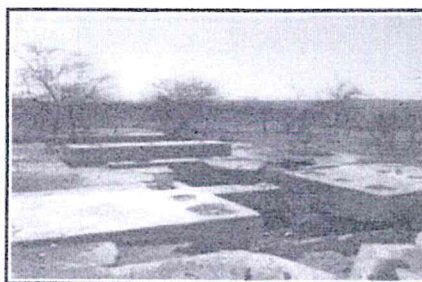
### 38. POZO 3705:

| Pozo (Well) | Pool | Status Entregado<br>Perú-Petro | Status<br>Actualmente | Coordenadas<br>UTM Norte | Coordenadas<br>UTM Este | Comentario |
|---|---|---|---|---|---|---|
| 3705 | Monte Grande | DPA | DPA | 9506772.87 | 494652.27 | Pozo enterrado, se evidencian bases de concreto "Pasivo Ambiental" |

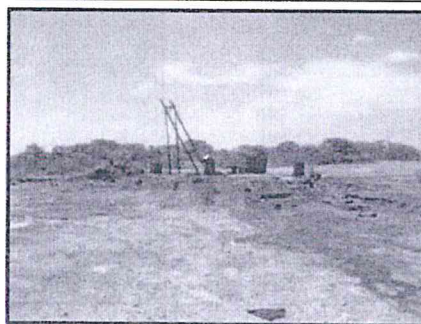
### 39. POZO 3560:

| Pozo (Well) | Pool | Status Entregado<br>Perú-Petro | Status<br>Actualmente | Coordenadas<br>UTM Norte | Coordenadas<br>UTM Este | Comentario |
|---|---|---|---|---|---|---|
| 3560 | Zorro | DPA | DPA | 9491891.87 | 486806.27 | Pozo enterrado, locación presenta afloramiento de HC; "Pasivo Ambiental" |

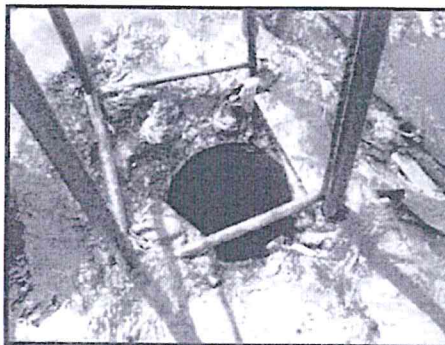
### 40. POZO 3560 A:

| Pozo (Well) | Pool | Status Entregado<br>Perú-Petro | Status<br>Actualmente | Coordenadas<br>UTM Norte | Coordenadas<br>UTM Este | Comentario |
|---|---|---|---|---|---|---|
| 3560 A | Zorro | ATA | ATA | 491886.87 | 486814.27 | Cantina impactada, pozo sin cabezal "Pasivo Ambiental" |

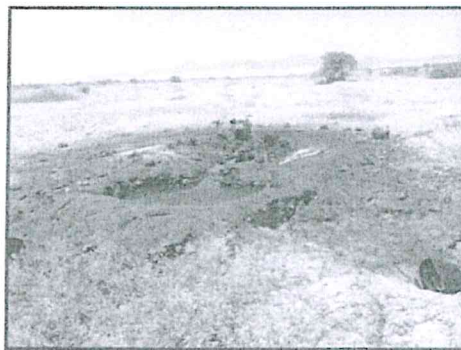
**41. POZO 3662:**

| Pozo (Well) | Pool | Status Entregado<br>Perú-Petro | Status<br>Actualmente | Coordenadas<br>UTM Norte | Coordenadas<br>UTM Este | Comentario |
|---|---|---|---|---|---|---|
| 3662 | Zorro | ATA | ATA | 9492149.87 | 486355.27 | Cantina impactada, pozo<br>sin cabezal "Pasivo<br>Ambiental" |
