**INFORME N° 00043-2024-OEFA/DEAM-SSIM**

**ASUNTO** : Informe de evaluación ambiental para la identificación del sitio impactado por actividades de hidrocarburos con código S0074, ubicado en la microcuenca CORR-42, en el ámbito de la cuenca del río Corrientes, distrito Trompeteros, provincia y departamento Loreto

**EXPEDIENTE DE EVALUACIÓN** : 2017-05-0080

**FECHA DE APROBACIÓN** : Jesús María, 27 de mayo de 2024

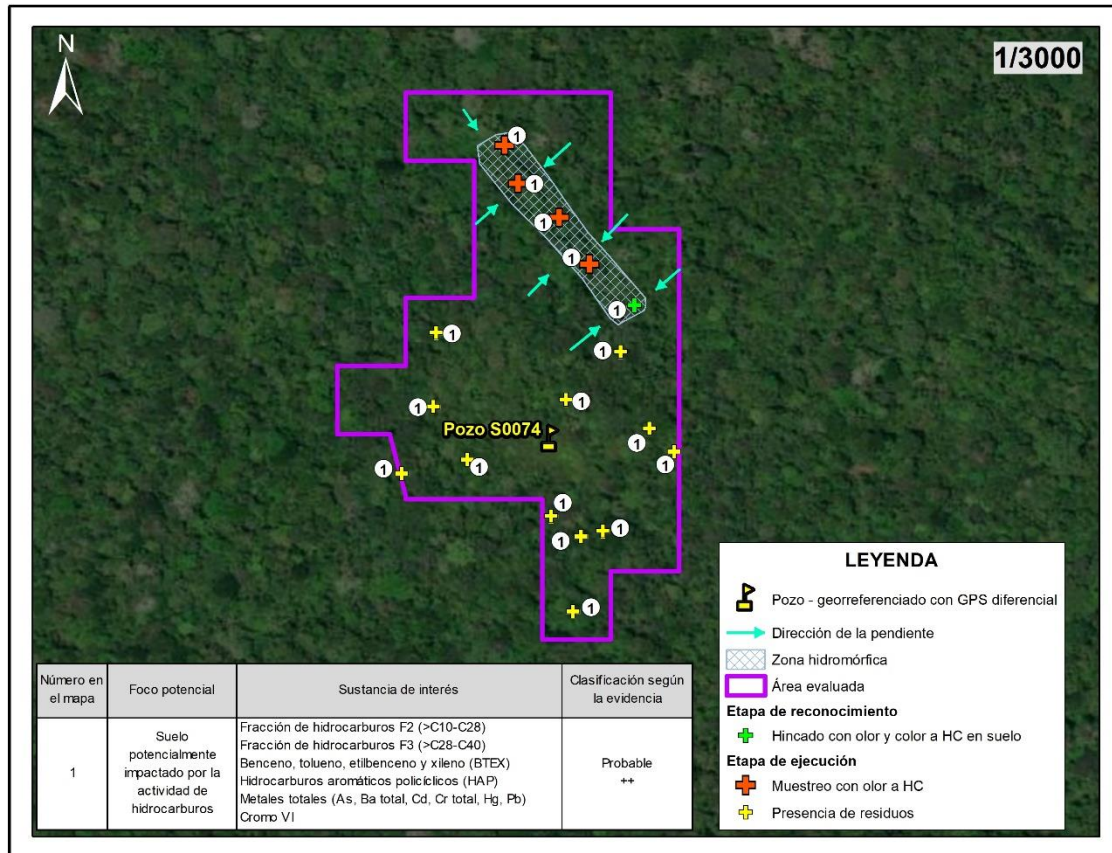
**Figura 3.3.** Focos potenciales de contaminación en el sitio S0074  
 HC: Hidrocarburo.

La Figura 3.3 presenta la ubicación de los focos potenciales de contaminación en el sitio S0074 y las sustancias de interés.

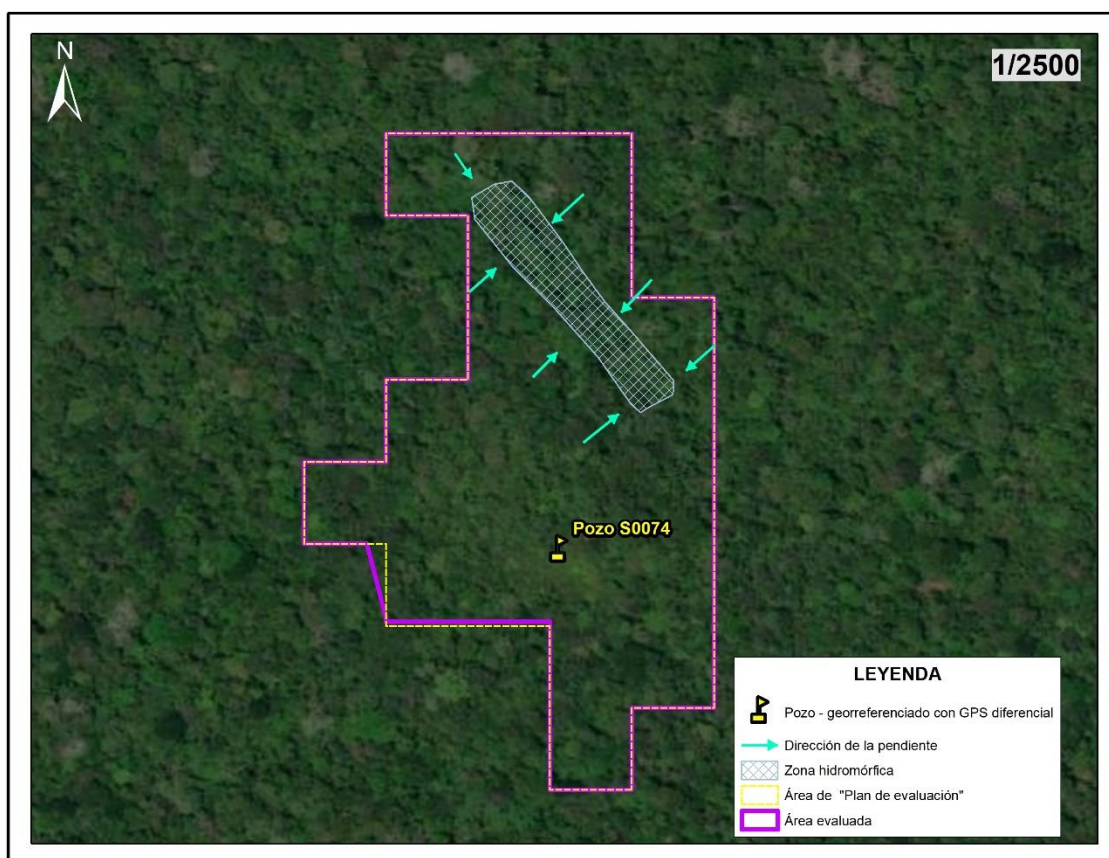
Figura 7.1. Área evaluada del sitio S0074

La evaluación para el sitio S0074 planteó la necesidad de realizar el muestreo ambiental en el componente suelo y la evaluación de mamíferos mayores. El área evaluada fue de 60000 m<sup>2</sup> (6,0 ha), que comprende la zona hidromórfica con evidencias organolépticas de hidrocarburos, el pozo petrolero S0074 y presencia de residuos sólidos con disposición final inadecuada (Figura 7.1).

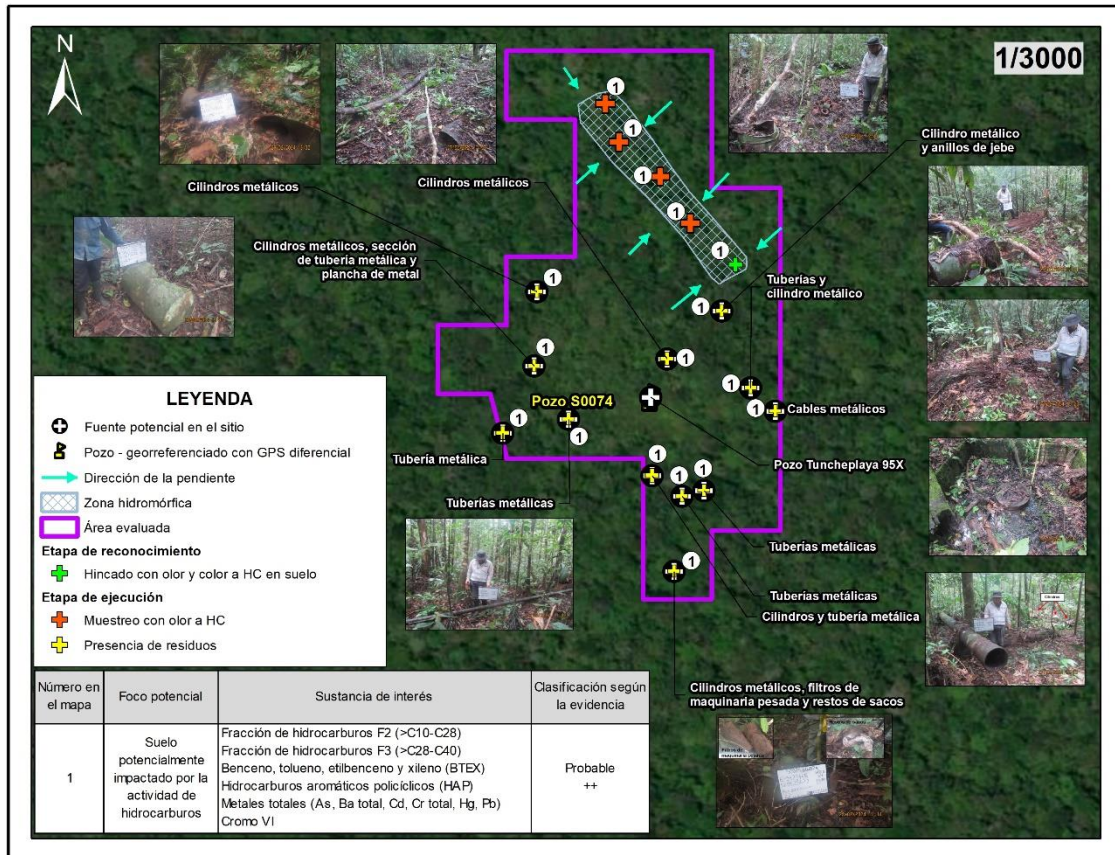
Figura 7.4. Ubicación de las fuentes y focos potenciales de contaminación en el sitio S0074

La Figura 7.4. muestra la ubicación de las fuentes potenciales (instalaciones y residuos) en el sitio, así como los focos potenciales de contaminación (indicios organolépticos) en el sitio, descritos en la Tabla 3.1, Tabla 3.2 y Tabla 3.4.

Para validar los focos potenciales de contaminación en suelo (indicios organolépticos), y establecerlos como fuentes secundarias de contaminación, se tomará la información de los resultados analíticos del componente evaluado y su comparación con los ECA para Suelo.

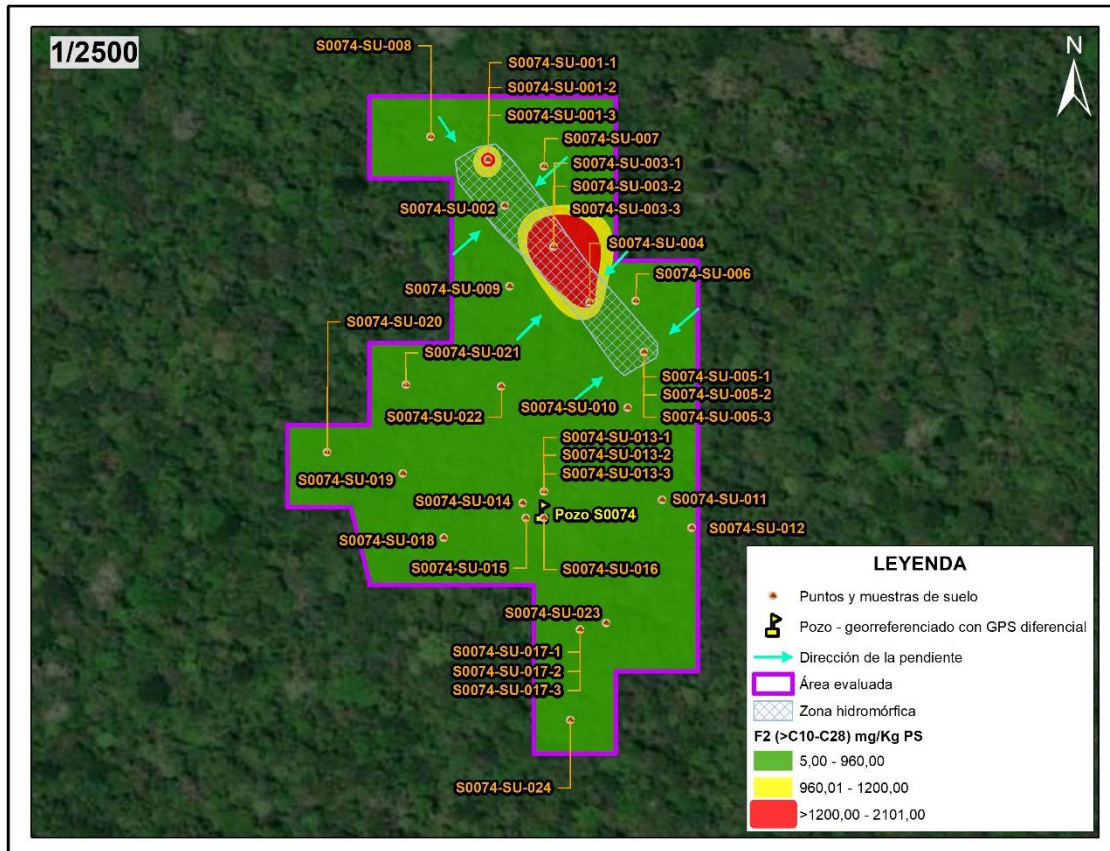
**Figura 8.2.** Distribución espacial de concentraciones de fracción de hidrocarburos F2 en suelo del sitio S0074

Asimismo, a los resultados obtenidos se les realizó el modelamiento de concentraciones mediante la interpolación espacial Kriging ordinario (KO), con la finalidad de advertir la extensión del contaminante en el área de evaluación, las concentraciones de la fracción de hidrocarburos F2 que exceden los ECA son resaltadas de color rojo, de color amarillo se evidencia la presencia del contaminante de interés con concentraciones cercanas al ECA y de verde las concentraciones menores, tal como se puede evidenciar en la siguiente figura:

Considerando el plano horizontal, estos puntos de muestreo que registran excedencias se ubican principalmente en la zona hidromórfica denominada por los pobladores de la comunidad San José de Nueva Esperanza como «cocha Calixto», la cual se encuentra pendiente abajo del pozo S0074; y en el entorno inmediato del pozo (no más de 15 m); por lo que, del modelamiento de las concentraciones mediante la interpolación geoestadística Kriging ordinario (KO), la distribución horizontal de la contaminación en el sitio S0074 se encuentra en el sector central, norte y este del sitio (Figura 8.2, 8.4, 8.6, 8.8, y 8.10).

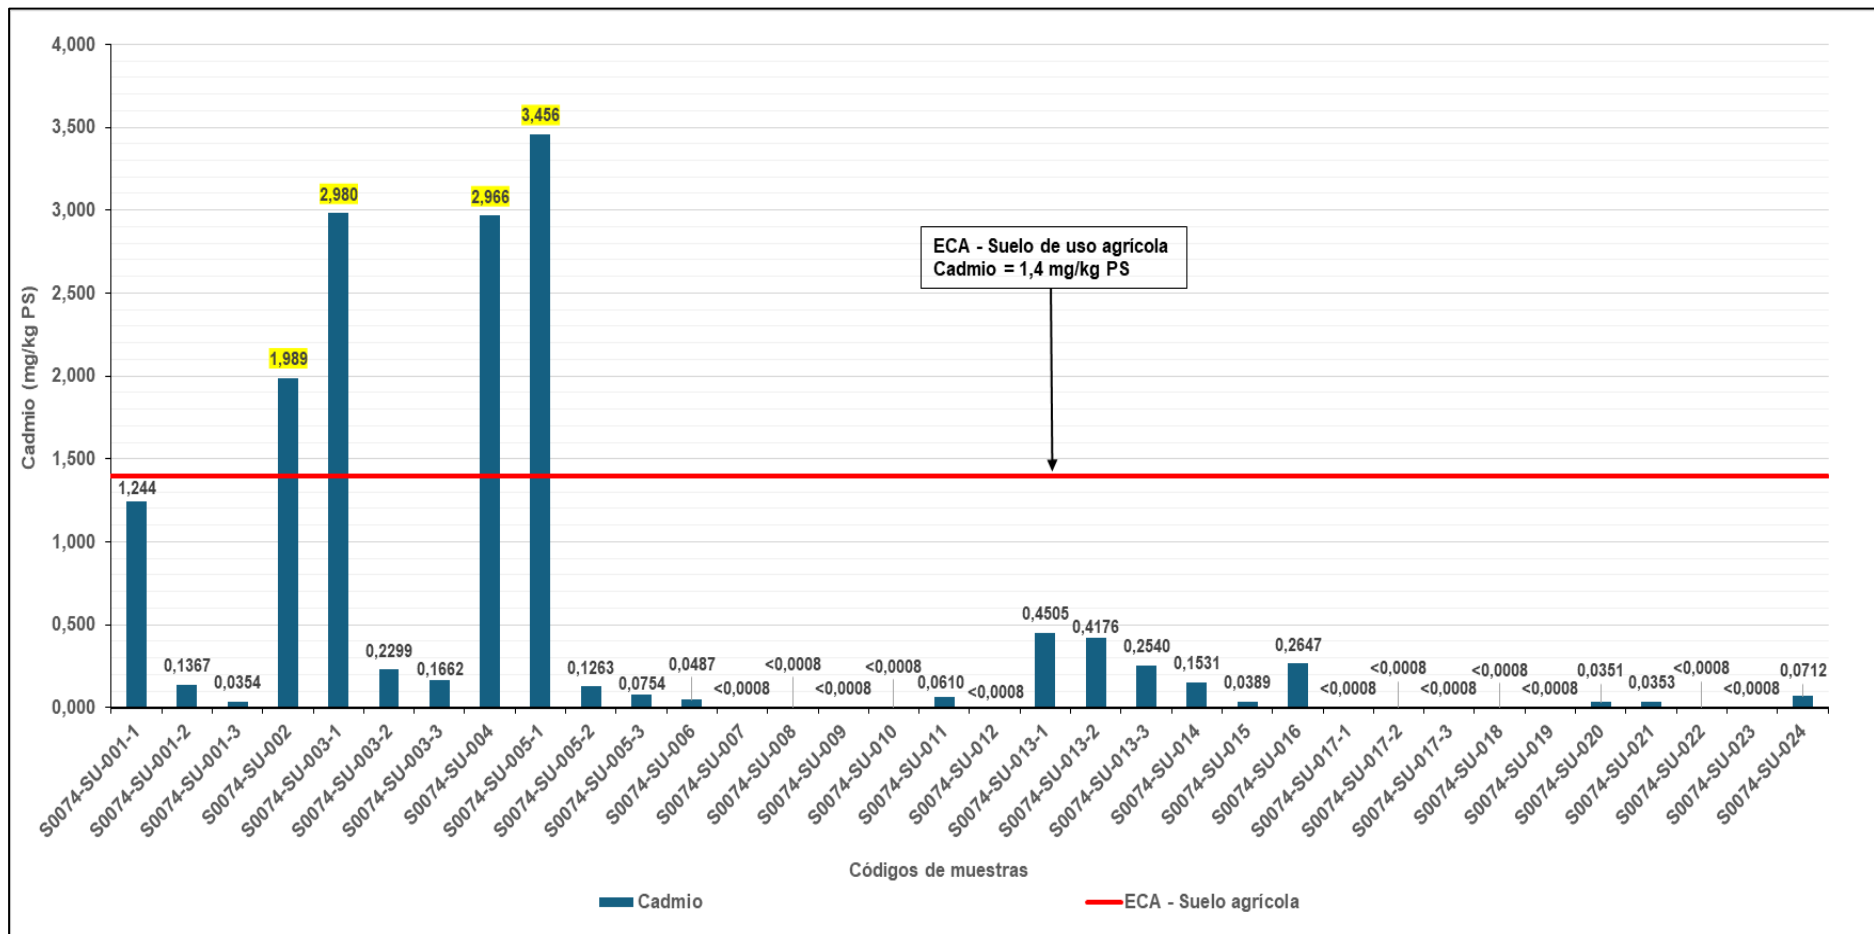
Figura 8.3. Resultados de cadmio de las muestras de suelo en el sitio S0074

En la Figura 8.3 se presentan las concentraciones de cadmio en las muestras de suelo tomadas en el sitio S0074; de las 34 muestras tomadas, 4 muestras con código S0074-SU-002, S0074-SU-003-1, S0074-SU-004 y S0074-SU-005-1 (tomadas a una profundidad entre 0,00 m – 0,30 m) superaron los ECA para Suelo, uso agrícola, para este parámetro.

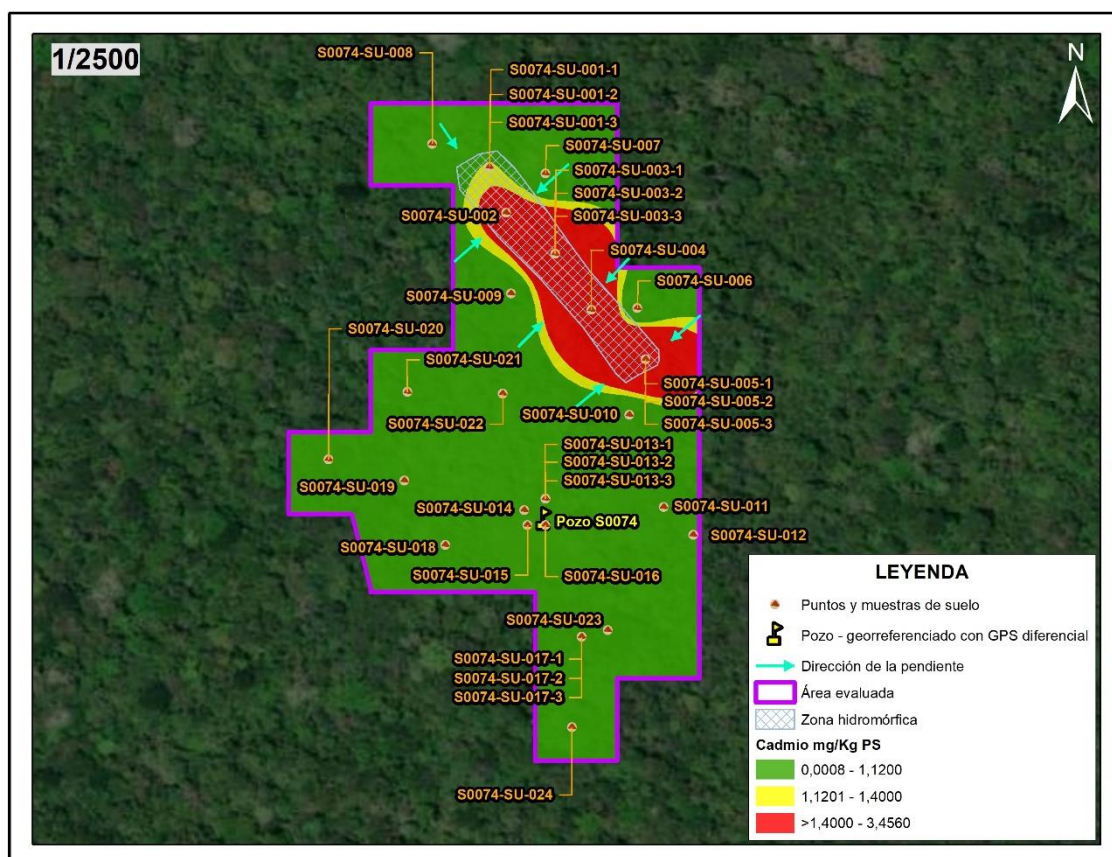
Figura 8.4. Distribución espacial de concentraciones de cadmio en suelo del sitio S0074

Asimismo, a los resultados obtenidos se les realizó el modelamiento de concentraciones mediante la interpolación espacial Kriging ordinario (KO), con la finalidad de advertir la extensión del contaminante en el área de evaluación, las concentraciones de cadmio que exceden los ECA son resaltadas de color rojo, de color amarillo se evidencia la presencia del contaminante de interés con concentraciones cercanas al ECA y de verde las concentraciones menores, tal como se puede evidenciar en la siguiente figura:

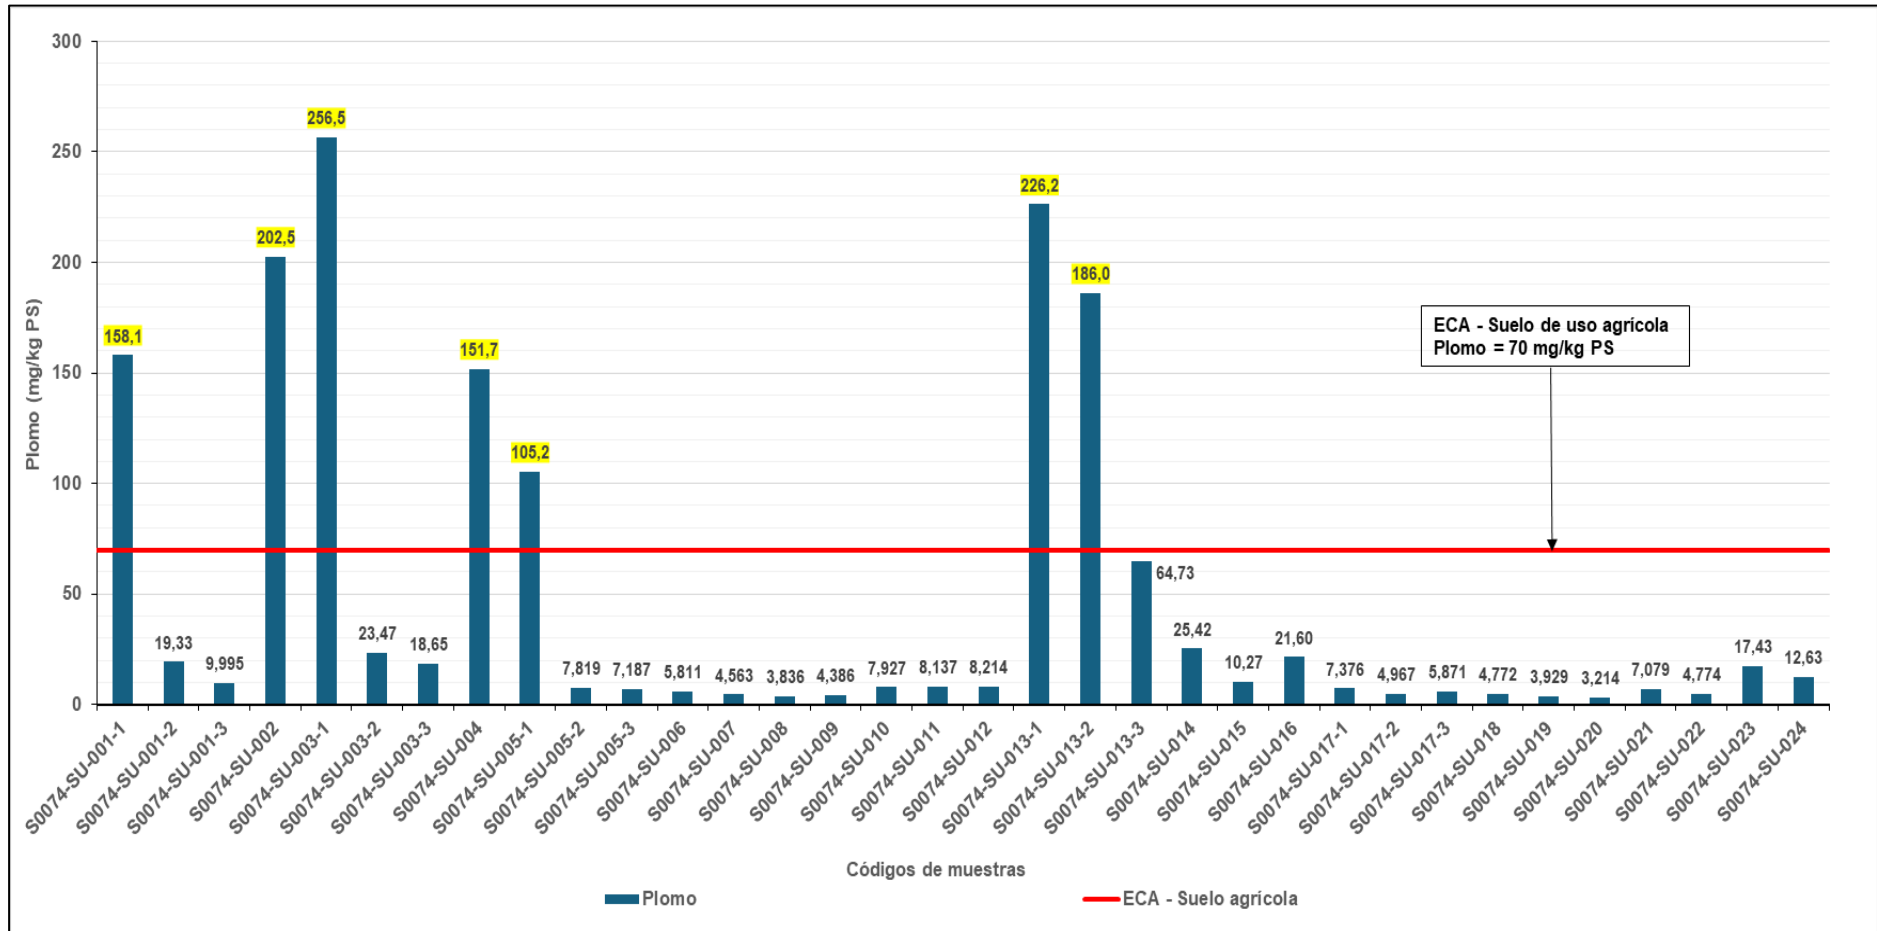
Figura 8.5. Resultados de plomo de las muestras de suelo en el sitio S0074

En la Figura 8.5 se presentan las concentraciones de plomo en las muestras de suelo tomadas en el sitio S0074; de las 34 muestras tomadas, 7 muestras con código S0074-SU-001-1, S0074-SU-002, S0074-SU-003-1, S0074-SU-004, S0074-SU-005-1 y S0074-SU-0013-1 (tomadas a una profundidad entre 0,00 m – 0,30 m) y la muestra con código S0074-SU-0013-2 (tomada a una profundidad entre 0,30 m – 0,60 m) superaron los ECA para Suelo, uso agrícola, para este parámetro.

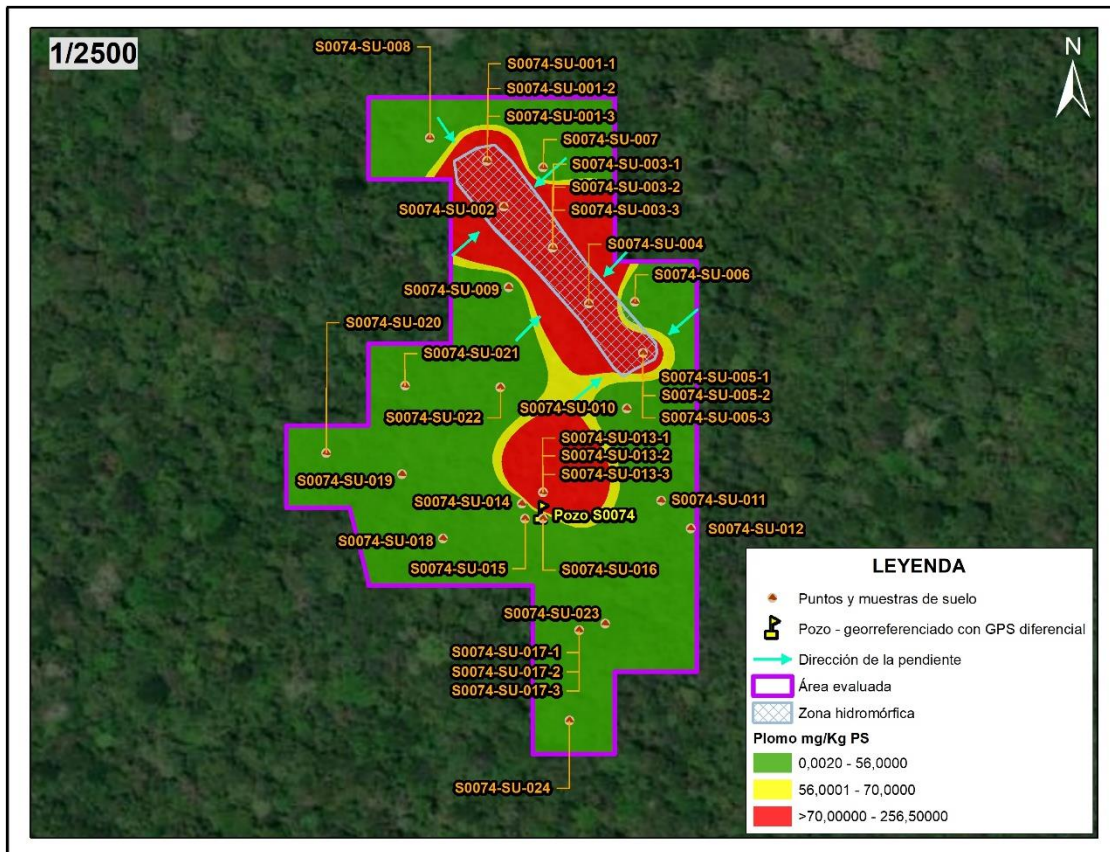
Figura 8.6. Distribución espacial de concentraciones de plomo en suelo del sitio S0074

De igual manera, a los resultados obtenidos se les realizó el modelamiento de concentraciones mediante la interpolación espacial Kriging ordinario (KO), con la finalidad de advertir la extensión del contaminante en el área de evaluación, las concentraciones de plomo que exceden los ECA son resaltadas de color rojo, de color amarillo se evidencia la presencia del contaminante de interés con concentraciones cercanas al ECA y de verde las concentraciones menores, tal como se puede evidenciar en la siguiente figura:

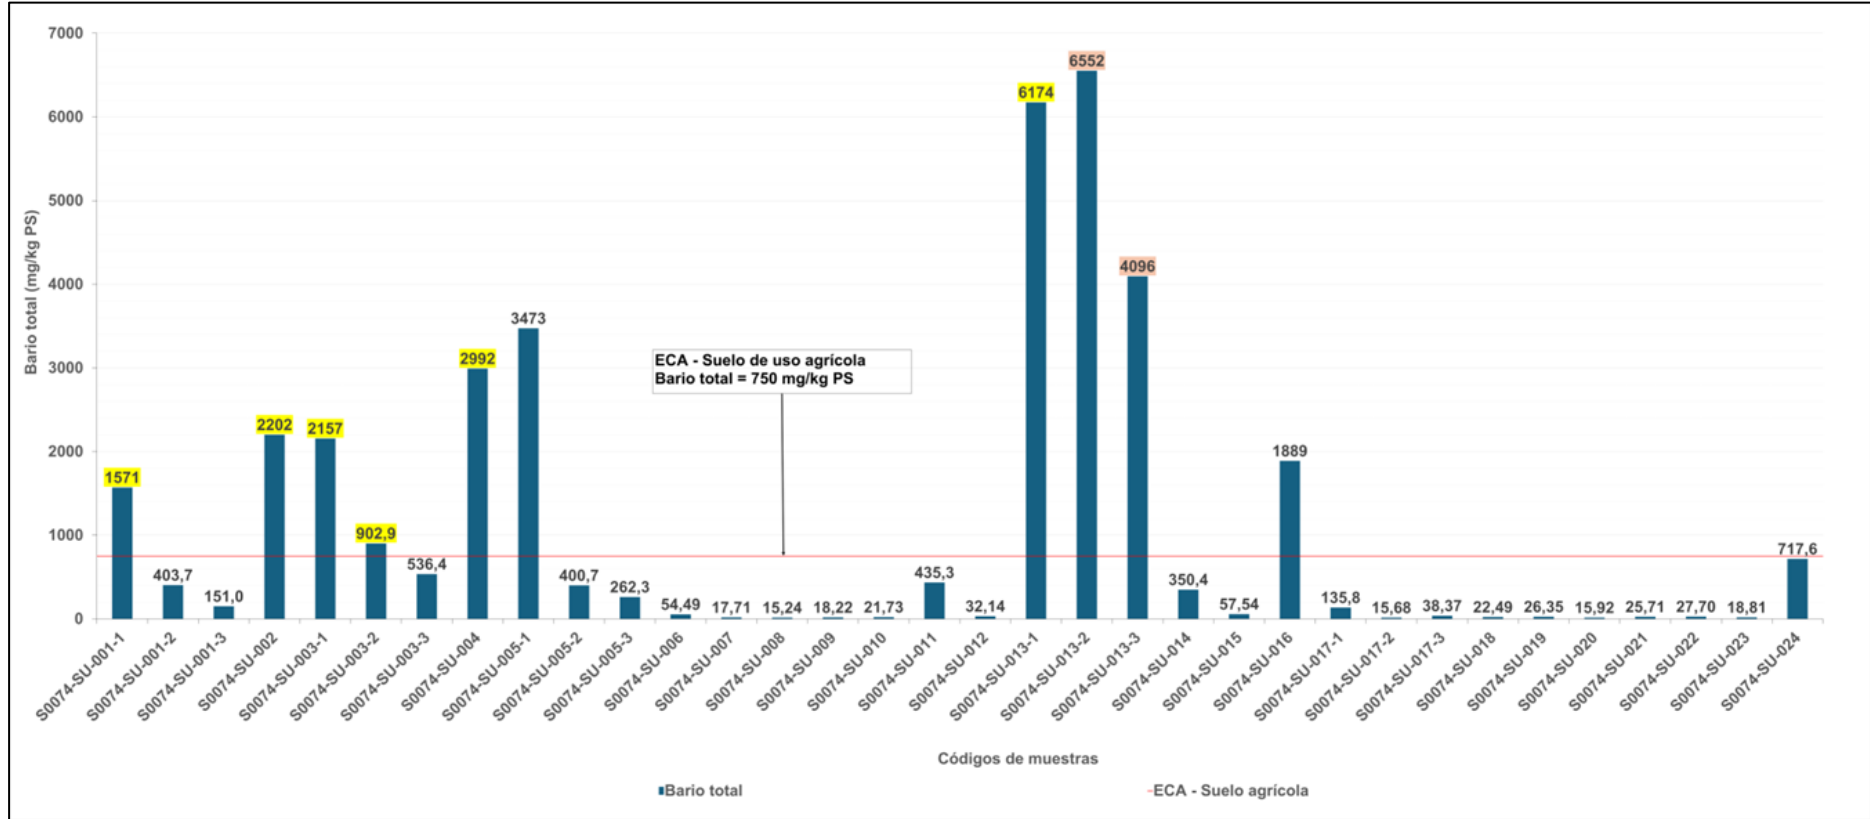
Figura 8.7. Resultados de bario total de las muestras de suelo en el sitio S0074

En la Figura 8.7 se presentan las concentraciones de bario total en las muestras de suelo tomadas en el sitio S0074; de las 34 muestras tomadas, 8 muestras con códigos S0074-SU-001-1, S0074-SU-002, S0074-SU-003-1, S0074-SU-004, S0074-SU-0013-1 (tomadas a una profundidad entre 0,00 m – 0,30 m), las muestras S0074-SU-003-2 y S0074-SU-0013-2 (tomadas a una profundidad entre 0,30 m – 0,60 m) y la muestra S0074-SU-0013-3 (tomada a una profundidad entre 0,60 m – 0,90 m) superaron los ECA para Suelo, uso agrícola, para este parámetro.

Al respecto, de acuerdo con lo indicado en el ítem 7.1.2.3 y visto la excedencia de bario total en las muestras de suelo presentadas en la Tabla 8.1 y Figura 8.7, se realizó el análisis de las concentraciones de bario total real y bario extraíble para 8 muestras (Informe de ensayo N.º MA2408450 Rev. 1 del laboratorio SGS del Perú S.A.C.) y cuyos resultados se presentan a continuación:

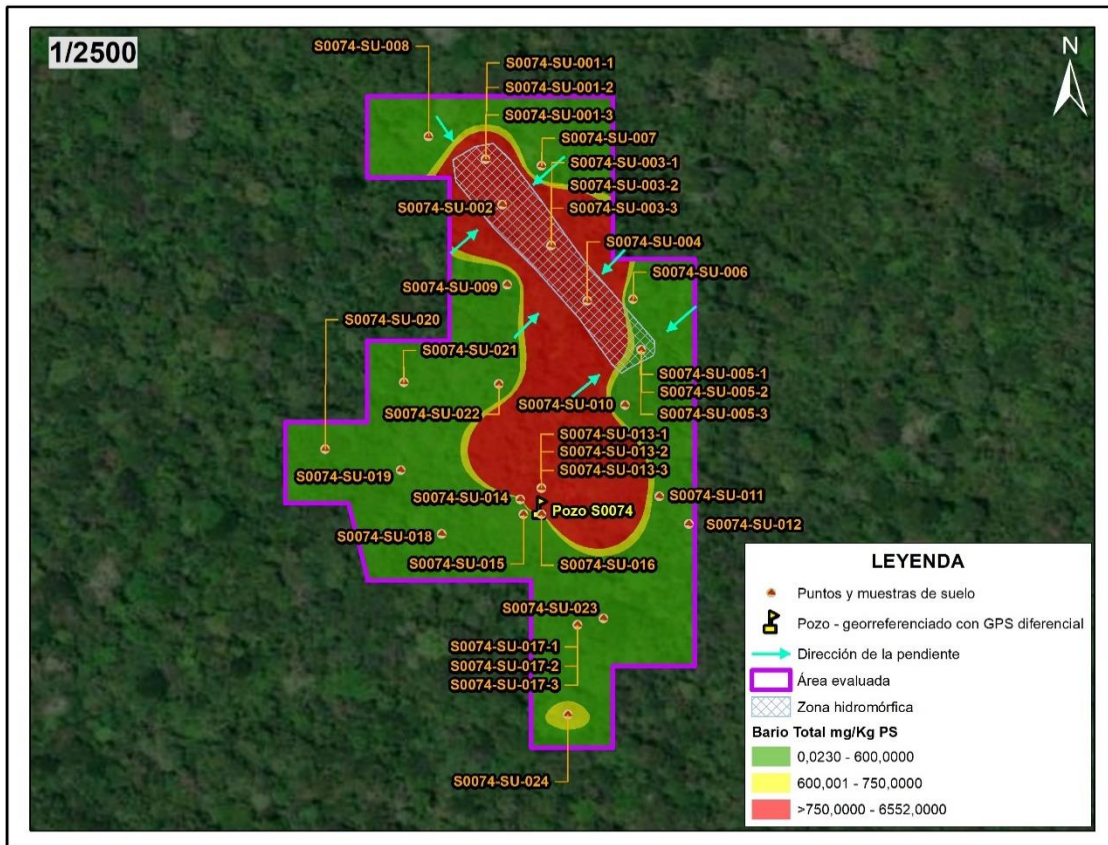
**Figura 8.8.** Distribución espacial de concentraciones de bario total en suelo del sitio S0074

De igual manera, a los resultados obtenidos se les realizó el modelamiento de concentraciones mediante la interpolación espacial Kriging ordinario (KO), con la finalidad de advertir la extensión del contaminante en el área de evaluación, las concentraciones de bario total que exceden los ECA son resaltadas de color rojo, de color amarillo se evidencia la presencia del contaminante de interés con concentraciones cercanas al ECA y de verde las concentraciones menores, tal como se puede evidenciar en la siguiente figura:

Cabe indicar que, para el modelamiento de bario total, para las muestras S0074-SU-005-1 y S0074-SU-016 se les asumió un valor de 650 mg/kg PS (valor debajo del ECA Suelo, uso agrícola), ya que en estas muestras se descarta la contaminación por bario total, debido a que no se encontró excedencias de bario extraíble ni bario total real.

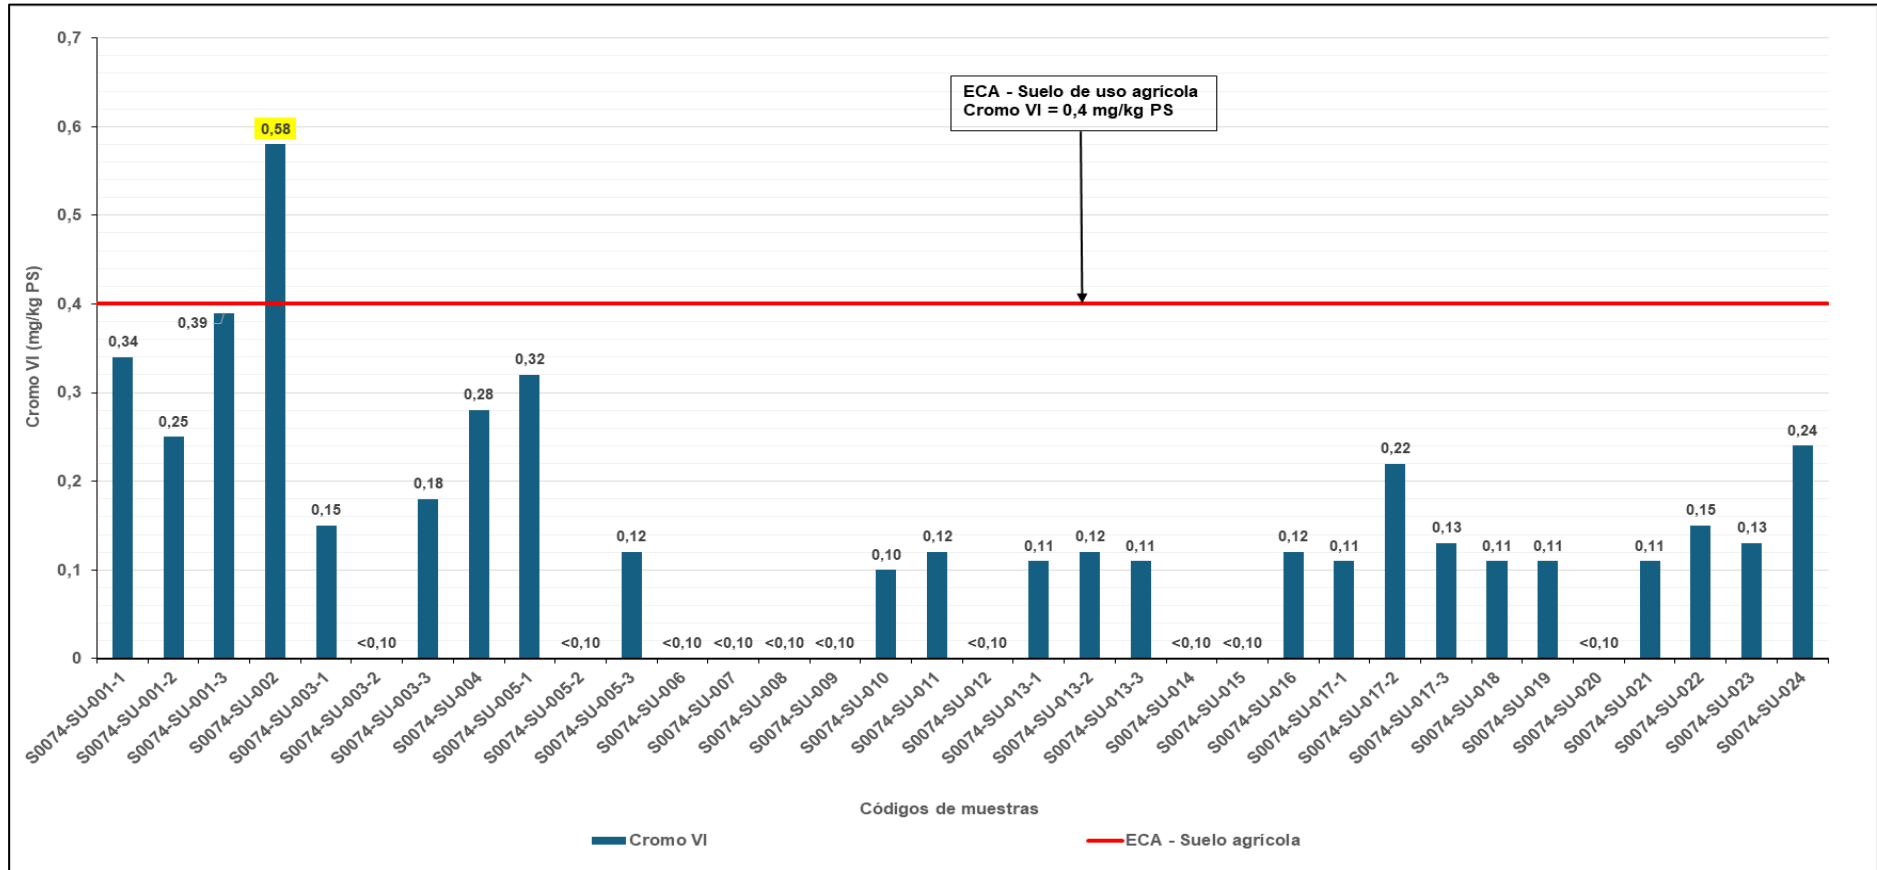
En la Figura 8.9 se presentan las concentraciones de cromo VI en las muestras de suelo tomadas en el sitio S0074; de las 34 muestras tomadas, 1 muestra con código S0074-SU-002 (tomada a una profundidad entre 0,00 m – 0,30 m), superó el ECA para Suelo, uso agrícola, para este parámetro.

Figura 8.9. Resultados de cromo VI de las muestras de suelo en el sitio S0074

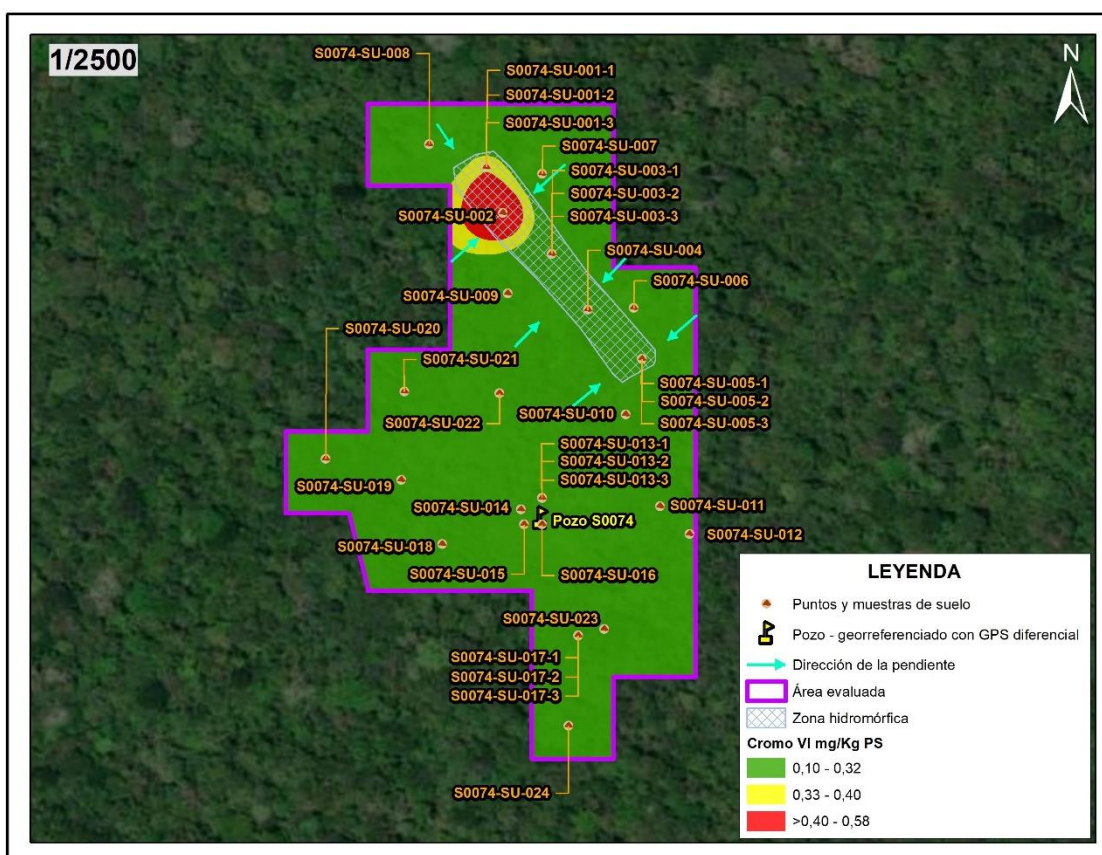
Igualmente, a los resultados obtenidos se les realizó el modelamiento de concentraciones mediante la interpolación espacial Kriging ordinario (KO), con la finalidad de advertir la extensión del contaminante en el área de evaluación, las concentraciones de cromo VI que exceden los ECA son resaltadas de color rojo, de color amarillo se evidencia la presencia del contaminante de interés con concentraciones cercanas al ECA y de verde las concentraciones menores, tal como se puede evidenciar en la siguiente figura:

**Figura 8.10.** Distribución espacial de concentraciones de cromo VI en suelo del sitio S0074

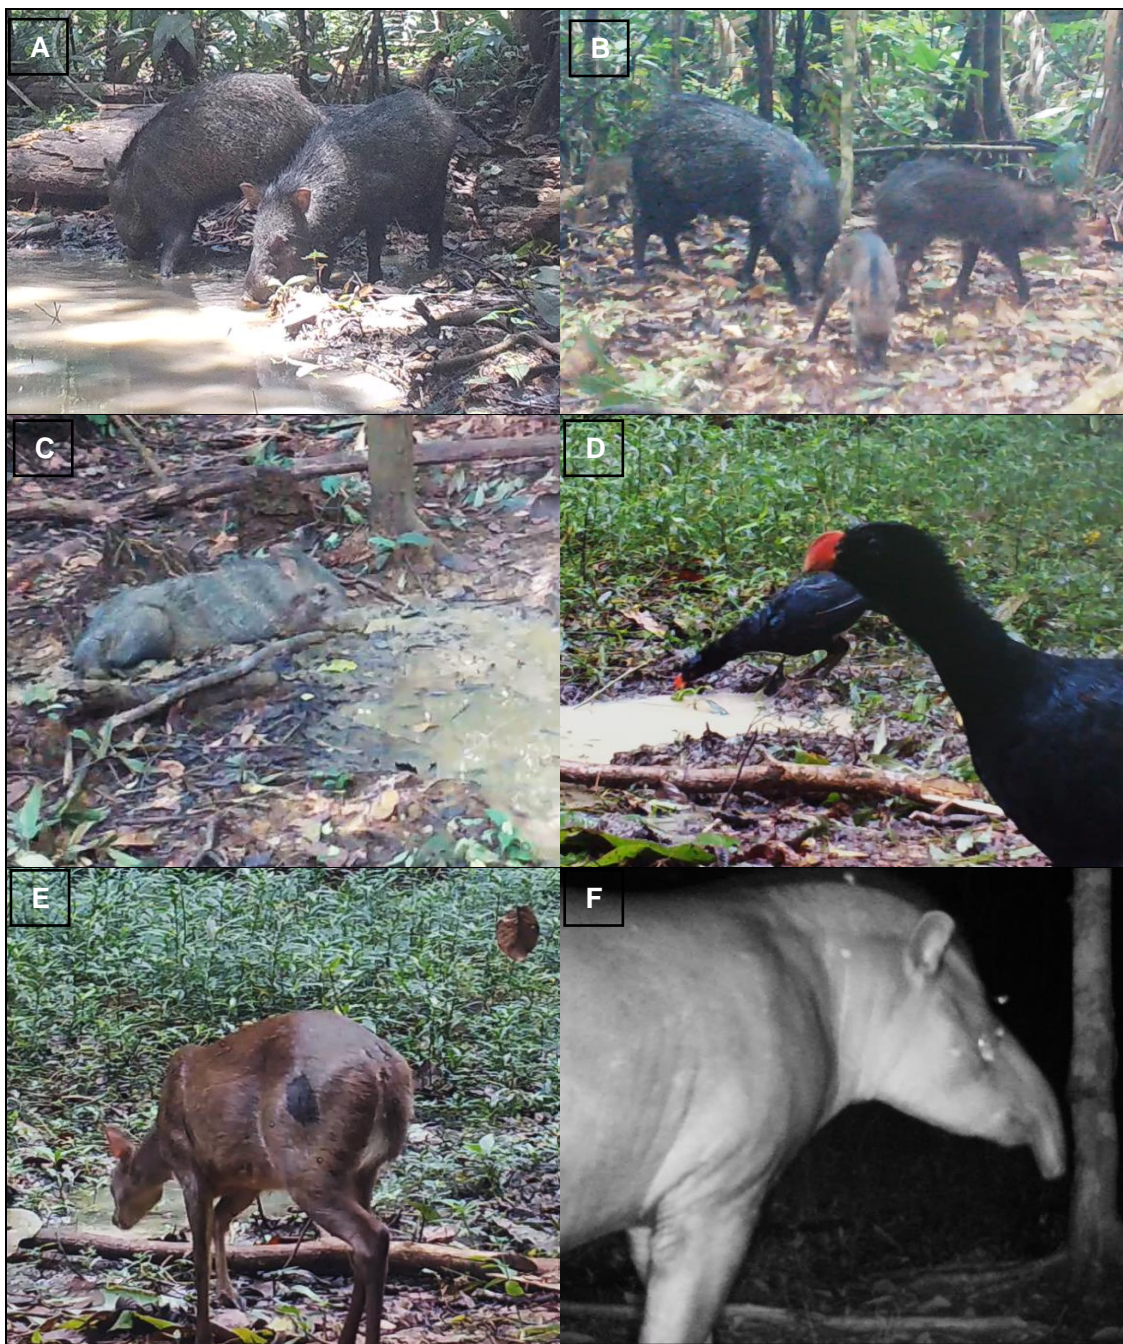
Los resultados analíticos de dicha muestra de suelo presentaron valores de fracción de hidrocarburos F2, cadmio, plomo y bario total, que exceden los Estándares de Calidad Ambiental (ECA) para Suelo, uso agrícola, aprobados mediante Decreto Supremo N.º 011-2017-MINAM. Este sitio es visitado por mamíferos mayores como el venado gris (*Mazama nemorivaga*) (foto E de la Figura 8.21) y sachavaca (*Tapirus terrestris*) (foto F de la Figura

8.21), así como, por aves como el paujil (*Mitu tuberosum*) que fue captado tomando agua del bañadero de la zona hidromórfica (foto D de la Figura 8.21); por lo que, se observa una interacción directa entre los mamíferos mayores y aves con el suelo contaminado del sitio S0074.

**Figura 8.21.** Registros fotográficos de mamíferos mayores y aves que evidencian la interacción de la fauna con el sitio S0074. A: Sajino (*Pecari tajacu*) alimentándose, registrado en la cámara trampa CT-SJ-07. B: Grupo familiar de sajino (*Pecari tajacu*) con cría registrado en la cámara trampa CT-SJ-05. C: Sajino (*Pecari tajacu*) en su descanso diurno, registrado en la cámara trampa CT-SJ-08. D: Paujil (*Mitu tuberosum*) tomando agua en zona hidromórfica, registrado en la cámara trampa CT-SJ-09. E: Venado gris (*Mazama nemorivaga*) en zona hidromórfica, registrado en la cámara trampa CT-SJ-09. F: Sachavaca (*Tapirus terrestris*) en zona hidromórfica, registrado en la cámara trampa CT-SJ-09.

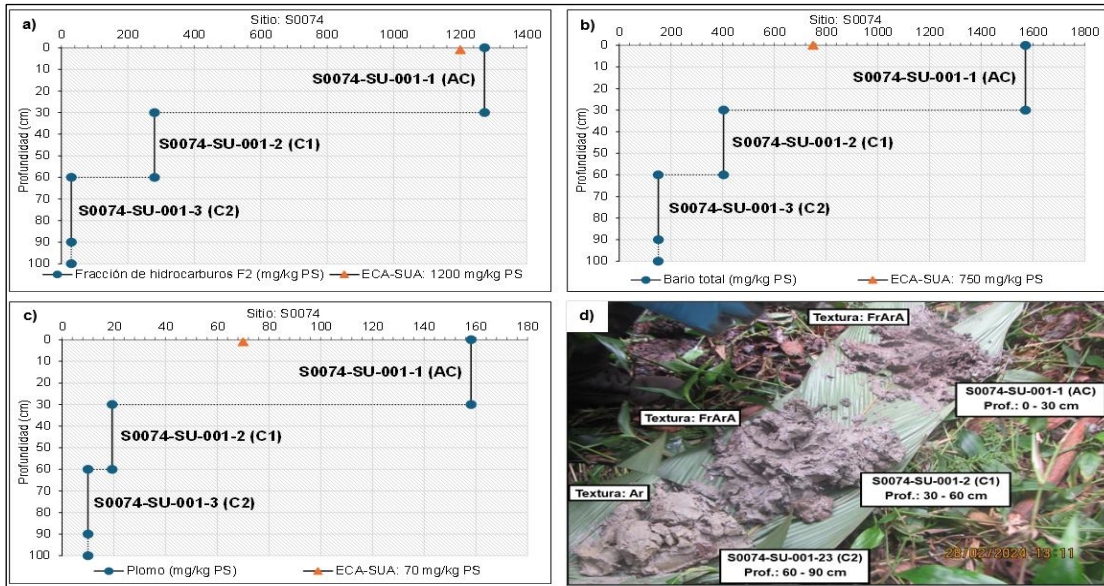
En el suelo evaluado dentro de la zona hidromórfica del sitio S0074, donde se identificó suelo saturado en superficie y pérdida de estructura (Anexo E, ficha de campo), se observa un proceso de translocación de la fracción de hidrocarburo F2 hacia capas más profundas, como se muestra en la Figura 9.1 a) y Figura 9.2 a). Esta migración del contaminante es progresiva debido a la acumulación de arcillas en las capas más profundas (Figura 9.1 d).

**Figura 9.1.** Concentración de a) fracción de hidrocarburos F2, b) bario total y c) plomo, en profundidad en el punto S0074-SU-001. d) muestras de suelo y características.

Esto se estima que sucede en los suelos de algunas zonas del sitio S0074, donde metales como el bario total, plomo y cadmio presentaron un enriquecimiento y variación anómalos con respecto a la profundidad, tanto en horizontes superficiales como subsuperficiales, en algunos casos superando incluso los ECA para suelo, uso agrícola (Figura 9.1, 9.2 y 9.3).

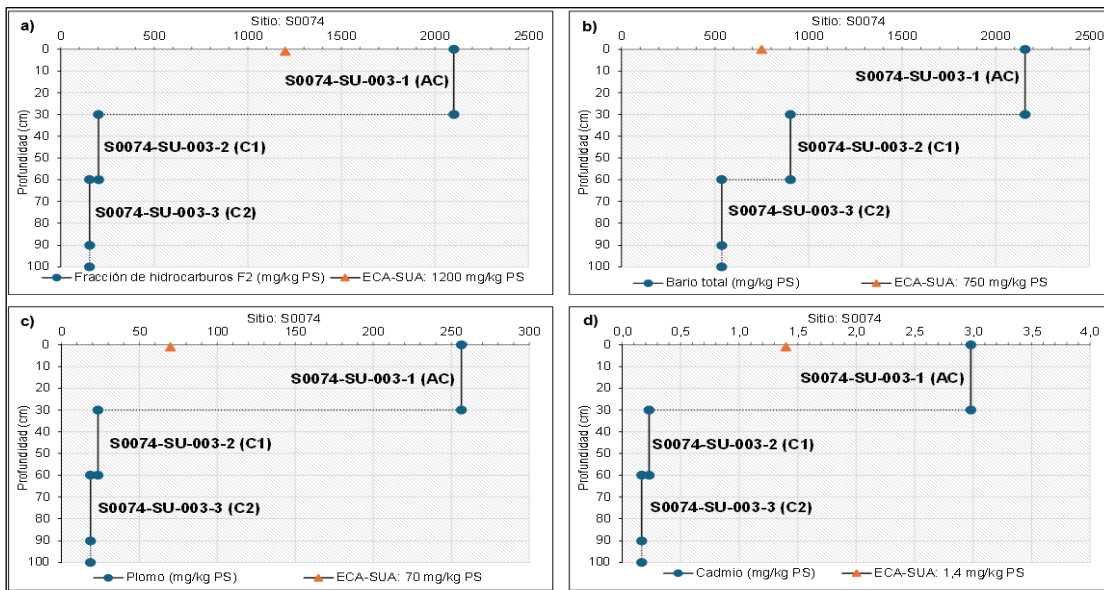
**Figura 9.2.** Concentración de a) hidrocarburos F2, b) bario total, c) plomo y d) cadmio, en profundidad en el punto S0074-SU-003

Es necesario resaltar que el comportamiento de las concentraciones de la fracción de hidrocarburo F2, bario total, plomo y cadmio son similares conforme aumenta la profundidad de muestreo, lo cual sugiere que compartieron una misma fuente de origen.

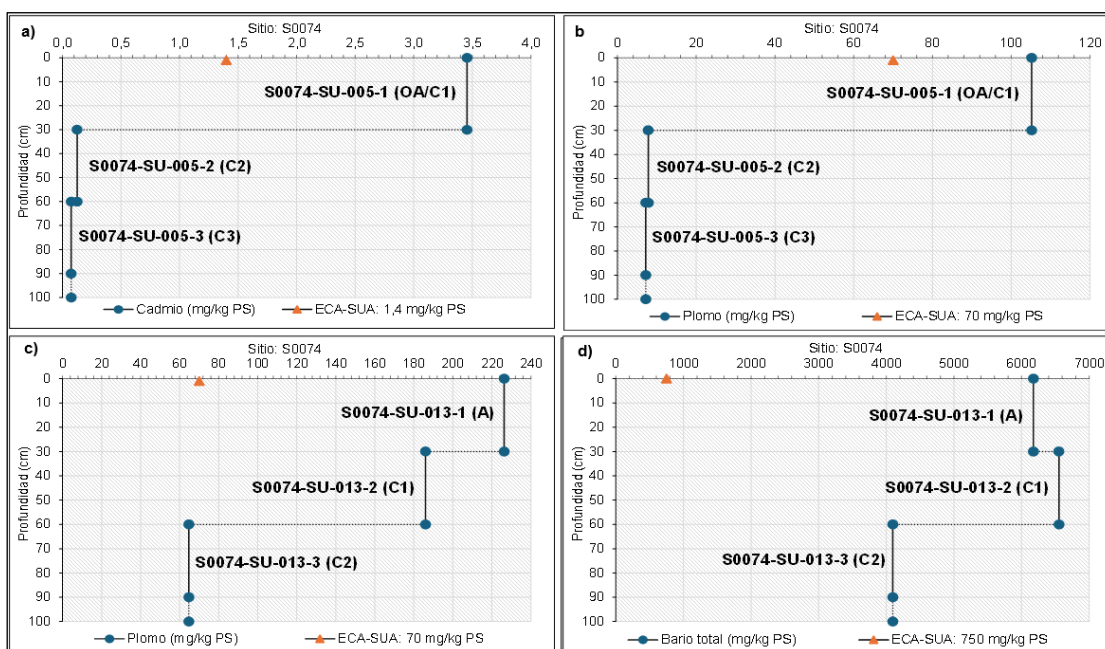
**Figura 9.3.** Concentración de a) cadmio y b) plomo, en profundidad en el punto S0074-SU-005, y concentración de c) plomo y e) bario total en profundidad del punto S0074-SU-013

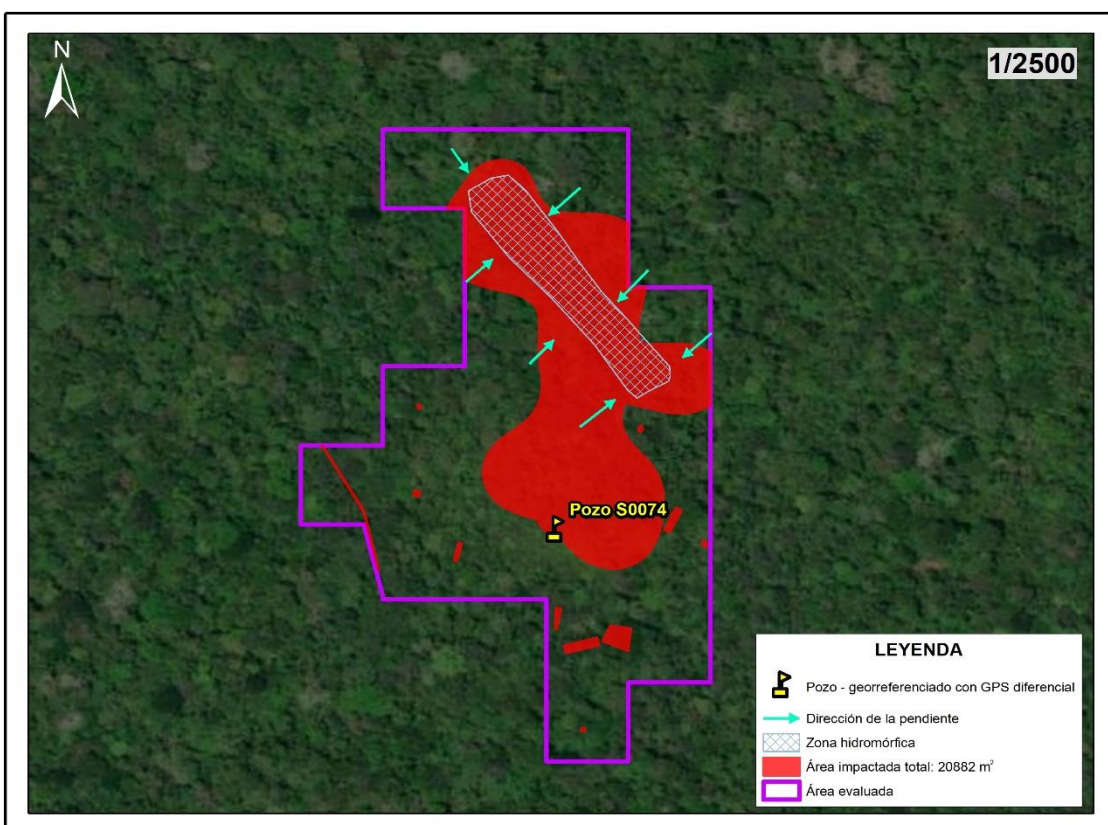
Figura 9.5. Área impactada del sitio S0074
