**INFORME N° 473 - 2015-OEFA/DE-SDCA-CIPASH**

ASUNTO : Identificación de pasivo ambiental del subsector hidrocarburos  
con código de Ficha OEFA F02808, ubicado en el Lote III, en el  
distrito La Brea de la provincia Talara del departamento de  
Piura.

1. El presente Informe tiene por objeto comunicar que el pozo mal abandonado (con código PERUPETRO T2004), y las emisiones gaseosas fugitivas provenientes de él, constituyen un pasivo ambiental del subsector hidrocarburos, identificado con código de Ficha OEFA F02808. Este pasivo ambiental se encuentra ubicado en el distrito La Brea de la provincia Talara del departamento de Piura, el cual fue verificado y evaluado en campo el 31 de enero de 2015.

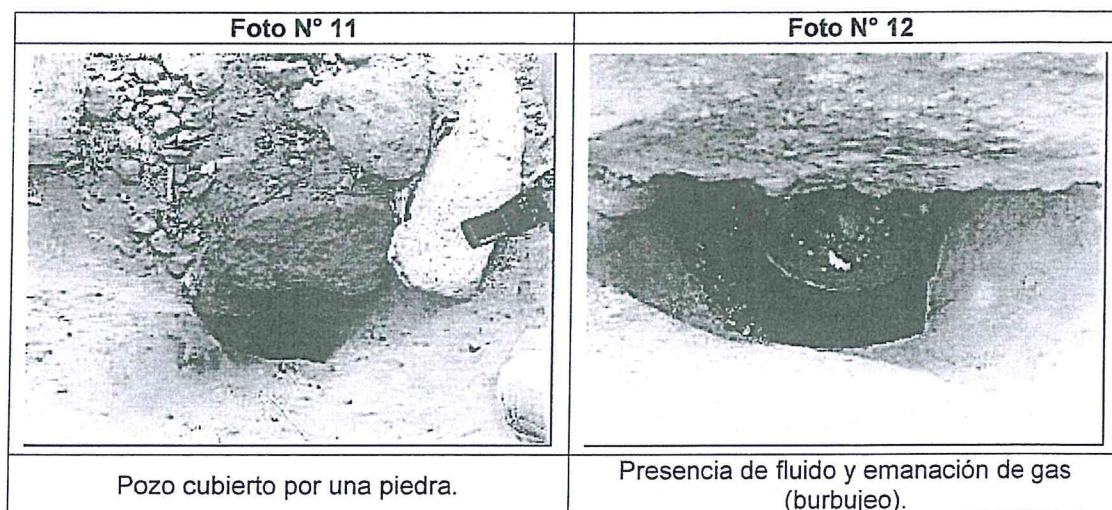
▪ Pozo 5670

El pozo ATA 5670 presenta nivel de fluido y un casing de 9 5/8".

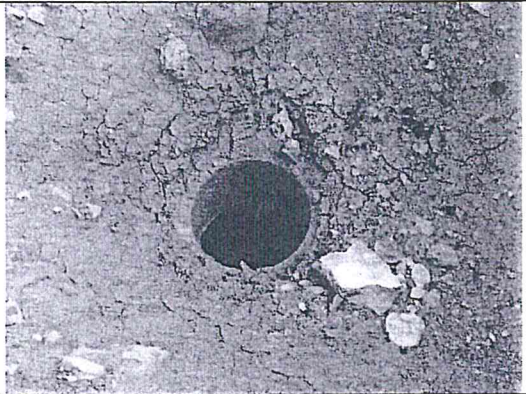
| <p><b>Foto N° 15</b></p> | <p><b>Foto N° 16</b></p> |

| <p>Cantina destruida.</p> | <p>Boca del pozo sin cabezal.</p> |

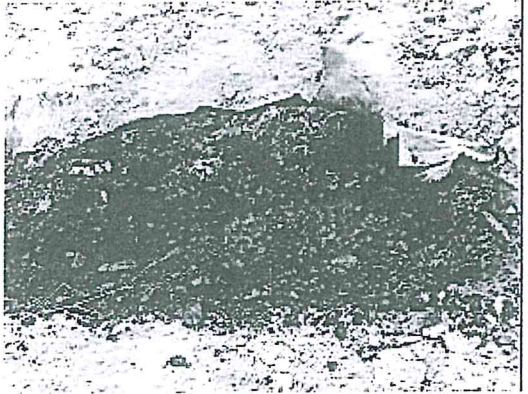
| Foto N° 17 | Foto N° 18 |
|---|---|
| Suelo contaminado. | Suelo contaminado cubierto con plástico y suelo sin contaminar encima. |

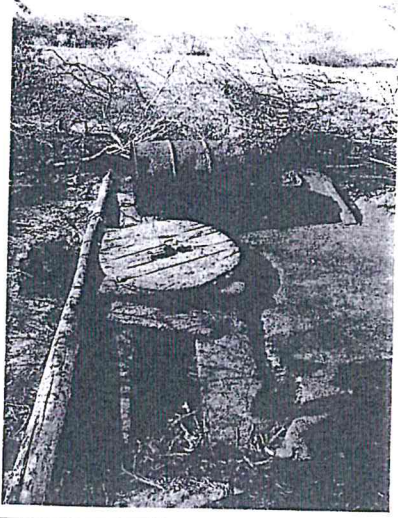
| Foto N° 28 | Foto N° 29 |

El pozo DPA 2029 se ubica a unos 15 metros de la carretera Panamericana Norte, presenta suelo contaminado en los alrededores del pozo. Asimismo, se evidenció extracción artesanal.

| Foto N° 28 | Foto N° 29 |
|---|---|
| Indicios de extracción artesanal. | Pozo cubierto con tapa de madera. |

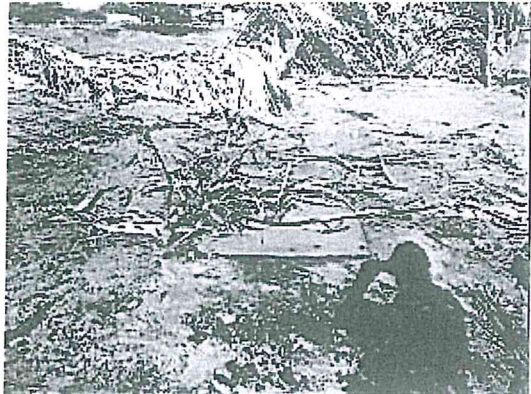
| Foto N° 30 | Foto N° 31 |

| Foto N° 30 | Foto N° 31 |
|---|---|
| Pozo cubierto con tabla de triplay y ramas. | Boca del pozo debajo de la tabla. |

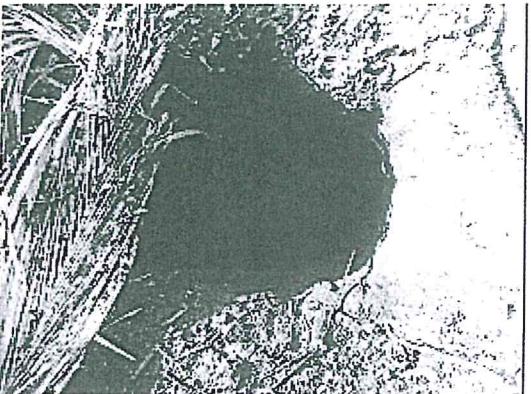
| Foto N° 30 | Foto N° 31 |
|---|---|
| Foto N° 32 | Foto N° 33 |

| Foto N° 30 | Foto N° 31 |
|---|---|
| Boca del pozo. | Presencia de nivel de fluido. |

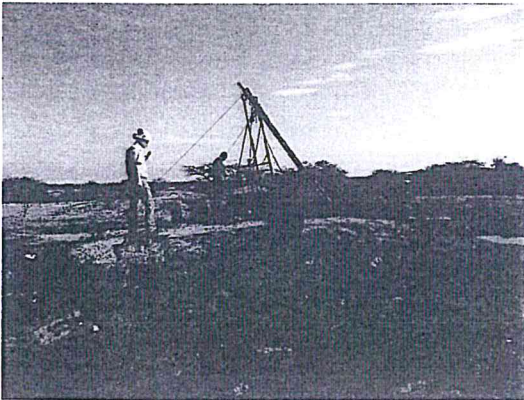
| Foto N° 35 | Foto N° 36 |

| Foto N° 35 | Foto N° 36 |
|---|---|
| Pozos 3560 y 3560A uno al lado del otro. | Contaminación en los alrededores de los pozos. |

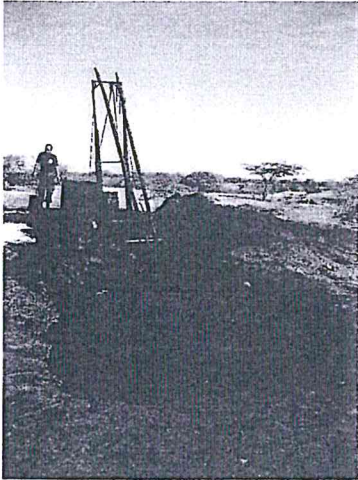
| Foto N° 35 | Foto N° 36 |
|---|---|
| Foto N° 37 | Foto N° 38 |

| Foto N° 35 | Foto N° 36 |
|---|---|
| Instalaciones e implementos que evidencian extracción artesanal de crudo. | |

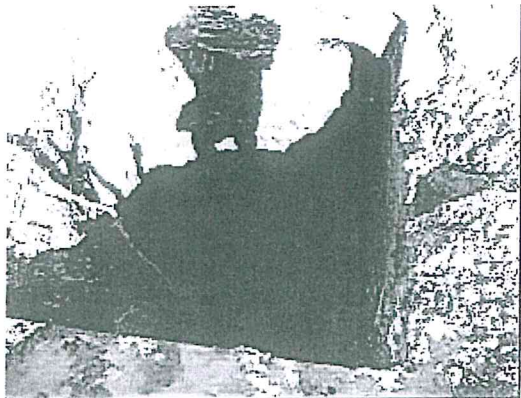
| Foto N° 47 | Foto N° 48 |

| Foto N° 47 | Foto N° 48 |
|---|---|
| Acumulación de suelo impactado alrededor del pozo. | Boca del pozo sin cabezal. |

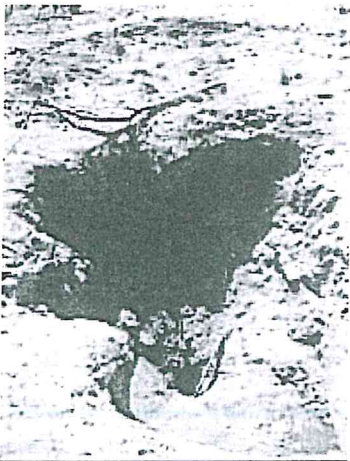
| Foto N° 49 | Foto N° 50 |

El pozo ATA 2590 tiene un casing de 5 1/2" de diámetro, se encontraba seco, sin nivel de fluido.

| Foto N° 49 | Foto N° 50 |
|---|---|
| Cantina destruida. | Boca del pozo sin cabezal. |

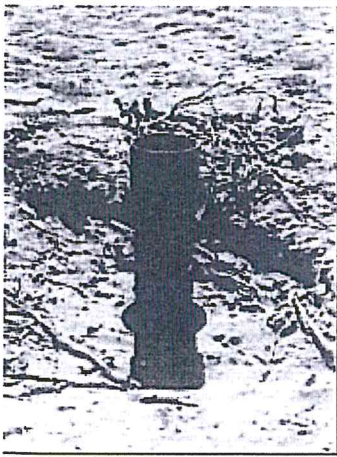
| Foto N° 67 | Foto N° 68 |

| Foto N° 67 | Foto N° 68 |
|---|---|
| Pozo sin cabezal. | Tope a 50 cm. aproximadamente. |

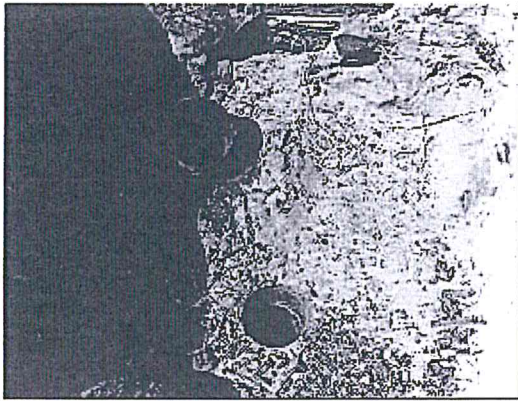
| Foto N° 69 | Foto N° 70 |

El pozo ATA 2577 presenta casing de 51/2" de diámetro, cantina en mala condición y nivel de fluido. No cuenta con cabezal. Se presenciaron implementos para extracción artesanal. El área impactada es de 6 m<sup>2</sup> aproximadamente.

| Foto N° 69 | Foto N° 70 |
|---|---|
| Cantina de madera. | Pozo sin cabezal y balde para extracción artesanal. |

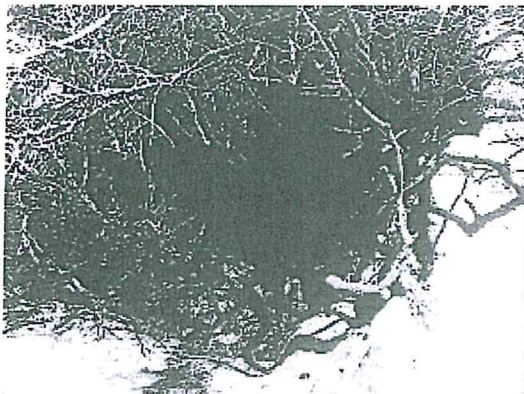
| Foto N° 71 | Foto N° 72 |

| Foto N° 71 | Foto N° 72 |
|---|---|
| Cantina del pozo destruida y camuflada con ramas secas. | Presencia de fluido y emanación de gas (burbujeo). |

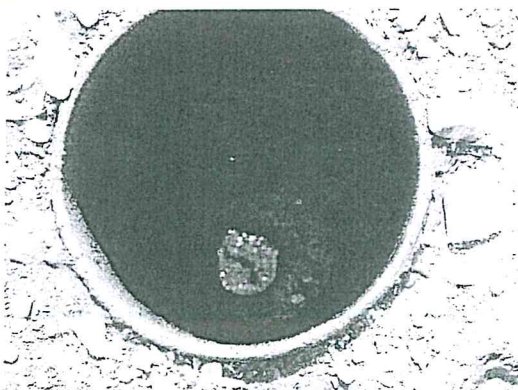
| Foto N° 73 | Foto N° 74 |

El pozo ATA 2004 presenta casing de 5 1/2" de diámetro, a nivel del suelo, registrando nivel de fluido y sin cantina. Pup joint con brida empernada conectada al casing, recientemente robada, ya que en el informe presentado por Interoil el pozo tenía instalación. El suelo superficial impactado es de 1 m<sup>2</sup> aproximadamente.

| Foto N° 73 | Foto N° 74 |
|---|---|
| Pozo sin cabezal. | Nivel de fluido. |

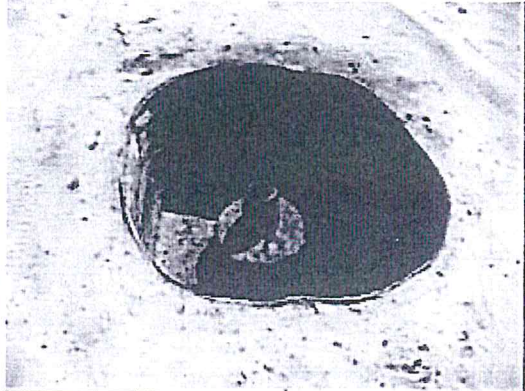
| Foto N° 75 | Foto N° 76 |

| Foto N° 75 | Foto N° 76 |
|---|---|
| Cilindro de cantina. | Presencia de fluido. |

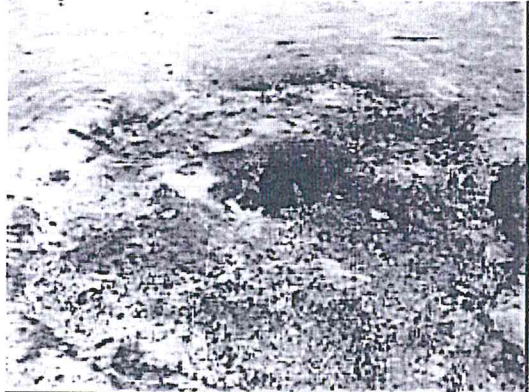
| Foto N° 77 | Foto N° 78 |

El pozo ATA 2014 presenta casing de 4 1/2" de diámetro, con nivel de fluido cercano a la superficie. La cantina se encuentra enterrada. El área de suelo impactado es de 4 m<sup>2</sup> aproximadamente.

| Foto N° 77 | Foto N° 78 |
|---|---|
| Suelo impactado alrededor del pozo. | Pozo sin cabezal con nivel de fluido. |

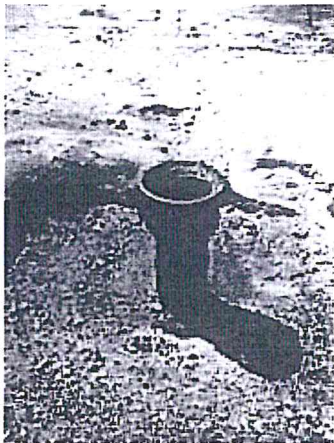
| Foto N° 91 | Foto N° 92 |

| Foto N° 91 | Foto N° 92 |
|---|---|
| Suelo impactado alrededor del pozo. | Pozo sin cabezal con nivel de fluido. |

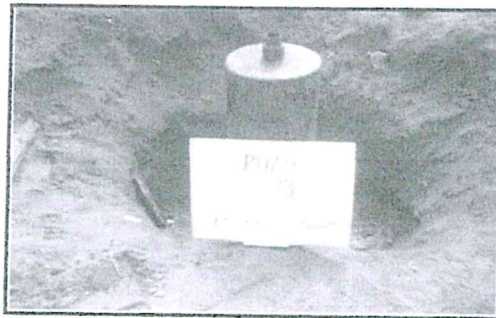
| Pozo (Well) | Pool | Status Entregado Peru-Petro | Status Actualmente | Coordenadas UTM Norte | Coordenadas UTM Este | Comentario |
|---|---|---|---|---|---|---|
| 4913 | Portachuelo Oeste | ATA | ATA | 9463167.3 | 481537.2 | Cantina con afloramiento de fluido y fuga por casing "Pasivo Ambiental" |

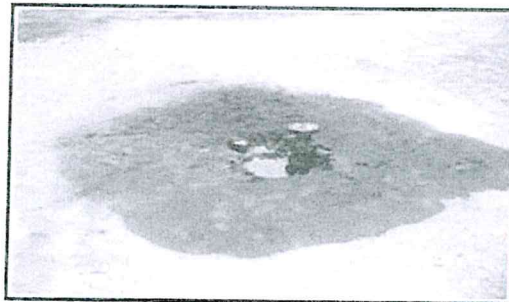
**2. POZO 5920:**

| Pozo (Well) | Pool | Status Entregado Peru-Petro | Status Actualmente | Coordenadas UTM Norte | Coordenadas UTM Este | Comentario |
|---|---|---|---|---|---|---|
| 5920 | Portachuelo Oeste | ATA | ATA | 9461979.8 | 482268.1 | Cantina con afloramiento de fluido "Pasivo Ambiental" |

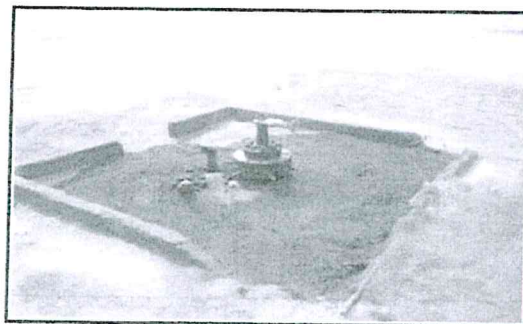
**3. POZO 5199:**

| Pozo (Well) | Pool | Status Entregado Peru-Petro | Status Actualmente | Coordenadas UTM Norte | Coordenadas UTM Este | Comentario |
|---|---|---|---|---|---|---|
| 5199 | Portachuelo | ATA | ATA | 9463113.1 | 483996.5 | Cantina con afloramiento de fluido "Pasivo Ambiental" |

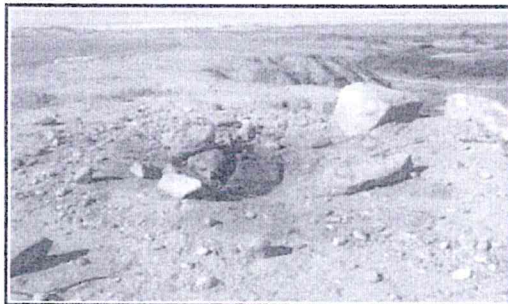
#### 4. POZO 8036:

| Pozo (Well) | Pool | Status Entregado<br>Perú-Petro | Status<br>Actualmente | Coordenadas<br>UTM Norte | Coordenadas<br>UTM Este | Comentario |
|---|---|---|---|---|---|---|
| 8036 | Mirador | DPA | DPA | 9461114.1 | 485913.7 | Cantina con<br>afloramiento de fluido,<br>pozo sin cabezal<br>"Pasivo Ambiental" |

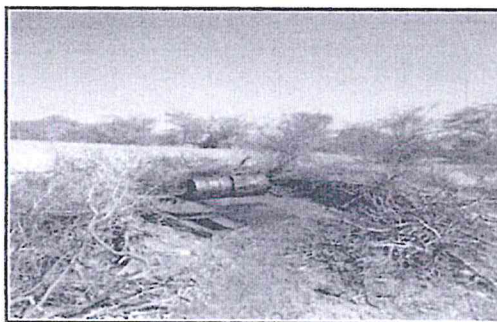
#### 5. POZO 2029:

| Pozo (Well) | Pool | Status Entregado<br>Perú-Petro | Status<br>Actualmente | Coordenadas<br>UTM Norte | Coordenadas<br>UTM Este | Comentario |
|---|---|---|---|---|---|---|
| 2029 | La Brea | DPA | DPA | 9486165.9 | 486282.8 | Cantina con<br>afloramiento de fluido,<br>"Pasivo Ambiental" |

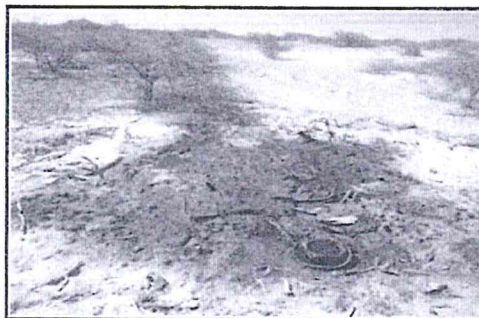
#### 6. POZO 1863:

| Pozo (Well) | Pool | Status Entregado<br>Perú-Petro | Status<br>Actualmente | Coordenadas<br>UTM Norte | Coordenadas<br>UTM Este | Comentario |
|---|---|---|---|---|---|---|
| 1863 | La Brea | ATA | ATA | 9486416.5 | 483583.6 | Afloramiento de fluido,<br>pozo sin cabezal "Pasivo<br>Ambiental" |

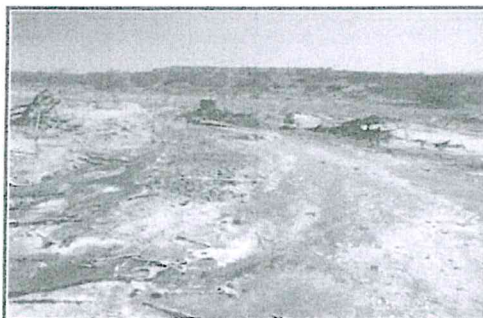
7. POZO 3290:

| Pozo (Well) | Pool | Status Entregado<br>Perú-Petro | Status<br>Actualmente | Coordenadas<br>UTM Norte | Coordenadas<br>UTM Este | Comentario |
|---|---|---|---|---|---|---|
| 3290 | La Brea | DPA | DPA | 9486653 | 483159 | Afloramiento de fluido,<br>pozo sin cabezal "Pasivo<br>Ambiental" |

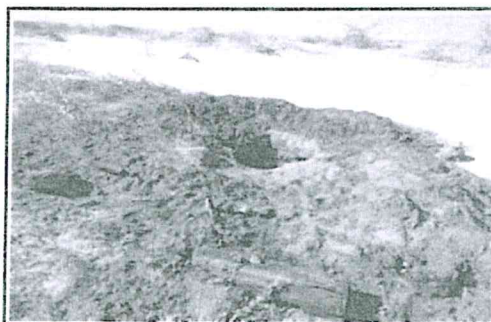
| Pozo (Well) | Pool | Status Entregado<br>Perú-Petro | Status<br>Actualmente | Coordenadas<br>UTM Norte | Coordenadas<br>UTM Este | Comentario |
|---|---|---|---|---|---|---|
| 2549 | La Brea | APA | APA | 9486437.2 | 483243.1 | Afloramiento de fluido,<br>pozo sin cabezal "Pasivo<br>Ambiental" |

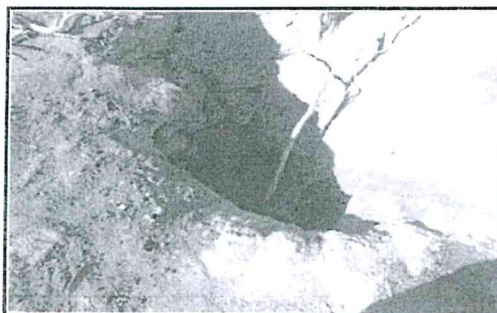
9. POZO 2590:

| Pozo (Well) | Pool | Status Entregado<br>Perú-Petro | Status<br>Actualmente | Coordenadas<br>UTM Norte | Coordenadas<br>UTM Este | Comentario |
|---|---|---|---|---|---|---|
| 2590 | La Brea | ATA | ATA | 9486295.7 | 483340.3 | Afloramiento de fluido,<br>pozo sin cabezal "Pasivo<br>Ambiental" |

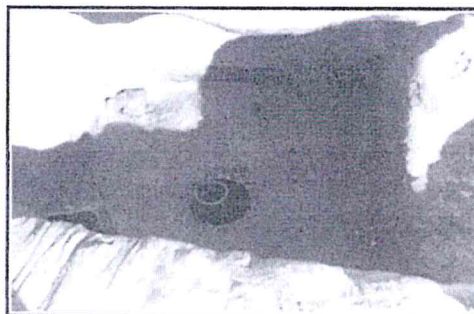
#### 10. POZO 2591:

| Pozo (Well) | Pool | Status Entregado<br>Perú-Petro | Status<br>Actualmente | Coordenadas<br>UTM Norte | Coordenadas<br>UTM Este | Comentario |
|---|---|---|---|---|---|---|
| 2591 | La Brea | ATA | ATA | 9486159.4 | 483272.4 | Afloramiento de fluido,<br>pozo sin cabezal "Pasivo<br>Ambiental" |

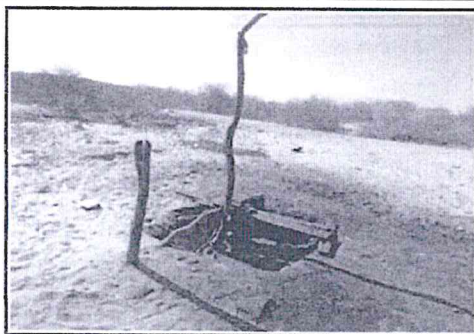
#### 11. POZO 2540:

| Pozo (Well) | Pool | Status Entregado<br>Perú-Petro | Status<br>Actualmente | Coordenadas<br>UTM Norte | Coordenadas<br>UTM Este | Comentario |
|---|---|---|---|---|---|---|
| 2540 | La Brea | ATA | ATA | 9486127 | 483418.2 | Afloramiento de fluido,<br>pozo sin cabezal "Pasivo<br>Ambiental" |

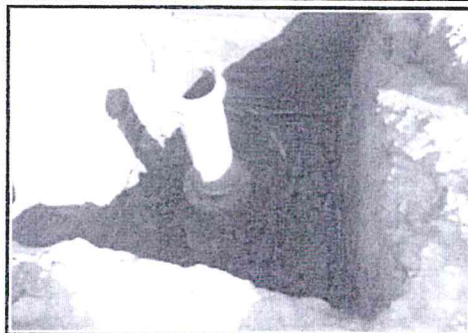
#### 12. POZO 2576:

| Pozo (Well) | Pool | Status Entregado<br>Perú-Petro | Status<br>Actualmente | Coordenadas<br>UTM Norte | Coordenadas<br>UTM Este | Comentario |
|---|---|---|---|---|---|---|
| 2576 | La Brea | ATA | ATA | 9485980.4 | 483454.8 | Cantina impactada, pozo<br>sin cabezal "Pasivo<br>Ambiental" |

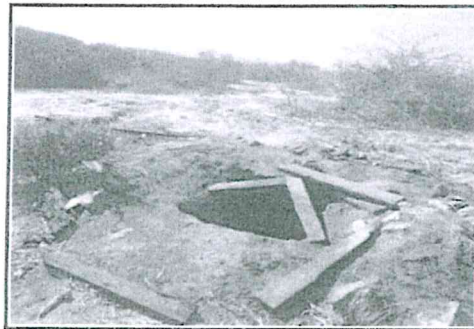
### 13. POZO 2634:

| Pozo (Well) | Pool | Status Entregado<br>Perú-Petro | Status<br>Actualmente | Coordenadas<br>UTM Norte | Coordenadas<br>UTM Este | Comentario |
|---|---|---|---|---|---|---|
| 2634 | La Brea | ATA | ATA | 9485861.2 | 483547.8 | Cantina impactada, pozo sin cabezal "Pasivo Ambiental" |

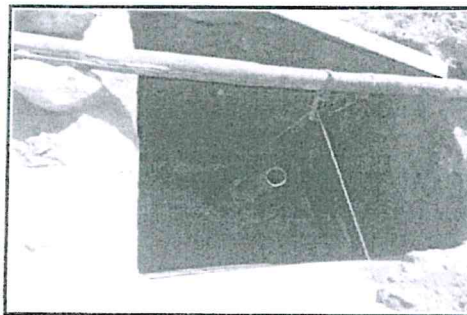
### 14. POZO 2617:

| Pozo (Well) | Pool | Status Entregado<br>Perú-Petro | Status<br>Actualmente | Coordenadas<br>UTM Norte | Coordenadas<br>UTM Este | Comentario |
|---|---|---|---|---|---|---|
| 2617 | La Brea | ATA | ATA | 9485972.1 | 483653.2 | Cantina impactada, pozo sin cabezal "Pasivo Ambiental" |

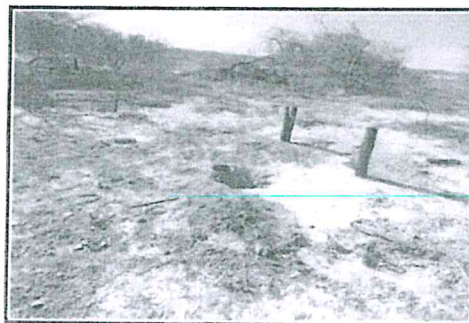
### 15. POZO 1817:

| Pozo (Well) | Pool | Status Entregado<br>Perú-Petro | Status<br>Actualmente | Coordenadas<br>UTM Norte | Coordenadas<br>UTM Este | Comentario |
|---|---|---|---|---|---|---|
| 1817 | La Brea | APA | APA | 9486073.6 | 483728.8 | Cantina impactada, pozo sin cabezal "Pasivo Ambiental" |

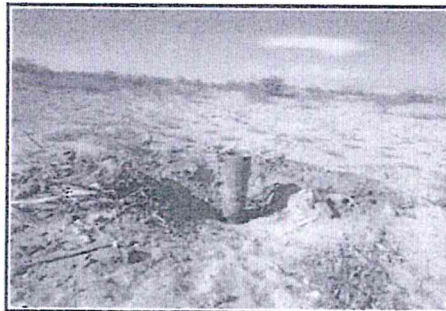
**16. POZO 1807:**

| Pozo (Well) | Pool | Status Entregado<br>Perú-Petro | Status<br>Actualmente | Coordenadas<br>UTM Norte | Coordenadas<br>UTM Este | Comentario |
|---|---|---|---|---|---|---|
| 1807 | La Brea | DPA | DPA | 9486238.8 | 483860.2 | Cantina impactada, pozo sin cabezal "Pasivo Ambiental" |

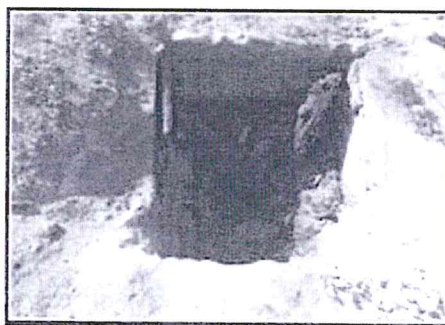
**17. POZO 2577:**

| Pozo (Well) | Pool | Status Entregado<br>Perú-Petro | Status<br>Actualmente | Coordenadas<br>UTM Norte | Coordenadas<br>UTM Este | Comentario |
|---|---|---|---|---|---|---|
| 2577 | La Brea | ATA | ATA | 9486245.8 | 484004.2 | Cantina impactada, pozo sin cabezal "Pasivo Ambiental" |

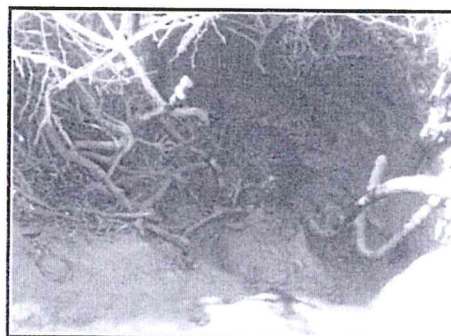
**18. POZO 2051:**

| Pozo (Well) | Pool | Status Entregado<br>Perú-Petro | Status<br>Actualmente | Coordenadas<br>UTM Norte | Coordenadas<br>UTM Este | Comentario |
|---|---|---|---|---|---|---|
| 2051 | La Brea | APA | APA | 9486397.8 | 485388.5 | Cantina impactada, pozo sin cabezal "Pasivo Ambiental" |

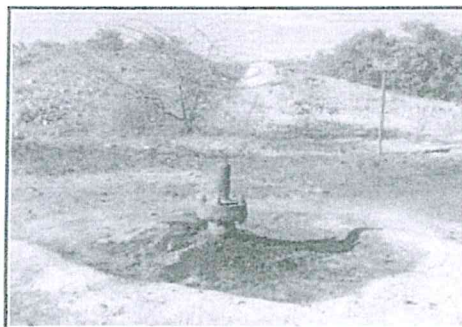
19. POZO 2004:

| Pozo (Well) | Pool | Status Entregado<br>Perú-Petro | Status<br>Actualmente | Coordenadas<br>UTM Norte | Coordenadas<br>UTM Este | Comentario |
|---|---|---|---|---|---|---|
| 2004 | La Brea | ATA | ATA | 9485524.9 | 485459.5 | Cantina y locación<br>impactada con Fluido<br>"Pasivo Ambiental" |

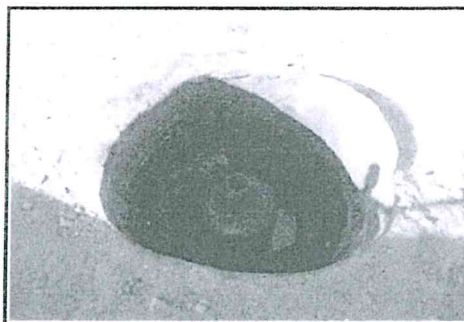
20. POZO 2015:

| Pozo (Well) | Pool | Status Entregado<br>Perú-Petro | Status<br>Actualmente | Coordenadas<br>UTM Norte | Coordenadas<br>UTM Este | Comentario |
|---|---|---|---|---|---|---|
| 2015 | La Brea | ATA | ATA | 9485599.3 | 485818.2 | Cantina impactada, pozo<br>sin cabezal "Pasivo<br>Ambiental" |

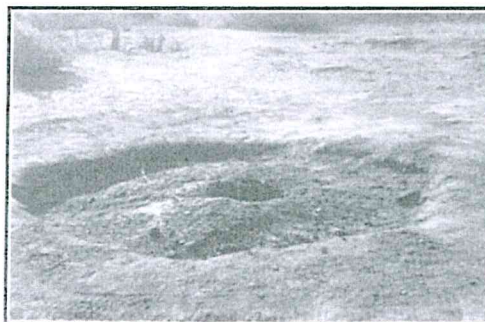
21. POZO 2014:

| Pozo (Well) | Pool | Status Entregado<br>Perú-Petro | Status<br>Actualmente | Coordenadas<br>UTM Norte | Coordenadas<br>UTM Este | Comentario |
|---|---|---|---|---|---|---|
| 2014 | La Brea | ATA | ATA | 9485722 | 485782 | Cantina impactada, pozo<br>sin cabezal "Pasivo<br>Ambiental" |

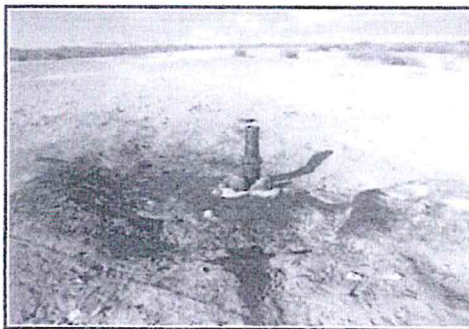
## 22. POZO 2652:

| Pozo (Well) | Pool | Status Entregado<br>Perú-Petro | Status<br>Actualmente | Coordenadas<br>UTM Norte | Coordenadas<br>UTM Este | Comentario |
|---|---|---|---|---|---|---|
| 2652 | La Brea | ATA | ATA | 9485829.2 | 485959.4 | Cantina impactada, pozo<br>sin cabezal "Pasivo<br>Ambiental" |

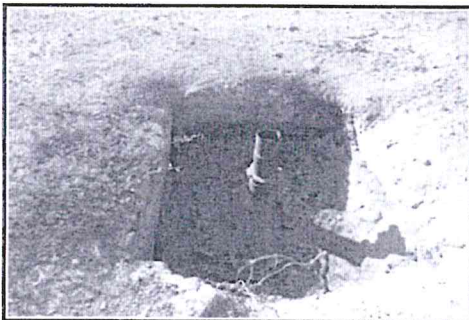
## 23. POZO 2651:

| Pozo (Well) | Pool | Status Entregado<br>Perú-Petro | Status<br>Actualmente | Coordenadas<br>UTM Norte | Coordenadas<br>UTM Este | Comentario |
|---|---|---|---|---|---|---|
| 2651 | La Brea | ATA | ATA | 9485932.7 | 486112.7 | Cantina impactada, pozo<br>sin cabezal "Pasivo<br>Ambiental" |

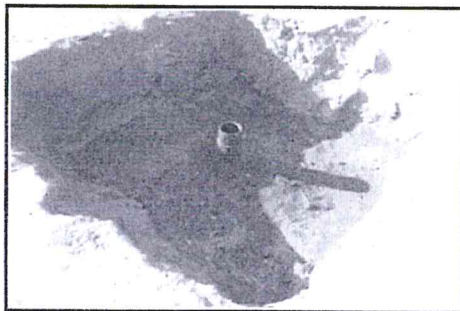
## 24. POZO 2021:

| Pozo (Well) | Pool | Status Entregado<br>Perú-Petro | Status<br>Actualmente | Coordenadas<br>UTM Norte | Coordenadas<br>UTM Este | Comentario |
|---|---|---|---|---|---|---|
| 2021 | La Brea | ATA | ATA | 9485983.7 | 485970.4 | Cantina impactada, pozo<br>sin cabezal "Pasivo<br>Ambiental" |

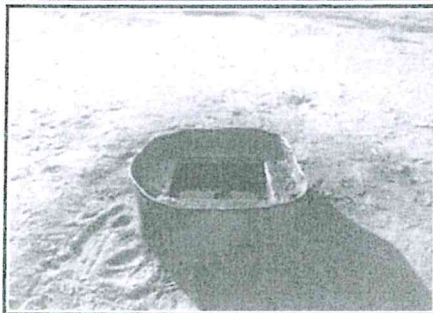
### 25. POZO 2025:

| Pozo (Well) | Pool | Status Entregado<br>Perú-Petro | Status<br>Actualmente | Coordenadas<br>UTM Norte | Coordenadas<br>UTM Este | Comentario |
|---|---|---|---|---|---|---|
| 2025 | La Brea | ATA | ATA | 9486086.4 | 486105.4 | Cantina impactada, pozo sin cabezal "Pasivo Ambiental" |

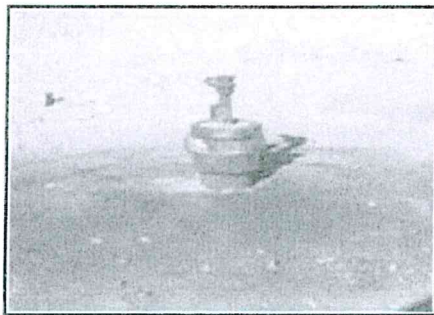
### 26. POZO 2335:

| Pozo (Well) | Pool | Status Entregado<br>Perú-Petro | Status<br>Actualmente | Coordenadas<br>UTM Norte | Coordenadas<br>UTM Este | Comentario |
|---|---|---|---|---|---|---|
| 2335 | La Brea | ATA | ATA | 9484931.1 | 486300.2 | Cantina y locación impactada con fluido "Pasivo Ambiental" |

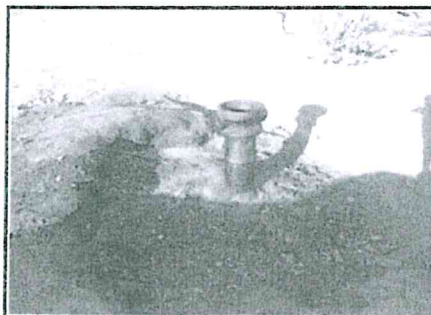
### 27. POZO 2368:

| Pozo (Well) | Pool | Status Entregado<br>Perú-Petro | Status<br>Actualmente | Coordenadas<br>UTM Norte | Coordenadas<br>UTM Este | Comentario |
|---|---|---|---|---|---|---|
| 2368 | La Brea | ATA | ATA | 9485025.6 | 486410.8 | Cantina impactada, pozo sin cabezal "Pasivo Ambiental" |

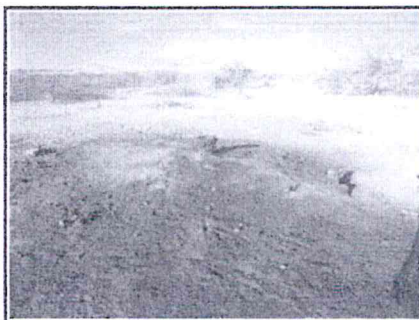
### 28. POZO 2191:

| Pozo (Well) | Pool | Status Entregado<br>Perú-Petro | Status<br>Actualmente | Coordenadas<br>UTM Norte | Coordenadas<br>UTM Este | Comentario |
|---|---|---|---|---|---|---|
| 2191 | La Brea | ATA | ATA | 9484782.2 | 485842.1 | Cantina impactada, pozo<br>sin cabezal "Pasivo<br>Ambiental" |

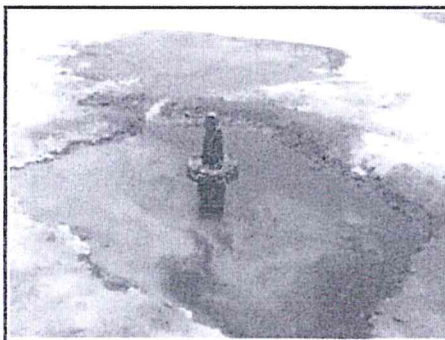
### 29. POZO 4143:

El pozo ATA 4143 presenta casing y brida corroídos, fluye agua y trazas de crudo. El fluido se acumula en la cantina y se desborda por un extremo, impactando el suelo, en una extensión de 20 m<sup>2</sup> aproximadamente.

| Pozo (Well) | Pool | Status Entregado<br>Perú-Petro | Status<br>Actualmente | Coordenadas<br>UTM Norte | Coordenadas<br>UTM Este | Comentario |
|---|---|---|---|---|---|---|
| 4143 | La Brea | ATA | ATA | 9483716 | 486026.9 | Cantina y locación<br>impactada con fluido<br>"Pasivo Ambiental" |

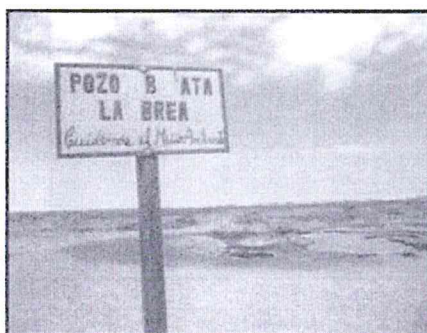
### 30. POZO "B":

| Pozo (Well) | Pool | Status Entregado<br>Perú-Petro | Status<br>Actualmente | Coordenadas<br>UTM Norte | Coordenadas<br>UTM Este | Comentario |
|---|---|---|---|---|---|---|
| B | La Brea | DPA | DPA | 9485500.5 | 485210.2 | Cantina y locación<br>impactada con fluido<br>"Pasivo Ambiental" |

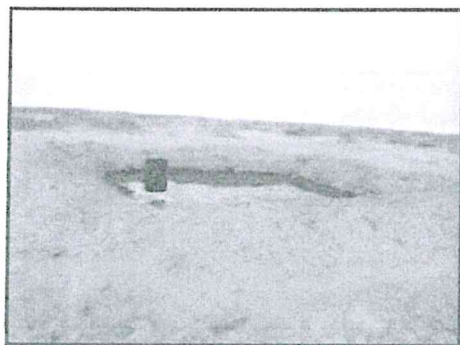
### 31. POZO 2040:

| Pozo (Well) | Pool | Status Entregado<br>Perú-Petro | Status<br>Actualmente | Coordenadas<br>UTM Norte | Coordenadas<br>UTM Este | Comentario |
|---|---|---|---|---|---|---|
| 2040 | La Brea | DPA | DPA | 9485519.4 | 485199.4 | Cantina impactada, pozo<br>sin cabezal "Pasivo<br>Ambiental" |

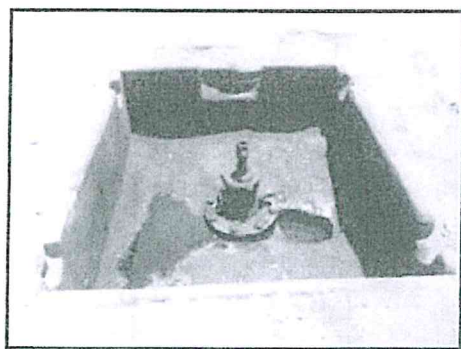
### 32. POZO 4298:

El pozo DPA 4298 presenta brida, válvula superior de 2" de diámetro y tapón ciego lateral, se aprecia fuga de fluido y gas en solución (ligero burbujeo). La cantina se encuentra en buenas condiciones. Se apreció suelo contaminado dentro de la cantina y alrededor de ésta.

| Pozo (Well) | Pool | Status Entregado<br>Perú-Petro | Status<br>Actualmente | Coordenadas<br>UTM Norte | Coordenadas<br>UTM Este | Comentario |
|---|---|---|---|---|---|---|
| 4298 | Boca | DPA | DPA | 9482422.8 | 481885 | Cantina y locación<br>impactada con Fluido<br>"Pasivo Ambiental" |

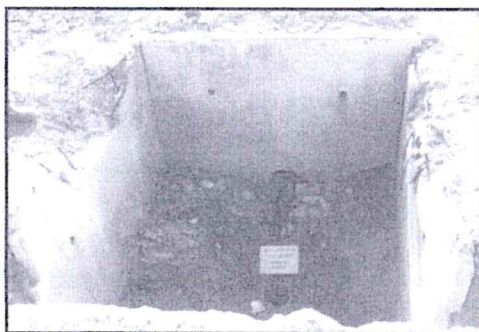
**33. POZO 5670:**

| Pozo (Well) | Pool | Status Entregado<br>Perú-Petro | Status<br>Actualmente | Coordenadas<br>UTM Norte | Coordenadas<br>UTM Este | Comentario |
|---|---|---|---|---|---|---|
| 5670 | Rocoto | ATA | ATA | 9505394.87 | 478328.27 | Cantina impactada,<br>pozo sin cabezal<br>"Pasivo Ambiental" |

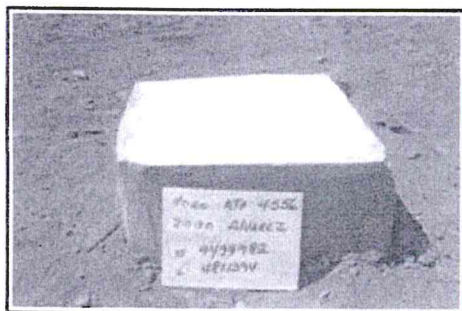
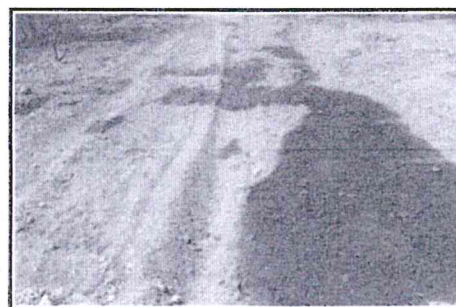
**34. POZO 4556:**

| Pozo (Well) | Pool | Status Entregado<br>Perú-Petro | Status<br>Actualmente | Coordenadas<br>UTM Norte | Coordenadas<br>UTM Este | Comentario |
|---|---|---|---|---|---|---|
| 4556 | Alvarez | ATA | ATA | 9499982.87 | 481403.27 | Pozo cementado,<br>locación presenta<br>afloramiento de HC:<br>"Pasivo Ambiental" |

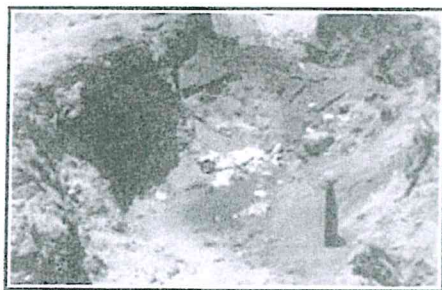
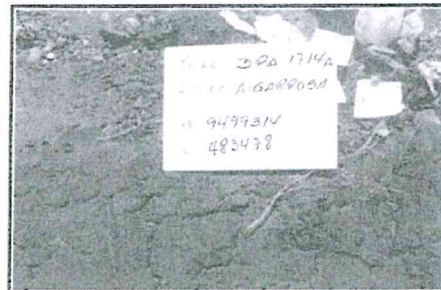
### 35. POZO 1714A:

| Pozo (Well) | Pool | Status Entregado Perú-Petro | Status Actualmente | Coordenadas UTM Norte | Coordenadas UTM Este | Comentario |
|---|---|---|---|---|---|---|
| 1714A | Algarroba | DPA | DPA | 9499314.87 | 483478.27 | Pozo enterrado, locación presenta afloramiento de HC; "Pasivo Ambiental" |

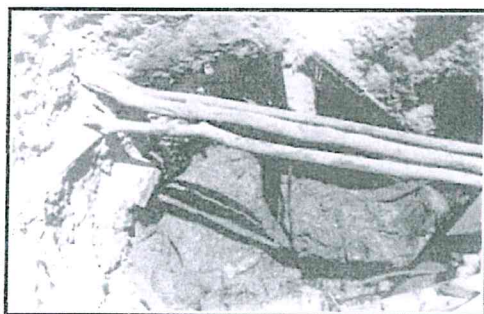
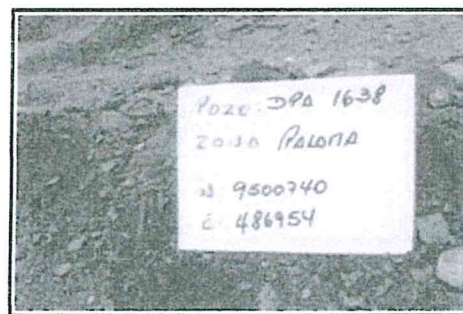
### 36. POZO 1638:

| Pozo (Well) | Pool | Status Entregado Perú-Petro | Status Actualmente | Coordenadas UTM Norte | Coordenadas UTM Este | Comentario |
|---|---|---|---|---|---|---|
| 1638 | Paloma | DPA | DPA | 9500740.87 | 486954.27 | Pozo enterrado, locación presenta afloramiento de HC; "Pasivo Ambiental" |

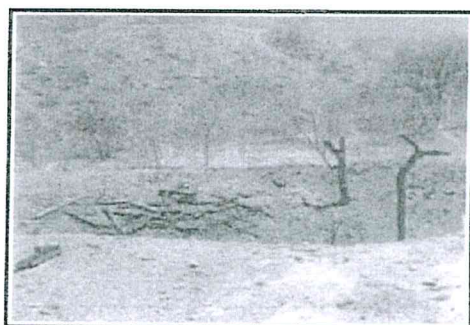
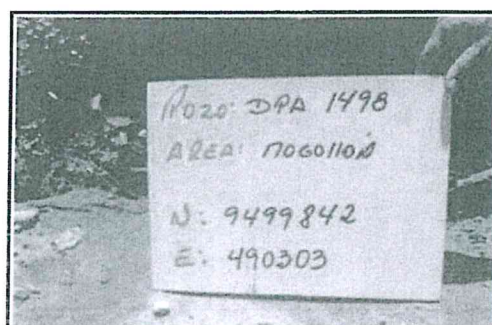
### 37. POZO 1498:

| Pozo (Well) | Pool | Status Entregado Perú-Petro | Status Actualmente | Coordenadas UTM Norte | Coordenadas UTM Este | Comentario |
|---|---|---|---|---|---|---|
| 1498 | Mogollon | DPA | DPA | 9499842.87 | 490303.27 | Pozo enterrado, locación presenta afloramiento de HC; "Pasivo Ambiental" |

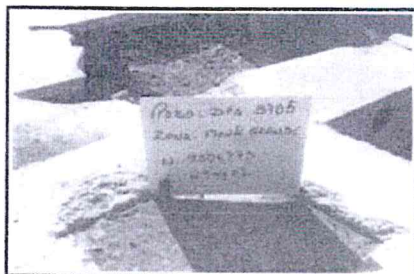
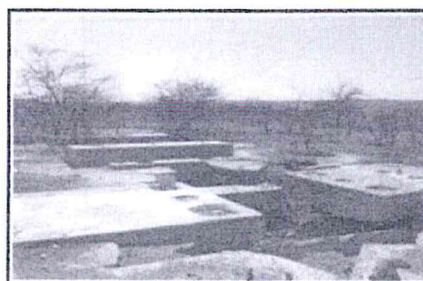
### 38. POZO 3705:

| Pozo (Well) | Pool | Status Entregado<br>Perú-Petro | Status<br>Actualmente | Coordenadas<br>UTM Norte | Coordenadas<br>UTM Este | Comentario |
|---|---|---|---|---|---|---|
| 3705 | Monte Grande | DPA | DPA | 9506772.87 | 494652.27 | Pozo enterrado, se evidencian bases de concreto "Pasivo Ambiental" |

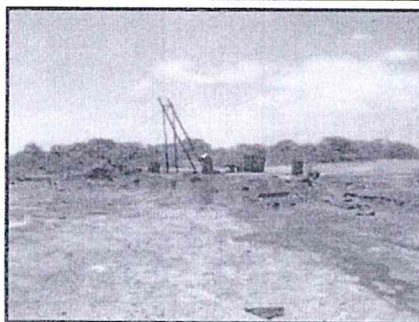
### 39. POZO 3560:

| Pozo (Well) | Pool | Status Entregado<br>Perú-Petro | Status<br>Actualmente | Coordenadas<br>UTM Norte | Coordenadas<br>UTM Este | Comentario |
|---|---|---|---|---|---|---|
| 3560 | Zorro | DPA | DPA | 9491891.87 | 486806.27 | Pozo enterrado, locación presenta afloramiento de HC; "Pasivo Ambiental" |

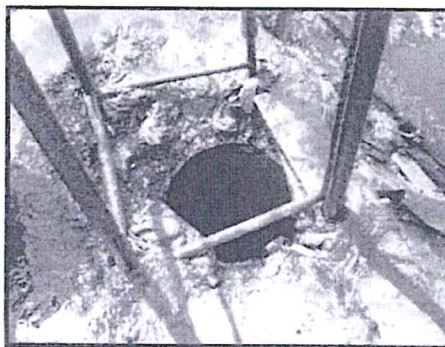
### 40. POZO 3560 A:

| Pozo (Well) | Pool | Status Entregado<br>Perú-Petro | Status<br>Actualmente | Coordenadas<br>UTM Norte | Coordenadas<br>UTM Este | Comentario |
|---|---|---|---|---|---|---|
| 3560 A | Zorro | ATA | ATA | 491886.87 | 486814.27 | Cantina impactada, pozo sin cabezal "Pasivo Ambiental" |

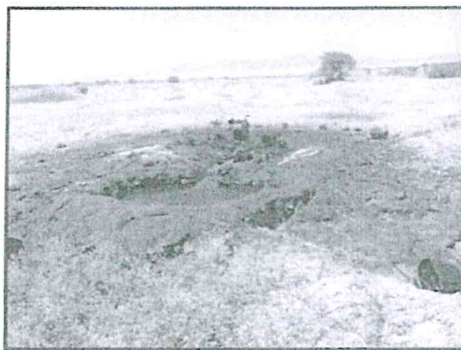
41. POZO 3662:

| Pozo (Well) | Pool | Status Entregado<br>Peru-Petro | Status<br>Actualmente | Coordenadas<br>UTM Norte | Coordenadas<br>UTM Este | Comentario |
|---|---|---|---|---|---|---|
| 3662 | Zorro | ATA | ATA | 9492149.87 | 486355.27 | Cantina impactada, pozo<br>sin cabezal "Pasivo<br>Ambiental" |
