**INFORME N° 474 - 2015-OEFA/DE-SDCA-CIPASH**

**ASUNTO :** Identificación de pasivo ambiental del subsector hidrocarburos con código de Ficha OEFA F02809, ubicado en el Lote III, en el distrito La Brea de la provincia Talara del departamento de Piura.

### III. IDENTIFICACIÓN DE PASIVO AMBIENTAL DEL SUBSECTOR HIDROCARBUROS CON CÓDIGO DE FICHA OEFA F02809

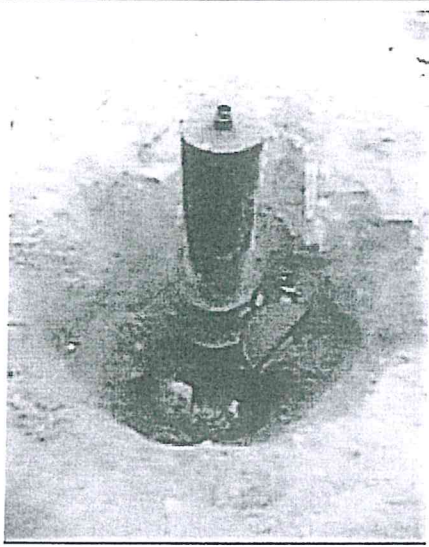
| Foto N° 1 | Foto N° 2 |
|---|---|
| Pozo con presencia de fluido y un envase plástico. | Suelo contaminado alrededor del pozo. |

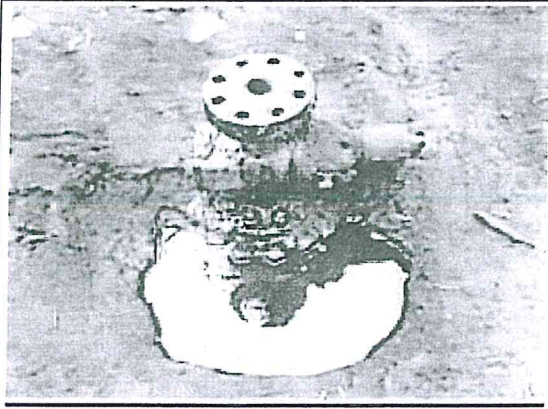
El pozo ATA 5920 se ubica aproximadamente a 4 kilómetros del pozo 4913 y no cuenta con camino de acceso para automóviles. Presenta fluido y suelo contaminado alrededor del cabezal, en un área de 4 m<sup>2</sup> aproximadamente. Asimismo, se presenció un ligero burbujeo y se identificó una posible intervención artesanal por la presencia de envases en la locación.

| Foto N° 3 | Foto N° 4 |
|---|---|
| Pozo con presencia de fluido. | Suelo contaminado alrededor del pozo. |

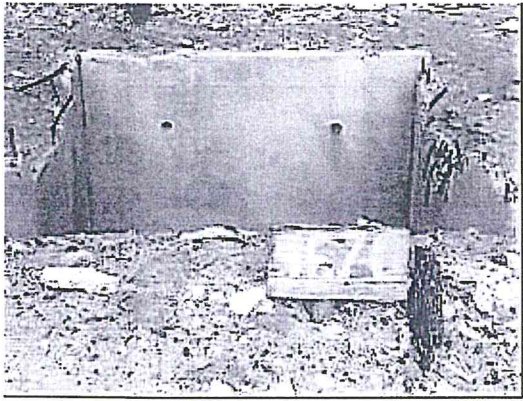
| <p>Cartel de identificación del pozo.</p> | <p>Alrededores del pozo.</p> |

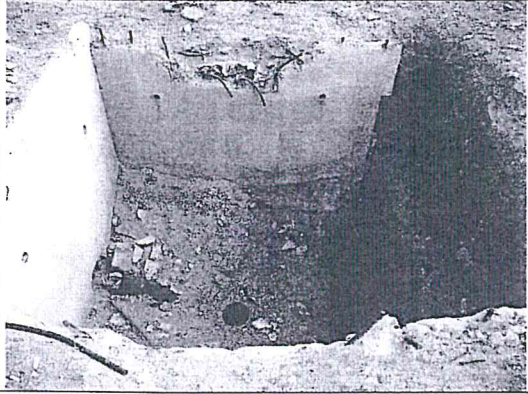
| <p>Cantina destruida.</p> | <p>Boca del pozo sin cabezal.</p> |

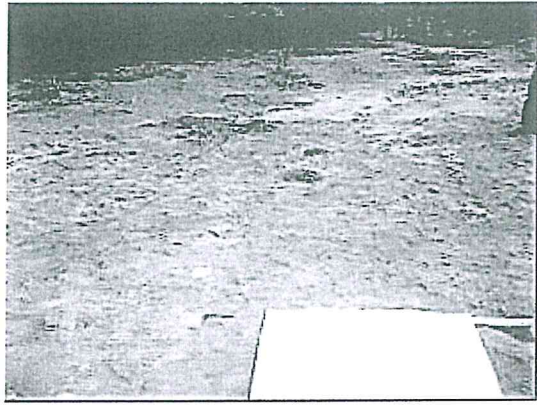
| Foto N° 17 | Foto N° 18 |
|---|---|
| Boca del pozo cubierta con bloque de cemento. | Terreno impactado. |

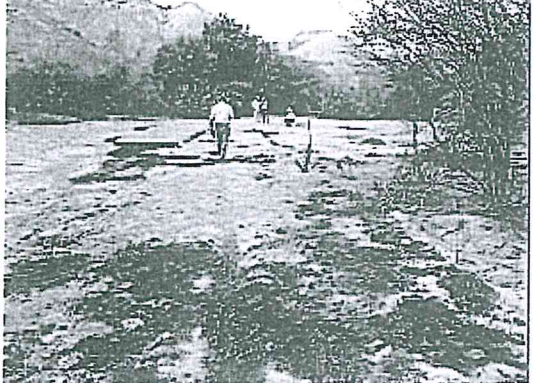
| Foto N° 17 | Foto N° 18 |
|---|---|
| Suelo contaminado. | Suelo contaminado cubierto con plástico y suelo sin contaminar encima. |

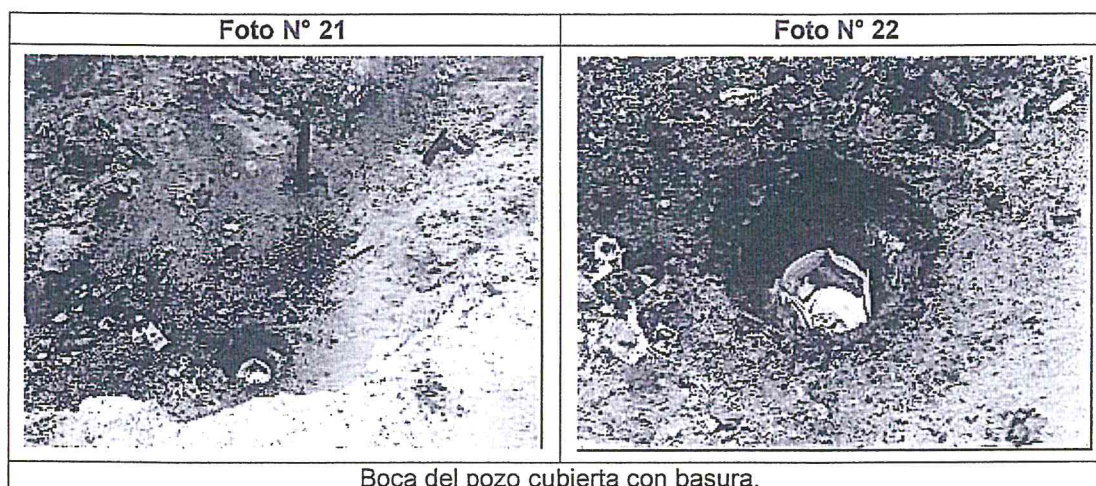
El pozo DPA 1714A presenta en los alrededores acumulaciones de tierra empetrolada. La boca del pozo se encuentra en un hueco, no tiene cantina y esta tapada con basura.

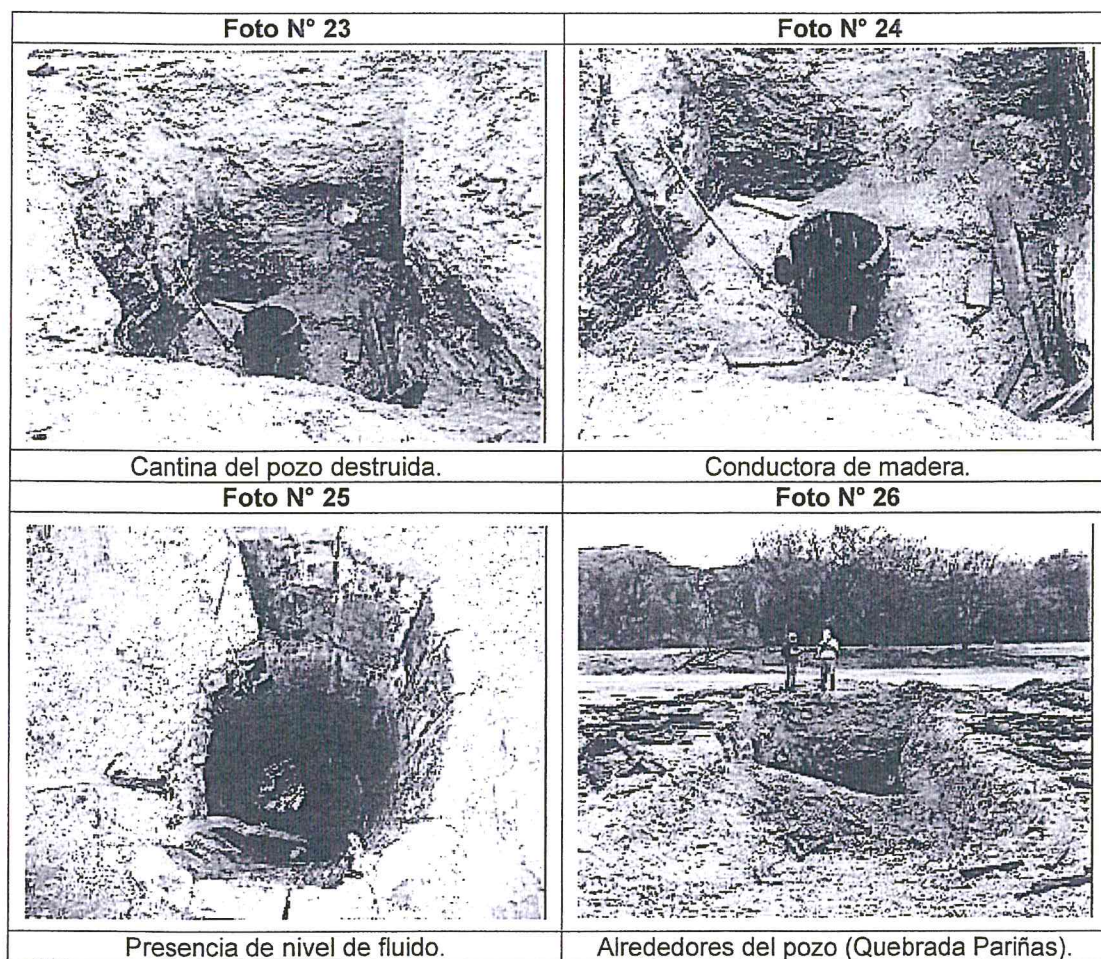
El pozo DPA 1638 se encuentra en la quebrada Pariñas dentro de una excavación, presenta una conductora de 20" y cantina de madera, con nivel de fluido. Se observó la presencia de tablas de madera en los alrededores del pozo, por lo que podría realizarse extracción artesanal.

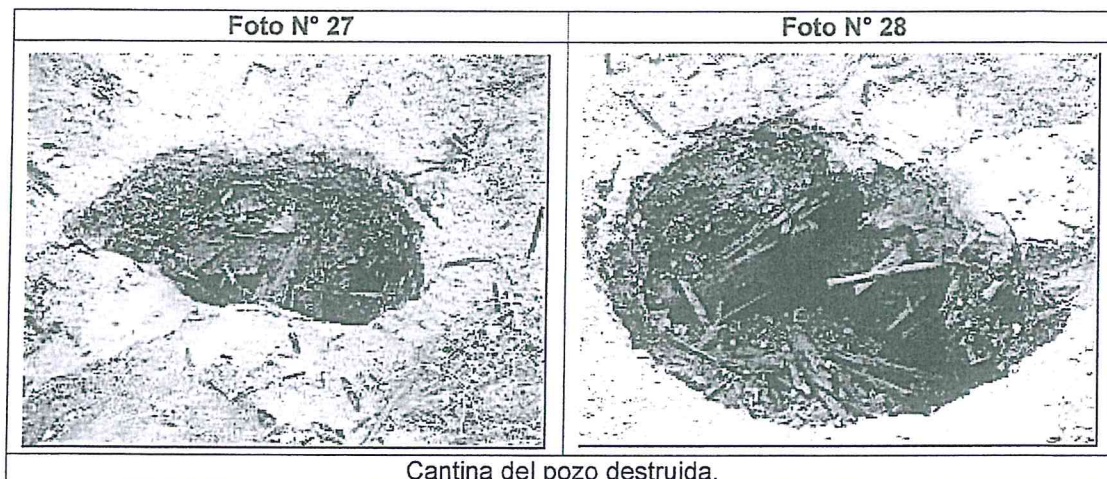
El pozo DPA 1498 se encuentra en la quebrada Pariñas, con cantina de madera en mala condición, no presenta nivel de fluido.

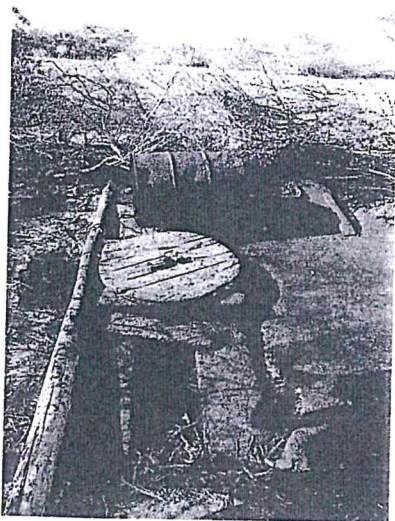
El pozo DPA 2029 se ubica a unos 15 metros de la carretera Panamericana Norte, presenta suelo contaminado en los alrededores del pozo. Asimismo, se evidenció extracción artesanal.

| Foto N° 28 | Foto N° 29 |
|---|---|
| Indicios de extracción artesanal. | Pozo cubierto con tapa de madera. |

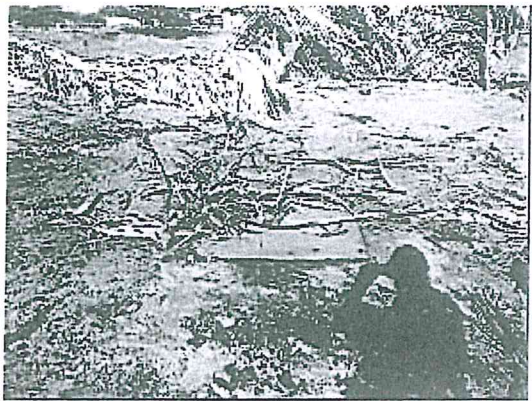
El pozo 2028, no identificado en el informe N° 018-2011-SSGS/JSGS de Interoil, se ubica a unos 20 metros de la carretera Panamericana Norte. El pozo se encontró debajo de una tabla de triplay y camuflado con ramas y hojas de palmera, presenta solo el casing, nivel de fluido y, evidentemente, extracción artesanal.

| <p style="text-align: center;">Pozo cubierto con tabla de triplay y ramas.</p> | <p style="text-align: center;">Boca del pozo debajo de la tabla.</p> |

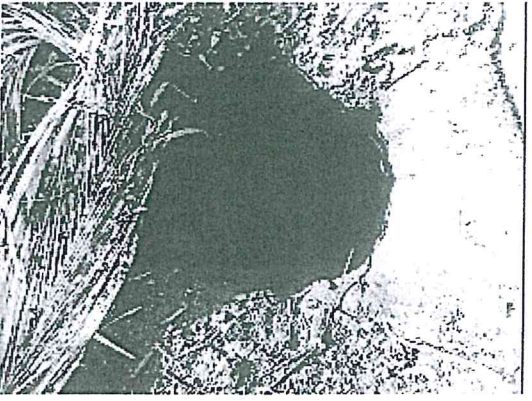
| <p style="text-align: center;">Boca del pozo.</p> | <p style="text-align: center;">Presencia de nivel de fluido.</p> |

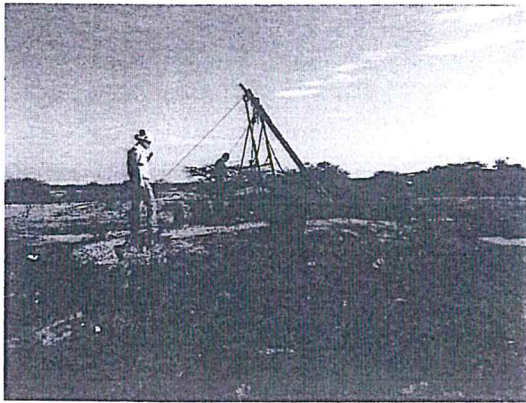
| Foto N° 35 | Foto N° 36 |
|---|---|
| Pozos 3560 y 3560A uno al lado del otro. | Contaminación en los alrededores de los pozos. |

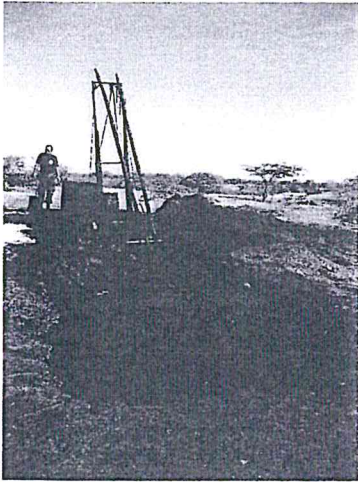
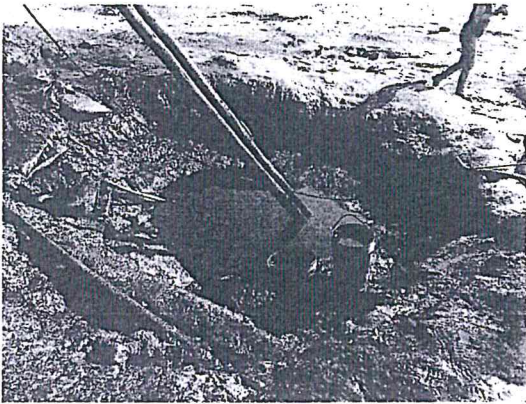
| Foto N° 35 | Foto N° 36 |
|---|---|
| Instalaciones e implementos que evidencian extracción artesanal de crudo. | |

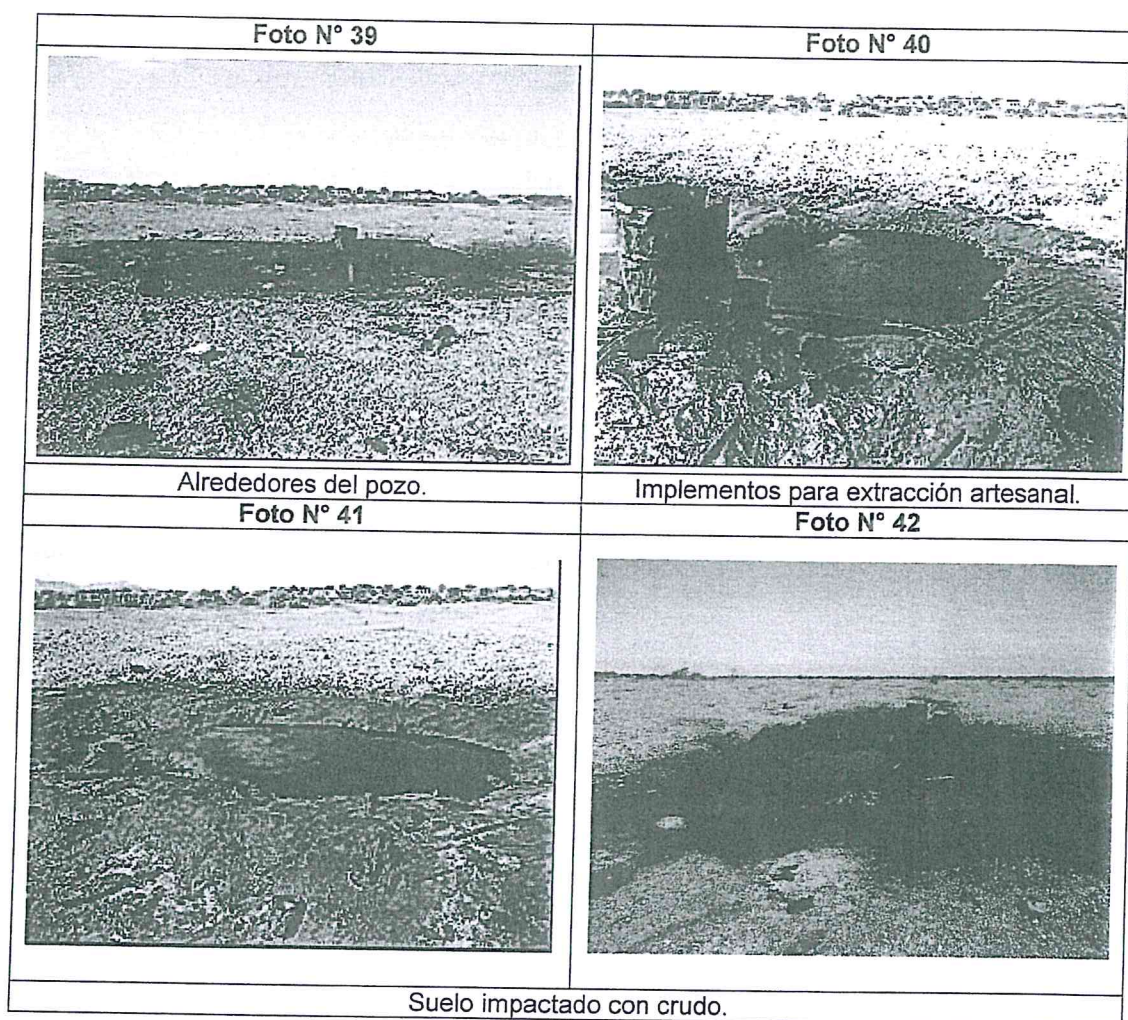
El pozo ATA 3262 presenta fluido en superficie y suelo contaminado en los alrededores. Se evidenció también extracción artesanal.

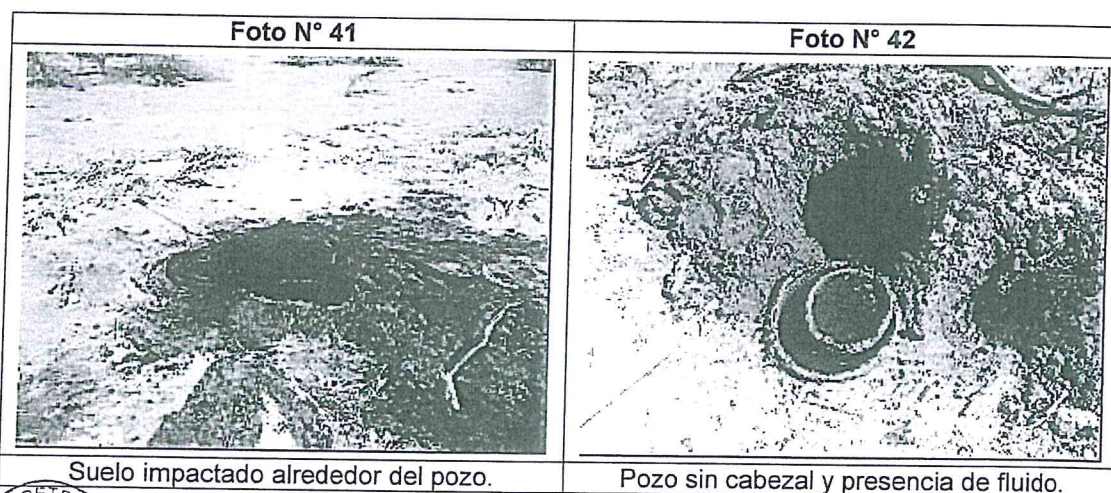
El pozo ATA 1863 se encuentra sin cabezal, presenta fluido en superficie y suelo contaminado en sus alrededores.

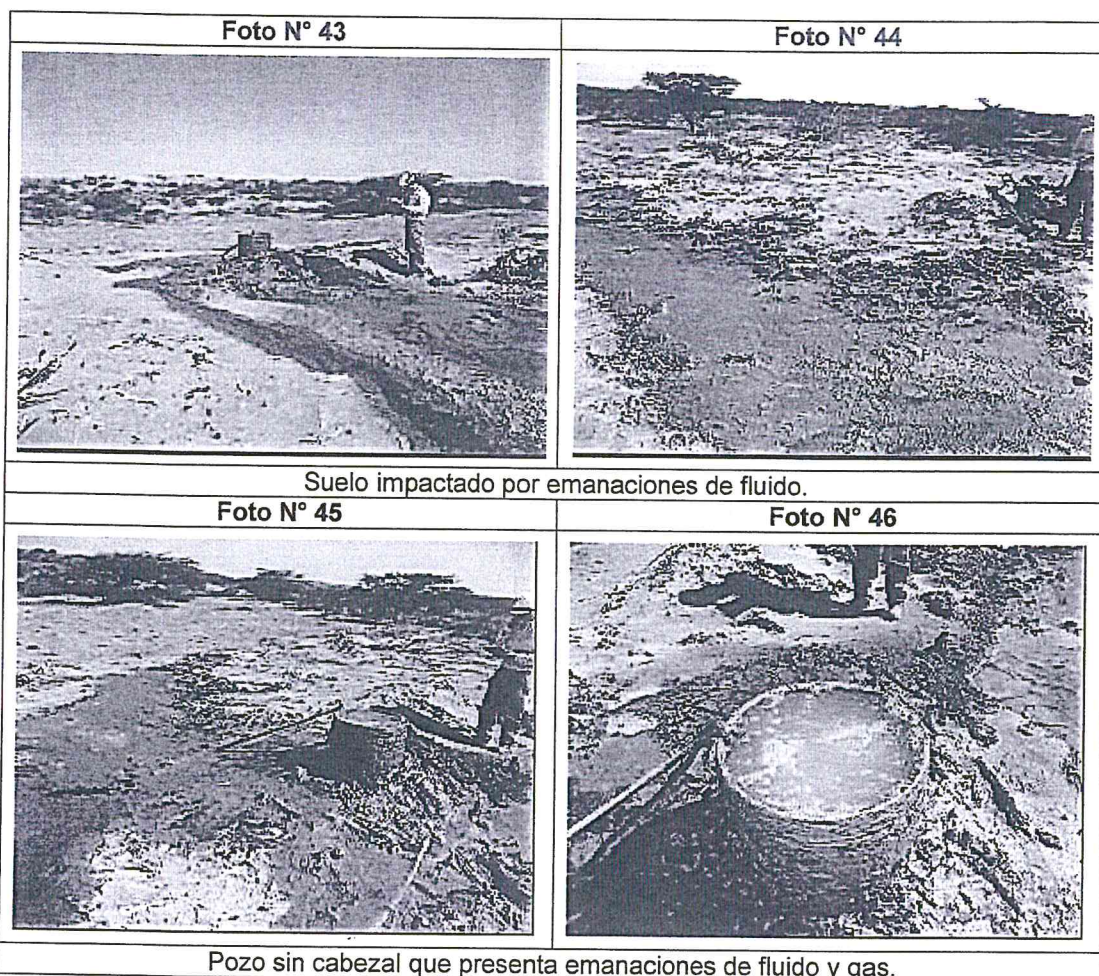
El pozo DPA 3290 presenta conductora de 20" de diámetro, se encuentra emanando fluido y se observa constante burbujeo. El suelo de los alrededores se encuentra impactado en un área de 40 m<sup>2</sup> aproximadamente.

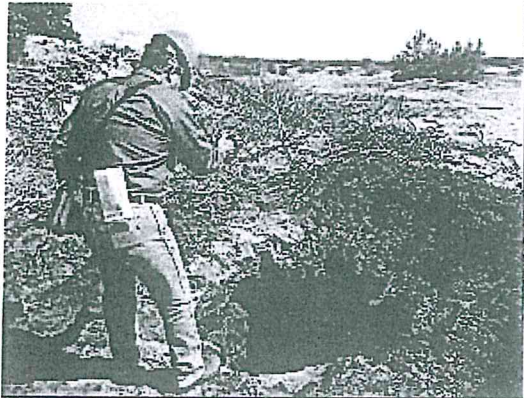
El pozo APA 2549 se encuentra dentro de una excavación, a los alrededores se observó acumulación de suelo contaminado, el área impactada es de 10 m<sup>2</sup> aproximadamente. No se observó cabezal ni casing en el pozo.

| Foto N° 47 | Foto N° 48 |
|---|---|
| Acumulación de suelo impactado alrededor del pozo. | Boca del pozo sin cabezal. |

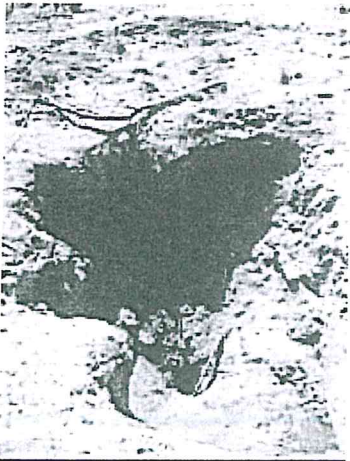
El pozo ATA 2590 tiene un casing de 5 1/2" de diámetro, se encontraba seco, sin nivel de fluido.

| Foto N° 49 | Foto N° 50 |
|---|---|
| Cantina destruida. | Boca del pozo sin cabezal. |

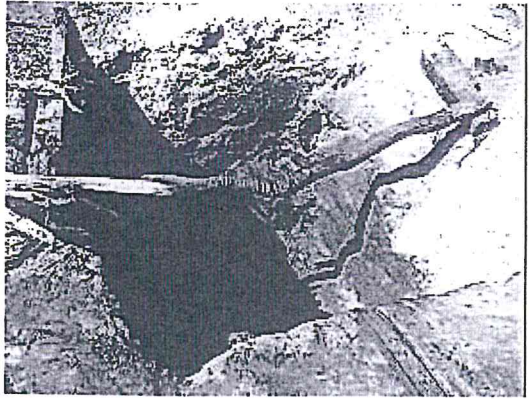
| Foto N° 51 | Foto N° 52 |

El pozo ATA 2591 presenta casing de 51/2" recostado en el de 133/8" de diámetro. El área de la locación es de 9 m<sup>2</sup> aproximadamente y hay presencia de suelo contaminado en los alrededores. Se presenció nivel de fluido a la vista y evidente extracción artesanal que, según refirieron y por los implementos encontrados en el lugar, se realiza mediante jalado con burro.

| Foto N° 51 | Foto N° 52 |
|---|---|
| Instalaciones que evidencian extracción artesanal. | Implementos para extracción artesanal y pozo sin cabezal. |

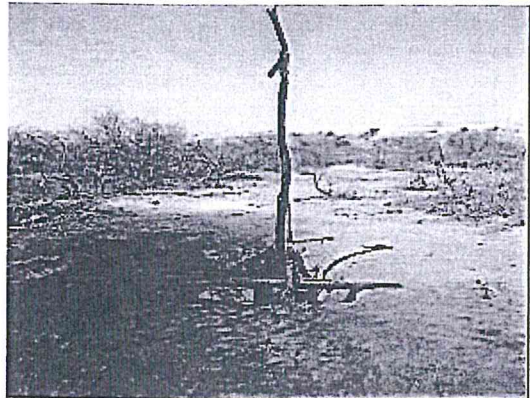
| Foto N° 53 | Foto N° 54 |

El pozo ATA 2540 presenta casing de 95/8" con tapa ranurada que se encuentra cubierta con trapos, así como instalaciones artesanales. No se visualizó fluido, se presenció suelo contaminado en un área de 4 m<sup>2</sup> aproximadamente.

| Foto N° 53 | Foto N° 54 |
|---|---|
| Instalaciones para extracción artesanal. | Pozo tapado con trapos. |

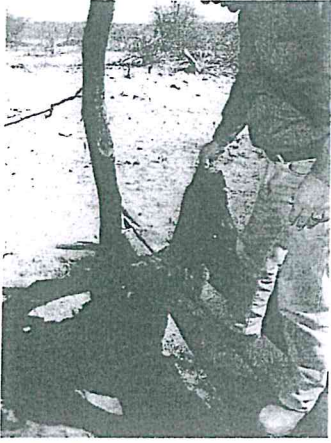
| Foto N° 55 | Foto N° 56 |

| Foto N° 55 | Foto N° 56 |
|---|---|
| Casing con tapa ranurada. | |

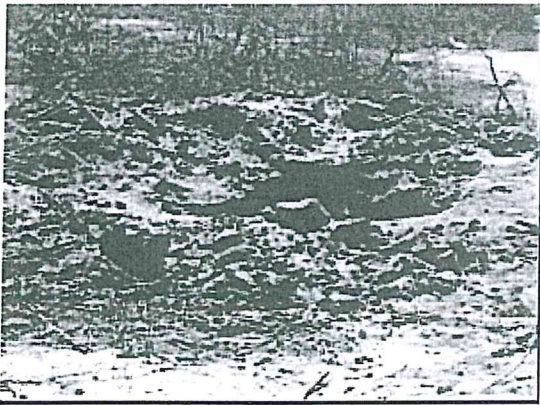
| Foto N° 57 | Foto N° 58 |

El pozo ATA 2576 presenta casing de 95/8" de diámetro, brida empernada visible, nivel de fluido y cantina en buen estado. Se observó suelo contaminado en un área de 9 m<sup>2</sup> aproximadamente, sin fluido en superficie. Se encontraron pedazos de madera en los alrededores.

| Foto N° 57 | Foto N° 58 |
|---|---|
| Suelo impactado alrededor del pozo. | Pozo sin cabezal. |

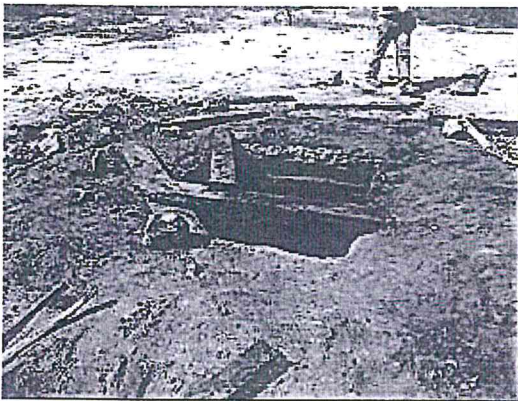
El pozo ATA 2634 presenta casing de 51/2 " y de 13 3/8" de diámetro y cantina de madera, sin nivel de fluido visible. Se observaron instalaciones para extracción artesanal (tubo con aparejo para extraer crudo), el área impactada es de 7 m<sup>2</sup> aproximadamente.

| <p style="text-align: center;">Tablas de madera para posible extracción artesanal.</p> | <p style="text-align: center;">Cantina de madera.</p> |

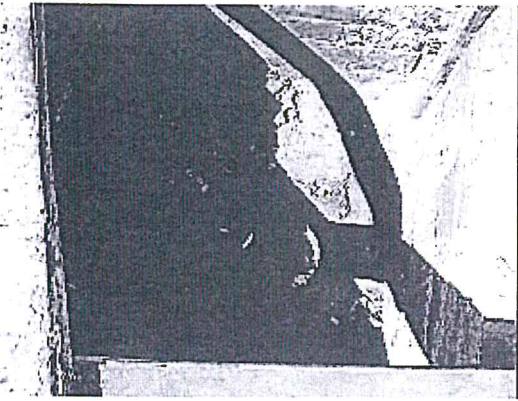
| <p>Pozo sin cabezal.</p> | |

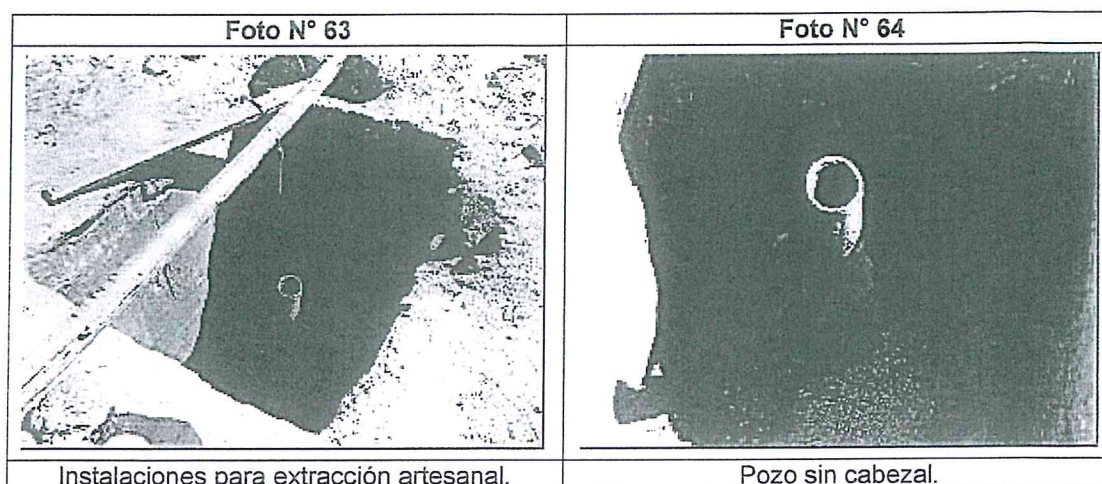
El pozo ATA 2617 presenta casing de 4 1/2 " y de 13 3/8" de diámetro, sin cabezal y sin nivel de fluido en el momento de la visita; sin embargo, se observó la presencia de instalaciones para extracción artesanal, por lo que se presume que el pozo recupera nivel de fluido. El área de suelo impactada es de 8 m<sup>2</sup> aproximadamente.

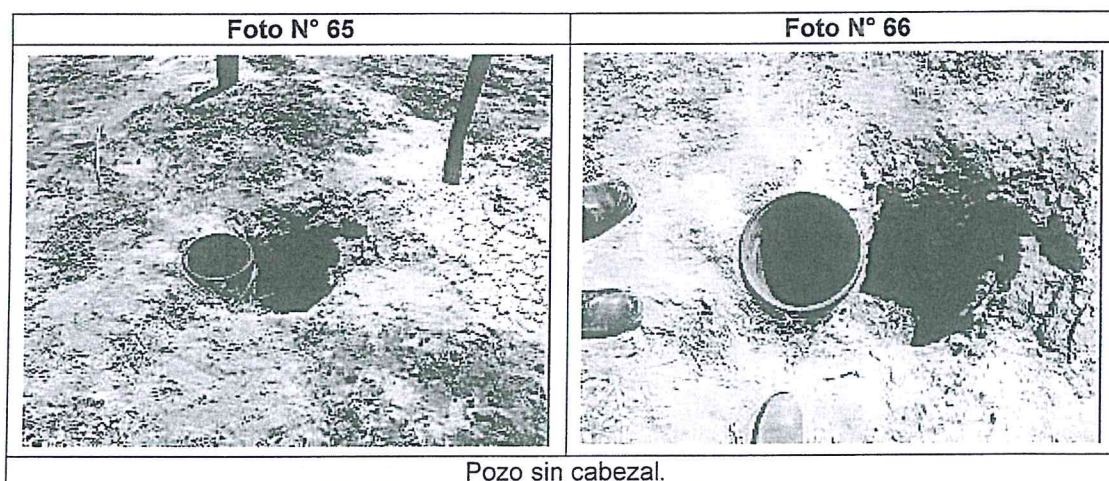
El pozo APA 1817 presenta casing de 13 3/8" de diámetro, sin cabezal y con tope sólido dentro del casing a 1.5 metros aproximadamente. No se evidencia presencia de fluido ni impacto reciente en la superficie.

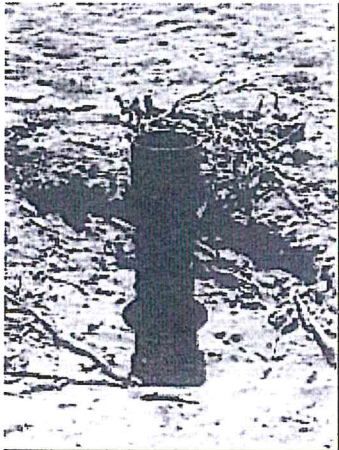
| Foto N° 67 | Foto N° 68 |

El pozo DPA 1807 presenta casing de 13 3/8" sobre superficie y casing exterior de 20" de diámetro a ras del suelo, sin cabezal y con tope sólido dentro del casing a 0.50 metros aproximadamente. No se evidencia presencia de fluido ni impacto reciente en los alrededores del pozo.

| Foto N° 67 | Foto N° 68 |
|---|---|
| Pozo sin cabezal. | Tope a 50 cm. aproximadamente. |

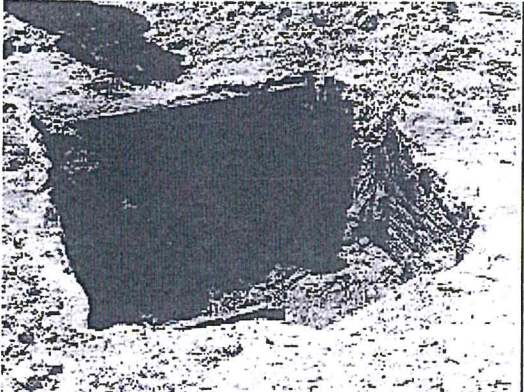
| Foto N° 69 | Foto N° 70 |

El pozo ATA 2577 presenta casing de 51/2" de diámetro, cantina en mala condición y nivel de fluido. No cuenta con cabezal. Se presenciaron implementos para extracción artesanal. El área impactada es de 6 m<sup>2</sup> aproximadamente.

| Foto N° 69 | Foto N° 70 |
|---|---|
| Cantina de madera. | Pozo sin cabezal y balde para extracción artesanal. |

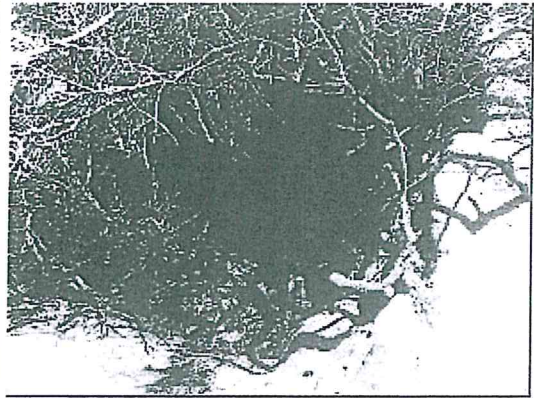
| Foto N° 71 | Foto N° 72 |

El pozo APA 2051 se encuentra en una cantina en la que se han colocado ramas espinosas, al parecer, para camuflar el pozo. No se visualiza cabezal ni casing por la presencia de fluido, también hay burbujeo. En los alrededores del pozo hay suelo contaminado en un área de 4 m<sup>2</sup> aproximadamente y aparentemente habría extracción artesanal.

| Foto N° 71 | Foto N° 72 |
|---|---|
| Cantina del pozo destruida y camuflada con ramas secas. | Presencia de fluido y emanación de gas (burbujeo). |

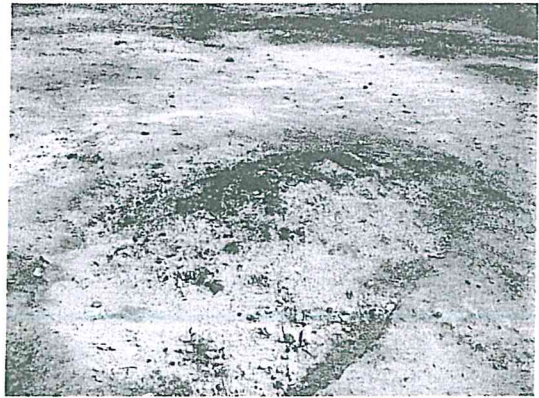
| Foto N° 73 | Foto N° 74 |

El pozo ATA 2004 presenta casing de 5 1/2" de diámetro, a nivel del suelo, registrando nivel de fluido y sin cantina. Pup joint con brida empernada conectada al casing, recientemente robada, ya que en el informe presentado por Interoil el pozo tenía instalación. El suelo superficial impactado es de 1 m<sup>2</sup> aproximadamente.

| Foto N° 73 | Foto N° 74 |
|---|---|
| Pozo sin cabezal. | Nivel de fluido. |

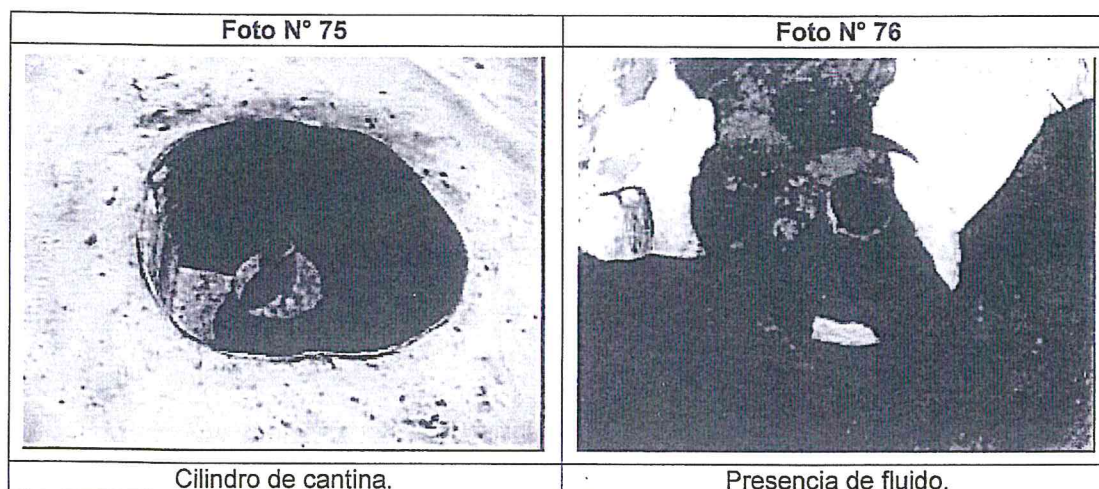
El pozo ATA 2015 se encuentra a un lado del camino (carrozable), presenta casing 4 1/2" de diámetro, con nivel de fluido y presencia de fluido en la cantina (cilindro). Presenta también ligero burbujeo. No se observó superficie impactada alrededor del pozo.

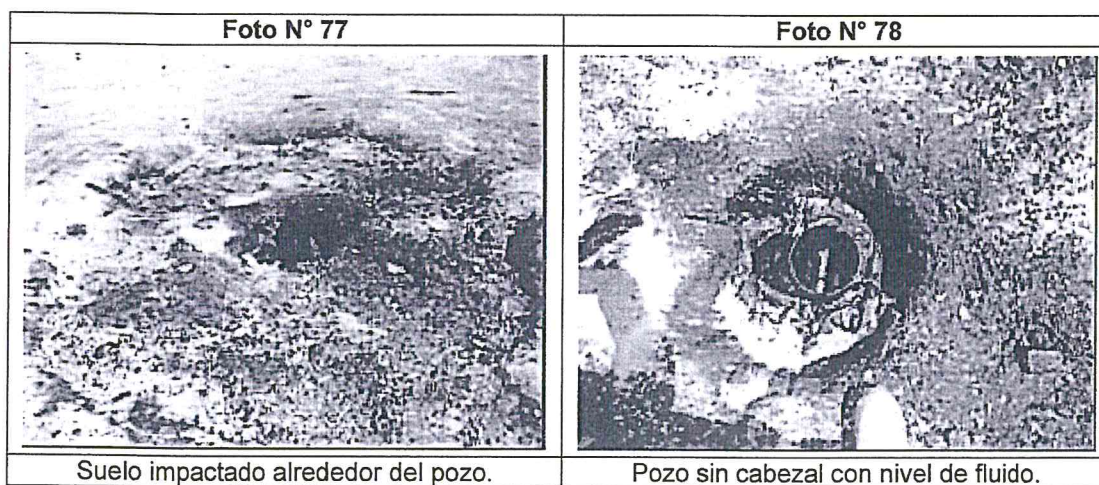
El pozo ATA 2014 presenta casing de 4 1/2" de diámetro, con nivel de fluido cercano a la superficie. La cantina se encuentra enterrada. El área de suelo impactado es de 4 m<sup>2</sup> aproximadamente.

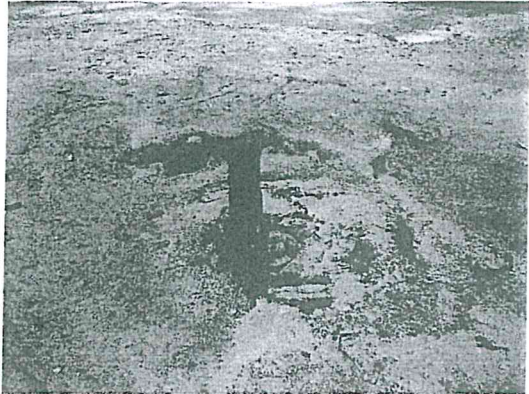
| Foto N° 79 | Foto N° 80 |

El pozo ATA 2652 presenta casing de 4 1/2" de diámetro elevado sobre superficie en 0.5 m. aproximadamente y nivel de fluido cercano a la superficie. La cantina se encuentra enterrada. El área de suelo impactado es de 3 m<sup>2</sup> aproximadamente.

| Foto N° 79 | Foto N° 80 |
|---|---|
| Pozo sin cabezal. | Con nivel de fluido. |

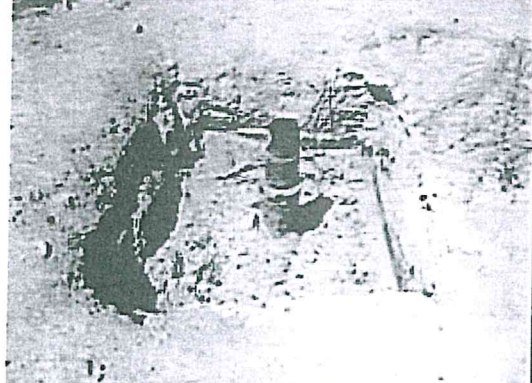
| Foto N° 81 | Foto N° 82 |

El pozo ATA 2651 presenta brida, casing de 5 ½" de diámetro, sin cabezal y sin nivel de fluido. La cantina de madera se encuentra semi destruida. La locación se encuentra sin presencia de fluido y sin superficie contaminada alrededor.

| Foto N° 81 | Foto N° 82 |
|---|---|
| Pozo sin cabezal. | Cartel de ubicación del pozo. |

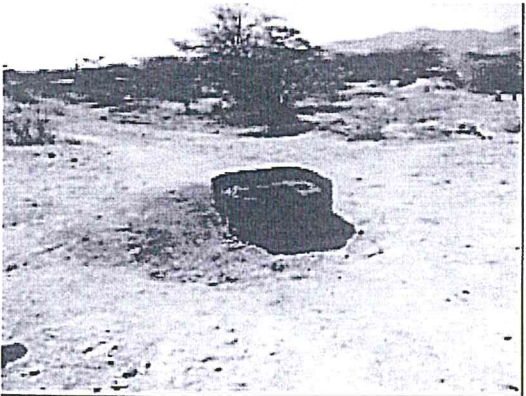
| Foto N° 85 | Foto N° 86 |

El pozo ATA 2025 presenta fluido dentro de cantina artesanal, el cual cubre el casing (no visualizado). Dentro de la cantina (cilindro), así como alrededor de ésta se presenció suelo contaminado.

| Foto N° 85 | Foto N° 86 |
|---|---|
| Suelo impactado alrededor del cilindro. | Presencia de fluido en superficie y emanación de gas (burbujeo). |

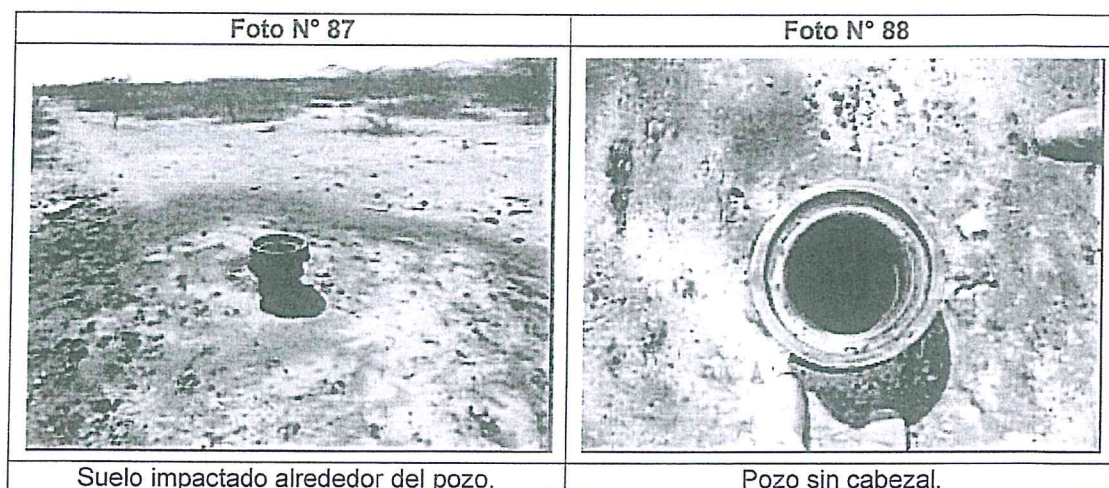
El pozo ATA 2191 presenta casing "spool" de 13 3/8" de diámetro, con nivel a 60 pies de profundidad aproximadamente. El área de suelo impactado es de 9 m<sup>2</sup> aproximadamente.

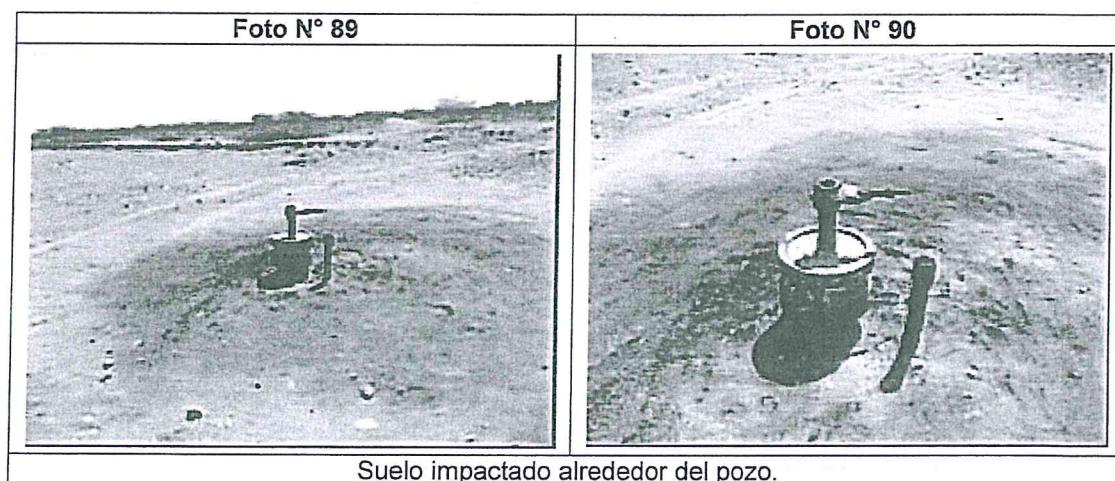
El pozo ATA 2335 presenta válvula de compuerta y tubing de 2 3/8" de diámetro, con nivel de fluido a 40 pies de profundidad aproximadamente. El área de suelo impactado en los alrededores es de 4 m<sup>2</sup> aproximadamente.

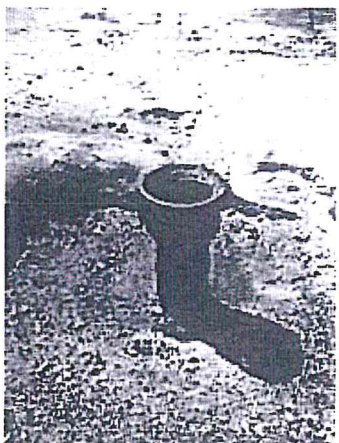
| Foto N° 91 | Foto N° 92 |

El pozo ATA 2368 presenta casing "spool" de 13 3/8" de diámetro, con nivel de fluido 120 pies de profundidad aproximadamente, sin cabezal. Se presume extracción artesanal. El área de suelo impactado es de 3 m<sup>2</sup> aproximadamente.

| Foto N° 91 | Foto N° 92 |
|---|---|
| Suelo impactado alrededor del pozo. | Pozo sin cabezal con nivel de fluido. |

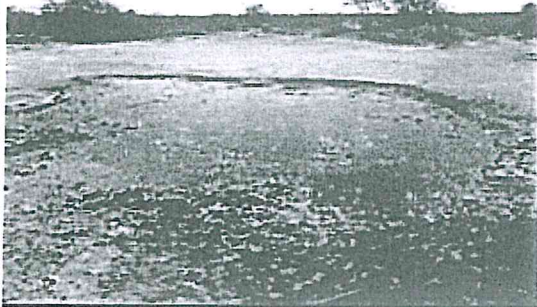
| Foto N° 95 | Foto N° 96 |

El pozo ATA 4143 presenta casing y brida corroídos, fluye agua y trazas de crudo. El fluido se acumula en la cantina y se desborda por un extremo, impactando el suelo, en una extensión de 20 m<sup>2</sup> aproximadamente.

| Foto N° 95 | Foto N° 96 |
|---|---|
| Suelo impactado. | Pozo emanando fluido con trazas de crudo. |

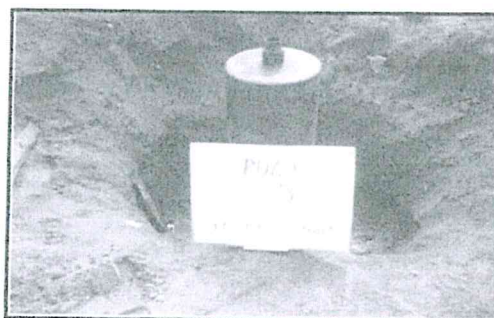
| Pozo (Well) | Pool | Status Entregado<br>Peru-Petro | Status<br>Actualmente | Coordenadas<br>UTM Norte | Coordenadas<br>UTM Este | Comentario |
|---|---|---|---|---|---|---|
| 4913 | Portachuelo<br>Oeste | ATA | ATA | 9463167.3 | 481537.2 | Cantina con afloramiento<br>de fluido y fuga por casing<br>"Pasivo Ambiental" |

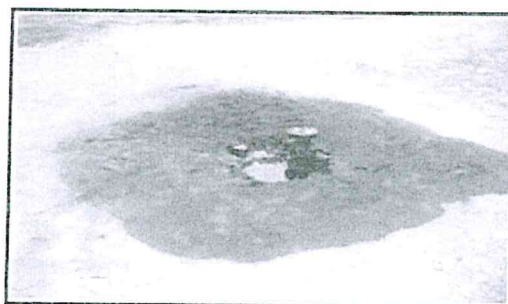
#### 2. POZO 5920:

| Pozo (Well) | Pool | Status Entregado<br>Peru-Petro | Status<br>Actualmente | Coordenadas<br>UTM Norte | Coordenadas<br>UTM Este | Comentario |
|---|---|---|---|---|---|---|
| 5920 | Portachuelo<br>Oeste | ATA | ATA | 9461979.8 | 482268.1 | Cantina con<br>afloramiento de fluido<br>"Pasivo Ambiental" |

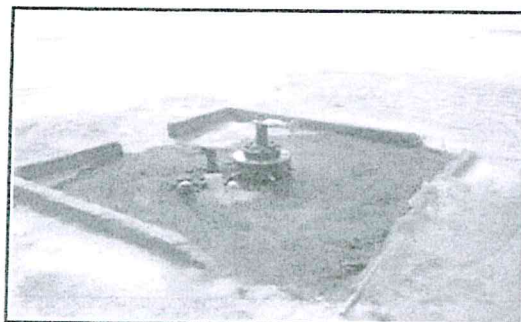
#### 3. POZO 5199:

| Pozo (Well) | Pool | Status Entregado<br>Peru-Petro | Status<br>Actualmente | Coordenadas<br>UTM Norte | Coordenadas<br>UTM Este | Comentario |
|---|---|---|---|---|---|---|
| 5199 | Portachuelo | ATA | ATA | 9463113.1 | 483996.5 | Cantina con<br>afloramiento de fluido<br>"Pasivo Ambiental" |

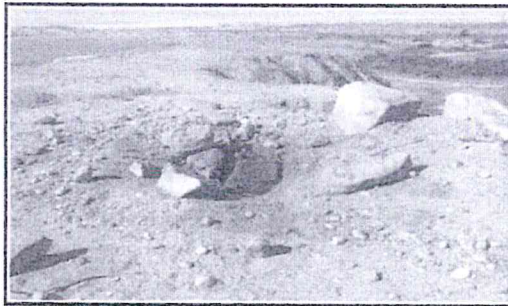
#### 4. POZO 8036:

| Pozo (Well) | Pool | Status Entregado<br>Perú-Petro | Status<br>Actualmente | Coordenadas<br>UTM Norte | Coordenadas<br>UTM Este | Comentario |
|---|---|---|---|---|---|---|
| 8036 | Mirador | DPA | DPA | 9461114.1 | 485913.7 | Cantina con<br>afloramiento de fluido,<br>pozo sin cabezal<br>"Pasivo Ambiental" |

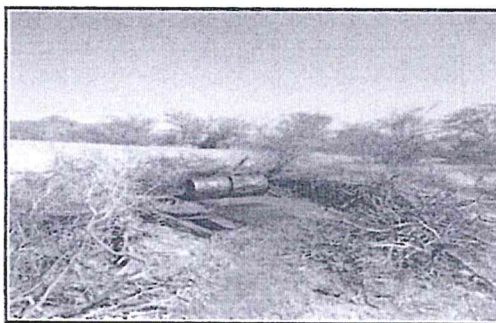
| Pozo (Well) | Pool | Status Entregado<br>Perú-Petro | Status<br>Actualmente | Coordenadas<br>UTM Norte | Coordenadas<br>UTM Este | Comentario |
|---|---|---|---|---|---|---|
| 2029 | La Brea | DPA | DPA | 9486165.9 | 486282.8 | Cantina con<br>afloramiento de fluido,<br>"Pasivo Ambiental" |

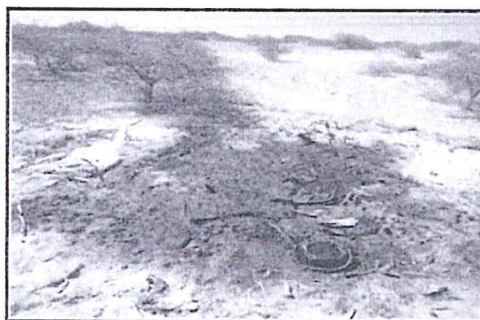
#### 6. POZO 1863:

| Pozo (Well) | Pool | Status Entregado<br>Perú-Petro | Status<br>Actualmente | Coordenadas<br>UTM Norte | Coordenadas<br>UTM Este | Comentario |
|---|---|---|---|---|---|---|
| 1863 | La Brea | ATA | ATA | 9486416.5 | 483583.6 | Afloramiento de fluido,<br>pozo sin cabezal "Pasivo<br>Ambiental" |

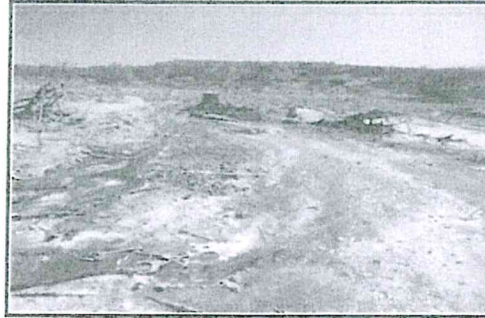
7. POZO 3290:

| Pozo (Well) | Pool | Status Entregado<br>Perú-Petro | Status<br>Actualmente | Coordenadas<br>UTM Norte | Coordenadas<br>UTM Este | Comentario |
|---|---|---|---|---|---|---|
| 3290 | La Brea | DPA | DPA | 9486653 | 483159 | Afloramiento de fluido,<br>pozo sin cabezal "Pasivo<br>Ambiental" |

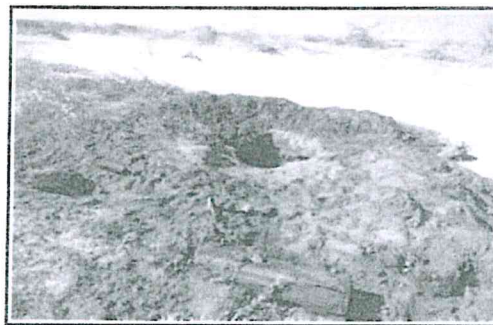
8. POZO 2549:

| Pozo (Well) | Pool | Status Entregado<br>Perú-Petro | Status<br>Actualmente | Coordenadas<br>UTM Norte | Coordenadas<br>UTM Este | Comentario |
|---|---|---|---|---|---|---|
| 2549 | La Brea | APA | APA | 9486437.2 | 483243.1 | Afloramiento de fluido,<br>pozo sin cabezal "Pasivo<br>Ambiental" |

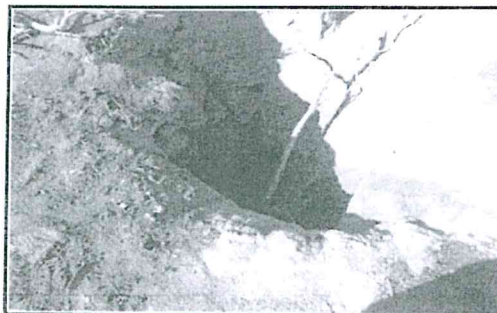
9. POZO 2590:

| Pozo (Well) | Pool | Status Entregado<br>Perú-Petro | Status<br>Actualmente | Coordenadas<br>UTM Norte | Coordenadas<br>UTM Este | Comentario |
|---|---|---|---|---|---|---|
| 2590 | La Brea | ATA | ATA | 9486295.7 | 483340.3 | Afloramiento de fluido,<br>pozo sin cabezal "Pasivo<br>Ambiental" |

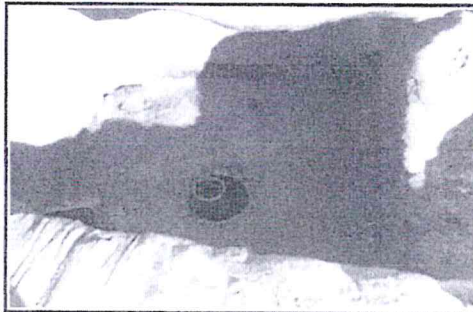
#### 10. POZO 2591:

| Pozo (Well) | Pool | Status Entregado<br>Perú-Petro | Status<br>Actualmente | Coordenadas<br>UTM Norte | Coordenadas<br>UTM Este | Comentario |
|---|---|---|---|---|---|---|
| 2591 | La Brea | ATA | ATA | 9486159.4 | 483272.4 | Afloramiento de fluido,<br>pozo sin cabezal "Pasivo<br>Ambiental" |

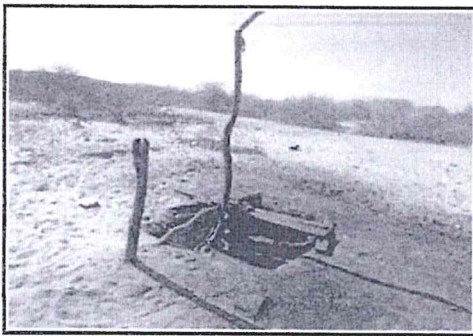
#### 11. POZO 2540:

| Pozo (Well) | Pool | Status Entregado<br>Perú-Petro | Status<br>Actualmente | Coordenadas<br>UTM Norte | Coordenadas<br>UTM Este | Comentario |
|---|---|---|---|---|---|---|
| 2540 | La Brea | ATA | ATA | 9486127 | 483418.2 | Afloramiento de fluido,<br>pozo sin cabezal "Pasivo<br>Ambiental" |

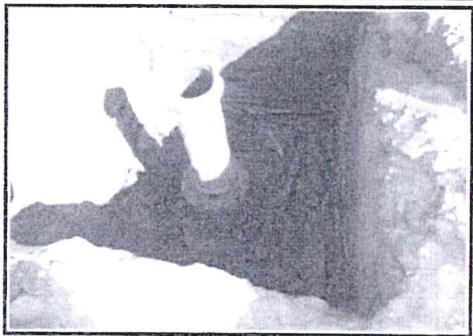
#### 12. POZO 2576:

| Pozo (Well) | Pool | Status Entregado<br>Perú-Petro | Status<br>Actualmente | Coordenadas<br>UTM Norte | Coordenadas<br>UTM Este | Comentario |
|---|---|---|---|---|---|---|
| 2576 | La Brea | ATA | ATA | 9485980.4 | 483454.8 | Cantina impactada, pozo<br>sin cabezal "Pasivo<br>Ambiental" |

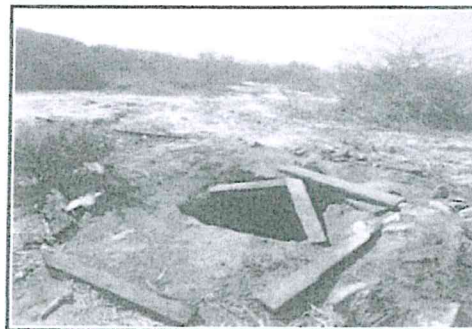
**13. POZO 2634:**

| Pozo (Well) | Pool | Status Entregado<br>Perú-Petro | Status<br>Actualmente | Coordenadas<br>UTM Norte | Coordenadas<br>UTM Este | Comentario |
|---|---|---|---|---|---|---|
| 2634 | La Brea | ATA | ATA | 9485861.2 | 483547.8 | Cantina impactada, pozo sin cabezal "Pasivo Ambiental" |

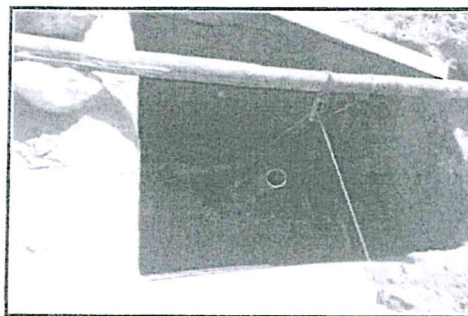
**14. POZO 2617:**

| Pozo (Well) | Pool | Status Entregado<br>Perú-Petro | Status<br>Actualmente | Coordenadas<br>UTM Norte | Coordenadas<br>UTM Este | Comentario |
|---|---|---|---|---|---|---|
| 2617 | La Brea | ATA | ATA | 9485972.1 | 483653.2 | Cantina impactada, pozo sin cabezal "Pasivo Ambiental" |

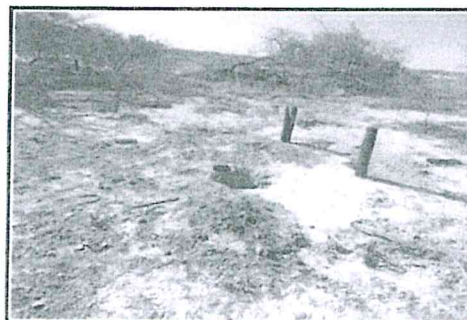
**15. POZO 1817:**

| Pozo (Well) | Pool | Status Entregado<br>Perú-Petro | Status<br>Actualmente | Coordenadas<br>UTM Norte | Coordenadas<br>UTM Este | Comentario |
|---|---|---|---|---|---|---|
| 1817 | La Brea | APA | APA | 9486073.6 | 483728.8 | Cantina impactada, pozo sin cabezal "Pasivo Ambiental" |

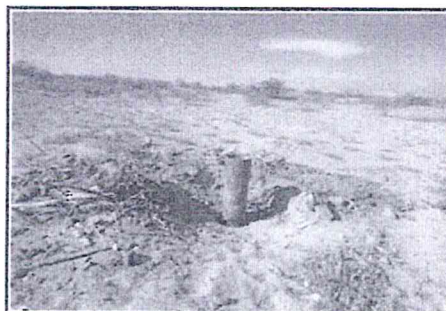
#### 16. POZO 1807:

| Pozo (Well) | Pool | Status Entregado<br>Perú-Petro | Status<br>Actualmente | Coordenadas<br>UTM Norte | Coordenadas<br>UTM Este | Comentario |
|---|---|---|---|---|---|---|
| 1807 | La Brea | DPA | DPA | 9486238.8 | 483860.2 | Cantina impactada, pozo<br>sin cabezal "Pasivo<br>Ambiental" |

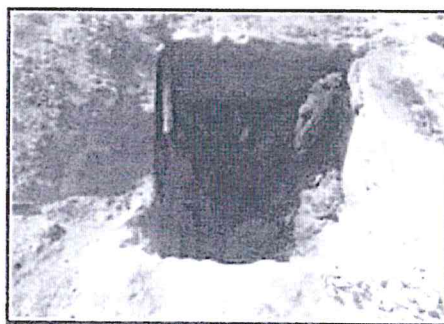
#### 17. POZO 2577:

| Pozo (Well) | Pool | Status Entregado<br>Perú-Petro | Status<br>Actualmente | Coordenadas<br>UTM Norte | Coordenadas<br>UTM Este | Comentario |
|---|---|---|---|---|---|---|
| 2577 | La Brea | ATA | ATA | 9486245.8 | 484004.2 | Cantina impactada, pozo<br>sin cabezal "Pasivo<br>Ambiental" |

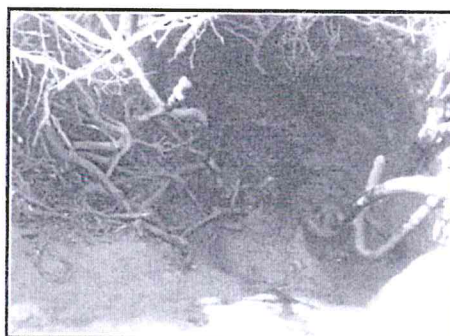
#### 18. POZO 2051:

| Pozo (Well) | Pool | Status Entregado<br>Perú-Petro | Status<br>Actualmente | Coordenadas<br>UTM Norte | Coordenadas<br>UTM Este | Comentario |
|---|---|---|---|---|---|---|
| 2051 | La Brea | APA | APA | 9486397.8 | 485388.5 | Cantina impactada, pozo<br>sin cabezal "Pasivo<br>Ambiental" |

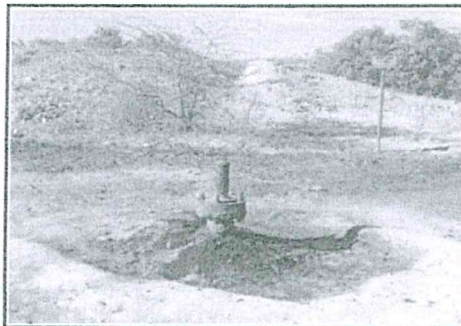
#### 19. POZO 2004:

| Pozo (Well) | Pool | Status Entregado<br>Perú-Petro | Status<br>Actualmente | Coordenadas<br>UTM Norte | Coordenadas<br>UTM Este | Comentario |
|---|---|---|---|---|---|---|
| 2004 | La Brea | ATA | ATA | 9485524.9 | 485459.5 | Cantina y locación<br>impactada con Fluido<br>"Pasivo Ambiental" |

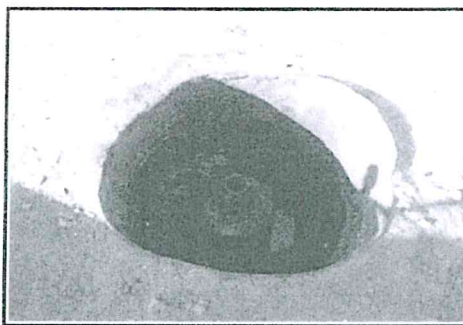
#### 20. POZO 2015:

| Pozo (Well) | Pool | Status Entregado<br>Perú-Petro | Status<br>Actualmente | Coordenadas<br>UTM Norte | Coordenadas<br>UTM Este | Comentario |
|---|---|---|---|---|---|---|
| 2015 | La Brea | ATA | ATA | 9485599.3 | 485818.2 | Cantina impactada, pozo<br>sin cabezal "Pasivo<br>Ambiental" |

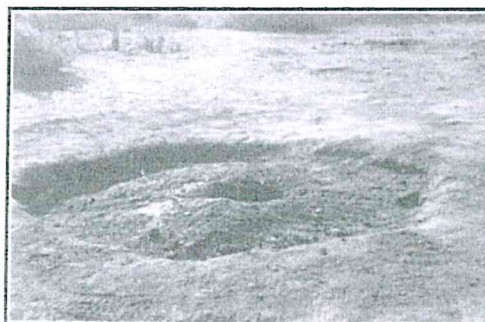
#### 21. POZO 2014:

| Pozo (Well) | Pool | Status Entregado<br>Perú-Petro | Status<br>Actualmente | Coordenadas<br>UTM Norte | Coordenadas<br>UTM Este | Comentario |
|---|---|---|---|---|---|---|
| 2014 | La Brea | ATA | ATA | 9485722 | 485782 | Cantina impactada, pozo<br>sin cabezal "Pasivo<br>Ambiental" |

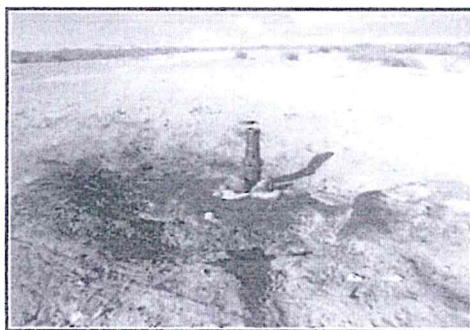
## 22. POZO 2652:

| Pozo (Well) | Pool | Status Entregado<br>Perú-Petro | Status<br>Actualmente | Coordenadas<br>UTM Norte | Coordenadas<br>UTM Este | Comentario |
|---|---|---|---|---|---|---|
| 2652 | La Brea | ATA | ATA | 9485829.2 | 485959.4 | Cantina impactada, pozo sin cabezal "Pasivo Ambiental" |

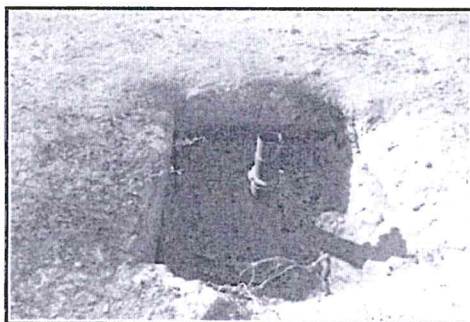
## 23. POZO 2651:

| Pozo (Well) | Pool | Status Entregado<br>Perú-Petro | Status<br>Actualmente | Coordenadas<br>UTM Norte | Coordenadas<br>UTM Este | Comentario |
|---|---|---|---|---|---|---|
| 2651 | La Brea | ATA | ATA | 9485932.7 | 486112.7 | Cantina impactada, pozo sin cabezal "Pasivo Ambiental" |

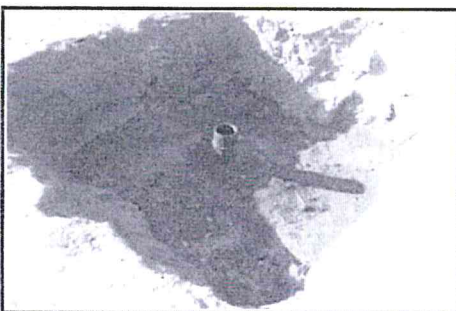
## 24. POZO 2021:

| Pozo (Well) | Pool | Status Entregado<br>Perú-Petro | Status<br>Actualmente | Coordenadas<br>UTM Norte | Coordenadas<br>UTM Este | Comentario |
|---|---|---|---|---|---|---|
| 2021 | La Brea | ATA | ATA | 9485983.7 | 485970.4 | Cantina impactada, pozo sin cabezal "Pasivo Ambiental" |
