**INFORME N° 474 - 2015-OEFA/DE-SDCA-CIPASH**

**ASUNTO :** Identificación de pasivo ambiental del subsector hidrocarburos con código de Ficha OEFA F02809, ubicado en el Lote III, en el distrito La Brea de la provincia Talara del departamento de Piura.

### III. IDENTIFICACIÓN DE PASIVO AMBIENTAL DEL SUBSECTOR HIDROCARBUROS CON CÓDIGO DE FICHA OEFA F02809

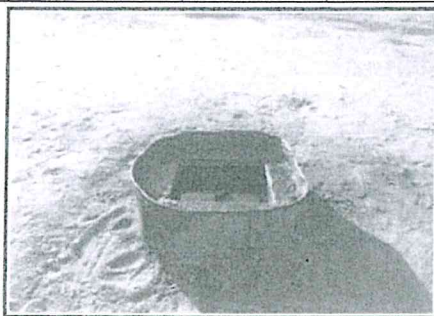
### 25. POZO 2025:

| Pozo (Well) | Pool | Status Entregado<br>Perú-Petro | Status<br>Actualmente | Coordenadas<br>UTM Norte | Coordenadas<br>UTM Este | Comentario |
|---|---|---|---|---|---|---|
| 2025 | La Brea | ATA | ATA | 9486086.4 | 486105.4 | Cantina impactada, pozo sin cabezal "Pasivo Ambiental" |

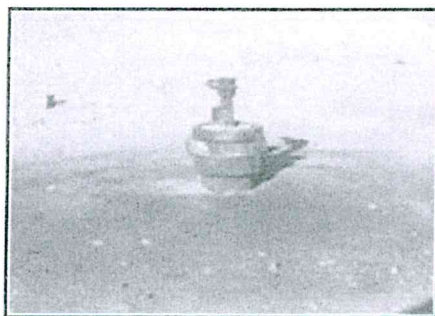
### 26. POZO 2335:

| Pozo (Well) | Pool | Status Entregado<br>Perú-Petro | Status<br>Actualmente | Coordenadas<br>UTM Norte | Coordenadas<br>UTM Este | Comentario |
|---|---|---|---|---|---|---|
| 2335 | La Brea | ATA | ATA | 9484931.1 | 486300.2 | Cantina y locación impactada con fluido "Pasivo Ambiental" |

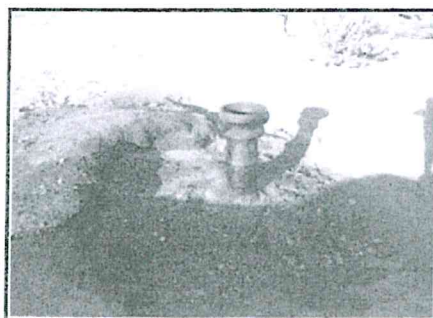
### 27. POZO 2368:

| Pozo (Well) | Pool | Status Entregado<br>Perú-Petro | Status<br>Actualmente | Coordenadas<br>UTM Norte | Coordenadas<br>UTM Este | Comentario |
|---|---|---|---|---|---|---|
| 2368 | La Brea | ATA | ATA | 9485025.6 | 486410.8 | Cantina impactada, pozo sin cabezal "Pasivo Ambiental" |

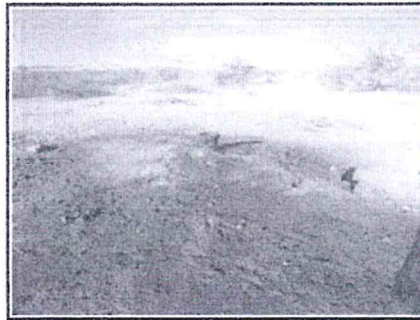
### 28. POZO 2191:

| Pozo (Well) | Pool | Status Entregado<br>Perú-Petro | Status<br>Actualmente | Coordenadas<br>UTM Norte | Coordenadas<br>UTM Este | Comentario |
|---|---|---|---|---|---|---|
| 2191 | La Brea | ATA | ATA | 9484782.2 | 485842.1 | Cantina impactada, pozo<br>sin cabezal "Pasivo<br>Ambiental" |

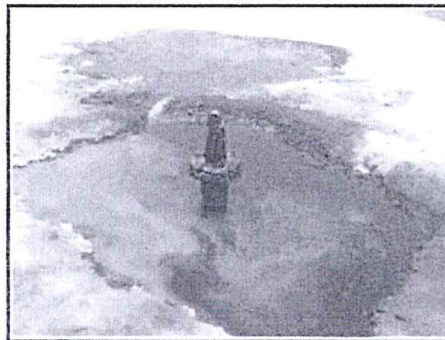
### 29. POZO 4143:

El pozo ATA 4143 presenta casing y brida corroídos, fluye agua y trazas de crudo. El fluido se acumula en la cantina y se desborda por un extremo, impactando el suelo, en una extensión de 20 m<sup>2</sup> aproximadamente.

| Pozo (Well) | Pool | Status Entregado<br>Perú-Petro | Status<br>Actualmente | Coordenadas<br>UTM Norte | Coordenadas<br>UTM Este | Comentario |
|---|---|---|---|---|---|---|
| 4143 | La Brea | ATA | ATA | 9483716 | 486026.9 | Cantina y locación<br>impactada con fluido<br>"Pasivo Ambiental" |

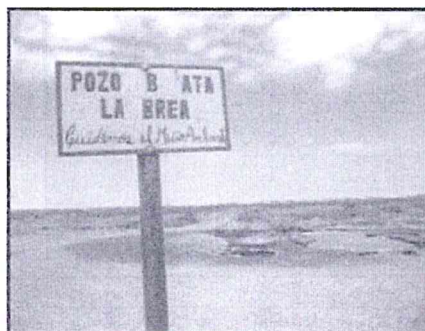
### 30. POZO "B":

| Pozo (Well) | Pool | Status Entregado<br>Perú-Petro | Status<br>Actualmente | Coordenadas<br>UTM Norte | Coordenadas<br>UTM Este | Comentario |
|---|---|---|---|---|---|---|
| B | La Brea | DPA | DPA | 9485500.5 | 485210.2 | Cantina y locación<br>impactada con fluido<br>"Pasivo Ambiental" |

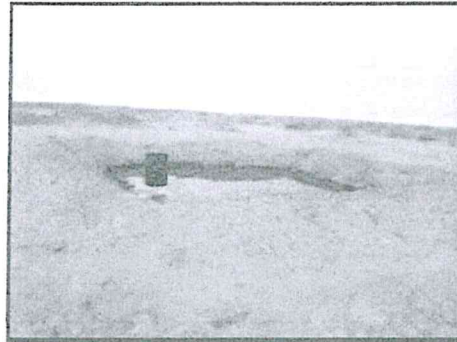
### 31. POZO 2040:

| Pozo (Well) | Pool | Status Entregado Perú-Petro | Status Actualmente | Coordenadas UTM Norte | Coordenadas UTM Este | Comentario |
|---|---|---|---|---|---|---|
| 2040 | La Brea | DPA | DPA | 9485519.4 | 485199.4 | Cantina impactada, pozo sin cabezal "Pasivo Ambiental" |

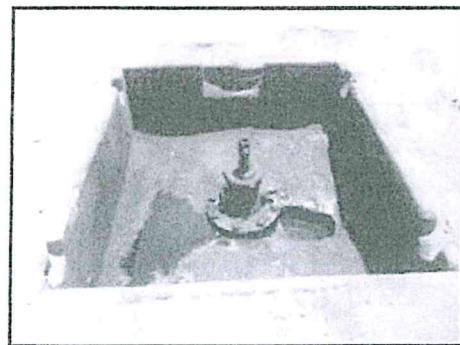
### 32. POZO 4298:

El pozo DPA 4298 presenta brida, válvula superior de 2" de diámetro y tapón ciego lateral, se aprecia fuga de fluido y gas en solución (ligero burbujeo). La cantina se encuentra en buenas condiciones. Se apreció suelo contaminado dentro de la cantina y alrededor de ésta.

| Pozo (Well) | Pool | Status Entregado Perú-Petro | Status Actualmente | Coordenadas UTM Norte | Coordenadas UTM Este | Comentario |
|---|---|---|---|---|---|---|
| 4298 | Boca | DPA | DPA | 9482422.8 | 481885 | Cantina y locación impactada con Fluido "Pasivo Ambiental" |

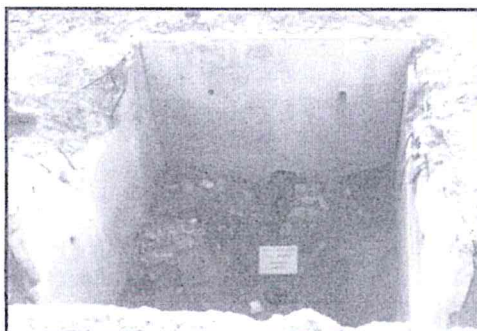
**33. POZO 5670:**

| Pozo (Well) | Pool | Status Entregado<br>Peru-Petro | Status<br>Actualmente | Coordenadas<br>UTM Norte | Coordenadas<br>UTM Este | Comentario |
|---|---|---|---|---|---|---|
| 5670 | Rocoto | ATA | ATA | 9505394.87 | 478328.27 | Cantina impactada,<br>pozo sin cabezal<br>"Pasivo Ambiental" |

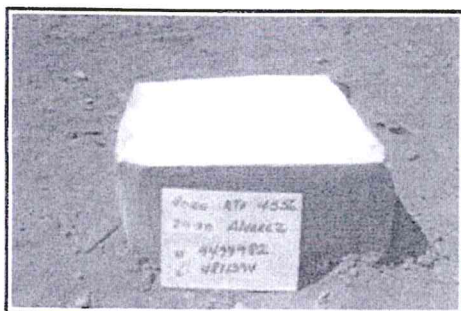
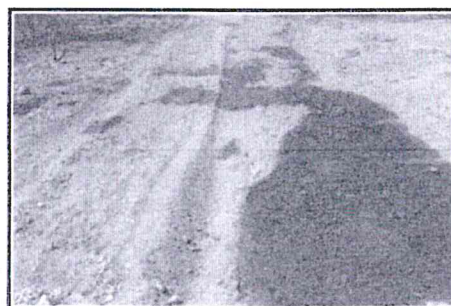
**34. POZO 4556:**

| Pozo (Well) | Pool | Status Entregado<br>Peru-Petro | Status<br>Actualmente | Coordenadas<br>UTM Norte | Coordenadas<br>UTM Este | Comentario |
|---|---|---|---|---|---|---|
| 4556 | Alvarez | ATA | ATA | 9499982.87 | 481403.27 | Pozo cementado,<br>locación presenta<br>afloramiento de HC;<br>"Pasivo Ambiental" |

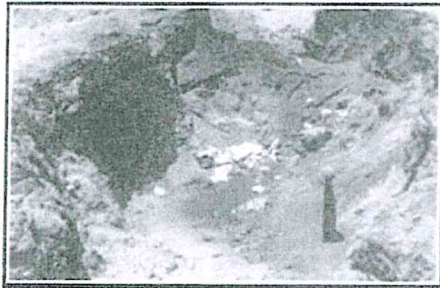
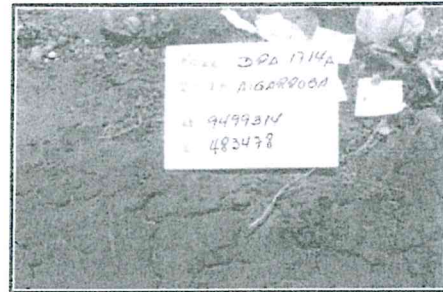
### 35. POZO 1714A:

| Pozo (Well) | Pool | Status Entregado<br>Perú-Petro | Status<br>Actualmente | Coordenadas<br>UTM Norte | Coordenadas<br>UTM Este | Comentario |
|---|---|---|---|---|---|---|
| 1714A | Algarroba | DPA | DPA | 9499314.87 | 483478.27 | Pozo enterrado, locación<br>presenta afloramiento de<br>HC; "Pasivo Ambiental" |

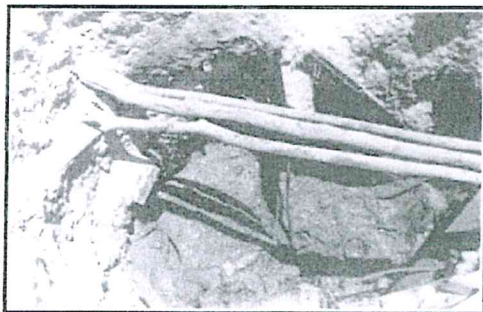
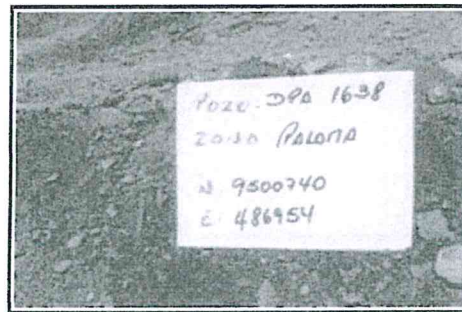
### 36. POZO 1638:

| Pozo (Well) | Pool | Status Entregado<br>Perú-Petro | Status<br>Actualmente | Coordenadas<br>UTM Norte | Coordenadas<br>UTM Este | Comentario |
|---|---|---|---|---|---|---|
| 1638 | Paloma | DPA | DPA | 9500740.87 | 486954.27 | Pozo enterrado, locación<br>presenta afloramiento de<br>HC; "Pasivo Ambiental" |

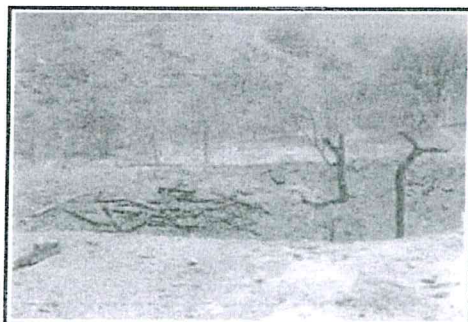
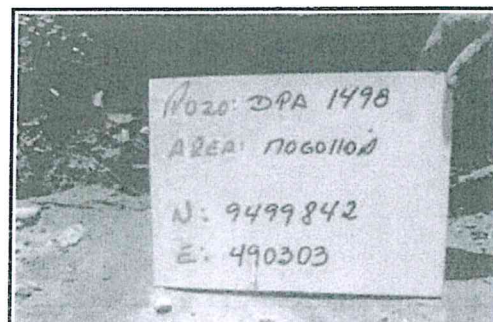
### 37. POZO 1498:

| Pozo (Well) | Pool | Status Entregado<br>Perú-Petro | Status<br>Actualmente | Coordenadas<br>UTM Norte | Coordenadas<br>UTM Este | Comentario |
|---|---|---|---|---|---|---|
| 1498 | Mogollon | DPA | DPA | 9499842.87 | 490303.27 | Pozo enterrado, locación<br>presenta afloramiento de<br>HC; "Pasivo Ambiental" |

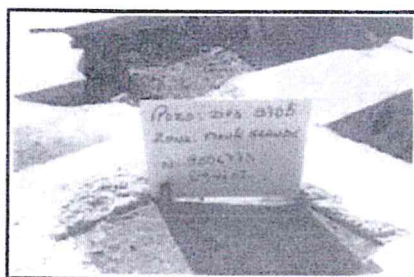
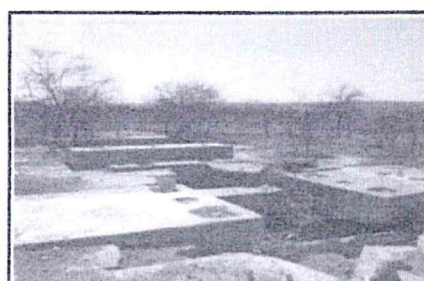
### 38. POZO 3705:

| Pozo (Well) | Pool | Status Entregado<br>Perú-Petro | Status<br>Actualmente | Coordenadas<br>UTM Norte | Coordenadas<br>UTM Este | Comentario |
|---|---|---|---|---|---|---|
| 3705 | Monte Grande | DPA | DPA | 9506772.87 | 494652.27 | Pozo enterrado, se evidencian bases de concreto "Pasivo Ambiental" |

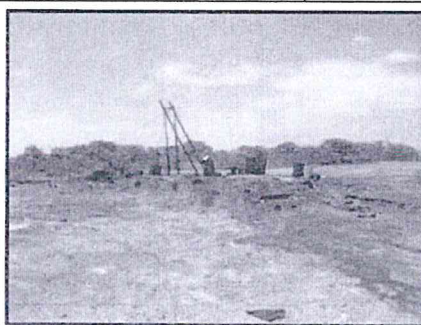
### 39. POZO 3560:

| Pozo (Well) | Pool | Status Entregado<br>Perú-Petro | Status<br>Actualmente | Coordenadas<br>UTM Norte | Coordenadas<br>UTM Este | Comentario |
|---|---|---|---|---|---|---|
| 3560 | Zorro | DPA | DPA | 9491891.87 | 486806.27 | Pozo enterrado, locación presenta afloramiento de HC; "Pasivo Ambiental" |

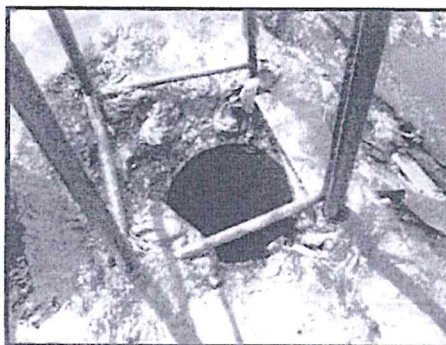
| Pozo (Well) | Pool | Status Entregado<br>Perú-Petro | Status<br>Actualmente | Coordenadas<br>UTM Norte | Coordenadas<br>UTM Este | Comentario |
|---|---|---|---|---|---|---|
| 3560 A | Zorro | ATA | ATA | 491886.87 | 486814.27 | Cantina impactada, pozo sin cabezal "Pasivo Ambiental" |

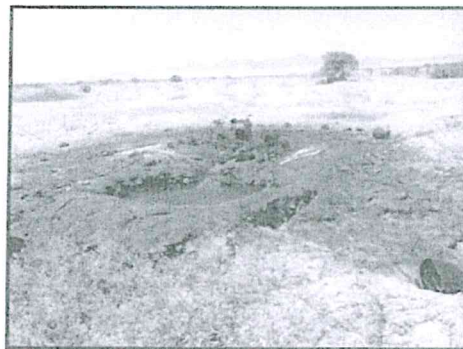
**41. POZO 3662:**

| Pozo (Well) | Pool | Status Entregado<br>Pera-Petro | Status<br>Actualmente | Coordenadas<br>UTM Norte | Coordenadas<br>UTM Este | Comentario |
|---|---|---|---|---|---|---|
| 3662 | Zorro | ATA | ATA | 9492149.87 | 486355.27 | Cantina impactada, pozo<br>sin cabezal "Pasivo<br>Ambiental" |
