INFORME N° 00004-2025-OEFA/DEAM-SSIM

ASUNTO : Informe de evaluación ambiental para la identificación del sitio impactado por actividades de hidrocarburos con código S0405, ubicado en el Lote 192, microcuenca CORR-08, en el ámbito de la cuenca del río Corrientes, distrito Trompeteros, provincia y departamento Loreto.

EXPEDIENTE DE EVALUACIÓN : 2020-05-0084

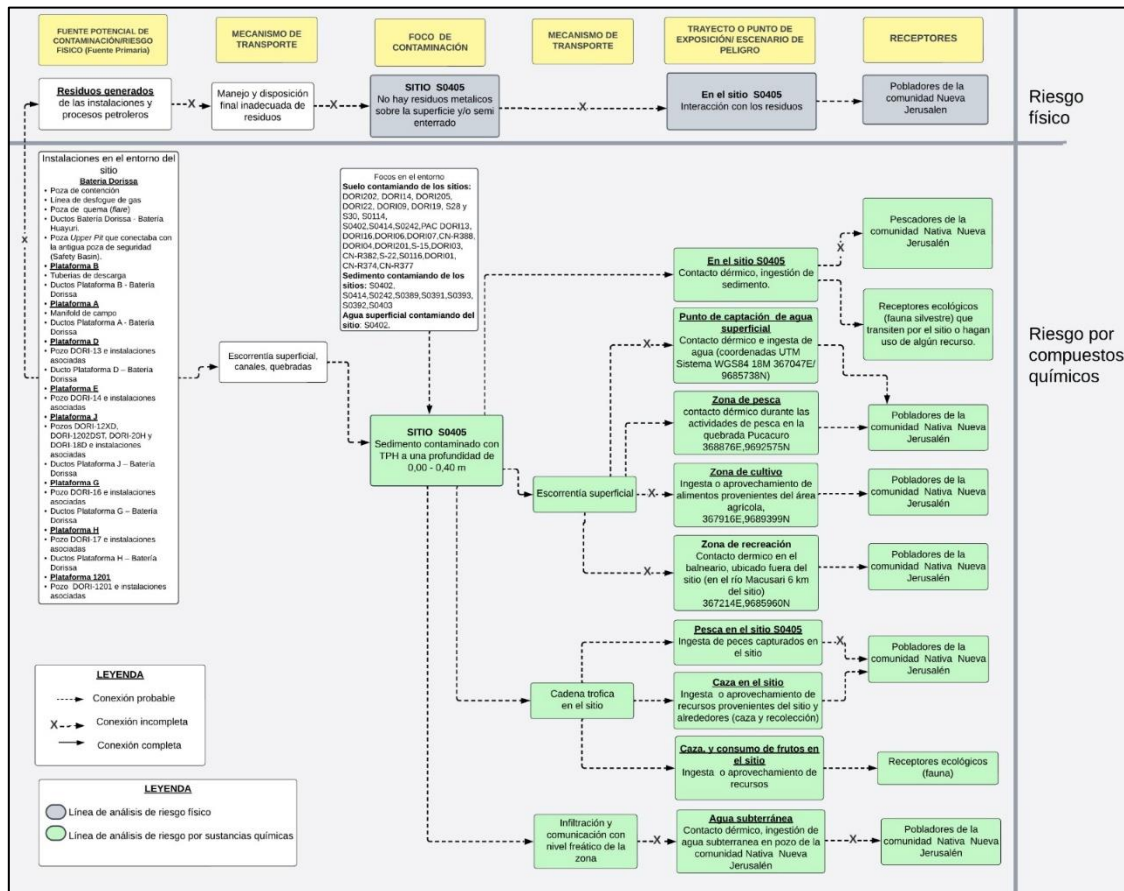
Figura 9.2. Esquema del modelo conceptual inicial para el sitio S0405

El modelo conceptual se ha elaborado considerando los lineamientos de la Guía para la Elaboración de Planes de Descontaminación de Suelos (2014) que se encuentra alineado con el modelo Contaminante (fuente secundaria) - Vía de transporte - Receptor. Así pues, en relación con dichos elementos y considerando la información disponible del reconocimiento y de la evaluación de los componentes ambientales agua superficial, sedimento y comunidades hidrobiológicas, se ha elaborado el siguiente modelo conceptual inicial para el sitio S0405:

Las rutas de exposición, trayecto o punto de exposición y receptores presentadas en el modelo conceptual son hipotéticas y siguiendo el esquema establecido en los criterios de la gestión de sitios contaminados se irán confirmando, descartando o reestructurando con la información que se recogerá en las siguientes fases de evaluación del sitio descritas en la Figura 1.1.
