Organismo de Evaluación y
Fiscalización Ambiental - OEFA

INFORME N° 00044-2023-OEFA/DEAM-SSIM

ASUNTO : Informe de evaluación ambiental para la identificación del sitio impactado por actividades de hidrocarburos con código S0350, ubicado en la microcuenca PAS-46, en el ámbito de la cuenca del río Pastaza, distrito Andoas, provincia Datem del Marañón y departamento Loreto.

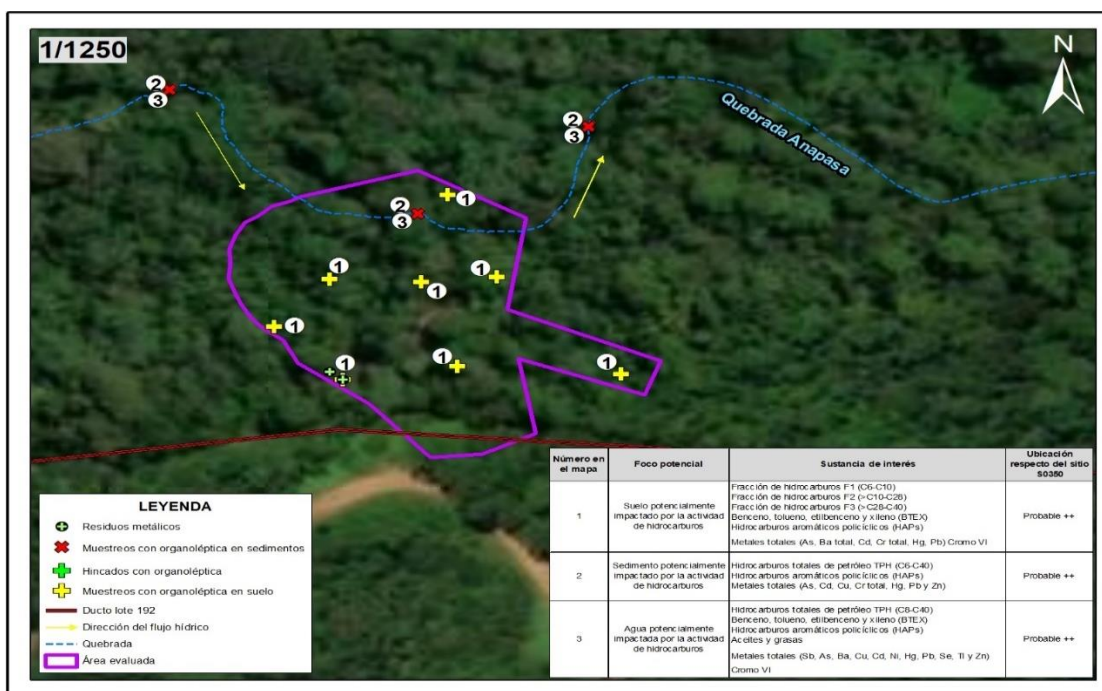
Figura 3.4. Focos potenciales de contaminación en el sitio S0350

La Figura 3.4 presenta la ubicación de los focos potenciales de contaminación en el sitio S0350 y las sustancias de interés.

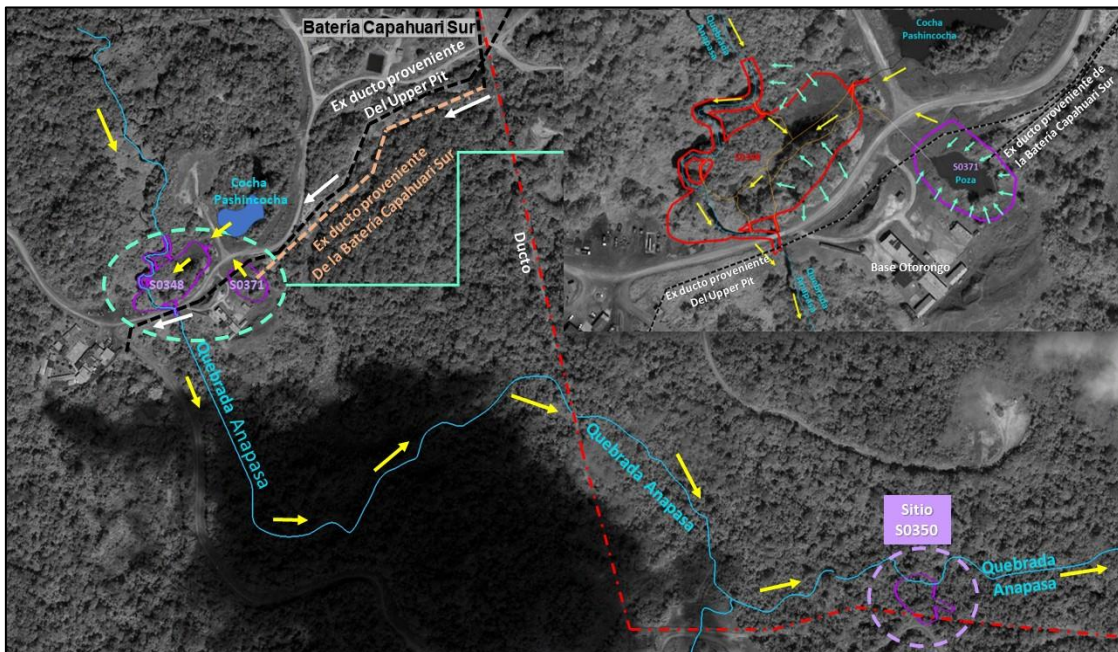
De la información recopilada en campo obtenida de los pobladores de la comunidad nativa Los Jardines, así como de la revisión de imágenes satelitales históricas (Figura 3.7), se tiene que habrían existido 2 ductos relacionados con el área del sitio S0371: Un ducto que provenía de la Batería Capahuari Sur a través del cual se transportaban residuos de hidrocarburos producto de la limpieza de los ductos del yacimiento Capahuari Sur hasta el sitio S0371 (según la información proporcionada por los pobladores en campo); y el otro ducto, habría correspondido a un acueducto que atravesaba el sitio S0371 en su extremo noroeste proveniente del Upper Pit (poza de recuperación) de la Batería Capahuari Sur (ubicada a 590 m al noreste del sitio 371 m, a 550 m al noreste del sitio S0348 y a 1,8 km al noroeste del sitio S0350, respectivamente), y que se habría dirigido hasta el río Pastaza transportando las aguas de producción.

Figura 3.7. Imagen satelital del 2008 obtenida de Google Earth, donde se aprecia parte de los 2 ductos que habrían provenido de la Batería Capahuari Sur (líneas punteadas negras), uno llegaba hasta la zona donde se ubica la poza del sitio, y el otro atravesaba el extremo noroeste del sitio S0371 en dirección hacia el río Pastaza. En la imagen se visualiza la dirección de flujos de los ductos (flechas blancas), de los cuerpos de agua (flechas amarillas) y de pendientes (flechas verdes)

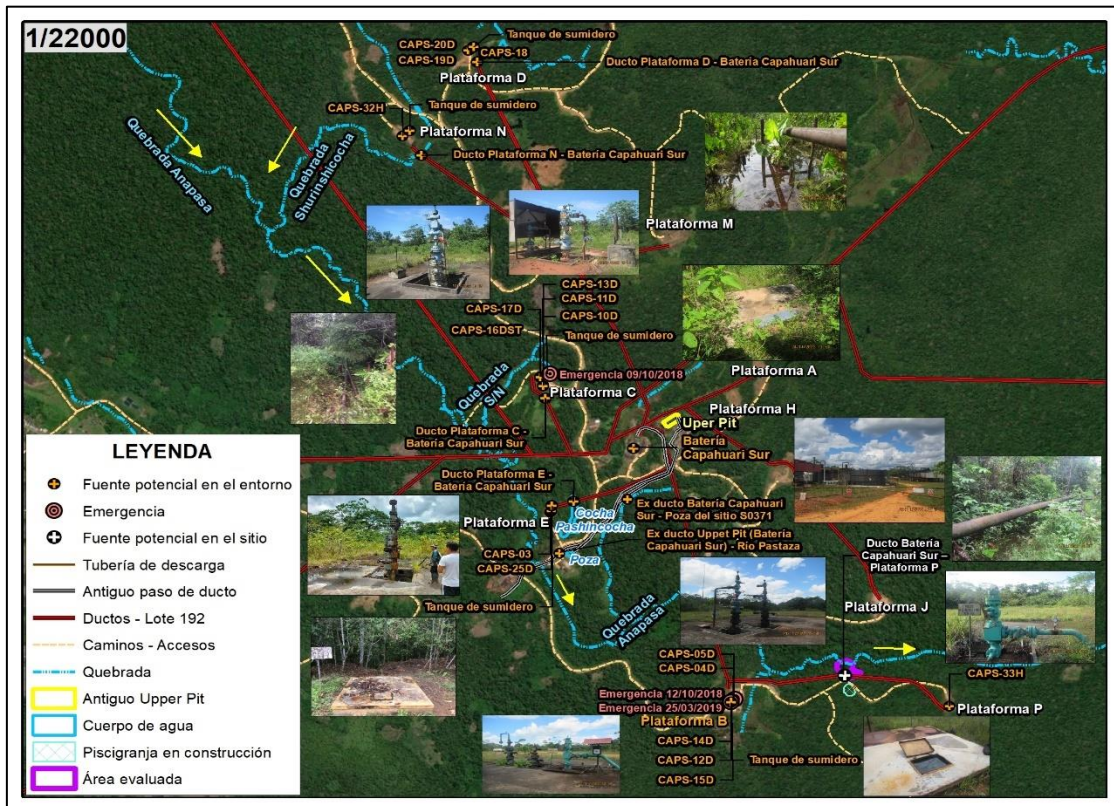
Figura 3.10. Fuentes potenciales para el sitio S0350

En la Tabla 3.1 se presentan el ducto que fue identificado en el sitio S0350 durante la evaluación ambiental de campo (Figura 3.10), así como el estado y los posibles indicios de impacto o afectación asociados al mismo.

Residuos	Coordenadas UTM WGS84 – Zona 18M		Producto asociado	Estado	Ubicación respecto del sitio S0350	Observación adicional
	Este (m)	Norte (m)				
Cilindros metálicos*	342387 342391	9688598 9688595	Se desconoce	Deteriorados (en proceso de oxidación y corrosión)	Sector suroeste dentro del sitio	Se observó cilindros metálicos vacíos semienterrados y mal dispuestos sobre el suelo, en la ubicación y alrededores del punto de muestreo S0350-SU-007, ocupando un área aproximada de 10 m ² . Se observó presencia abundante de vegetación herbácea y arbustiva (Ver registros fotográficos N.º 21 y 22 del Anexo I)

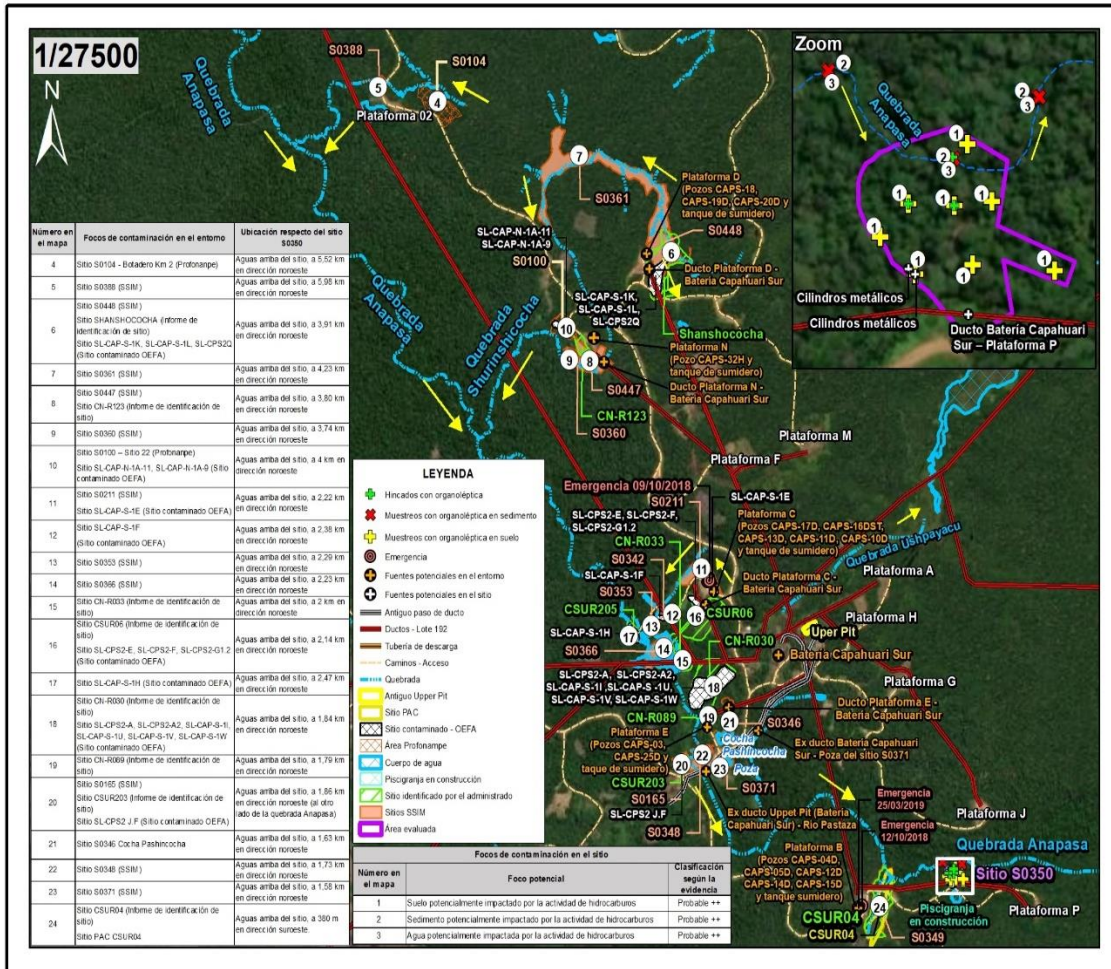
Figura 7.5. Ubicación de las fuentes y focos potenciales de contaminación para el sitio S0350

Las Figura 7.5. y 7.6 muestran la ubicación de las fuentes potenciales (instalaciones y residuos), así como los focos potenciales de contaminación (indicios organolépticos) en el sitio y su entorno, descritos en la Tabla 3.1, Tabla 3.2, Tabla 3.4, Tabla 3.6 y Tabla 3.9.

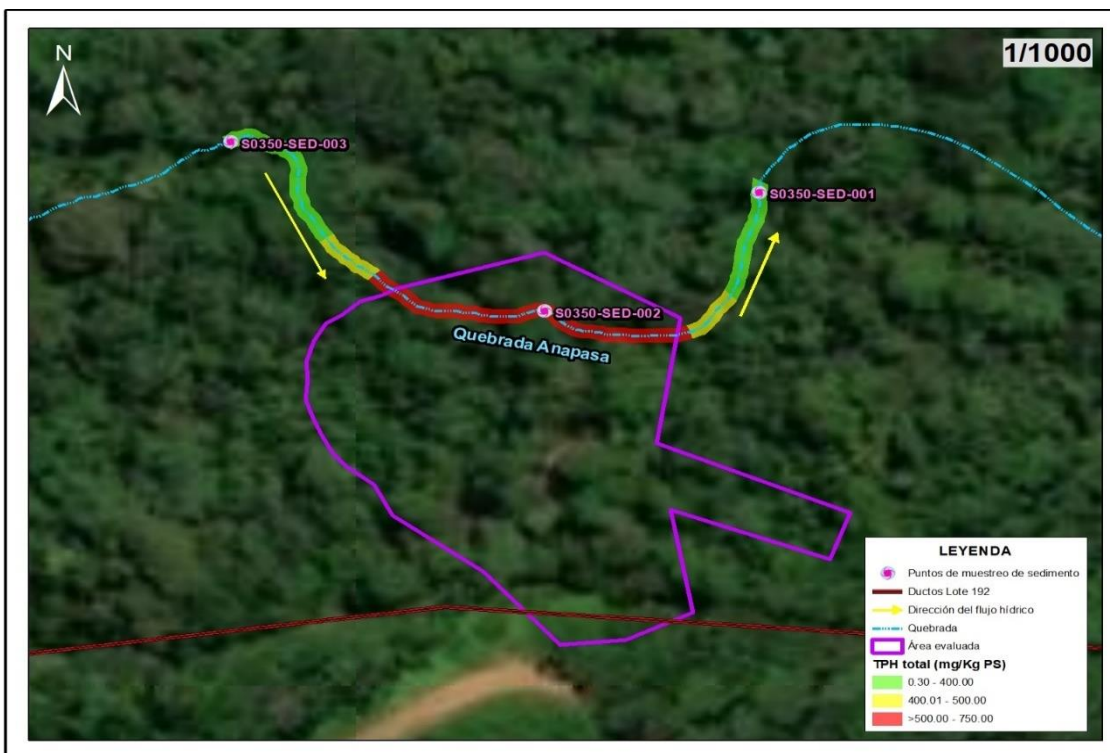
Figura 8.5. Distribución espacial de concentraciones de TPH en sedimento para el sitio S0350

En la Figura 8.4 se presentan las concentraciones de TPH en las muestras de sedimento tomadas en el sitio S0350; de las 3 muestras tomadas, 1 muestra con código S0350-SED-002 supera el valor ESL establecido para TPH en el Protocolo de detección ecológico Anexo 2 del Manual de usuario del Atlantic RBCA para sitios impactados en el Atlántico canadiense, para este parámetro.

Asimismo, a los resultados obtenidos se les realizó el modelamiento de las concentraciones mediante la interpolación geoestadística Kriging ordinario (KO), para estimar la posible extensión del contaminante, las concentraciones que exceden la norma referencial de Canadá se presentan en color rojo, de color amarillo las concentraciones cercanas a la norma referencial y de verde se muestra la presencia del contaminante de interés con concentraciones menores, tal como se puede observar en la siguiente figura:

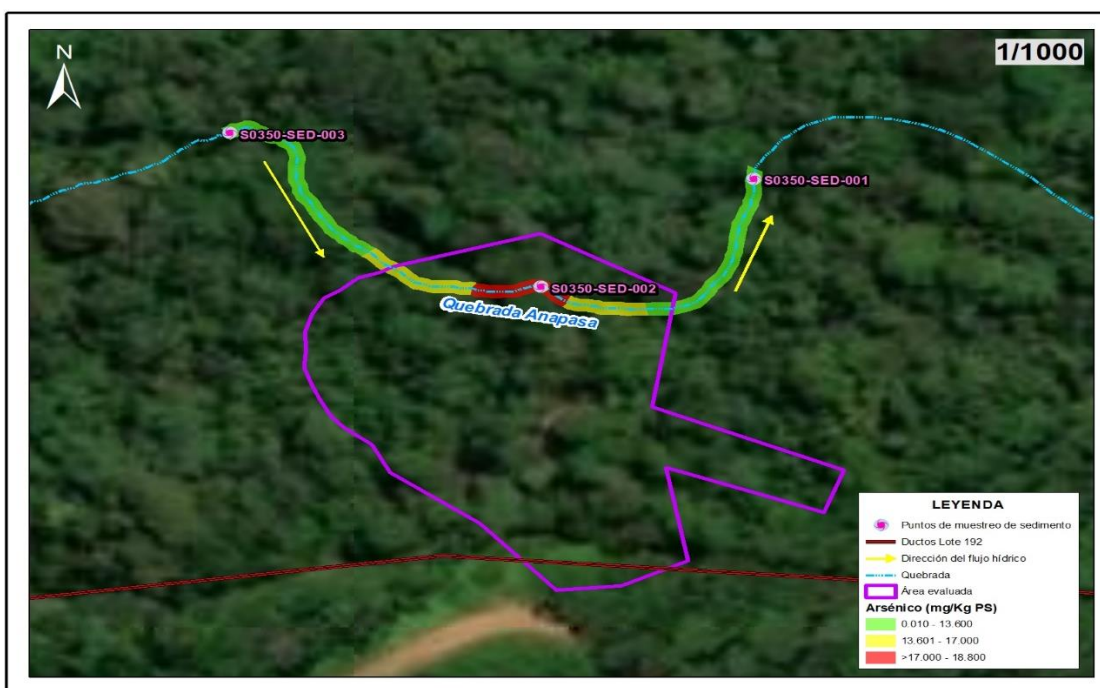
Figura 8.7. Distribución espacial de concentraciones de arsénico en sedimento para el sitio S0350

En la Figura 8.6 se presentan las concentraciones de arsénico en las muestras de sedimento tomadas en el sitio S0350; de las 3 muestras tomadas, 1 muestra con código S0350-SED-002 supera el valor PEL de la Guía de calidad ambiental canadiense para sedimentos de aguas continentales, para este parámetro.

Asimismo, a los resultados obtenidos se les realizó el modelamiento de las concentraciones mediante la interpolación geoestadística Kriging ordinario (KO), para estimar la posible extensión del contaminante, las concentraciones que exceden la norma referencial de Canadá se presentan en color rojo, de color amarillo las concentraciones cercanas a la norma referencial y de verde se muestra la presencia del contaminante de interés con concentraciones menores, tal como se puede observar en la siguiente figura:

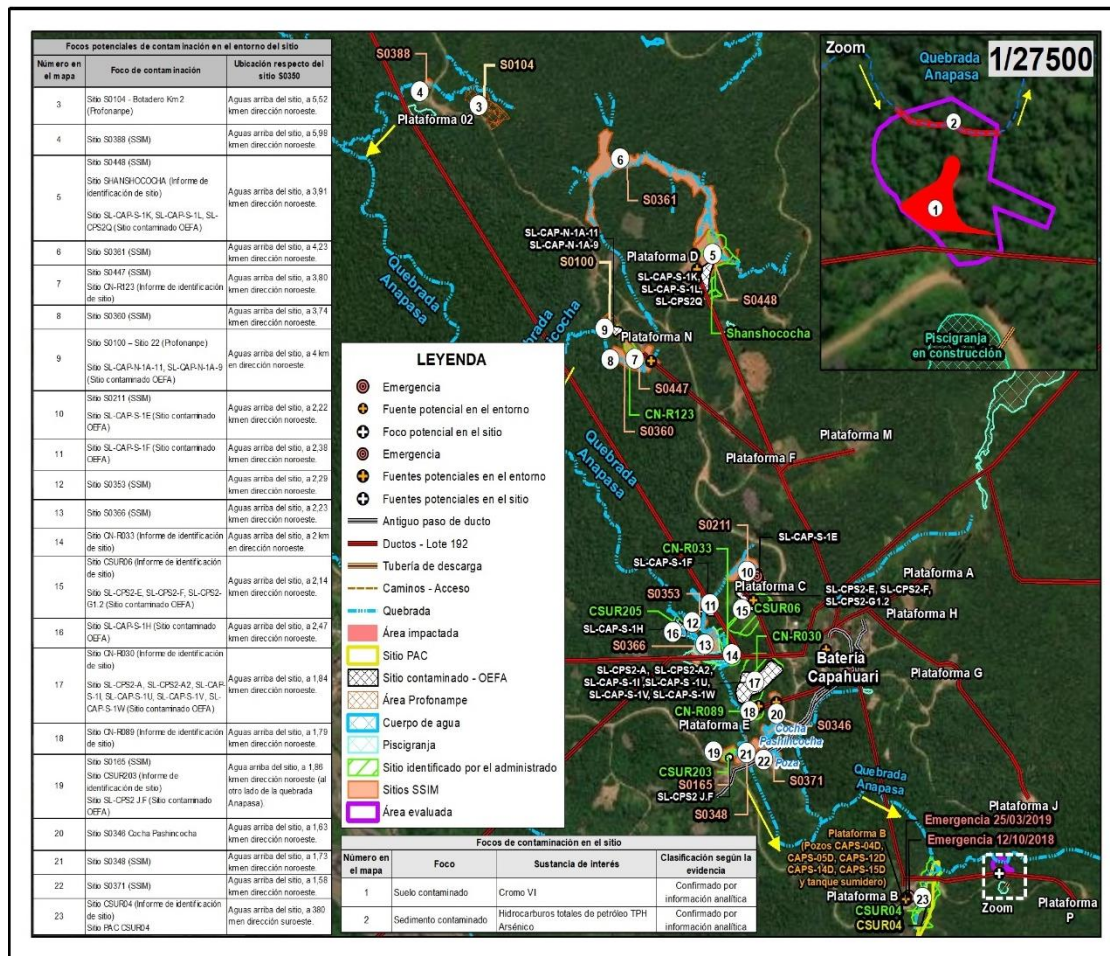
Figura 8.9. Ubicación de fuentes y focos de contaminación en el sitio S0350 y su entorno

relacionado con la actividad petrolera y tienen una disposición final inadecuada. Además que se advierte que se encuentran en la misma ubicación del punto de muestreo S0350-SU-007 que registró excedencia de los ECA para Suelo, uso agrícola, para cromo VI, en una zona con pendiente a favor del punto donde se tomó la muestra S0350-SU-005-PROF que también registró excedencia para dicho parámetro; asimismo, estos cilindros, de acuerdo con lo observado en campo presentaron evidencias de oxidación y deterioro, lo que podría estar relacionado a una posible pérdida del contenido de los mismos.

Con respecto a los focos de contaminación en el sitio se considera a los componentes ambientales evaluados (suelo y sedimento), cuyos resultados analíticos registran valores que superan los ECA para suelo, uso agrícola, y la norma de uso referencial para el caso de sedimento (Tabla 8.12 y Figura 8.9).

La ubicación de las fuentes potenciales y focos de contaminación para el sitio S0350 se presentan en la Figura 8.9.

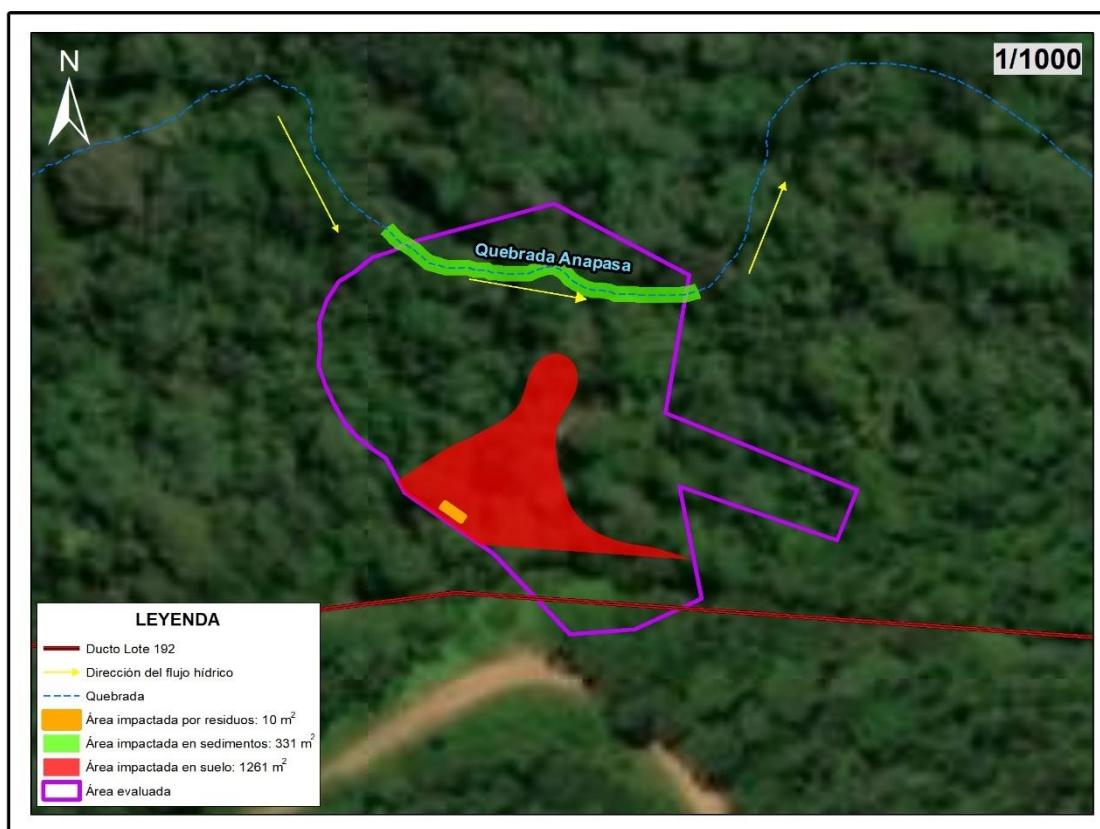
Figura 9.1. Área impactada por residuos y sustancias químicas del sitio S0350

El sitio S0350 constituye un sitio impactado dado que cumple con la definición de sitio impactado contemplada en el Artículo 3° del Reglamento de la Ley N.° 30321, al presentar suelo y sedimento contaminados, así como residuos sólidos metálicos con disposición final inadecuados asociados a la actividad de hidrocarburos.

La Figura 8.2, muestra la dispersión del contaminante cromo VI que excedió los ECA para Suelo para, uso agrícola, estimándose un área de 1261 m² (0,126 ha); asimismo, la Figura 8.9 y Figura 9.1 muestran el área de emplazamiento de los residuos sólidos mal dispuestos (cilindros que abarcan un área de 10 m²) que se superpone con el área con suelo contaminado con cromo VI. Además, respecto al área contaminada de sedimento, las figuras 8.5 y 8.7 muestran la dispersión de TPH y arsénico, que excedieron los valores de las normas de uso referencial, estimándose un área de 331 m² (0,033 ha). En ese sentido, el área total impactada del sitio es 1592 m² (0,159 ha) correspondiente a la adición de las áreas de suelo y sedimento impactadas, tal como se muestra en la Figura 9.2.

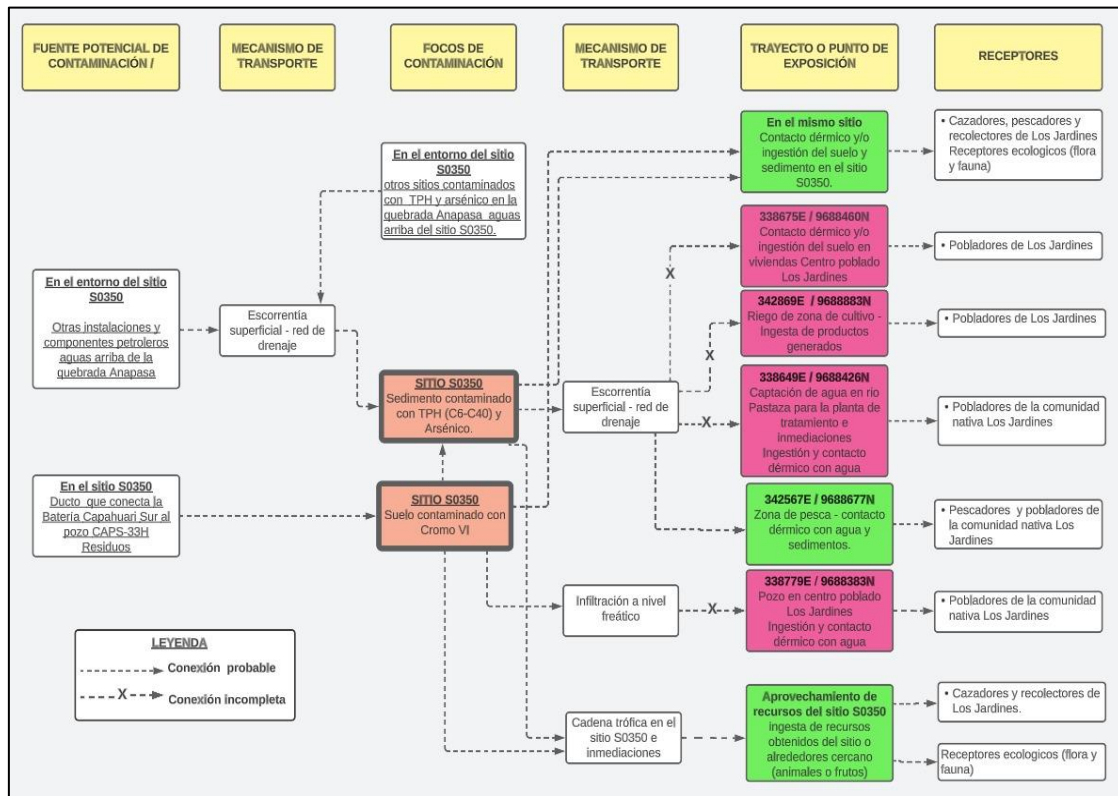
Figura 9.3. Esquema del modelo conceptual inicial para el sitio S0350

El modelo conceptual se ha elaborado considerando los lineamientos de la Guía para la Elaboración de Planes de Planes de Descontaminación de suelos (2014) que se encuentra alineado con el modelo Contaminante (fuente secundaria) - Vía de transporte - Receptor. Así pues, en relación con dichos elementos y considerando la información disponible del reconocimiento y de evaluación de los componentes ambientales realizados se ha realizado el siguiente modelo conceptual inicial para el sitio S0350.

Con la información recogida para cada uno de los elementos de las rutas de exposición: fuente primaria, fuente secundaria, mecanismos de transporte, punto de exposición y receptores; el modelo conceptual inicial (Figura 9.3) representa la interacción de los componentes ambientales suelo y sedimento contaminados, respecto a los receptores humanos y ecológicos, planteando múltiples rutas de exposición con relación al sitio.
